志波城跡

—第Ⅱ・Ⅲ期保存整備事業報告書—

盛岡市教育委員会

- 1 本書は、岩手県盛岡市下太田方八丁・新堰端ほかに所在する国指定史跡志波城跡の第Ⅱ・Ⅲ期保存整備事業報告書である。
- 2 本整備事業は、文化庁の国庫補助（国宝重要文化財等保存整備費）を受け、第Ⅱ期は平成12年度から22年度、第Ⅲ期は平成23年度から28年度にわたって実施した。
- 3 実施区域は、第Ⅱ期は政庁・官衙域の76,142.97m²、第Ⅲ期は外郭東辺部、外郭西辺部、竪穴建物域、外郭南辺南部（入口広場）を対象とした。
- 4 志波城跡の史跡整備や保存整備活用については、指導委員会「志波城跡史跡整備委員会（以降「史跡整備委員会」という）」を設置し、指導を受けた。顧問、委員はP139のとおりである。
- 5 本整備事業は、史跡整備委員会・文化庁文化財部記念物課・岩手県教育委員会生涯学習文化財課の指導・助言を得て、盛岡市教育委員会が行った。
- 6 各種建築工事や公園整備においては、盛岡市建設部建築住宅課および都市整備部公園みどり課の協力を得た。
- 7 本書の執筆編集は、業務を受注した株式会社文化財保存計画協会と、盛岡市教育委員会事務局歴史文化課が行い、各章の執筆は今野公顕が行った。
- 8 本書に使用した図面は、既報告書及び保存整備基本計画書、整備基本設計書、実施設計書、各施工業者作成の竣工図、各史跡整備委員会資料から引用した。写真は、盛岡市教育委員会が撮影したもののほか、各施工・委託の受注者の撮影によるものを使用した。
- 9 盛岡市教育委員会の実施体制は次のとおりである。（平成28年度）

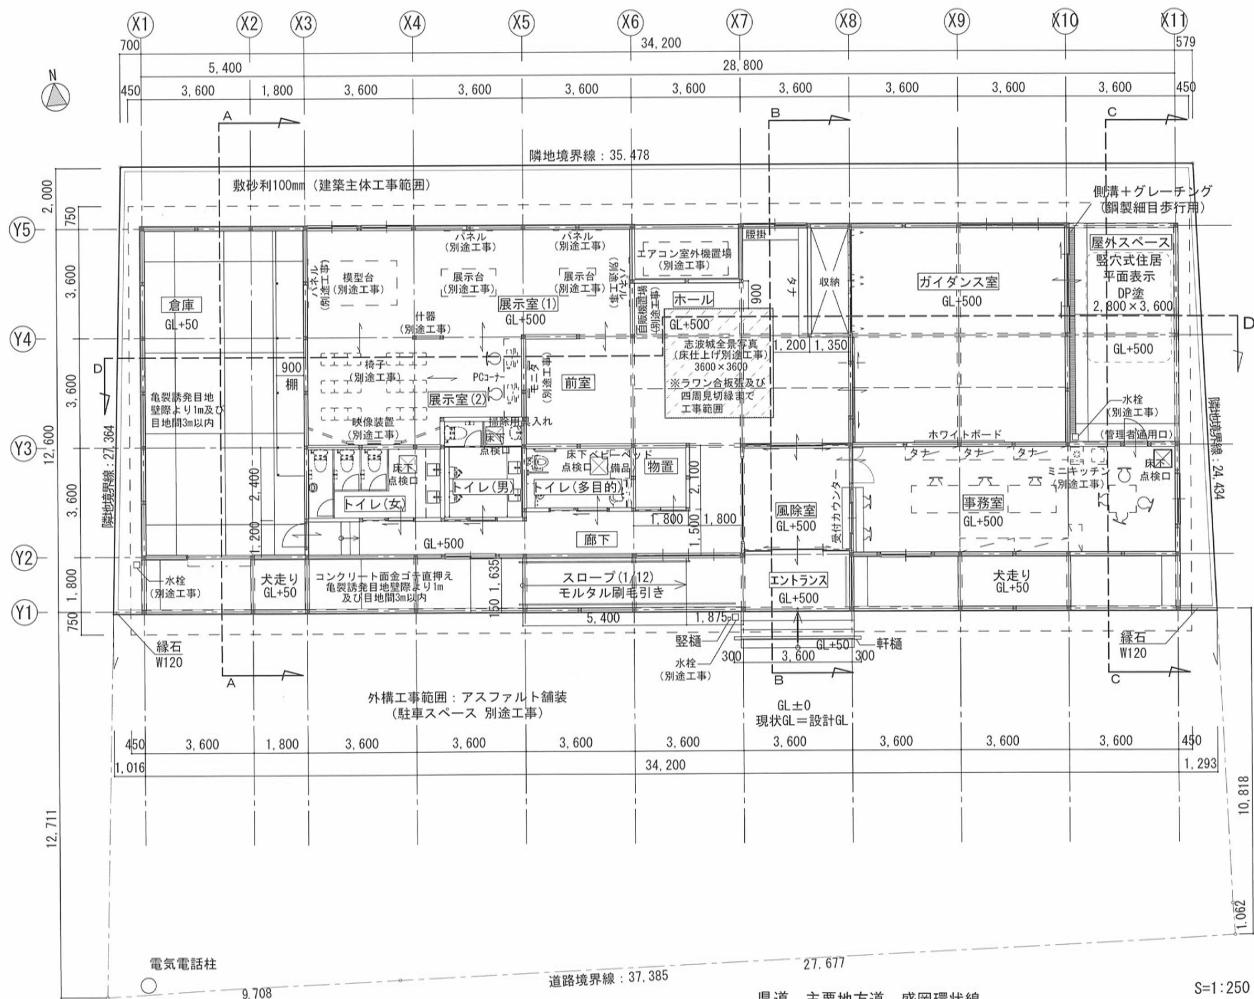
第 87 図 案内所平面図

- ・展示室（75.33m²）：映像展示やパネル、遺物等で志波城とはどんな遺跡かを展示する部屋。
- ・ガイダンス室（51.84m²）：遠足等の団体利用の際の集団ガイダンスを行う部屋、体験学習や展覧会等を行う多目的室。
- ・事務室（38.88m²）：指定管理者の日常の仕事場、志波城まつり等イベント・その他管理運営に関する打ち合わせ、準備作業も行える部屋。
- ・ホール（40.50m²）：来園者がベンチで関係書籍を眺めたり休憩したりするスペース。
- ・トイレ（27.27m²）：男性用トイレ（8.91m²）、女性用トイレ（10.80m²）、多目的トイレ（7.56m²）。
- ・倉庫（58.32m²）：築地塀冬季養生断熱材や草刈り機等の管理用備品を収納するためのスペース。
- ・屋外スペース：ガイダンス室の外部に半屋外の体験学習スペース。

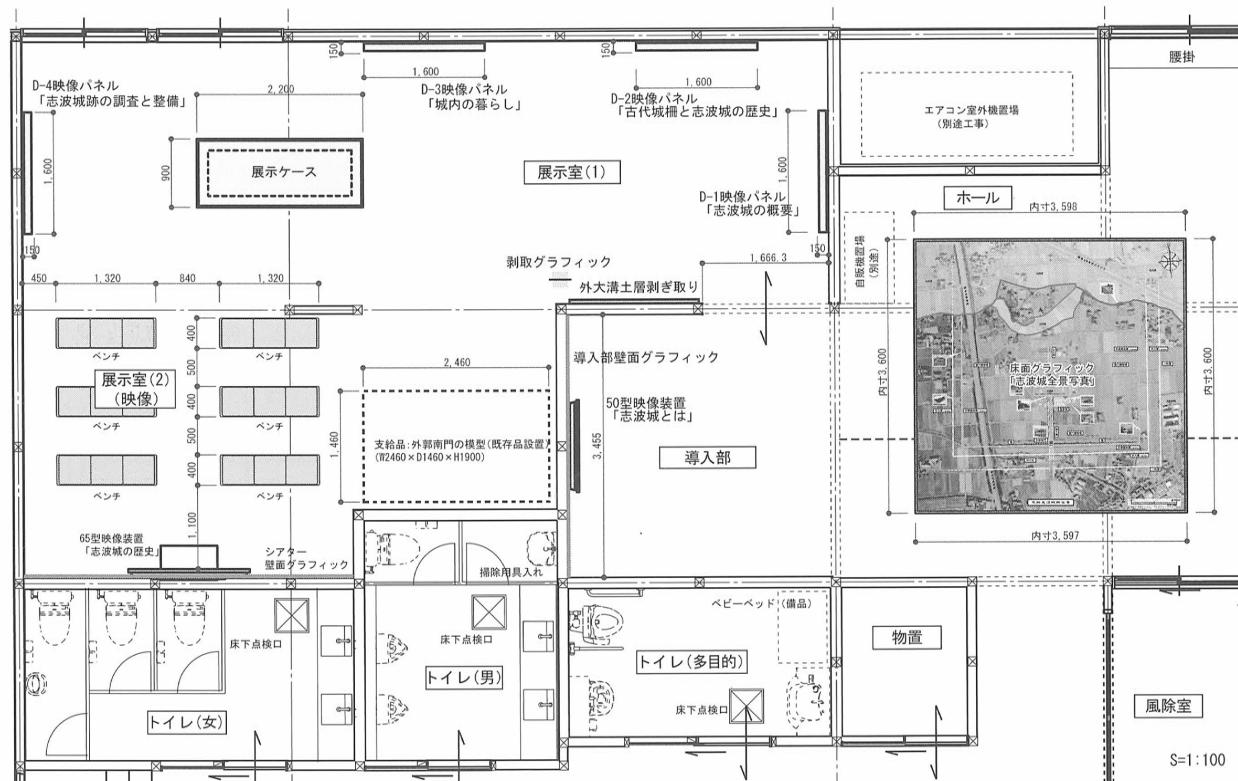
第90図 案内所展示造作平面図

展示室内は中央に志波城跡から出土した遺物を展示するための展示ケースと、外郭南門復元整備時に作成した外郭南門復元模型を設置した。壁面には15型デジタルフォトフレームを埋め込んだ木製パネルを設置し、デジタルフォトフレームに映し出される画像と解説文により、志波城跡の概要を簡潔に示せるようにした。また、展示室入口左側の壁面に外大溝の土層断面剥ぎ取りを展示した。

志波城跡の展示映像を上映するスペースとして、映像装置（65型ディスプレイモニター、プレイヤー、音響アンプ、スピーカー、上映映像プログラム選択スイッチ制御コントローラ等）と3人掛けベンチを6脚設置した。

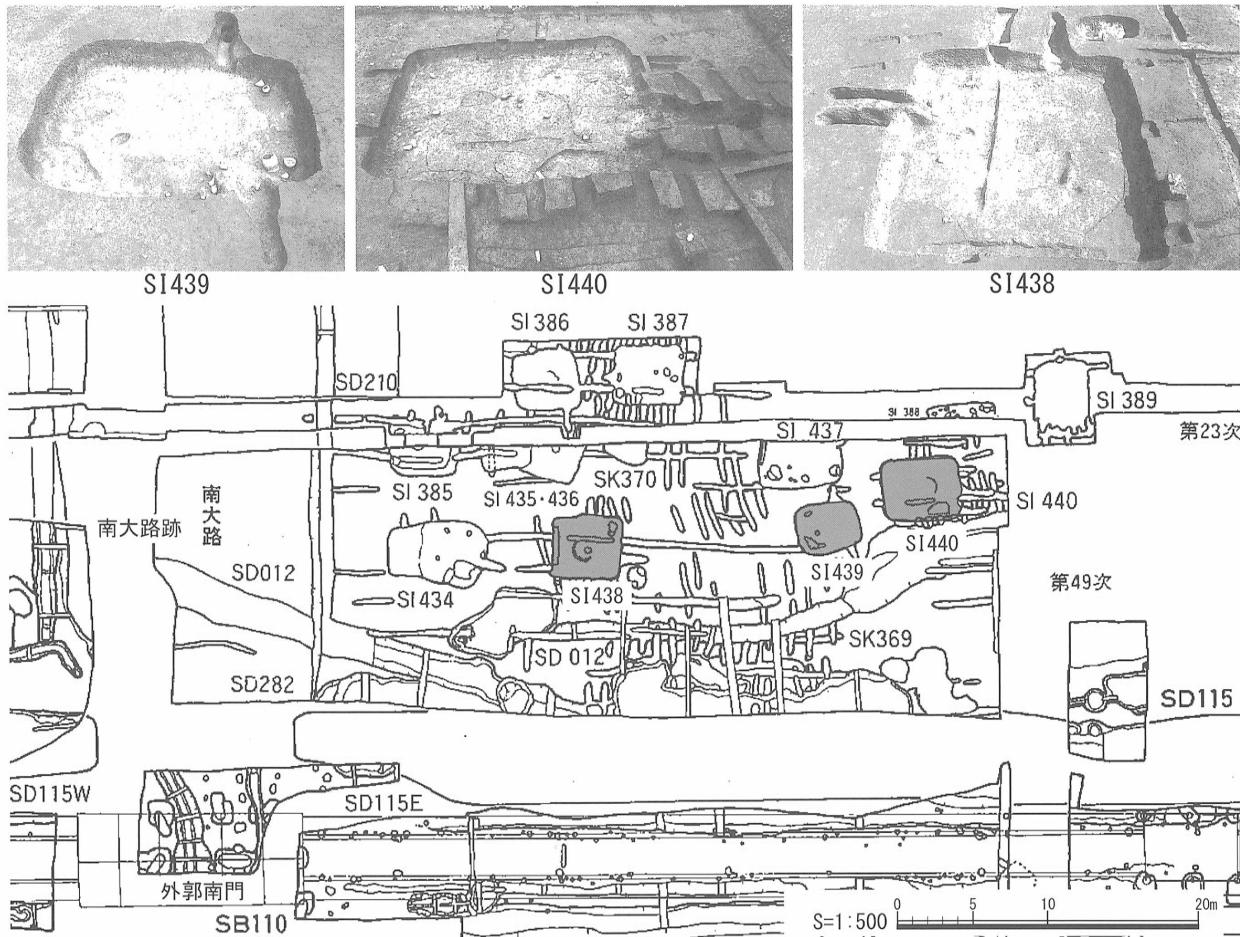
第91図 壺穴建物域遺構図

これまでの発掘調査で、外郭築地塀内側に全部で1,200～2,000棟の壺穴建物が存在したと推定された。このうち、今回の整備では、外郭南門北側の大路近辺に位置する壺穴建物から、重複等がなく、遺構の形態が全体的に把握できるもの2棟(SI439・440壺穴建物)を選んで復元整備を行った。また、1棟(SI438壺穴建物)は壺穴建物の基本構造を示す骨組み展示を行うことにした。

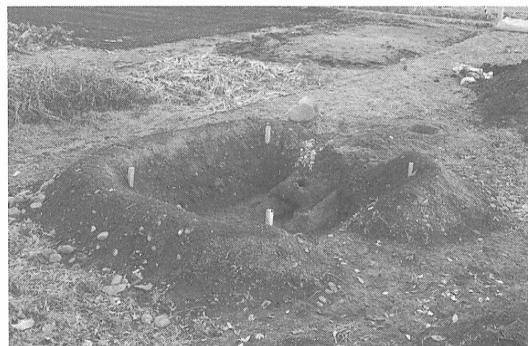
現地の状況に従って復元したカマドと煙道

今回復元するSI439やSI440において、現地にカマド及び長い煙道を復元した場合、火をきちんと焚くことができるのか、煙がうまく抜けるのかどうかを確認するため、1/1スケールによる復元検討を行った。煙は室内にこもることなく抜け、煮炊きに関しても適することが確認できた。その他、カマド・煙道の実寸復元から、主に以下の結果が得られた。

- ・長い煙道の内部構造は、空気の対流を意識して作られた可能性がある。
- ・現地発生土を用いた場合、カマドの袖を垂直に立ち上げることは難しい。
- ・粗朶等に泥を浸透させると、一定の耐火効果を得ることが出来る。

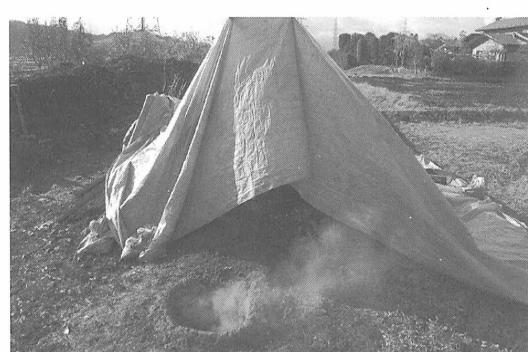
実際に火を焚いて、煙の出方を観察

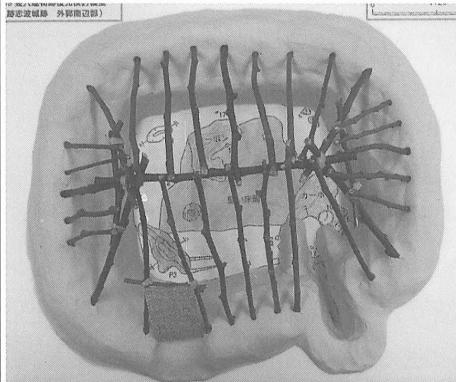
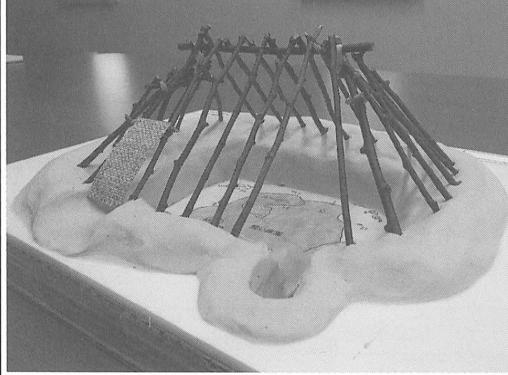
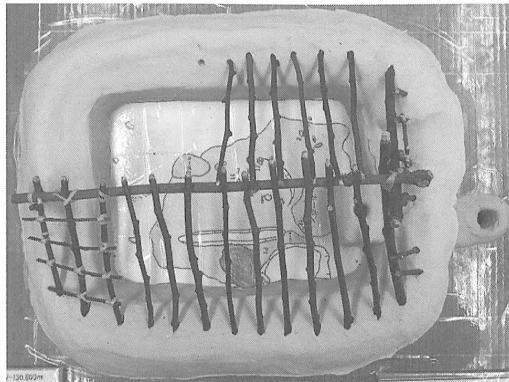
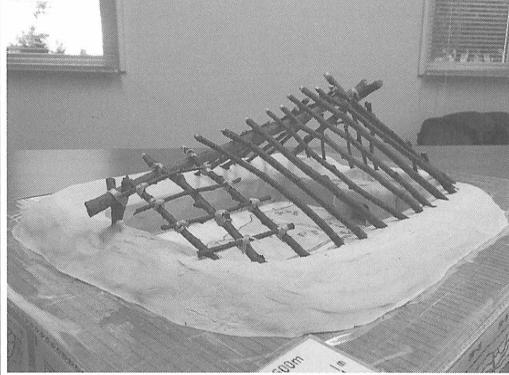
復元考察にあたっては1/20の模型を製作し、上屋構造を仮組みしながら、検討を行った。その結果、SI439 壁穴建物跡は寄棟、SI440 壁穴建物跡は城内 SI389 壁穴建物の屋外に検出された、斜めに掘り込まれたピットの例もあり、室の上屋構造を想定した。また、骨組み展示を行う SI438 は寄棟と想定した。

遺構名	SI439	SI440
平面規模	約3.3m × 4.1m (約13.5m ²)	約5.2m × 4.0m (約20.8m ²)
上屋構造	寄棟タイプ (逆葺き・厚0.30m程度)	室タイプ (逆葺き・厚0.30m程度)
棟高 (床 - 棟木)	約2.5m	約2.8m
出入口位置	東側 (妻入り)	東側 (妻入り)
模型写真

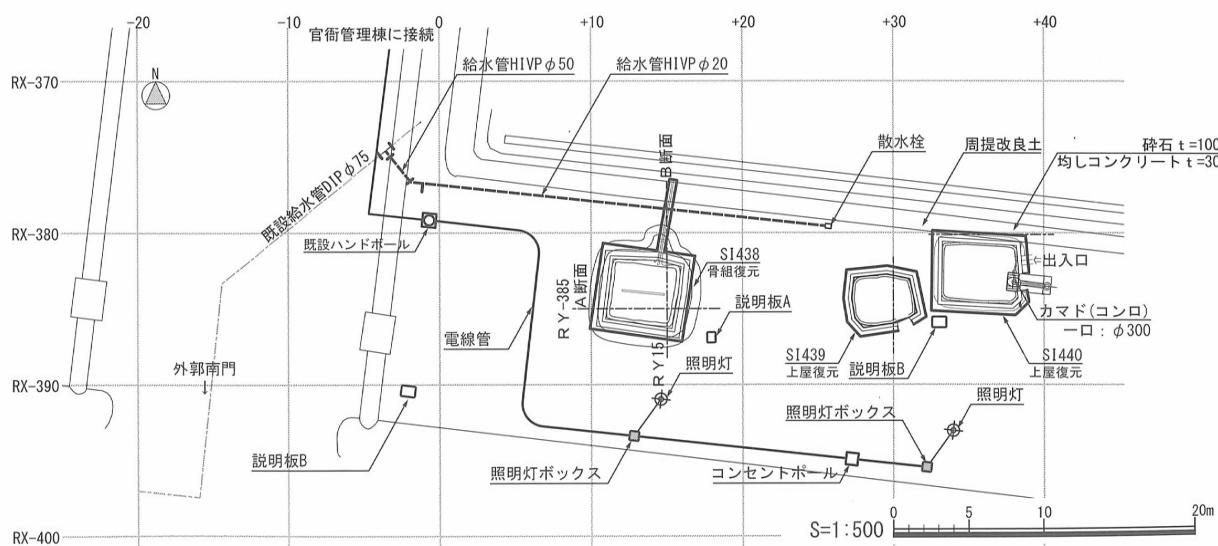
第 95 図 壁穴建物域整備平面図

志波城跡および整備対象域の壁穴建物に関する総合説明板を大路跡に面する個所に 1 基設置した。また、整備した壁穴建物に関する説明板を 2 基設置した。夜間ライトアップ用の照明と、活用や防火対策及び周辺植栽の維持管理用の散水栓の設置を行った。

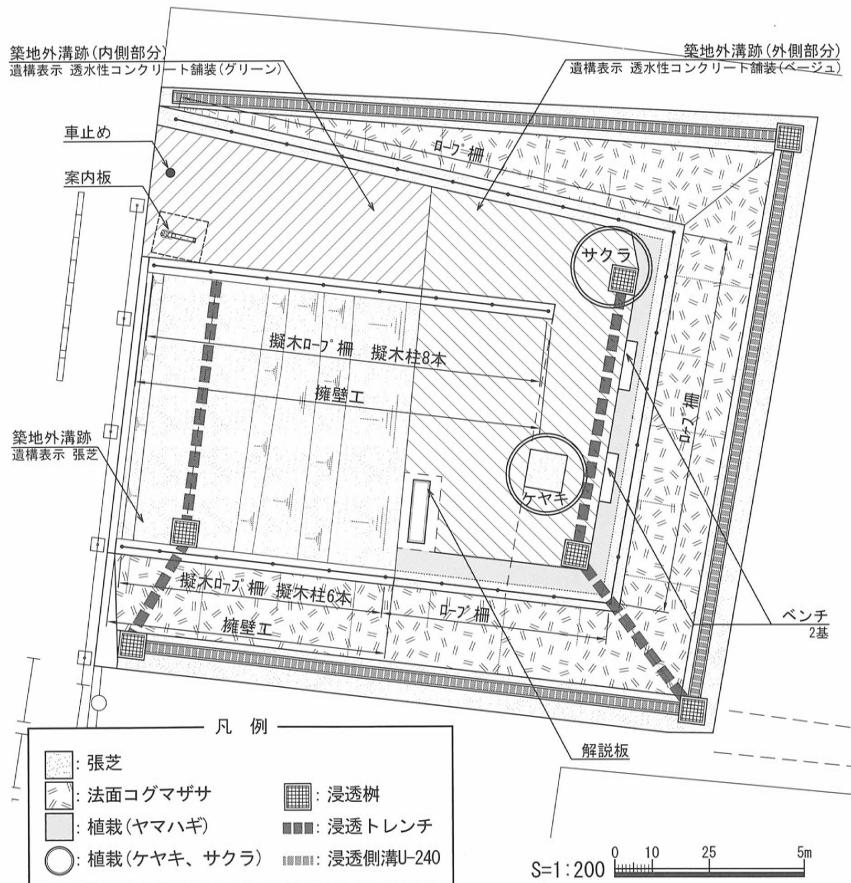
第101図 外郭東辺部整備平面図

内容確認調査の結果、築地外溝が検出されたことから、これを表示することとした。

現地表面が道路面より低いことから、遺構検出面を保護し、築地堀外溝を立体表現できるよう、道路面と同じ高さに盛土整備した。また、盛土をすることにより平面表示では分かりにくい溝を立体整備することとした。あわせて、解説板で、現況写真に復元CGを合成し築地堀の存在が分かるような表現をし、理解を深めやすくするように努めた。あわせて、交通量の多い道路沿いに位置することから、大型サインを設置し、この場所が志波城跡の東辺部だと分かるようにした。

周辺住民が散歩等で休めるよう、ベンチとともに、木陰を作る高木や中低木、法面養生のためのコグマササを整備した。

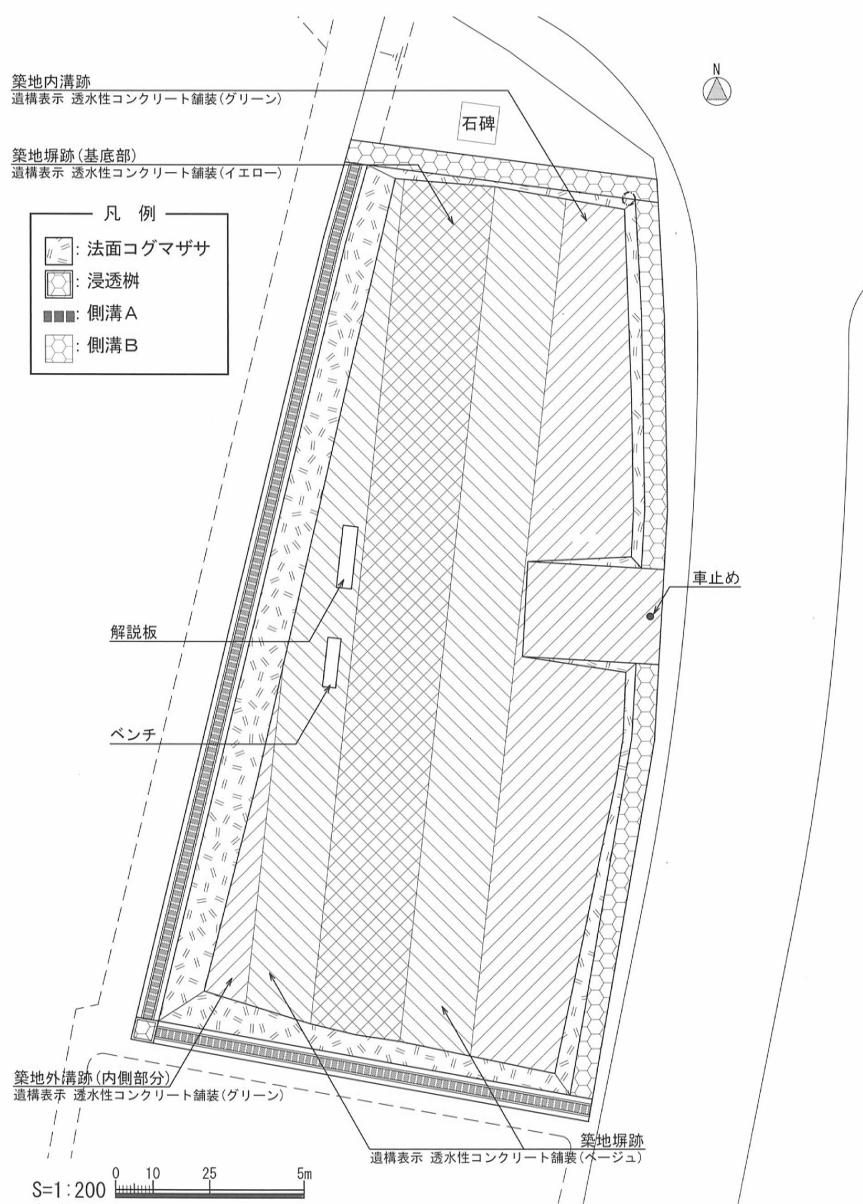
第 106 図 外郭西辺北部整備平面図

北部では、外郭西辺築地塀本体、外溝、内溝が検出されていることから、これらの位置が分かるように、舗装の色を変える平面表示を行った。あわせて、路面標示シートで色の説明を明記した。解説板では、発掘調査で見つかった築地塀の構造等について紹介し、外郭南辺と同規模の築地塀があったことを解説した。地表面は透水性コンクリート舗装の色分けで遺構の表示、法面養生のためのコグマササの植栽を施した。

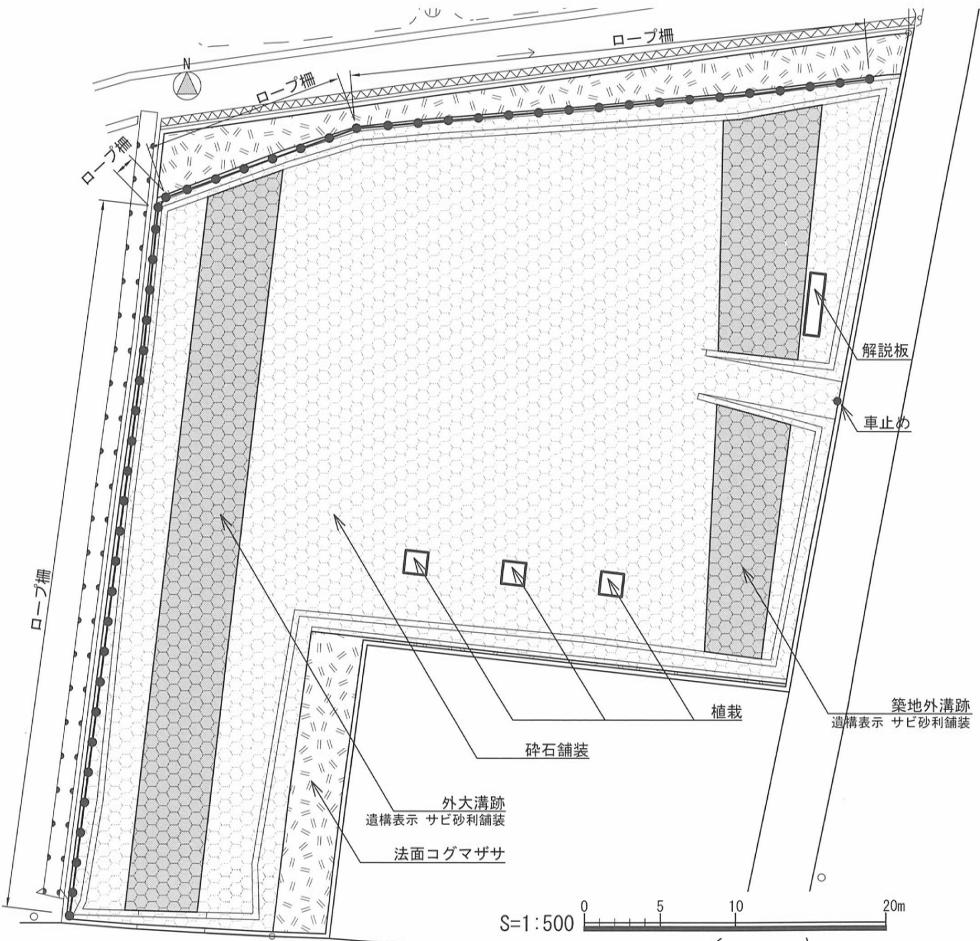
第109図 外郭西辺南部整備平面図

南部では、築地外溝、外大溝が確認されていることから、遺構保護盛土の上、さび砂利により溝の表現をした。解説板で遺構検出の様子や規模の紹介をし、北部と一体的に見学することで理解を深められるように心がけた。

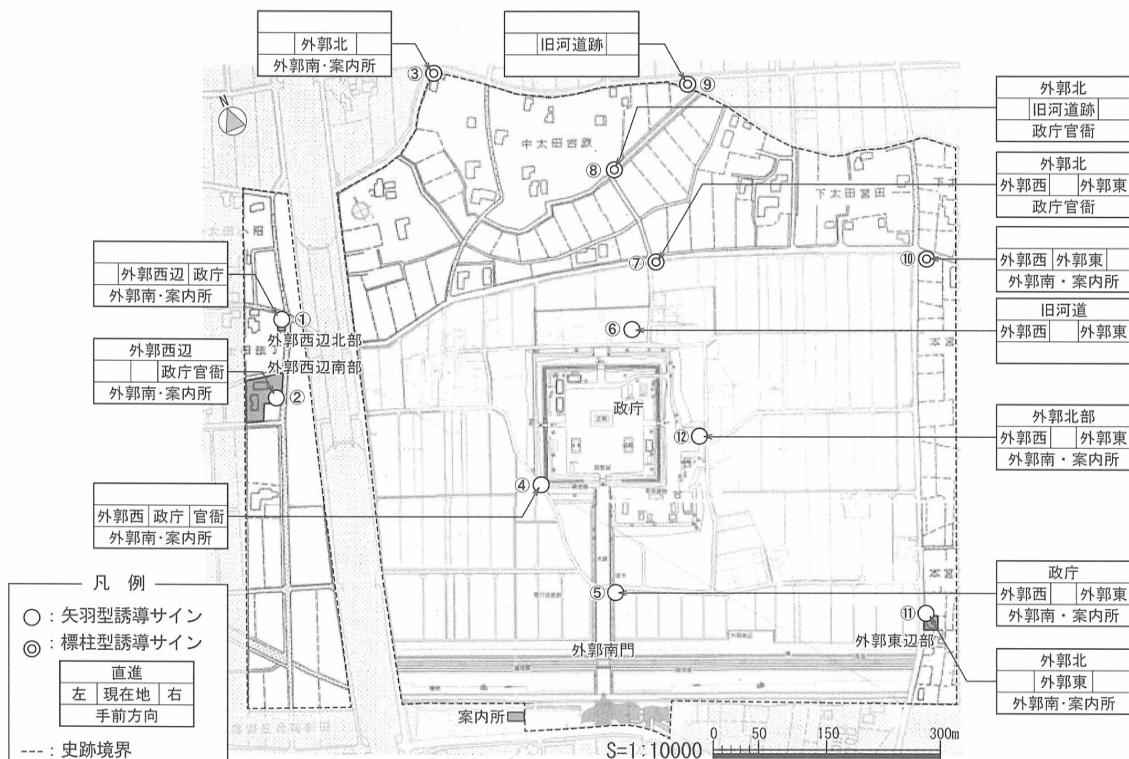
第111図 史跡内誘導サイン整備平面図

このことから、史跡内の周遊を促す道標、誘導サインの設置を行った。その場所の名称、方向表示と距離を、設置場所の条件に応じて、矢羽型誘導サイン、標柱型誘導サインとして設置した。

農村地帯であるという景観に配慮しつつも、積雪時の除雪で壊されない高さ、矢羽が人に当たらない高さを検討した。設置個所は、政庁・官衙域を中心に、外郭東辺～北辺～旧河道～西辺をめぐることができるよう設置した。

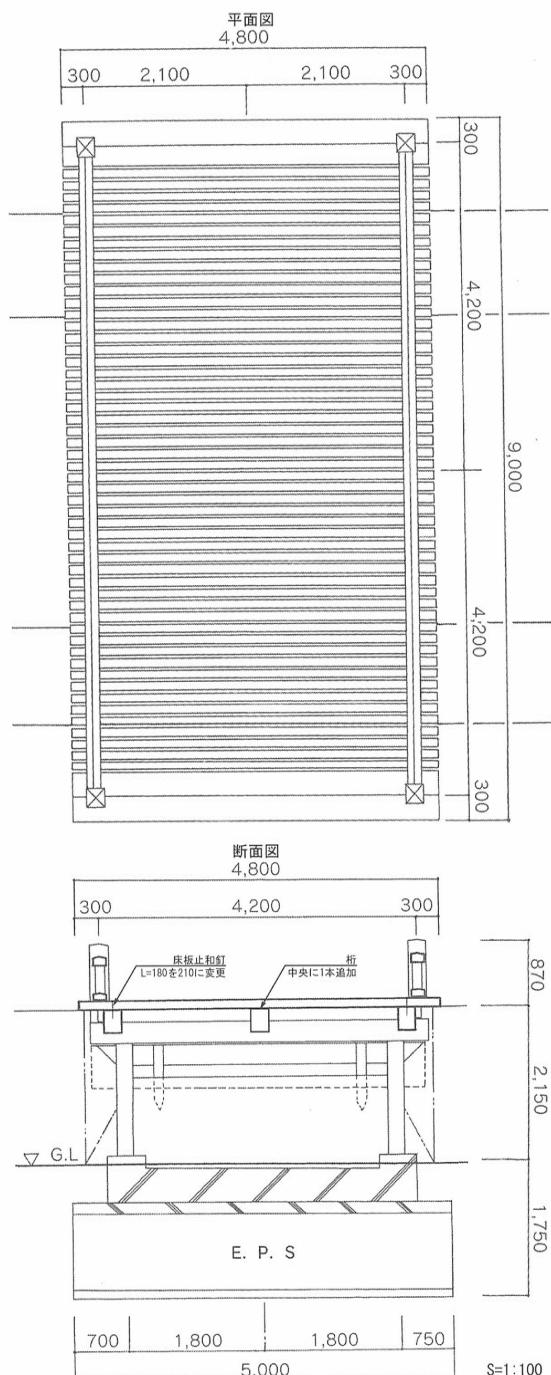
第113図 外大溝の木橋変更図

外大溝の木橋は、橋脚（親柱）の地面に接する部分が腐食し、橋脚クリ材の赤身部分（芯）まで腐朽が進んでいたため、外郭南辺の櫓（SB115）と同様に材を見直し、大きくオーバーホールすることにした。また、第Ⅰ期整備時の見えがかりはそのままに、従前は土質改良土だった土台基礎を、配筋を入れたコンクリートで作り、当時の工法よりも耐久度をあげた。木材下部で、地面に接する水分が溜まりやすい部分はゴムパッキンをかませ、砂利を入れる等して水はけを向上させた。
