熊本城跡発掘調査報告書2

- 本丸御殿の調査 -第1分冊

熊本市熊本城調査研究センター

熊本城復元整備の概要

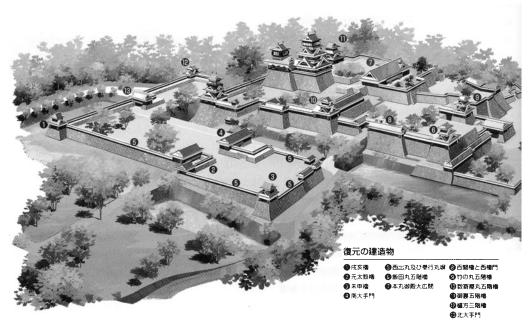
第1図 復元・整備建物の概要

大広間棟 一重一階、木造、入母屋造、本瓦葺 宇土櫓 北十八間櫓 一重一階、木造、入母屋造、本瓦葺 源之進櫓 五間櫓 大台所棟 四間櫓 不開門 数奇屋棟 -重一階、木浩、入母屋浩、本石葺 - 重一階、木造、切妻造、本瓦葺 十四間櫓 小姓部屋廊下棟 平櫓

玄関棟 一重一階、鉄骨造、数棟造、銅板葺 七間櫓 監物櫓(二の丸監物台樹木園内)

熊本城復元整備計画は、短期・中期・長期に分けて進めており、短期的には、築城400年にあたる平成19年(2007)を 目処に、本丸御殿大広間をはじめ、西出丸一帯の建造物(戌亥櫓、元太鼓櫓、未申櫓、南大手門、塀)飯田丸五階櫓 の整備を行った。中でも、本丸御殿大広間の復元整備は短期計画における大きな節目となるものである。

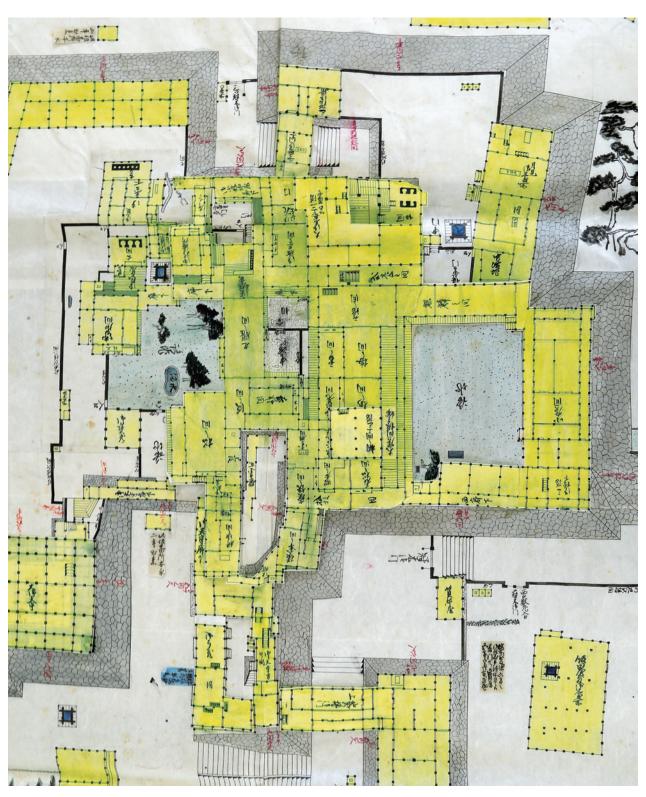
第15図-1 昭和36年写「御城内御絵図」(しろはく古地図と城の博物館富原文庫蔵)本丸御殿部分拡大 *図の左が北

本丸御殿の平面を確認できるものとしては、まず明和6年(1769)頃に描かれた「御城内御絵図」(第14図)がある²⁹⁾。この絵図は、現在熊本市が所蔵している原本と、昭和9年(1934)の写(熊本博物館蔵)³⁰⁾、昭和36年(1961)の写(しろはく城と古地図の博物館富原文庫蔵、第15図)³¹⁾、書写年代不明の絵図の写真(奈良文化財研究所蔵ガラス乾板)³²⁾がある。「御城内御絵図」は、建物の配置を描いた書絵図であるが、上の階の平面を貼付けて表現している。現在、原本の本丸御殿の貼付けは失われているが、3枚の写によって欠失部分を確認することが出来る³³⁾。なお、本報告書では、建物及び部屋の名称は、特に断らない限り「御城内御絵図」の表記に準じた。

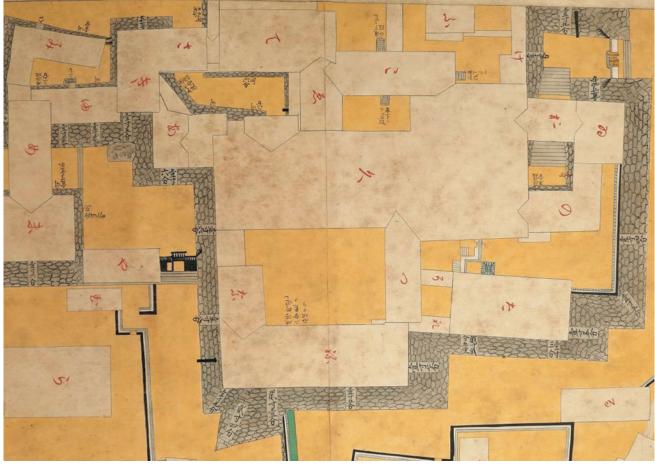
第16図-1 「御城図」(公益財団法人永青文庫蔵) 本丸平面

大広間棟の東側には、大御台所や御膳立之間が位置する。大御台所にはイロリ・竈があり、上部は煙出しの吹き抜け構造、一部は二階が設けられている。また、「御城内御絵図」には描かれていないが、建物の立面を表した「御城図」(永青文庫蔵、第16図)には、大御台所から三階御櫓へ繋がる瓦葺の建物(第16図 - 8「の」)が描かれている。「御城内御絵図」が作成される以前に解体されたと考えられる。

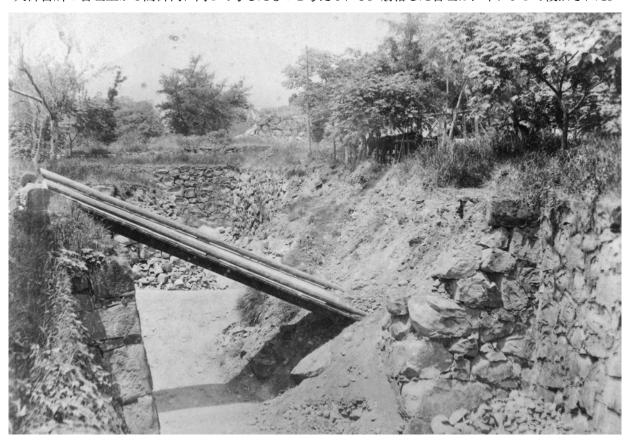
第18図 「旧熊本城闇ガリ 第六師団本部石垣崩壊之景」(写真) 画像提供:国立科学博物館

明治22年7月28日、熊本地方でマグニチュード6.3と推定される強い地震が発生した。震源地は金峰山東麓付近であったことから、金峰山地震と呼ばれる。この地震によって熊本城内も大きな被害を受けた。白川新聞の発行者である水島貫之は、「熊本明治震災日記」に被災状況を記している。師団営内の石垣の崩壊箇所は頬当門より数寄屋丸・闇門入口及び闇門内の左右の石垣、元飯田丸跡、軍法会議所北、同会議所内(元櫨方)及び衛戍兵営弾薬庫内、百間石垣、東竹の丸石垣など、29箇所に及んだ。本丸御殿周辺の石垣は、闇御門入口西外の石垣、闇通路門内四ヶ所、闇通路より東の入口北側一ヶ所の被害があった。日本地震学会が調査のために撮影した古写真(第18図)は、西南戦争で被熱した石垣から、一ノ開御門に近い大御台所の石垣上から闇御門に向って写したものと考えられる。崩落した石垣は、軍によって復旧された。
