史跡 武蔵国分寺跡（尼寺地区）

保存整備事業報告書

2004年3月

国分寺市教育委員会

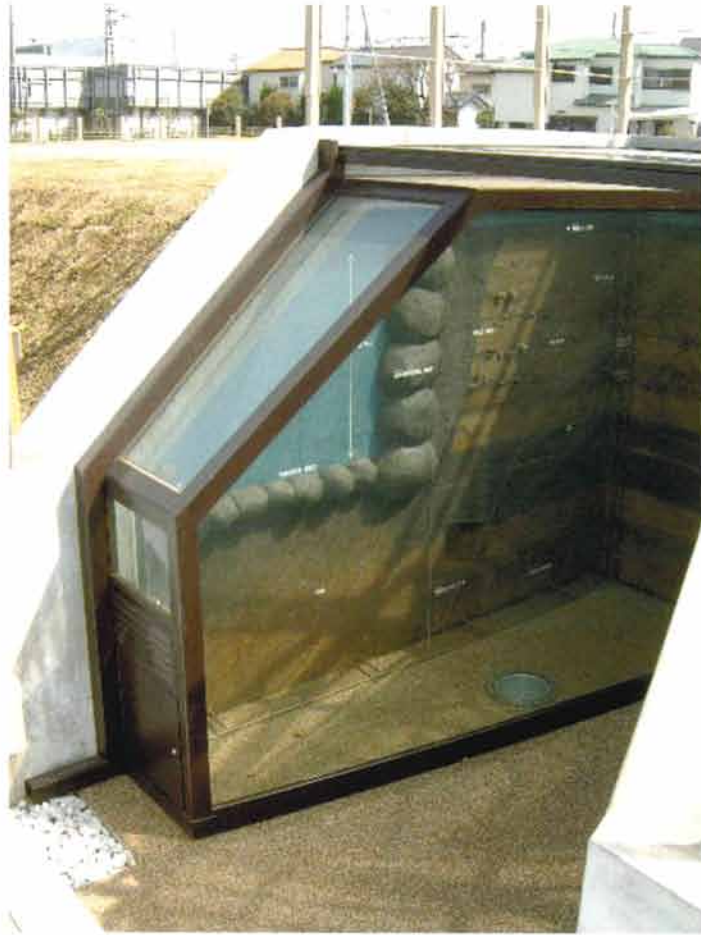
金堂基壇版築観察施設

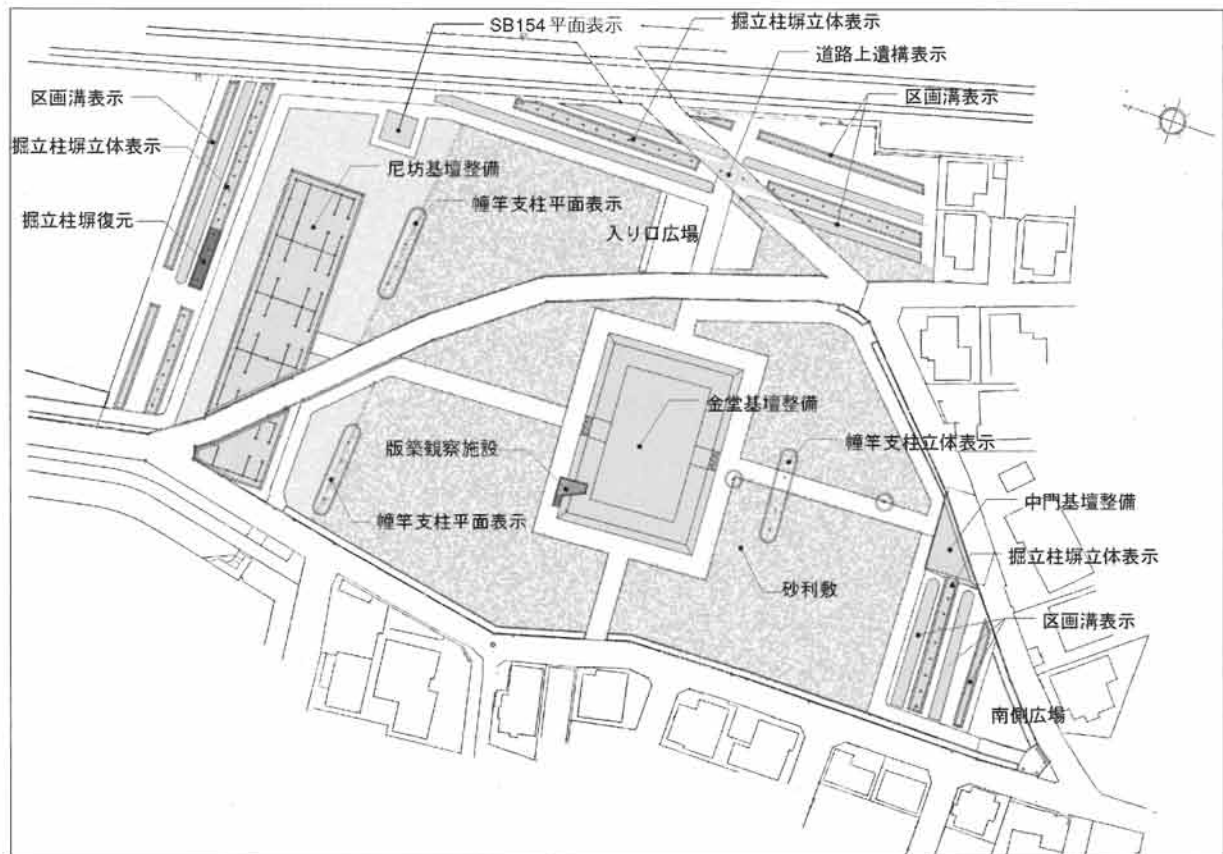
中枢地区遺構整備計画

中枢地区では、遺構がよく残っていた金堂を中心に、基壇の規模を表示し、基壇土層の観察施設を設置した。また尼坊の基壇と礎石を表示し、植栽や柱で区画の塀を表現するなど、伽藍の規模と構成が理解できるような整備を行なった。そのほか、発掘調査で発見された幢竿跡をいくつか表示している。

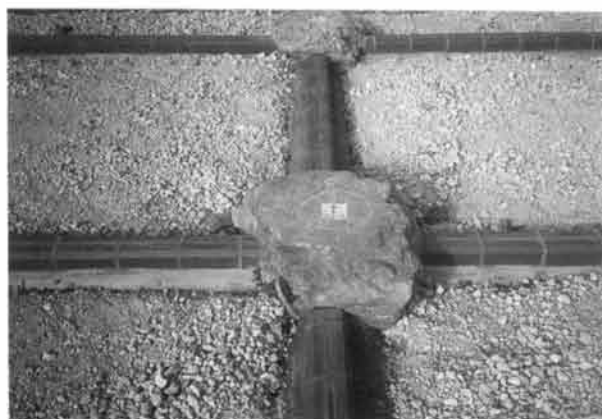
礎石及び壁表示施工状況

壁は黒レンガを2列で小端立てし、表示した。長手に面取りしたレンガを用い、土質舗装面から2cmほど立ち上げて表示した。

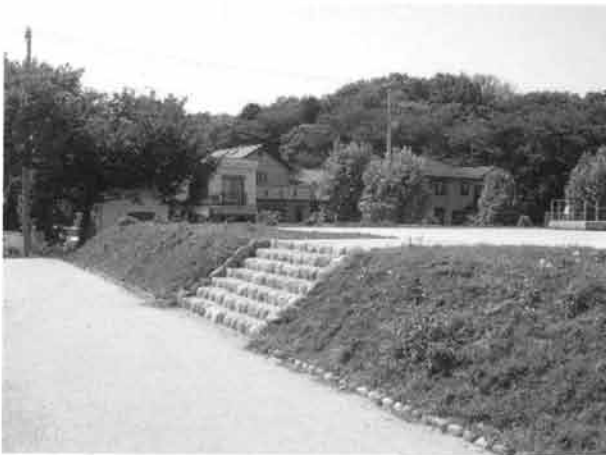
金堂基壇階段部分

基壇は一部が住宅施工の際の掘削等により破壊されていたため、遺構直上は砂で保護した上、推定高さ約90cmを復元しようとしたが、園路および上面建物表示面の排水勾配をとる必要から、高さは平均で110cmとした。

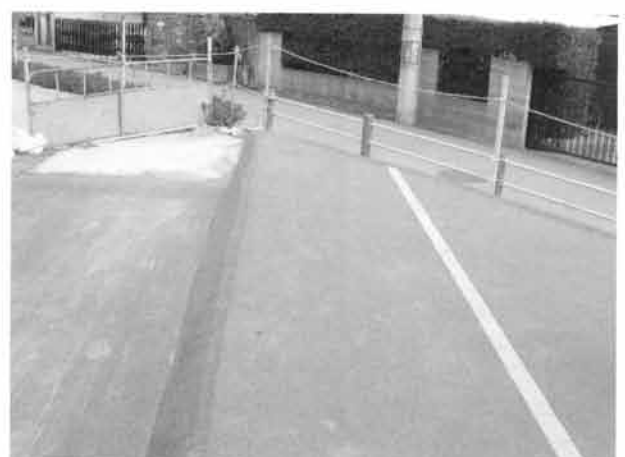
中門基壇整備状況

中枢部の尼寺中軸線上南側部分に盛土されている中門基壇を整形し、施工前に人力にて法面整形を行った上で土質舗装仕上げとする。上面の中門建物想定範囲には透水性ブロック(下水道汚泥使用リサイクル透水性セラミックブロック 197×97×60)を幅100で敷いた。

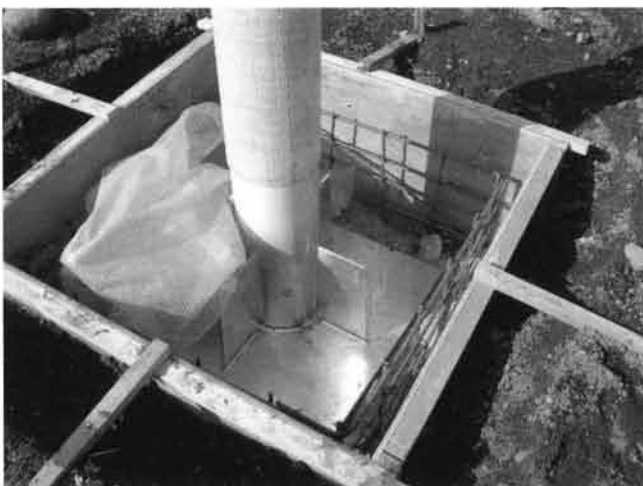
掘立柱据付状況

掘立柱に使用する米ヒバ材は死に節のない小節材とし、丸かんなによりかんな掛けを行った上に加圧注入（JISA9002に準拠）による防腐、防蟻、形状安定処理を施した材を使用し、上部はウレタン塗装を行なった。

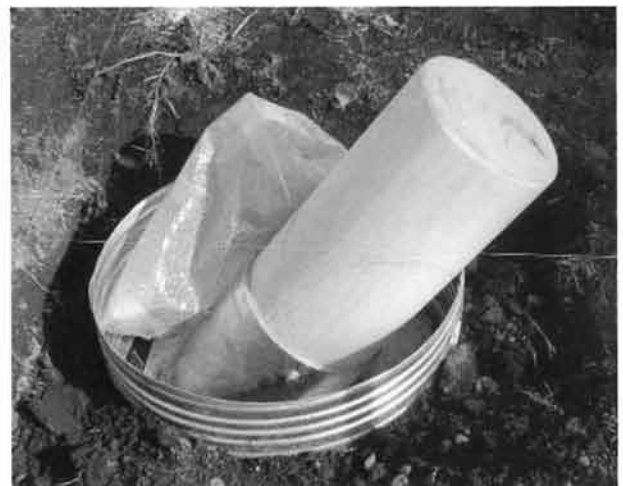
斜め建て支柱据付状況

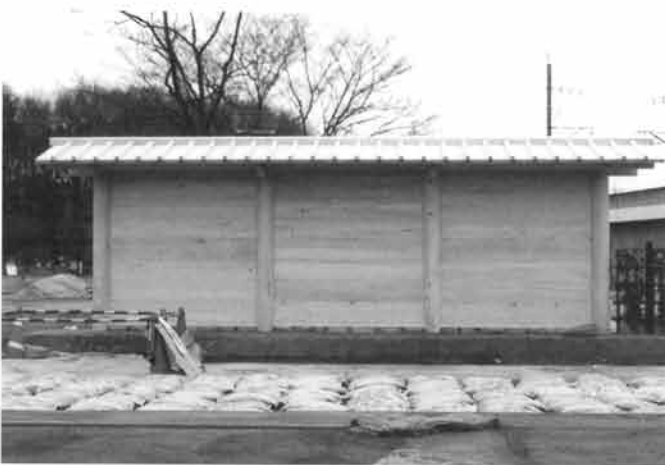
掘立柱塀全景

壁は柱間 8 尺に厚 50 の板材を用い、横板方式とし屋根は板屋根とした。材は死に節のない上小節材とし、かんな掛けを行った上に加圧注入（JISA9002 に準拠）による防腐、防蟻、形状安定処理を施した材を使用し、塗装は行わなかった。かんな掛けは鍮鉋風の仕上げとして丸鉋を使用した。

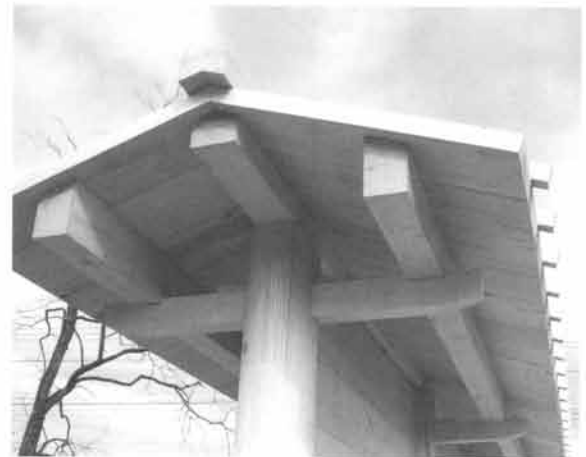
板屋根内部見上げ

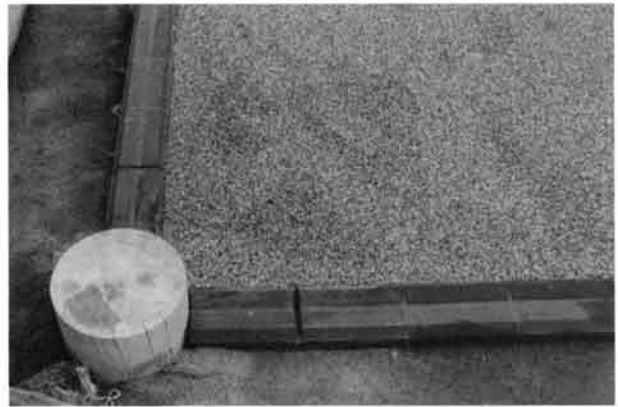
柱および壁表示

壁は黒レンガ（片面取り品、マンガン色）を2列で小端立てし、表示した。長手に面取りしたレンガを用い、土質舗装面から2cmほど立ち上げて表示した。

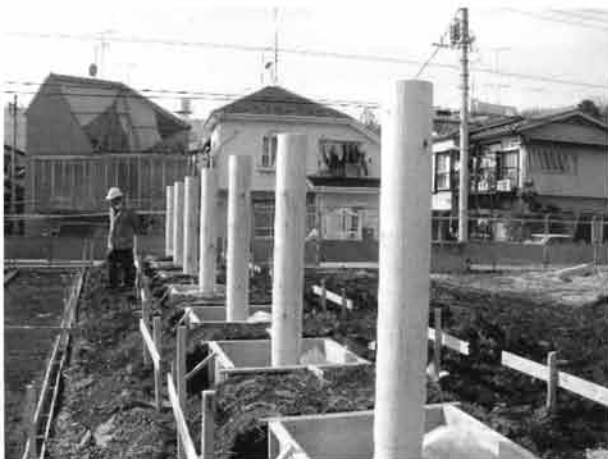
掘立柱立柱状況

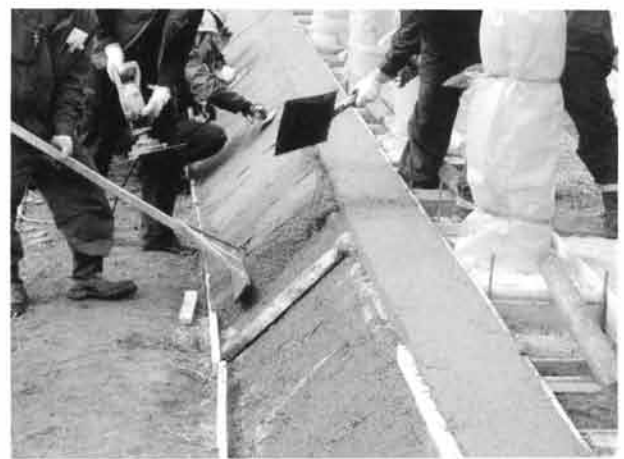
基壇法面施工

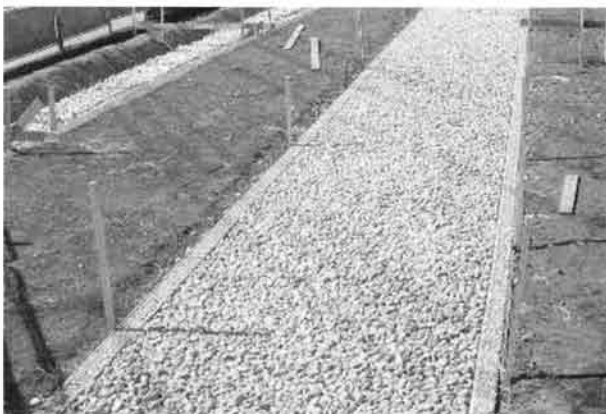
SD264～268 区画溝平面表示

創建時平面形状に掘削した上、砂厚5cmを敷いた上に灰色玉砂利（みはま玉砂利）（20～30φ）を厚さ5cmで敷いた。周辺部は砂利の流出を防ぐため、幅10cmで同じ種類の灰色玉砂利（20～30φ）を洗い出しとした。

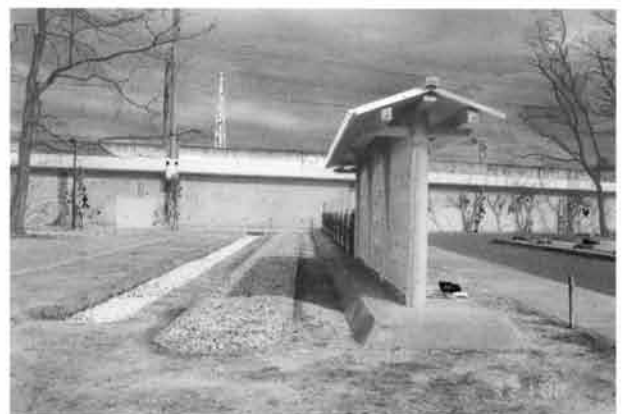
区画溝及び掘立柱塀整備状況

第二期保存整備工事区域の東部・南部に位置する掘立柱塀遺構（遺構番号SD44、SD264・266・267・268）について、SD44は創建時平面形状に深さ30cmの溝で表現し、SD264・266・267・268は創建時平面形状を遺構上方同一位置の盛土面上に20～30φの砂利敷によって表示した。

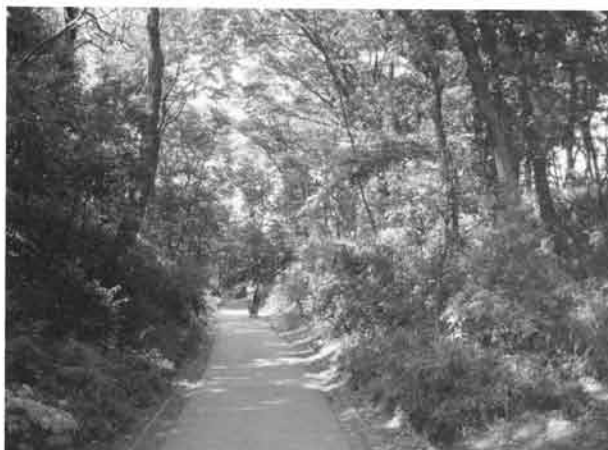
整備完了状況(平成14年度)

伝鎌倉街道地区については、なるべく当初の幅のままで道路舗装を行うこととし、周辺の樹木や法面と違和感のない地道風仕上げとした。このため舗装は路盤（RC40-0 t200）に土質舗装（t70）とした。

その後表層が自転車等の通行により磨耗し劣化したため、平成14年度に表層をすべて撤去し、下地は既存の路盤（RC-40 t100）に砕石（M-30）を混合し、転圧した上に真砂土系脱色アスファルト舗装（t50）に打ち替えた。

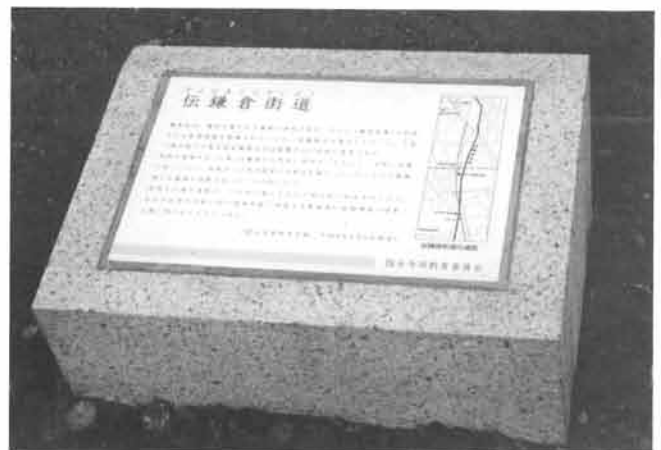
説明板設置状況

南側入口のパーゴラ付近に伝鎌倉街道についての説明板を設置するとともに、切り通し中央付近に誘導表示板・名称板を設置した。

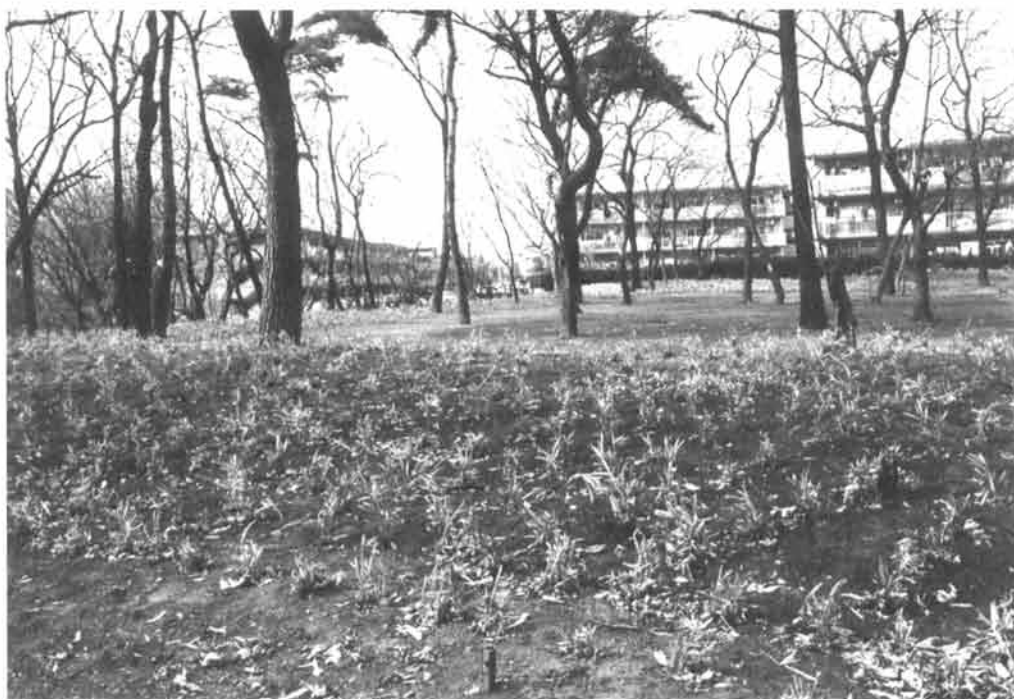
土塁表示（チゴザサ植栽）

北方地区北端の伝祥応寺跡について、平坦部及びこれを囲む土塁からなる遺構を保護するため、保護盛土を行うとともに平坦部表層の腐植土層をすきとってバーク舗装を施すことにより、遺構の保護・遺構の顕在化をはかった。バーク舗装は路盤（C-40 t50）に針葉樹皮舗装（t30）とした。保護盛土は90cm程度の土塁状とし土砂流出と土塁の顕在化のため、チゴザサを植えつけた。遺構の東側には説明板を設置した。

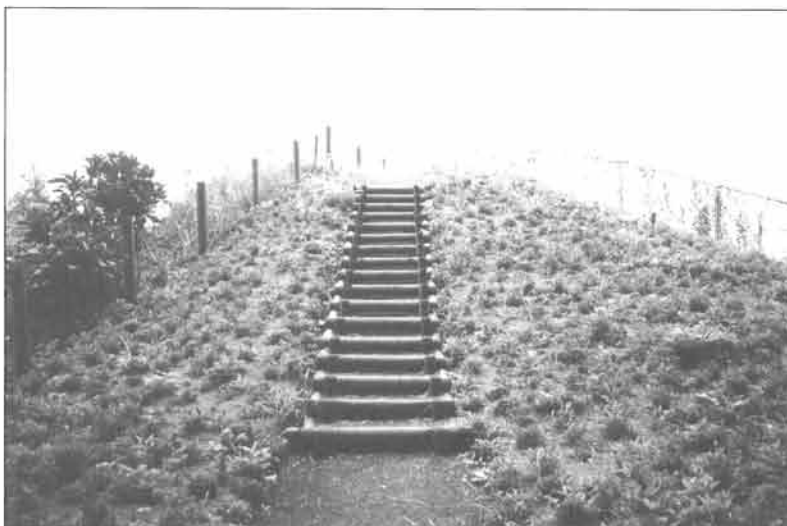
塚および階段整備状況

尼寺地区北方の旧鎌倉街道東側丘陵部分にある塚および塚周辺の整備を行った。窪地となっている部分に盛土を行って整形し、法面には土壌侵食防止マットを敷き込み、補強をはかるとともに植栽による法面の強化を図り、東西に丸太による木階段を設け、頂部へ上がれるように整備し、頂部は来訪者が歩き回れるよう、マルチング材でのパーク舗装を施した。

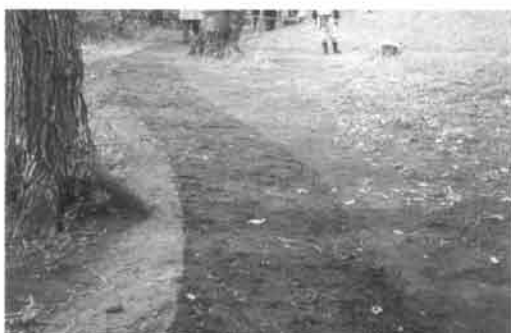
林間園路整備状況

塚下部の西側から南に向かって路盤 (RC-40 t100) にマルチング材 (糊入り t50) によるパーク舗装幅 900 を施した。林間を自然なカーブを描き、既存の園路に接続させた。

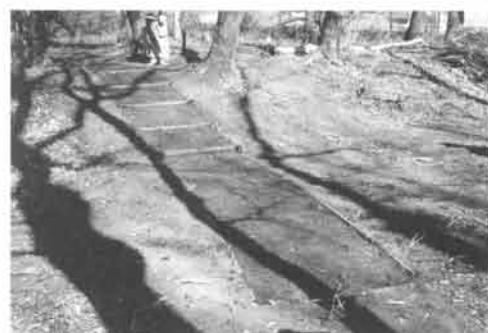
園路および階段設置状況

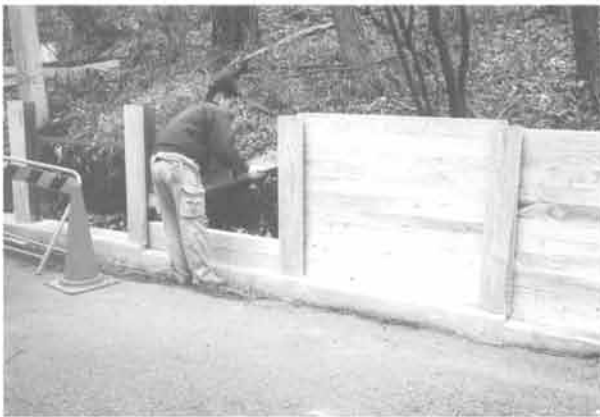
土留壁設置状況

土留め壁はH形鋼を地中に埋め込み、間にクリ材を落とし込む矢板式の壁とし、H形鋼の側面と上面には化粧材をとり付けたが、市道はせまいことに加え通行量が多く、また下り坂のカーブになっていたこともあり、整備最終年の平成14年度には一部の材が車との接触により破損、落下していた。このため平成14年度にH形鋼への取付を補強し、また一部の材の補充・取替えを行った。また壁上面崖側の排水溝は定期的に土砂のかき出しを行った。

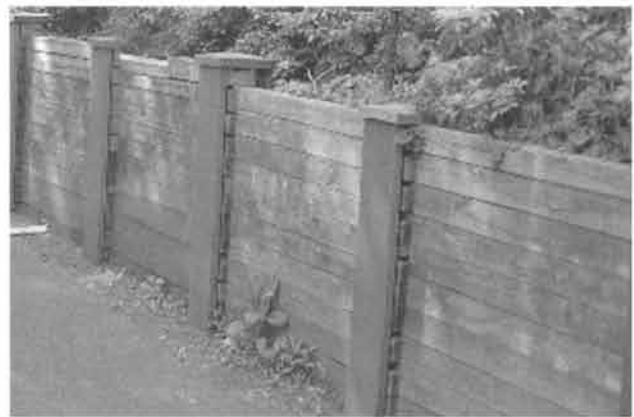
完成状況（平成14年度）

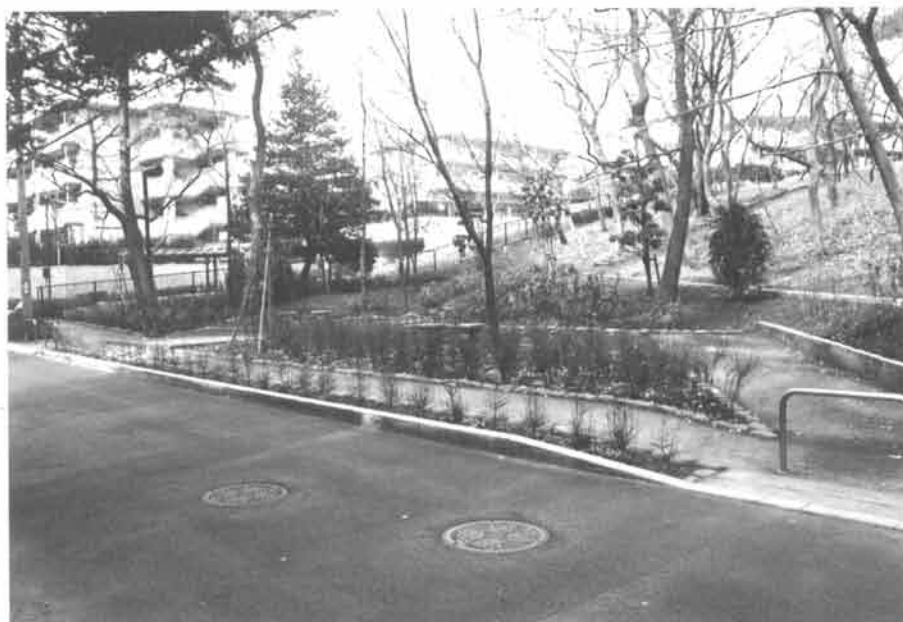
北方入口広場整備完了状況

植栽はセンリョウ・ドウダンツツジなど比較の日陰にも強い、日本古来の植物を用い、園路は土舗装(t50)とした。広場部分に史跡地に共通のベンチ2基を設置した。

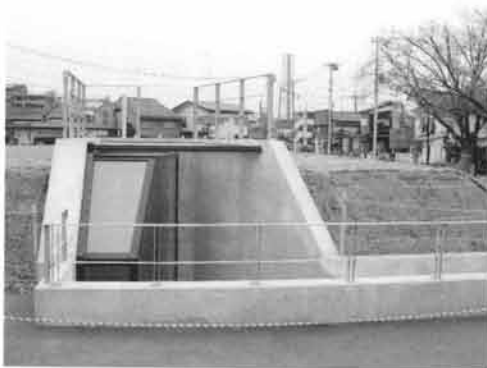
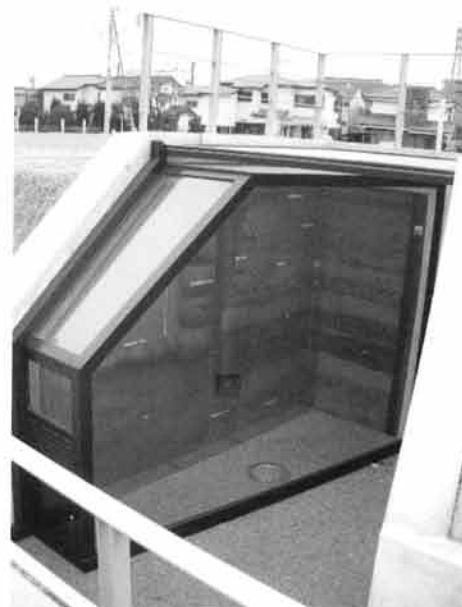
左上：施設全景

左下：屋根・落下防止手すり設置状況

上：展示ケース全景

中枢地区金堂北西角付近の遺構が滅失していると想定された地区を掘削し、半地下部分に基壇南辺中央部付近で採集した土層はぎとり標本を展示するためのコンクリート擁壁を設置し、基壇上部には落下防止柵および屋根カバーを設置した。土層標本はステンレスL型溝と強化ガラスを用いた展示ケース内に設置した。掘削にあたっては立会いを行い、遺構が残存していないことを確認した。

展示ケースを設置する部分はコンクリート t120、展示施設の床面は透水性アスファルト t40 下地にアクリル系透水性樹脂舗装 t10 (つや消し仕上げ) とした。周囲の園路から床面に至る階段はコンクリート下地にレンガ (200×100×60 ソイル色) で設置した。ケースの上部には落下防止のため、手摺 (ステンレス FBt5 加工 焼き付け塗装) を設置した。落下防止のため、擁壁のコンクリートから高さ 800 の手摺を付け、基壇上面から 1100 の高さとした。また展示ケースの上にはステンレス L 型溝 (L-75×75) を設置し、ポリカーボネイト板 t8 を用いた屋根カバーを取り付けた。屋根の水勾配に注意して設置し、屋根面の雨水は東側の擁壁を通して北側の浸透用砂利部分に排水することとした。

土層はぎとり標本の周囲に幅 1000 長さ 3000 程度の展示ケースを設置した。骨組みはステンレス L 型鋼 (L-75×75 焼き付け塗装) とし、展示面は強化ガラス t8 に紫外線防止フィルムを貼り付けた。また湿度調整およびケース内点検のため、ケース北面に換気扇および点検口 (450□、ステンレス製) を取りつけた。

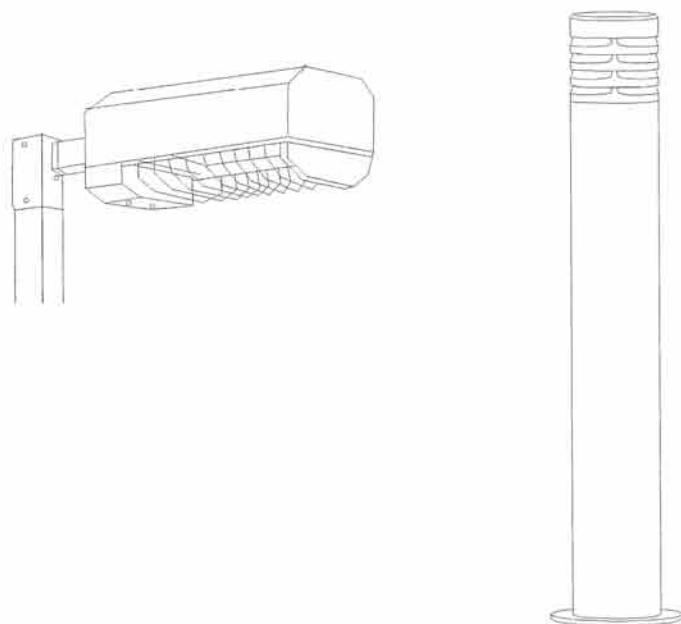
ポールライト	
高さ	4800(ポール高さ)
ランプ	水銀ランプ200W
型番	H6011(岩崎電気)
塗装	フッ素樹脂塗装(ポール部)

足元灯	
高さ	965(器具高さ)
ランプ	蛍光灯60W
型番	GL1452(岩崎電気)
塗装	なし(アルミ押出材)

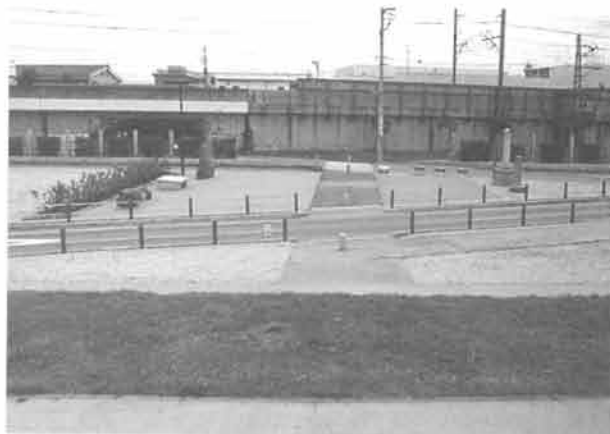
入口広場全景

東門から金堂に至る部分に入口広場を設け、総合案内を行うこととした。床面は透水性アスファルト t40 下地にアクリル系透水性樹脂舗装 t10（つや消し仕上げ）とした。北側部分は植栽帯とするため縁石としてゴロタ石を敷き、ウツギ（H500）およびシバザクラを植え付けた。石碑2体（正式名称碑、指定碑）を入口広場南側へ再設置した。

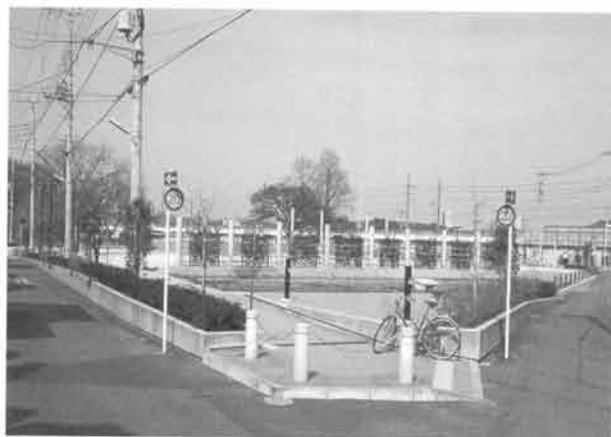
南側広場全景

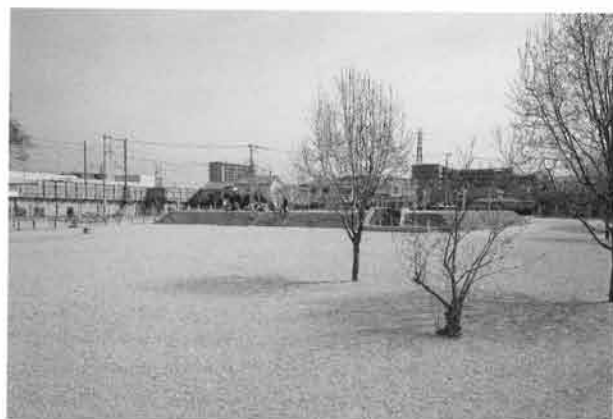
白色系砂利（金堂北側）

尼坊南側から幢竿支柱表示部分北側および幢竿支柱から中門北側園路まで、2種類の材料を用いて砂利敷を行った。路床転圧後、尼坊南側から同支柱北側までは灰色系玉砂利（大磯玉砂利 5～10φ）を厚さ30mmで敷き均し、中門北側園路までは白色系玉砂利（白川玉砂利 5～10φ）を厚さ30mmで敷き均した。

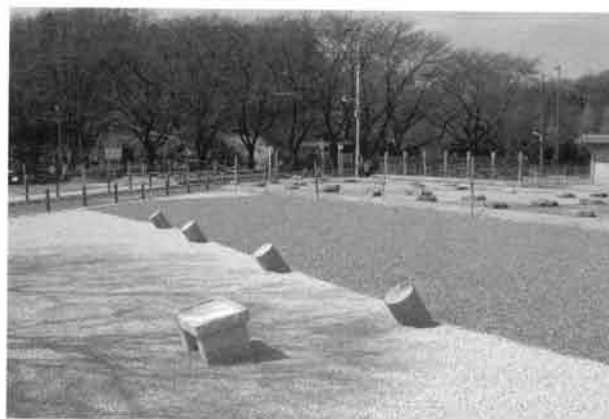
白色系砂利と灰色系砂利
