# 総社市埋蔵文化財調査年報 30

(令和元年度)

1. 本書は、総社市が令和元（2019）年度に実施した埋蔵文化財発掘調査及び立会・試掘・確認調査等についてその概要をまとめたものである。
2. 本書の執筆は各調査の担当者である前角和夫・高橋進一・間所克仁（総社市観光プロジェクト課文化財係）が分担して行い文末に執筆者を記した。編集は高橋が行い、総社市産業部観光プロジェクト課で校閲・校正した。
3. 遺物整理に当たっては高田由美子、戸倉久美（総社市埋蔵文化財学習の館）の協力を得た。
4. 本書に関する出土遺物、写真、図面等は総社市埋蔵文化財学習の館（総社市南溝手265番地3）で保管している。

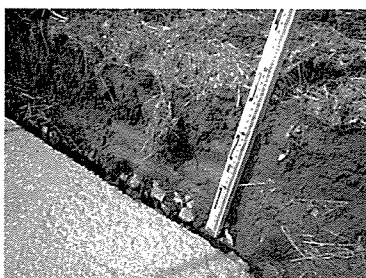
第1図版 ① 西壁

調査地① 分布範囲の南西端に位置し、ほぼ遺跡外となる。施工業者より遺跡範囲についての問い合わせがあり、集合住宅の開発であったことから、擁壁工事に対して立会調査を実施した。工事は進んでいたが、掘削は幅80cmで、東と南側の擁壁に対し土層観察を主体に実施した。東擁壁の北端で西壁、南擁壁西よりで南壁の土層模式図をそれぞれ作成した。

西壁では耕作土の下が褐色粘質土であったが、南壁では褐色細砂と粘土となり、北と南の地点で土質が異なっていた。この点から、遺跡の分布する微高地上が粘質土で、低位部が粘土と洪水砂的な2層となっており、南西方向に位置する旧河道の氾濫原と推測した。その境目は、北東隅より南15mの地点で、ほぼ遺跡の分布範囲と合致するものである。

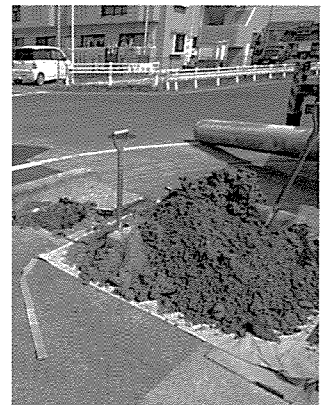
第4図版 ③ 掘削土砂

工事で掘削された土砂は、すべて砂であった。歩道工事にともなうマサ土の置き換えにより、上層の土層は存在していない。氾濫原にあたる。遺跡範囲で③地点は内側に位置し、微高地では西端にあたるが、調査結果よりさらに東側へ移動すべきものと考えている。

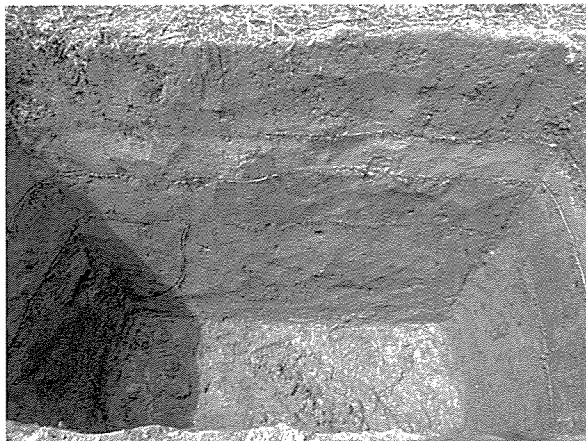
第6図版 ④ トレンチ2 土層 (南から)

土層は、4・5層が存在せず、底面より-1mまで軟質土層で、円礫層の検出はできなかった。

6層上面から掘り込まれた遺構を北壁と西壁、南壁で検出した。北壁の西隅で8・9層、南壁の西隅で8層、西壁で8層と東隅で9層の違いがあった。8層が南北方向の溝、9層が南西隅に掘

り込まれた土坑である。溝は、復元幅約50cm、深さ約30cmを測る。土坑は、円形と仮定して復元直径約60cm、深さ約40cmを測る。

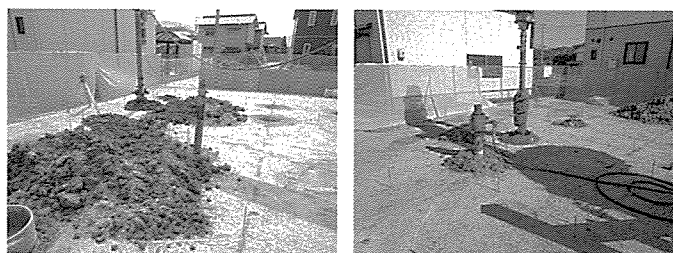
第8図版 調査状況 左：調査地⑤ 右：調査地⑥

この状況は，調査地⑥と同じであった。

また，南側の区画で鋼管杭の工事を実施していた。不時で立会調査を実施した。鋼管杭では上がってくる土砂はないが，基盤層の高さが明瞭に現れる。杭は西に向かって低くなるとのことであり，基盤層の礫層が西に向かって下降している。旧河道が西に位置するものである。

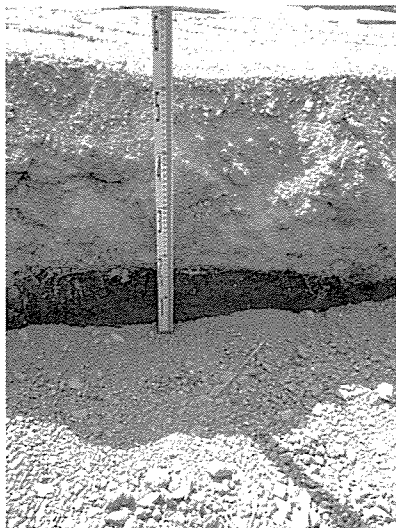
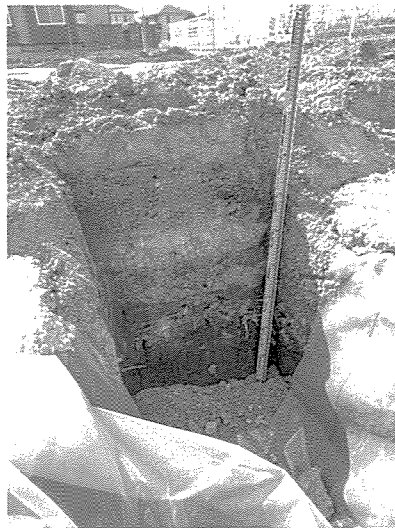
第12図版 土層断面 左：西棟 右：東棟

調査は、深掘りの基礎掘削に対して実施した。東棟・西棟で各1か所である。すでに碎石が敷かれた状況での観察となった。

結果、ほぼ水田層までで、遺構面への掘削はなかった。 (前角)

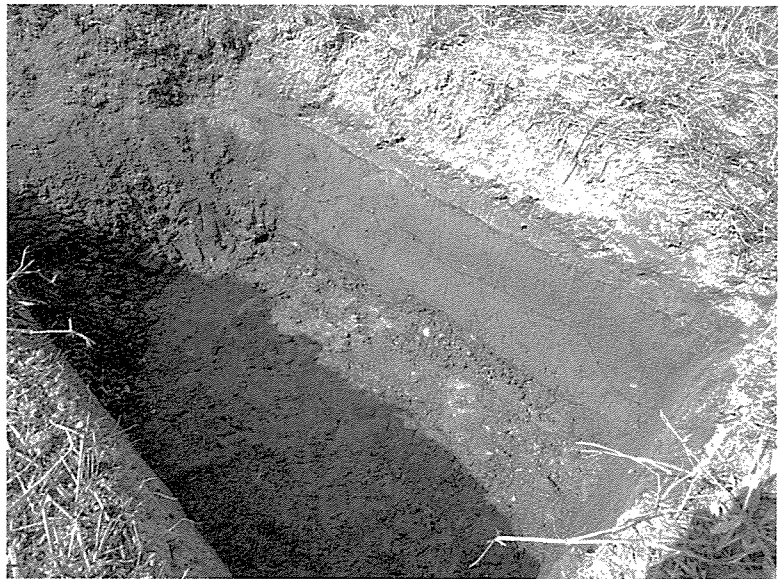
第17図版 トレンチ3 土層断面 (南西から)

トレンチ3は、中央部に設定した。工事業者の重機を使用して2×1mの調査区となる。

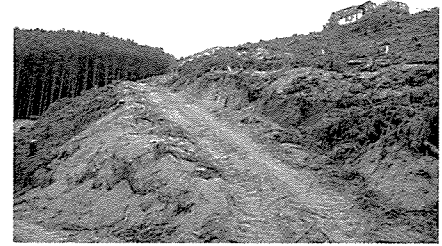
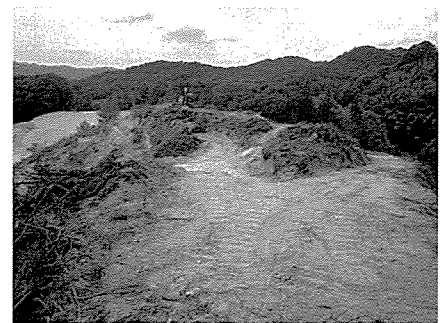
第18図版 調査状況  
上：西側斜面 (南から)  
下：尾根線 (北から)

土層模式図を、南端から北へ12mと26m地点で作成した。約10cmの腐植土の下に、15~30cmのマサまじり暗黄褐色砂質土、そして地山のマサ土であった。暗黄褐色砂質土は地山に近いもので、遺構にともなう堆積層とする感触はなかった。おそらくすでに斜面地へ流れ落ち、痩せ尾根が形成されたものであろう。

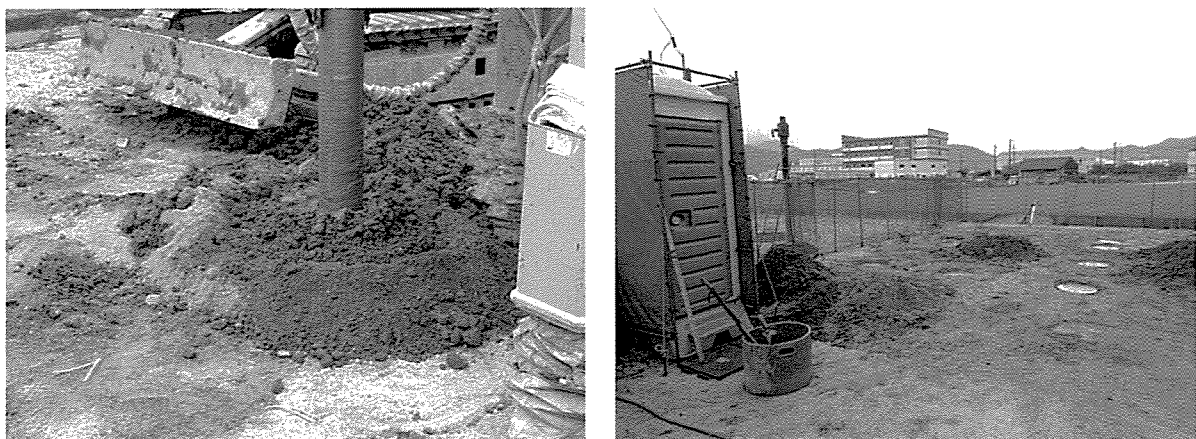
第20図版 調査状況 左：①地点 右：③地点

調査地①では、上がってくる土が造成土のマサ土のみであった。-1mまでがこぶし大の円礫、-2mまでが砂、-2.5m以下が円礫であった。

調査地③では、すでに改良工事が完了していたものの、上がった土にはマサ土のほか、円礫を含む暗灰色砂質シルトが認められた。この土層は、表土もしくはその下の土層で、近世～近代の陶器や現代のビニール片が出土している。

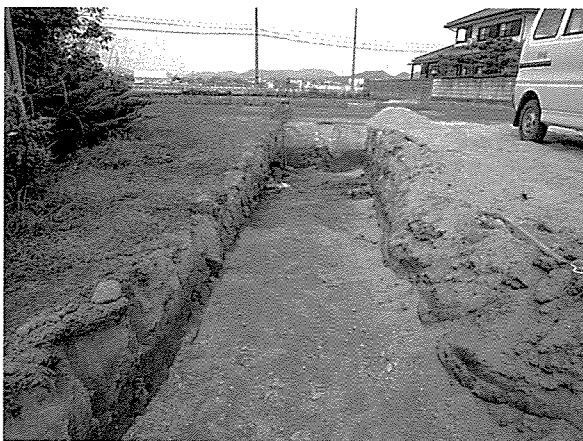
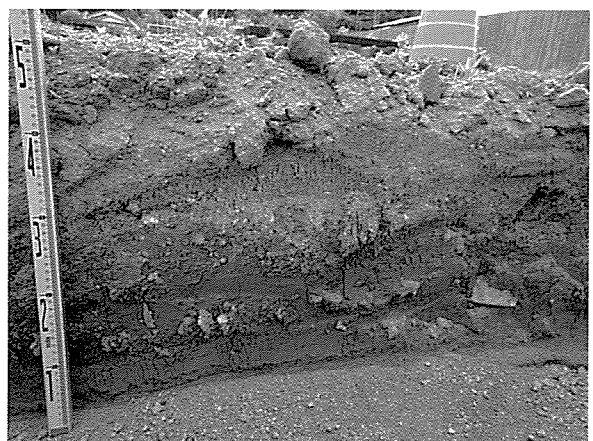
第24図版 調査状況 左：南擁壁（東から） 右：土層断面（西から）

擁壁工事は、幅90cmで掘削-40cmであった。

敷地の南東隅から東へ4mの地点で、土層断面模式図を作成した。

耕作土の下に1のマサ土があり、造成を行って畑地へと地目変更している。

2層は元の水田耕作土である。3層は山土を主体とする土層である。

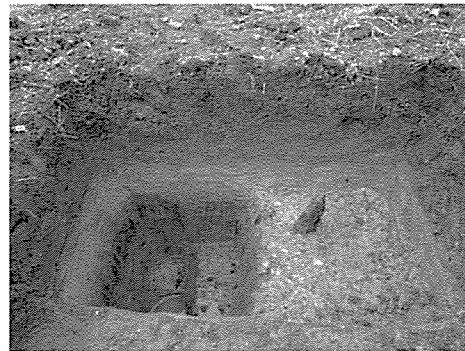
第29図版 トレンチ2の土層断面  
（南から）

トレンチ2では、耕作土・床土の下に、1～6層を確認した。

い。3層もトレンチ1の地山に近いが、黄色よりも橙色となる。4層は3層と5層が混在したもので、5層には鉄分の沈殿が認められる。6層は灰色粘土や砂が混入している。底面以下も60cmまで軟らかく、トレンチ1の地山は検出できなかった。

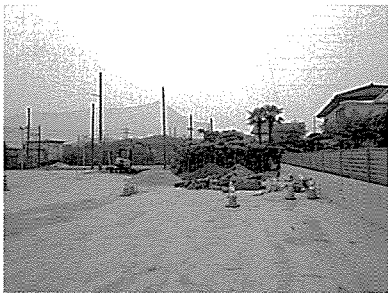
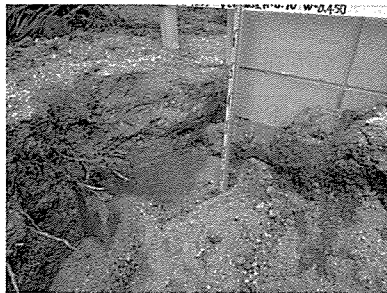
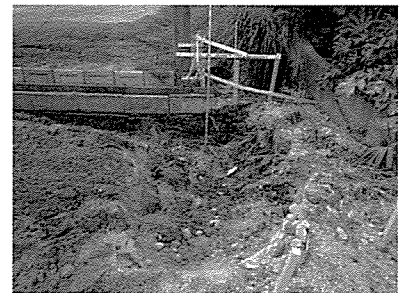
第31図版 左：調査状況(北から) 中：西壁(東から) 右：南壁(北から)

擁壁工事の掘削に対して立会調査を実施したが、擁壁設置は南壁のみである。2ヶ所で土層模式図を作成した。

いずれも分譲地前の古くからの住宅にともなう埋立土であり、瓦片や陶器片、ガラス片などが含まれていた。埋立土の下は西壁で粘土であった。

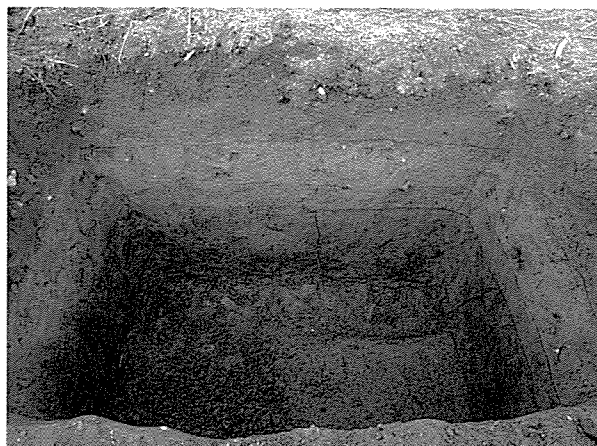
第43図版 トレンチ1 土層断面（南から）

土層は、耕作土の下に4層を確認した。1層が旧耕作土、2層が旧床土、3層上面が遺構面、4層の円礫が基盤層となる。

遺構は5層を埋土とする柱穴と、6層を埋土とする土坑である。柱穴は北と東壁の断面で確認し、復元直径約44cm、深さ約30cmを測る。土坑は東壁で確認したが、柱穴に切られ、トレンチ南側を掘り残したため平面形の追及はできていない。

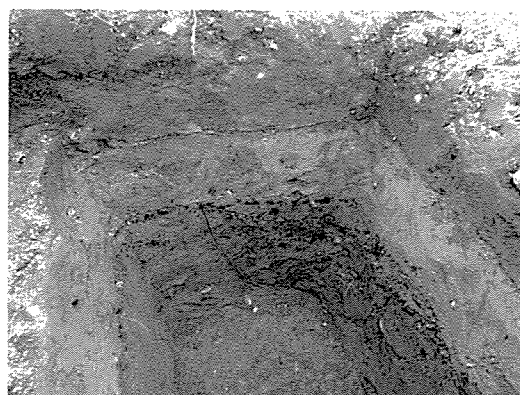
第45図版 トレンチ2 土層断面（東から）

基本土層は、トレンチ1と同じであったが、2層の旧床土の土色が橙色より黄色が強くなること、3層の上面にマンガンの沈殿が多く認められるという違いがある。

遺構は、北と西壁の断面で柱穴を確認した。復元直径約40cm、深さ約28cmを測る。埋土は5層と7層であるが、7層が微砂、どちらの上面でもマンガンの沈殿が認められることから、7層を別の遺構とも考えている。遺物は出土していない。

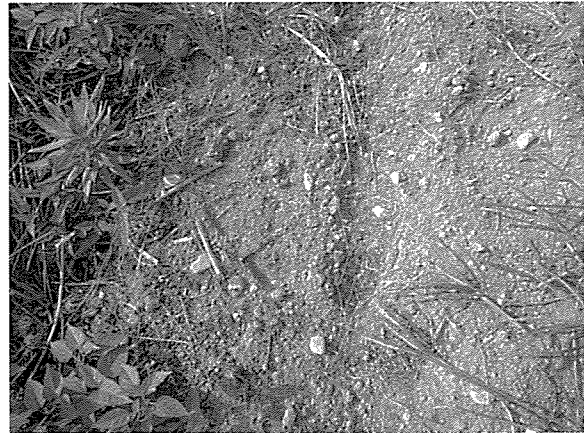
第46図版 耕作土中の円礫

遺構面の3層と2層とでは、マンガンの沈殿状況より南側の区画では連続せず、地下げを行っているものと考えている。耕作土中に円礫が多く含まれており、1～3層も同様であることから、周囲の地下げや洪水等による円礫層の削平や流れ込みによって地形が形成されたものと判断している。

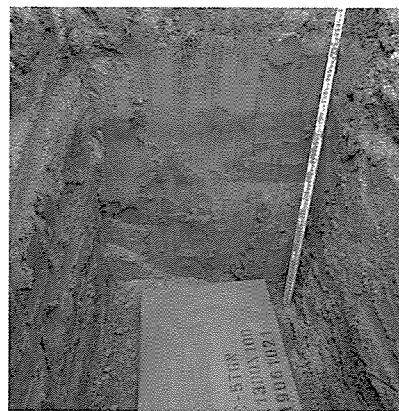
第48図版 土層断面（西から）

調査の結果、今回の造成土とそれ以前の表土と造成土が厚く、その下に元の水田層、そして1層のみの堆積であった。

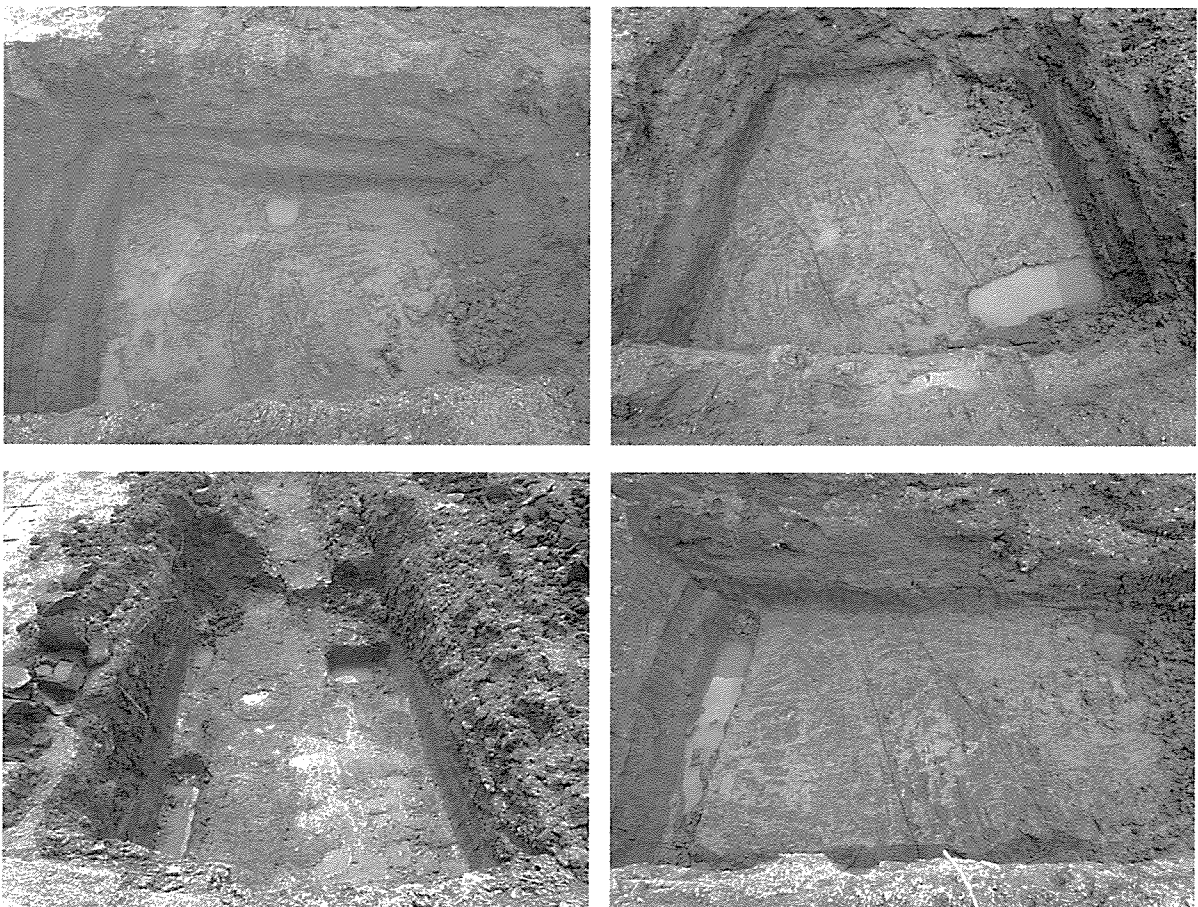
第49図版 ① 調査状況 (遺構検出)

南西隅では復元直径約3.2mの竖穴住居と柱穴1基、中央南で幅約1mの溝、南東隅で直径約40cmの土坑、北東隅で幅1m以下の溝を検出した。

左上：南西隅－竖穴住居と柱穴（東から）      右上：中央南－溝（南から）  
 左下：南東隅－土坑（東から）              右下：北東隅－溝（東から）

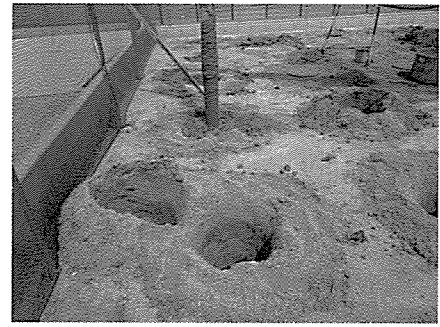
第50図版 ② 調査状況(西から)

工事にともない上がってくる土はマサ土のみであった。東隣の調査例と同様-4mで礫となる結果であった。

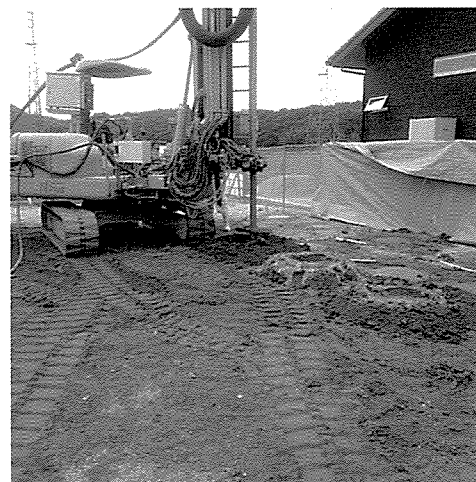
第55図版 ④ 施工状況（北から）

改良で上がってくる土砂はマサ土のみであった。-1.5mで支持層になった。  
(前角)

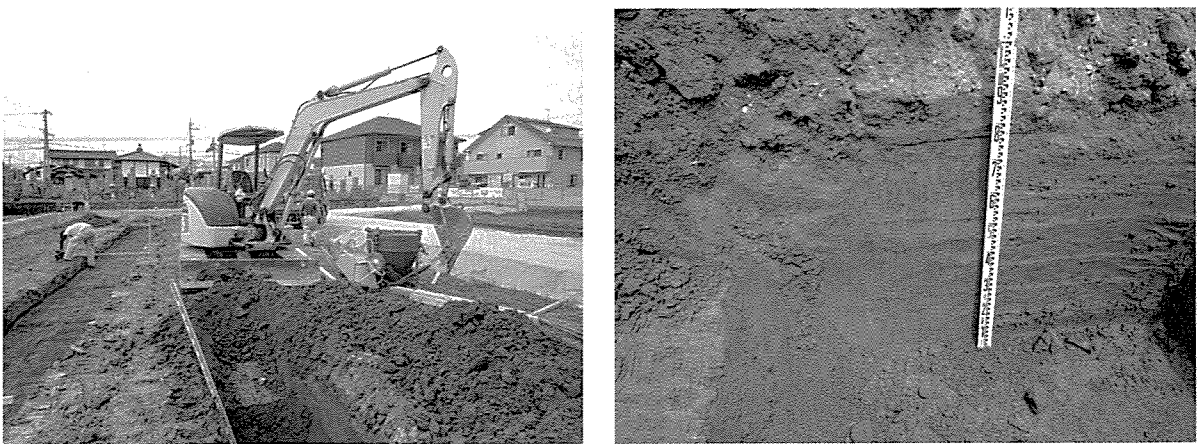
第56図版 調査状況と土層 左：南から 右：西から

トレンチは、幅1m、長1.5mで、約1mの深さまで掘り下げた。

土層は、水田層の下に4層を確認し、耕作にともなう鉄分の影響による5cm厚の橙褐色シルト、灰色～褐灰色シルト、褐灰色微砂～シルト、褐灰色微砂であった。

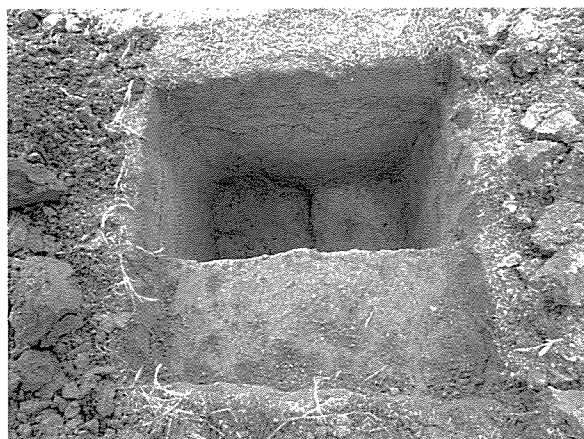
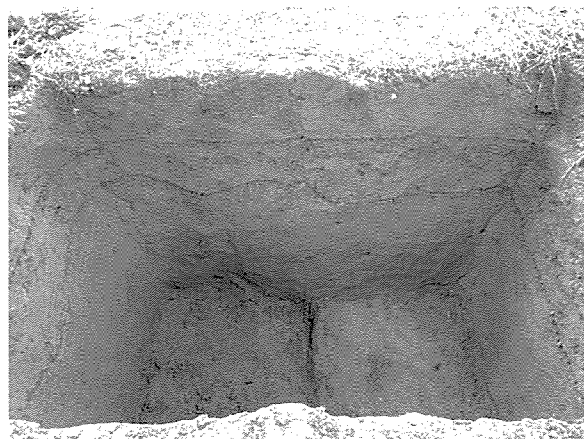
第57図版 上左：トレンチ 1 全景（南東より） 上右：トレンチ 1 北壁詳細（南東より）  
下左：トレンチ 2 全景（南東より） 下右：トレンチ 2 北壁詳細（南東より）

遺構は、床土の上面から5層を埋土とする暗渠と、6層を埋土とする溝を検出した。  
遺物は、3層から近世磁器・5層のピットから鉄釘・6層の溝から土師質土器が出土した。

遺構は、4層の基盤層上面で6層を埋土とするピットと、8層を埋土とする土坑を検出した。さらに基盤層とした4層も遺構となる感触があった。

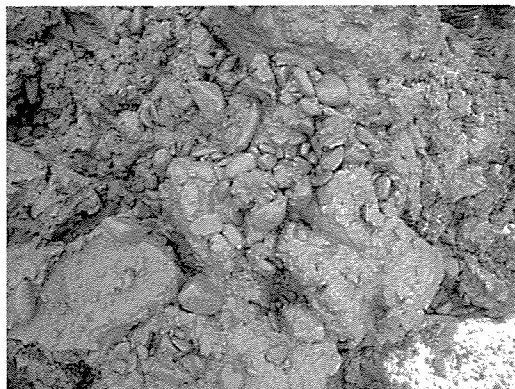
第58図版 ①暗灰色粘土・円礫・褐色粘土

上から、褐色粘土、暗灰色粘土、円礫となる。円礫は10cm大以下で、道路面より-2.5mで確認できた。

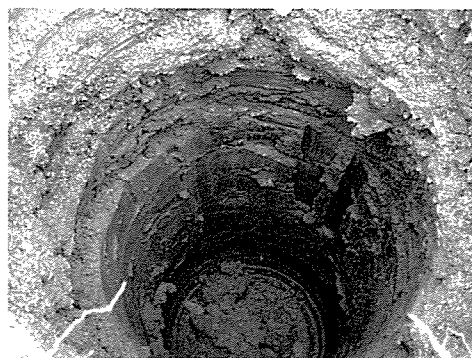
第59図版 ②褐色・暗灰色粘土

-2.5mまで粘土で、褐色から暗灰色となり、どちらもかなり粘性があった。円礫は確認できなかった。

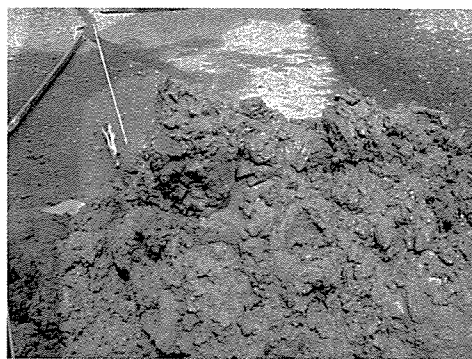
第60図版 ④黒色粘土と円礫

道路面から-1mが道路埋土、-2mまでが青灰色～暗灰色粘土、-2.5mまでが暗灰色微砂、-3mまでが黒色粘土、-3m以下が円礫層となった。

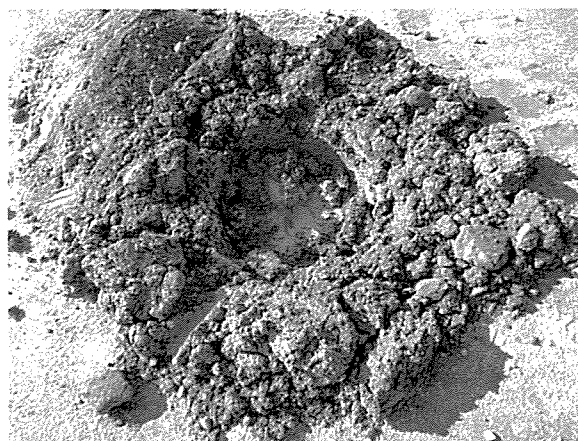
第65図版 土層の状況

今回の立会調査では、調査地の基盤層は沖積地起源の細かい淡灰色シルト層で、遺構・遺物は確認できなかった。（高橋）

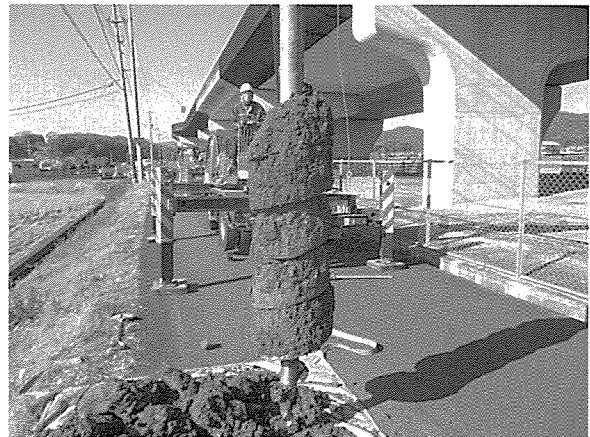
第67図版 土層の状況

調査地の現状は、中国横断自動車道の沿道の路肩であり、建柱機による掘削であった。土層の状況は、客土の下層は暗灰青色砂質粘土であり、低湿地の堆積土壌と判断された。（高橋）

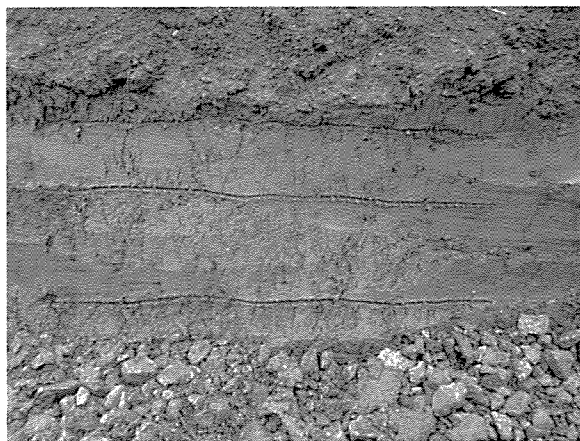
第69図版 土層断面

立会調査は、重機を用いて擁壁建設のための溝を掘削した際、その断面を観察して実施した。耕作土の下は、淡茶灰色土～淡灰茶色土～淡茶灰色土の順に堆積しており、いずれも低湿地の堆積土と推定された。（高橋）

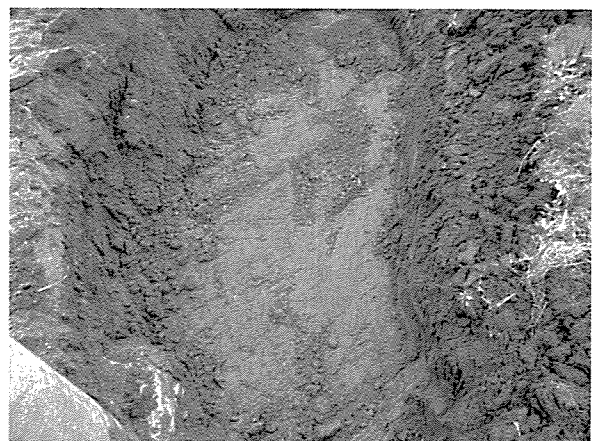
第71図版 土層の状況

今回の立会調査は、個人住宅の擁壁を建設する際に実施した。耕作土の直下から締りの良い淡灰黄茶色砂質土となっており、微高地上に位置していると考えられる。

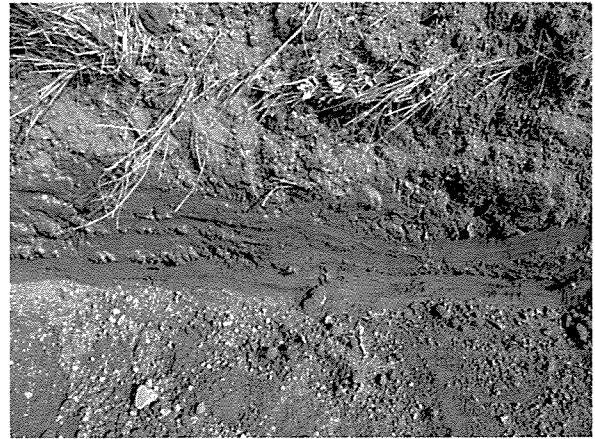
第73図版 土層断面

今回の立会調査では、調査地の土層の状況は、水田耕作土の下層は、砂質の強い茶灰褐色砂質土で、遺構・遺物は確認できなかった。（高橋）

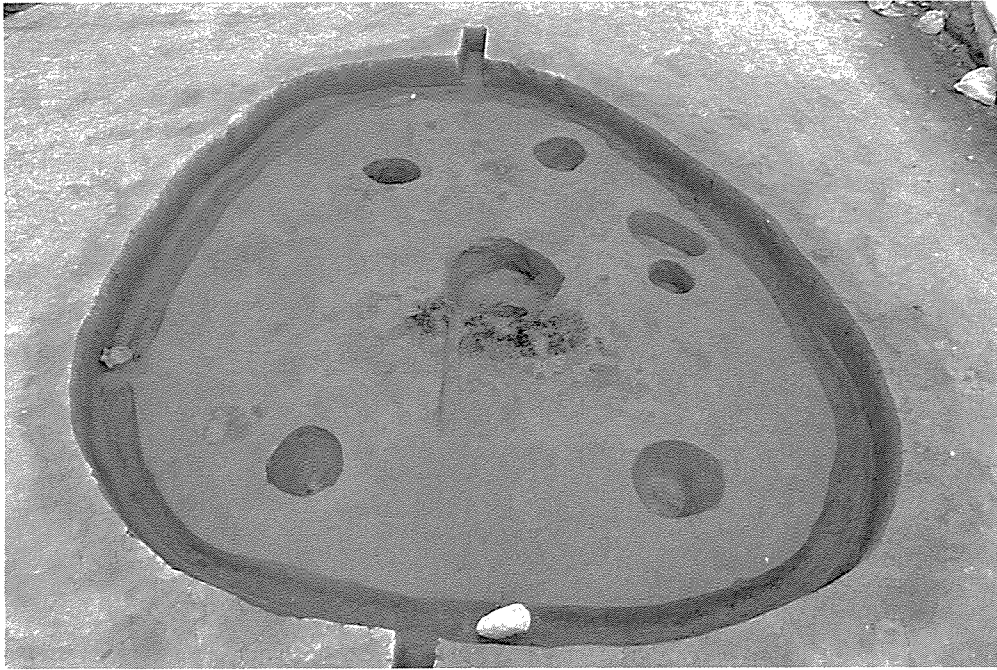
第74図版 竪穴住居跡完掘状況

調査の結果、弥生時代中期後葉～後期の竪穴住居址4基、袋状土坑6基、古墳時代中期頃の竪穴住居址1基、古代～中世までの柱穴や素掘り溝等が確認できた。また、調査区南側では、遺構の性格については不明であるが、埴輪が纏まって出土した状況が確認できた。遺物は、弥生土器、須恵器、土師器、円筒埴輪、形象埴輪、陶磁器等が出土している。 (間所)

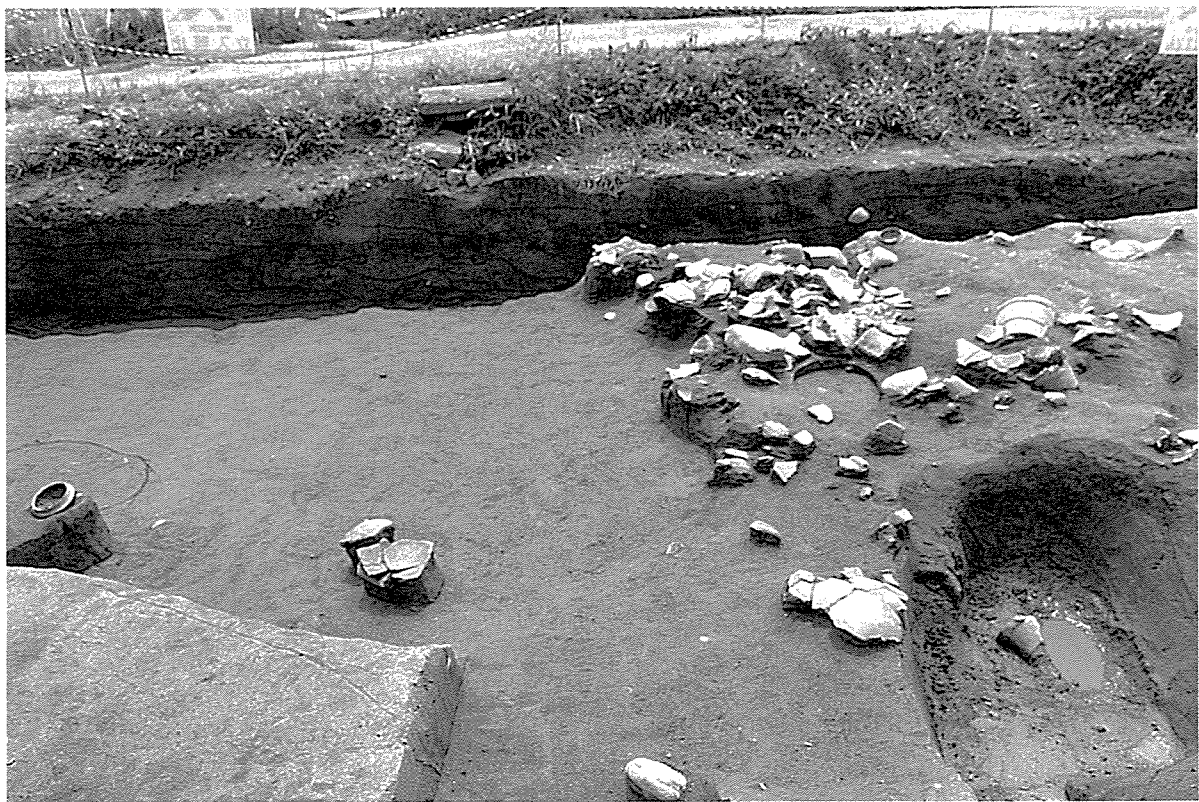
第75図版 埴輪出土状況

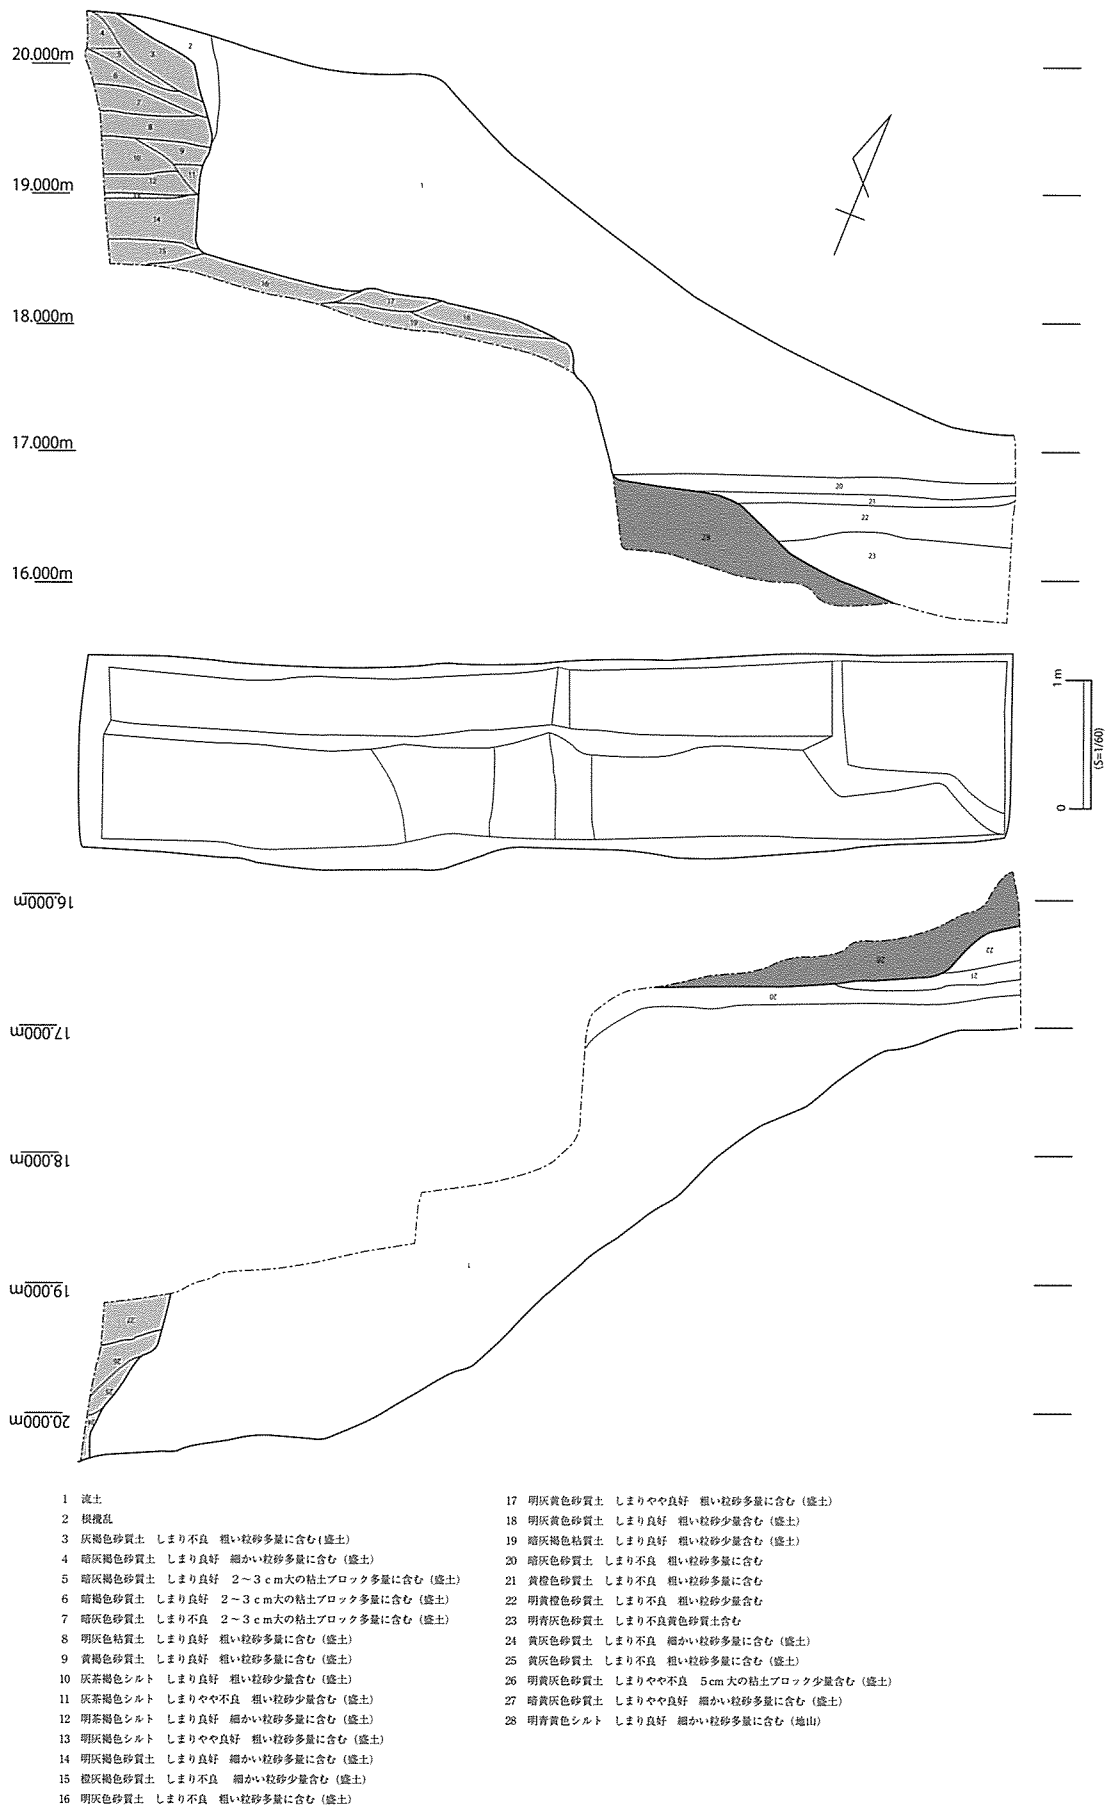
第90図 T-6平面図及び断面図

T-6 (第90図) 墳丘東側の状況を確認するために設定した調査区である。

遺構は盛土及び地山削り出しにより造られた墳丘が出土した。調査区内の上部から下部にかけて後世の削平を受けている状況が認められる。削平を受けている影響により、葺石及び埴輪列などの外表施設、一段目平坦面は確認できていない。

墳丘の構築法については標高17.5m付近において盛土と地山成形の境界線が確認できる。北壁の標高15.9m付近において、傾斜変換が確認できるが南壁では認めらず墳端となる可能性は低いものと考えられる。北壁及び南壁において地山異なる様相で確認できるのは後世に削平を受けた影響によるものと考えたい。

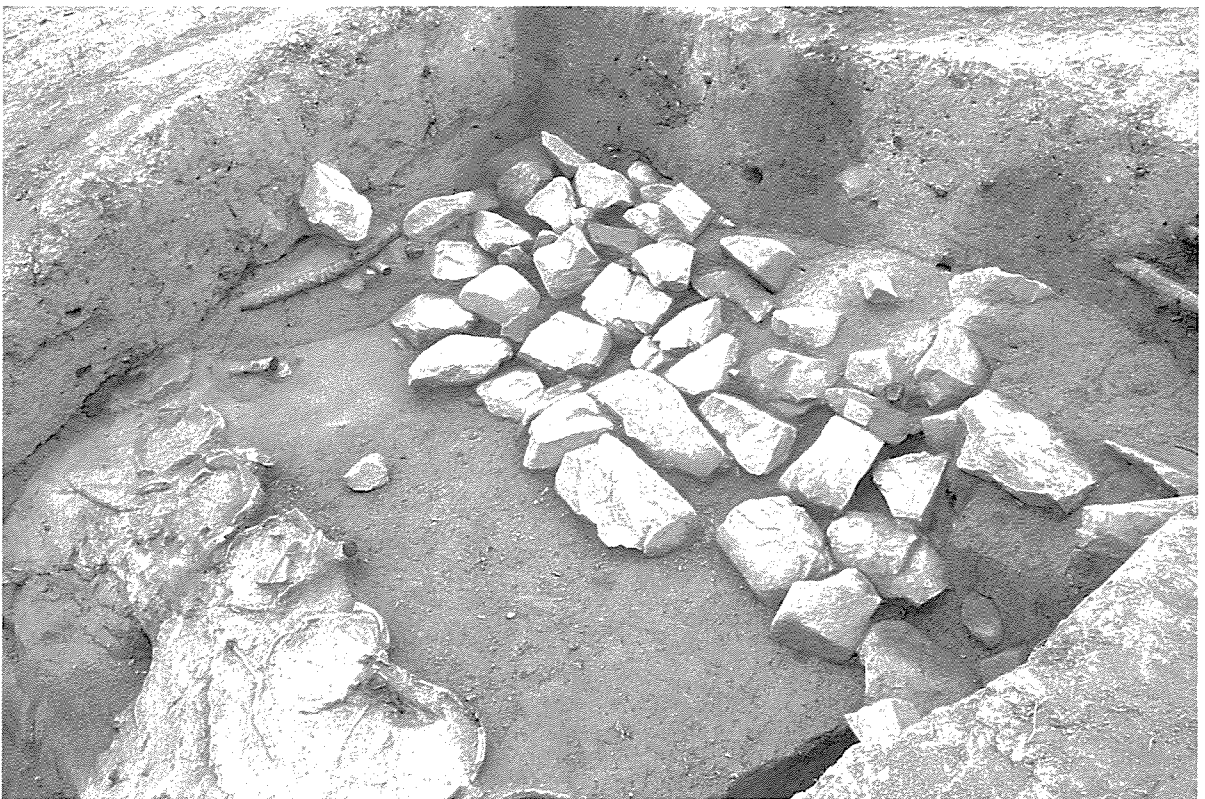
第77図版 T-4 葺石及び埴輪列（東から）

標高18.5m付近では平坦面が認められ、現状の規模は約1.9mを測る。平坦面上には埴輪列が確認できる。樹立された埴輪の数は8本を数え、直径は約30~40cmを測るものが確認できた。埴輪の掘方は平坦面南側が削平を受けていたため検出することができなかったが、北側において布掘りになる状況が確認できた。

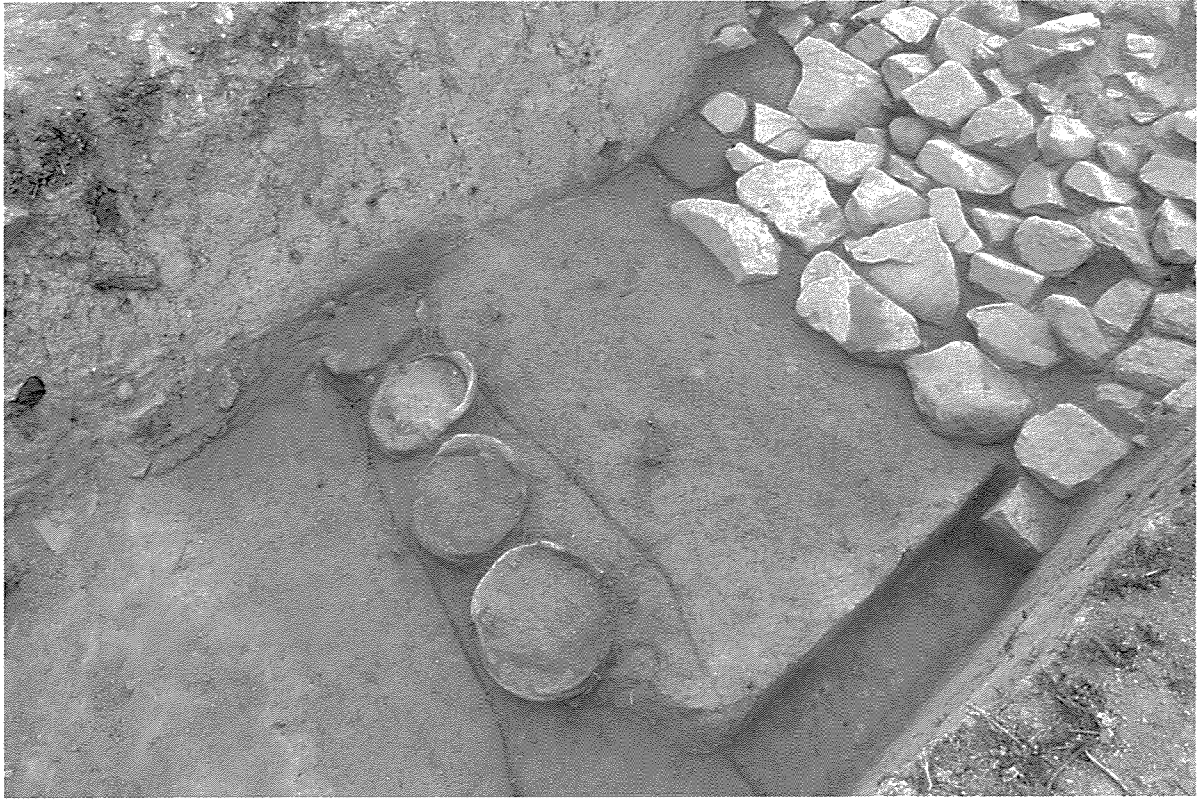
第78図版 T-5 葺石及び埴輪列（東から）

一段目平坦面は標高18.8m付近において形成されており、現状の幅は約1.2mを測る。平坦面上には埴輪列が確認でき、5本樹立されている。埴輪の直径は約25cm~30cmを測りT-4で出土したものと比べ、径の小さいものである。掘方はT-4と同様に布掘りになる状況が確認された。

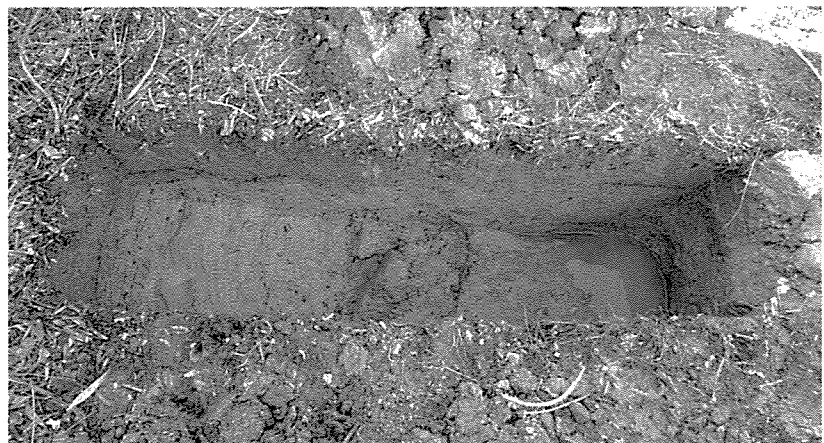
第83図版 T-12 サブトレンチの土層断面（南から）

また、西側の市道近くにおいて周濠西端の境目を確認するためにサブトレンチを設置した。その結果、ここでも地山と落ち込みの境目を検出した。地形的には西側に向かって丘陵地になることから、周濠の外縁部に該当し、これより西側の市道の範囲内で周堤が存在するものと考えている。明確な葺石は残存していなかったが、ややズレ落ち込んだ状況で検出されており、埴輪片の出土もあった。小片の埴輪であったが、円形部からの距離を考えると、周堤上に樹立していたものとなろうか。サブトレンチ範囲内での周濠底面高は約15.91mとなり、西側の地山面から約1mの深さとなる。

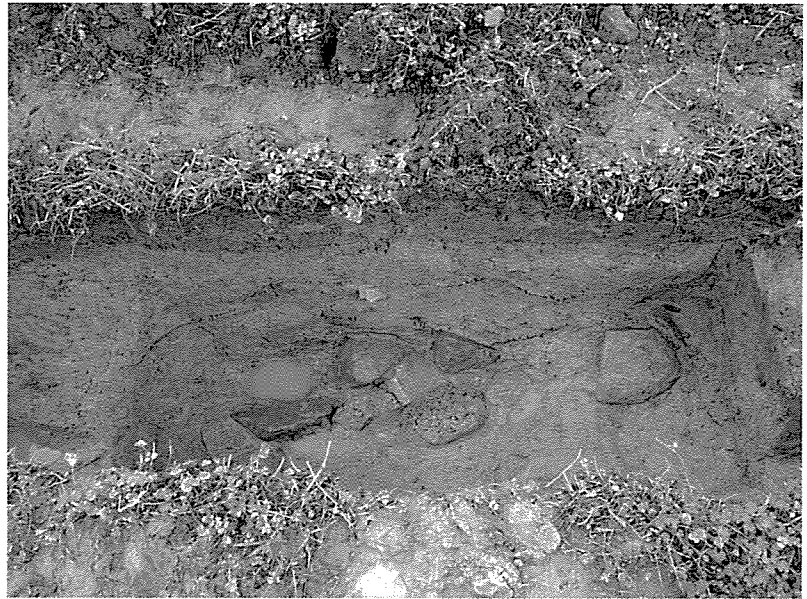
第84図版 T-12 中央部の石列出土状況（南から）

周濠の中央部分についても掘り下げを行い、石列を検出している。これについては現時点で性格不明である。感触としては円形部から葺石がまとまってズレ落

ちた状況にあり、ピンポールによる地山面の確認においても手前側の東端が浅く（底面高約16.52m）、奥側の西端が最も深く（底面高約15.90m）になっている。サブトレンチの範囲で周濠が確認できたことから前方部の周濠は馬蹄形となる。

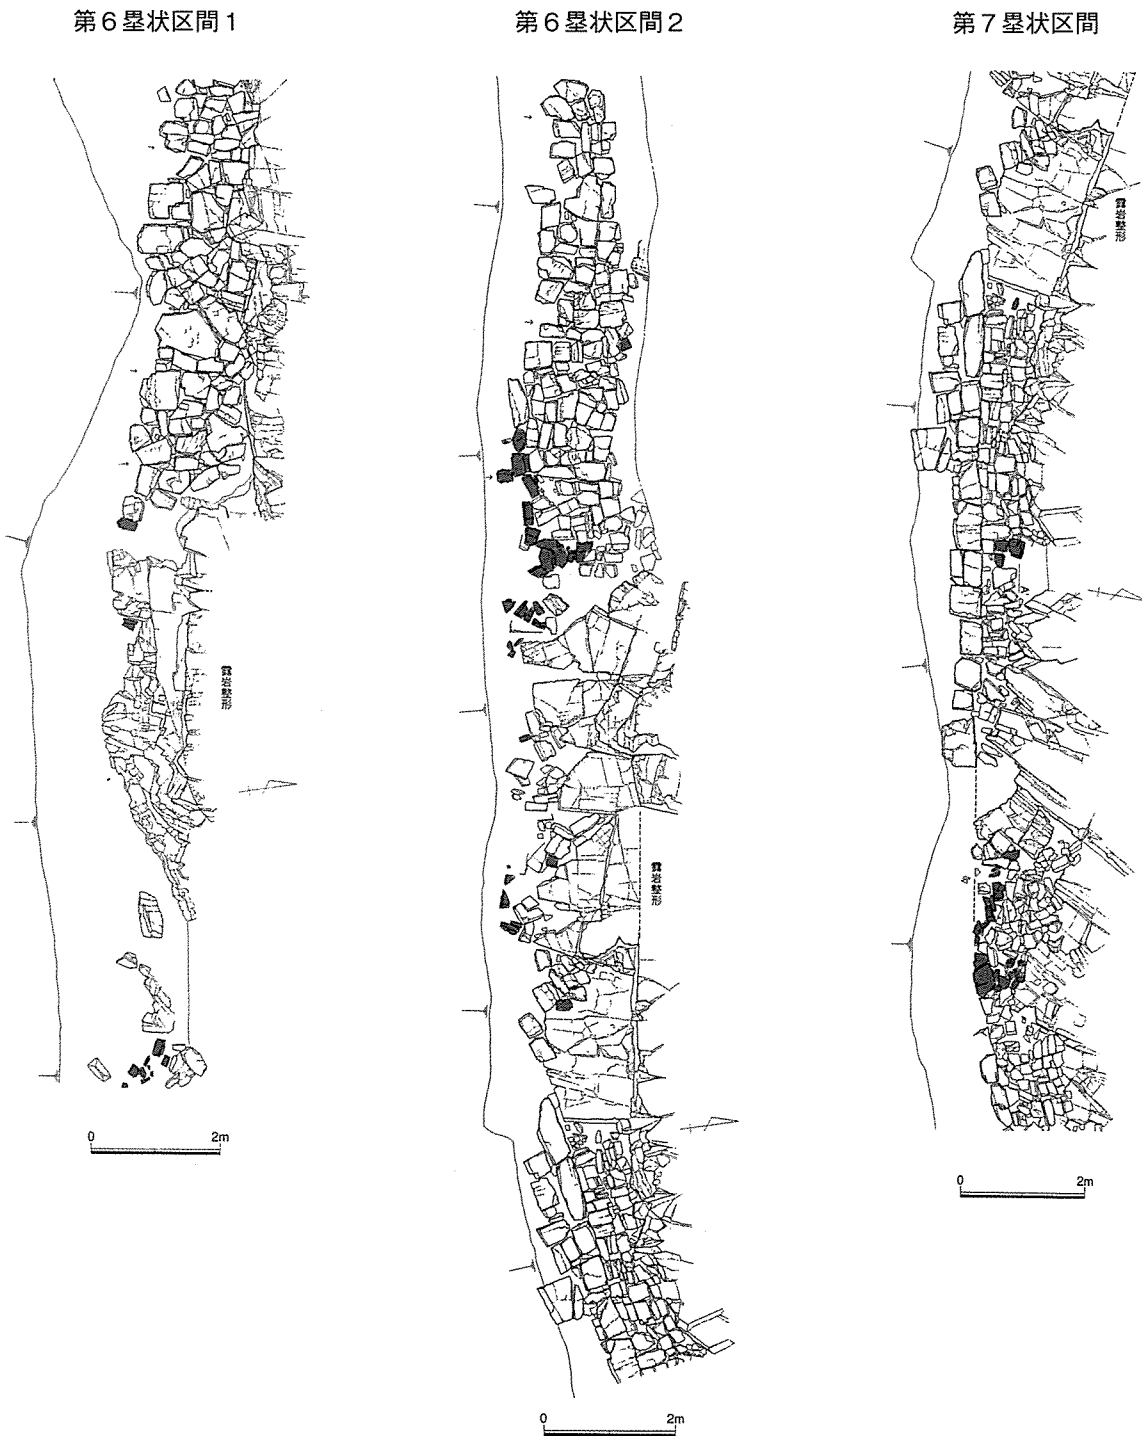
第99図 第6・7壘状区間の敷石欠損 黒塗りが欠損した石材

その結果、欠損した石材には、集中する範囲と散在する範囲とが認められた。傾向としては、前回の第11壘状区間同様、敷石の端部石材の欠落が多い。しかし、ほかにも第10壘状区間の下段敷石のように雨水の流出で削られ溝状となって欠落するものや、イノシシによる掘り込みにより散乱したものもあった。

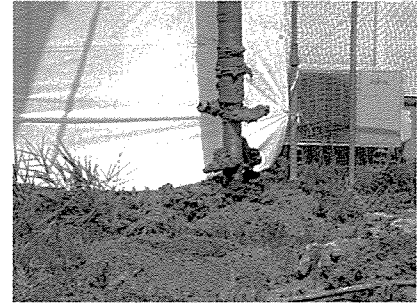
第103図版 ② 掘削状況

柱状改良の立会調査である。ミキサー式で-1mまで先掘りを行っていたが、上がってくる土はマサ土が主体であった。-1~2mでコンクリートの混じる灰色土となり、-4mで礫となった。低位部と推測している。

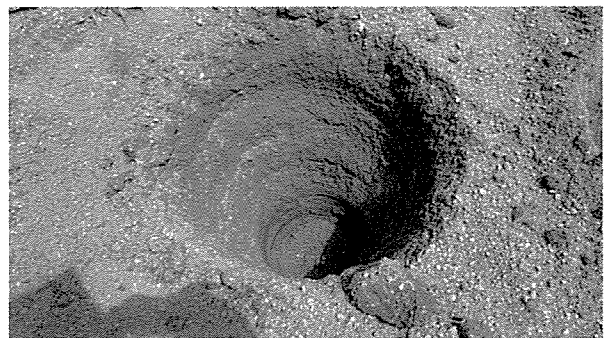
第104図版 ④ 柱状改良の断面

柱状改良の立会調査である。ミキサー式で、45cm厚のマサ土、20cm厚の暗青灰色粘土（水田層）、10cm厚以上の暗茶色シルトを確認できた。暗茶色シルトは包含層と判断した。
