石川県金沢城調査研究所

金沢城史料叢書 8

金沢城跡埋蔵文化財確認調査報告書 I

- 1 本書は、金沢城跡の埋蔵文化財確認調査報告書である。
- 2 遺跡の所在地は、石川県金沢市丸の内地内である。
- 3 調査原因は、遺跡の内容確認を目的とする学術調査で、文化庁の国庫補助事業として実施した。
- 4 事業は、平成 14(2002) 年より着手し、本書は平成 14 年度～16 (2004) 年度の 3 カ年の調査成果である。うち、遺構確認調査に係る現地作業の期間と担当は、以下のとおりである。

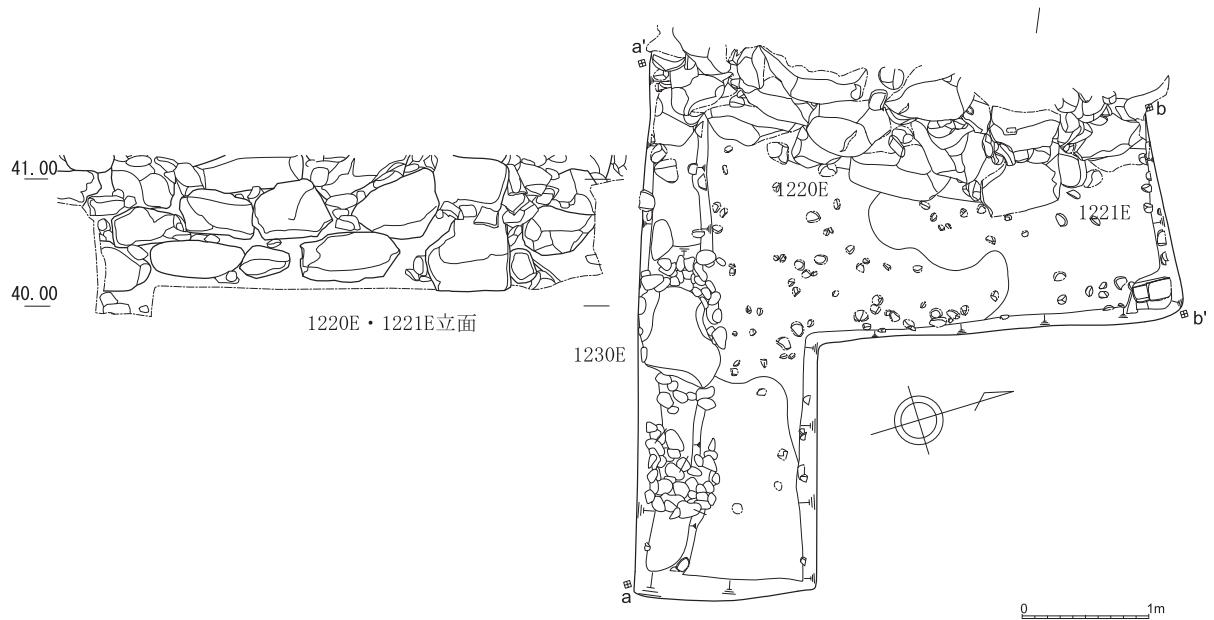
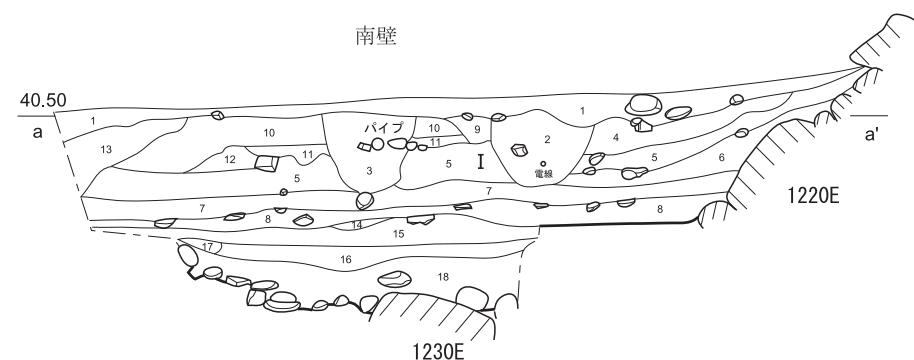
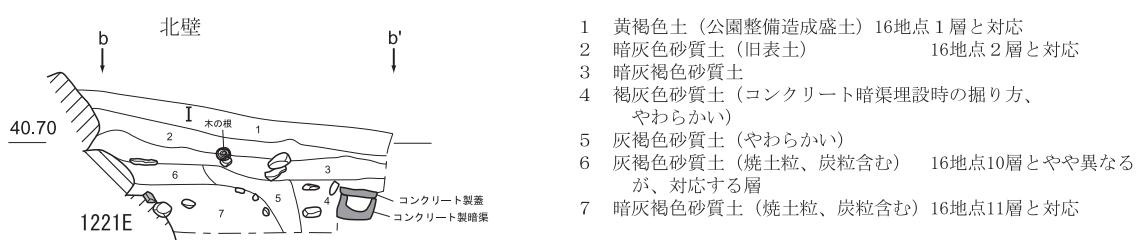
第18図 2002-17地点 遺構図（断面1/40、平面・立面1/60） 0 1m

- 1 暗灰色砂質土（表土層）17地点北壁2と対応
 2 濁褐灰色粘性のある砂質土（電線埋設掘り方）
 3 濁褐灰色砂質土（鉄管理設掘り方）
 4 灰褐色砂質土（焼土粒、炭粒混入）ビール瓶含む層
 5 濁灰褐色砂質土（焼土粒、炭粒混入）17地点北壁7と対応
 6 濁灰褐色砂質土
 7 暗灰色砂質土（焼土粒、炭粒含む）16トレ13と対応
 8 濁明灰褐色粘質土 戸室石チップ含む
 9 灰褐色砂質土（電線掘り方の一部）

- 10 濁灰黄褐色粘質土
 11 暗灰褐色砂質土（やや砂っぽい）
 12 濁暗灰褐色砂質土（焼土粒含む、炭粒多く含む）
 13 濁黄褐色粗砂（東側にある明治石垣普請に伴う層）
 14 黄灰褐色粘質土
 15 暗褐灰色粘質土（粗砂混入）
 16 暗灰色砂質土
 17 濁黄褐色粘土
 18 濁灰褐色粘性のある砂質土

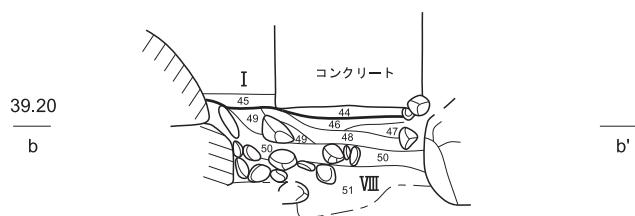
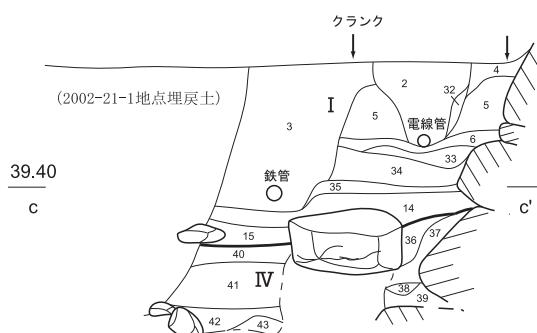
第25図 2003-3-2地点 断面図 (1/40)

- 44 青灰色砂利層（コンクリート埋設基盤層）現代層
- 45 暗灰色粘質土（炭粒、焼土粒混入）現代層
- 46 濁灰色砂質土（まだら状に腐植土混入、固くしまる）
- 47 褐灰色砂質土（固くしまる）
- 48 明灰褐色砂質土 検出石垣の裏込めの位置に相当
- 49 濁暗灰色粘質土（炭粒、焼土粒含む） 検出石垣の裏込めの位置に相当
- 50 灰褐色砂質土（やや粘性あり） 検出石垣の裏込めの位置に相当
- 51 灰褐色細砂（39と近似、異物混入なし） 検出石垣の裏込めの位置に相当、高石垣の栗石まで伸びている

- 2 暗褐灰色砂質土（電線管埋設土）
- 3 濁褐灰色砂質土（鉄管埋設土）
- 4 暗灰色砂質土（表土層）
- 5 灰褐色砂質土（炭粒、焼土粒混入）
- 6 濁暗灰色砂質土（炭粒、焼土粒混入）
- 14 淡灰褐色粘質土（釉薬瓦あり）
- 15 淡灰褐色粘質土（瓦片を多く含む）
- 32 2と34との混合土
- 33 濁暗灰色砂質土（焼土粒、炭粒混入）
- 34 濁灰褐色粘質土（焼土粒、炭粒混入、釉薬瓦含む層）
- 35 灰褐色粘質土
- 36 濁褐色粘性のある砂質土
- 37 褐色粘性のある砂質土（しまりなく、柔らかい）
- 38 乳灰色細砂（たたきしめられた層）
- 39 灰褐色細砂（しまりのある固い層）
- 40 灰褐色粘性のある砂質土
- 41 淡灰褐色砂質土（サラサラで粘りなし、2002-21-1地点瓦層と対応）
- 42 灰褐色粘性のある砂質土
- 43 濁灰黄褐色粘性のある砂質土（小石、粗砂混入）

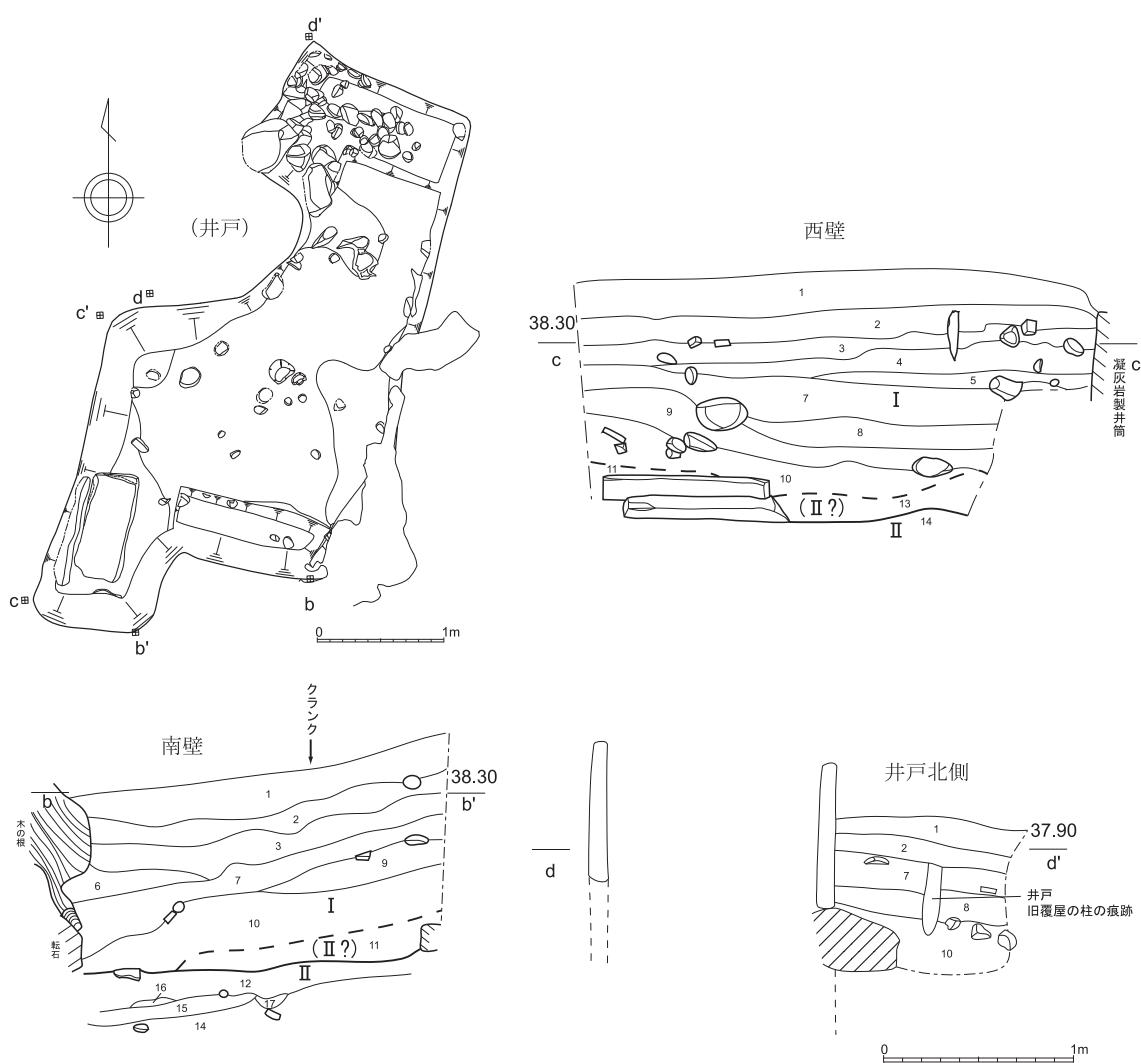
第26図 2002-14地点 遺構図（断面1/40、平面1/60）

- 1 茶褐色細砂（赤土：公園整備盛土）
- 2 黒灰色砂質土（公園整備盛土造成以前の表土）
- 3 濁灰褐色砂質土
- 4 濁灰褐色砂質土（2 cm大の小石含む、焼土粒ごく少量あり、比較的固い）
- 5 暗褐灰色砂質土（焼土粒、炭粒含む）
- 6 灰褐色砂質土（焼土粒、ごく微量含む）
- 7 灰褐色粘性のある砂質土（焼土粒、炭粒含む、固くしまる）
- 8 濁暗灰色砂質土（粒子やや荒い、比較的もろい）
- 9 暗褐色砂質土
- 10 濁暗褐色砂質土（釉薬瓦が出土している、5 cm以上の川原石多く含む）
- 11 暗灰色砂質土（炭粒、焼土粒混入）
- 12 灰褐色砂質土
- 13 濁暗灰色砂質土
- 14 暗褐色砂質土（粒子細かい）
- 15 濁黄褐色粘質土
- 16 12+15
- 17 15+14

丑寅櫓北東、水ノ手門外側に位置する。一帯の郭配置を概観すると、南北に細長い帶郭状の平坦面 IV・VI・VII がほぼ平行し、東側に向かい階段状に下降しつつ連なる状況を呈する。2002-14 地点を設けた平坦面 VII の北端は、近世以来の井戸がある箇所で、本地点の調査は、井戸の構造、構築年代等についての情報を得ることを目的とした。また平坦面 VI・VII を区画する石垣 1241E は、近世の絵図にみられる石垣であるが、現状では近代の改修が著しいため、2002-15・16・19・20 地点を設け、現地表下において当初の形状を探ることとした。なお 2002-15・16・20 地点は、石垣 1241E が部分的に破壊され、長軸 4～5 m、短軸 3.5 m 前後の平面橢円形の豊坑が遺存する箇所に設けている。また 2002-19 地点は、石垣 1241E に接する石段状の構造物の一部が観察された箇所に設けている。いずれも表面観察では近代以降の可能性が高いと判断した遺構であるが、石垣 1241E の遺存状況の探査と合わせて構

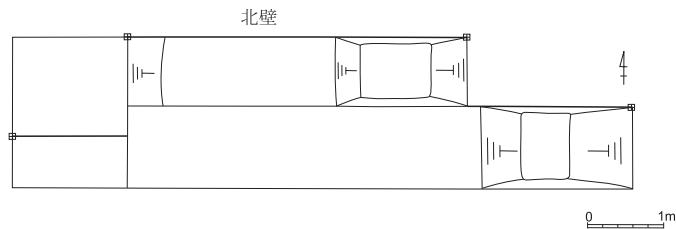
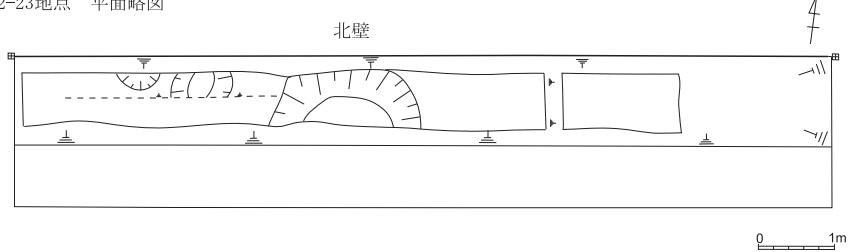
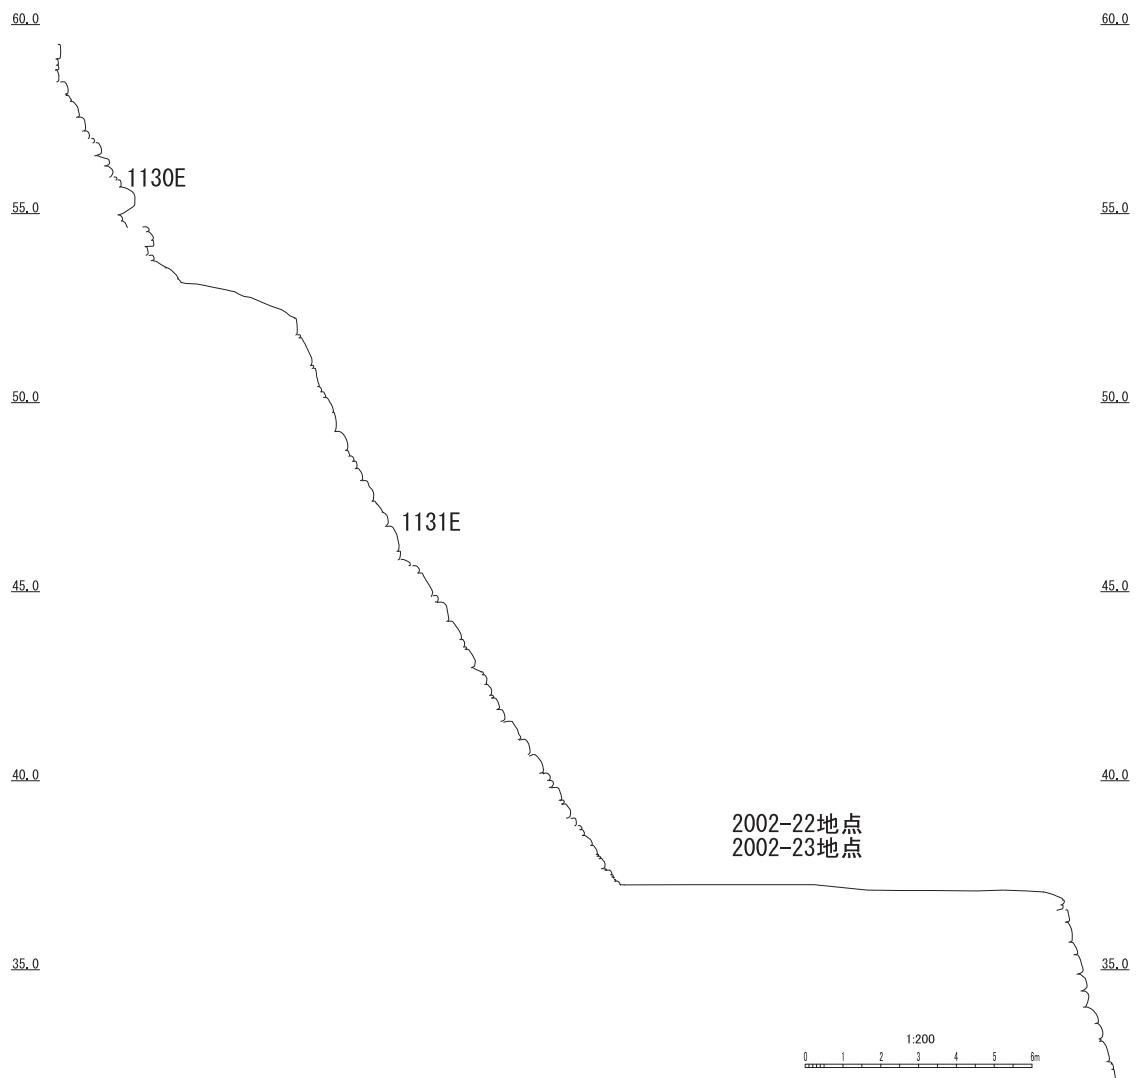
第31図 2002-22・23地点平面略図 (1/100) ・東ノ丸東石垣・平坦面断面図 (1/200)

2002-22地点 平面略図

2002-23地点 平面略図

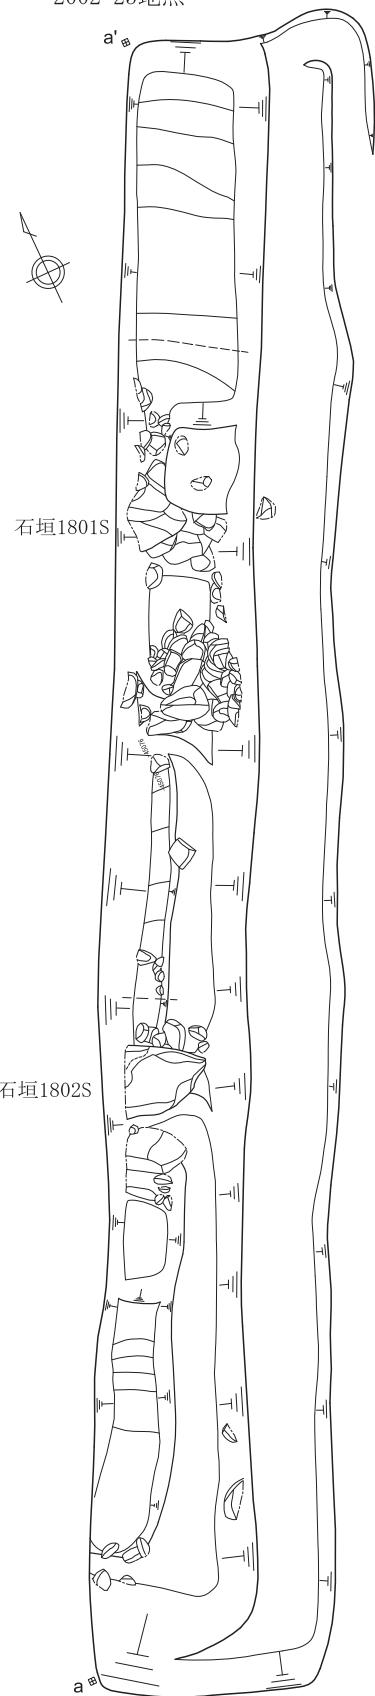
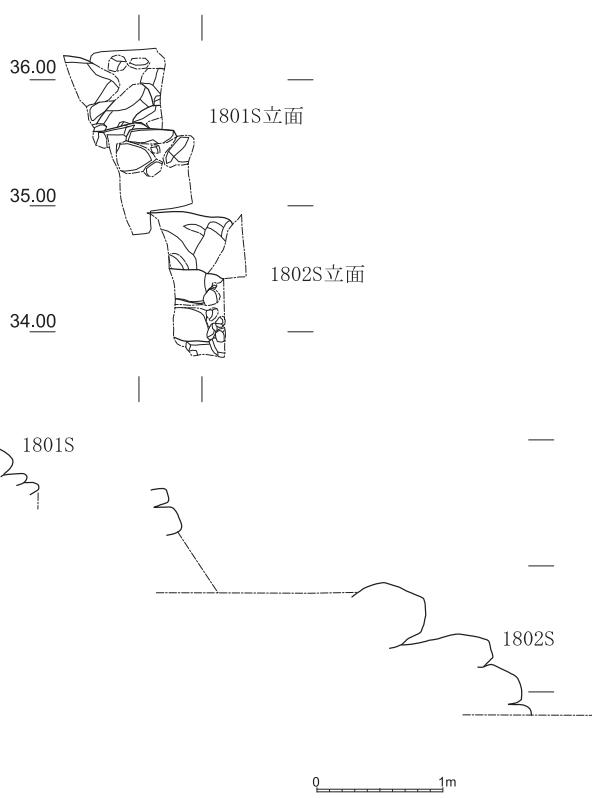
第35図 2002-24・25地点 遺構図 (土層断面1/40、平面・石垣立面 (断面) 1/60)

2002-25地点

2002-24地点(土層断面略図)

1 黑褐色腐植土
2 黄褐色砂質土
3 暗褐色砂質土 (瓦、石多く含む)
4 淡黄褐色砂質土 (小砂利多く含む)
5 淡灰白色砂質土 (石多く含む)

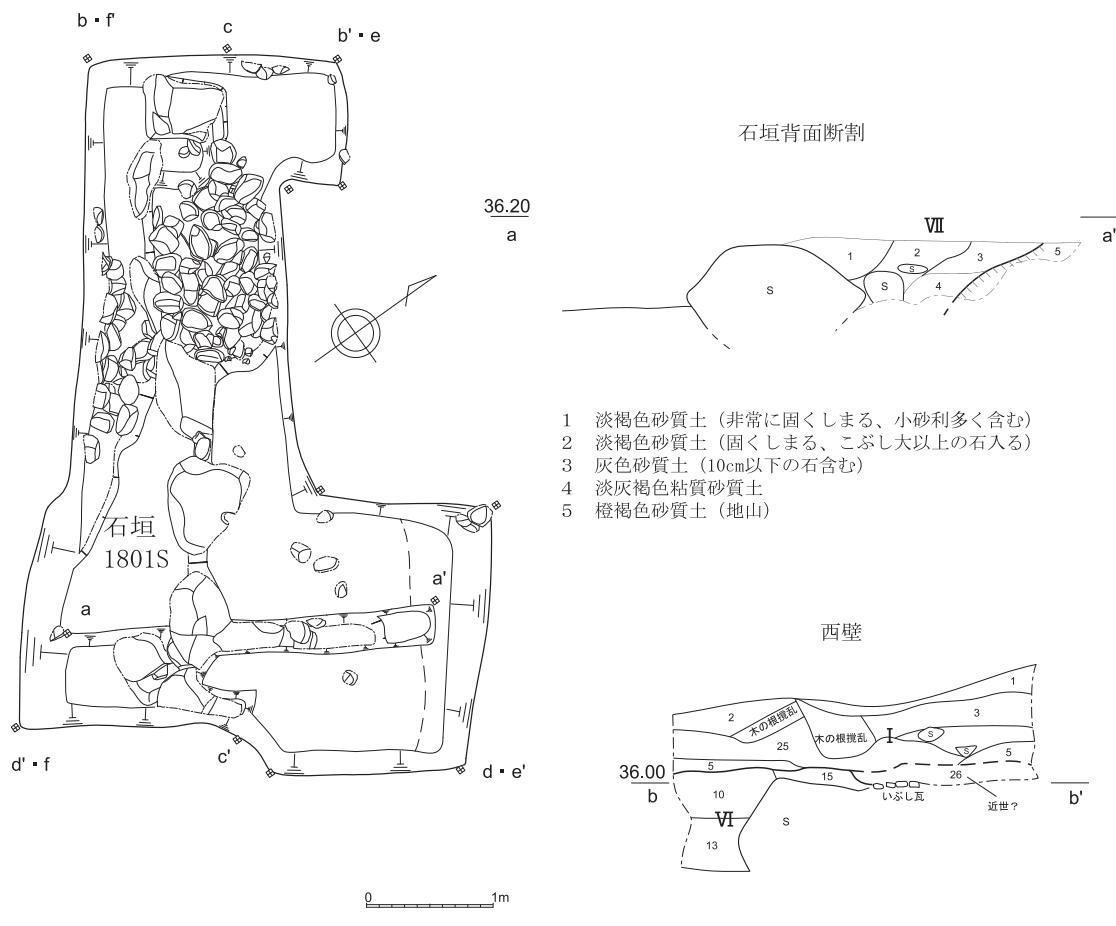
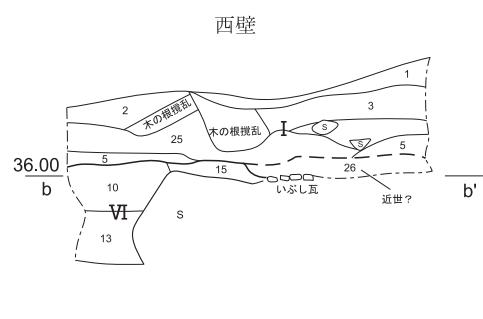
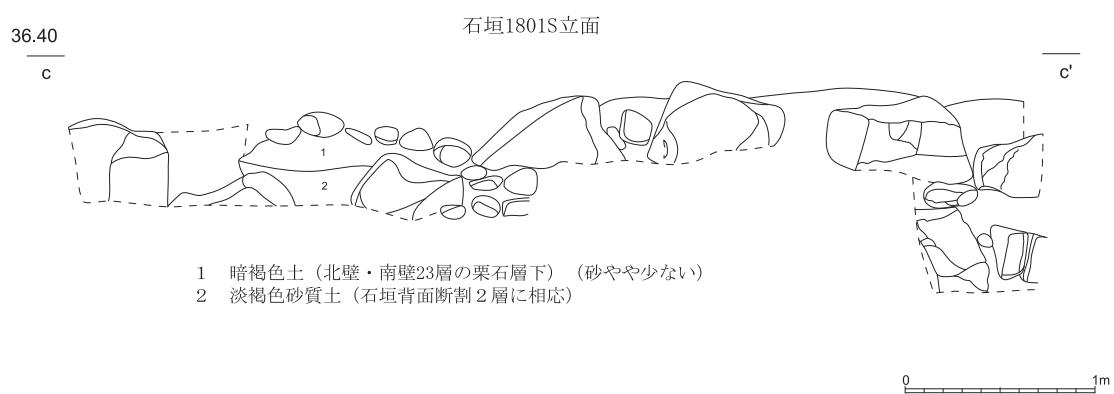
第37図 2002-26地点 遺構図 (断面・石垣立面1/40、平面1/60)

- 1 淡褐色砂質土 (非常に固くしまる、小砂利多く含む)
 2 淡褐色砂質土 (固くしまる、こぶし大以上の石入る)
 3 灰色砂質土 (10cm以下の石含む)
 4 淡灰褐色粘質砂質土
 5 橙褐色砂質土 (地山)

- 1 黒褐色腐植土 (表土)
 2 暗褐色土 (旧表土)
 3 暗茶褐色土 (瓦、石少量含む)
 5 暗褐色土 (瓦、石、焼土を多く含む)
 10 褐色土 (3cm程度の石少し、砂多く含み、ややしまっている)
 13 褐灰色砂質土 (小礫多く含む)
 15 黄色砂質土 (硬くしまる)
 25 茶褐色土 (砂、石若干含む)
 26 黄灰褐色土

- 1 暗褐色土 (北壁・南壁23層の栗石層下) (砂やや少ない)
 2 淡褐色砂質土 (石垣背面断面 2層に相応)

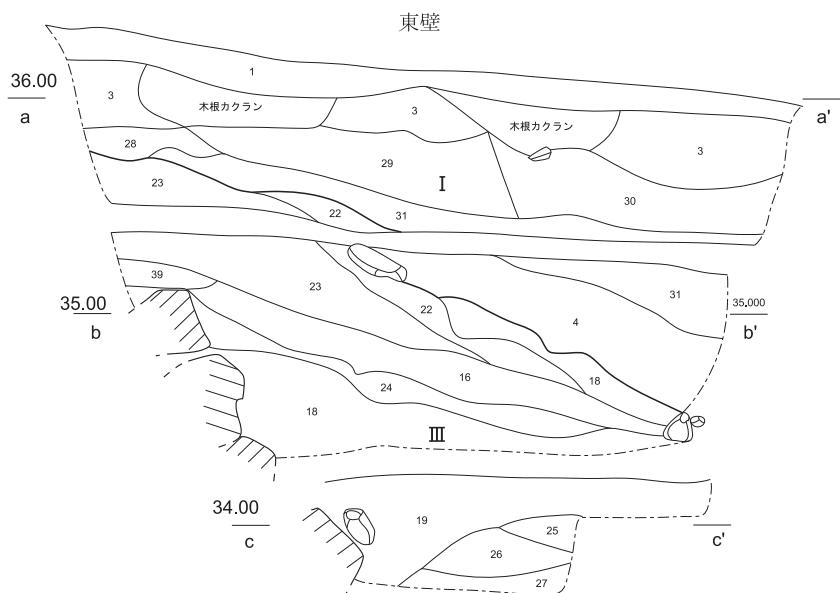
第40図 2003-4地点 断面図1 (1/40)

- 1 黒褐色土（腐植土、植物纖維を多く含む）現表土
- 3 黄褐色砂質土（砂、小礫多く含む）
- 4 褐色土（砂、粘土ブロック含む）
- 16 淡灰色粘質土（淡灰色砂ブロック、白色シルトブロック、小石、砂多く含む）
- 18 淡黄灰シルト（暗褐色粘質ブロック、黄灰細砂、縞状に入る）
- 19 淡黄灰粘質シルト
- 22 褐色土（暗褐色土、淡灰粘質土ブロック、小石入る）
- 23 淡灰色粘質土（石少し入る、黄灰砂、縞状に少し入る、黄灰粘質シルトブロック状に入る）
- 24 褐色砂質土（白色粘土ブロック多く含む、石少し入る）
- 25 暗灰色粗砂（石含み脆い）
- 26 橙褐色粗砂（石、小石、小礫多く含み、固く脆い）
- 27 淡黄灰色粘質シルト
- 28 灰褐色砂質土（小礫、石少し含む）
- 29 灰褐色砂質土（こぶし大の石、小石多く含む）
- 30 灰褐色砂質土（こぶし大（栗石）の石非常に多く含む）
- 31 褐色土（きめ細かく、砂を含み、こぶし大の石含む）
- 39 黄灰白色粘質土シルト（36縞状に含む）

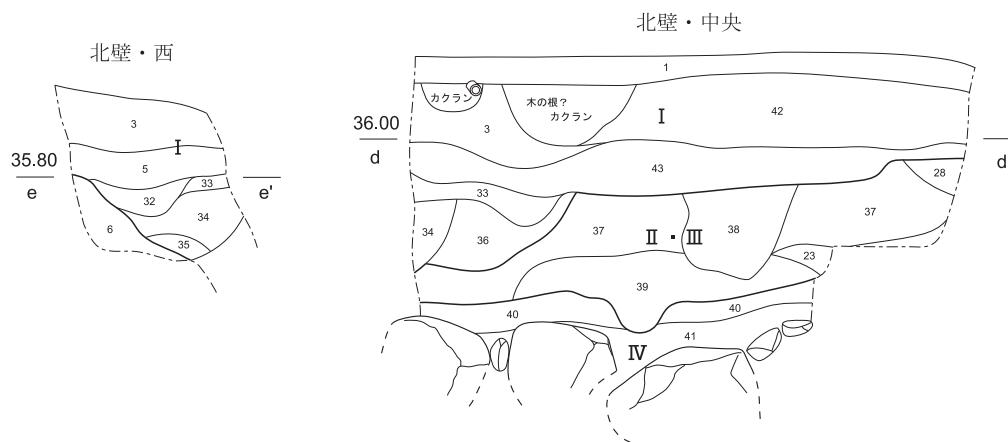
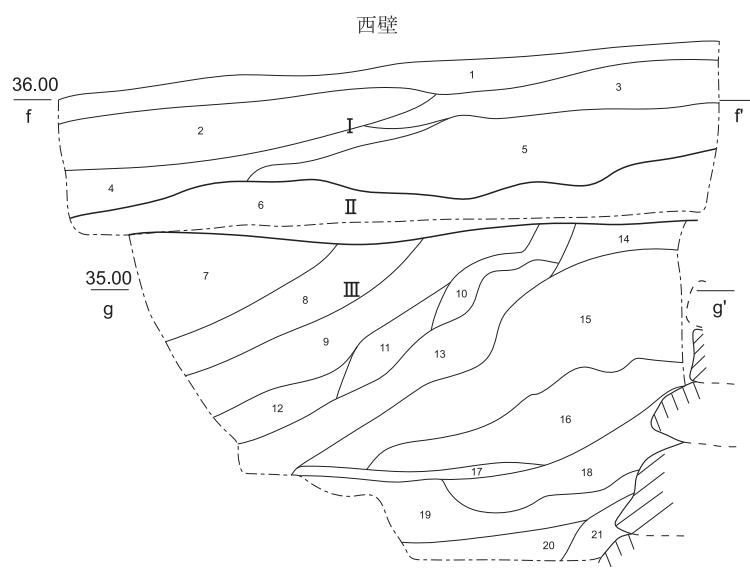
第41図 2003-4地点 断面図2 (1/40)

- 1 黒褐色土（腐植土植物繊維多く含む）現表土
 2 黒褐色土（砂、石、瓦多く含む）鉄管埋設時（大学？）の掘方
 3 黄褐色砂質土（砂、小礫多く含む）
 4 褐色土（砂、粘土ブロック含む）
 5 暗灰褐色土+釉薬瓦（明40?火災時のかたづけか？）
 6 黄灰褐色土（砂、小礫多く含み固くしまる）
 7 淡灰褐色砂質土（小石多く含む）
 8 褐色砂質土（石、小礫少し含む）
 9 褐色砂質土（石、小礫非常に多く含む）
 10 灰褐色砂
 11 灰褐色砂（小石、小礫多く含む） ブロックの混入少なく均質、
 1つの層としてとらえられる
 12 灰褐色粗砂（小石非常に多く含む） //
 13 灰褐色細砂 //
 14 淡灰褐色土 //
 15 淡灰色粘質土（砂石含みややしまっている）
 16 淡灰色粘質土（淡灰色砂ブロック、白色シルトブロック、小石、砂多く含む）
 17 淡黄灰シルト（白色粘土ブロック含む） 互層状に入った1つの盛土
 18 淡黄灰シルト（暗褐色粘質土ブロック、黄灰細砂、縞状に入る） //
 19 淡黄灰（粘質）シルト（黄灰細砂多く入る） //
 20 黄灰細砂（小石含む） //
 21 暗褐色粘質土（白色粘土ブロック含む） //
 23 淡灰色粘質土（石少し入る、黄灰砂、縞状に少し入る黄灰粘質シルトブロック状に入る）
 28 灰褐色砂質土（小礫、石少し含む）
 32 褐灰色粘質土
 33 淡褐灰色土（砂、小礫含む）
 34 淡灰褐色土（礫、釉薬瓦含む）
 35 暗灰褐色土
 36 橙褐色粗砂
 37 黄灰白色粘質土（36のブロック、小石含む）
 38 褐色砂質土（小石、小礫含む）
 39 黄灰白色粘質土シルト（36縞状に含む）
 40 淡褐色砂質土（小礫多く含み、固くしまる）
 41 淡褐色砂質土（石垣石際しまりなし）
 42 淡褐色砂質土（小石、瓦、小礫多く含む、釉薬瓦含む）
 43 淡褐色砂質土（小石多く含み、固くしまる）

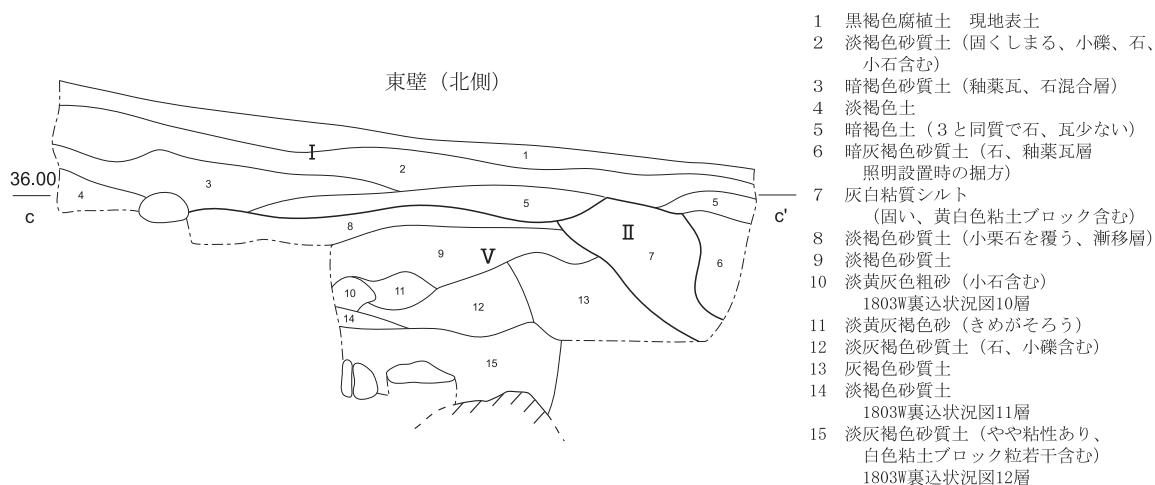
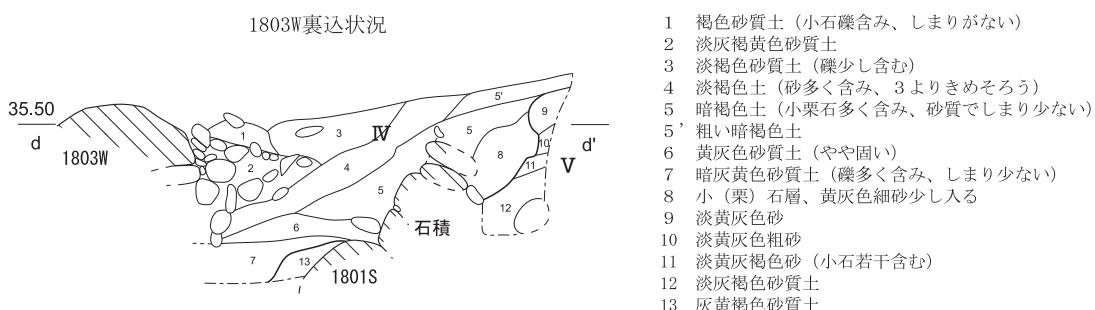
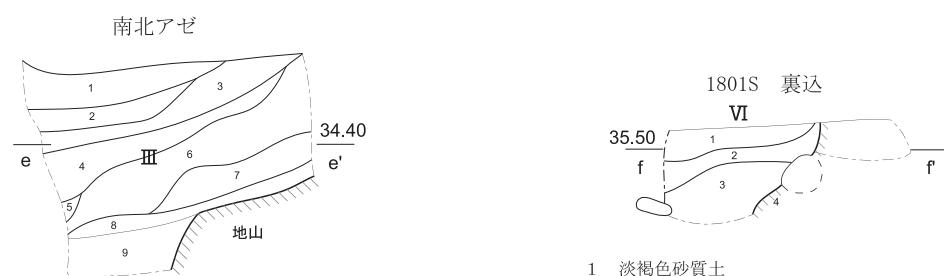
第44図 2003-5地点 断面図2 (1/40)

- 1 淡黄褐色砂 (石、礫含む)
2 淡灰黄褐色砂
3 淡褐色粗砂+小石
(白色シルトブロック含む)
4 暗褐色砂質土
(細かい白色シルトブロック含む)
5 灰褐色粗砂 (小礫多く含む)
6 淡褐色砂質土
(細かい白色シルトブロック少し入る)
7 淡褐色細砂
8 淡褐色粗砂
(小礫、小石多く含み、しまり少ない)
9 灰褐色粗砂 (礫、石含み、固くしまる)

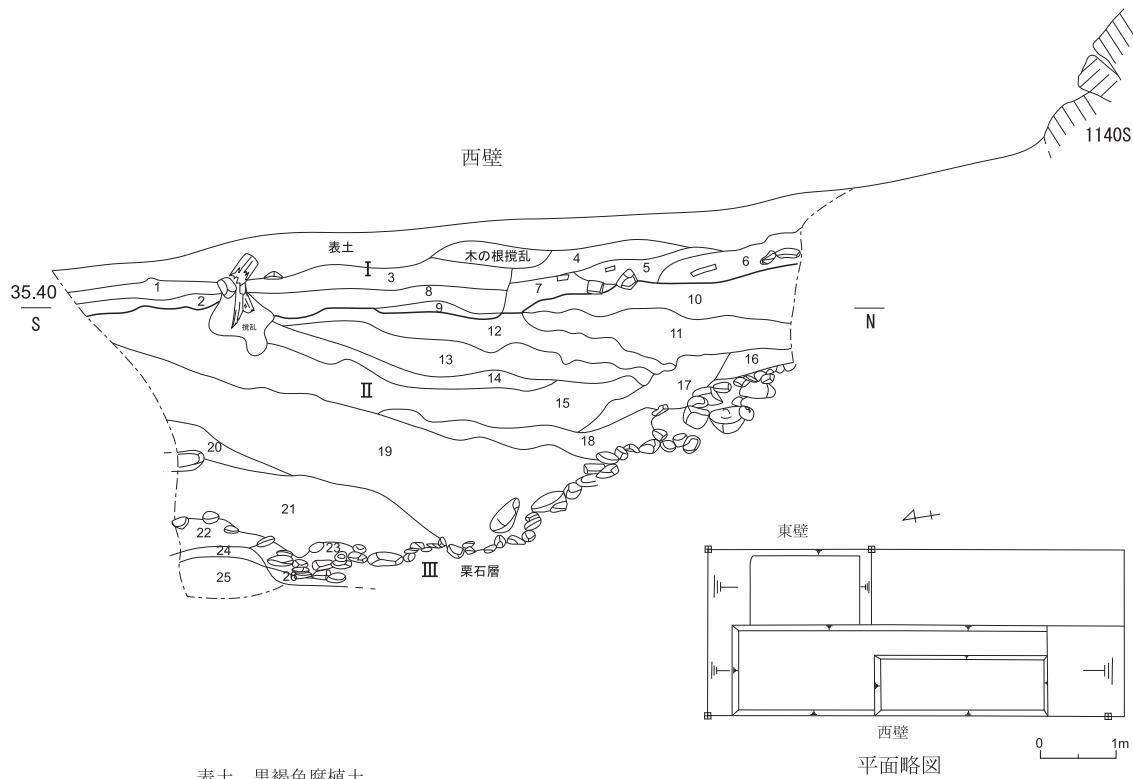
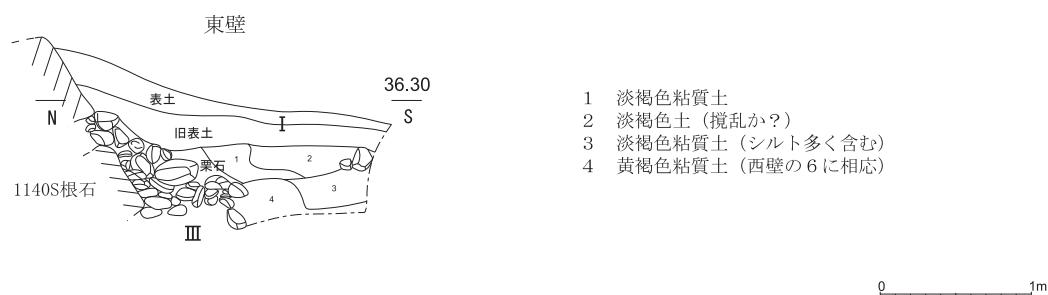
第46図 2002-27地点 遺構図（断面1/50、平面略図1/100）

表土 黒褐色腐植土

- 1 淡褐色砂質土（しまり少ない）旧表土か？
- 2 淡灰褐色土（ややしまっている）旧表土か？
- 3 褐色砂質土（焼土粒、炭化物粒含む、石、瓦含み、しまり少ない）杉根の搅乱か？
- 4 黄褐色砂質土（ややしまりあり）
- 5 褐色砂質土
- 6 黄褐色粘質土（しまっている）
- 7 黄褐色土（砂多く含む、炭化物含む、しまりあり）
- 8 暗褐色砂質土（炭化粒、灰色粘土ブロック含む）
- 9 黄褐色粘質土（6に類似）
- 10 黄褐色シルト（灰色、白色、黄色粘土ブロック、小石含む）
- 11 灰褐色粘質土（灰色、白色、黄色粘土ブロック、黄色粗砂多く含む）
- 12 灰褐色粘質土（11より粘土ブロック、粗砂ブロック大きい）
- 13 灰褐色粘質土（黄色粗砂、灰色粗砂多く含む）
- 14 灰褐色粘質土（粗砂の混じり少ない、白色、灰色粘土ブロック多い）
- 15 灰褐色粘質土（灰色、白色粘土、白色シルト、黄色粗砂ブロック含む）
- 16 黄灰色粘質土（粗砂多く含む）
- 17 灰色粘質土（白色粘土ブロック、灰色シルトブロック、暗褐色粘土ブロック、大きな塊で混じる）
- 18 灰色シルトと灰褐色粘土ブロックの混成層
- 19 黄褐色砂質土（黄色粗砂、灰色シルトブロック多く含む、褐色粘土ブロック含む）
- 20 暗灰褐色粘質土
- 21 灰色砂質土（黄色粗砂、灰色シルトブロック含む）
- 22 黄色粗砂+栗石（栗石漸移層）
- 23 灰色粘質土（粗砂多く含む）（栗石漸移層）
- 24 灰色粗砂（地山由来）
- 25 黄色粗砂（小石、砂礫多く含む、黒褐色土ブロック、白色粘土ブロック含む）（地山由来）
- 26 黄色粘質土（小石、砂含む、固くしまる）栗石設置のための貼床か

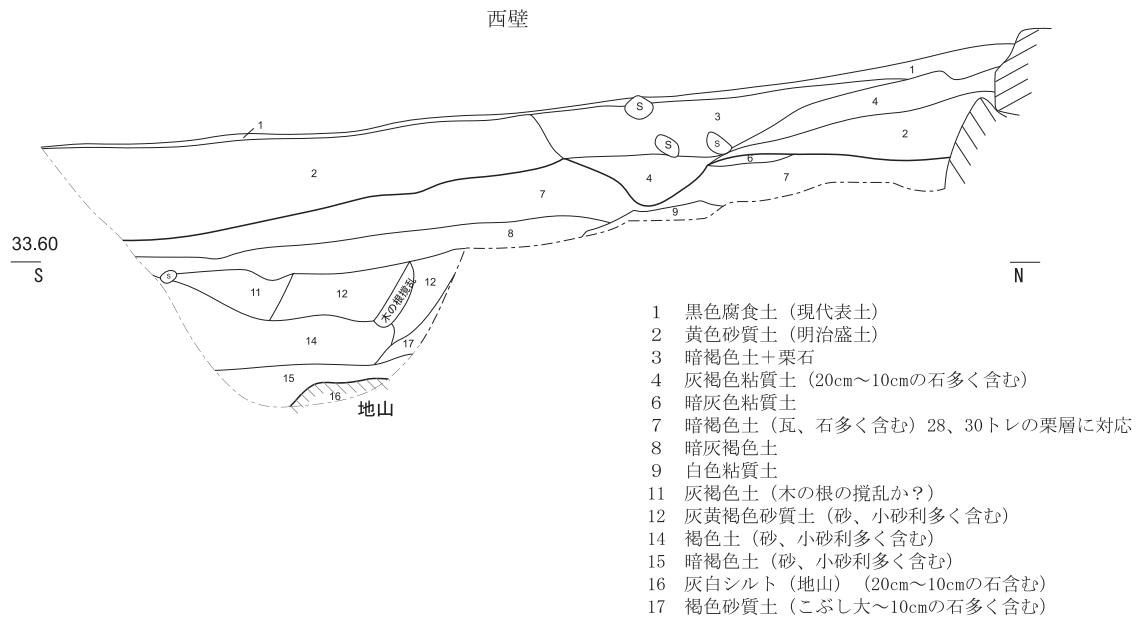
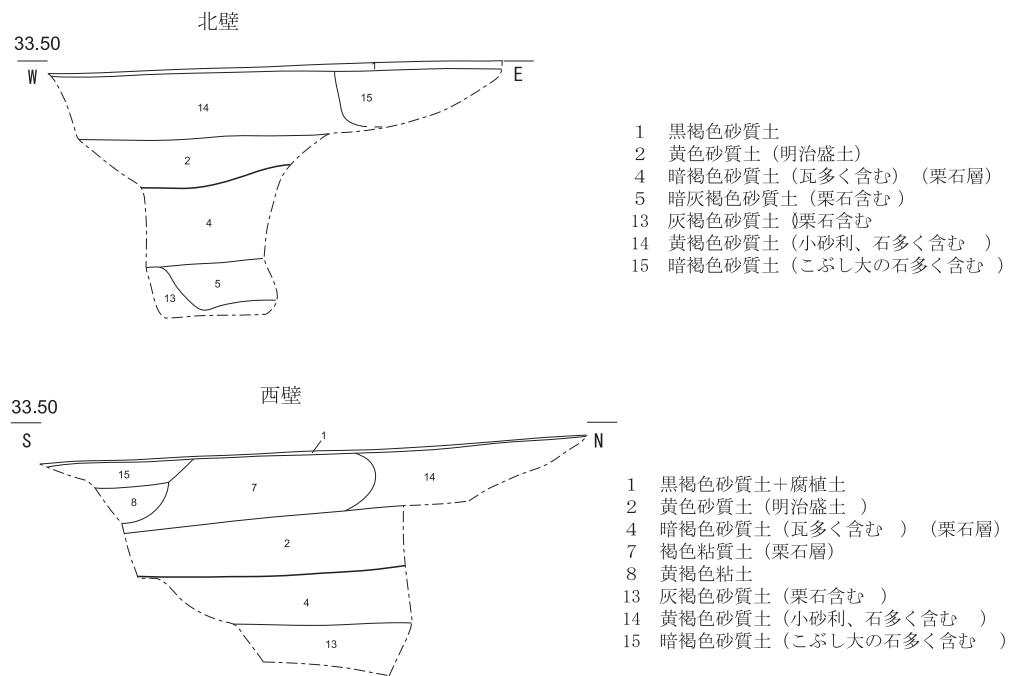
第49図 2002-29・30地点 断面図 (1/50)

2002-29地点

2002-30地点

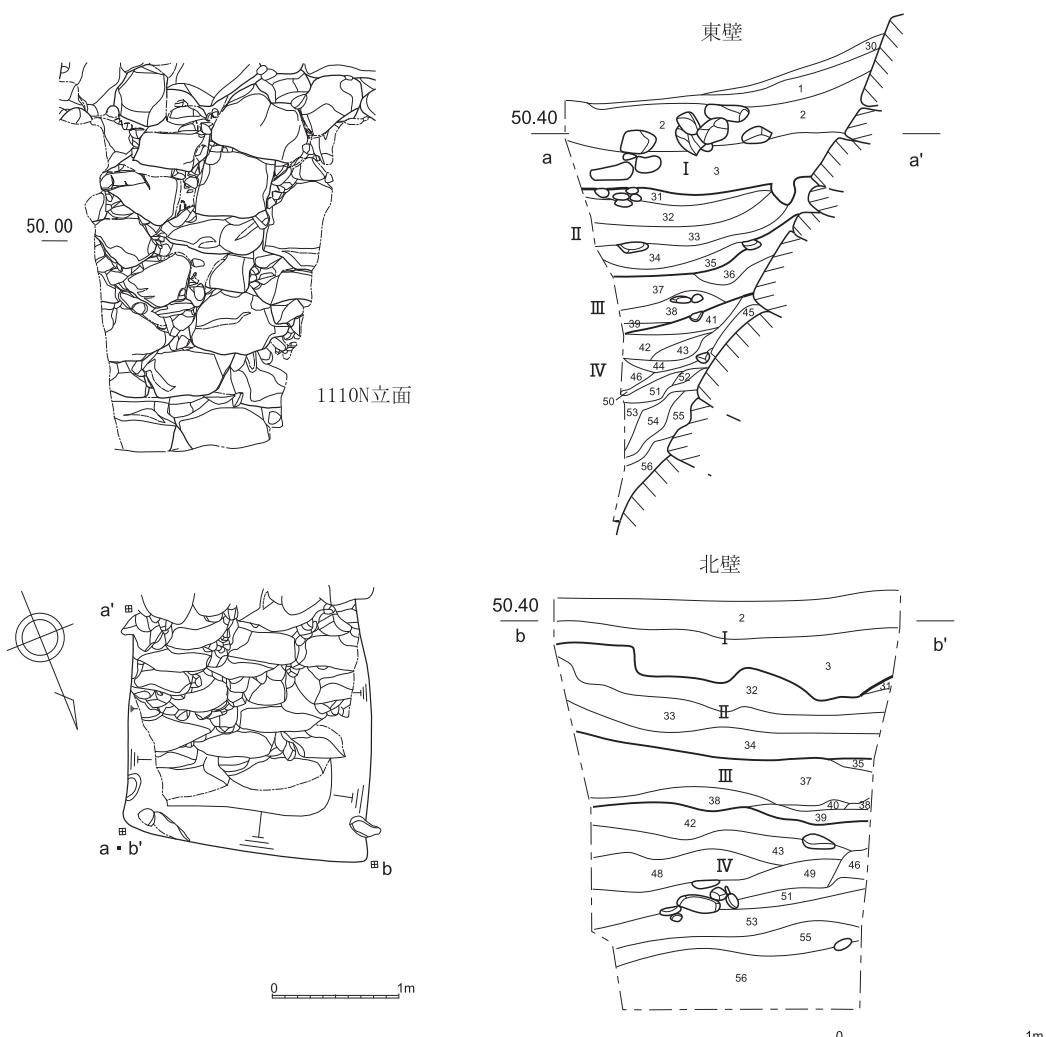
第56図 2002-8地点 遺構図（断面1/40、平面・立面1/60）

- 1 暗灰色土（表土）
 2 黄褐色砂質土（やや粘性あり、10~20cm大の礫多く混入）近代以降の盛土層
 3 暗褐灰色砂質土（5~10cm大の碎石多く混入）近代以降の盛土層
 30 黄褐色土（表土上に盛られた最近の層）
 31 暗灰褐色粘質土
 32 濁灰褐色粘性のある砂質土（褐色粘土ブロック）
 33 濁灰褐色粘性のある砂質土（炭粒及び灰褐色粘土ブロック、10cm未満の小石混入）
 34 濁暗褐灰色粘性のある砂質土（灰褐色粘土ブロック混入）
 35 濁暗灰褐色砂質土
 36 暗灰褐色砂質土（炭粒、焼土粒少量混入）
 37 灰褐色砂質土（やや粘性あり、5~20cm大の礫が混入）
 38 灰褐色粘性のある砂質土
 39 黒灰色シルト（第9地点の26層に対応する可能性が高い）
 40 濁暗灰褐色砂質土（やや粘性あり、焼土粒、炭粒混入）
 41 濁淡灰色砂質土（やや粘性あり）
 42 濁淡灰褐色砂質土（炭粒及び淡褐色粘土ブロック混入）
 43 暗灰色砂質土
 44 暗青灰色砂質土（粒子細かく揃う、やや粘りあり、上面は鉄分の沈着によるものか
 茶褐色を呈する）
 45 茶褐色粘土（わざと石垣際に貼り付けたものか）
 46 灰褐色砂質土（やや粒子粗い）
 48 暗灰色粘質土（5cm未満の小石、炭粒混入）
 49 灰褐色粘質土（10cm未満の石多く混入）
 50 灰茶褐色粗砂（粒子やや細かい）
 51 灰褐色砂質土（やや粘性あり）
 52 濁灰褐色粘質土
 53 濁暗褐灰色粘質土
 54 灰茶褐色粘質土
 55 濁淡灰褐色粘質土
 56 暗褐灰色粘質土（10cm未満の小石多く混入）

2002-8 地点での土層堆積状況は（第 56 図）、黄褐色系の整地土がみられず、また黒灰色シルト層は認められるものの、レベルとしては 2002-9 地点の上層・下層の間に相当するため、2002-7・9 地点との対応について明確さを欠くが、大別して、黒灰色シルト層の下位（IV 層）、上位（II・III 層）、近代以降（I 層）となる。III 層からは、寛永 8 年（1631）の大火で廃棄されることの多い三葉文軒平瓦、II 層からはやや後出的な右巴文軒丸瓦が出土しており、IV 層以下を東ノ丸附段構築時の造成土とする可能性は残る。

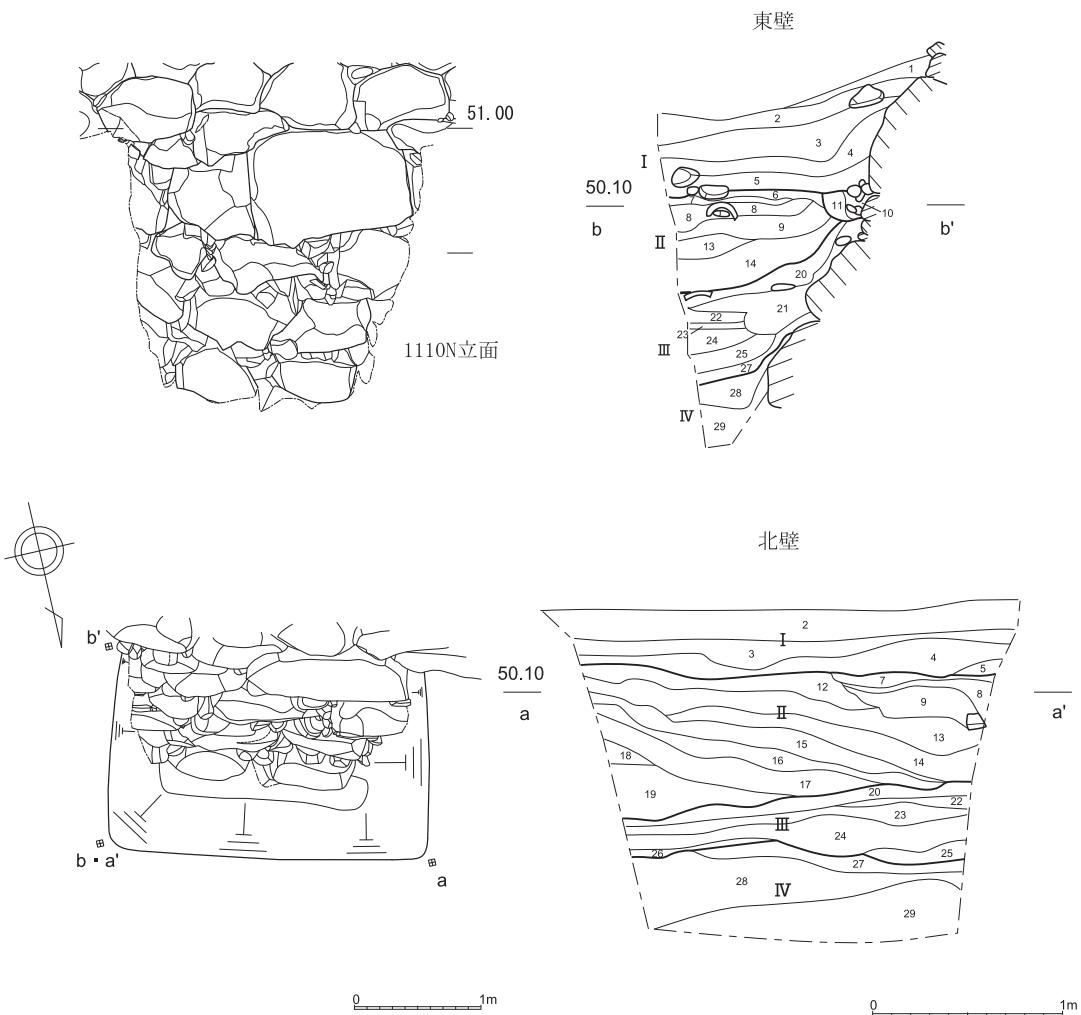
第57図 2002-9地点 遺構図（断面1/40、平面・立面1/60）

- 1 暗灰色土（表土）近代以降の盛土
- 2 黄褐色砂質土（やや粘性あり、10~20cm大の礫多く混入）近代以降の盛土
- 3 暗褐色砂質土（5~10cm大の碎石多く混入）近代以降の盛土
- 4 暗灰色砂質土（明治以降の表土？）近代以降の盛土
- 5 灰色砂質土（やや粘りあり、2~10cm大の礫比較的多く混入）近代以降の盛土
- 6 暗灰褐色粘質土（近世の遺構面）
- 7 濁淡灰褐色粘質土（少量の焼土、炭粒含む）
- 8 濁暗灰褐色粘質土（炭粒少量含む、他の層と比して瓦片が多い）
- 9 濁暗褐灰色粘質土（5cm未満の小石、瓦を含む）
- 10 灰色砂質土（10cm未満の小石多く含む、第5層から掘り込んだもの）
- 11 濁黒灰色粘質土（第5層から掘り込み、第20層を削り込んでいるため、第20層の濁った色となっている）
- 12 灰褐色砂質土（やや粘性あり、5cm未満の小石を含む）
- 13 濁暗灰褐色粘質土（ごく少量の焼土粒、炭粒混入）
- 14 濁褐色砂質土（5~20cm大の礫多く含む）
- 15 濁灰褐色砂質土（やや粒子粗い）
- 16 15層よりやや明るい
- 17 黄褐色粘質土（5cm未満の小石が充満する層）
- 18 濁暗褐灰色粘質土（淡褐色粘土ブロック混入）
- 19 暗灰褐色粘質土（5cm未満の小石が充満）
- 20 黒灰色シルト（火災に伴う灰層の可能性あり、サンプル採取）
- 21 灰色砂質土（やや粘性あり、5~20cm大の礫多く含む）
- 22 濁灰色粘質土（茶褐色粘土ブロック混入、固くしまる）
- 23 濁灰褐色粘質土（少量の焼土層、炭粒を含む、固くしまる）
- 24 23層より焼土粒多く混入、5~20cm大の礫混入
- 25 灰褐色砂質土（比較的軟らかい）
- 26 黑灰色シルト（第20層よりも黒い）
- 27 褐灰色細砂
- 28 濁黄褐色砂質土（やや粒子粗い、10cm未満の小石含む）
- 29 28+灰色粘質土ブロック

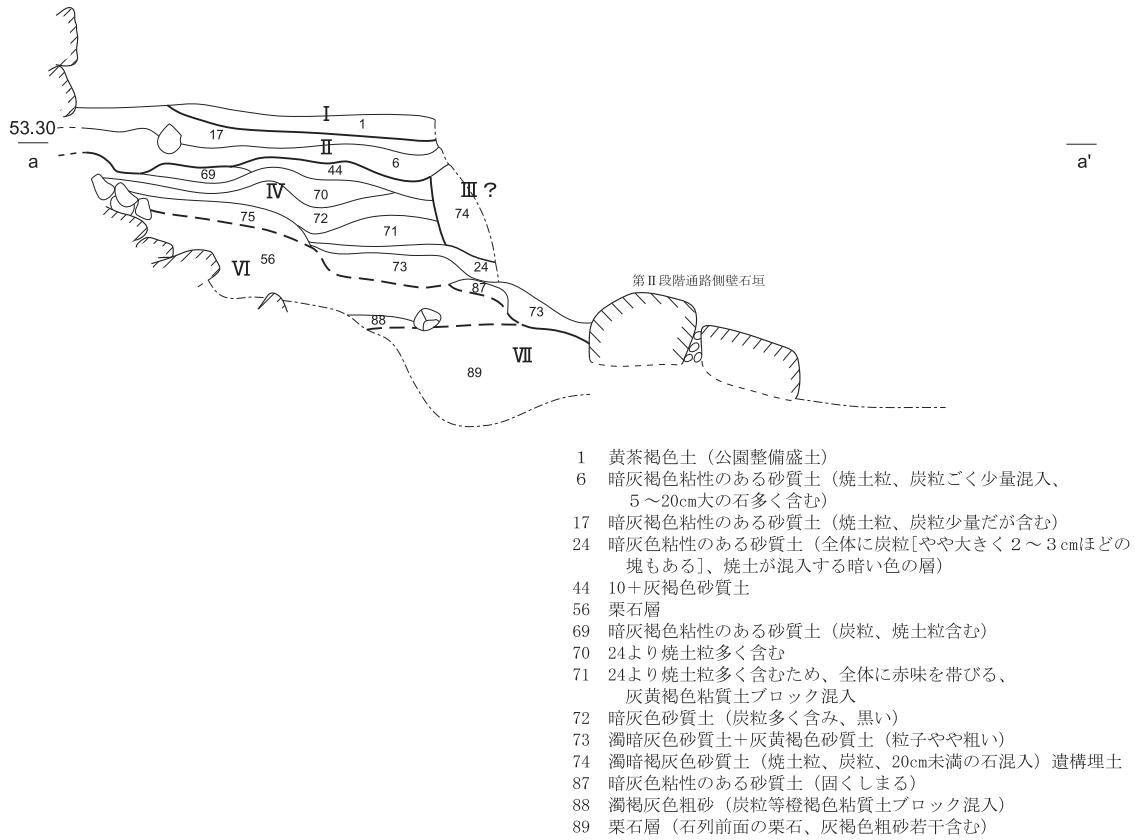
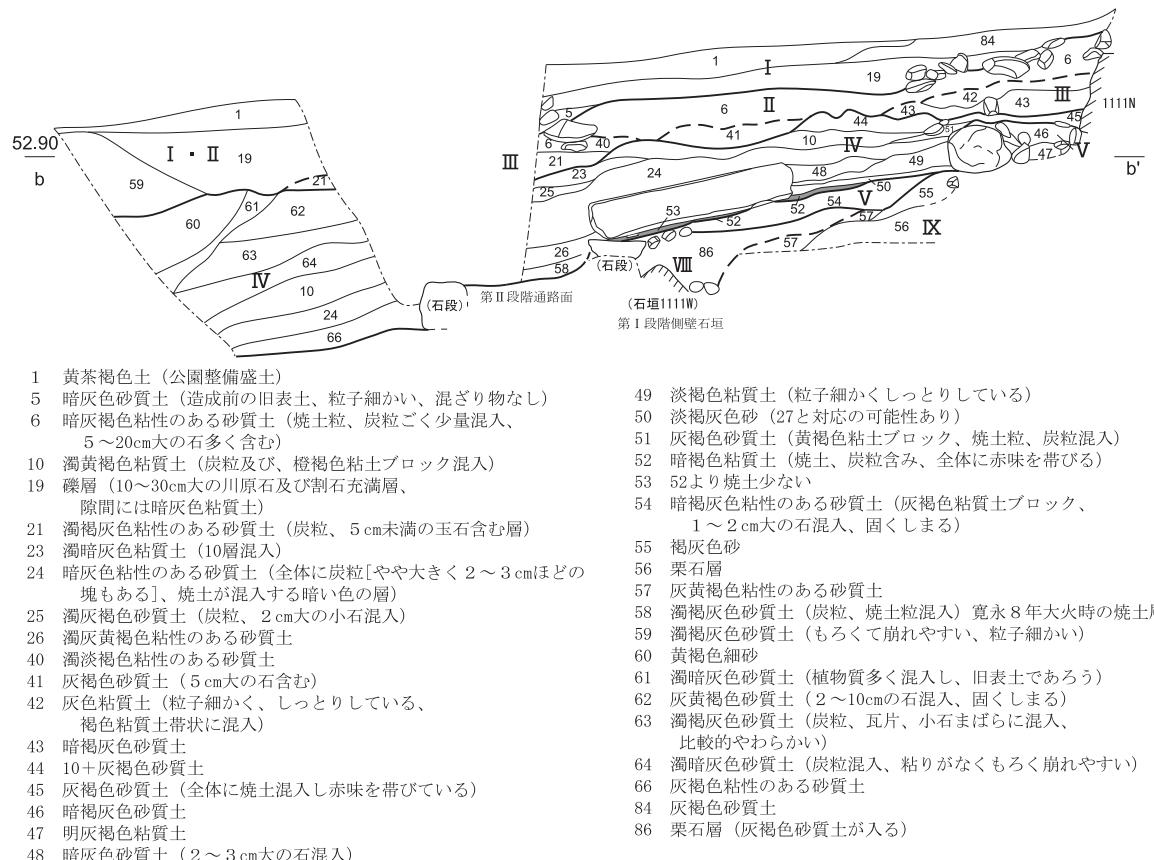
第60図 2003-1 (2002-34・35) 地点 断面図 1 (1/50)

- 1 黄茶褐色土（公園整備盛土）
 2 暗灰色砂質土（表土）
 3 濁暗灰色砂質土（1造成前の表土層）
 4 灰褐色粘性のある砂質土
 5 暗灰色砂質土（4造成前の旧表土層、粒子細かい、混ざりものなし）
 6 暗灰褐色粘性のある砂質土（焼土粒、炭粒ごく少量混入、5~20cm大の石多く含む）
 7 暗灰褐色粘性土（少し焼土及び炭粒混入）
 8 灰褐色砂質土（やわらかい）
 9 灰褐色砂質土（茶褐色粘土ブロック、10~20cm程度の石混入）
 10 濁黄褐色粘性土（炭粒及び橙褐色粘土ブロック混入）
 11 濁暗灰色粘性のある砂質土（炭粒混入）
 12 濁黄褐色粘性土（固くしまる、5~20cm程度の石混入）
 13 暗灰色粘性のある砂質土（10cm前後の石多く混入）
 14 灰褐色砂質土（しまりない、2~20cm大の石多く混入）
 15 暗灰色粘質土（2m付近は層は薄いが全体に黒い、1.2m以東はやや層が厚くなり、茶褐色粘質土ブロック及び焼土粒混入、固くしまる）
 16 茶褐色粘質土（地山層）
 17 暗灰褐色粘性のある砂質土（焼土粒、炭粒少量だが含む）
 18 濁暗灰色粘質土（固くしまる、15より黒くない、20cm大の小石や茶褐色粘土ブロック混入）
 19 碓層（10~30cm大の川原石及び割石充満層、隙間には暗灰色粘質土）
 20 灰褐色砂質土
 21 濁褐灰色粘性のある砂質土（炭粒、5cm未満の玉石含む層）
 22 暗灰色粘性のある砂質土（5cm未満の小石混入）
 23 濁暗灰色粘質土（10層混入）
 24 暗灰色粘性のある砂質土（全体に炭粒[やや大きく2~3cmほどの塊もある]、焼土が混入する暗い色の層）
 25 濁灰褐色砂質土（炭粒、2cm大の小石混入）
 26 濁灰黄褐色粘性のある砂質土
 27 褐灰色砂（2cm大の小石まばらに混入）
 28 濁黑灰色粘質土（2cm大の小石、茶褐色粘土ブロック混入、炭層）（層の表面固くしまる炭層及び焼土が確認される）
 29 淡灰褐色粘質土（固くしまる）
 30 濁淡灰褐色粘質土（黒灰色土が混入）
 31 黒灰色灰層（粒子細かく、混入物なし、しっとりしている）
 32 濁淡灰褐色粘性のある砂質土（炭粒、2cm大の小石混入、灰黄褐色粘質土ブロック混入）

33 濁暗灰褐色粘性のある砂質土（灰黄褐色粘質土ブロック混入）
 34 濁暗灰色粘性のある砂質土（橙褐色粘質土ブロック、炭粒混入）
 35 黑灰色灰層+暗灰色粘質土、橙褐色粘質土ブロック
 36 暗灰色粘性のある砂質土+黒灰色灰層（35は黒灰色の割合が高く、36は暗灰色の割合が高い）
 37 暗灰色粘性のある砂質土+灰褐色粘質土
 38 濁灰褐色砂質土（炭粒混入、やや粘りあり）
 39 暗灰色砂質土（もろく崩れやすい、1cm大の小石多く混入）

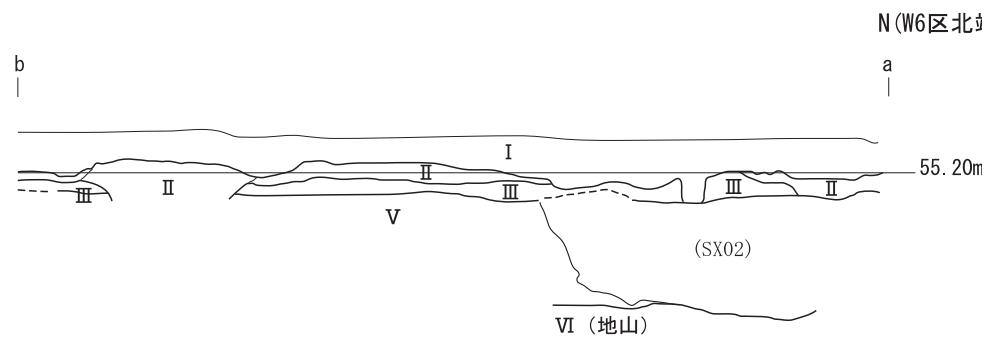
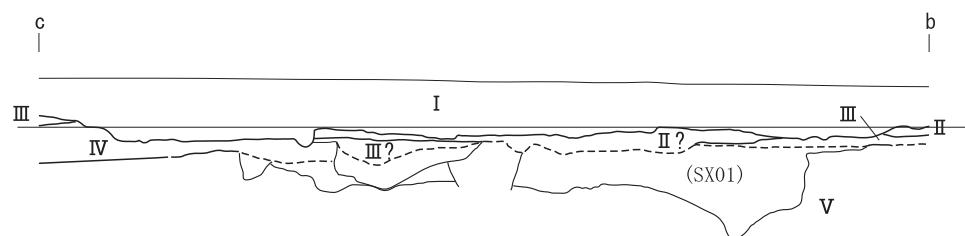
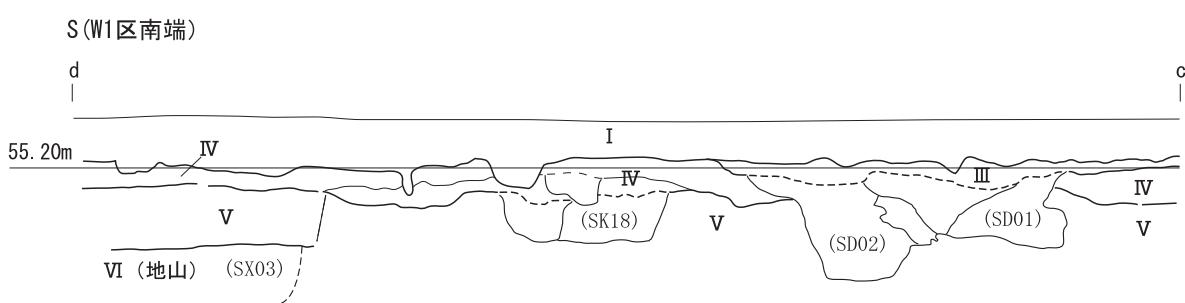
第74図 2004-1(2003-8)地点 西壁土層断面図 (1/80)

| I | 近代以後整地 |
| II | 近世後期整地

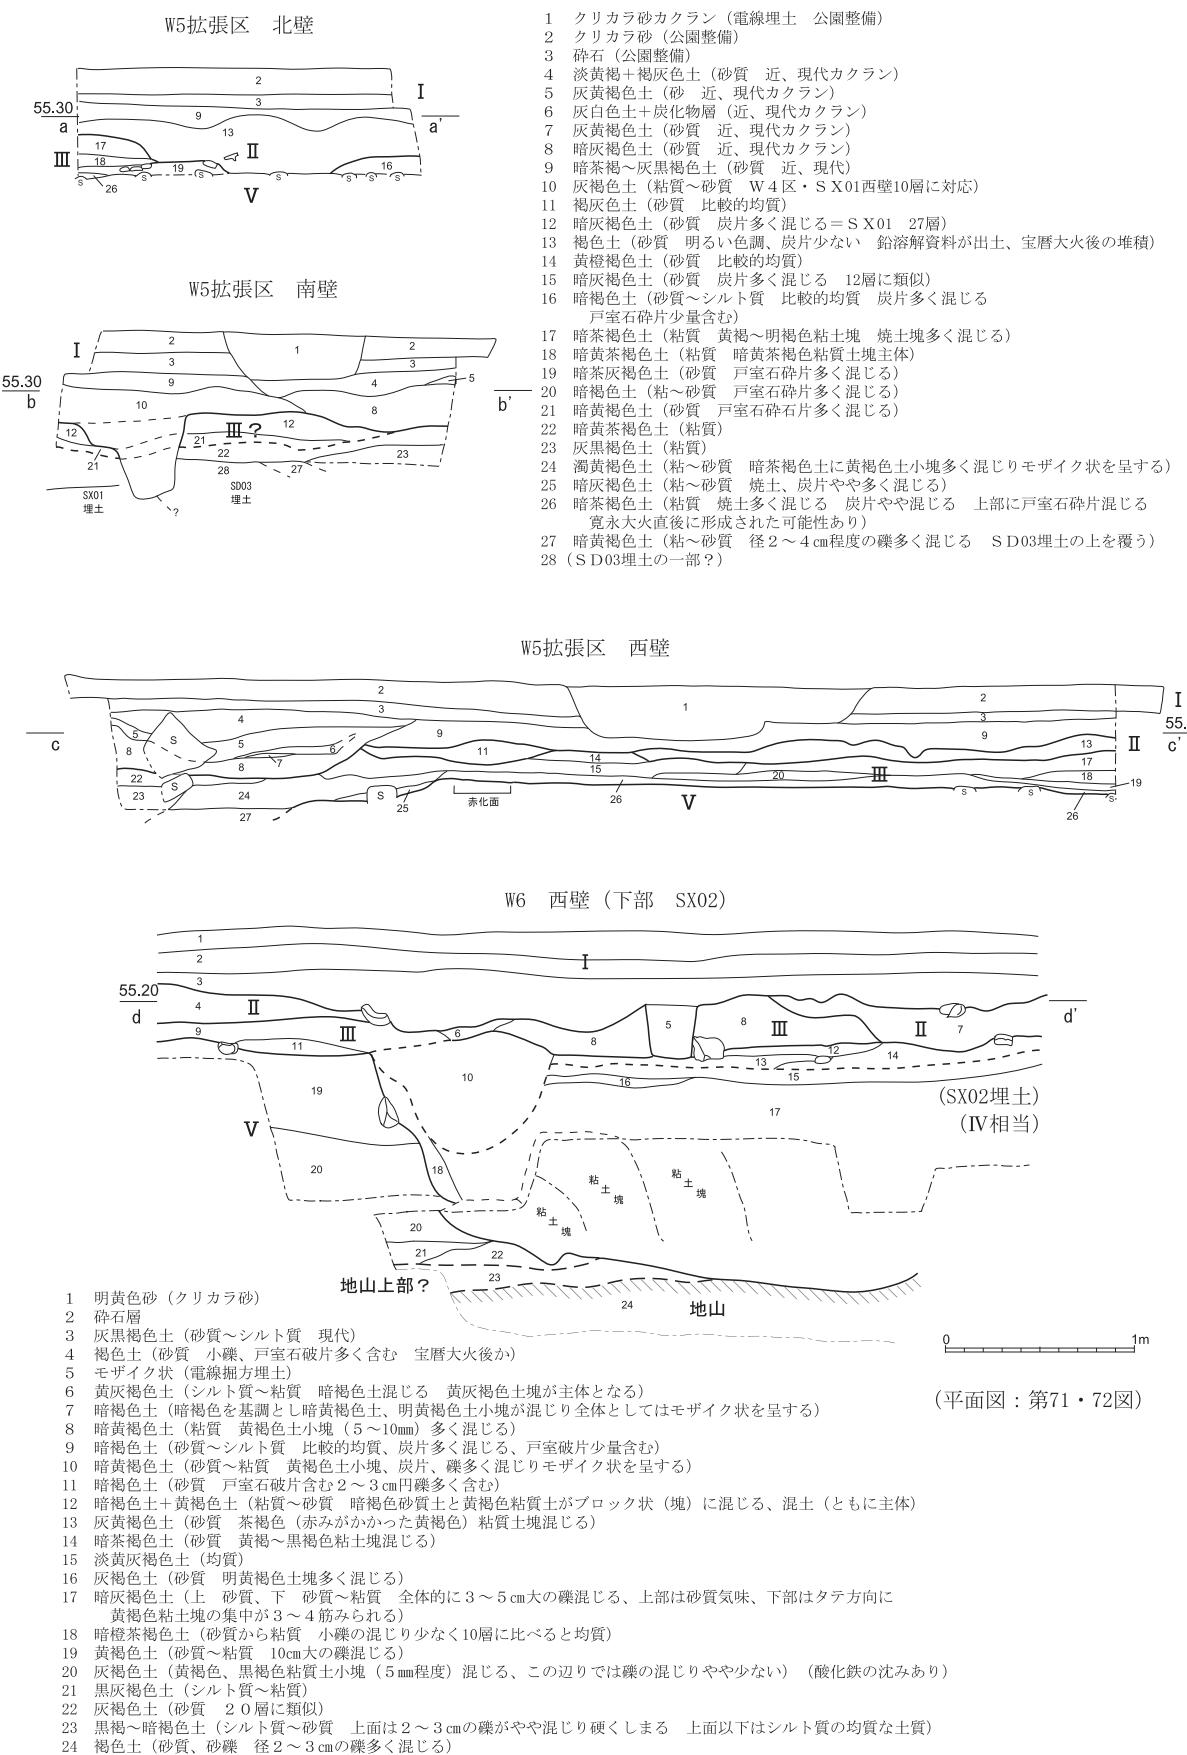
第75図 2004-1(2003-8)地点 W5・W6調査区壁 断面図 (S=1/40)

- 1 淡黄灰色土（シルト質 北側の焼土（この土層ではでてこない）よりも上位で堆積していたと考えられる）
- 2 淡黄灰色土（シルト質+灰褐色土 砂質）
- 3 黄灰色土（シルト質 木の根によるカクランか）
- 4 淡褐灰色土（シルト質～砂質 5層に類似）
- 5 灰褐色土（砂質 下部に焼土塊混じる SK10埋土）
- 6 暗黄褐色土（粘質～砂質 黄褐色粘土小塊、小礫混じる）
- 7 6層と類似（黄褐色粘土小塊、小礫少ない）
- 8 6層と類似
- 9 黄褐色土（粘質 黄褐色粘土塊主体）
- 10 暗黄灰褐色土（砂質 黄褐色土小塊 小礫マーブル状に混じる 調査区S X01W 4区西壁28層に対応）
- 11 黄褐色土（粘質～シルト質 磨やや多く混じる 基盤造成土）
- 12 灰褐色土（砂礫 基盤造成土）

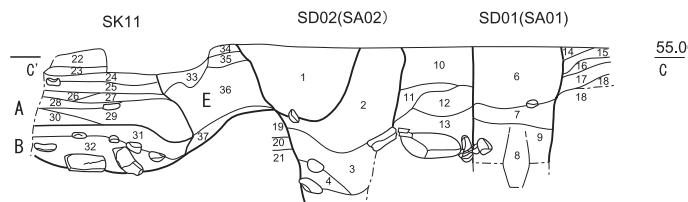
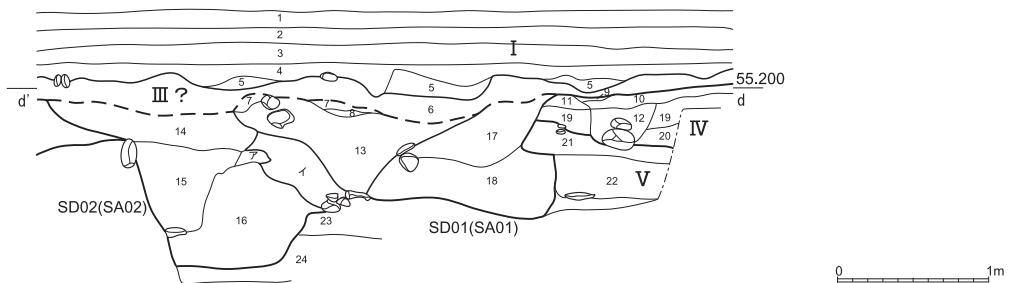
第77図 2004-1 (2003-8) 地点 SD01 (SA01) ・ SD02 (SA02) 断面図 (1/50)

- 1 明黄褐色土（粘質～砂質 5～20cm大の礫混じる 炭片、黄褐色粘土塊混じる ピット覆土）
 2 暗黄褐色土（粘質～砂質 1～5 cm大の礫 黄褐色粘土塊（マーブル状）多くまじる）
 3 暗灰褐色土（砂質 径 1 cm未満の小礫きわめて多く混じる 径 5～10cm大の礫、黄褐色粘土塊混じる もろい）
 4 暗褐色土+褐色土（砂質 層状の混土）
 5 暗褐色土+黄褐色土（砂質（暗褐色土） 黄褐色粘質土上部を中心堆積 下部はマーブル状に混じる 21層に由来する砂質土が主体 黄褐色粘土塊もやや混じる S D02当初埋土？）
 6 黄灰褐色土（砂質 黄褐色粘土塊、炭片混じる）
 7 暗黄灰褐色土（粘質～砂質 炭片きわめて多く混じる）
 8 暗灰褐色土（砂質 もろい 柱痕？）
 9 暗黄灰褐色土（粘質～砂質 7層に比べ炭片少ない）
 10 暗灰褐色土、淡灰褐色土 黒褐色土（粘質～砂質 後二者塊状に混じり主体をなす すき間に暗灰褐色砂質土が見られる）
 11 淡灰褐色土（粘質～シルト質 均質）
 12 黒褐色土+黄褐色土（粘質～シルト質 黑褐色土基調だが黄褐色粘土塊きわめて多く混じり全体としてモザイク状の混土をなす）
 13 黒褐色土（粘質～シルト質 均質）
 14 黄褐色土（粘質土 黄褐色粘土塊多く混じる）
 15 濁黄褐色土（砂質～粘質 黄褐色粘土塊混じる）
 16 黑灰褐色土+褐色土（黒灰褐色土（砂質） 褐色土（粘質） 混土 モザイク状）
 17 黑灰褐色土（砂質 5～10cm大の礫多く混じる 炭片多く混じる）
 18 黄褐色土（粘質）
 19 明黄褐色土（粘質土 造成土）
 20 明褐色土（粘質土 造成土）
 21 褐色土（砂礫土 造成土）
 22 灰褐色砂質土（固くしまる 焼土粒含む S K11f-f' 断面第1層に対応 22～33 S K11覆土）
 23 褐灰色細砂（固くしまる）
 24 灰褐色粘砂質土
 25 暗灰褐色粘砂質土（炭 1～3 cm程度多く混入）
 26 炭褐色砂質土（固くしまる）
 27 暗灰色砂質土
 28 灰褐色砂質土（灰褐色粘土ブロック、2 cm大の小石混入）
 29 褐灰色粘砂質土
 30 褐灰色粘砂質土（固くしまる）

31 炭層（土師器皿、貝殻等多く混入 S K11a-a' 断面第7層に対応）
 32 濁灰褐色粘砂質土
 33 暗灰色粘質土（茶褐色粘質土粒混入 固くしまる）
 34 暗灰色粘質土
 35 濁淡灰褐色粘質土（暗灰色粘質土混入）
 36 淡灰褐色粘質土（整地土層）
 37 濁黑灰色粘質土（淡灰褐色粘質土ブロック混入 整地土層）

- 1 明黄褐色粗砂（クリカラ層 金沢城公園整備に伴う盛土層）
 2 砂石層（金沢城公園整備に伴う盛土層）
 3 濁暗灰色粘砂質土（0.5～5 cm大の小石多く混入 ビニール片も混入することから大学時代盛土層か 固くしまる）
 4 暗褐色砂質土
 5 灰褐色砂質土
 6 灰褐色粘質土（5 cm未満の石まばらに混入）
 7 濁黄褐色粘質土（暗灰色粘質土混入）
 8 暗灰色粘質土
 9 暗褐色粘質土
 10 濁黑灰色粘質土（炭粒混入）
 11 濁暗灰色粘質土
 12 灰褐色粘砂質土
 13 暗灰色粘質土（炭粒、焼土粒混入 S D01・02より新しい構造）
 14 濁暗灰色粘砂質土（5～10cm大の石まばらに混入 淡茶褐色粘質土ブロック少量混入 S K S D02埋戻し土）
 15 濁暗茶褐色粘質土（暗灰色粘砂質土混入 S K S D02埋戻し土）
 16 濁暗灰色粘砂質土（灰茶褐色粘質土ブロック混入 S K S D02埋戻し土）
 17 暗褐色粘砂質土（炭粒、焼土粒混入 S D01覆土）
 18 暗褐色粘砂質土（炭粒、焼土粒、褐色粘質土ブロック混入 S D01覆土）
 19 濁暗灰色粘質土（灰茶褐色粘質土ブロック、淡灰褐色粘質土粒混入 19～24整地土層）
 20 暗褐色粘質土（炭粒、焼土粒が微粒で混入）
 21 黑灰色粘質土と灰黃褐色粘質土との互層
 22 濁灰褐色粘砂質土
 23 褐色粘質土（混入物なし）
 24 褐灰色粘砂質土（粗砂、礫多く混入）ア S D02覆土（S D01側オーバーハングしている 濁灰褐色粘質土 灰茶褐色粘質土ブロック混入）
 イ S D01覆土（暗褐色粘質土（SD02を切るように見えるが実際には切られている）
 断面図がSDに対して斜めに切っておりSD02がオーバーハングしているため）
