石川県金沢城調査研究所

金沢城史料叢書 8

金沢城跡埋蔵文化財確認調査報告書 I

- 1 本書は、金沢城跡の埋蔵文化財確認調査報告書である。
- 2 遺跡の所在地は、石川県金沢市丸の内地内である。
- 3 調査原因は、遺跡の内容確認を目的とする学術調査で、文化庁の国庫補助事業として実施した。
- 4 事業は、平成 14(2002) 年より着手し、本書は平成 14 年度～16 (2004) 年度の 3 カ年の調査成果である。うち、遺構確認調査に係る現地作業の期間と担当は、以下のとおりである。

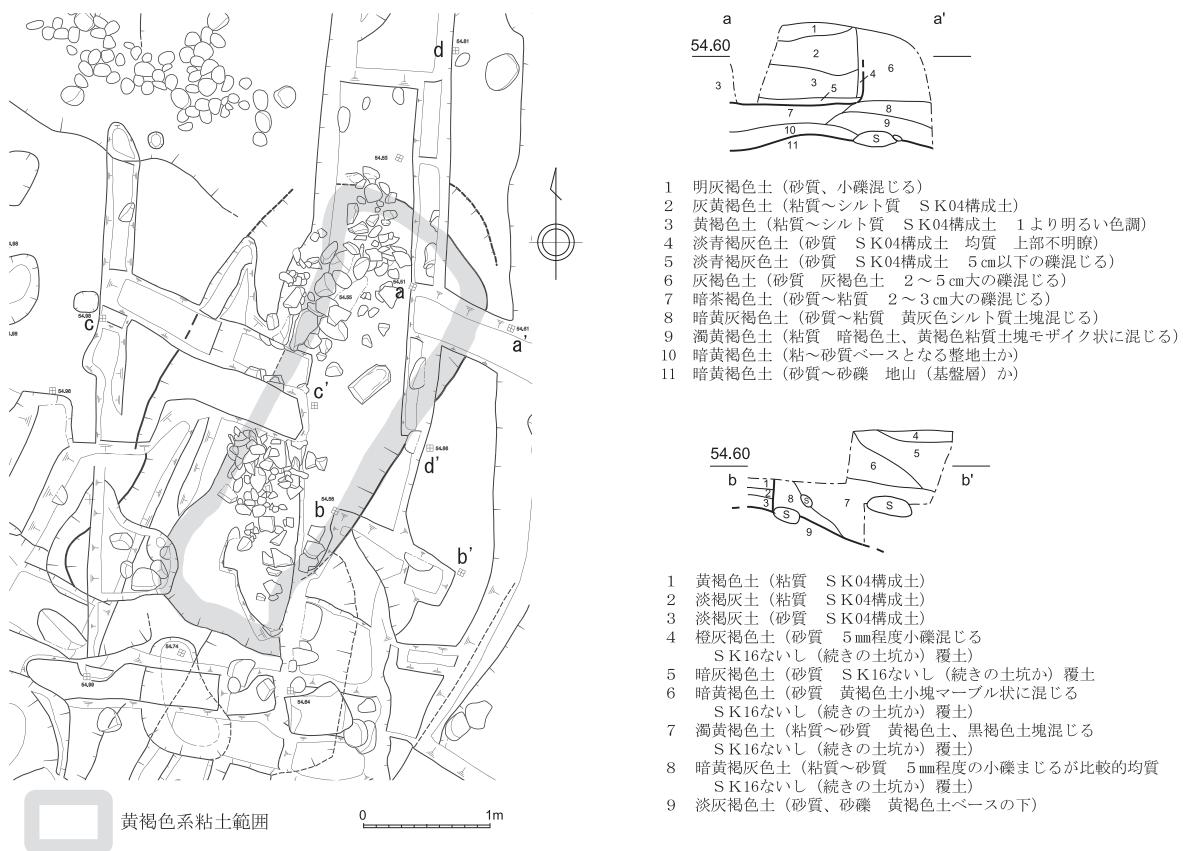
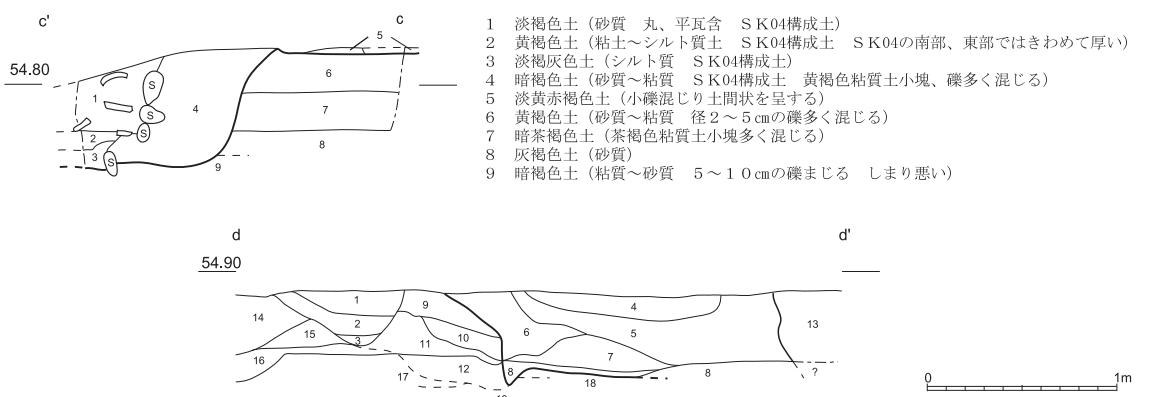
第78図 2004-1(2003-8)地点 SK04 遺構図 (断面1/40、平面1/60)

- 1 暗褐色土(砂質 粘土小塊 炭片 混じる ピット?)
2 暗灰褐色土(砂質 炭片多く混じる 砂質 ピット?)
3 暗褐色土(粘～砂質 炭片混じる ピット?)
4 明灰褐色土(砂質 小礫混じる SK04構成)
5 黄褐色土(粘質強く部分的に砂質 矸混じる SK04構成)
6 暗褐色土(炭片多く混じる 矸多く混じる 砂質 SK04構成)
7 暗黃褐色土(均質 粘性強い SK04構成)
8 褐色土(比較的均質 シルト質 SK04構成)
9 明褐色土(均質 炭片少量混じる SK04基盤)
10 暗黃褐色土(炭片、礫、焼土塊混じる 砂質 SK04基盤)
11 暗黃褐色土(10に比べ炭片、礫、小焼土塊少ない 砂質強い SK04基盤)
12 暗灰褐色土(小礫、黄褐色土小塊混じる 砂質 しまり悪い SK04基盤)
13 灰褐色土(抜き取り後? 矸多く混じる 前期以降の遺構か?)
14 暗黃褐色土(粘～砂質 黄褐色土塊多く混じる SX02埋土か?)
15 暗褐色土(黄褐色土塊、炭片少し混じる 造成土 SD01に先行可能性あり)
16 黑褐色土(均質 シルト質 造成土 SD01に先行可能性あり)
17 暗褐色土(砂質 1.6よりやや粗い 造成土 SD01に先行可能性あり)
18 淡橙褐色土(砂質～砂礫 小礫混じる 造成土 SD01に先行可能性あり)
19 淡黃褐色土(砂質 造成土 SD01に先行可能性あり)

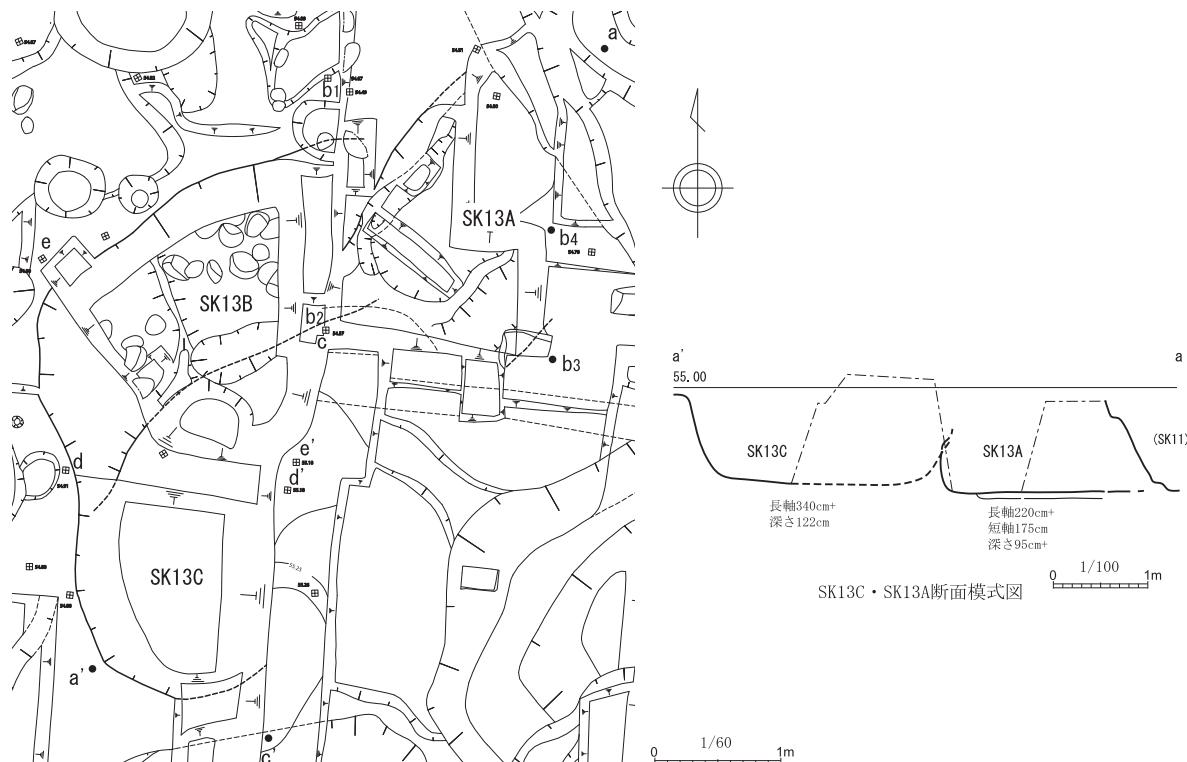
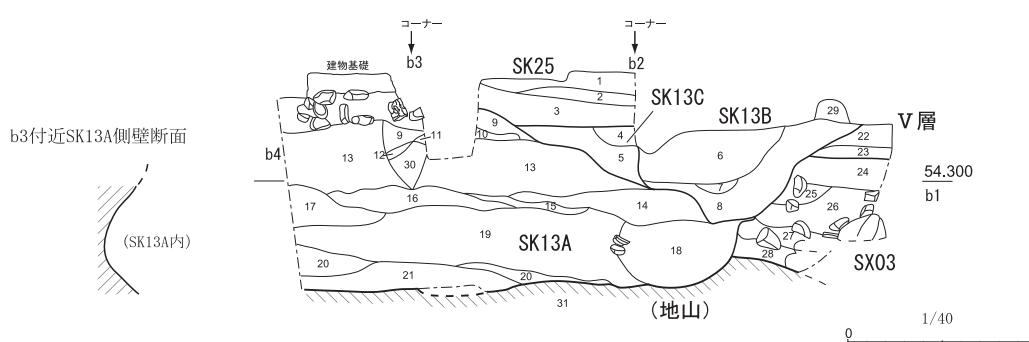
第84図 2004-1(2003-8)地点 SK13 遺構図（土層断面1/40、平面1/60、断面略図1/100）

- 1 暗灰褐色土（粘質～砂質 1～5 cm大の礫多く混じる）
 2 灰褐色土（砂質）
 3 淡黄灰褐色土（砂質 黄褐色粘土塊、炭片混じる 1～3 : SK25埋土）
 4 濁褐色土（粘質 炭粒、燒土粒混入 c-c' 86層 SK13C埋土）
 5 濁灰色土（粘質～砂質 炭粒、燒土粒混入 c-c' 89層 SK13C埋土）
 6 黄灰褐色土（粘質～砂質 1～5 cm大の礫、黄褐色粘土塊多く混じる しまり悪い SK13B埋土）
 7 暗褐色土（砂質 炭片やや多く混じる SK13B埋土）
 8 暗黄褐色土（粘質～砂質 1～5 cm大の礫、黄褐色粘土塊多く混じる 黑褐色粘土塊混じる しまり悪い SK13B埋土）
 9 淡黄褐色土（粘質～砂質 9～21 S K13A埋土）
 10 黒灰褐色土（粘質 黄褐色土一部混じる）
 11 明褐色土（粘質 地山ブロック主体）
 12 暗褐色土（砂質 黄褐色粘土塊多く混じる）
 13 暗黄褐色土（砂質 磯の混じり比較的少ない 黄褐色粘土小塊、黒褐色粘土塊多く混じる マーブル状）
 14 濁黄褐色土（粘質～砂質 黄褐色粘土塊多く混じる 茶褐色粘土塊混じる 8層に比べ粘土塊やや大きい）
 15 茶褐色土（砂質 暗褐色粘土塊混じる ややもろい）
 16 苦茶褐色土（砂質 黄褐色粘土塊多く混じる ややもろい）
 17 暗黄褐色土（砂質 13層に類似するが部分的に礫が集中する 黑褐色粘土塊径 5 cm混じり層状をなすため分層可能）
 18 暗灰茶褐色土（砂質 上部に 2～5 cm大の礫混じる 19層に比べ暗い色調）
 19 茶褐色土（砂質 褐色粘土塊上位に多い 黄褐色粘土塊多く混じる 炭片やや混じる 瓦片あり）
 20 暗褐色土（粘質 黄褐色粘土小塊、黒褐色粘土小塊混じる）
 21 褐色土（粘土 炭片やや混じりもろい 地山質土）
 22 黄褐色土（粘質～砂質 5～15 cm大の礫混じる 造成土）
 23 褐色土（粘質 均質な地山質土 造成土）
 24 暗褐色土（粘質 褐色粘土塊多く混じる 24～28 S X03埋土）
 25 暗褐色土（粘質）
 26 暗褐色土（粘質～砂質 褐色粘土塊混じる（24層より少ない 5 mm以下の小礫混じる）

27 暗茶褐色土（粘質 均質）
 28 暗褐色土（粘質 黄褐色粘土塊混じる）
 29 黄褐色土（粘質～砂質 造成土）
 30 褐色土（粘土 均質 地山）
 31 淡黄褐色土（粘土～礫混粘土 地山）

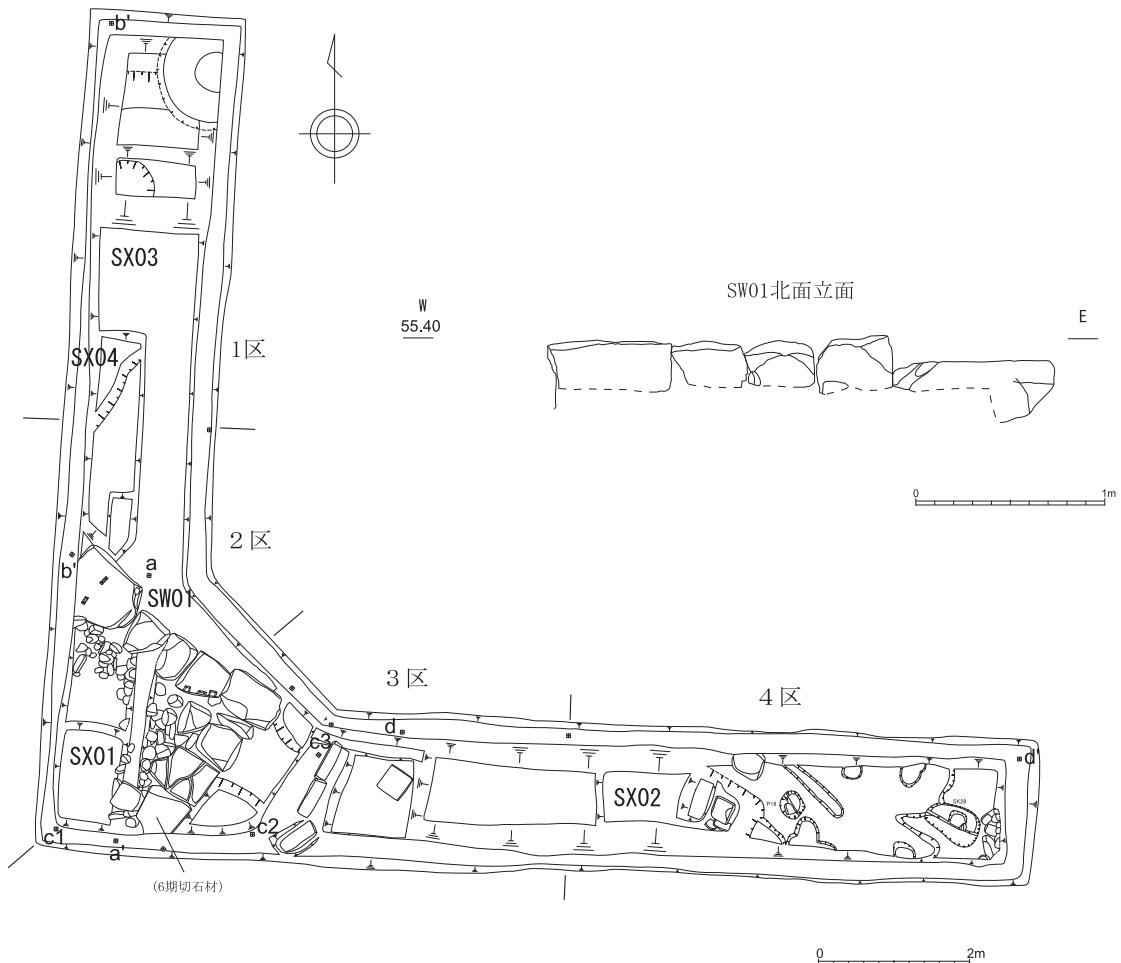
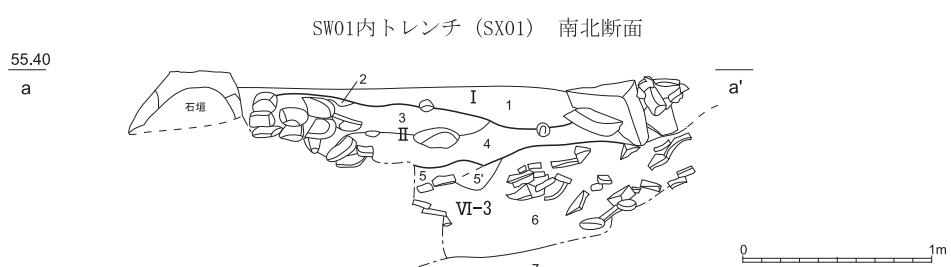
第91図 2004-2地点 遺構図（断面・立面1/40、平面1/100）

- 1 灰褐色土（砂質 戸室石 径10~20cmの礫多く混じる（南壁ではコンクリート片あり）
近代以後）
- 2 黄橙色土（砂）
- 3 黄灰褐色土（粘質～砂質 炭片、黄褐色粘土塊多く 混じる）
- 4 暗（茶）灰褐色土（粘質～砂質 炭片、焼土片多く混じる）
- 5 暗黄褐色土（粘質～砂質 黄～橙褐色土塊まじる）
- 5' 黄褐色土（粘質 黄～橙褐色粘土塊主体 5層の一部か）
- 6 暗灰褐色土+赤褐色土（焼土）（焼土 炭片を含めて多く混じり主体の一部を構成
寛永大火？元和火災？）
- 7 黄褐色土（粘質 5~15cm大の礫混じる）

V 層もまた 3・4 区で認められる土層で、V1 層・V2 層に区分される。V1 層は、焼けた壁土の破片の他、瓦・陶磁器が出土しており、寛永 8 年（1631）大火後の片付け・整備に係る層と考えられる。なお V1 層は、形状不明の掘り込み SX02（2004-2 地点）の埋土と一連のもので、SX02 の外側（東側）まで広がっている。V2 層は、SX02 外側に広がる V1 層の下位に見られ、SX02 の基盤面である VII1 層（本丸西側堀埋土）上面を薄く覆っている。

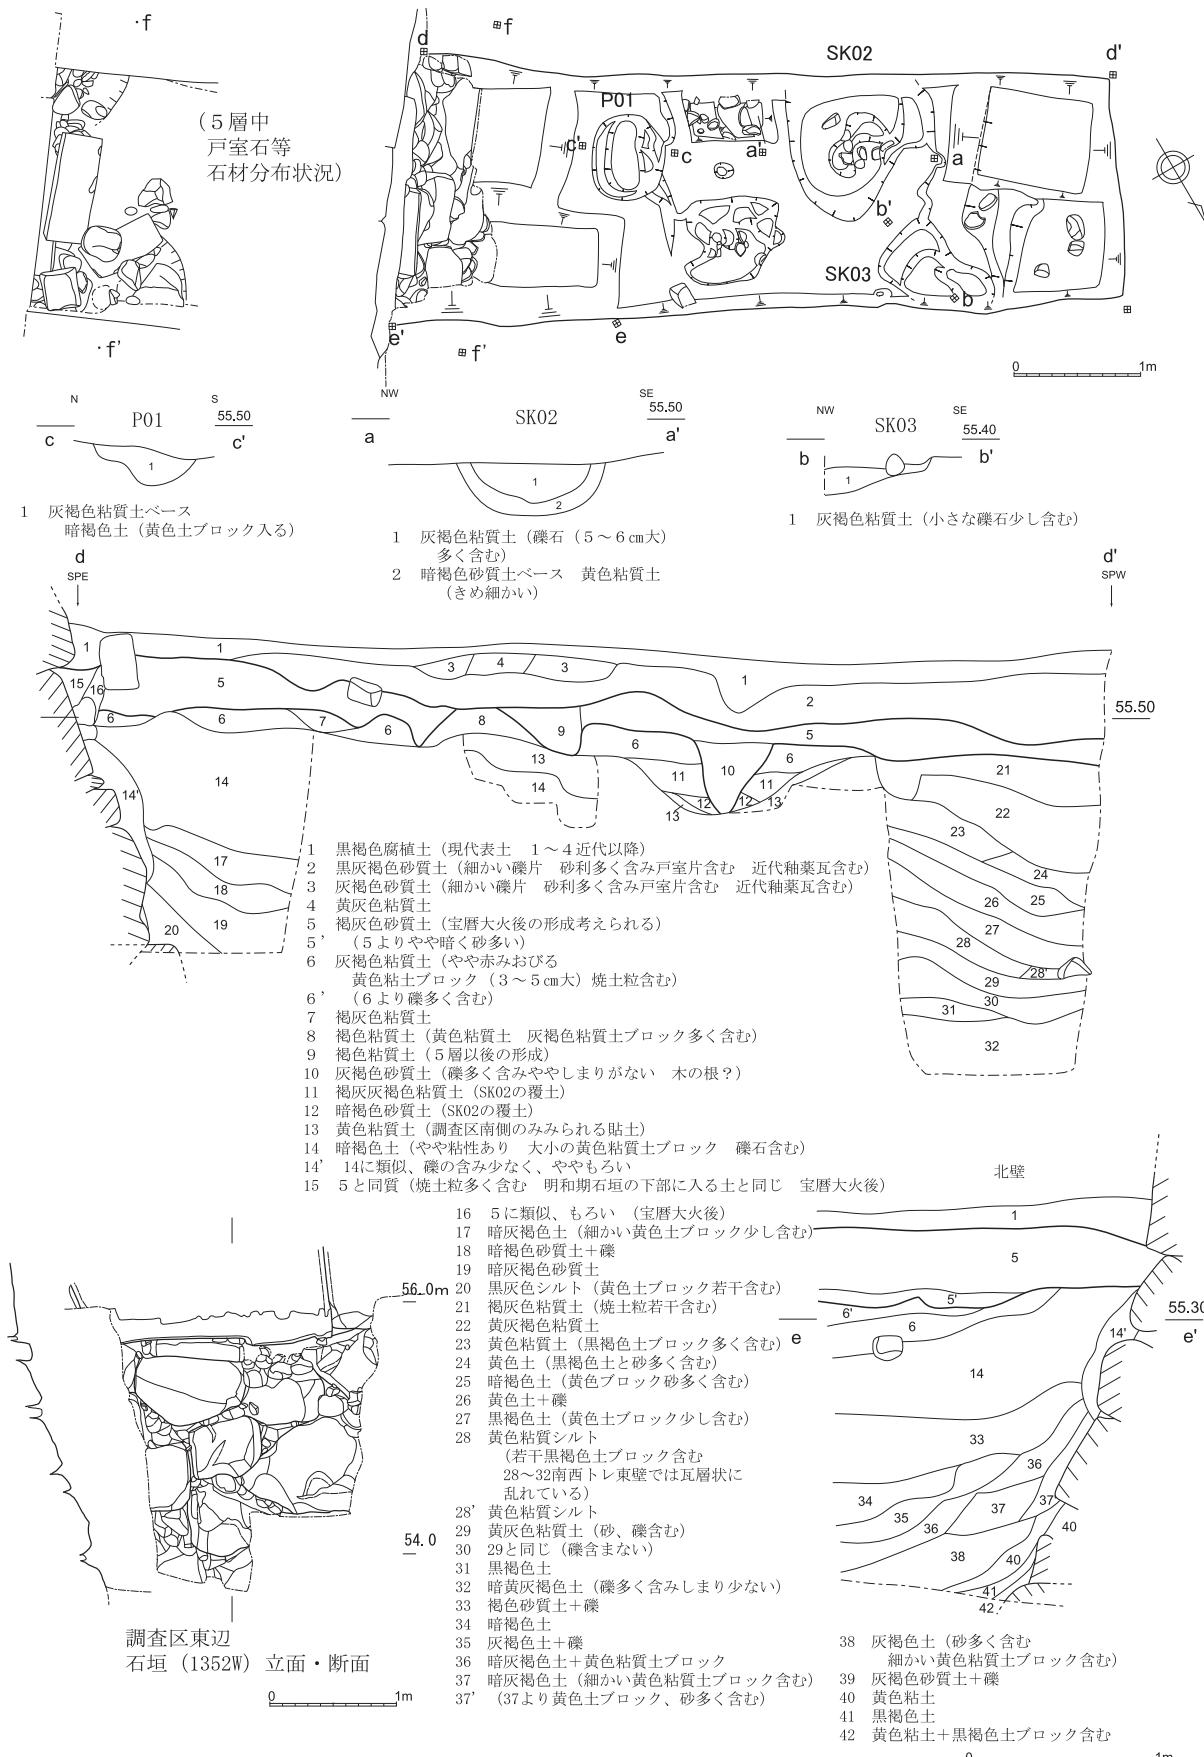
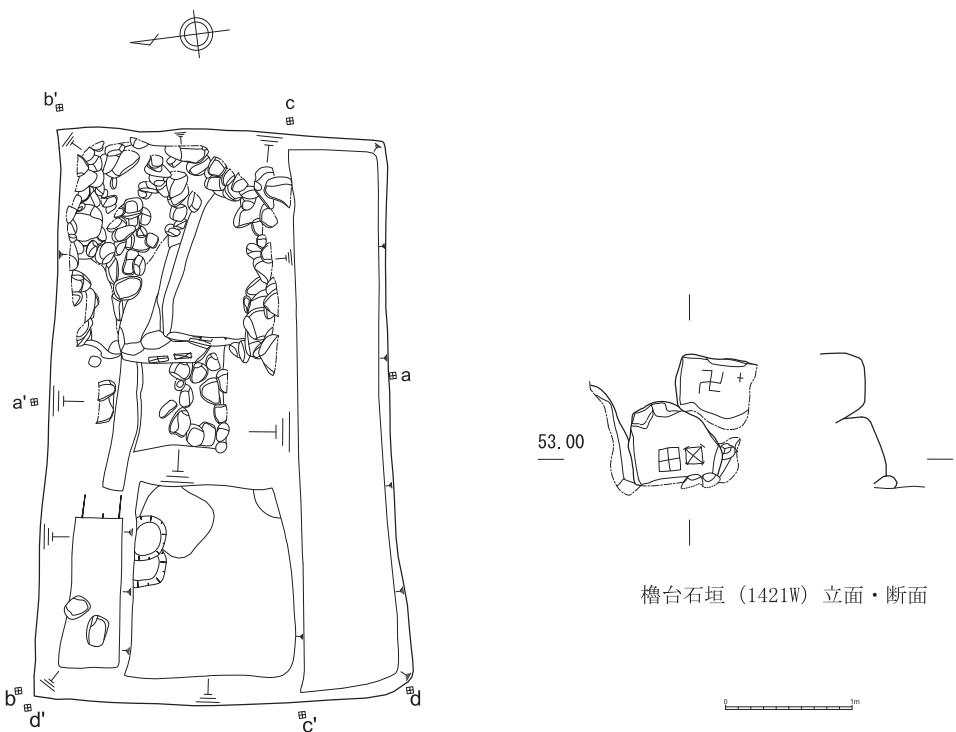
第95図 2004-7地点 遺構図 (土層断面1/40、平面・石垣立面(断面)1/60)

檜台石垣（1421W）立面・断面

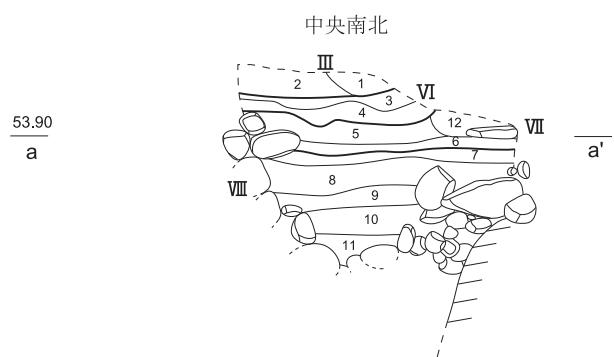
第96図 2003-6地点 遺構図（断面1/40、平面・石垣立面（断面）1/60）

- 1 暗灰色砂質土（焼土粒、炭粒含む、宝曆大火後の層）
 2 1よりやや明るい、暗灰色砂質土（灰褐色粘質土ブロック混入、もろく崩れやすい）
 3 褐灰色粘質土
 4 濁暗灰色粘質土
 5 灰黄褐色砂質土（小石、粗砂多く含む）
 6 暗灰色粘質土
 7 濁茶褐色粘質土（黒灰色粘質土ブロック、褐灰色砂質土混入）
 8 濁褐灰色粘性のある砂質土（黄褐色粘質土ブロック混入）
 9 濁褐灰色粘性のある砂質土（もろく崩れやすい、3~15cmの石混入、黒灰色ブロック混入、土師器皿出土）
 10 濁灰色粘性のある砂質土
 11 明褐灰色粘性のある砂質土
 12 暗灰色砂質土（遺物は出土していない）

三十間長屋の北西に位置する。上記した通り、長屋北側には櫓が接続しており、宝暦 9 年（1759）の大火による焼失後も櫓台石垣は残っていたが、長屋部分の再建後、おそらく近代になって破壊され、現地表上には遺存していない。今回の調査では、櫓台石垣の基礎部分を確認し、その特徴から、櫓、引いては三十間長屋の創建年代について所見を得ることを目的とした。

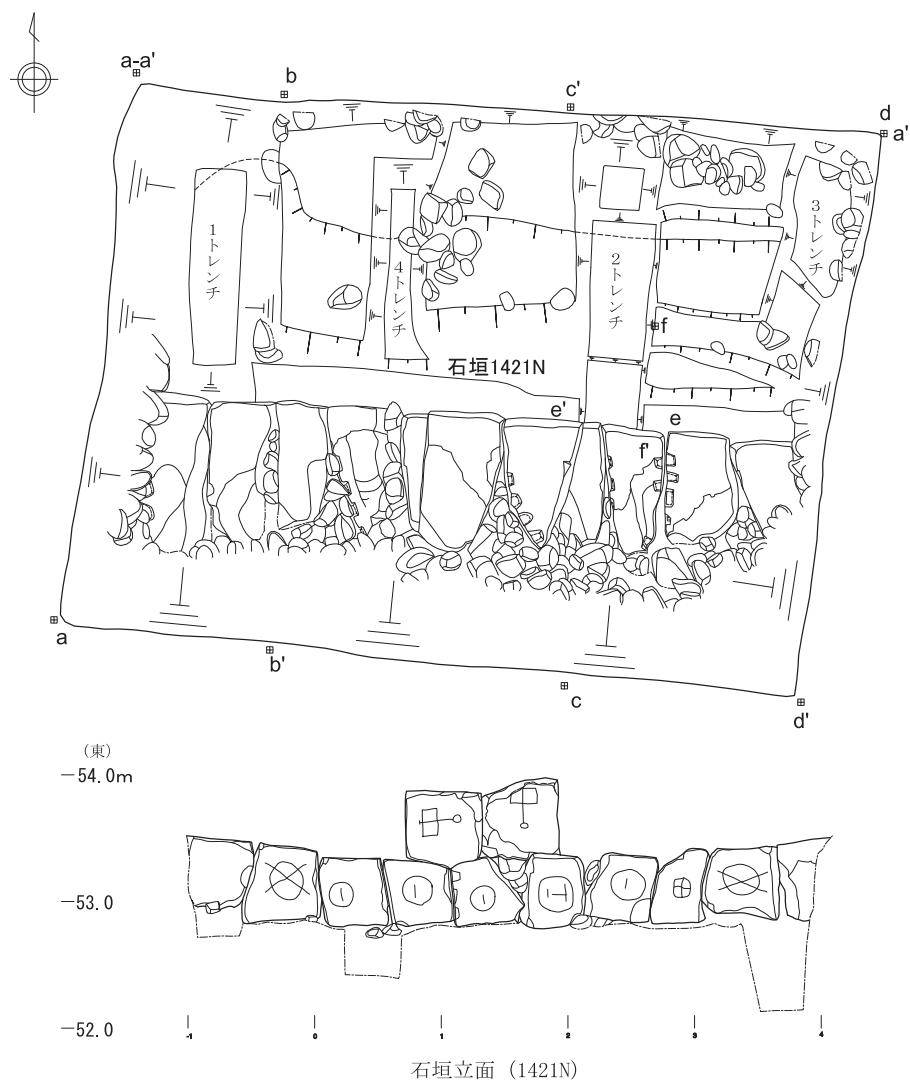
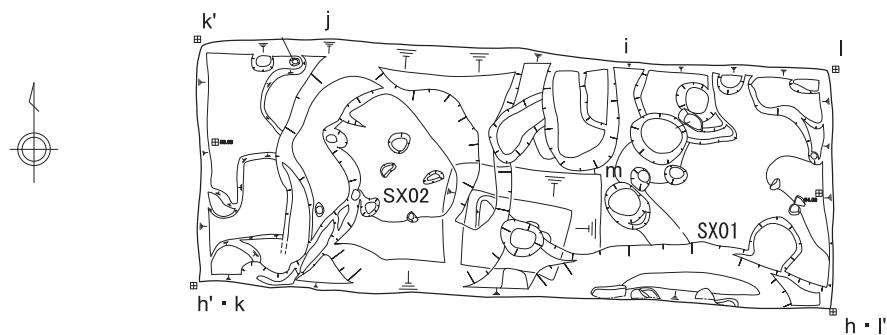
第99図 2004-5地点 遺構図 (1/60)

2004-5-1地点

2004-5-2地点

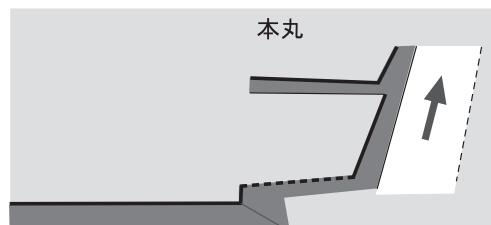
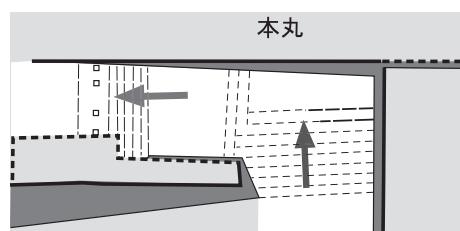
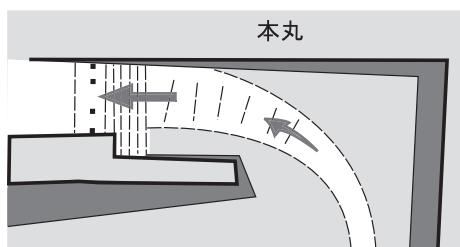
東之丸唐門前通路変遷推定図

第 I 段階
文禄・慶長期
本丸へ直進するルート。

第 II 段階
元和～寛永期
直進ルートが石垣で塞がれ、
左に折れるルートに付け替えられた。
幅の広い石段（雁木）が
設けられた。

第 III 段階
寛永期以降
右側（西側）の石垣が拡張
されたが、通路本体は狭くなり、
雁木は門付近のみとなった。

以上から、第Ⅲ段階は、第Ⅱ段階通路（階段）の西側側壁石垣を破却し、通路面とともに埋め立てるとともに、石垣を西側にセットバックさせ、出入り口空間を拡張していることが窺える。その時期は、寛永8年（1631）の大火後間もない頃と考えられる。
