金沢城公園整備事業に係る埋蔵文化財調査報告書 5

金 沢 城 跡

—二ノ丸内堀・菱櫓・五十間長屋・橋爪門続櫓 I—

石川県金沢城調査研究所

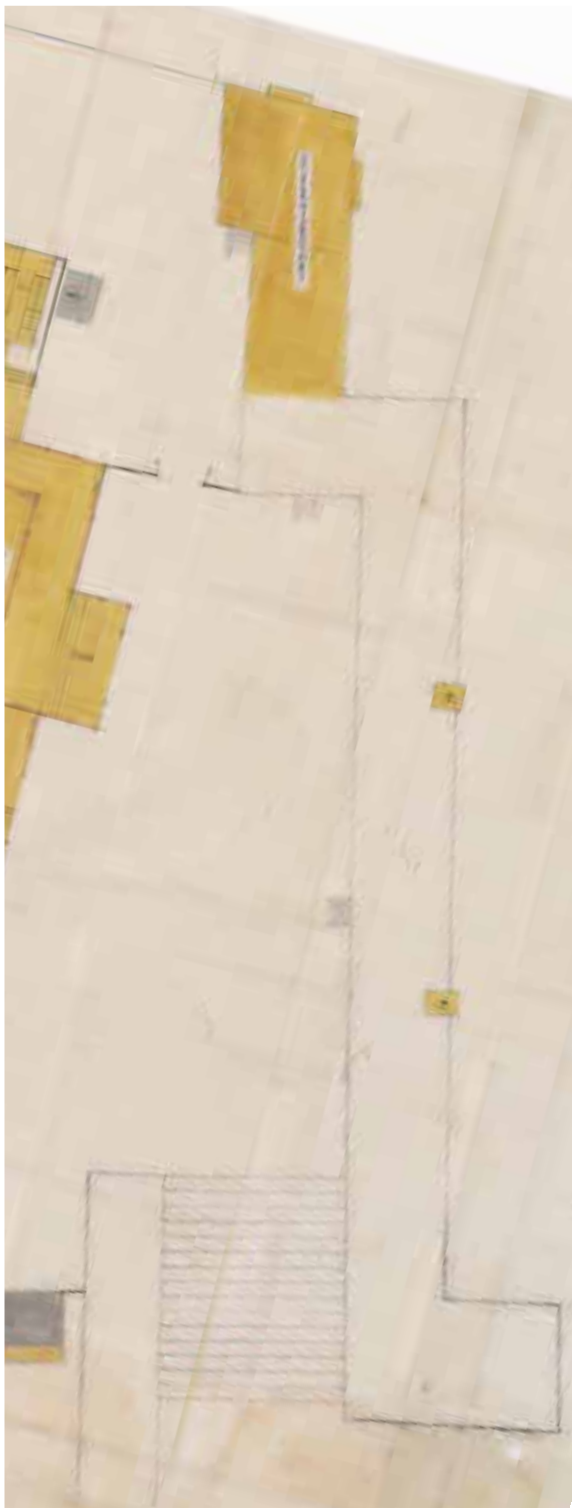
第8図 関連絵図4

「文化焼失以前二の丸之図」(金沢市立玉川図書館蔵)
天明7年頃(1787)

菱櫓再建の命が下ったのは宝暦大火から26年後の天明5年（1785）のことで、天明7年（1787）8月に竣工した（「政隣記」）。天明7年の状況を描写したとする絵図（第8図左「文化焼失以前二の丸之図」）によると、この時菱櫓と南に接する五十間長屋北端まで造営された可能性が高い。なお石垣修築の記録はなく、遺構でも大規模な改変の痕跡は認められない。翌天明8年（1788）には、橋爪門続櫓台石垣の修築及び櫓本体の再建がなされた（「天明八年橋爪門続櫓棟札」）。ほぼ同時期に五十間長屋も再建されていると見てよく（「文禄年中以来等之旧記」）、天明8年中には、櫓（長屋）台上の建物は宝暦大火以前の状態に戻った。ただし、「来因略記」（第12図上）によると、建物の意匠としては、出しの破風様式等、以前と異なる部分もあった。

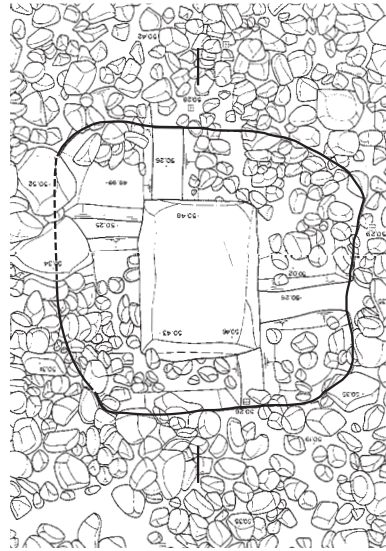
礎石Ⅳ

- 1 黄褐色土 (掘方上面を形成する固められた土 径1cm位の礫混じる)
 - 2 暗褐色土 (硬い土 径1cm以内の礫混じる)
 - 3 明黄褐色土 (砂)
 - 4 暗褐色土 (砂質土 径7~8cmの礫少し混じる)
 - 5 黄褐色土 (粘質土 所々に暗褐色の土混じる 全体的に細かい径5mm以内の礫混じる)
 - 6 暗褐色土 (砂質土)
 - 7 暗褐色土 (硬い土 径1cm以内の細かい礫混じる)
 - 8 褐色土 (粘質土 礫混じる)
 - 9 栗石 (礫+脆い灰褐色土)
 - 10 黒褐色土 (粘質土 径5cm以内の礫混じる、細かい礫全体的に混じる、続槽台築造時の作業面か)
- *1~8 掘方埋土
