興福寺

第1期境内整備事業にともなう発掘調査概報IX

2024

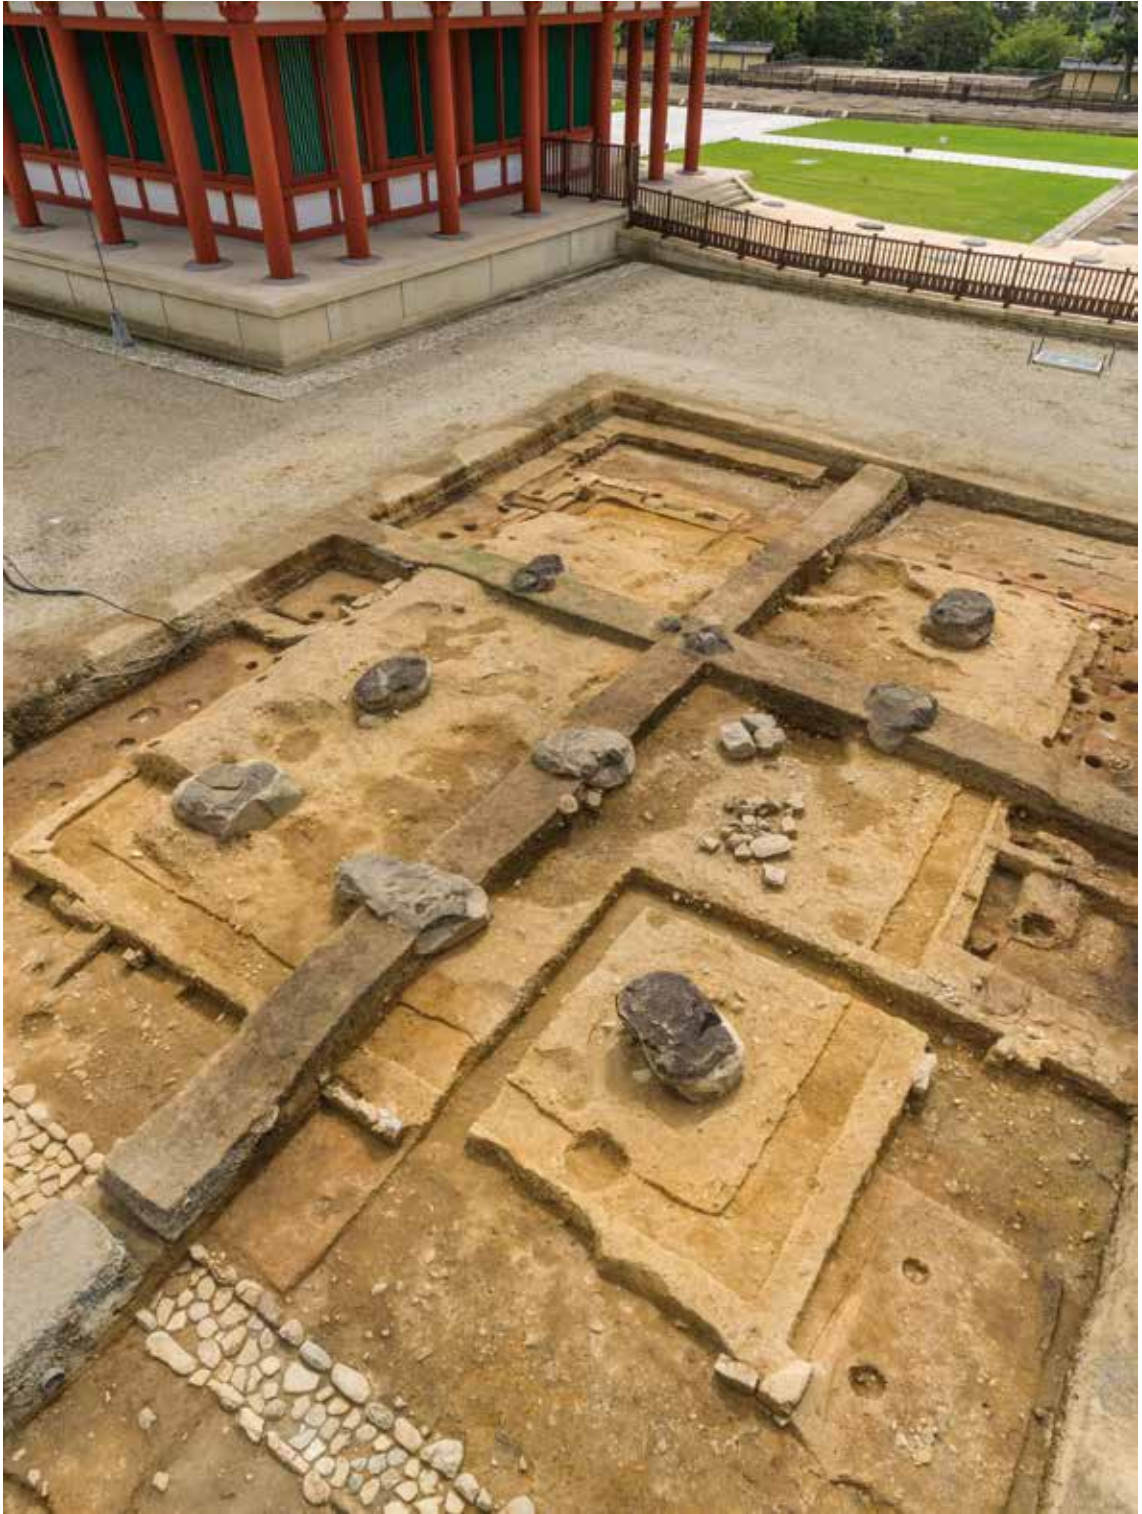
鐘樓全景（625次、北西から）

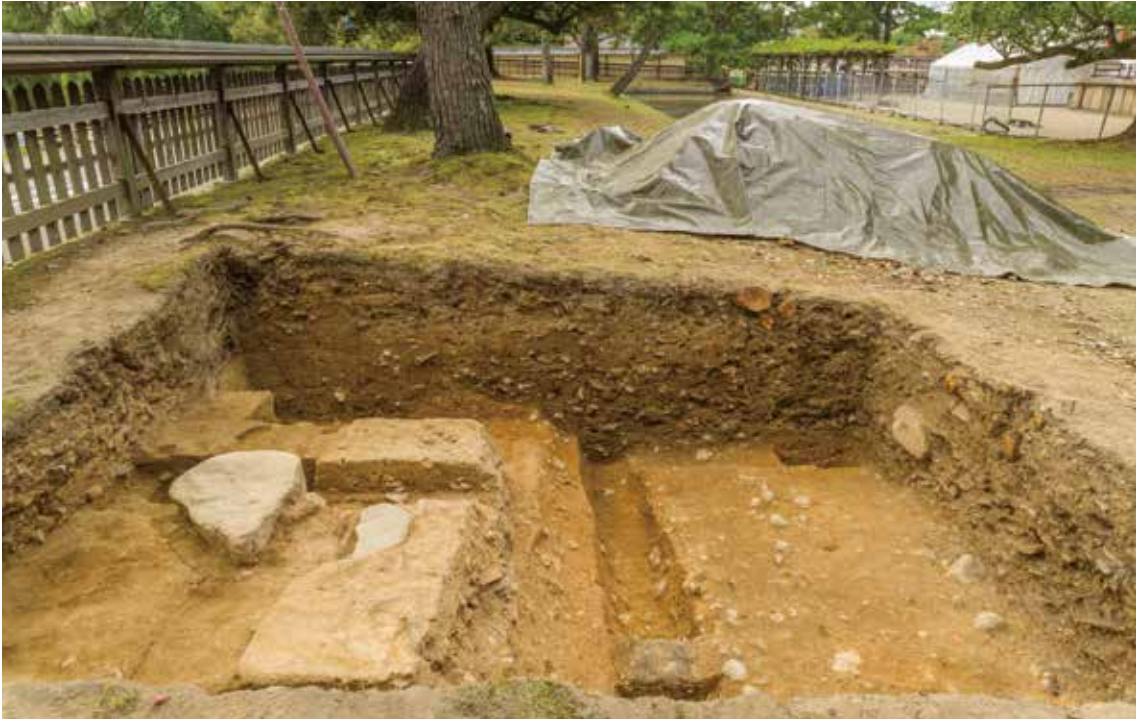
東金堂院南面築地堀全景（640次南区、東から）

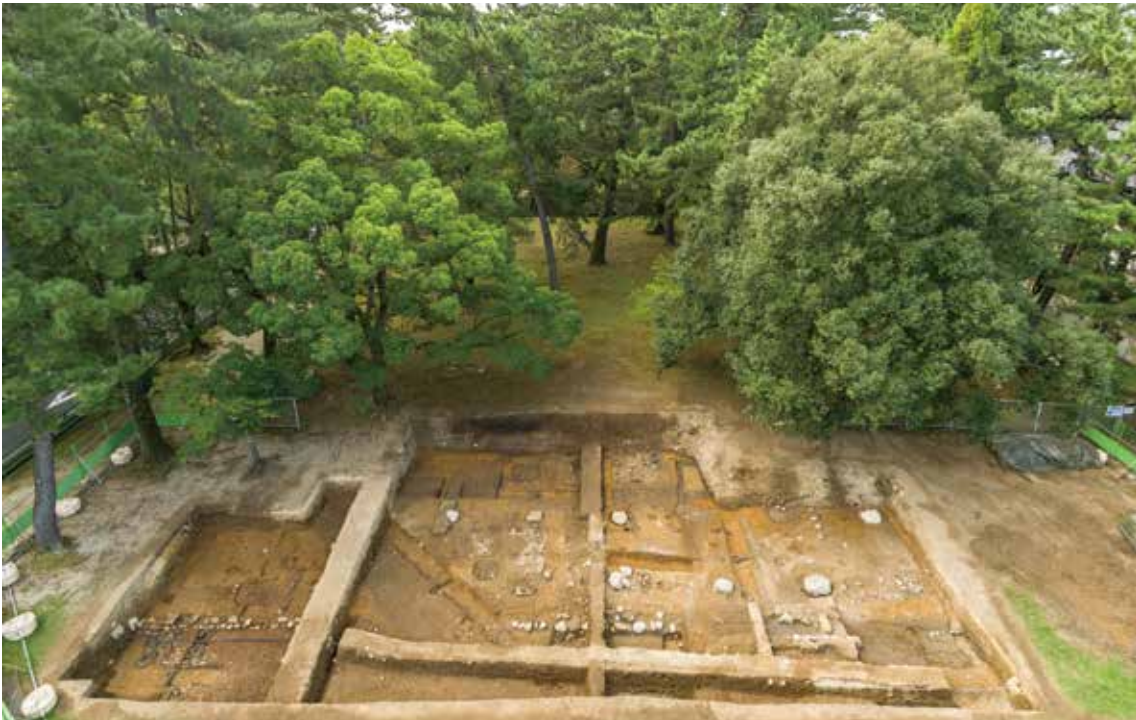
東金堂院北面回廊全景（649次、北から）

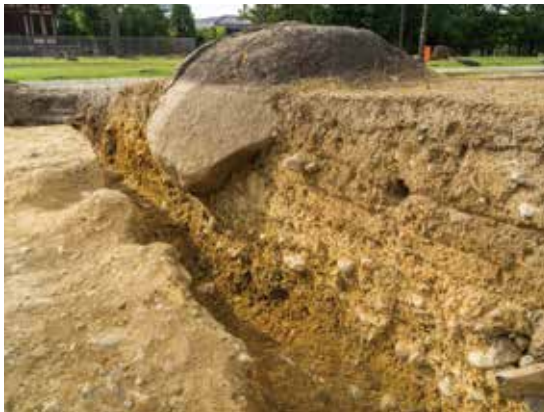
第 3 図 礎石位置の基壇土（南東から）

礎石建物 SB11010（鐘樓） 桁行 3 間（約 10.1m、34 尺）× 梁行 2 間（約 6.5m、22 尺）の南北棟建物。柱間寸法は、桁行では中央間が 12 尺、両脇間が 11 尺、梁行は 11 尺等間と考えられる（第 5 図）。経蔵とは南北中軸が揃う。残存する 9 基の礎石は三笠安山岩を用いており、長径 1.0～1.9m で柱座などの造り出しは認められない。断割調査をおこなった結果、これらの礎石には据付掘方が認められないため、基壇の構築の過程で設置したと考えられ、また据え直した痕跡もないことから基本的に創建当初の位置を保っているとみられる（第 3・6 図）。基壇外装の改修もほぼ同位置でおこなわれていることと整合的である。

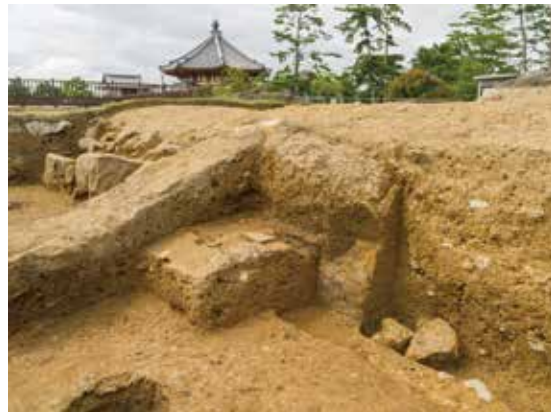
第 4 図 羽目石 SX11408（北東から）

に残る (SX11402～11409) (第4図)。羽目石の大きさは、幅が30～50cm、厚さ15～20cmである。地覆石およびその抜取痕跡は認められず、羽目石が直接地面に据えられている。羽目石の石材は、大半が奈良市地獄谷付近に産する流紋岩質溶結凝灰岩であるが、北面東部の羽目石 SX11407 の東側1石と南面西部の羽目石 SX11402 の西から2石目は二上山から屯鶴峯に産する流紋岩質凝灰角礫岩である。

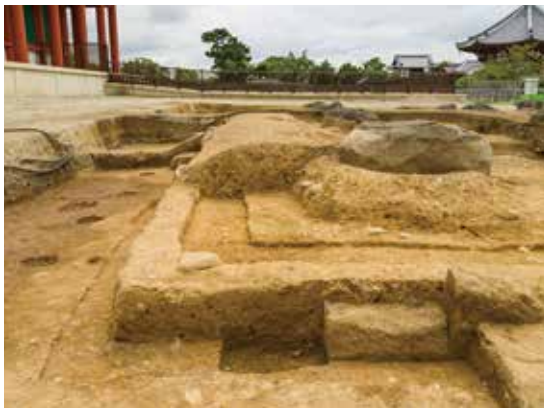
第7図 SD11400 とそれを覆う改修基壇土 (北から)

この基壇土は上層焼土を掘り込む室町時代の基壇外装据付溝をも覆うことから、室町時代以降に基壇を整備し直したことがわかる。基壇周囲では複数回に及ぶ焼失を示す炭層や焼土とそのたびの整地層が厚く堆積することから、創建以降、中世にかけて基壇は次第に埋没したと考えられるため、室町時代以降に基壇周囲を大きく改修したものと考えられる（第7図）。

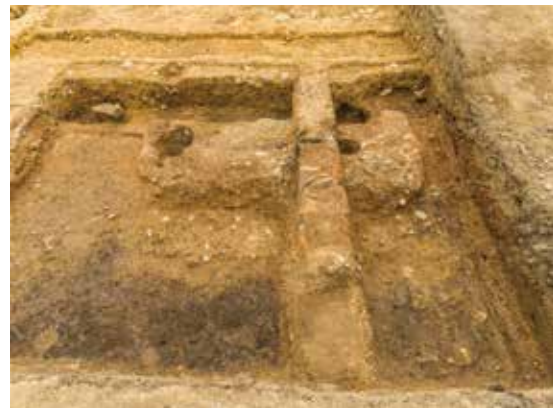
第8図 西面階段 SX11381A・B (西から)

西面階段 SX11381 鐘楼基壇の西面で検出した基壇南北の中心軸にある2時期分の階段痕跡（第8図）。SX11381Aは下層炭層SX11412が矩形にとぎれる箇所を階段があった位置とみなすもので、幅が約1.6m、階段の出が約1.2mである。SX11381Bはその後、上層焼土SX11383が形成されるまでの間に構築されたもの。想定位置に段状に残る裏込土とみられる土から存在を推定したもので、幅が約1.8m、階段の出が約0.9m以上である。いずれも耳石の抜取痕跡等は確認できていない。階段も複数回にわたり改修されたことがわかる。

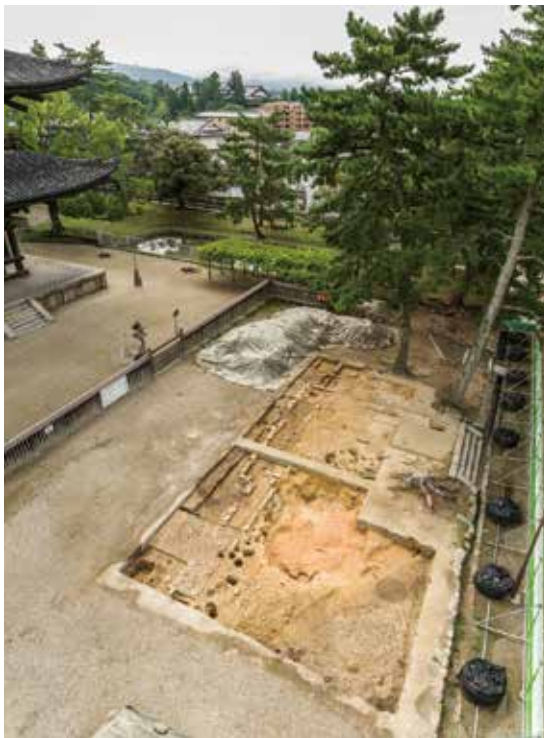
第 11 図 625 次北区全景(北西から)

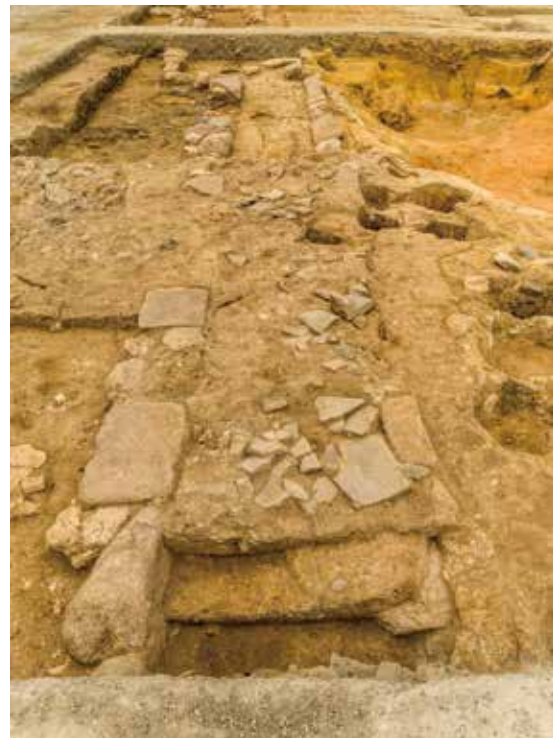
第 12 図 西面中回廊東雨落溝 SD11427(北から)

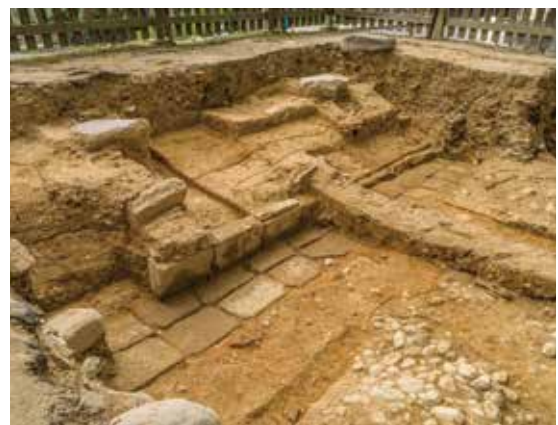
第15図 625次南区南半の遺構検出状況（北東から）

東西石組溝 SD11446 調査区中央で検出した、凝灰岩の切石を組んだ東西溝(第15図)。SD11447はその据付溝。底石を2列に敷き、その上に側石を立てる。側石はほとんど抜き取られており(SD11448・11451)、南側3石を残すのみ。長さ45cm、高さ30cm、厚さ15cm程度。底石は平面長方形で、いずれも長辺45cm、短辺30cm程度を基本とする。15cm(5寸)を単位とする規格材だろう。底石の配列は東半に比べ西半では大きさにもばらつきがあり、目地も通らない。また、北列西端の底石には仕口が

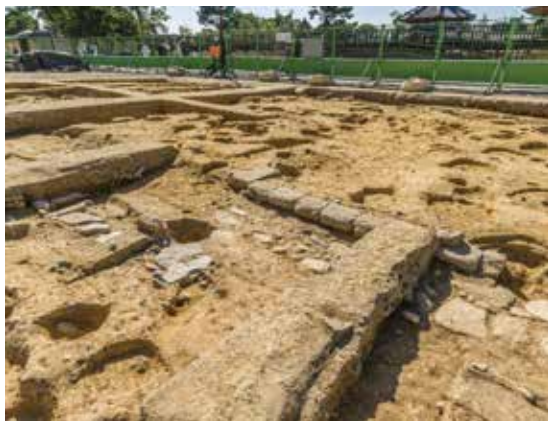
第18図 SB11600とSC11750接続部(北東から)

上層東雨落溝は、素掘溝 SD11620 などによって大半が滅失しており、判然としなかった。下層東雨落溝 SD11621 は、側石の据付・抜取溝が未検出であるが、底石を検出した。この石材は、西面北回廊 SC11570 の下層東雨落溝 SD11580A の底石と一連に続くため、雨落溝の底石と考えられる(第18図)。底石は幅 10～50cm で、自然石の三笠安山岩や細粒花崗岩を主体とする。底石は、基盤整地土を掘り込んで据えられているものがあり、奈良時代の創建期に遡る可能性がある。SD11621 の内法幅は、SD11616 の東辺から底石の東辺まで約 90cm (3尺) を測り、少なくともこれ以上であったと考えられる。なお、底石の下で、円形の土坑 SK11626 を検出した。直径 1.0 m、深さ 13cm で、埋土はにぶい褐色砂質土である。

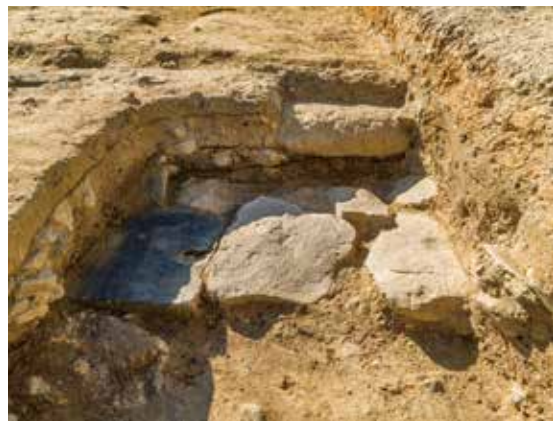
第19図 SC11570の地覆石と底石(東から)

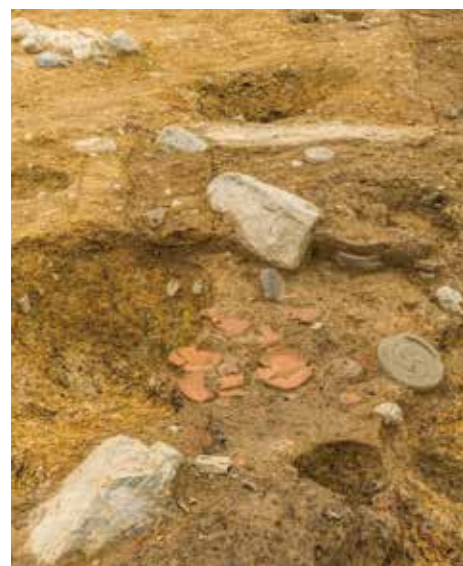
第21図 上層整地土とSU11590(北から)

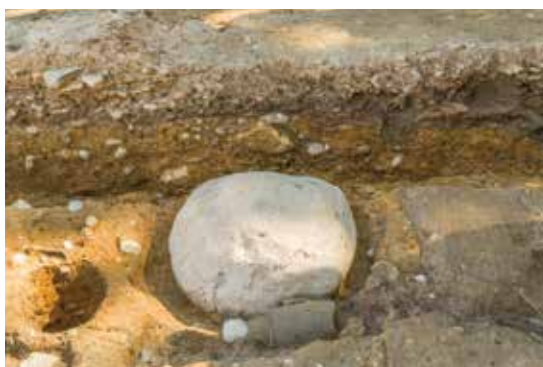
第 26 図 回廊礎石と基壇断割（西から）

礎石は直径ないし一辺が 50～80cm で、厚さは 30～50cm。石材は北 2・3・4 と、南 4・6 が安山岩、南 1・5 が花崗岩であり、いずれも柱座をつくらない自然石が用いられていた。一部の礎石には被熱痕跡があり、南 4 には被熱痕跡が直径約 36cm (1.2 尺) の円形部分を除いて確認できたことから、径 1.2 尺の円柱が立った状態で被災したことが判明した (第 26・27 図)。礎石の上面の標高は、北 2 は 95.7 m、北 3 は 95.6 m、南 1 は 95.7 m、南 4・5・6 はそれぞれ 95.6 m である。礎石上面の標高は既往の調査 (『防災報告』) で判明している北面回廊の成果と同じである。新たに確認した礎石のうち、南 1 の据付穴の検出高は標高 95.5 m で、回廊基壇積み足し土上面で検出した。一方、南 5・6 の据付穴の検出高は標高 95.4 m で、回廊基壇土上面で検出した。

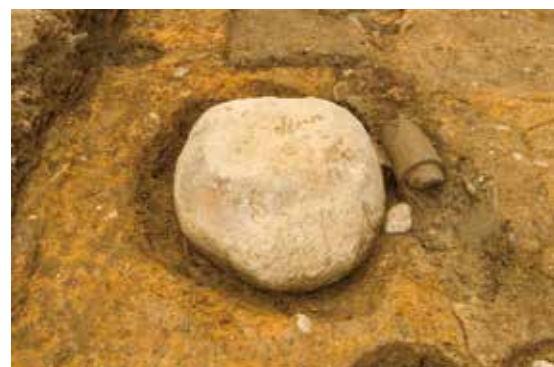
第 27 図 礎石に残る円柱の当たり痕と被熱痕（北から）

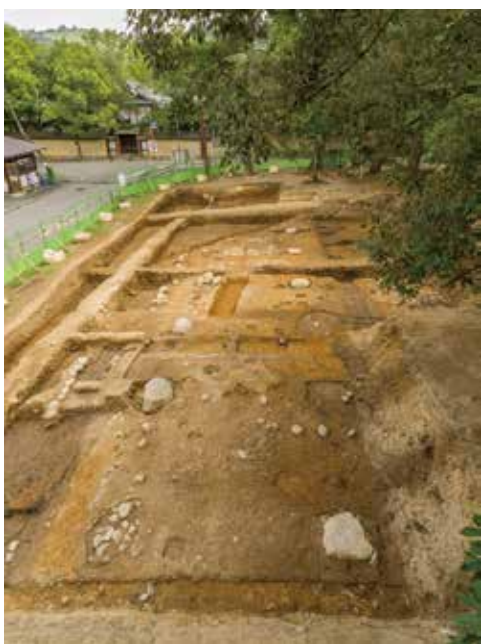
第28図 北面回廊検出状況(西から)

北面回廊 SC11730 東西約 28m にわたって北面回廊を検出した (第 24 図)。13 ヶ所で礎石やその据付穴・抜取穴を検出し、桁行 7 間分を確認した。便宜上、調査区西端の柱位置を基点とし、柱筋ごとに西から北 1・北 2・北 3、南 1・南 2・南 3 と呼ぶ。このうち、北 2・3・4 と、南 1・4・5・6 の計 7 ヶ所には礎石が残存していた (第 28 図)。ただし、北 4 の礎石は破損しており、原形をとどめていない。7 基の礎石のうち、北 2・3・4 と、南 4 の計 4 基は既往の調査 (『防災報告』) で確認していたもので、今回の調査で新たに検出した礎石は南 1・5・6 の計 3 基である。残り 6 ヶ所の礎石は抜き取られていたが、北 1・5 の 2 ヶ所で据付穴と根石を検出し、北 8 と南 2・3・8 の 4 ヶ所で抜取穴を検出した。検出した礎石やその据付穴・抜取穴の柱位置から、北面回廊は梁行 1 間の単廊で、柱間寸法は桁行約 3.3 m (11 尺) で等間、梁行約 3.6 m (12 尺) となる。棟通りは X-146,074.45 付近で、東金堂の北側に残る北面回廊礎石間の棟通りの数値とほぼ合致する。

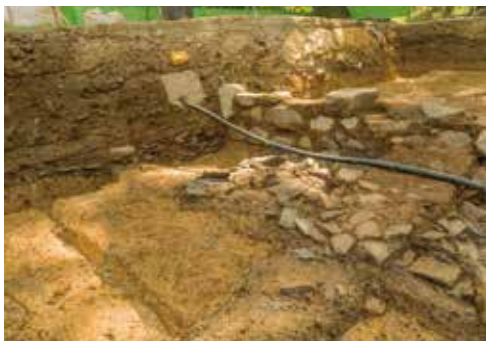
第 29 図 乱石積基壇 SX11750 (北西から)

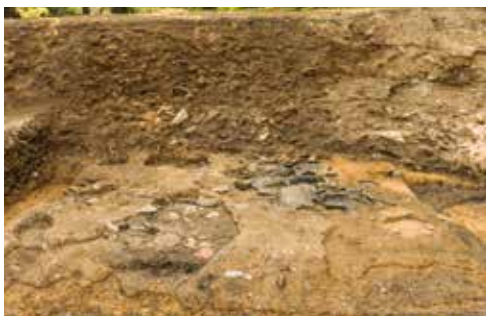
第 30 図 土坑 SK11767・瓦溜 SU11768 (北から)

土 坑 回廊南側にあたる東金堂院内庭の基盤整地土上で、土師器を多量に含む土坑 2 基を検出した。土坑 SK11767 は東西約 0.7m、南北約 1.1m で、埋土に炭を多量に含む（第 30 図）。主に平安時代の土師器が出土した。同じく土坑 SK11769 は、中央南北畦に西半がかかっていたものの、東西約 0.3m、南北約 1.1m 分を確認した。埋土に炭を含む。こちらも平安時代の土師器が出土した。

瓦溜 SU11768 内庭の整地土（褐灰粘質土）中で、東西約 0.9m、南北約 1.6m の範囲に瓦溜 SU11768 を検出した（第 30 図）。瓦を含む整地土は調査区南端まで続き、調査区南壁でも瓦が整地土中に含まれている様子を確認した。瓦は主に奈良時代のものが出土している。

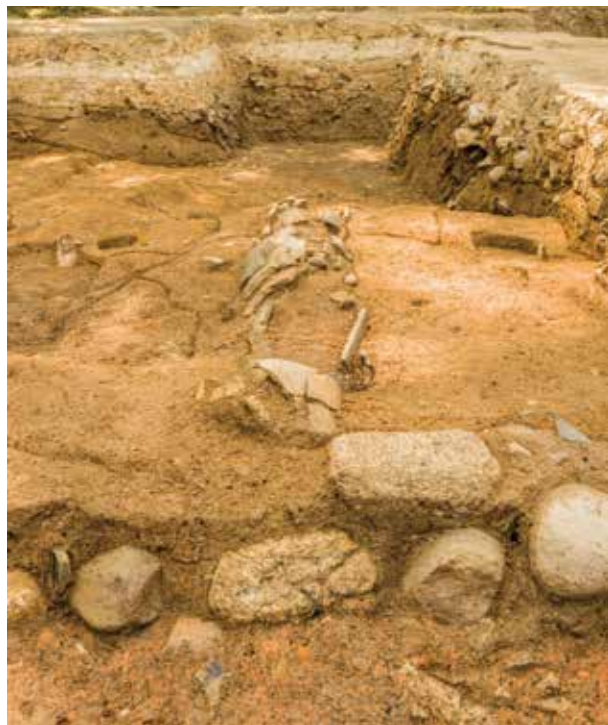
第 31 図 南北溝 SD11751 と乱石積基壇 (西から)

暗渠 回廊基壇を南北に横断する暗渠4条(SD11751～11754)を検出した。調査区東端で検出したSD11751は側と底に平瓦を据えた瓦組暗渠で、回廊基壇土と乱石積基壇SX11750の裏込土内に敷設されている(第31図)。瓦組暗渠の内部の幅25cm、深さ10cm。溝底の標高は、南側では95.1m、北側で
