名勝 伊江殿内庭園

伊江殿内庭園環境整備事業に伴う発掘調査概要報告

2007年3月
那覇市教育委員会

伊江殿内庭園発掘調査概要報告

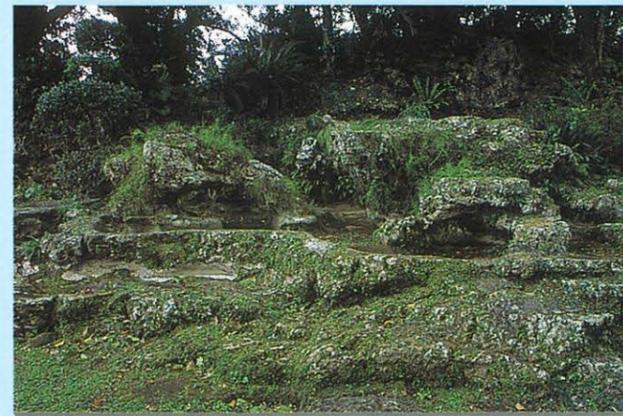
調査前の庭園
主庭部分北半部の状況
写真中央は龍頭。

③龍頭：頭部と胴の一部から成る、琉球石灰岩の岩盤を背にそこから迫り出すように架けられた石彫りの樋です。龍の内部は中空になっており、水はそこを通過して、開いた口の舌を滑り池へと注がれます。

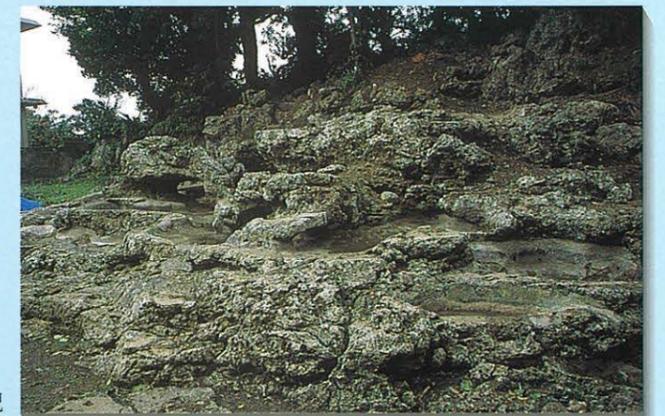
清掃後の庭園
主庭部分北半部の状況

清掃作業は樹木や下草の伐採除草および池内部の水出し等を実施し、写真測量作業に対応しました。

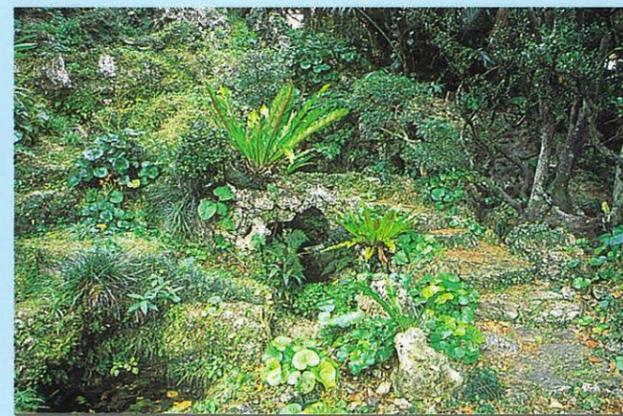
調査前の庭園
主庭部分中央石橋付近の状況

二つ目は庭園の中央を通るルートです。主庭部分を横切るかたちで設けられており、自然の石橋や石畳を歩きながら庭園内の変化に富んだ造形の美しさを観賞することができます。

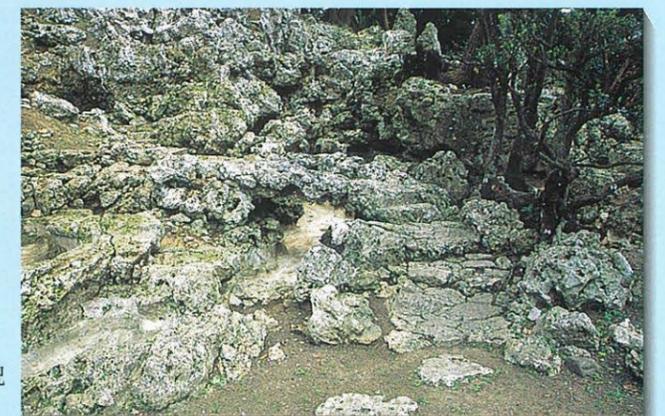
清掃後の庭園
主庭部分中央石橋付近の状況
写真右奥は「喜」文字。

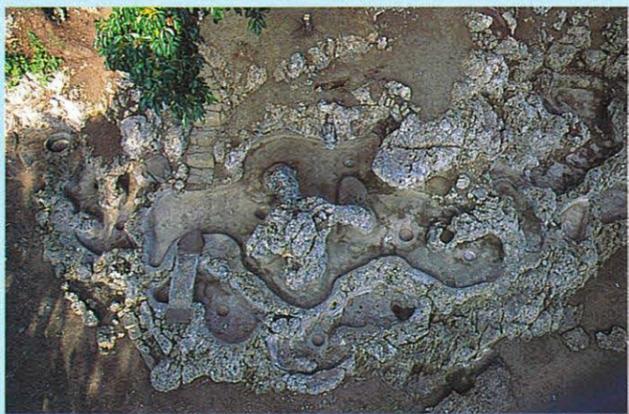
上から見た庭園
主庭部分北半部の状況
池や龍頭の配置が分かります。

①池：岩盤を削り抜いて造り出された大小八つの池で構成されます。池はそれぞれに独立しており、微妙にその高さも違えられています。表面は漆喰で仕上げられ、美しい曲面を描いています。

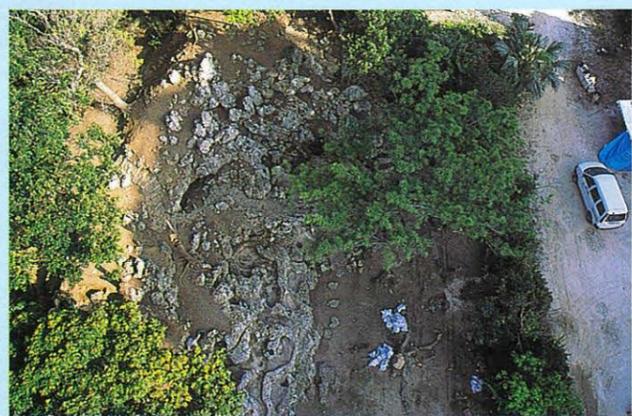
上から見た庭園
主庭部分南半部

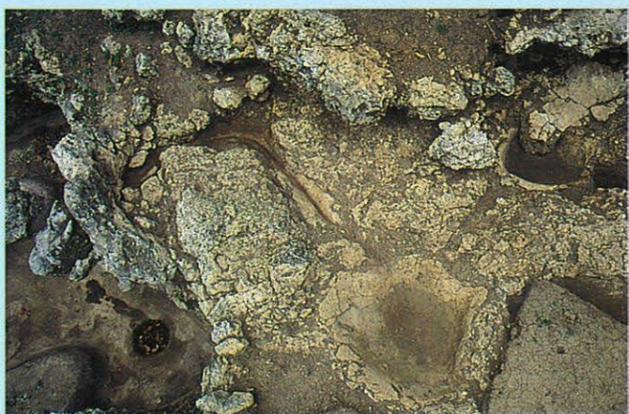
検出された遺構
水槽から池へかけての受けと水路
写真左端は龍頭。

小型石組みから池側へかけては、盛り土と琉球石灰岩の露頭する斜面を形成していて、そこから急落してテラス状の平場となります。丁度龍頭後背に位置します。盛り土部分では切り石を配した断面U字型の側溝となっており、内面には漆喰を施しています。

一方、岩盤の露頭部分では自然の形状を残しながら部分的に漆喰を継ぎ足したりして細い水路を作り出しています。水はここからテラスへと落ちますが、直下には岩盤を削り抜いて漆喰で固めた直径30cmほどの洗面器状の受けが設けられており、水は一旦そこで溜められて、溢れるとさらに同様の別の受けへと移ります。この受けからさらに水路を辿って、最終的に龍頭の後方へと流れていく訳です。

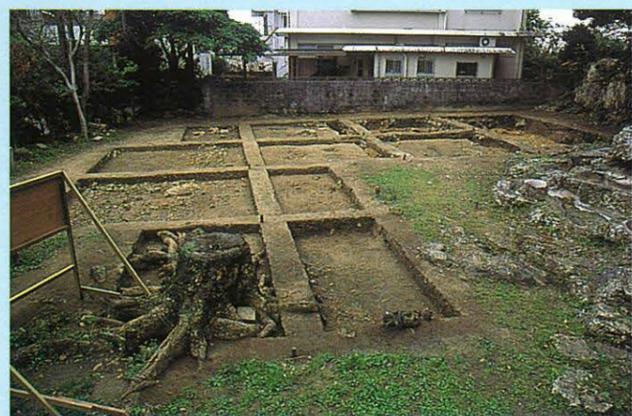
発掘区の様子
主庭部分の北西側平場
写真右側は池。

庭園北西側に広がる平場において、建物跡や施設の有無を確認するため、同域の発掘調査を実施しました。調査にあたっては、あらかじめ昭和初期まであったとされる伊江殿内建物跡やその関連施設を主な対象とすることを念頭に置いて実施しました。

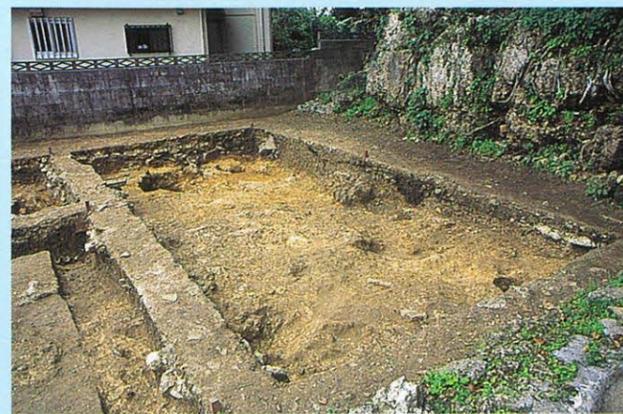
発掘区の様子
発掘区北側での岩盤の広がり
攪乱の著しい箇所です。写真右下は池。

第2・第3次調査における発掘では、調査区のほぼ全域にわたって戦後の改変を受けていることが分かりました。特に発掘区北側では、基盤である琉球石灰岩および地山（島尻マージ）にまでその攪乱が及んでいることが確認されました。したがって、残念ながら伊江殿内の建物全体を把握できる明確な遺構は殆ど検出されていません。ただし、池の縁付近において建物跡の一部と考えられる遺構が確認できました。これは池から伸びてきた岩盤をほぼ四角形に型取るように削り抜いた跡とそれに伴う溝状の抉りの跡です。

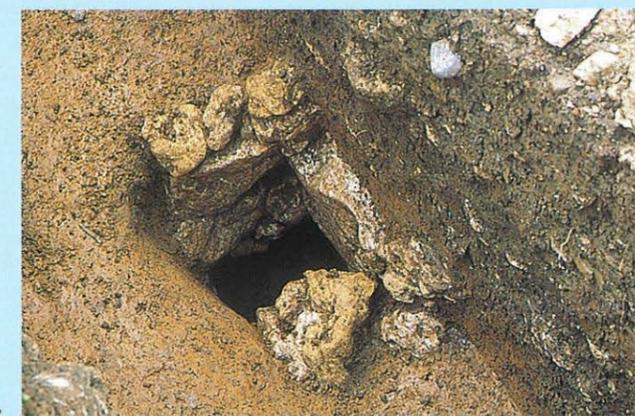
検出された遺構
地山に掘り込まれたピット
穴の周りを礫で囲っています。

他方、地山（島尻マージ）に掘り込まれたピットが1基検出されています。このピットの縁には礫が嵌め込まれており、建物の柱跡だと考えられます。

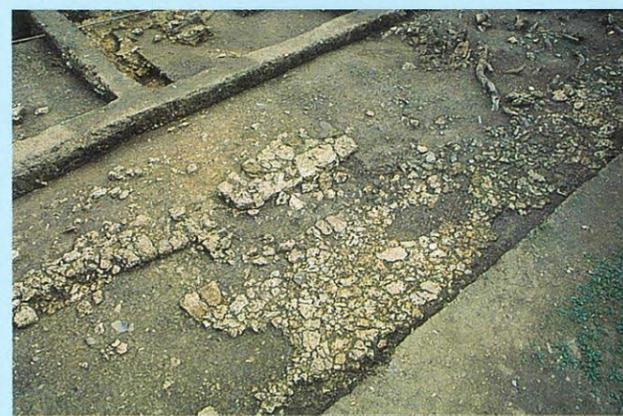
検出された遺構
発掘区西側における石敷き面の広がり
ほぼ南北に走っています。

同区西側では石敷き面の広がり確認されています。地表下20~40cmほどで検出されたこの面は、人頭大~拳大ほどの粗い加工をした礫で敷き詰められており、一部には切り石による石列も見られます。同層面からは灰色瓦や褐釉陶器片等が出土しています。この遺構の性格は明らかではありませんが、少なくとも昭和初期の伊江殿内建物の建っていた当時には見られなかった遺構であり、また出土する遺物は未だ詳細な分析は行っていませんが少なくとも17世紀以前の古い時代のものだと考えられます。

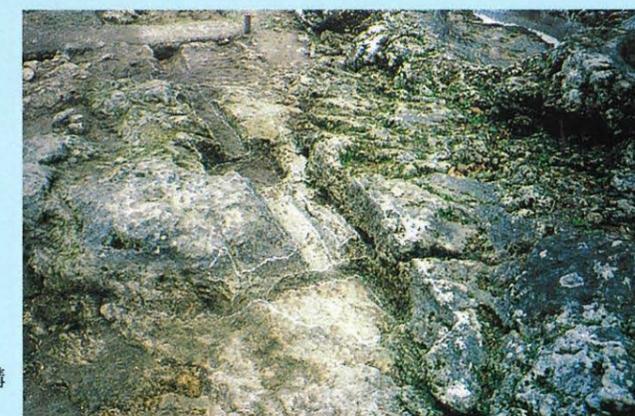
検出された遺構
四角形の割り抜きと溝状の挟り遺構
岩盤は写真右の池へと繋がります。

四角形の削り抜きは四箇所を確認ができ、それぞれは一辺が30~40cmのほぼ正方形に型取るように削り抜かれています。底は平坦。たがいに辺を揃えて直線状に並んでいます。それぞれの間隔はおよそ100cmから140cmとなっています。

一方、溝状の抉りは幅10cm、先の四角形の削り抜きを繋ぐように走っています。

状況から考えて四角形の削り抜き遺構は建物を支える礎石をはめ込んだ跡、一方の溝状の抉り遺構はそれに伴う施設の一部（地覆石を並べたものでしょうか）と考えられます。

そんななかであって、池近くで検出された四個の四角形の削り抜き遺構（礎石をはめ込んだ跡）と溝状の抉り（地覆石をはめ込んだ跡か）遺構は、数少ない往時の建物の痕跡を示すと同時に、建物の具体的な位置や当時の建物の地盤の高さを窺うことができる貴重な成果です。なお、この遺構の一部は発掘当初より地表に露出していて、
