# 名勝 伊江殿内庭園 2

伊江殿内庭園環境整備事業に伴う発掘調査概要報告

# 伊江殿内庭園発掘調査概要報告

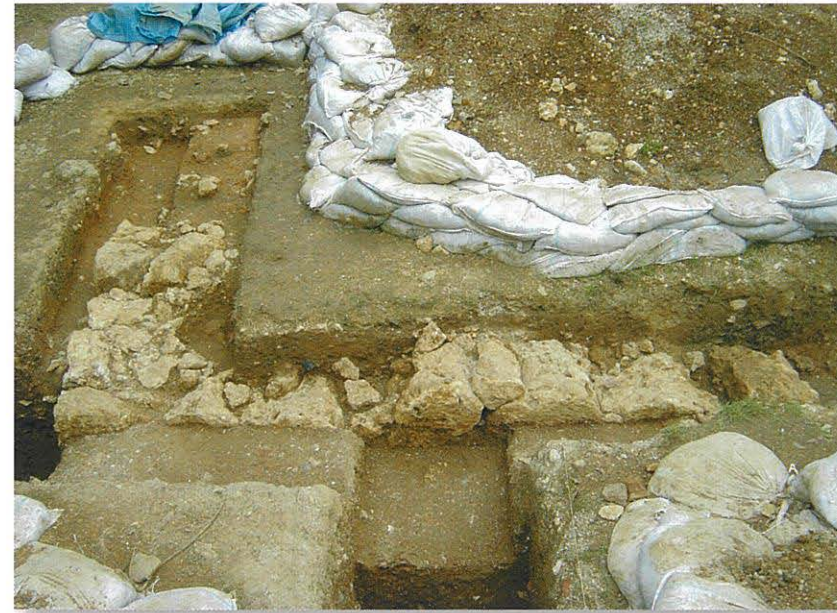
石垣と思われる遺構の検出

先の第2次・第3次に続き第4次調査では建物の存在を追う調査をメインに進めてきました。調査箇所は近年まで駐車場として使われていたため表層はクラッシャーで敷き均され、その下位においても大きく攪乱を受けていました。ただ、いくつかのトレンチで琉球石灰岩の切石による石積みの一部が検出されました。上部は削平により欠失したようですが地山であるマージ(橙色の琉球石灰岩風化土)直上に根石部分ないしは二三段程度が積まれた状態で、さらにその切り石内側には拳大程度のグリ石が充填されていました。このことから本来石垣のような構造物であったものと考えられました。しかし昭和初期頃に想定される屋敷石垣の配置とは合致しないことから、当該期よりはやや古い時代の遺構の可能性があります。ただし共伴遺物を含んでいないことからその遺構の具体的な時期は明らかではありません。

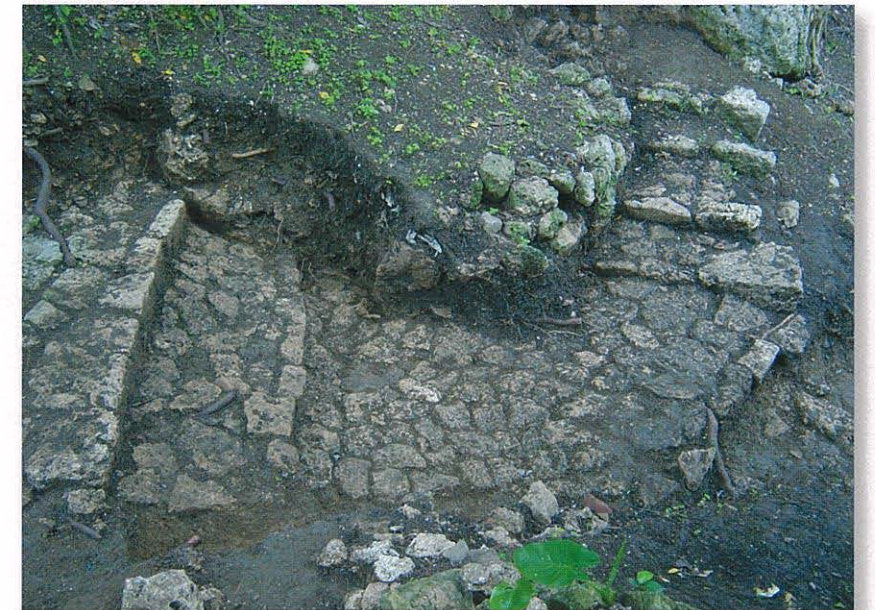
検出された園路

調査により南側の園路ではさらに石敷き園路の延長が確認されました。「喜」文字脇から岩盤に貼りつけもしくは嵌め込むかたちで上

へと伸びており、途中で分岐します。分岐した一方はさらに伸びて岩盤平場の縁にすり付け北側へ転進しつつ終わります。ここより南側では検出されませんでしたので石敷きでの園路はここで終えるようです。別のもう一方は分岐部からターンして下の平場方面へと降りて行きます。

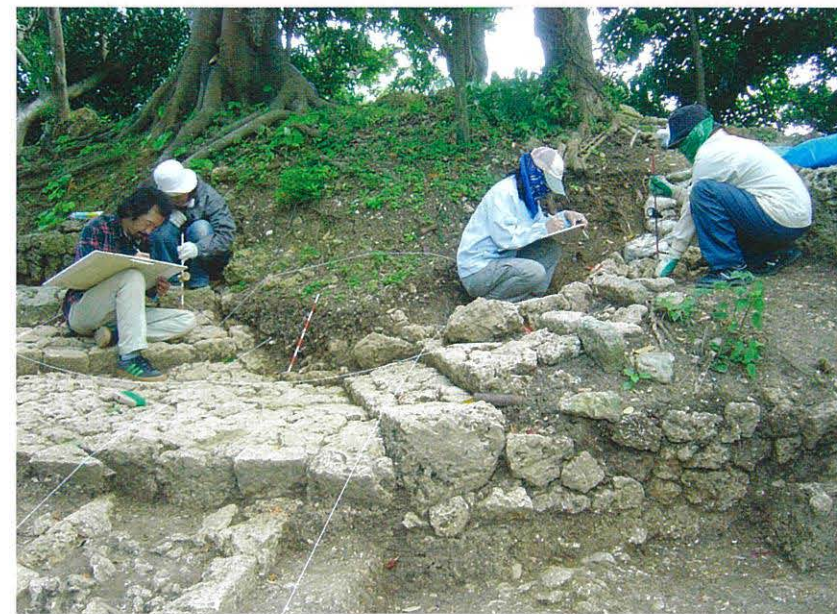
園路の実測作業

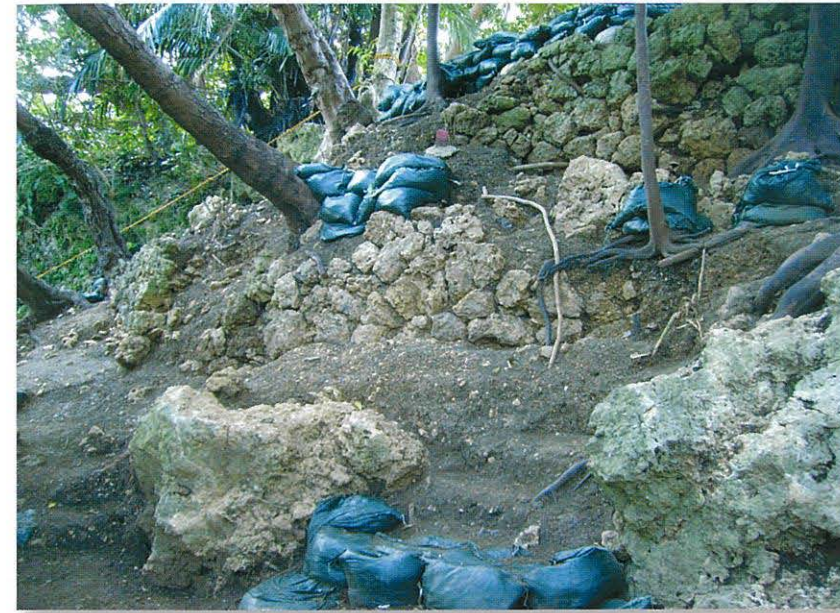
築山後方斜面の土留め石積み

主庭部分の後方、築山裏手の園路から弓場にかけての斜面部の発掘調査を行いました。ここは上方の園路脇に土留めの石積みが見られますが、さらにその下方にも斜面に沿ってもう一段の石積みが斜面に沿って走っています。

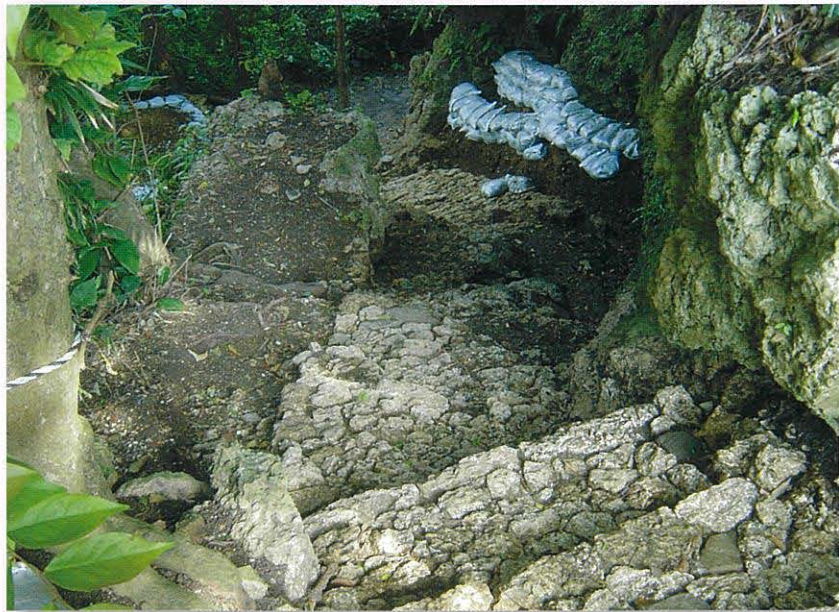
弓場へ下りる園路

築山裏手からさらに東方、斜面下の弓場へと至る園路が検出されました。ここでは殆ど階段を設けないスロープ状の形態をとっていますが、他の園路とは異なる特徴がみられます。それは、基本的には他の園路のそれと同じく平滑な面の石敷きなのですが、勾配のきつい箇所では細かな礫で充填する手法をとっていることです。通行の際の滑り止めであると同時に施設としての園路そのものがずれ動くのを防ぐための工夫と考えられます。

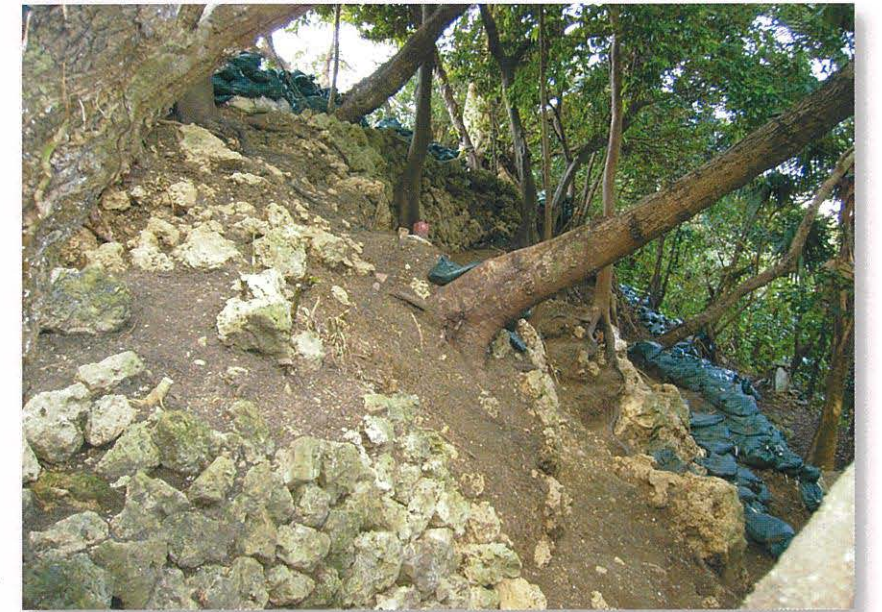
築山後方斜面の土留め石積み

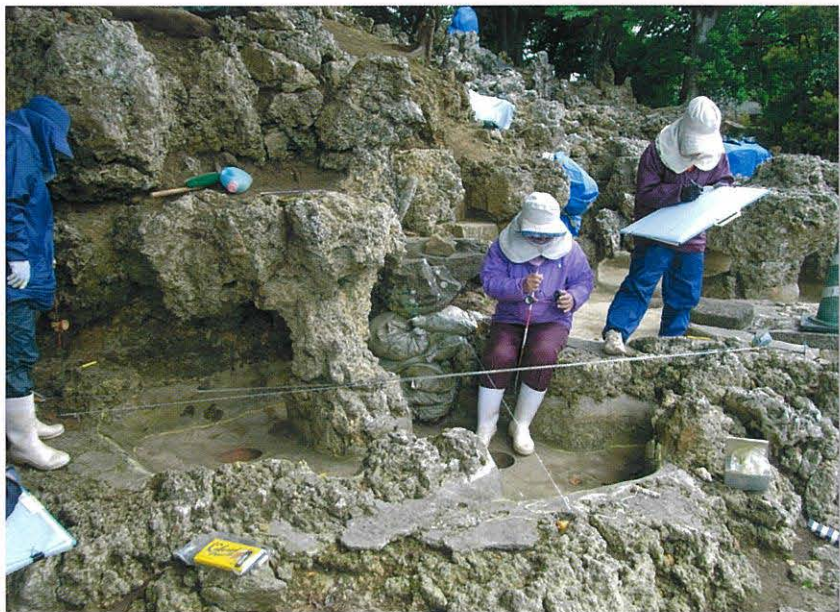
池漆喰調査のための実測作業

そこで、池の状況特に漆喰の塗布および池そのものの傷み具合の状況についての調査を行いました。主に目視による作業ですが表面を覆っている漆喰の色や質感、表面の素地の状態、混入物の有無や種類の違いなどを観察しその場所や範囲を記録しました。
