金沢城史料叢書32

金沢城庭園調査報告書

石川県金沢城調査研究所

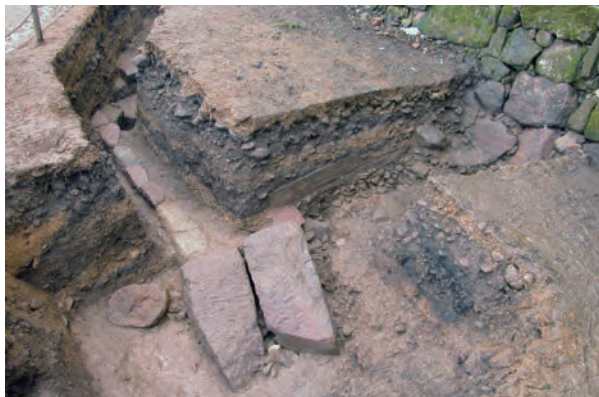
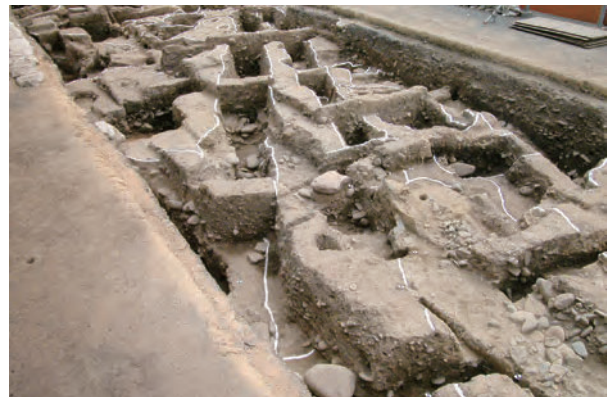
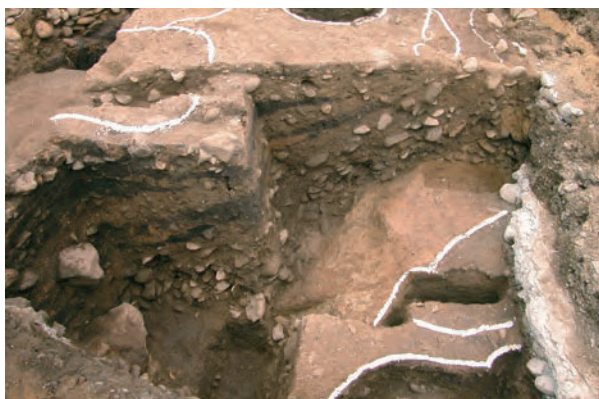
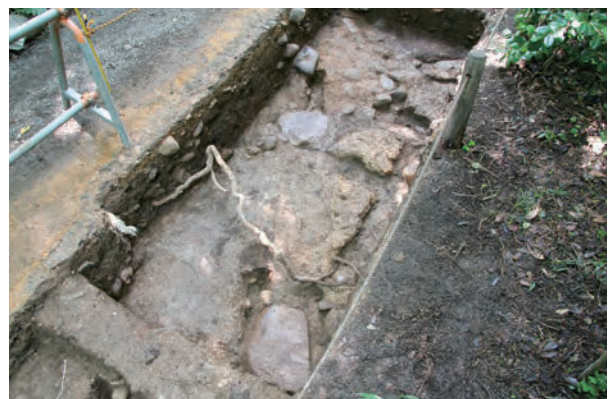
第 13 図 本丸とその周辺の確認調査

①東ノ丸唐門前（2002-34・2003-1地点）

②本丸附段（2003-8・2004-1地点）

③本丸西堀（2005-1地点）

④本丸南東部（2006-1地点）

本調査区では、本丸の中心的な建物であった三階櫓台とこれに続く三十間長屋台の石垣を検出したが、いずれも 17 世紀後半に修築されたものであった（三十間長屋台は 19 世紀代の修築も認められた）。三階櫓台の南東廻りには堀が巡っており、宝暦 9 年（1759）の大火後に埋め立てられたとみられるが、文献・絵図史料には見られない新知見である。三十間長屋台は、寛永 8 年（1631）の大火に係る整地層の上部に構築されており、整地層の下で礎石建物の一部を確認した。建物の地盤は標高 57.9 m を測り、東ノ丸南部の当該推定地盤より高い。寛永大火以前の建物として希少な事例であり、付近一帯に同期の遺構が良好に遺存していることも推測される。同時に元和期以降、寛永初期までの造成が著しく、これ以前の様相は窺い難い面も認められた。

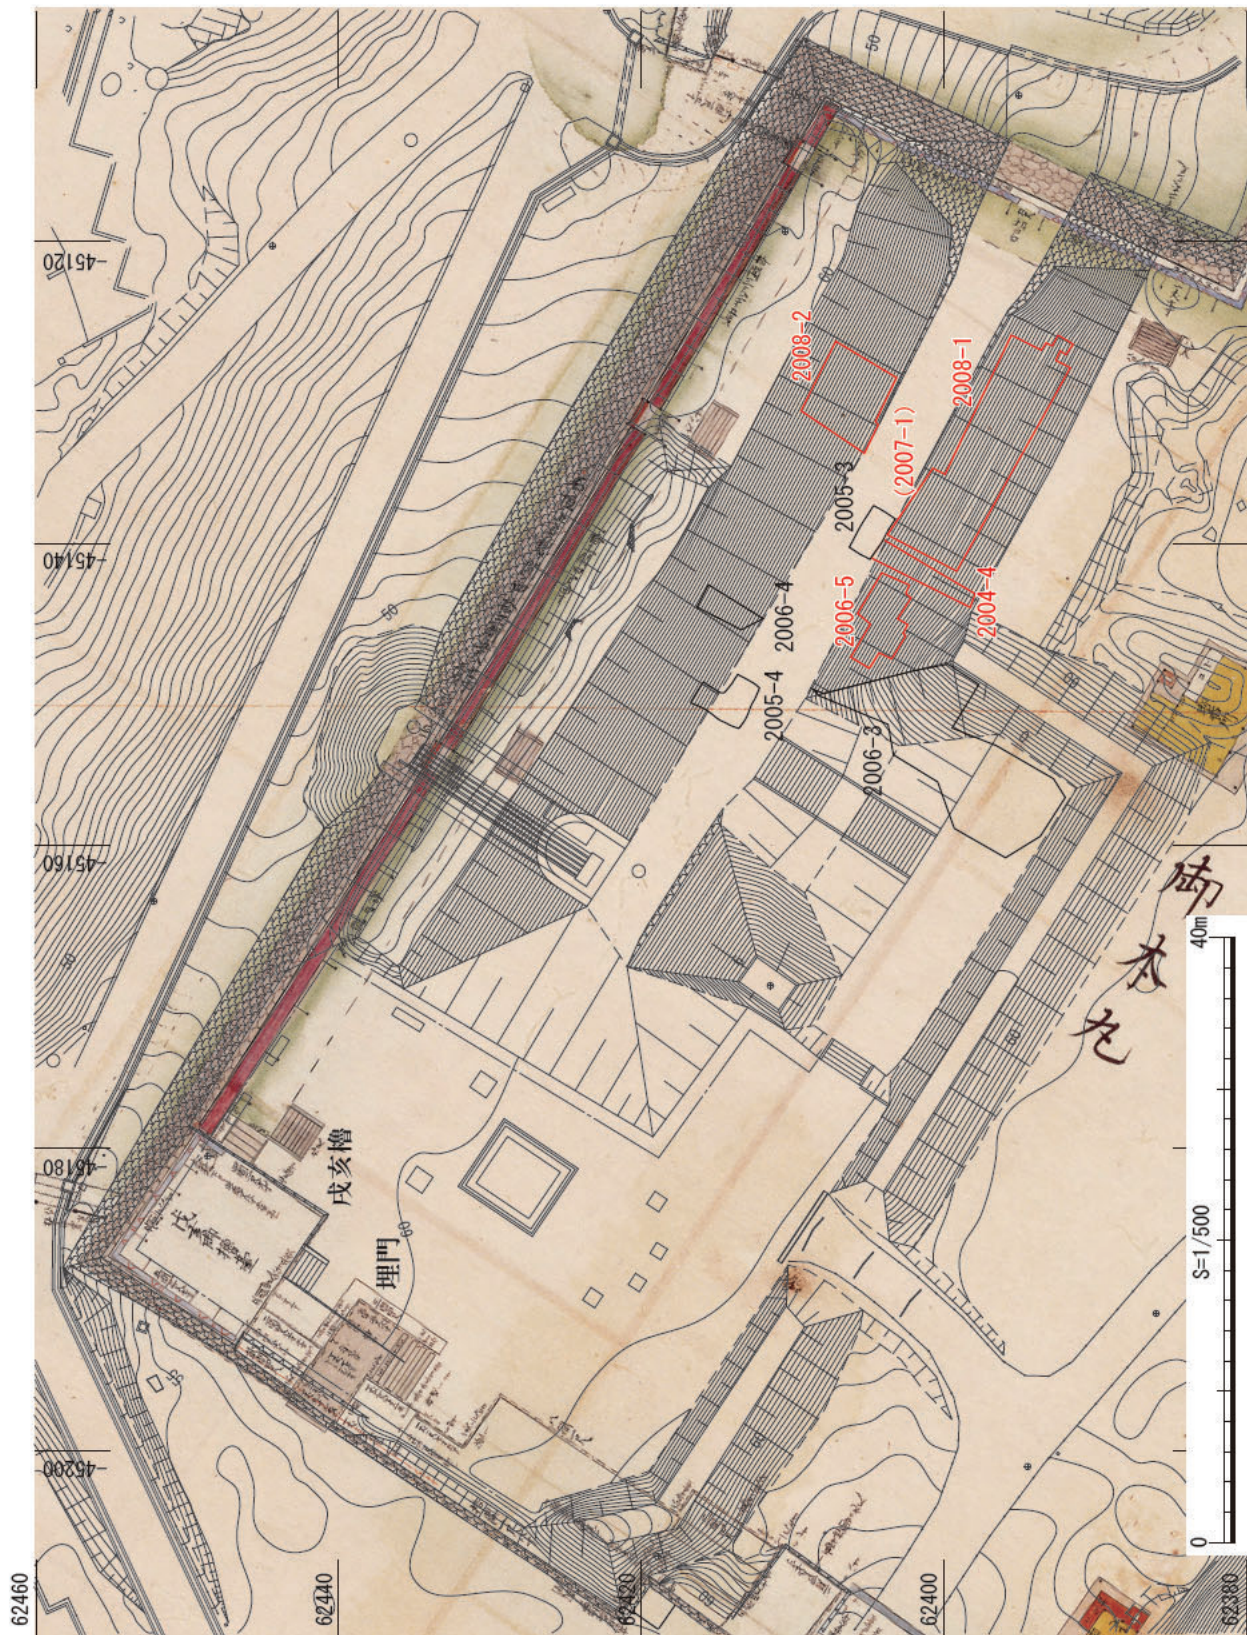
第 21 図 本丸北部調査区・絵図照合図

(下図)：「金沢城本丸・東丸之図」〔金沢市立玉川図書館蔵〕22-04〕
〔石川県金沢城調査研究所 2014d〕 第 49 図より転載、一部改変

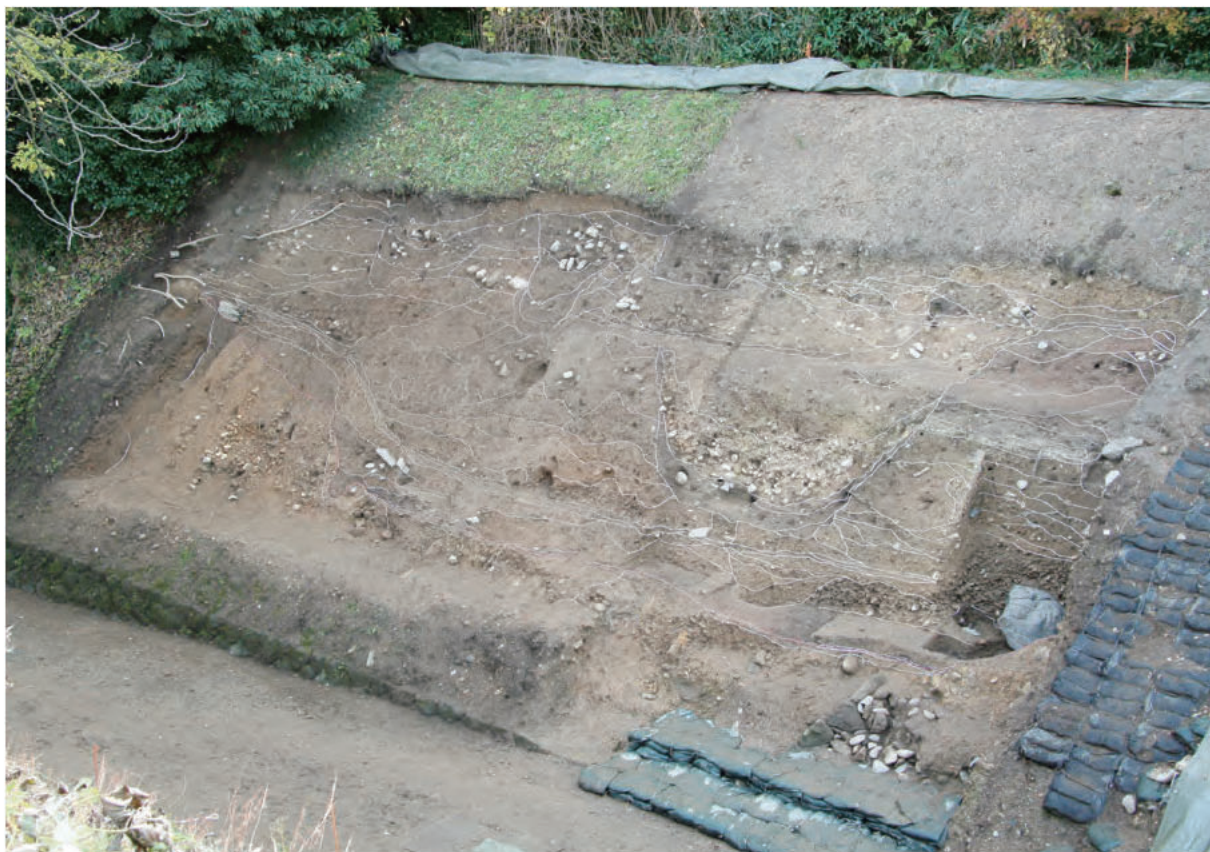
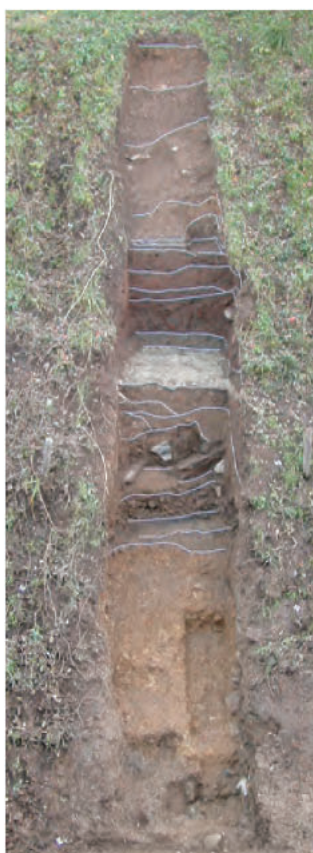
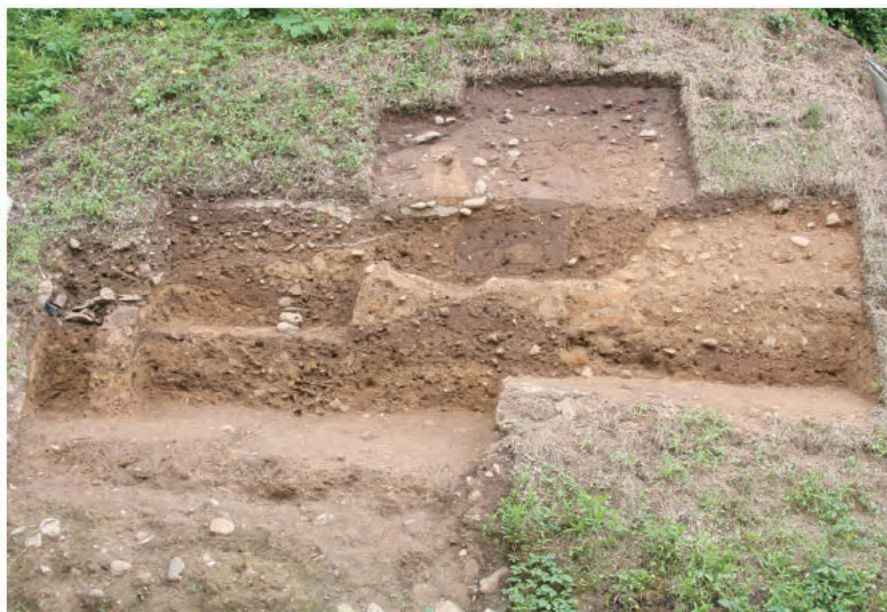
第 25 図 本丸北部庭園遺構写真 1

①2008-1・2007-1地点 全景 (2008-1SX01東・中部) 北西から

②2004-4地点 全景
(2008-1SX01中部)

③2006-5地点 全景 (2008-1SX01西部)

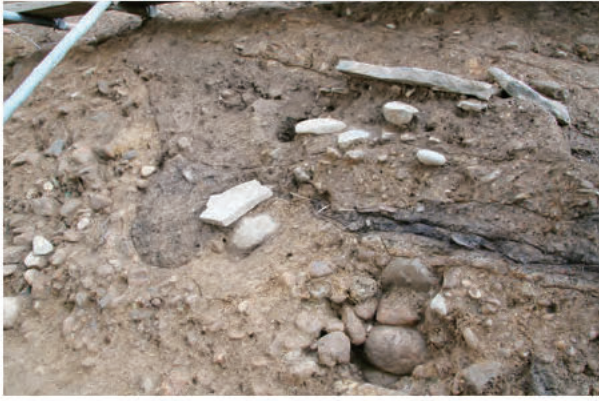
①2008-1地点 2008-1SX01 底面東端

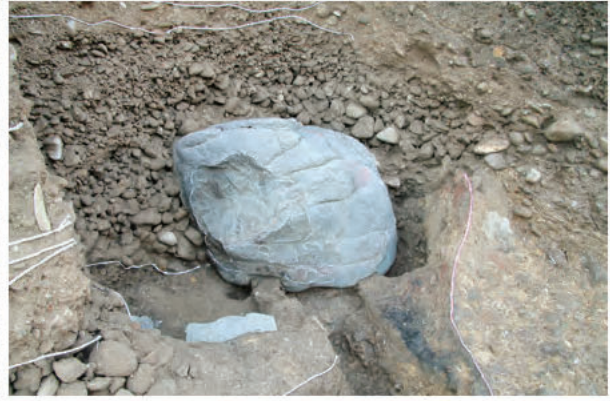
②2007-1地点 景石S01

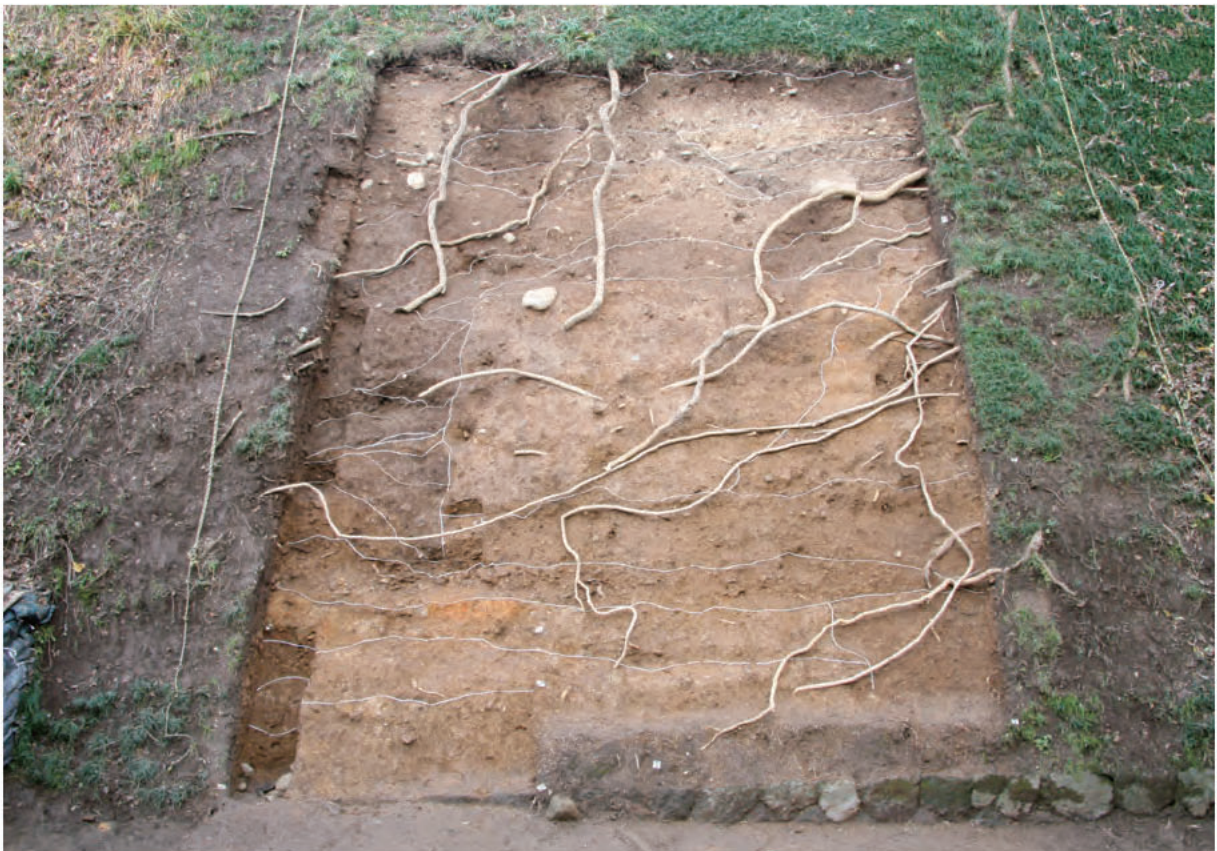
⑤2008-2地点 全景 (調査地点北壁)

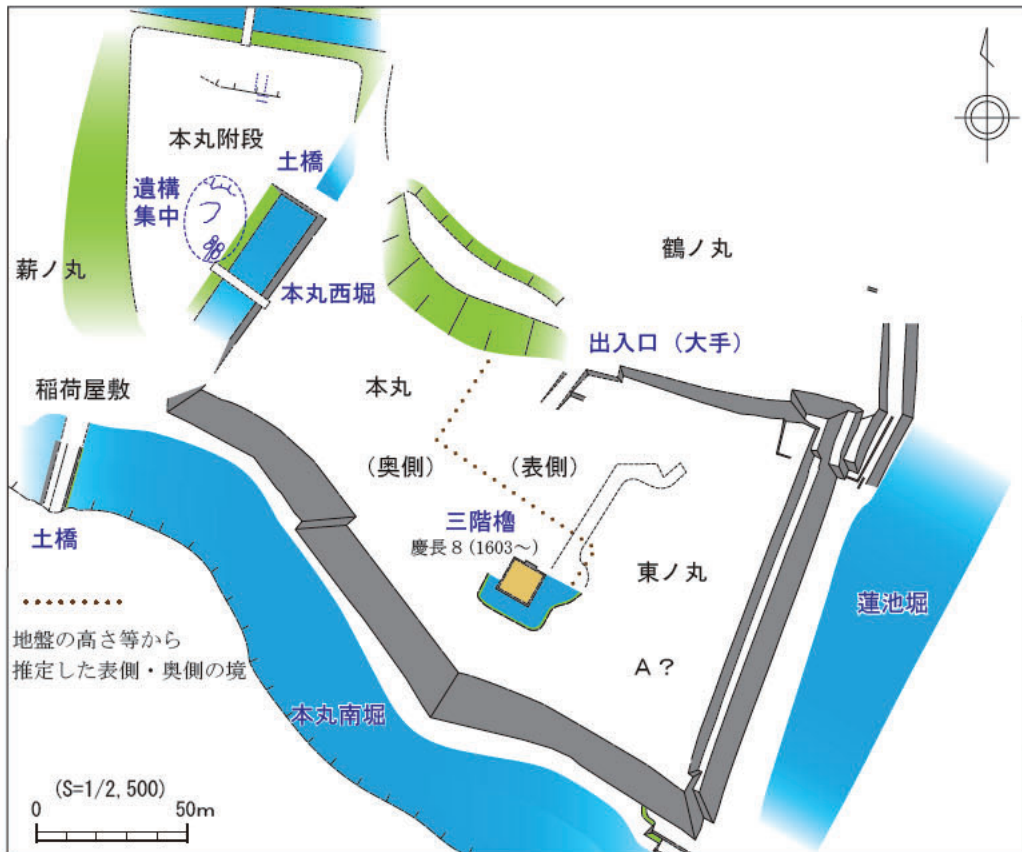
第 28 図 本丸・東ノ丸Ⅱ期遺構等配置図

*第 28～30 図
 現況地形・検出遺構・絵図（「金沢城中地割絵図」「金沢城本丸・東丸之図 (22-04)」[金沢市立玉川図書館蔵]、
 「金沢城絵図 (22-02)」[石川県立歴史博物館蔵]）等を調整・勘案して作成
 堀は空堀の可能性も含め水色で表現

第 28 ~ 30 図は、平成 14 年度からの確認調査等で得た所見の他、現況地形や絵図の描写を勘案し作成した、II・III・IV 期の本丸一帯の遺構等の配置図である。このうち、II・III 期は同時代の精度の高い絵図が欠けており、推定部分が多くなっている。

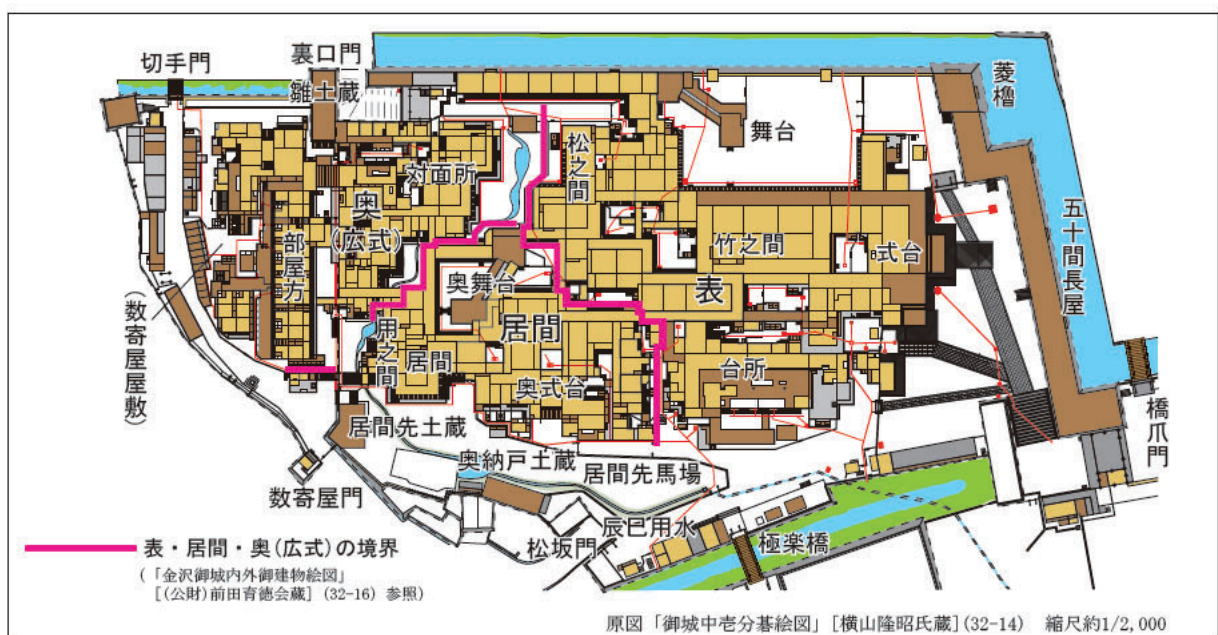
第35図 二ノ丸殿舎配置（Ⅳ2期）

殿舎は二ノ丸の中央に位置し、その機能から「表向」「（御）居間廻」「奥向（広式、部屋方）」の三つに分けられる。「表向」は藩士の政務や儀礼の場であり、正門（橋爪門）側である東側に配置された。「居間廻」は藩主の執務場所や日常生活の場であり、中央の南側に配置された。「奥向」は子女の生活

した広式や奥女中の生活空間である部屋方であるが、これらは西側に配置された。元禄以降は、御部屋方は一段下がった数寄屋屋敷に配置されている。

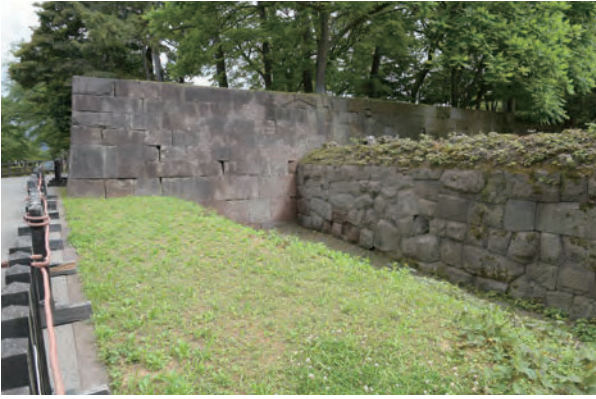
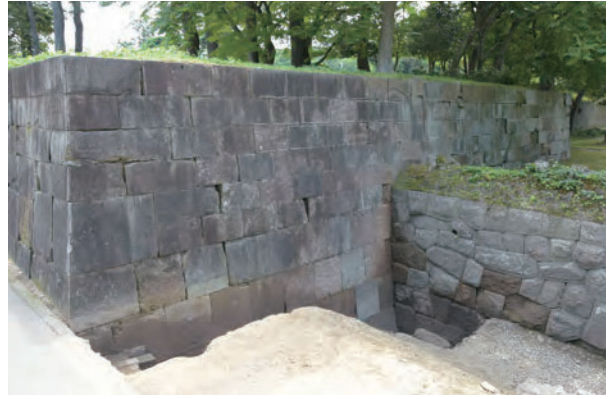
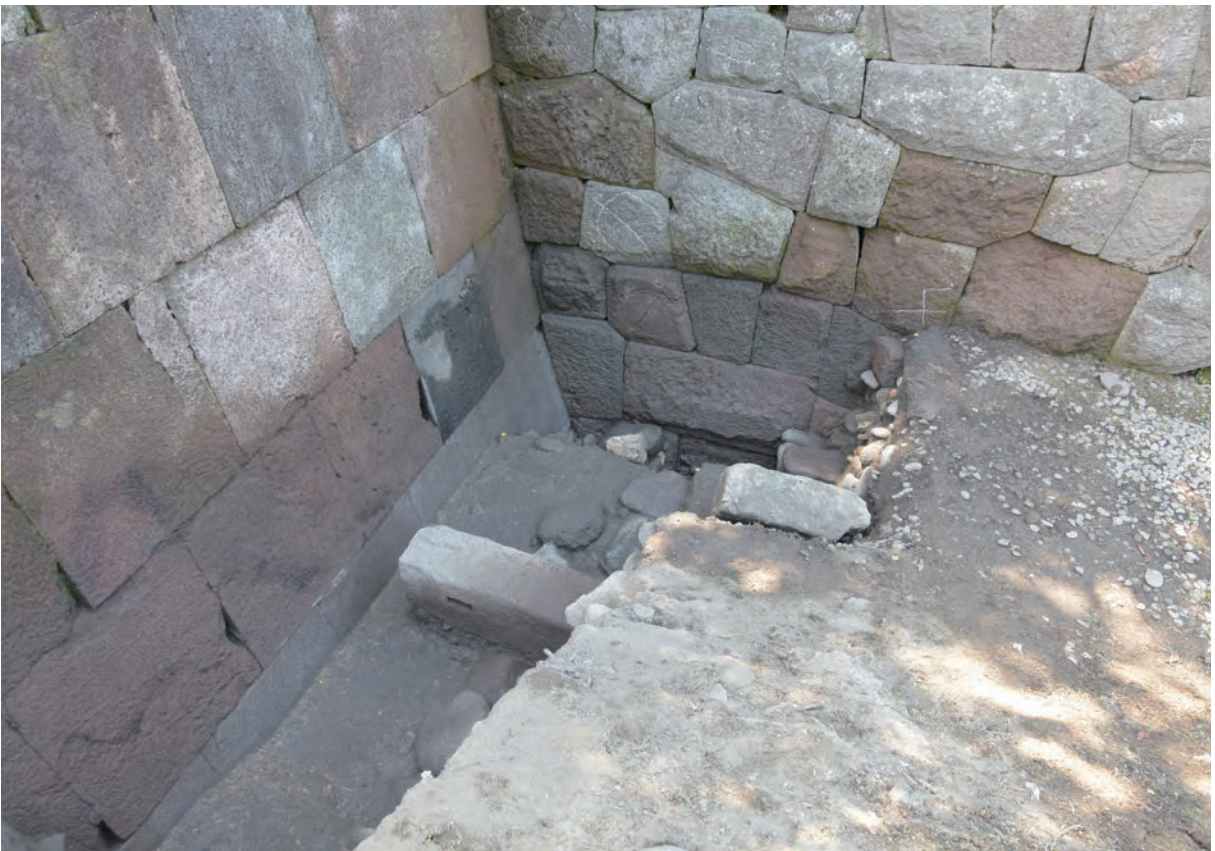
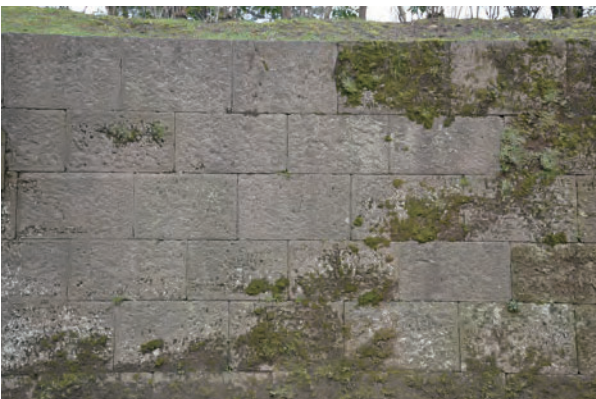
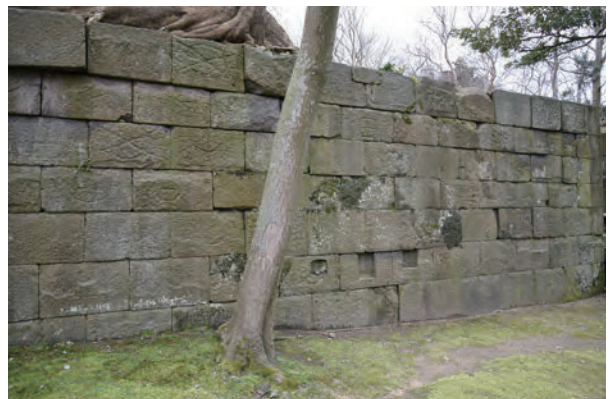
第 43 図 雛土蔵下石垣 数寄屋敷東・北石垣写真

① 雛土蔵下 (2710W)・数寄屋敷北 (2800N) 北西から

② 同 確認調査基底部調査状況

③ 同 確認調査基底部調査状況近景

④ 数寄屋敷東石垣 (2720W) 北部 西から

⑤ 数寄屋敷東石垣 (2720W) 南部 西から

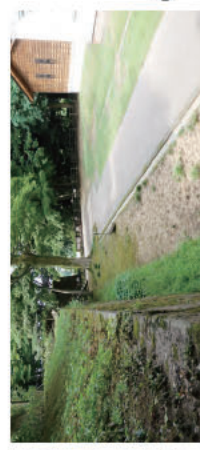
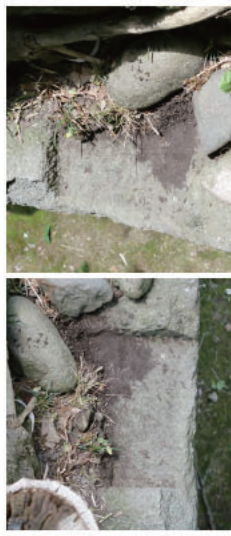
第44図 数寄屋敷東石垣面の遺構痕跡

①IV 3・4期 泉水経路等と絵図
 原図「二ノ丸御殿図」〔青楓文庫蔵〕32-24 IV 4期 現況測量図より一部調整
 *IV 3期流路の形状は、「金城城二之御丸三歩基図」B〔石川県立図書館蔵〕32-22 を参考とした

②数寄屋敷東石垣(2720W)南部 立面図

③IV 4期 石樋と水の流れ 下図：二ノ丸御広式御居間遠望図〔金沢市立玉川図書館蔵〕32-25 安政5年(1858)

④現況(北から)

⑤B 前面を継手状に切り込む

⑥E 幅26cm、深さ5cm程度の浅い切り込み

第44図は、上記の絵図・絵画情報と、数寄屋屋敷東石垣に残された遺構痕跡との対比を示したもので、上段①にはIV4期の平面状況（原図32-24）、中段②には数寄屋屋敷東石垣立面図、下段③にはIV4期の絵画（32-25）を配している。

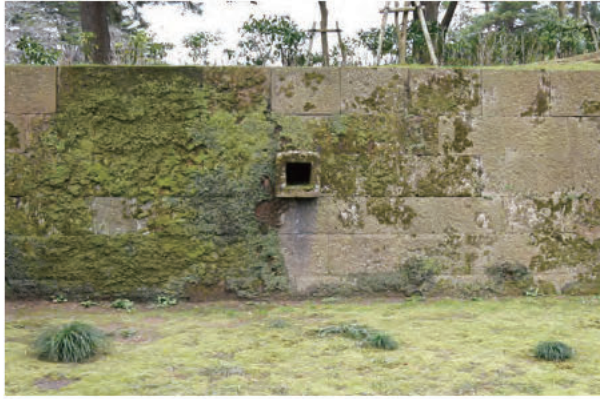
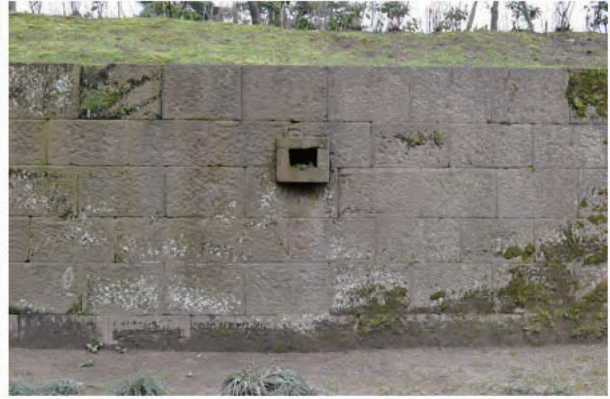
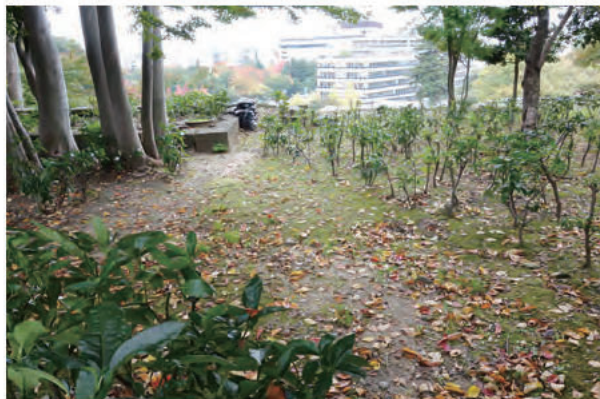
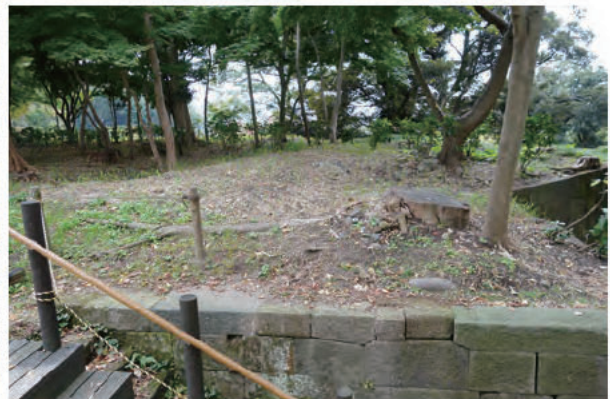
第 45 図 数寄屋敷東石垣石樋・二ノ丸居間先付近写真

①数寄屋敷東石垣 石樋（北部） 西から

②数寄屋敷東石垣 石樋（中部） 西から

③二ノ丸居間先 奥納戸土蔵付近 北東から

④二ノ丸居間先 居間先土蔵付近 北から

数寄屋屋敷東石垣には、5基の角形石樋が組み込まれ、石垣面から開口部を突出させている。本体部分は凹字形で上部は蓋石状となるもの、一石で構成されるもの等、形状には幾つかの種類があるが、全て戸室石製である（第45図①・②）。寸法は概ね幅40cm台、高さ30～40cm台を測るが、南端の1基は幅67cm、高さ55cmと大きい。基本的には二ノ丸郭面における雨水等を受ける下水溝の一部であり、近世前半のある時期までは数寄屋屋敷側の堀、その後は溝へ導引する機能を担っていた。

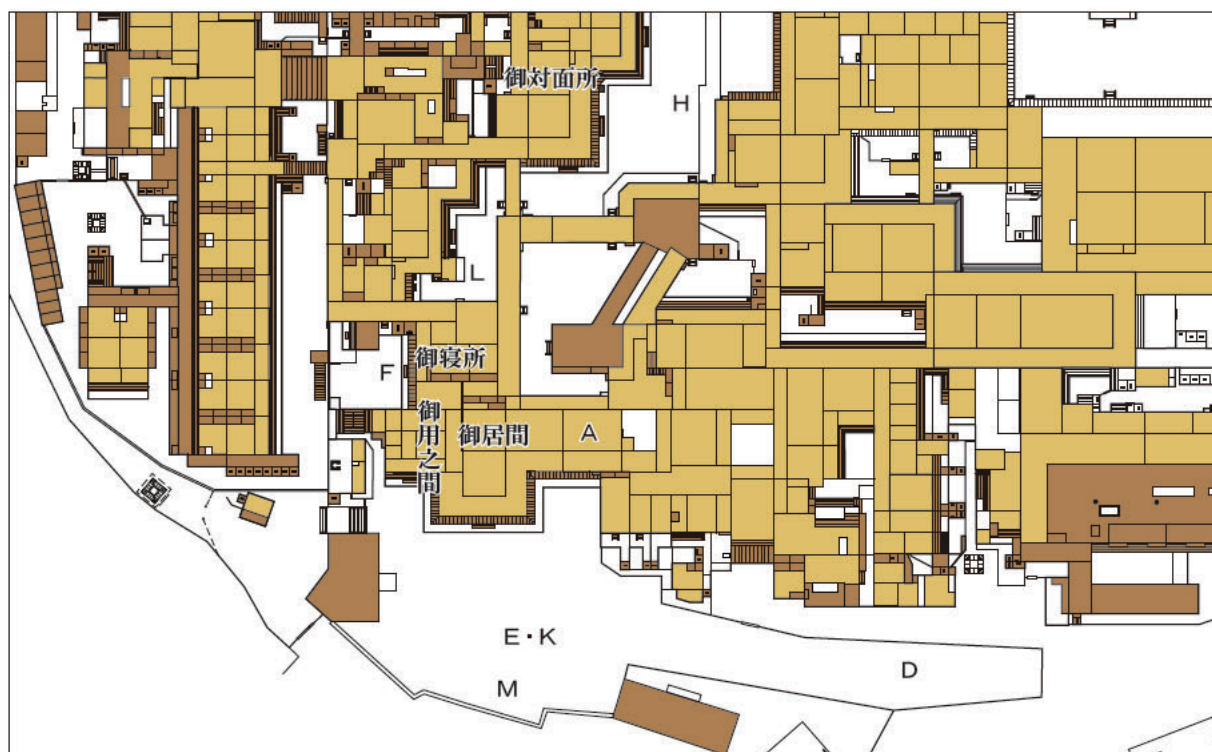
第 48 図 二ノ丸IV 1 期庭園構成要素等配置図

原図「金沢城二ノ丸絵図面」[金沢市立玉川図書館蔵] 32-09 縮尺約 1/1,000

文化の大火再建時には、当初より泉水が設けられており、居間先を通っていたことは確認できるが(「御造営方日並記」)、詳細な流路は不明である。居間先泉水には、埋樋、榊で地下に埋まった部分(31-23)と懸樋で地上に流れる部分(31-24)があった。また、泉水用の樋は、竹ノ間で使用する予定だった6本の松が転用され、作事所へ引き渡されている(31-20)。

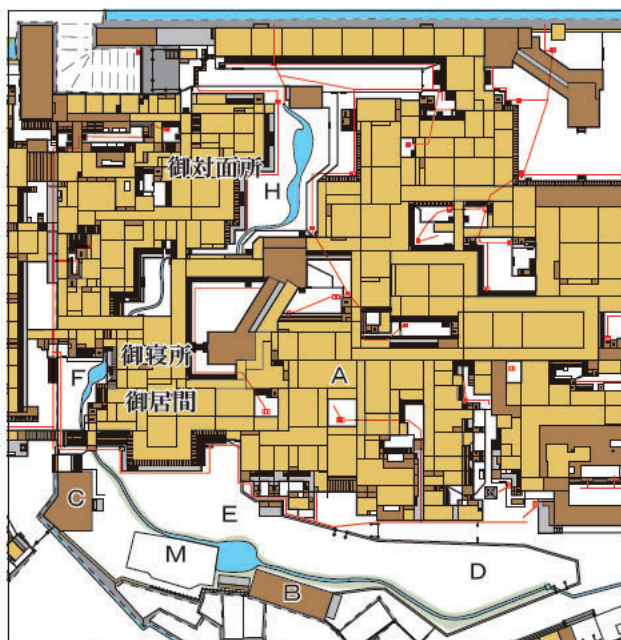
第 49 図 二ノ丸Ⅳ 2 期庭園構成要素等配置図

原図「御城中老分基絵図」〔横山隆昭氏蔵〕32-14 縮尺約 1/1,500

第 49 図は、文政 8～13 年 (1825～30) の景観を描く「御城中壱分基絵図」(第 17 表・第 40 図 32-14) を原図とする。馬場 (D) は、主に南側で掛堀の位置が移動し、拡張されている。居間先露路 (E) では、建仁寺垣の仕切がなくなり、鬘斗立の折廻 (M) となる。寝所先庭 (F) は風呂屋が数寄屋屋敷へ下りたため、広がっている。対面所庭 (H) も鬘斗立が東側に移動し、広がっている。

絵図に注記があり、堀などの種類が明確となる。馬場 D を取り囲む堀は掛堀であり、居間先露地の御土蔵 (居間先土蔵) (C) から IV 1 期に建仁寺垣で仕切られていた箇所までは太鼓堀であり、その先、奥御納戸御土蔵 (B) までは柵であった。寝所先庭 F、対面所庭 H を仕切るのは鬘斗立であった。

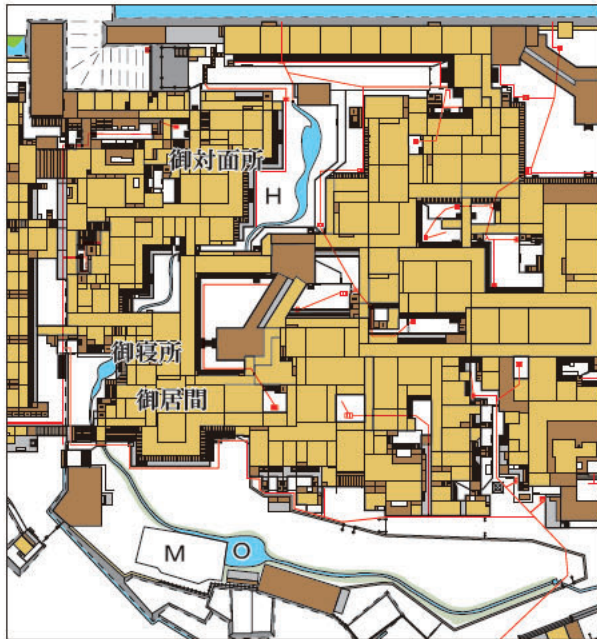
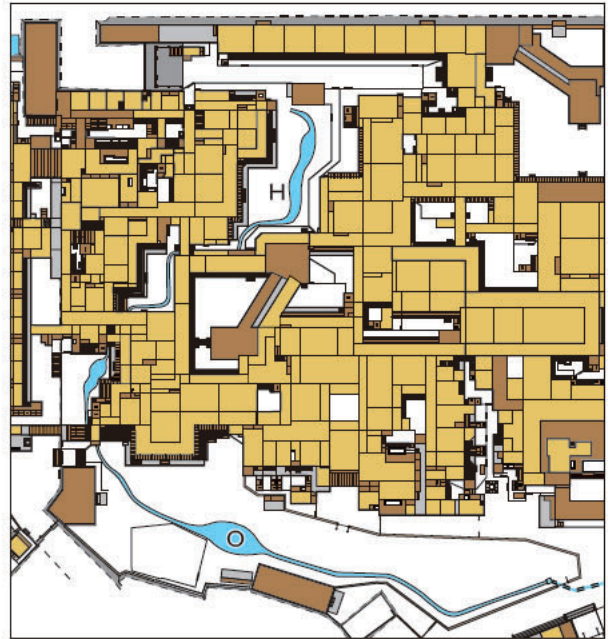
第55図 二ノ丸IV 2期泉水の変遷2

①文政13年（1830）頃
原図「御城中老分基絵図」[横山隆昭氏蔵] 32-14 縮尺約1/1,500

②天保4～9年（1833～38）頃
原図「金沢御城内外御建物絵図」（御表廻 御居間廻 御広式廻 御台所廻）
〔公財〕前田育徳会蔵] 32-16 縮尺約1/1,500

③天保4～9年（1833～38）以降
原図「竹沢御座敷総絵図二之丸並金谷御殿絵図」（二之御丸御居間廻）
[大友佐俊氏蔵] 32-17 縮尺約1/1,500

④天保13年（1842）頃
原図「加州金沢御城惣御絵図」[小松市蔵] 32-15 縮尺約1/1,500

第55図③は、②の32-16よりも後の景観を描く絵図(「竹沢御座敷総絵図二之丸並金谷御殿絵図」(二之御丸御居間廻)32-17)を原図とする。居間先の池(O)の形状は、①(絵図32-14)と類似している。なおこの絵図では、居間先にある榊(N)は滝組状に描かれ、すぐ北側に塚(V)が描かれる(拡大第52図)。また用之間から西ノ口二枚開きにつながる飛石が描かれる(第53図)。

第55図④の原図「加州金沢御城惣御絵図」(32-15)は、①の絵図32-14と同系統であるが、32-14の作成から12年後の天保13年(1842)に写されたものである。この絵図には寝所先庭(F)で流れが分岐して、部屋方側(数寄屋屋敷)に向かうように描かれる。

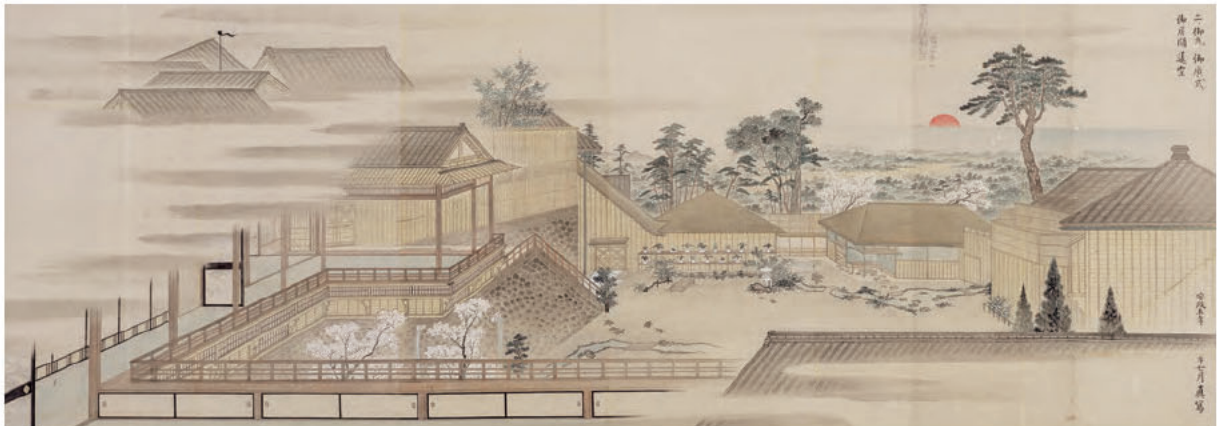
第60図「二ノ御丸御広式御居間遠望図」

〔金沢市立玉川図書館蔵〕32-25

32-25（第60図）では、居間先からの流れが石樋を通り、数寄屋屋敷へ落ちている様、流れ、植木鉢、石橋、石灯籠等が描写されている。風呂屋の続きには茶室風建物があり、前面の流れを跨ぐ飛石が見られ、四季を問わない形で草花も描き込まれている。また亀の描写もあり、第14表31-38との関連も窺える。遠景の方角を別にすれば、絵図32-24とよく合致している（第62図）。文献31-37にみえる「御数寄屋先二枚開き前」の庭の景観を具体的に示す史料として注目される。

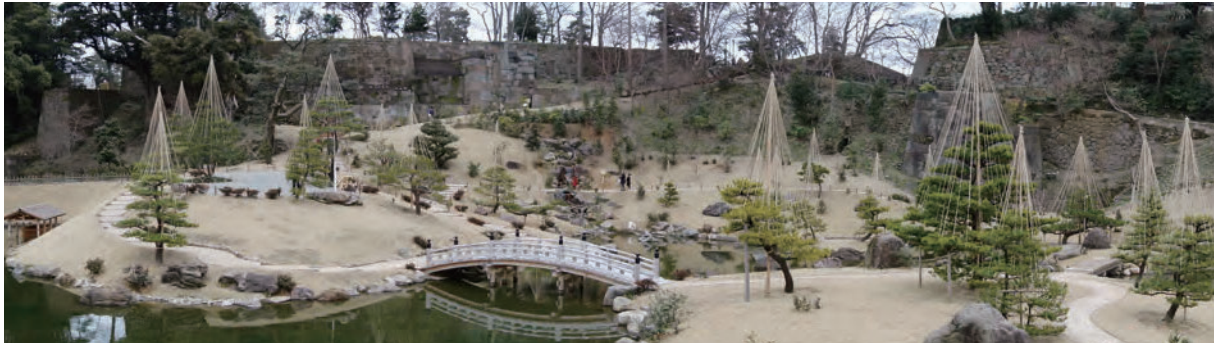
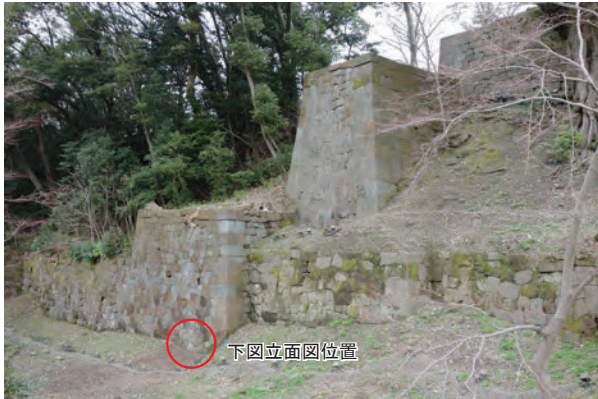
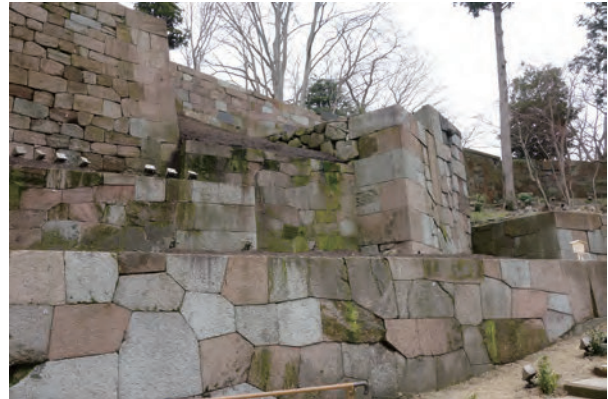
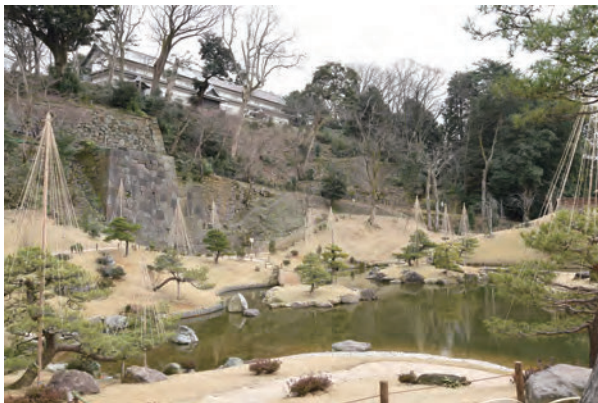
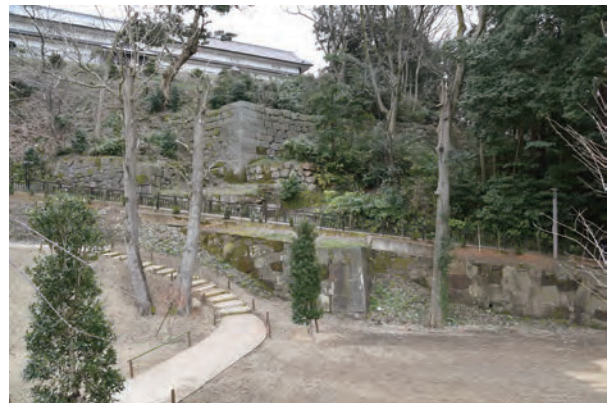
第72図 玉泉院丸東側斜面の石垣

①玉泉院丸東側斜面の石垣 西から

②北部（泉水縁） 南西から

③中央部（色紙短冊積石垣周辺） 西から

④南部北半（本丸附段下） 北西から

⑤南部南半（本丸附段下） 北西から

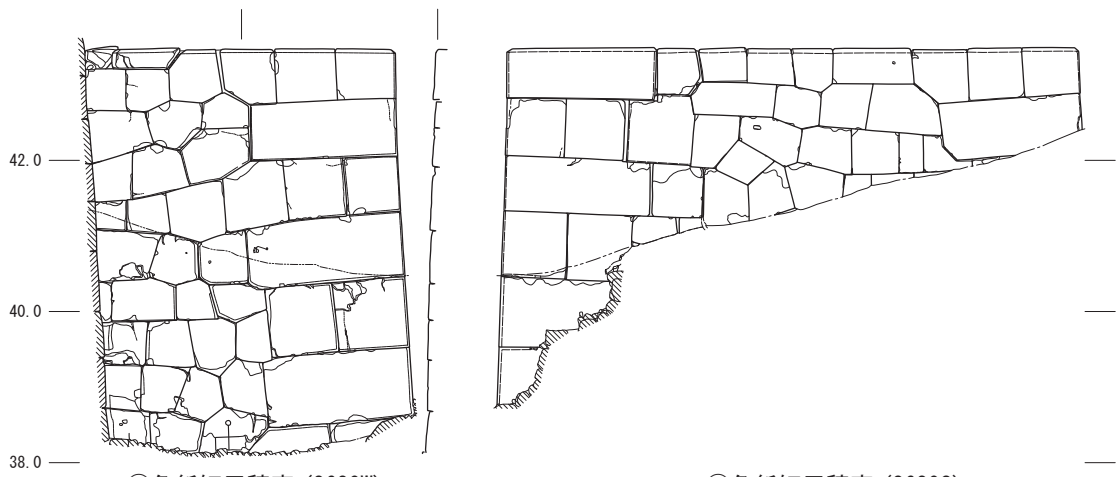
第74図 色紙短冊積石垣・周辺石垣立面図・断面図

①色紙短冊積積石垣 (2640S)

②色紙短冊積東 (2680W)

③色紙短冊積東 (2680S)

⑤色紙短冊積西 (2670S)

④色紙短冊積西 (2670E)

短冊形の石材は、確認できる限り3個組み込まれている（第74図①・第75図①）。上位石材（約2m）より中位・下位石材の方が長大（約2.7m）であり、視覚的な効果も意識して配置されたと考えられる。なお北側に隣接する脇の石垣にも長大な縦位の角石（長さ約2.8m）が用いられており（第74図④、

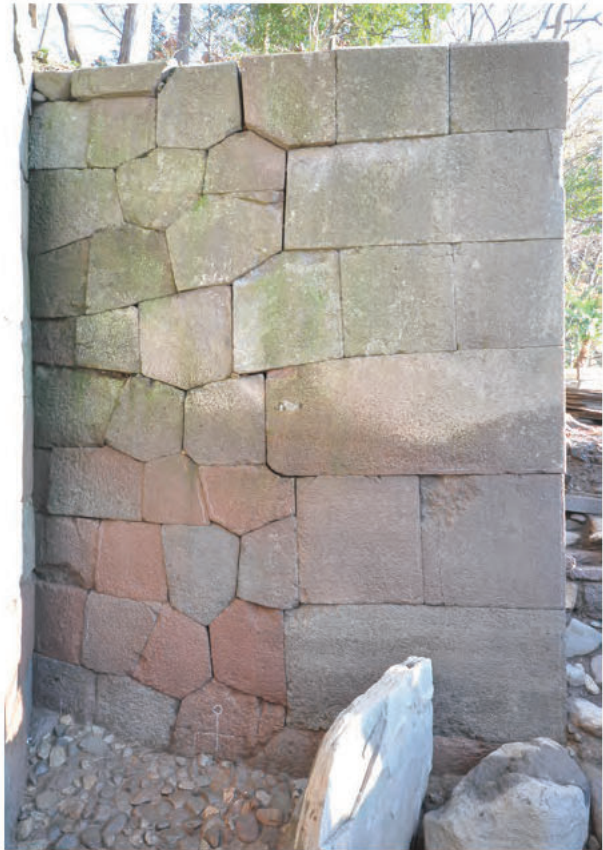
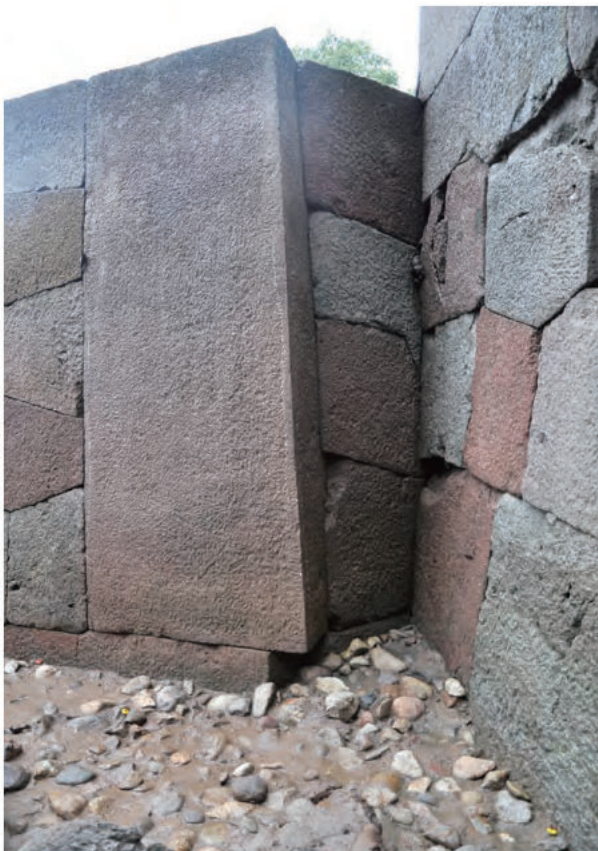
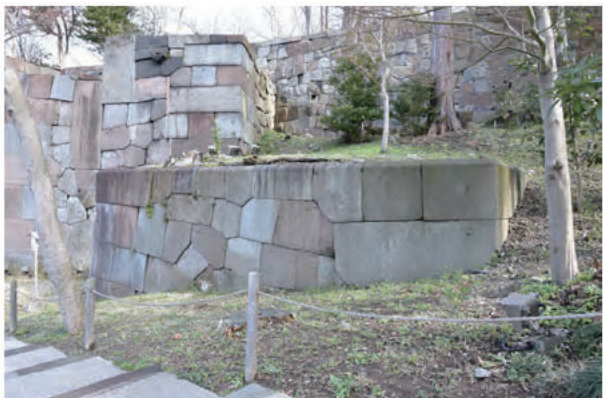
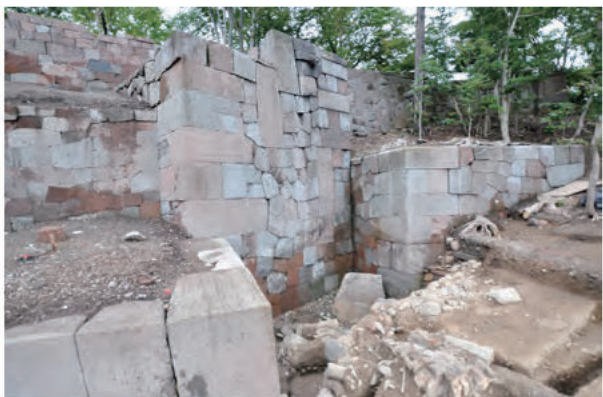
第 75 図 色紙短冊積石垣周辺写真

①滝壺と色紙短冊積石垣（2640S） 南西から

②色紙短冊積石垣東（2680W） 北西から

③色紙短冊積石垣西（2670E-2640S接続部）南東から

④色紙短冊積石垣東（2680S） 南から

⑤色紙短冊積石垣周辺 西から

第75図③)、レベルとしては短冊形下位石材に連続する位置にある。

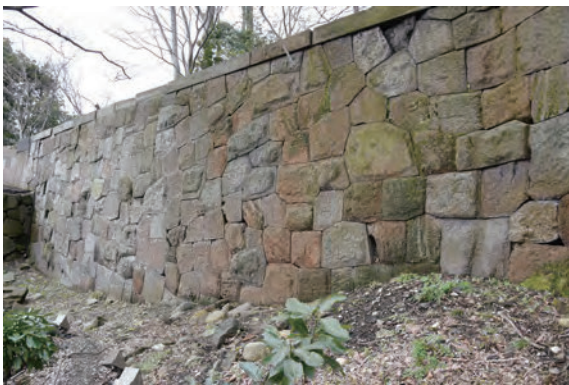
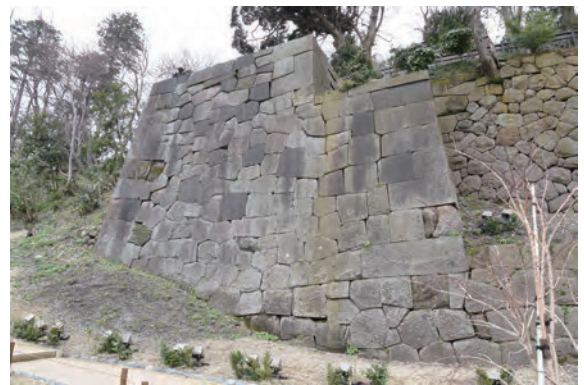
第76図 奥納戸土蔵下・本丸附段西側下段石垣立面図・断面図・写真

①奥納戸土蔵下 (2620S)

②本丸附段西側下段 (1511W)

③奥納戸土蔵下 (2620S)

④本丸附段西側下段 (1511W)

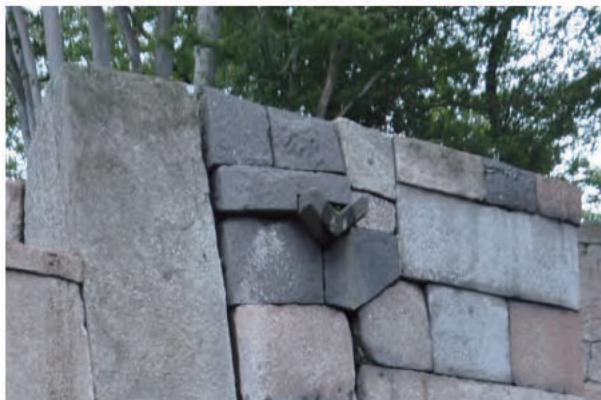
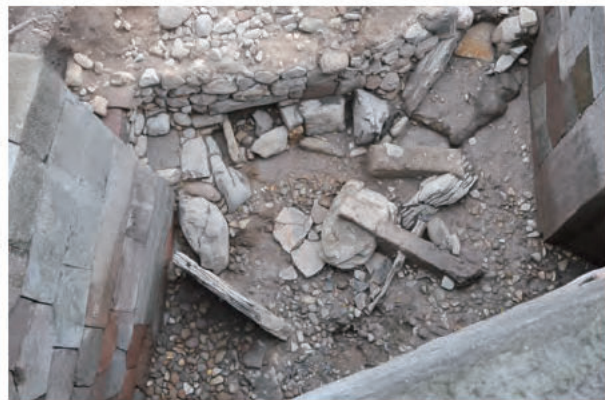
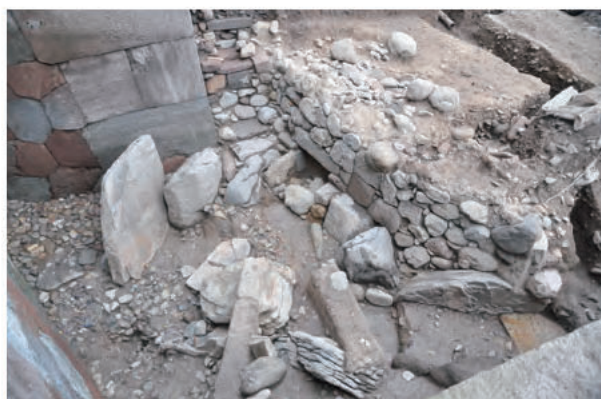
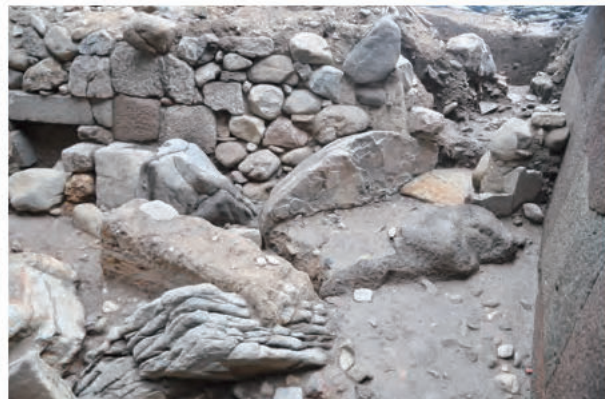
第77図 色紙短冊積石垣下滝壺平面図・写真

①色紙短冊積石垣下滝壺 平面図 (S=1/100) 5m

②石樋 (色紙短冊積石垣上部)

③色紙短冊積石垣下滝壺 石組全景

④色紙短冊積石垣下滝壺 北西から

⑤水路 (西側・数寄屋門方向)

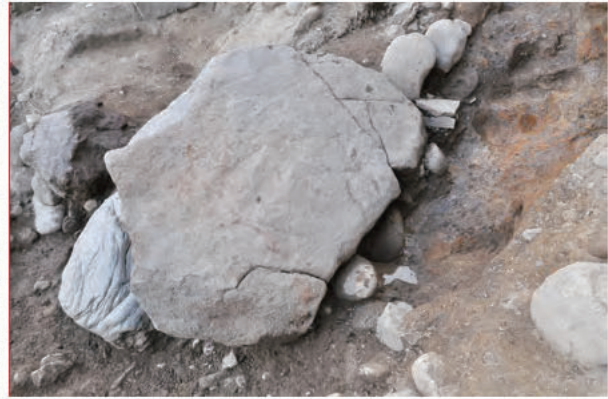
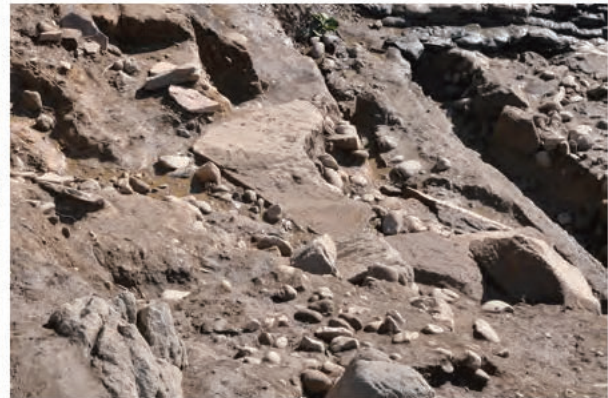
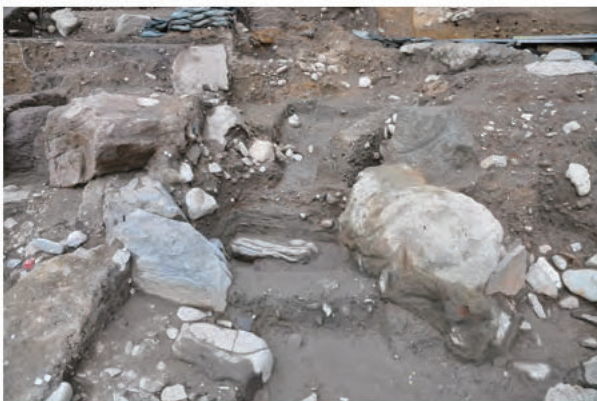
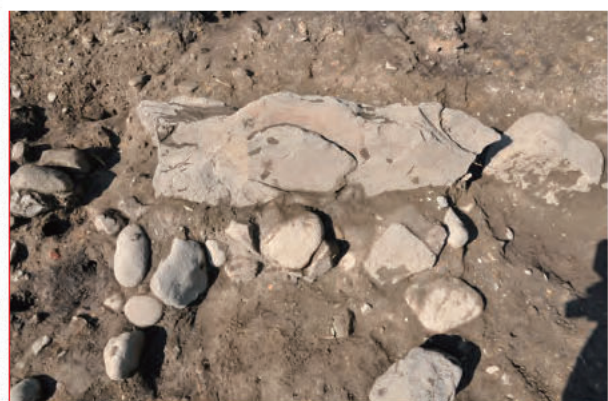
第 79 図 滝石組等写真

①導水路・滝石組（段落ちの滝） 全景 南西から

②滝石組上方 導水路付近景石

③滝石組上段 北西から

④滝石組西部 斜面裾石組 西から

⑤滝石組下流部（池流入口付近） 南西から

⑥滝石組西部～出島 板石

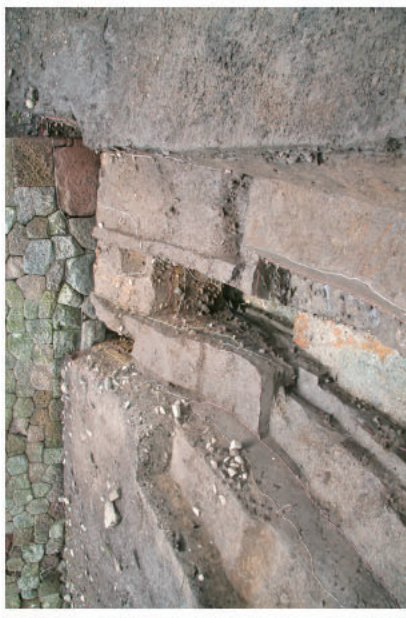
第80図 第1地点 (池北部) 北壁土層大別層

1	近代以後造成土 (庭廃絶後)	3	庭園造成土
2a	池底堆積層 (宝曆石垣修理後～泉水廃絶まで)	4	作庭以前の堀堆積層
2b	宝曆大火後の石垣修理に伴う整地層	5	地山
2cA	池底堆積層 (宝曆大火前)		
2cB	2cAの池岸となる石垣前面整地層 (宝曆大火前)		
2dE	石垣前面・池東岸整地層		
2dW	池西岸整地層		
2e	池底堆積層		
2f	石垣創建時の整地層

— 石垣整備に伴う整地面
— 作庭以前の堀底面
— 地山直上の遺構面か

調査地点東部 (下層遺構 堀東部) 堀東部から 南西から

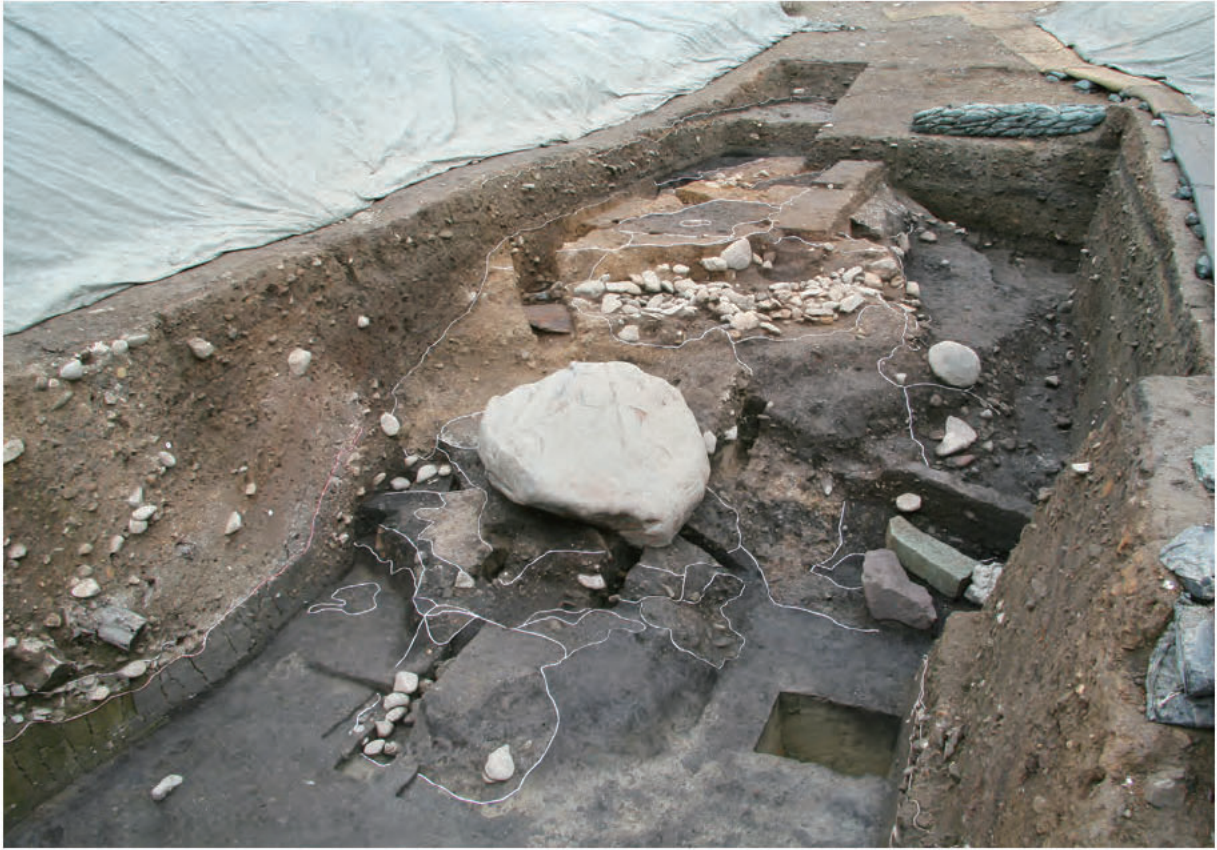
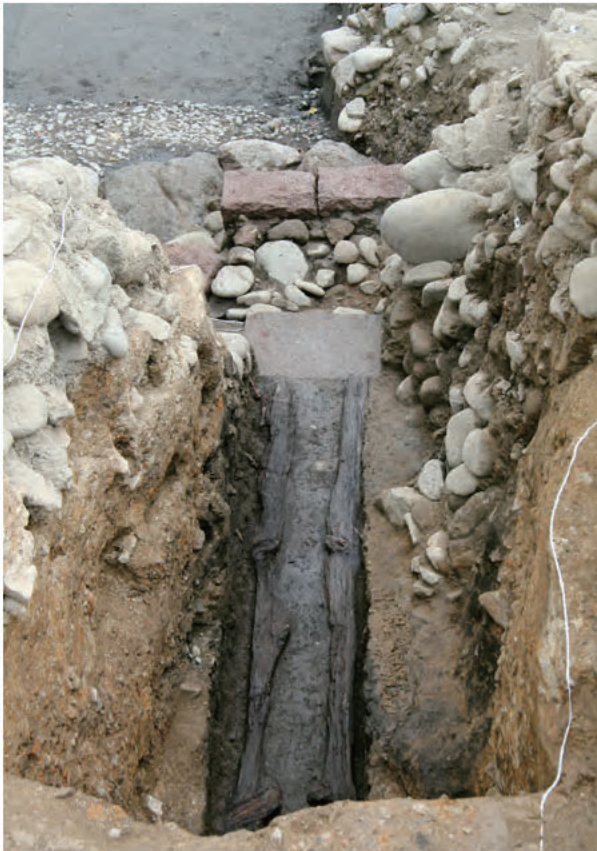
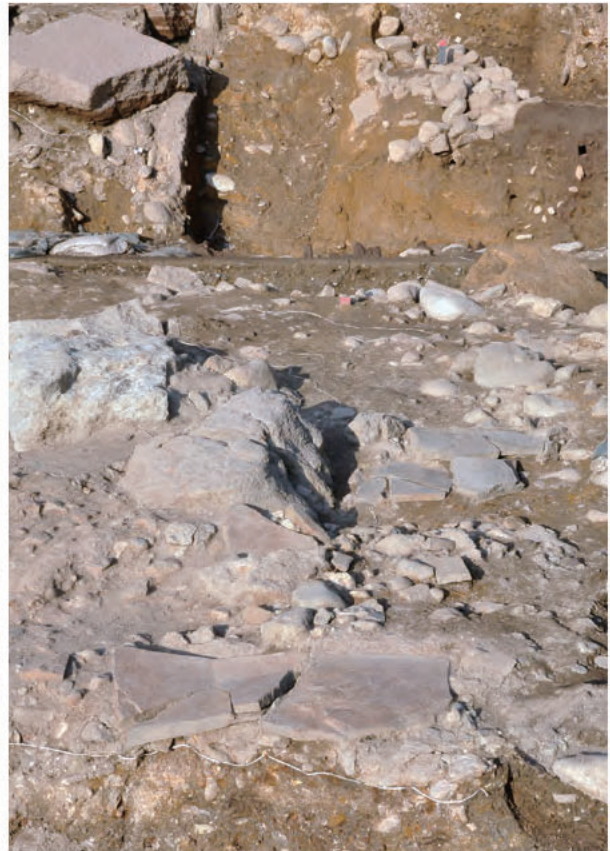
第83図 出島・木樋・飛石写真

①第3地点（池西部） 出島 全景 西から

②第3地点（池西部） 木樋 全景 西から

③第4地点（池東部） 飛石 西から
