金沢城史料叢書32

金沢城庭園調査報告書

石川県金沢城調査研究所

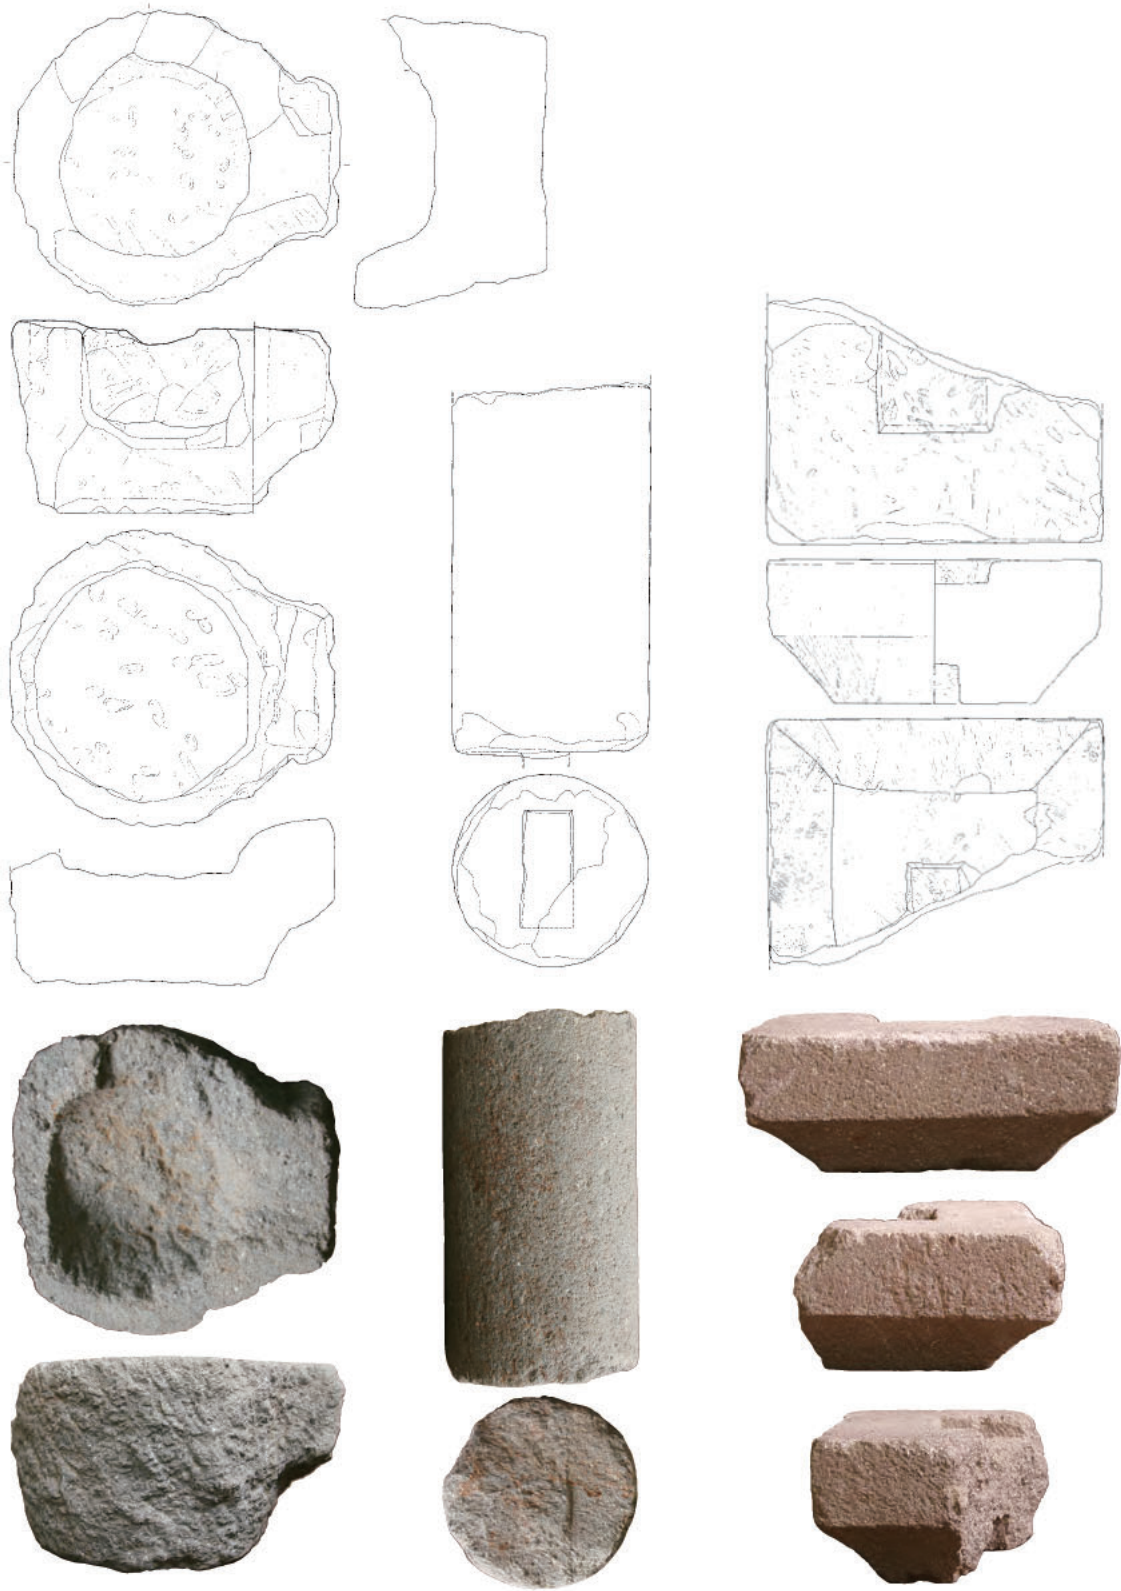
第84図 玉泉院丸庭園出土石造物

200906-S009 S21
水鉢：38.9×43.0×25.5cm
戸室石

200906-S010 S22
不明石造物：48.5×26.1×25.8cm
戸室石

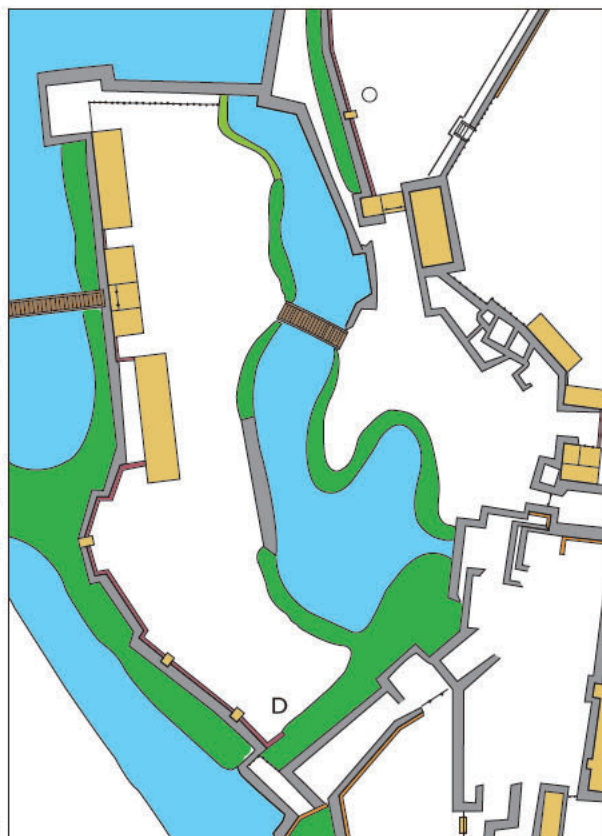
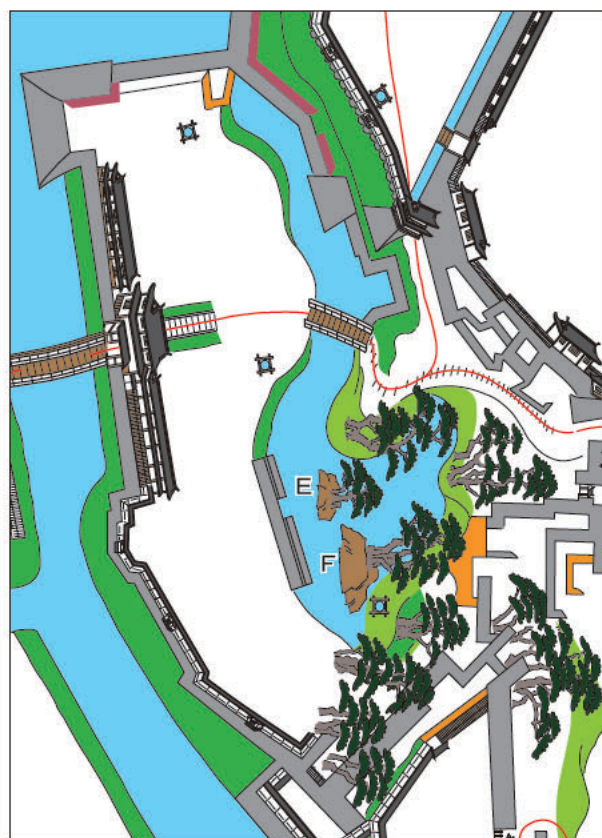
第 87 図 玉泉院丸Ⅲ 1 期庭園構成要素等配置図

① 原図「加州金沢城絵図」〔公財〕前田育徳会蔵 42-01
縮尺約 1/2,000

② 原図「金沢城内絵図」〔滋賀県立安土城考古博物館蔵〕42-02
縮尺約 1/2,000

③ 原図「金沢城二之丸座舗之図」〔金沢市立玉川図書館蔵〕42-03
縮尺約 1/2,000

④ 原図「金沢御城絵図」〔公財〕前田育徳会蔵 42-04
縮尺約 1/2,000

また第87図①では、池北部と池南部最南端に木橋（B・C）がある。実際に木橋C付近まで湛水域が延長していたか疑わしいが、橋の存在から、南部の突出部が埋め立てられる以前の景観のように見受けられる。同②の原図（「金沢城内絵図」第68図42-02）は万治2年～延宝4年（1659～76）の景観年代を示し、①より詳細な表現となっている。池南部の突出部は埋め立てられて窪地状（D）になっており、橋は見られない。

④は延宝年間（1673～81）・延宝7年（1679）頃に作成された「金沢御城絵図」（42-04）を原図とする。池南部に突出部が認められない一方、2基の中島（E・F）が描かれている。西側の中島Eは、

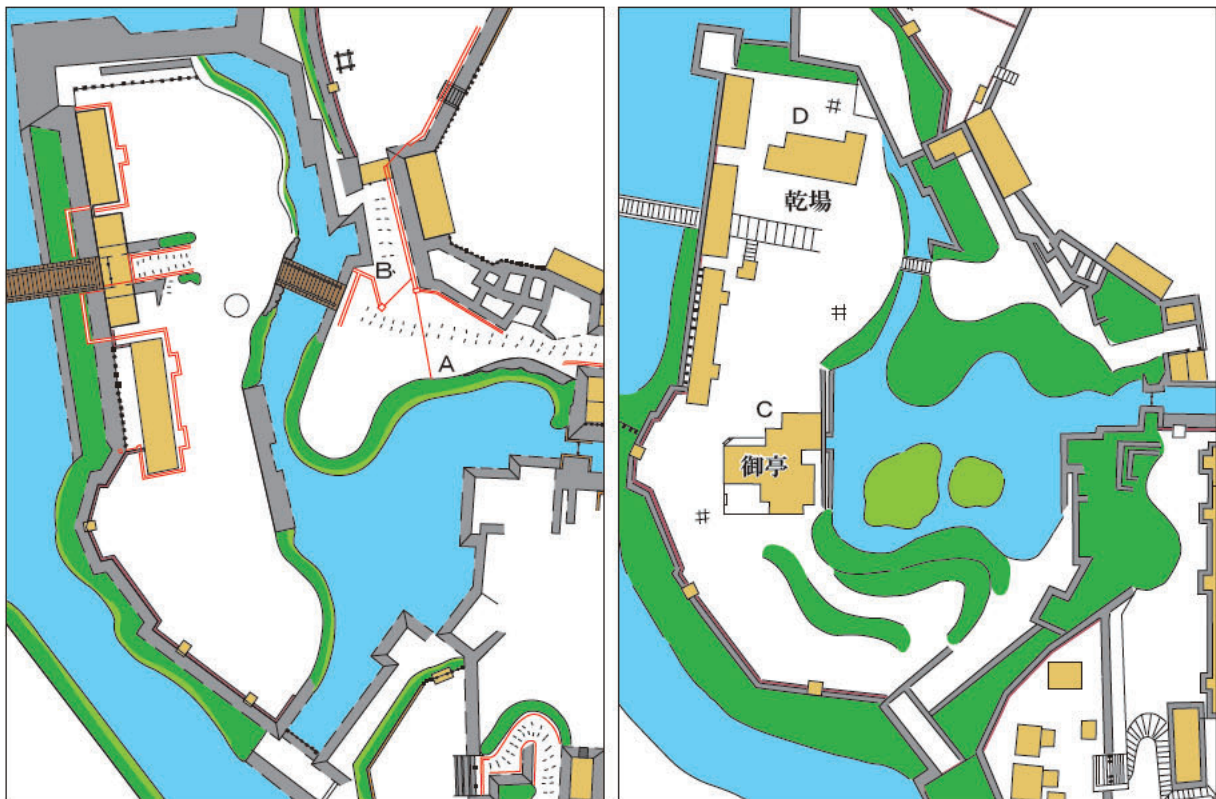
第88図 玉泉院丸Ⅲ2期庭園構成要素等配置図

① 原図「金沢城図」〔石川県立歴史博物館蔵〕42-05 縮尺約1/2,000 ② 原図「金沢城図」〔石川県立歴史博物館蔵〕42-06 縮尺約1/2,000

経路Bは、二ノ丸居間先から西側の数寄屋屋敷に落ち、数寄屋門脇を伝って降下する水路で、Ⅳ期に属する絵図（第89図①、原図42-08）には、城内を巡る辰巳用水の一環として、紅葉橋北側に取り付く所まで描写されている。やや先行すると思われる絵図（第88図①、原図42-05）では、排水路としての取り扱いではあるが、数寄屋屋敷側から玉泉院丸に至る部分について、池北部・南部にそれ

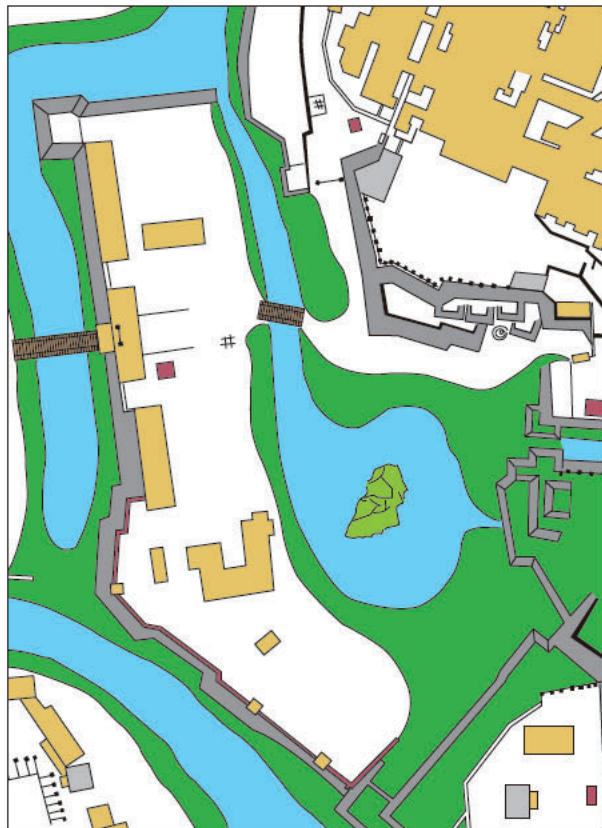
第91図 玉泉院丸V期庭園構成要素等配置図

原図「金沢城内絵図」〔石黒信二氏蔵〕42-10
縮尺約1/2,000

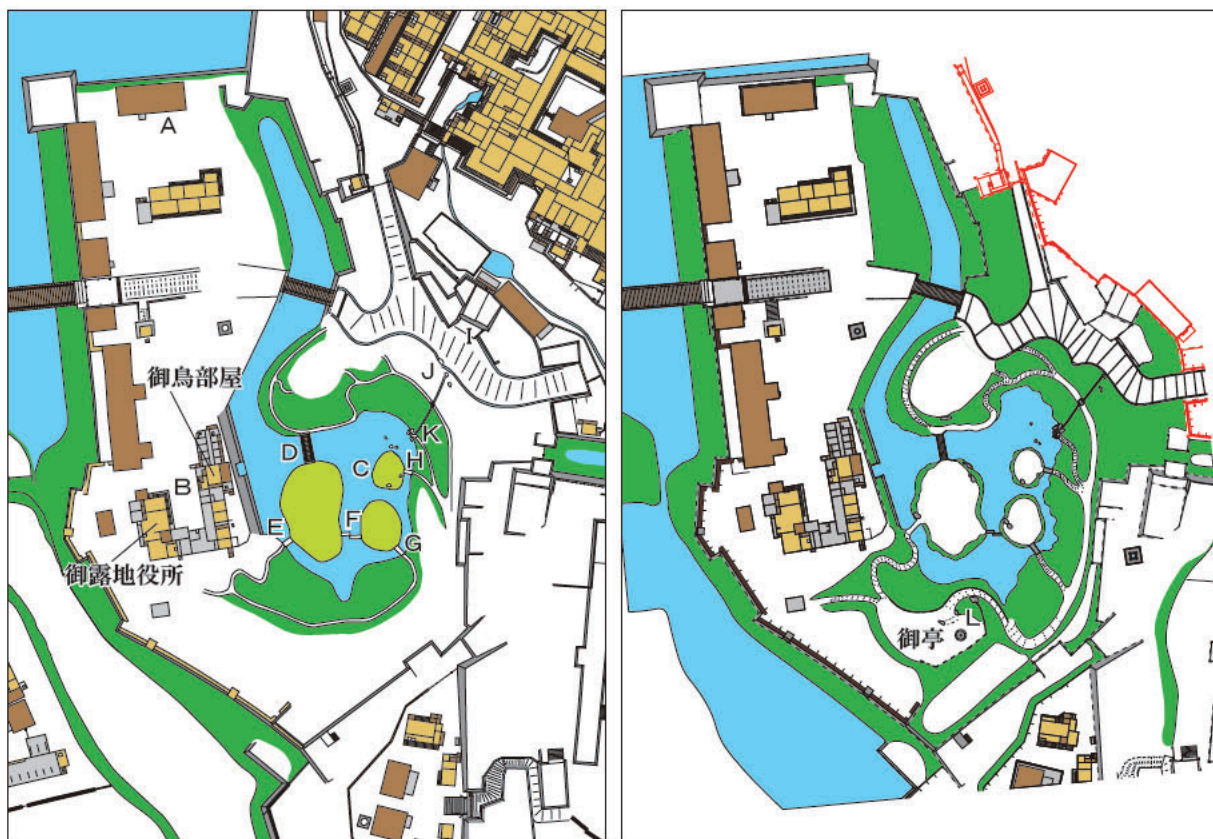
① 原図「御城中壺分基絵図」[横山隆昭氏蔵] 42-11 縮尺 1/2,000

② 原図「金沢御城内外御建物絵図」(薪之御丸辺 玉泉院様御丸辺) [公財] 前田育徳会蔵] 42-12 縮尺 1/2,000

第92図①は、文政13年(1830)に作成された「御城中壺分基絵図」(第24表・第70図 42-11)を原図とする。武具役所の北側には文政4年(1821)新設の土蔵(A)がある。露地役所の建物(B)は、西側棟が露地(三十人)方、東側棟は御鳥部屋等に仕切られている。北側に細かく部屋割りされた土間が増築されているが、御鳥部屋にかかる庭籠の可能性もある。庭園本体においては、前述したように池の中島が3基に増え、橋が多く架かっていること(D~H)が、従前との大きな違いで、Ⅲ期絵図との比較からすれば、北東の小島が追加された可能性がある。岸・中島間は木橋(D)、石橋(E・F・G・H)により連携されている。池への給水については、色紙短冊積石垣(I)から松坂を挟んだ池側に景石(J)があり、ここから流れ出してほぼ直線的に池際の石組(K)に導かれる形となっているが、暗渠とみられる景石Jまでの経路は判然としない。また池の北・東・南側は、松坂とは別に小道(園路)が整備されている。

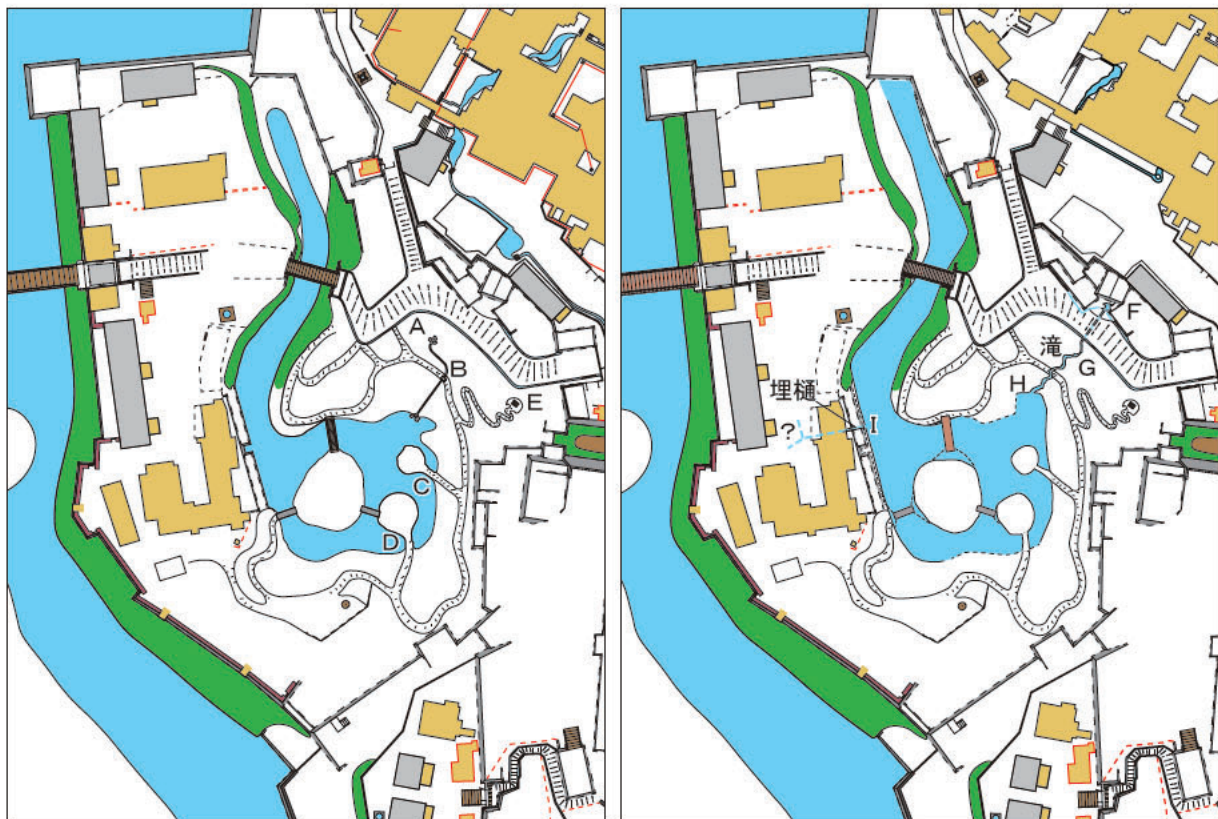
① 原図「御城分間御絵図」〔(公財)前田育徳会蔵〕42-13
縮尺約1/2,000

② 原図「御城分間御絵図」〔(公財)前田育徳会蔵〕42-13
*「二ノ丸御殿図」〔青視文庫蔵〕32-24 二ノ丸御殿
部分、発掘遺構（ボーリング推定範囲含む）を合成
縮尺約1/2,000

第93図①は、嘉永3年（1850）作成の「御城分間御絵図」（42-13）を原図とする。基本的な構成は第92図①・②と類似しているが、池への給水について、松坂の下を通ると推定される暗渠からの出口の位置が北西に移り（A）、開渠になってからの流れは南西側に大きく屈曲する（B）。また小型の中島と池岸との間の橋が土橋となっている（C・D）。さらに松坂門南西の斜面には、池沿いの園路から分岐する九十九折りの道があり、終点は径2間程の平地となっていて、中央に1間×半間程の基盤目状の石敷らしき施設がある（E）。これらの普請については、今のところ文献史料に見当たらない。C・Dの遺存状況は不明であるが、A・Bについては、埋蔵文化財調査では検出されておらず、その後の改修により失われた可能性もある。Eについては、現状では斜面中の該当箇所に平地や園路は認められない。この北西側の確認調査範囲では、土砂崩れの痕跡が見られるが、すでに流出しているのか、あるいは埋没しているのか判然としない。

第93図②は、「御城分間御絵図」（42-13）を基本図とし、現況図と照合しつつ、埋蔵文化財調査で検出した滝壺（F）・段落ちの滝（G）・池護岸石組（H）・暗渠木樋（I）等の遺構及び「二ノ丸御殿図」（第3節第17表・第42図32-24）に描写された建物等を合成したもので、安政3年～慶応3年（1856～1867）頃の状況を想定した図である。

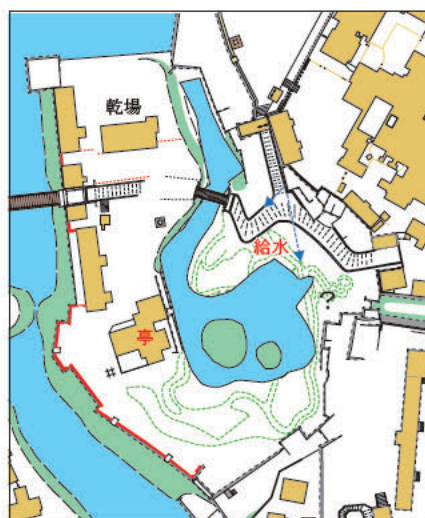
第1段階～第2段階初 Ⅱ～Ⅲ1期初
第86図・「金沢城二之丸座舖之図」〔金沢市立玉川図書館蔵〕42-03・32-01等参照

第2段階 Ⅲ2期
「金沢城絵図」〔石川県立歴史博物館蔵〕42-06
「金沢城二之丸座舖之図」〔金沢市立玉川図書館蔵〕32-01等参照

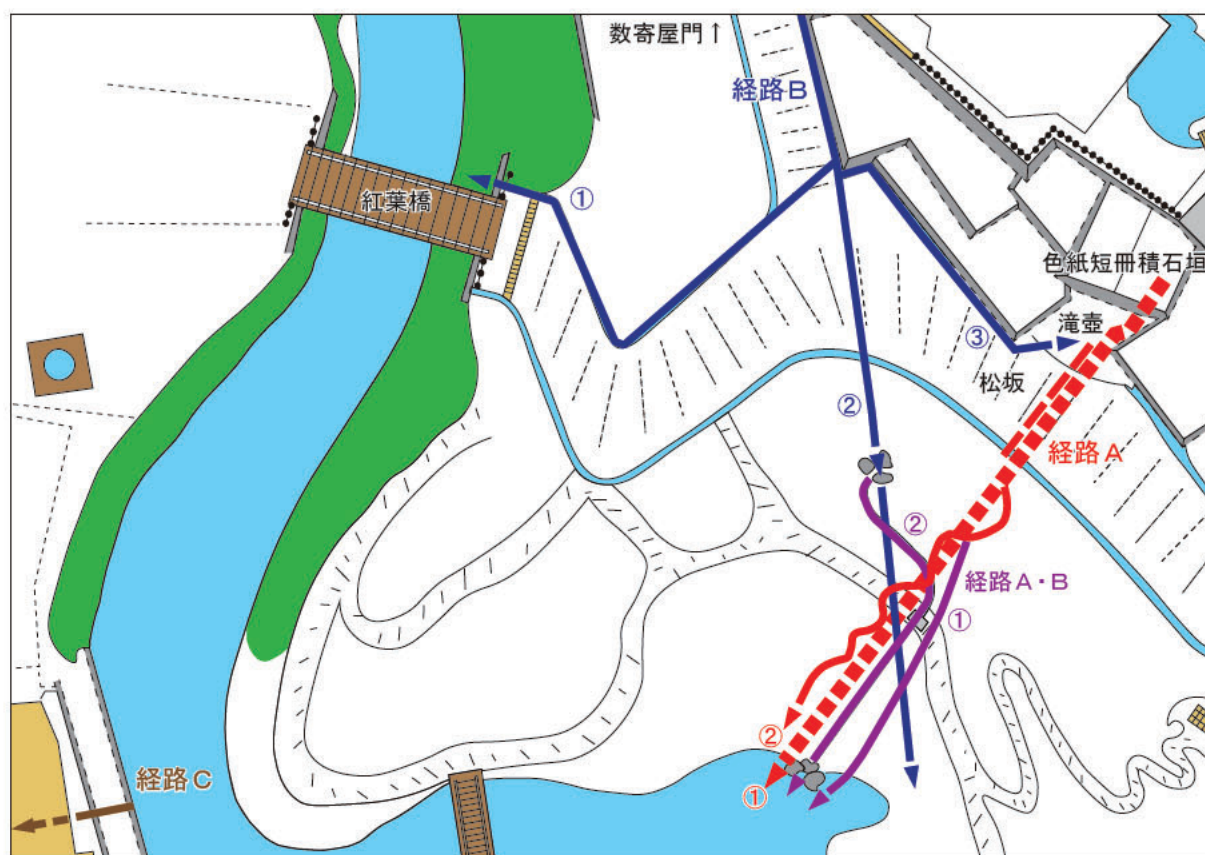
第95図 玉泉院丸庭園給水経路

経路A①推定(Ⅲ1期~?) 経路B①「金沢城絵図」42-05「金沢城図」42-08 ②Ⅵ期(安政頃)埋蔵文化財調査 ②「金沢城絵図」42-05
 経路A・B①「御城中壘分碁絵図」42-11 ③「金沢城絵図」42-05他、埋蔵文化財調査
 ②「御城分間御絵図」42-13 経路C「金谷御殿御普請諸事留」51-41、埋蔵文化財調査
 原図:「御城分間御絵図」
 [(公財)前田育徳会蔵]42-13
 縮尺約1/500

ただしどちらの絵図にも、池までには途絶部分があり、取付ははっきり表現されていない。おそらく暗渠を介し池に通じていたと考えられる。ここでは、B-1:Ⅳ期と同様に、紅葉橋北側に取り付いていた、B-2:出島の付け根を横断し、紅葉橋南側の池南部に通じていた、B-3:松坂の側溝となつて、色紙短冊積石垣前の滝壺に至り、経路Aと合流する、の3経路を想定する。前述の通り、Ⅵ期の絵図には、紅葉橋南側・松坂東側に石組があり、ここから流れが発しているが、石組までの導水は描かれていない。経路Aの再興が安政期に下るとすれば、こちらの経路が延伸(B-2)していた可能性もある。

経路Cについては、慶応2~3年(1867~68)の文献史料(「金谷御殿御普請諸事留」)に、金谷出丸への引水を目的とし、御花畑(本丸高石垣下)~稲荷屋敷を経由する樋が敷設された一方、玉泉院丸の池の水を金谷に導く普請が行われたことがみえることから(第5節第29表51-35・40・41)、両者が一体で、玉泉院丸の池に一旦水を集めた可能性を考慮して想定したものである。

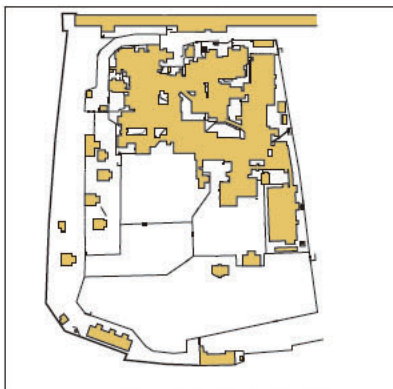
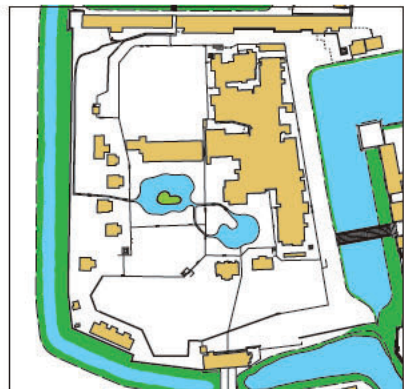
第 100 図 各時期の金谷出丸

II 原図「金沢古城図」(金谷屋敷之図)
[石川県立図書館蔵] 52-01

III 2 原図「金沢城図」
[金沢市立玉川図書館蔵] 52-02

V 1 原図「金谷御殿絵図」
[金沢市立玉川図書館蔵] 52-06

V 2 原図「金谷御殿絵図」
[金沢市立玉川図書館蔵] 52-07

V 3 原図「金谷御殿并御広式惣御絵図」
[金沢市立玉川図書館蔵] 52-08

V 4 原図「御城中老分基絵図」
[横山隆昭氏蔵] 52-10

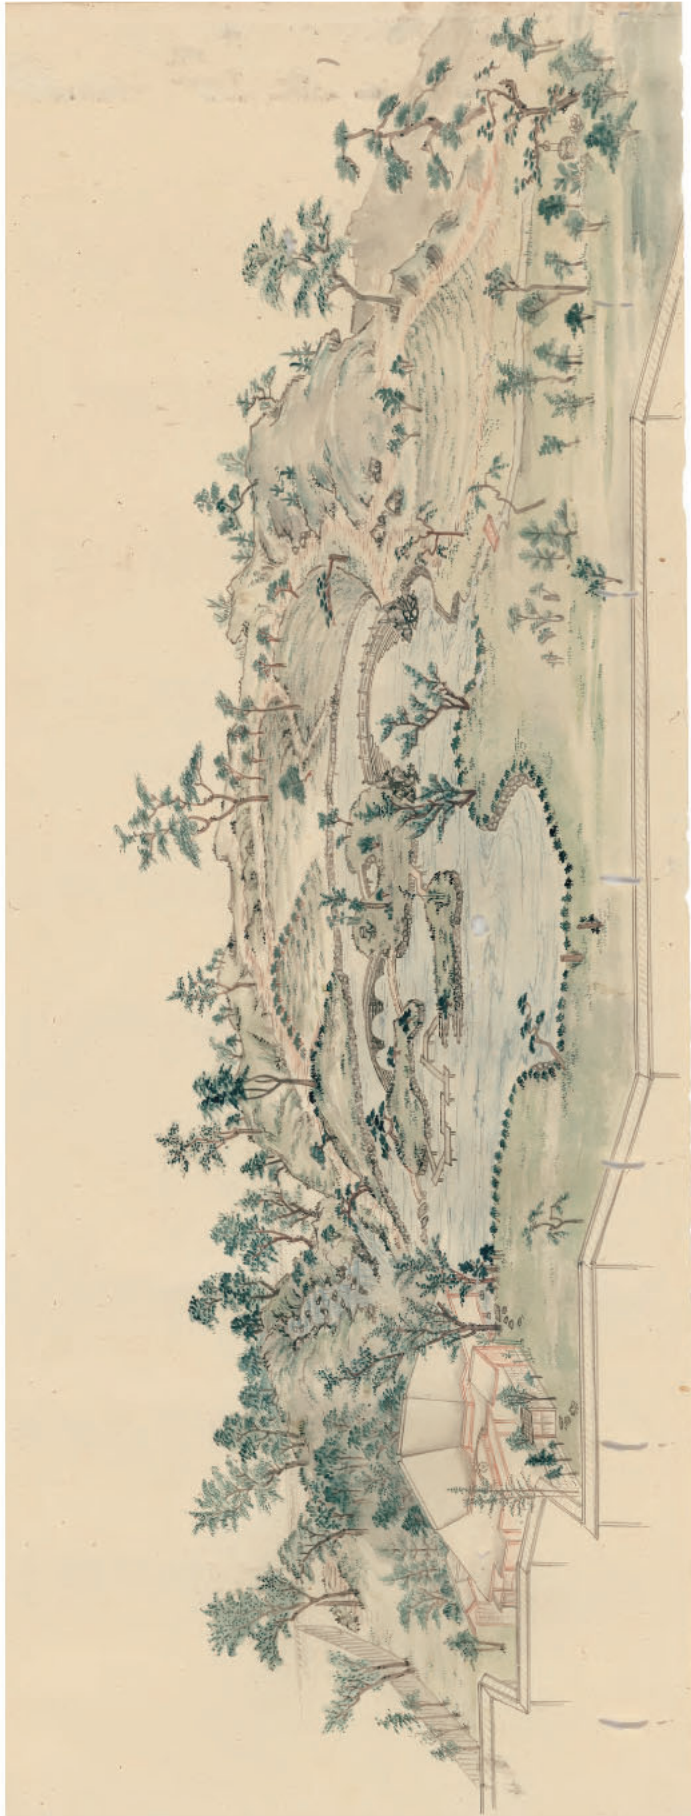
第 107 図 金谷出丸 絵図 7

金谷御殿庭園図（仮称）〔石川県立歴史博物館蔵〕
52-20 VII

金谷御殿庭園（尾山神社庭園）古絵図 52-21 VII

〔石川県教育委員会 1979〕より転載

なお現存庭園（Ⅶ期）が描かれている絵図・絵画については、年紀の明確なものは近代以後に下る。近代以前に属すると考えられる絵図 52-21（第 33 表・第 107 図）は、現段階では写真のみ知られ、所蔵不明となっている。近年、これと景観内容が酷似した絵画 52-20（第 33 表・第 107 図）の存在が確認された。

琵琶島と池北東部との間は、亀甲形の戸室石切石材による石橋(第 119 図①)と、飛石(沢渡)(②)によって連絡されている。前者は竹沢庭の雁行橋(亀甲橋)等と同様の趣向で、Ⅶ期の絵図 52-21(第 107 図)に描かれている形状とは異なるように見えるが、前段階の庭園を描く絵図 52-17(拡大第 108 図)には類似の橋がみられる。飛石には自然石や戸室石の切石材が用いられているが、このうち後者は御殿部材の転用が想定される。

第135図は、慶応度御殿普請後の地割・建物配置を示した「金谷御殿図」（第33表・第105図52-19）を主たる原図とし、同絵図では空白となっている庭園部分に、現況測量図及び絵図52-21（第107図）の情報を合成し製図したものである。

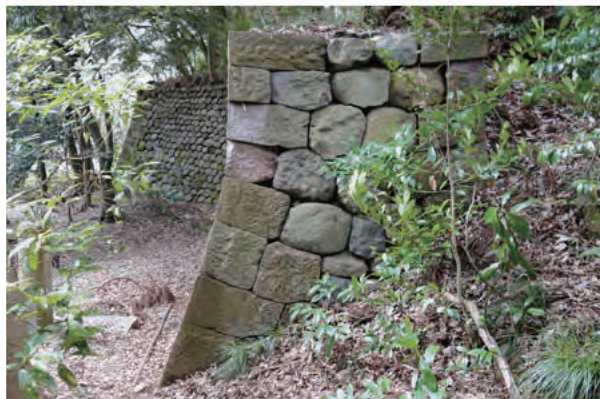
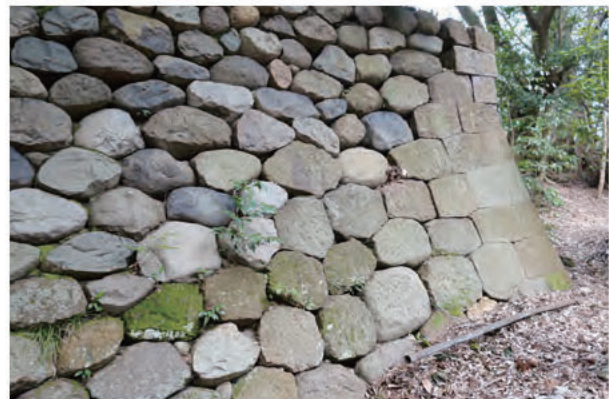
第110図 庭園部断面図 南側石垣平面図・写真

③石垣BC間出角 東から

④石垣BC間出角 南西から

築石部 築石部（第 112 図①～⑤）を構成する石材の主体は川原石で、中でも割落とした小口側を正面とし、隣接石材との合端は部分的なハツリ程度とするタイプが多い。ただし C 面の一部では、自然面を正面とし、周囲を広く打ち欠き隣接石材と切り合わせるものも存在する。また出隅部下部に接する箇所では、戸室石粗加工石材が一定量用いられ、面下端を弧状に抉り、下位の石材にかぶせるように積む手法が認められる（第 110 図④）。この他数量は少ないが、坪野石も認められる。坪野石は玉泉院丸庭園や兼六園等、庭園にはほぼ限定して石造物・石垣材等に用いられ、本地点でも例外ではない。

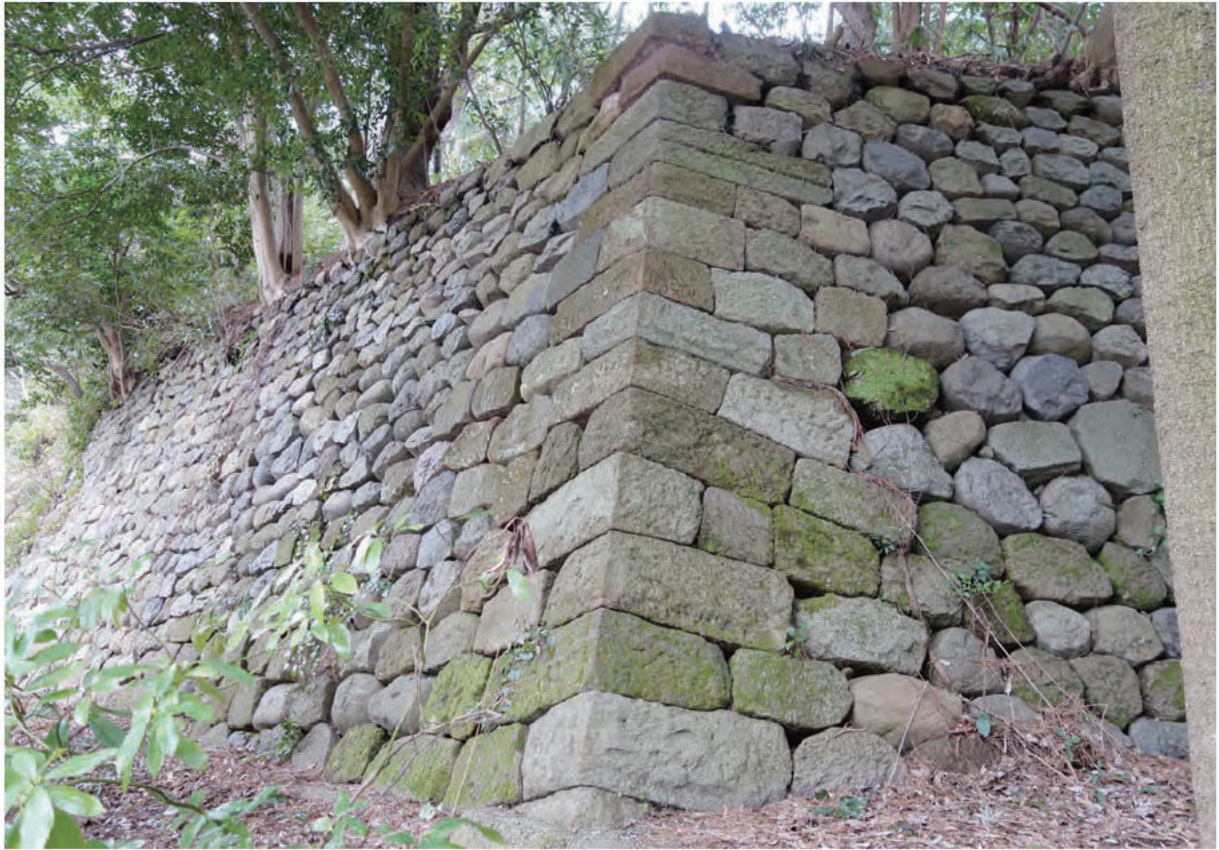
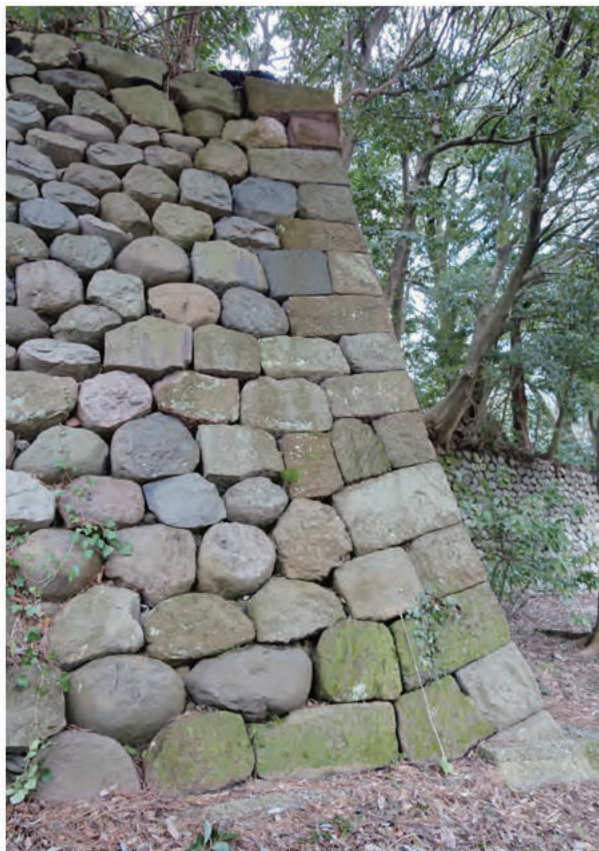
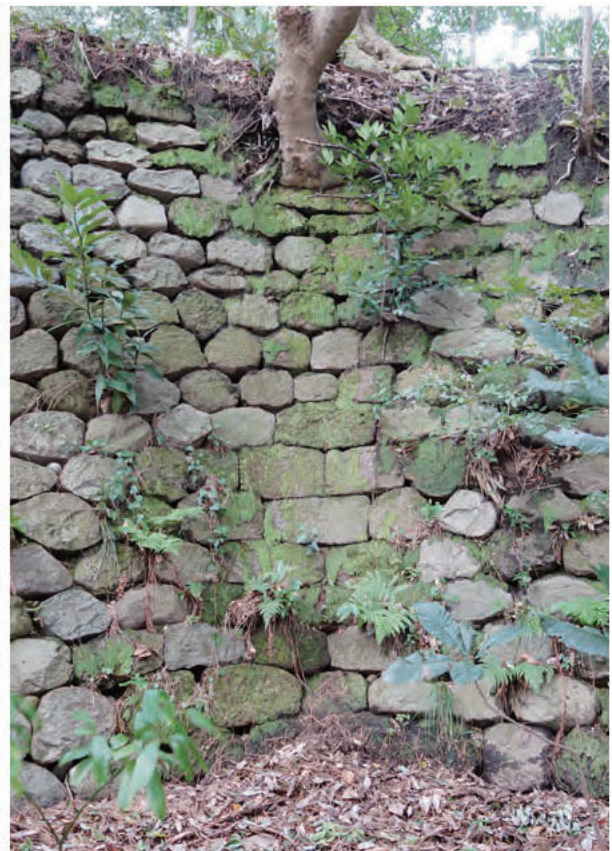
第 111 図 南側石垣写真

①石垣DE面間出角 南東から

②石垣DE面間出角 南西から

③石垣CD面間入角 南東から

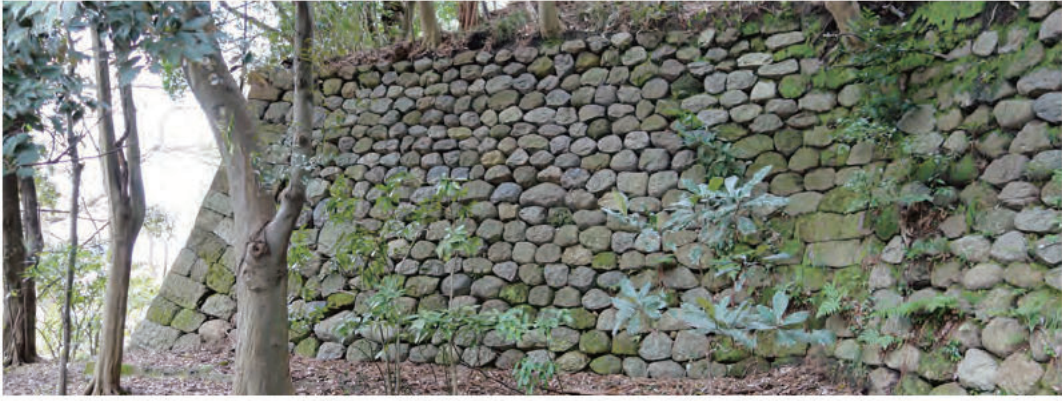
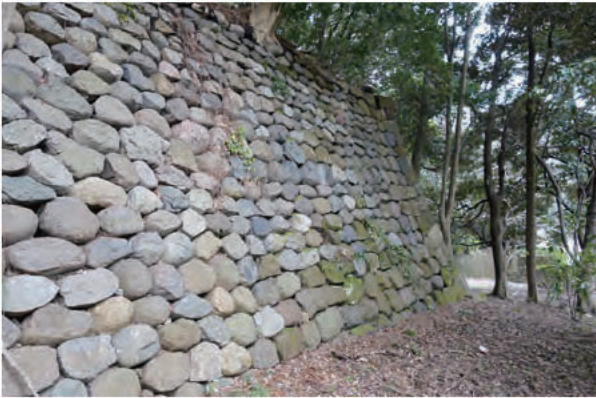
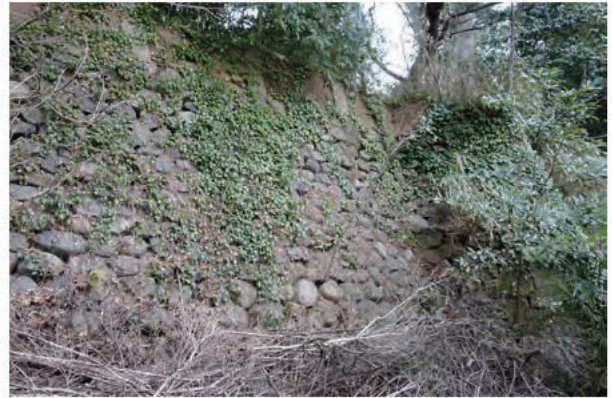
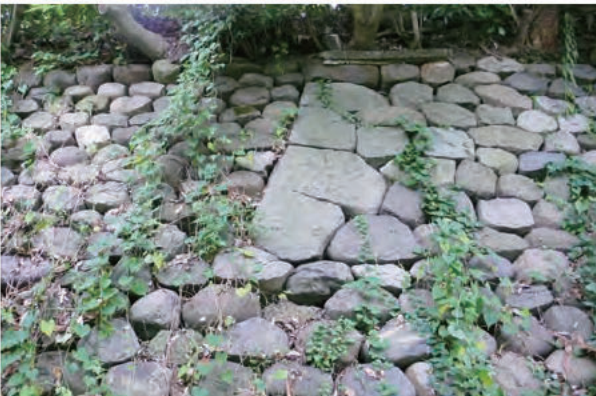
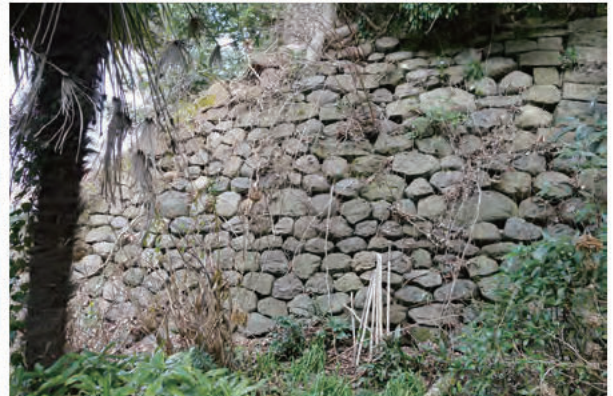
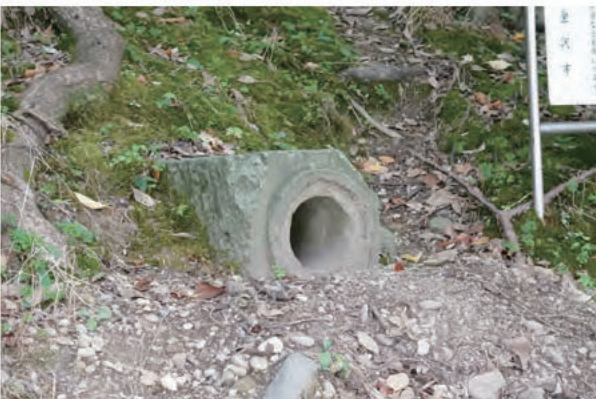
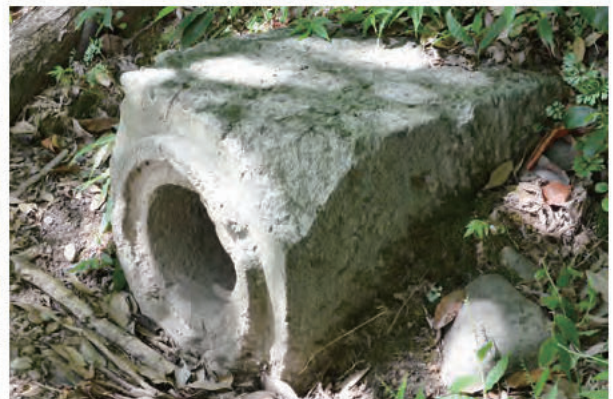
第112図 南側石垣・辰巳用水石管写真

①石垣D面 南東から

②石垣E面 西から

③石垣F・G面 西から

④石垣G面 出角状の積み

⑤石垣G面 南から

⑥辰巳用水石管 南西から

⑦辰巳用水石管 南東から

修築等 G 面においては、中央付近と西端付近に、埋め込まれた出角状の積みが認められる（第 112 図④・⑤）。ただしいずれも基礎は石垣本体の地盤ではなく、築石部の中盤の高さ（地盤より 2 m 強）に置かれており、出角状の積みを埋め込んでいる部分と、その下部とで積み方の明瞭な差異は認識し難い。

絵図の描写と比較すると、現存庭園の築造当初には、G 面の中央以西は石垣が連続していなかったと考えられるが、この状況を反映しているのか、あるいは築造当初の状態が失われた後の改修（築留等）を示しているのか、現段階では判然とせず、より詳細な検討を要する。

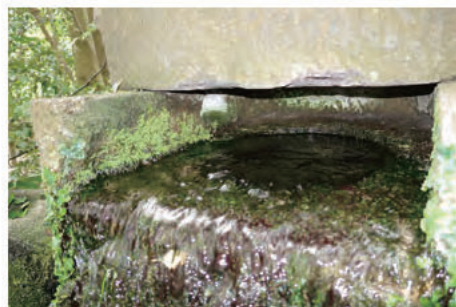
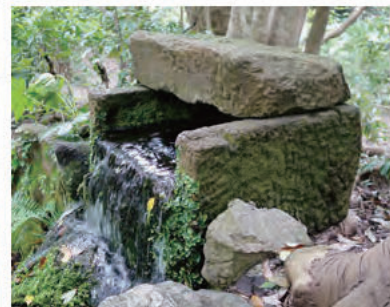
第 113 図 滝・滝口平面図・略測図・写真

①滝 (響音) 遠 平面図

0 S=1/250 10m

円礫・礫片・土砂

滝口 築山東端小丘の頂部にあり、方形の石製構造物（第113図・第114図②）が据えられている。本体構造は厚い底の中央が丸くくり抜かれ、側面の一つを欠いた箱型を呈する（第113図②）。水流はくり抜き孔を通じ直下から送られ、側面のない一辺から流出させる仕組みである。上面にはやや厚みのある板石が奥側半分を覆って蓋のように置かれている。なお現在、辰巳用水は途絶しており、石製構造物に鋼製のパイプが差し込まれている。構造物測壁にはこの他にもうがたれた小孔（コンクリートにより閉塞）が1か所見受けられる。昭和38年より井戸からポンプを用いて送水しており、これに関連する改変と推測される。

流路 滝口北側に始まる流路は、最初に東に向かい、都合6箇所（第113図①a～f・第115図①～⑥）の屈曲点を経て、著しく蛇行しながら約20°の勾配を下降する。屈曲部の多くは、岬状の石組が長く突き出している。dを除く各屈曲点付近には段が設けられているが、段の高さは概して低く、20cm前後である（f付近は2か所）。上流では戸室石製の雁木状を呈する切石や粗加工石（第115図①）

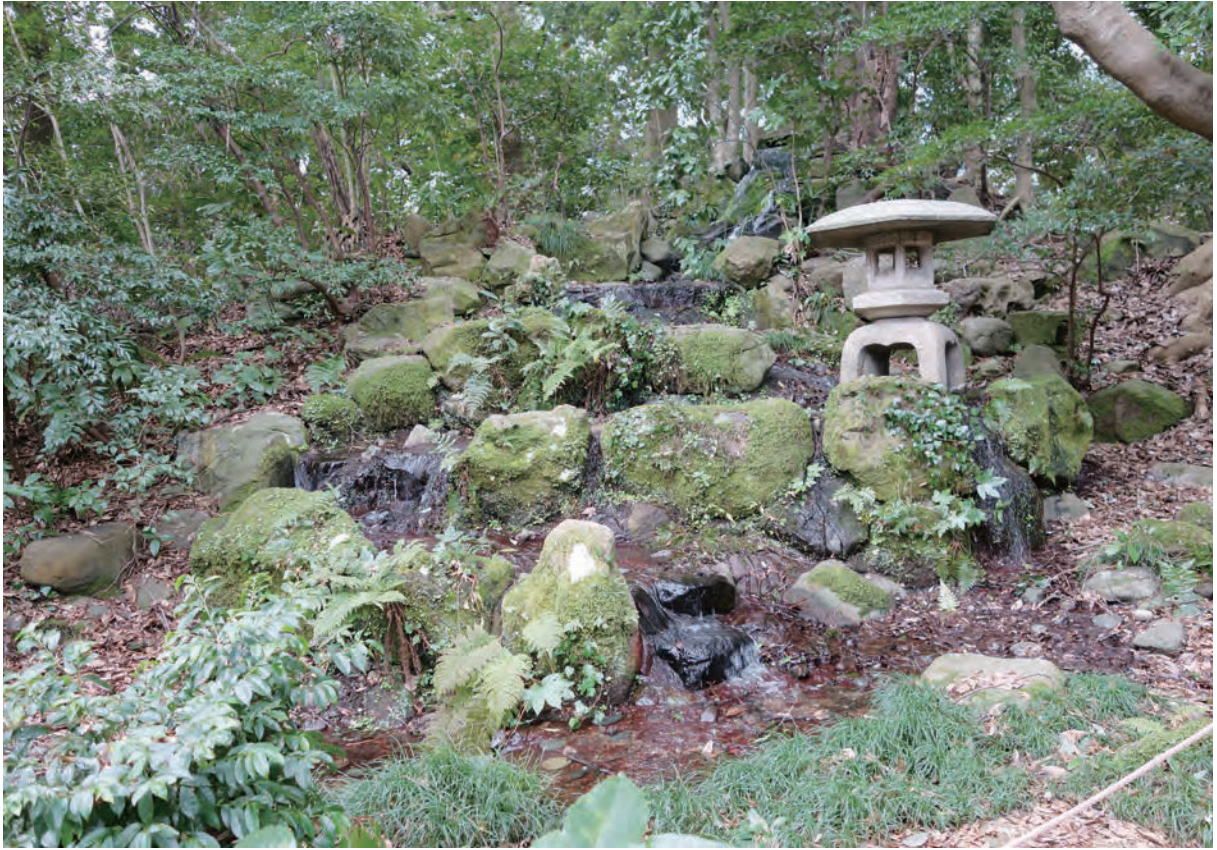
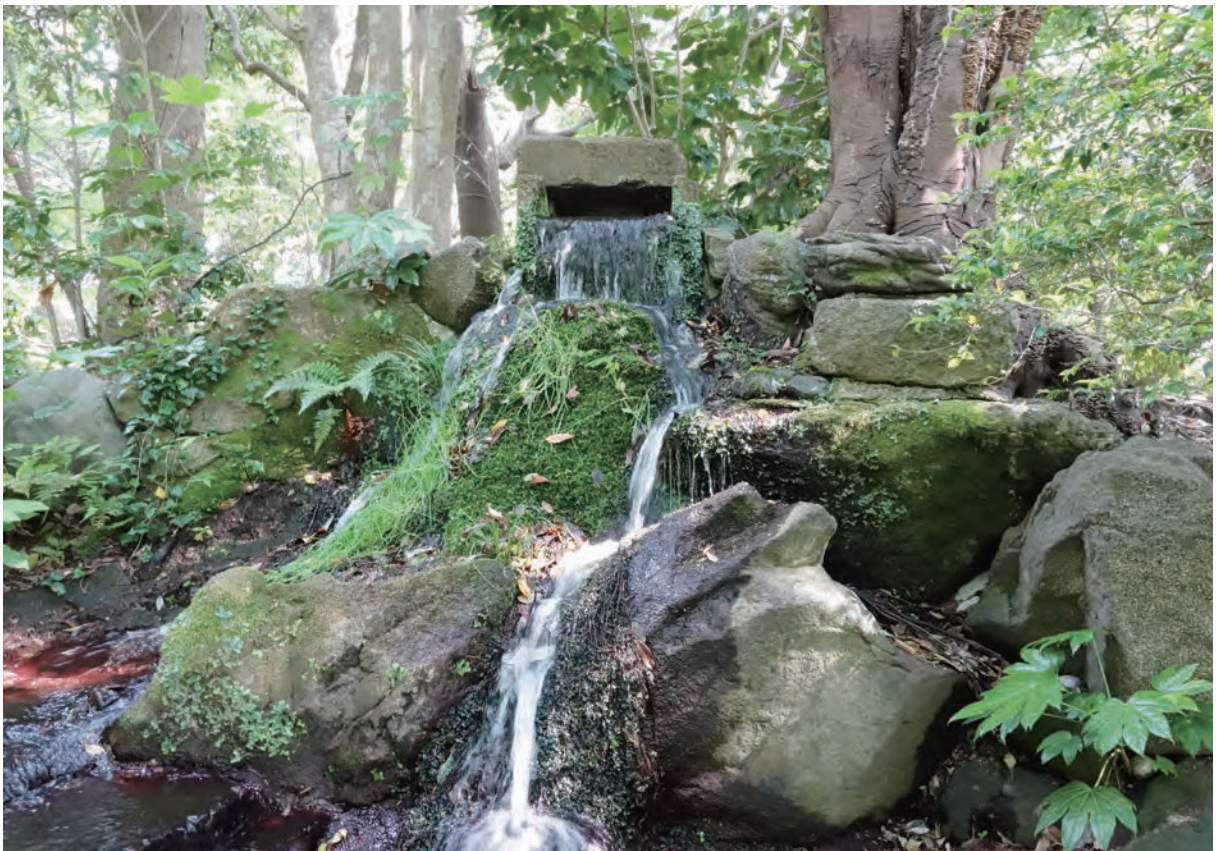
第 114 図 滝写真

①滝 全景 北西から

②滝 滝口付近 北西から

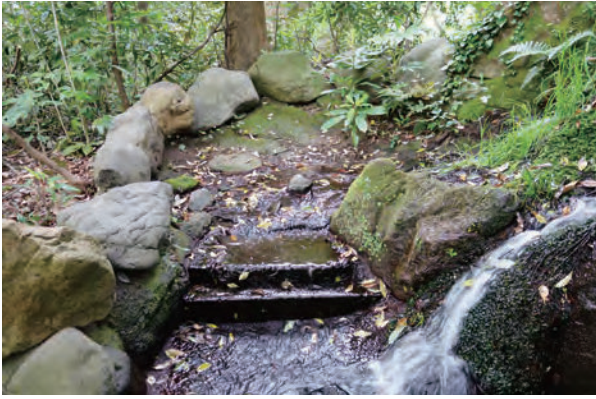
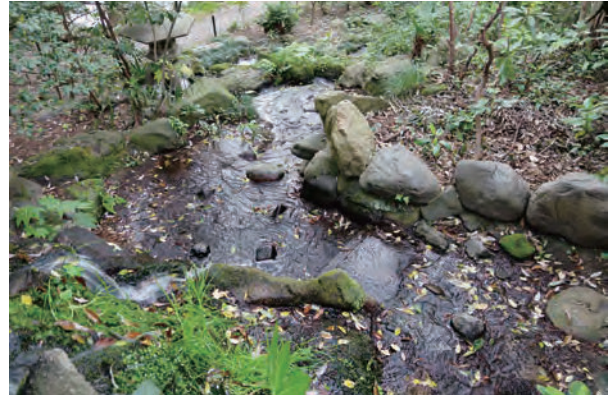
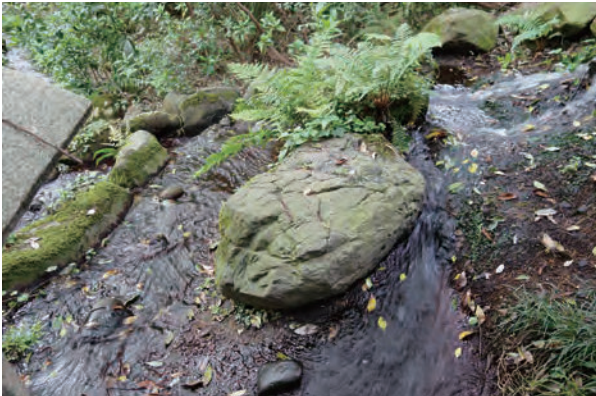
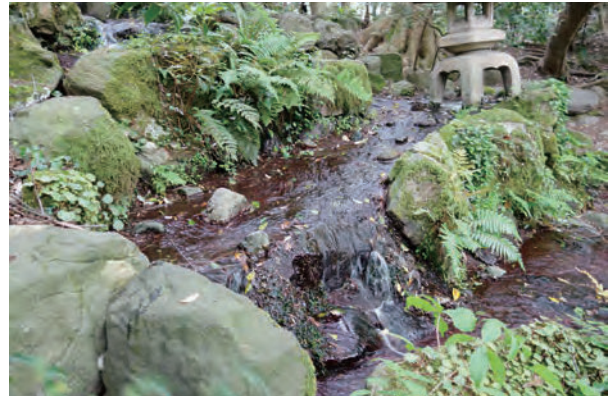
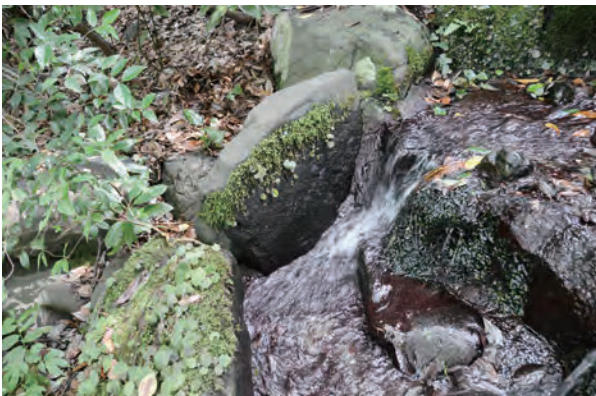
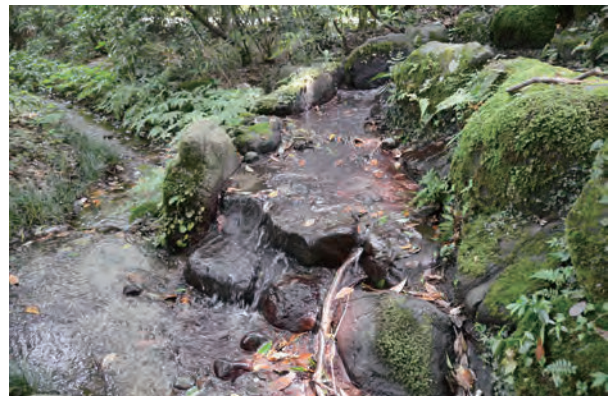
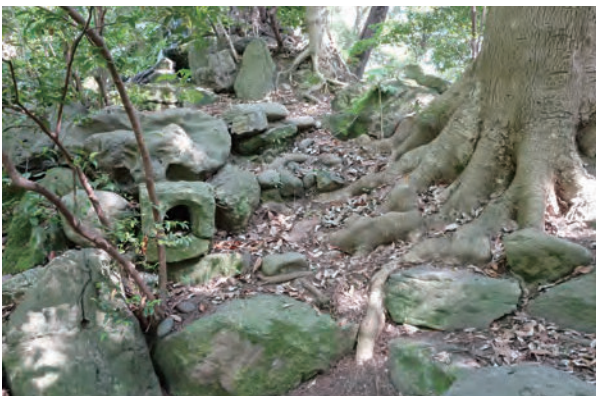
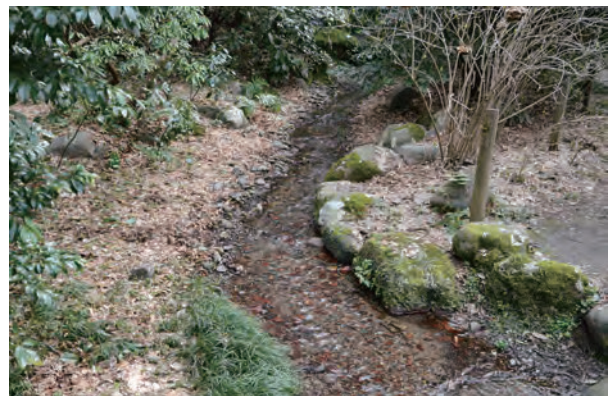
第115図 滝・流れ写真

①滝 流路a 西から

②滝 流路b~c 南から

③滝 流路d 南西から

④滝 流路d~e 北東から

⑤滝 流路e 北西から

⑥滝 流路f 西から

⑦滝 流路左岸 北西から

⑧流れ 北から

なお流路左岸外側は、明瞭ではないが階段状を呈する石組が見られ（第115図⑦）、滝口への登攀路のようにも見受けられる。ただし付近には辰巳用水石管の残欠が置かれる等、近代以後の改変も考えておく必要がある。

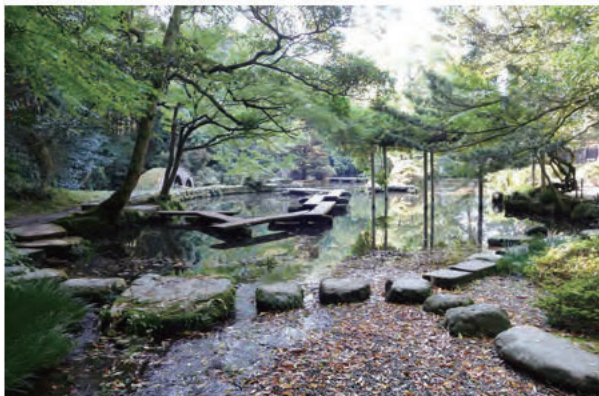
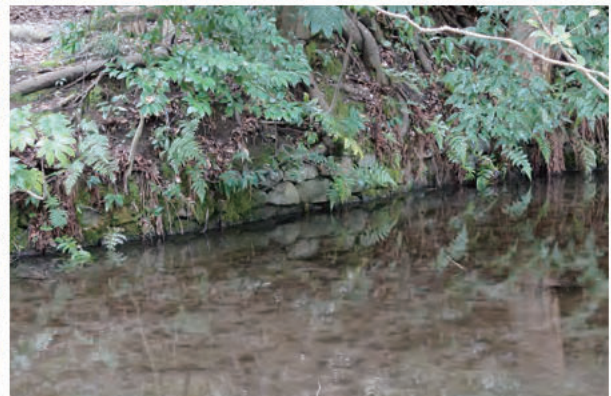
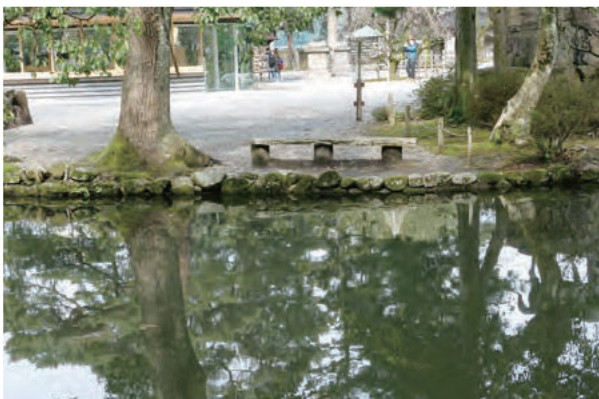
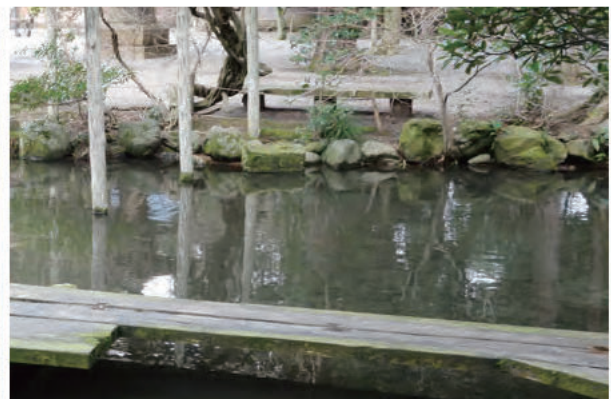
第116図 池平面図・写真

②池 東から

③池 南側護岸

④池 北側護岸西部

⑤池 北側護岸東部

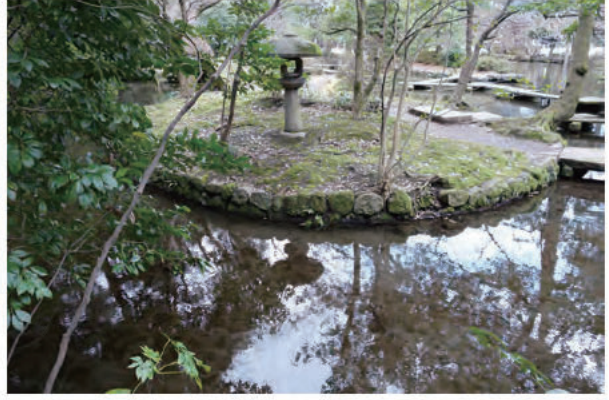
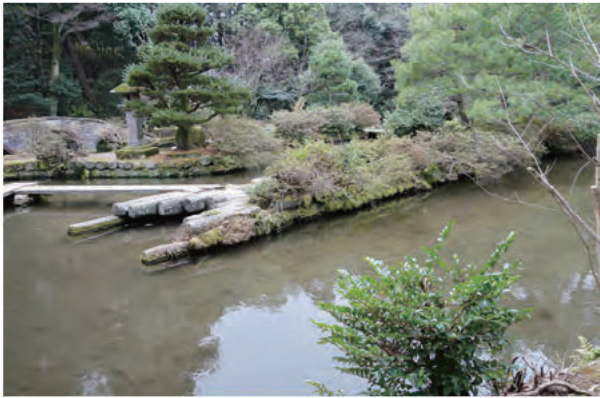
①琵琶島 北東から

②琵琶島 東から

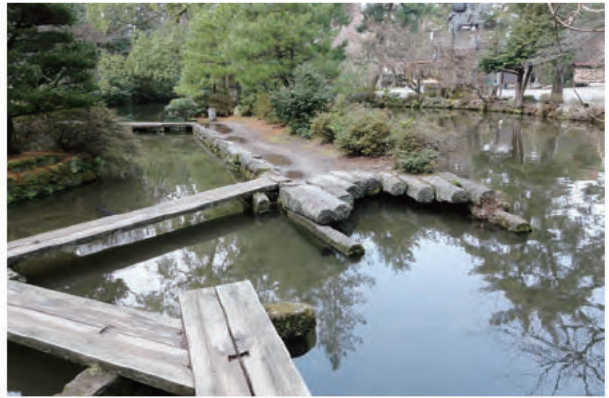
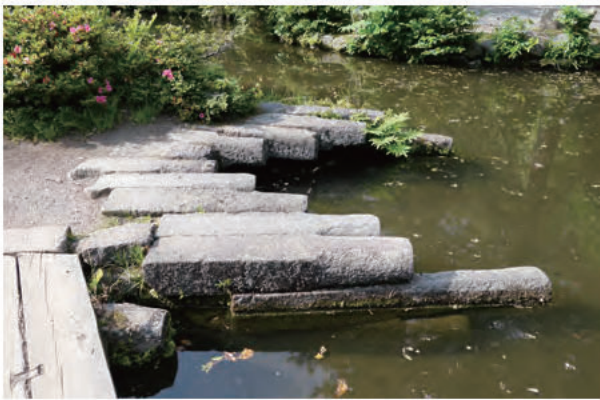
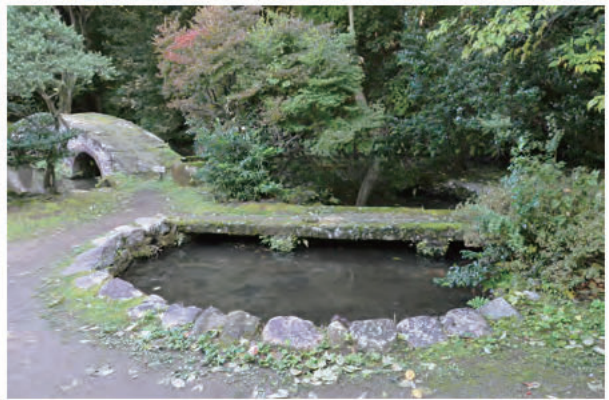
③笙（鳳笙）島 北東から

④笙（鳳笙）島 南東から

⑤笙（鳳笙）島 竹管表現部 南から

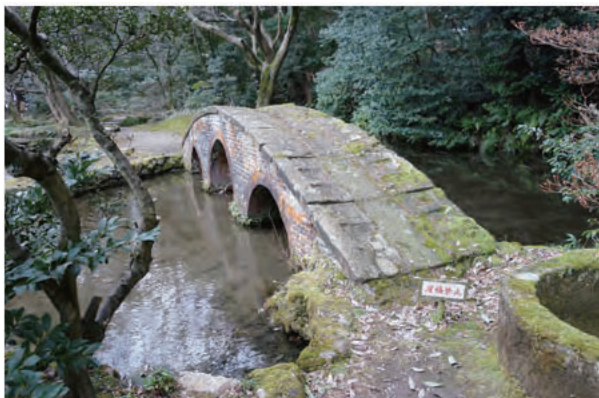
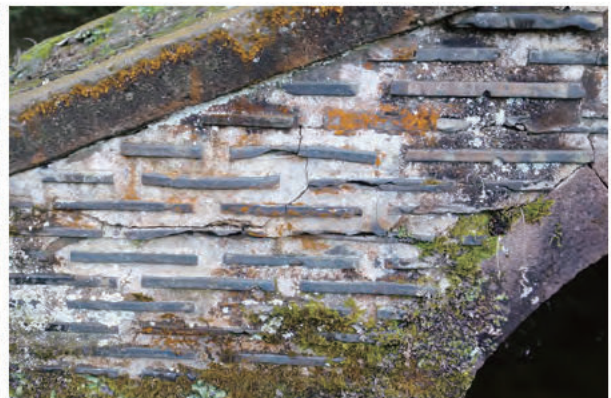
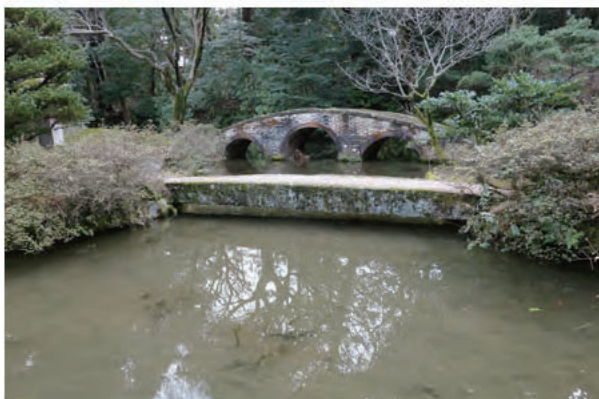
第118図 橋写真

①図月橋 西から

②図月橋 東端部近景

③琴瑟橋・図月橋 北西から

琵琶島と鳥兜島は二本のほぼ平行する橋で連絡されている（第118図③）。南側は図月橋と称される三連のアーチ橋（第117図⑦、第118図①～③）で、長さ約9.8m、幅1.27m、池底から橋上面中央までの高さ約1.9m、琵琶島地表面からの高さ約1.2mの規模を測る¹⁾。アーチ橋脚部が戸室石、本体部が腰瓦を埋め込んだ砂利混じり土、上部（路面部）が凝灰岩板石によってそれぞれ構成され、本体部は漆喰ないしモルタル状の化粧土で塗り込まれている。橋脚は、側面から見て略半円形のアーチ部分を三分割した形の、弧状の加工石材が単位となるが、一単位の厚みは橋幅の半分であり、二枚一組で対応させている。また最下部は東石状の土台に支えられている。なお腰瓦については、複数

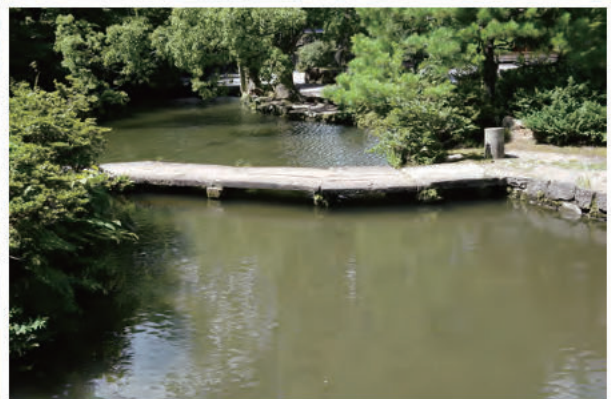
④鳥兜島-笙（鳳笙）島間石橋 南東から

笙(鳳笙)島と琵琶島は、木製の八つ橋により連絡されている(遠景第 116 図②)。八つ橋の橋板材は、近年では約 10 年単位で新調され、クリ・アテ等が用いられているが、Ⅶ期の絵図・絵画(第 107 図 52-20・21)に描写があり、原型は現況庭園作庭時に遡る。橋板の支持材は、鳥兜島-笙(鳳笙)島間の石橋と類似の構造を呈し、柱状を呈する枕石による。

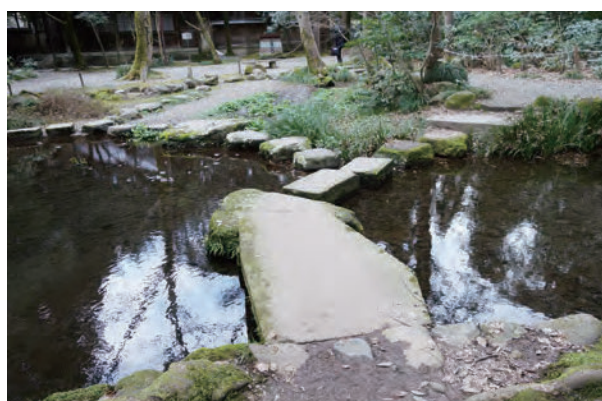
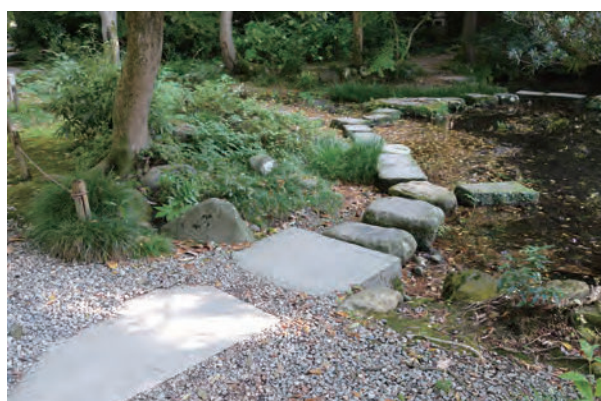
第 119 図 橋写真

①琵琶島東端石橋 南西から

②池東部 沢渡 北西から
