金沢城史料叢書32

金沢城庭園調査報告書

石川県金沢城調査研究所

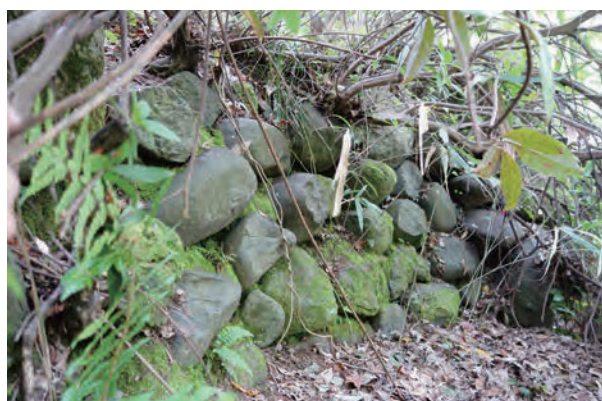
③刎橋跡 池西岸取付部 南東から

④刎橋跡 鳥兜島から池西岸を望む

池西岸と鳥兜島との間には、明治 10 年代までは木橋(刎橋)が架かっていた(第 33 表・第 107 図 52-20・21、第 106 図 52-25)。長さは 14~15 m に復元される。西岸には、幅約 2 m で背後に低い川

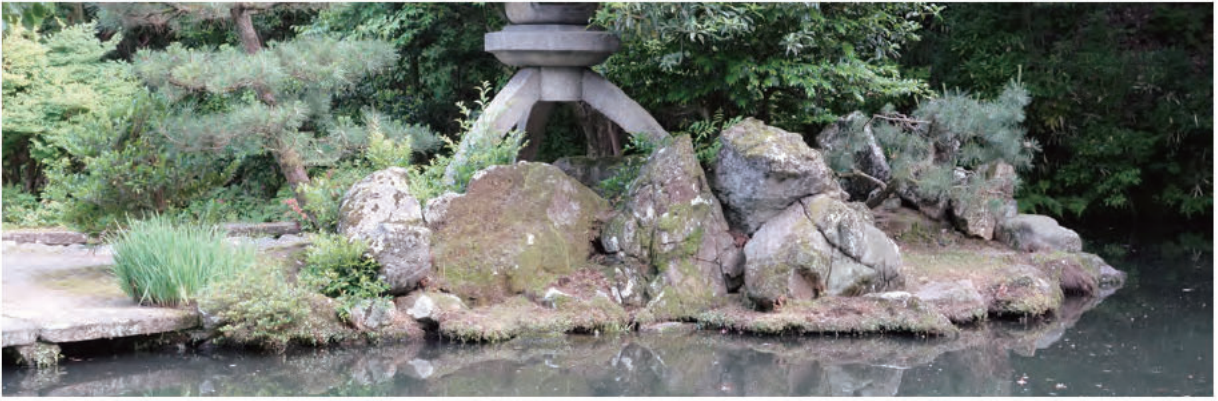
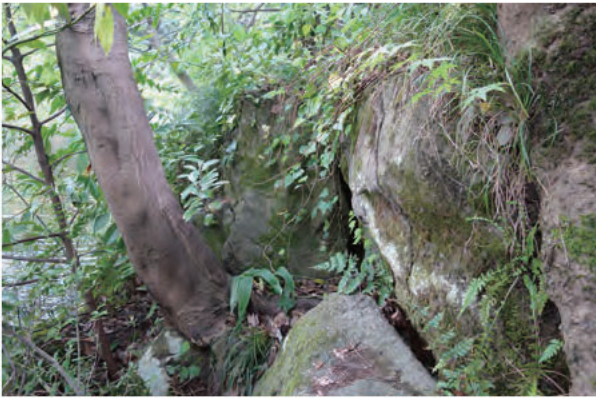
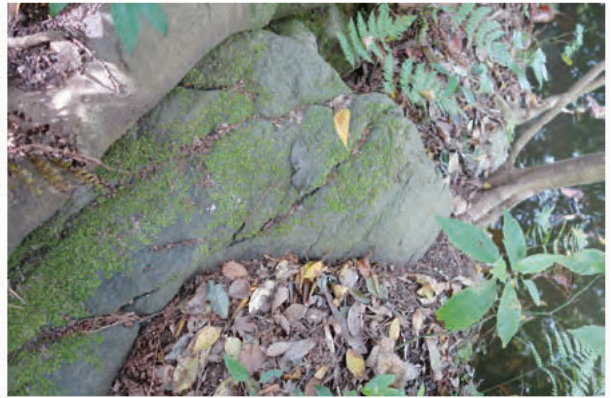
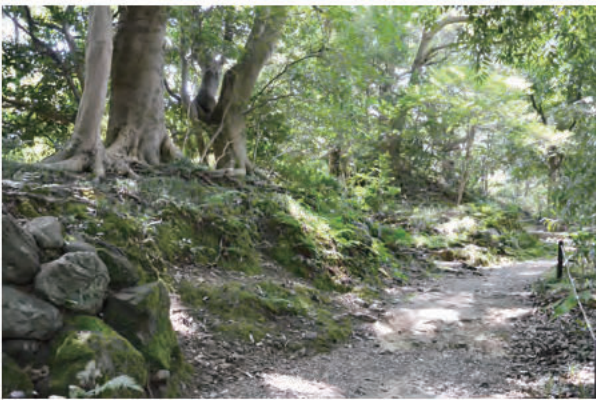
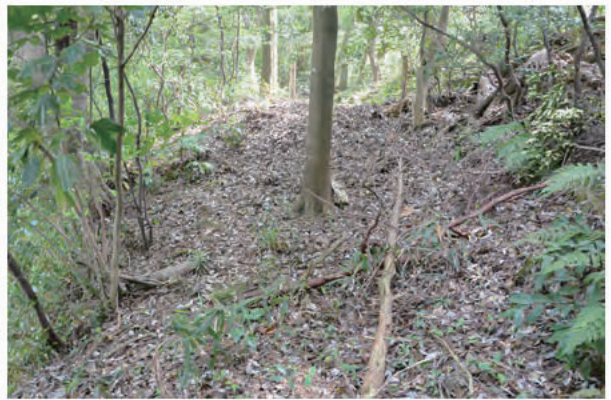
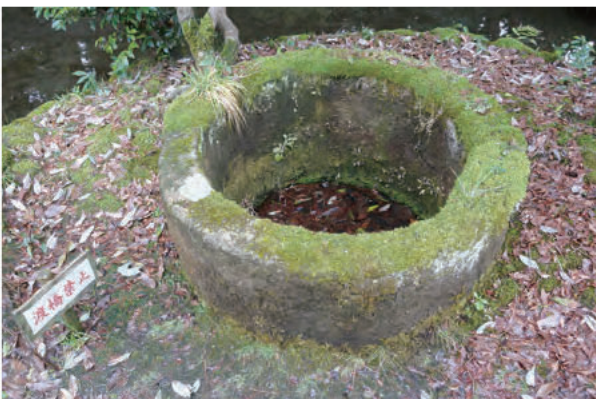
第 121 図 石組・景石・築山・園路・石造物写真

①鳥兜島 石組・景石 北西から

②池西岸 石組・景石 北西から

③池西岸 景石

④築山・園路 東から

⑤池南側園路 西から

⑥鳥兜島 石筒

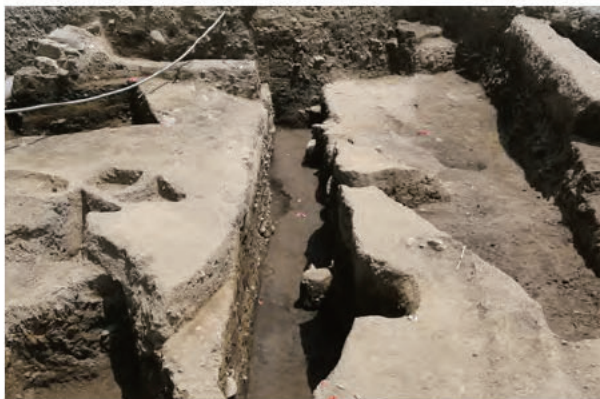
①SD201・SP201～205 西から

調査の結果、上層では黄褐色の砂層、燻瓦・釉薬瓦が廃棄された落ち込み、東西に延びる幅0.9m、深さ1.2mの垂直に近い溝状の穴（SD201、第122図①）、その南側に沿って並ぶ小穴等が検出された。このうちSD201と小穴は、塀や柵のような境界施設の地下構造と考えられている。下層では、側壁を

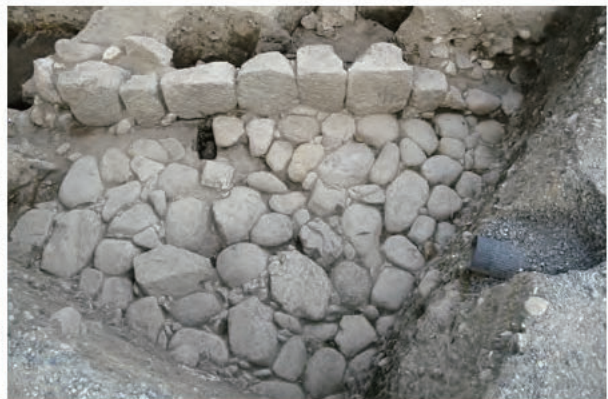
②SX201 石組み遺構 南西から

1～2段の戸室石の石積とし、床面に約30cm大の川原石を敷き詰めた石組遺構 SX201 (②)、寛永8年(1631)ないし12年(1635)の大火層と考えられる焼土層、更にはその下層を基盤とする土坑や川原石積が検出された。SX201の埋土からは大量の燻瓦が出土したが、寛永大火層以下からは瓦は出土せず、陶磁器の食器類や土師質の灯明皿等、生活に伴う遺物が目立っている。

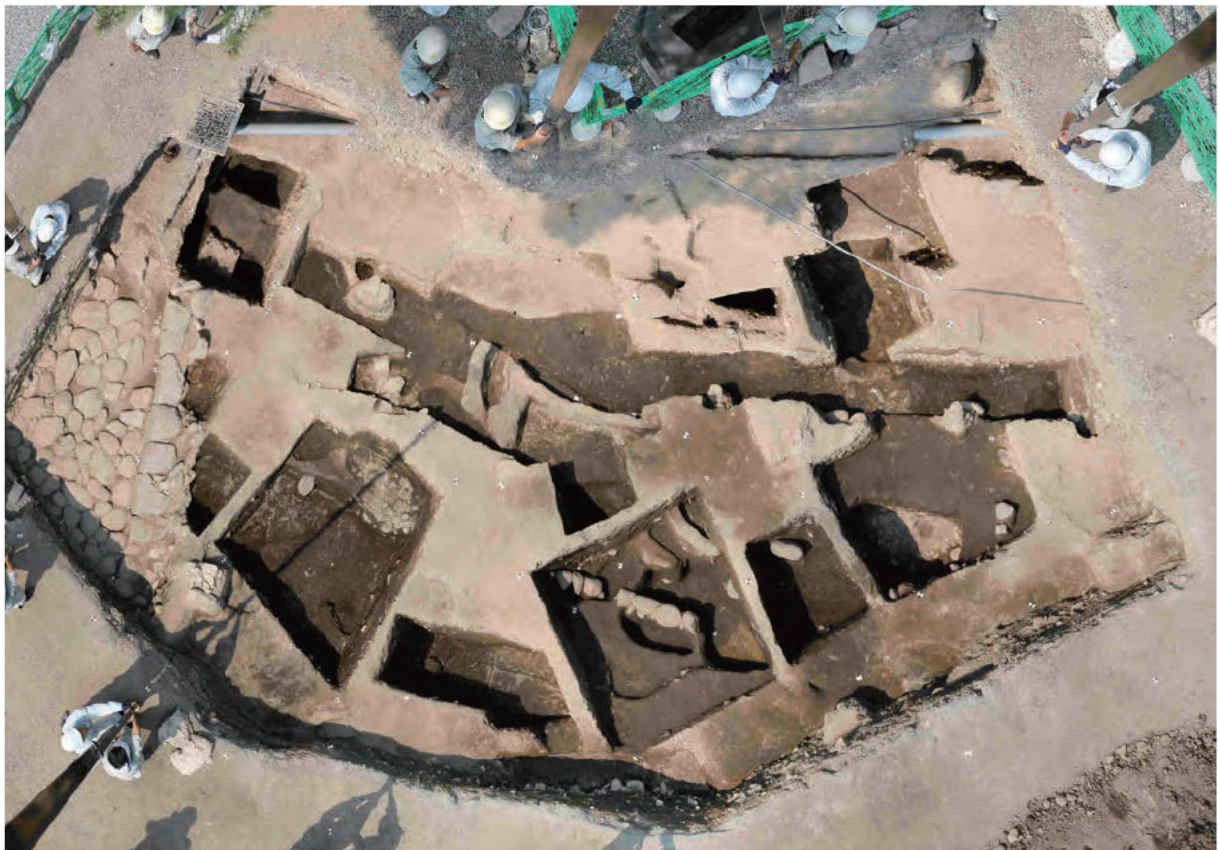
③金沢城跡(金谷出丸) 下層遺構モザイク写真

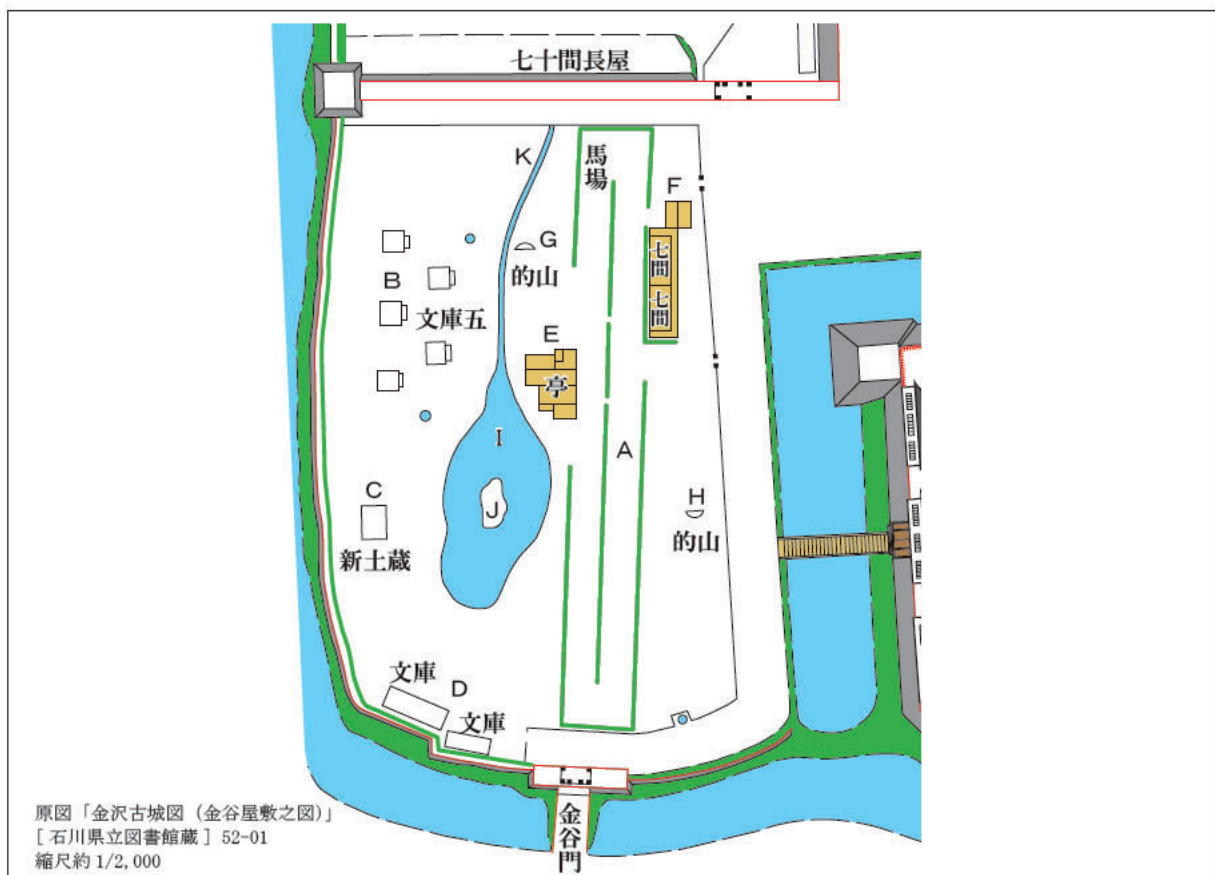
第123図 金谷出丸Ⅱ期庭園構成要素等配置図

第123図は、上記「金沢古城図」（金谷屋敷之図）を原図とする。敷地中央に、南北を縦断するように「馬場」(A)があり、西側に固まって文庫（「文庫五」と明記）(B)、南側に離れて「新土蔵」(C)、更に南端に「文庫」(D)が2棟見られる。Dはいわゆる南土蔵に相当するが、2棟に描く絵図は本図のみであり、ここも本図の正確性が問われる部分と言える。馬場Aの中央から北寄りの東西に建物があり、西側は「亭」(E)とある。東側は「七間」と記された部屋が南北に並ぶ細長い建物(F)で、名称を欠く。このうちEは文献51-04（第26表）の「馬場先の御亭」に該当すると考えられる。Fは同じく「馬場の御書院」の可能性もある。なお、後述する貞享・元禄期の屋敷普請に係る史料には、「長き御座敷」との表現があり（「前田貞親手記」51-06）、Fに対応するとみられる。馬場・建物の脇には弓・鉄砲射場の存在を示す「的山」(G・H)2基がある。

池Iは中島(J)を伴い、南北に長い長円形を呈する。描写は簡略で、滝・橋等の諸施設は描かれていない。規模については、もとより厳密性に乏しいが、金谷出丸全体の寸法との比較からすればおよそ60×30m程度となる。水路Kについては、本図からは給排の判別ができないが、Ⅲ期の絵図（第32表・第101図52-02）を参照すれば、金沢城内を経由した辰巳用水による給水路であることが判明する。

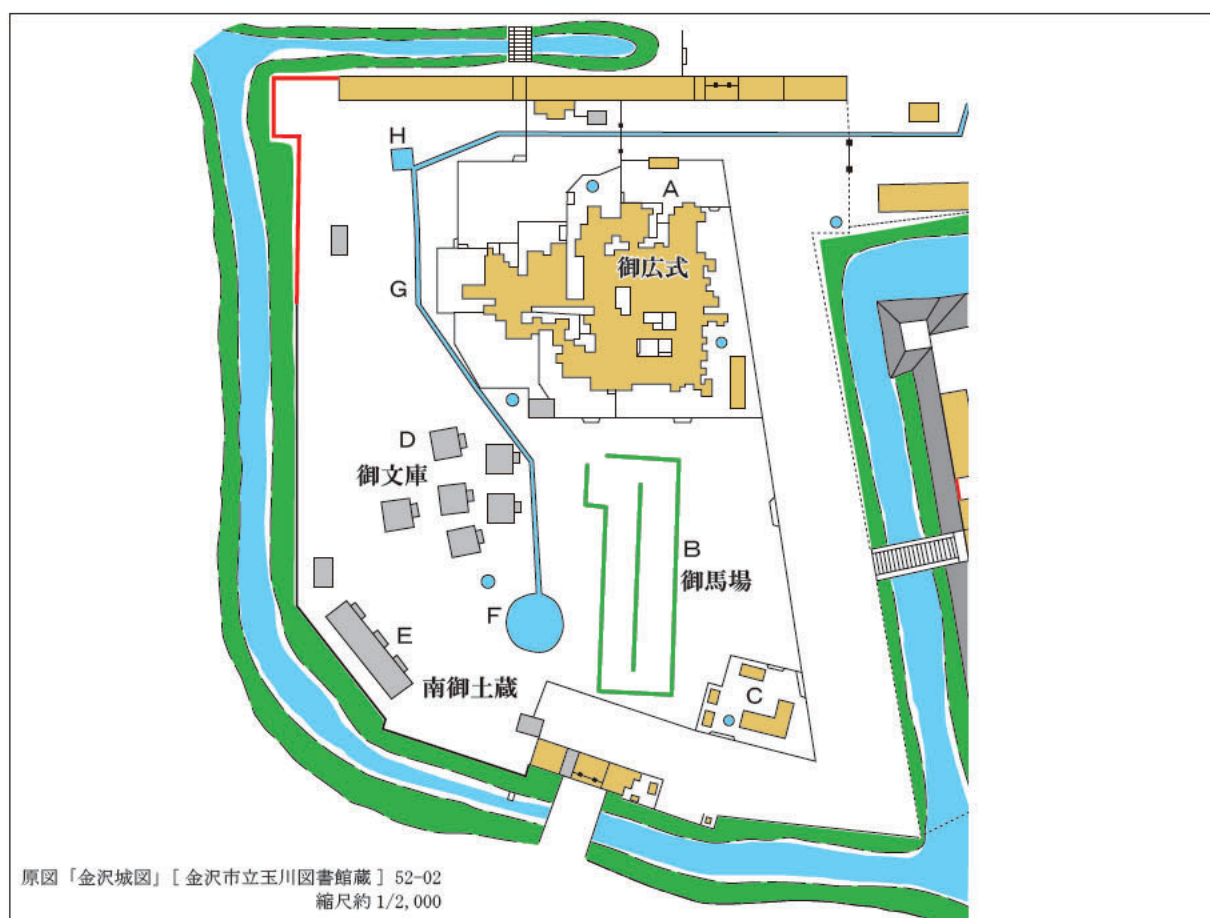
第125図 金谷出丸Ⅲ2期庭園構成要素等配置図

第125図は上記「金沢城図」(52-02)を原図とするもので、諸施設の配置は次の通りである。敷地北部に「御広式」(A)、南部に南北方向の「御馬場」(B)があり、金谷出丸の中心部を構成する。敷地南西には元禄元年(1688)に設置された七疋建厩(名称欠、C)がある。西側に「御文庫」(D)6棟、南端に「南御土蔵」(E)1棟がある。池(F)は馬場Bの西側に平面円形として描かれるが、簡略化・記号化された印象を受ける。水路(G)は池Fの北端に取り付いており、広式殿舎の西・南側を巡り、水溜と思しき榊(H)を形成しつつ、金谷出丸北東を抜けている。「金沢城図」の全体を見ると、水路Gは金沢城南東から引導された辰巳用水の末端で、石川門西側で二ノ丸に向かう経路と分岐し、三ノ丸北辺を経由して松原屋敷に下り、金谷出丸に導かれていた。凡例では経路は「埋水樋」となっているが、水路Gに開渠部分がなかったかどうか判然としない。また排水路については不明である。

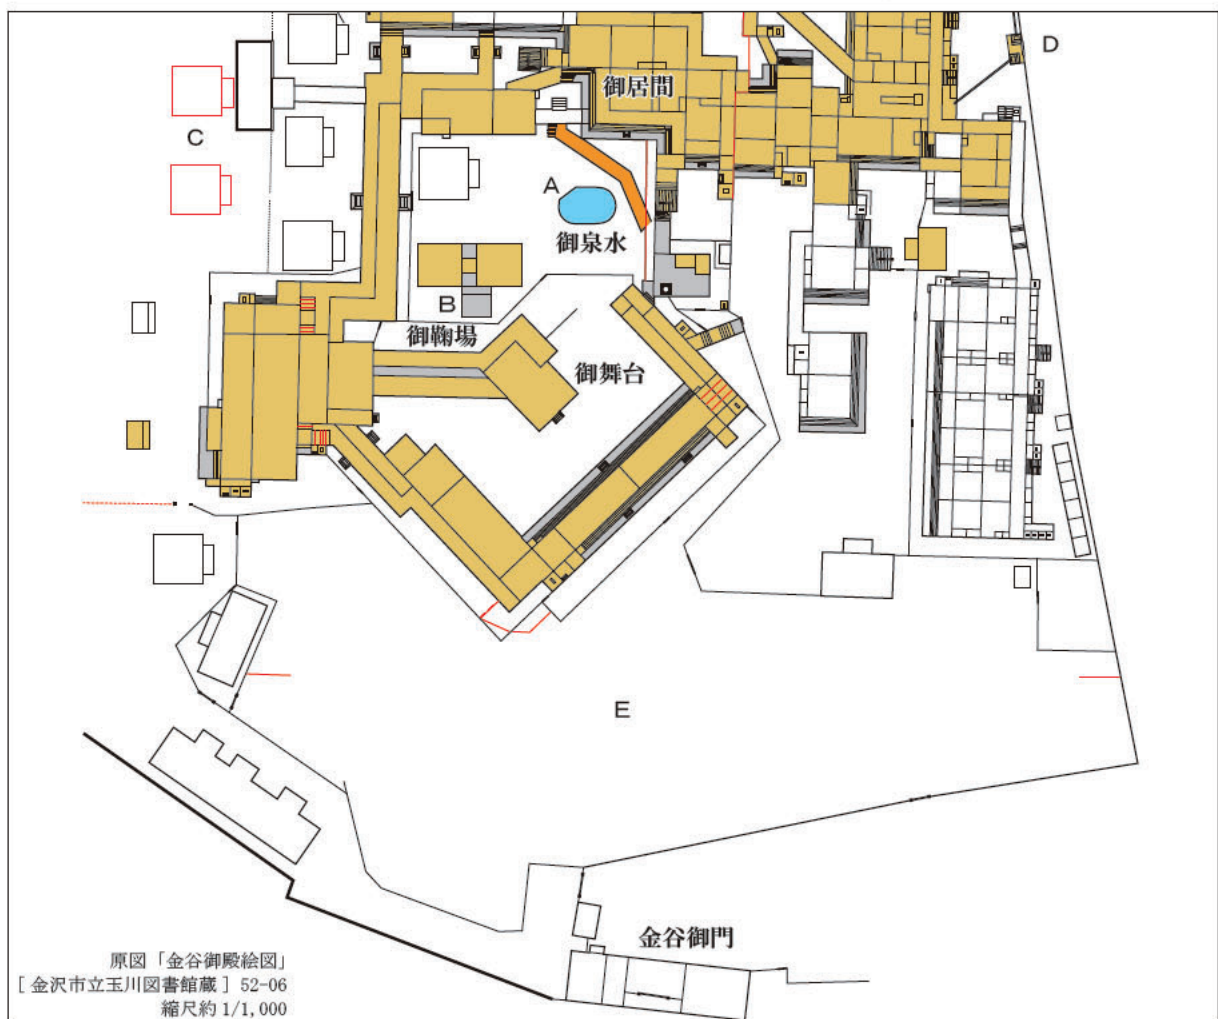
第126図 金谷出丸V1期庭園構成要素等配置図

第126図は、「金谷御殿絵図」（52-06）を原図とする。第10代藩主前田重教の隠居御殿で、付帯施設を含めた広大な能舞台（表舞台）の存在が大きな特徴である。これによると、御居間と表舞台との間に、小型の池（「御泉水」、A）・「御鞠場」（B）が配される区画（推定600㎡強）が認められる。区画の南西側にあたる表舞台やこれに連なる廊下とは、塀ないし熨斗立で仕切られているが、南東側の御居間とは縁・土縁を介し一体的で、御居間に付随する庭園空間（内庭）と見做すことができる。なおこの区画には土蔵も一棟見られるが、土蔵の方が以前から存在していたらしく、屋敷地西縁に、赤枠で土蔵の建造予定地（C）（「御文庫御土蔵追テ此所相建申事」）が描かれているところからすれば、移転を計画していたのかも知れない（ただし後出絵図には、本絵図の「建造予定地」に土蔵は建てられていない）。

池Aは、北西角を隅切りとした小判形の平面形を呈し、おおよそ長軸7～8m、短軸5m程度の規模と推測される。絵図には給排水施設が見えず、描写の省略も考え得るが、池の規模や宝暦9年（1759）大火の影響を考慮すると、辰巳用水による直接の給水を受けておらず、井戸水等を汲み入れていた可

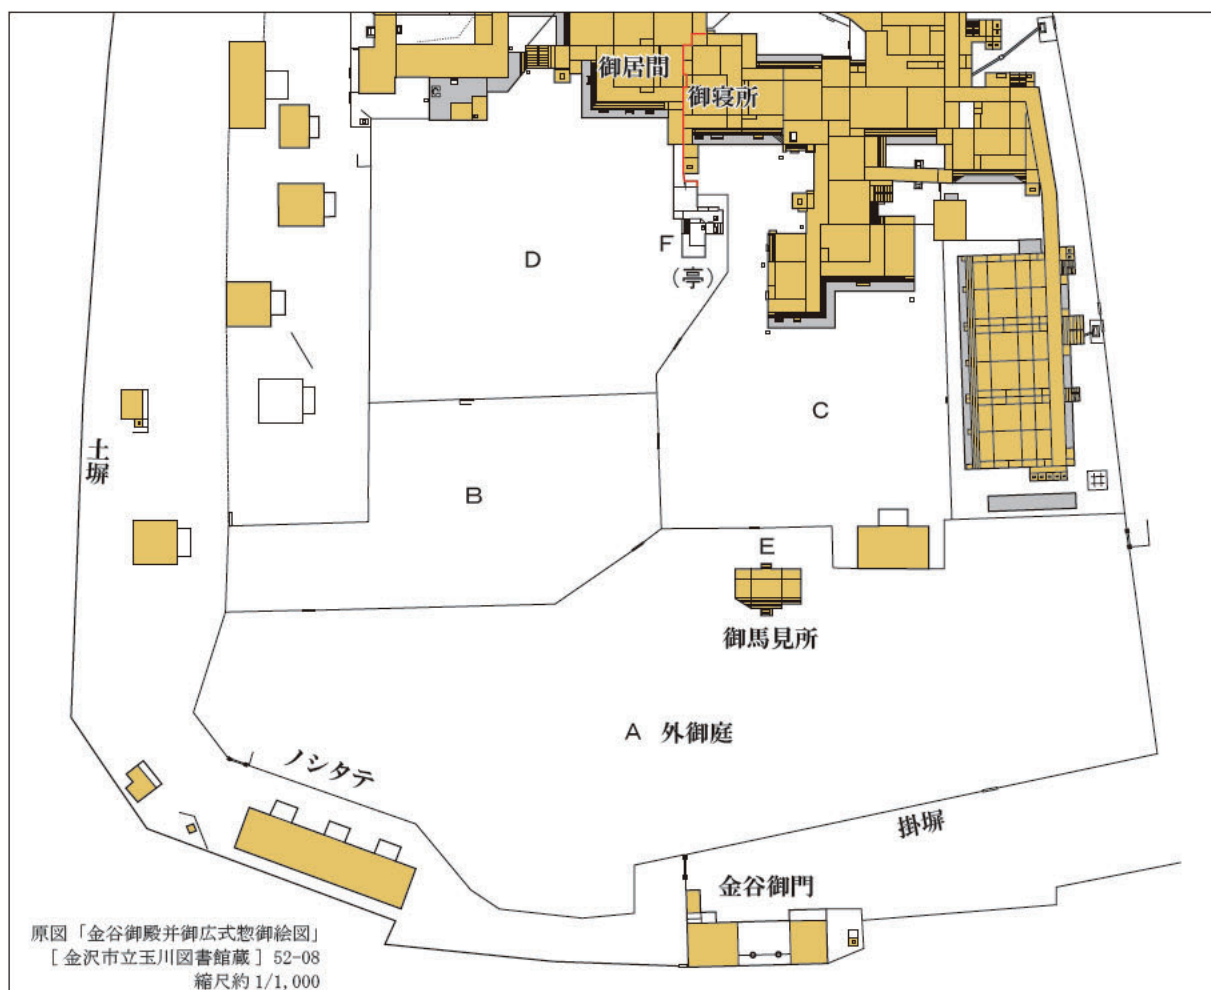
第127図 金谷出丸V3期庭園構成要素等配置図

敷地北東には、主要殿舎から廊下を介し南へ突き出す形で、茶室のある亭(F)が描かれている。大部分の建物に黄色系の着色があるが、亭は線描のみで、あるいは絵図作成当時は未完成だったことを表現しているのかも知れないが、文化7年(1810)以後の景観年代を示す「金沢城内絵図」(第32表・

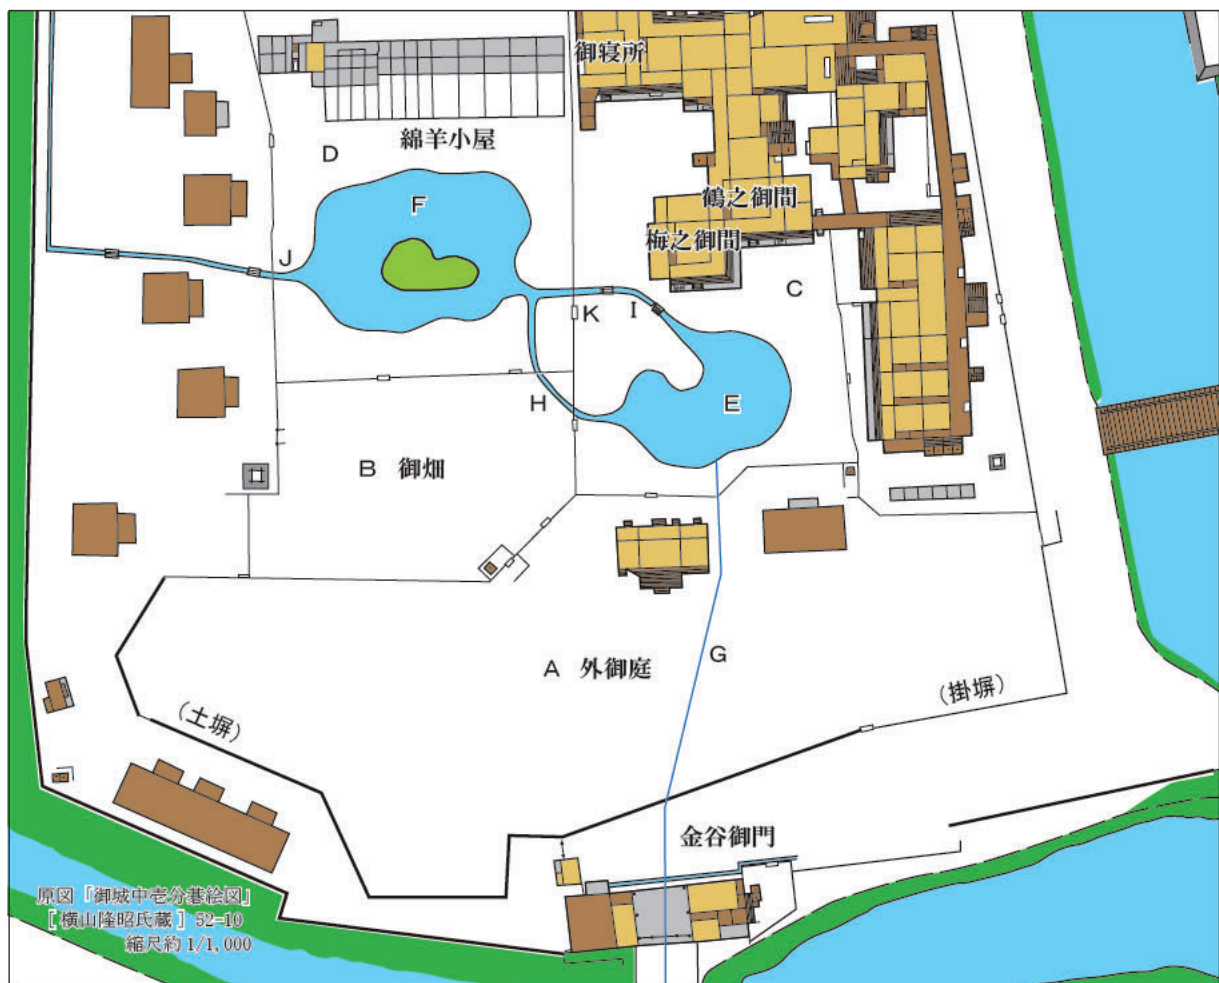
第128図 金谷出丸V4期庭園構成要素等配置図

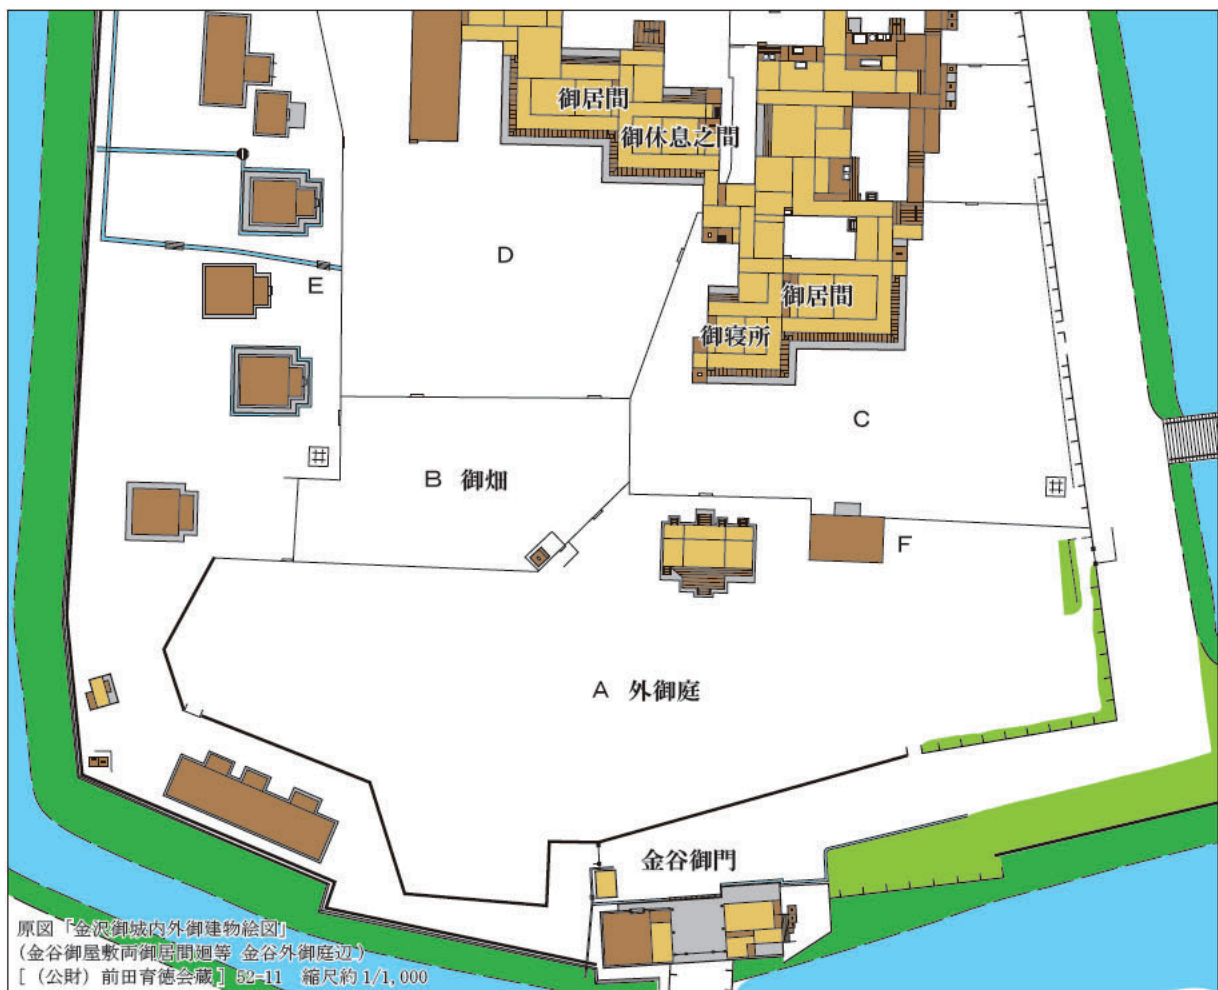
第 129 図 金谷出丸 VI 1 期庭園構成要素等配置図

第129図は、13代藩主前田斉泰の弟・延之助の居住に際し造営された屋敷を描く「金沢御城内外

御建物絵図」(金谷御屋敷兩御居間廻等 金谷外御庭辺) (第 32 表・第 103 図 52-11) を原図とする。殿舎の平面形状は、V 期までと異なっているが、「外御庭」(A)、「御畑」(B)は、区画施設も含め、V 4 期と大きく変わっていない。居間の庭 (D) 南辺の位置もあまり変わっていない。広式の庭 (C) のみは、東隣の部屋方建物が無くなったことを受け、東に拡張されている。

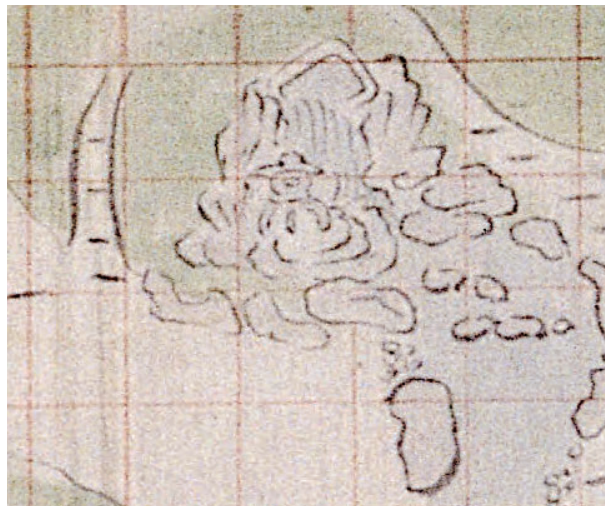
「金谷御殿絵図」〔石川県立歴史博物館蔵〕52-15

第133図 絵図に描かれた滝・石燈籠

本期の流れはVI 2期と同じく、広式南端の土蔵東側において、築山・園路（E）に囲まれた滝（F）に端を発する。菱形の開口部から水が流れ落ちる様が表現され、滝壺付近には石灯籠（雪見燈籠、G）が描かれている（拡大第133図）。流れ（H）が緩やかな曲線を描きながら西流し、石橋が3基（I・J・K）架かっている点はVI 2期と同様である。しかしVI 2期では居間側に中島を有する大型の池があったが、松之御殿・金谷御殿の境界と重複することになり、本期では中型の池2基（L・M）に作り替えられ、それぞれの御殿敷地C・Dに取り込まれることとなった。池L・Mの境には木造らしき橋（N）が架かり、南側には滝F付近と同様に、築山（O）が設けられている。また排水路（P）の取り付きは、金谷御殿の建物増築に応じVI 2期の段階より南側に移っている。

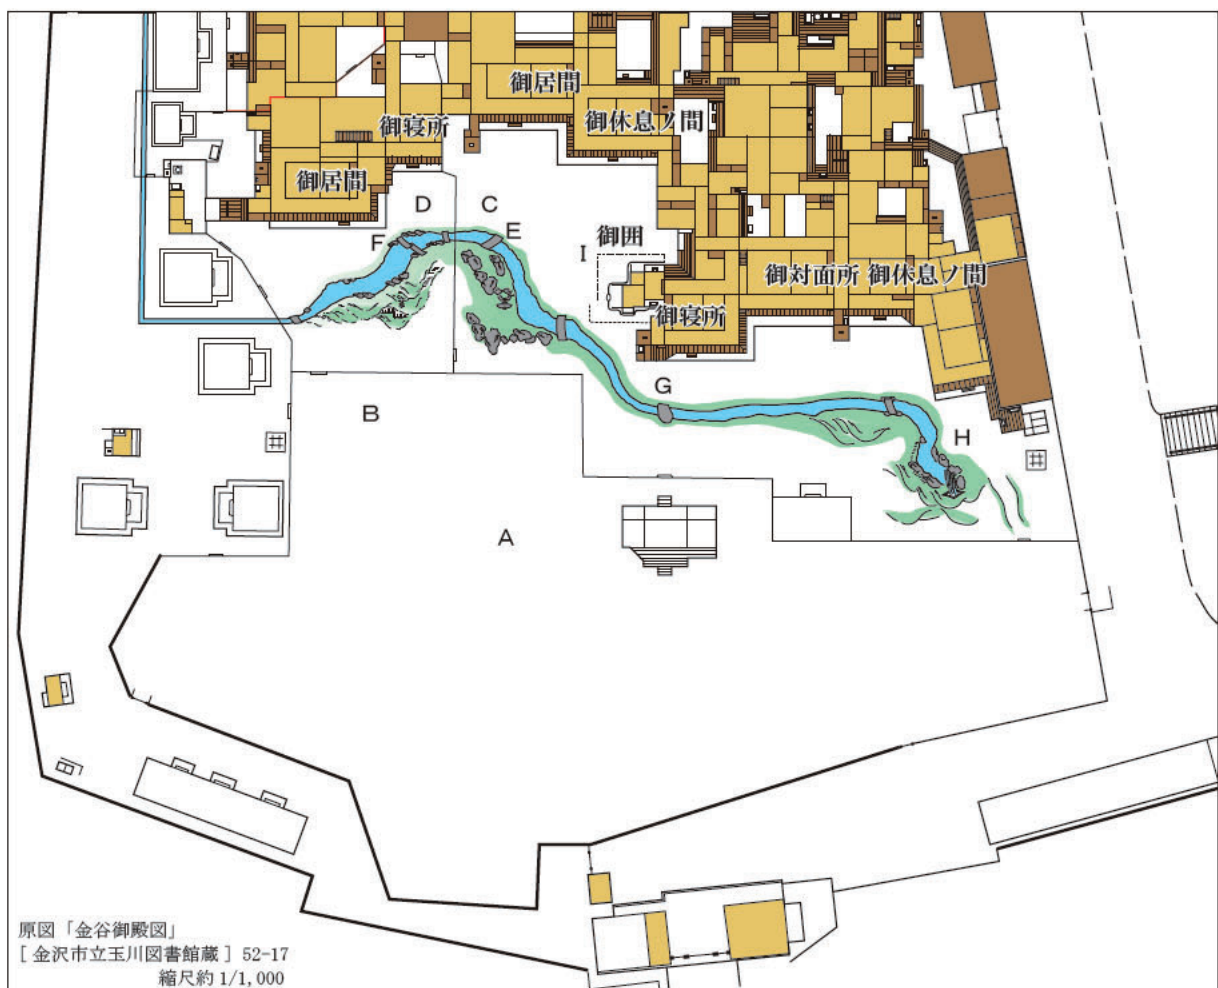
第134図 金谷出丸VI4期庭園構成要素等配置図

第134図は、安政元年（1854）の普請以後の状況を示すとされる「金谷御殿図」（第33表・第105図・第108図52-17）を原図としている。前代に比べ、御殿建物には増築部分が認められるが、相殿形式は維持され、基本形状は踏襲されている。庭園についても、南東の滝から北西方向へ流れが導かれる骨格に変化はないが、VI3期にはあった池がなくなり、幅広ではあるが、流れのみとなっている。

VI3期に池があった箇所（C・D）が幅の広い流れとなっており、塀を挟む両敷地側とも石橋が1箇所ずつ、全体で2基追加されている（E・F）。なおGの石橋は、VI3期と同じ位置にあるが、形状は亀甲形となっている。

景石・石組は、南東端の滝周辺（H）と、VI3期に池があったC・D一带に集中している。とくにCの流れの南側には、立石を中心とした豪放な石組が描写されている。一方Dの側には流れの護岸に石組がみられるが全体的に小ぶりで、対照的である。

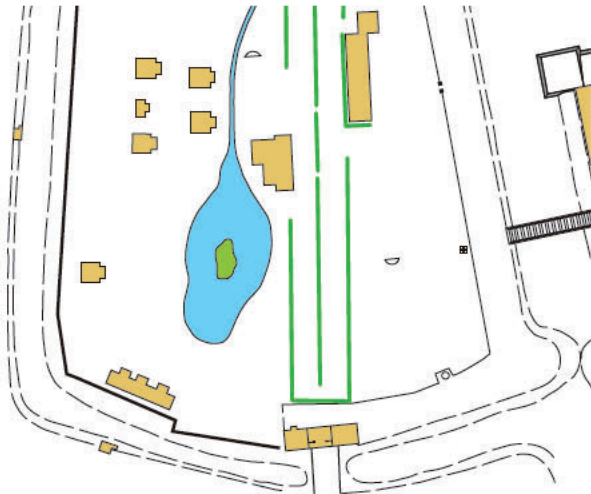
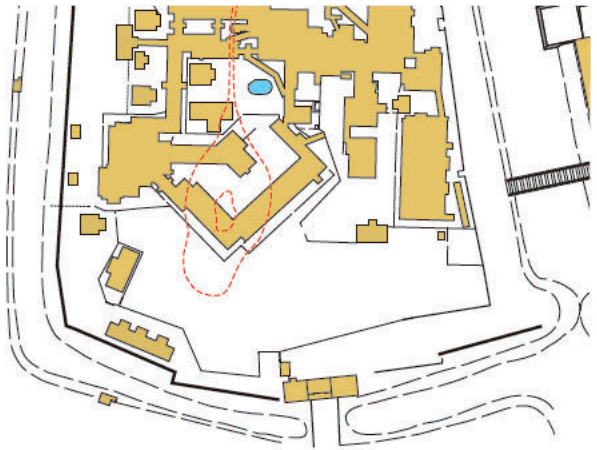
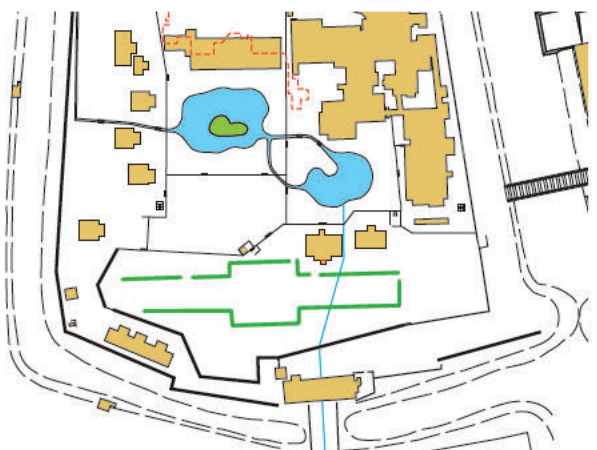
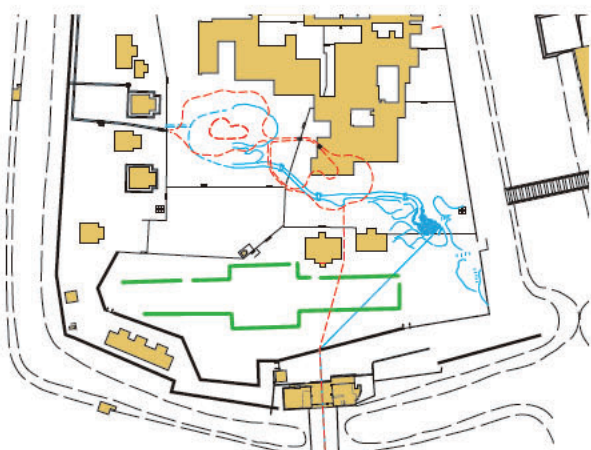
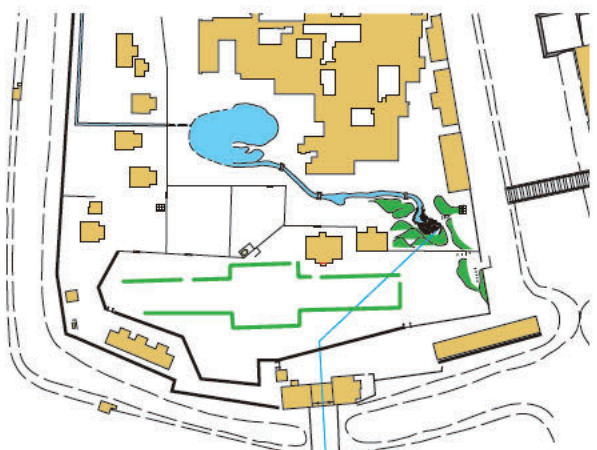
第137図 金谷出丸庭園の変遷1

第1段階 II期

第3-1段階 V1期

V3期

V4期

VI1期

VI2期

- *「御城分間御絵図」〔(公財) 前田育徳会蔵〕 52-16 による外郭・土蔵位置等を基準として、各時期の絵図トレース図における庭園・殿舎等の位置・形状細部に修正を加え、合成した(約 1/2,500)。
- *前段階の庭園・殿舎等について細破線(赤)で表示した。
- *V 3 ~ VI 2、VI 4 期の馬場土居は VI 3 期絵図の描写を表示した。
- *VI 1・VI 2・VI 4 期の辰巳用水経路は、VI 3 期絵図の描写を表示した。
- *V 3 期の泉水は、V 4 期絵図の描写を表示した。
- *VI 1 期の泉水は、VI 2 期絵図の描写を表示した。

はⅥ4期に外庭と一体化する)。これを**第3-1段階**とする。なおこの段階は、給水の在り方や、泉水(池、流れ等)の位置・形状等により、更に細別も可能である。

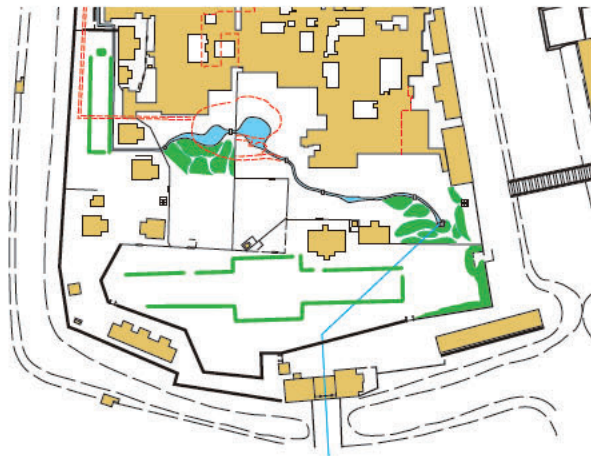
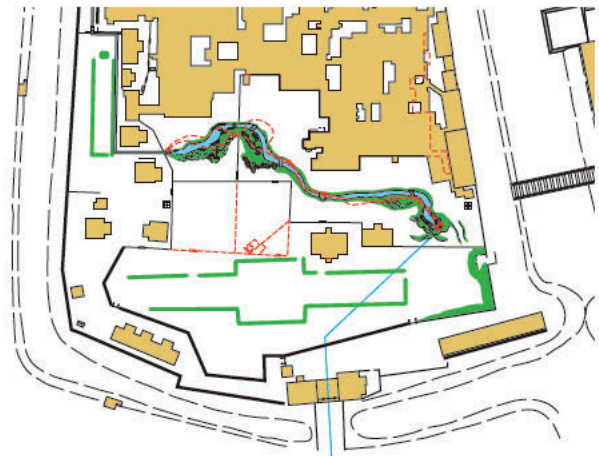
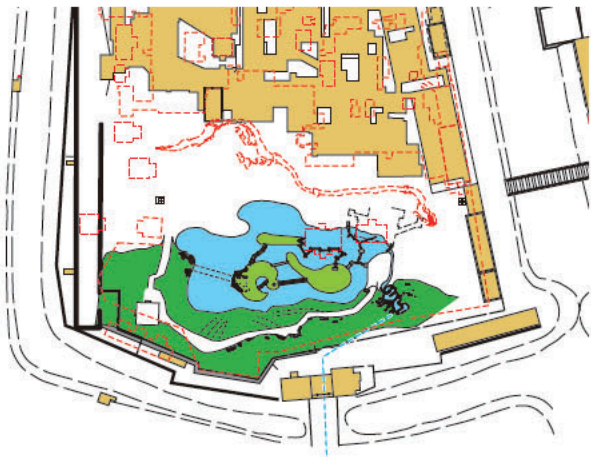
VI 3 期

VI 4 期

第 3 - 2 段階 VII 期
