名古屋城調査研究報告6

名古屋城表二の門試掘調査報告書

第1次・第2次調査

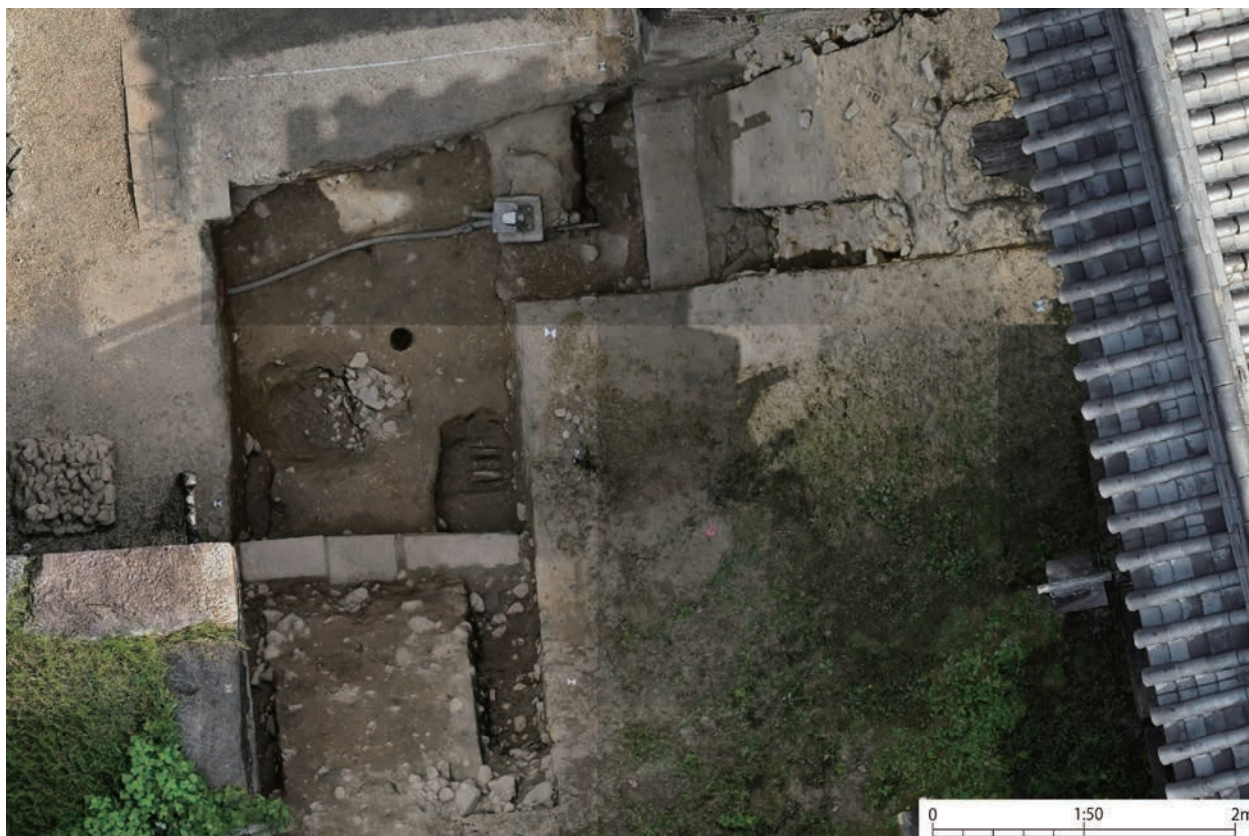
1 調査区 3・4 完掘状況 オルソ画像

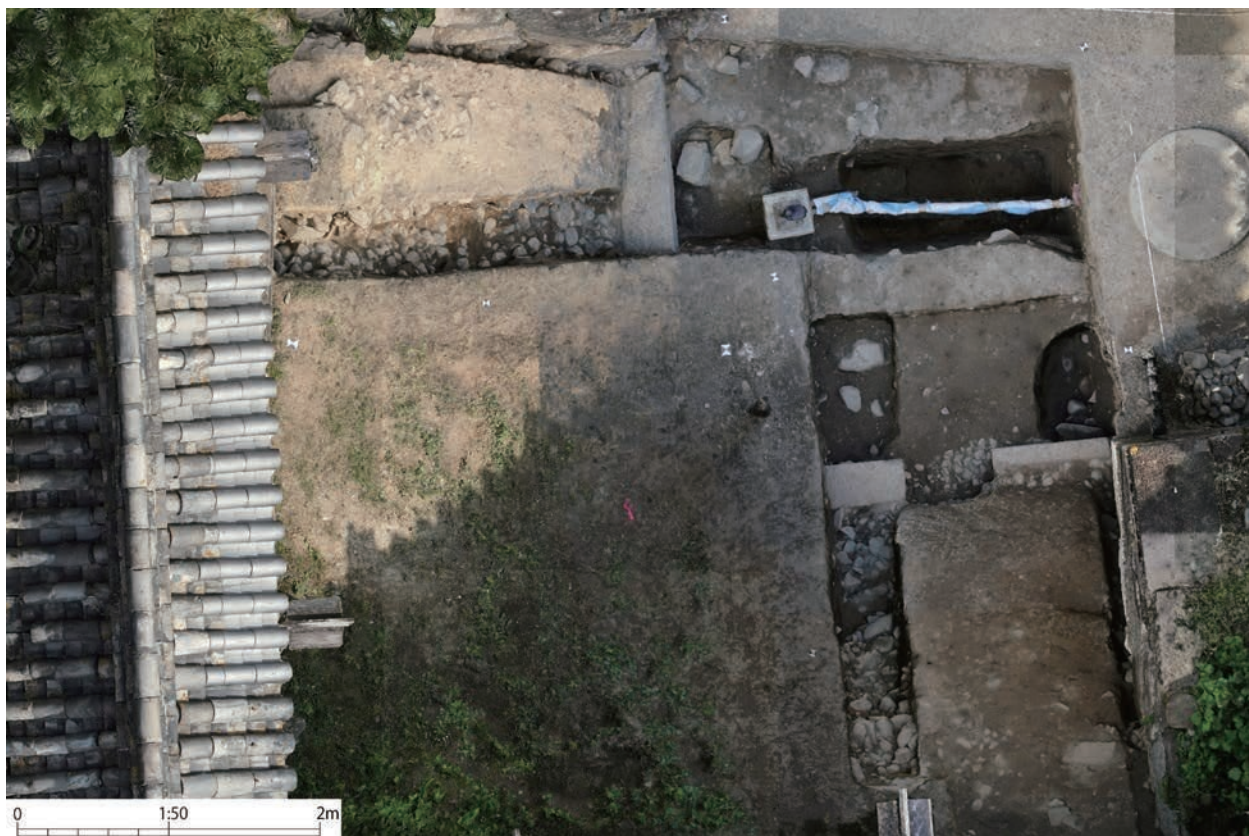
2 調査区 5・6 完掘状況 オルソ画像

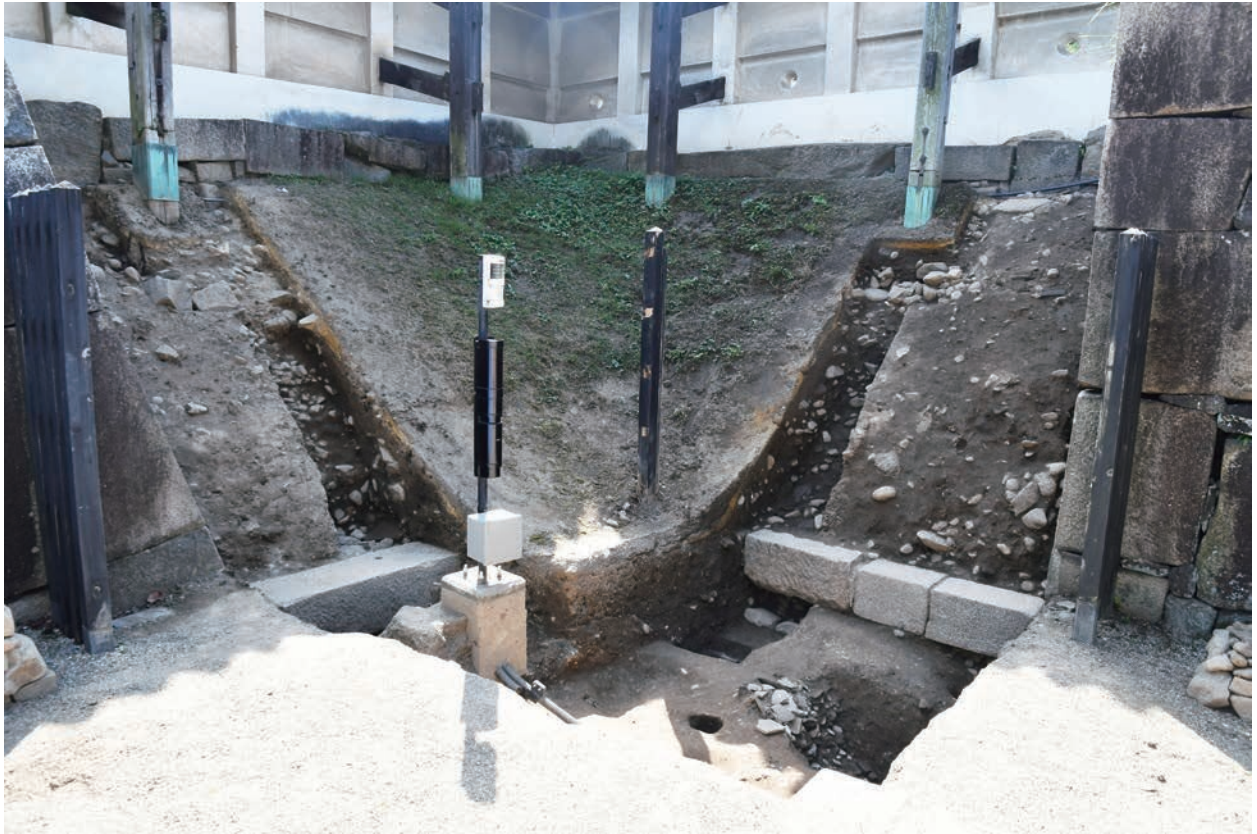
1 調査区3・4 完掘状況（北西から）

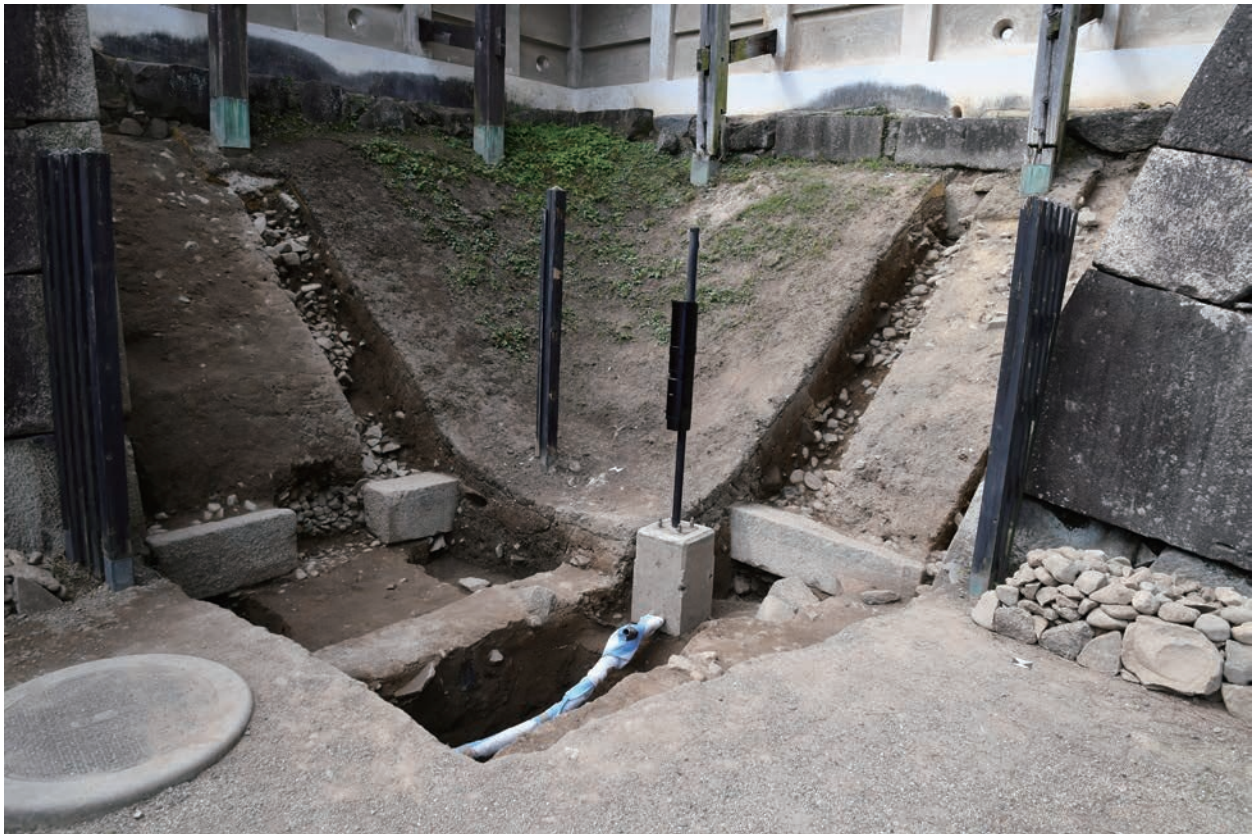
2 調査区5・6 完掘状況（北東から）

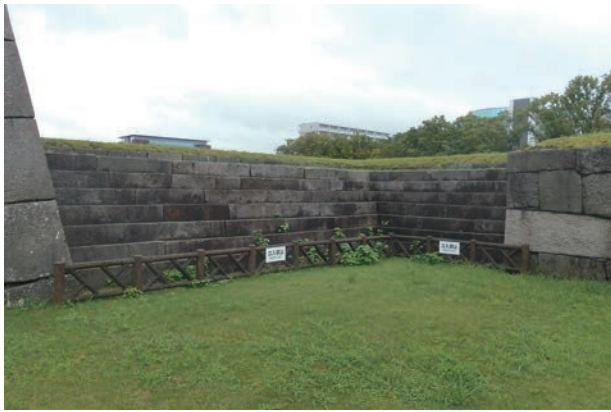
図3-3 二之丸東二之門雁木（北側）

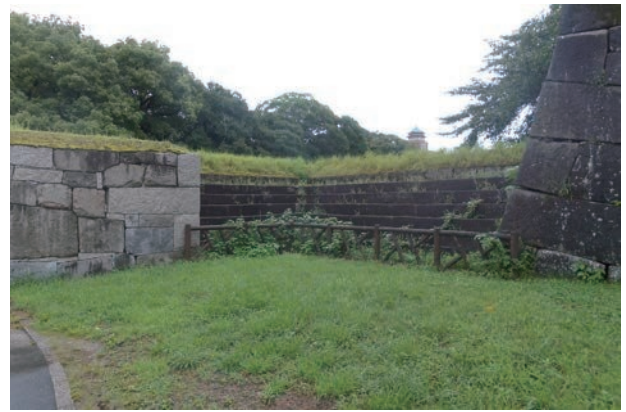
図3-4 二之丸東二之門雁木（南側）

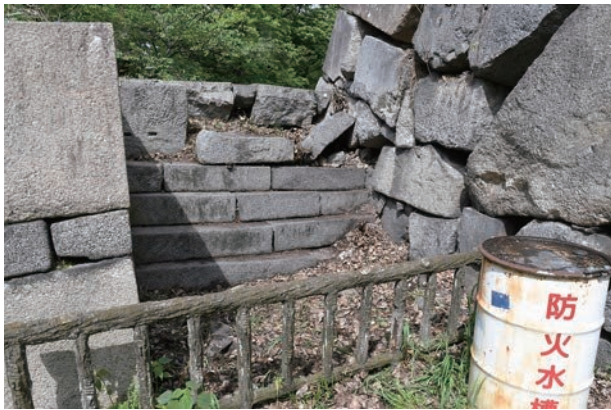
図3-5 二之丸大手二之門雁木（北側）

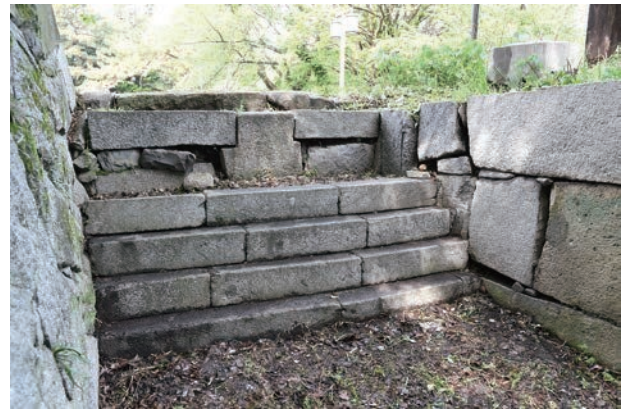
図3-6 二之丸大手二之門雁木（南側）

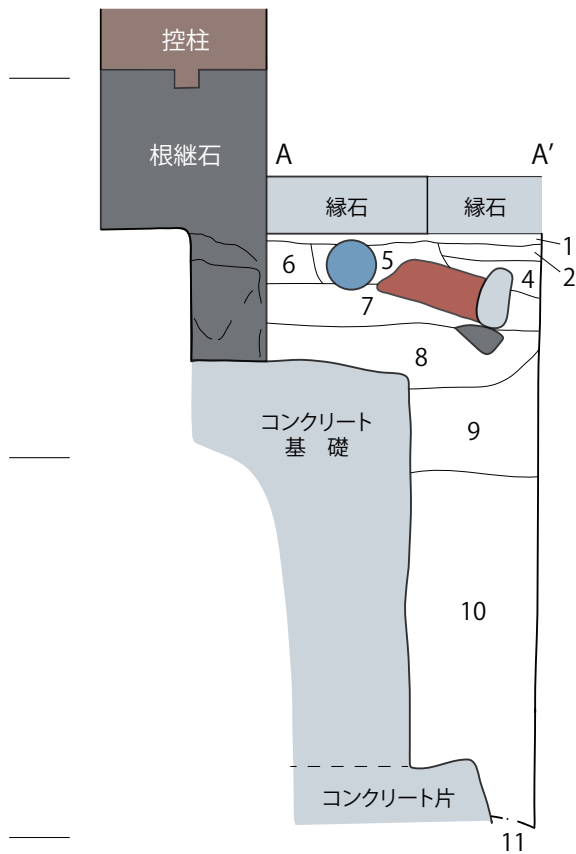
西壁(A-A'断面)

北壁(B-B'断面)

園路となっているアスファルトと厚さ約3cmのアスファルト基層（1層）を除去すると、表二の門屋根から控柱をつたって下りている雨樋の屈曲部を確認した。地上部の雨樋は銅製だが、地表下はポリ塩化ビニル管（以下、「塩ビ管」という）が接続され、雨水桝へと繋がるようである。塩ビ管の約5cm下からは土管を検出し、掘方埋土（4層）もみられることから北方向へ続くと考えられる。土管は塩ビ管と重ならないように割られており、塩ビ管以前はこちらが排水路であった可能性がある。調査区の北東では直径約10～30cmの礫を含むかく乱（3層）があり、かく乱により掘り込まれた黒褐色砂質土（2層）を確認した。この層が現在の園路以前の旧表土と思われる。

控柱下端の根継石は地表から約48cm下でコンクリート基礎へ切り替わることを確認した。根継石は露出部と合わせて高さ約75cmあり、表面の整形具合が地表下では粗くなっていた。また、検出したコンクリート基礎は、控柱より約40cm方形状に張り出して壁中へと続いており、平面1辺が約1.2mの大きさと考えられる（図版2-3）。基礎の深さは約110cmで、地表から約155cm以下ではコンクリート片が詰まる状況に変化していた。地表から約50cm下の8層より下層では瓦片と漆喰片が含まれており、9・10層には大型の軒丸

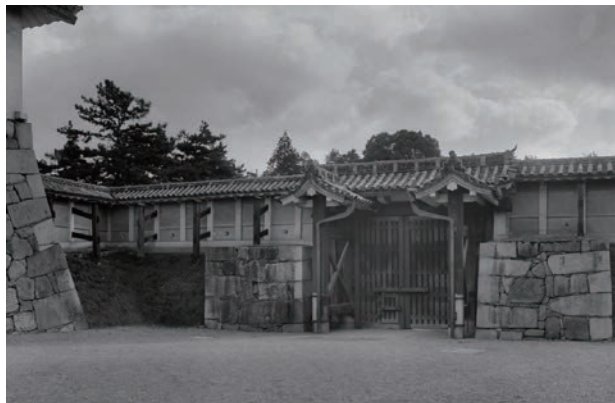
図4-5 ガラス乾板写真1（表二の門背面）

現在、東西土塁の裾部には来場者の安全確保のため木柵が設置されている。昭和15年（1940）頃に撮影された「ガラス乾板写真」では、雁木は確認できず土塁となっており、木柵がない状態を確認することができる（図4-5、4-6）。昭和59・60年（1984・1985）に行われた表一の門石垣の積み直し工事の際、東側土塁の木柵の撤去・復旧をしたことから、現在の木柵は昭和15年（1940）～昭和59年（1984）の間に設置されたものと考えられる。この木柵の復旧工事により、東側土塁斜面の下部が大きく掘削されている可能性が高い。

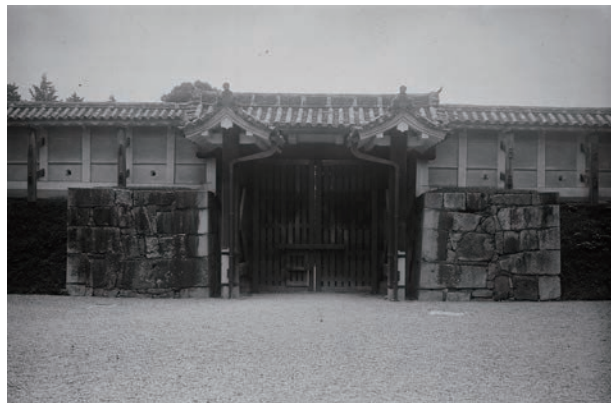
図4-6 ガラス乾板写真2（表二の門背面）

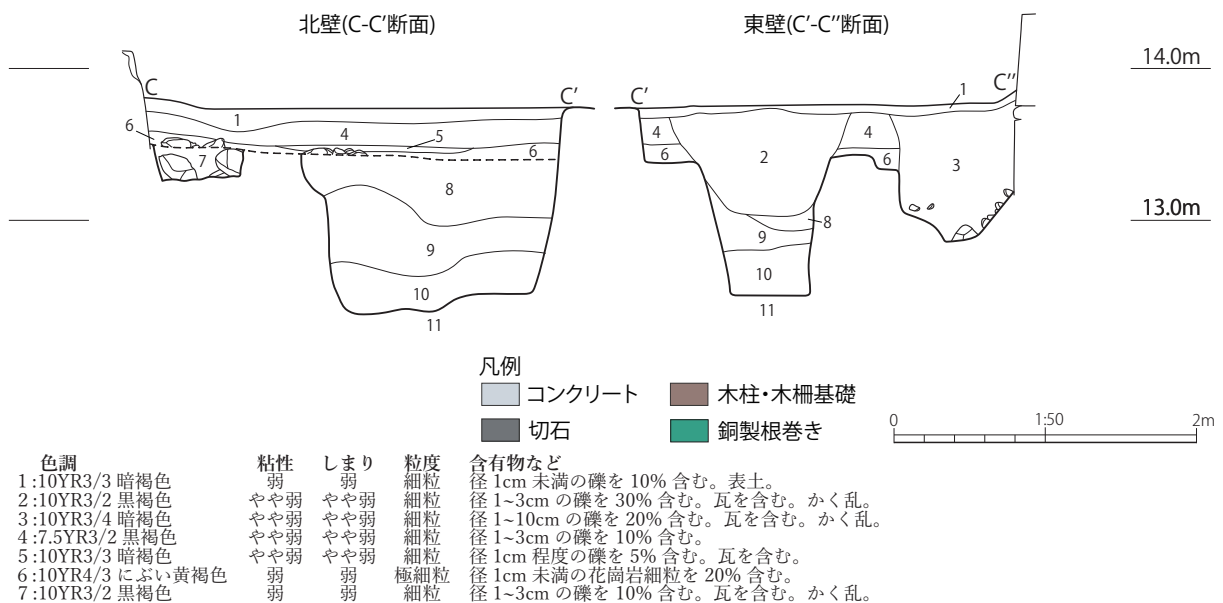
図4-13 調査区5・6 土層断面図(1)

調査区5 西壁(A-A'断面)

調査区6 南壁(B-B'断面)

このほか小天宇北東の3区では土層の堆積状況が良好であったため、本丸内の基本土層を整理している(図4-21)。I層(近代～現代)は厚さ12cmで、II層(近代)は厚さ4cmで明治時代離宮造営に伴う黄褐色土(表二の門周辺の1区では淡赤褐色土)の整地層である。この直下には厚さ数cmの礫層が敷かれる。III層(近世以降包含層)は厚さ10cmで地山ブロックを含む淡褐色シルト質土層、IV層(近世盛土)は厚さ44cmで砂粒・地山ブロックを多量に含む灰白色シルト質土層である(V層以下は中世以前)。このうちII層直下の礫層は図4-13の5層に対応し、IV層は図4-13の11層に対応していると思われる、参考となる。

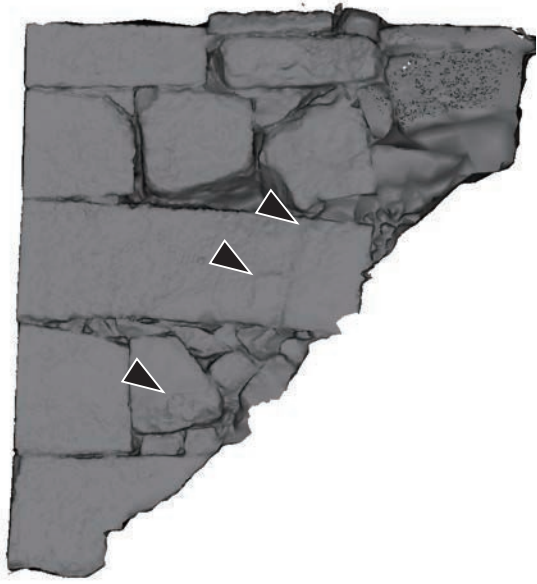
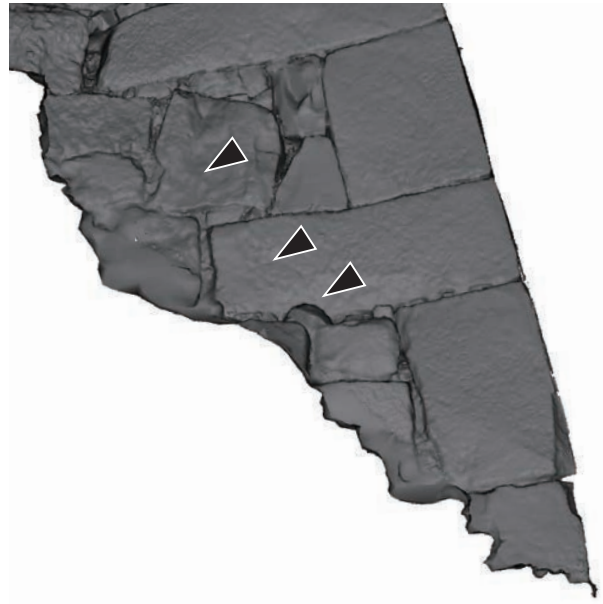
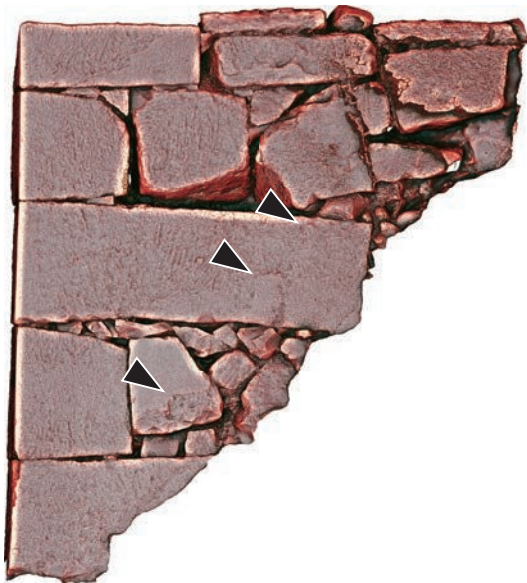
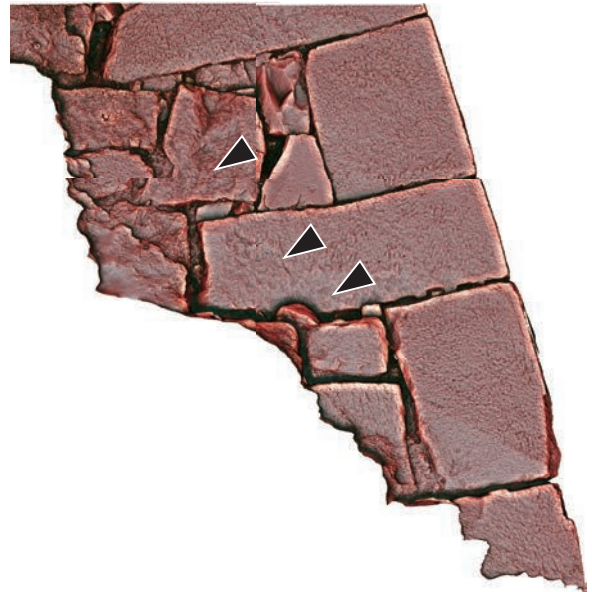
調査区5石垣面メッシュ画像

調査区6石垣面メッシュ画像

調査区5石垣面可視化処理画像

調査区6石垣面可視化処理画像

第2次調査では調査区に面した各石垣で階段状に加工した痕跡を確認した。その石垣面を3次元計測し、メッシュモデルと可視化処理を施した画像が図4-19・4-20である。

各石垣面で1～4段の階段状の加工痕を確認したが、1段の大きさは約20～40cmと不揃いであった。今回確認した加工痕をもとに雁木の設置ラインを想定すると、出土した切石とは一致しなかった。これらは切石が後の時期に積み直されている可能性を示すことも考えられるが、階段状の加工痕は雁木を設置する際、石垣と雁木を噛み合わせるために加工を施した痕跡と考えられる。確認した加工痕は斜面の一部に限られており、ここから雁木の段数を確定させることはできなかった。

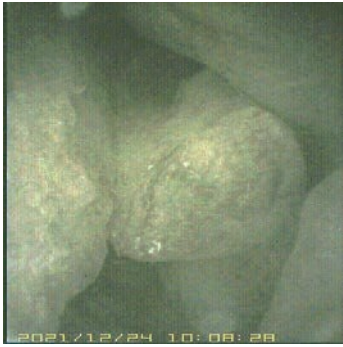
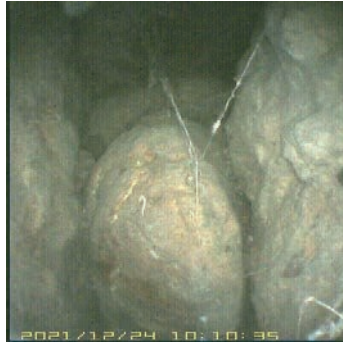
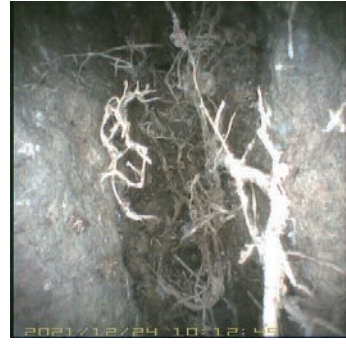
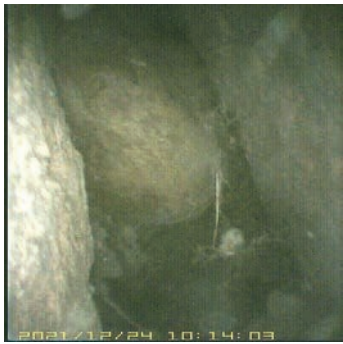
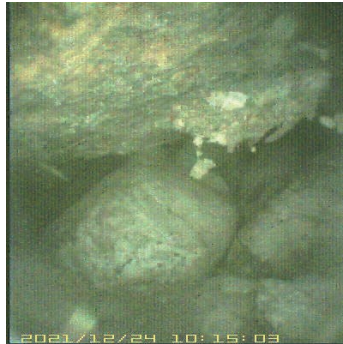
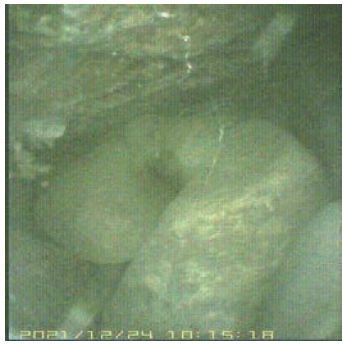
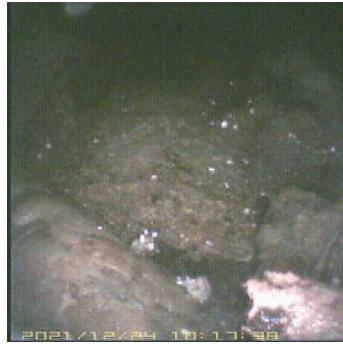
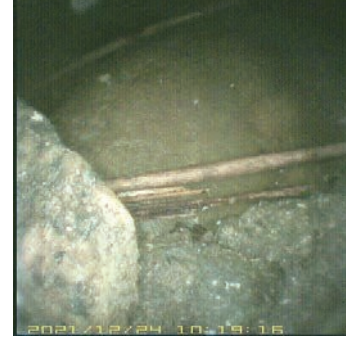
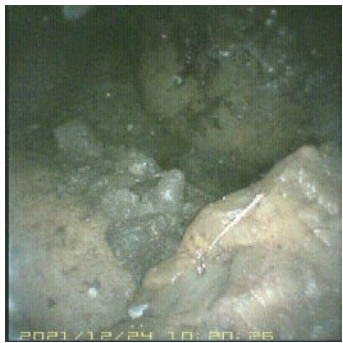
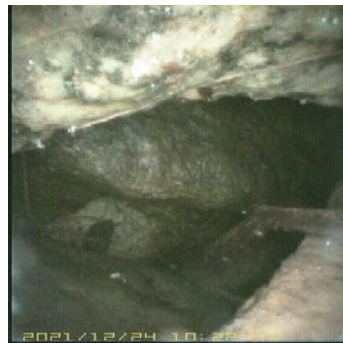
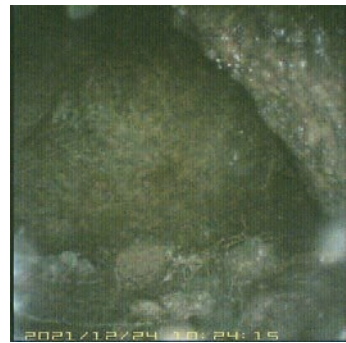
図5-2 東北隅櫓石段スコープ画像

① 深さ 0.3m
円礫が詰まる

② 深さ 0.25m
石段（左右）間に円礫が詰まる

③ 深さ 0.25m
石段（左右）間が土砂と根で詰まる

④ 深さ 0.3m
石段（左右）間に円礫が詰まる

⑤ 深さ 0.1m
石段（上）の下に円礫が詰まる

⑥ 深さ 0.4m
石段（上）の下に円礫が詰まる

⑦ 深さ 0.4m
石段（上）の下に円礫が詰まる

⑧ 深さ 0.2m
円礫が詰まる

⑨ 深さ 0.35m
円礫が詰まる

⑩ 深さ 0.3m
円礫が詰まる

⑪ 深さ 0.5m
石段（上）の下に円礫が詰まる

⑫ 深さ 0.5m
円礫が詰まる

東北隅櫓石段では12箇所ビデオスコープを挿入し（図5-1）、その状況を画像で記録した（図5-2）。全体の状況をみると、基本的な背面構造として土砂と円礫が詰まっている状況を確認することができた。円礫の大きさはビデオスコープでは正確に計測できないが、相対的にみると径30cm以上の径の大きい円礫で構成されていると推定される。また、石段の上面は上下の段で重なる部分が数cm～10cm程度のみで、奥行は踏面とほとんど変わらないことが明らかとなった。石段1石の奥行が小さい分、背面に円礫を詰めて段を形成している状況も確認することができた（⑤・⑥・⑦・⑪）。石段は石材同士が踏面と蹴上を揃えて設置されているように見えるが、背面部分は表面ほど揃っておらず、間に円礫を詰めて整えていることが分かる（②・④）。

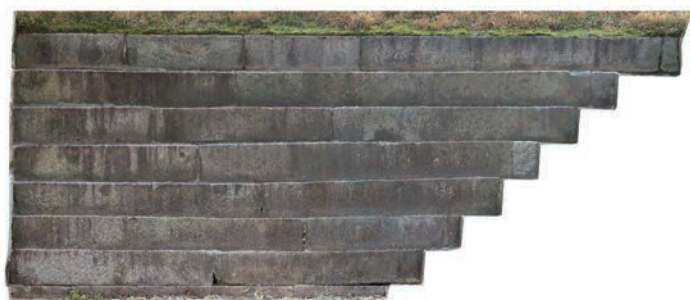
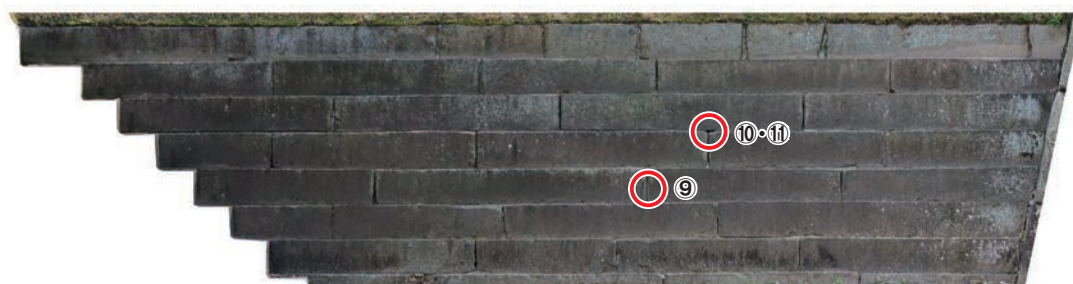
図5-3 二之丸東二之門スコープ挿入箇所

二之丸東二之門北側雁木

二之丸東二之門南側雁木

二之丸東二之門の雁木は積み直し工事から20年ほど経つが、目立った隙間はほとんどなく、東北隅櫓石段のような傾斜もみられなかった。11箇所ビデオスコープを挿入し(図5-3)、その状況を記録した(図5-4)。全体の状況を見ると、東北隅櫓石段とは異なって土砂はあまり詰まっておらず、円礫などが充填されている背面構造を確認できた。②・⑦・⑪では円礫間に径の小さい礫が含まれている状況がみられ、④では花崗岩の割石がみられた。また、背面構造の円礫にモルタルかコンクリート由来と思われる針状結晶が発達していることを確認した(③・⑤)。

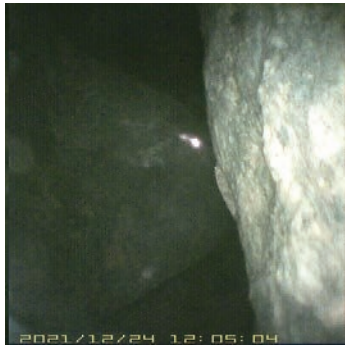
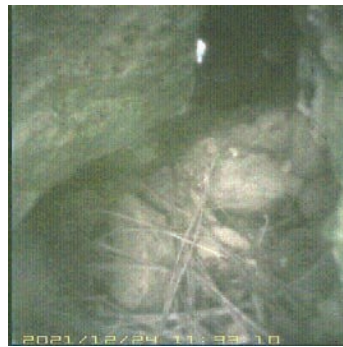
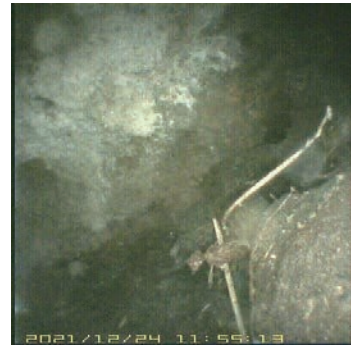
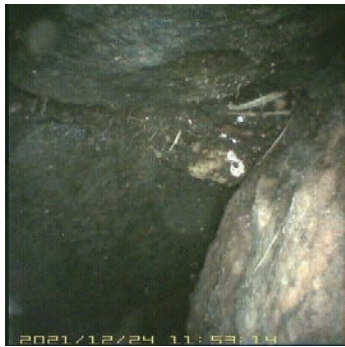
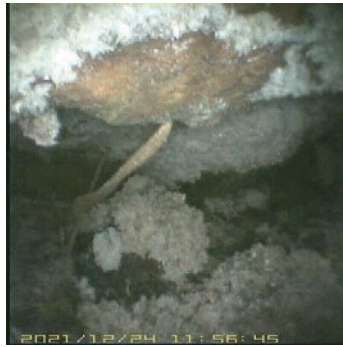
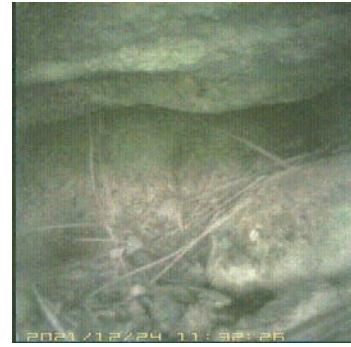
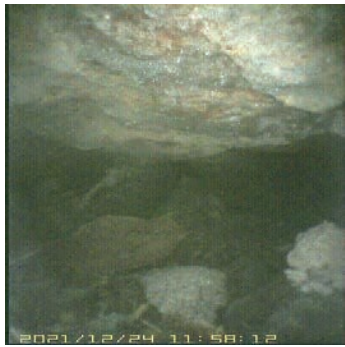
図5-4 二之丸東二之門スコープ画像

① 深さ 0.35m
円礫が詰まる

② 深さ 0.45m
円礫中に径の小さい礫を含む

③ 深さ 0.4m
円礫にモルタル付着する

④ 深さ 0.5m
花崗岩と思われる割石

⑤ 深さ 0.35m
円礫にモルタル付着する

⑥ 深さ 0.45m
円礫が詰まる

⑦ 深さ 0.4m
円礫中に径の小さい礫を含む

⑧ 深さ 0.35m
円礫の表面状態

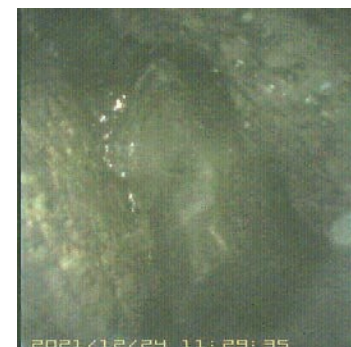
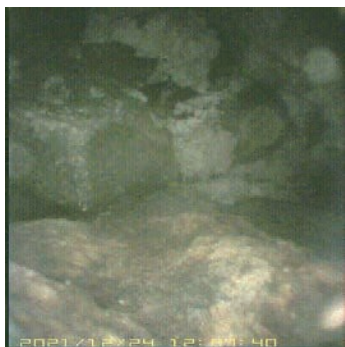
⑨ 深さ 0.4m
円礫が詰まる

⑩ 深さ 0.4m
円礫が詰まる

⑪ 深さ 0.5m
円礫と径の小さい礫が詰まる

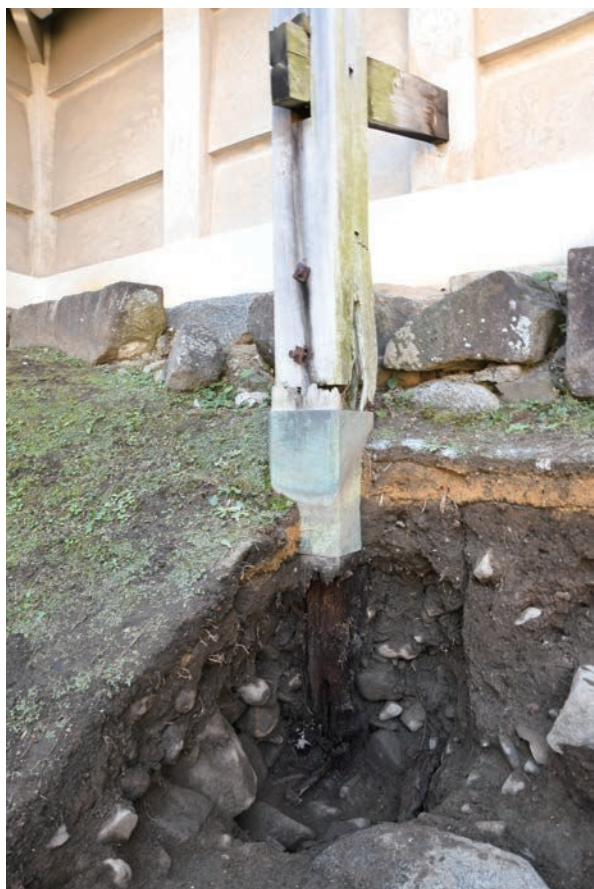
2 調査区2 控柱基部検出状況（北東から）

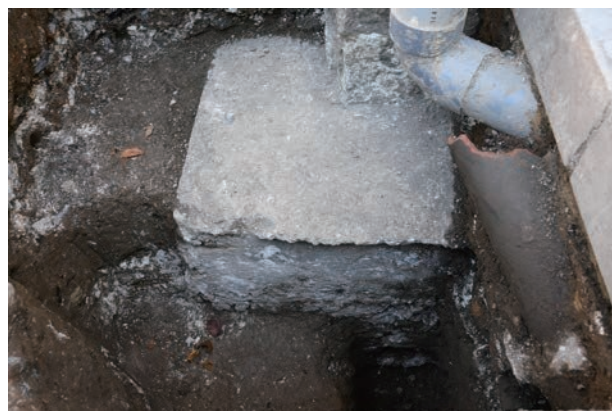
3 調査区1 コンクリート基礎検出状況（北から）

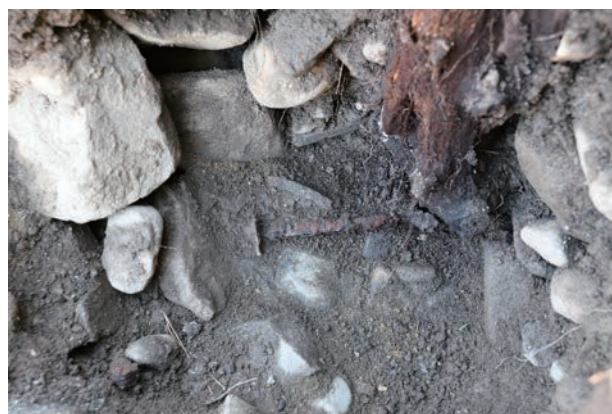
4 調査区2 控柱下端鉄製ボルト検出状況

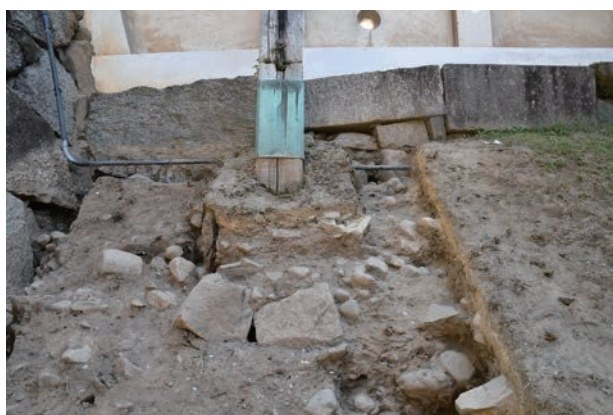
2 調査区3 控柱根固め検出状況（西から）

調査区3は、雁木の遺構及び表一の門石垣との関係を確認することを目的とした、約8㎡(約2×4m)の調査区である（西端が調査区4と繋がる）。調査区は土塁斜面上にあり、東側から西側にかけて低く傾斜している。地表高は13.82mから16.10mである。調査区東端中央には附属土塀控柱が位置しており、経年劣化が進んでいるため、約25cm控えをとって掘削を行った。

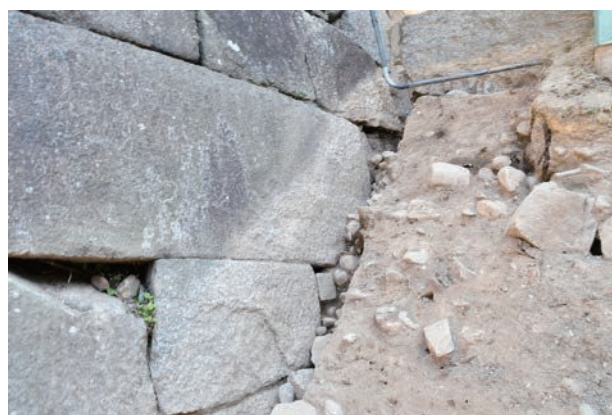
3 調査区3 石垣面検出状況（北西から）

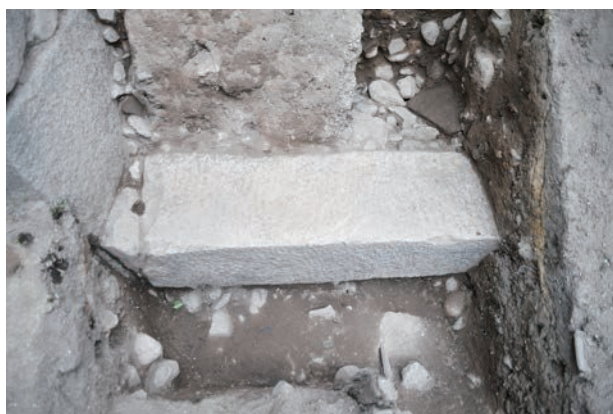
4 調査区3 切石検出状況（西から）

調査区斜面裾部では、長さ120cm以上（土中へ続く）、奥行約39cm、高さ約30cmの花崗岩の切石（切石No.1）を確認した（図版4-4）。瓦・漆喰片を含むかく乱（15層）は切石を覆うように堆積しており、切石は一時露出していた可能性が高い。切石は水平に据わっており、表面に目立った破損痕は見られないため、切石自体はほとんどかく乱の影響を受けていないと考えられる。

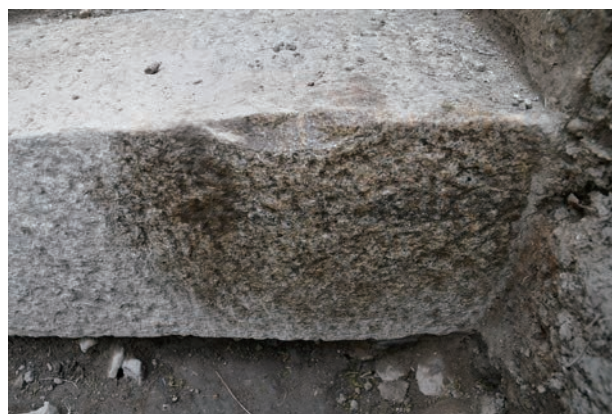
5 調査区3 切石側面検出状況（西から）

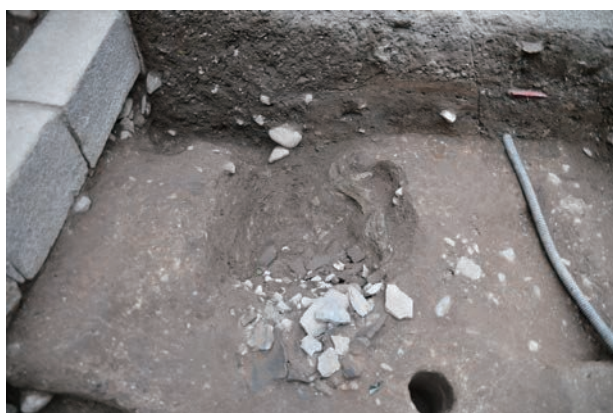
2 調査区4 瓦だまり完掘状況（東から）

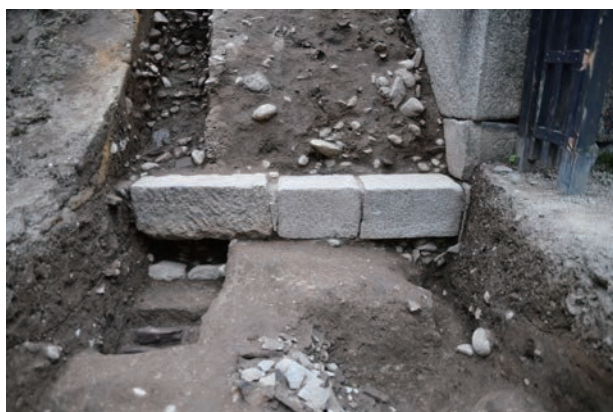
4 調査区4 切石検出状況（北から）

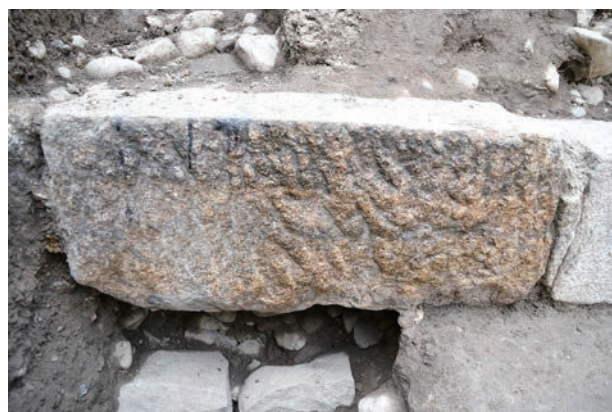
5 調査区4 切石側面検出状況（北から）

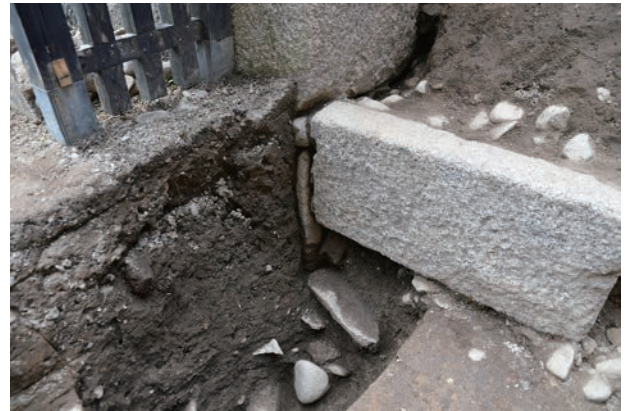
3 調査区5 地表下石垣検出状況（北西から）

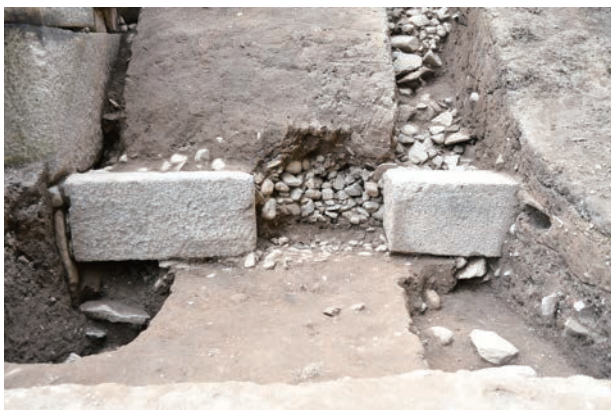
4 調査区5 切石検出状況（北から）

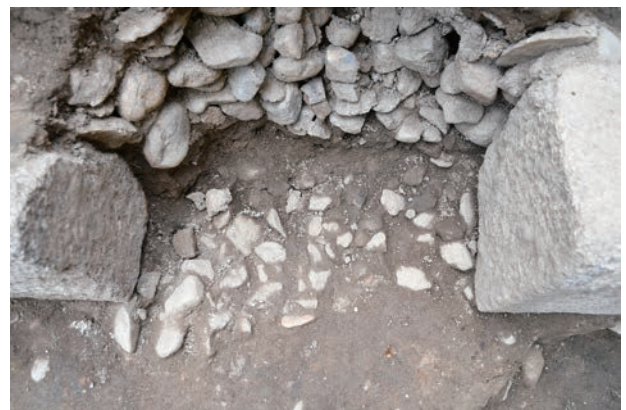
5 切石抜き取り痕検出状況（北から）

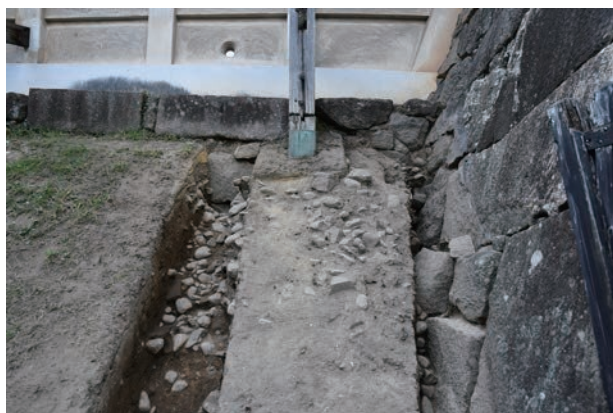
2 調査区6 控柱根固め検出状況（東から）

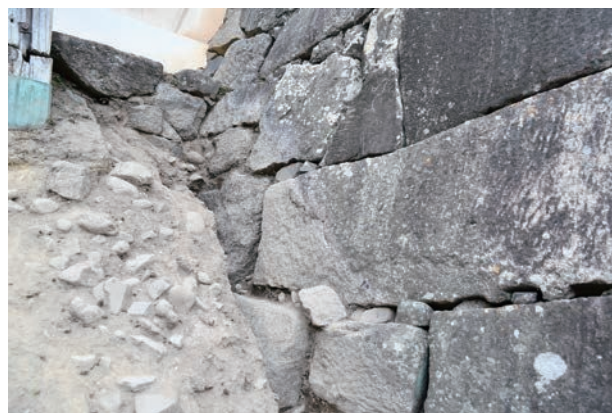
3 調査区6 地表下石垣検出状況（南東から）

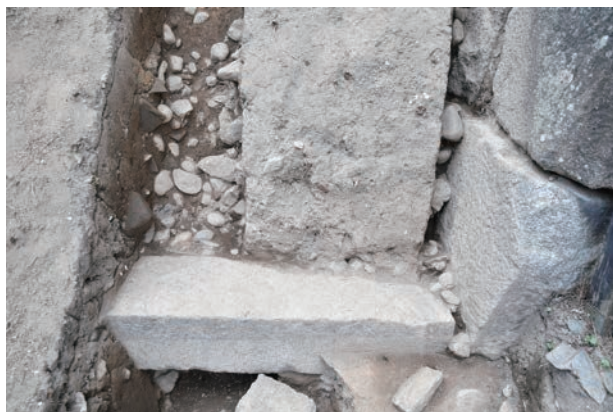
4 調査区6 切石検出状況（東から）

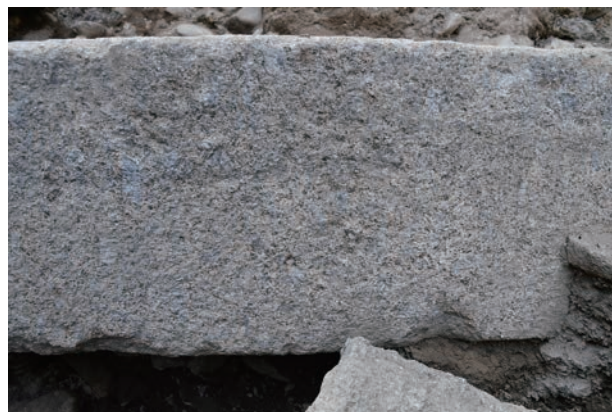
5 調査区6 切石側面検出状況（東から）

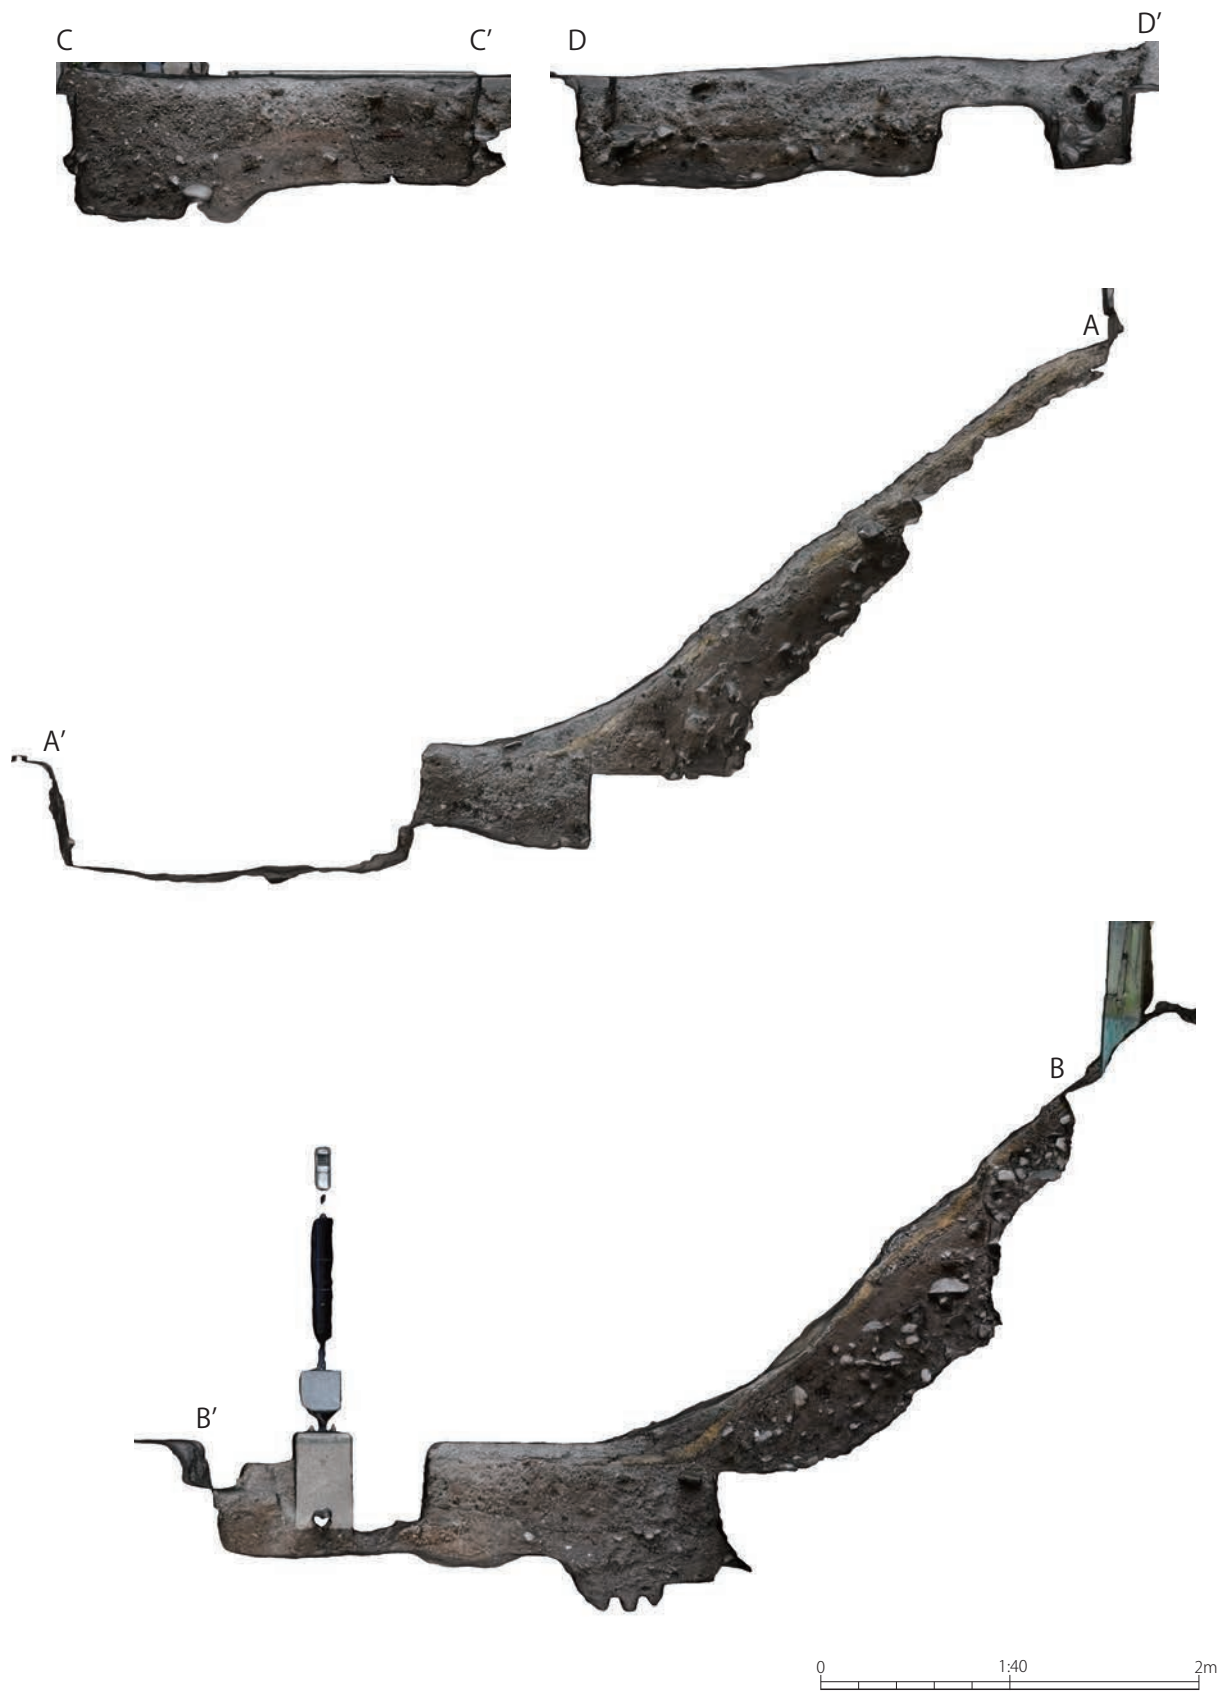
1 調査区 3・4 土層断面 オルソ画像

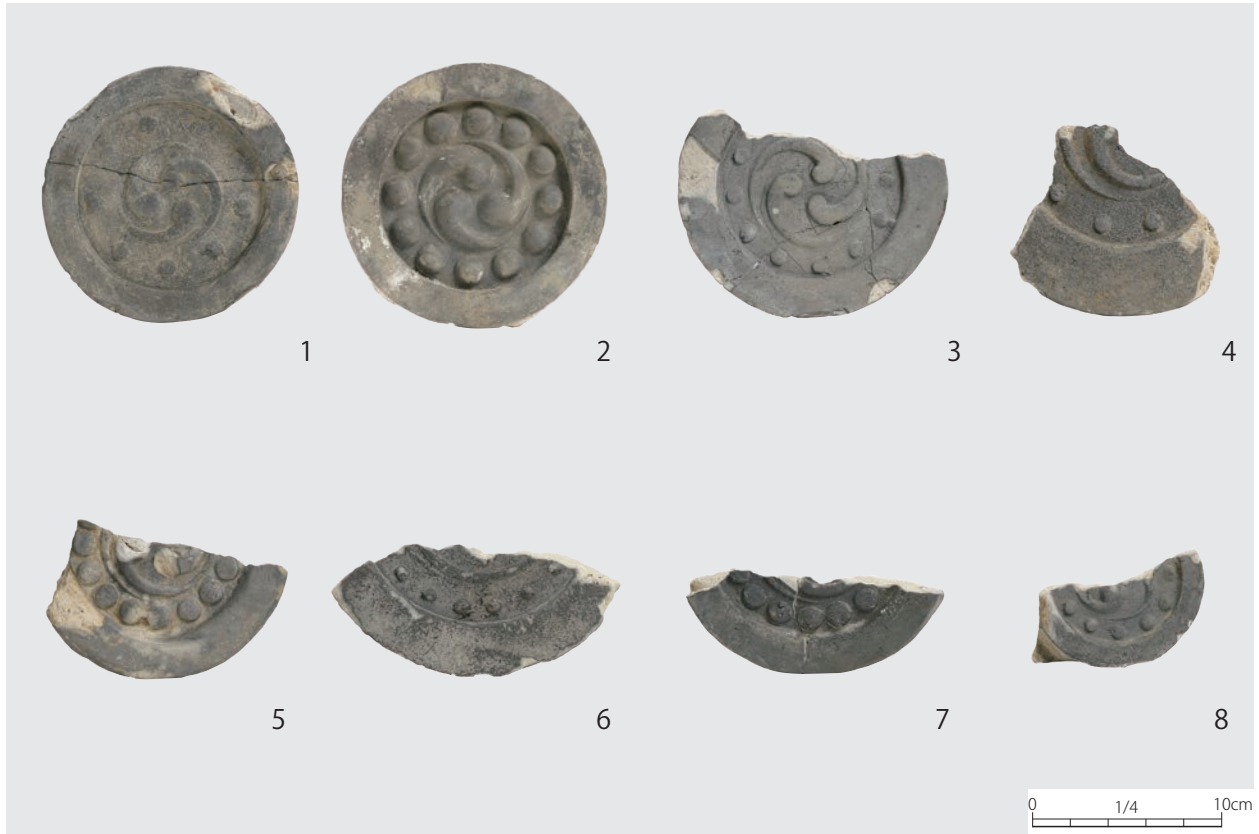
1 出土遺物1 軒丸・軒棧瓦

図版 番号	調査区	出土地	層位	種類	器種	重量 (g)	法量 (cm)				備考
							a	b	c	d	
1	調査区2	—	1層（表土）	瓦類	軒丸瓦	871	13.5	10.1	2.0	1.7	九珠左巻三巴文
2	調査区1	北東部	9・10層	瓦類	軒丸瓦	582	13.4	9.6	2.0	1.6	十二珠右巻三巴文
3	調査区5	平坦部北サブトレ	8層	瓦類	軒丸瓦	334	13.5	9.5	2.0		欠損
4	調査区3	平坦部南かく乱	15層	瓦類	軒丸瓦	249	(18)	(11)	2.2		欠損
5	調査区5	平坦部	1層（表土）	瓦類	軒丸瓦	255	(15)	(10)	2.4		欠損
6	調査区4	平坦部南東かく乱	15層	瓦類	軒丸瓦	285	(18)	(13)	2.5		欠損
7	調査区4	平坦部	1層（表土）	瓦類	軒丸瓦	132	(15)	(11)	2.2		欠損
8	調査区3	平坦部	1層（表土）	瓦類	軒棧瓦	173	(9)	(7)		1.8	
9	調査区4	斜面部	1層（表土）	瓦類	軒棧	266	3.8	2.4	1.9	1.8	東海式
10	調査区3	斜面部南サブトレ	14層	瓦類	軒平か軒棧	142	5.0	2.8	1.5		欠損
11	調査区4	平坦部北かく乱	2層	瓦類	軒平か軒棧	175	欠損	欠損	欠損	1.9	東海式
12	調査区6	斜面部北サブトレ	—	瓦類	軒平か軒棧	62	欠損	欠損	欠損	欠損	東海式
13	調査区4	表採	—	瓦類	軒平か軒棧	118	3.9	2.2	1.5		欠損
14	調査区4	斜面部東サブトレ	19・20層	瓦類	軒平か軒棧	104	欠損	1.5	1.5		欠損
15	調査区4	平坦部瓦だまり	—	瓦類	軒平か軒棧	106	欠損	欠損	1.9		欠損
16	調査区1	北東部	9・10層	瓦類	軒平か軒棧	157	3.5	1.6	1.6	1.5	唐草・子葉のみ
17	調査区4	平坦部	1層（表土）	瓦類	軒平か軒棧	106	欠損	欠損	2.3		欠損
18	調査区5	平坦部	1層（表土）	瓦類	軒平か軒棧	142	3.7	2.1	1.6	1.2	唐草のみ

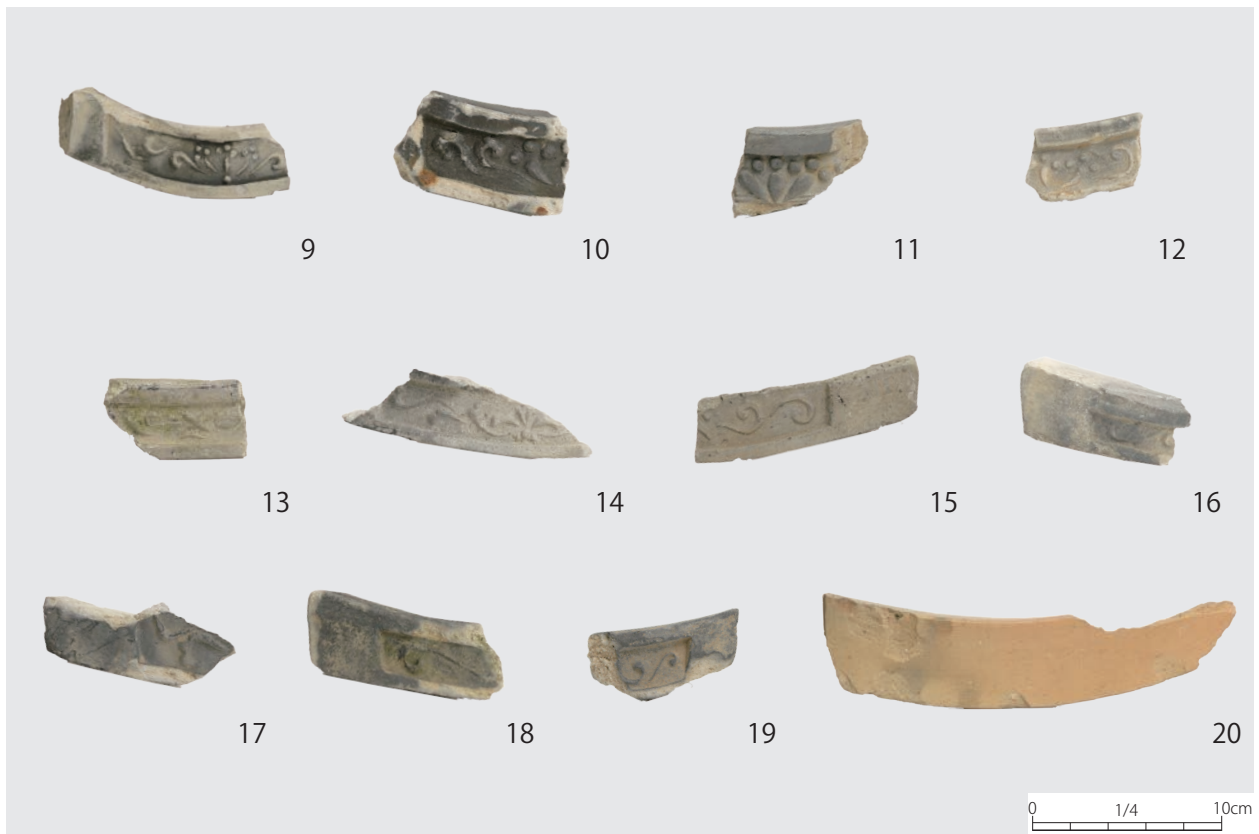
2 出土遺物2 軒平・軒棧瓦
