金沢城跡石川門前土橋(通称石川橋)
発掘調査報告書Ⅰ

石川県立埋蔵文化財センター

調查報告

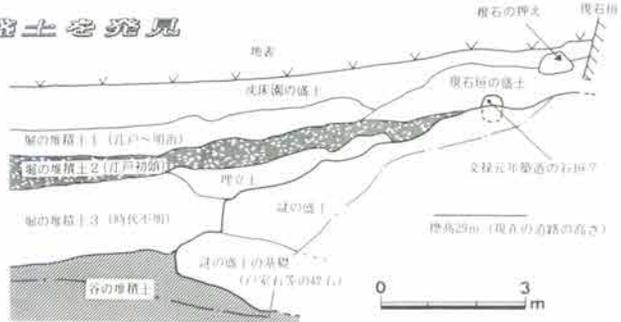
沈床園調査区の堆積土層の模式図

さらに、1mの厚さで戸室石などの砕いた石を盛土の基礎にしています。石川門から兼六園交差点付近にかけて谷が入っていたらしく、厚くたまった谷の堆積土(粘土)の上に盛土しなければならなかったために、あらかじめ土を置きかえたものです。

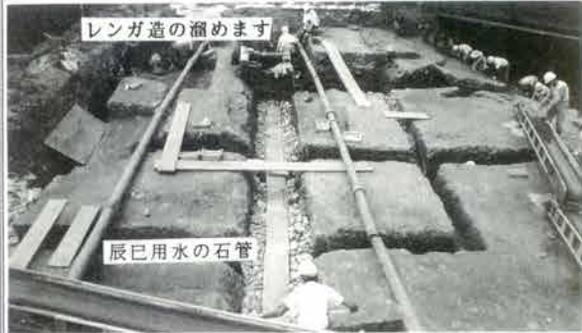
石川門調査区の辰巳用水の石管について

写真の中央に見えるのは辰巳用水の石管です。約120cmの長さの石管を繋げています。これは石川橋完成後敷設し直したもので、モルタルを塗って水漏れを防いでいます。石管はレンガで造られた溜めますに接続し白鳥堀の方に水を流す構造です。石管周囲に栗石をおいて動かないようにしています。余談ですが、明治43年まで辰巳用水を使っていました。

発掘調査によって、明治44年の石川橋工事後、辰巳用水の石管をもう一度敷設(77)していることがわかりました。つまり、兼六園の方から来る水を溜め樹(たづ)に落として白鳥堀の方に流しています。少なくとも石川門側調査区に存在したはずの江戸時代の辰巳用水は、明治時代以降完全なまでに破壊されていることがわかりました。

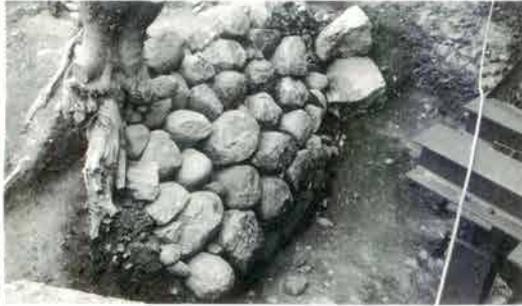
今回出土した石垣

「金沢城中地割絵図」に、各部分の長さが記入してあるので、それを基に鉤(か)状に広がる部分を算定すると、この石垣あたりになります。しかも、石垣の石川門側の端が隅石となっているので、さらに上に向かって伸びるようです。また、現在の白鳥堀石垣の下に「寛永の大火」直後の盛土を掘り込んだ石垣があるので、ここに続くものと考えられます。

つまりこの石垣は、鉤(か)状に広がった部分を構成する石垣で、18世紀代の盛土施工時に造られた可能性が高いと考えています。

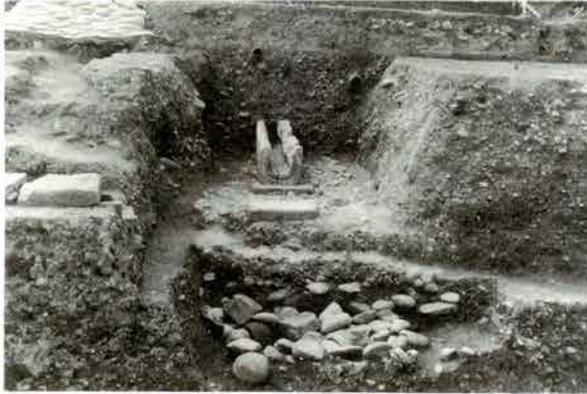
出土した辰巳用水の石管

江戸時代に据えられた石管は3本のみ残っていました。明治44年の現在の石川橋建設の時に石管の上面が破壊されたので、写真では石樋のように見えます。石管の周囲に栗石が置かれています。

石管の長さにはばらつきがあります。長いもので120cm、短いもので90cmです。そしてその継ぎ目は水漏れをふせぐために噛み合わせるように作り、マツヤニを塗って接着剤としているようです。継ぎ目の下には、厚さ約30cmの平な石を置き、さらに周囲に栗石を敷いて安定させています。

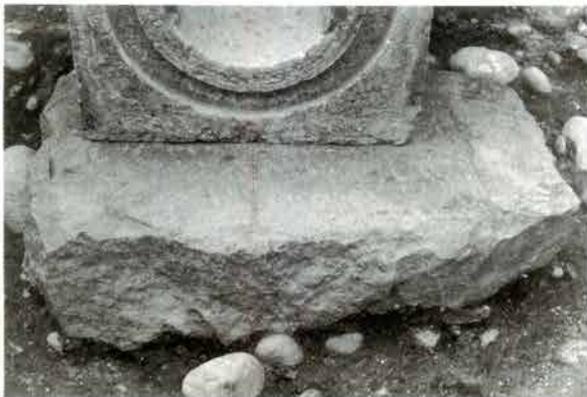
石管と敷石

石管の接合部分の下に石を敷いて安定させています。敷石には石管を置く時のセンターを示す線(割付け線)が刻まれ、同時に石管側にもセンターを示すマークが刻まれています。

注目は平な敷石に石管を置く際のセンターを示す割付け線を刻んでいることです。しかもよく観察すると、石管を置く部分のその石の表面が1.2mm削り込まれています。これは、石管を置く時の水平の最終調整と考えられます。このように、精密な設計図を基に正確に作られたものです。当時の技術の高さを示すものとして理解できると同時に、先人の偉大さに敬意を表します。

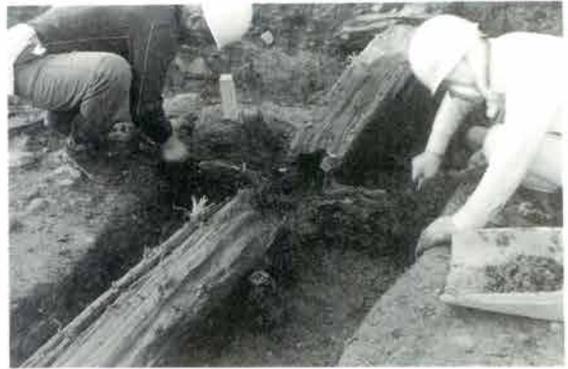
木樋の継ぎ手部分

二つの木樋を「継ぎ手」にはめ込むことによって接合しています。その構造は、横長の部材の中央に木樋をはめ込む四角い穴をあけています。継ぎ手と木樋の高さを調節するために、薄い板(約0.5mm)を下に敷いている部分もありました。水漏れ防止のバッキンはないようです。継ぎ手の下には、20cm前後の平な石を置いて沈み込みを防いでいます。ともかく、この部分が最も腐食の激しいところなので、詳しい構造はよくわかりません。

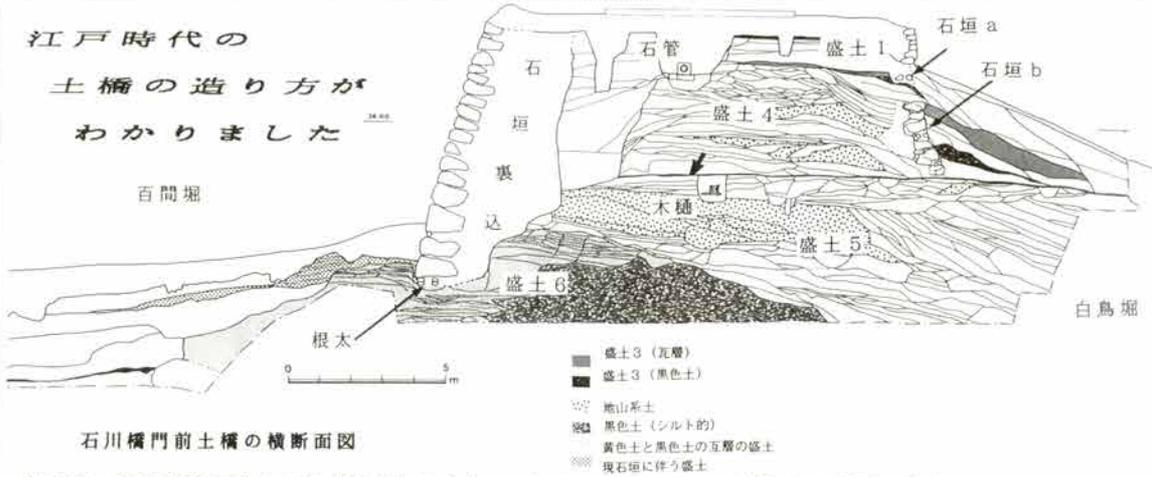
石川橋門前土橋の横断面図

最下層に時期不明の盛土(盛土6)があります。これはニュースNo.2で紹介した「謎の盛土」にあたります。百間堀側は、黄色粘質土と黒色シルト土の版築(非常に堅い土にするための盛土の技法)です。つまり、百間堀側の水が白鳥堀側へ抜けないようにしています。盛土6の上には、寛永9年(1632)に作られた辰巳用水の木樋を埋めた盛土5があります。これもいつ盛られたかわかりませんが、矢印で示したところが寛永頃の地表面であることがわかりました。現在の地表面よりも約5mも下になるので、現在と全く違う光景ですね。

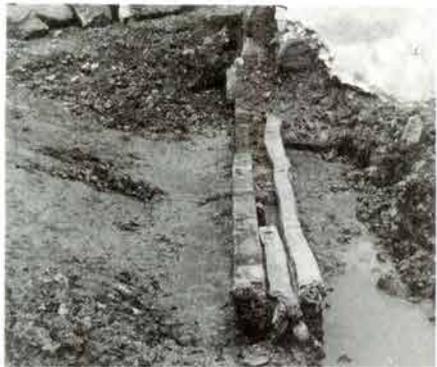
百間堀石垣下で見つかった根太(杉)

なお、現在の百間堀の石垣の根石の下に根太(杉)下におく横木を発見しました。地盤が粘土なので、石が不均衡に沈み込むのを防ぐためでしょう。石垣は盛土6を掘り込んで据え付けており、盛土5か4の施工時に作られたと考えられます。

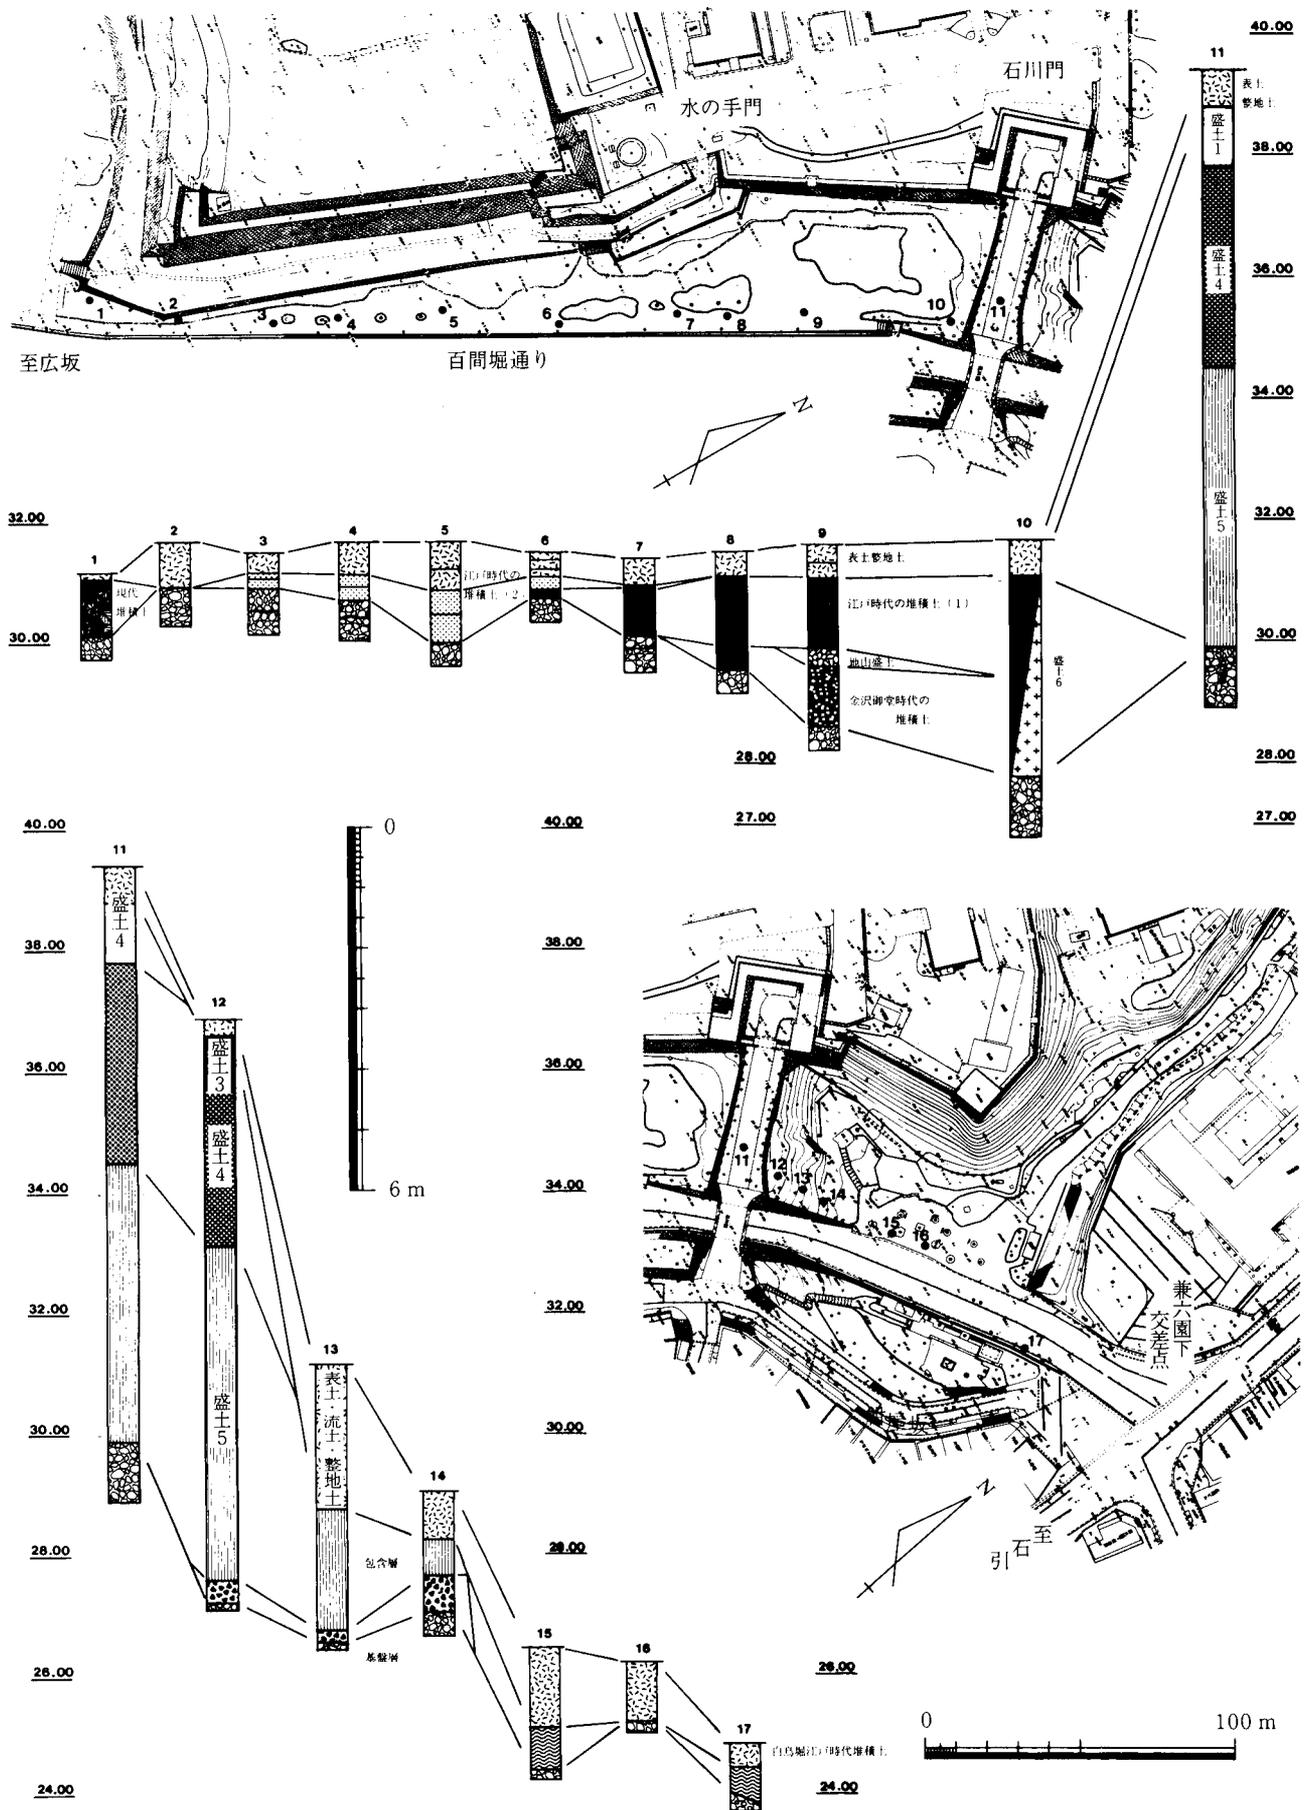
Fig. 38 百間堀通り試掘位置 (1/2500) と土層柱状図 (1/125)

No.7～9試掘坑の土層は、基本的に沈床園調査区で確認した土層と同じである。上層に、暗褐色系粘質土が厚く堆積し、近世の堀の堆積土である。沈床園調査区の第2～第5層に相当する。また、No.9試掘坑で、その層の下に戸室石砕石を含む層を確認し、さらにその下層に暗灰粘土がある。ここではその層に植物遺体や下の方で礫を含むという違いがある。沈床園調査区の土層と比較すると、多少異なる顔をもつ土層だが、第6～第7層と同じと理解したい。

つまり、石川橋からNo.2試掘坑まで多少の凹凸はあるものの、地山のレベルが上がっており、そこを頂点として南にまたレベルを下げている。百間堀相当部分にその堆積土が全面にわたって認められる。そしてNo.8試掘坑から北側の百間堀の広い部分に、16世紀代の遺物を包含する池あるいは沼状の堆積土を確認し、いわゆる「金沢御堂の蓮池」に比定できよう。その範囲はNo.7試掘坑近くまで池であったと推測される。本丸に続く尾根の広さは、No.2～3試掘坑付近が最も高い

試掘調査の結果百間堀の北側半分が谷地形を呈していることがわかった。この範囲は、三の丸下部分の一段広がった所に相当する。谷筋は、Fig.224で示したとおりで、沈床園調査区と車道の間から兼六園下交差点にかかるところである。白鳥堀調査区で検出した井戸は僅か2mしか掘っていないが井戸として十分利用できたのは、谷筋という水脈にあたるためである。谷底には黒色シルトが堆積している。石川門調査区の北端ではそれが約10cmの厚みしかなく、兼六園調査区でもかなりの急角度で地山が上がっているものの、黒色土も僅かながら存在する。その高さは標高28.5mであり、少なくとも29m付近まで低湿な状態であったと考えられる。その範囲を、Fig.38で見ると、No.8とNo.9試掘坑の間になる。

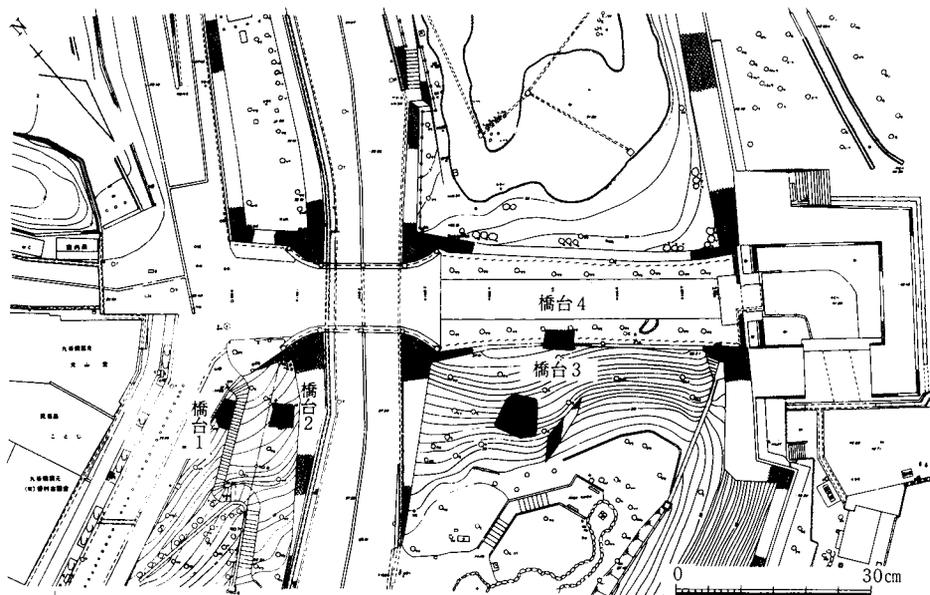
Fig. 39 仮橋々台調査区位置図 (1/1,000)

仮橋橋台の掘削にともなって断面観察を主とする調査をおこなった。

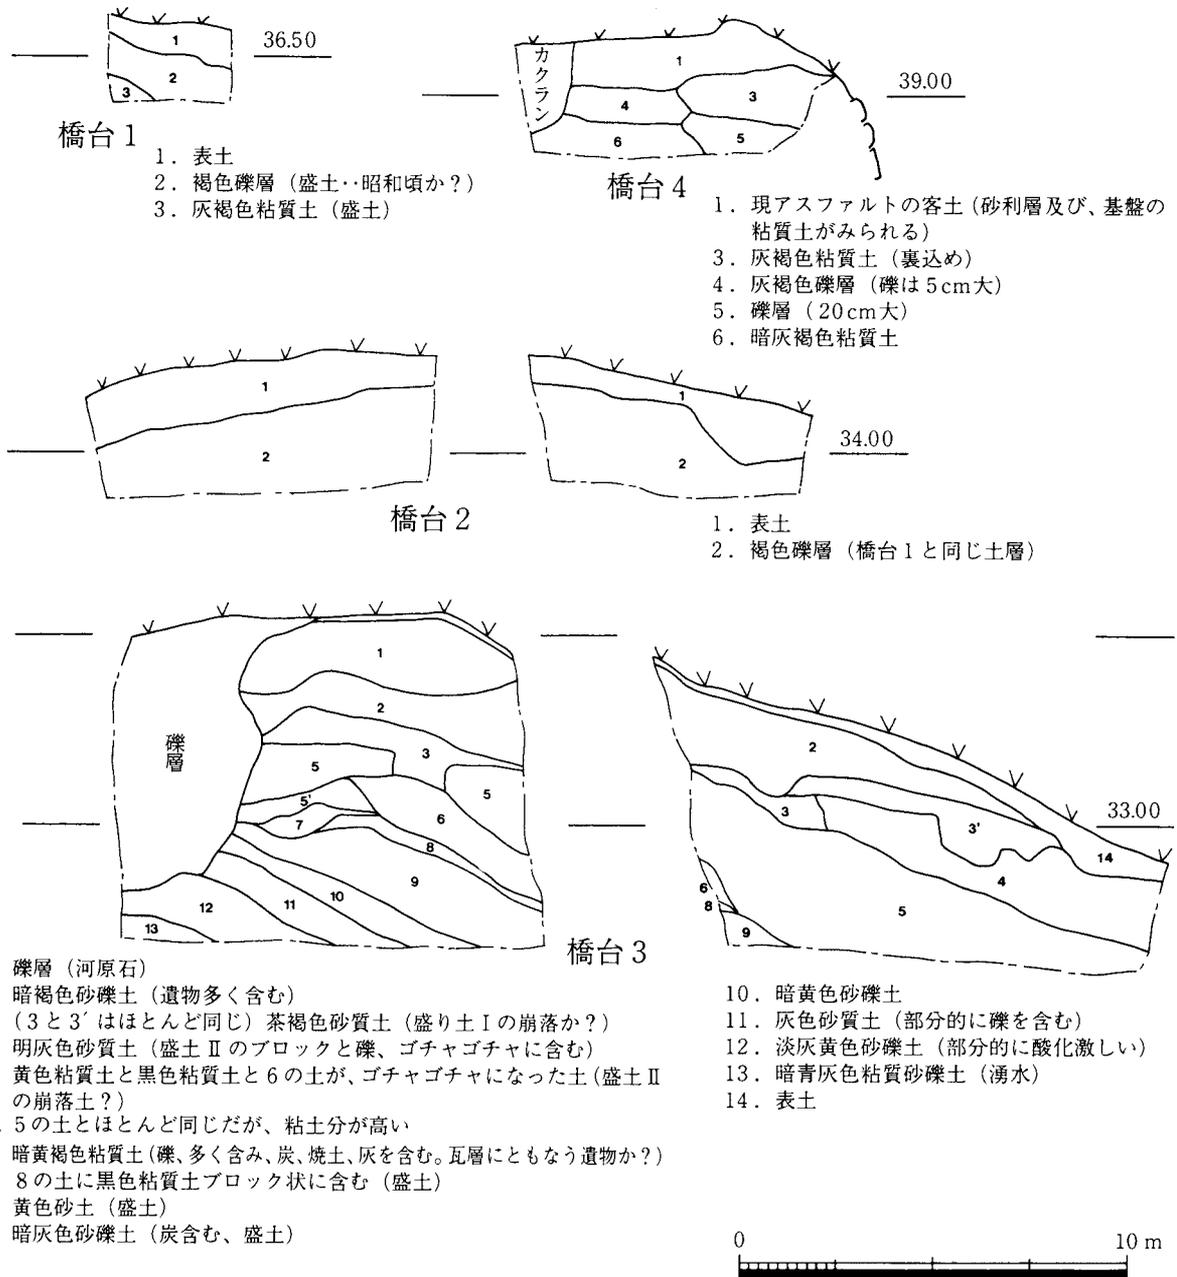
Fig.40 仮橋々台トレンチ土層図 (1/80)

仮橋1は、紺屋坂際にあり、石川橋方向で土層観察をおこなった。表土下には昭和期頃の陶磁器を包含する褐色礫層があり、北（石川門側）に向かって落ちている。下層には灰褐色粘質土があり、紺屋坂の盛土となっている。この土層もまた落ちている。時期は特定できない。褐色礫層は仮橋1

より7mほど石川門よりにある仮橋2でも確認できた。工事掘削は地表面より140cm下がりであるが、下の層まで及んでいないので、かなり落ち込んでいることがわかる。

仮橋4は白鳥堀土手中にある。地形の高いところから3.4mも掘削して、低い部分と同じ高さにした。表土下には、川原石の礫層が40~60cmの厚さで見られ、明治になって破壊された白鳥堀近世石垣の裏込め石である。その下には瓦を多く含む暗褐色砂礫土と茶褐色あるいは明灰色砂質土がある。石川門調査区で検出した白鳥堀近世石垣を埋めている層に対応しよう。

兼六園側で縦方向に落ち込む攪乱層としての礫の詰った土層を確認した。これは、土管排水溝であるSD01の延長にあたる。白鳥堀近代石垣上に出水口を設けて水を落とし込むようにしており、その続きを溝にしていたようであり、調査で確認したのはその痕跡である。深さは、現状で3 m近くもあり、滝のような施設である。

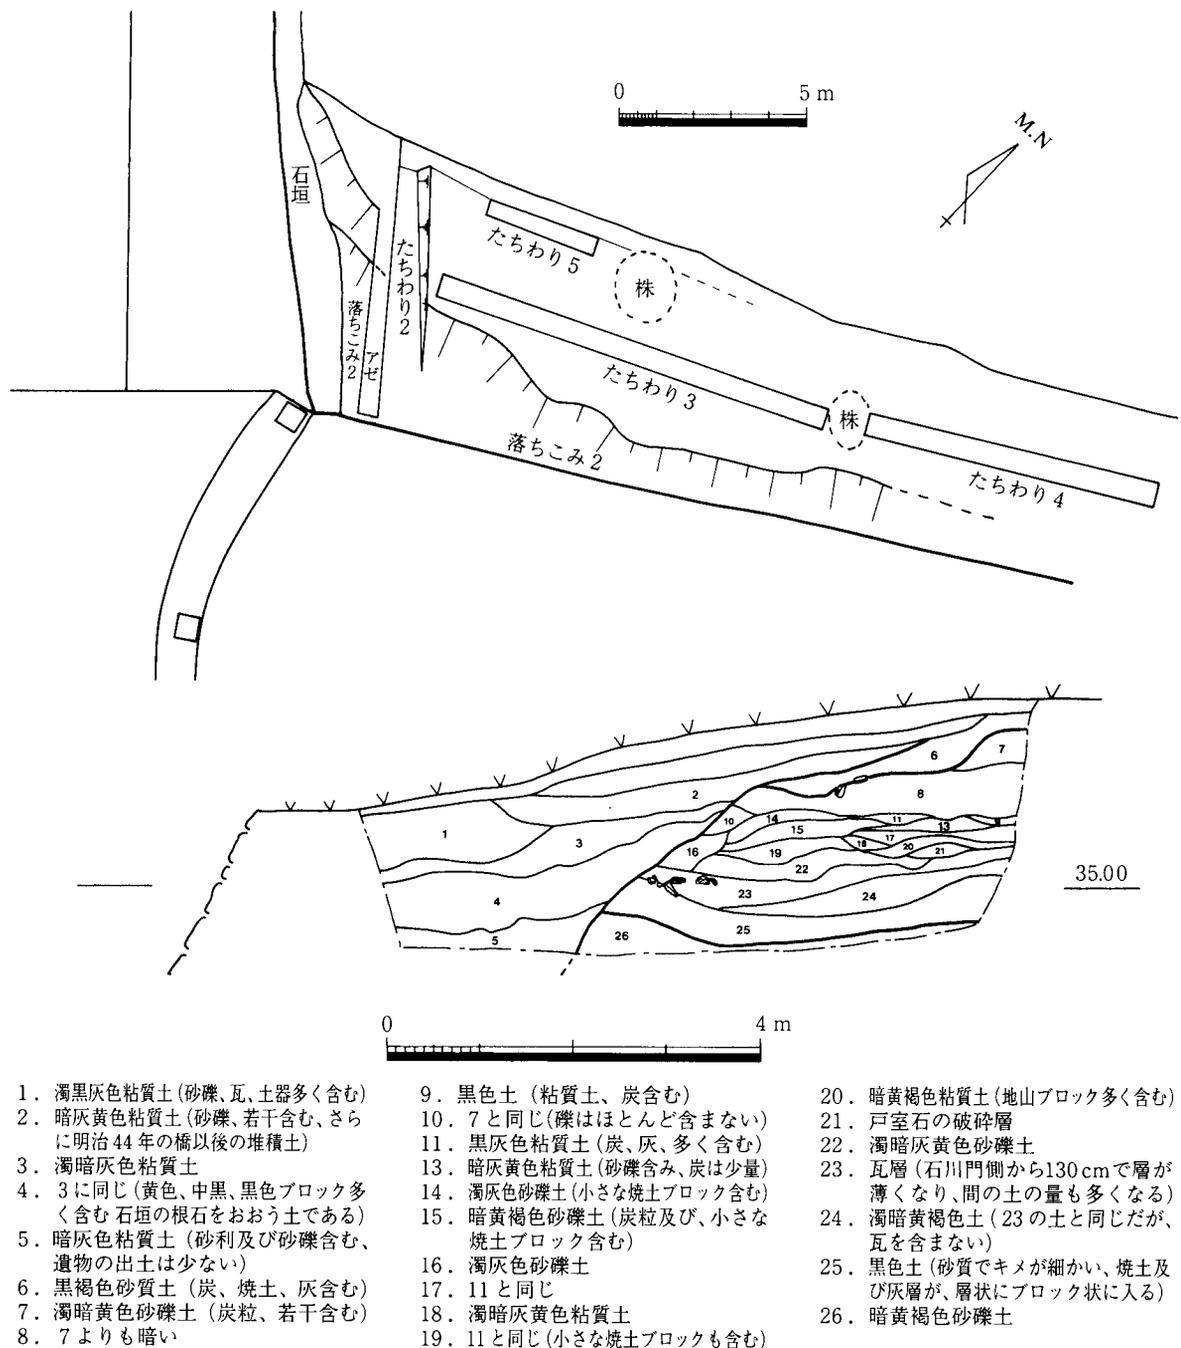
Fig.41 平成4年度調査区 (上図平面図 1/200、下図断ち割り土層図 1/80)

平成4年度におこなった発掘調査は、10月に現地調査に着手し、白鳥堀調査区を対象にしておこなったが、結果的に来年度以降の発掘調査の基礎データを得るための調査になった。当初、白鳥堀調査区の調査を完了して工事側に引き渡す予定であったが、土橋のほとんどが盛土で作られている可能性があったことや、盛土途中に大量の瓦の溜まった層を確認してその性格に注目されたこと、などから当該箇所の発掘調査を完了する目的から事前調査のような目的をもって調査にあたった。部分的な発掘であったので、そこで確認した細かい土層の整合性は翌年度の発掘調査の成果とすりあわないが、石川門前土橋の調査が簡単に終わることのできない調査であることを広く十分に認識することが出来た。

明治の石川橋建設時に破壊され埋め戻された範囲を落ち込み1として確定した。ところが白鳥堀側の石垣はかなり埋められており、落ち込み1と同時期の埋め戻しかそれとも後からの埋め立てかわからないものこれも落ち込み1とした。百間堀通り開鑿後の石垣構築に伴って掘削された範囲を落ち込み2とした。二つの遺構としてあるが、明治の石川橋建設の一連の工事であり、同じ遺構として扱うことができる。第4章で明治の石川橋建設の落ち込み遺構として扱っており、参照されたい。

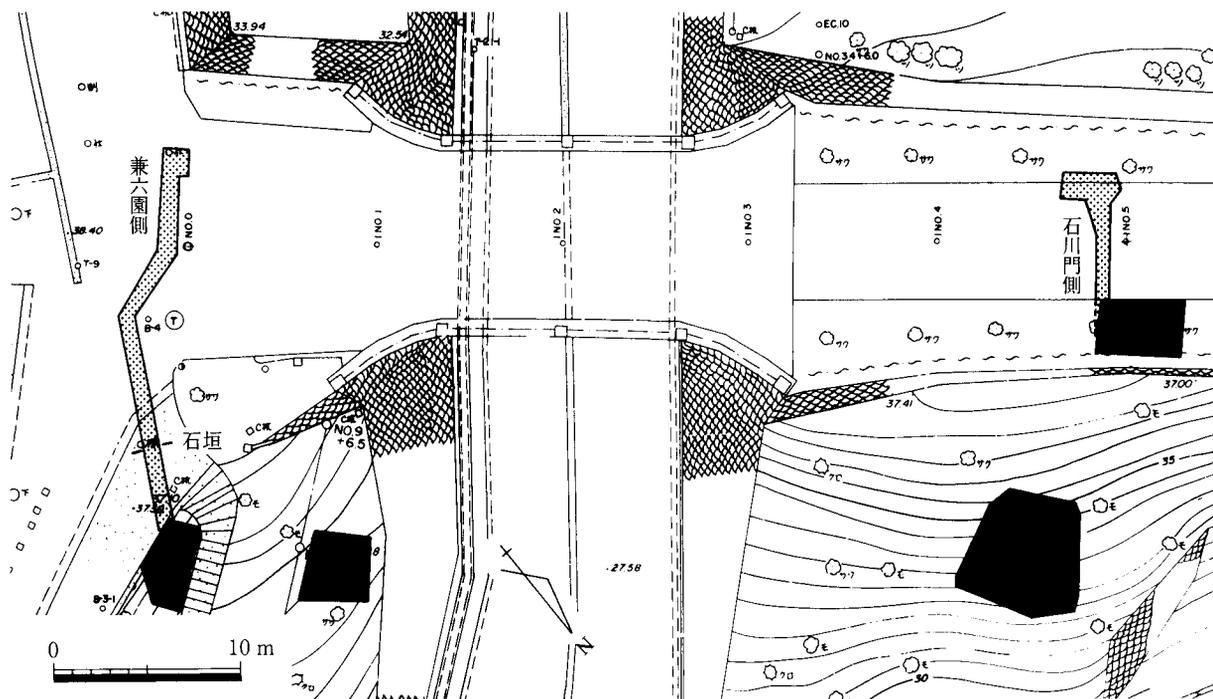
Fig.43 水道管切り回し調査位置図 (1/400)

土橋中には、金沢大学に供給されている水道管が敷設されており、石川橋の解体に伴って迂回させる必要があった。そこで仮橋にその水道管を通すために、それを切り回すための掘削に伴って、立会調査をおこなった。石川門側と兼六園側の二つの掘削で、それぞれ水道管敷設のための幅約1mの狭いトレンチの土層断面観察による調査である。

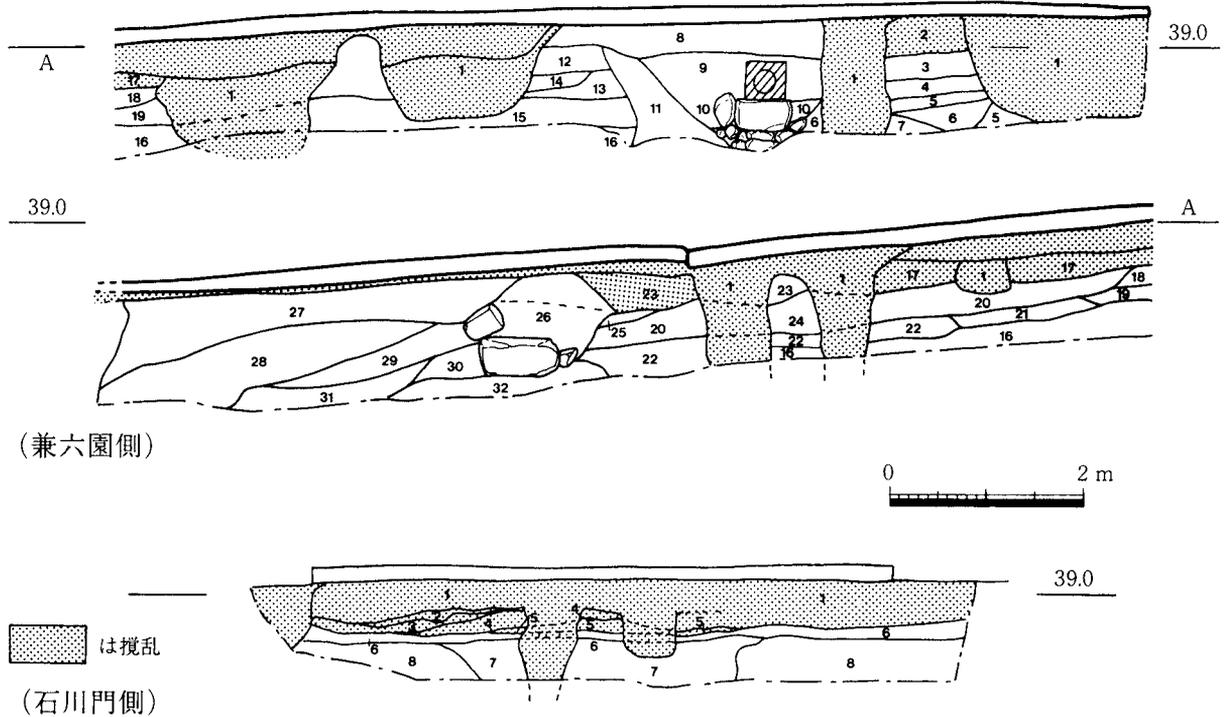
(兼六園側)

また本調査区では、白鳥堀石垣も確認している。石垣は根石を含めて2段を確認したが、あと2~3段の積み石があったと予想される。根石は大きな石材を用いているが、褐色砂質土の上に直接おいており、根石の特別な施工をおこなっていない。これは、予想される石垣の高さが、わずか1.5mくらいという低いものであるためであろうか。根石を置く土は、それように特別に盛られたものである。なお、幅1mのトレンチ調査なので断定できないが、石垣の方向が、土橋の軸からかなり斜めになっており、紺屋坂につづき広がっていく部分にあたるのであろう。また、確認した石垣裏込

め石が非常に狭く、根石部分で最大50cmほどしかない。しかも裏込め石が直に入り込まずに傾斜をもっていることから、盛土積み上げと同時に石垣構築をおこなったものと考えられる。

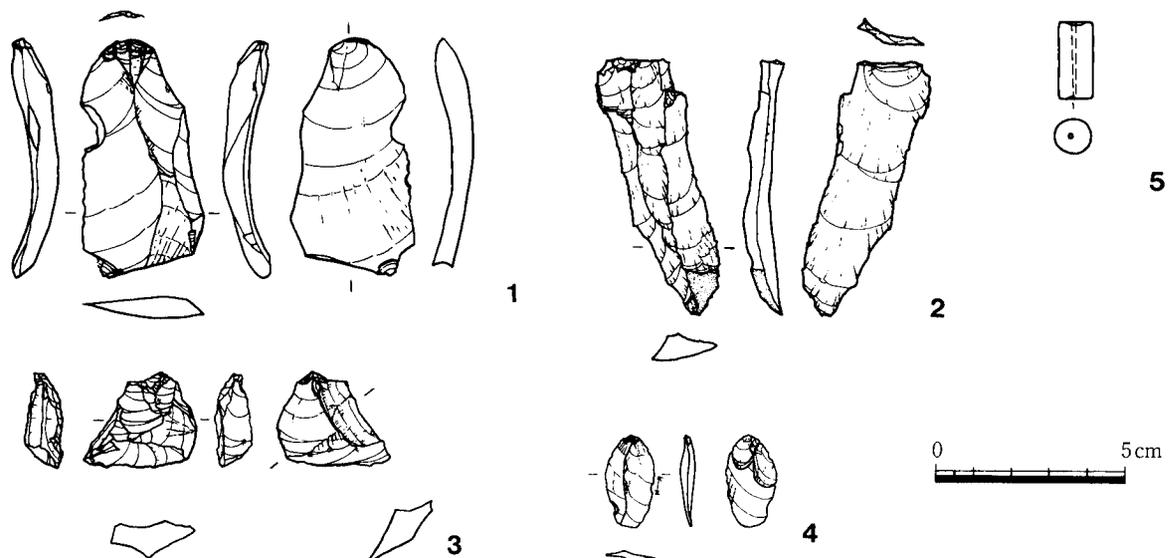
Fig.45 調査で出土した旧石器等 (1/2)

さて、特徴的の遺物を見てみる。Fig.45-1~3は旧石器である。2は車橋門跡発掘調査で出土したもので、本報告書で再録した⁽⁴⁴⁾。ともに頁岩から作られた縦長剥片で打面調整を施し、定形的な刃器ではないが、側縁に使用痕跡が認められることからスクレイパーのような石器として使われたものであろう。3は周囲打撃が加えられた剥片で、各種の剥片を取った残りと考えられる。4はメノウ製の縦長の剥片で、側縁に使用痕がある。使用石材がメノウであることから旧石器よりも縄文時代の剥片の可能性もある。5は管玉である。濃緑色を呈し、片側穿孔品である。後期古墳によく見られる管玉のタイプである。

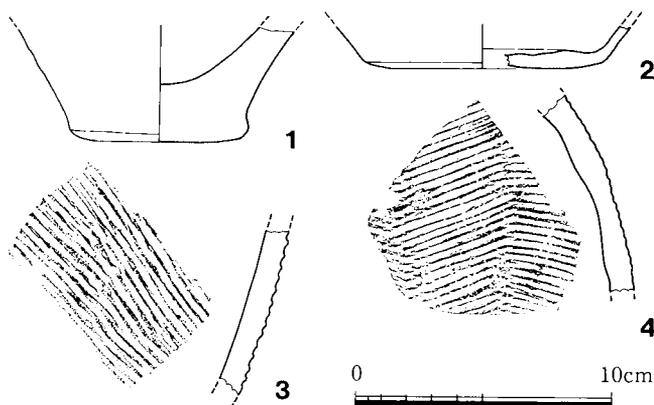
Fig.46 調査で出土した城郭以前の土器 (1/3)

Fig.46-1~4は土器である。1は弥生土器底部で厚い作りである。底部からあまり広がらない体部となることから、弥生中期頃の甕の底部であろうか。2は奈良時代須恵器坏身で、3は古代の須恵器甕体部である。4は珠洲焼である。珠洲焼の最終末であるⅧ期が15世紀末頃といわれており⁽⁴⁵⁾、金沢御堂の時期と重複することはないが、16世紀代にまでの使用が十分考えられ、その点で金沢御堂と同時代資料の可能性が高い⁽⁴⁶⁾。一方古代の土器や弥生土器は図示したもの以外にも数点出土しており、また珠洲焼もこの他に数点出土している。珠洲焼の出土頻度が他の種類の土器よりも高いことはないので、金沢御堂と同時代資料の可能性はそれほど高くないものと考えられる。

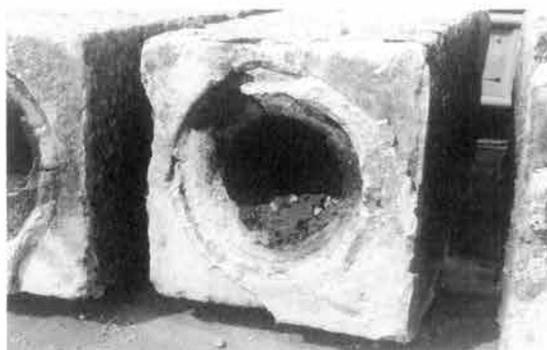
SD02は兼六園から石川門に続く辰巳用水石管を繋ぐ導水遺構である。橋のアーチ部分では石管の代わりに鋼管を用いている。石管は、掘り方内に直置きされ、不安定な部分に木杭を下に噛まし、両側は栗石で埋め込んでいる。石管同士の接合は、石川門側ではモルタル、兼六園側ではアスファルトを用いており、当時の工事請負業者の違いであろうか。SD02石管を外したところ、石管内部に多量のヤマトシジミ貝やタニシ貝の殻が遺存しており、兼六園から入ってきたものであろう⁽⁷⁾。SD02・04で使われた鋼管はグラインダーで切断することが出来、日本製か外国製か興味のあるところである。また、旧石川橋橋梁内の鉄筋はグラインダーで切断することが

Fig.47 辰巳用水石管内部(白く見えるのがシジミ貝)

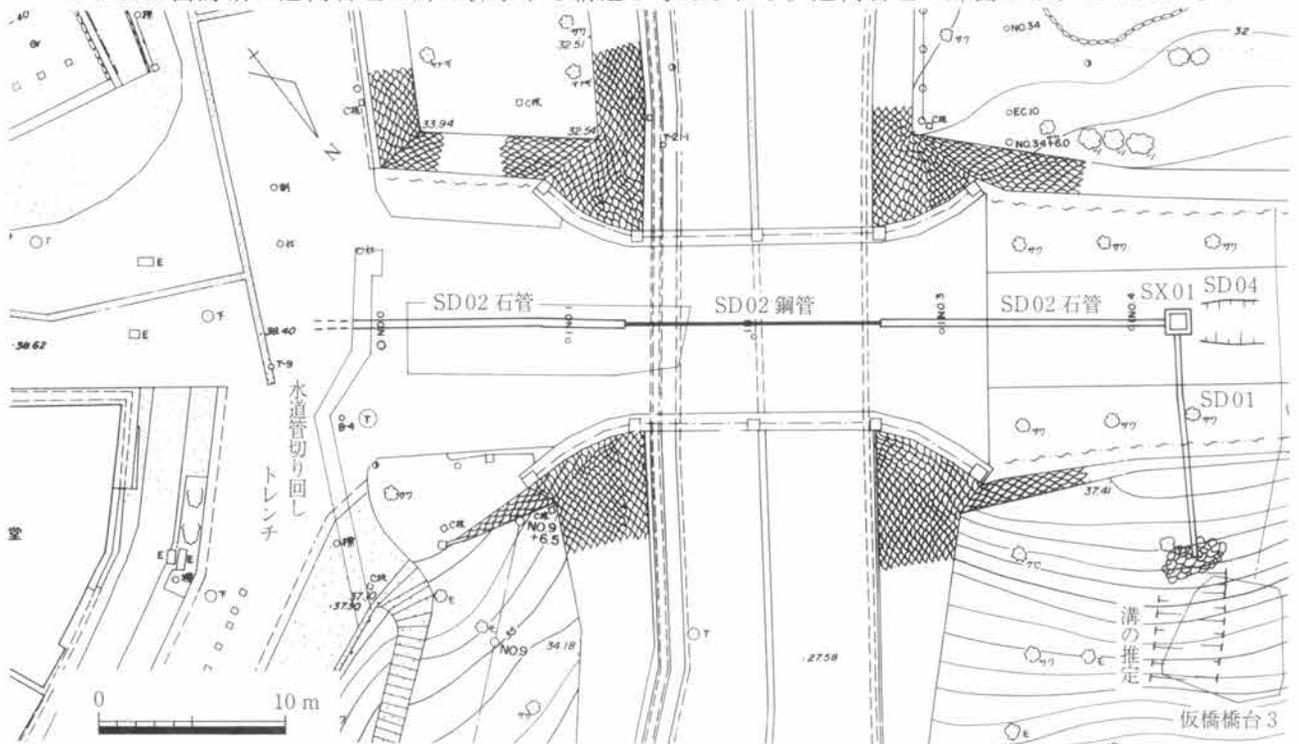
Fig.50 近代導水管と排水溝および白鳥堀近代石垣 (1/400)

SD01は、SX01から白鳥堀方向に排水する溝で土管を連ねている。直径30cm（内径23cm）の一方が受口状になり、もう一方が噛み合わせを良くするために溝を刻んだ形状の土管である。そしてSD01は白鳥堀の近代石垣の所で排水する構造と考えられる。近代石垣の外側には、SD02からの

排水を受ける特別の施設は見られないようで、溝状になっていることを予想できるのみである。なお、当初の発掘調査区域がちょうど白鳥堀近代石垣とSD01との接点となったことから、両者を意識して発掘することができなかつたのは残念である。

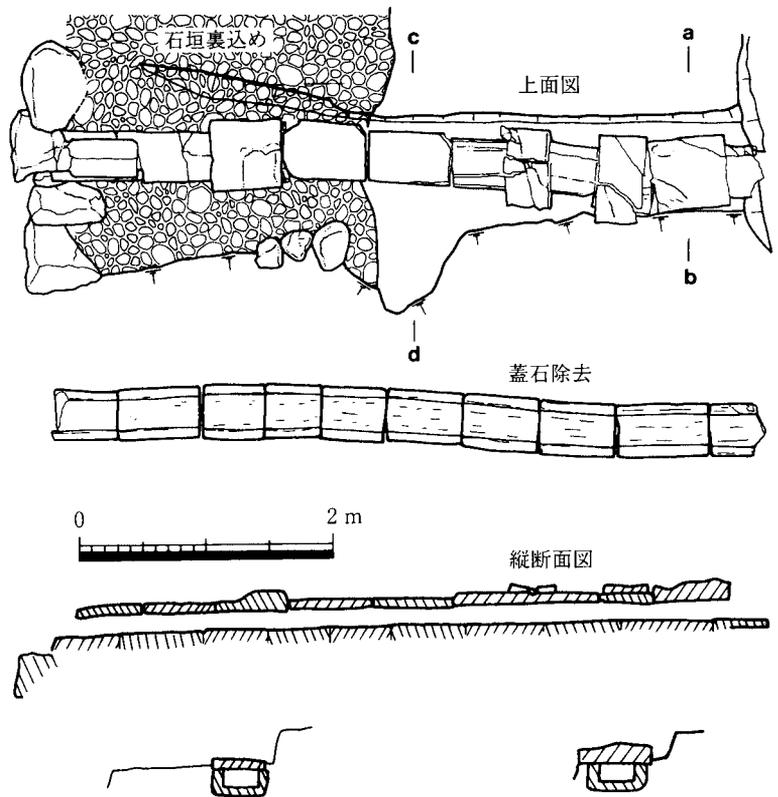
Fig.55 石川門調査区S D06実測図 (1/60)

SD06とした排水溝は、長さ5.5mを測り、戸室石を樋石に、凝灰岩を蓋石に用いている。同様の部材は近代排水路(SD01)埋土中にも見られ、白鳥堀側にも通じていたことがわかる。排水溝は、百間堀石垣に通じており、そこから出水している写真や絵画がある。石川橋建設時の掘削がSD06まで及びしかも裏込め石上にある部分は、石垣解体に伴って裏込め石が崩れてSD06が壊されている可能性がある。そのような視点でSD06を見てみたい。なお、同じ溝だが、埋土から確実に近代に埋められたものである部分をSD03とした。

蓋石は乱雑におかれ、大きさを揃えとか方向を揃えるなどの注意を払っていない。そのため

に、溝の両端まで蓋石が覆っていないなかったり、蓋石間で隙間が生じ、それを無理に埋めるために二重に蓋石としているなど、丁寧な造作とは思われない。樋の平面形は緩やかなS字のカーブを描き、樋間でも隙間が見られる。よく見ると、土橋中心から二石目までは直線だが、三石目から歪んでおかれている。出水口になる樋の先端が欠けているなど当初の状態でないことがわかる。

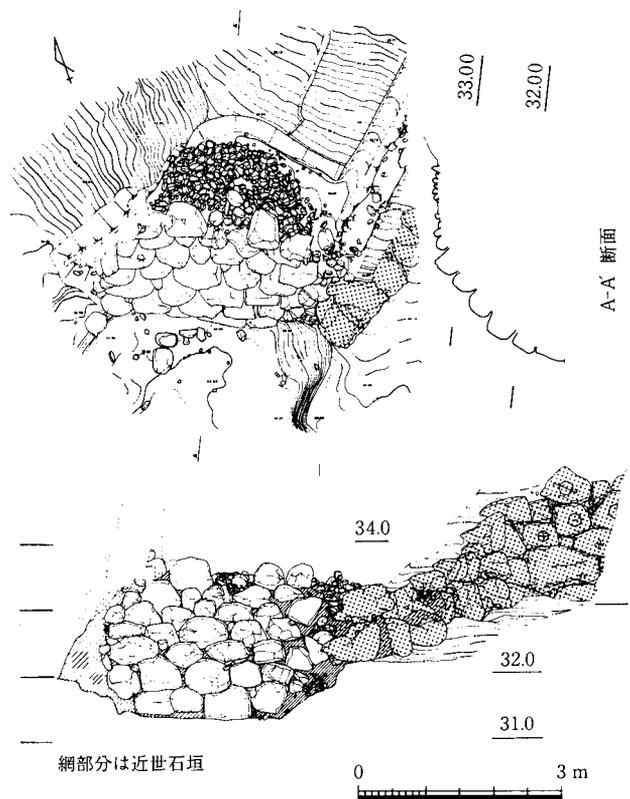
Fig.56 石川門調査区白鳥堀近代石垣図 (1/100)

白鳥堀近代石垣はS D01出水口に位置しており、幅3.5m、高さ2.5mをはかる。北端には近世白鳥堀石垣があり、部分的に石を噛ませているので、近代石垣を構築する時には近世石垣が見えていたことがわかる。石垣はほとんど角のない丸い川原石を用いて構築されている。基本的に水平に積み上げていく間知積みの技法によっているものの、小口面を築石面にする意識はあまりないようである。裏込め石も10cm前後の比較的小振りの川原石を用いている。仮橋橋台3が石垣前面にあるが、その南北の土層図に礫が充満した溝状の落ち込みを確認

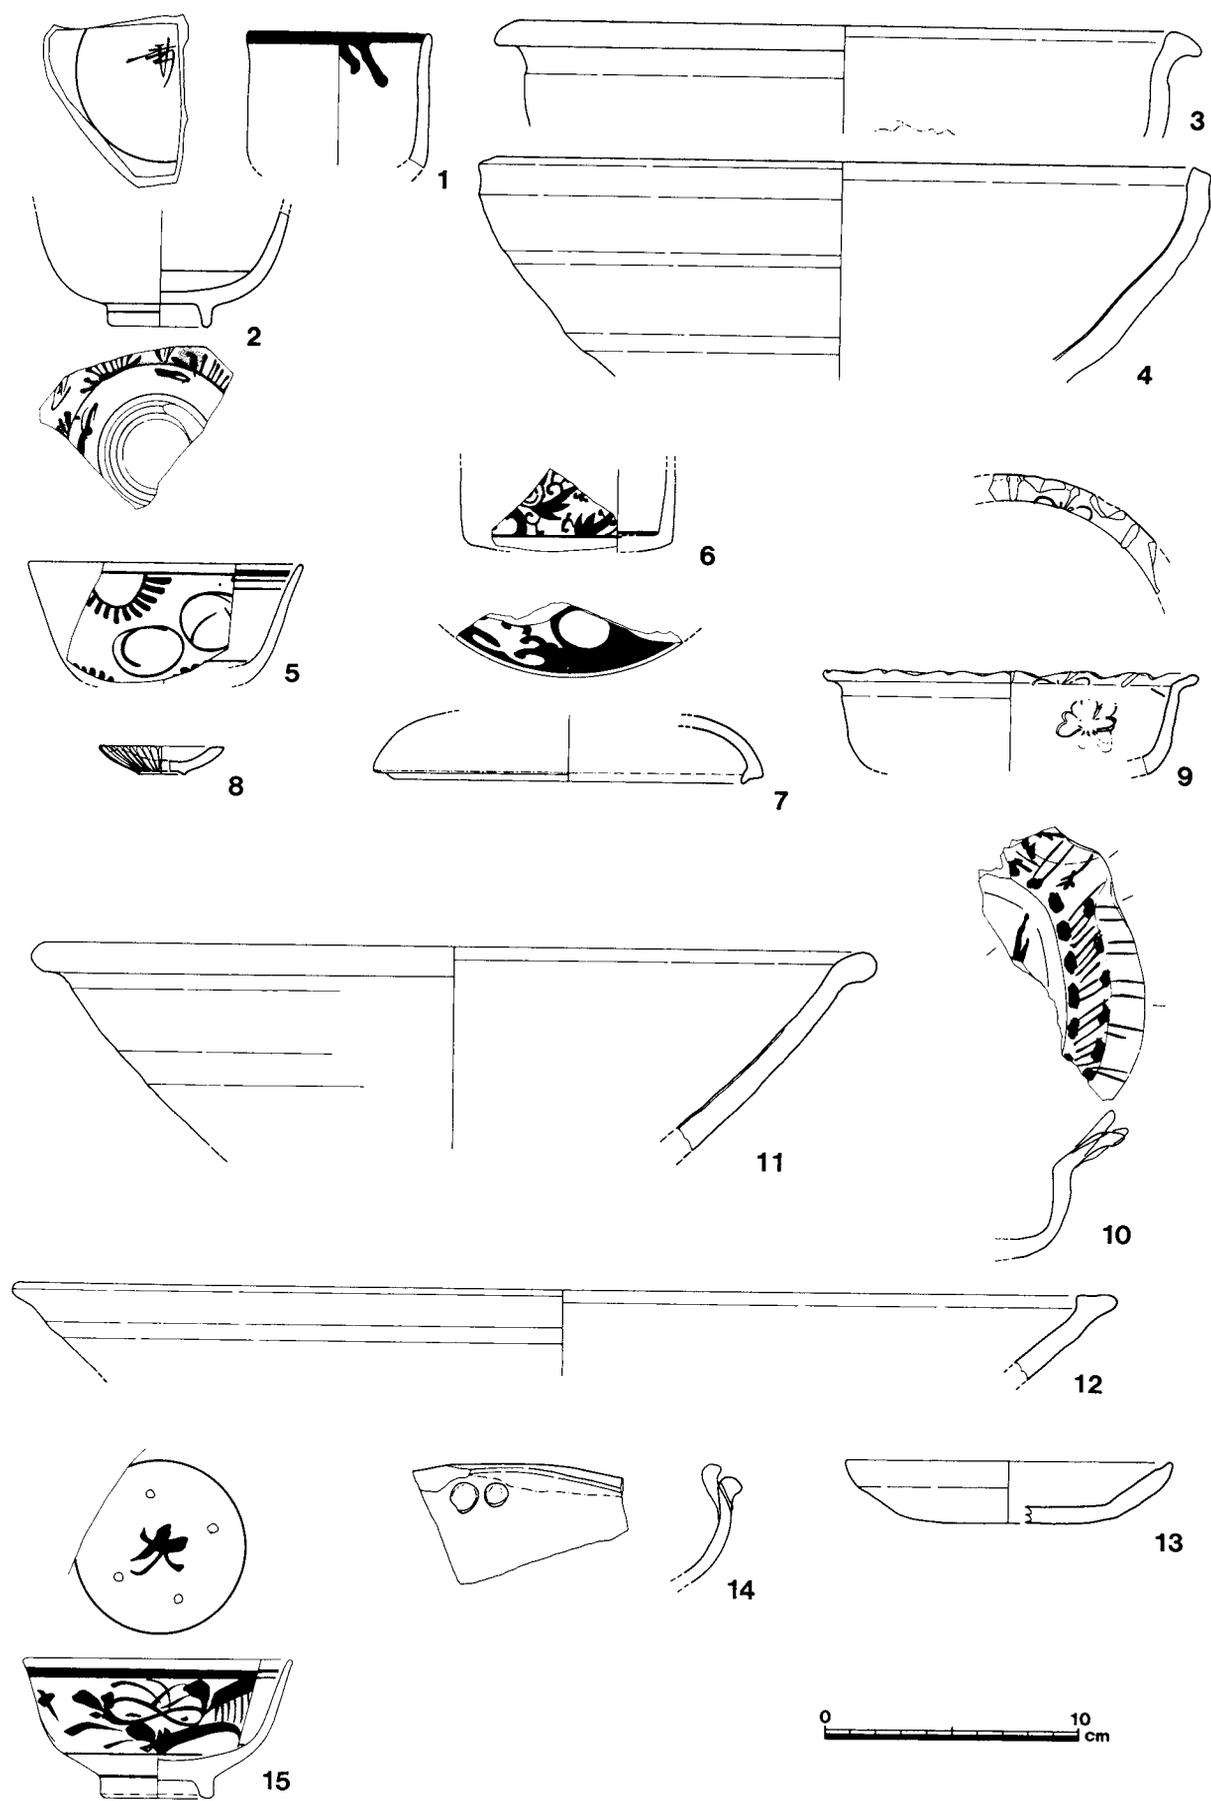
Fig.58 石川門調査区流土・落ち込み遺構出土土器 (1/3)

落ち込み遺構から大量の遺物を出土しているが、特に選別して取り上げた。

58-7のような壺蓋で18世紀代の遺物や、8の紅皿、瀬戸美濃染付け (5、15)のように幕末頃に降る遺物もある。また、13の土師器皿は盛土3資料群と同一のものである。12や14の肥前陶器もまた、盛土3資料群に対応する可能性がある。なお11の播鉢は全面に鉄錆釉をかけており、産地は不明。

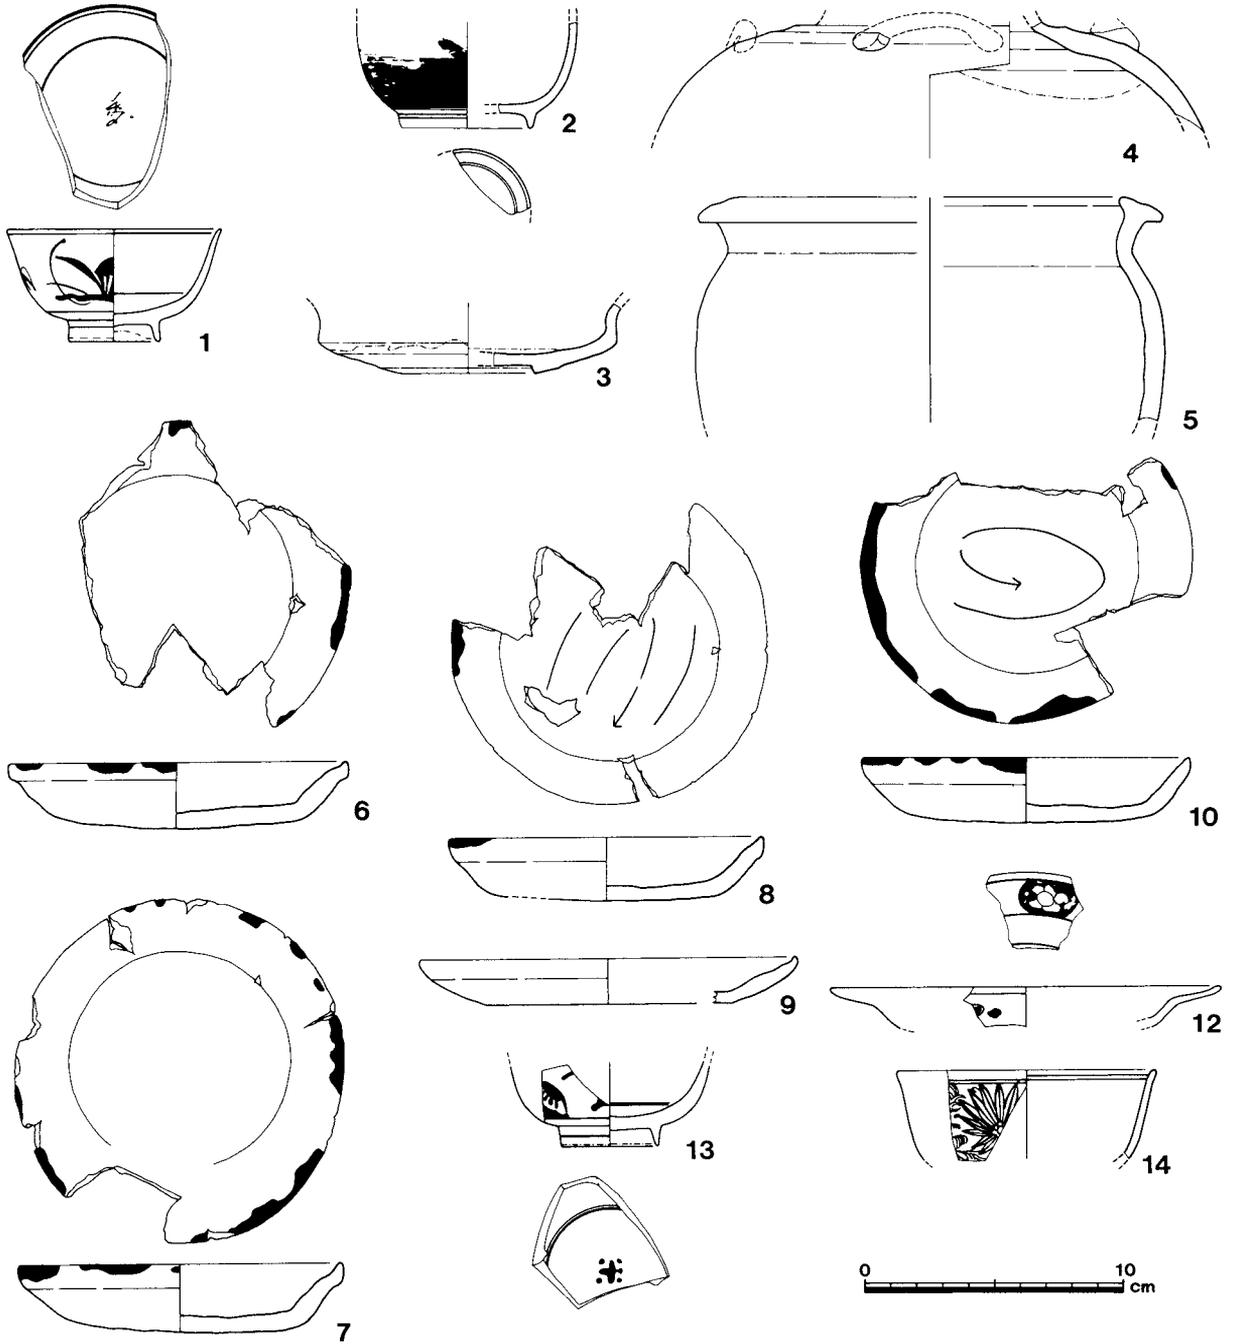
Fig.60 石川門調査区近代遺構出土土器 (1/3)

c) S D01・04 (Fig.60)

6~10は土師器皿である。いずれも灯明油煙を付着させている。9の器形がかなり体部がねた器形で口径もやや大きいようであるが、他に比べて小さな破片なのでもっと口径が小さくなるかもしれない。6~8は同じ器形で、しっかりした底部から立ち上がる体部、口縁端部に面を作り出しており、10はそれほど顕著ではない。このような特徴は、盛土3資料群に共通し、そこらからの混入と考えられる

S D03 (06) (Fig.60)

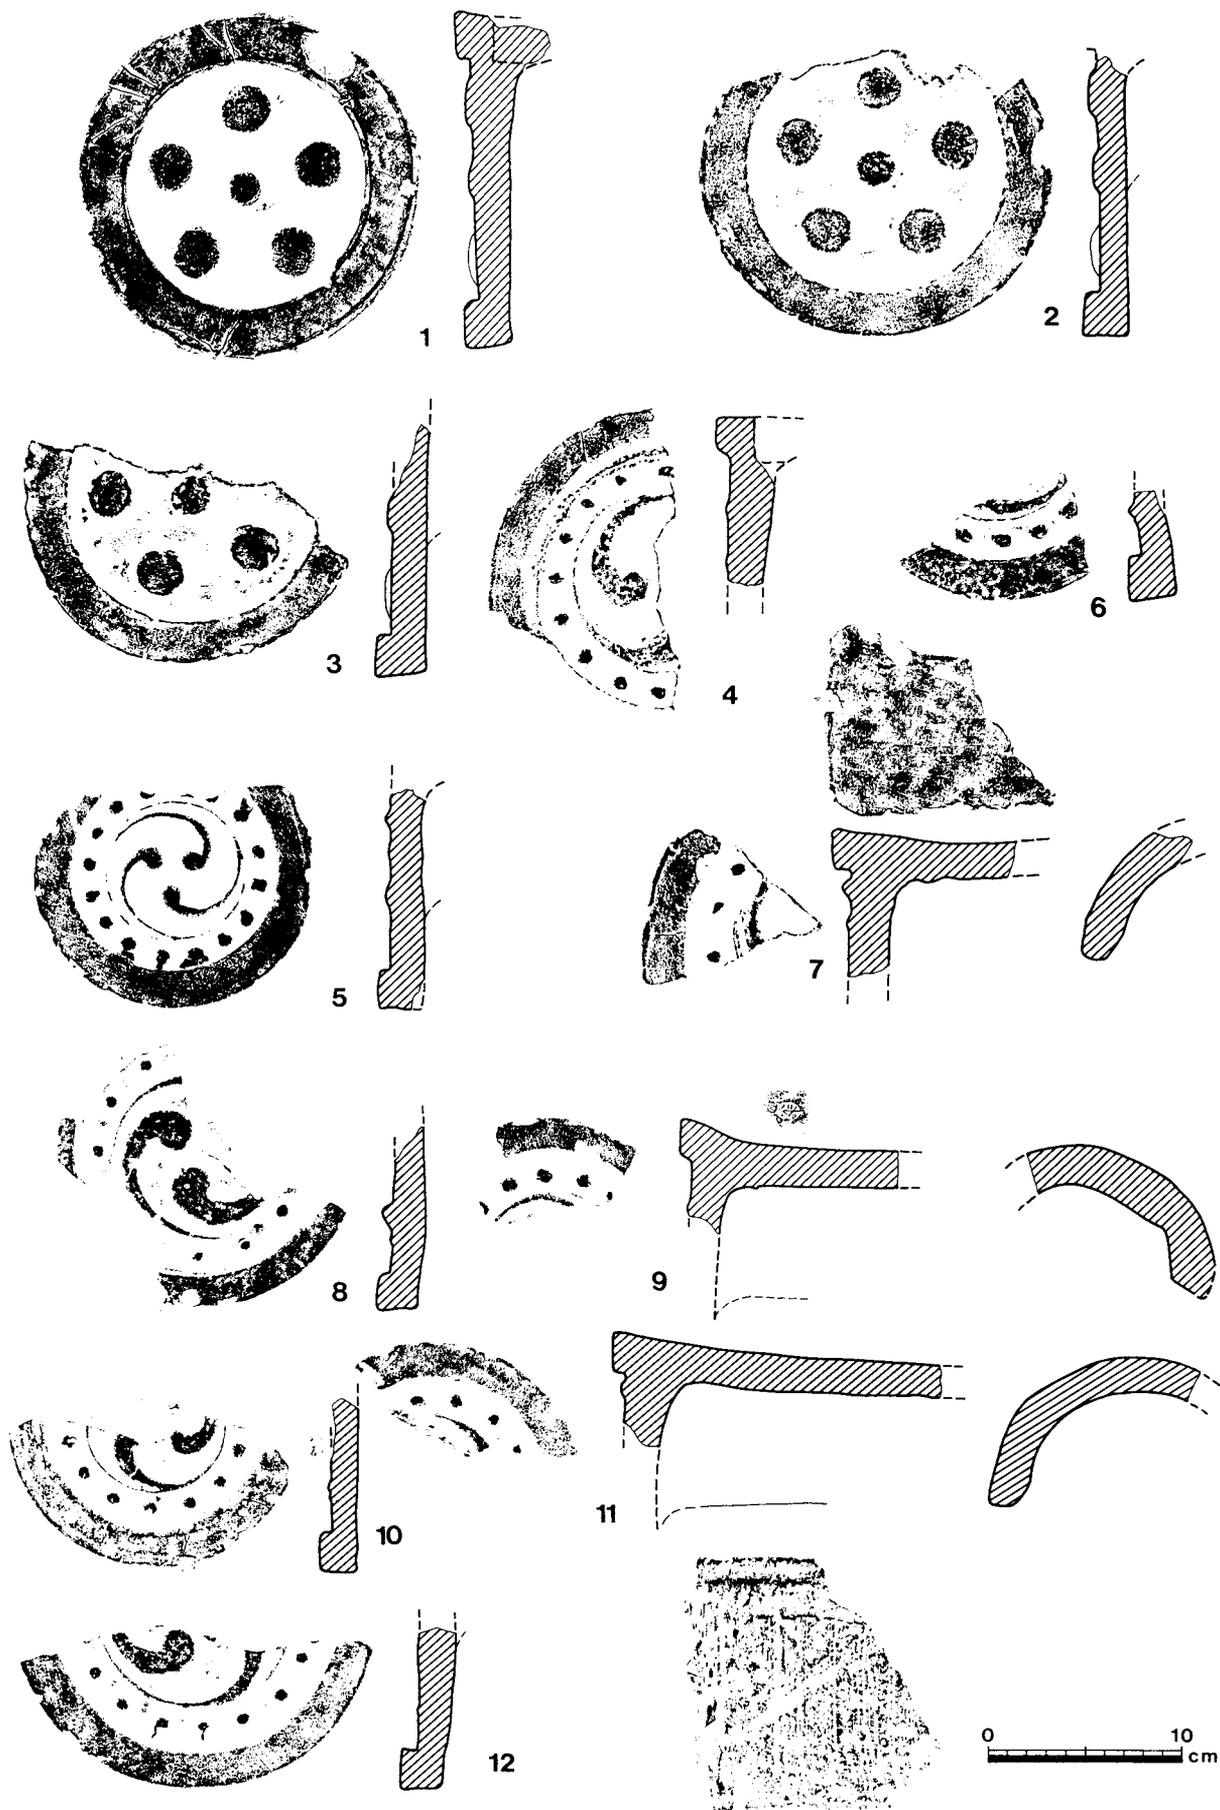
Fig.61 石川門調査区表土出土軒丸瓦 (1/4)

巴文軒丸瓦 (Fig.61-3~12、62-1~3、68-1~2、70-1~4、73-1~6、77-1~3)

全て三巴文である。右巻と左巻きがある。また、巴の頭部が集まる中心に珠文のあるものがある(62-2、3、70-4、73-1、6)。また、巴の尾部が隣の巴の背中に接して一見内区と外区を分ける圏線のようにになっているものもある(61-4、5、10、62-2、3、70-4、73-2、3、
