金沢城跡石川門前土橋(通称石川橋)
発掘調査報告書Ⅰ

石川県立埋蔵文化財センター

調查報告

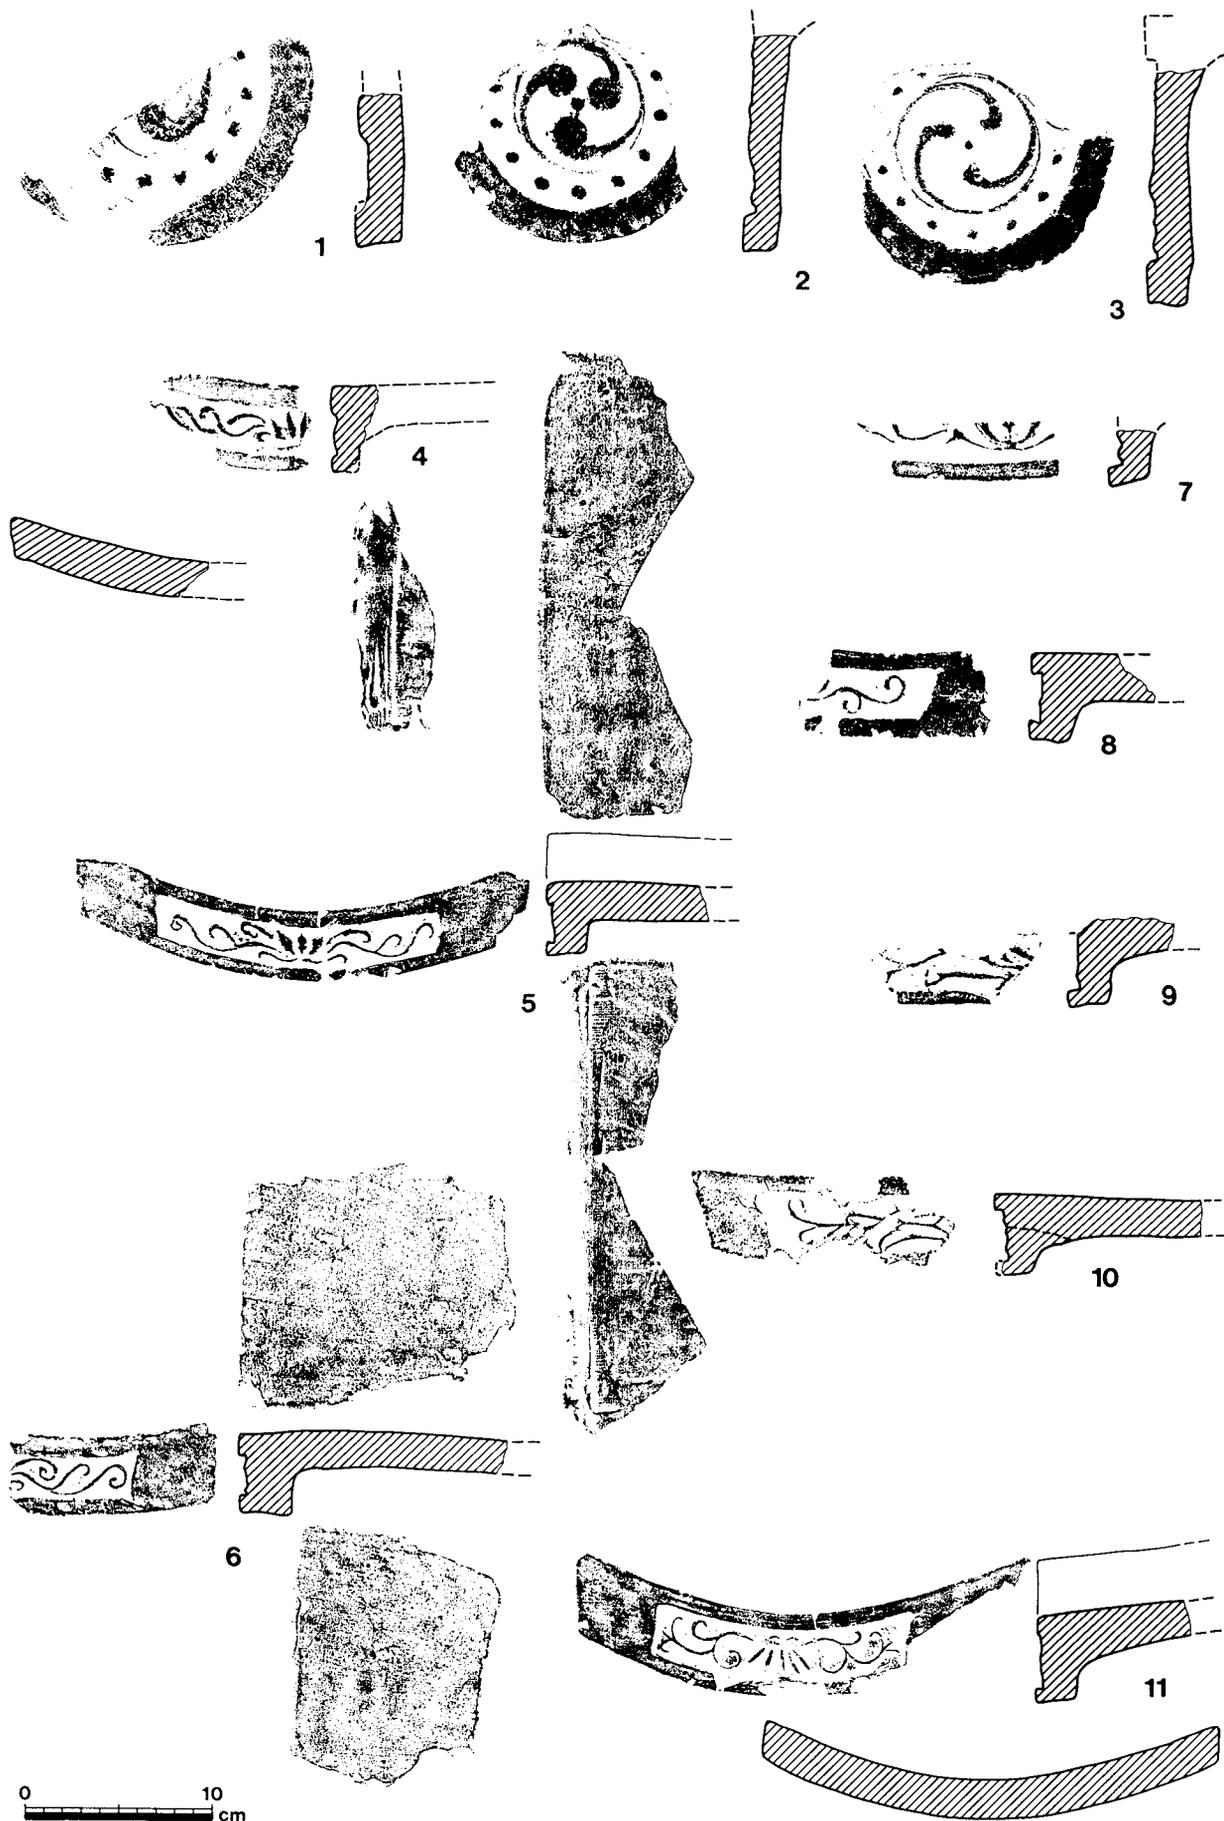
Fig.62 石川門調査区表土出土軒丸・軒平瓦 (1/4)

巴文軒丸瓦 (Fig.61-3~12、62-1~3、68-1~2、70-1~4、73-1~6、77-1~3)

全て三巴文である。右巻と左巻きがある。また、巴の頭部が集まる中心に珠文のあるものがある(62-2、3、70-4、73-1、6)。また、巴の尾部が隣の巴の背中に接して一見内区と外区を分ける圏線のようにになっているものもある(61-4、5、10、62-2、3、70-4、73-2、3、

77-2、3)。巴文の間に×のマークがあるものもある。これらの特徴は、盛土3の瓦たまり資料に共通するものであり、古い資料の混入と考えられるが、依然として使われ続けたものもあろうか。
 唐草文軒平瓦 (Fig.62-4~11、67-2~6、68-3~5、70-5~10、73-7~9、77-4~7、79-6、8)

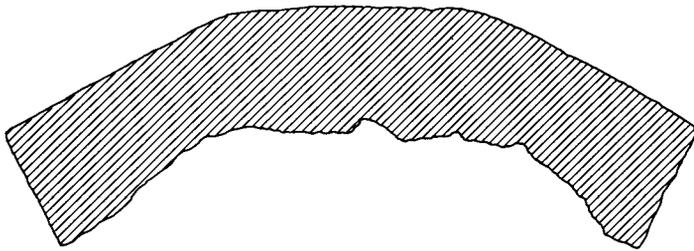
Fig.66 石川門調査区表土出土石瓦 (1/4)

石瓦 (Fig.66)

棟瓦である。凝灰岩から作られ、幅37.0cmをはかるが、長さについては破損によって不明である。内面に粗く工具痕を残すが、外面および端部は、調整である鋸で切ったような擦痕がある。棟瓦の頂部に工具痕が認められ、細部調整をおこなっているものの粗い調整である。

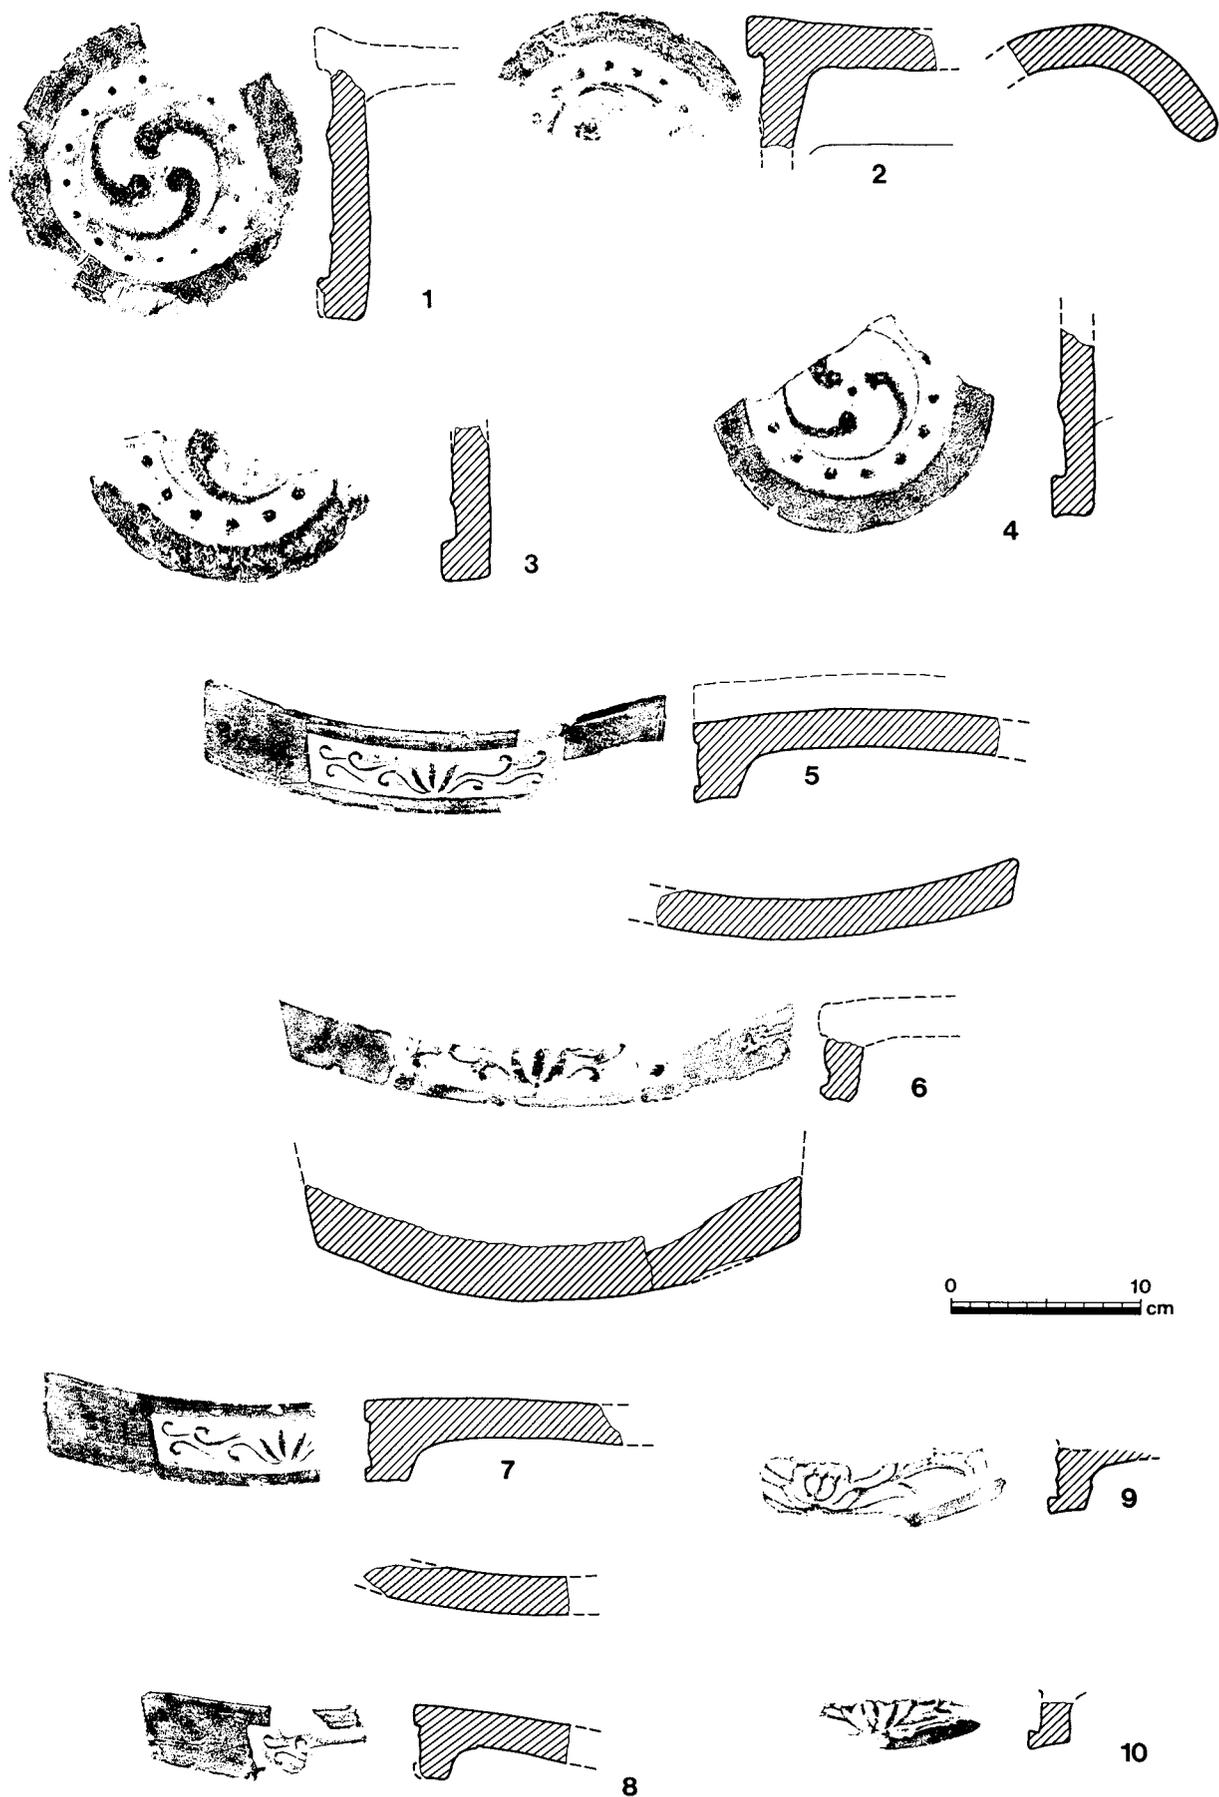
Fig.70 石川門調査区北側表土出土軒丸、軒平瓦 (1/4)

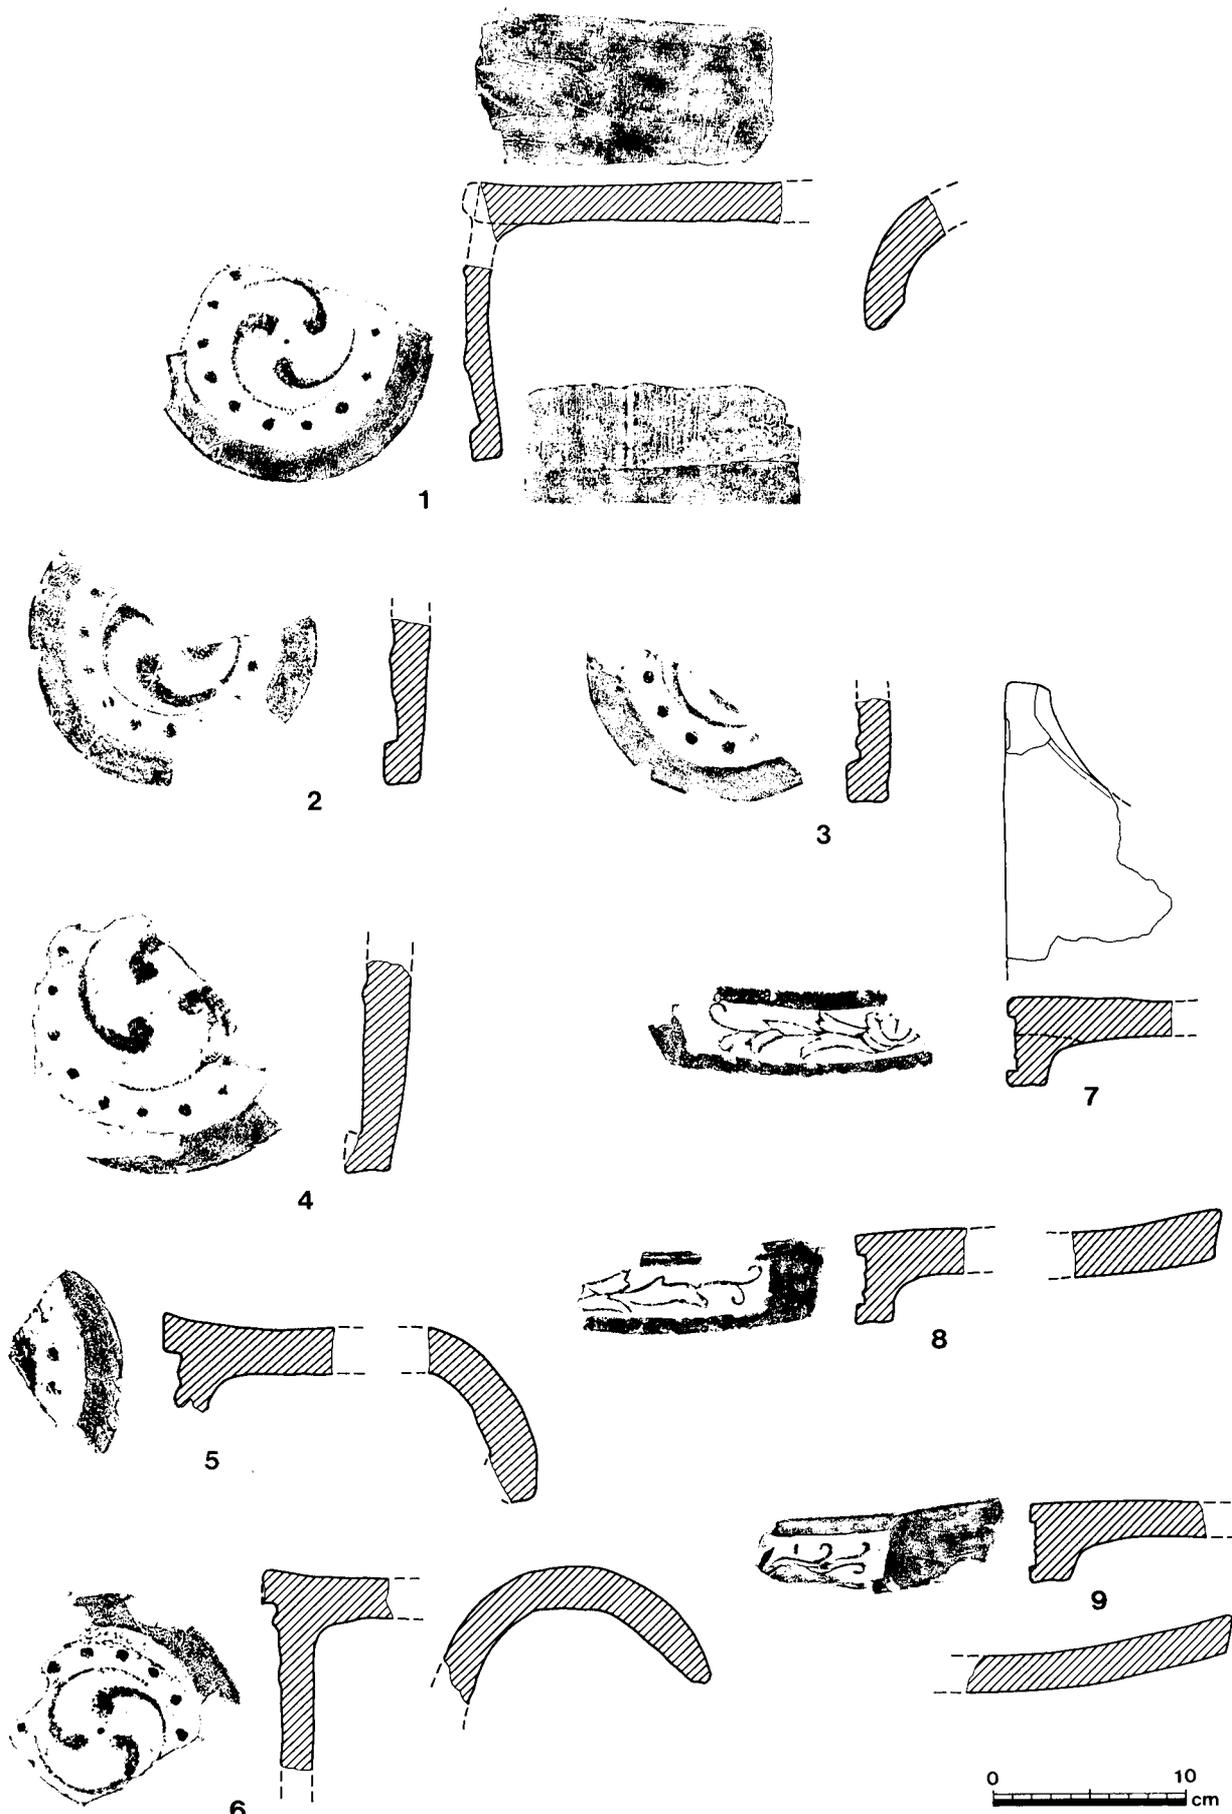
Fig.73 石川門調査区石川橋建設落ち込み遺構出土軒丸、軒平瓦 (1/4)

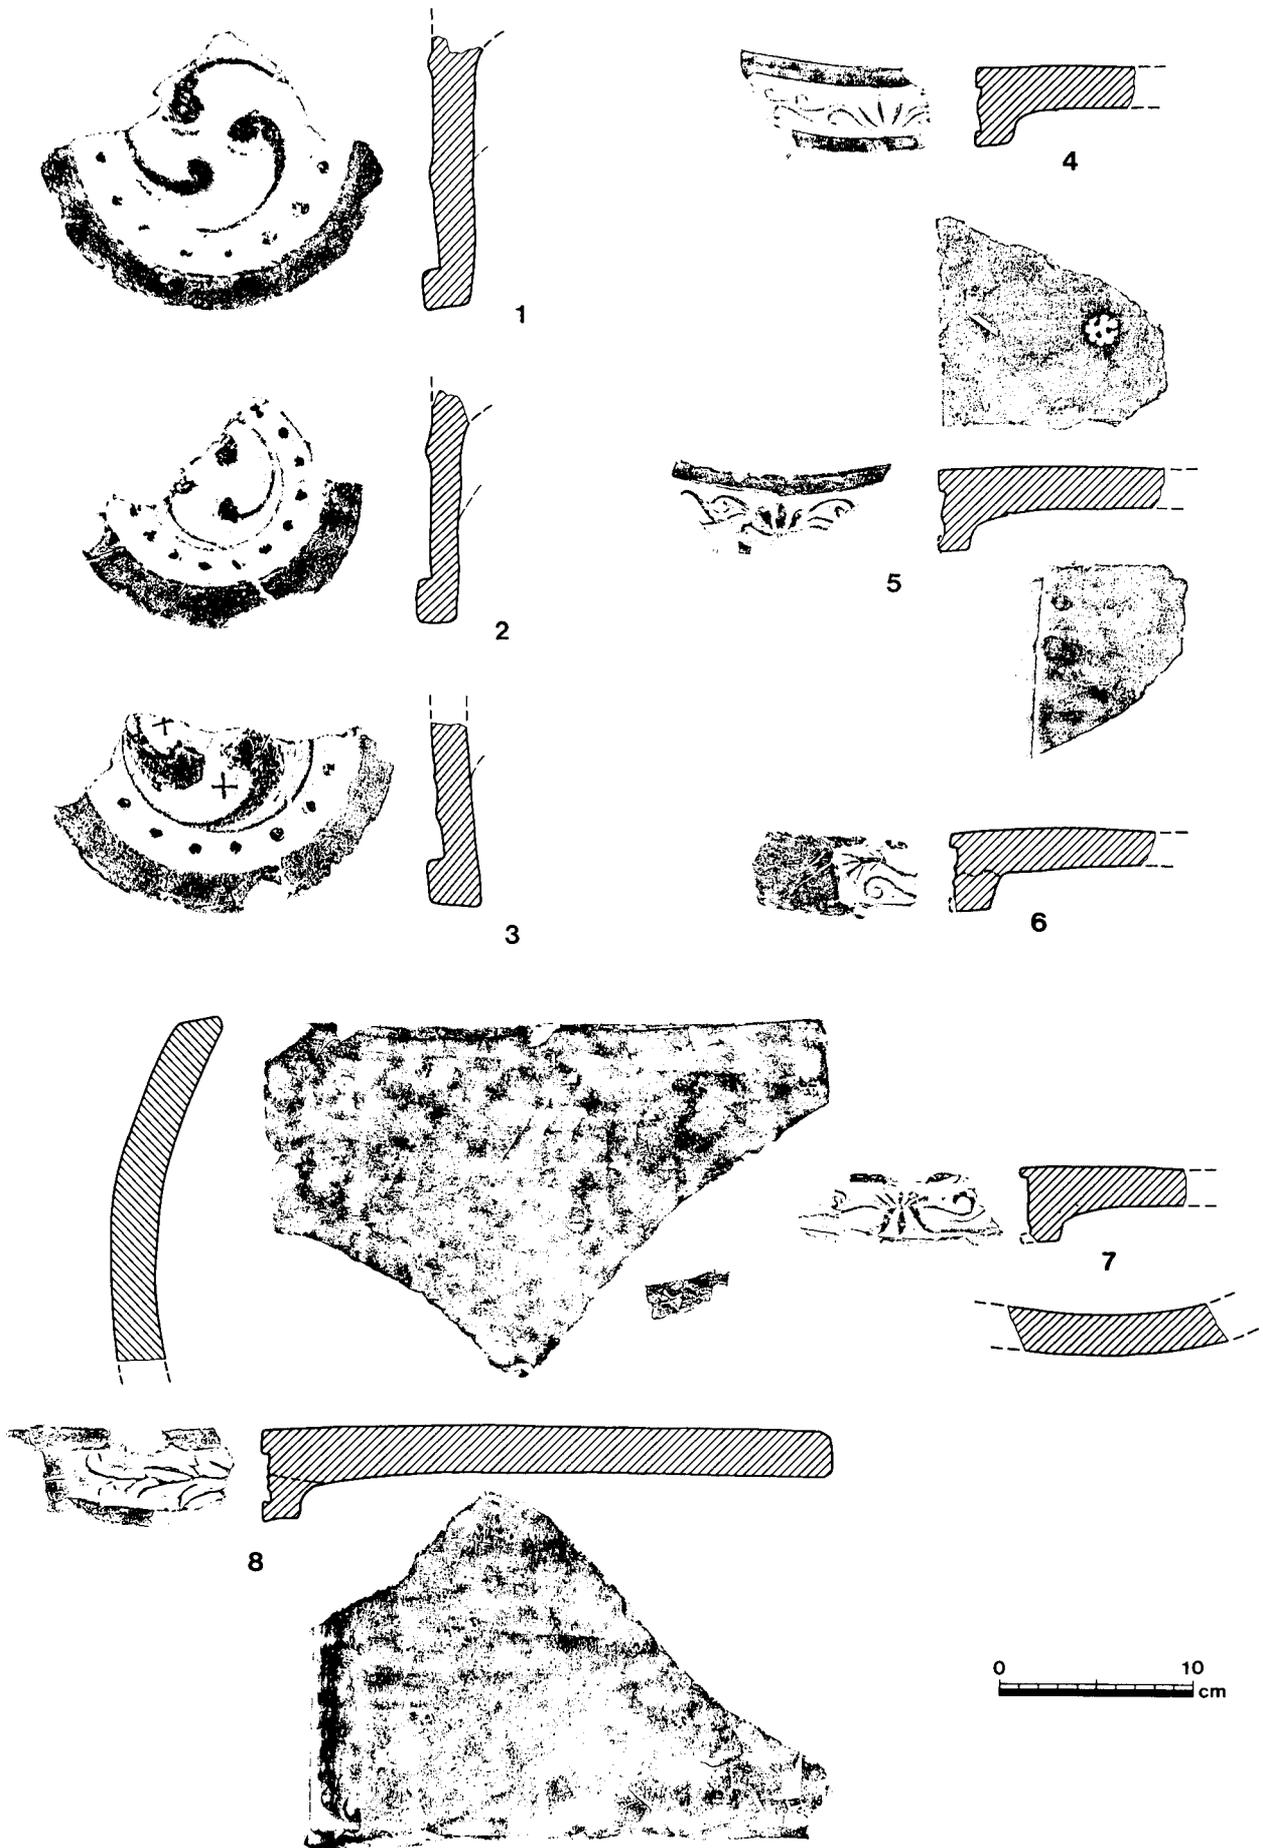
Fig.77 石川門調査区S D01出土軒丸、軒平瓦 (1/4)

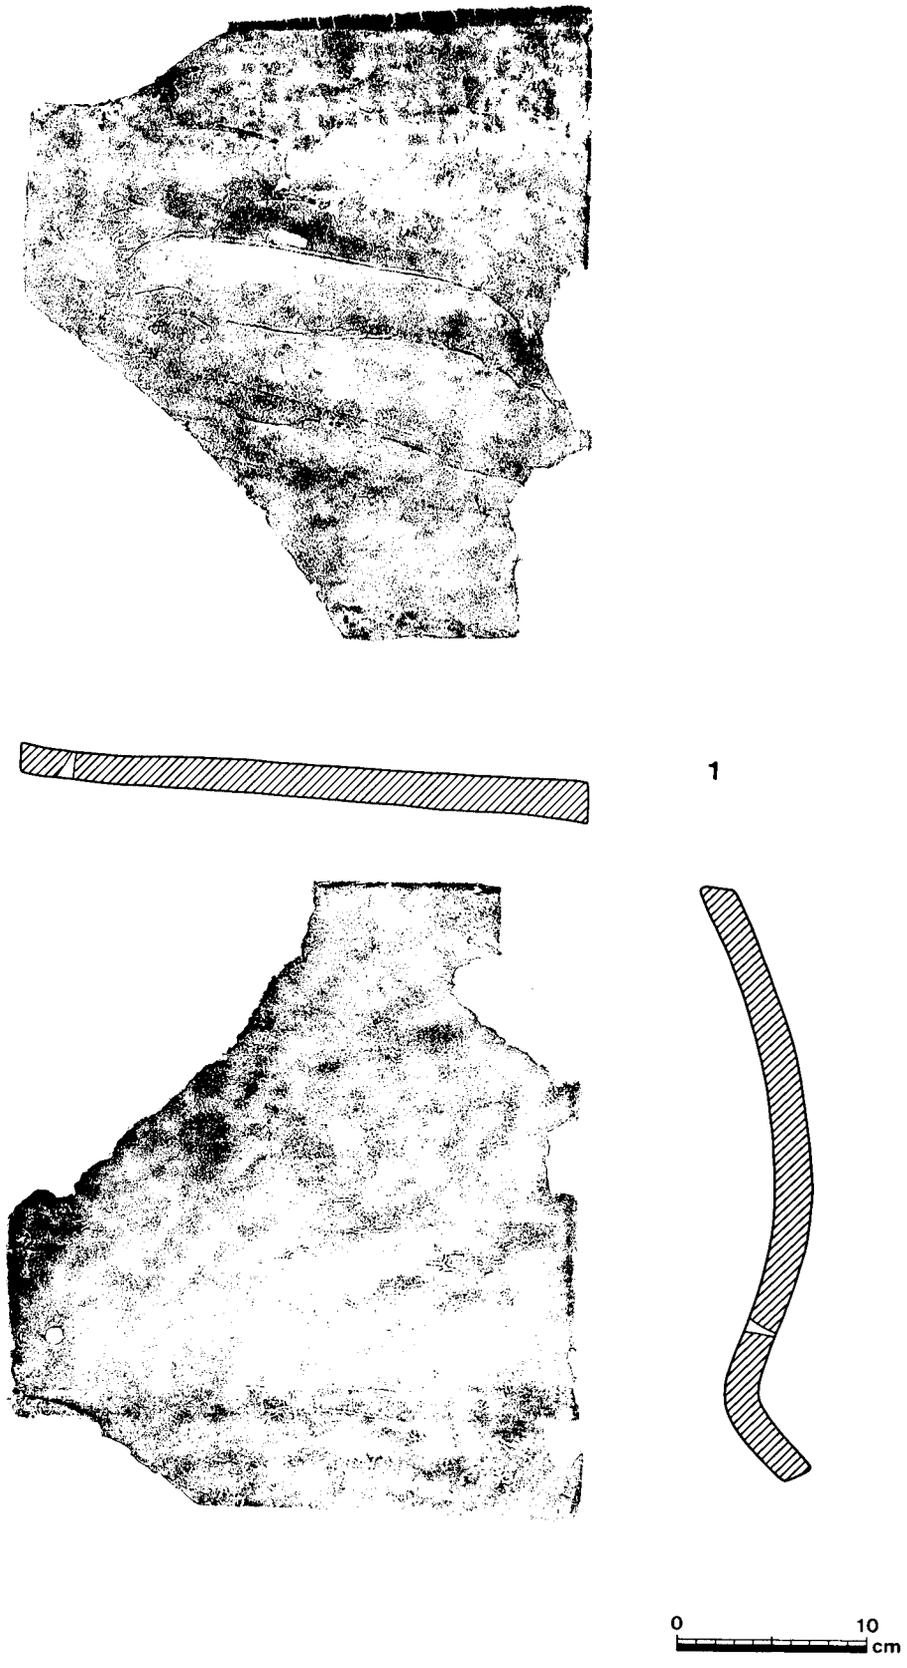
Fig.80 石川門調査区S D04出土棧瓦 (1/4)

ほぼ完形品は、SD04から出土している(Fig.80)。幅31.8cmである。この他に、受けのあるもの(64-5)がある。これも棧瓦といってよいかわからない。受けの部分に上の同じ種類の瓦が置かれるとすると、かなり特殊な瓦である。

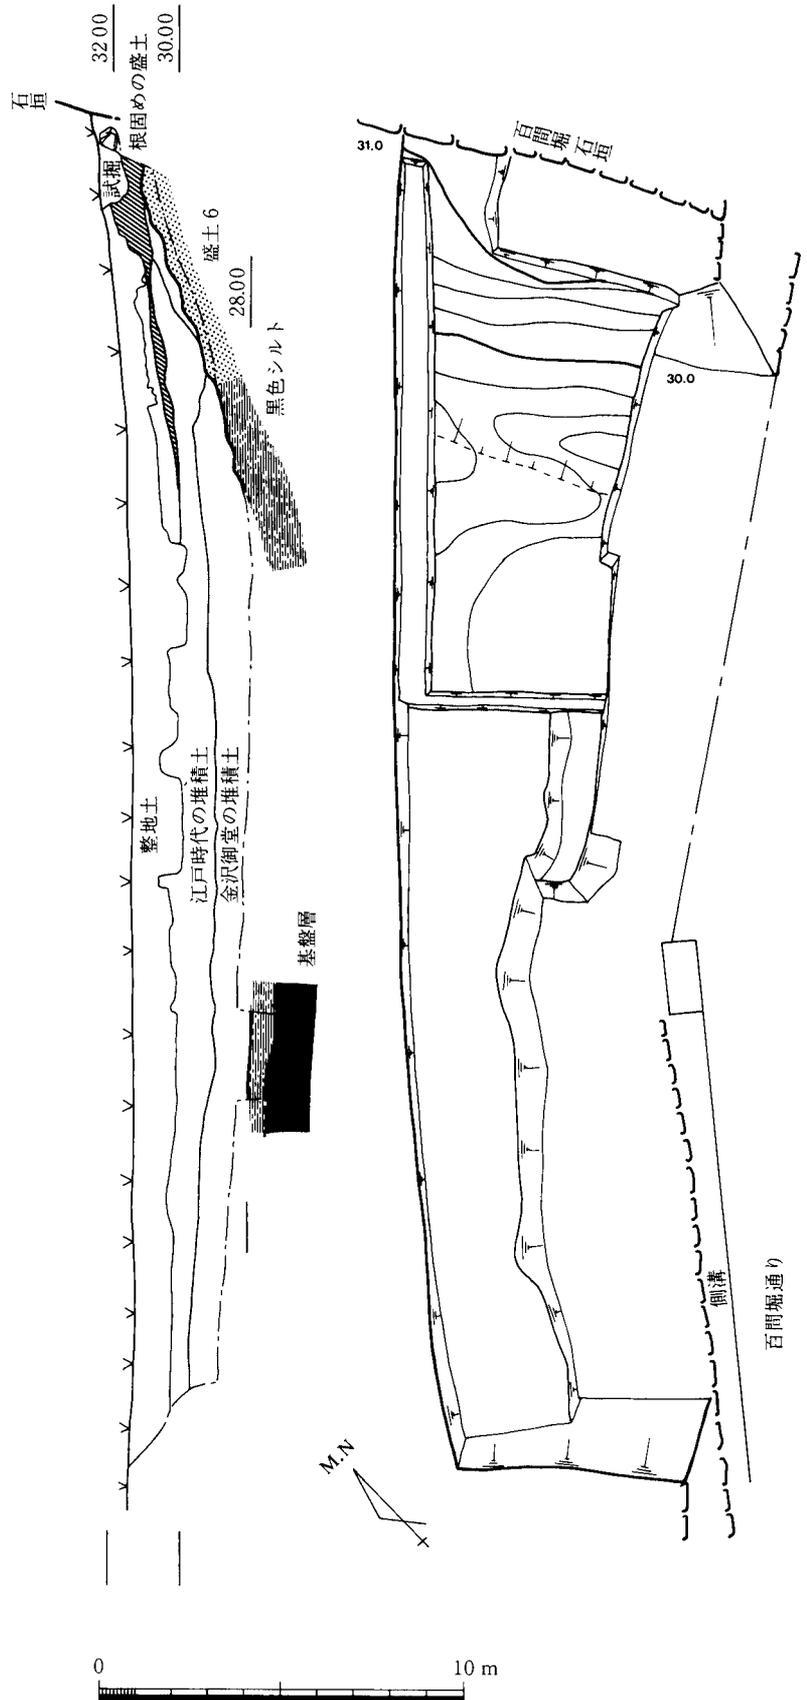
Fig. 82 沈床園調査区江戸初期(第4・5層除去後)の堀底実測図 (1/200)

第4・5層が当該時期の土層である。第4層は灰色シルト土を主体とし、土橋際にかけて炭粒や黄色砂土をブロック状に含む層がある。また、石垣外盛土下には、前項で記した盛土構築にかかる縦方向の土がある。これらは、いずれも石垣外盛土普請時に影響を受けた土である。堀内堆積はきわめて安定し、岸近くで分層可能でもあっても岸から離れるにしたがって次第に江戸後期の堆積土との区別が難しくなる。

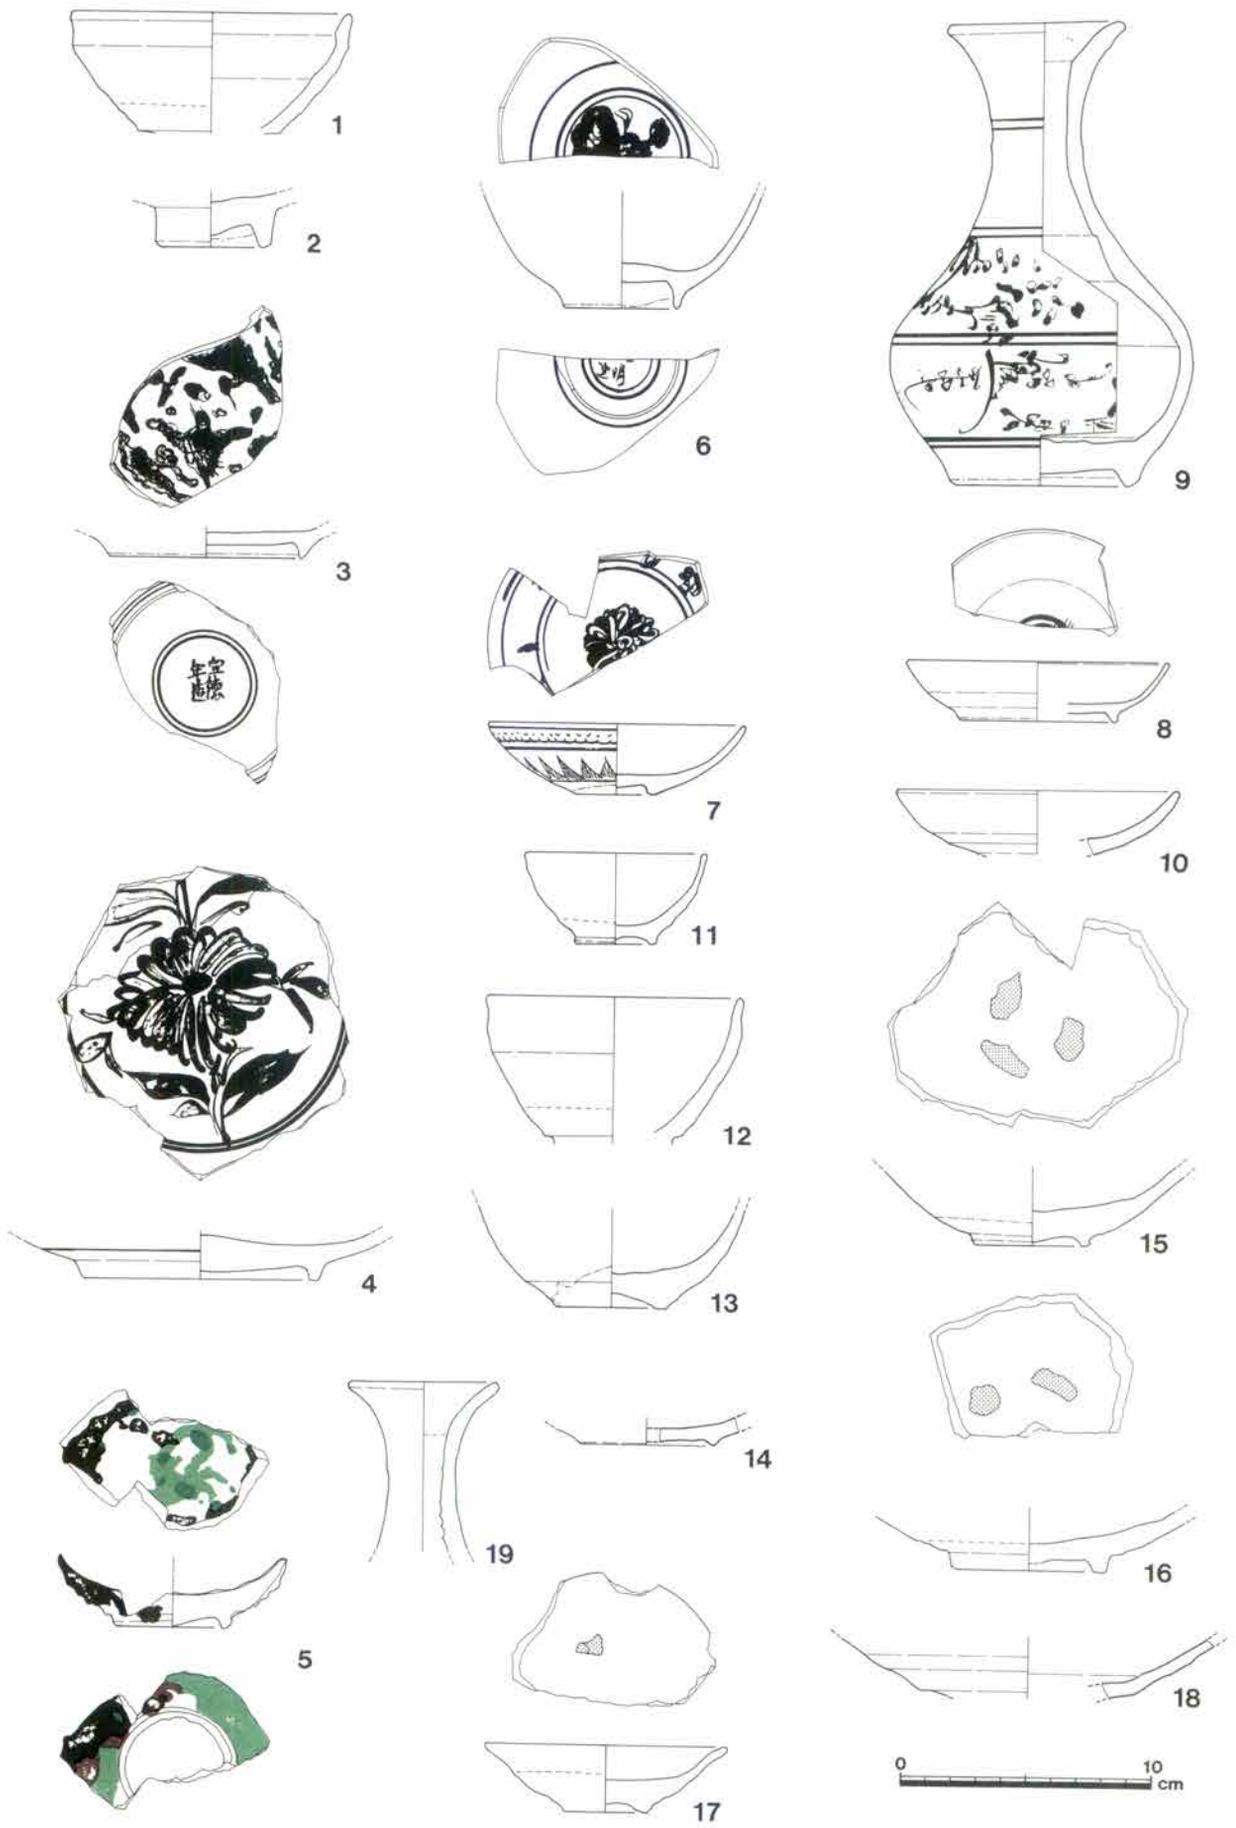
Fig.83 沈床園調査区2～4層出土土器 (1/3)

2層出土遺物の多くが瓦で、幕末明治期以降の陶磁器類が若干見られる他は、次に見る遺物群のみである。83-1は瀬戸美濃系天目碗で、2は肥前系碗である。2には釉薬が溶けて白濁した被熱の痕跡がある。これら図示した以外に肥前系陶器碗や明染付け碗がある。肥前系陶器は、砂目積み製品であり、確認できる遺物のおおくが17世紀前半代までのものであり、それ以降の近世の遺物は皆無である。これら古手の一群は、下層にある4層の遺物と共通するものであるが、掘り返しが見られないので、4層の遺物が混入する可能性はなく、石垣の構築年代の年代的上限を示す資料と考えられる。

83-3~9まで明染付けである。3の底銘「宣徳年造」。4は漆継がある。漳州窯系である。5は熱を受けて完全に釉が溶けている。6は饅頭心で「大明年造」。7は碁笥底で、外面芭蕉葉文、内面十字花文である。漳州窯系である。8は玉獅子文か。9は漳州窯系である。

83-10~19まで陶器である。10~13、15~17は肥前系である。17が胎土目積み、15、16が砂目積みである。11の小杯は内外面灰釉。14は瀬戸美濃系で、全面施釉の鉄釉皿である。19は鉄釉瓶であ

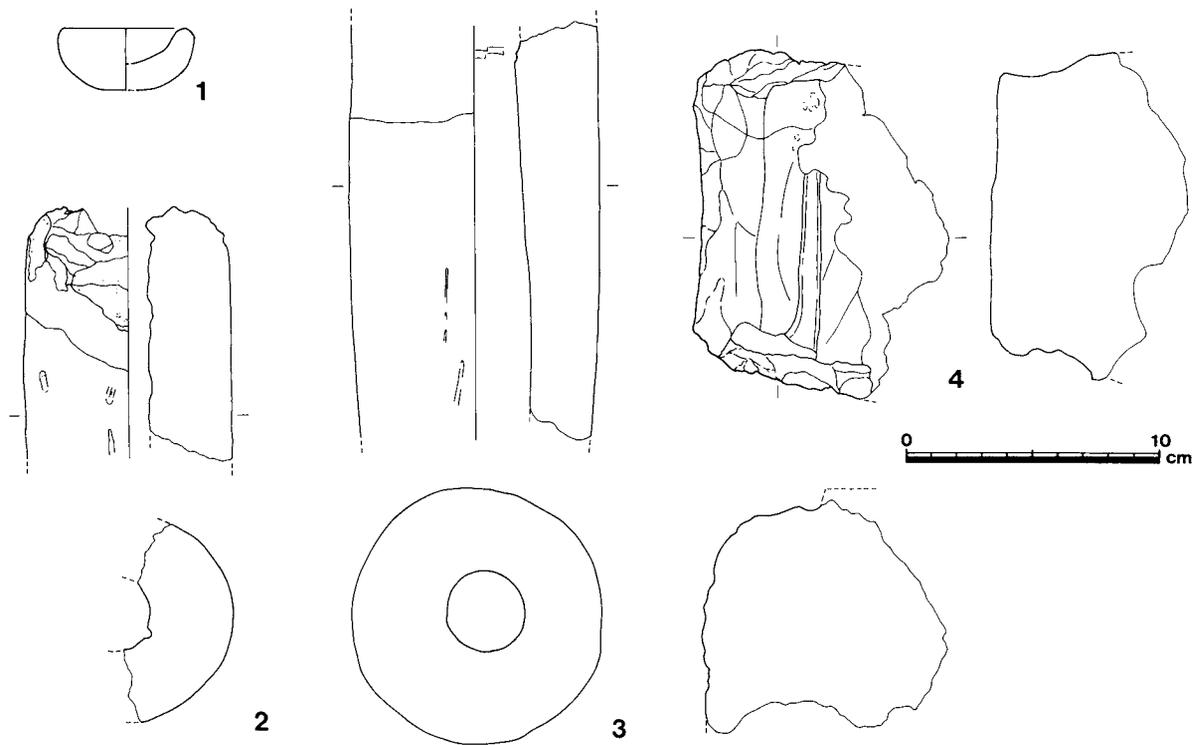
Fig.85 沈床園調査区第4層出土生産遺物 (1/3)

なお、4層から、鑄造・鍛冶関係の遺物が出土している。85-1がトリベで使用されている。2、3はフイゴ羽口。4は粗い粘土で作られたもので、熱を受けている。よくわからないが、鑄型の内型の可能性がある。Fig.86は瓦である。瓦は僅かしか出土していないが、軒丸瓦がある。直径16cmの左巻き巴文である。頭部はしっかりしているが、尾は次の巴の背中に接することはなく7mmも離れ、外区の珠文に接している。珠文の数は9個あるが総数16個に復原できる。表面に離れ砂が残っている。

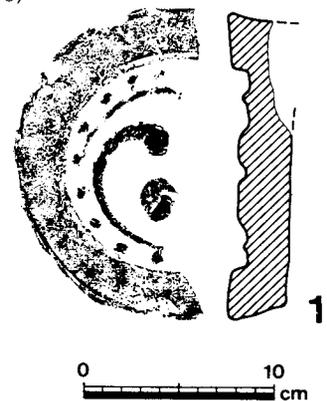
Fig.86 沈床園調査区第4層出土軒丸瓦 (1/4)

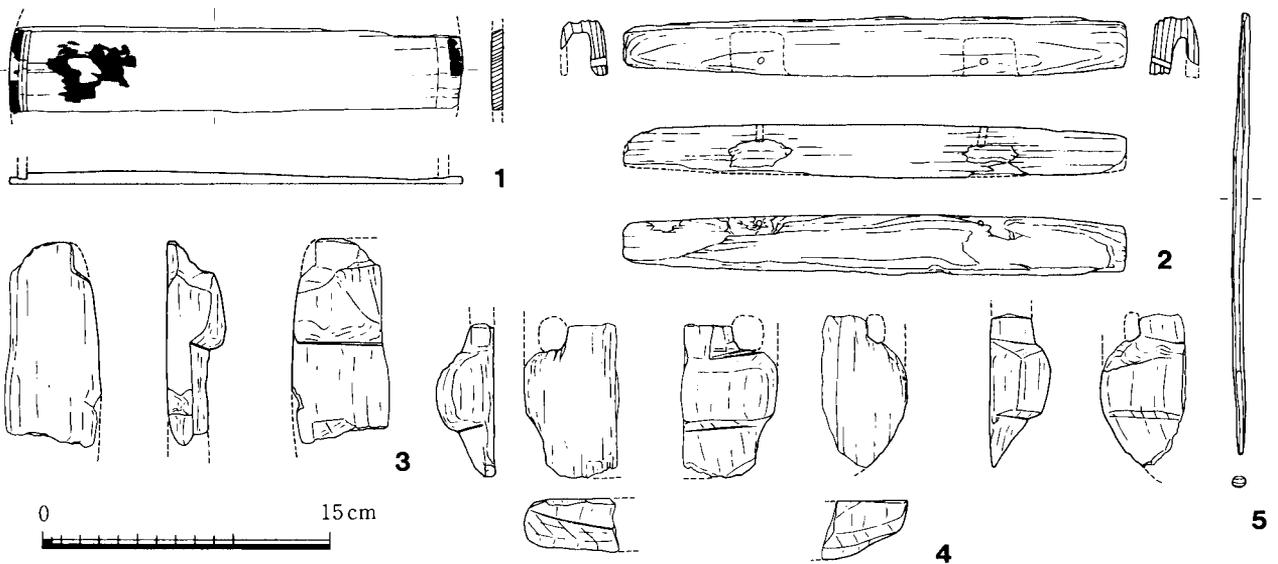
Fig.88 沈床園調査区第5層出土木器 (1/4)

木器は5層のみ出土している。5層出土土器は6層から上がったものと考えているので、木器もまた同じように考えられる。1は漆塗り櫃の底板で、直径23.6cmをはかる。ヒノキ材から作られ、底板の中央部分であるが、それより左右は既に割れて遺存していない。底板を組み合わせるものではない。側板が底板の上に置かれる形式で、その部分が僅かに彫り凹められている。内面および側板がおかれた外側に黒漆膜が遺存している。2は手桶の持ち手部分と考えられる。長さ26cm、高さ3cm、幅2.6cmを測る。深さ2.1cmのほぞ穴が2ヶ所あけられ、棒が差し込められ、そこに目釘が差すことができるように小さな穴が開けられている。スギ材で作られている。

3、4は下駄である。いずれもミズキ材から一木で作られたもので、破損が著しい。またすり減っ

た園であるので、よく使い込まれていることがわかる。5は箸である。長さ23.4cm、幅8mmをはかる。一方端だけ削られて箸として使われている。

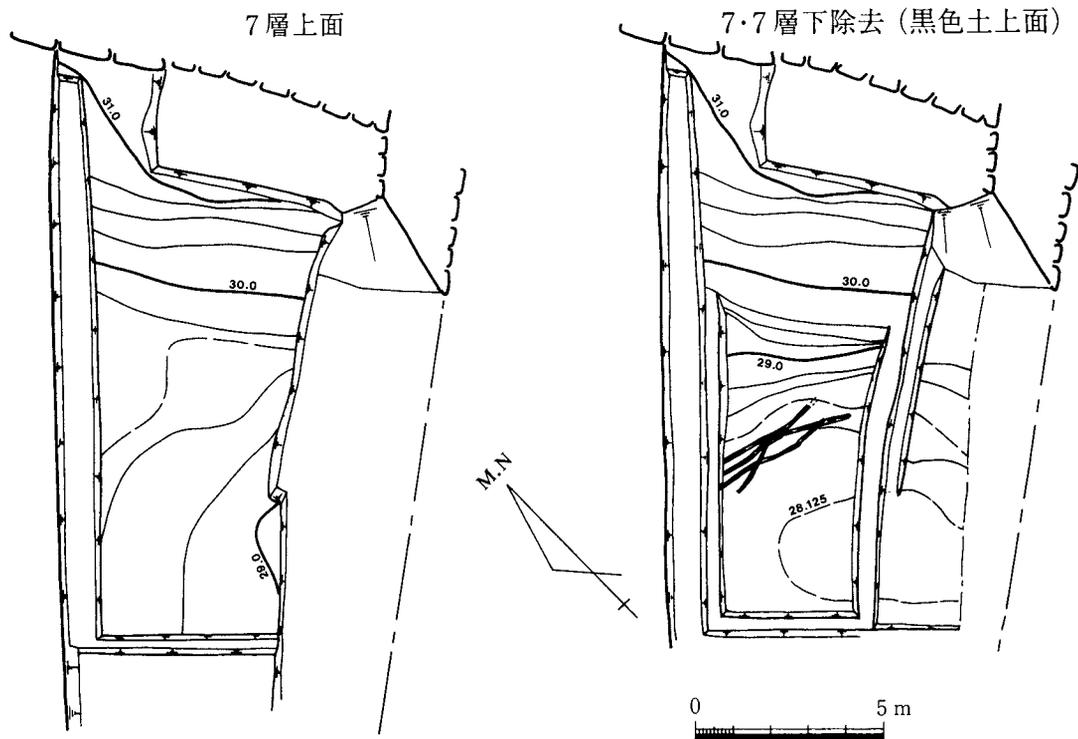
Fig.89 沈床園調査区16世紀代の堆積土・地形実測図 (1/200)

土橋構築直後の地形は、現在の車道付近が最も低いようで、その付近で四つの層を確認した。上から第6層、第6層下、第7層、第7層下である。第7層下は、低いところでしか確認できず、もっとも早い時期の堆積土である。暗灰色砂土で、部分的にシルト的になったり粗い砂になったりしており、厚みも数mm~10mm強とかなりのばらつきがある。そして土橋近くで厚くなるようである。このような点から、池になったときに一番初めに堆積した土であり、土橋構築直後の雨などによる水流によって堆積した砂層であると考えられる。

それより上層は、池状の水の溜になった時の堆積土である。第6層は暗灰色粘質土、第6層下は赤灰褐色粘土で酸化した状態の土、7層は植物質を多く含んだ黒灰色粘質土と灰色シルト土の互層となっている。いずれも土橋からやや離れとところでは非常に安定した土層の状態であり、第6層下の酸化状態は、一時期水が干上がったことを示す。また、第7層で見られた黒灰色粘質土と灰色シルト土の互層は、夏場にヨシなどの植物が沼地に生い茂り、冬場にそれが枯れ、春になって雪解け水による土が堆積したことの繰り返しを示すものである。この互層の一つの厚みは、4~5cmで

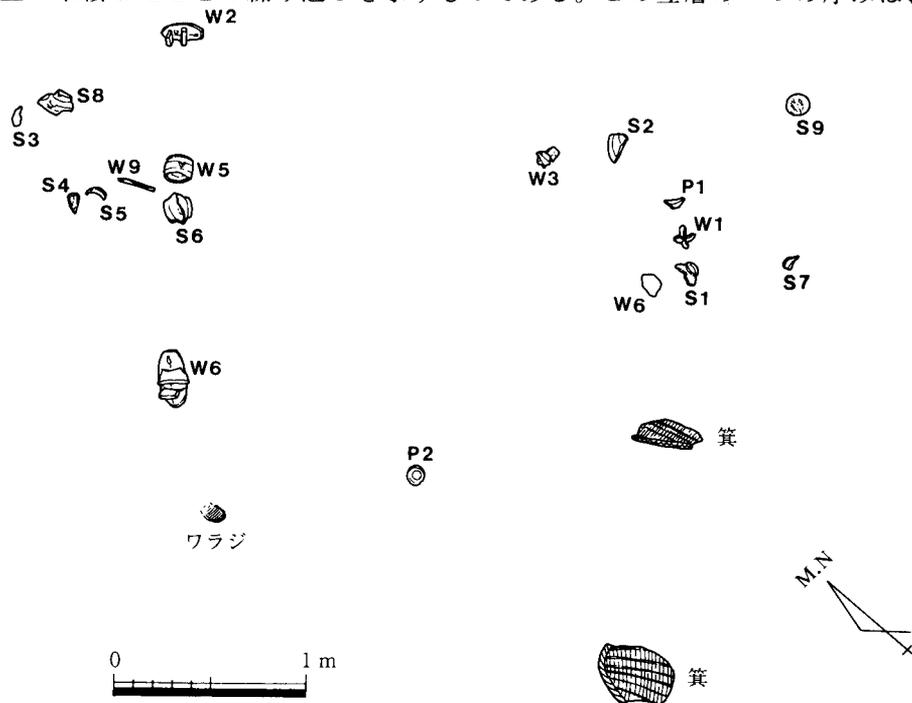
Fig. 90 沈床園調査区第7層・第7層下遺物出土状況 (1/40)

第6層から第7層にかけて陶磁器とともに有機物の遺物が出土している。特に、第7層から木器、漆器が出土している。草鞋わらじの痕跡が三ヶ所あり、足に結びつける紐も確認している。竹筴も二個体出土している。これらの遺物群の高低差は比較的大きく、意識的におかれた遺物はなく、土橋から離れるにしたがって遺物の出土頻度が少なくなる。つまり、土橋から捨てられた状況であることがわかる。出土遺物は、日常生活で使われるものばかりであり、破損した器物である。土橋北側に鑄造遺構群が展開するが、それに関連する遺物は少なく、鉄滓やとりべが僅かに出土しているのみである。つまり鑄造遺構群以外に各種の生活遺構群が土橋周囲近隣に存在していたことがわかる。また、盛土6の土橋際に細長い木が数本土橋に平行して出土している。土橋構築にともなう作業用の用材であろう。

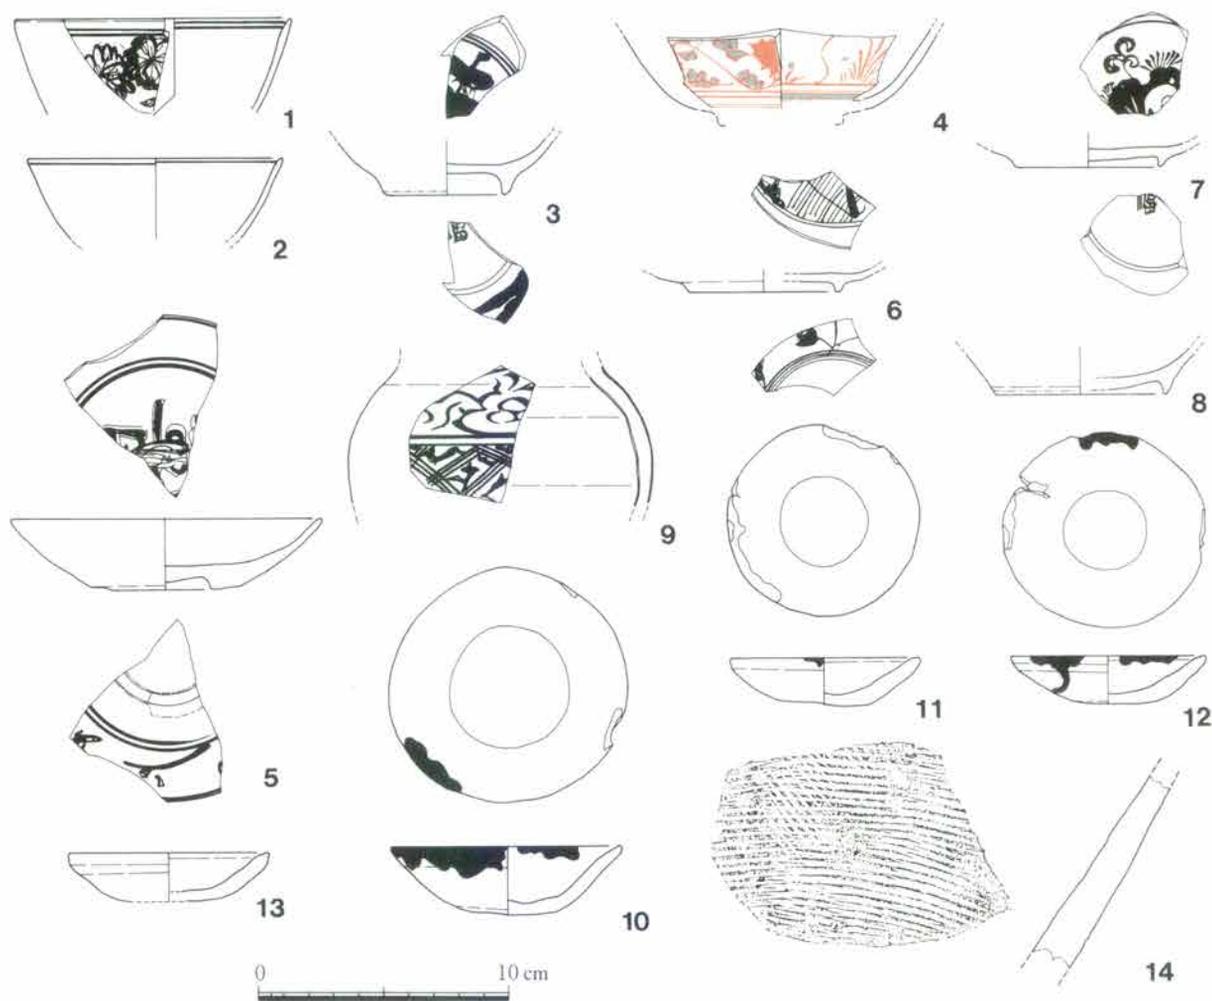
Fig.91 沈床園調査区第6・7層出土土器 (1/3)

6層出土土器 (Fig.91)

7層出土土器 (Fig.91)

4～7は明染付けである。5は碁筒底で見込みに寿字文がある。4は上絵付けされた皿である。8は白磁皿で見込みがやや下がり気味である。高台は一面のみ釉掻きされ三角形状になっている。14は珠洲焼甕体部である。時期不明。11～13は土師器皿で、Fig.87-17に似ている。11の口縁端部は丸く収めより長い体部である。13の油痕は不明だが、破片が小さいので油痕のない部分と思われる。

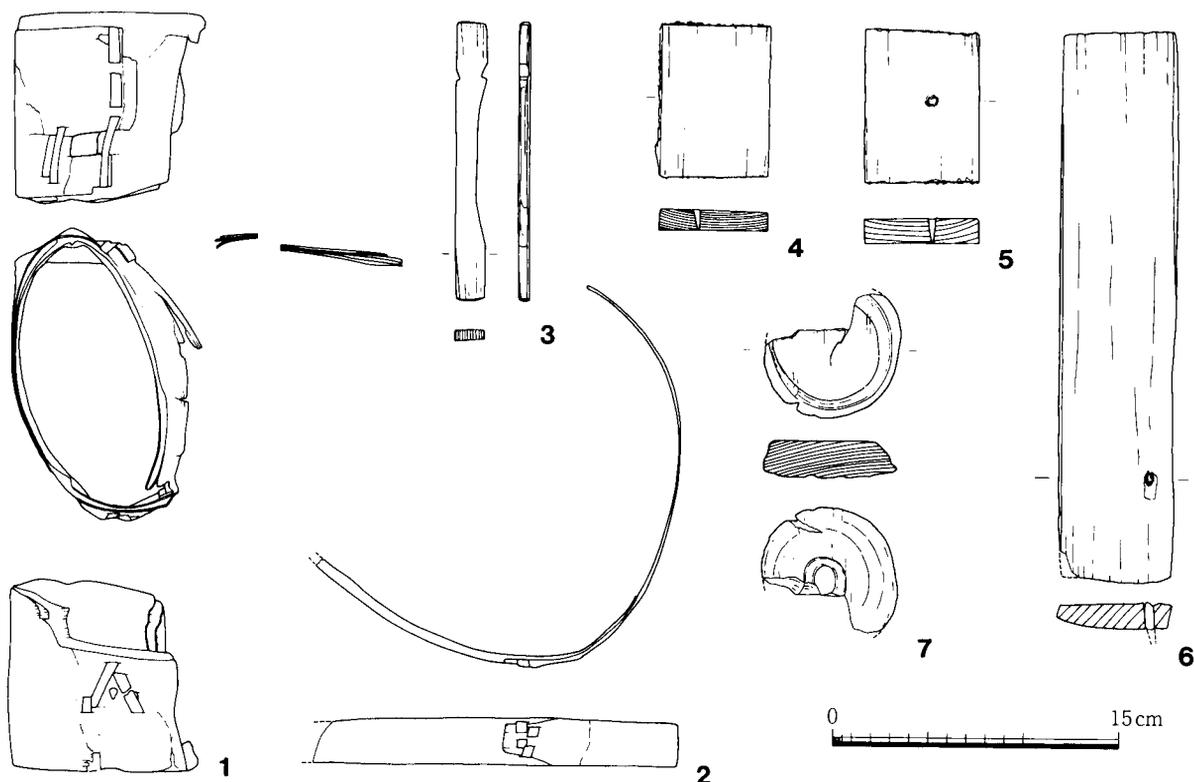
Fig.92 沈床園調査区第6層出土木器 (1/4)

6層出土木器 (Fig.92)

4、5は付札である。四周は鋸で粗く切り放たれたままである。ともに釘で固定した痕跡があるが、貫通していないので、釘の貫通破損を防ぐために二次的に使われたものである。3・4の表面には墨書文字が見えるが判読し難い。4がスギ材、5がヒノキ材から作られ、板の切れ端の再利用であろうか。6にも鉄釘がうちこまれ、札類であろう。7は円盤状木製品とでもいえよう。何かの栓のようである。

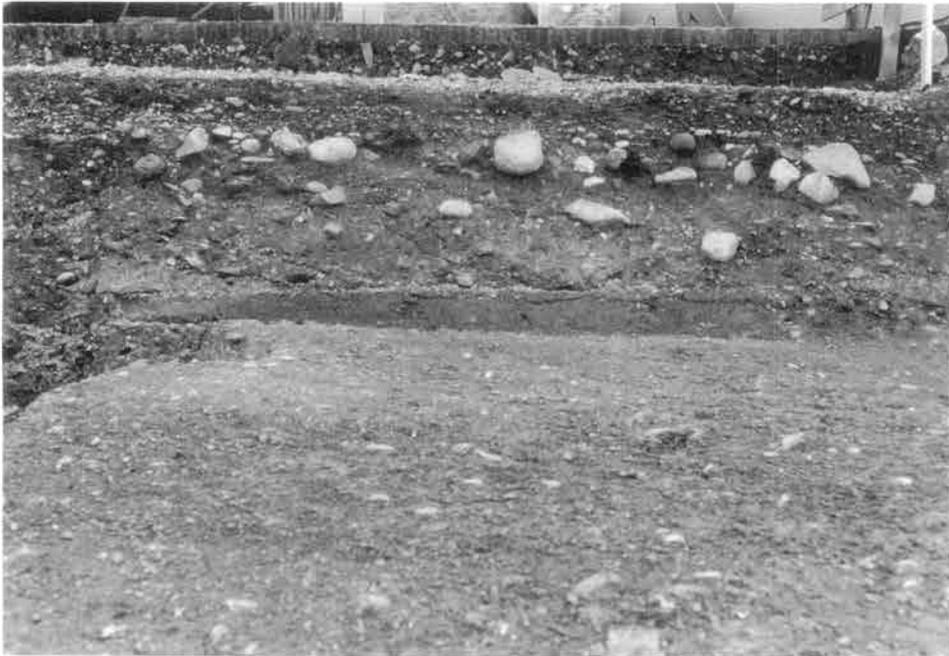
Fig.96 盛土1 上面旧表土

近代の整地土を除去するとS D 05（辰巳用水石管）を境にして、白鳥堀側の石川門への通路部分でのみ、よく締った小砂利を多く含む茶褐色砂質土が約8 cmの厚みで見られる。これは、小砂利と

ともにキメの極めて細かい砂質土であり、園地に見られるような小砂利を敷いた園路が想定される。その下には、小礫を主体とする層やキメの細かい細砂土がある。この層は、以下の土の厚みの単位よりも小さく、薄く水平に堆積している特徴がある。これらを、金沢城を明治政府に引き渡す前後、すなわち幕末頃の石川門前土橋の表土と考えている。

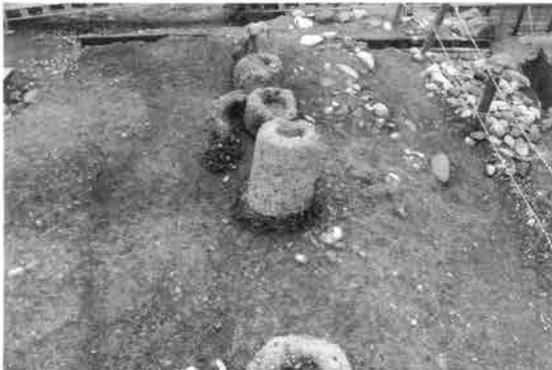
Fig.99 土管出土状況

小砂利を多く含む製品で、外径60cm、内径約30cmをはかり長さは不明である。型によって作られており、外面に窺目が残っているものもある。管の部分はくり抜きではなくて、型抜きであるので、中に芯棒を入れた型成形であることがわかる。管の内部はほとんど風化による磨滅がみられず、製作当初の形状を保っている。水を通す道具と考えられるが、どれほど実用に耐えうるかわからない。いつ埋め込まれたものかわからないが、土橋に埋設されていたこの土管を廃棄したものと考えられる。天保年間に設置された辰巳用水石管の前の施設の可能性も考えられよう。そうすると、辰巳用水は、木樋—土管—石管という変遷をたどったことになるが、この種の土管の存在は寡聞であり類例の増加に期待したい。

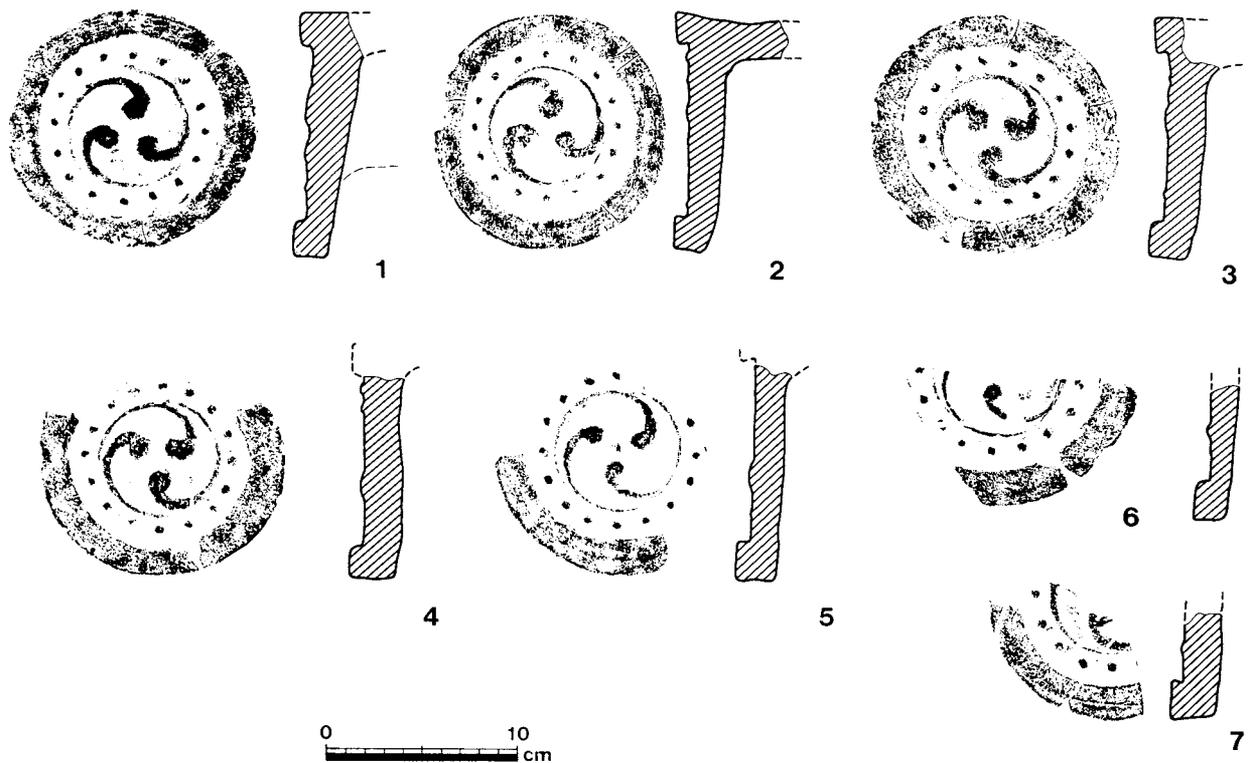
Fig.140 石川門調査区盛土3出土軒丸瓦(6) (1/4)

珠文の数は16個もあるので、珠文は小さな突起となっているが、しっかり突出している。140-5は中心に珠文をもつようである。全体的にスマートだが、頭部はしっかり作っているものと(1、2、3等)、小さく作っているもの(5、6)とがある。
