金沢城跡石川門前土橋(通称石川橋)
発掘調査報告書Ⅰ

石川県立埋蔵文化財センター

調查報告

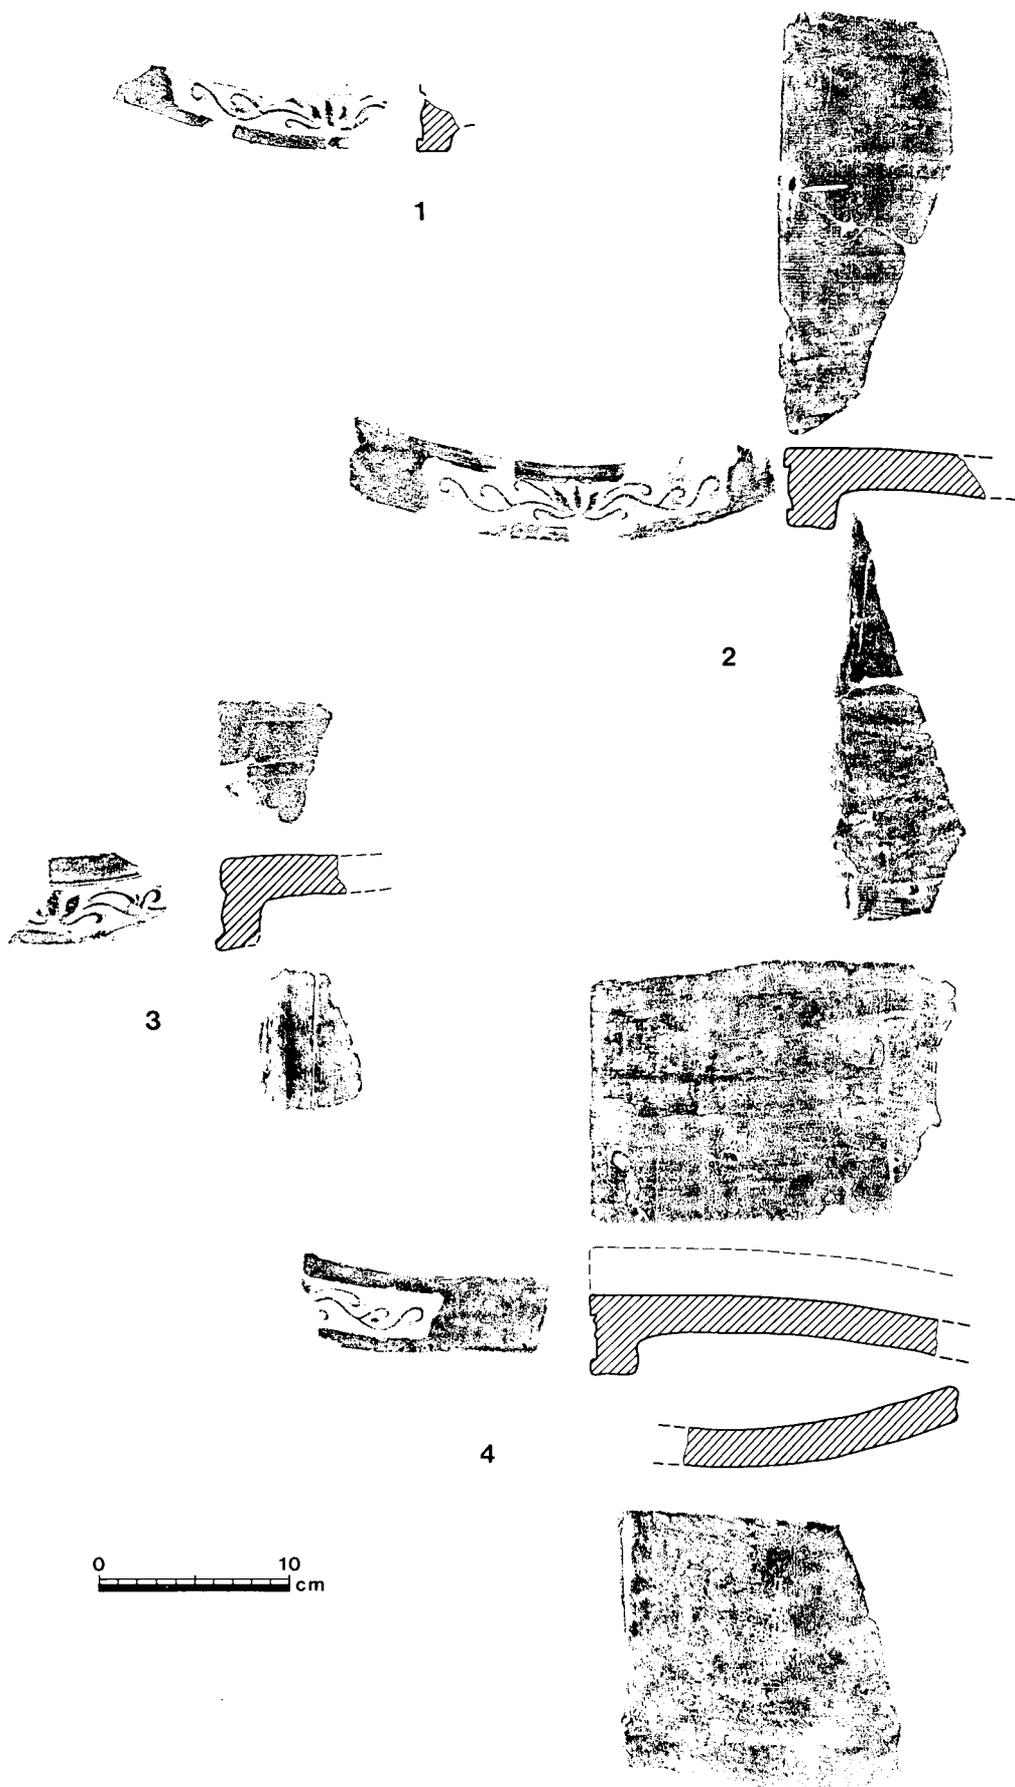
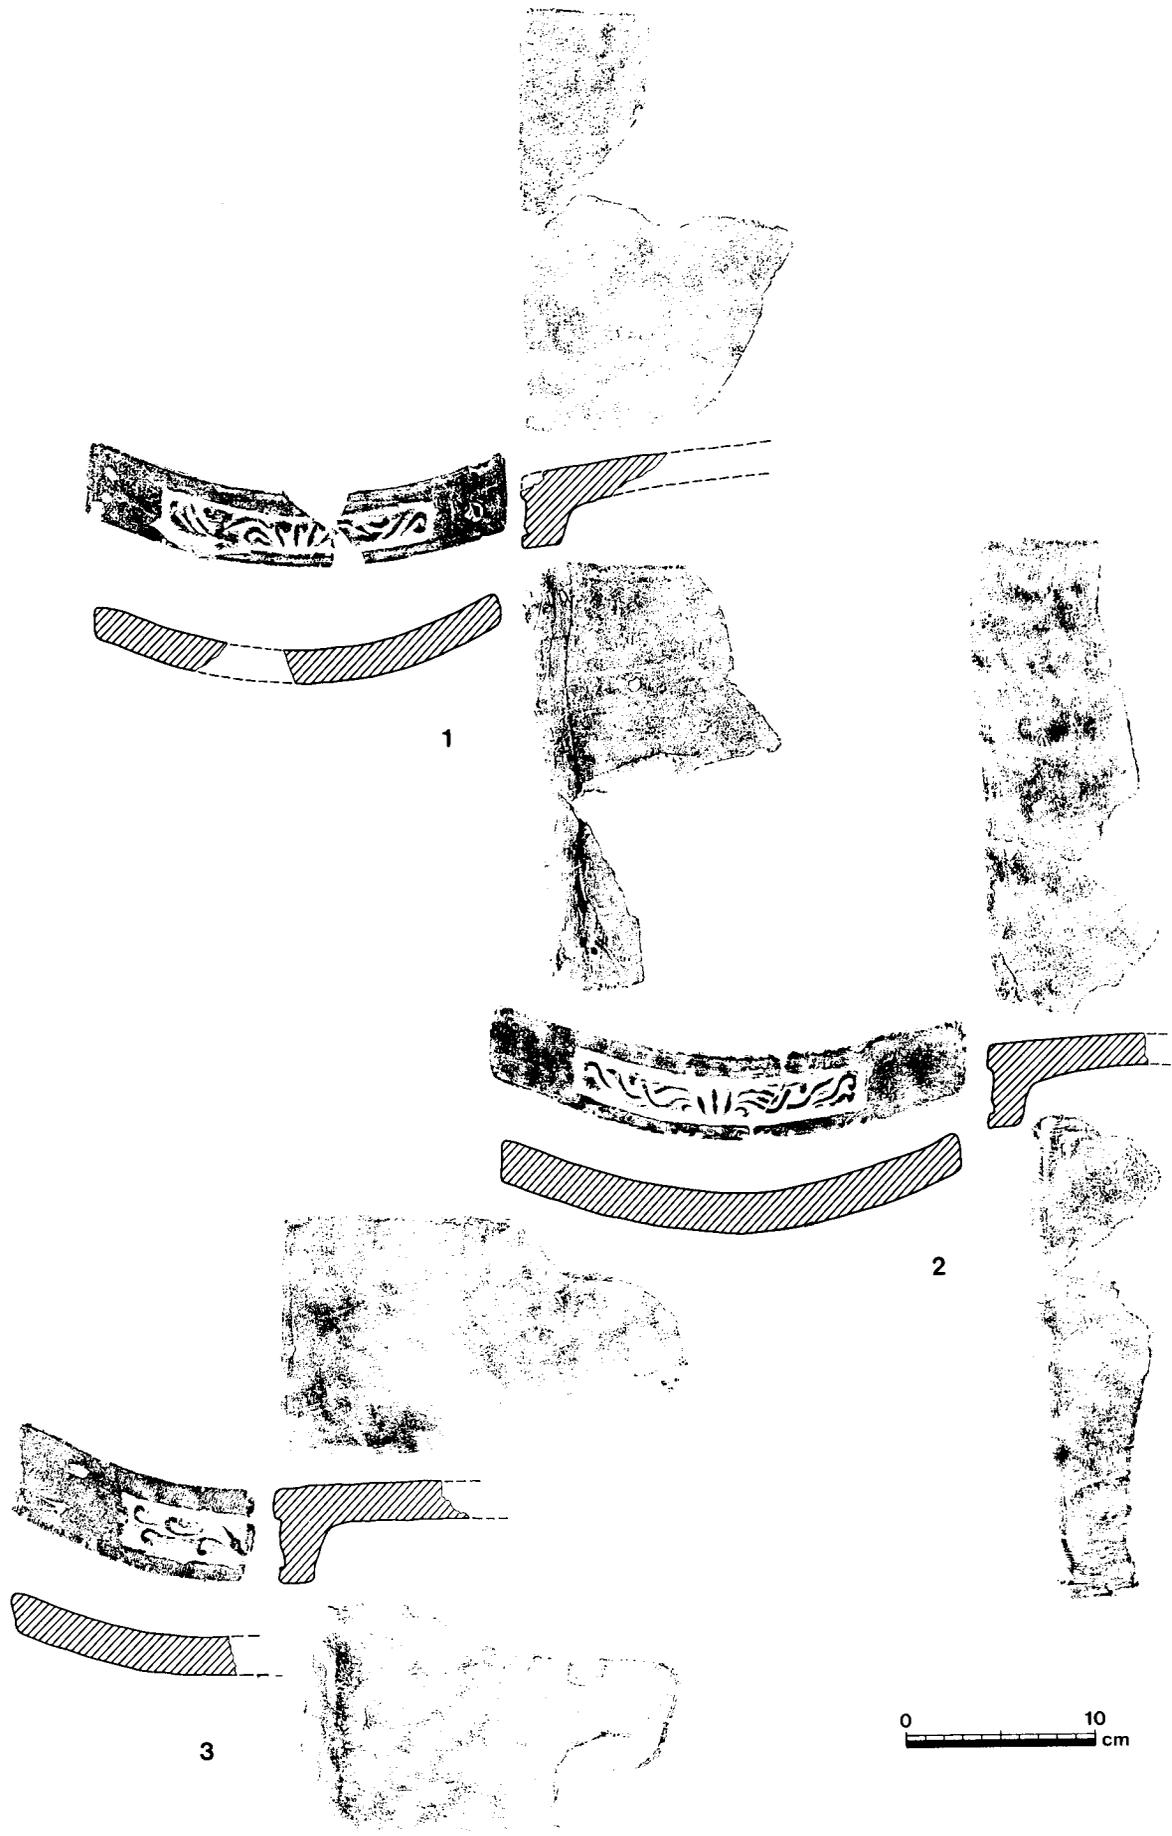
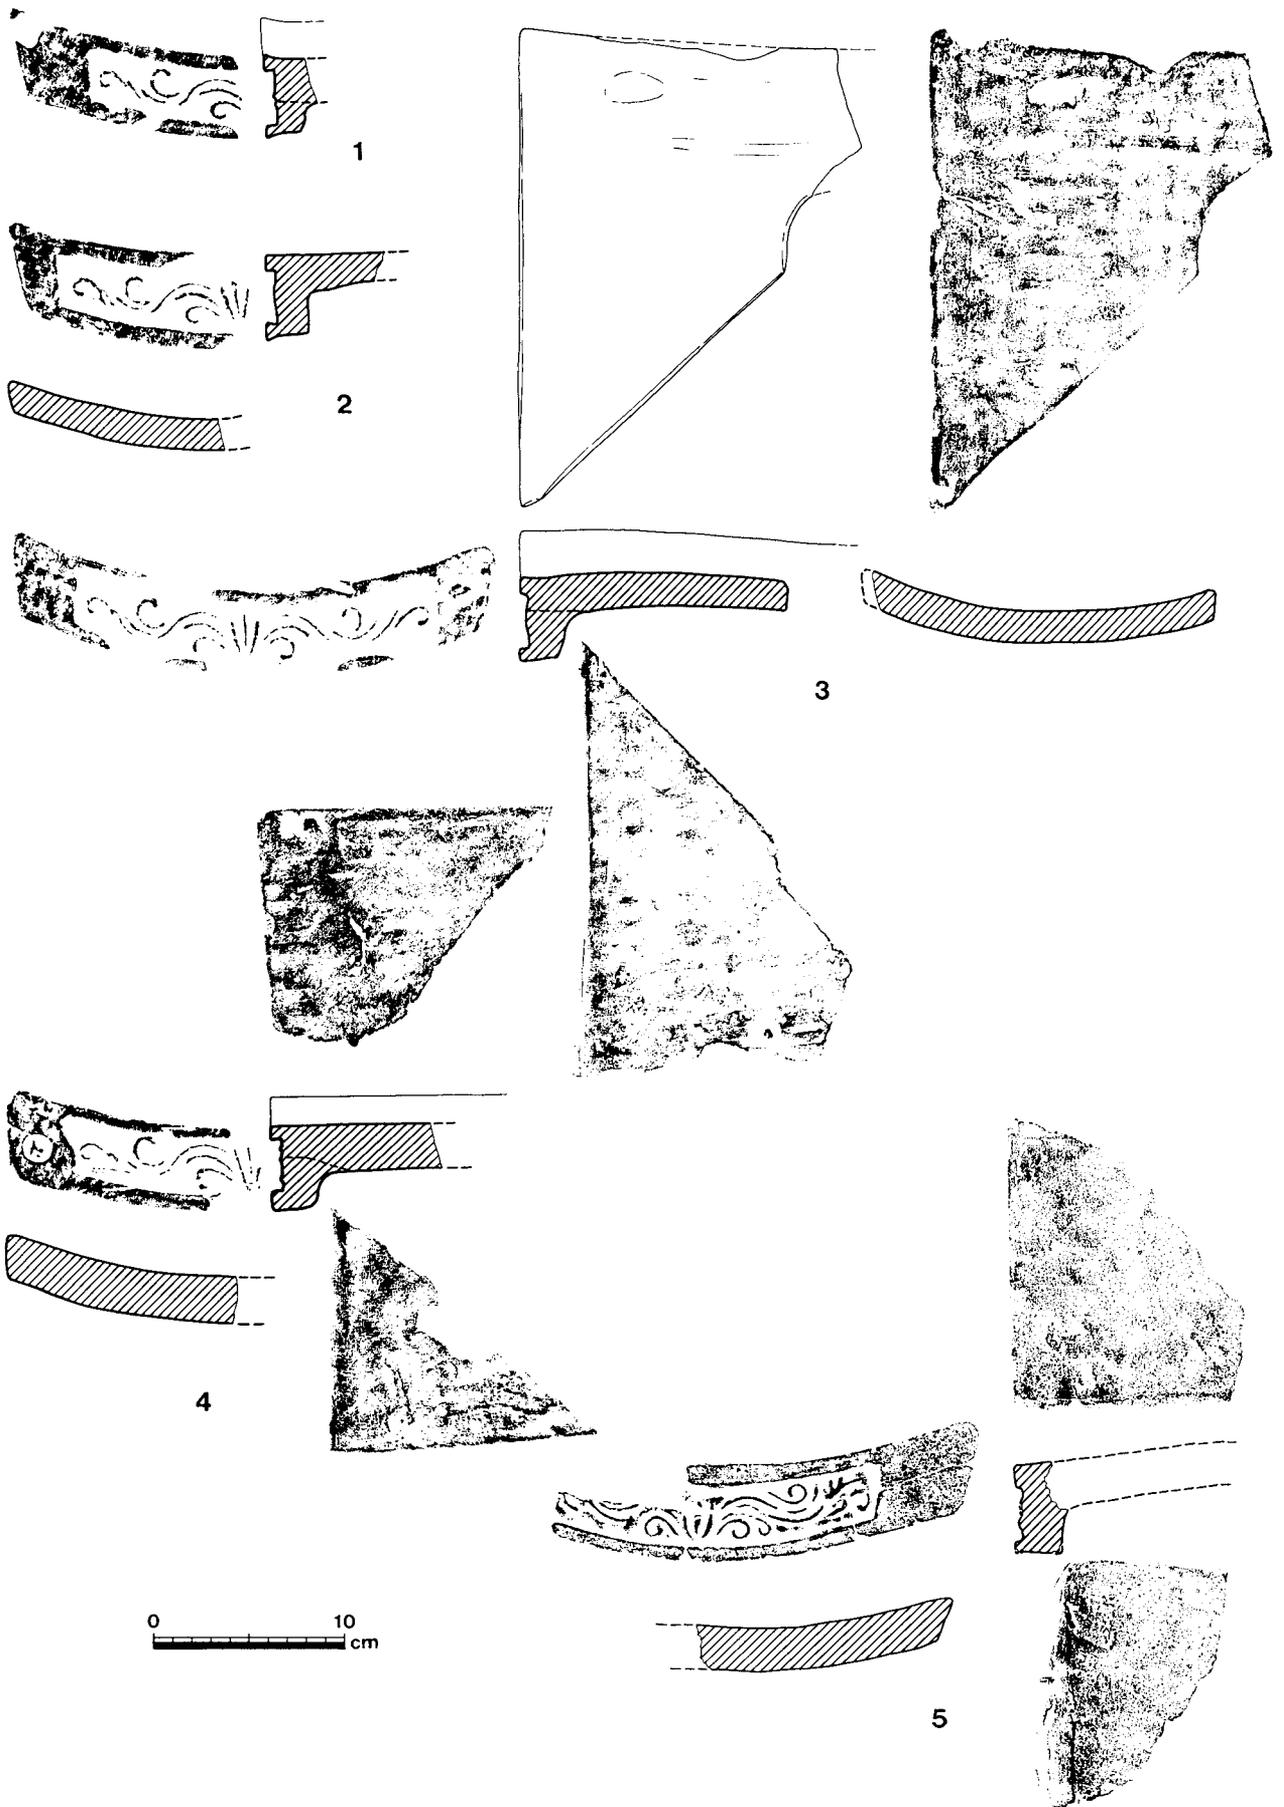
Fig.141 石川門調査区盛土3出土軒平瓦(1) (1/4)

Fig. 142 石川門調査区盛土3出土軒平瓦(2) (1/4)

Fig.143 石川門調査区盛土3出土軒平瓦(3) (1/4)

最も出土個体数が多い。瓦当表面には離型材の雲母がみられる。花の下に小さなつるが左右に伸びているものが多い。例えば、141-2や142-2、143-5等である。このつるがないものもある(142-3)。つるの表現が、Fig.141にあるような細長いものや、142-1、2の太くて短いもの、Fig.143のように細くて巻きこむものなどがある。このようなつるの状態はつる本体の表現と密接にからんでおり、中心飾りがなくとも、つると識別するだけでどのような軒丸瓦かある程度推測することができる。

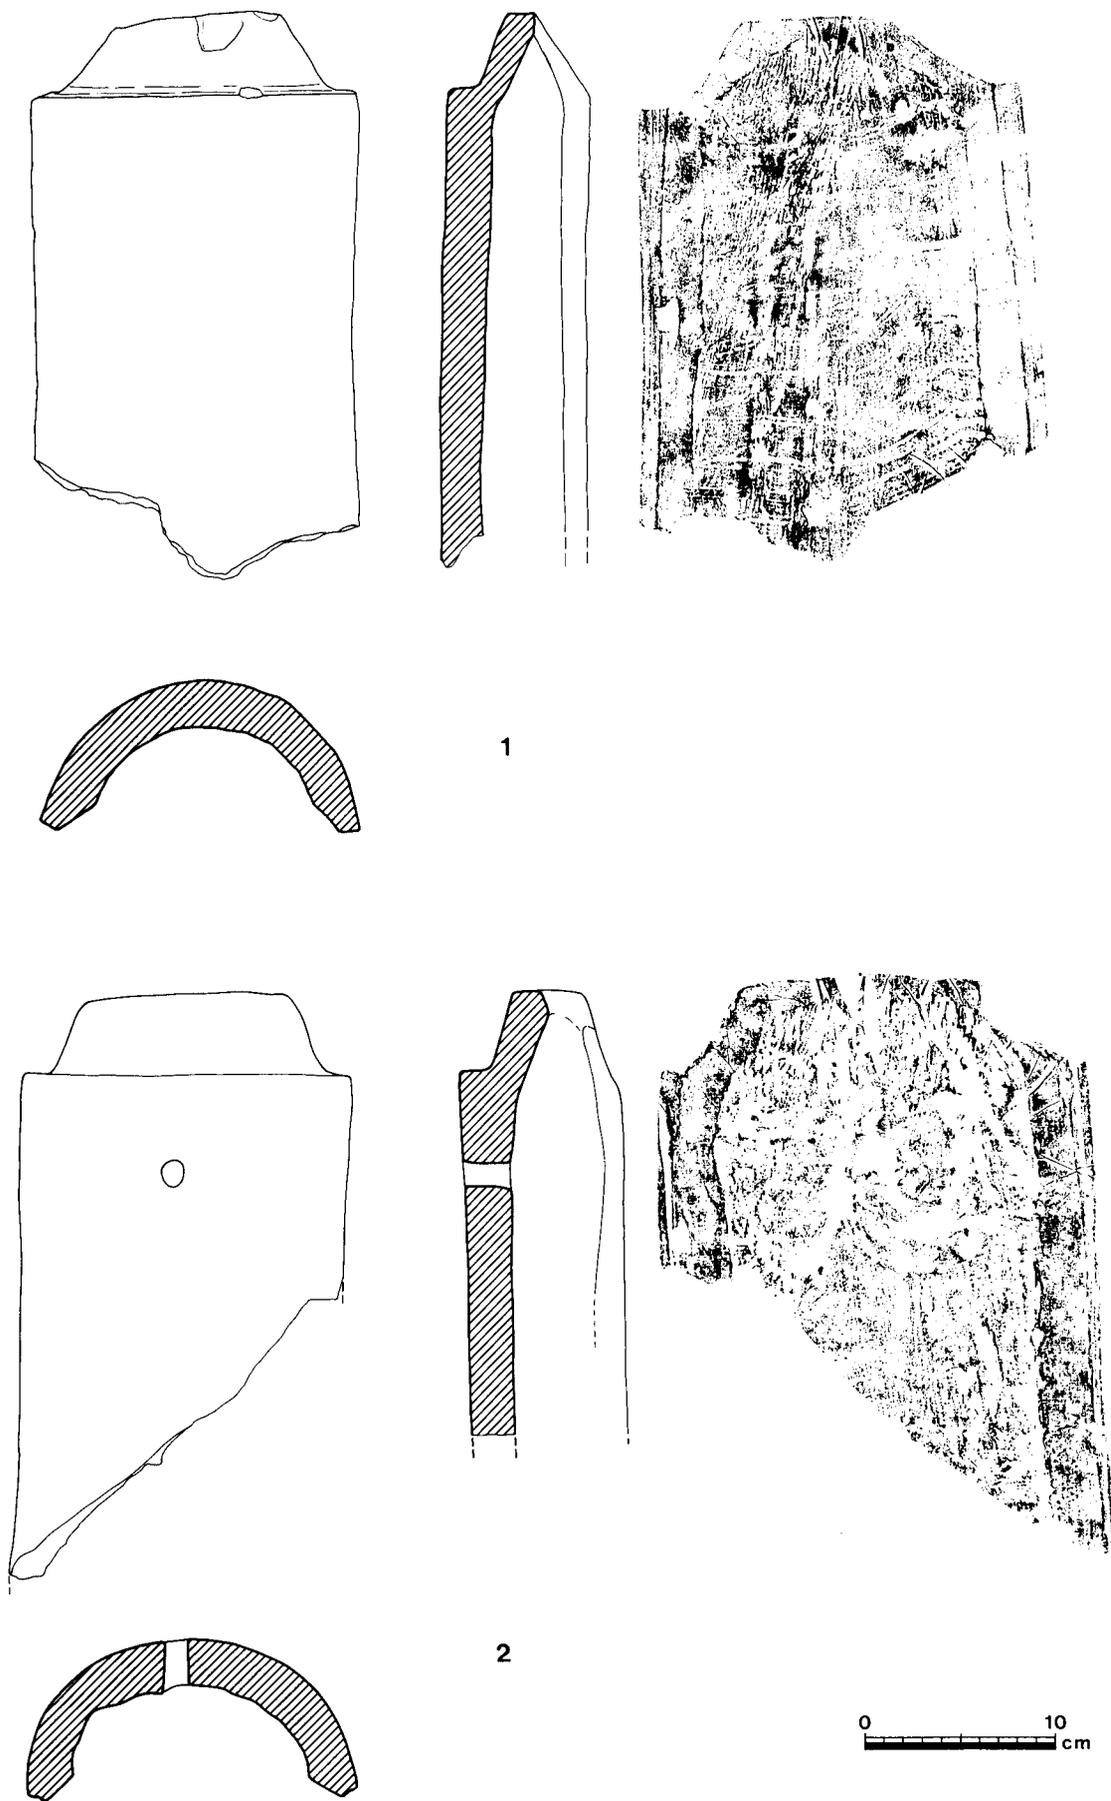
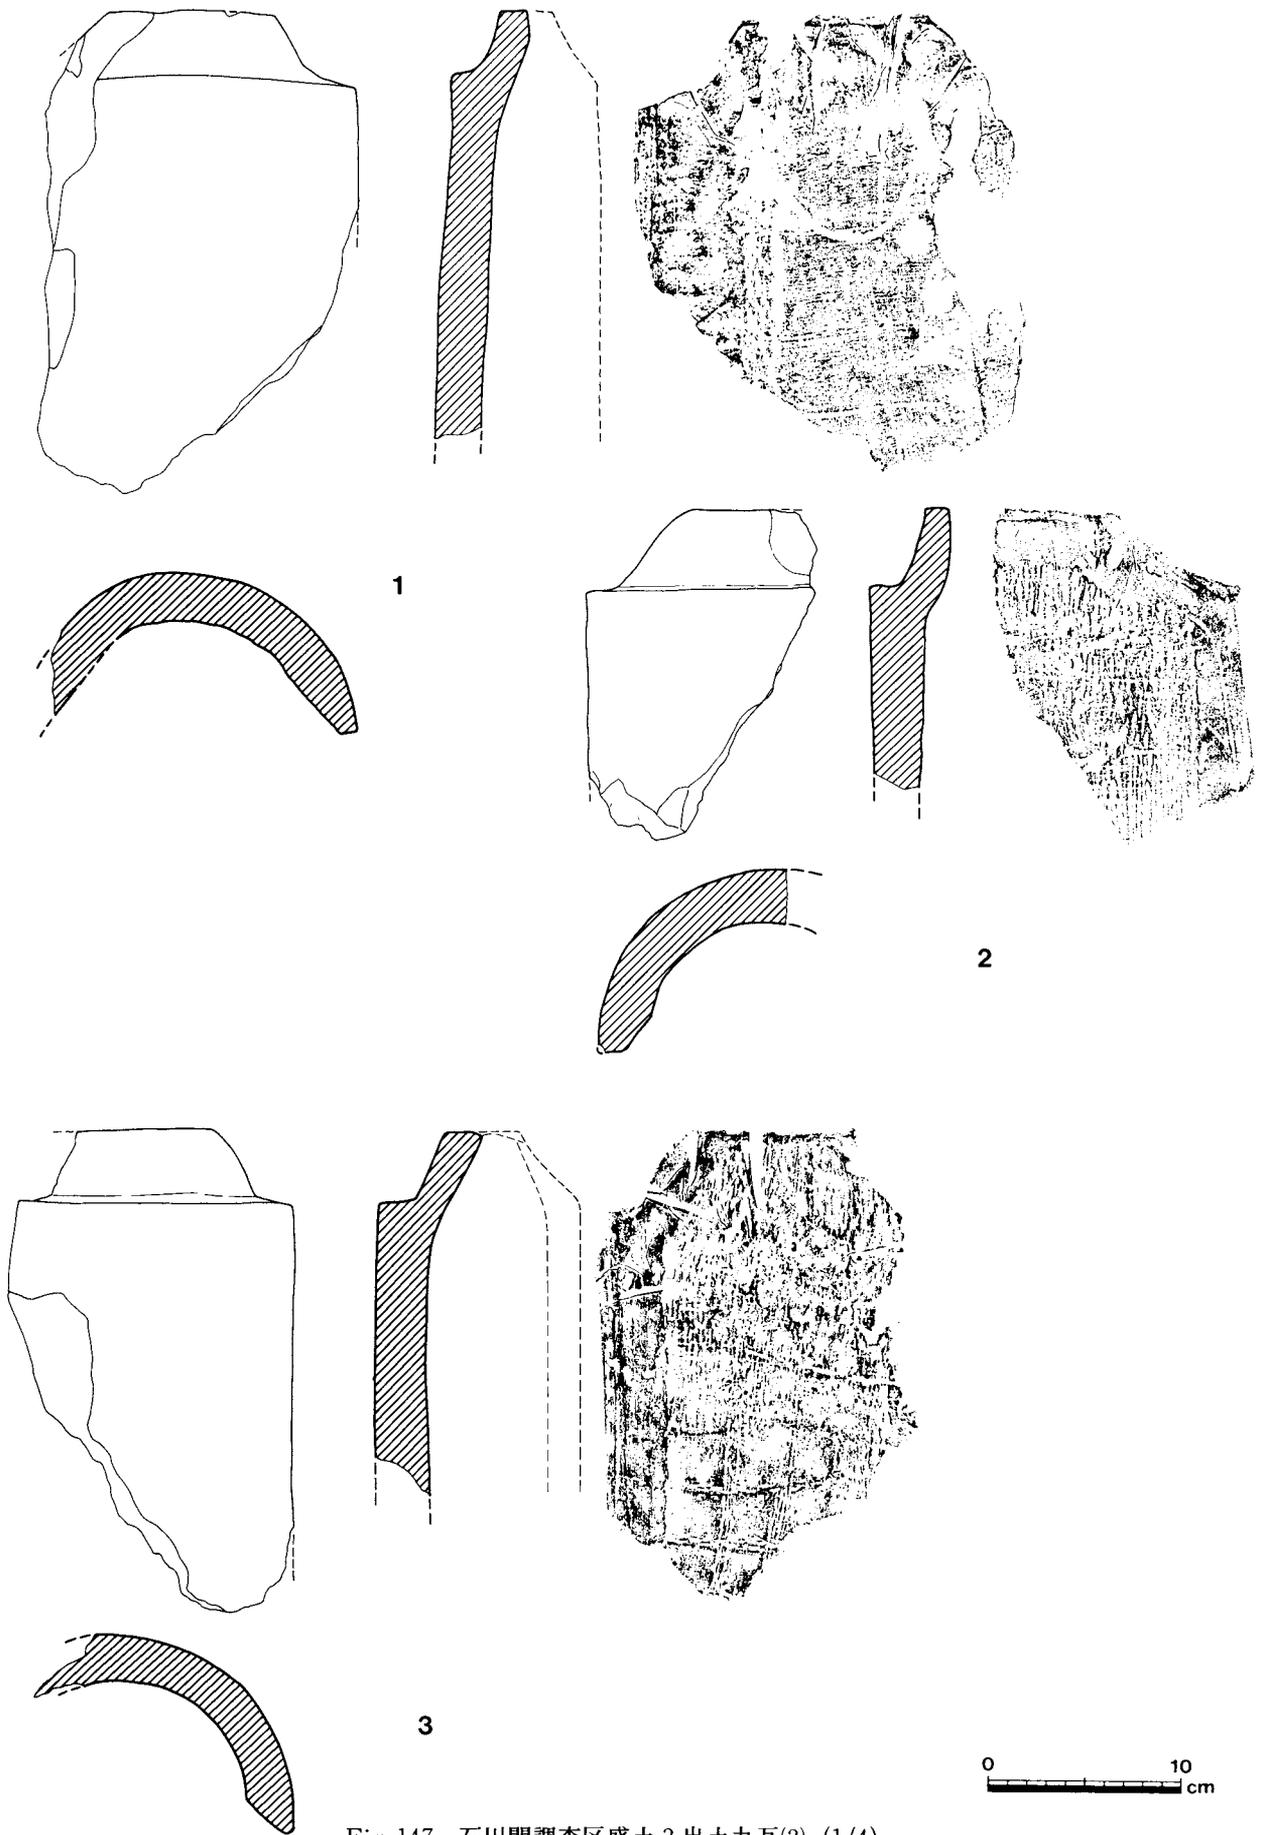
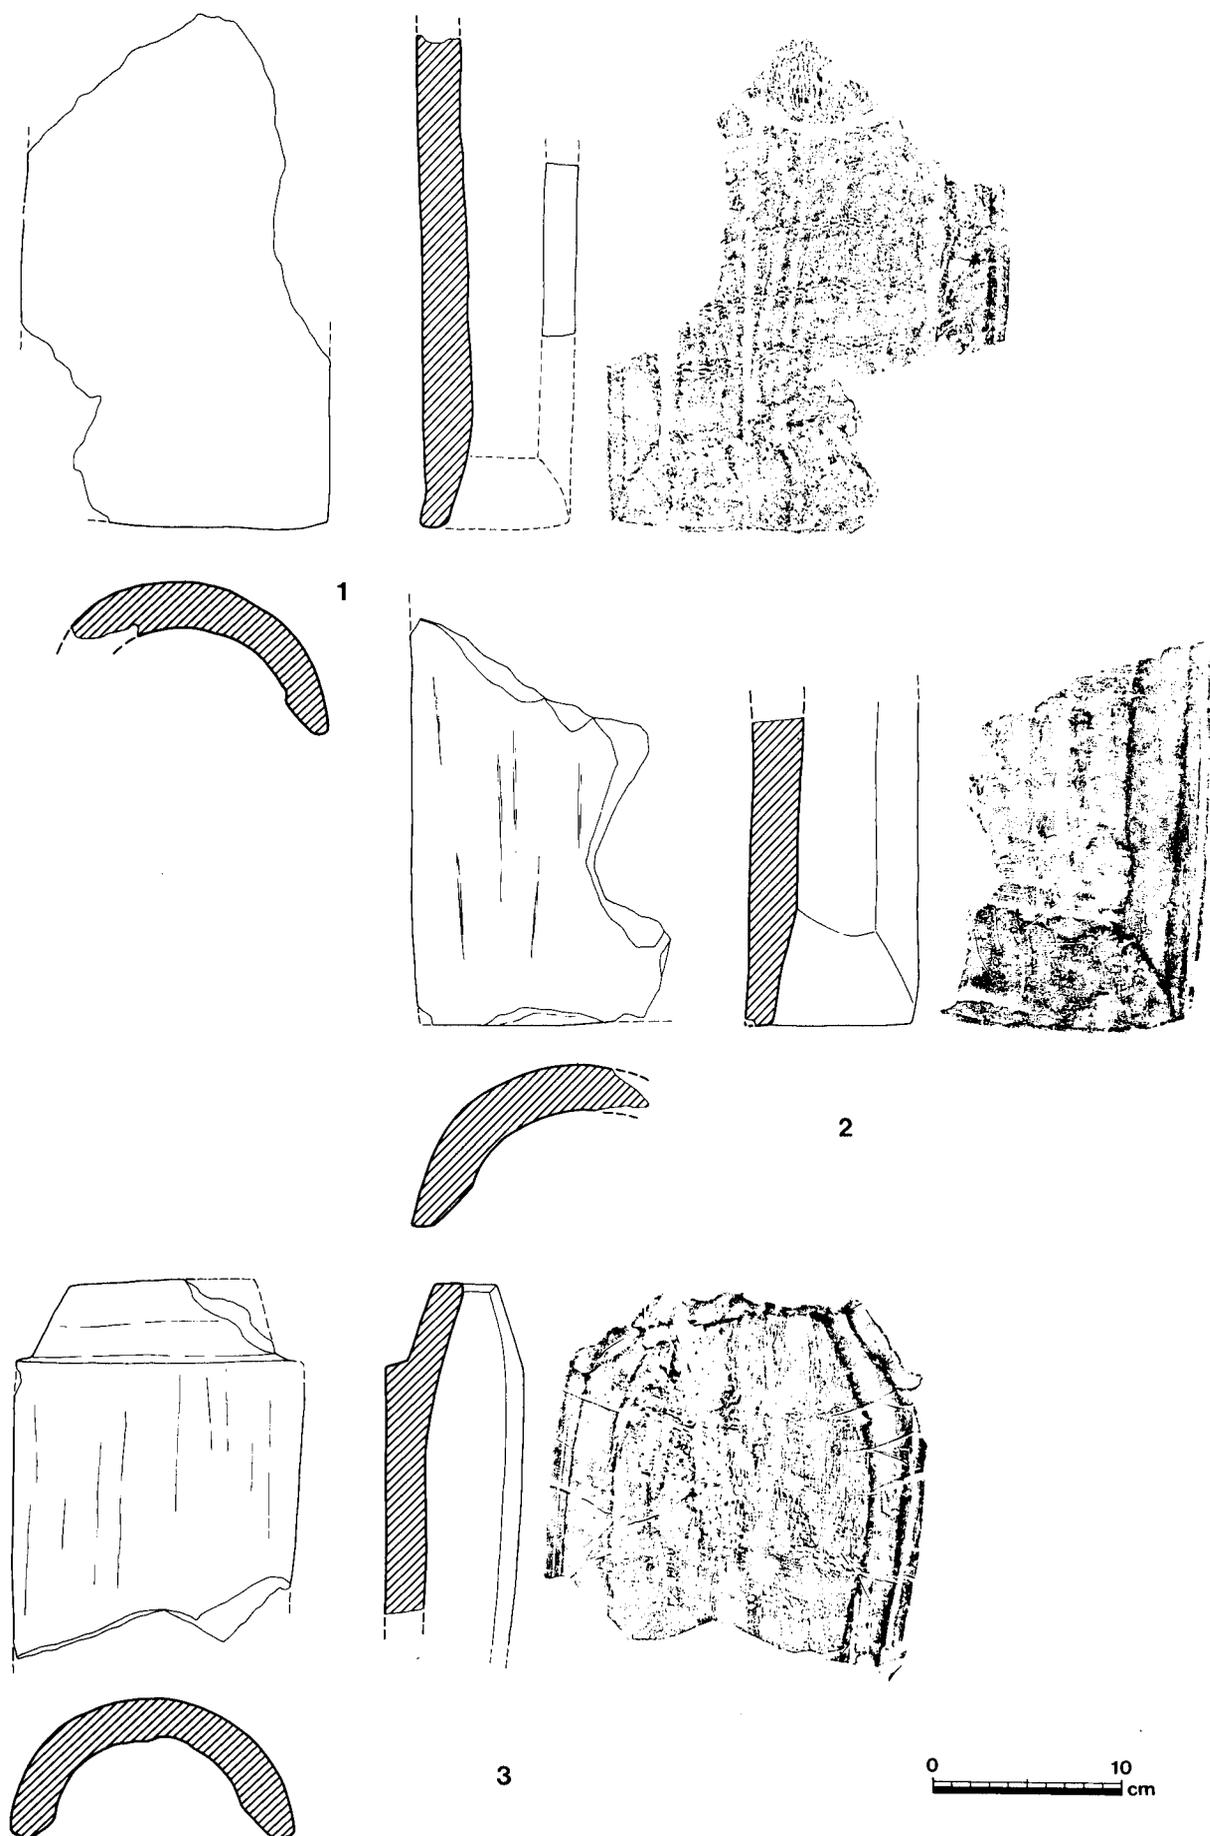
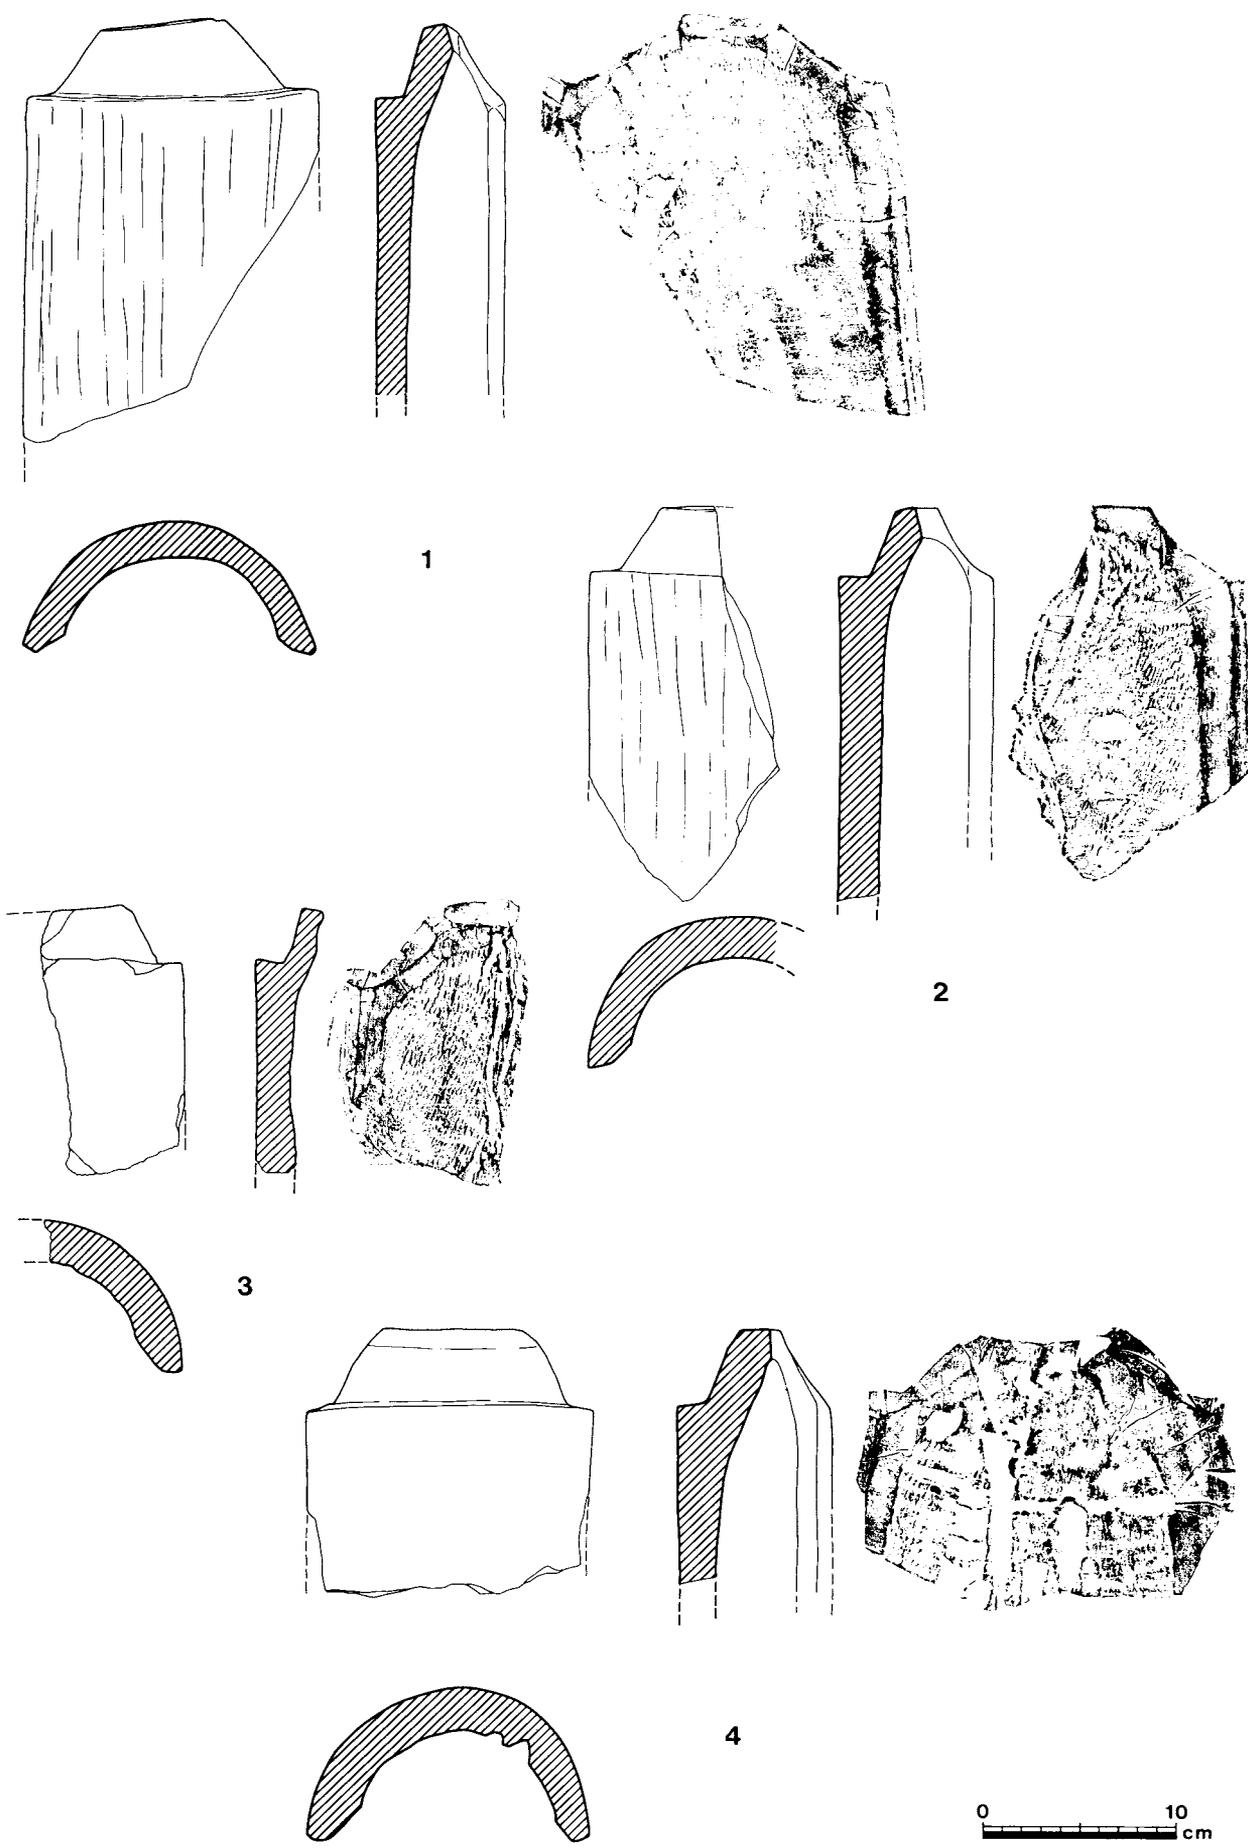
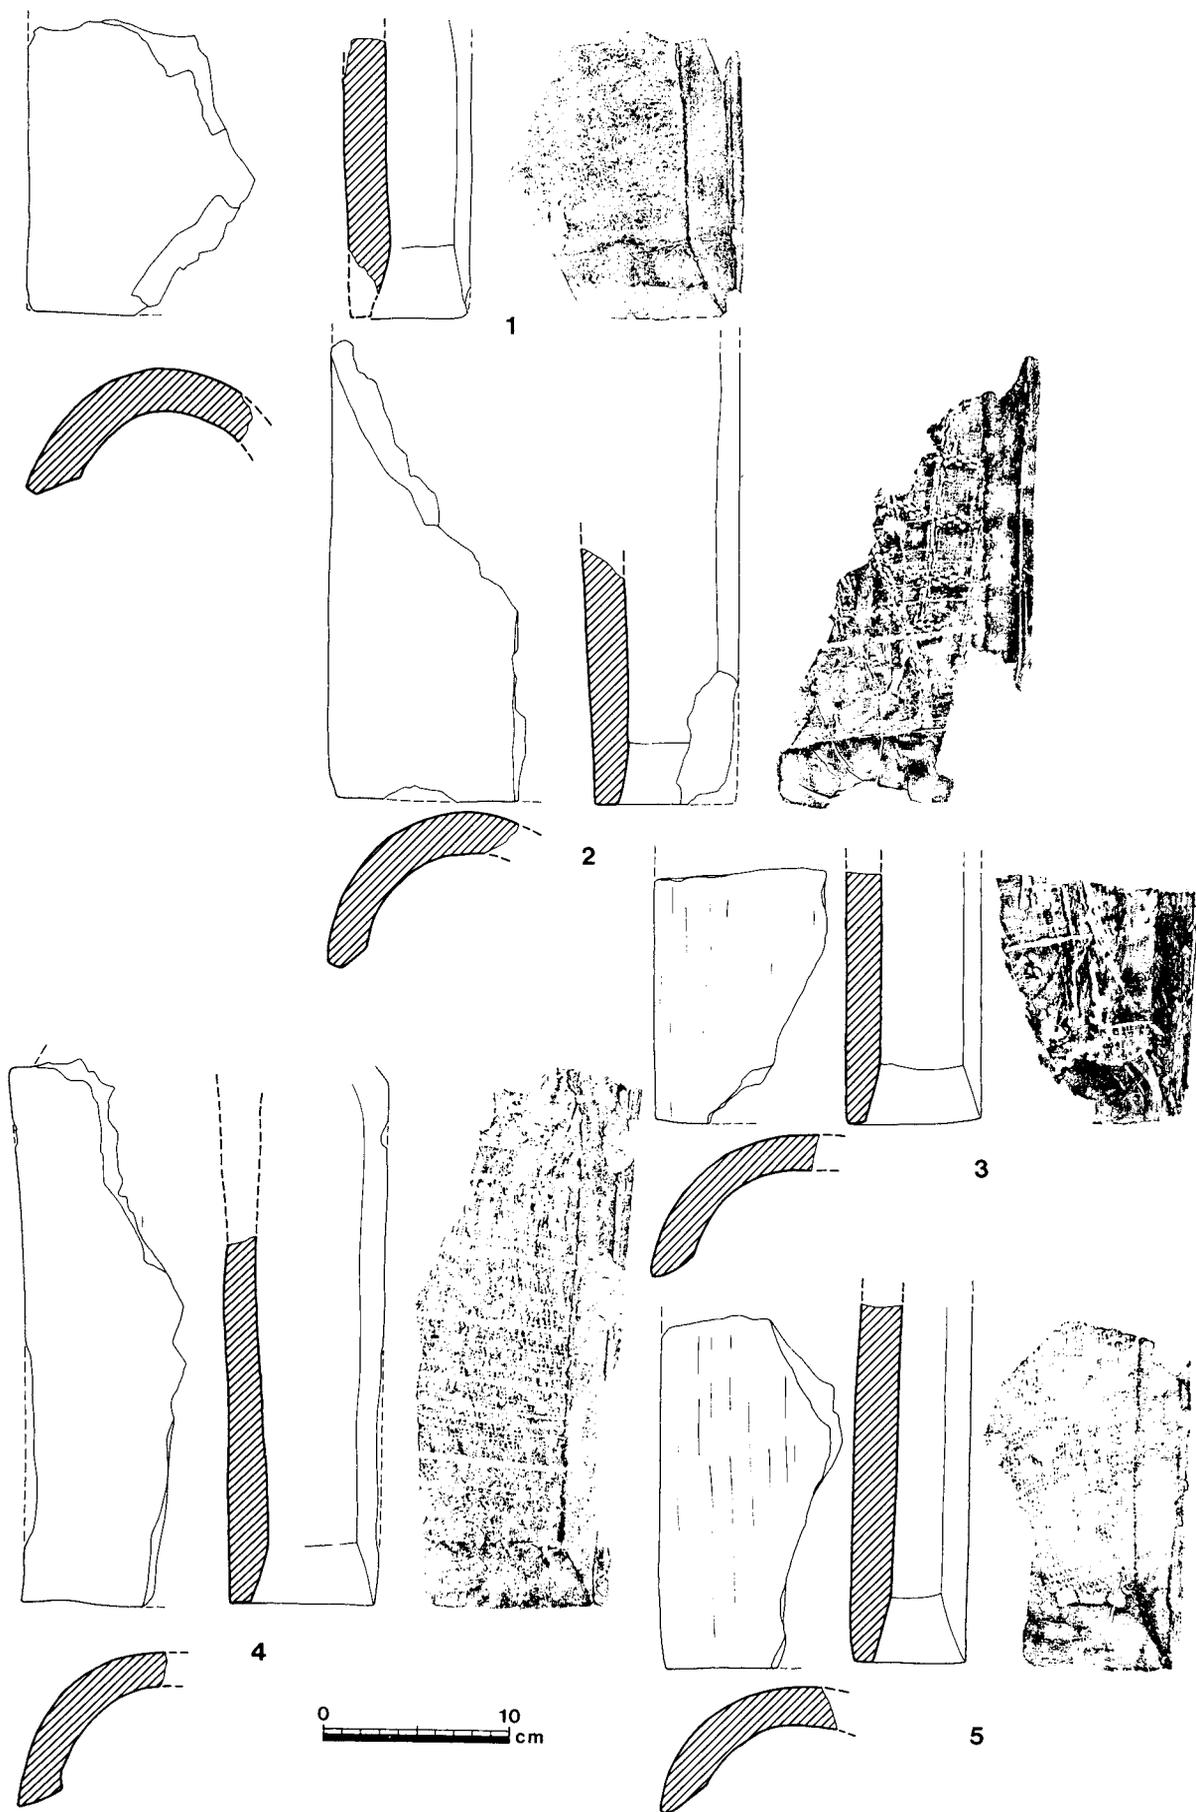
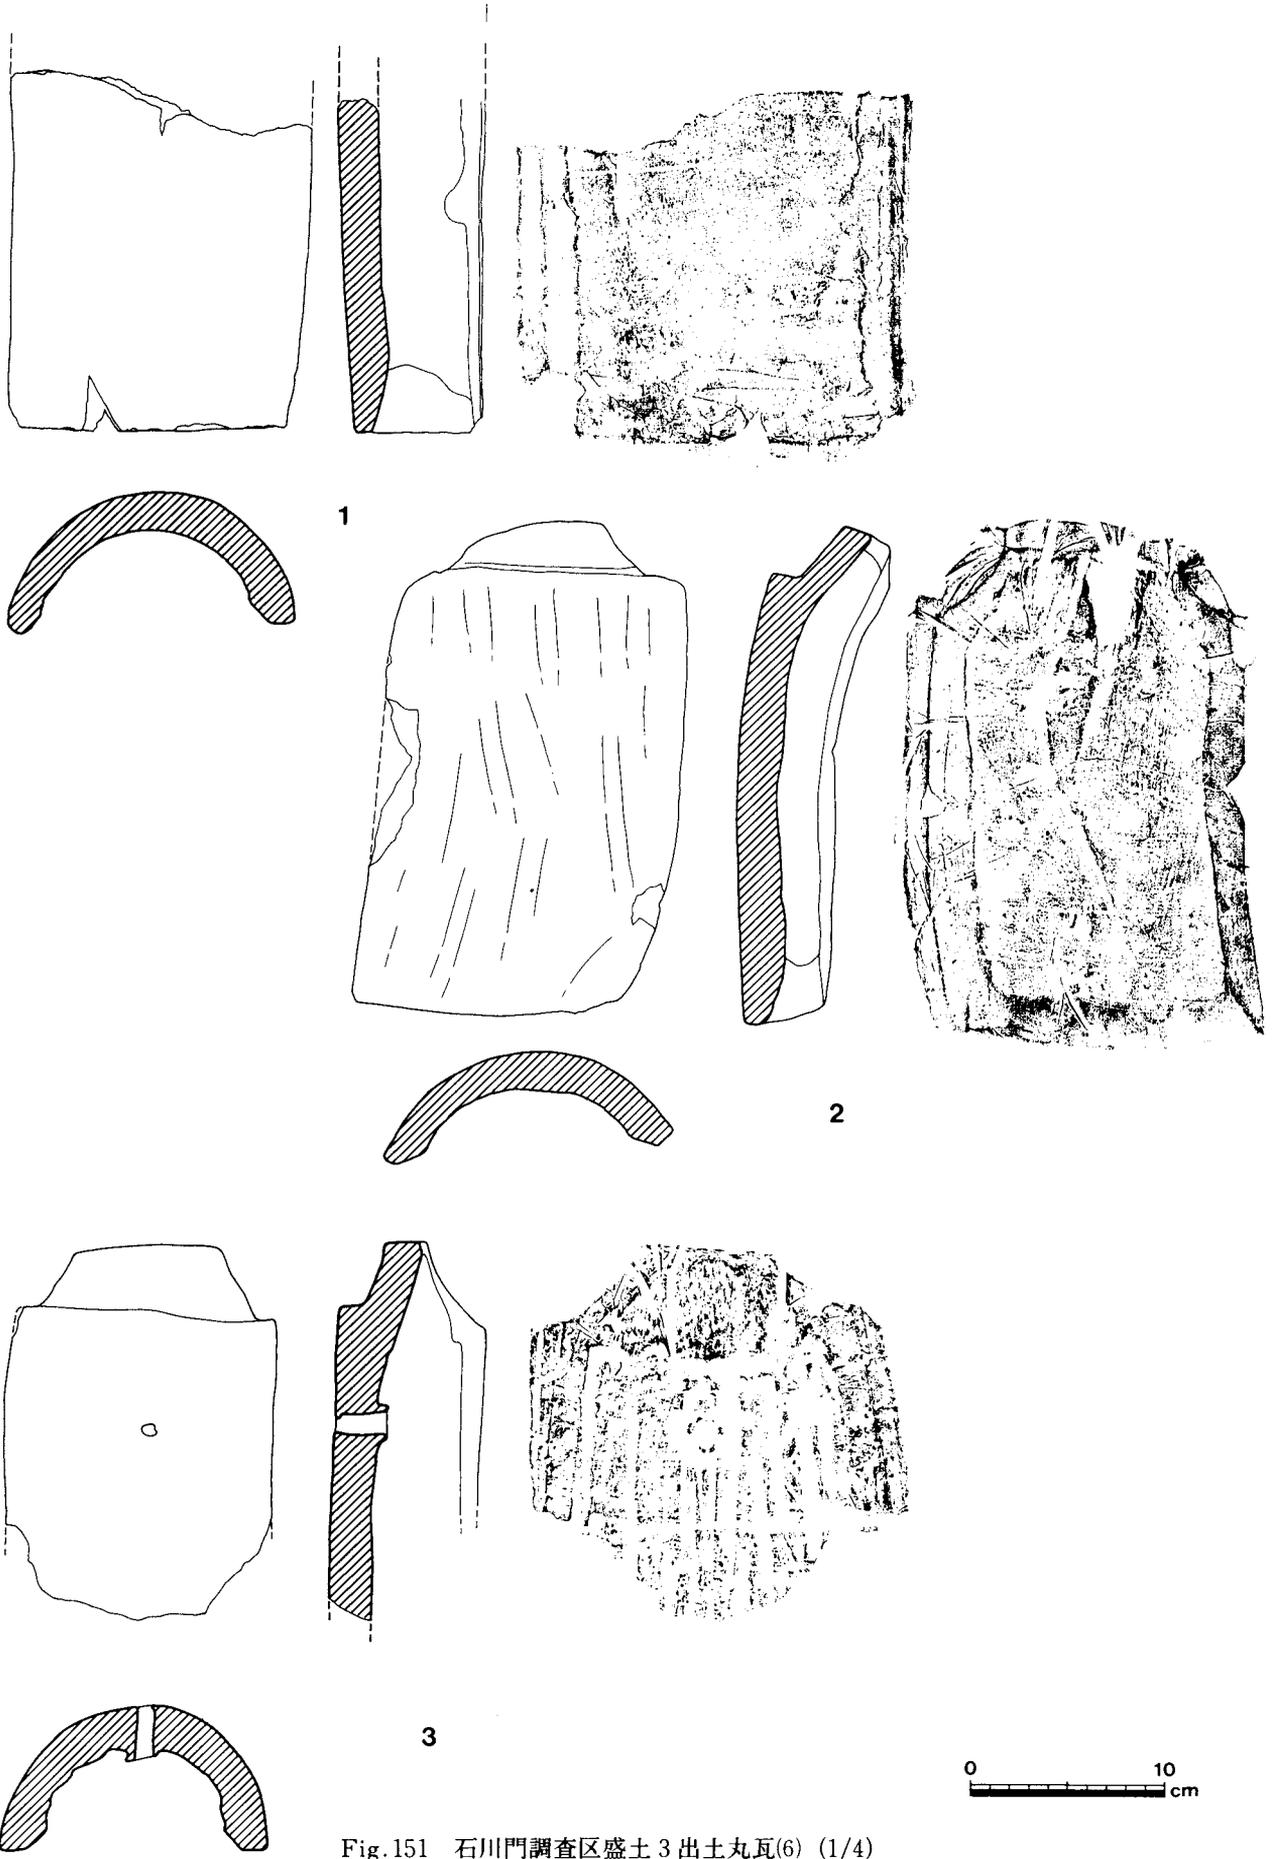
Fig. 146 石川門調査区盛土3出土丸瓦(1) (1/4)

Fig. 147 石川門調査区盛土 3 出土丸瓦(2) (1/4)

Fig. 148 石川門調査区盛土3出土丸瓦(3) (1/4)

Fig. 149 石川門調査区盛土3出土丸瓦(4) (1/4)

Fig. 150 石川門調査区盛土3出土丸瓦(5) (1/4)

Fig. 151 石川門調査区盛土3出土丸瓦(6) (1/4)

製形台から離した後、小口と内面をカットすることによって仕上げている。カットは、最低必要回数のみおこなっており、通常は小口、内面、玉縁側面など、全て1回のカット調整である。稀に内面から長側縁にかけて複数回の調整もみられるが、失敗したためであり、調整の丁寧さということではない。

軒丸瓦の面径は、接続される丸瓦の大きさに規定されるので、丸瓦の幅についてみてみたい。丸瓦の幅は、17cmのもの(146-1~148-2)、15.5cm(148-3~151-2)、14cm(153-1~4)、あとは12~13cmである。量的には、15.5cmのものが多数を占め、面径15~16cmの軒丸瓦に対応し、17cmのものは面径18cmの瓦当に対応する。幅17cmの丸瓦で歪みのあるものは少ないのに対し、小さくなるにしたがって歪が生じていく割合が大きい。151-2などはこれで屋根が葺けるのかと思うくらいに全体にひずんでいる。盛土3資料は、平瓦でもそうだが、器壁が薄いほど歪んでいるという共通した特徴があり、実際に葺かれていたものが問題となろう。
