金沢城跡石川門前土橋(通称石川橋)
発掘調査報告書Ⅰ

石川県立埋蔵文化財センター

調查報告

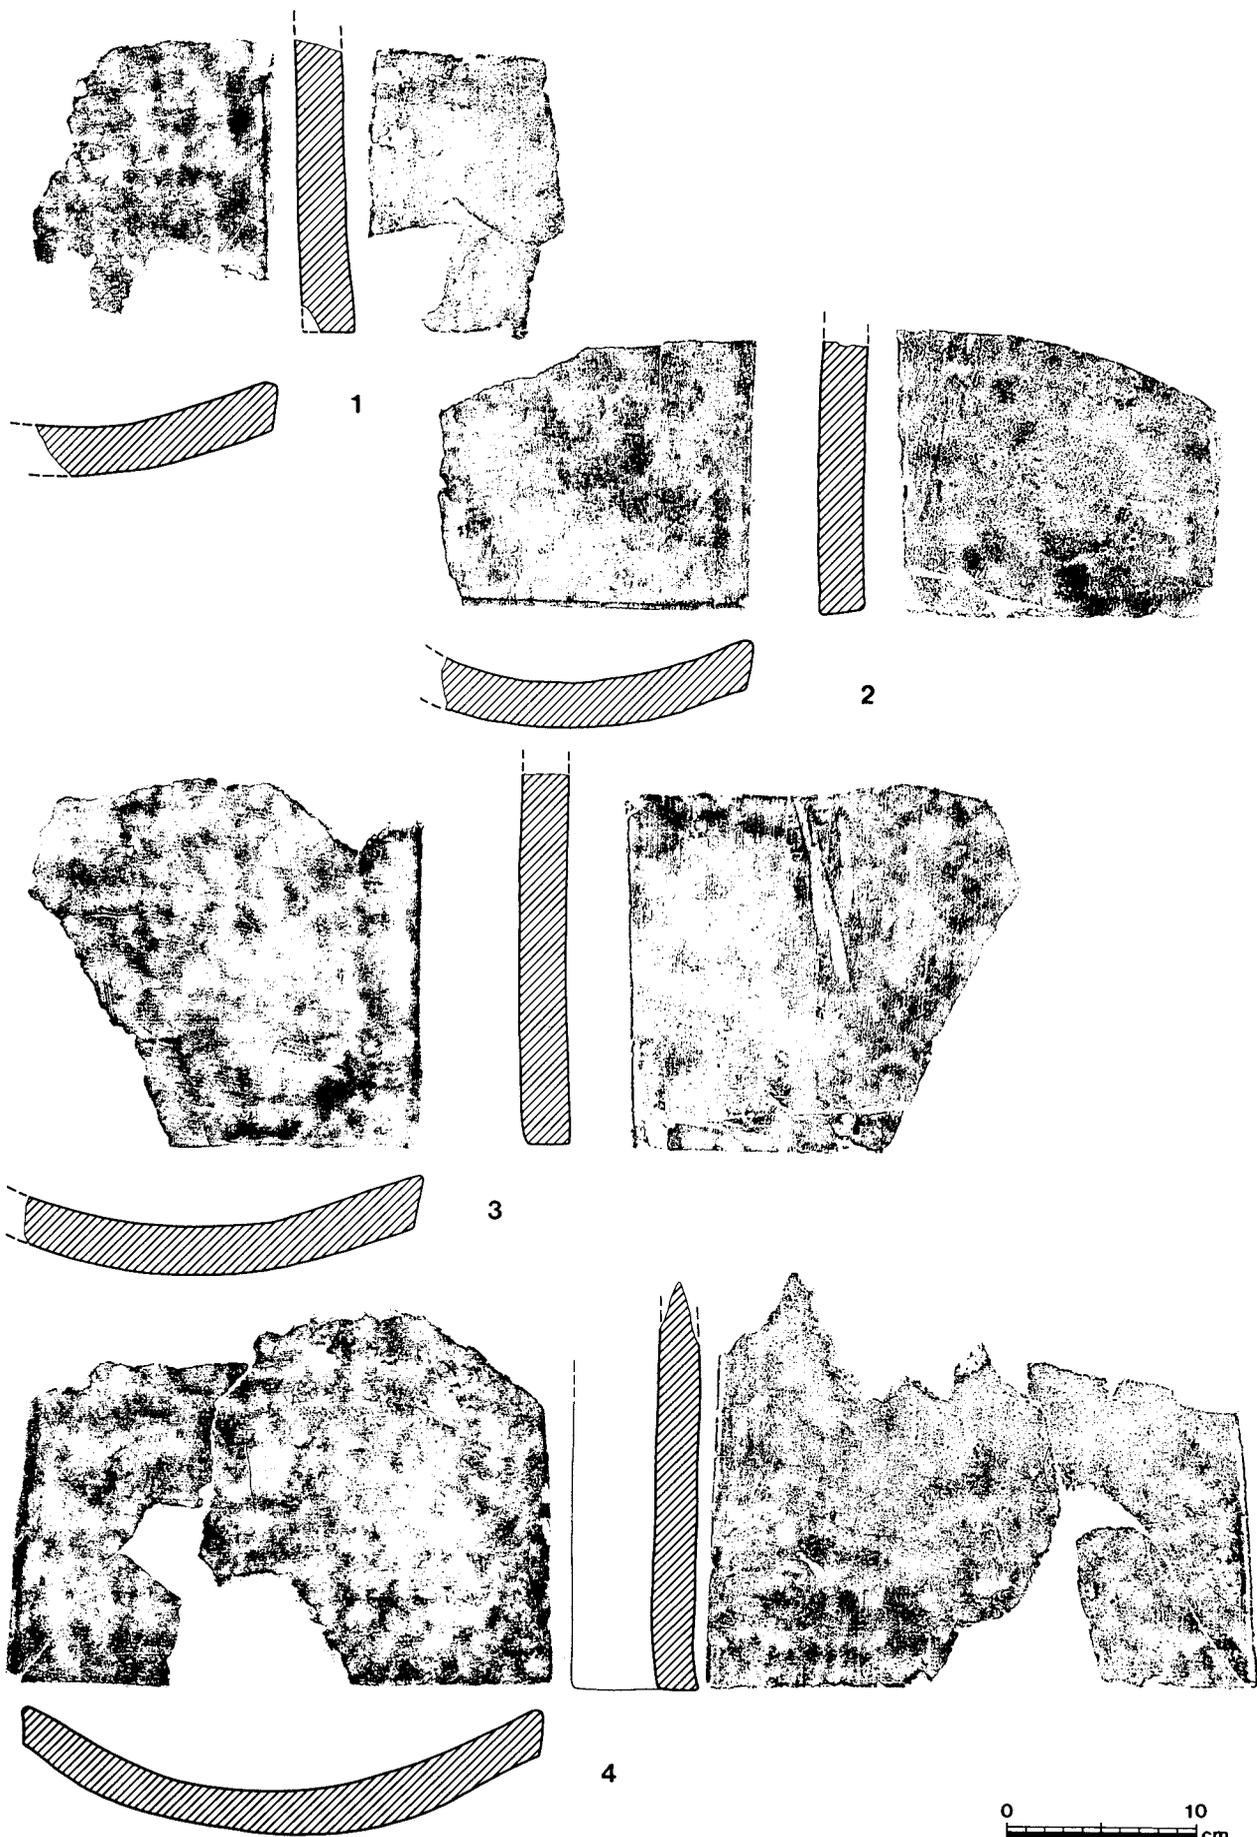
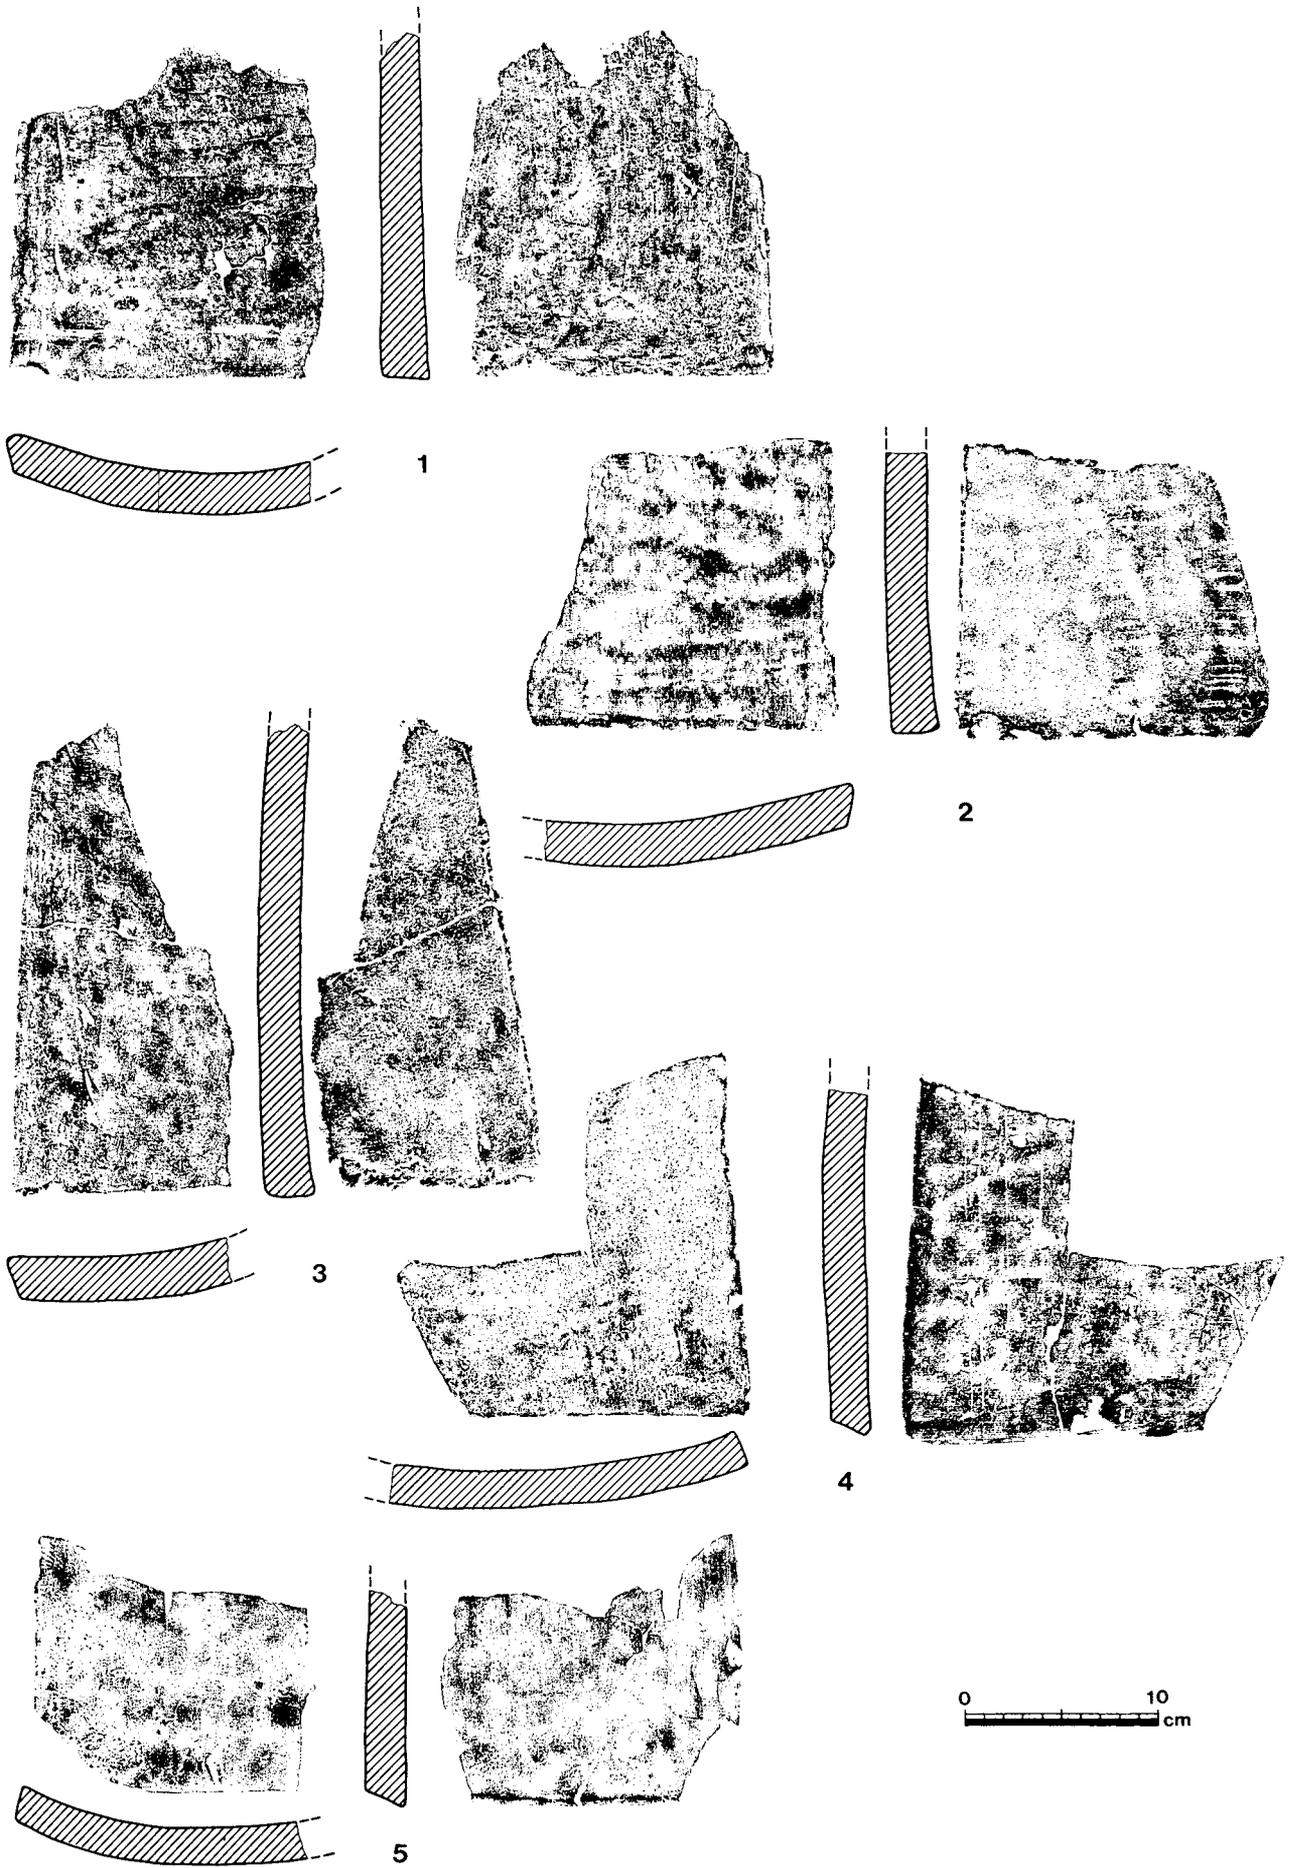
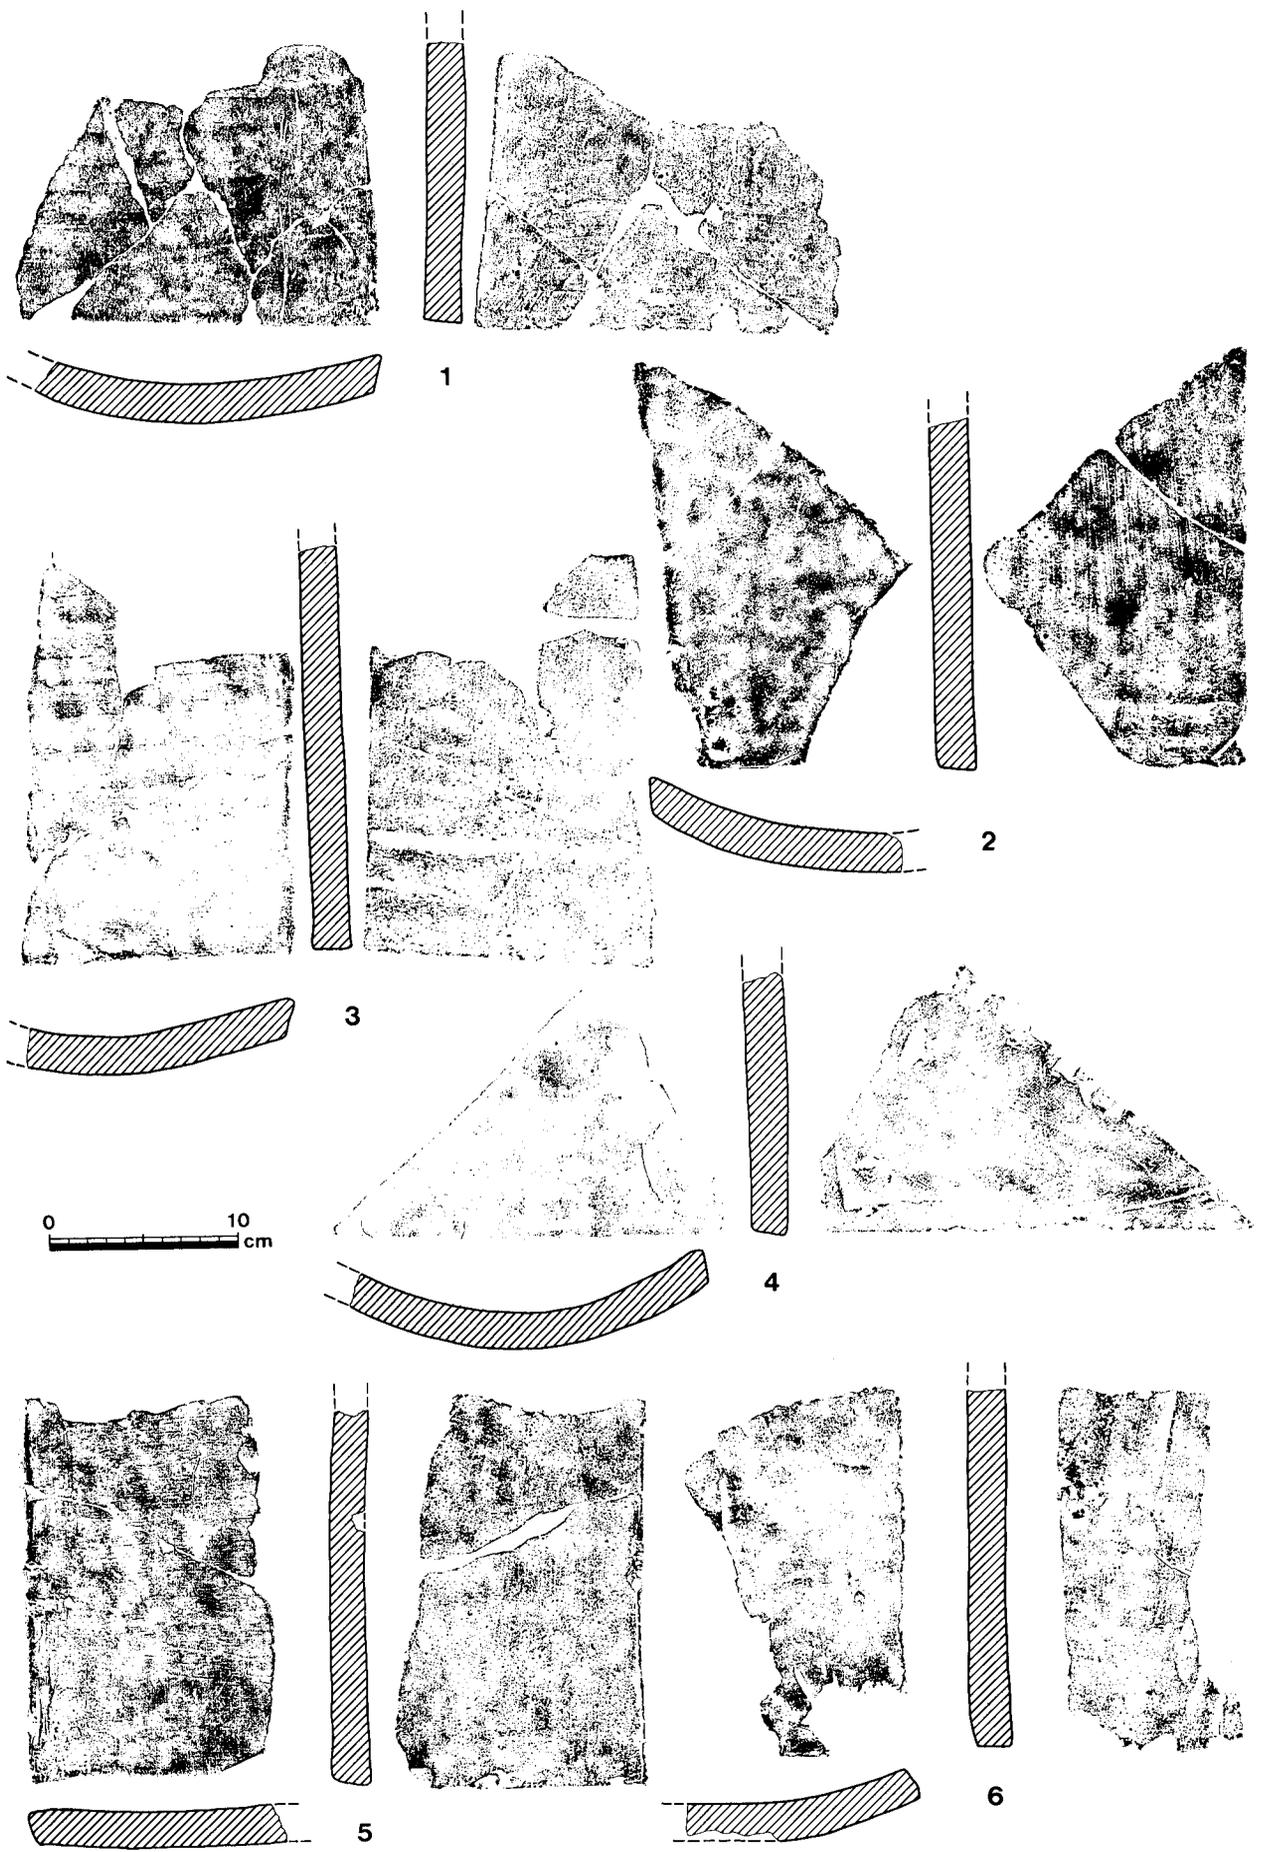
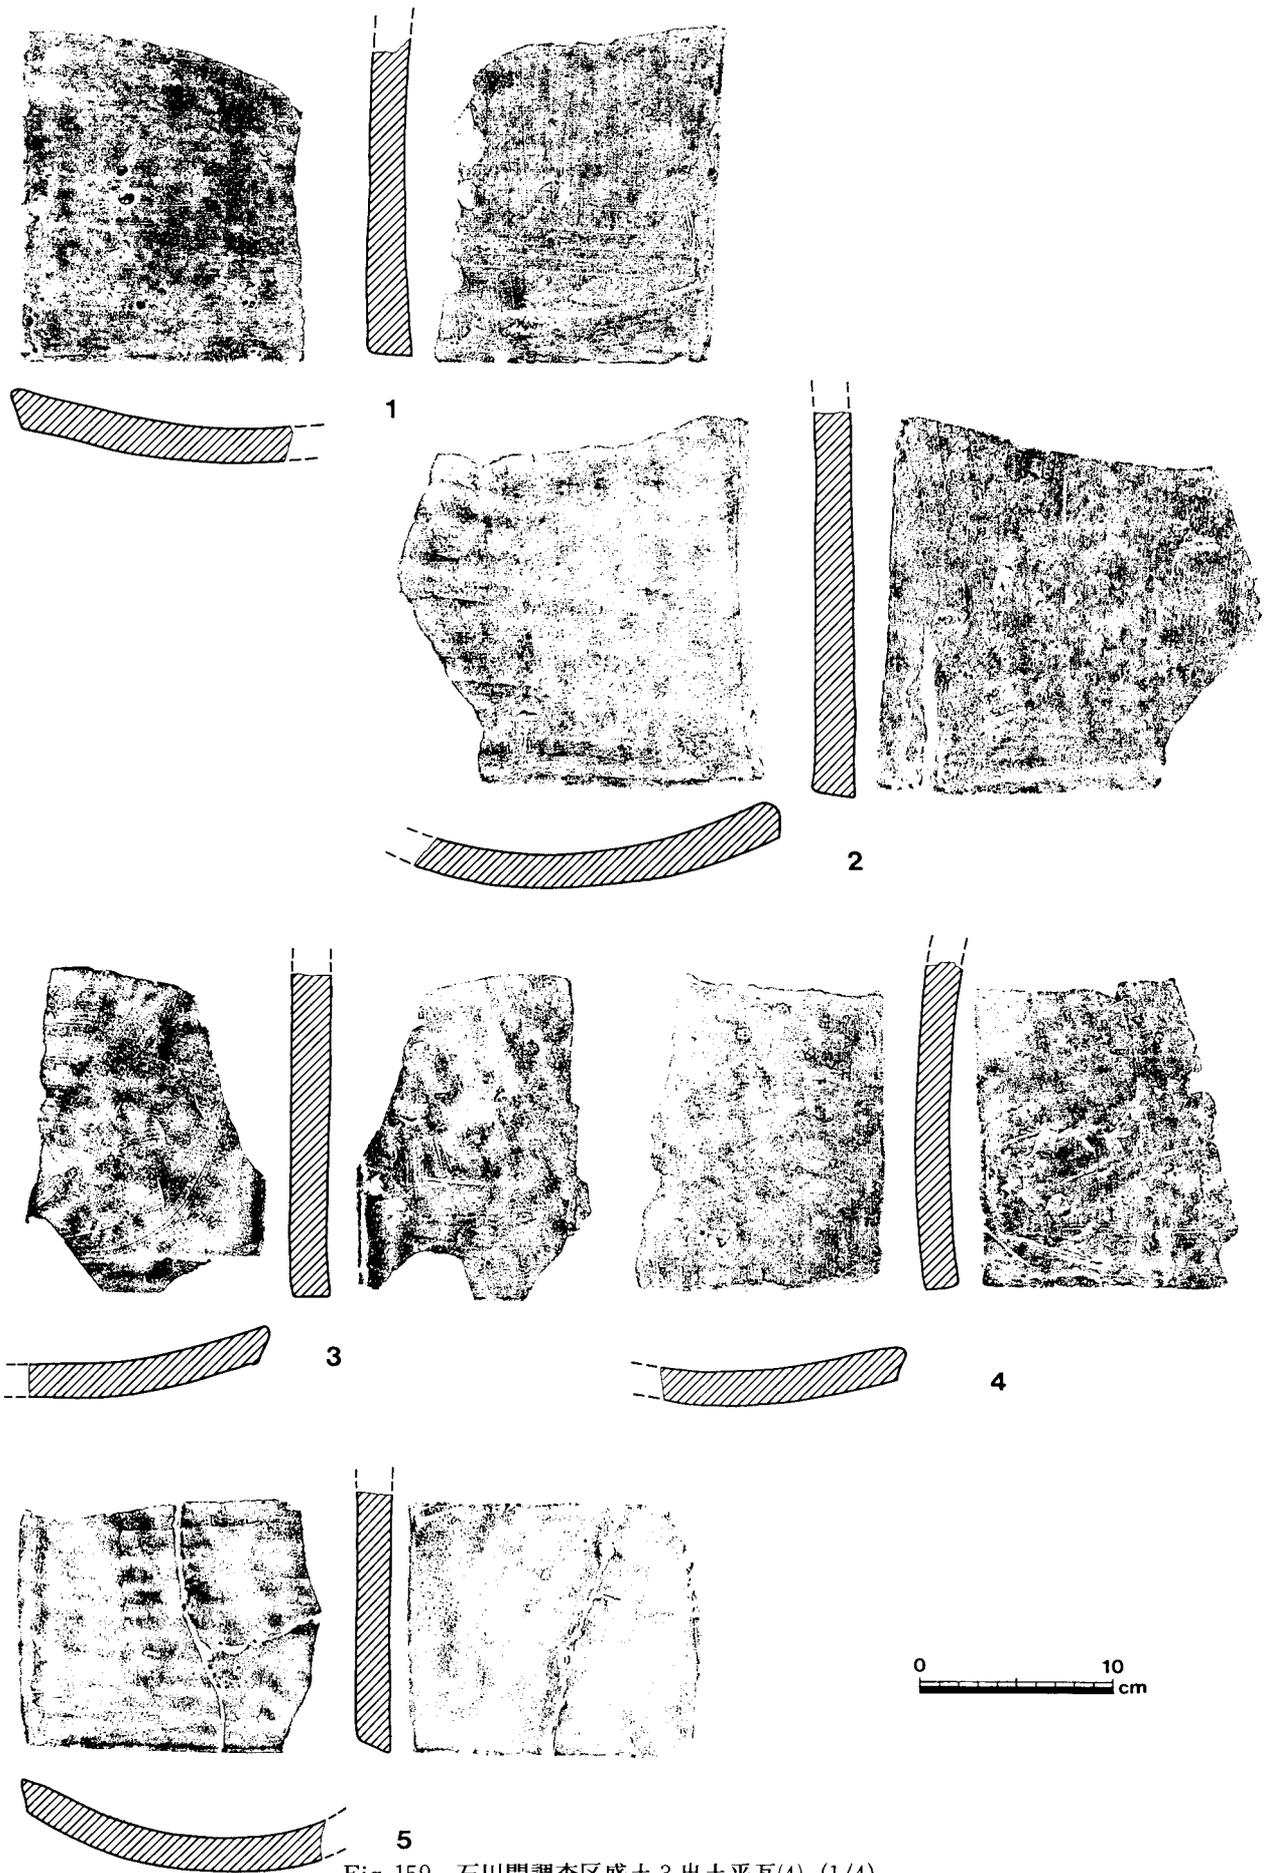
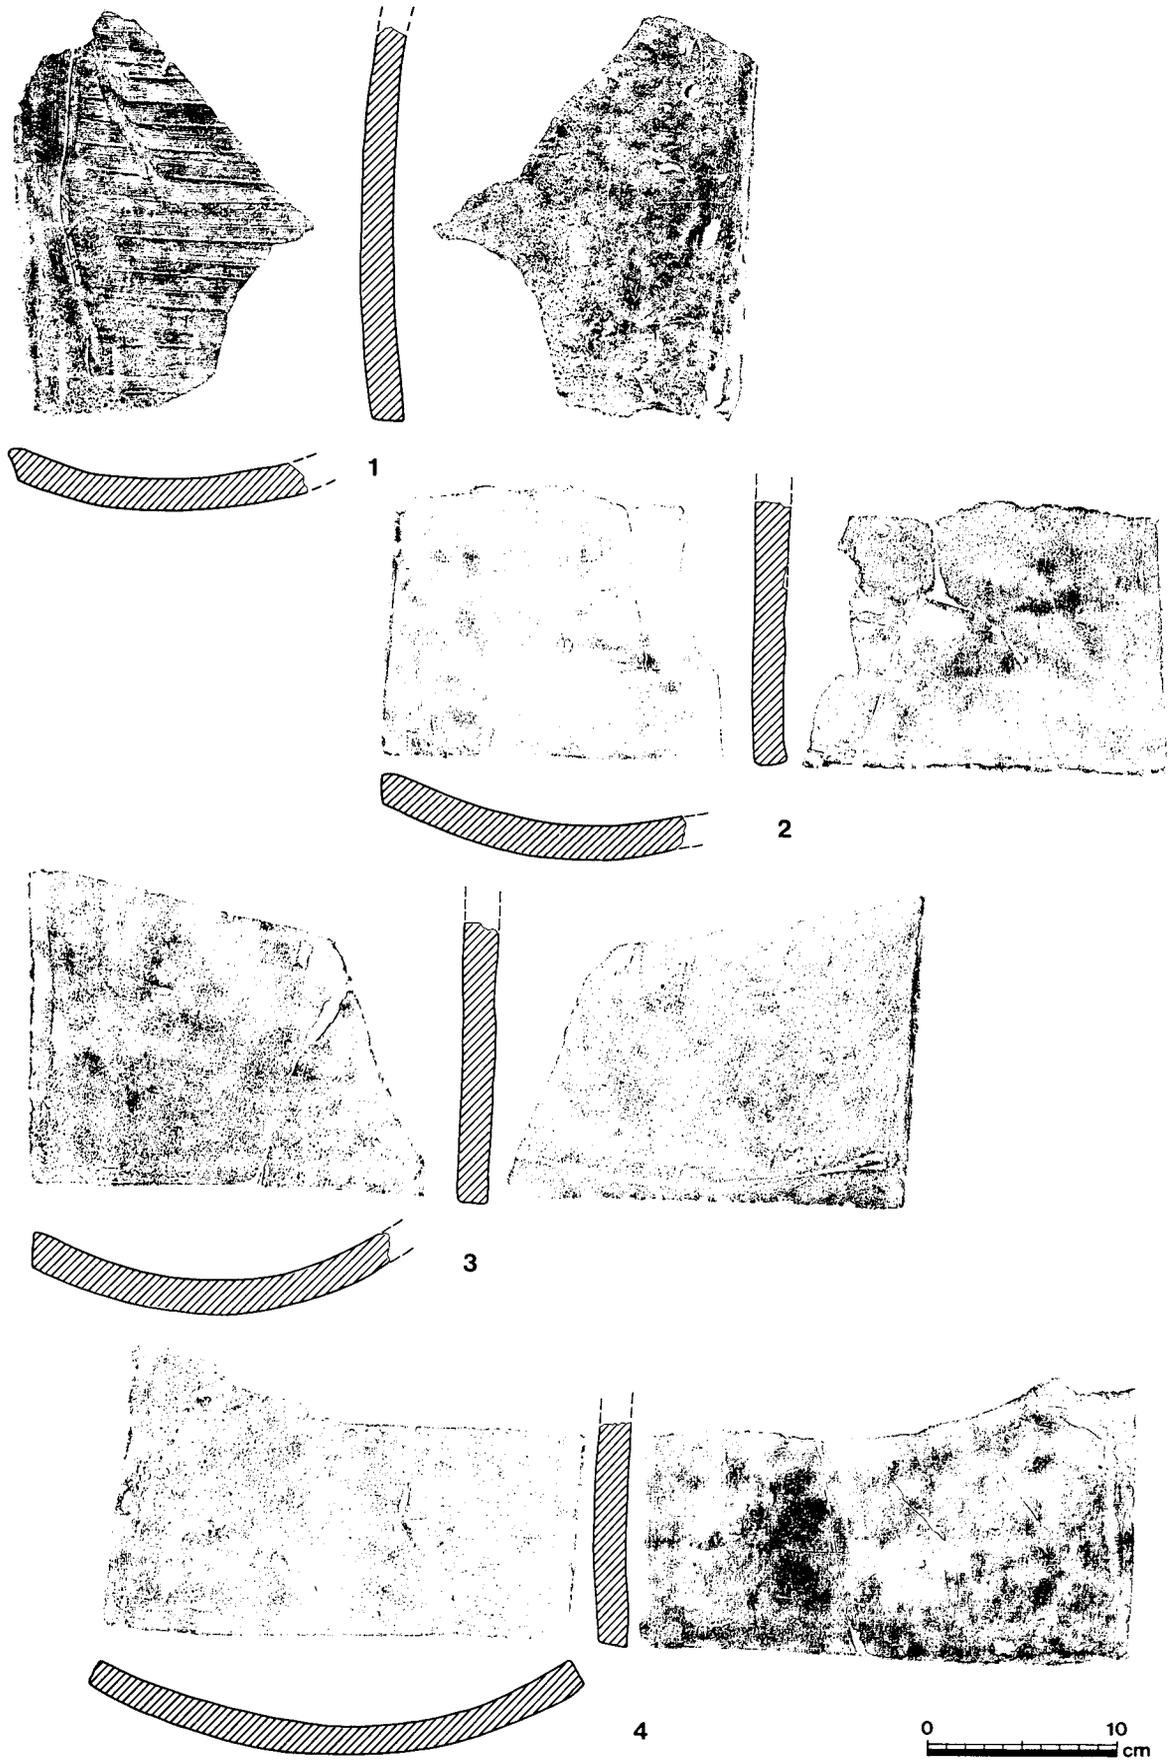
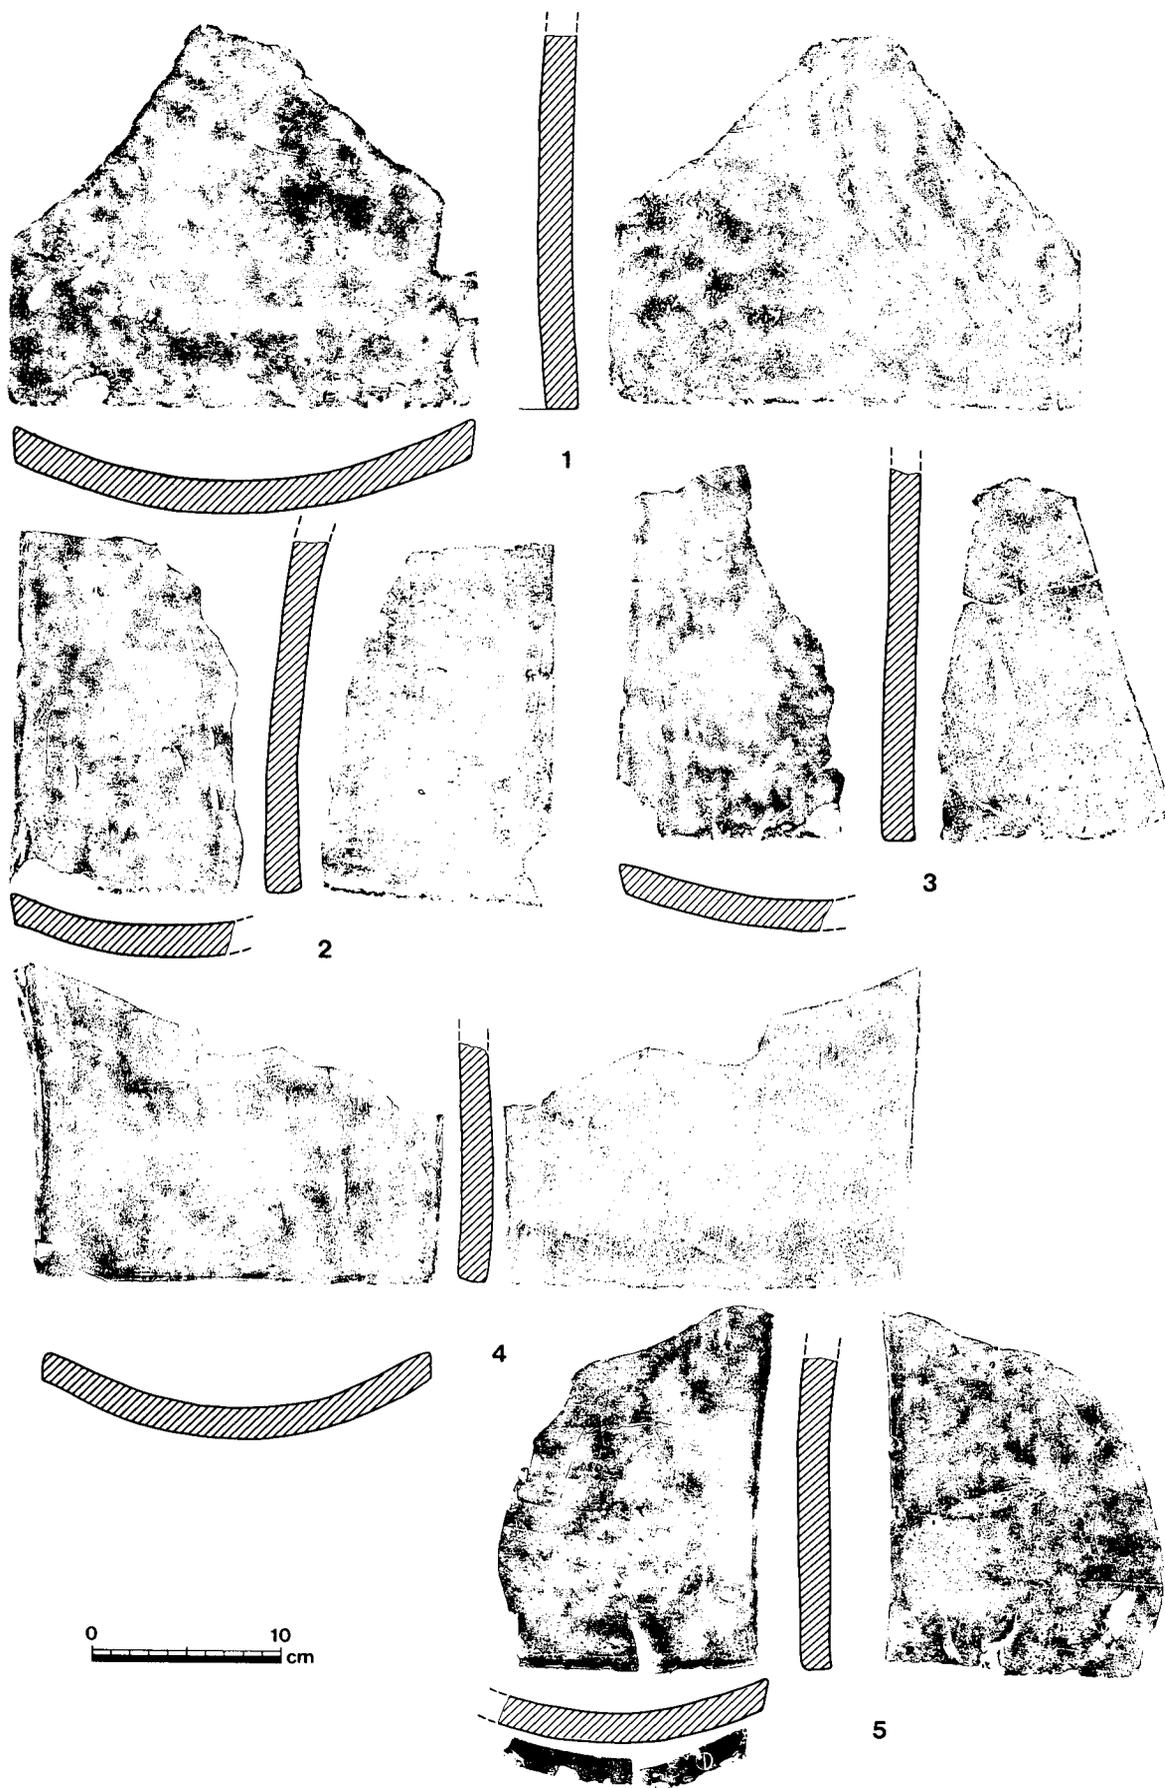
Fig. 156 石川門調査区盛土3出土平瓦(1) (1/4)

Fig.157 石川門調査区盛土3出土平瓦(2) (1/4)

Fig. 158 石川門調査区盛土3出土平瓦(3) (1/4)

Fig.159 石川門調査区盛土3出土平瓦(4) (1/4)

Fig.160 石川門調査区盛土3出土平瓦(5) (1/4)

Fig. 162 石川門調査区盛土3出土平瓦(7) (1/4)

平瓦も全て同じ作り方である。コピキによって板状になった粘土を平瓦製形台にのせている。製形台には凸型と凹型の二種があるが、本資料は全て凹型で作られている。凹型上から瓦を離れやすくするために砂を敷いて離型材としている。凹型におくことによって、上面が瓦の表面になる。表面の調整は、板状工具のようなもので基本的に軸に横方向に施し、周縁のみ周囲に沿って工具を動かしている。その後ナデを施すが、ハケと同じ方向の動きをしている。この段階で、周縁をきれいに裁断して表面と周縁との隅を面取りしている。その後瓦を葺く上下方向の端面を手でもって台から離している。この時、かなり歪みを生じており、ひどい場合には持ち上げる時の指がめり込んでいるものがある (161-1等)。どの個体も持ち上げの指の痕跡が、程度の差はあるが確認できる。裏面は未調整で、離れ砂を残したままである。

平瓦の大きさはほとんど同じである。左右28cm幅が最も多く、長さについてもほぼ同じであろう。つまり、丸瓦の幅の違いがセットである平瓦の幅のバリエーションに反映されていない。平瓦の厚みに注目すると、最も厚いのが2.5cmで、最も薄いのが1.5cmである。最も多いのが、1.8cm前後の厚みの平瓦である。最も薄い1.5cmと2cm前後の厚みの瓦と比較すると全く違うものであるが、これらの厚みの違いがどのような機能差となっているかわからない。平瓦の厚みを統計にすると、幾つかのピークがあると予測され、それが本来的な厚みとなるだろうが、一つの個体でも中央が薄く周縁

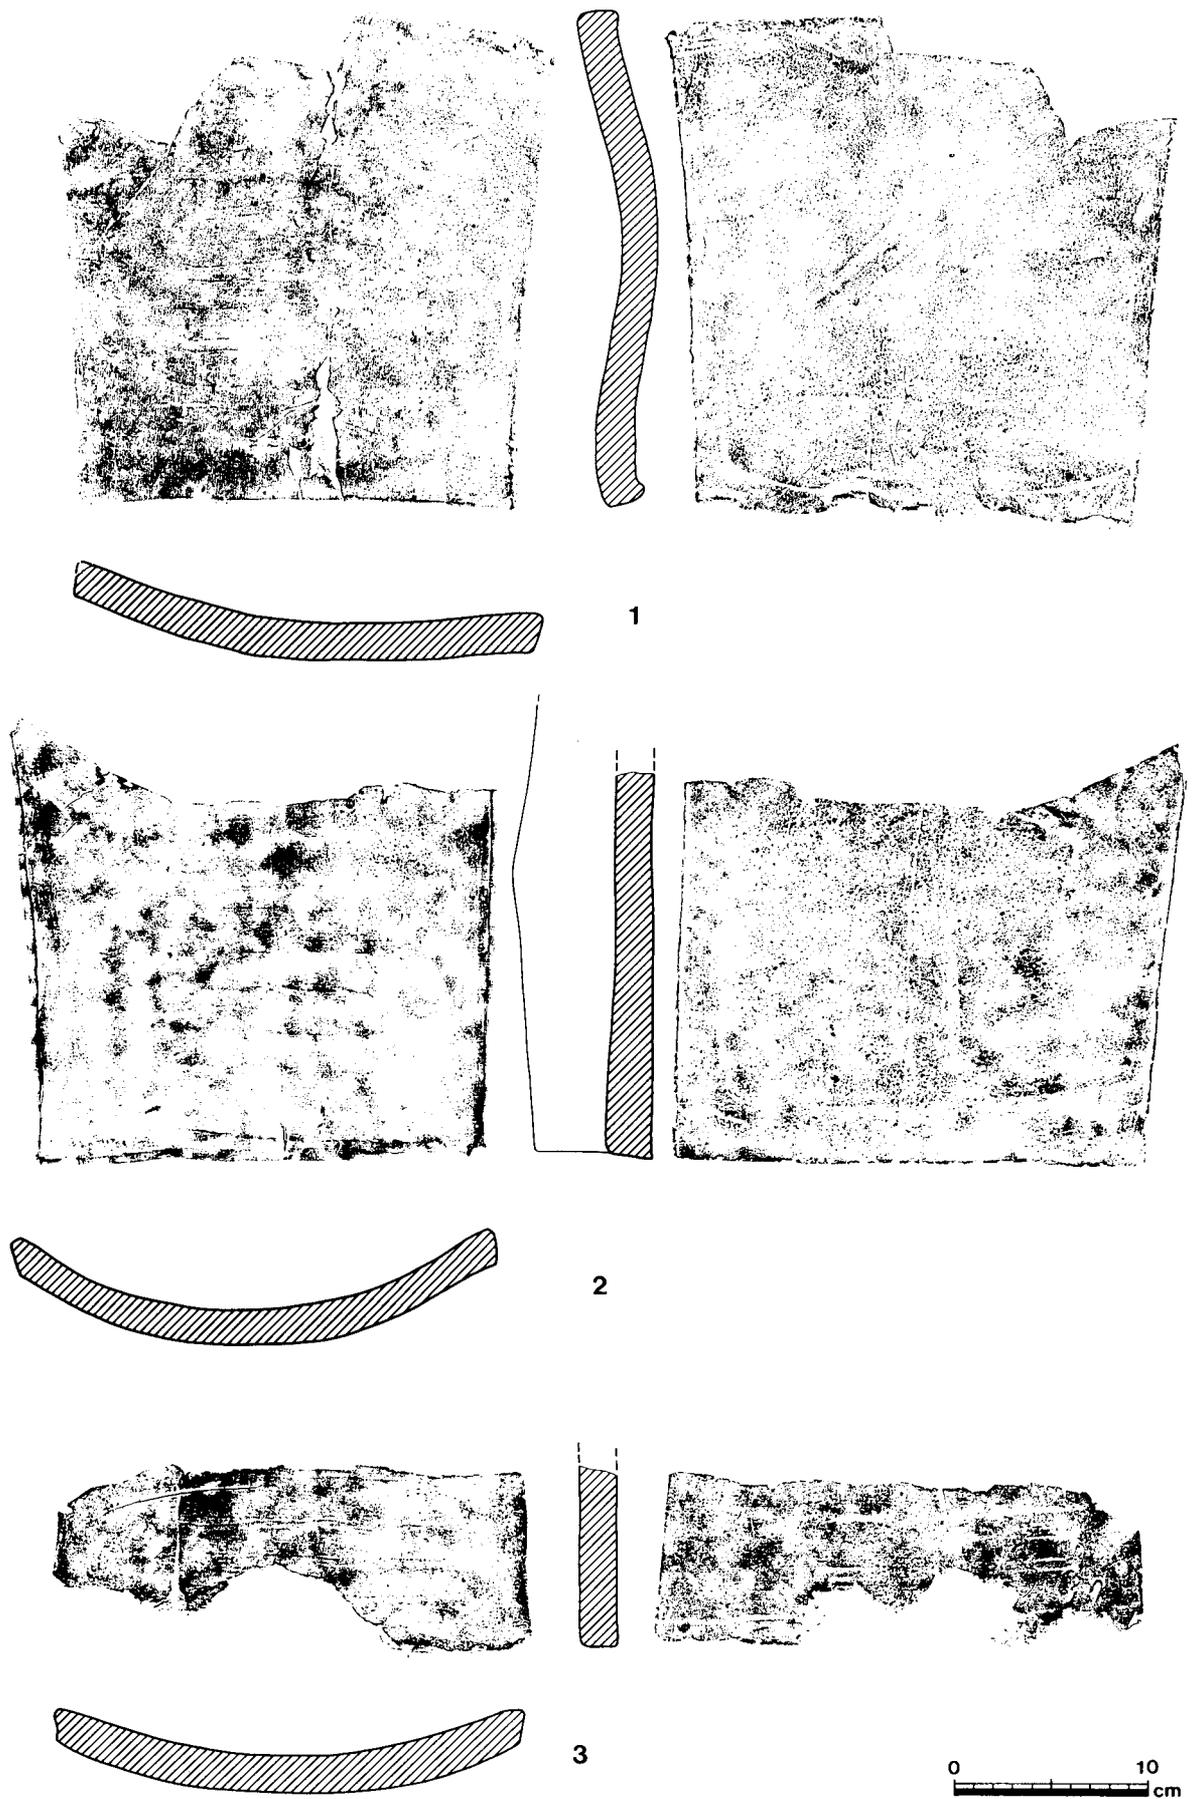
Fig.161 石川門調査区盛土3出土平瓦(6) (1/4)

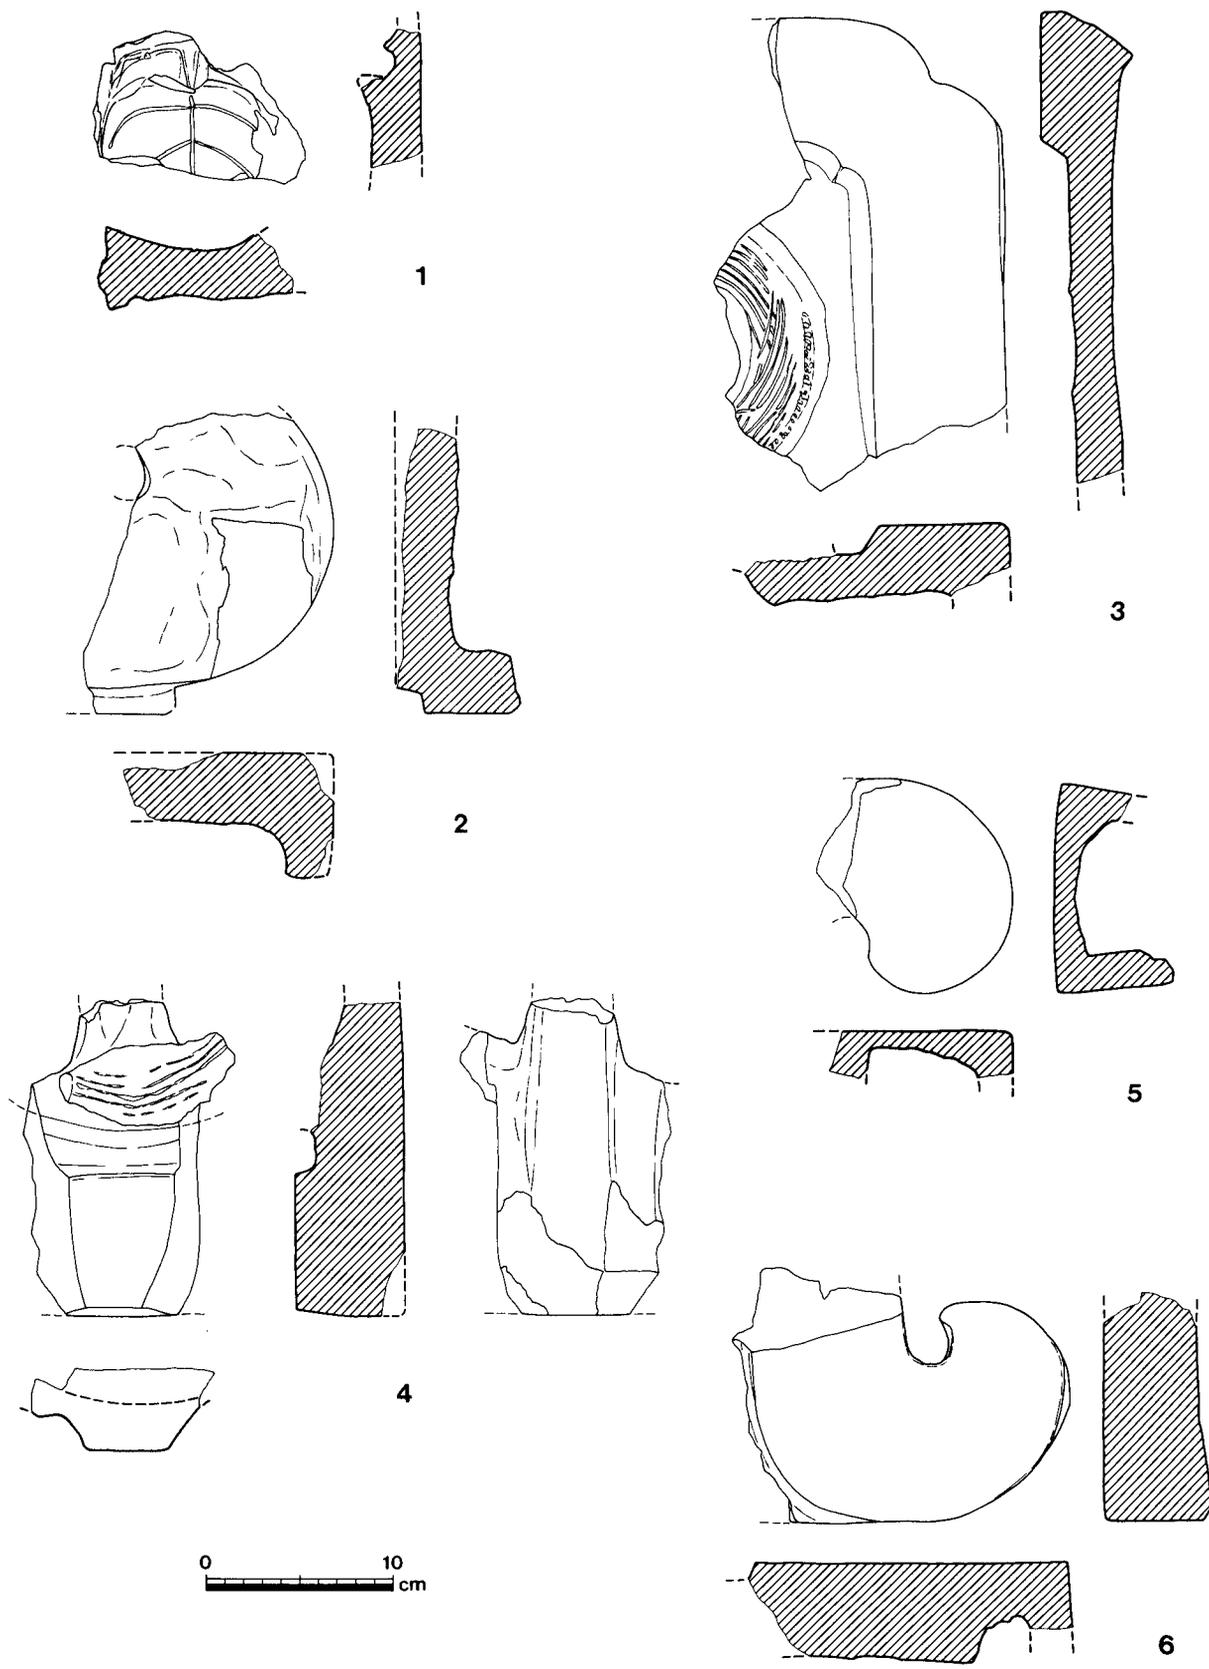
Fig.168 石川門調査区出土鬼瓦 (1/4)

盛土3以外で出土した資料も一括している。盛土3資料は1と6のみである。1は桐文の三枚の葉のうちの中心の葉の部分である。家紋を表現したものである。型で作ったものである。6は鬼瓦の裾であろうか。2~5は表土系の土層からの出土である。3、4では剥落の痕跡がある。2~6は、粘土板を型に押しあててはめこみながら作っている。

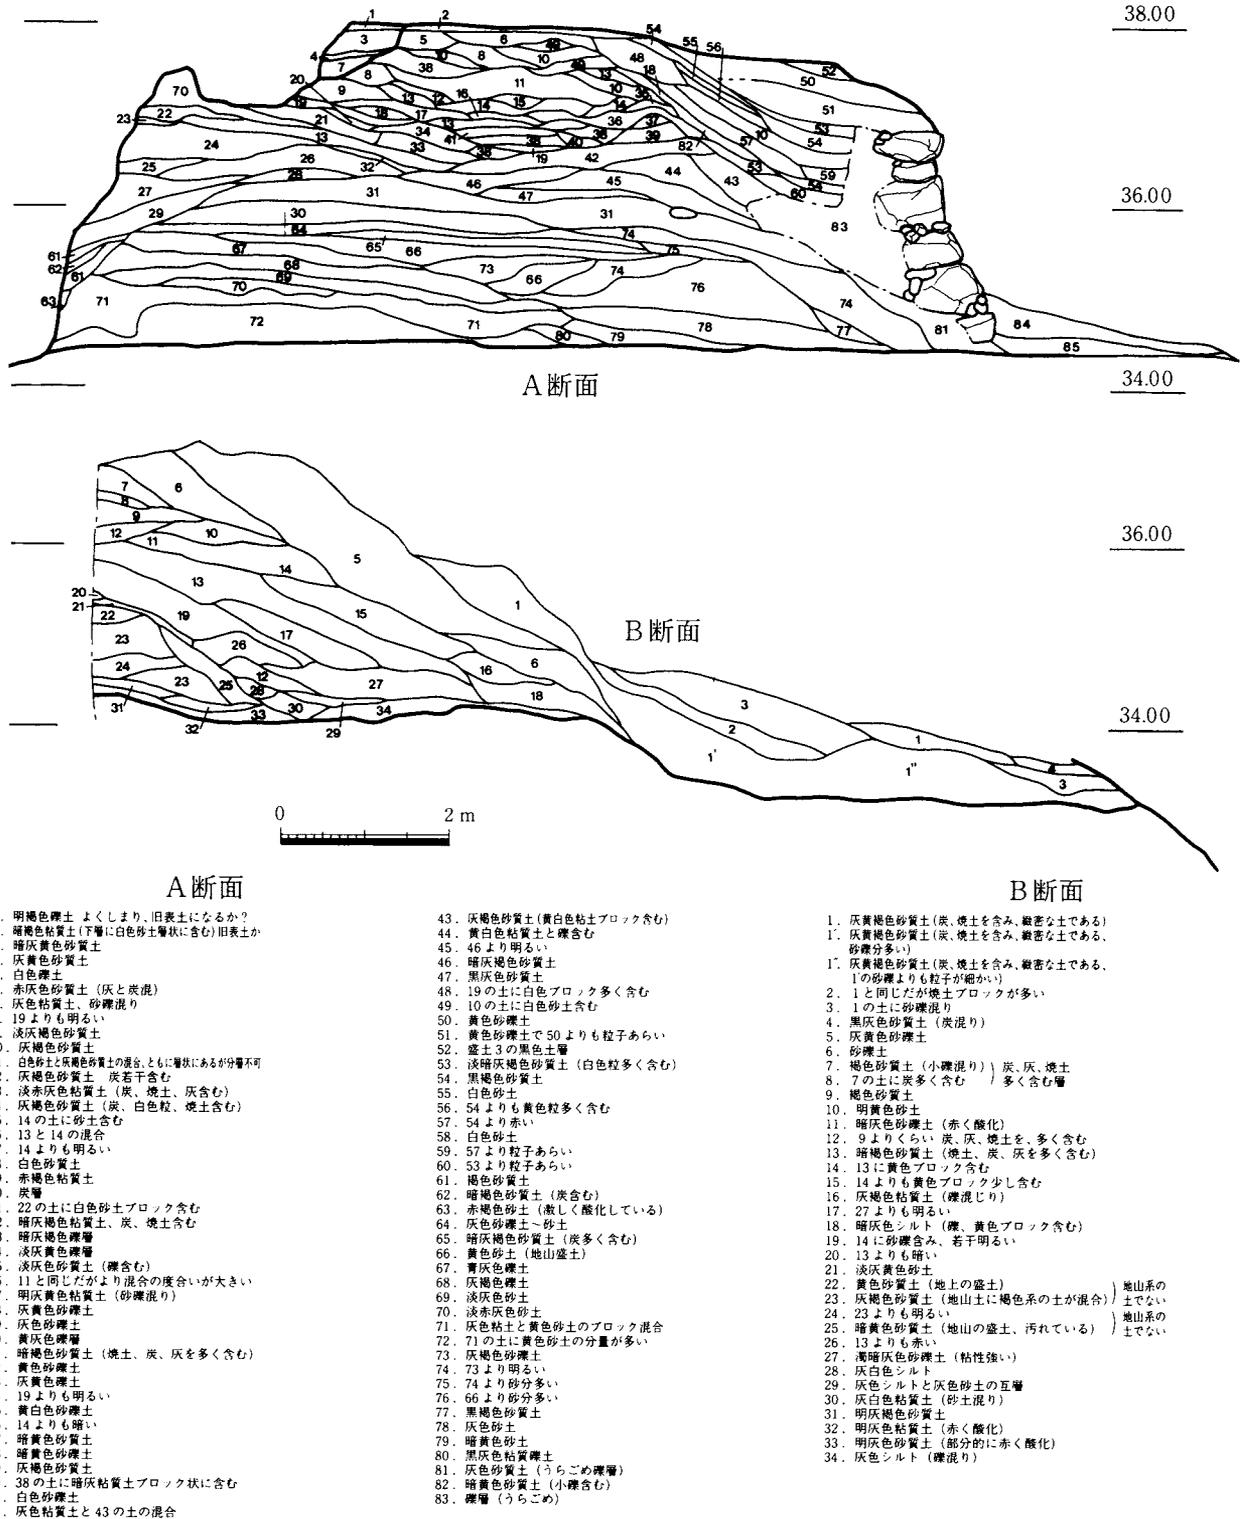
Fig.176 石川門調査区盛土4土層図 (1/80)

その上層の第4段階の盛土は、非常に大きな単位の盛土で、灰黄褐色砂質土や灰黄色砂礫土という非常に均一な土層である。わずかに炭、灰、焼土の入り方や砂礫の混入の仕方等から分層されるにすぎず、それまでの盛土段階の土層の状態と対象的である、しかも水平に積み上げるといった意識は見られず、土橋側から一気に土を流し入れて、土橋を拡張するように緩やかな斜面をもつテラス

を作っている。つまり、盛土3や盛土2にあった段の原型をここで作っているのである。そして1～3段階の盛土が石垣構築作業を伴うために丁寧に盛られているのと対照的な盛土であり、土木作業を必要としない盛土、つまり単にかさ上げすることが目的の盛土が第4段階である、という施工の性格の違いがある。

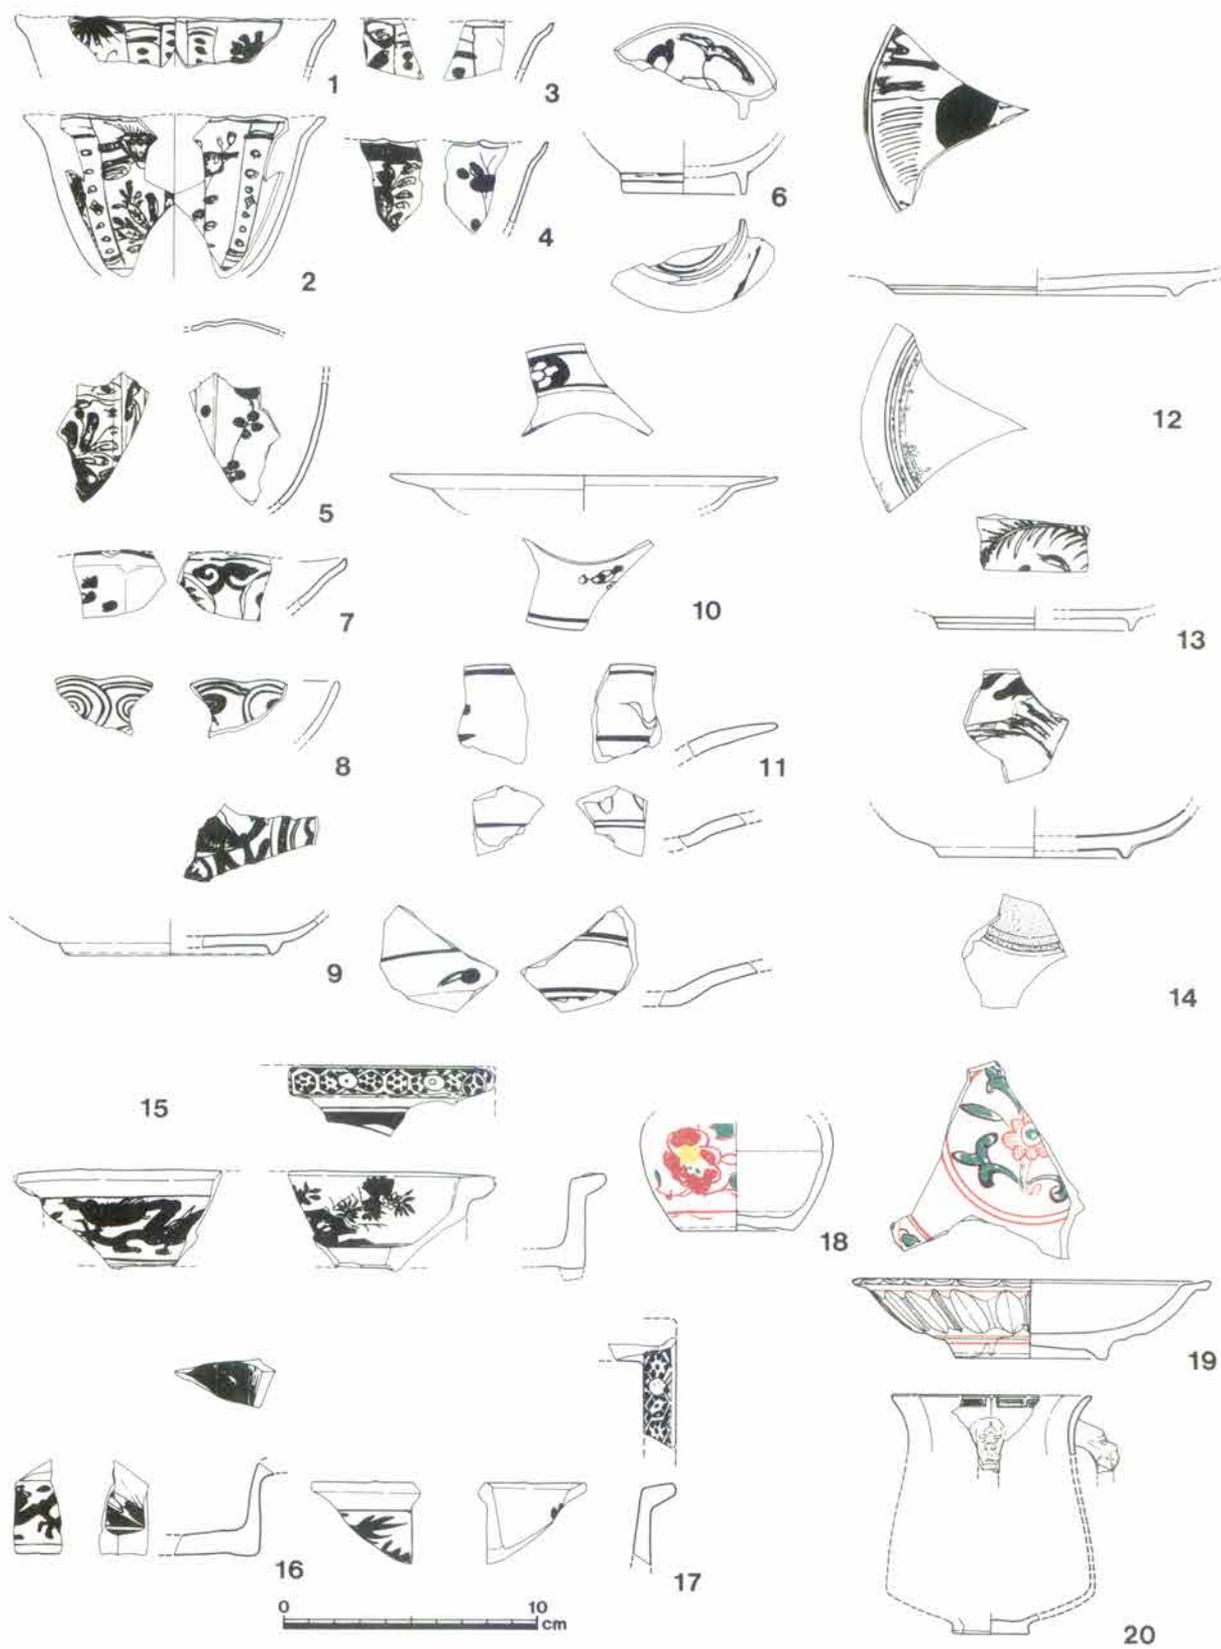
Fig.177 石川門調査区盛土4出土土器 (1/3)

177-18、19は色絵である。18は小壺である。底面に若干灰が落ちていることと、体部内面上半に釉がかけられていないので壺と考えた。焼成のせいか外面の釉に縮みがみられ、貫入が顕著である。赤を主体に用いて緑と黄色を使って花文を描いている。赤絵の系統であろうか。19は白磁皿で枝折花文を描き、呉須を用いていない。178-8は緑釉合子蓋である。外面は格子の線刻がみられ、

177-20は白磁八角形小杯、コップであり、同種のもので盛土2から出土している。把っ手の上部は、龍の顔をあしらっている。口縁の外面には雷文がある。底部は平らで八角形を呈する。178-9は三彩で大きく浅い皿である。内面に線刻された文様を埋めるように緑釉、黄釉、褐釉が塗られているが、外面（底面）は無釉である。漆継の痕跡がある。なお、178-5は青磁壺体部である。178-3、4は李氏朝鮮白磁皿である。3の胎土は悪く破断面がギザギザになるが、4の胎土は極めて精良である。実測しなかったが、李朝白磁皿は他に数個体分がある。

陶磁器類 (Fig.177、178)

染付けは明のものであり、その他の輸入陶磁器として三彩や白磁、緑釉など多彩な遺物群がある。しかし、盛土3などと同じように小破片となったものばかりである。
