金沢城跡石川門前土橋(通称石川橋)
発掘調査報告書Ⅰ

石川県立埋蔵文化財センター

調查報告

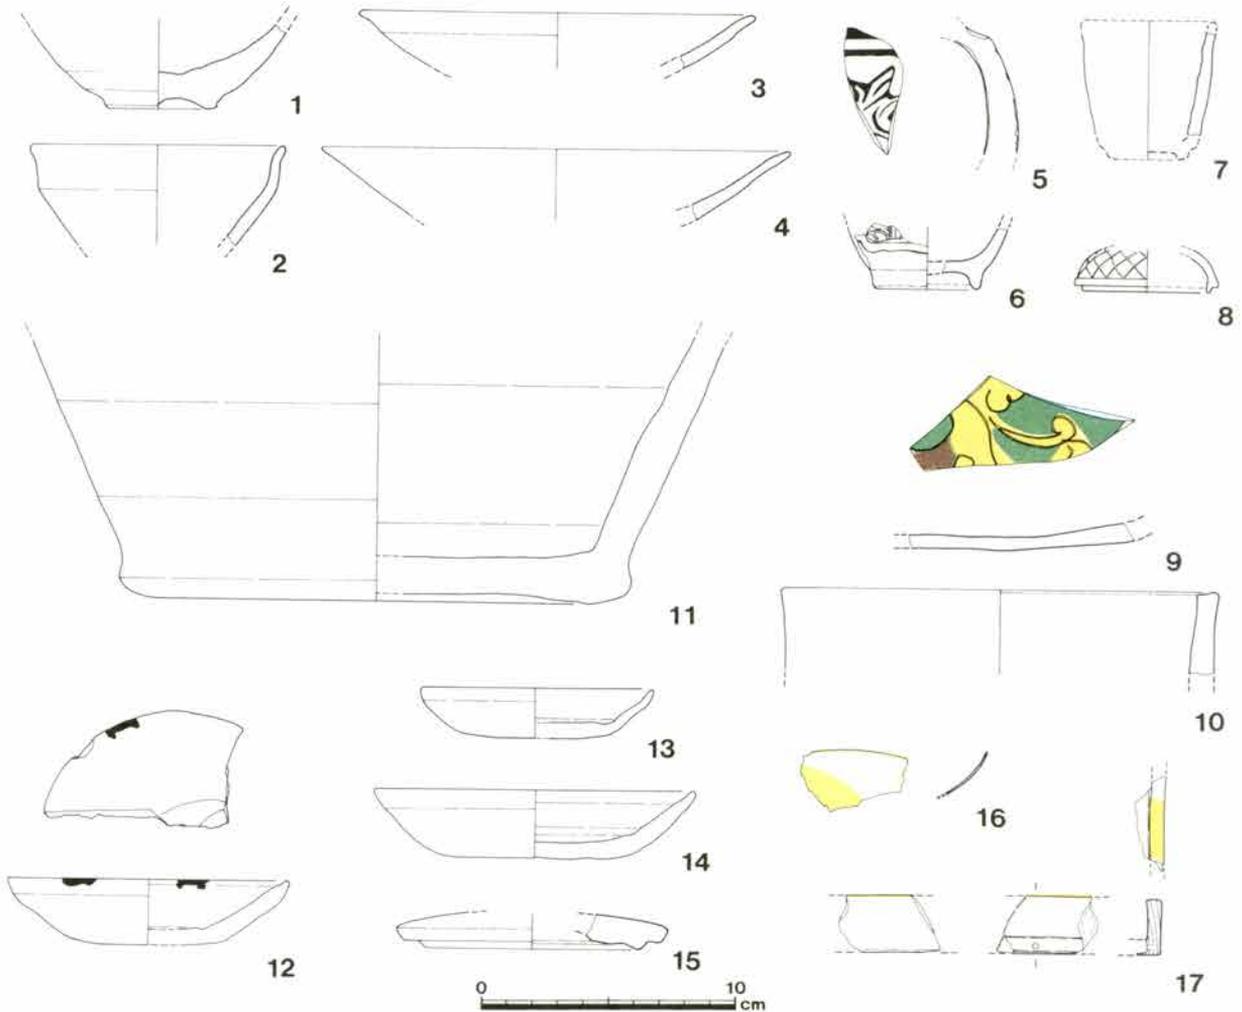
Fig.178 石川門調査区盛土4出土土器 (1/3)

178-6は茶入れである。外面の文様は線描、ペンシルドローイングによって描かれている。

外面に緑釉、内面に青味がかった灰釉がともに薄くかけられている。胎土は灰色であるが磁器質のきめの細かい素地であり、上絵付け技法によって作られたものと考えられる。

177-20は白磁八角形小杯、コップであり、同種のもので盛土2から出土している。把っ手の上部は、龍の顔をあしらっている。口縁の外面には雷文がある。底部は平らで八角形を呈する。178-9は三彩で大きく浅い皿である。内面に線刻された文様を埋めるように緑釉、黄釉、褐釉が塗られているが、外面（底面）は無釉である。漆継の痕跡がある。なお、178-5は青磁壺体部である。178-3、4は李氏朝鮮白磁皿である。3の胎土は悪く破断面がギザギザになるが、4の胎土は極めて精良である。実測しなかったが、李朝白磁皿は他に数個体分がある。

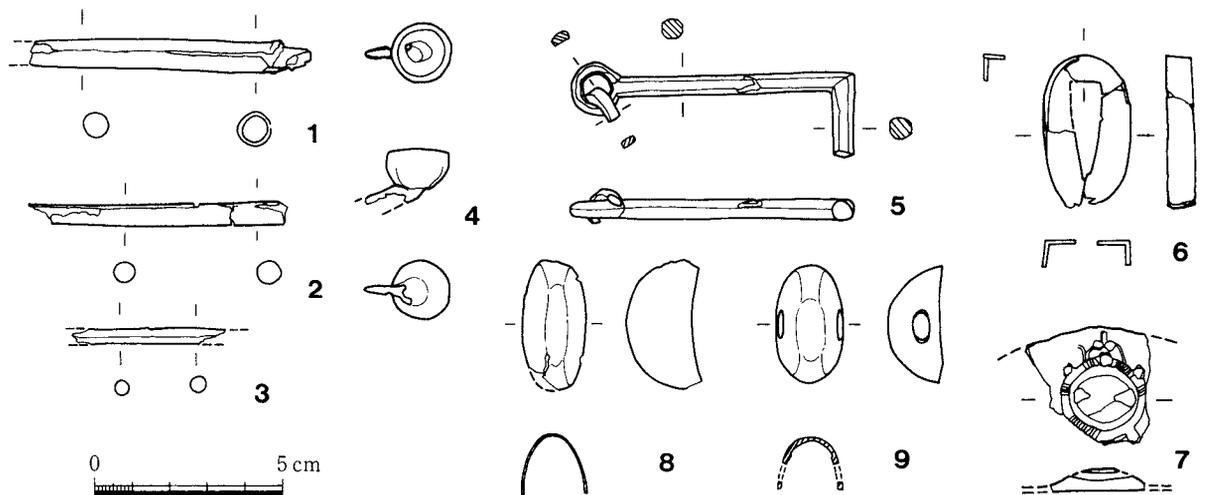
Fig.179 石川門調査区盛土3、4出土金属品 (1/2)

1~4はキセルである。銅で作られているが錆化が激しく鍍金されているか不明である。4はラウの部分で火皿はしっかりしている。軸に接続する管は直線的である。1~3は軸の部分である。1は太い軸の中に、狭い軸を差込んでいる。ラウと木の軸に繋がる部分であろう。2は軸の部分で、3はラウからの続きの部分である。軸部分のみ木を覆っており、木質が遺存している。以上より、軸全体が銅板で覆われているキセルと考えられる。なお、銅板は、丸く包んで接合している。

5は錠前の鍵である。長さ76cm、厚さ6cmで先端が22cm直角に曲っている。根元は環状になって円環が接続する。全て銅製である。6は刀のはばきで、鞘口金具ともいう。鍍金されていたと考えられるが錆によって不明である。大きさから大刀である。8、9は刀の兜金で、柄尻金具ともいう。

9には、両側に丸い穴があげられている。これは、装飾のためのものである。7は銅鏡である。亀の形をした鈕である。破損後一端面が磨かれて再利用されている。垂飾具であろうか。

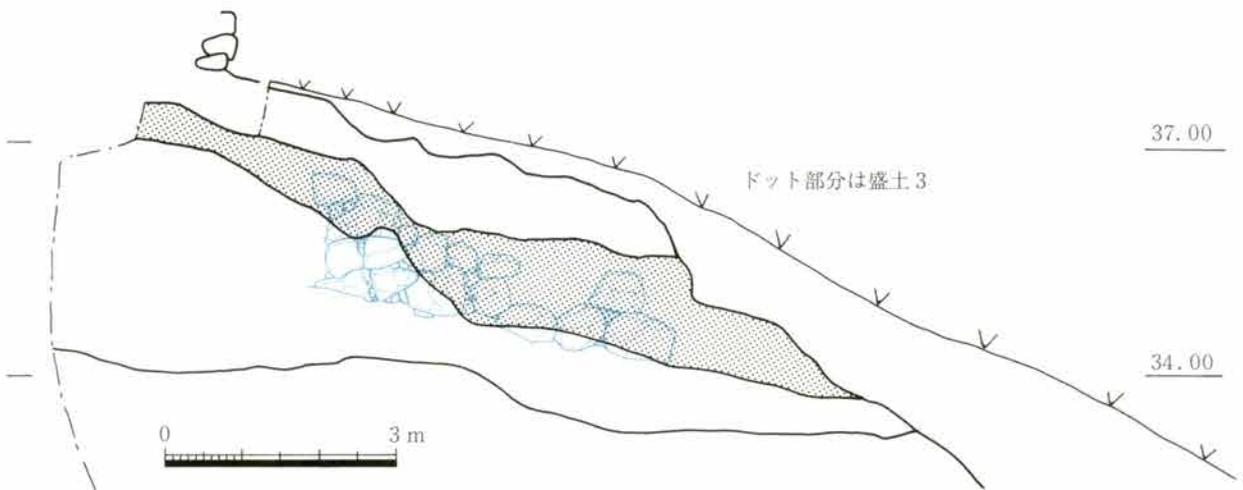
Fig.180 石川門調査区盛土2～4と白鳥堀石垣 (1/100)

百間堀と白鳥堀の石垣普請に伴う盛土を、盛土4の第1～3段階の盛土とし、屈曲部までの石垣を構築したと考える。そして、B断面と石垣屈曲部を投影して合成した図で盛土との関係を見てみると、石垣が盛土4上面にちょうどのように作られていることがわかる (Fig.180)。単純な投影の関係で見ると、第1～3段階で石垣構築が済んでいるとすると、盛土4第4段階や盛土3などの盛土施工と、屈曲からさらに兼六園にのびる土橋の石垣の施工工程と一見矛盾しているように思われる。

そのトリックは、B断面の位置にある。B断面は、白鳥堀石垣面から5.5mも離れており、石垣構築のための特別の施土の影響外にあるものと考えられる。すなわち、第3段階までの盛土が石垣屈曲部をL字状に取り巻くように盛られているために石垣裏込め部分が最も高くなって、ちょうどアゼ2付近が最も高くなるように盛土されている。アゼ2付近の盛土3の厚みがわずか10～20cmしかなく、それより下層は盛土4および石垣裏込めとなっている。屈曲部の石垣裏込め範囲も非常に狭く、根石付近ではほとんど裏込め礫がない状態である。このような石垣屈曲部を優先して作る施工方法の結果、石垣裏込め部分を作る盛土の外側が凹んだような形、断面で見れば段のあるテラスとなって観察できる。そして石垣屈曲部を如何に作るか、しかもそこは根石の高さの違う状況があったために、それぞれの根石にあう高さを構築しなければならない。したがって、各段階の盛土は、B断面で確認した位置よりも、より北に長く石垣際にまで延びているのである。それがこのような構築方法を取った所以であろう。

石垣ははじめの段階でどの位置まで構築されたのであろうか、それを確認できるような実測図の記録類はとっていないが、近代石垣のある位置で急激に落ち込む盛土3となっており、盛土4第4段階の盛土も同じような位置から土を流し込んでいるので、石垣隅角部近くまで築いているものと思われる。

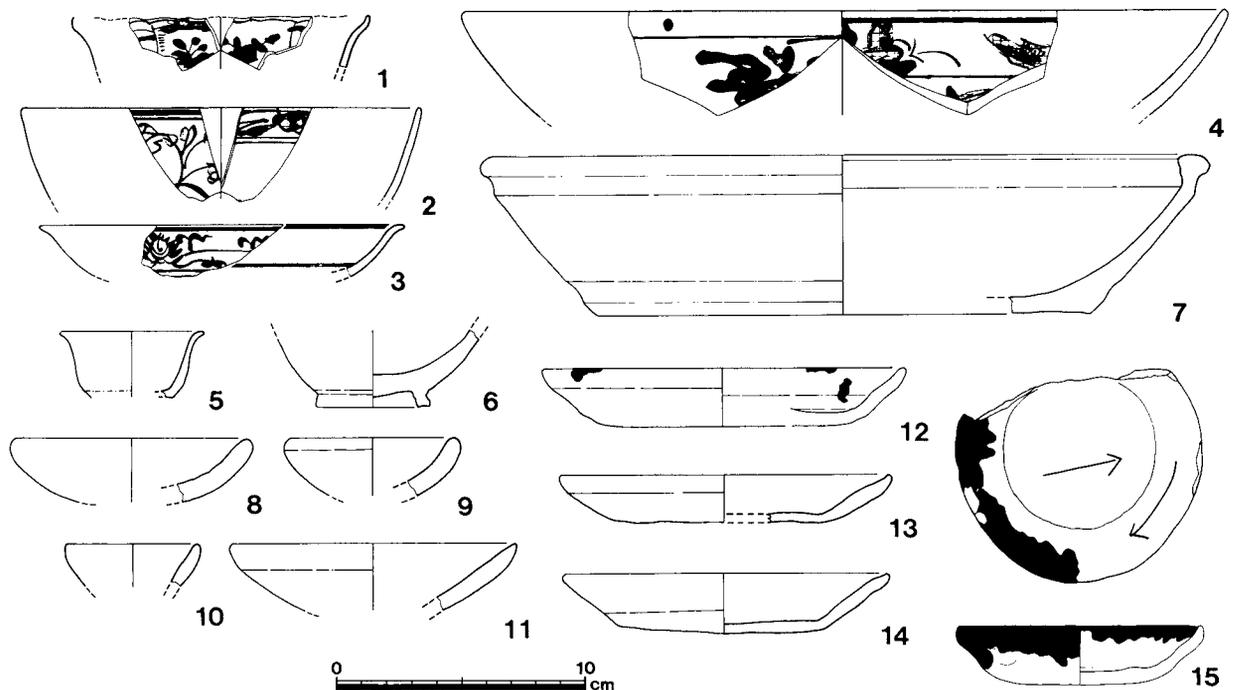
Fig.182 石川門調査区盛土5出土土器 (1/3)

182-1~4は明染付けである。1は芙蓉手碗で、口縁がやや受け口状になって体部には型作りの稜がある。薄手の優品である。2は厚手の碗で4も厚手の鉢である。ともに漳洲窯系である。3の皿の口径はもう少し小さくなるかもしれない。5は瀬戸美濃小杯で、暗緑色の灰釉が外面底部までかけられている。削りは時計回り回転。6は唐津碗で、しっかりした高台がある。内面に鉄釉、外面に灰釉が掛け分けられている。8~11はとりべである。各種の法量があり、使い込まれている。12~15までは土師器皿であるが、12~14は盛土3からの混入品である。15は口径9.8cmを測り、平

らな底部から内湾気味に体部が立ち上がり、口縁は外面に面をもつ。灯明油痕も口縁径の約半分相当に見られ、よく使われている。

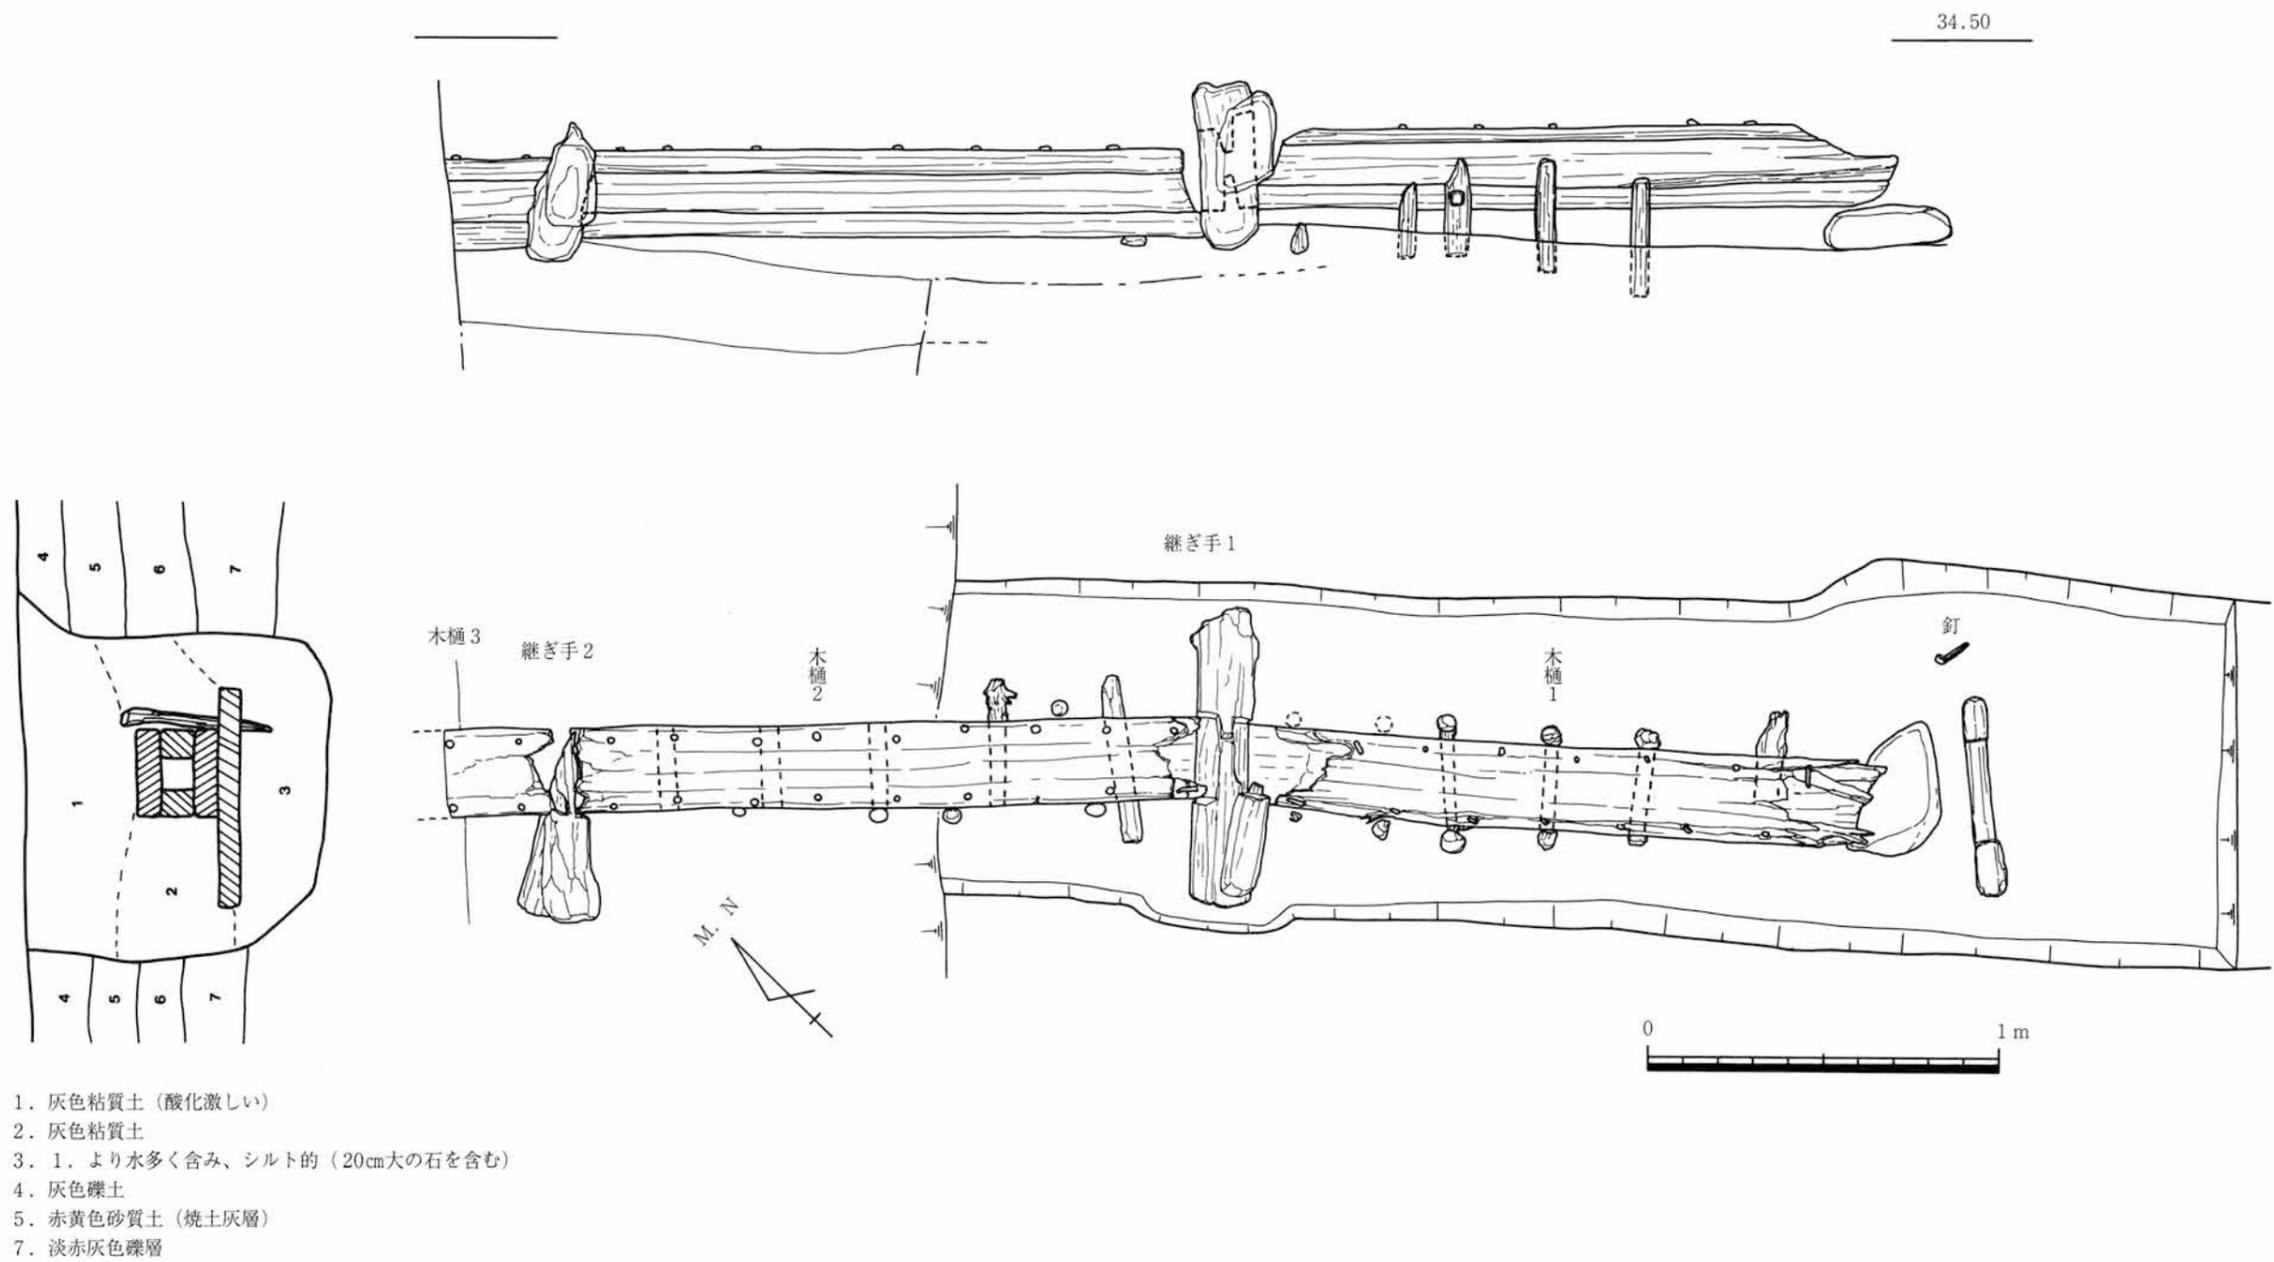
Fig.185 石川門調査区木樋出土状況 (1/20)

興味深いのは、方向転換しても継ぎ手の構造や設置方法に大きな変化が見られないことである。本体と継ぎ手とは微妙に斜めになってしまうために、木樋と同じ大きさのくりぬきでは本体が入らないのである。つまり、木樋連結部を僅かに大きくしているのみである。しかし、金沢城に入る用水は逆サイホンの原理を用いて引き入れており、過重な水圧がかかるとよくいわれている。当該部分は標高の最も低い位置にあたり、水圧が最も大きくなる部分である。方向転換によって水圧が不

均衡に継ぎ手にかかると考えられるが、それによる破損はみられないようである。すなわち水が通されたかどうか疑問である。

木樋は継ぎ手に詰め込むことによって連結しており、漏水を防ぐためにも非常に重要な部位である。継ぎ手下には平らな川原石を敷いてその沈下を防いでいる。継ぎ手は横長の部材を用いて、木樋詰め込み部位をくり抜いている。木樋はそこに詰め込むわけだが、より強固に密着させるために、漆喰を連結部に塗っていた残余が付着している。

木樋本体の継ぎ手との連結は、5cmの重なりしかない。つまり継ぎ手連結部は5cmの深さにくりこまれそこに木樋を詰め込み、漆喰状の付着物に見られるように接着剤を用いている。しかし、漆喰とすると接着剤がどれほど効果があったものか疑問であり、継ぎ手部分が最も弱かったと思われる。そのために木樋本体両端の腐朽が最も激しく、継ぎ手から抜け落ちたようになって出土している。さらに、支持受けや踏み締められていない埋土の状況から木樋本体もまた不均衡に落ち込む要因を孕んでおり、継ぎ手をはやく破損させることとなったようである。

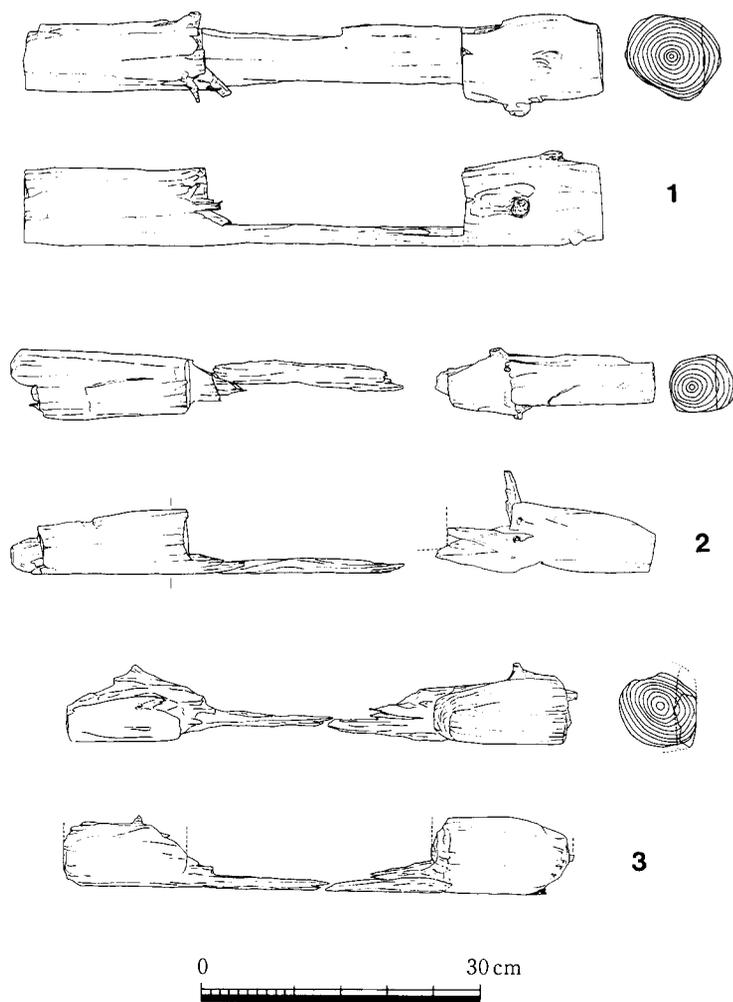
Fig.194 石川門調査区木樋の枕木実測図 (1/8)

枕木もまた良好な遺存ではない。1は長さ61.6cm、幅9.3cm、高さ8.2cm、2の長さ54.2cmを測るが、それ以外の計測は不能である。節のある芯持ち材を用いて、両端を鋸で切り落とし、中央を木樋幅よりも一回り大きい27~28cmの長さにわたって5 cm強の深さで「コ」字にカットしている。おそらく両側を鋸で切り込みを入れてクサビなどで割ったと考えられる。1は約8 cmの高さに6 cm近

くの削り込みを入れるので、木樋設置面の厚みが2 cmほどしかなく、最も構造的に弱い部位であり、他の個体でも当該部分の破損が最も大きい。枕木の長さはばらつきがあるが、あまりそれを揃えた作り方になっていないことがわかる。

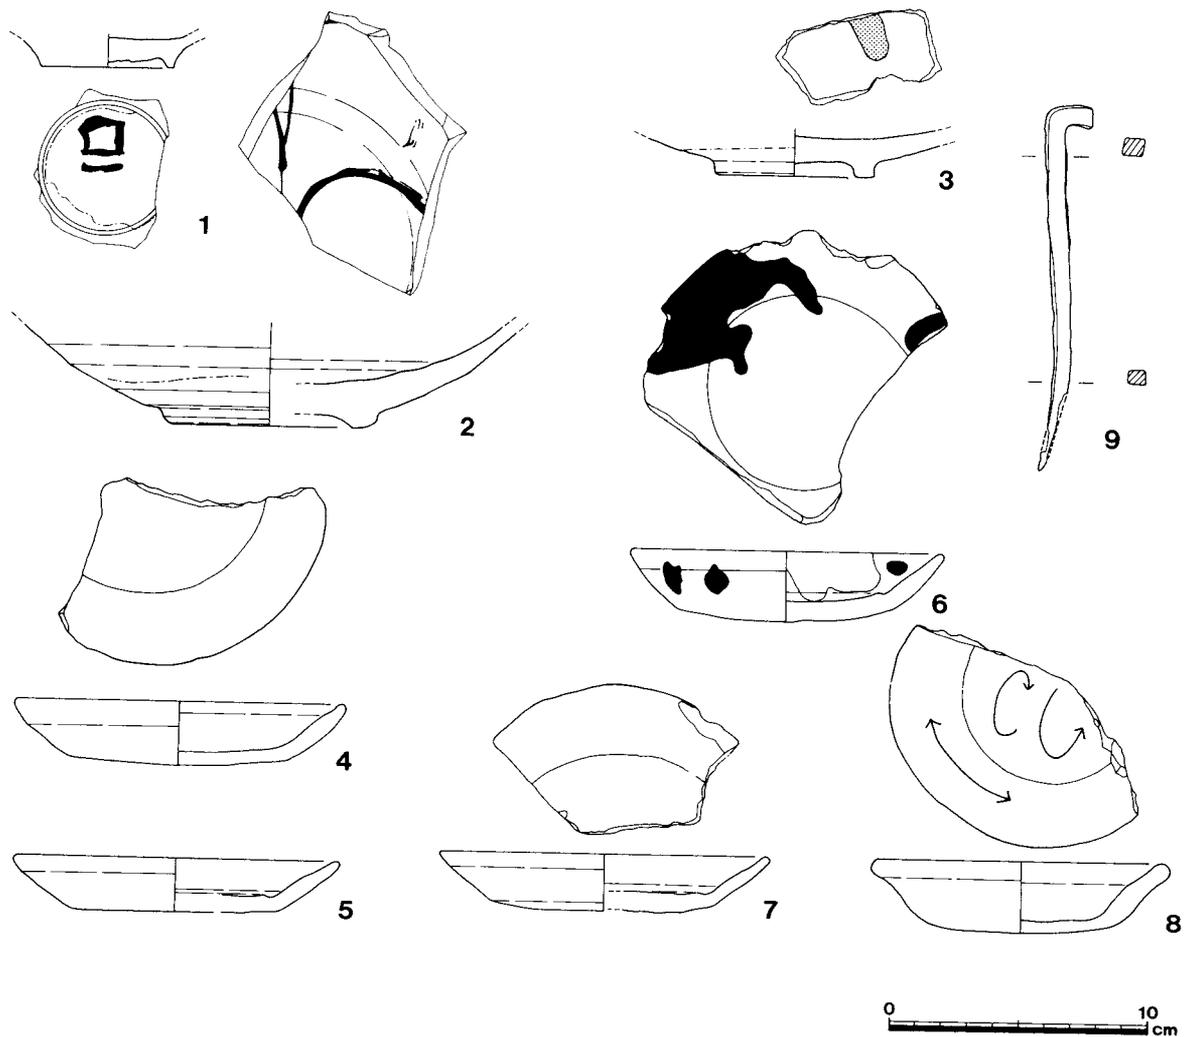
Fig.195 石川門調査区木樋遺構出土遺物 (1/3)

4～8は土師器皿である。あまり灯明油痕が付着した資料ではない。見込み周囲に浅い溝がめぐり口縁端部がやや引き伸ばされている。底部から体部にかけてしっかりした作りで明確に作り分けられている。しかし8は底部の厚みに対して厚い体部となっており、端部もまた丸い鈍く作られている。このように二形態が認められるものの、前者が概ね盛土3遺物群の土師器皿に近く、後者が兼六園江戸町跡出土土師器皿に近い印象を受ける。

なお、9は木樋に使われていた鉄釘である。長さ16cm、厚さ6～8 cmをはかる。2 cmにわたって折り曲げて頭部としている。

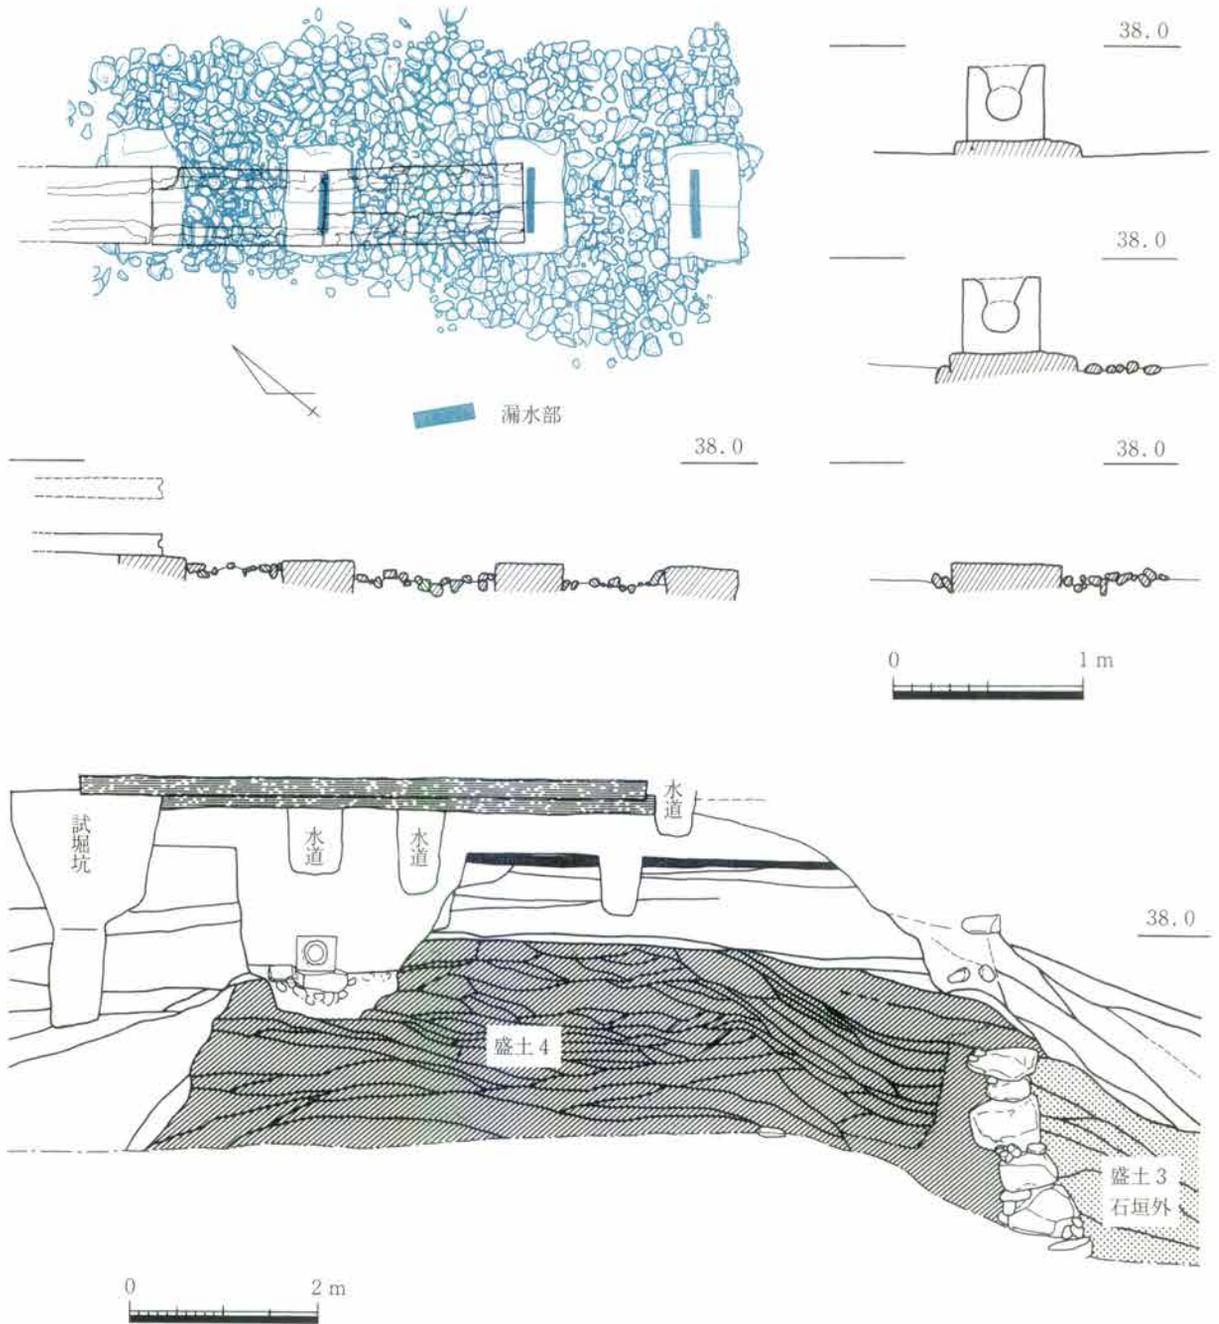
Fig.198 石川門調査区辰巳用水石管出土状況 (上1/40) と土層関係 (下1/80)

当初、近代遺構であるS X 01設置の基礎の範囲がかなり大きかったのであまり気をとめずにはいたが、S X 01と敷石面との間に間層が入ることや土坑の範囲が石管下にまで及んでいることから、近世の遺構であることが判明した。この部分には前項でみた排水溝と考えられるS D 06がその横に位

石管は凝灰岩から作られているが、水に非常に強く、崩壊や剥落あるいは溶け出すことはない。表面には粗い加工痕が無数に見られ、タガネのような先の鋭利な工具で削っている。連結面は研磨によってきわめて平滑に仕上げられている。しかし、凸部のコーナーは平滑に仕上げながら、その内部は粗く工具痕を残している。また、凹部が平滑に仕上げにくい部位であることから、どうしても隙間が生じてしまい、連結した時の隙間を少なくして樹脂の厚みで隙間を埋める目的と考えられる。

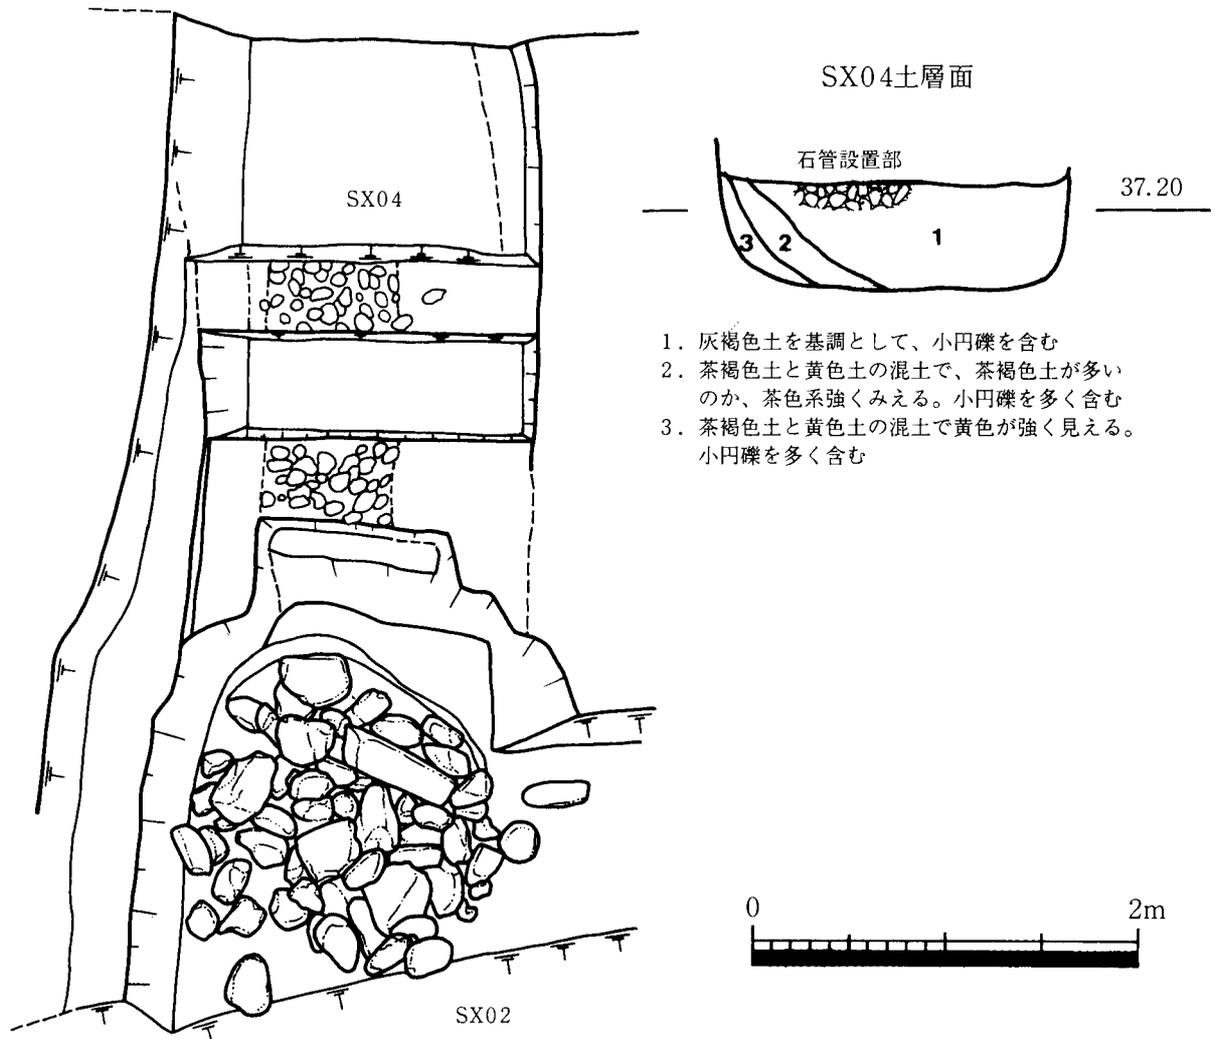
Fig.199 石川門調査区辰巳用水石管下のS X02とS X04 (1/80)

置していることから、それらに関わる何んらかの遺構とも考えられる。よくいわれるのは、逆サイホン原理に最下部底に溜まる砂を抜く装置が必要であり、その装置の基礎の一部とも理解できようか。さらに近代の溜め枒であるS X01がそこに作られた理由として、もともとそこに前身的施設が存在していたためとも考えられる。

石管を取り上げて敷石を除去し掘り方を精査すると、掘り方にちょうど重なるように土坑を確認した。一つは、S X 01のほぼ下に相当する位置で人頭大よりも大きな川原石を敷きつめた土坑であり、もう一つは、それより50cmほど石川門よりにある方形の土坑である。

単なる推測に過ぎないが、辰巳用水は天保年間に木樋から石管に変えられたといわれており、石管に取り替えられる前の木樋関連の遺構ではないかと考える。盛土5で確認した木樋建設と廃棄が17世紀第1四半期を中心とする時期に考えられ、盛土4施工を17世紀中頃以前と考えたが、城内への導水がインターバルなくおこなわれたとすると、再度設置された木樋の遺構があろう。その木樋

を石管に置き換える時には木樋を除去する必要がある、その遺構が方形土坑と考える。

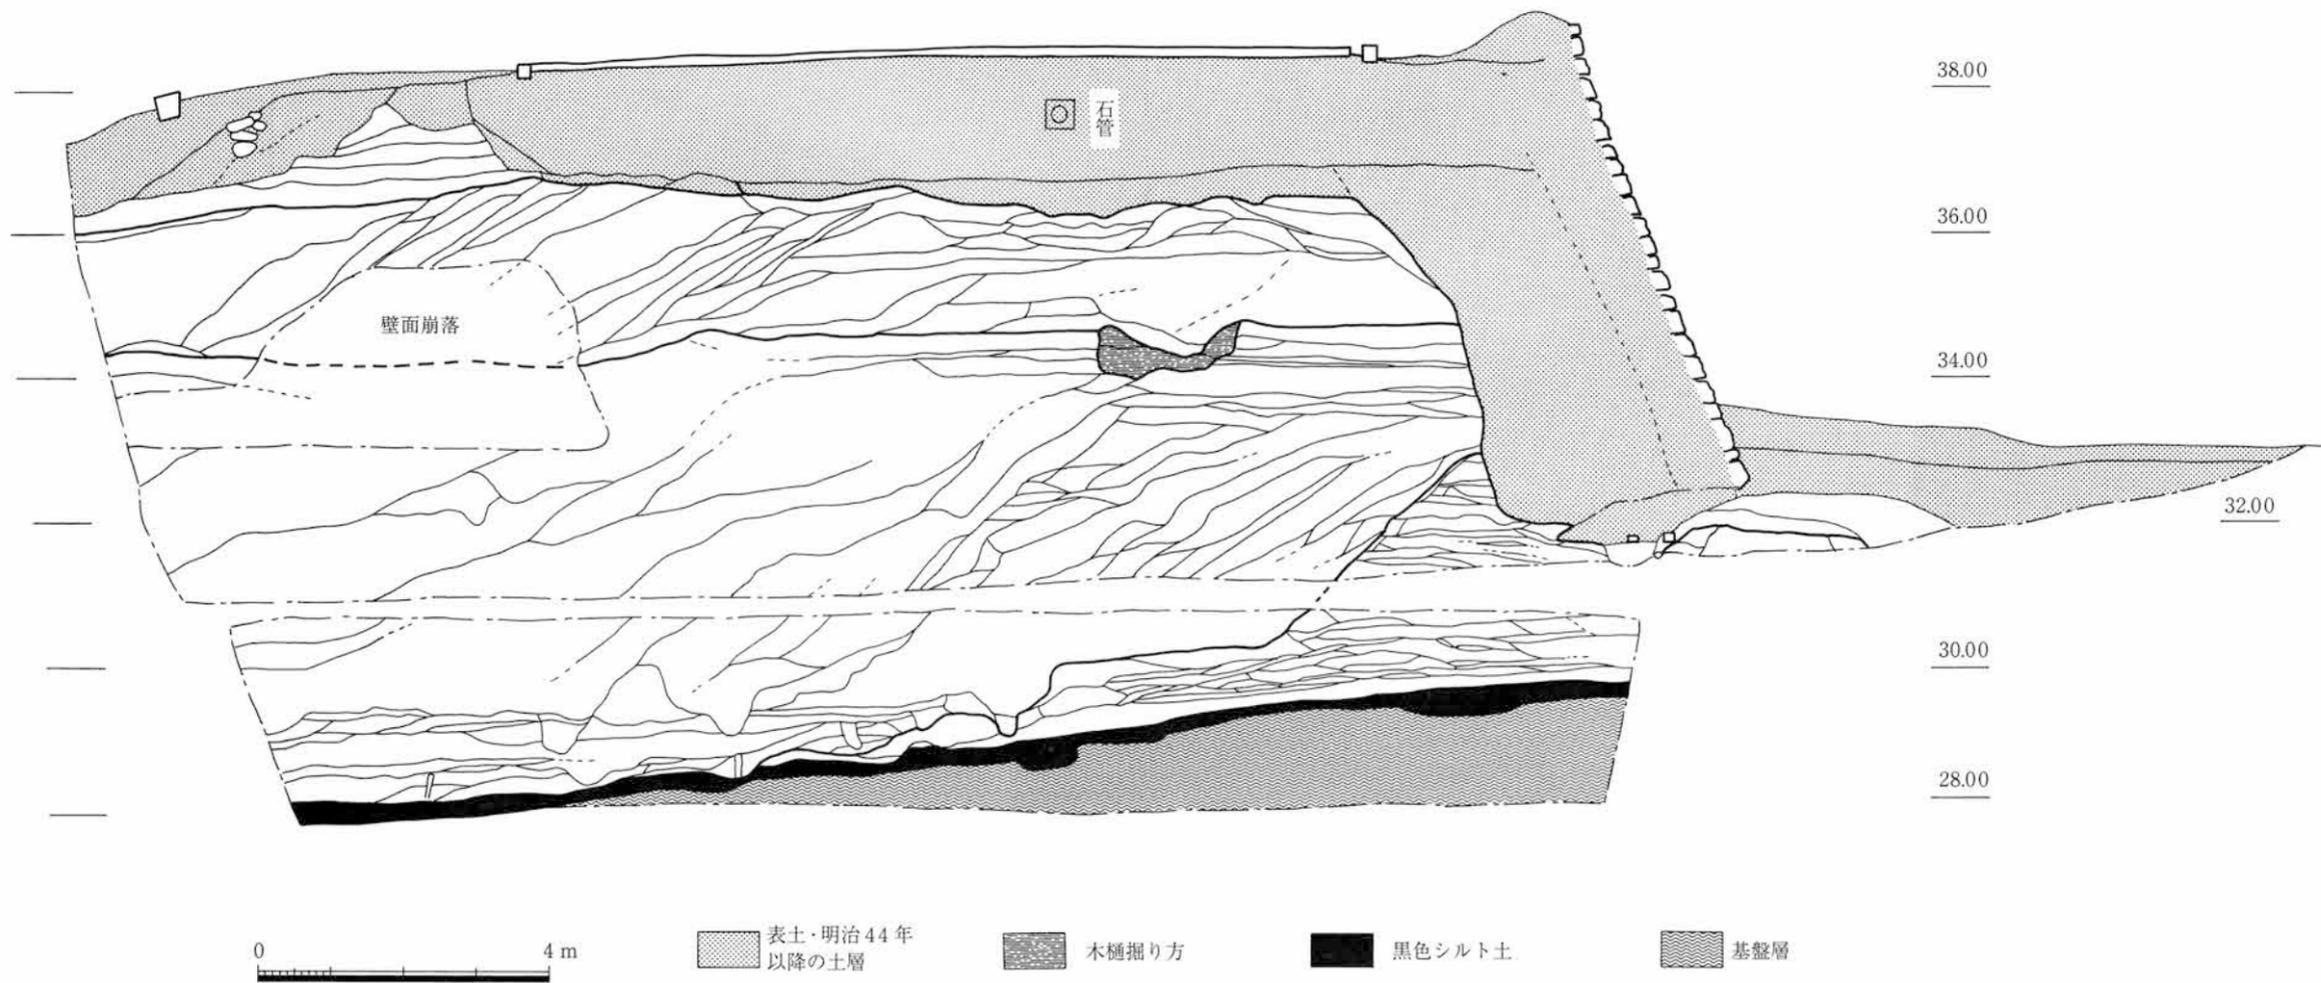
Fig.202 兼六園調査区土層全体図 (1/100)

第2段階の盛土は、盛土6からの埋め立てである。暗黄色あるいは灰褐色系の土に砂礫や焼土、炭、灰などを多く混入させており、斜面に流し込んでいる。この段階は盛土6よりも約0.8 m高くしているが、その高くする具体的盛土方法はわからない。第3段階は、さらに土橋を拡張する盛土で、大量の土砂が使われている。砂礫土から粗い砂土が主体で、細かな分層は不可能であった。一気に埋め立てられたものである。なお、盛土5上面は水平堆積しているので、たたき締めて地表面を整える工程があったと考えられるが、紺屋坂方（北側）でそれが不明瞭となる。したがって、たたき締めていない部分在实际人間の通る通路であったかどうか疑わしい。

盛土最下部には、黄色粘質土と白色粘質土の混合土が 10~20cm の厚みで見られる。この土が兼六園側につづく白鳥堀石垣のベースになっている。水道管切り回し調査区で確認した石垣根石の状態では、根固めや特別な基礎を施さず、盛土の上に直接石材をおいている。本調査区の石垣は既に破壊されているが、盛土最上層 (5) が礫層となっており、石垣の裏込めとすると 1.5m くらいの石垣高となる。

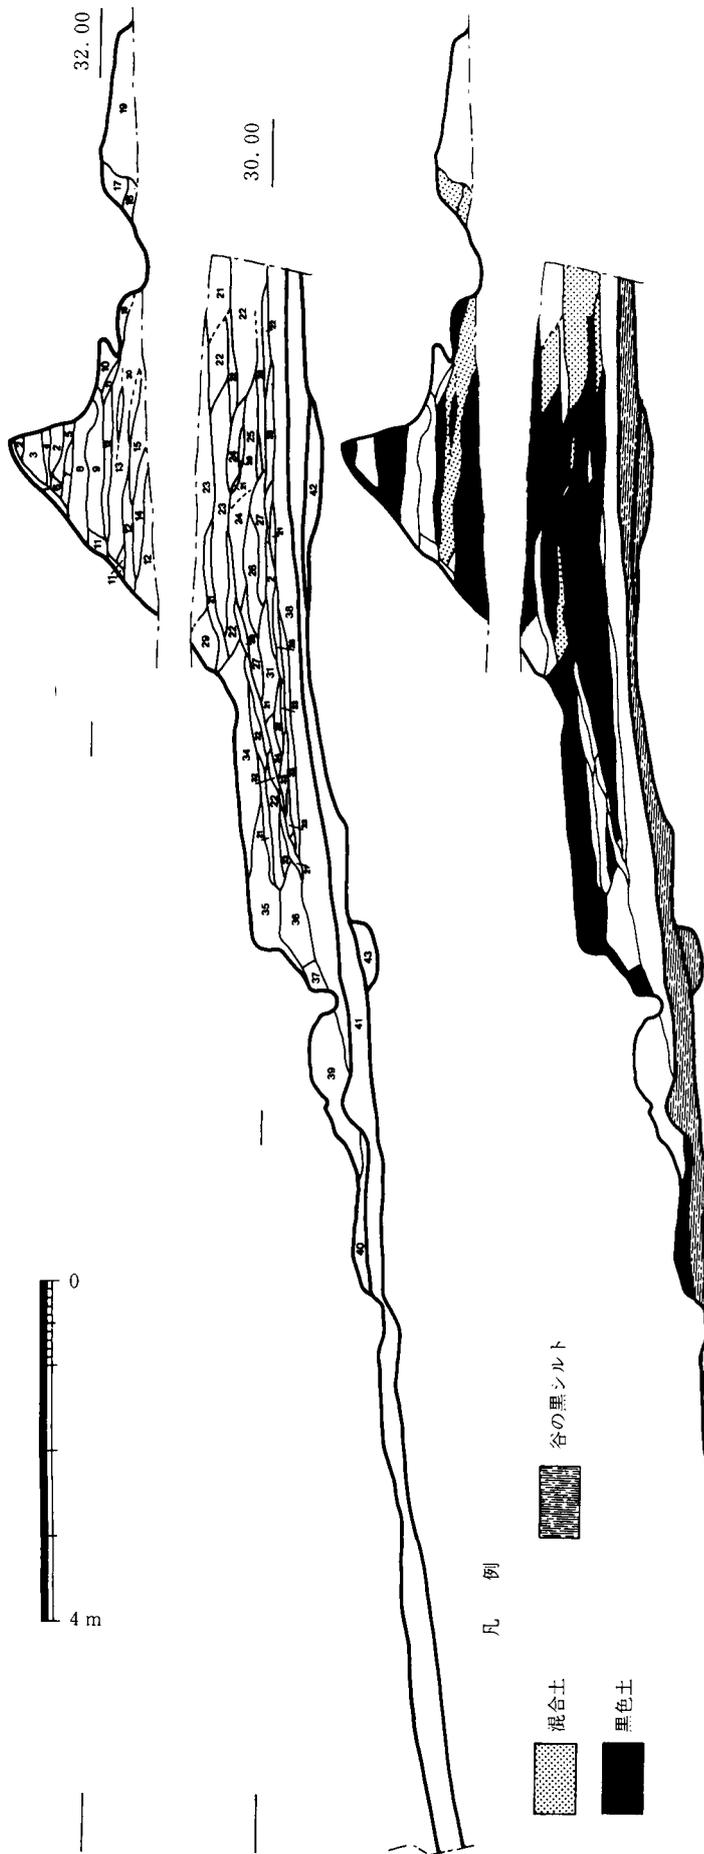
Fig.205 兼六園調査区盛土6土層図 (1/80)

1. 黒褐色粘質土、礫混じり（淡灰褐色砂質土の土がブロック状に入る）（B）
2. 4より明るい（B）
3. 赤灰色砂質土（礫混じりで淡灰褐色砂質土に近い印象を与える）（Y）
4. 黒褐色粘質土（礫混じり）（B）
5. 黒褐色粘質土（ ）（B）
6. 黒灰色粘質土（B）
7. 灰色粘質土（8より粘性高い）（B）
8. 灰色粘質土（砂礫混じり）（Y）
9. 灰色細砂土（Y）
10. 赤黄色砂土（Y）
11. 灰色粘質土（シルト的）
12. 黒褐色粘質土（B）
13. 9と同じだが12の土（B）が層状に入る（B+Y）
14. 黄灰色粘土（B）
15. 11よりも粘性高い（B）
16. 12の土に砂礫多く含む（B）
17. 19の土中に黄色砂質土ブロック状に含む（B+Y）
18. 17の土中に礫多く含む（B+Y）
19. 黒褐色粘質土
20. 黒色（B）
21. 黄色（Y）
22. 黒色+黄色（Y+B）
23. 黒色（B）
24. 黒色シルト、細砂分多し（B）
25. 黒色シルト（B）
26. 黒色シルト+灰色細砂土を層状に含む（B）
27. 黒色シルト、礫混じり（B）
28. 黒灰色砂質土（灰層的で細かい砂多し）（B）
29. 黒色シルト（黄色まじり）+22（Y+B）
30. 黒灰色砂質土（B）
31. 黒褐色粘質礫土（B）
32. 灰色細砂土（Y）
33. 暗黄色粘質土（Y）
34. 黒褐色シルト（B）
35. 34の土に礫多く含む（B）
36. 暗灰色砂質土（礫多く含む）
37. 黒色土（B）
38. 褐色粘質土（砂粒多く含む）
39. 暗灰色粘質土（青白色粘土ブロック含む）
40. 黒灰褐色粘質土（砂粒多く、粘土ブロック含む）（B）
41. 谷の埋土としての黒色土（石川門側よりも砂分多くしかも褐味が多い）
42. 黄褐色粘質土
43. 黒色土

兼六園調査区で確認した盛土 6 の土橋は、その背後を検出したことになり、池側のについては発掘調査が及んでいないので具体相は不明である。基本的な盛土状況や使われている土は石川門調査区と同じであるが、土層観察する時の認識が、石川門調査区の時と違うこと、本調査区盛土 6 が近世の石垣普請と近代の石垣構築によって大きく破壊されているので、直接的な対比は困難である。なお、石川門調査区と同じように黒色土、黄色土、混合土が主体として使われている。

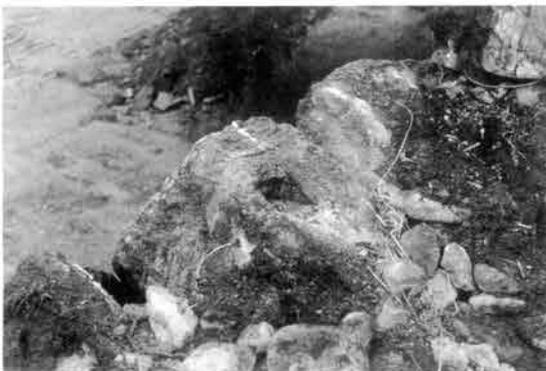
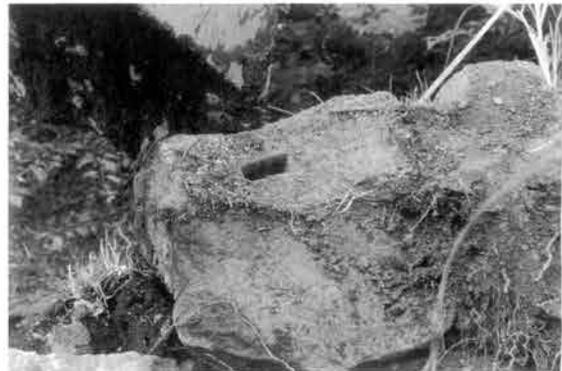
Fig.206 石材上に掘られたホゾ穴

Fig.207 石材上に掘られたホゾ穴

さて、工事で積み直しとなる石垣撤去の時に、江戸時代の石垣天端の様子を観察すると、方形のホゾ穴をもつものが、約2.5 m間隔で3個確認できた。さらに当初全く意識しなかったが、石垣解体中に、石材の中に平らにされた一面にホゾ穴を穿ってあるものがあった。石材打割のためのホゾ穴かと考えたが、きれいに成形していることや1個のみの穴なので、その可能性はない。土橋の両側の石垣際に木を立てて紐等を通して柵にしているものと考えた⁴⁵。

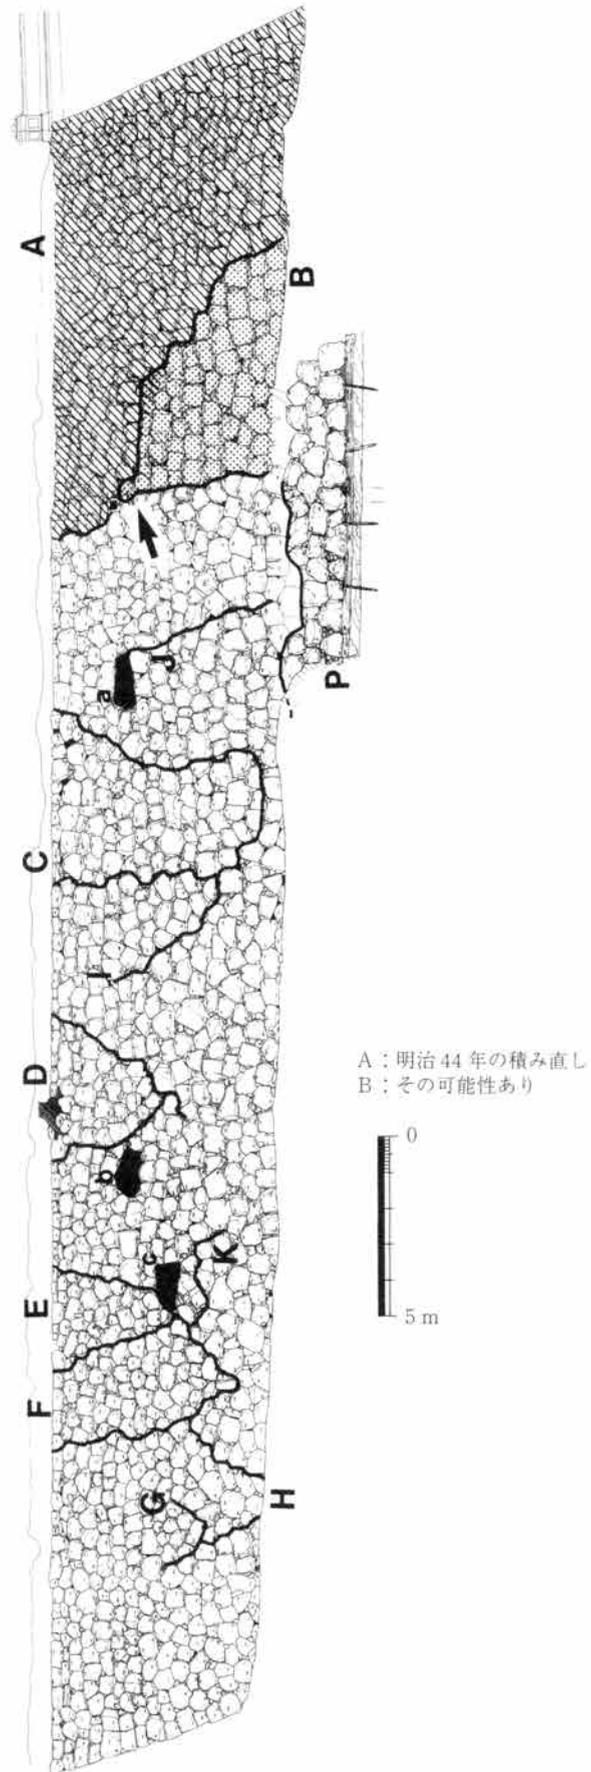
Fig.210 百間堀石垣積み石状況 (1/200)

石垣の石材は、築石面には大きいもので1 m近くもある石を用いているが、多くは60cm前後のものである。控えの長さは、120cmほどのものが最も多く、小口面2尺角、控え4尺という単位があるようである。大きな石材でも控えが150cmもあるのは稀であり、長さに関してはある程度のまとまりがある。上から3分の1より上の石垣石材の控えの長さが極端に短くなって、80～100cmである。これを積み直しと考えるのか、それとも土橋上部の石垣圧力が下にかからないようにする意図なのかかわからない。つまり、石川門前土橋のみで

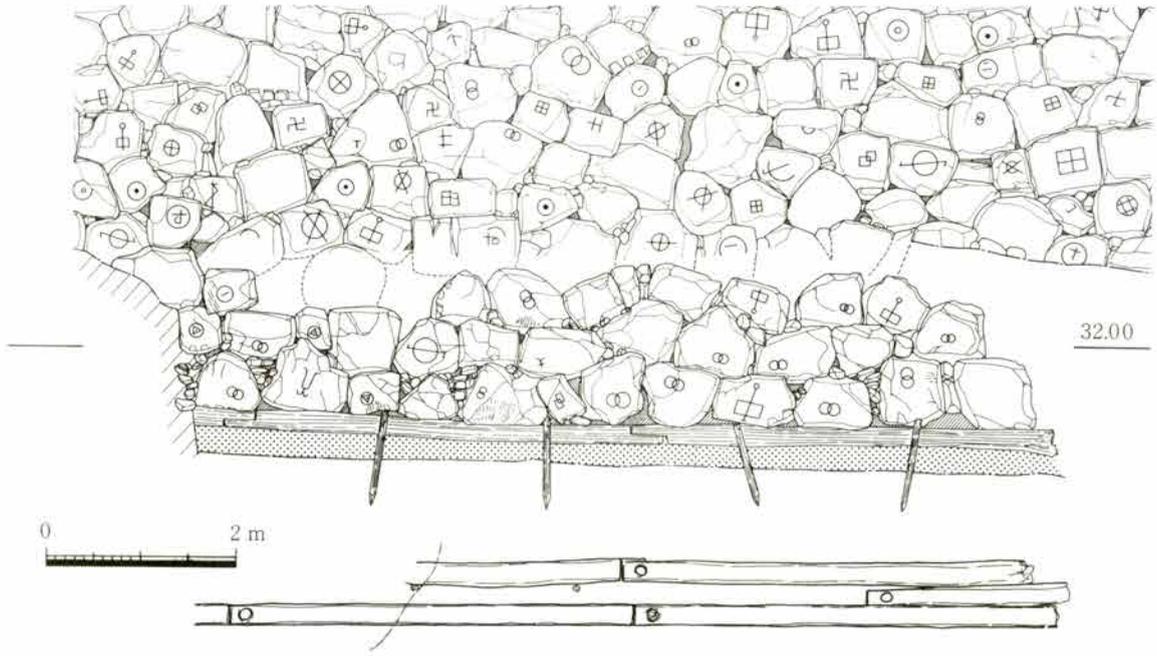
Fig.213 普請当時の百間堀石垣と胴木 (1/80)

築石面にある胴木は、角材の四面ともきれいに加工した木材であるが、内側の胴木は上下面のみ平滑に整形し側面未加工にしている。厚みも約16cmと薄くなっており、自然と勾配ができるように工夫されている。石川門側から7mほどで胴木が3本となり、互いに密に接するようになる。この付近より旧地形の谷の埋土が厚くなって地盤が軟弱になるので、根石設置面強化のために3重の胴木になったと考えられる。

百間堀石垣の根石は、9m近くの長さを検出した。根石は複数本の胴木の上ののり、約2m間隔に打込まれた杭を石垣の前端にしている。根石部分は盛土6を掘り込んで作られており、胴木は掘り込んだ盛土に直接おかれているようである。ただし、兼六園調査区壁面で確認した胴木下には、礫土とともに細砂土が入り込んでおり、当初の構築状態であるかどうかかわからない。

胴木の築石面側は一辺20cm四方の角材で、全容のわかる1本の長さは4.6mである。控え側の三本目と胴木の継ぎ手部分と同じ位置にくることから、いずれもほぼ同じ長さで規格化されたものと理解できる。胴木は全て心材を用いている。胴木の一方端を長さ40cmにわたって半分切り落とし、もう一方端を逆の半分を切っている。そこに直径12cmの穴をあけている。胴木の連結は、半分に切り落とした継ぎ手同士を重ねて、二つの重なり合う胴木の穴に長さ1mの杭を打込んでずれるのを防いでいる。

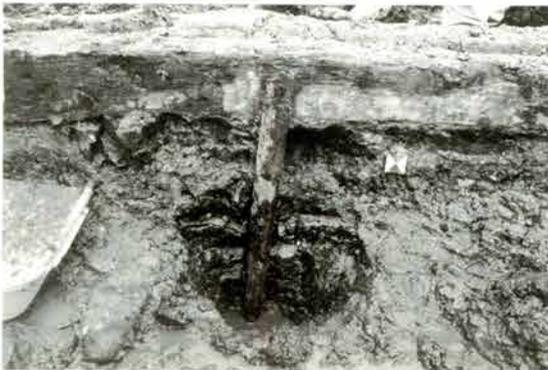
Fig.214 百間堀石垣の胴木の杭

胴木から少し離れて直径6cm、長さ1mほどの木杭を2m間隔で打込んでいる。いずれも築石面きわに接しており、石垣設置の基準になるものであろう。具体的には、木杭に水糸をつけて根石の前端を揃えるものである。

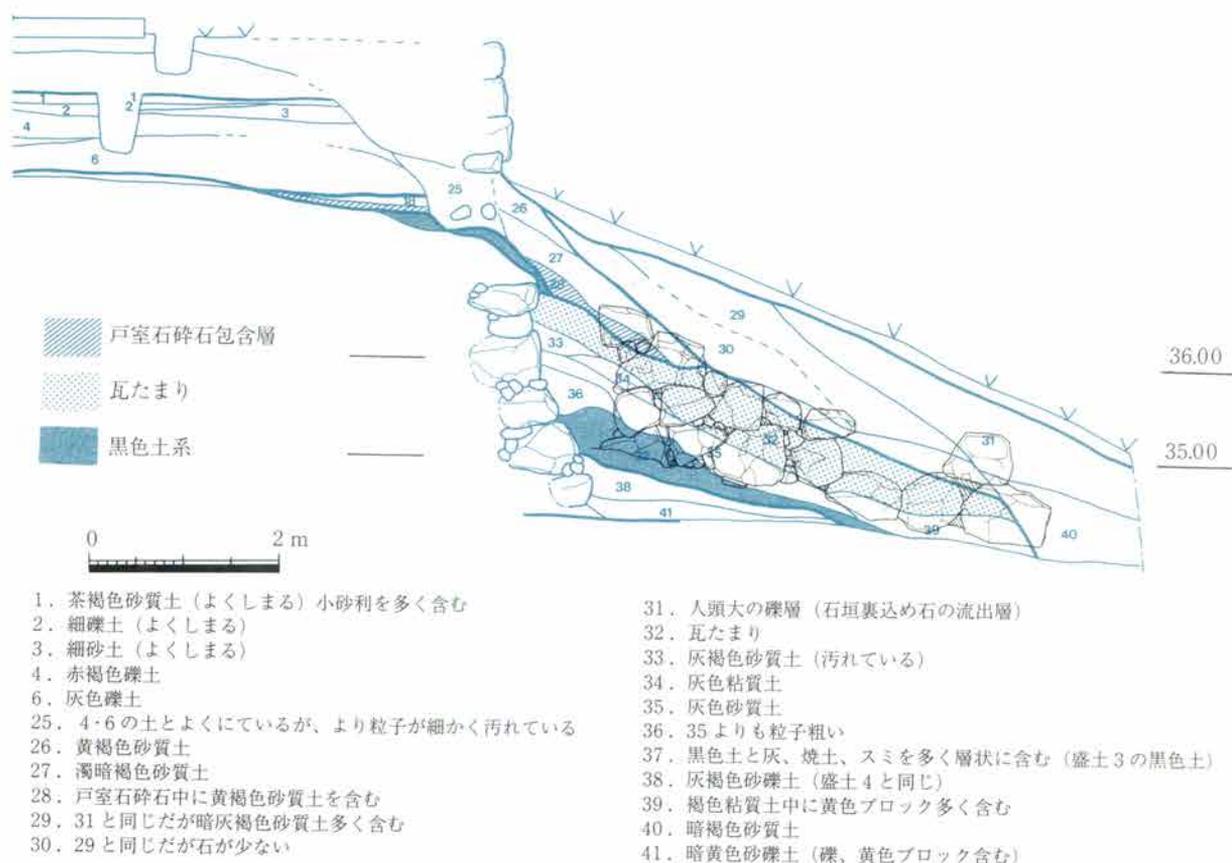
Fig. 216 石川門調査区白鳥堀近世石垣屈曲部と石垣外の堆積合成図 (I/80)

第1段階は、まず落ち込み底から2m近く水平に灰褐色礫層を主体とするが赤褐色礫が層となって途中に入る土(22)を盛っている。この土のみ横方向の土の動きである。これより上は土橋側から土を入れている。まず灰褐色砂礫土(9~12)を入れている。この層の単位はかなり大き位。これによって、落ち込み土がほぼ水平になり、工程の第1段階が終了する。第2段階も石垣構築と同時並行であるが、土橋全体に土を盛り上げている。下部には灰色砂礫土(6)、上に赤褐色砂礫土(4、5)があり、ほぼ水平にしている。これでほぼ石垣修築の大部分が完了する。この修築がどの程度の範囲でおこなわれたか全くわからない。また、その時期についても、盛土4構築後、辰巳用水石管導水前という大きな時間幅の中で考えねばならない。

百間堀石垣裏込めの内側に、築石面にそって縦に走る落ち込みの埋め戻し痕跡を確認した。石垣補修掘削痕跡は、盛土1が盛られる以前の表土から掘り込まれたと考えている。したがって、盛土1は石垣補修落ち込みを埋める目的と、土橋のかさ上げする目的の二つがある。前者が第1段階、後者が第2段階とする作業工程で、埋め立て作業は石垣普請と同時並行でおこなわれた

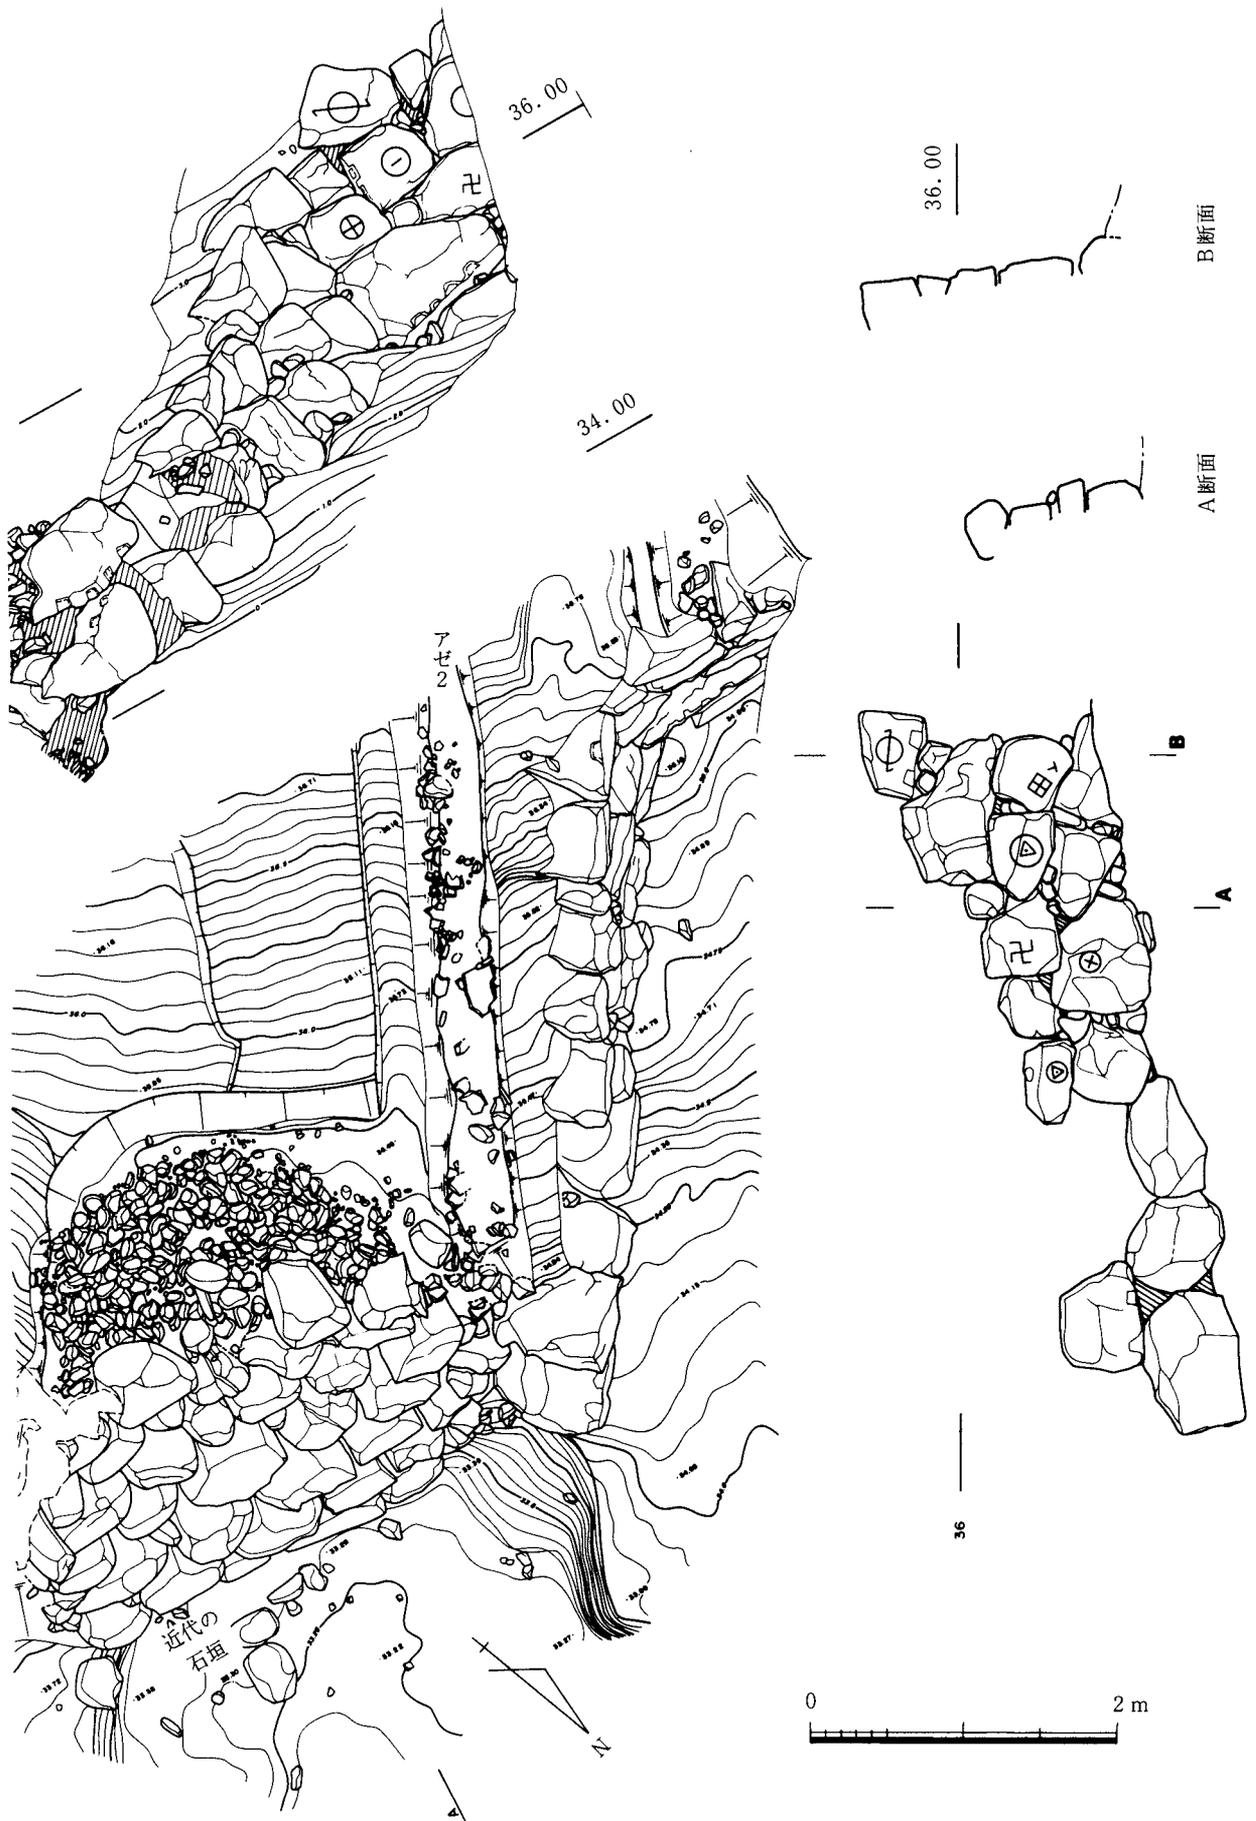
Fig. 217 石川門調査区白鳥堀近世石垣図 (1/50)

屈曲部石垣は、13度ほどの傾斜面に作られている。先端の2石はややずれたような状況だが、概ね築造当初の姿を保っている。根石下には、百間堀石垣で見られたような胴木のような施設は見られず、盛土上に直接おいている。根石は、灰褐色砂礫土や砂質土の上においている。この土は、盛

土4と同じ土であり盛土構築とともに、石垣据える位置の造作と見てよい。さらに、礫を多用して根石の安定をはかり、盛土3と同じ土を用いて根石が半分以上隠れるくらいまで埋め込んで根固めしている。先端部の4石ほどの根石が露出しているが、根固めの土が流出したものと考えられる。

積み上げ方はほぼ水平に段を作ることができるように石を配置しており、地形的に低い方から石をおいている。したがって、低い方では2段目の石でも土橋の方では根石になる。それより上の石垣の石のおく順番はよくわからないが、低い方からおくということはなさそうである。現状の根石の高低差は50cmほどあり、石積み2段で高低差を解消しているが、既に破壊されて現存しない先端の隅角部との高低差がどれほどあったかわからない。

近世の白鳥堀石垣は、途中から一段広がった平面形態をしており、検出した石垣は、この広がる屈曲部を検出したことになる。大きさは、屈曲部で長さ4.7m、白鳥堀に面する石部分で長さ1m、高さは2mである。石垣の先端は欠損しており、隅角部までさらに延びる。そして、石垣は盛土4の構築と同時に作っていることがわかる。盛土2、3は盛土4と同一時期構築盛土と考えられ、白鳥堀の一段広がった部分の盛土である。検出石垣は、これらの崩壊を食い止める施設として百間堀石垣とともに普請されたと考える。なお、記述の便宜上、屈曲部から白鳥堀方向を石垣屈曲部、石川門方向を白鳥堀石垣部と区別する。
