金沢城跡石川門前土橋(通称石川橋)
発掘調査報告書Ⅰ

石川県立埋蔵文化財センター

調查報告

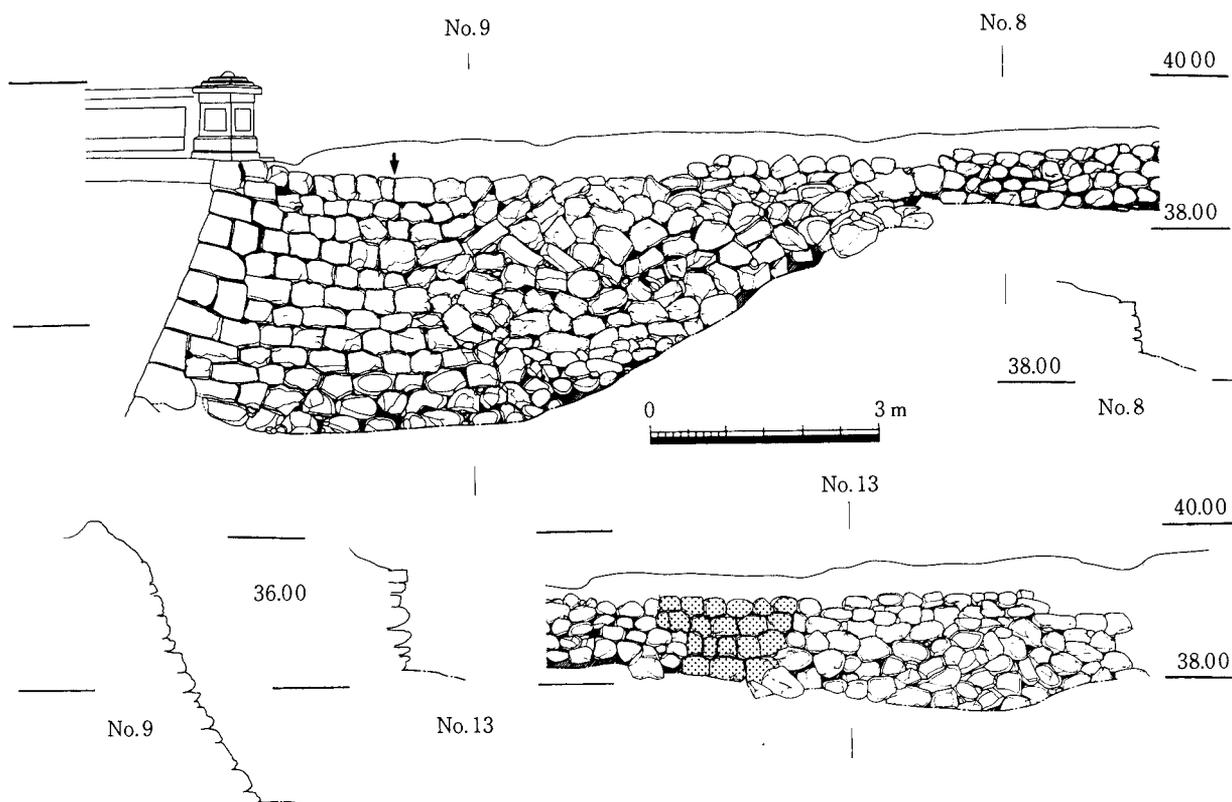
Fig.218 白鳥堀近代石垣 (1/100)

白鳥堀の近代石垣は、川原石を多く用いるなど他の面の石垣と大きく異なっている。しかし、SD01の排水口の石垣が川原石であり、この点に限って共通する要素である。また、途中で戸室石の間知積み (Fig.218の網部分) が見られたり、幾度かの掘削改修がある。おそらく、白鳥路公園地の土地利用に大きく関わるものであろう。

隅角部の石積みは、他の面の石垣と同じ間知積みであるが、根石に大きな川原石を用いている。よく積み方を見てみると、隅角部の石間に隙間が見られ、緩んだようになっており、これが石垣の経年変化によるものかそれとも積み直しによるものかわからない。根石の状態が違うので、積み直しの可能性も大きい。

この石垣に保たせている石垣の根石もまた川原石だがより小さい石材 (石垣石材よりも小さい) を使っている。石垣には戸室石を用いて水平に積むことを指向しても非常に乱雑な積み方で部分的に谷落とし積みも見られる。下方ほど小さな石材を用いる傾向で、石積み職人が入念に積み上げた

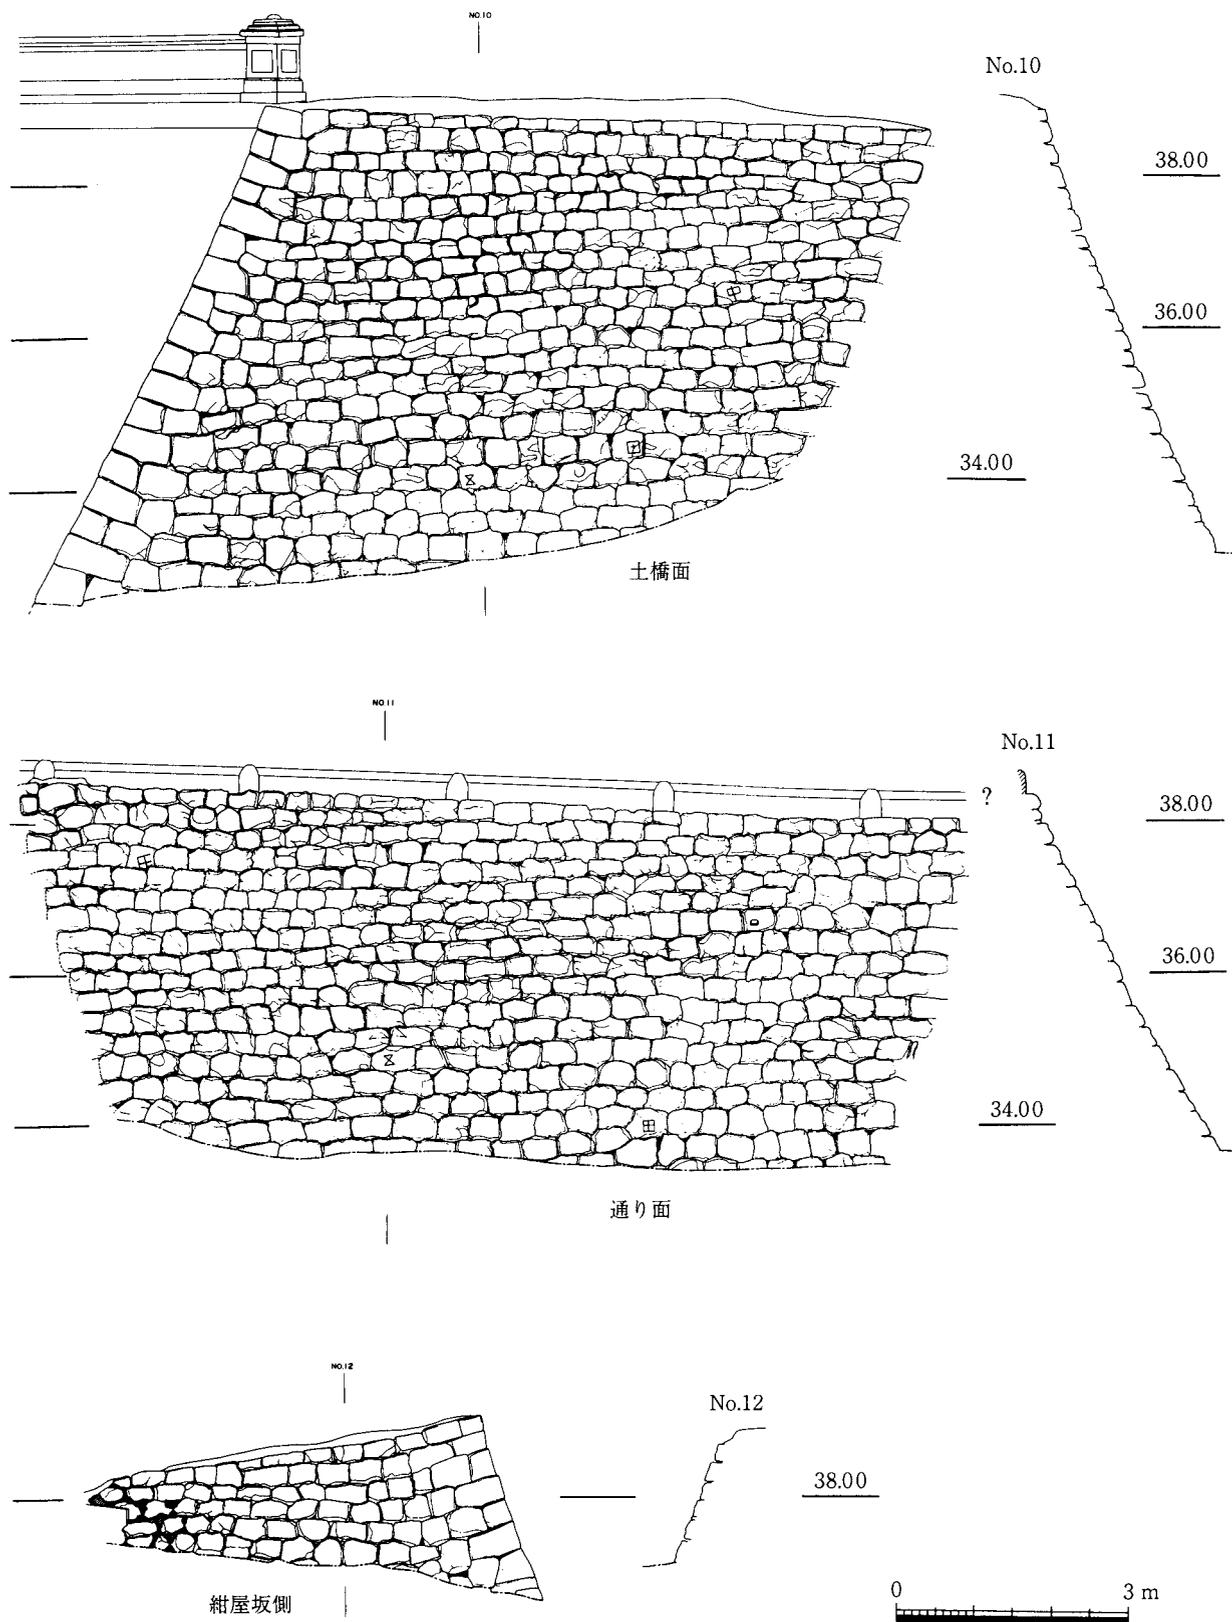
Fig. 219 石垣 兼六園側石垣 (1/100)

広坂側の石垣は、最大高6.5m、入り隅角部でも現状で5mをはかる。石垣表面には、刻印がところどころに認められ、近世の石垣を壊した時に石材を再利用して石垣を構築したものと考えられる。長さ50cm前後、幅30cm前後の石材を多く使って、水平に積み上げる間知積みによって構築している。

石垣下部の方がより大きめの石を多用するようで、上部に行くにしたがって小降りの石を用いている。これは、間知積みの場合、石垣の控えの長さがせいぜい60cm程度しかないので、高石垣になると小さな石垣では上からの力に耐えられないためであろう。また、土橋は約4度の緩やかな傾斜をもっており、その傾斜に石垣を合わせるためにも、小形の石材を使用している。入り隅部は、両方面の石垣石材が、互い違いに組み込んだようになっているが、組み込み幅は小さく通りに面する石垣でその端が認められるものも多々ある。以上のような特徴は、百間堀通りに面する石垣面でも同じであり、基本的に積み直しはないものと考えられる。

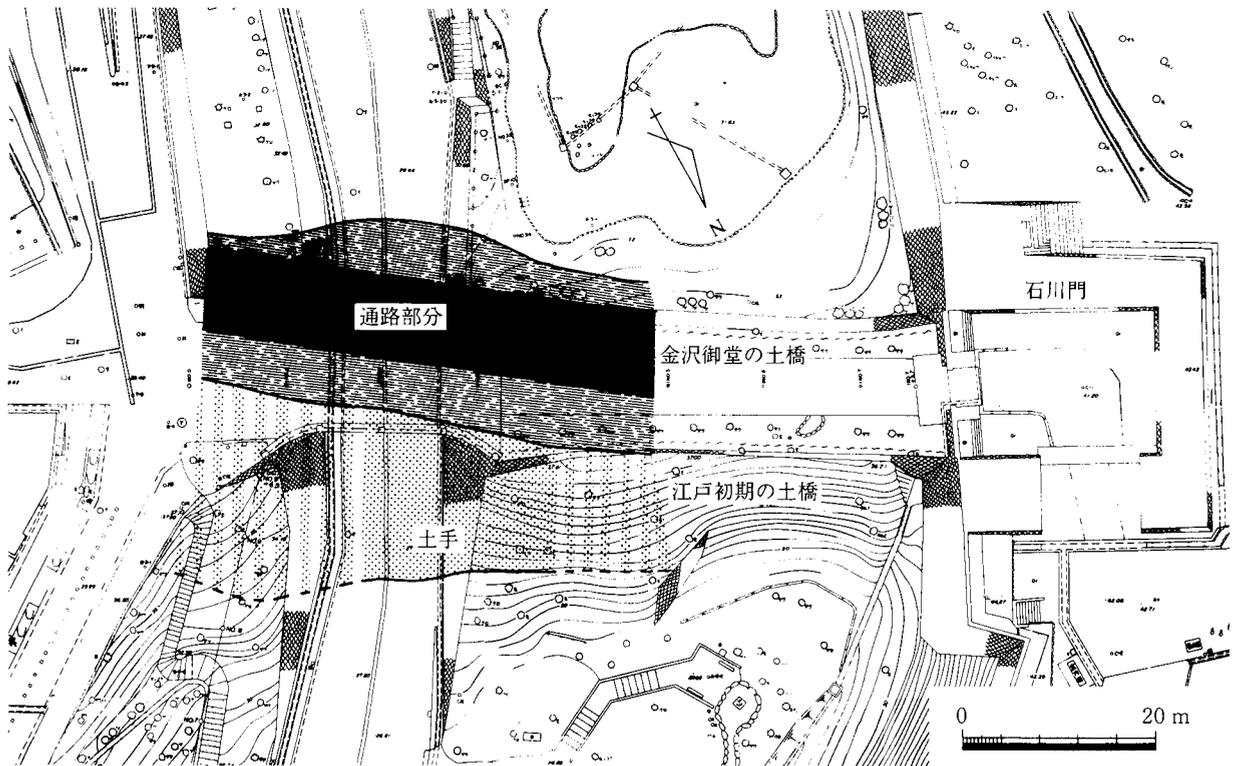
Fig. 221 金沢御堂の土橋と江戸初期の土橋 (1/800)

土橋は、今の土橋よりやや斜交していることが北側で確認できた土橋の裾からか知ることができ、南側についてはよくわからない。現状の地表面は沈床園地表面よりも約1m以上も高いことから、兼六園側の方が元々高い地形であったことが予想される。そして、兼六園調査区の南隅で標高 mの地山の上がりを確認し、この地山の傾斜を利用する形で土橋が構築されている。上面の幅を確保するのに比高差が小さいほど裾の広がり小さくてすむので、土橋の裾は小さくなる。石川門調査区で確認した上面の幅6mを確保した時の土橋がFig.221である。

中世末に作られた盛土6にともなう土橋である。幅18m、高さ m程度と考えられるが、谷の深い部分になるともっと幅が広くそして高くなる可能性がある。盛土に使われている土は、黄色粘質土と黒色シルト、そしてその混合土で、強度を必要とする箇所に、黄色粘質土と混合土を多用している。具体的に、土橋南側と土橋表面である。土橋南側は南に作った池からの漏水を防ぐためであり、土橋表面は重量物の通行をも可能にするためである。使われている黄色土は地山土の掘削土であり、黒色土は谷の埋土の掘り上げ土を使っていると考えられる。また、版築を随所に使っているのもこの盛土を特徴づけている。

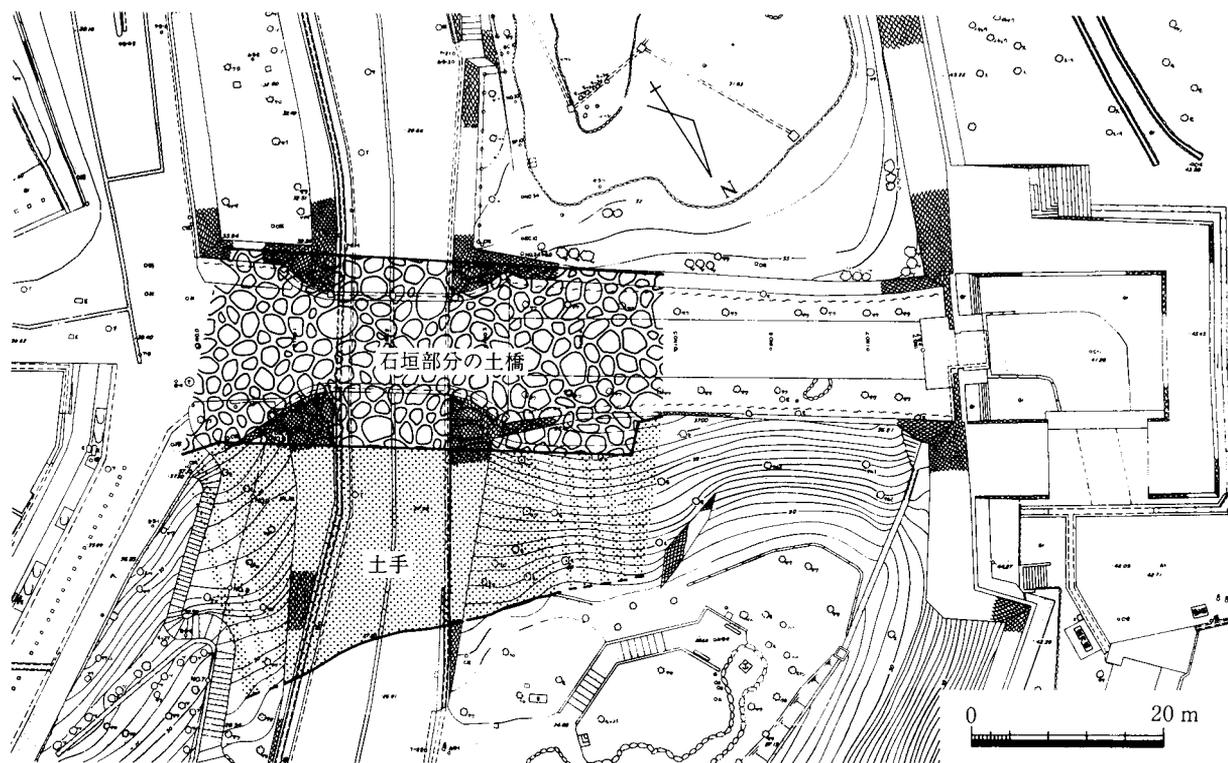
Fig.222 江戸前期の土橋 (1/800)

第3段階は1620～40年頃に盛られた盛土2～4に伴う土橋である。この段階で石垣で作られた土橋となり、幕末までの土橋の原型となった。検出石垣を合成したのはFig.222である。百間堀石垣は、根石の位置がわかるのでそれを結んだラインとした。白鳥堀石垣は、水道管切り回し調査区の断面位置と百間堀石垣を並行させたが、その延長が石川門調査区で検出した屈曲部石垣の内側に入ってくる。白鳥堀石垣の根石のレベル差がはなはだしく、兼六園側で標高36.8m、屈曲部で標高34.1～35.0mの幅がある。根石と石垣天端との高さが開けば開くほど石垣の勾配の関係で内側に築石がくることになる。このために石垣延長ラインがずれるのである。

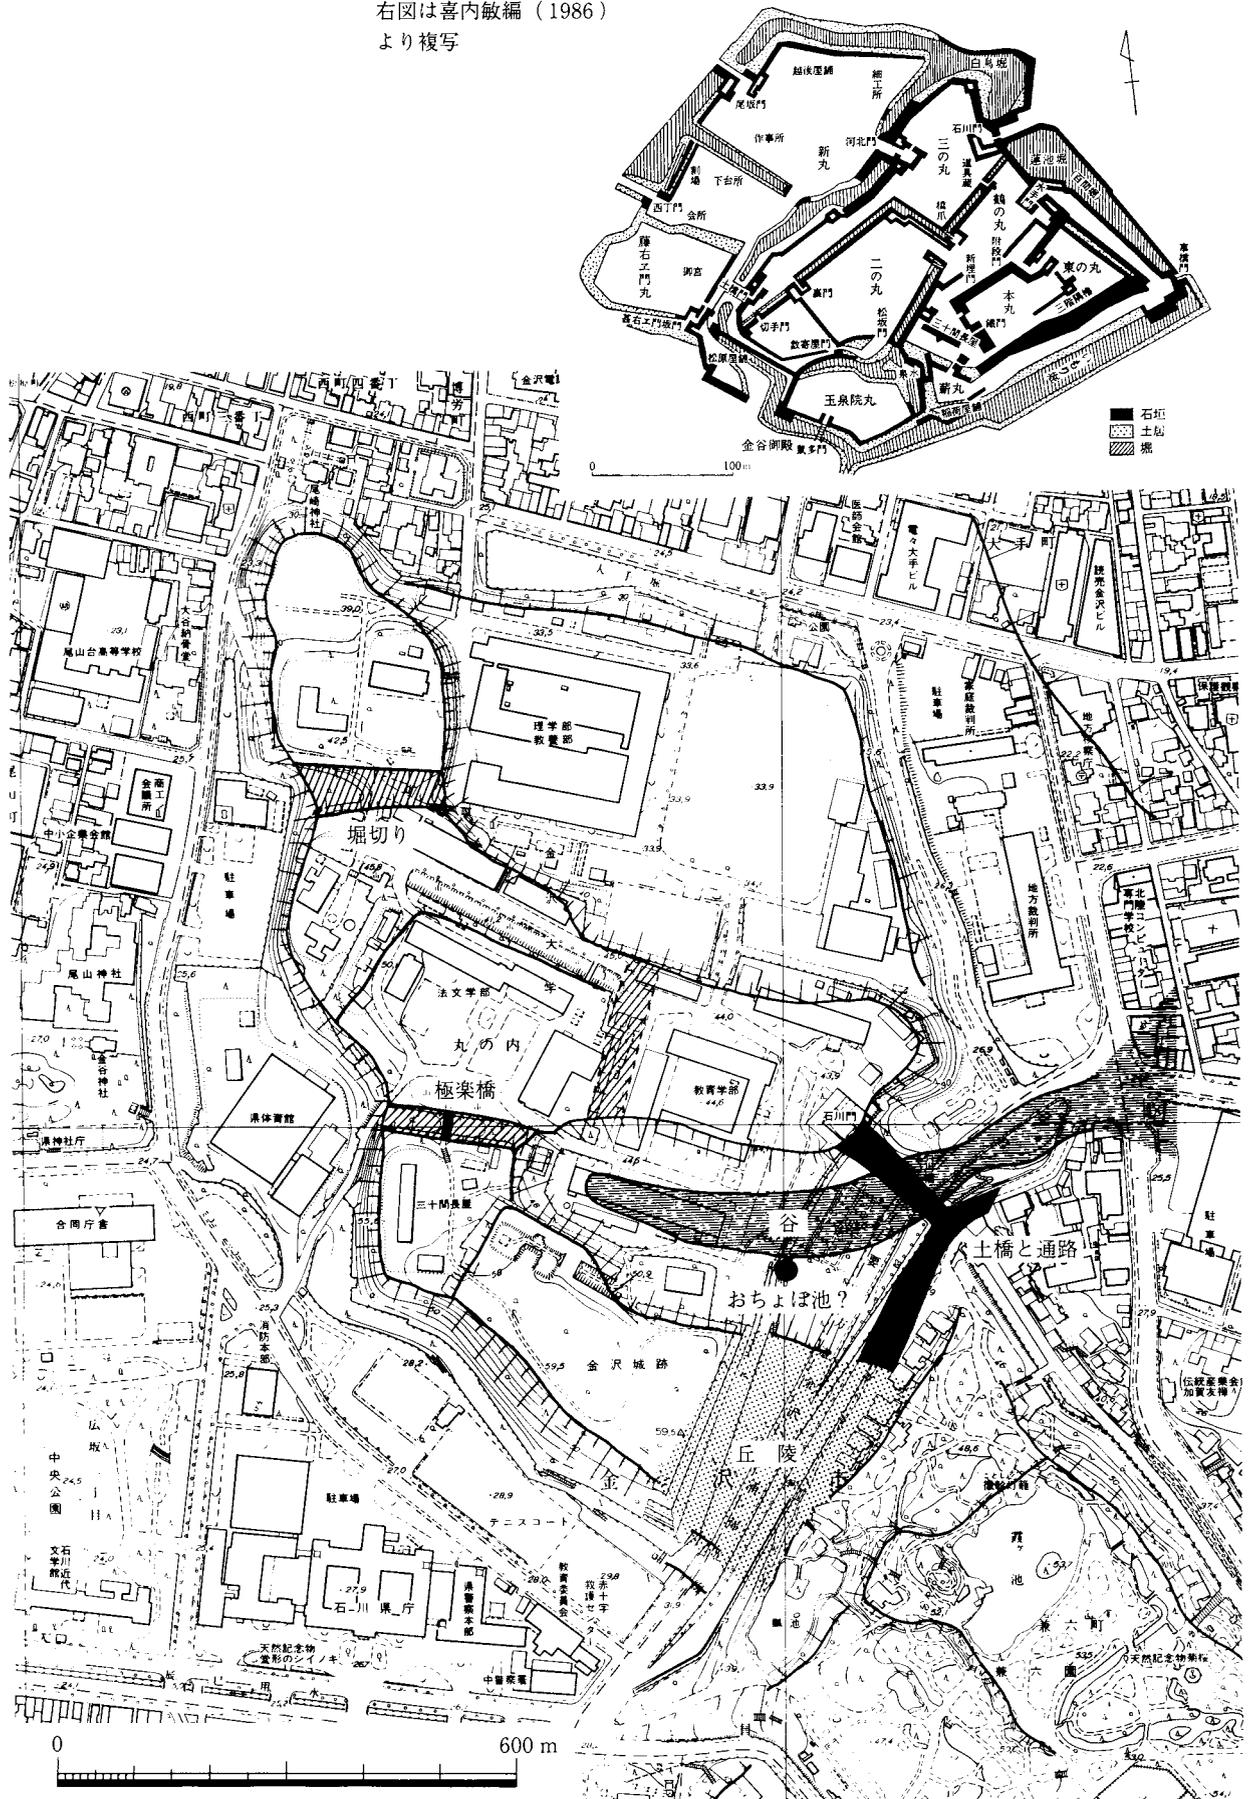
Fig.224 旧地形と金沢御堂、金沢城 (1/5000)

試掘調査の結果百間堀の北側半分が谷地形を呈していることがわかった。この範囲は、三の丸下部分の一段広がった所に相当する。谷筋は、Fig.224で示したとおりで、沈床園調査区と車道の間から兼六園下交差点にかかるところである。白鳥堀調査区で検出した井戸は僅か2mしか掘っていないが井戸として十分利用できたのは、谷筋という水脈にあたるためである。谷底には黒色シルトが堆積している。石川門調査区の北端ではそれが約10cmの厚みしかなく、兼六園調査区でもかなりの急角度で地山が上がっているものの、黒色土も僅かながら存在する。その高さは標高28.5mであり、少なくとも29m付近まで低湿な状態であったと考えられる。その範囲を、Fig.38で見ると、No.8とNo.9試掘坑の間になる。

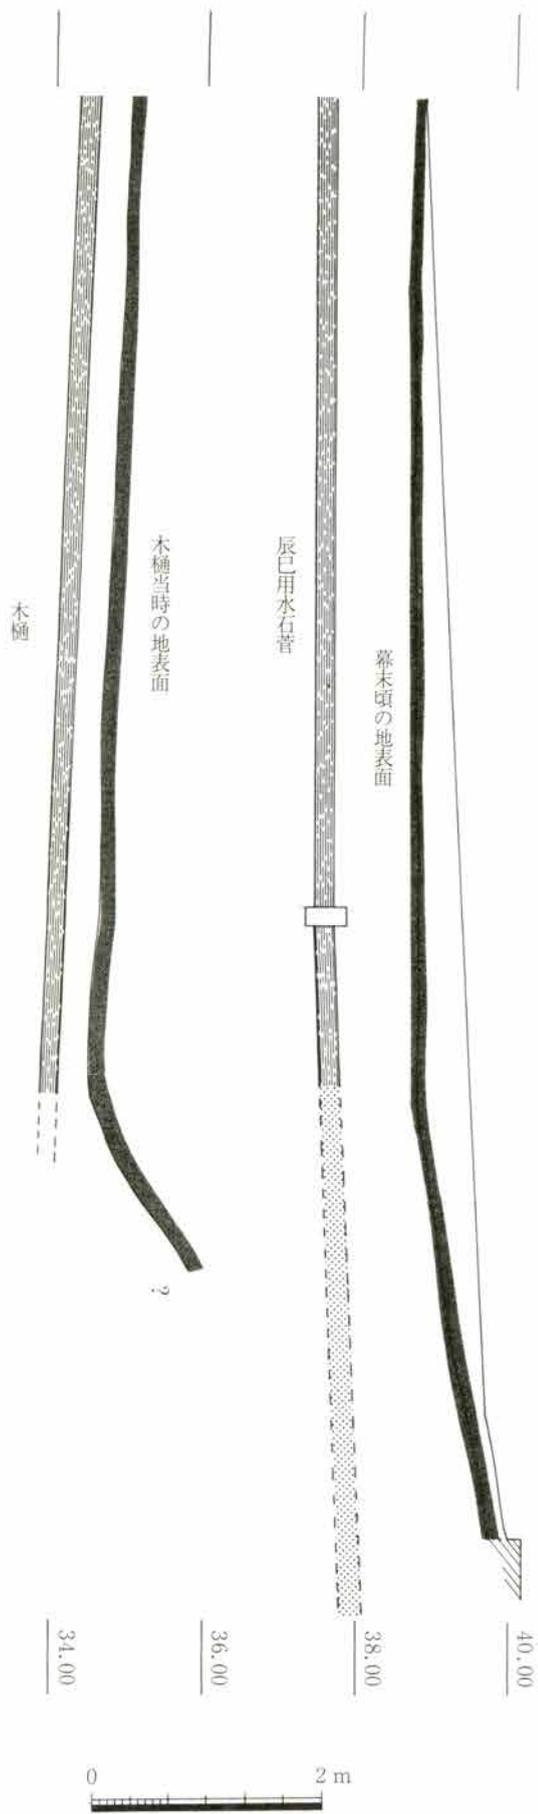
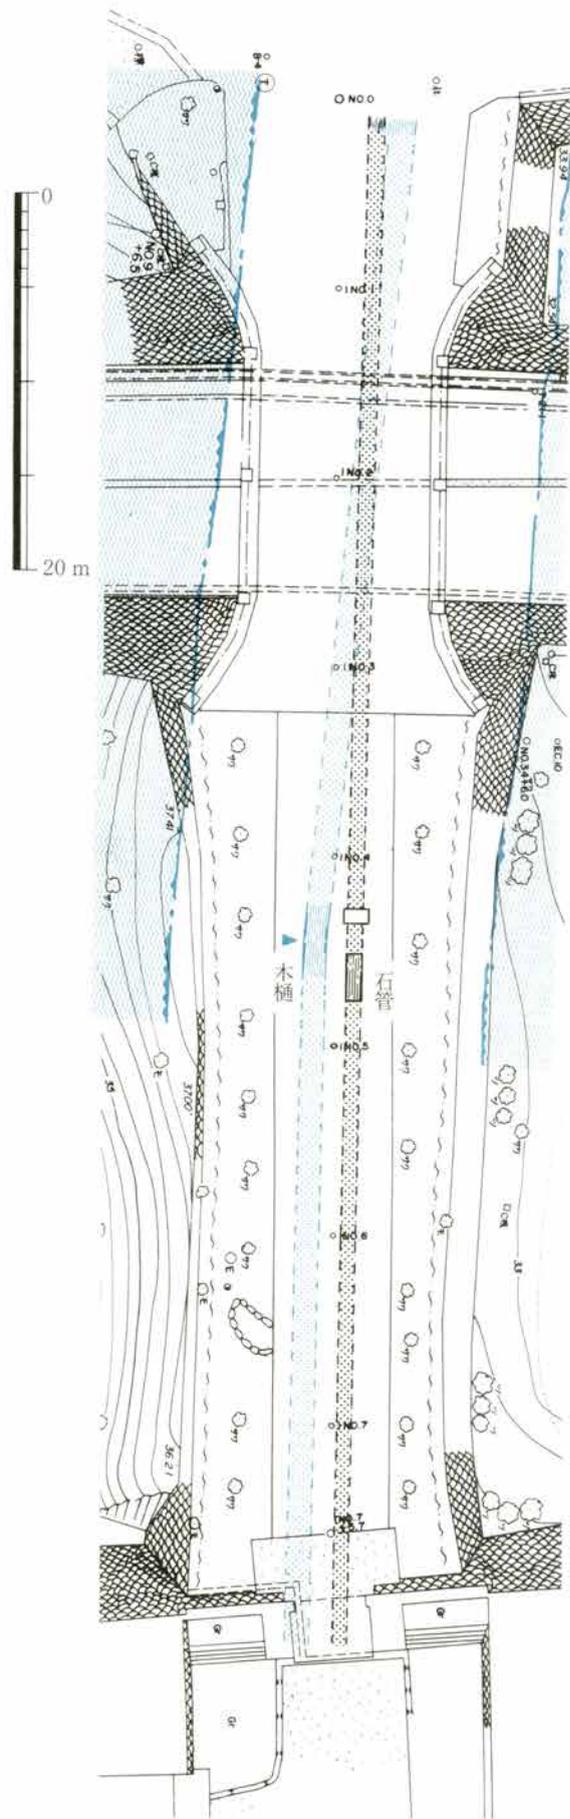
Fig.227 木樋と辰巳用水石管平・断面図 (1/400、断面図の高さのみ1/100)

木樋は土圧によって支持受けから落ちこんでいたので、木樋の設置高はわからないが、継ぎ手は高さを変えていないものと考えられ、木樋との連結部下面を基準にして高さを求めた。兼六園側は、知る手がかりはないが、掘り方下層の土が木樋設置面と考えそれを木樋高とした。木樋は約2度の傾きで石川門側に落ちており、調査地点が土橋地表面の最下部でないということがわかる。

石管はSD05内で3本確認し、石川門よりの個体はほとんどが調査区外にある。石管上面は破壊されてその碎石が導水部に落ち込んでいた。石管は、一辺40cm、長さは100~110cmを超えるものまであり多様である。石管の長さで違いが認められるほかは、ほとんど同じ形状・大きさである。石管の標高は、敷石面で37.5mである。

石管は凝灰岩から作られているが、水に非常に強く、崩壊や剥落あるいは溶け出すことはない。表面には粗い加工痕が無数に見られ、タガネのような先の鋭利な工具で削っている。連結面は研磨によってきわめて平滑に仕上げられている。しかし、凸部のコーナーは平滑に仕上げながら、その内部は粗く工具痕を残している。また、凹部が平滑に仕上げにくい部位であることから、どうしても隙間が生じてしまい、連結した時の隙間を少なくして樹脂の厚みで隙間を埋める目的と考えられる。

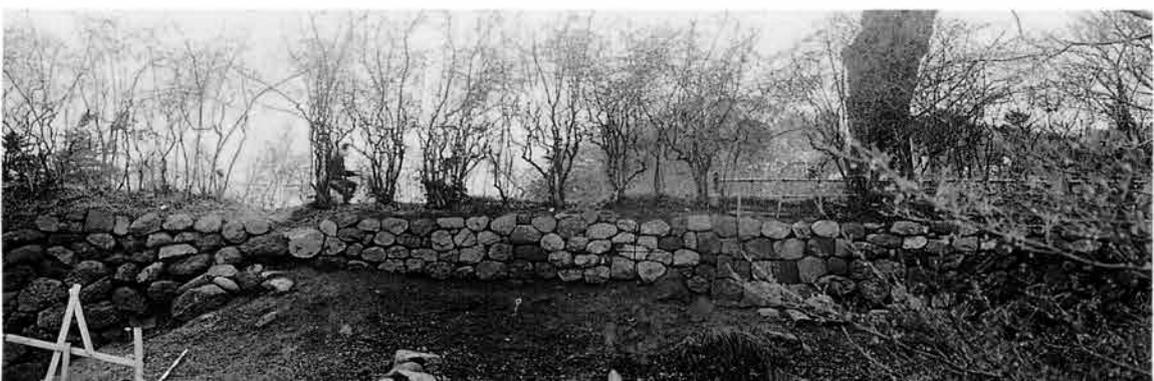
白鳥堀石垣(部分)

近世の白鳥堀石垣は、途中から一段広がった平面形態をしており、検出した石垣は、この広がる屈曲部を検出したことになる。大きさは、屈曲部で長さ4.7m、白鳥堀に面する石部分で長さ1m、高さは2mである。石垣の先端は欠損しており、隅角部までさらに延びる。そして、石垣は盛土4の構築と同時に作っていることがわかる。盛土2、3は盛土4と同一時期構築盛土と考えられ、白鳥堀の一段広がった部分の盛土である。検出石垣は、これらの崩壊を食い止める施設として百間堀石垣とともに普請されたと考える。なお、記述の便宜上、屈曲部から白鳥堀方向を石垣屈曲部、石川門方向を白鳥堀石垣部と区別する。

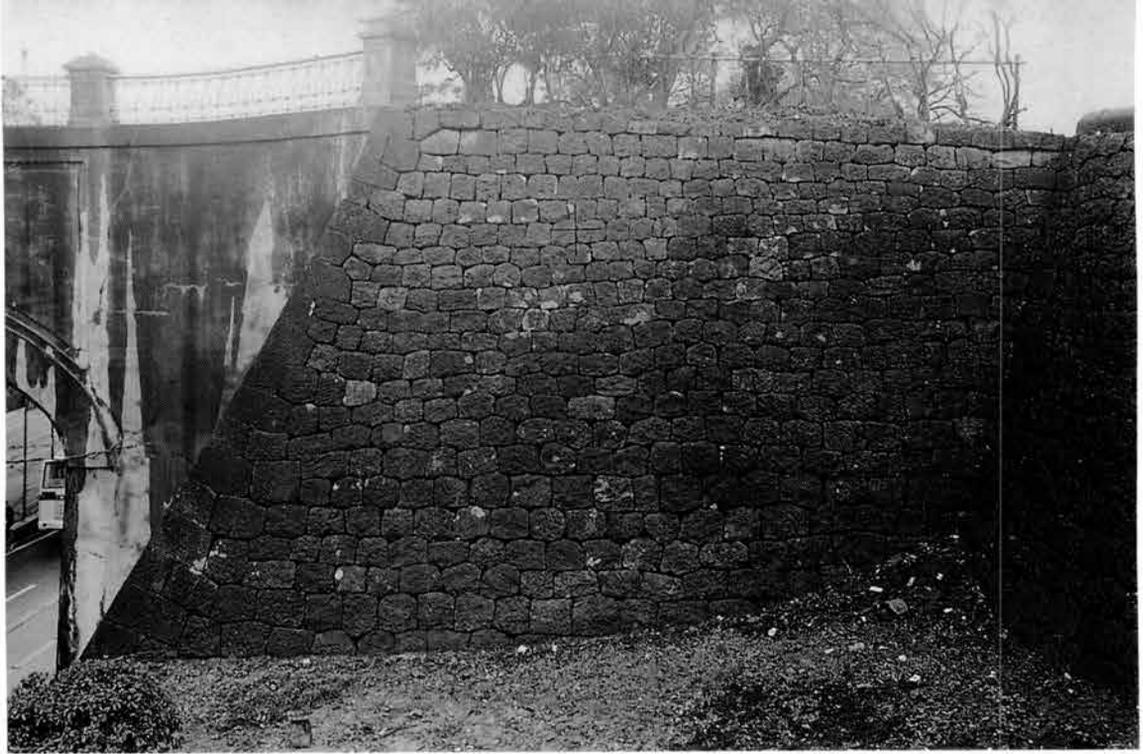
白鳥堀石垣(部分)

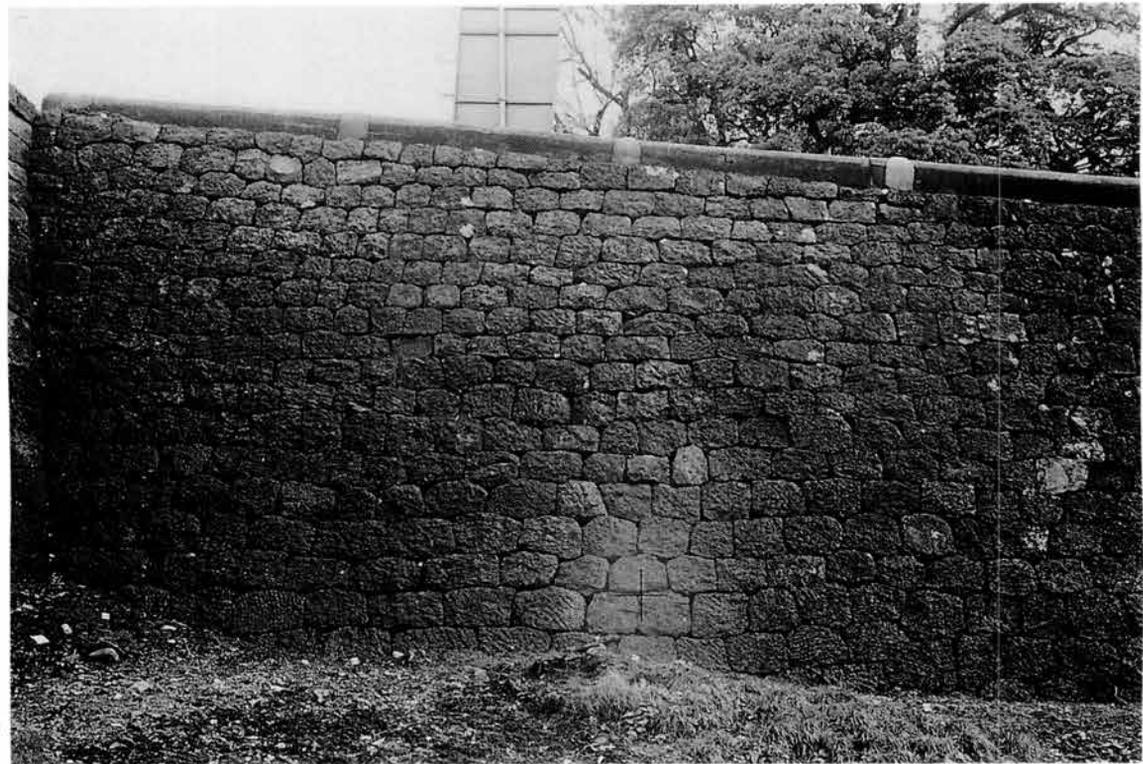
百間堀石垣(部分)

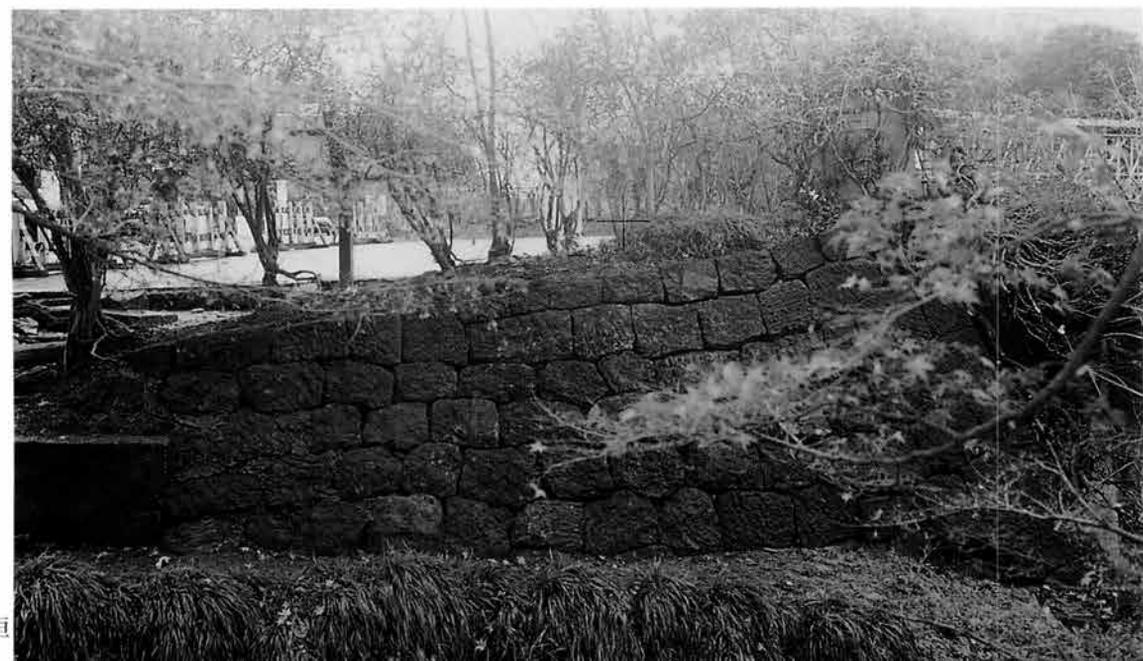
百間堀石垣(部分)

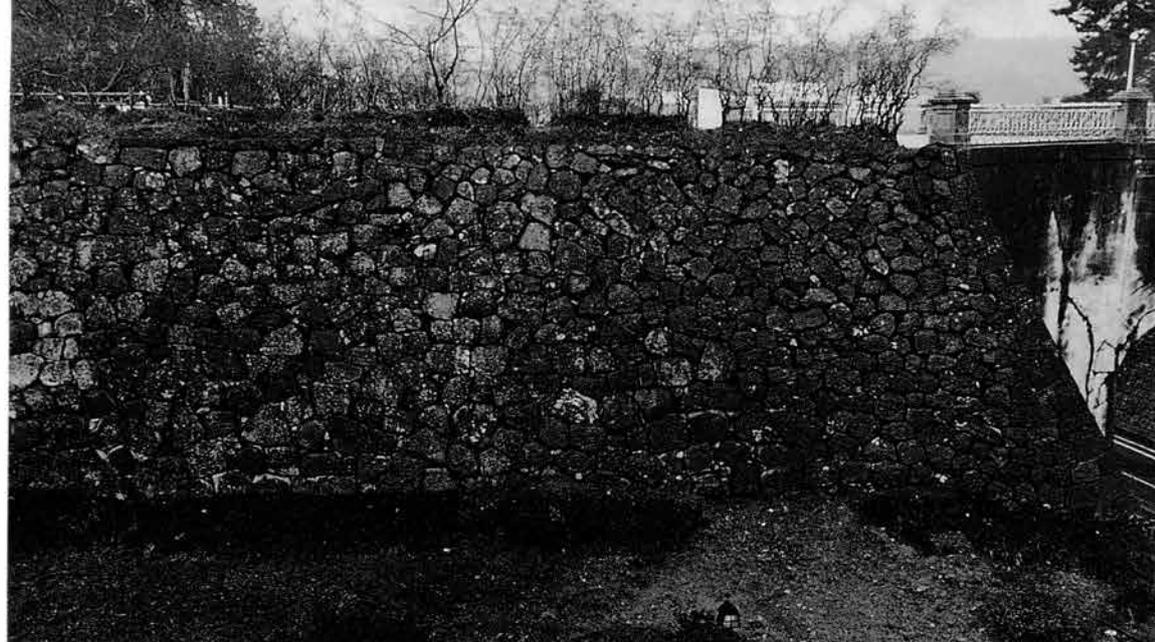
白鳥堀石垣

積み上げ方はほぼ水平に段を作ることができるように石を配置しており、地形的に低い方から石をおいている。したがって、低い方では2段目の石でも土橋の方では根石になる。それより上の石垣の石のおく順番はよくわからないが、低い方からおくということはなさそうである。現状の根石の高低差は50cmほどあり、石積み2段で高低差を解消しているが、既に破壊されて現存しない先端の隅角部との高低差がどれほどあったかわからない。

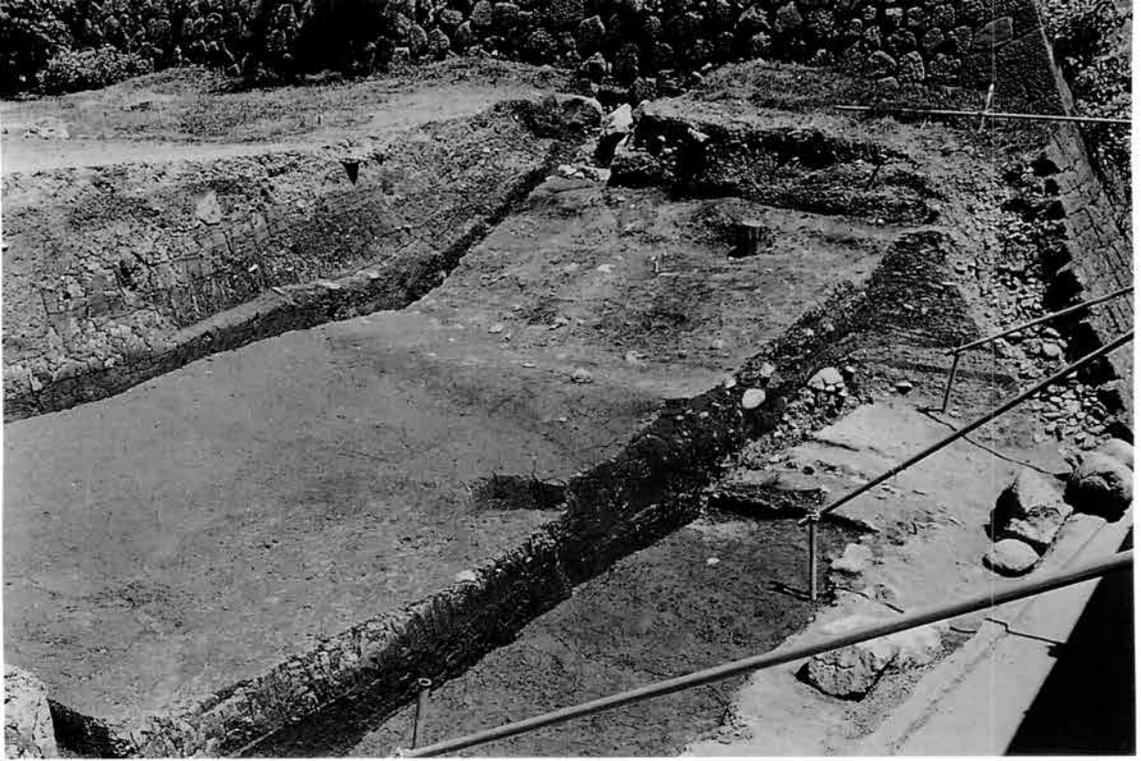
第4層除去と土橋

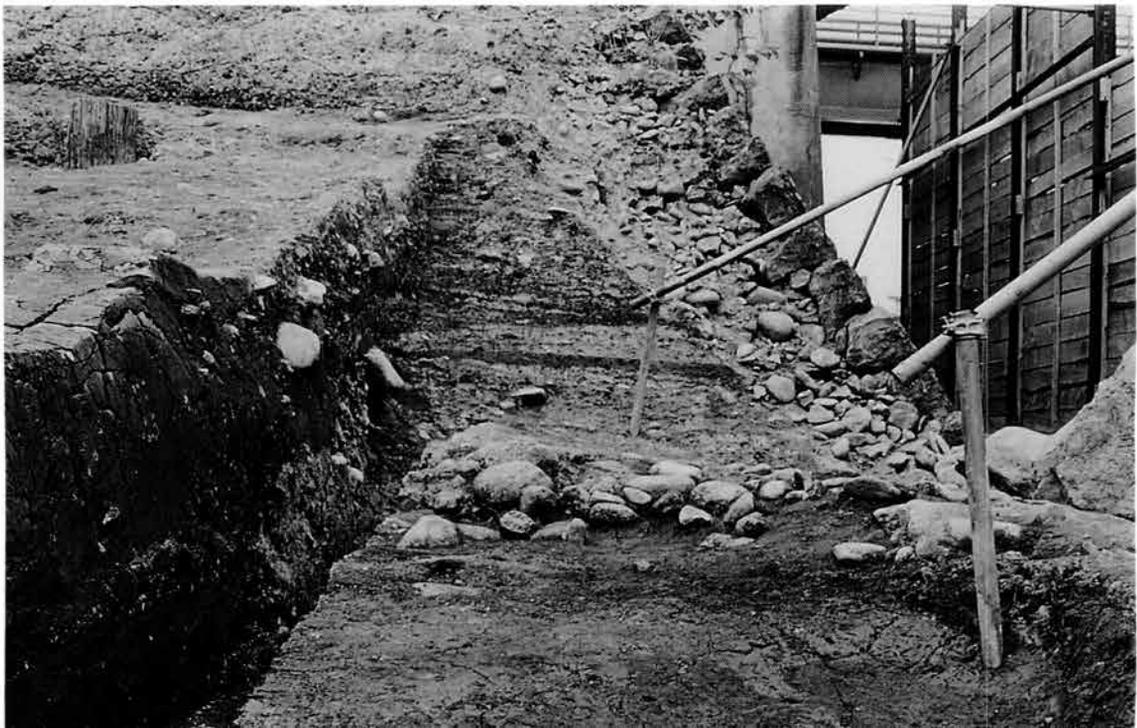
5層除去全景

土橋盛土6の
版築の様子

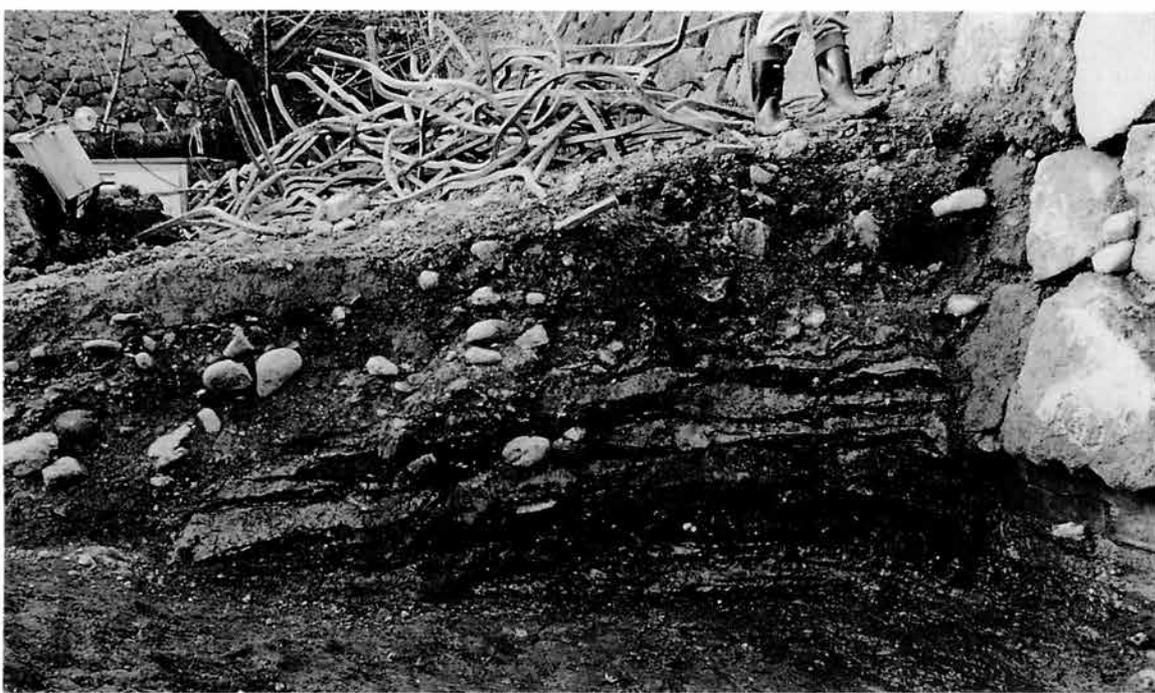
調査区土層

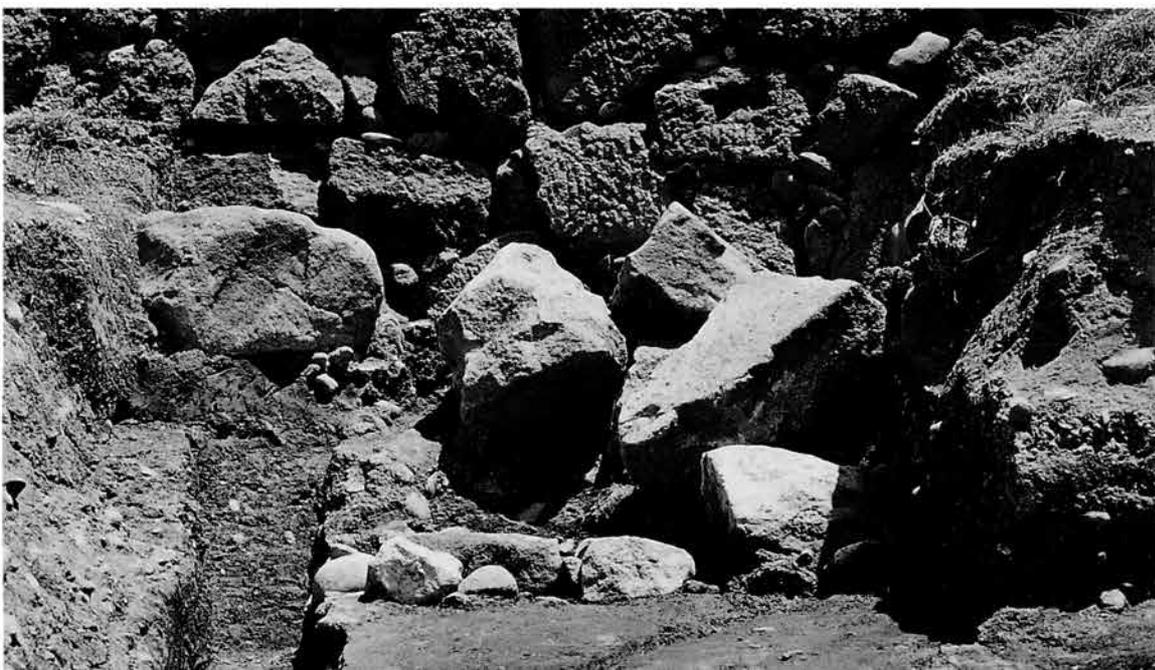
百間堀石垣と
石垣外の状況

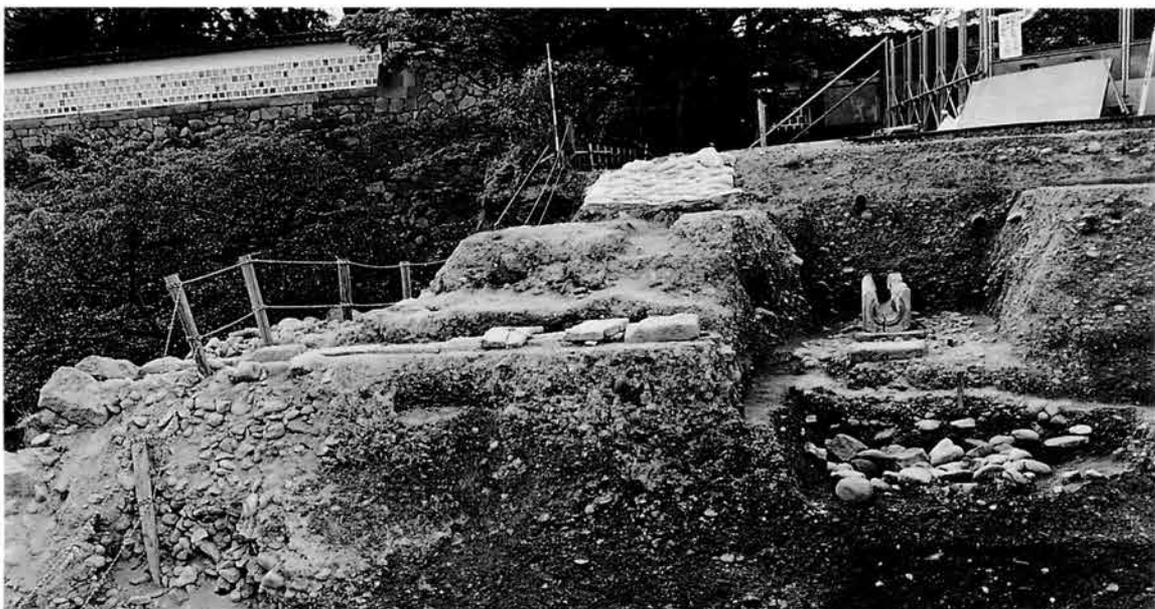
白鳥堀近代石垣

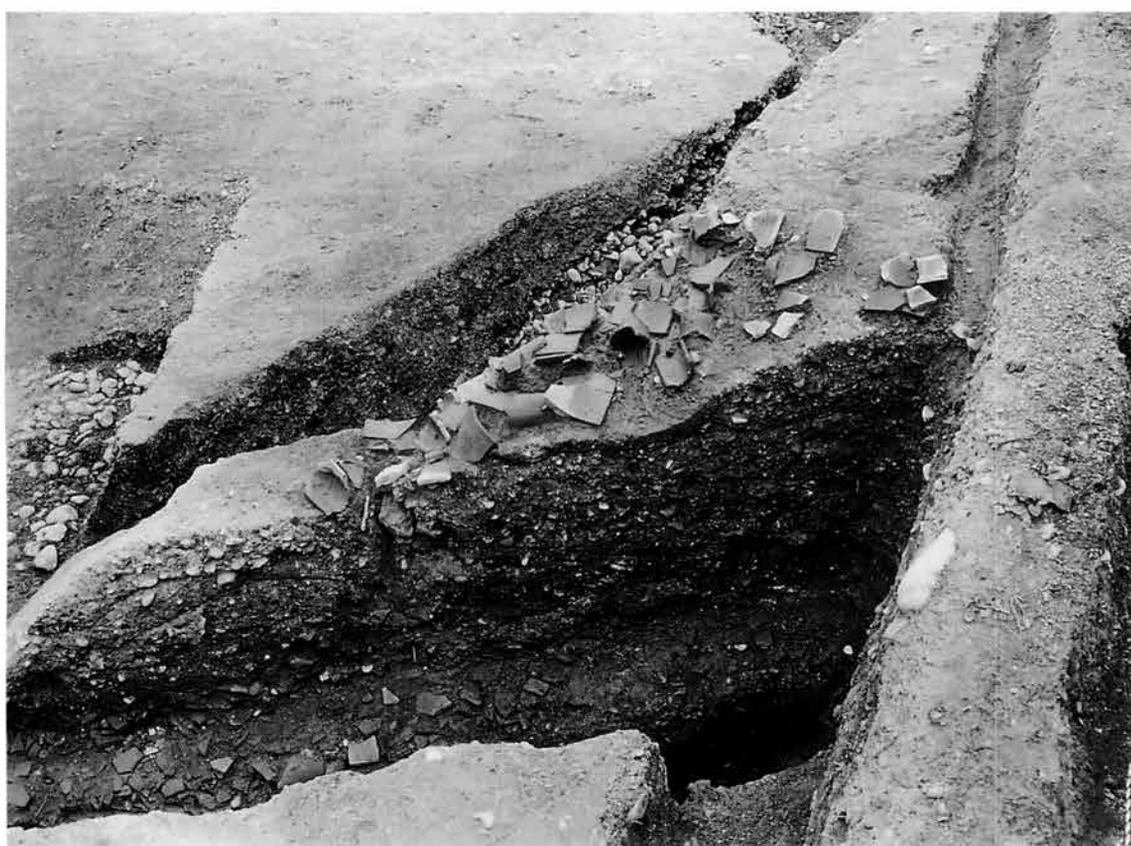
盛土1・2全景

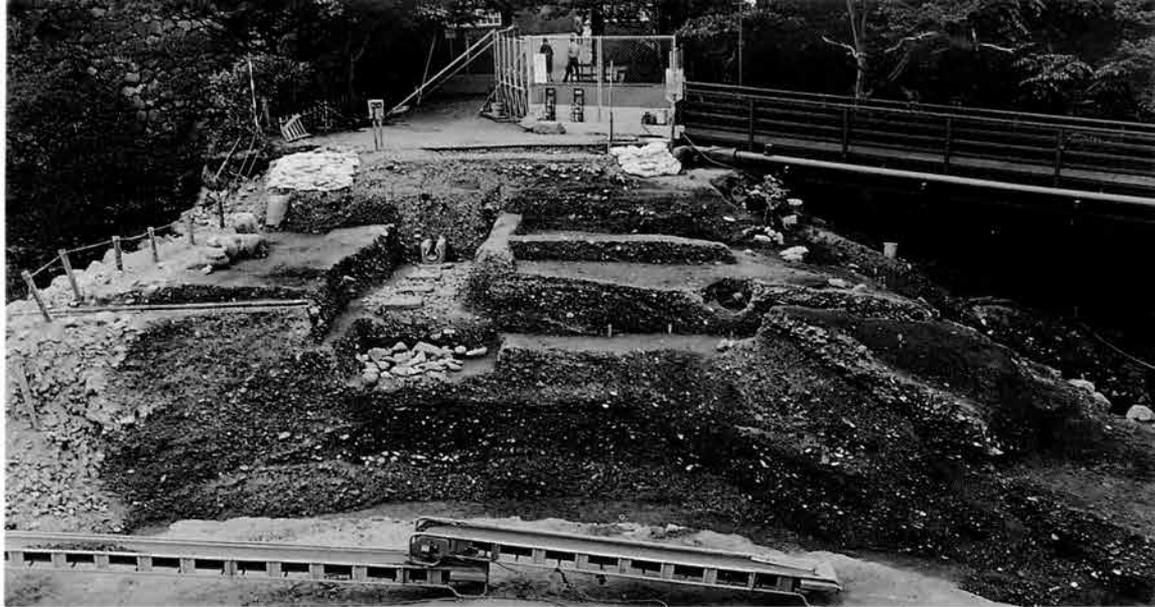
盛土2の土層

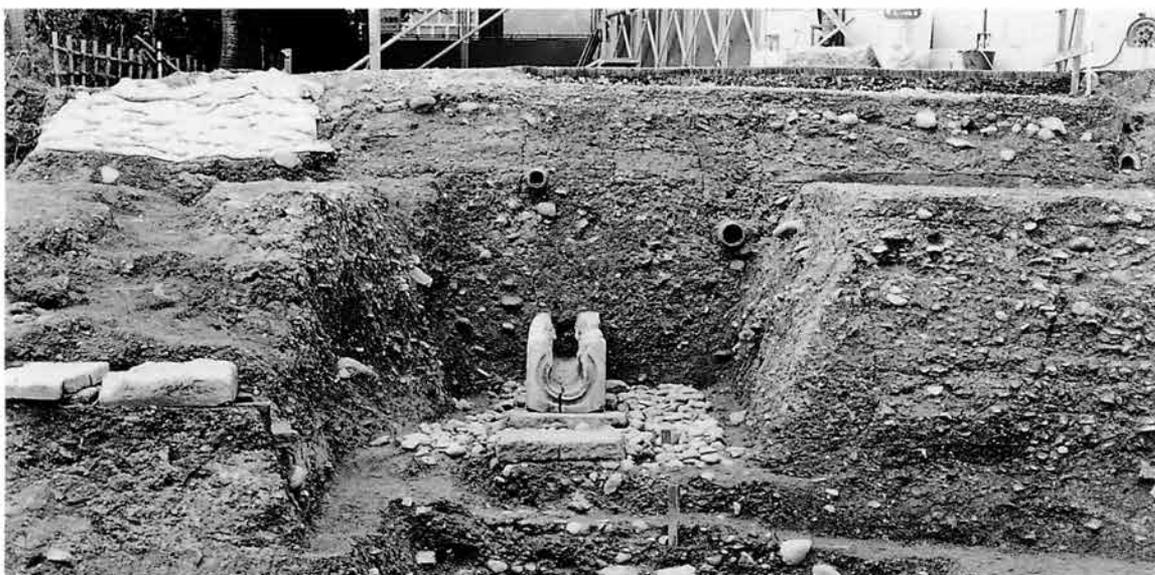
辰巳用水石管

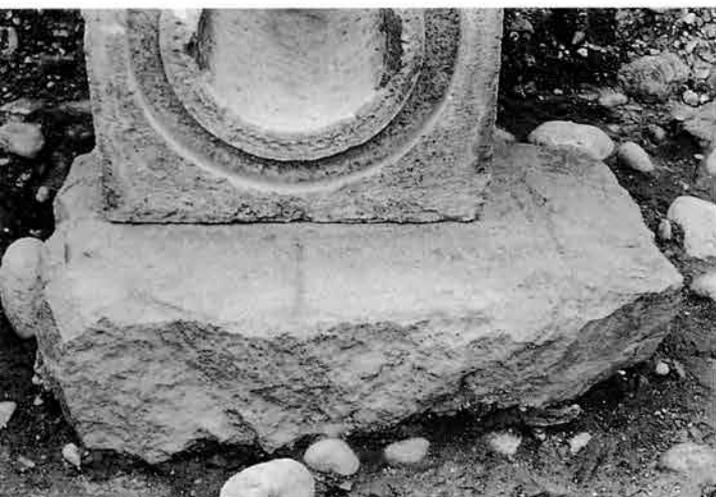
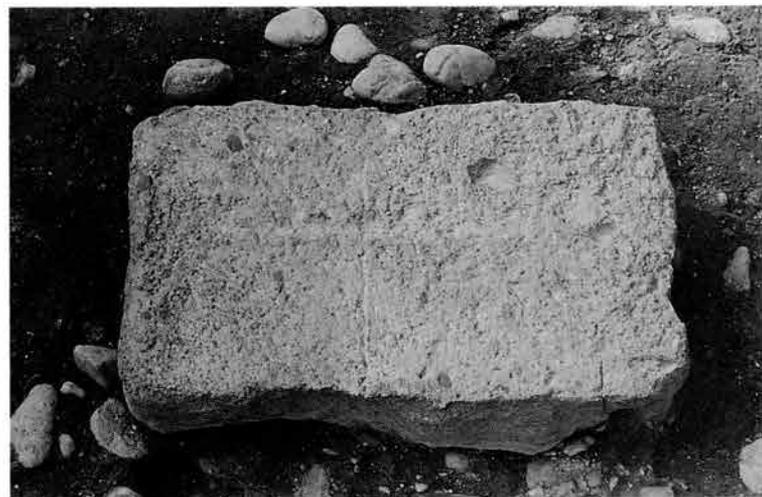
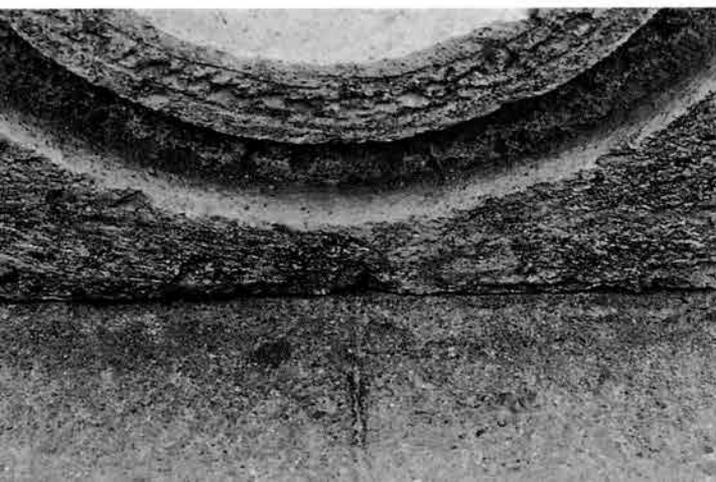
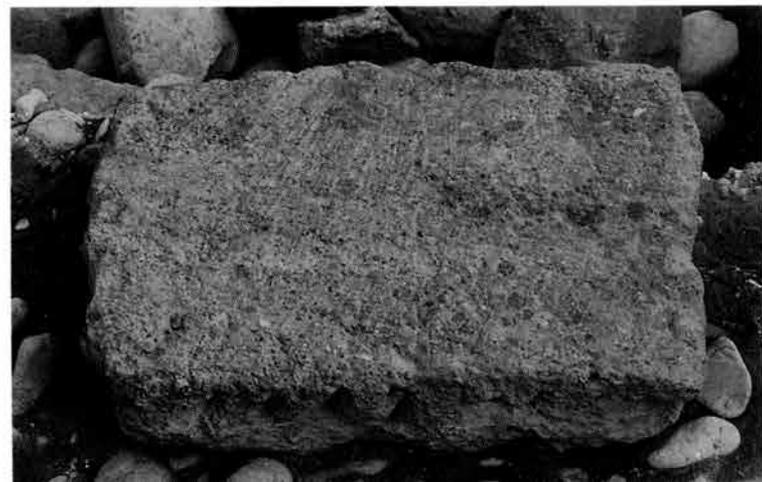
石管と敷石細部

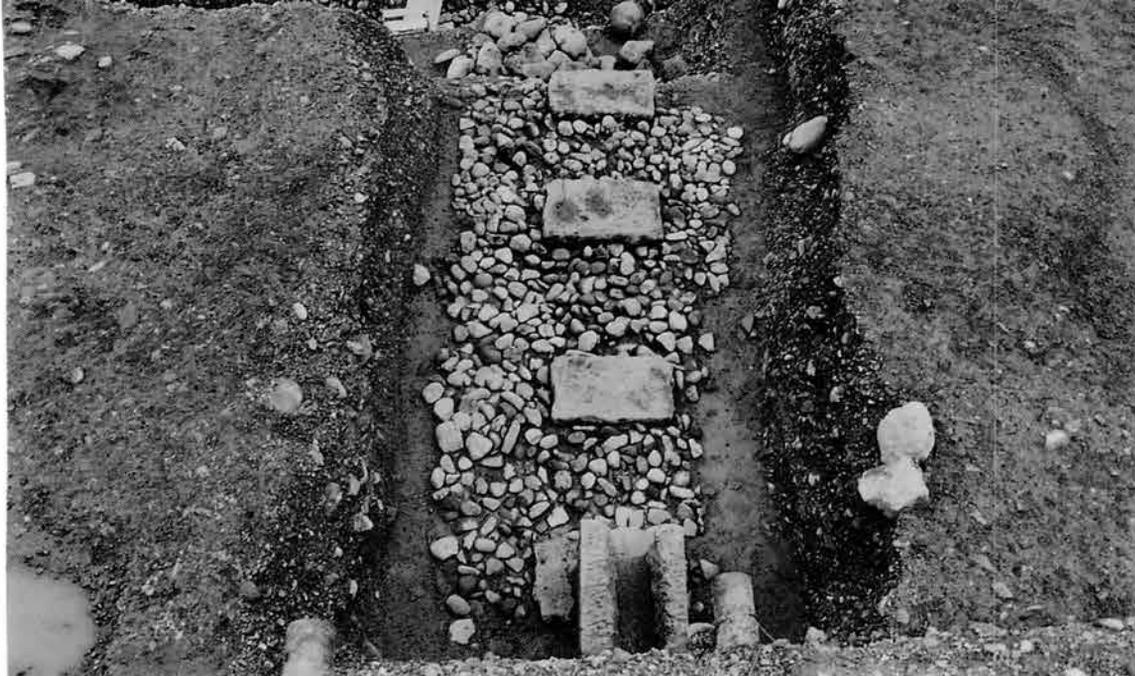
石管取り上げ
敷石状況

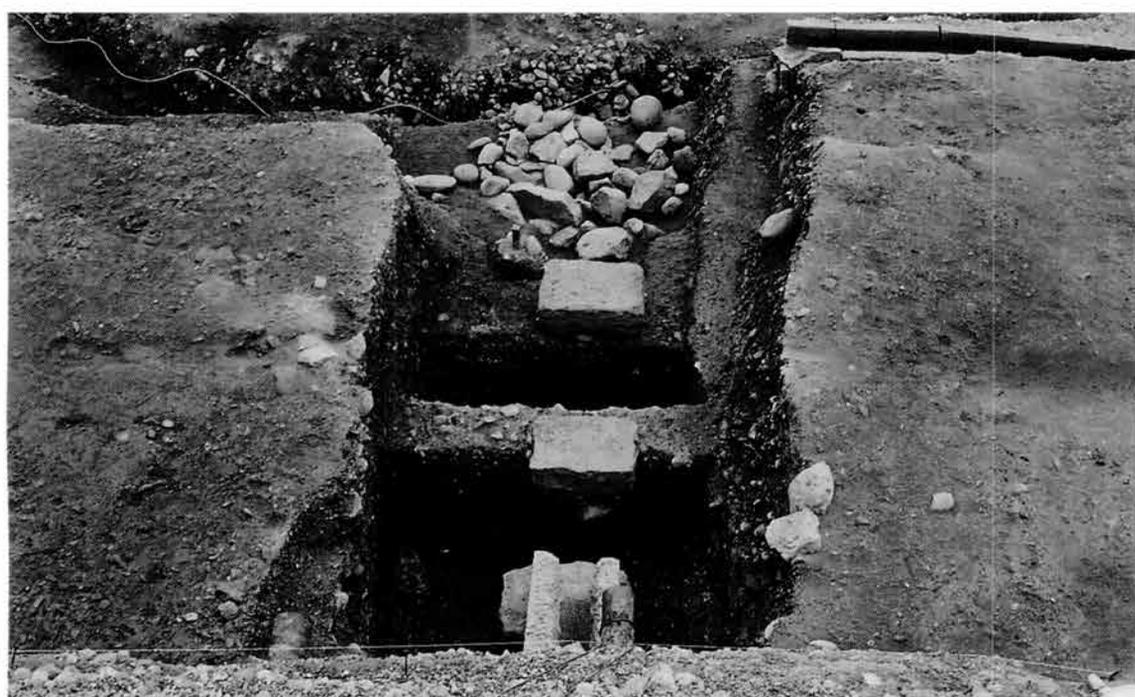
S X02と04
