金沢城跡石川門前土橋(通称石川橋)
発掘調査報告書Ⅰ

石川県立埋蔵文化財センター

調查報告

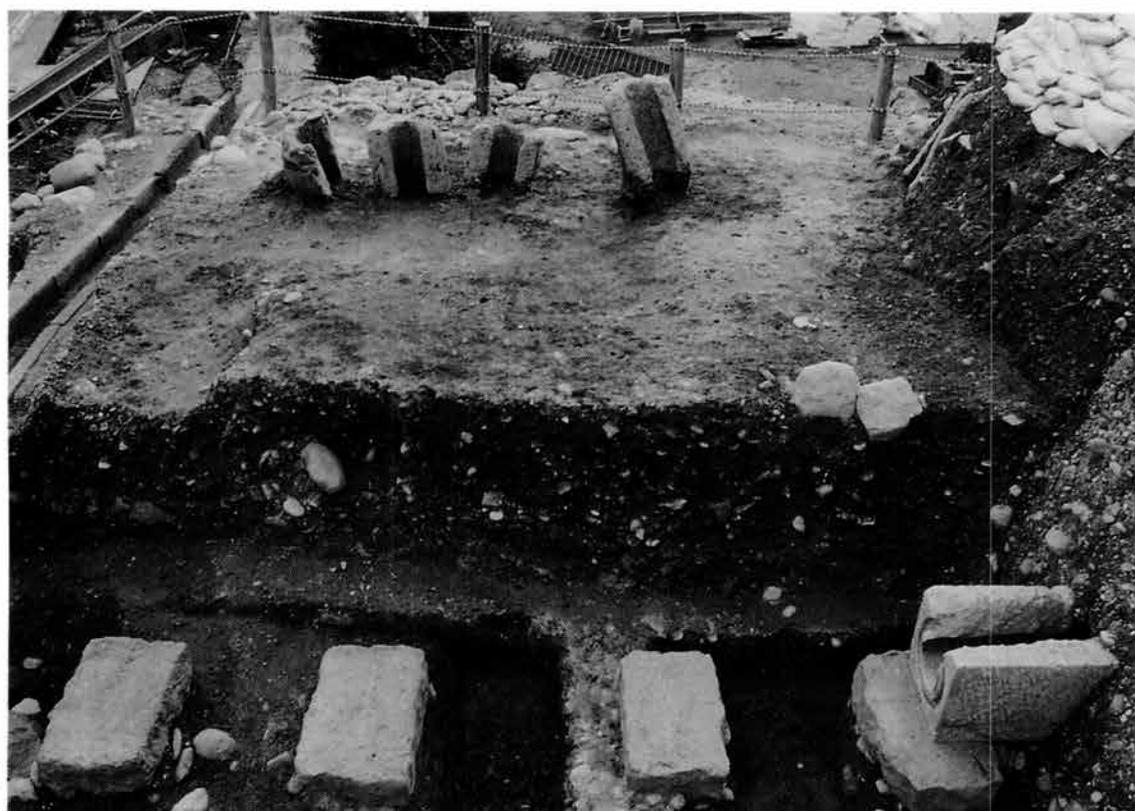
漆喰製土管の半截

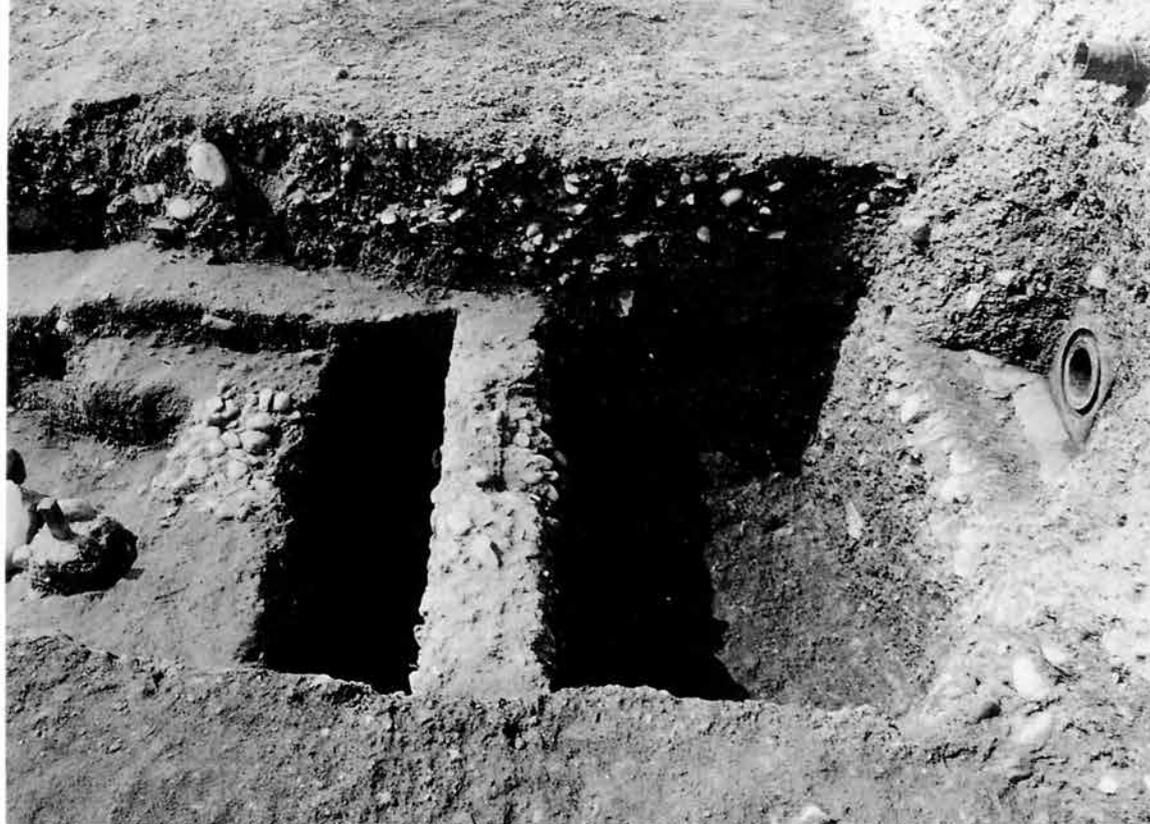
S X02全景

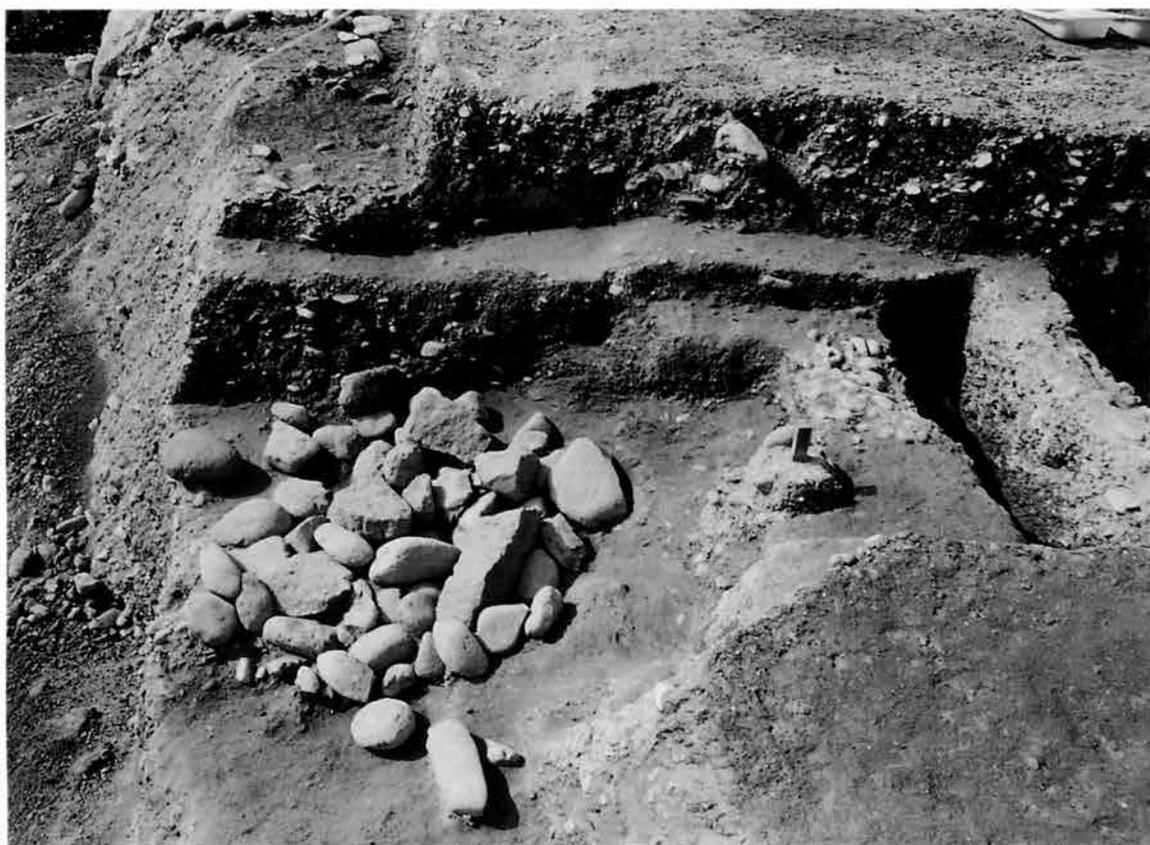
S X04

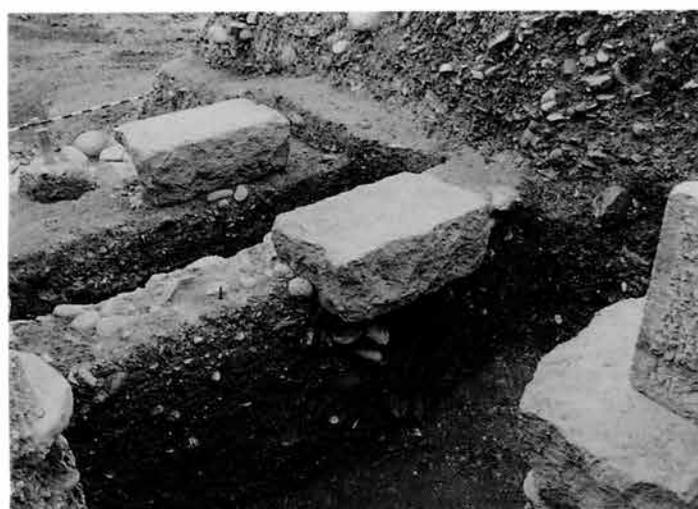
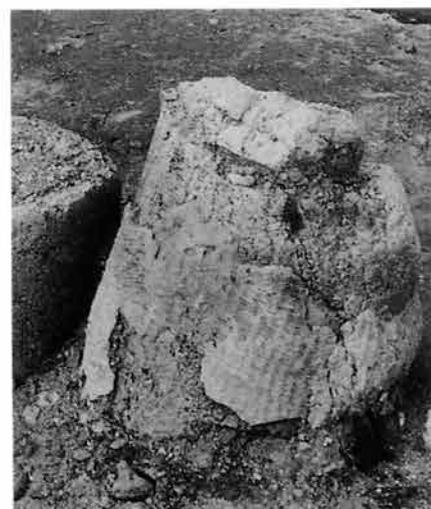
(左) S X02土層
(右) 漆喰土管

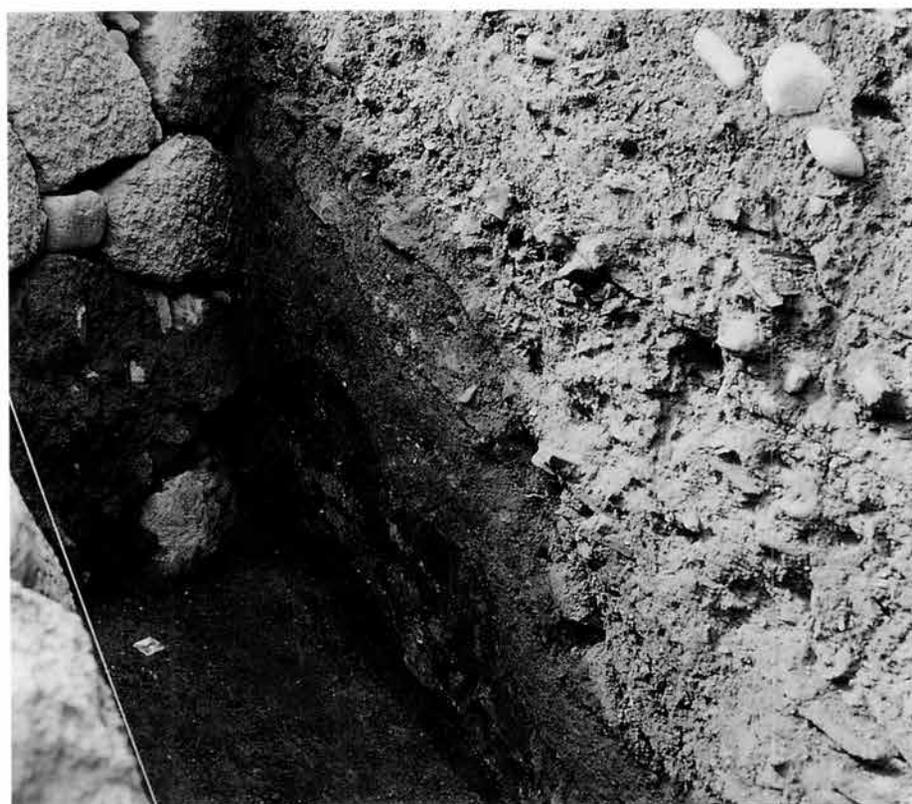
白鳥堀石垣と
盛土3

近世の白鳥堀石垣は、途中から一段広がった平面形態をしており、検出した石垣は、この広がる屈曲部を検出したことになる。大きさは、屈曲部で長さ4.7m、白鳥堀に面する石部分で長さ1m、高さは2mである。石垣の先端は欠損しており、隅角部までさらに延びる。そして、石垣は盛土4の構築と同時に作っていることがわかる。盛土2、3は盛土4と同一時期構築盛土と考えられ、白鳥堀の一段広がった部分の盛土である。検出石垣は、これらの崩壊を食い止める施設として百間堀石垣とともに普請されたと考える。なお、記述の便宜上、屈曲部から白鳥堀方向を石垣屈曲部、石川門方向を白鳥堀石垣部と区別する。

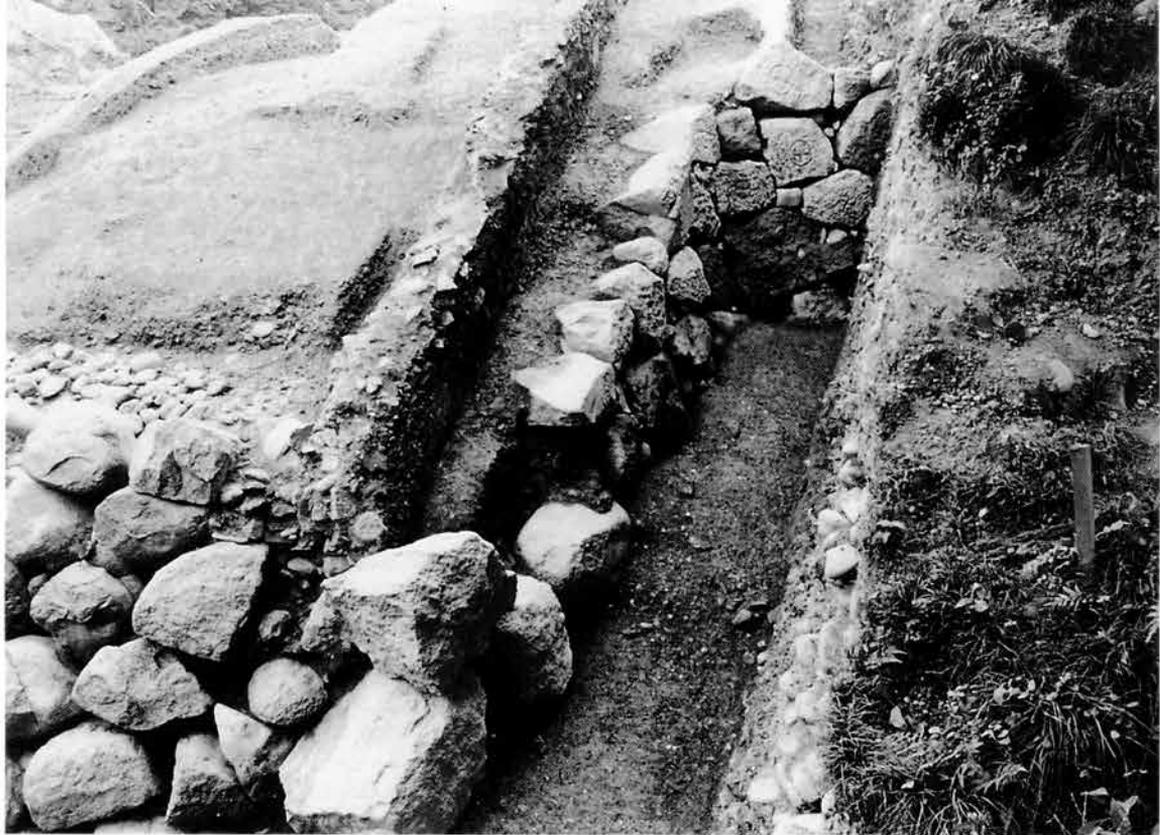
白鳥堀石垣全景

積み上げ方はほぼ水平に段を作ることができるように石を配置しており、地形的に低い方から石をおいている。したがって、低い方では2段目の石でも土橋の方では根石になる。それより上の石垣の石のおく順番はよくわからないが、低い方からおくということはなさそうである。現状の根石の高低差は50cmほどあり、石積み2段で高低差を解消しているが、既に破壊されて現存しない先端の隅角部との高低差がどれほどあったかわからない。

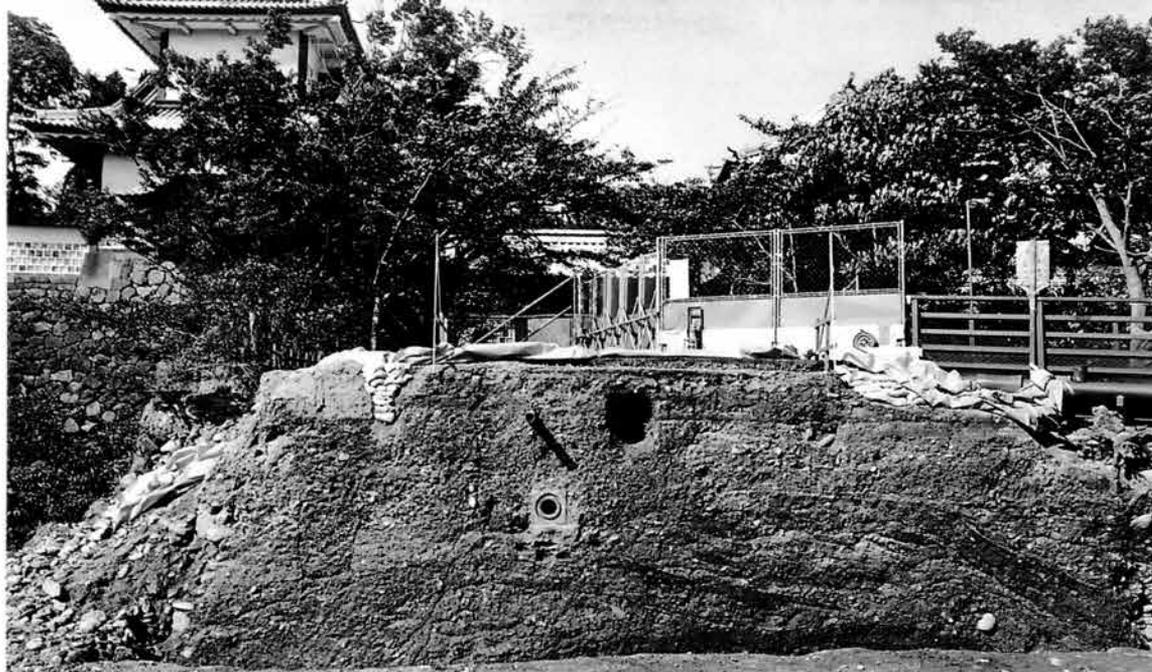
土橋断面

中世末に作られた盛土6にともなう土橋である。幅18m、高さ m程度と考えられるが、谷の深い部分になるともっと幅が広くそして高くなる可能性がある。盛土に使われている土は、黄色粘質土と黒色シルト、そしてその混合土で、強度を必要とする箇所に、黄色粘質土と混合土を多用している。具体的に、土橋南側と土橋表面である。土橋南側は南に作った池からの漏水を防ぐためであり、土橋表面は重量物の通行をも可能にするためである。使われている黄色土は地山土の掘削土であり、黒色土は谷の埋土の掘り上げ土を使っていると考えられる。また、版築を随所に使っているのもこの盛土を特徴づけている。

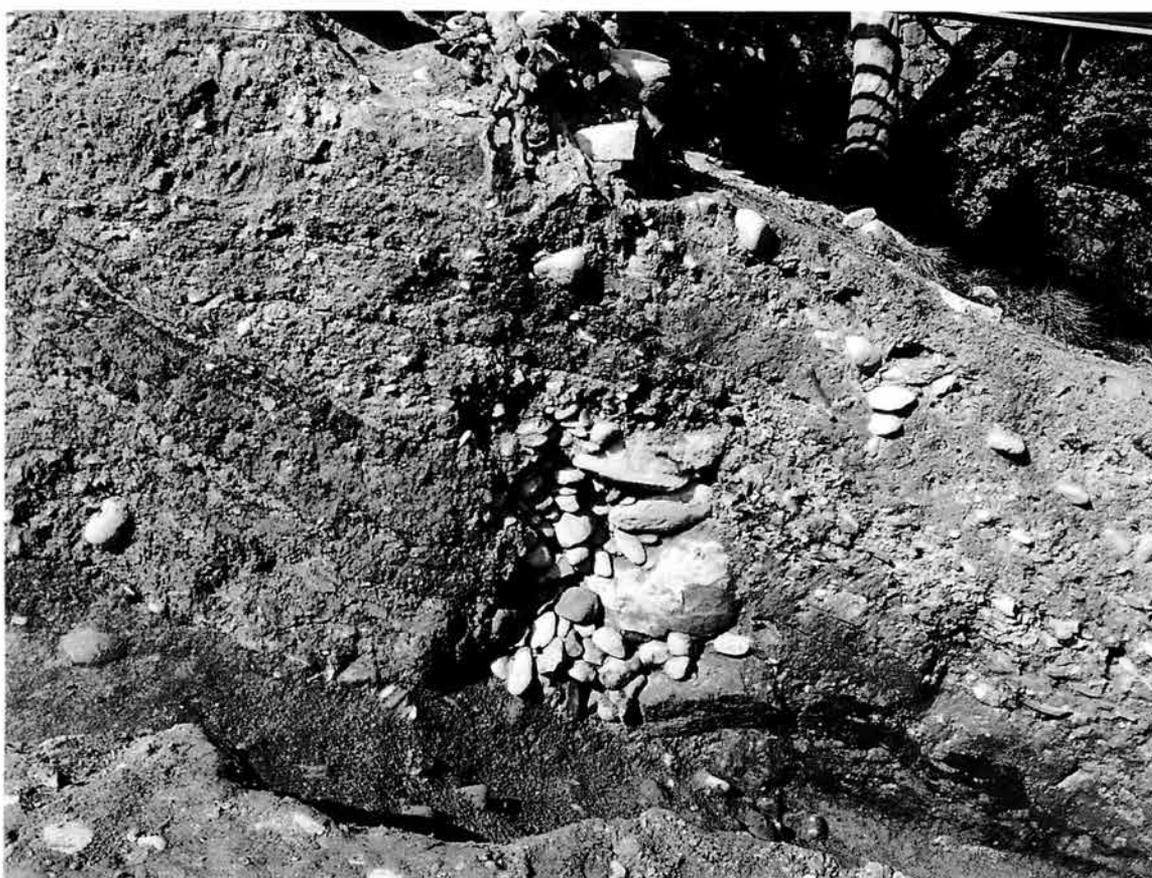
土橋断面
(白鳥堀石垣部分)

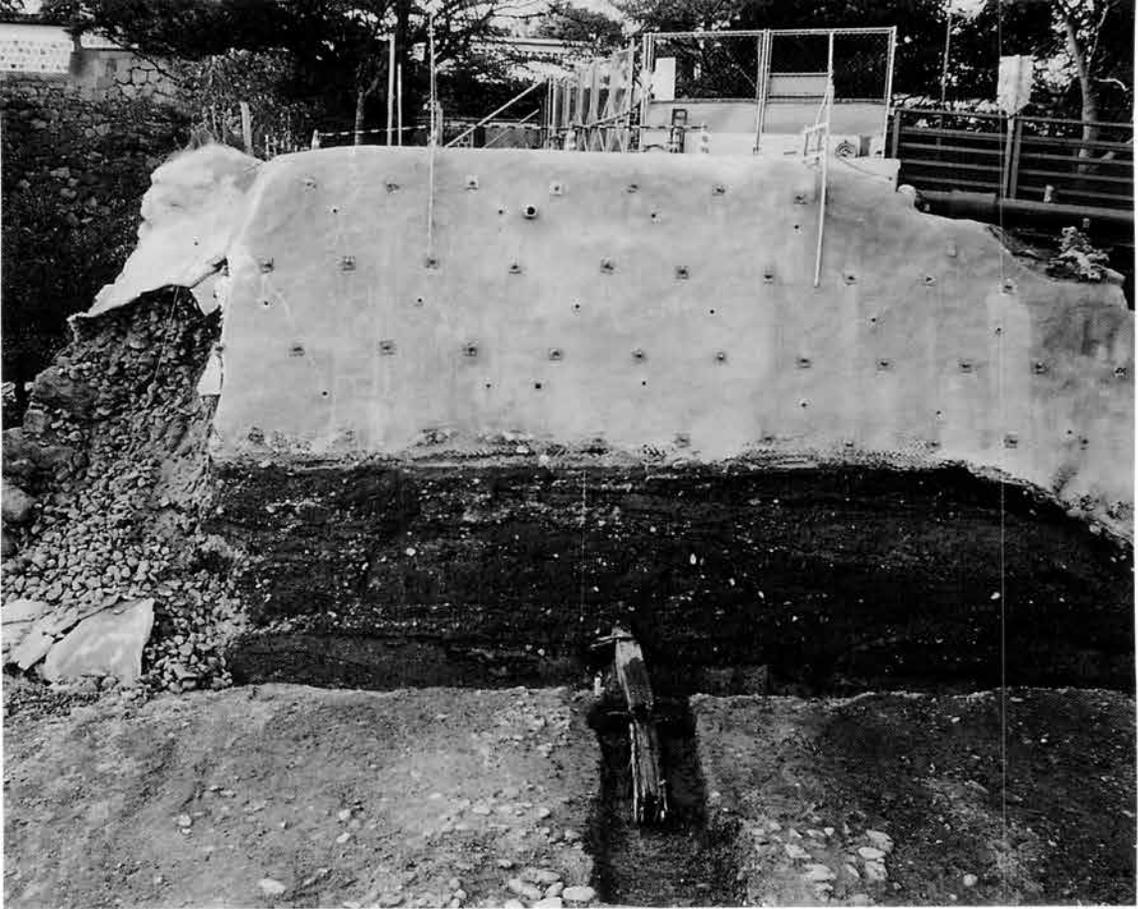
木樋出土状況

均衡に継ぎ手にかかると考えられるが、それによる破損はみられないようである。すなわち水が通されたかどうか疑問である。

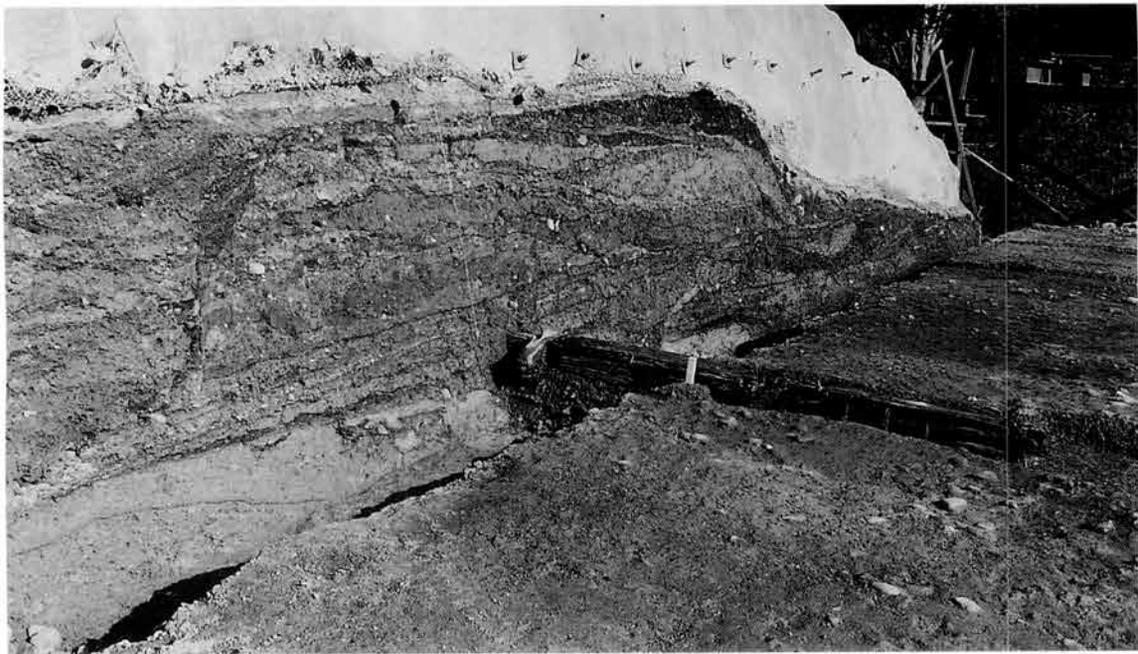
木樋全景

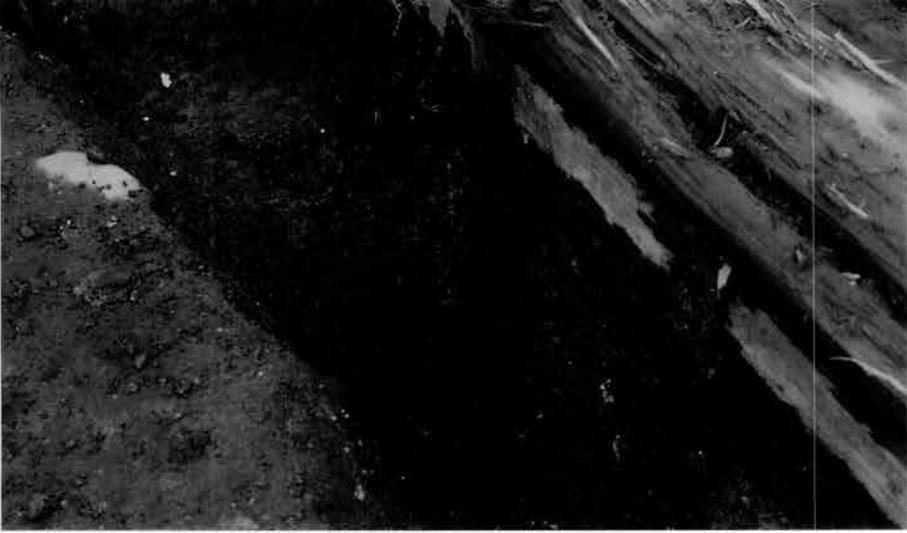
支持受け組み合わせ状況(1)

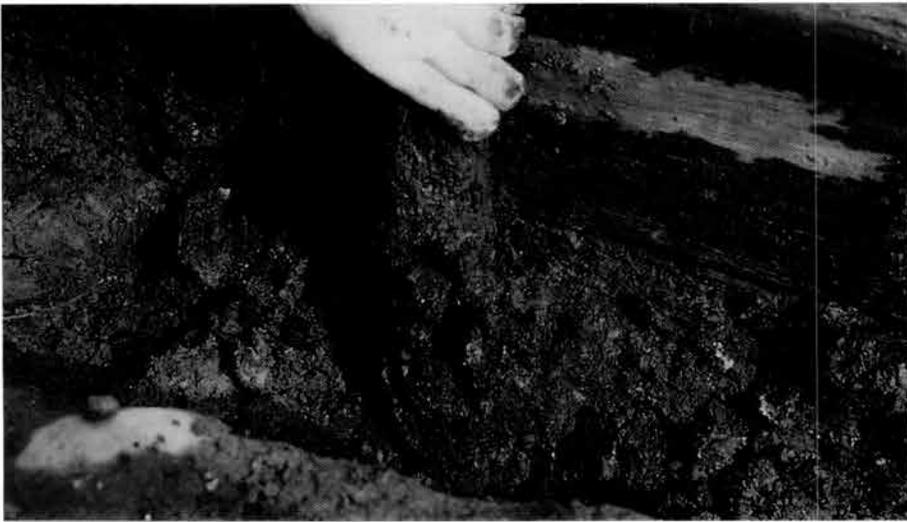
支持受け組み合わせ状況(2)

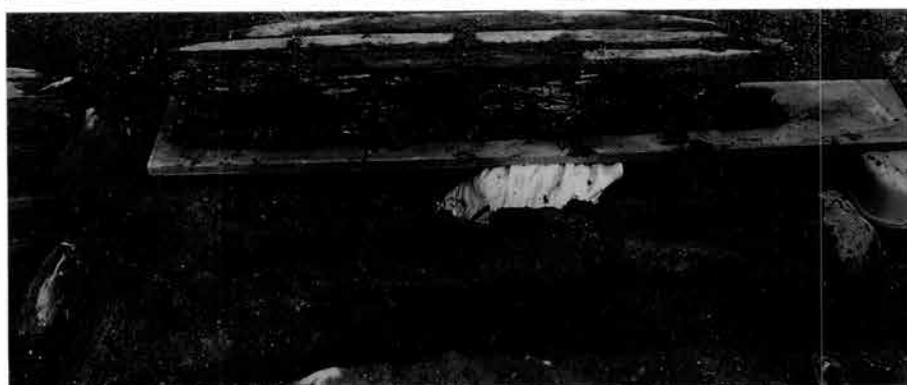
木樋2裏面

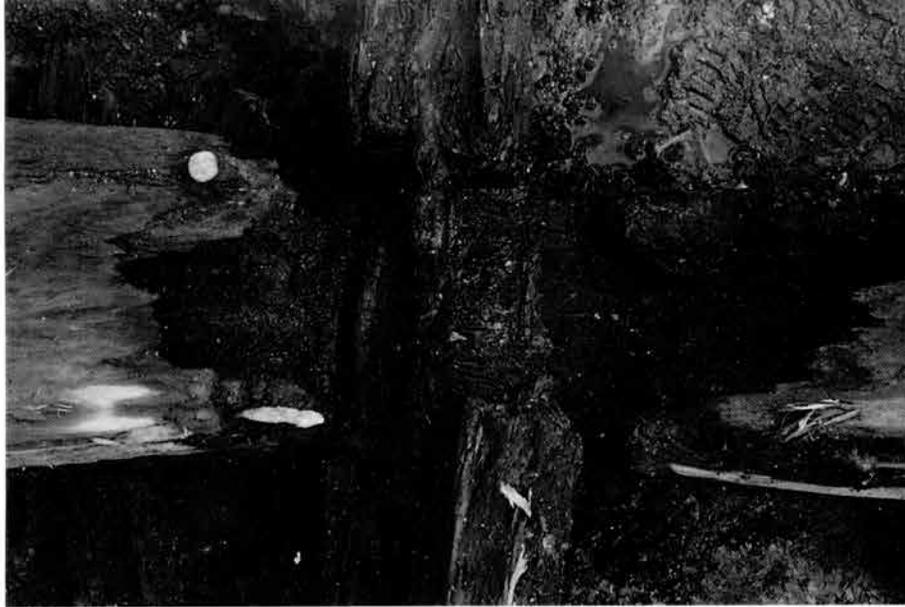
継ぎ手の状況

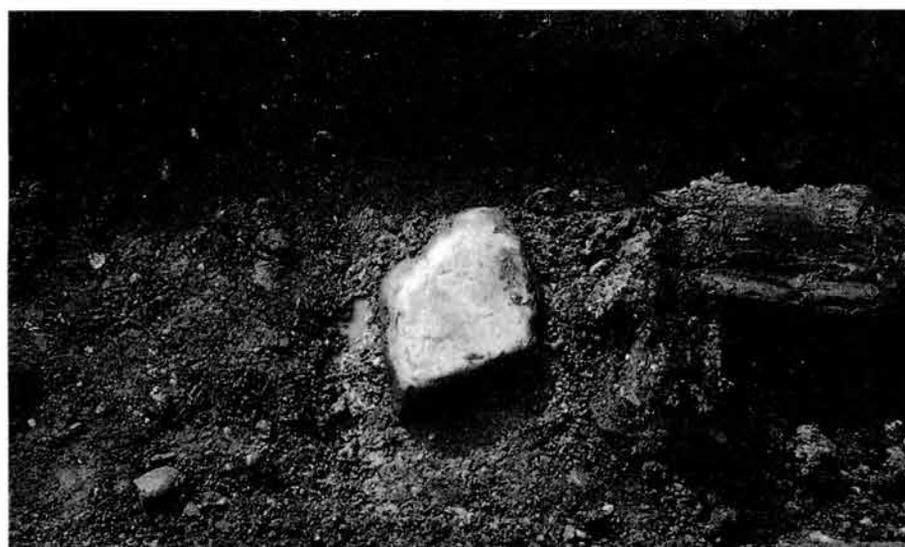
継ぎ手下の敷石

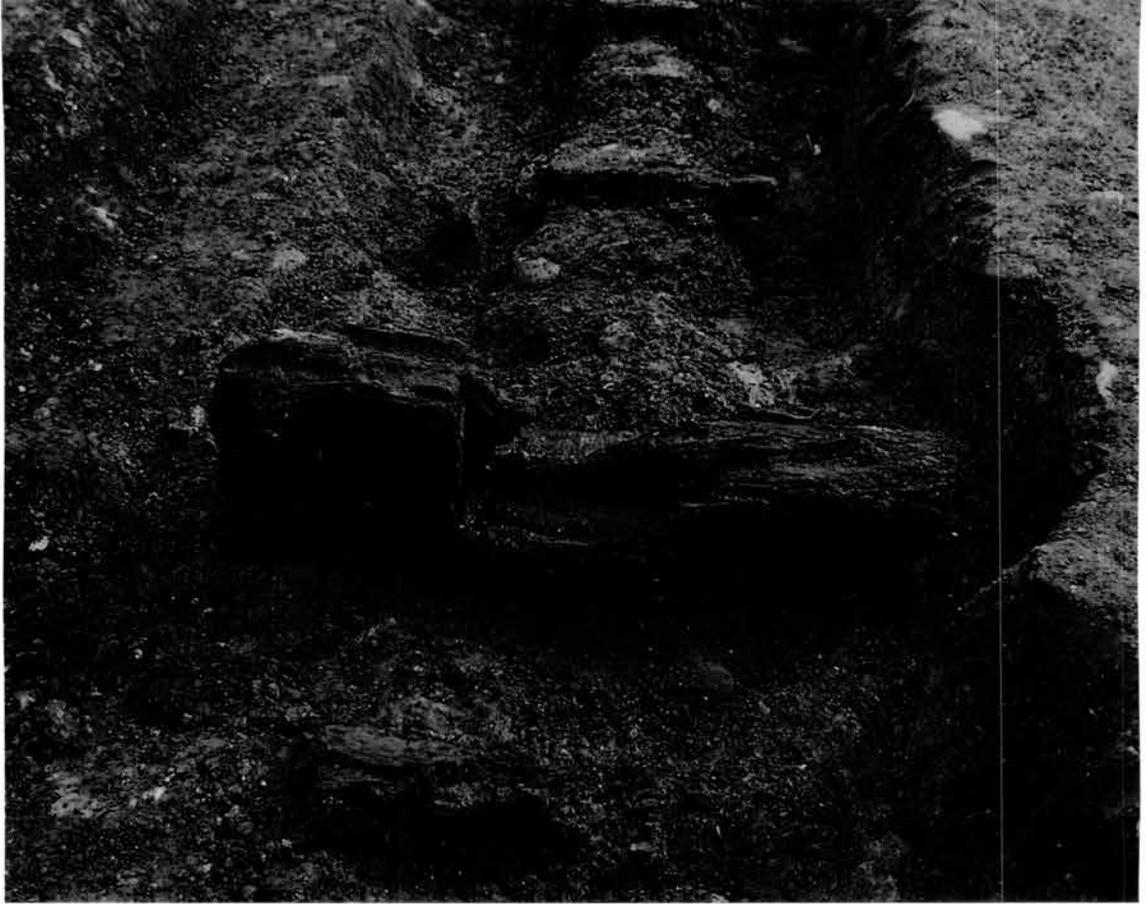
木樋下の
支持受けと枕木

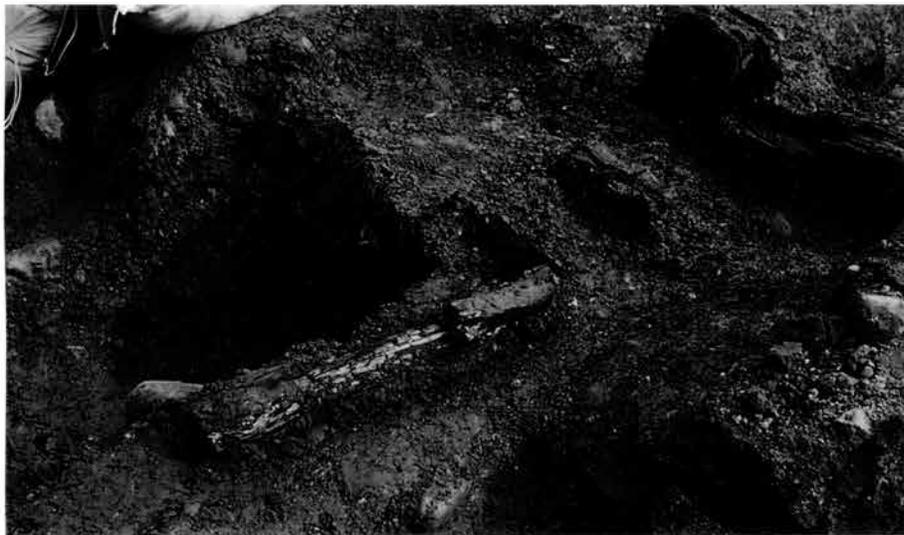
木樋2下の枕木

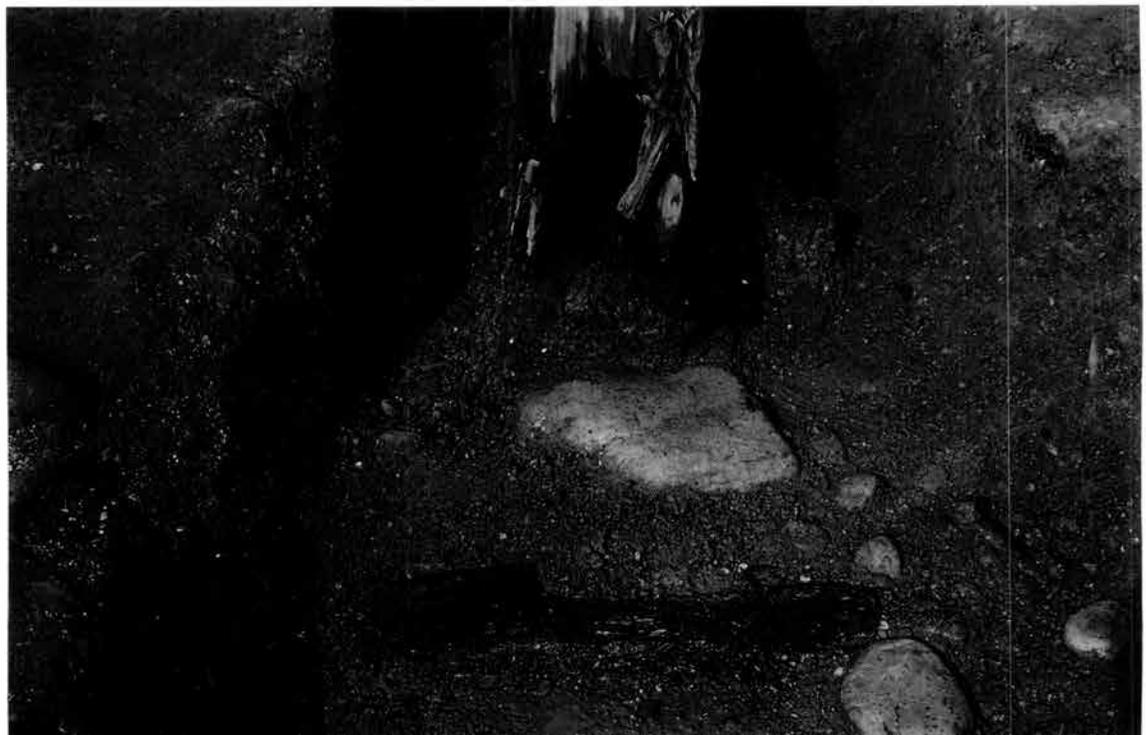
木樋1継ぎ手
周辺

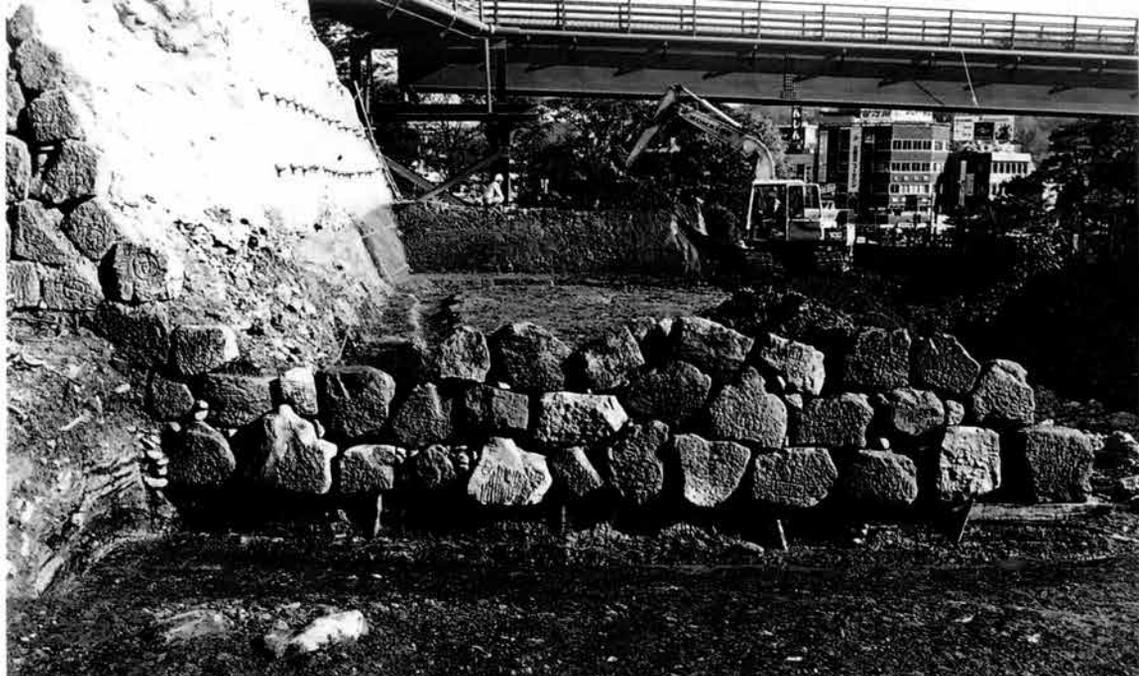
百間堀石垣根石

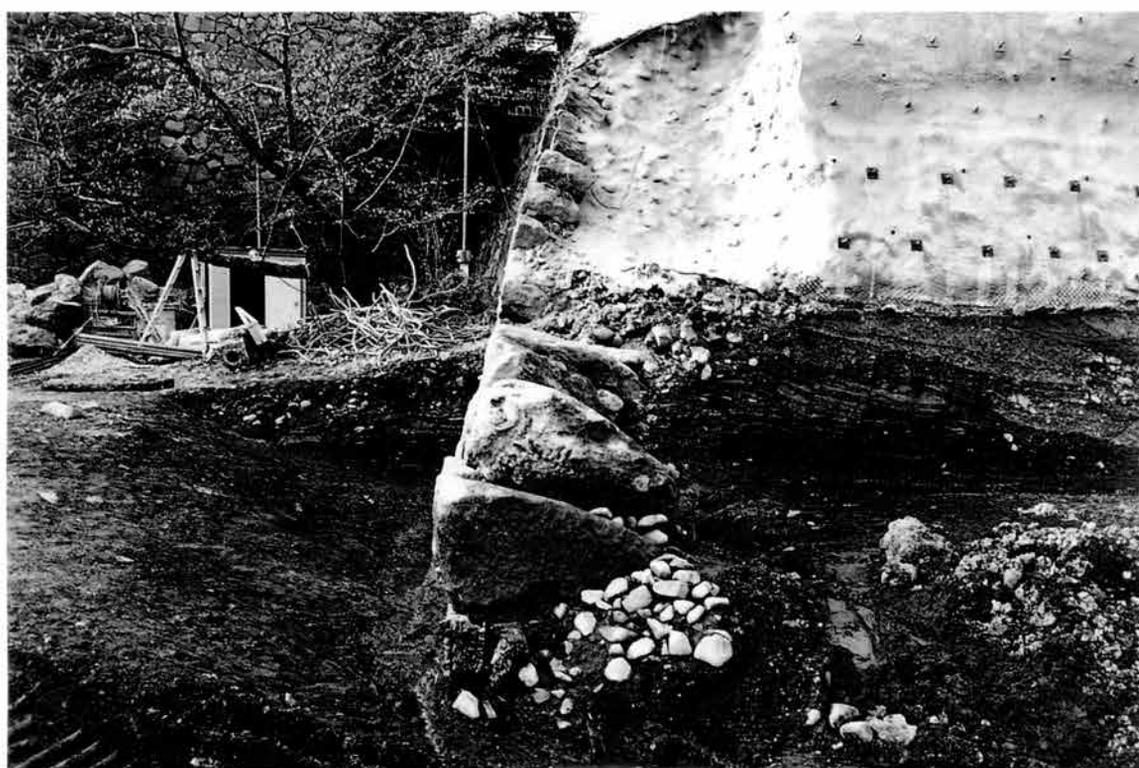
百間堀根石
(横から)

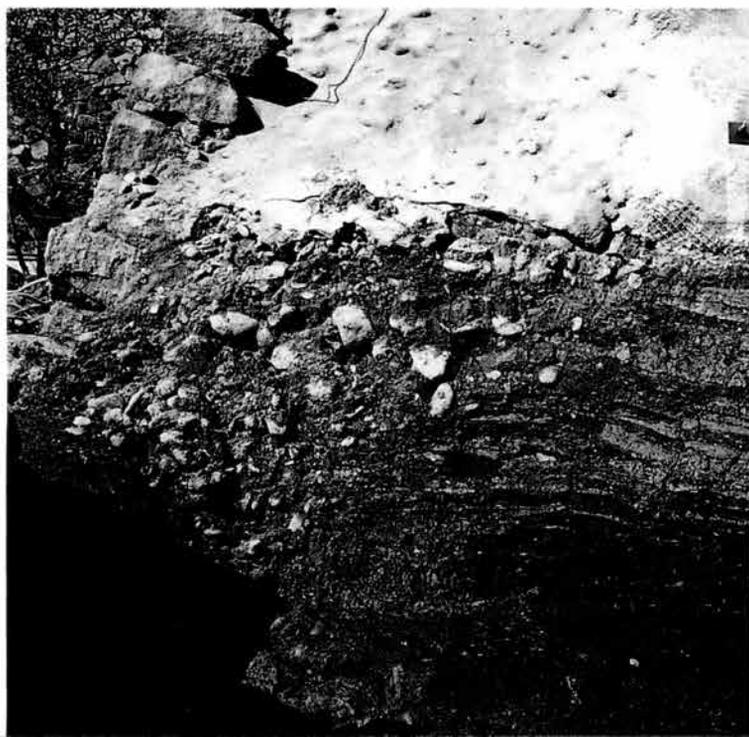
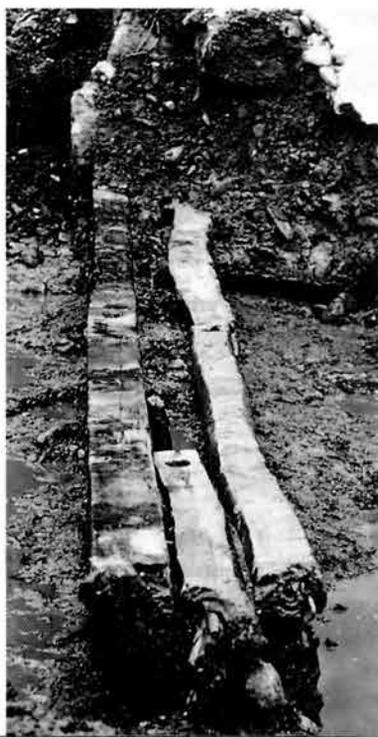
(左)根石付近
裏込め
(右)胴木

普請時の石垣は、幅9m、高さ1.5mである。根石ののる胴木の状況は、本節b項に記した。この石垣と修築された石垣の間は、石垣解体時に調査担当のミスで石材を欠失させてしまったので、二つの石垣の構築の不連続性を具体的に検討することはできない。印象として、二つの石垣の構築方法に大きな違いはなく、違和感のないものである。ただし、普請当時の石垣石材の控えの長さが

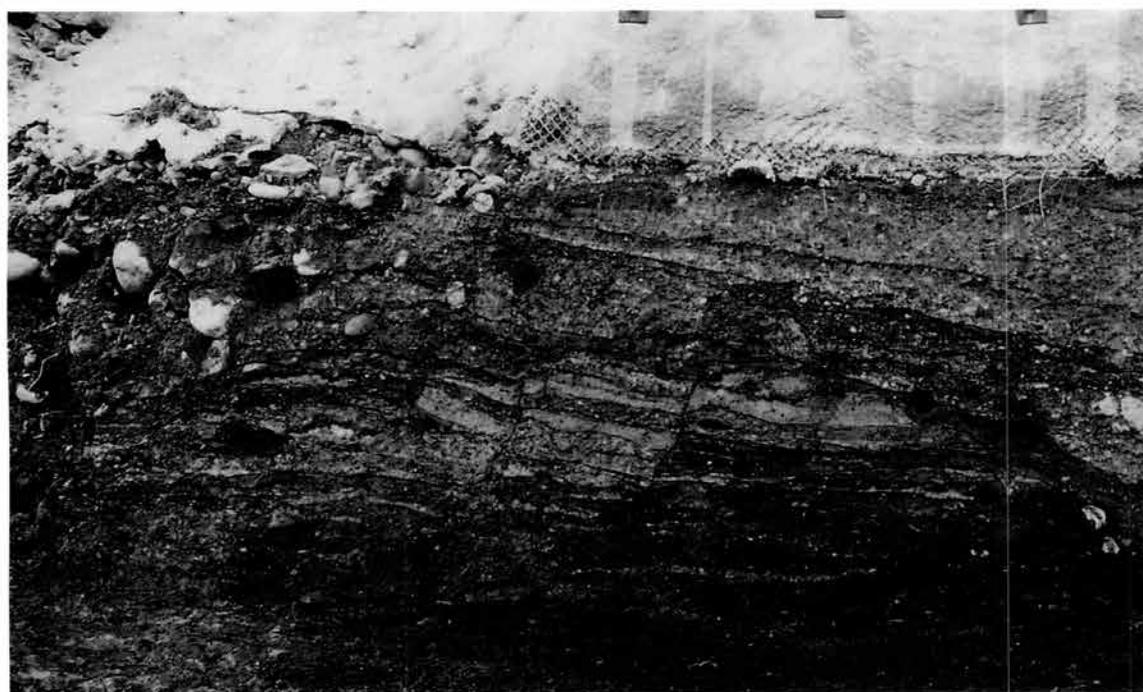
盛土6上面

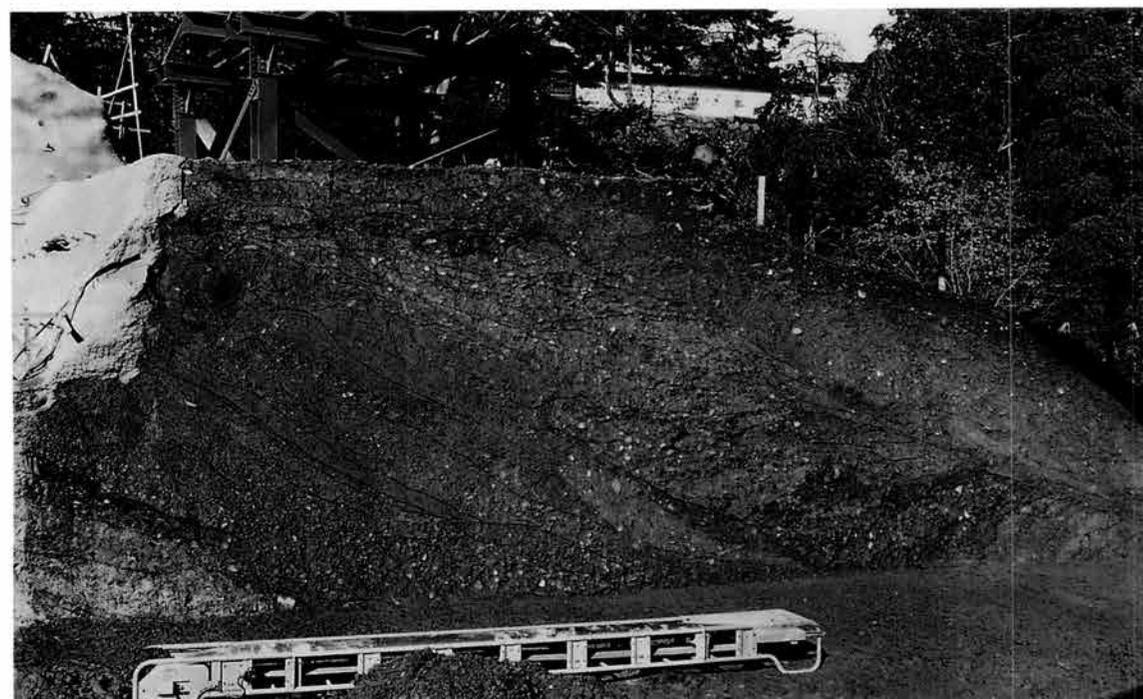
あぜ1盛土4

盛土4と盛土3の土層関係を知りたがったが、明治期の石川橋躯体掘り方によって土の連続する部分が破壊されてしまっていた。土層を検討することによって盛土相互の関係を知りえなかったので、論理的に土層関係を解釈することしかできない。その結果、このような結論になったが、石垣を構築してそれをほとんど埋め込むという矛盾するかのような行動である。しかし、土手の上に石垣を築くという、いわば不安定な部分に石垣を構築するという点で、このような方策が取られたと考える。

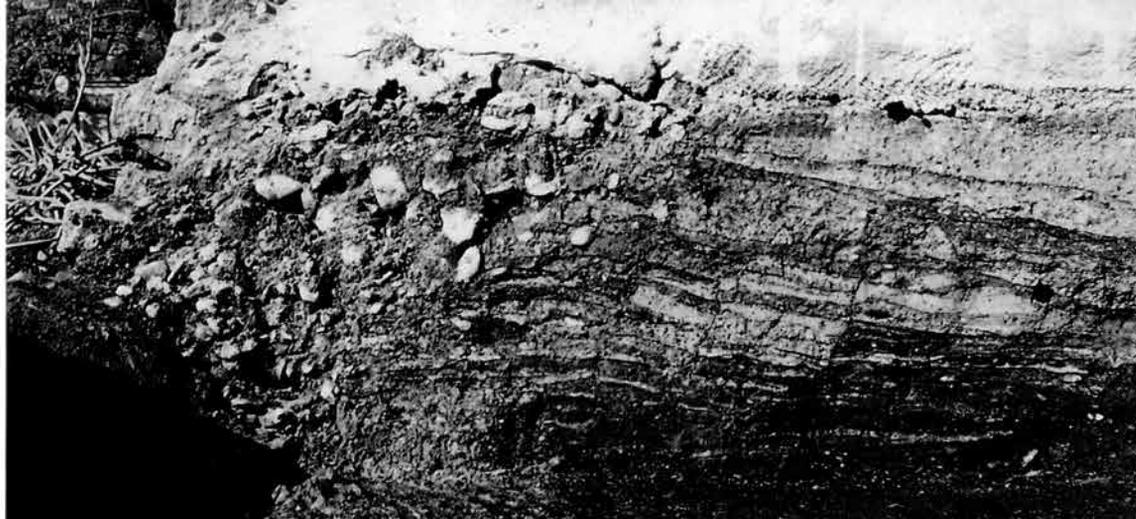
百間堀石垣裏込め
(部分)

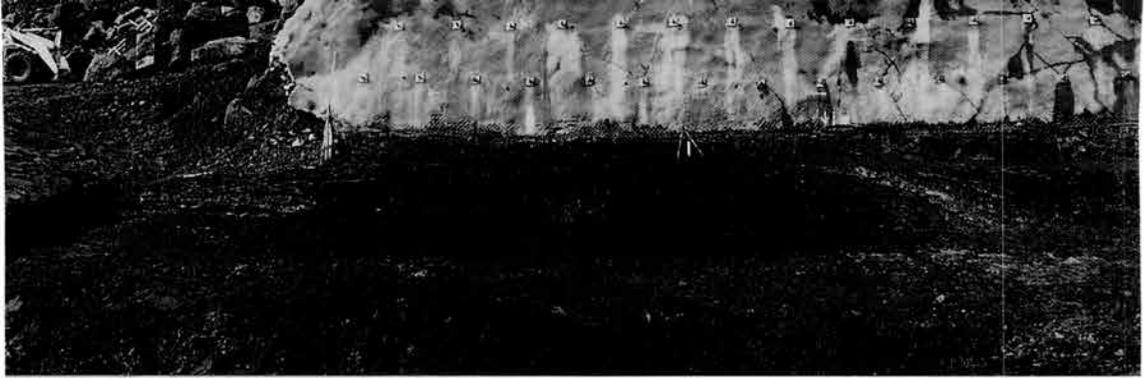
盛土6

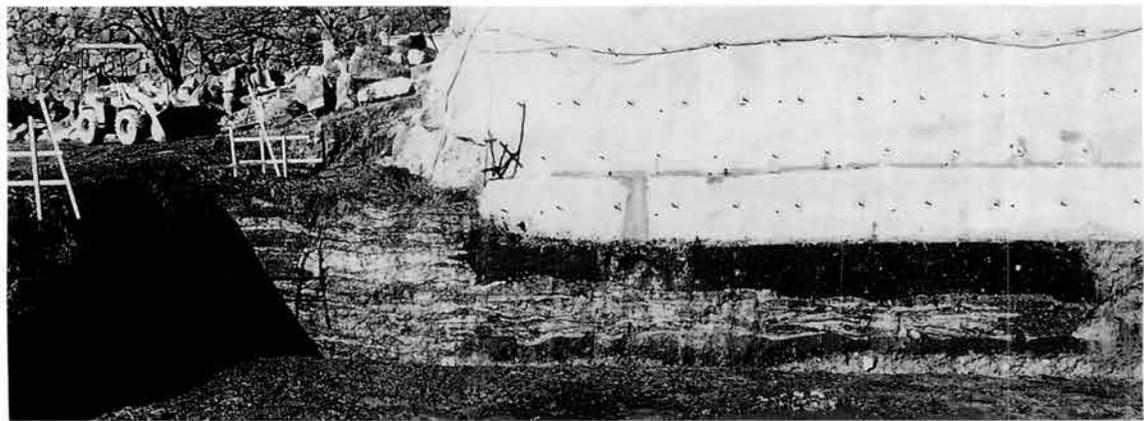
盛土6 石垣下

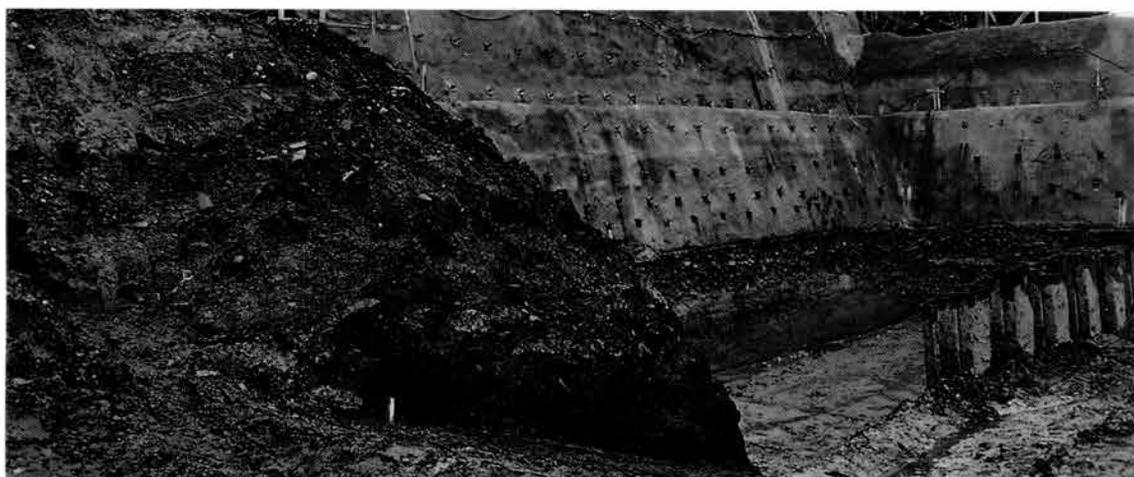
盛土 6 と 基盤層

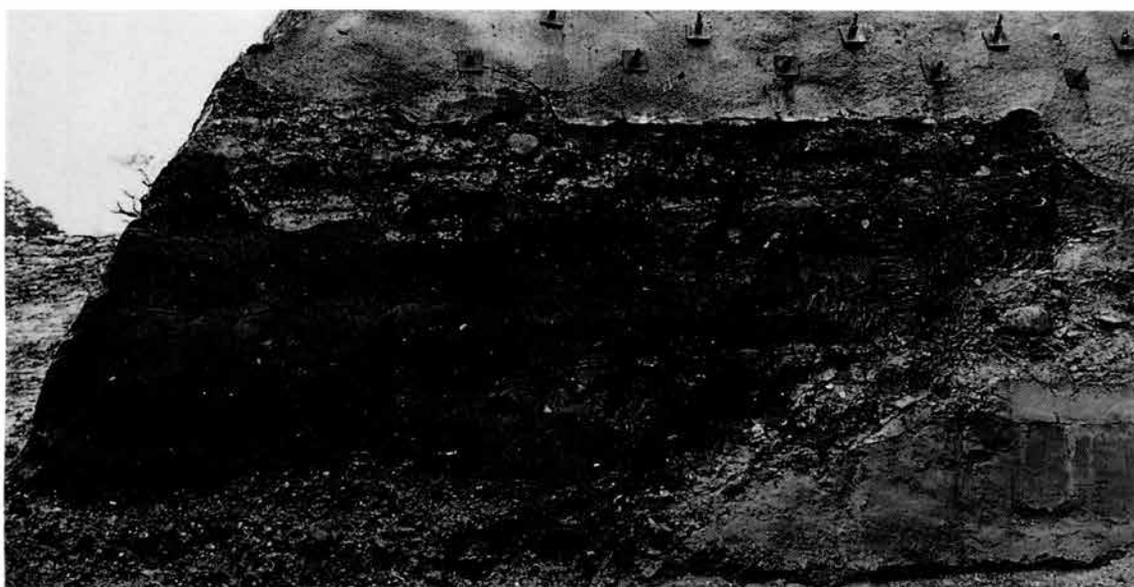
谷の堆積土と
基盤層 (沈床園側)

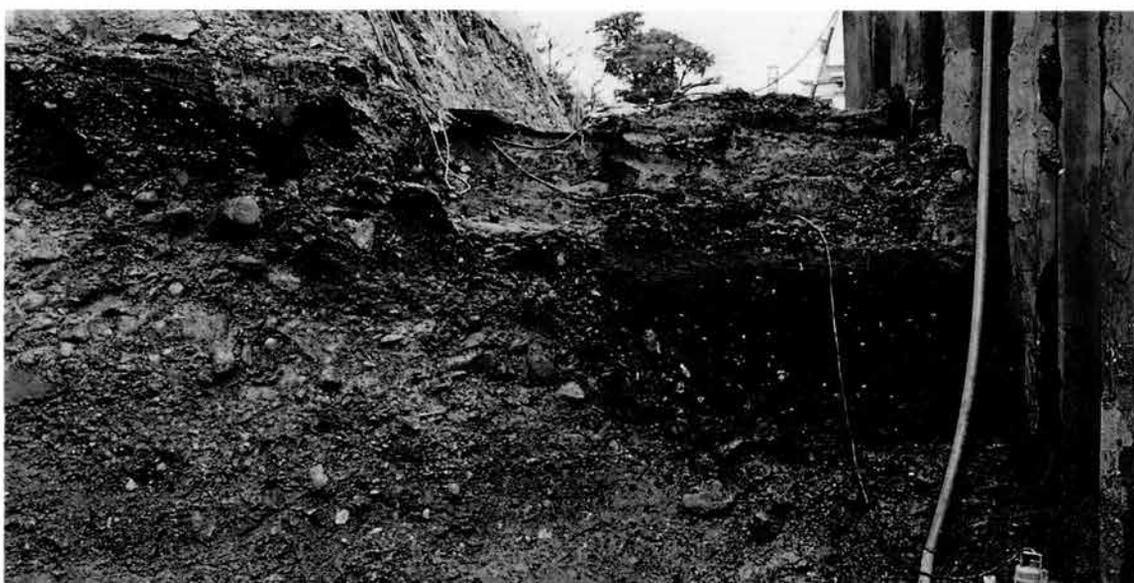
谷の堆積土と
基盤層 (白鳥堀側)

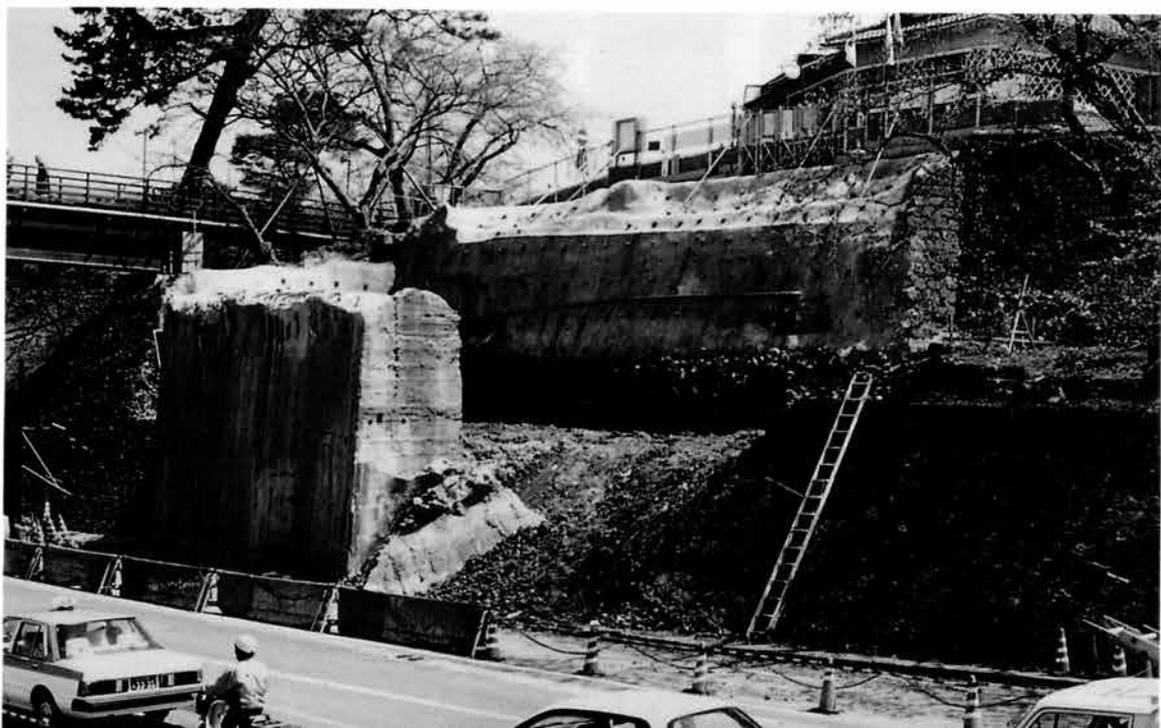
兼六園調査区
掘削状況

兼六園調査区で確認した盛土 6 の土橋は、その背後を検出したことになり、池側のについては発掘調査が及んでいないので具体相は不明である。基本的な盛土状況や使われている土は石川門調査区と同じであるが、土層観察する時の認識が、石川門調査区の時と違うこと、本調査区盛土 6 が近世の石垣普請と近代の石垣構築によって大きく破壊されているので、直接的な対比は困難である。なお、石川門調査区と同じように黒色土、黄色土、混合土が主体として使われている。

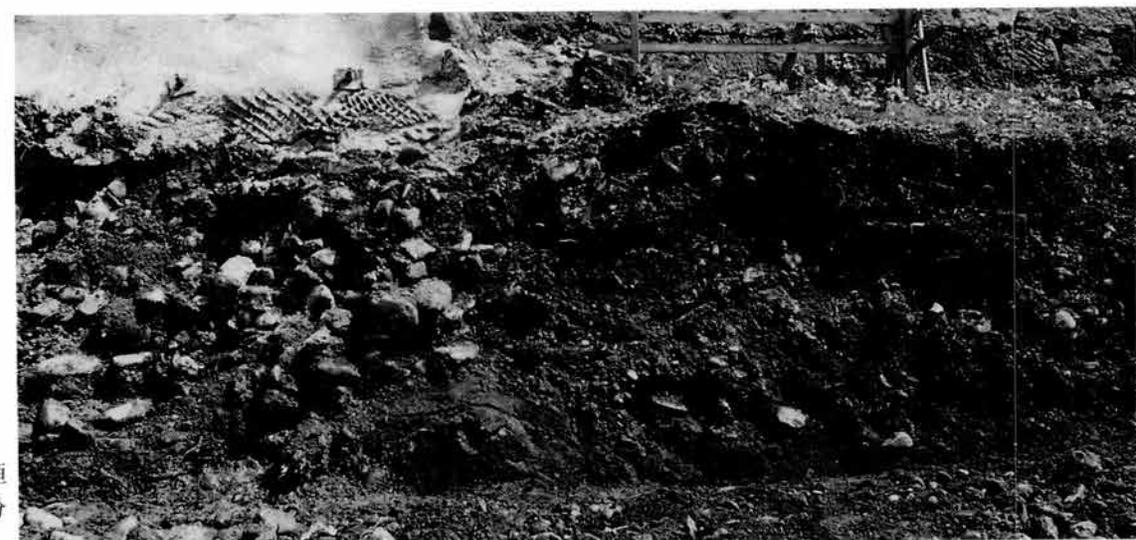
百間堀石垣
相当部分
