金沢城跡石川門前土橋(通称石川橋)
発掘調査報告書Ⅰ

石川県立埋蔵文化財センター

調查報告

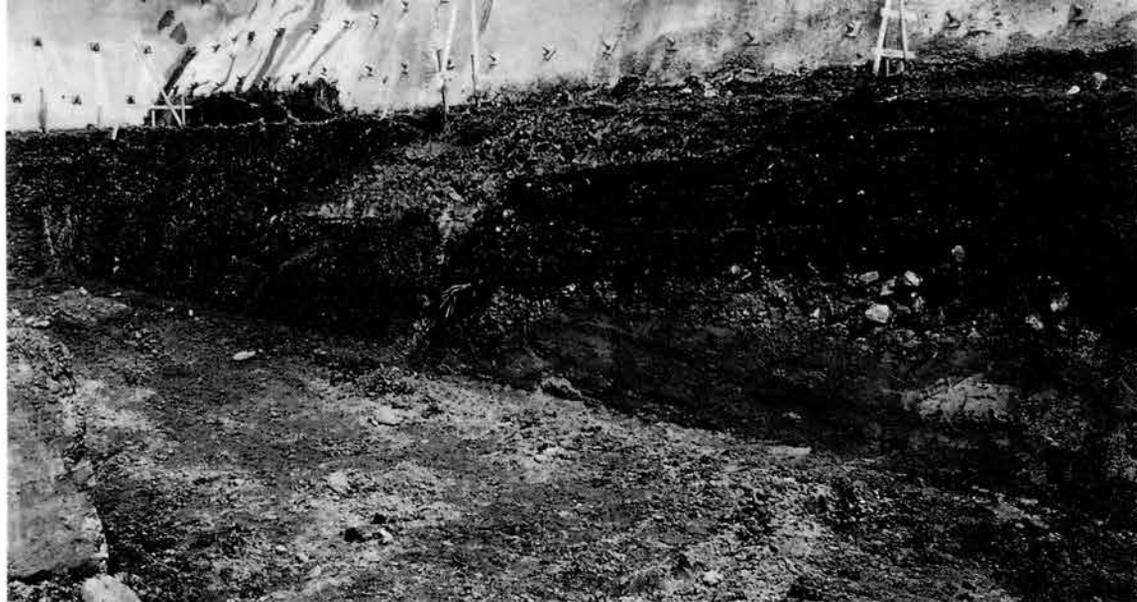
土層断面(8)

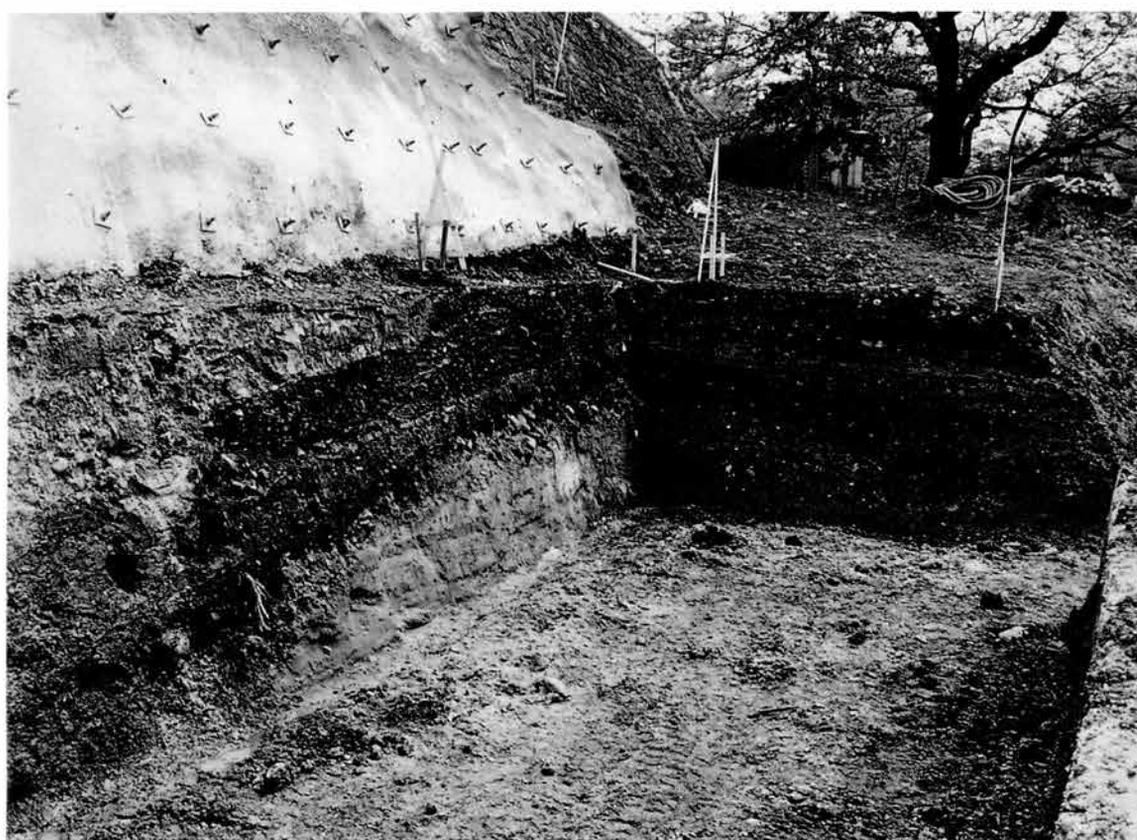
旧地形の状況

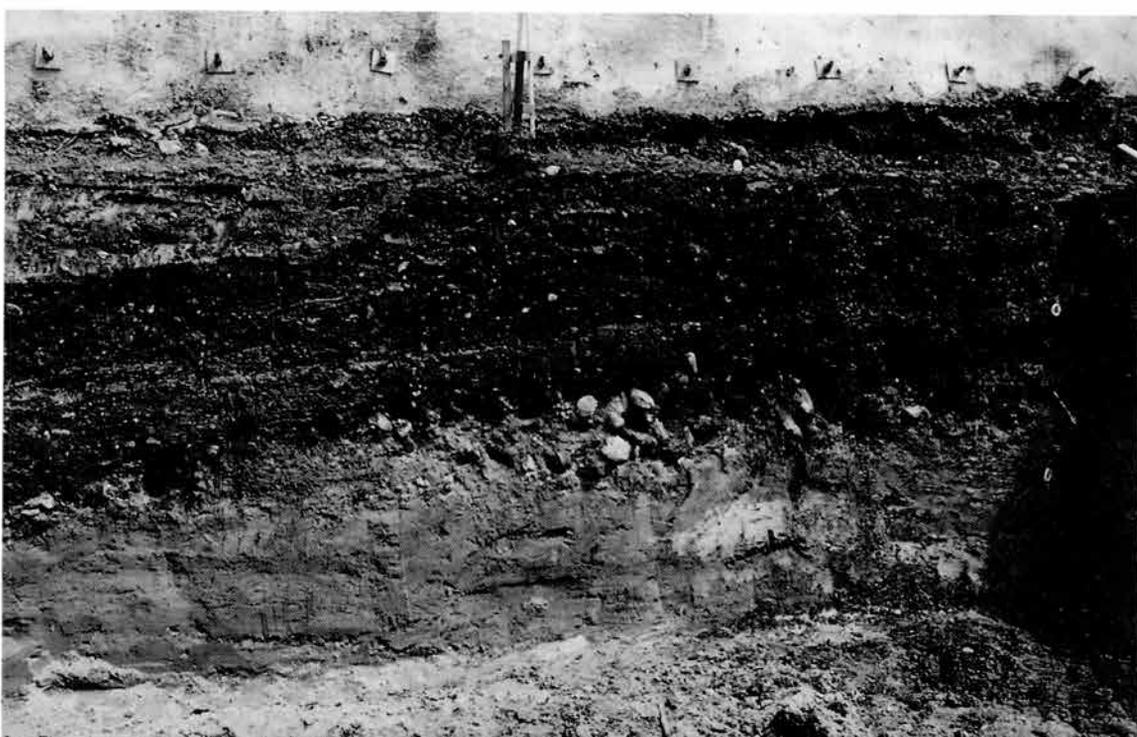
基盤層と盛土6

中世末に作られた盛土6にともなう土橋である。幅18m、高さ m程度と考えられるが、谷の深い部分になるともっと幅が広くそして高くなる可能性がある。盛土に使われている土は、黄色粘質土と黒色シルト、そしてその混合土で、強度を必要とする箇所に、黄色粘質土と混合土を多用している。具体的に、土橋南側と土橋表面である。土橋南側は南に作った池からの漏水を防ぐためであり、土橋表面は重量物の通行をも可能にするためである。使われている黄色土は地山土の掘削土であり、黒色土は谷の埋土の掘り上げ土を使っていると考えられる。また、版築を随所に使っているのもこの盛土を特徴づけている。

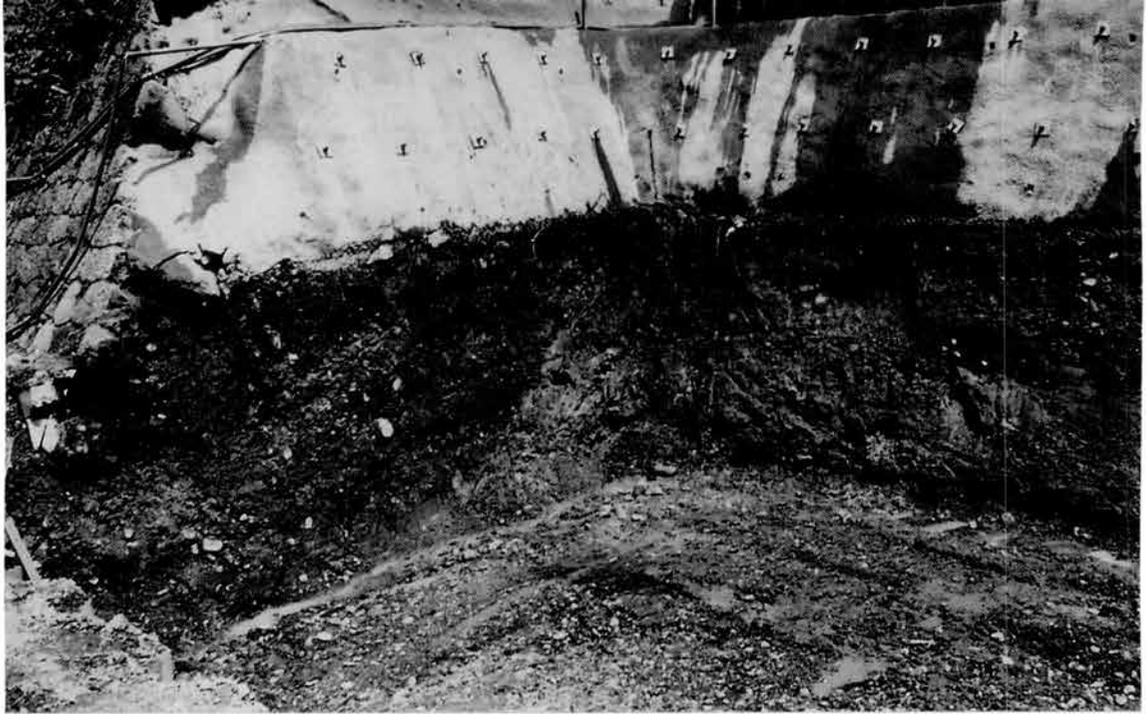
基盤層(1)

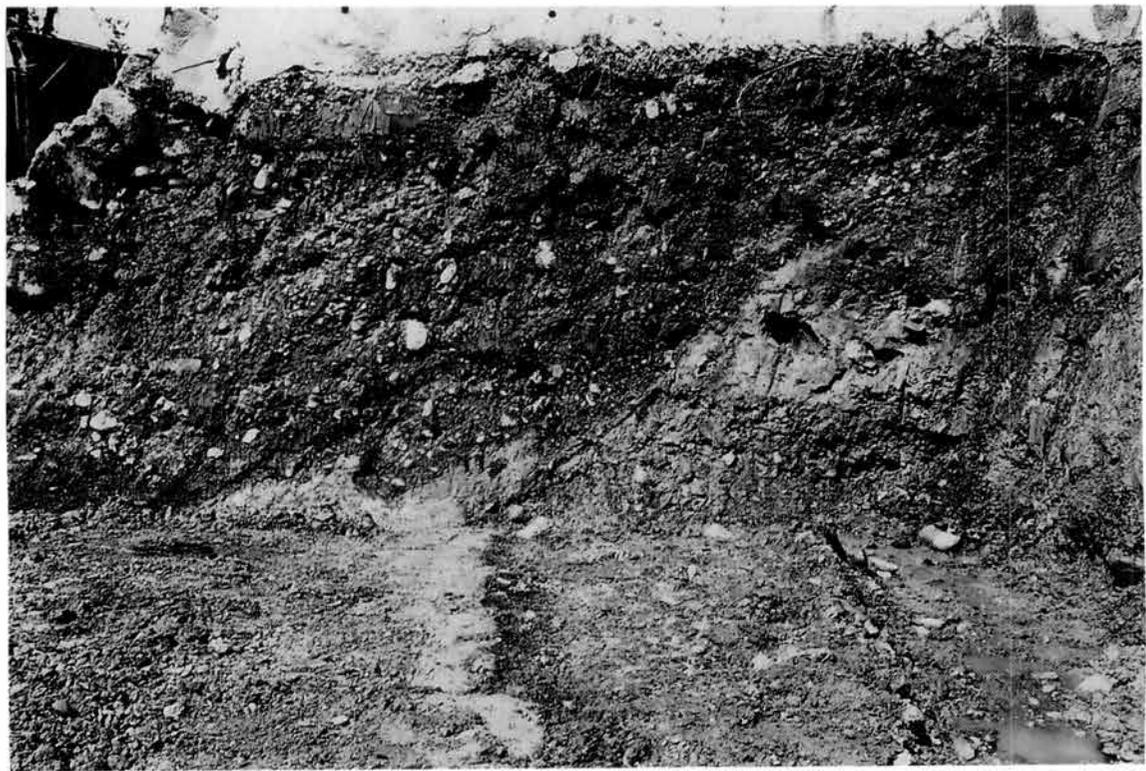
基盤層(2)

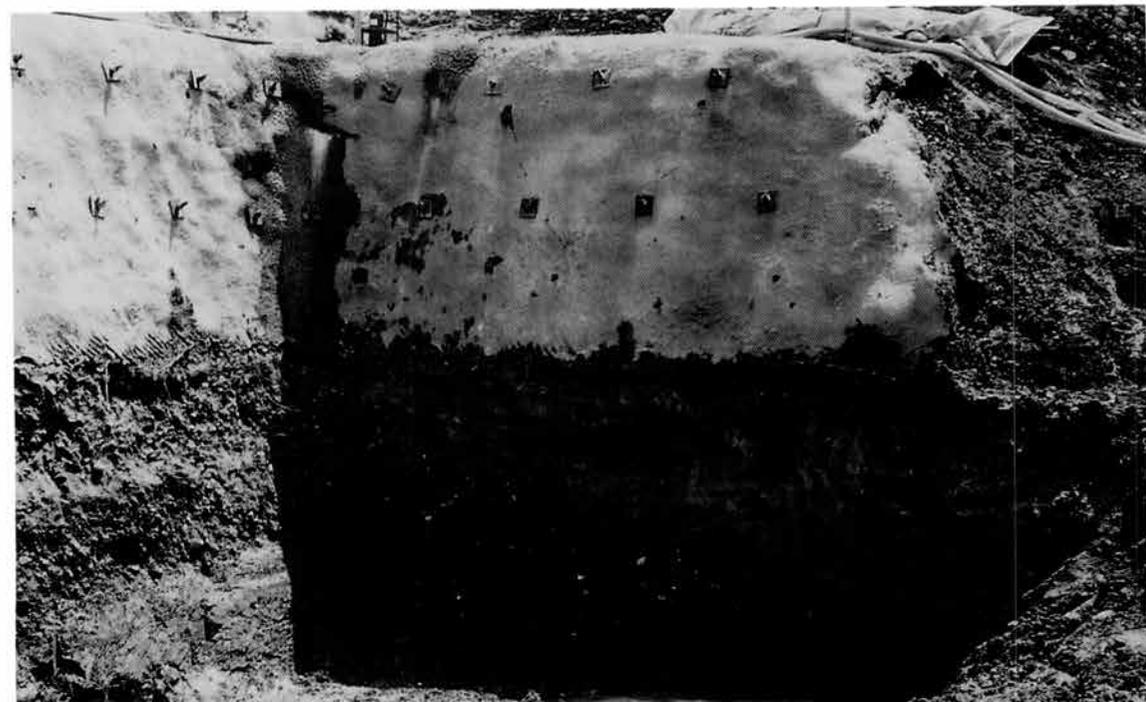
基盤層(3)

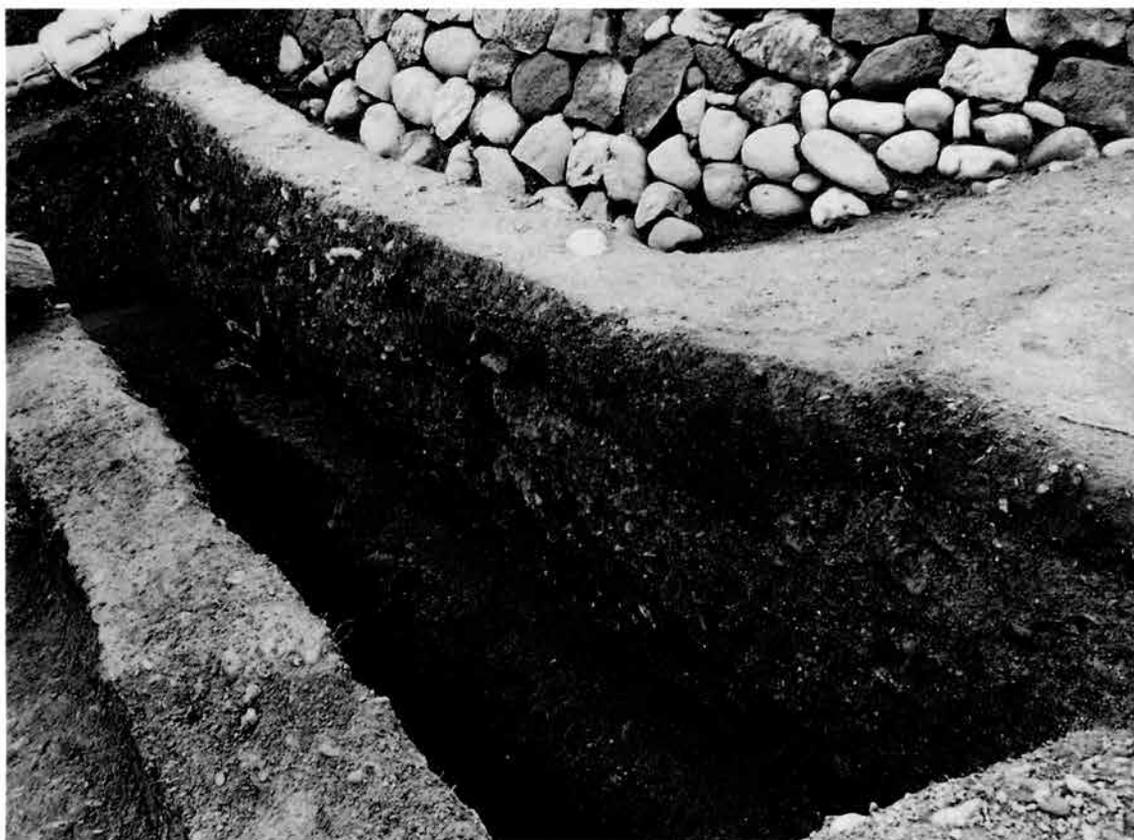
たちわり2土層

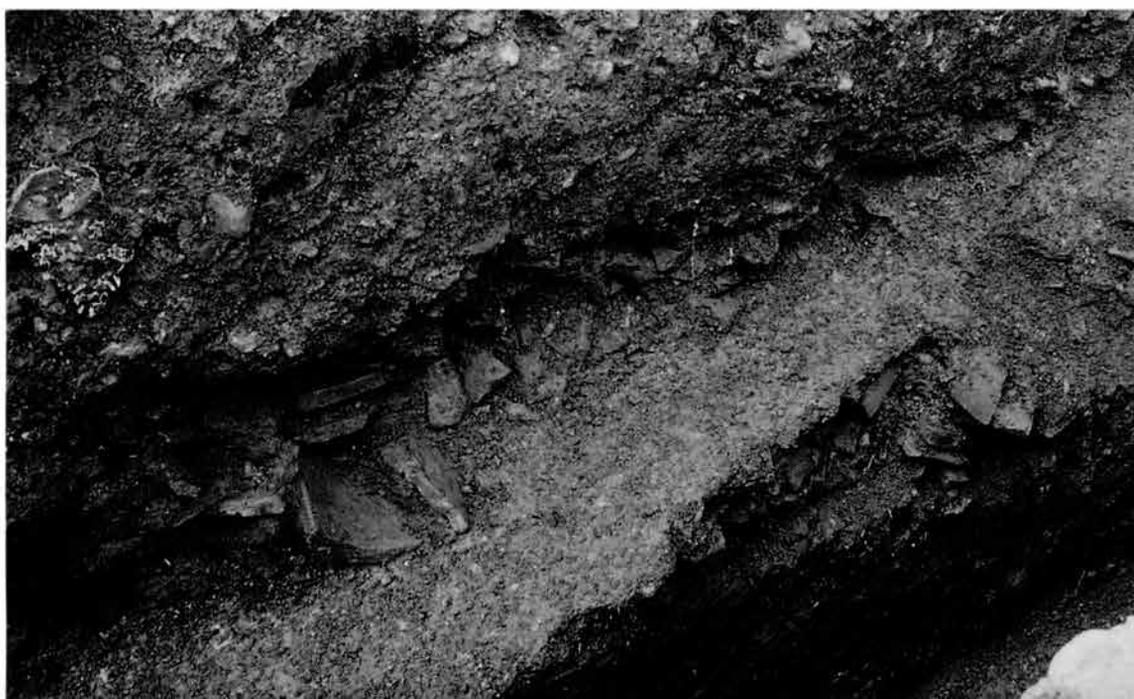
瓦たまり

最後の段階は、盛土1に伴うもので、百間堀石垣再構築を伴う大々的な普請である。それを示す文献は残されていないようであり、参考になる遺物の出土もないので、年代比定は困難である。盛土1に伴うと考えられる瓦たまり1には施釉梅鉢文軒丸瓦が出土していないので、幕末にまで下る可能性はない²⁰⁾。寛政十一年(1799)に金沢にM6.6の規模の地震が記録されており、寒川旭氏によってまとめられている。それによると、石川門から西に断層が生じてその周辺の被害も大きいという²¹⁾。石川県史第弐編には、森田修陳自記に、「一、石川御門前通、左右石垣大半崩る」とある²²⁾。石川御門前通を土橋に当てることができるかどうか検討を要するが、石垣崩落と石垣補修の因果関係を自然災害に求めるのがより自然である。それ以前に石川門周辺で壊滅的破壊を受ける災害の記事がないので、盛土1の年代を、寛政十一年以降に求めたい。

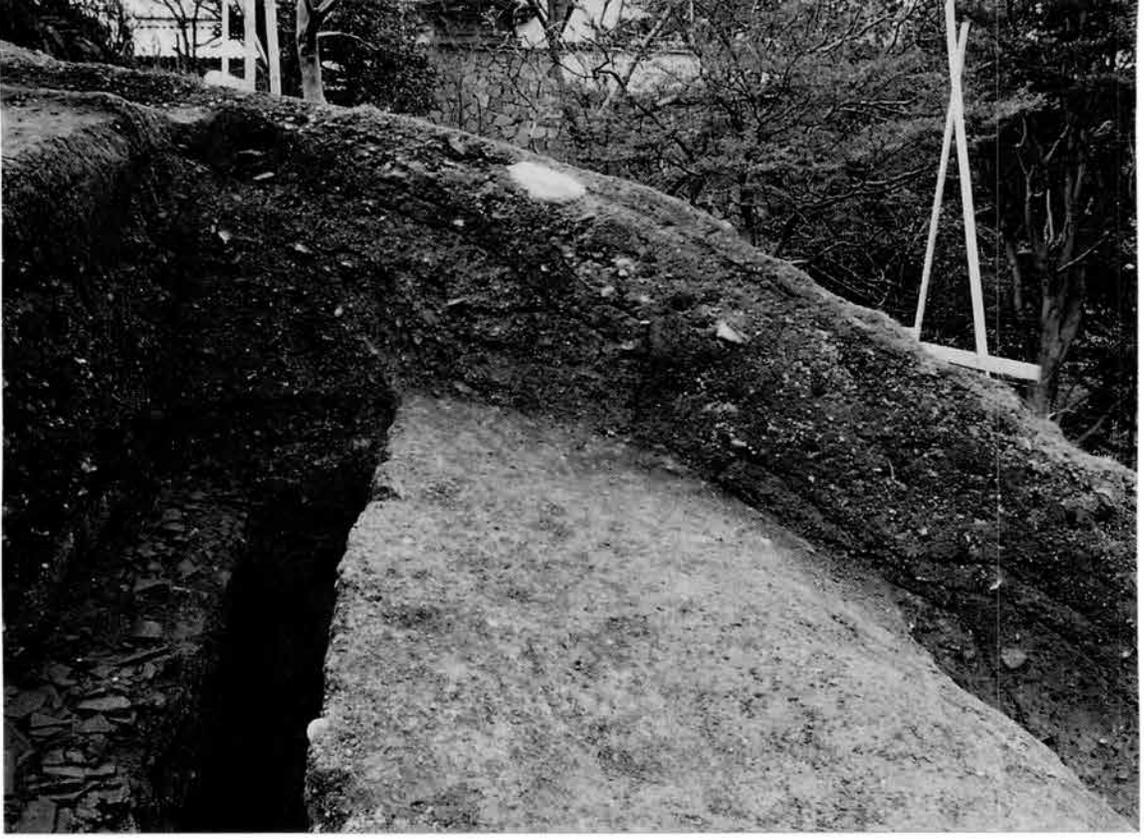
盛土と瓦たまり

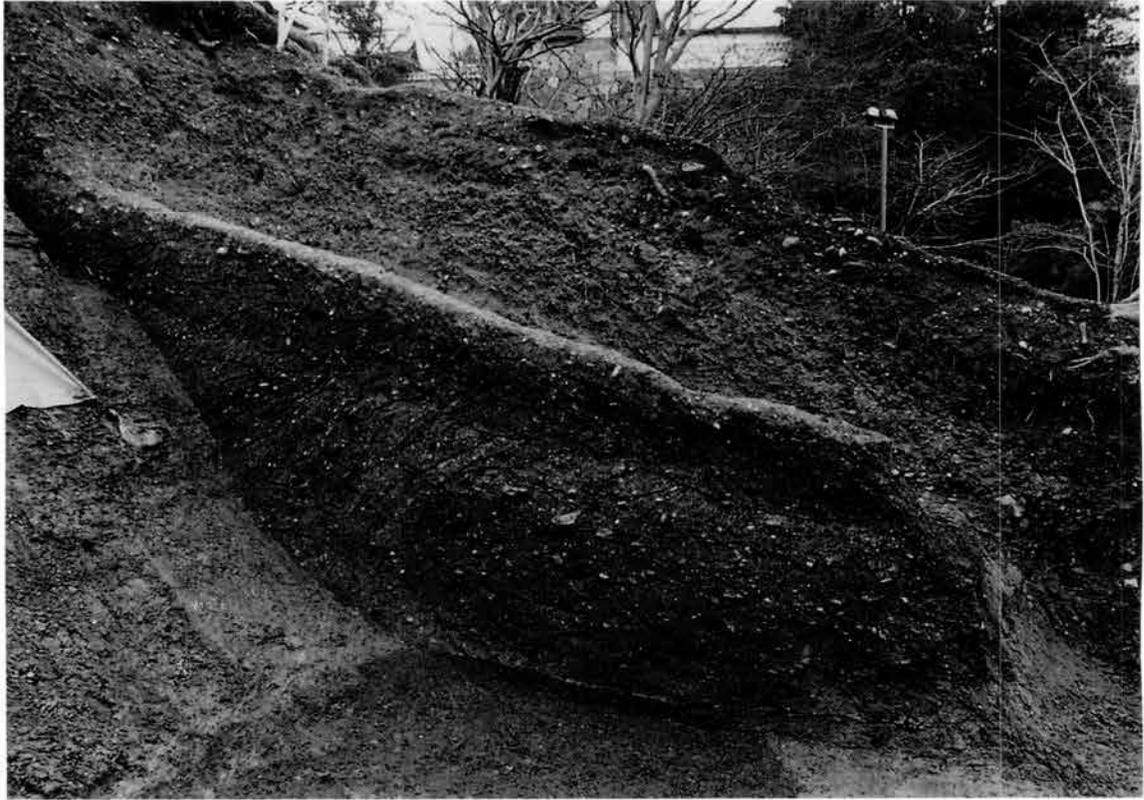
16世紀包含層と
盛土

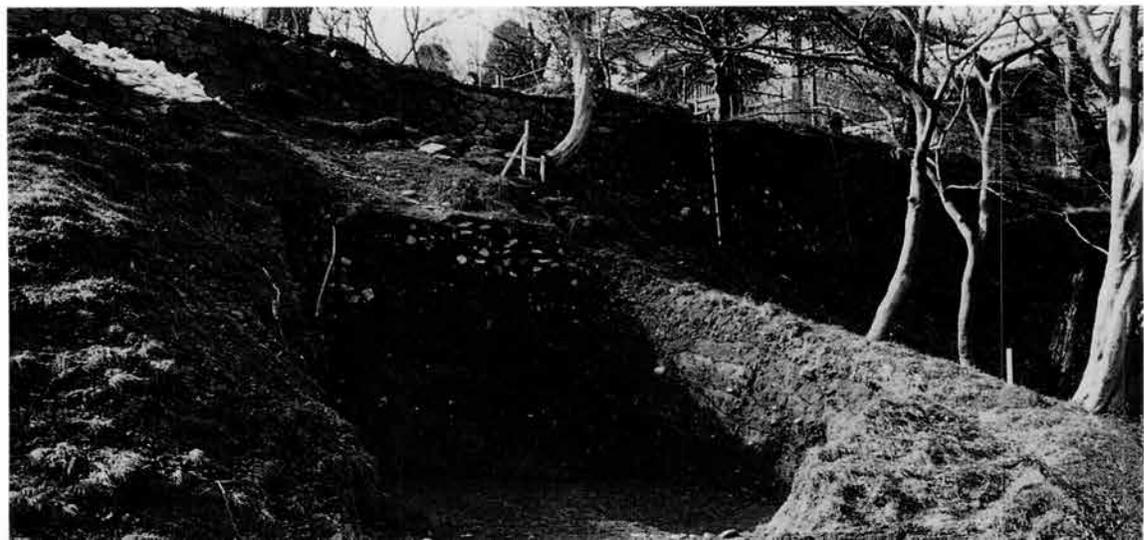
仮橋々台3

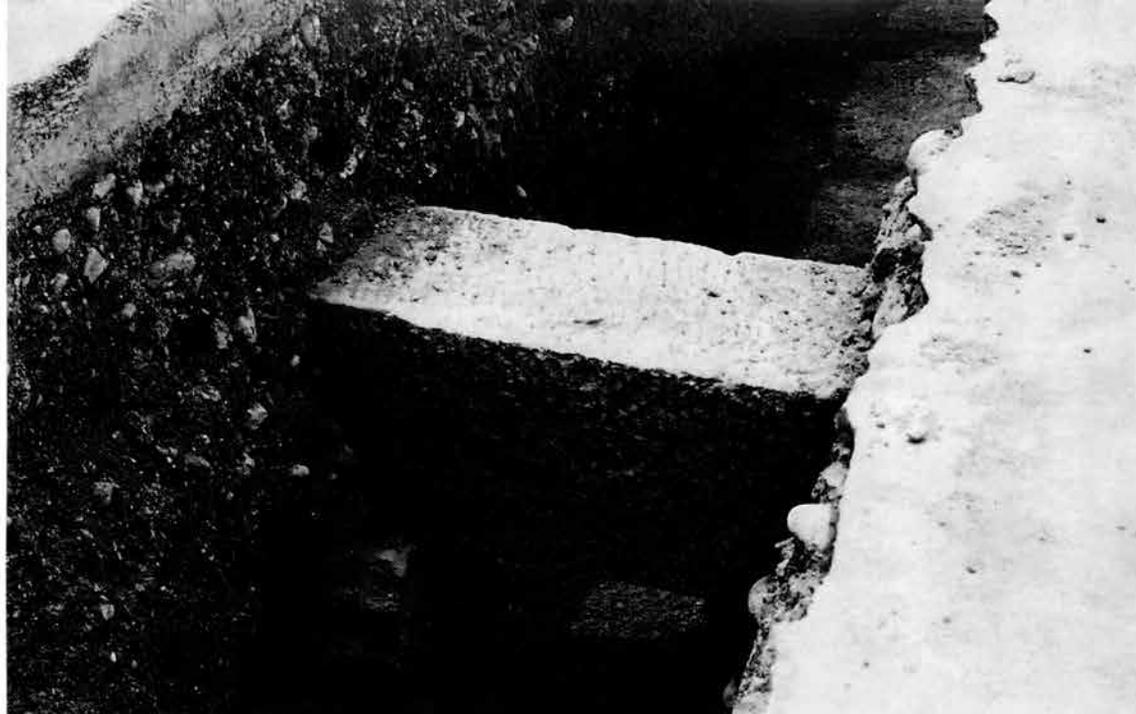
辰巳用水石管

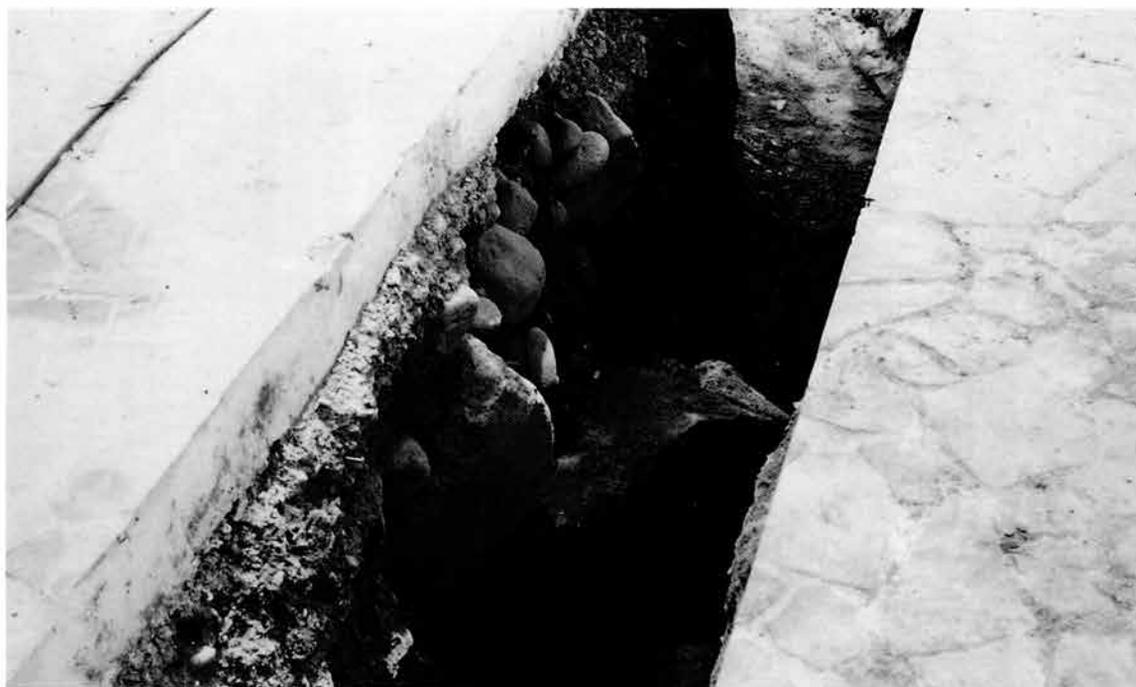
石垣(南より)

近世の白鳥堀石垣は、途中から一段広がった平面形態をしており、検出した石垣は、この広がる屈曲部を検出したことになる。大きさは、屈曲部で長さ4.7m、白鳥堀に面する石部分で長さ1m、高さは2mである。石垣の先端は欠損しており、隅角部までさらに延びる。そして、石垣は盛土4の構築と同時に作っていることがわかる。盛土2、3は盛土4と同一時期構築盛土と考えられ、白鳥堀の一段広がった部分の盛土である。検出石垣は、これらの崩壊を食い止める施設として百間堀石垣とともに普請されたと考える。なお、記述の便宜上、屈曲部から白鳥堀方向を石垣屈曲部、石川門方向を白鳥堀石垣部と区別する。

積み上げ方はほぼ水平に段を作ることができるように石を配置しており、地形的に低い方から石をおいている。したがって、低い方では2段目の石でも土橋の方では根石になる。それより上の石垣の石のおく順番はよくわからないが、低い方からおくということはなさそうである。現状の根石の高低差は50cmほどあり、石積み2段で高低差を解消しているが、既に破壊されて現存しない先端の隅角部との高低差がどれほどあったかわからない。

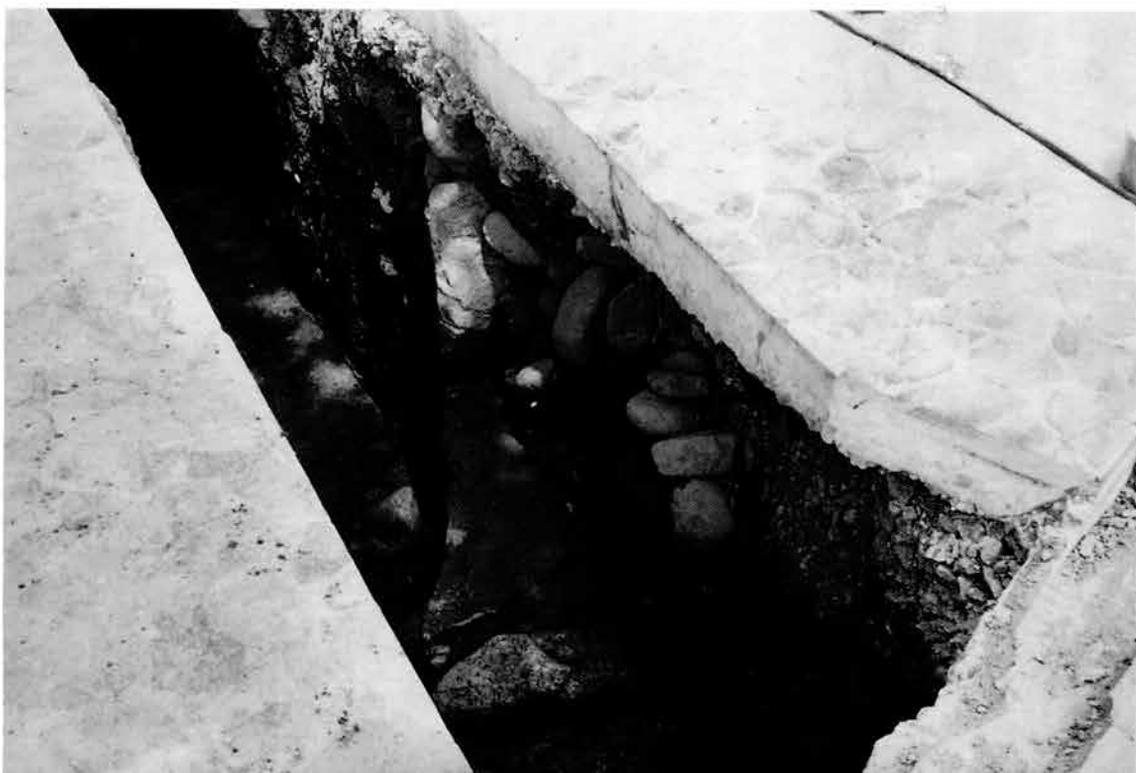
石垣(北より)
