3. 第2次調査（平成10年度）

T-3 (第34～38図、写真20～35)

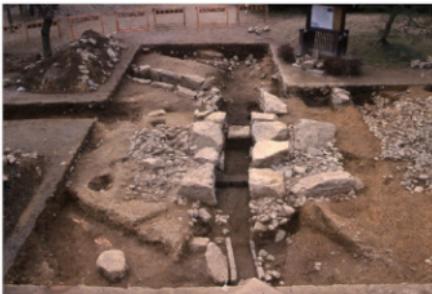
写真4 溝1（東から）

樹の東側は、樹の東端から4.5 mまでが木桶で、そこから先が豊島石製のU字溝となる。溝の南側にも、木桶の痕跡を示す砂層が拡がっていたことから、溝1以前の古い時期の木桶があったことが分かる。これはT-2調査区を見れば顕著に理解される。木桶の木組みは、出土した鉄釘から第30図のように復元される。

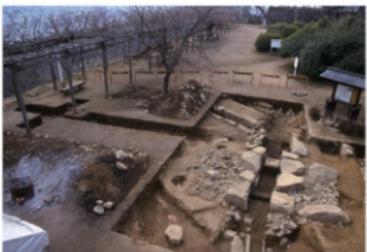
写真6 石組造構（東から）

溝1の東側部分で、東西約3 m、南北45 mの範囲にわたって石組造構が認められた。火災前の御殿のこの場所には、南北方向の石垣があった。石組 第30図 溝1木桶復元図 造構は丁度この石垣の位置と一致することから暗渠排水溝（溝1）を保護するための施設と考えられる。

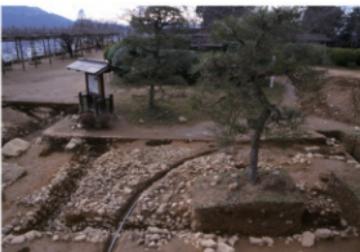
写真7 石敷造構（東から）

調査区の北側で、東西約4 m、南北約8 mの範囲にわたって石敷造構が確認された。拳大から人頭大の大きさの円礫を散詰めたものである。東辺と南辺には、幅約50 cm、深さ約40 cmの溝（溝6）が走る。溝の壁面も円礫で覆っているのが特徴である。溝の中からは等間隔で鉄釘が出土した。このことから、木桶による暗渠排水であったことが分かる。石敷の中には礎石を想定させるものはなかった。石敷の範囲は、火災前の御殿の台所門の位置に相当するが、門と石敷の因果関係は不明である。

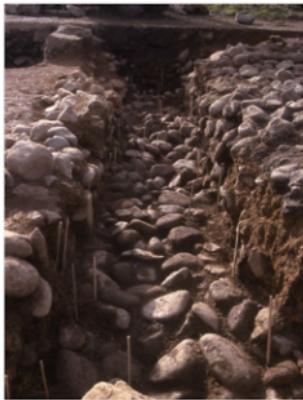
第31図 T-2平面・断面図 ($S = 1 : 80$)

T-1溝1の東側延長部の遺存状況を確認するために設定した。T-1溝1の東端は豊島石製のU字溝であつたが、本トレチではそのまま東へ延びていることが判明した。蓋も一部破損していたものよく残っていた。T-1溝1の南側に砂層の分布が認められたが、

T-2では溝1の南側に平行して明確に幅40cmにわたる砂層の堆積が認められた。この砂層の範囲が木桶による暗渠排水の痕跡である。木桶を裏付ける鉄釘も出土している。木桶の腐食に伴う豊島石製U字溝への付け替えと考えられる。

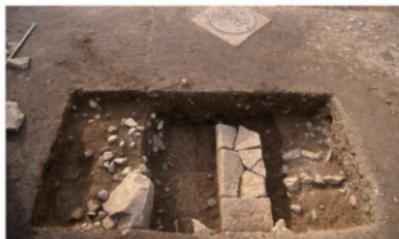
写真10 土壙1 (東から)

溝1と石敷造構との間に土壌1が位置する。調査範囲内で長辺12 m、短辺85 cm、深さ30 cmを測る隅丸方形の土壌である。壁面・底面ともタタキ仕上げである。調査区北端では土壌2の南半分が検出された。検出範囲では長辺1.7 m、短辺45 cm、深さ50 cmを測る。土壌1同様内面はタタキ仕上げである。

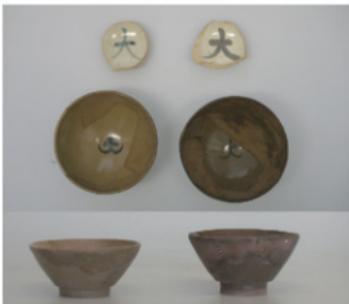
写真15 出土遺物

出土遺物の大半は碗の破片である。これらのうち、トレンチ1埋土から出土した碗の見込みに「大」の文字を記したもののが数点見受けられた。単純に「大」のみを毛筆で記したものから、松平家の「剣大」を象ったものまでバリエーションがある。

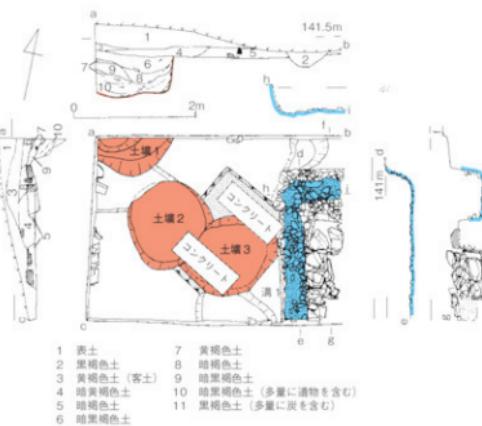
第32図 T-1平面・断面図 (S=1:80)

第1次調査T-1溝6を追求するためて設定した。1-T-1溝6はそのまま西へ約1m延び、さらに南方向に直角に折れ1-T-1溝1に合流することが判明した（溝1）。1-T-1溝1の西壁も確認することができた。西壁はタタキ仕上げでなく石組が施されていた。

調査区の中央部には、説明版を支えるコンクリートの基礎が2箇所あり、全域は調査できなかつたが、土壤3基が検出された。土壤の平面形は不正円形で、径は12~15m、深さは

約60cm前後を測る。いずれの土壤からも大量の遺物が出土した。ゴミ穴と考えられる。

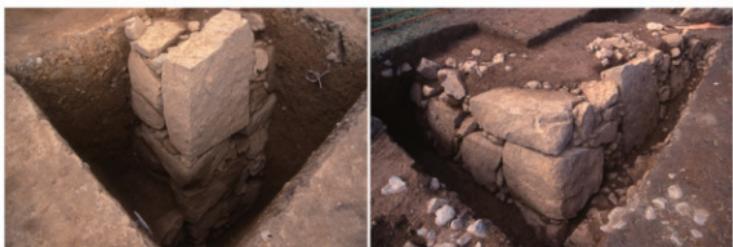
写真 21 埋没石垣南西角 (南西から)

写真 22 埋没石垣南東角 (南東から)

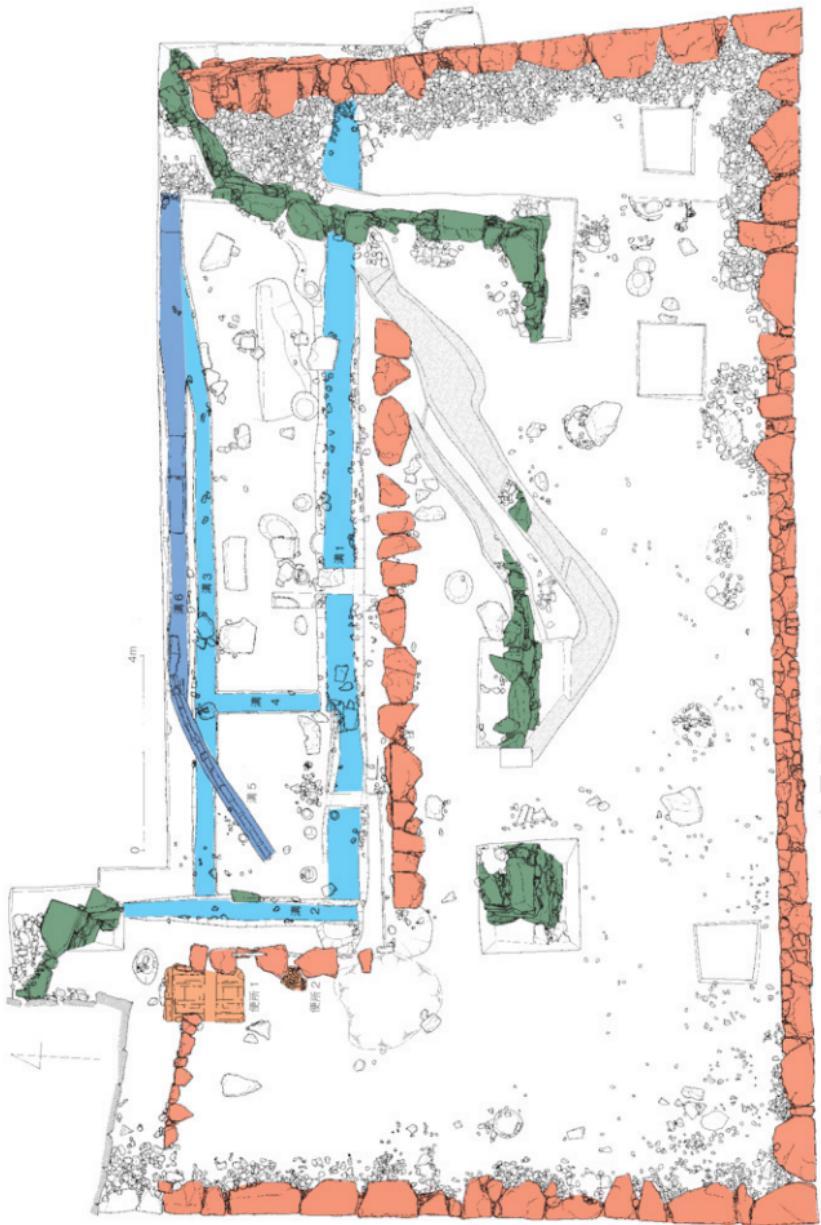
第34図 T-3 平面図 ($S = 1:100$)

備中槽の規模・構造を把握するために設定した。調査の過程で、現在の備中槽石垣の内側に一回り規模の小さい石垣が存在することが判明した（第34・35図）。この石垣は、現在の備中槽南面石垣から内側へ約6m入ったところで東西約14m、西辺約9m、東辺約7mを測る。

西辺は約70°の角度で北西方向へ延びている。T-4及び第3次調査T-1の調査結果により、約18m行った所で北に直角に折れることが判明している。東辺は約60°の角度で北東へ延びているが、どこまで続くのかは不明である。高さについても、南西隅で約3mまで掘下げて確認したが、それ以下については危険が伴うことから断念した。

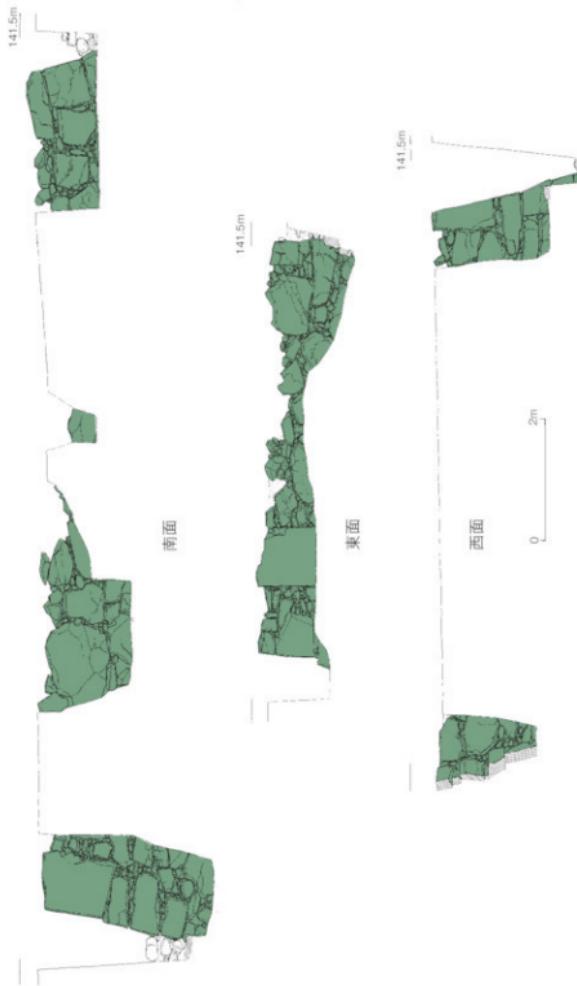
第35図 埋没石垣立面図 ($S = 1:80$)

埋没石垣の石積の特徴としては、板状の石を立てて使用し、その間を小礫で充填するという工法が上げられる。現在見られる石垣は横口積（布積）が一般的であるが、埋没石垣では石の一番大きな面を石

垣面に据えるように積まれており、非常に不安定な積み方となっている。埋没石垣と現在の石垣との間は、全て栗石で充填されていた。栗石の中には五輪塔の単体が数点認められた。

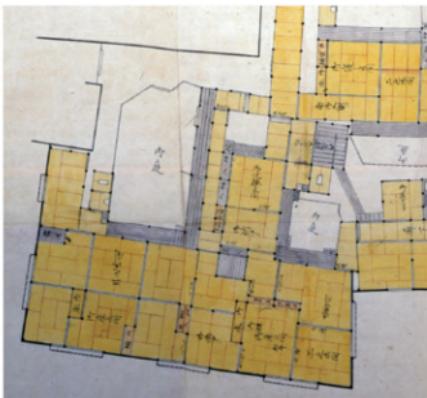
第36図 御城御座敷御絵図面（「津山城資料編」より）

また、絵図（第36図）には、北西の張り出し部に「便所」が描かれている。発掘調査では、絵図どおりに便所遺構を検出した（第37図）。南側の「小」用（便所2）は、平瓦を4～5枚立てて円形状に囲い、その中を拳大の円窓で充填していた。恐らく、地下へ自然浸透させる構造になっていたものと考えられる。「小」用のすぐ北側に、東西80cm、南北140cmの長方形の範囲にタタキ面が認められたが、この範囲が「大」用（便所1）に相当するものと考えられる。このタタキ面には、板材と角材を据えていた痕跡が認められた。便所東側の基礎石列には、幅10cm、長さ1.5mにわたって漆喰が遺存していた。

絵図によると、備中槽は東西約24.5m、南北約8mで、北西部に5m×5mの台形状の張り出し部が取り付く平面形となっている。発掘調査の結果、西、南、東の槽の基礎は直接石垣に上にのっていることが確認された。北側は槽の平面形に沿って1ないし2段の石列を据えていることが判明した。特に、「鶴山城址」があった箇所は、往時のまま保存されており、表面を平滑に仕上げた状況が如実に観察される（写真26）。
