第3節 旧堀氏庭園

本発掘調査は、旧堀氏庭園主屋修復事業に伴うものである。まず平成19年度（2007）においては、湯殿・雪隠復元の資料を得るために、それらがあったとされる場所を設定して調査した。また、北側部分において常に水が溜まることから、地下の排水状況を把握するためにトレンチを設定して調査を実施した。

第2項 平成19年度（2007）

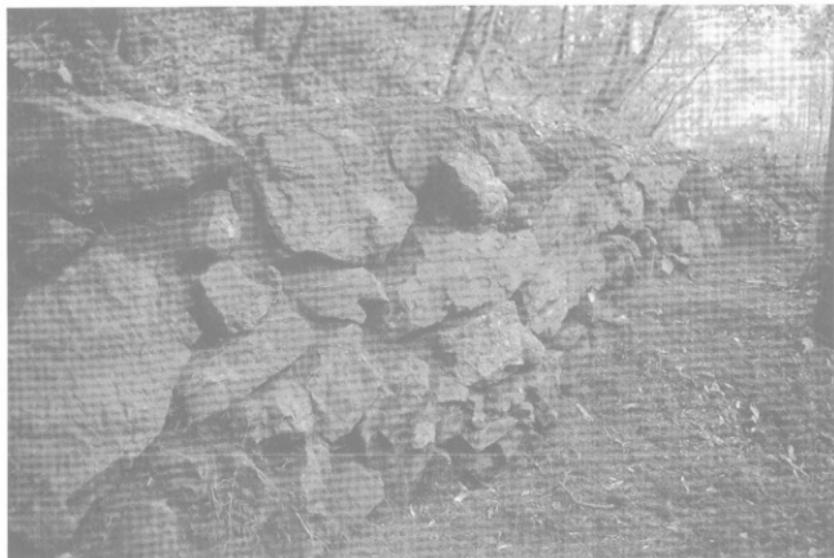
2. トレンチ4付近石垣

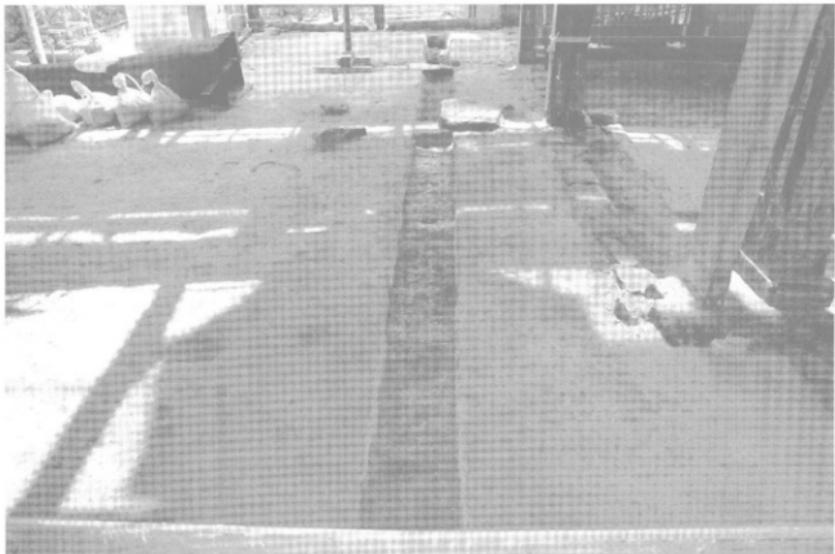
1. A区 発掘状況全景（西より）

主屋内、南東部の「勘定の間」付近をトレーンチ調査した。1層はタタキ①で、上半の1a、下半の1bに細別され、改修がなされたものと考えられる。柱“い”列の東側張り出し部の埋土である2層より現代ガラス片が出土した。このことから、柱“い”列の東側張り出し部は現代になって拡張されるとともに、タタキ①が形成されたと推定される。

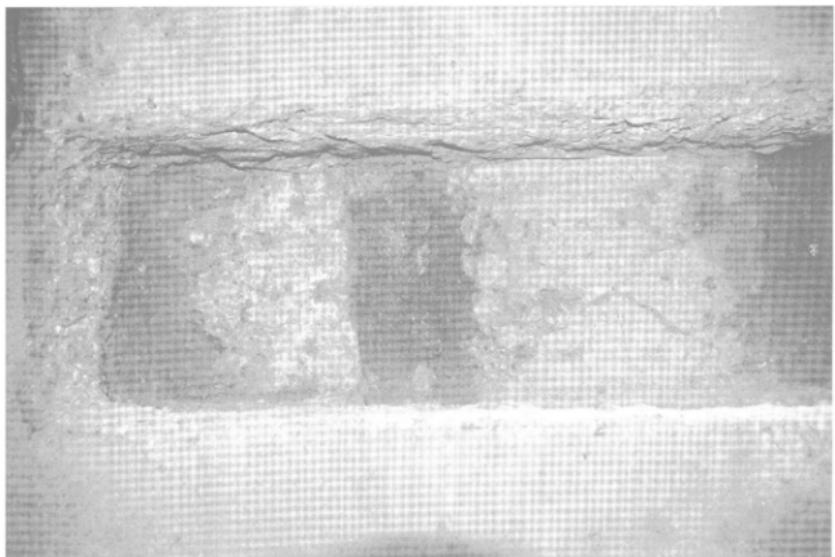
2. A区 タタキ②および木材検出状況（北より）

3層下面にはタタキ②である4b層が確認された。以下、調査区西半で確認された5・6層は傾斜した堆積状況を示しており、確実な遺構面であるかどうか確認できなかった。

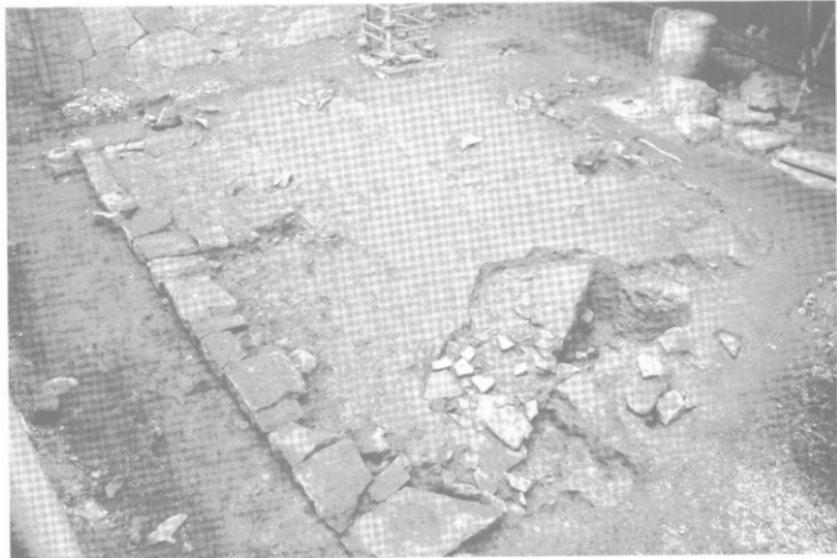
1. B 1区 発掘状況全景（南西より）

主屋外、南西部付近を発掘した。表土である1層を除去した後に、調査区西辺で石列を検出した。この石列は上の蔵の壁面に残る痕跡を考慮すると、土塀あるいは塀、門の基礎と考えられる。石列以外の礎石は検出しておらず、主屋基礎と同レベルであることも考えると、年代不明の家相図に見える「湯殿」「雪隠」の礎石は最終段階では除去され、石列の石などに転用された可能性が高いと考えられる。さらに「湯殿」「雪隠」の基礎を確認するため遺構面を精査したところ、浅いピットを検出した。ピットの一部には石・コンクリートが埋まっており「湯殿」「雪隠」の礎石抜き取り痕である可能性がある。ただし、一部のピットは深さ約1～2cm程度と非常に浅く、遺構面が削平を受けていると考えられる。

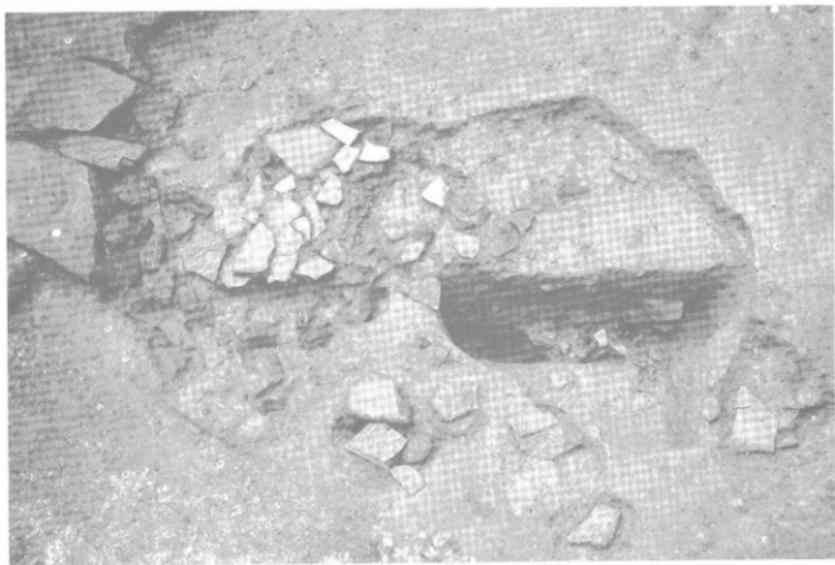
2. B区 14号遺構（土坑）半掘状況（南より）

調査区南西部では大型の土坑を検出した。土坑の西半は深さ約15cmと比較的浅く、埋土には大量の石・コンクリートを含む。土坑の東半は深さ約55cmで、埋土に石・コンクリートを含んでいた。土坑の東半は平面円形であることから、桶状の便槽が埋められて腐朽した痕跡であると推定される。

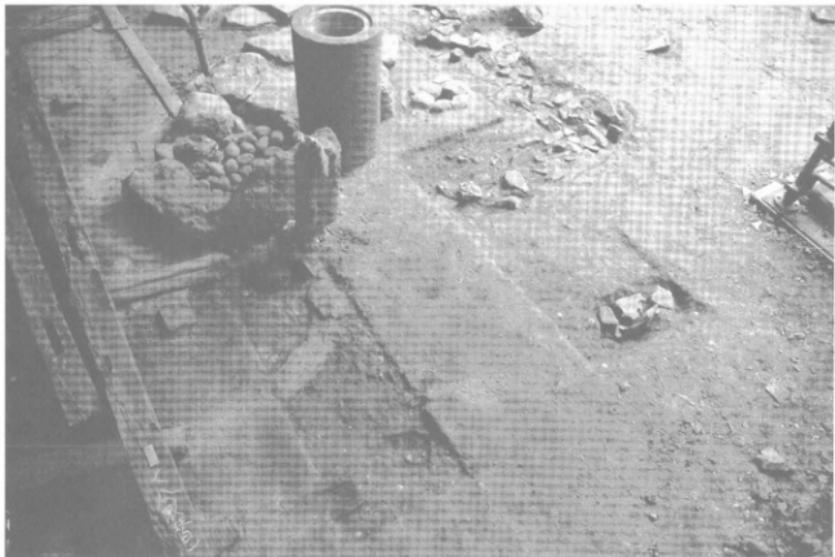
1. B2・3区 発掘状況全景（北東より）

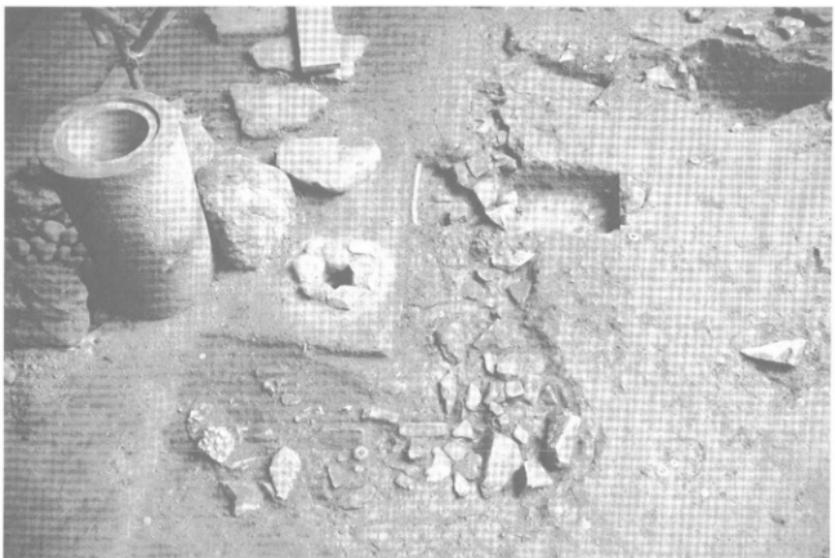
2. B区 18号遺構（雨落ち溝）の発掘状況（北より）

調査区東辺ではL字形に屈曲する溝を検出した。埋土には大量の石・コンクリートを含んでいる。この溝は「湯殿」「雪隠」を構成した建物の雨落ち溝であった可能性があると考えられる。

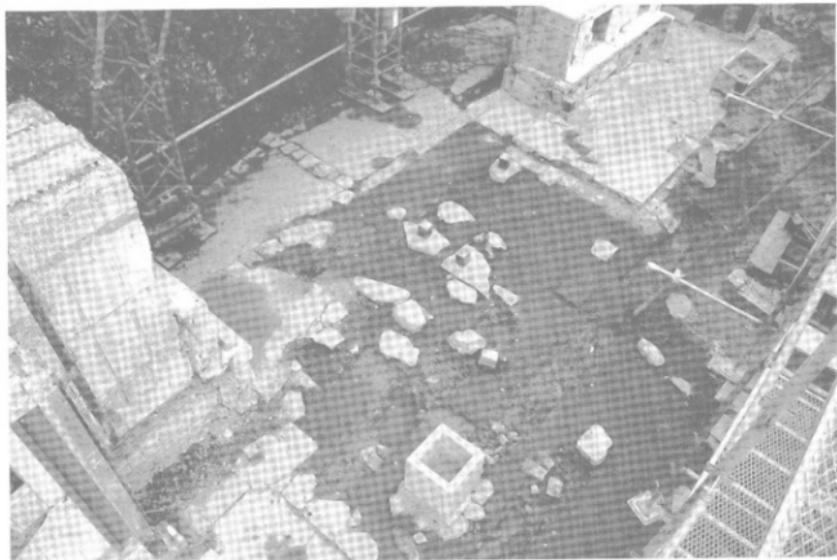
1. C区 発掘状況全景（南西より）

主屋内、北辺中央部付近を発掘した。多くの調査トレンチにおいては地表下約10~20cmで岩盤が検出された。C 5 トレンチ付近では岩盤がさらに深さ約30cmまで深く掘られていた。この穴は推定される直径約90cmで、外周には石を多く含んだ黄褐色系の粘土が貼られており、内側には曲物状の木材痕跡が確認された。穴の内部に湧水が集まる仕組みとなっており、井戸状の水溜遺構検出面が地表直下でないことから、水溜遺構は新座敷増築以前の遺構であることは確実である。

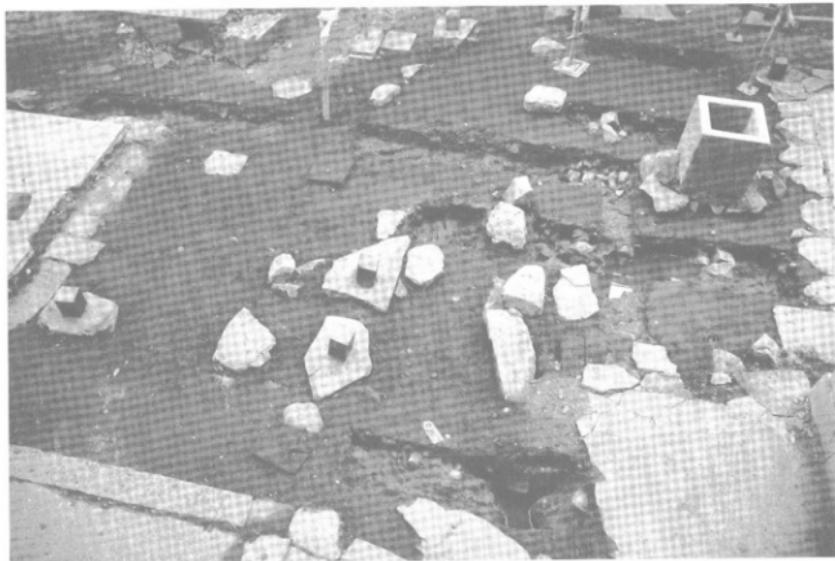
2. C区 発掘状況全景（北より）
