鴻臚館跡 7

— 鴻臚館跡第Ⅰ期整備報告 —

福岡市埋蔵文化財調査報告書第487集

鴻臚館跡第Ⅰ期整備報告

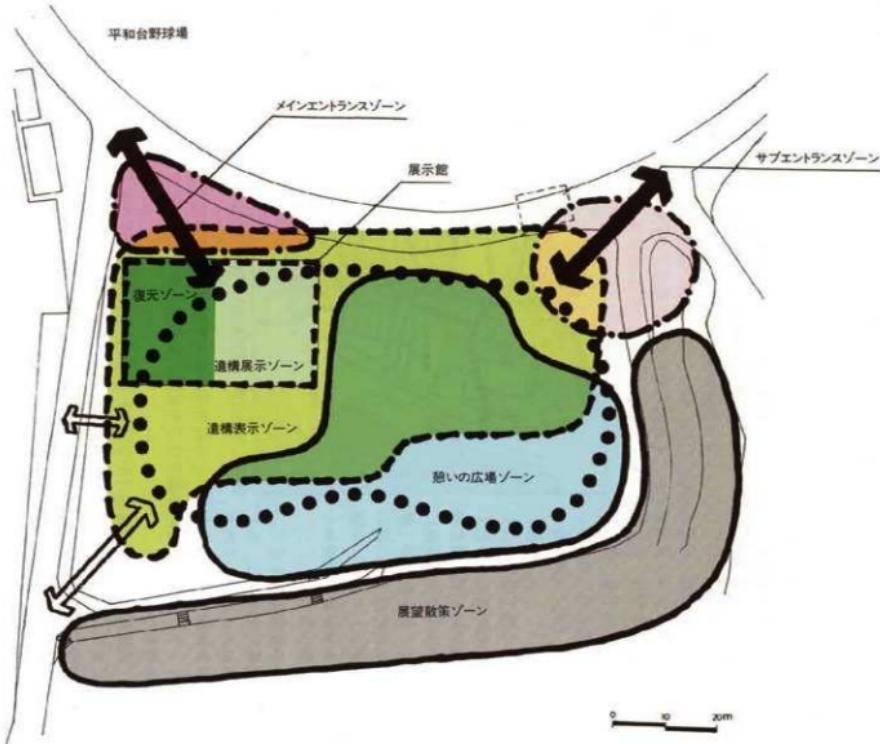
図18 整備地内における動線およびゾーニング計画

主たる整備対象地	展示館ゾーン	造構展示ゾーン	調査が終了したままの造構と遺物を見学し、鴻臚館について知る。
	復元建物模型ゾーン		復元された建物模型を通して、鴻臚館の時代の建築技術や様式を知る。
	造構表示ゾーン		奈良時代から平安時代の四百年間の建物施設の規模と移り変わりを知る。
	憩いの広場ゾーン		お弁当を広げたり、昼寝をしたりしながら、ゆっくりとくつろぐ空間。
	メインエントランスゾーン		展示館と造跡公園の主たる入口であり、鴻臚館を知る起点でもある。
	サブエントランスゾーン		造跡公園への入口であり造跡公園の景観上のポイントとなるところである。
その他	展望散策のゾーン		整備された鴻臚館跡、福岡城跡石垣、祈念橋などを展望しながら、歴史に思いを巡らす。

次に、整備地の動線概念は図17のように考えた。今回の整備の3つの要素である展示館内復元建物模型と露出展示部分、館外の整備された表示造構、継続して実施されている発掘調査現場をどのように有機的に結びつけるかを概念的に図化したものである。この概念図を具体化したもののが図18である。

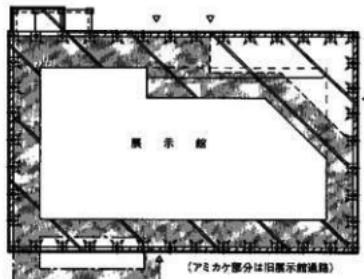
図20 新旧展示館平面形比較図

- ①旧展示館位置を基準に、長方形の平面形とする。
 - ・旧展示館の南西張出し部分を除き、北東部を矩形に拡張する。
 - ・床面積の88%は旧展示館部分が占める。
- ②館内の遺構展示範囲は変更しない。
 - ・遺構保存のために新たな掘削をしない。
- ③展示スペースを確保する。
 - ・展示館の北東部を矩形に拡張し、壁のトラスを無くし、275.7m²の展示スペースを確保する。
- ④ゆとりある見学用通路の確保。
 - ・旧展示館では通路幅は1.5mであったが、通路幅2.4mを確保する。
 - ・館外の遺構展示と内部展示とのスムーズな動線処理や視覚的一体化を図る。
 - ・動線計画に基づき、北西部に受付、南部と東部に出入口、西部に緊急・資材搬入用口を設ける。
 - ・館内と館外との遺構展示が連続していることや、パネル・模型と館外の遺構とを対比できるよう、南部と東部に見透しが可能な広い開口部（出入口、窓）を設置する。
 - ・建物模型を当時と同じHの高さで見られ、実感できるように2か所に階段、踊場を設ける。
- ⑤受付、管理人室の設置。
 - ・展示館北東部に管理人室を設置した。面積はこれまでの7.2m²から16.5m²に広くした。

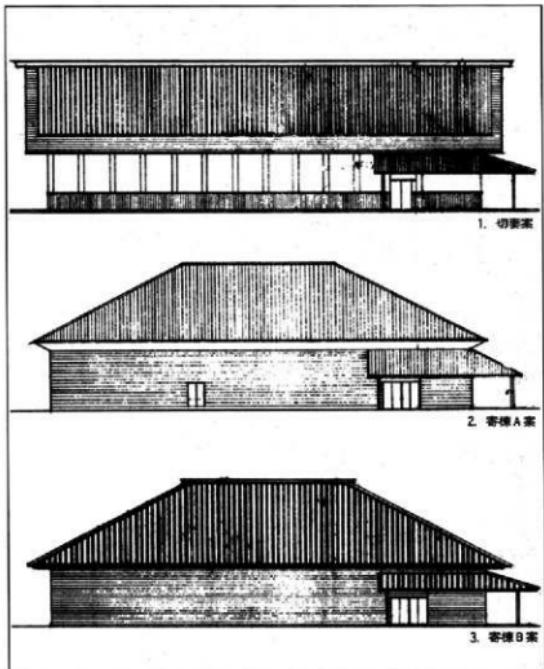
図21 展示館建設外観案比較図

展示館の外観は、和風建物とする決定を受け、切妻、寄棟A、寄棟Bの3案を素案として（図21）、デザインの検討を行った。展示館には、西側に福岡城二ノ丸石垣が迫り、移築した祈念櫓や天主台石垣を臨める位置に立地しており、福岡城跡との景観の調和、さらには造構表示した環境整備のイメージを高めるものにする必要があった。また、野球場撤去後には、展示館建物がランドマーク的存在になることも考慮し、寄棟B案に決定した。

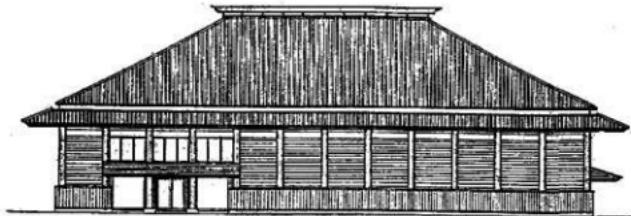
図23 設計当初案

さらに、古建築のイメージを加えることとなり、設計案(図23)になった。しかし、雨水処理、庇構造、光量、メンテナンス等の問題を検討した結果、図24に変更した。

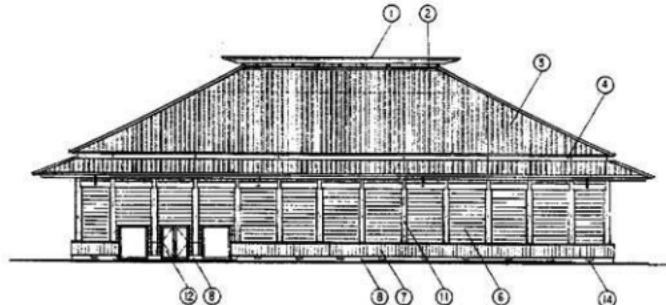
図24 設計最終案

- ①古建物をイメージするものの、遺跡に関係するもの(復元建物)と混同させない。
- ・柱は丸柱(径40cm)、柱間を3mとして、一般的な古建築(寺院講堂)のイメージを持たせた。
- ・屋根は本瓦葺風の円筒葺き(径14cm)とし、軒先は軒丸瓦に見立てて円形蓋を付けた。
- ・壁は板張りに見立てた折板横張(幅30cm)とした。
- ・壁には疑似梁、高さ1.2mの腰壁、格子窓に見立てた縦型ガラリを配置した。
- ・屋根勾配は、母屋を5寸、庇を4寸とし、安定感を出すとともに、木造建物風を図った。
- ・下棟に反り(R:200m)を持たせ鋼材使用に伴う硬質感の軽減、木造建物風を図った。
- ②外観全体のバランスに考慮した。
- ・軒出が3mの庇を出して安定感を図った。
- ・幅1.5mの棟飾を設け、建物の重厚感を持たせた。
- ・屋根の途中に大型箱樋、庇先に軒樋を設け、呼樋で1本化して内樋として日立たなくした。雨水を軒樋だけで処理する場合は大型軒樋の設置が必要となり、デザイン的に重量感があり過ぎるとともに、古建築のイメージを損なうために、屋根の途中に大型箱樋を設置した。その結果メンテナンス用通路も兼ねることが可能となった。

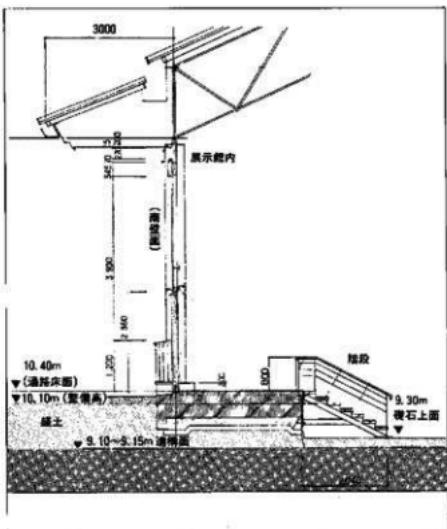
圖25 展示館基礎構造斷面圖

基礎の設計については造構への影響を第一とし検討を重ねた。まず建替え位置が既存と重なるため、既設基礎の再利用を検討した。柱立ち構造とするための柱脚固定が可能な基礎を作る、既設基礎はそのままにし、その上に柱からの加重を処理するのに必要な厚さ50cmの露出型のコンクリート独立基礎を設ける事とした。その部分は新設基礎の73%にあたり、他の造構より+10~30cmまで根切りを行った。造構への負荷は上部加重+基礎加重で $3 t / m^2$ となる。柱間は3mを基本とし、13スパン×8スパンの架構とした。

館外造構表示整備計画の項で述べたように、今回の整備では、造存している地下造構の保存を最優先させる方針の下で、整備地全体に約80cm前後の盛土を施すと共に、展示館建替工事においては既存の旧展示館の基礎を活かし、その上に新たな基礎を付け足した。また建物模型の設置は造構面に浮かす工法を採用した（30頁・図43）。

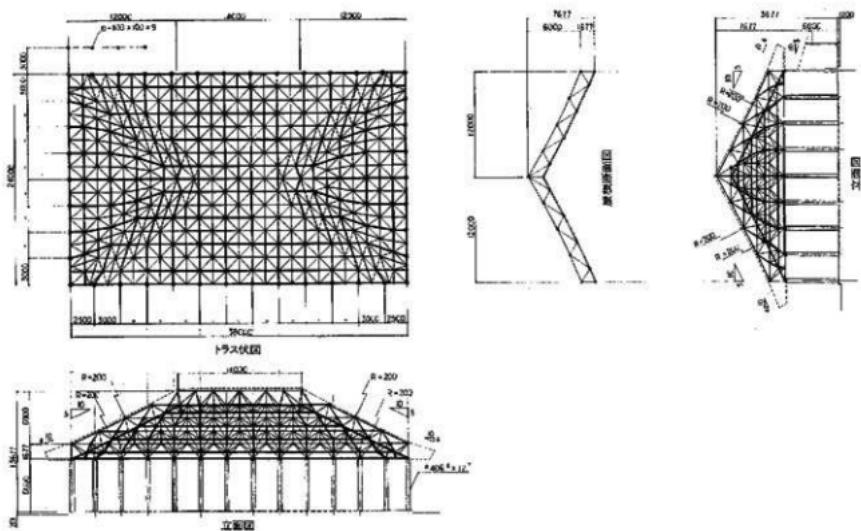
図26 建物構造図

屋根の構造は、既存と同じ『立体トラス構造』とした。壁の構造は既存は立体トラスであるが、展示空間を有効に取るため『柱立ち』とし、復元模型の高さから、軒の高さを床面より6.3mとした。仕上げ材も軽量化のため外部を鉄板葺きとし、内部仕上げは一部のみとした。

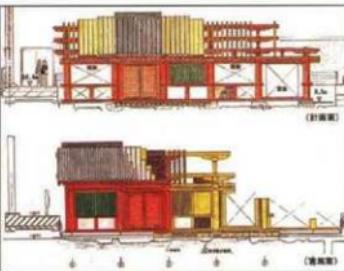
図36 建築表現の変更対比図

建物の建築段階の表現は、当初は図36の上段間に示すように計画していたが、建物の構造や組立ての過程、さらには館外整備の建物基壇との連続性を示す必要から、柱の立上げだけの状態から瓦まで葺いて完成するまでを段階的に示す図36の下段の形に変えた。

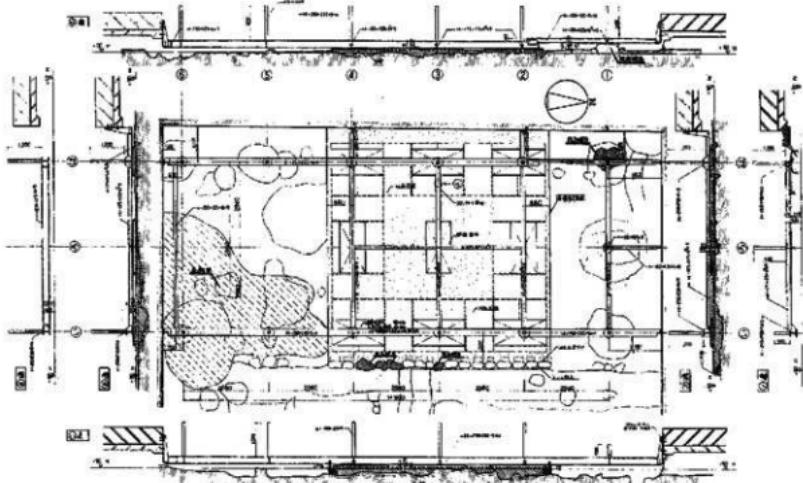
図40 基礎構造平面および柱脚部分断面図

建物跡のイメージを容易にするために模型のG.Lを既存の礎石の上面高に設定したところ、鋼材と礎石とが接することがわかり、礎石の位置する鋼材の高さを上げ、小規格の鋼材を使用することで問題の解決を図った。さらに、なんらかの影響で鋼材と礎石が直接触れないように厚さ35mmのクッション材を間に配置するようにした。建物と基礎部の一体化については、建物模型の構造面から、柱を強力に固定する必要があることから、各柱位置にベース部のH型鋼材と接合させた角形鋼管に中空の柱を被せる工法を採用した。鋼材の露出を少なくするために、中央部は基礎の復元、他は地覆、長押、地覆石であるべく隠れるようにした。

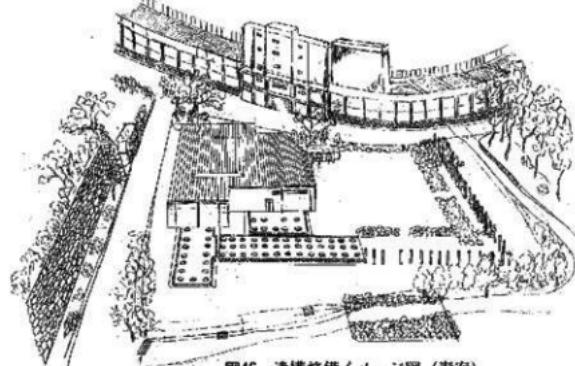
図46 造構整備イメージ図（素案）

この段階では、検出造構をもとにした整備素案（図46）を委員会に示した。この素案は、整備地内の既存施設（プレハブ調査事務所、倉庫、便所）は現状のままとし、整備地区の西側を平安時代ゾーン、東側を奈良時代ゾーンとして、建物基壇の復元や植栽による造構表示を行うものであった。2つのゾーンにしたのは、造構の残りの良好な範囲が、時代により異なるためである。

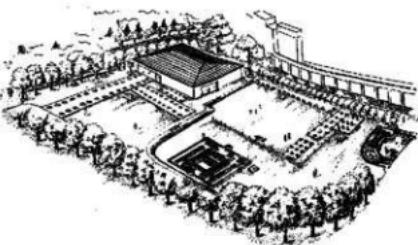
図47 整備A案イメージ図

整備の特徴		基壇復元、半立体復元、全体模型の設置	
造構表示の平面区分		東半分を奈良時代の面、西半分を平安時代の面とし、時代差を表現するために約40cmの比高差をつける。	
時期	対象造構	材質	表示の具体的手法
第Ⅰ期造構	門	石材、木材	基壇、階段、柱
	塀	木材	低い柱と塀
第Ⅱ期造構	掘立柱建物	植栽	芝種または芝目の差異による建物範囲の表示。柱穴部はポット植栽を用いた季節の草花による表示。
	第Ⅲ期造構	礎石建物	石材
			礎石を復元配備

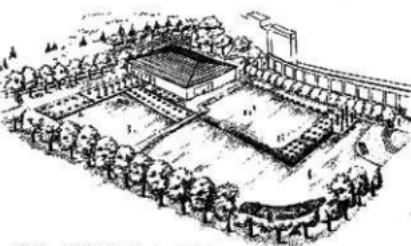
図48 整備B案イメージ図

整備の特徴		時間差によって空間の見せ方を変える	
造構表示の平面区分		A案と同様40cmの比高差をつける。	
時期	対象造構	材質	表示の具体的手法
第Ⅰ期造構	門	石材、木材	基壇、階段、高い丸柱、表面には水を落す。
	塀	水と配石の組合せ	黒塗による基礎部の表示、噴水による柱と塀の表示。
第Ⅱ期造構	掘立柱建物	植栽	芝種または芝目の差異による建物範囲の表示。柱穴は植栽による大きさと位置を表示。
	第Ⅲ期造構	礎石建物	石材と木材
			礎石を復元配設する。丸柱を立てる部分は展示館内との連続性を持たせる箇所のみとする。

などの点から、エントランスなどの一部変更の余地を残しながら、東側の奈良時代はB案、西側の平安時代はC案を採用し、第Ⅰ期造構に噴水を利用した造構表示の手法の検討を進めることになった。

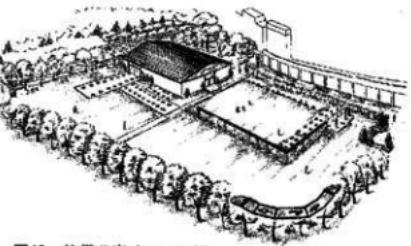
図49 整備C案イメージ図

整備の特徴		オーソドックスな都市公園の手法である	
造構表示の平面区分		A案と同様40cmの比高差をつける。	
時期	対象造構	材質	表示の具体的手法
第Ⅰ期造構	門	石材、木材	基壇、階段、高い丸柱
	塀	瓦、木材	一部基壇の復元、芯持ち柱による塀の表示。
第Ⅱ期造構	掘立柱建物	植栽、石材	芝種または芝目の差異による建物範囲の表示。柱穴はベンチとして利用できる石とする。
	第Ⅲ期造構	礎石建物	石材
			礎石を復元配設

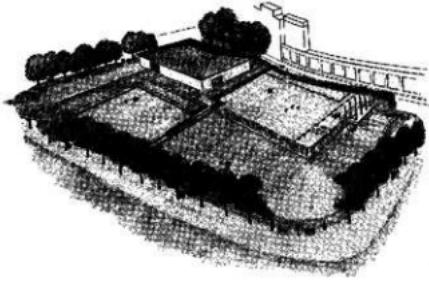
図51 整備実施計画イメージ図

奈良時代の面は平面表示と半立体表示との併用、平安時代の面は基壇部復元の整備案（図51）を策定した。奈良時代の面における平面表示と半立体表示との併用とは、第Ⅰ期の堀を既存的に界線等によって平面表示し、間歇的に噴水（水）を用いて立体表示を行うものである。堀を表示する手法として水を採用するに至った検討の過程は表22に示した。なお時代差を表現するための段差は30cmとした。

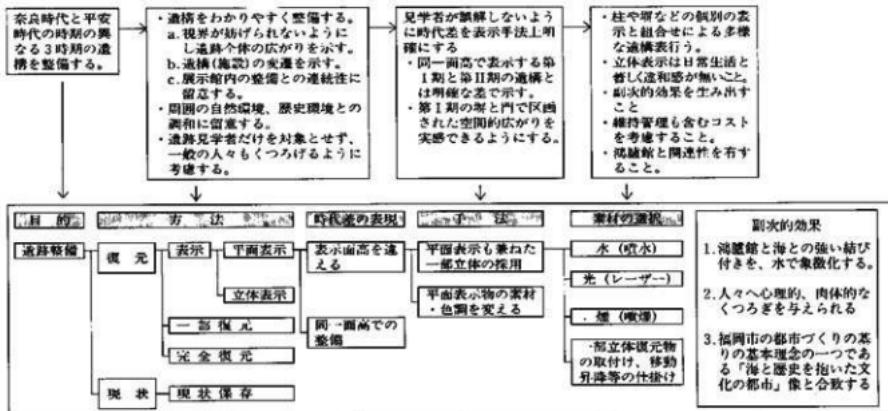
表22 噴水による造構表示の検討過程図表

d. 最終段階（平成5年度下半期）

第Ⅰ期造構の棚、東門の噴水による表示を木材による平面表示に設計変更した。噴水案を変更した理由は、

- ①整備原則である「在った所に有ったもの」にそぐわず、現代的な噴水を使用することによって、当時に噴水があったと誤解する恐れがある。
 - ②噴水はアミューズメント（娛樂）的であり、整備の趣旨と噴水選択の理由に整合性が感じられず、迷路の整備にはふさわしくない。
- といった整備における基本的な問題点について、文化庁との協議を踏まえ再検討した結果である。また、時代別表示のために設けた段差は車椅子や老人の利用には利便性を欠くため、2ヶ所にスロープを設けることとし、設計をほぼ終えた。
