興福寺

第1期境内整備事業にともなう発掘調査概報IV

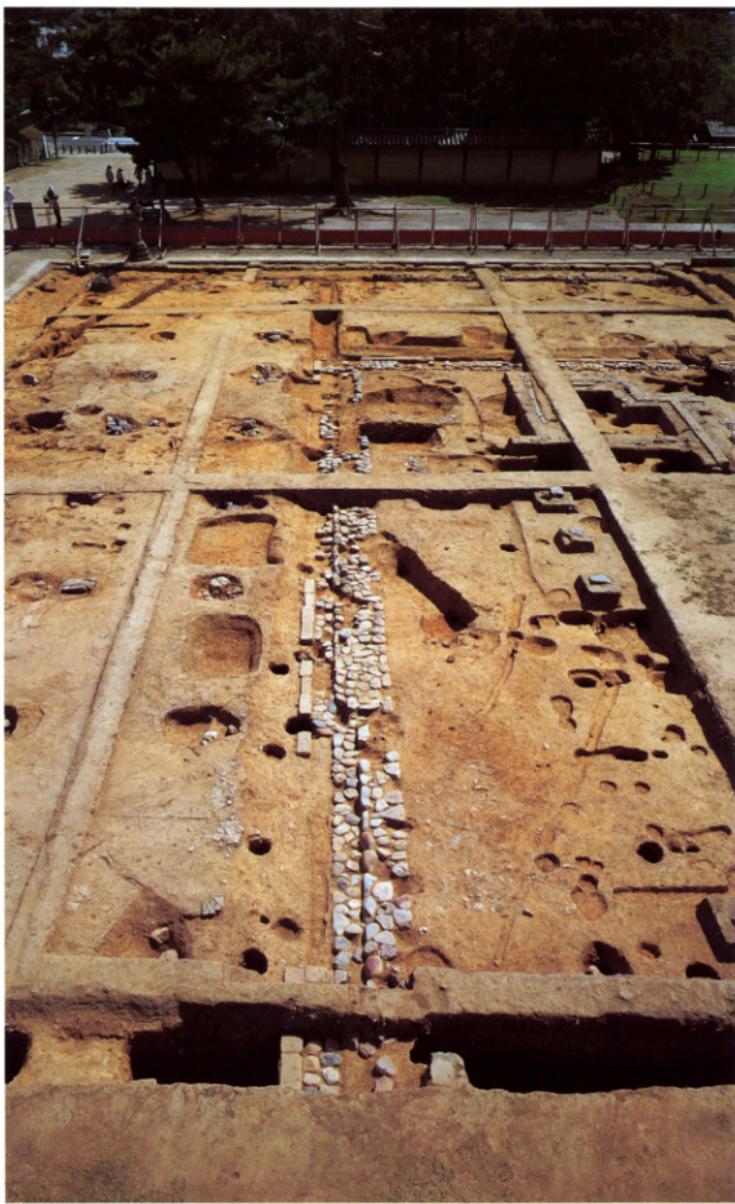
東面回廊西側の基壇外周と階段（北から）

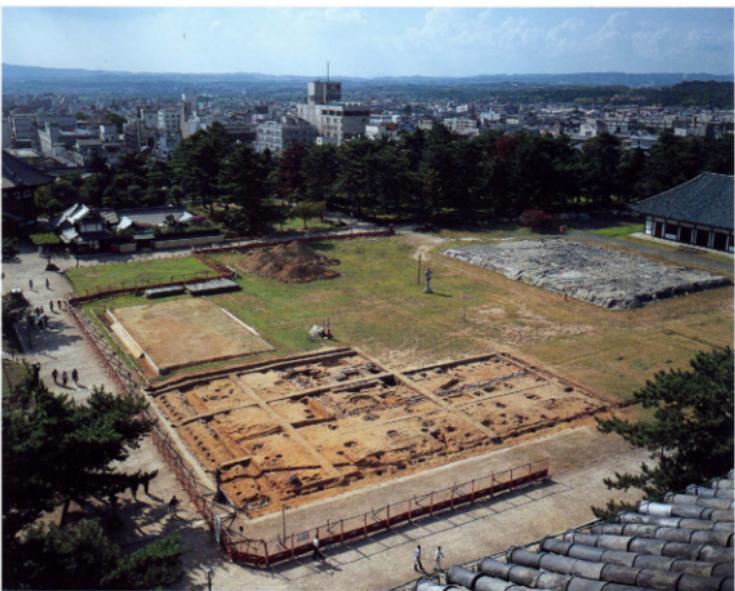
調査区全景（東南から）

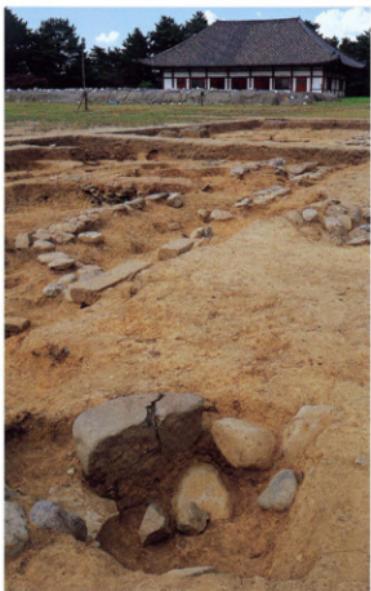
東面回廊基壇上の磁石抜取穴
(東南から)

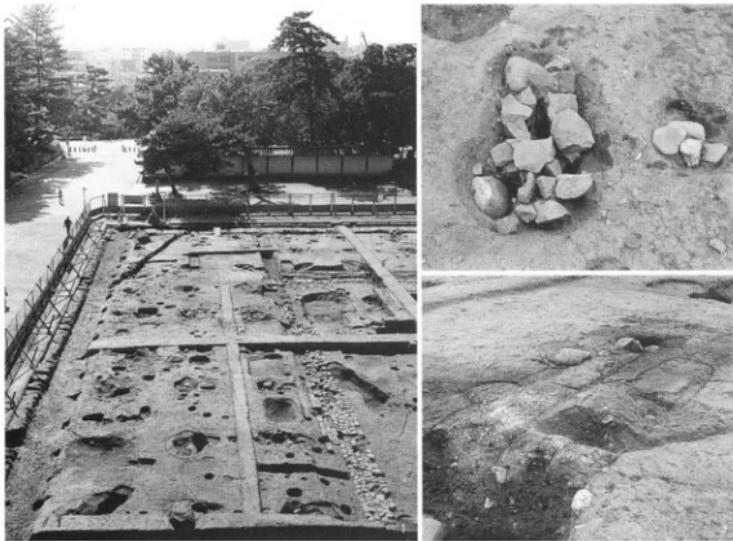
第5図 東面回廊基壇と基壇上の遺構
1 基壇全景（北から） 2 磚石抜取穴（南から） 3 棟通り地覆石列SX7501（東南から）

SX7501は棟通り柱筋に凝灰岩の切石を2列に並べた地覆石列である(第5図3)。幅約20cmの切石は15cmほど間隔をあけて配列され、各石列は別々の掘形を掘削して据えられている。これは東面回廊北半で検出した地覆石列と一連のもので、回廊中央を通る間仕切りの地覆と地長押を受ける施設であろう。

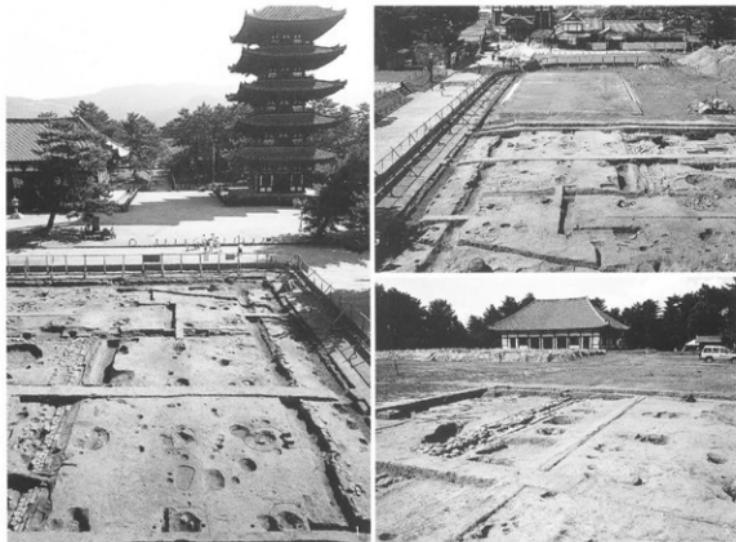
第6図 南面回廊基壇と東面回廊基壇上の遺構

1 南面回廊基壇（西から） 2 南面回廊基壇（東から） 3 東面回廊基壇上の土坑（東南から）

土坑SK8371～SK8373 東面回廊の西側柱筋上で基壇を掘り込む土坑を検出した（第6図3）。SK8371～SK8373は不定形で、長さ2～3m、幅2mほどある。いずれも近世の土器、近世後半に属する瓦が含まれている。土坑は礎石据付掘形を避けて掘り込まれていることから、掘削当時、礎石は存在していると考えられる。

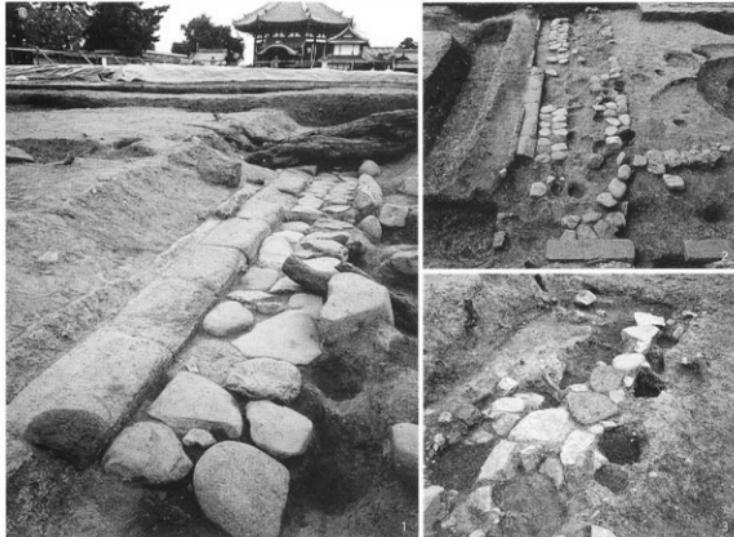
第9図 南面回廊北側の基壇外装と外周造構

1 基壇外装と雨落溝（東北から） 2 基壇外装と外周造構（東から） 3 溝SD8381（東南から）

溝SD8381 回廊東南隅から南へのびる石組みの溝（第9図3）。東面回廊東側の現代溝の下層で検出した。遺構の掘形北端は南面回廊南側の溝SD8385の南辺に位置し、南端は調査区外へつなぐ。幅約1.3mの掘形中央に径20cm前後の上面平坦な石を2列に敷き並べて底石とする。西辺には溝側の側面を垂直に加工した石を据えて側石とする。溝東側の側石はすべて失われているが、抜取穴が確認された。側石に挟まれた溝の幅は約40cm、底石上面の標高は94.37mあり、側石上面は底石より15cmほど高い。

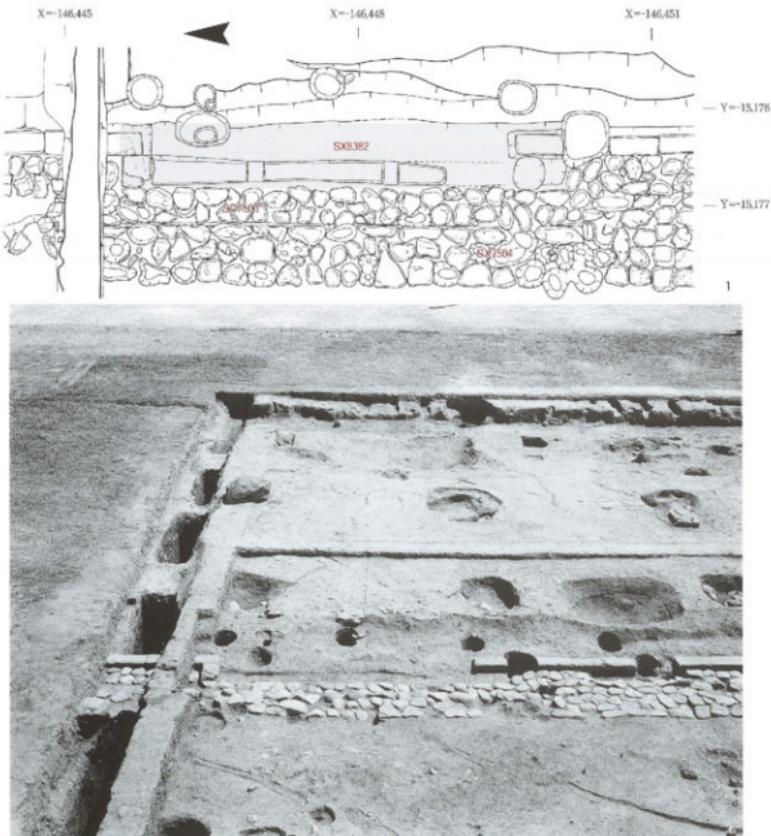
第11図 階段
1 階段構造平面図 (1 : 50) 2 階段 (西から)

階段SX8382 本調査区の北端近くで検出した、東面回廊SC7500西辺の階段である。段石や階段の築成土は残存していないが、調査区北端にある基壇外装SX7502の地覆石の西側に接する形で凝灰岩の切石が据えられており、雨落溝SD7503はこの切石を迂回して西側に張り出している（第11図）。雨落溝SD7503の東辺には長条形の抜き取り痕跡を検出した。基壇外装西側の切石は階段北側の羽目石をのせる地覆石で、雨落溝東辺の抜き取り痕跡は階段前面の地覆石にあたるとみられる。

階段北側の羽目石をのせる地覆石は長32cm、幅30cmあり、地覆石の長さから階段の出は約30cmとわかる。階段南側の羽目石をのせる地覆石は残存していないが、雨落溝SD7503が屈曲する位置を階段の南側と考え、その位置に北側と同様の地覆石を想定した場合、階段地覆石の外面間は約4.5mに復元できる。階段の位置と幅は、階段の東側に位置する東面回廊の桁行柱間1間分に相当することから、階段に対応する門の位置を明らかにことができる。

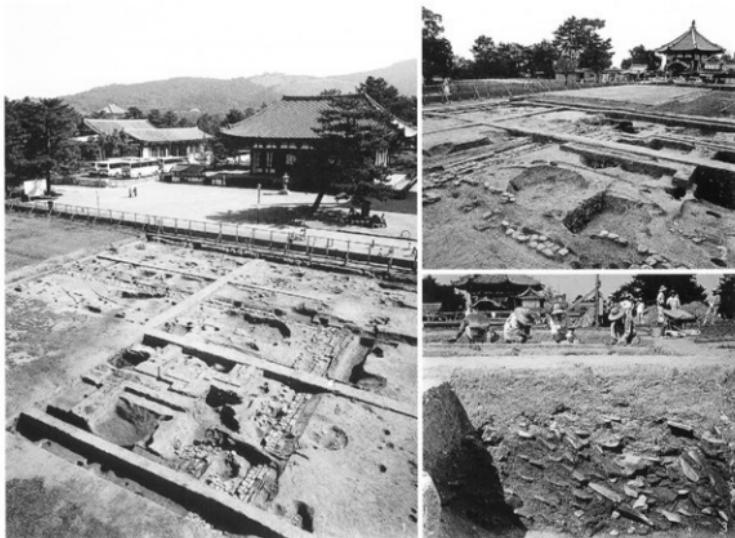
第12図 内底部の遺構

1 内底部全景 (西南から) 2 内底部東南隅 (東北から) 3 廃棄土坑SK8390の瓦堆積状況 (東から)

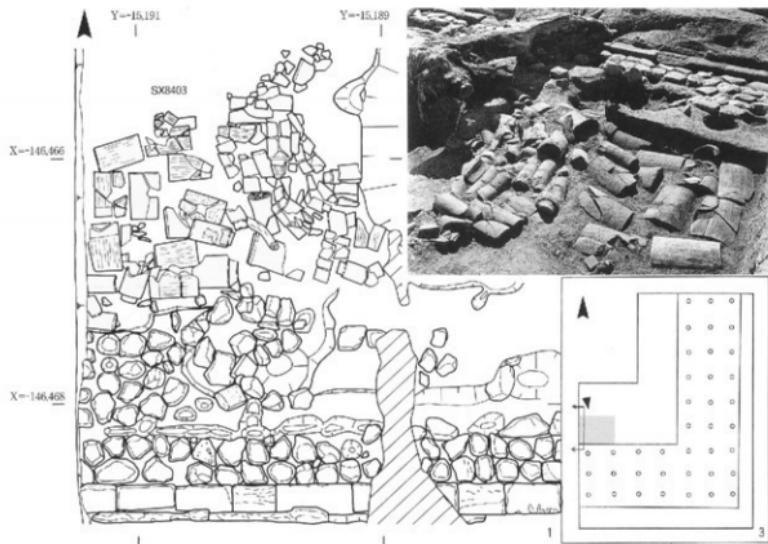
第14図 瓦敷地業の瓦出土状況

1 出土状況平面図（1:40） 2 出土状況（北西から） 3 平面図と断面図の位置

廃棄土坑SK8390～SK8396 土坑の形状は不定で、規模も径2～5mと一定ではない。SK8390～SK8396は大量の瓦とともに赤褐色の焼土が含まれており、火災時に生じた廃棄物を処理した土坑であろう。SK8390～SK8393からは奈良～平安時代の軒瓦が出土し、SK8395からは奈良時代から中世の軒瓦が出土している。完掘しているわけではないため推測の域を出ないが、これらの土坑には時期差があると想定できる。中世以降のSK8395は石敷SX7504を壊し、埋土に石敷の敷石と思われる石が含まれている。**瓦敷地業SX8403** 本調査区西辺の断削調査で、内底部の白色砂層を取り除くと赤褐色の焼上層が検出され、この層に覆われるよう大量の瓦が出土した。焼土層は20cmほどの厚みがあり、瓦はその下半から出土する。丸瓦、平瓦が多く、軒丸瓦、軒平瓦も含まれている。瓦は黄色マンガン斑の内底部整地土の上に置かれ、向きは不揃いだが西半に平瓦がまとまり、東半では丸瓦が上下に重なる(第14図1)。土圧により破碎しているが完形に復元できるものが多い。古代の丸瓦、平瓦がほとんどで、軒瓦はすべて奈良時代である。

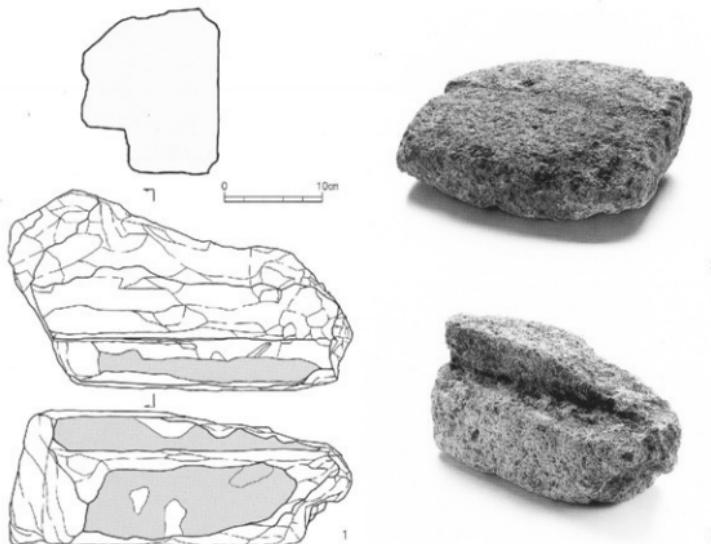
第18図 石材

1 羽目石02実測図 (1:5) 2 地覆石01 (上面手前が風蝕面) 3 羽目石02 (裏面は羽目石裏面が下)

回廊羽目石 羽目石とみられる石材は9点あり、いずれも凝灰岩Aである。地覆石との仕口の形状は、羽目石の裏から厚み6~8.5cm、高さ3.5~5.5cm以上の突部を残して表側を欠き取り、地覆石の基壇内側肩にのせる構造となる。突部の設計寸法は厚み2寸以上、高さ1.5寸以上と推定する。羽目石の厚みは地覆石上面の風蝕差を考慮して、6寸程度であったと推定しておく。羽目石02(第18図1・3)は、溝SD8383出土。幅32cmで地覆石仕口の突部が残り、厚7.5cm、高4cmを地覆石裏面にはめ込んだと考える。地覆石に接する加工面は平滑に仕上げており、下端面と裏面はやや粗い加工面が残る。

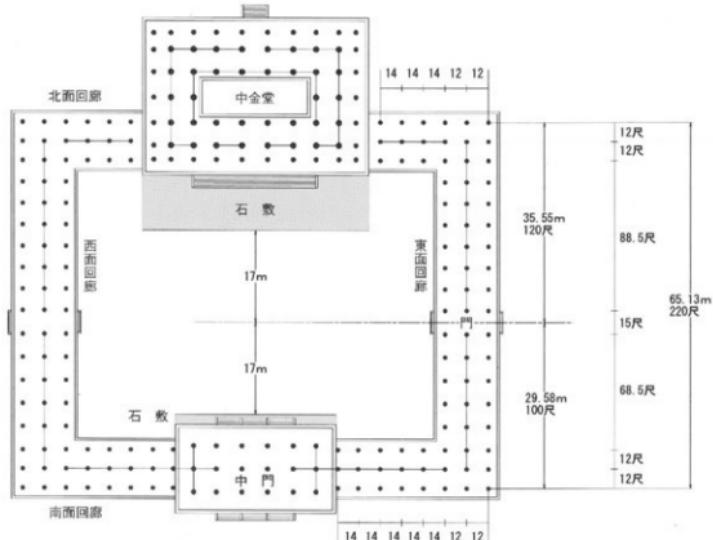
第19図 回廊柱間寸法および門の中軸線

門北に位置する礎石の心との距離を測ると2.21mとなり、門の柱間寸法4.42m [0.2960m×15尺=4.44m]を得ることができる。回廊北東隅礎石心と門の中軸線との距離は35.55m[0.2960m×120尺=35.52m]、回廊南東隅の礎石心と門の中軸線との距離は29.58m [0.2960m×100尺=29.60m] ある。門以北の桁行柱間寸法は、北隅部桁行2間の24尺と門15尺の北半7.5尺を120尺から引くと88.5尺、これを7間で割ると12.64尺となり、門以南では南隅部の24尺と門の南半を100尺から引いた68.5尺を5間で割った13.70尺となる。「樂門」の位置 東面回廊の設計について『概報II』では門の位置と規模を決めてから、その南北を等間割りしたと推測している。そこで今回確定した門の設計上の重要性に注目してみたい。先にみたように、東面回廊の寸法は門の中軸線を境に以北が120尺、以南が100尺になる。この数字からみても門が回廊設計の基準になっていることがわかる。この中軸線を内庭側にのばすと、中金堂前部にある石敷SX7550の南辺と中門北の石敷SX7421北辺との間の距離34mを17mに等分する位置に当たる。

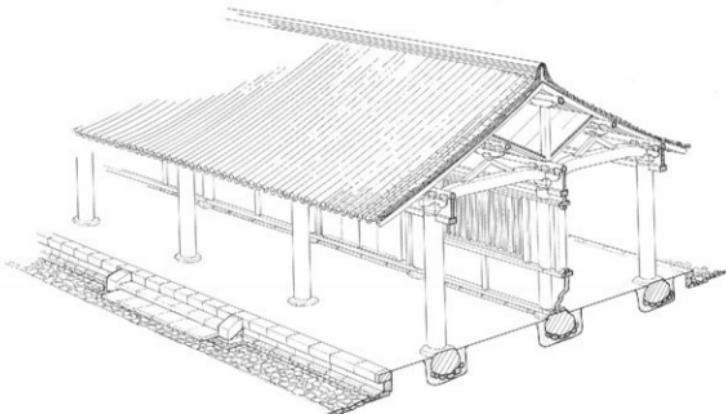
第21図 回廊建物復元図

回廊基壇高の復元を試みる。調査区の北端に残る礎石上面の標高95.64mと、基壇外装SX7502の北端に位置する地覆石上面の標高95.05mとの比高差は0.59mある。礎石上面が基壇上面よりも2寸ほど高かったと仮定し、さらに基壇塗までの水垂れ勾配を1寸ほどと見積もると、葛石上面の標高は95.55mとなる（1寸=3cmで計算）。以上から基壇高は約0.5m（1尺7寸）と推定される。この基壇高であれば段石1段で基壇上面に登ることが可能であろう。段石は地覆石に直接のせるものとし、1尺角程度と想定すると、階段の出とも整合する。葛石の厚さは7寸ほどとなる。仮に階段前面を通る雨落溝の上に渡りのための板石があり、その厚さを3寸とすれば、段石の蹴上げの高さは7寸となり、葛石の蹴上げとも一致する。階段両側の羽目石や耳石も含めた復元案を第21図に示した（22ページ）。
