い　　び　　て　　い　　ど　　う　　あ　　と
井　桶　堤　塘　跡

平成27年度江ノ浦川河川改良事業に係る
井桶堤塘跡発掘調査報告書

長崎県教育委員会

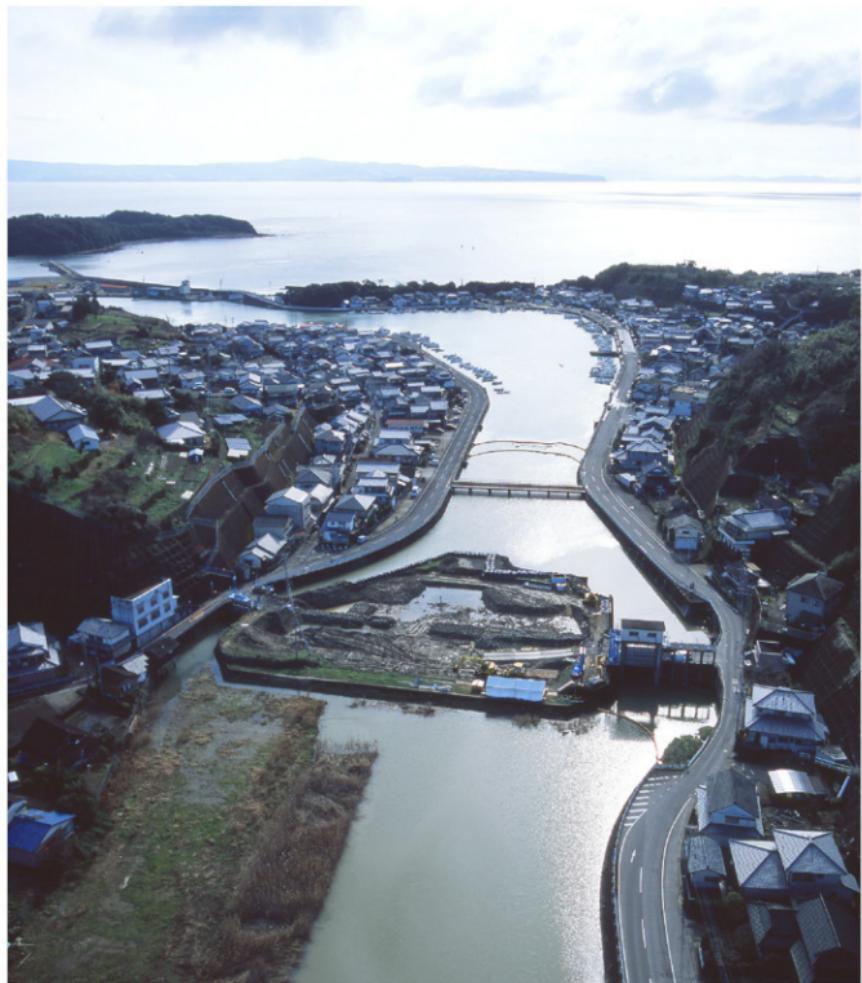
写真1 井穂堤壩跡遠景（川上側から橋渾を望む）

中之島に包蔵されていた井穂堤壩跡の北堤検出状況。両岸に迫り出す丘陵を繋ぐように堤防跡が伸びていることが分かる。河口に突き出る砂嘴の向こう側には、「横津の千疊敷」と呼ばれる石疊がひろがる。近世元禄期、井穂堤壩の難工事に際し消波を目的に築かれたと伝えられている。

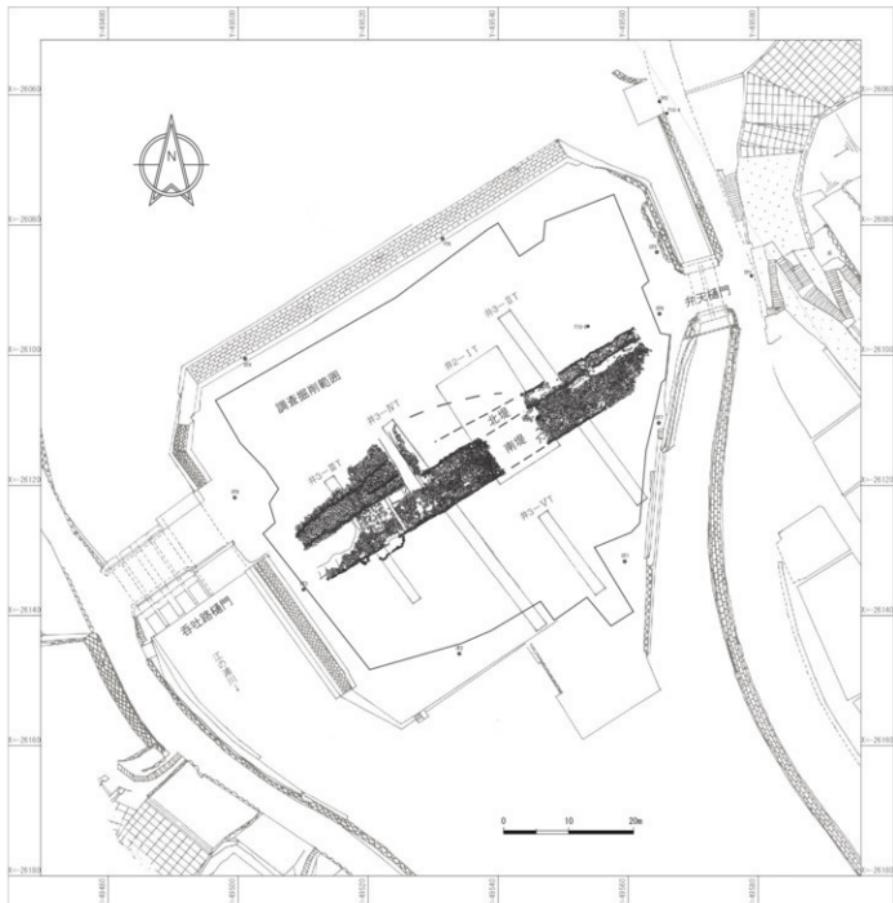
図3 井樋堤跡全体平面図 (S=1/750) 範囲確認調査のトレンチ配置図と今回調査の平面図を合成

平成14年度は円礫が露出する中央部分に東西10m、南北19mのトレンチを1箇所設定し、断面半円形の円礫積み堤防状構造を検出、東西方向に複数平行して構築されていることが明らかとなった。平成15年度は、人工島北辺の表面にも人頭大礫群の露出している部分があることから、前年度に把握できた構造が人工島全体に複数存在する可能性を前提に、遺構の拡がりを把握するため幅1mのトレンチを南北方向に4本設定、一部扯張しての調査が行われた（図3）。

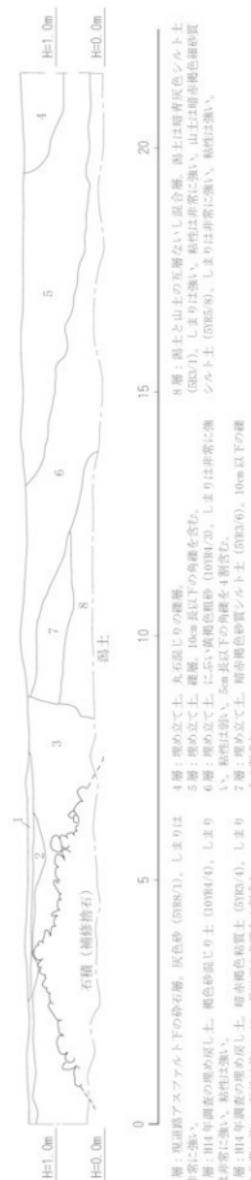
図 5 北堤ベルト土層断面図 (S=1/100)

1層：現道路アスファルト下の砂石層、灰色砂 (G38/3)。しまりは非常に強い。
2層：H14 m 厚の堅めの灰土。褐色砂質灰土 (G38/4)。しまりは非常に強い。
3層：H10 m 厚の堅めの灰土。褐色砂質灰土 (G38/4)。しまりは非常に強い。
4層：埋め立て土。丸石混じりの砂層。
5層：埋め立て土。細層、10m長以下の砂層を含む。
6層：埋め立て土。にじみ、黄褐色砂 (G38/1-3)。しまりは非常に強。
7層：H1 m 厚の堅めの灰土。褐色砂質灰土 (G38/4)。しまりは非常に強い。
8層：馬土と山土の互層ないし面合層。馬土は青灰泥シルト土 (G38/1)。しまりは強、粘性は非常に強く、山土は明赤色の粘質シルト土 (G38/8)。しまりは非常に強い。粘性は強。
9層：H1 m 厚の堅めの灰土。褐色砂質灰土 (G38/4)。しまりは非常に強。

堤防跡の石垣表面及び内部を精査する際に、先述の範囲確認調査で「鋼土」とされた粘質土について検出を試みた。しかし、石垣築石間の目地に入る土はほぼ全て砂質土であり（写真 58）、同調査で指摘されたような赤褐色粘質土、いわゆる「鋼土」を確認することはできなかった。北堤北辺 43 ~ 61m 地点の石垣表面の一部にのみ赤褐色粘質土が検出されたが、この土は上流側に広く堆積していた（写真 51・図 5）。明治年間に堤防周辺部の埋め立てが開始されているが、その埋め立て土として搬入された山土が石垣表面の目地に入り込んだ可能性がある（写真 57）。

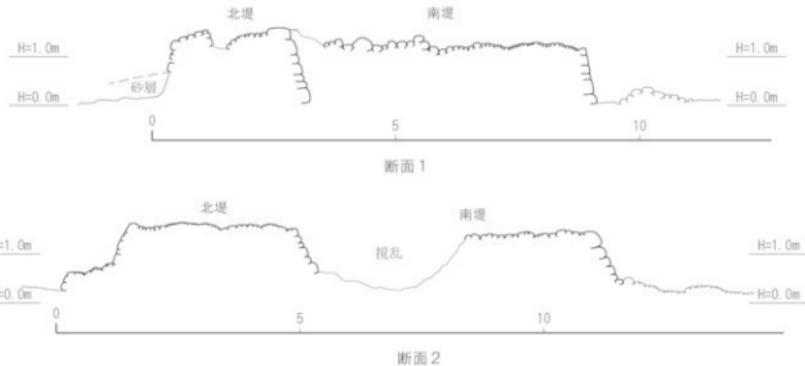
図 6 堤防跡断面図 ($S=1/100$)

断ち割り断面 1 (北堤東半東壁)

1 層：北堤の栗石層。5～20cm 長の割石を 8 割ほど含む。栗石間にには互いに灰黄褐色シルト質中粒砂土 (10YR4/3) が混じる。しまりは弱い。

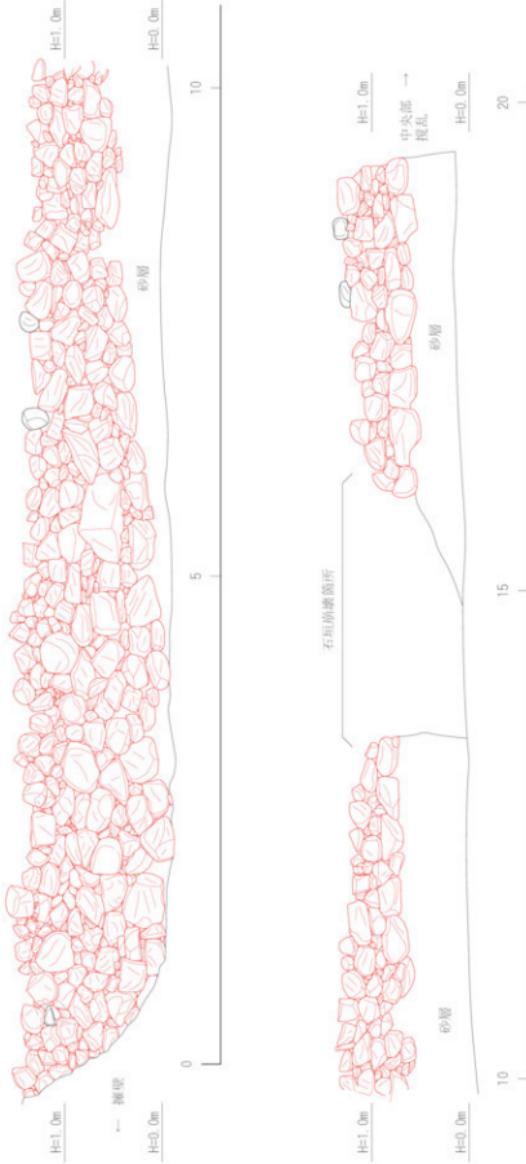
図7 北堤北辺立面図1 (S-1/50) 朱線の築石は「碎石・研石」、黒線の築石は「丸石」を表す。

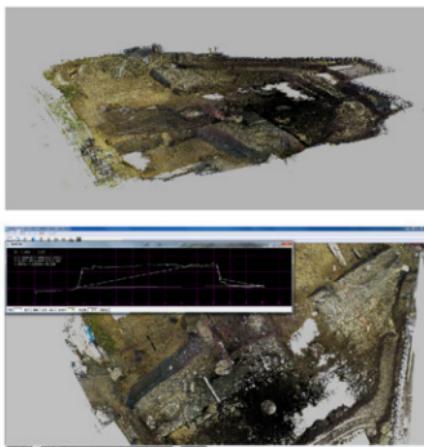
図17 3Dデータ

(上) 3Dモード (下) 平面モードで任意断面表示

今回の発掘調査は、調査後の河川改良事業のなかで人工島全体を撤去するため記録保存という形となった。通常の記録保存調査で行われる写真撮影や遺構の図化記録に加え、堤防跡の全体について3Dレーザー測量を行った。具体的には、堤防跡を構成する石垣にレーザーを照射し座標点群として位置情報を記録する方法である。座標点群と併せて記録された画像の合成データを専用のソフトで立体的に閲覧できるほか、堤防跡の任意の2点間の断面を計測することもでき、発掘調査後も種々の情報を復元することができる。また、3次元の座標点群として記録されているため、例えば立体模型を復元するというような活用方法も可能である。
