甲府城跡 VIII

# 甲府城跡 VIII

本書は、山梨県土木部が平成2年から10ヶ年計画で実施している舞鶴城公園（県指定史跡甲府城跡）整備事業に伴う、平成9年度の埋蔵文化財発掘調査をまとめた報告書であります。

1. 本書は1997年度に実施した山梨県指定史跡甲府城跡の整備事業に伴う発掘調査及び石垣改修工事の概要をまとめたものである。
2. 発掘調査は、山梨県土木部から山梨県教育委員会が委託を受け、山梨県埋蔵文化財センターが実施した。
3. 整備事業は甲府土木事務所都市整備課が担当し、石垣についての設計管理等は株式会社文化財保存計画協会が、建造物については文化財建造物技術協会が受託した。
4. 本城には、甲斐府中城・錦城・赤石城・舞鶴城の別称があるが、本書では史跡の指定名称である甲府城跡を採用した。なお、都市公園としての名称は舞鶴城公園である。
5. 本年度の調査では、次の方々に貴重なご助言を賜った。記して感謝申し上げたい。

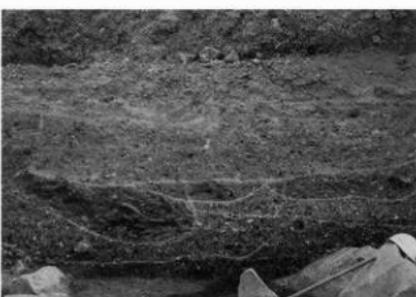
図6 中央部土層

なお、こここの調査区で遺構は確認されていない。

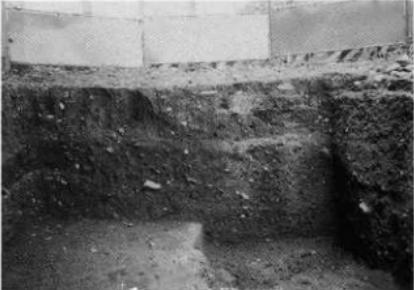
図9 本丸謝恩碑下土層

遺構も確認されなかった。これ以上掘り進めると、謝恩碑が載っている石垣が崩落する危険性が生じるので、調査を打ち切った。

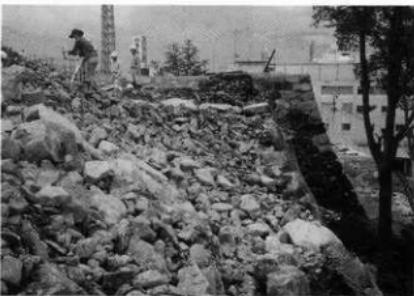
図11 本丸北腰石垣解体状況

腰石垣の東端の石段の基底部で礎石を2個確認した。本丸櫓本体のものとは考えられず、櫓に付属する階段の覆い屋か塀に関係するものだと思われる。

腰石垣解体中に、その裏から栗石を押さえるために築かれたと思われる石垣を検出した(図12・14)。右をここ

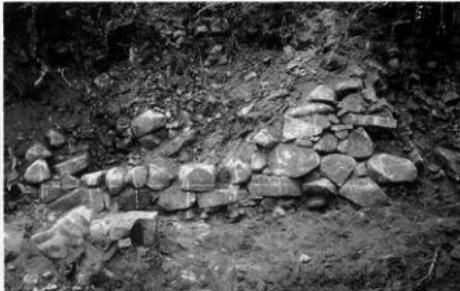
図13 本丸北腰石垣裏石垣西側検出状況

では、裏石垣と呼ぶことにする。裏石垣よりも、後述する暗渠の袖石の方が前面に突き出していることと、全面に裏石垣が展開はしてないので、腰石垣を積むときまでの暫定的な石垣であったと考えられる。

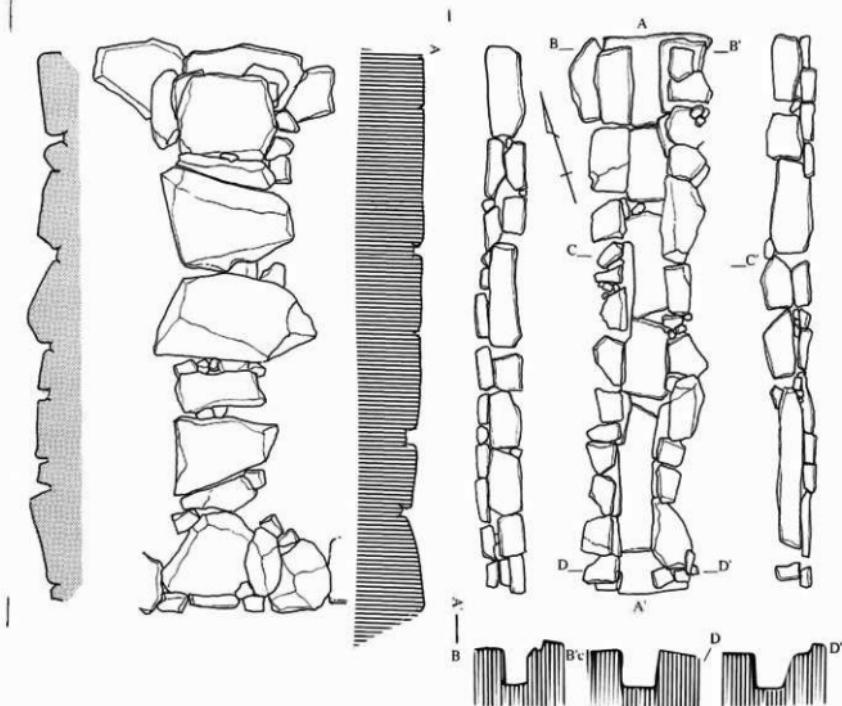
図16 本丸北腰石垣暗渠平面図及びエレベーション (1/50)

平成6年度の調査で確認されていた暗渠の溝蓋をはずした（図16）。この暗渠は、腰石垣の東端から西に約10mのところにあり、本丸櫓の西端にあったと考えられ、本丸内にたまつた水を曲輪の外に排水する機能があった。暗渠の規模は、深さ40cm、幅1m15cm、長さ5m50cmであった。今回の復元では、解体前と同様に、暗渠としての機能を働かせるようにした。

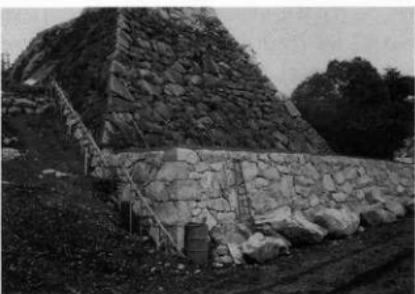
図23 鉄門東腰石垣施工後

鉄門東石垣の根石を押さえるために積まれた石垣は、平成6年度の調査で東側の根石と、東側の石垣が約10m崩されて奥に積み直されていることが確認されている。今年度の工事で解体、復元するため、石垣中央部の裏側を調査したところ、この石垣を解体すると、本体の石垣の根石が露出して極めて危険であることがわかった。そのため、石垣を解体せずに、西端の根石から1m前に出した点と、確認された根石を結ぶラインに新たに石垣を積むことにした。

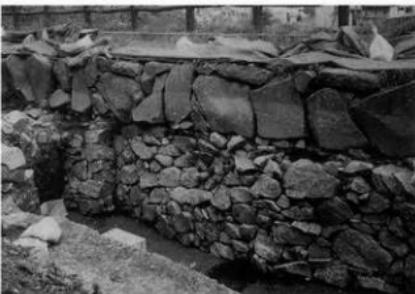
図25 天守曲輪裏石垣検出状況

天守曲輪は本丸の一段下の曲輪で、東から西へ巻く帶曲輪である。『樂只堂年録』によると、「天守曲輪元ハ東帶曲輪」とあり、柳沢時代以前は東帶曲輪と呼ばれていたことがわかる。平成6年度の調査において、天守曲輪南面の石垣裏から、長さ約20mの小石を積んだ石垣を検出していた。今回は、裏石垣の続きの確認と石垣修復工事の基礎を確認するため、東側を発掘した。そうしたところ、全体で約30mの前回検出された続きを裏石垣が検出された（図26）。これは、表の高石垣を積むまでの暫定的に積まれたものであり、一般の石垣として機能したものでないと考えられる。

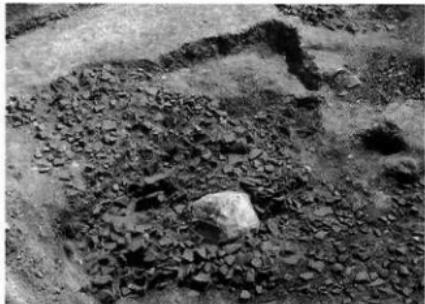
図28 瓦溜検出状況

曲輪北の石垣天端を形成している土手の部分に、新たに腰石垣を積むことになり、工事に先立って調査を行った。江戸時代中期の絵図には、西寄りに、「焰硝藏」の建物1棟が描かれているため、関連する遺構の検出に努めた。前述した土手の基底部から南に4m、稲荷櫓台下から西へ70mの範囲を、数ヶ所に分けて調査した。その結果、瓦溜が東側で4基、中央付近で3基検出された。いずれも桟瓦が混在しており、明治以降に廃棄されたものと考えられる。瓦溜の底は、明褐色の粘土質層で、それより下からは、遺物は検出されなかった。西側では、柱穴6基と、土台状遺構が検出された。位置からみて、これらは「焰硝藏」に関連するものではないかと思われたが、腰石垣施工のため調査を一旦中断し、曲輪西の松林に調査区を移した。重機により表土剥ぎを行ったが、煉瓦やコンクリートブロックが大量に廃棄されているなど、擾乱が予想以上に激

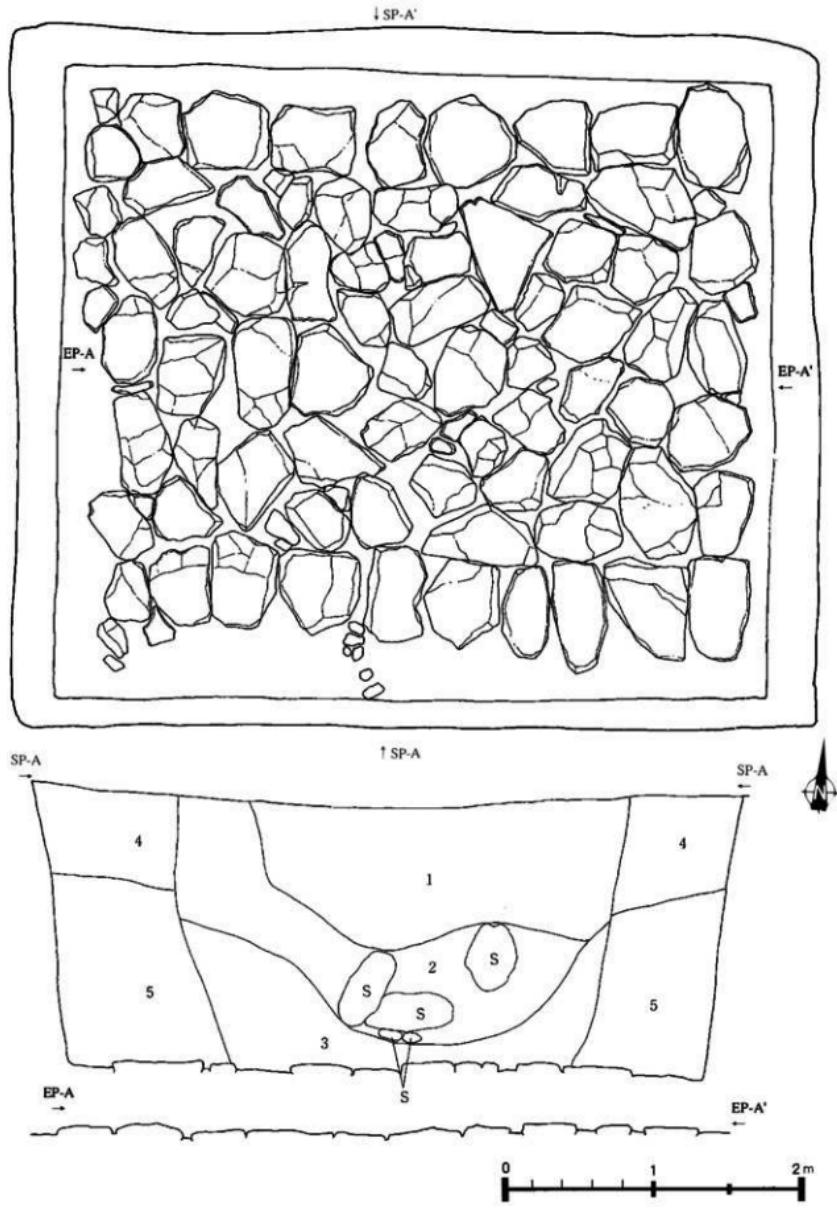
図31 煙硝蔵平面・セクション・エレベーション図

以上のことから推定する煙硝蔵は、地上一階地下一階の施設で、保管する火薬や原料を湿気から保護するため壁際から30cm離れた位置で、板材による壁を立ち上げ、土壁との隙間に風化した礫や砂を注入し除湿剤としたと推定できる。出土品から屋根は瓦が葺かれ、釘も多用されていたと考えられる。床下構造の確認のため敷石を除去したが排水施設などの構造はなかった。

また、絵図では土蔵は長方形に記されているが、検出された遺構はほぼ正方形であることから、上屋は必ずしも同じ形とは限らず、施設の一部が地下式であるとも考えられる。遺物と絵図により築城期から江戸中期以降まで機能していたと考えられ、江戸中期以降は『甲斐国志』の記載から県指定史跡加那塚（甲府市羽黒町）の石室に移されたとされる。なお、甲府城跡の煙硝蔵は全国で初めて絵図と発掘調査による合致と内部構造を把握した最も古い資料と位置付けられる。標記の方法は、全国的な事例から煙硝蔵・塩硝蔵・焰硝蔵があるが、甲府城跡では煙硝蔵とした。

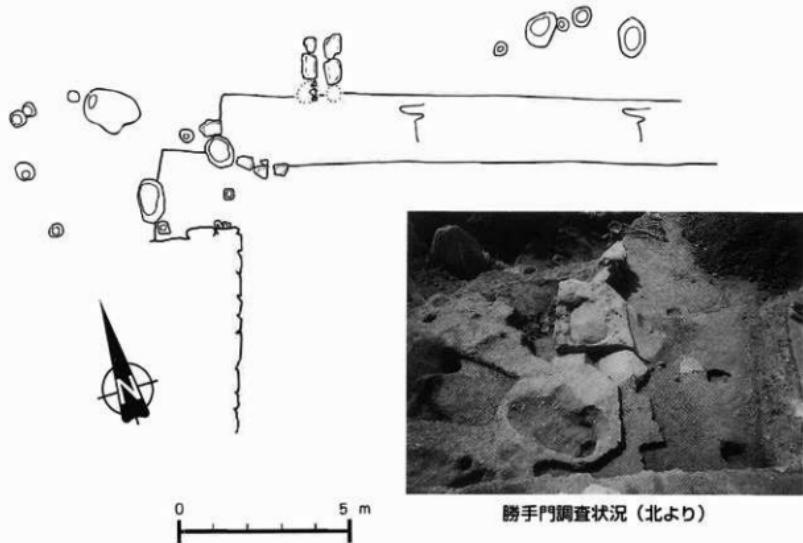
図35 勝手門周辺実測図

調査では人力で曲輪造成面まで掘削し、遺構確認を実施した。その結果、主柱穴が3基と支柱穴1基、および礎石1基が検出された。幅は狭く2.6mと狭く、比較的簡単な門であると考えられる。

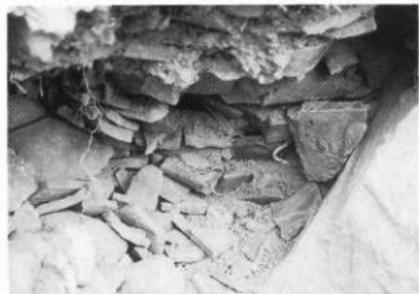
図39 中の門瓦層検出状況

中の門は、天守曲輪と台所曲輪の間にある門である。『楽只堂年録』によると「中の門元ハ武具蔵前矢来門」とあり、梅沢吉保の時から中の門と呼ばれるようになった。中の門階段下の調査は、当該箇所の石垣の解体後に行った。石垣の根石の内側に、根石と平行する石列が検出された。解体された石垣は、江戸時代後期のものと考えられ、検出された石列は江戸時代初期の石垣の一端だと推測される。もとあった石垣が崩れために、外側に新しく積み直したと考えられる。また、通路をはさんだ反対側でも石列を確認している。その地点から、かなり広範囲にわたって瓦層が認められた。瓦層は一部調査したが、整備工事の関係から、今回は石列の調査だけに止めた。

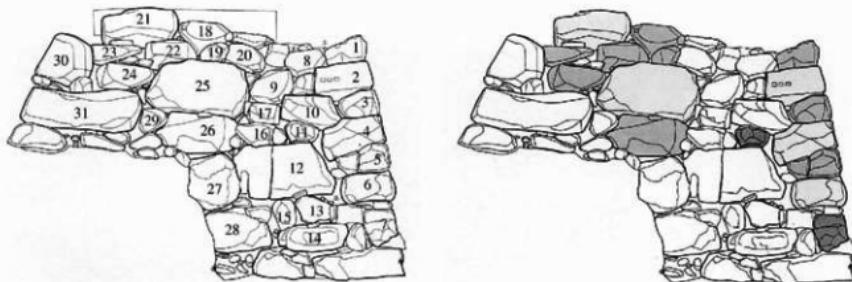
図43 本丸腰石垣石材分布図

本丸腰石垣No.7

今回も、調査初年度から続けられている石材調査を行った。この調査の目的は、甲府城に特徴的な穴太積みの技術の解明と、石垣の修復・復元の資料にするといった点におかれている。今報告では、本丸北、数寄屋勝手門付近、数寄屋曲輪、稻荷曲輪相坂の石垣について報告することにしたい。

解体された石垣の石は原則として、元に戻すことにしている。石材の調査方法は、前回までと同様で、解体される予定の石垣を写真測量し、立面図を作成した。また、解体前にサクラソリッドマーカーで解体予定の石材に番付をした。解体中に一つ一つ石材の重さをクレーンのデジタルメーターで量った。それから、クレーンで釣り出した後、コンベックスなどを用い、5cm単位で、縱、横、控えの長さを計測した。同時に、矢穴のある石については、その大きさも測った。矢穴の大きさで、石材を切り出した時期がある程度知ることができる。その数値を、表などにメモしていく。但し、解体作業中、石材が割れた場合は、その石材は計測不能とした。また、0.2t未満はクレーンの計器の都合上、正確な数値が計測できない。計測作業と並行で、解体作業に立ち会い、写真と8ミリビデオによって、解体作業の様子や裏盛土の状態を記録をした。

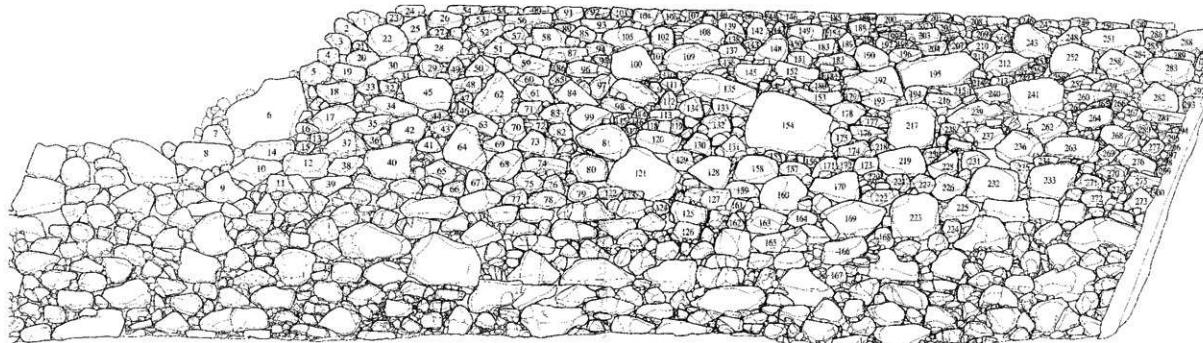
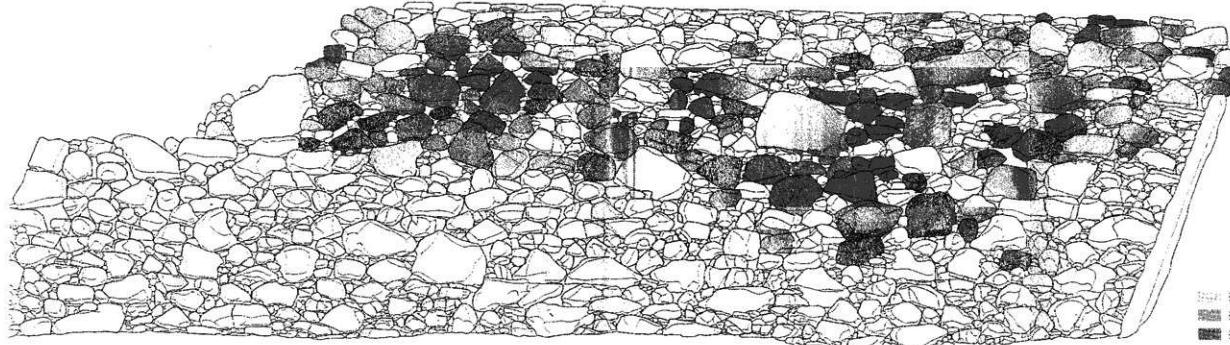
図44 本丸北石垣石材分布図

本丸北石垣No.4

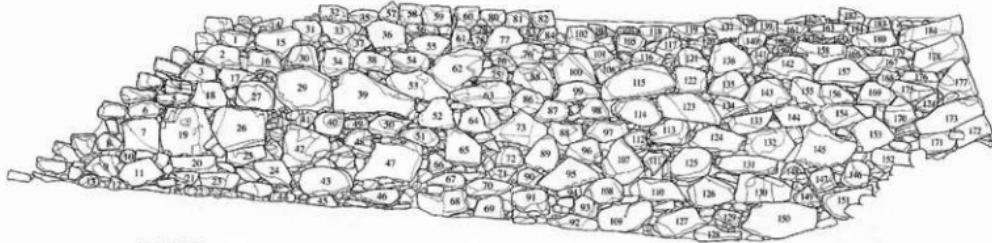
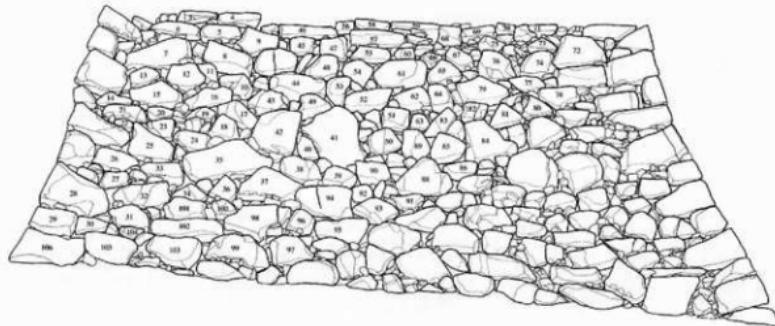
図45 本丸北腰石垣・稻荷曲輪東腰石垣石材分布図

稻荷曲輪No.20

稻荷曲輪No.21

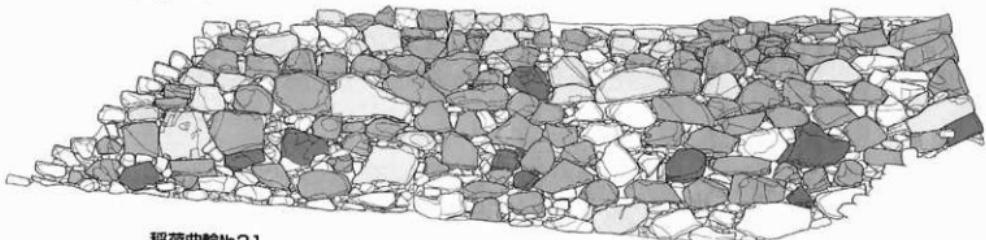
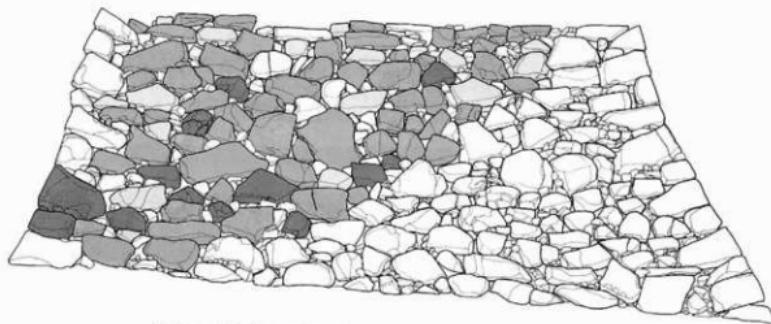
図46 本丸北腰石垣・稻荷曲輪東腰石垣石材分布図

稻荷曲輪No.20

稻荷曲輪No.21

■ 指 100cm以上  
■ 指 50cm以上  
■ 指 50cm以下

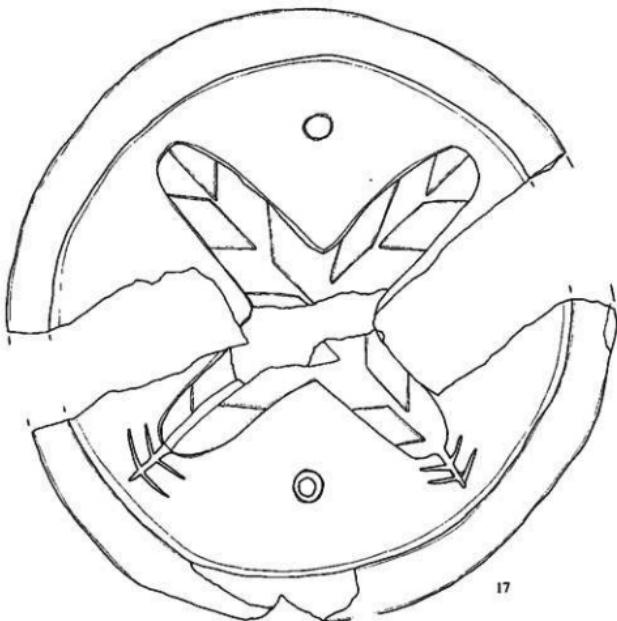
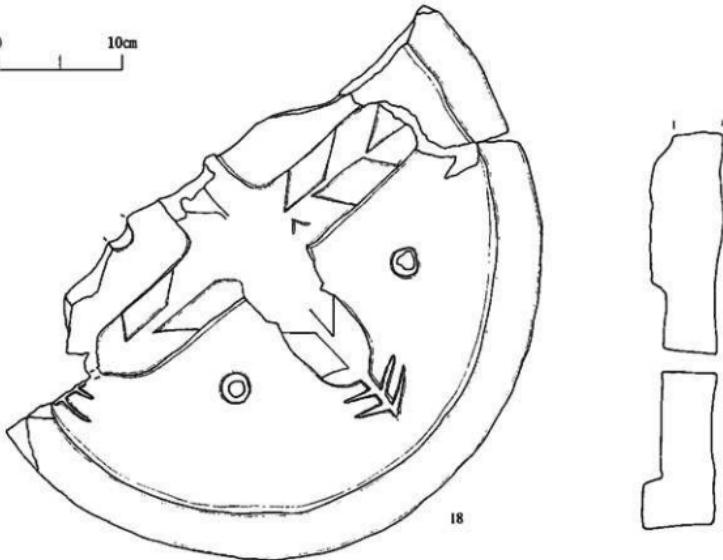
図51

17

18

（土坑 2） 大きさは、長軸 0.7m 短軸 0.54m 深さ 0.32m を計る。覆土中からは、かわらけ片が集中的に出土しているが、土坑覆土と周辺に散在して分布する傾向にある。瓦については大型円形飾瓦（図 51）が出土している。

図51No.17～図53No.27は数寄屋曲輪勝手門周辺から出土したものである。同地点は、地鎮祭とみられる儀式が行われた痕跡や、石に描かれた線刻画が確認されるなど特異な場所である。No.17、No.18は違い鷹の羽紋大型円形飾瓦である。No.17は直径37cm厚さ4.2cm周縁部の幅3cmを測る。No.18は直径36.4cm厚さ4.4cm周縁部の幅2.8cmを測る。両者の釘穴の位置から4箇所で固定されていたことがわかる。ともに漆の付着が確認されているが金箔を貼るときの接着剤と思われる。現在は金箔は確認できない。大型の御殿風建物の屋根に使用されたのではないかと考えられる。No.19は違い鷹の羽が象られた飾り板瓦の一部だと思われる。残欠の大きさは、縦23.8cm横12.4cm厚さ3.4cmを測り、釘穴が1箇所認められる。No.20は垂瓦である。縦10cm横10cm厚さ4cmを測る。No.21はNo.17、18と同様の大型瓦の一部と考えられるが別個体である。残欠の大きさは、縦8.2cm横15cm厚さ4cmを測る。No.22も大型円形飾瓦の一部である。違い鷹の羽紋が確認できる。残欠の大きさは縦8.4cm横15.8cm厚さ4cmを測る。No.23は桐紋飾り板瓦の一部である。桐の葉の部分であろう。縦7.8cm横9.4cm厚さ4cmを測る。No.24は飾り板瓦で、No.19と同様のものと思われる。残欠の大きさは縦15.4cm横12.6cm厚さ3.4cmを測り、釘穴が1箇所認められる。No.25は袴鬼瓦である。縦21.6cm横10cm厚さ1～4cmを測る。

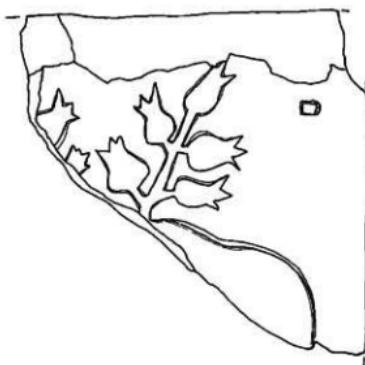
図53

29

図53No.28、29は鉄門西下腰石垣の裏込めより出土したものである。同地点は昨年度から調査を実施しており、築城期の瓦が大量に検出されている場所である。No.28は蟻瓦の一部と思われる。大きさは、縦15.4cm横9.2cm厚さ3.8~5cmを測る。No.29は五一七桐紋飾り板瓦である。金箔が施されており、釘穴が1箇所認められる。現存する大きさは縦19.6cm横18cm厚さ3.2cmを測る。

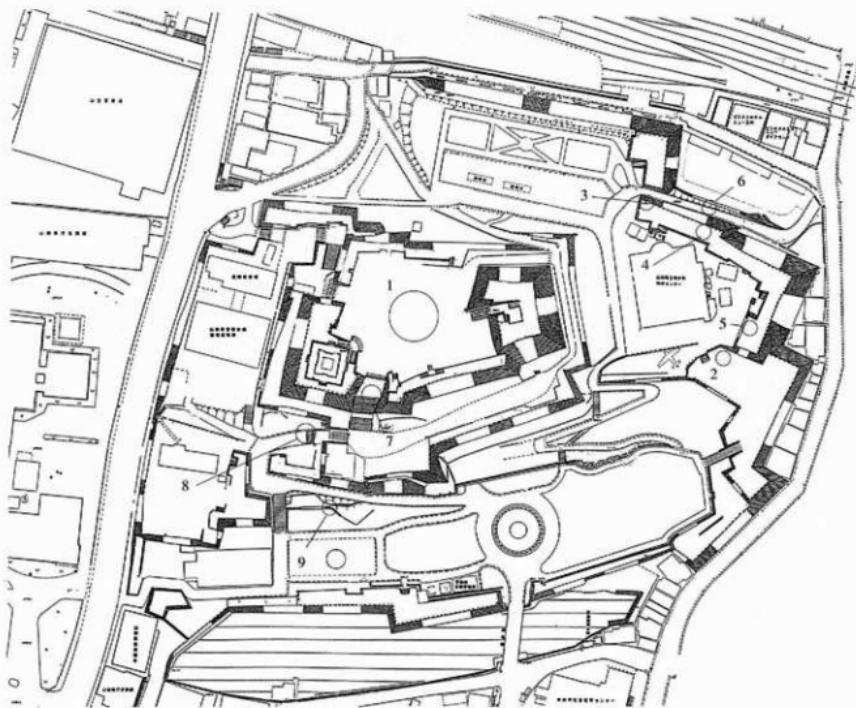
図57 甲府城内の線刻画検出状況図

1. 本丸 図59 1~11  
 2. 数寄屋曲輪 図60 12~17  
 3. 稲荷曲輪東石垣北面 図60 18~21 図61  
 25・26  
 4. 稲荷曲輪東石垣南面相坂 60 22~23 図61  
 24・27~29

5. 稲荷曲輪東石垣南 図61 30  
 6. 稲荷曲輪東石垣北東面 図61 31  
 7. 鉄門階段石 図61 32・33  
 8. 中の門石垣根石 図58 図61 写真11

線刻画が確認された位置関係は、図57が示すとおりである。数量は本丸11点、数寄屋曲輪6点、稻荷曲輪東石垣A 6点、稻荷曲輪東石垣B 1点、稻荷曲輪東石垣C 1点、稻荷曲輪東石垣D 1点、稻荷曲輪北東石垣1点、鉄門2点である。特徴としては、石垣に作画されている事例としては稻荷曲輪東石垣のみで、ほかの地点については石切場での検出である。また、本丸・稻荷曲輪・数寄屋曲輪以外での検出事例は現在のところない。

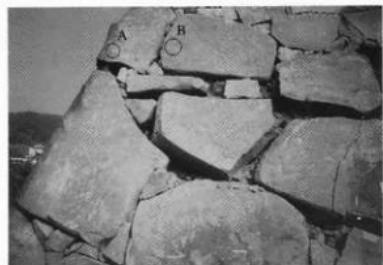
稲荷曲輪東石垣北面 大半の石材に線刻画が確認できる

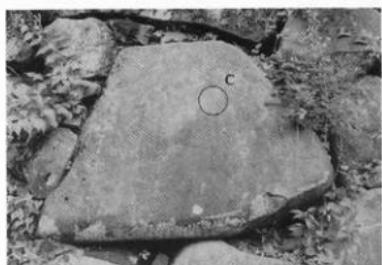
稲荷曲輪東石垣北面の点刻画

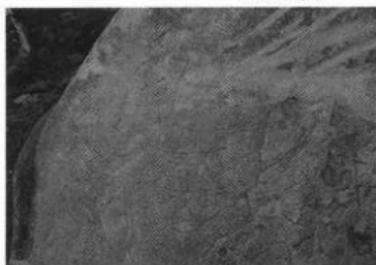
数寄屋曲輪石切場の線刻画（図60 12）

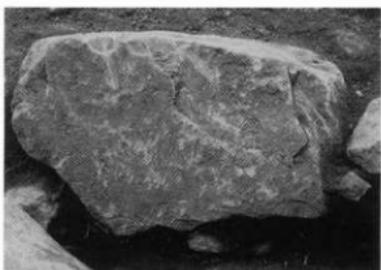
中の門石垣検出の線刻画
