志波城跡

—第Ⅱ・Ⅲ期保存整備事業報告書—

2017.3

盛岡市教育委員会

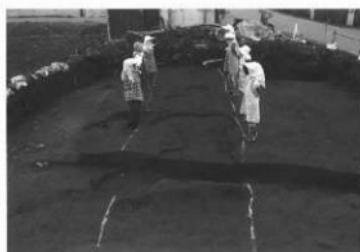
外郭西辺築地塀検出状況（南から）

外郭東辺では、築地塀の外溝と外大溝を確認している。築地塀本体は、旧県道盛岡和賀線にあたる。外郭西辺は、北部で築地塀本体と築地塀の内外溝を確認した他、築地外溝と外人溝を確認しており、築地塀本体の多くは市道官台線にあたる。それぞれ道路の下にあたるため、外郭東西門や樋は確認されていない。外郭北辺は、零石川の旧河道によって浸食され、確認されない。北辺部から城内に向かって、弧状に旧河道が入り込んでいることが、谷地状の地形として現状で確認できる。物流のために城内に小河川を取り込んでいた可能性が指摘されている。

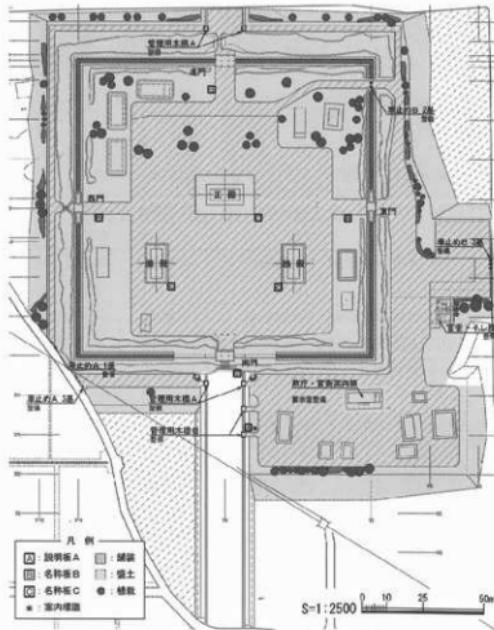
第9図 第II期全体計画平面図

官衙トイレ棟、管理用木橋、給水・防災設備、電気・照明設備の整備

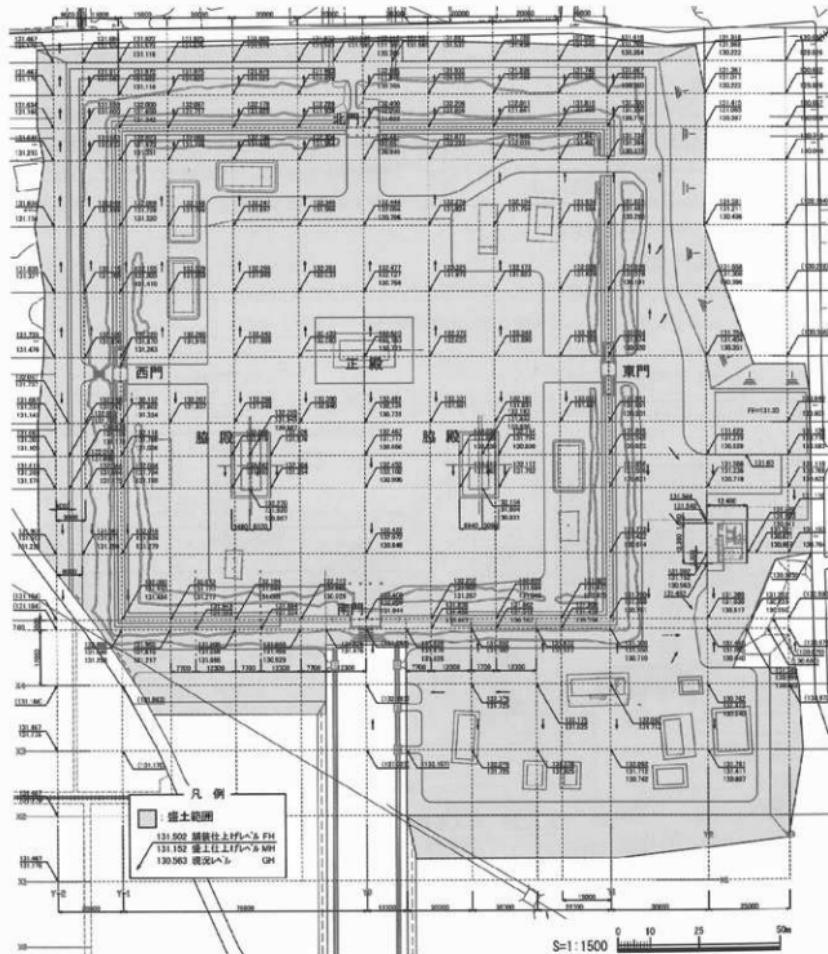
第10図 第Ⅱ期整備造成工平面図

また、造成にあたっては、発掘調査の結果を反映させて、正殿中心部を政庁内で最も高いレベルとし、四方に排水勾配をとることにより、適切な表面排水が図られるようにした。

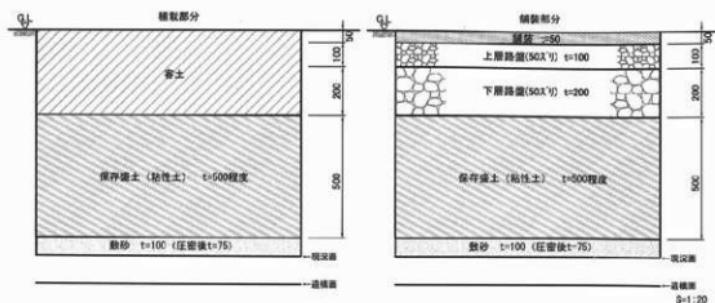
第11図 第Ⅱ期整備構造保存盛土工標準断面図

第Ⅱ期整備の遺構保存盛土は、第Ⅰ期整備の方針に従って行った。現況面に対して、後の掘削時の表示として現況面に平均厚100 mmで山砂を敷設し、遺構の保護が確実に行えるように、山砂上に500 mm程度の保存盛土を行うことで、遺構面から約1 m以上の盛土厚を確保した。整備で設ける構造物の基礎等は全てこの保護盛土内で行った。

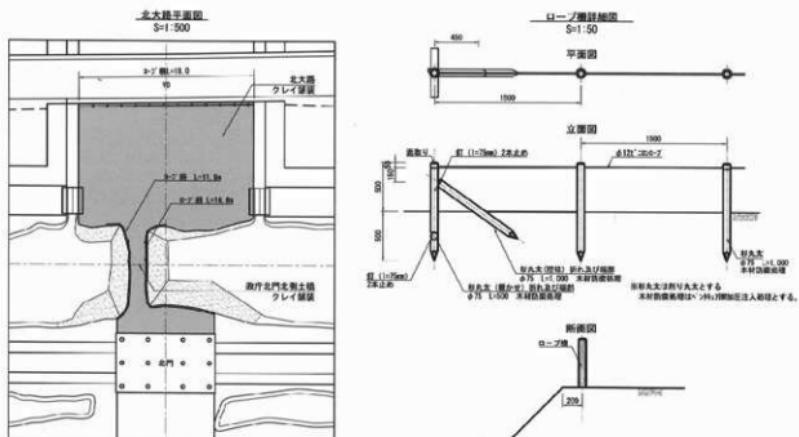
第12図 北大路部整備平面図・詳細図

政府北側の土橋は北門中軸線より柱1間西側にずれた場所より検出された。整備では、発掘調査の成果に基づいて形状を復元し、大路北側と同じ土質舗装（クレイ舗装）を行った。

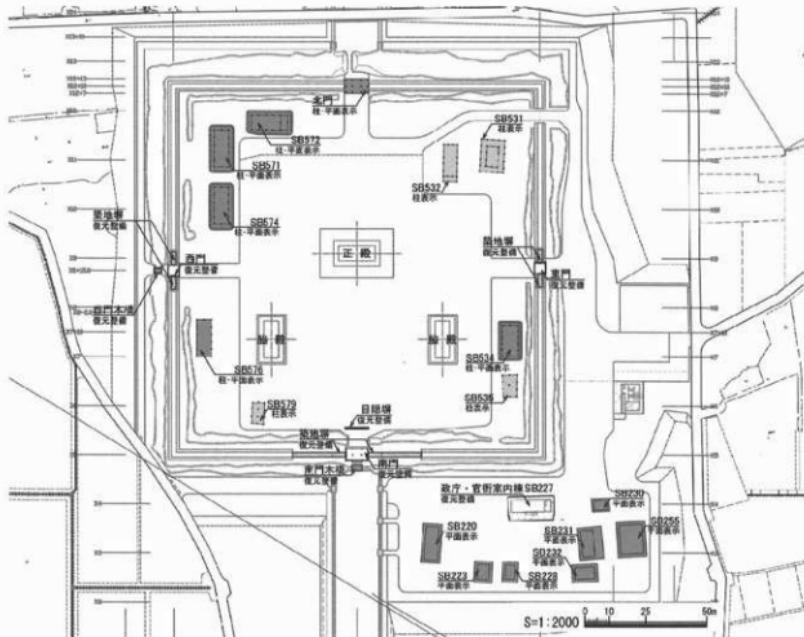
第14図 建造物等の復元整備・遺構表示平面図

政府・南東官衙城から出土している掘立柱建物の中で、復元整備を行った政府南門・東門・西門、SB227 掘立柱建物以外は、遺構表示を行って建物跡の位置と範囲を示すことにした。

このうち、正殿・東西脇殿は、将来的に復元整備を目指すことを踏まえた整備とした。

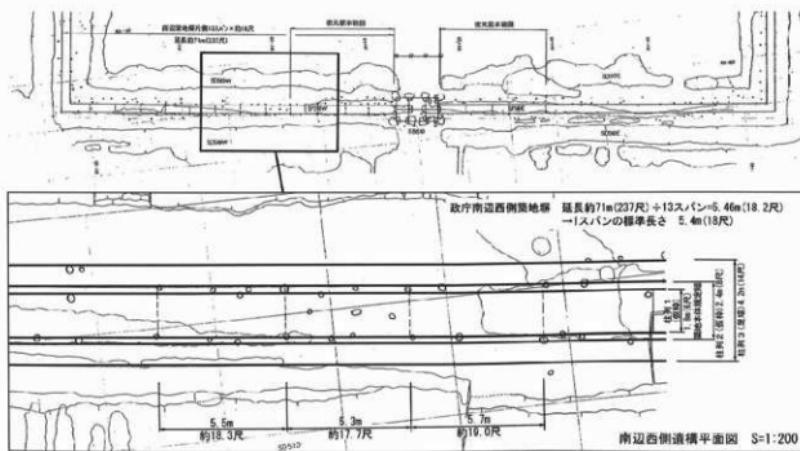
第15図 政府南辺西側遺構平面図

また、南辺築地壠の延長は、南門を挟んで片側約71m（約237尺）であり、1スパンを約5.4m（18尺）とすると、 $71 \div 5.4 = 13.1$ （スパン）となり、ほぼ割切ることができる。

したがって、1スパン標準長さは5.4m（18尺）と想定する。

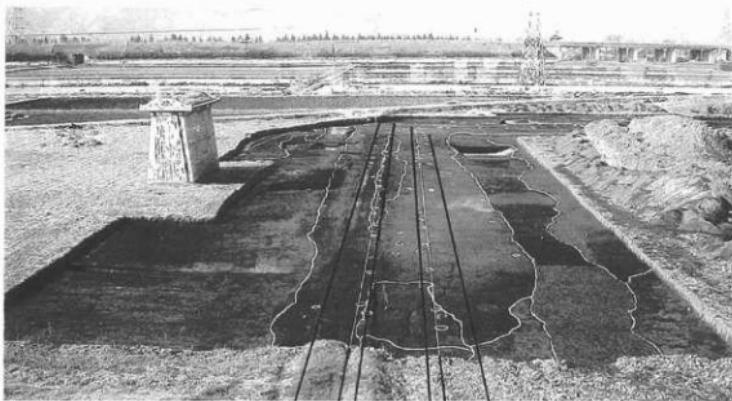
政庁南辺西側遺構写真

柱列1(板枠)
1.8m(6尺)
基地本体規定幅
柱列2(板枠)2.4m(8尺)
柱列3(足場)4.2m(14尺)

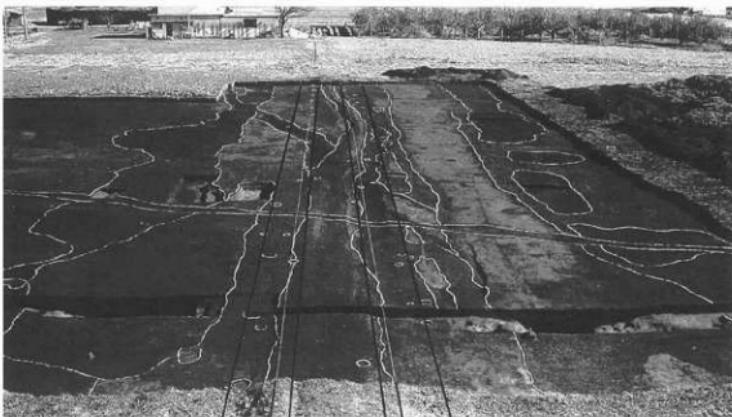
政庁南辺東側遺構写真

柱列1(板枠)
1.8m(6尺)
基地本体規定幅
柱列2(板枠)2.4m(8尺)
柱列3(足場)4.2m(14尺)

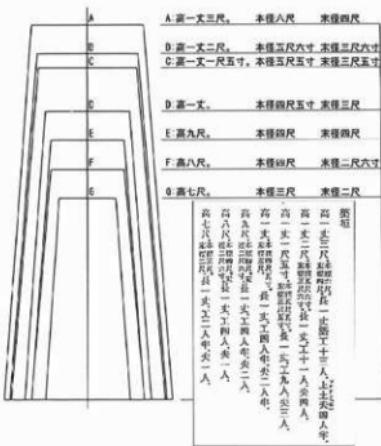
『延喜式』規定における築地壙

瓦等が出土していない志波城では、築地壙の屋根について瓦葺き以外の楕円形・柿葺き・流板葺き等の工法が考えられる。先の建築遺構検討から政府築地壙は流板葺きとしたが、現存する築地壙の屋根に流板葺きが見られないことから、絵図資料を参考に検討する。

参考にした絵図を見ていくと、築地壙の屋根勾配が、門の屋根勾配より緩いこと等その仕様が分かる。政府築地壙の流板葺きの仕様は、絵図資料を参考にした。

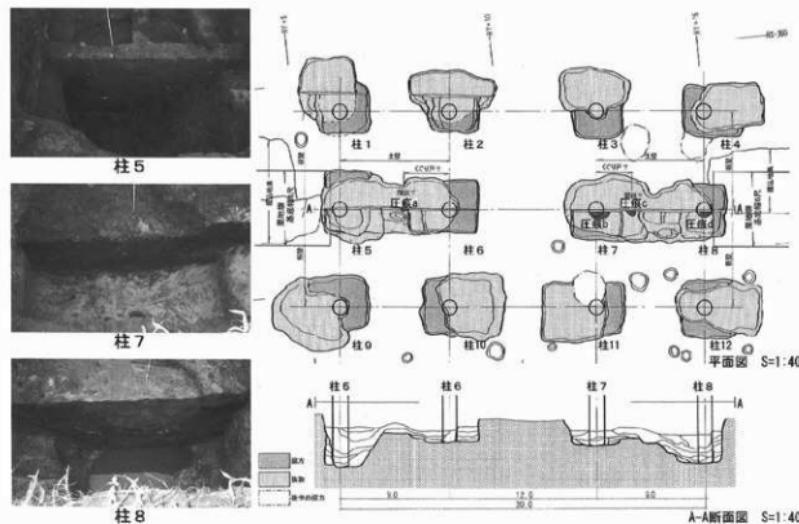
第23図 政府南門跡遺構図

①～④までの分析から柱を描くと、柱3・柱5・柱6・柱7・柱8・柱9から、柱径は1尺1寸～1尺3寸と考えられる。

南門は八脚門であり、桁行柱間：9尺・12尺・9尺、梁行柱間：8尺・8尺、柱径：1尺1寸～1尺3寸、桁行中央通り両脇間は土壁（潜り戸がつく可能性）、梁行両側通りは板壁、と考えられる。

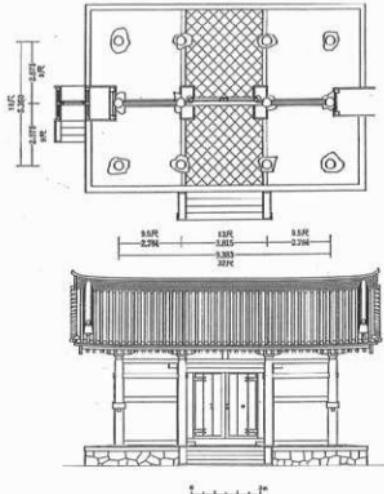
法隆寺東大門寸法概要

法隆寺東大門：東大門は二重虹梁棊股・三棟造・平三斗であるが、志波城の建造物は建築の仕様が都ほどでないと考えると、投首組・大斗肘木が程度と考える。柱高、組物、戸等各部を参考にする。大斗肘木は後述する室生寺金堂も参考にする。

柱太	1.35 尺	※図面より
桁行柱間	9.5 尺	13 尺 9.5 尺
梁行柱間	9 尺	9 尺
柱高	12.75 尺	※図面より
大斗天端	13.65 尺	※図面より

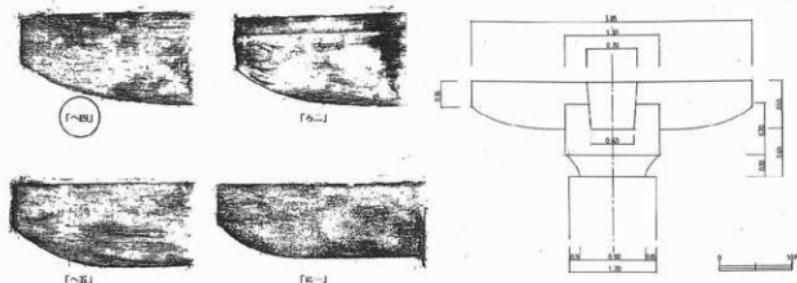
室生寺金堂大肘木組物当初材摺本・大肘木検討図

室生寺金堂：室生寺金堂は、志波城築城（803年）に近い時代に建造された建築遺構である。正堂側の柱太1尺2寸が、南門発掘遺構分析の柱径に一致しており、また、政庁建造物復元検討の方向性から考えられる大斗肘木の組物が当初材で残っている。柱と大斗肘木の設計の参考にする。

肘木 当初材

斗幅 / 柱径	斗成 / 柱径	敷面幅 / 柱径	斗縁高 / 柱径	斗尻幅 / 柱径		長さ	成	木口成
ろ二	1.1000	0.8805	0.5555	0.1972	0.7500	へ四	1,138 mm	198 mm	106 mm
へ二	0.9972	0.7916	0.5527	0.2472	0.7027				
へ六	1.0750	0.8194	0.5055	0.2500	0.7638				
平均	1.0574	0.8305	0.5379	0.2315	0.7388

木段は上留め程度1段とした。盛土は高さを低くし、肩が現れないように和らげた。屋根全体のバランスを考慮し、ケラバの破風を重木に寄せ当初案から一枝減じた。中央の漫頭金具は扉端部に配してバランスを整えた。唐居敷は、木製とした。舟肘木は、室生寺金堂を参考としつつ、同規模の門である法隆寺東大門の大斗天端高と舟肘木の比を参考に設計した。

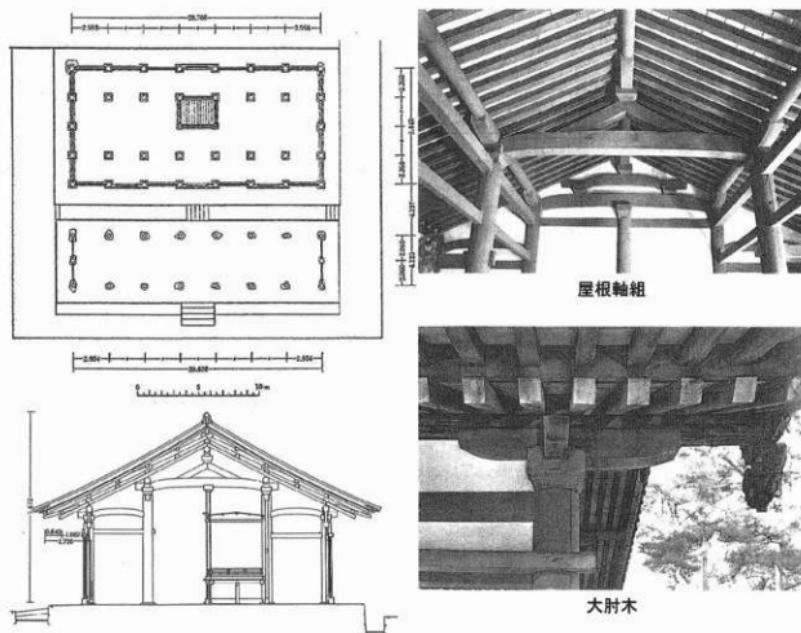
法隆寺食堂平面図・断面図

法隆寺食堂：法隆寺食堂は、天平時代に属すると考えられる建築遺構である。梁行の中央二間が8尺・8尺であり、復元する政府南門に等しく、小屋は梁行両側二重虹梁棊股であるが内は挿首組、組物は大斗肘木であり、参考とする。

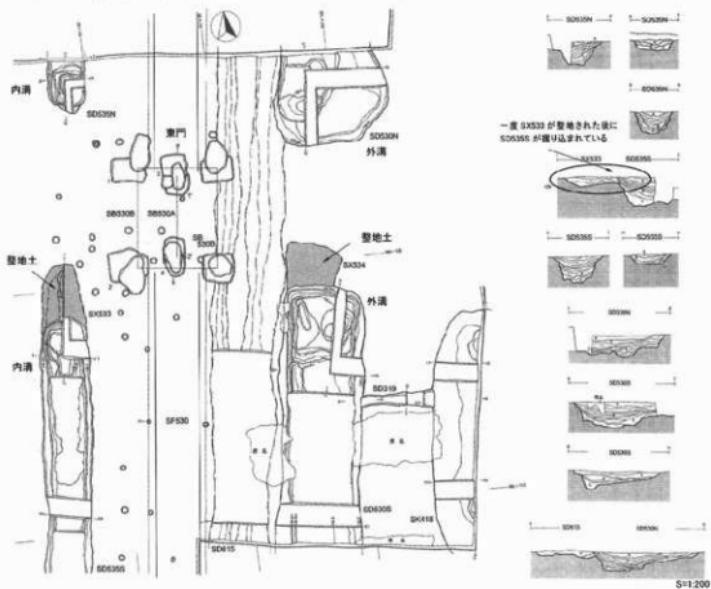
第33図 政府東門内外溝周辺遺構図

東門・内溝外溝には、それぞれに2期の変遷があり、その変遷は短期間と考えられる。東門は、SB530Aが1期であり棟門、SB530Bが2期であり四脚門である。内溝外溝は、SX533とSD535Sの土層断面（第33図の○部分参照）の堆積状況を考えると、1期には浅いものが存在しており、2期にSX533・SX534を土で整地した後に広げられ深くされている。

SX533は内溝跡SD535Sの北端を人為的に埋め戻している整地土であり、この整地により東門前の土橋状の渡溝部の幅が約6.2mから8.7mに拡幅されている。同様にSX534は外溝跡SD530Sの北端を人為的に埋め戻している整地土であり、この整地により東門前の土橋状の渡溝部の幅が3.9mから5.7mに拡幅されている。内溝は、築地線中央から約15尺の距離を中心線として幅1.5～3.5m、深さは0.4～1.0mを図る。外溝は、築地線中央から約20尺の距離を中心線として幅3.4～4.6m、深さは0.5～1.0mを図る。

なお、SD815は近世（江戸期）の溝跡である。

桁行中央柱間：1期掘方の埋土（B' 層）は、黒～黒褐色土が主体で、粒～塊状の黄褐色シルトを含む層と少し含む層が交互に版築され柱根を固めている。柱抜取穴の埋土（A' 層）は、白色粘土を含む人為堆積である。2期掘方の埋土（B 層）は、黒色土が主体で、粒～塊状の黄褐色シルトを含む層と少し含む層が交互に版築され柱根を固めている。抜取穴は、長軸 1.0 ～ 1.5m・短軸 0.8 ～ 1.0m の不正楕円形で柱間中央方向に柱を倒すよう掘られ、掘方底面まで抜取が入っている。埋土（A 層）は粒状の白色粘土の入る人為堆積である。

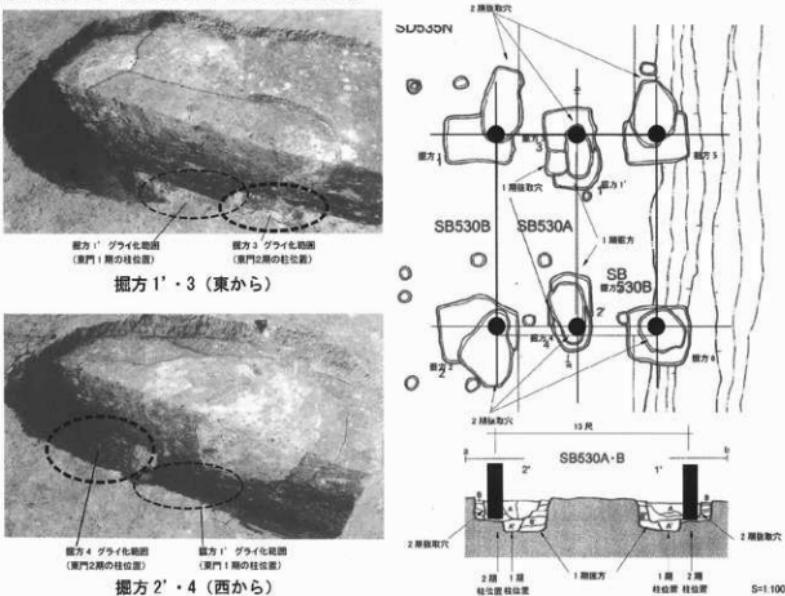
第34図 政庁東門跡遺構図

掘方：遺構には掘方と抜取が見られ、桁行中央間では、1期の掘方のほうが2期の掘方より深い。1期の掘方（掘方1'・2'）は一辺0.9～1.0mの方形であり、掘方1'・2'の抜取穴は一部が確認できるとともに掘方3'・4'の抜取穴と重なっている。2期の掘方は、本柱（掘方3'・4'）は一辺0.8～1.0mの方形、控柱（掘方1'・2'・5'・6'）は一辺0.9～1.6mの長方形である。各掘方の抜取穴は、検出段階で埋土の状況が掘方・抜取とも類似し判別が難しい状況だった。

1期の柱位置は、掘方底部が円形にグライ化している位置を遺構寸表から判断すると、保門の柱間は11尺、柱径は1尺程度である。2期の柱位置は、掘方底部が円形にグライ化しており、およその位置は特定できる。グライ化の範囲は、掘方3・4とも、遺構断面図の埋土Bに近い。グライ化範囲の径は、約1尺程度であることから、柱は1尺よりやや太いと考えられる。政庁南門の柱が遺構分析では1尺1寸～1尺3寸程度だったことを考えると、東門の柱太さは同程度かやや細い程度であり、1尺1寸～1尺2寸程度と考えられる。遺構断面の掘方3・4の埋土Bの立ち上がる面の距離が約4.3m弱程度であり、柱の太さを1尺1寸～1尺2寸程度とすると、柱間は13尺と想定される。

掘方2・5・6から、梁行方向は11尺と想定される。

以上から、東門は四脚門であり、桁行柱間13尺、梁行柱間5.5尺・5.5尺、柱径1尺1寸～1尺2寸、梁行側面通り、壁無しと壁有りとが考えられる。

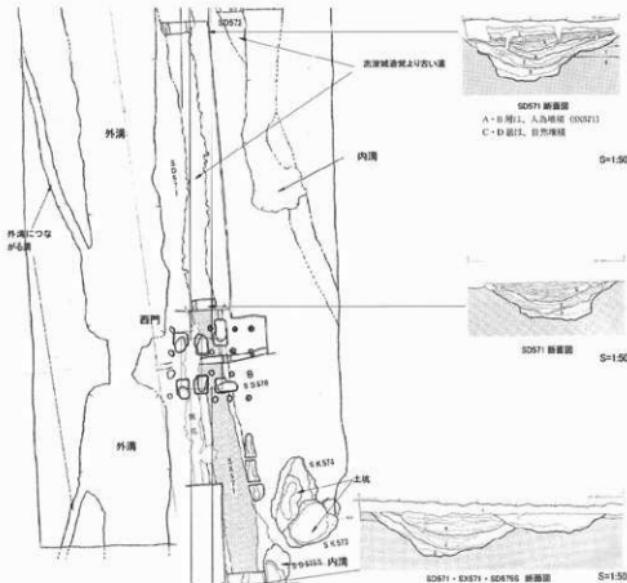
第35図 政庁西門内外溝周辺遺構図

SD571・SD572は、掘方・内溝跡との切合から志波城造営より前に存在していたと思われる。断面図C・D層に自然堆積が見られる。SX571はSD571の埋土上部を埋める整地土である。

掘方：遺構には掘方と抜取が見られ、桁行中央間では、1期の掘方のほうが2期の掘方より深い。1期の掘方（掘方1'・2'）は一辺0.9mの方形であり、掘方1'・2'の抜取穴は掘方3・4とほぼ重なり、断面観察によると、埋土に白色粘土が粒～塊状に含まれており人為的に埋め戻されている。2期の掘方は、本柱（掘方3・4）は一辺0.9~1.0の長方形、控柱（掘方1・2・5・6）は一辺0.9~1.2mの長方形である。

桁行中央柱間：1期掘方の埋土（D層）は層状に突き固められている。抜取穴の埋土（C層）は、白色粘土の混じる人為堆積である。2期掘方の埋土（B層）も層状に突き固められている。抜取穴は、長軸1.0m・短軸0.9m程度の不正楕円形で柱間中央方向に柱を倒すよう掘られ、掘方底面まで抜取が入っている。埋土（A層）は白色粘土が粒～塊状に含まれる人為堆積である。

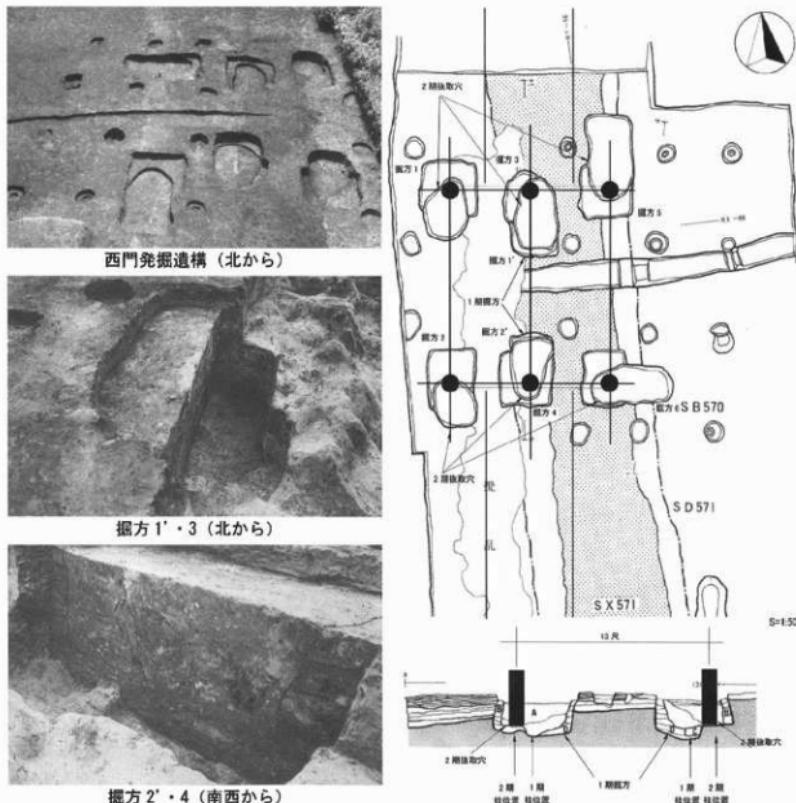
第36圖 政府西門跡遺構圖

以上から、西門は東門と同様の四脚門であり、桁行柱間13尺、梁行柱間5.5尺・5.5尺、柱径1尺1寸～1尺2寸、梁行両側通り、壁無しと壁有りとが考えられる。

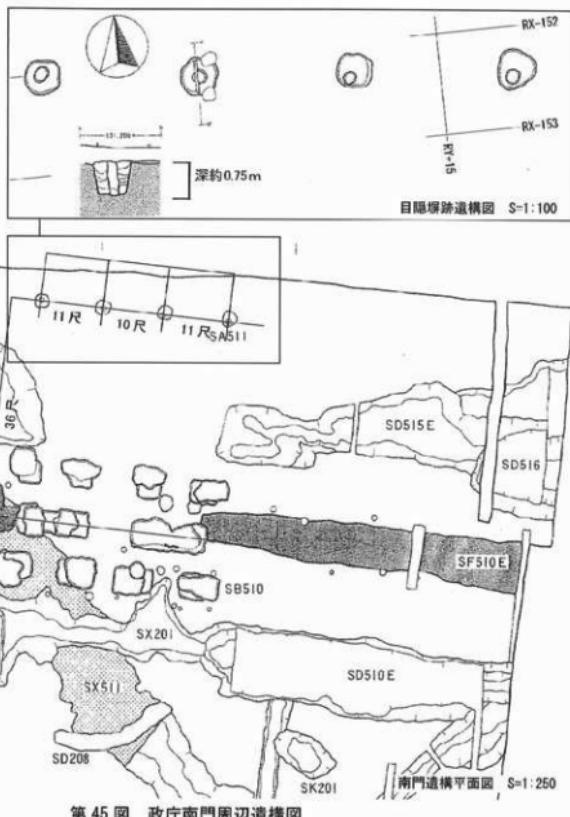
第 45 図 政府南門周辺遺構図

遺構からSA511 目隠塀の柱間寸法・柱径を設定する。柱間 11 尺・10 尺・11 尺、柱径 8 寸 3 分程度、掘方断面から柱の根入は 3 尺～3 尺 5 寸程度と思われる。政府南門の桁行中央からの距離は約 36 尺である。

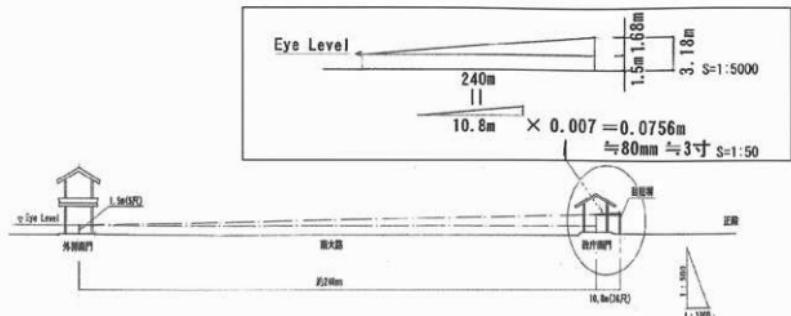
第46図 目隠堀高さ検討図

外郭南門を通り南大路を歩く際に、政府南門戸口から正殿を隠す機能が目隠塀には考えられる。目線の高さを 1.5m 程度と考えた場合、政府南門の開口高（木段高含む）10.6 尺（3.18m）であり、外郭南門から目隠塀までの距離約 240m であることより、南門開口高より 3 寸程度の高さが必要となる。よって設計案では、高さ 11 尺とした。

復元の位置・寸法・構造		復元根拠となる資料等や考え方
位置	内郭政府内、南門前	・発掘調査により位置、掘立柱掘方、柱痕跡を確認。 ・政庁南門中央桁行より約36尺の位置に東西方向にある。
本体	形式：方針 板塀 三間 寸法 幅：9.6m, 32尺 (11・10・11尺) 高：3.3m, 11尺	・外郭南門・政庁南門・築地塀等の関係から検討する。 ・発掘遺構分析により柱間を設定した。 ・高さは、政庁南門の開口部と同程度とする。 ・政庁南門開口部の高さは、階段による高さの増しを加えると11尺程度となる。 ・発掘情報から掘立柱の根入は、3尺～3尺5寸程度が考えられる。
構造及び規模	掘立柱、円柱 径：25cm, 8寸3分 目隠板 厚：6.3cm, 2寸1分 地覆 幅：18cm, 6寸 高：18cm, 6寸 須貫 幅：15cm, 5寸 高：18cm, 6寸	・遺構の柱痕跡による。 ・整備上、掘立柱には、コンクリート基礎とステンレス金物による裏巻きを行い補強を行う。 ・東院庭園復元を参考、柱1尺に対し2.5寸、比は0.25であるので、0.83 × 0.25 = 2.075を参考とする。
特記	・外郭南門との関係 外郭南門を通り南大路を歩く際に、政庁南門戸口から正殿が隠される機能が日隠塀には考えられる。目線の高さを1.5m程度と考えた場合、政庁南門の開口高（階段高含む）10.6尺（3.18m）であり、外郭南門から日隠塀までの距離約240mであることより、南門開口高より3寸程度の高さが必要となる。

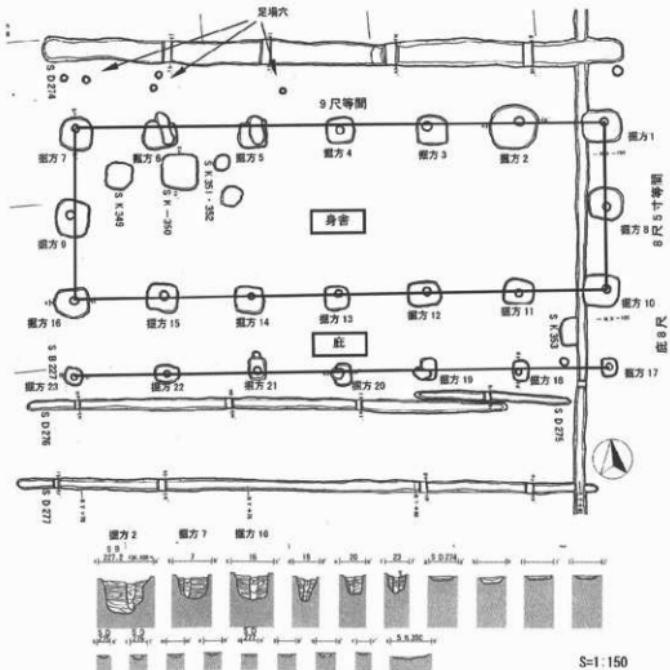
第48図 SB227 挖立柱建物跡遺構図

SB227 挖立柱建物は、重複がないことから志波城造営期から廃絶まで存在していたと考えられ、南東官衙の中でも重要な建物であったと想定することができる。実用的な官衙域での中心的な建物と位置付けられることから、政府・官衙案内棟として活用できる建物として整備した。

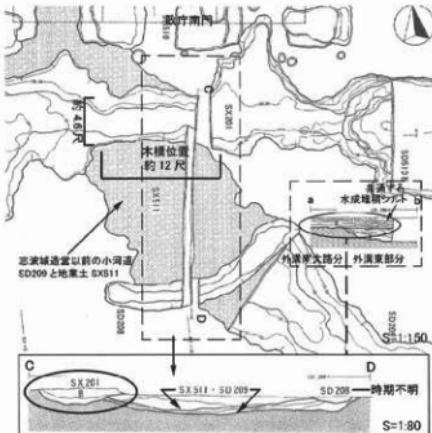
第 54 図 政庁南門木橋跡遺構図

外郭南門と同様な木橋が考えられることから、溝幅約4.6尺・深1尺程度で、木橋の幅は南門桁行中央柱間に等しく12尺と考えられる。

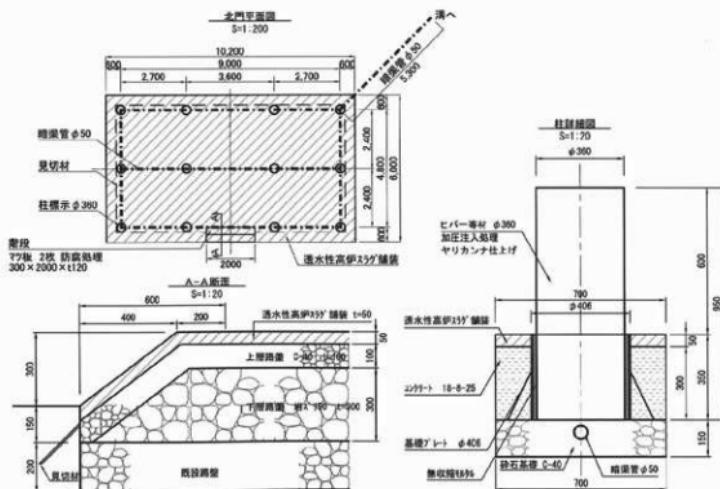
第57図 遺構表示詳細図 - 政府北門

政庁北門跡は、透水性高炉スラグ舗装で遺構の平面表示及び柱の表示を行った。

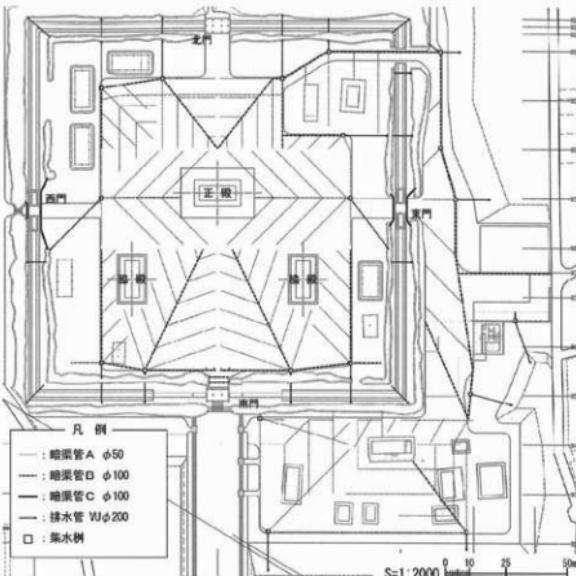
第62図 排水工平面図

第II期整備前の政府周辺の地形は、全体的に南西から北東に勾配があるものの、比高差は約1.2mであり、ほぼ平坦な田畠であった。雨水排水は、この田畠の周間に於ける農業用水路に依っており、整備においても基本的にこの水路に方流する方針とした。

政府内では、正殿を中心として排水勾配をとり、築地線の溝を利用して政府外へ導くようにした。政府周辺では、出来るだけ現状の排水勾配を活かし、周囲の用水路に繋ぐようにした。

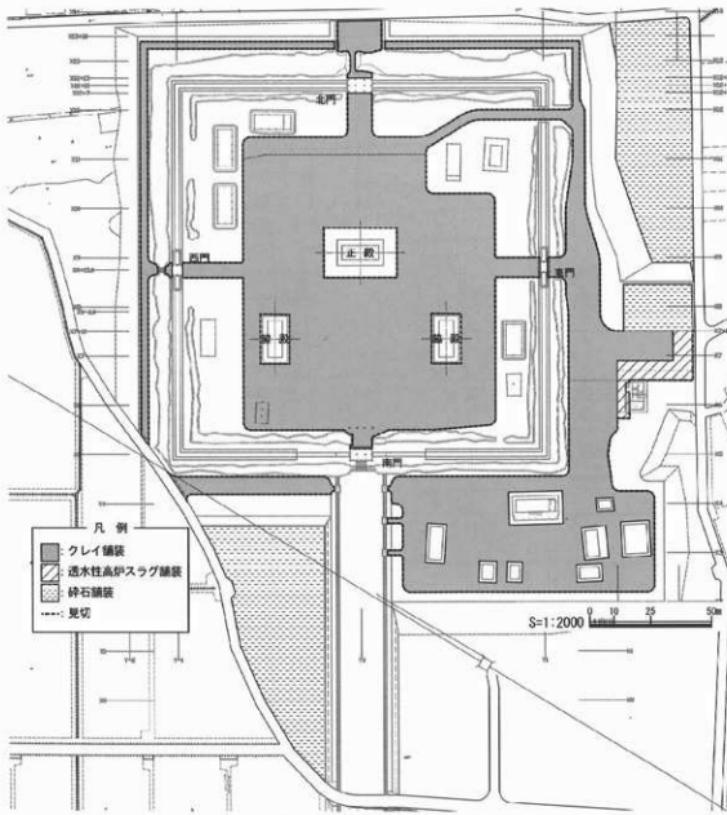
第 64 図 鋪装工平面図

政庁と官衙及び大路は、基本的に自由動線とする方針から舗装範囲を広くし、史跡の景観に配慮して、土の質感を重視した仕上げとした。主な動線となる範囲や多目的な活用に供する範囲については、強度のある硬質な土質舗装することにした。

当地の寒冷な気候条件下で凍上破壊を生じさせないために、これらの舗装材は、有望な数種類の仕様について現地試験を行い、土質舗装はクレイ舗装、硬質土質舗装は透水性高炉スラグ舗装とした。

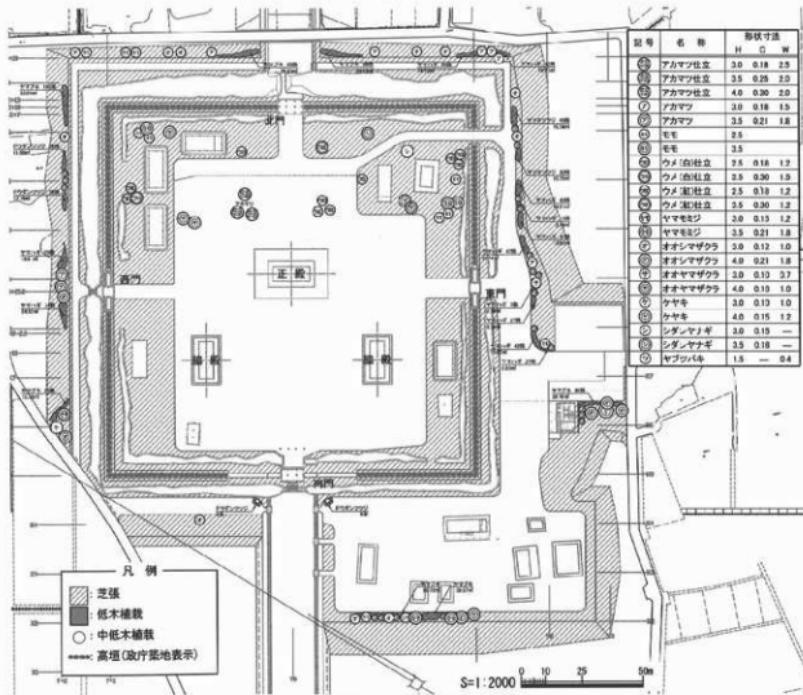
第 66 図 植栽工平面図

正殿より北側は建物が近接していたことが発掘調査の結果により判明したため、直接儀式に用いたとは思われない空間である。そのため、政庁内と想定できる樹種で景観を重視し、季節感のある落ち葉の植栽構成とした。

政庁周辺は、自生樹等も利用し、当時好まれていたと想定される樹木を配置した。低木は自生種等を自然な雰囲気で配置した。官衙トイレ棟は管理用の建物のため、周辺を植栽によって遮蔽した。官衙域は、大路からの遮蔽植栽を施した。

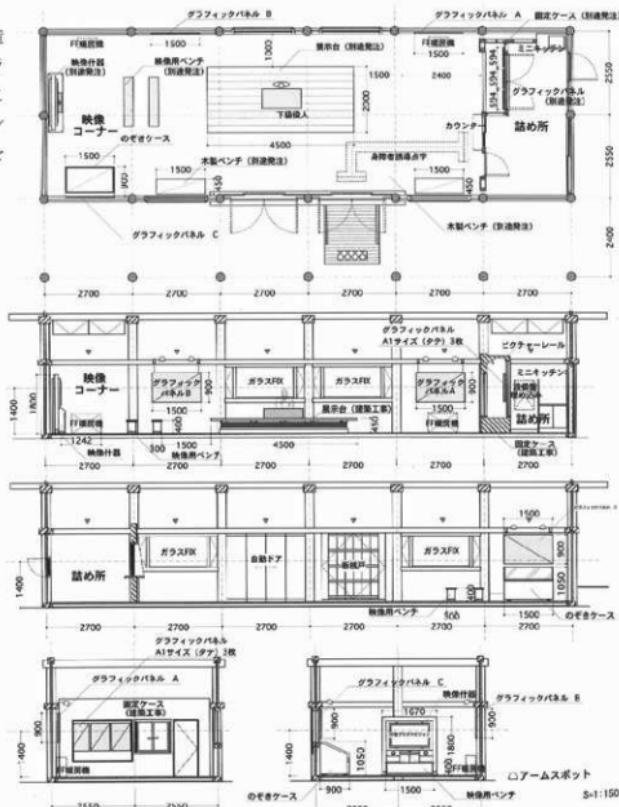
第 67 図 政府・官衙案内棟展示平面図・断面図

建物内を区切る壁は極力設置せず、管理部分のみに壁を設置した。志波城政府・官衙を中心とする見学の休憩施設として活用できるように、広い展示・解説・休憩スペースと詰め所を設置し、それを隔てる部分のみに壁を設定した。更にその壁は梁下までとした。詰め所からは展示・解説・休憩空間を見渡せるようカウンターを設置し、来園者と交流が可能なものとした。また、展示装置はカウンターから見渡せるものとし、遮蔽的な展示装置にはしないようにした。展示ケース・模型ケース・映像装置・照明装置等の展示装置は、建築物の柱・壁面等の構造には極力依拠せず独立した装置で構成した。政府と官衙の全体を最初に理解できるように、政府・官衙城復元模型を設置し、展示・解説・休憩の機能を周辺に展開した。映像機器は、50インチプラズマディスプレイとDVDプレイヤー、スイッチボックス、音響装置を設置し、極力設備スペースをとらないようにした。展示照明は、建築物長押上部を利用しスポットライトによる照明とした。

復元的に考えると出入口の扉が一重で常時開放であり、窓も突上げ窓となるため、屋外と遮断する空調設備は困難であった。そこで、復元的な意匠構造を壊さないよう配慮しながら、現代的なサッシやガラスを用いた。

密閉する建築構造（屋根面の断熱・ガラス戸の使用）であることから、FF式ファンヒーターによる暖房を行えるようにした。

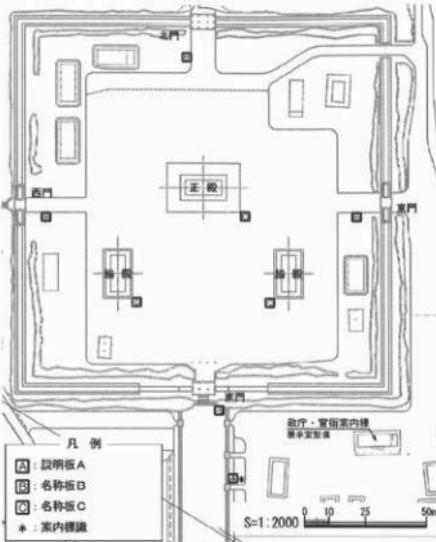
第68図 説明板・名称板等平面図

主要な構造に名称板B・Cを設置した。正殿及び東西脇殿の名称板Cは、復元想像ベースを造構名称の上部に設置し、往時の建物のすがたを示せるようにした。また、政庁でイベント等を行う際には、中心部を障害物のない多目的な広場として活用できるよう、上部を取り外すことが出来る形態とした。

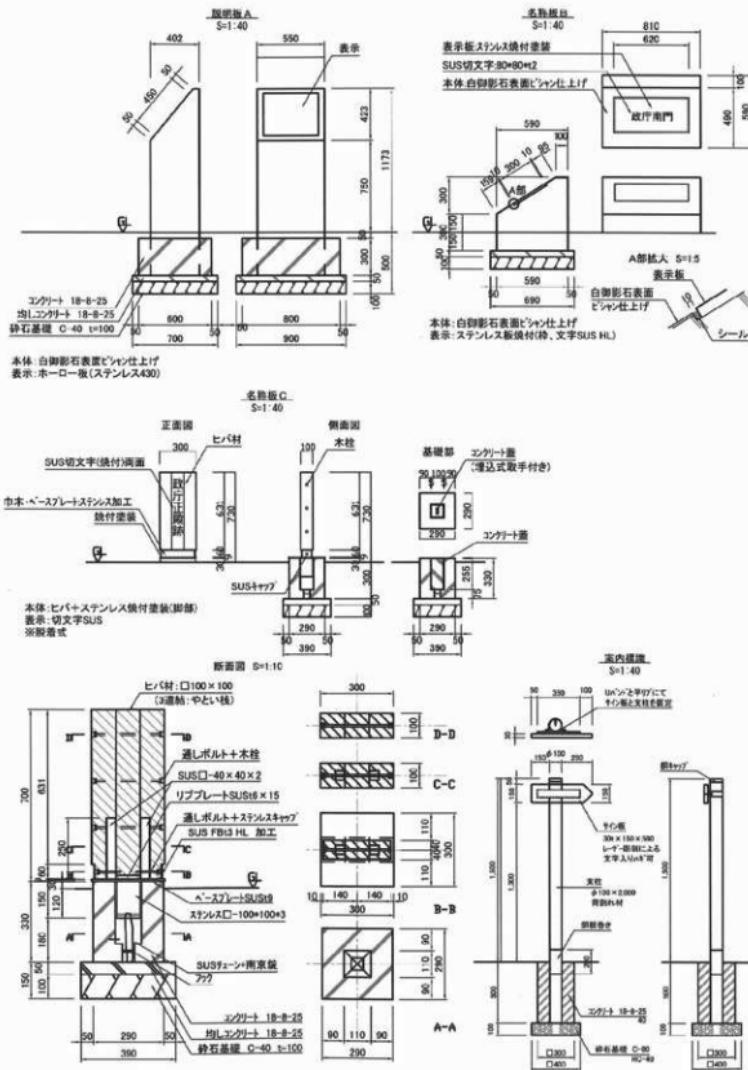
第69図 説明板・名称板等詳細図

説明板の素材は寒冷な気候に強く、経年劣化が少ないステレンスホーロー板とした。

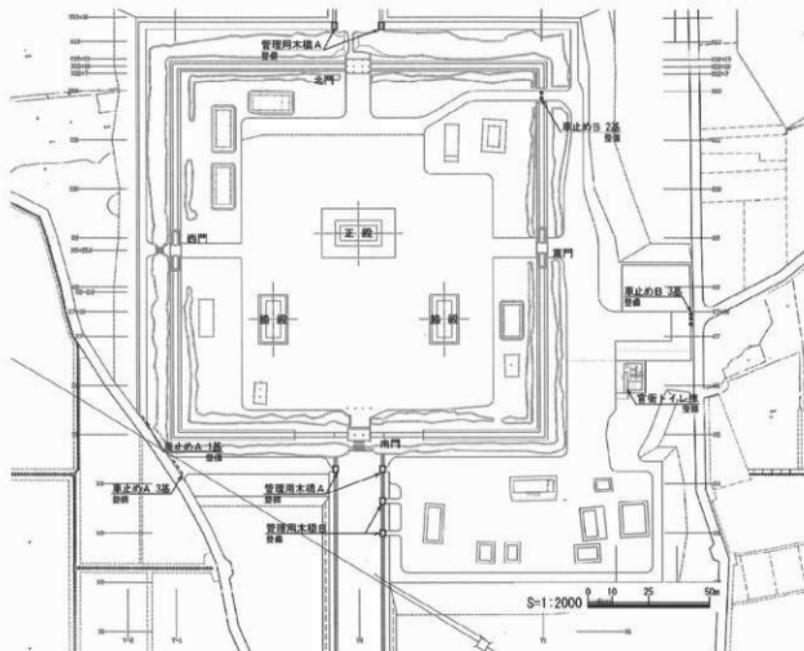
第70図 便益施設平面図

政府・官衙南東域の整備により、活用範囲が広がったことから、来園者の利便性を考慮して、南東官衙域北東側の造構のない場所を選んで便所（官衙トイレ棟）を設置した。他、車止め、南・北大路に管理用木橋を新規設置し、給水・防災設備と電気・照明設備を整備した。

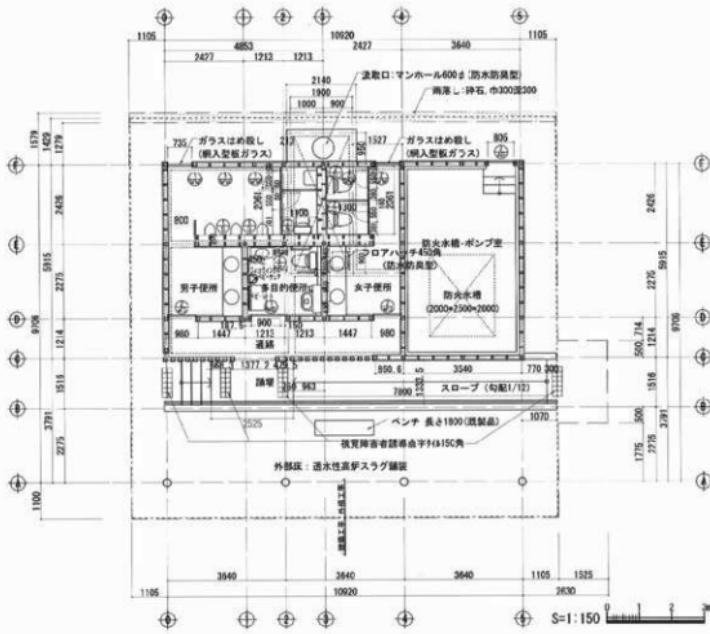
第72図 官衙トイレ棟平面図

外観デザインは史跡の景観に配慮して、庇をもつ官衙建物をモデルとした木造としつつも、復元建物と差別化を図るために、陸屋根とした。来園者数等の統計から、規模を抑えるために、便器数等は必要最小限とした。公共下水がないことから、汚水処理は簡易水洗汲取式とした。

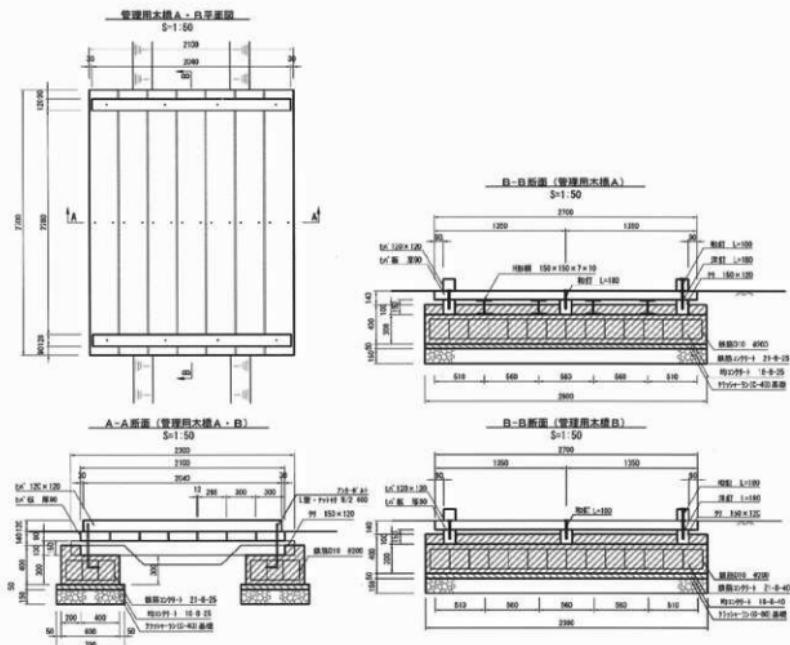
第75図 管理用木橋詳図

第Ⅰ期整備で整備した、大路側溝を渡るための木橋と同様の仕様の木橋を、管理用に南・北大路に整備した。橋の構造は史跡に調和するものとして、外郭南門前に復元した橋を簡略化したものである。

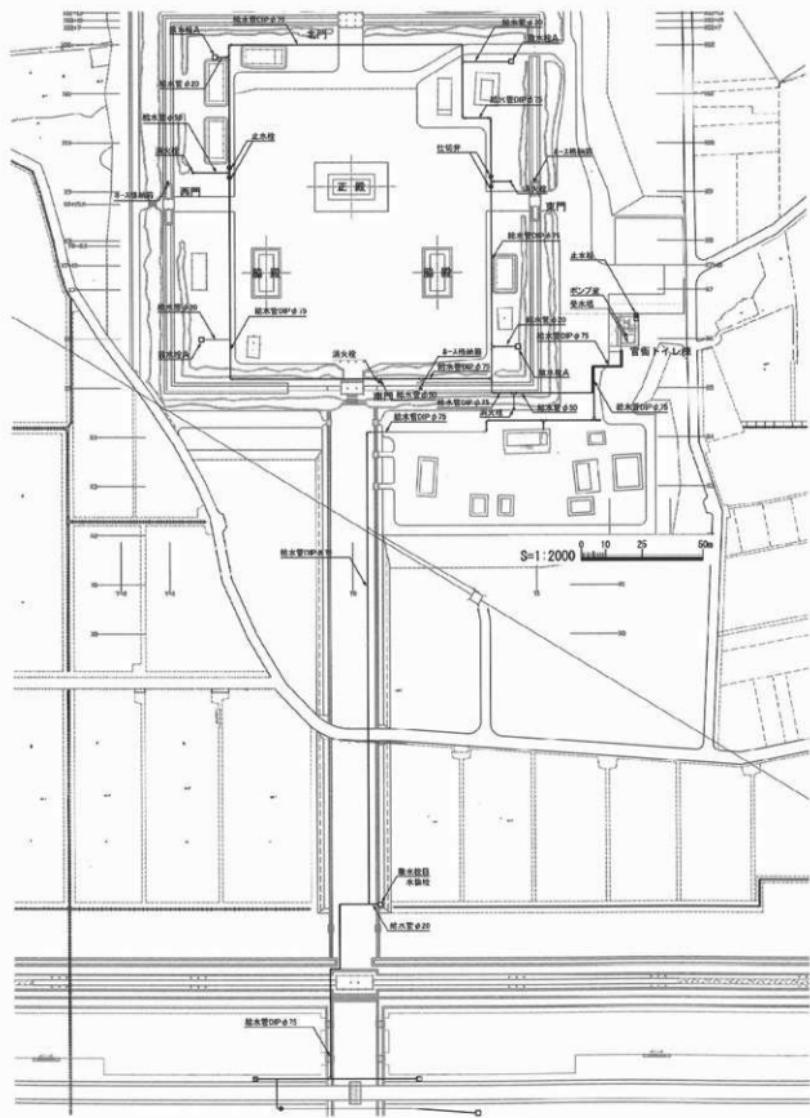
第76図 給水・防災設備平面図

政庁南門・北門・東門・西門の初期消火用の消火栓、植栽管理用の散水栓、政庁・官衙案内棟と官衙便所棟への給水管を整備した。給水は、郭外南の水道より政府まで引き込むこととした。消火栓には、官衙トイレ棟に受水槽を設け、水圧をかけ直すこととした。

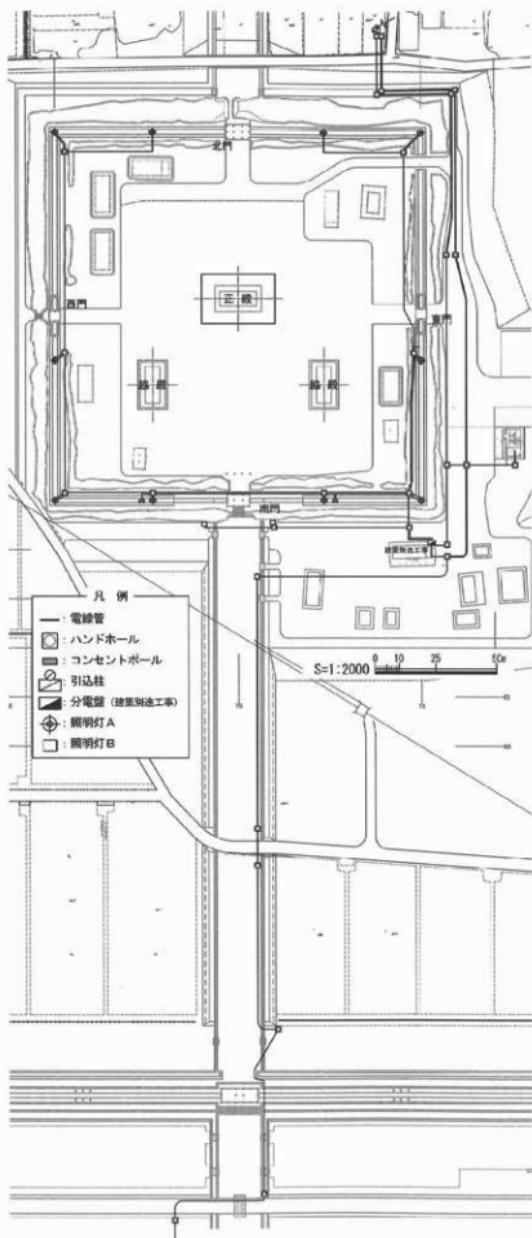
第78図 電気・照明設備平面図

築地線に設置する園内照明、
政庁南門のライトアップ照明、
政庁・官衙案内棟と官衙トイレ
棟への電力供給を行なう設備の
整備を行った。政庁北側に引込
柱を設置し、政庁・官衙案内棟
の分電盤で管理するようにした。

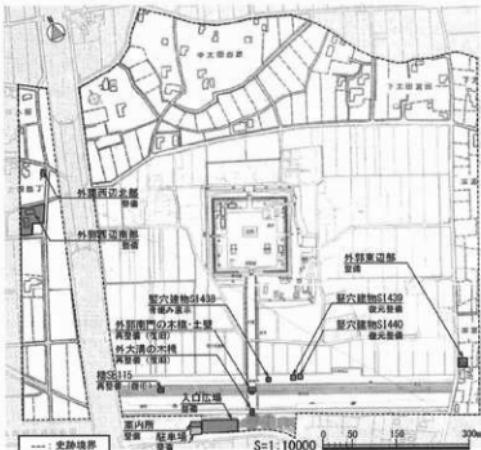
第 81 図 第Ⅲ期全体計画平面図

- ・役割： 活用促進のため、主に来園者の動線上の安全確保に必要な木造施設の補修
泥漬化して歩きにくくなつた土質舗装の再舗装
- ・内容： 外郭城の南門前木橋や外大構橋の腐朽部分を再整備
雨が降ると泥漬化し、歩きにくくなる南大路土質舗装の改善

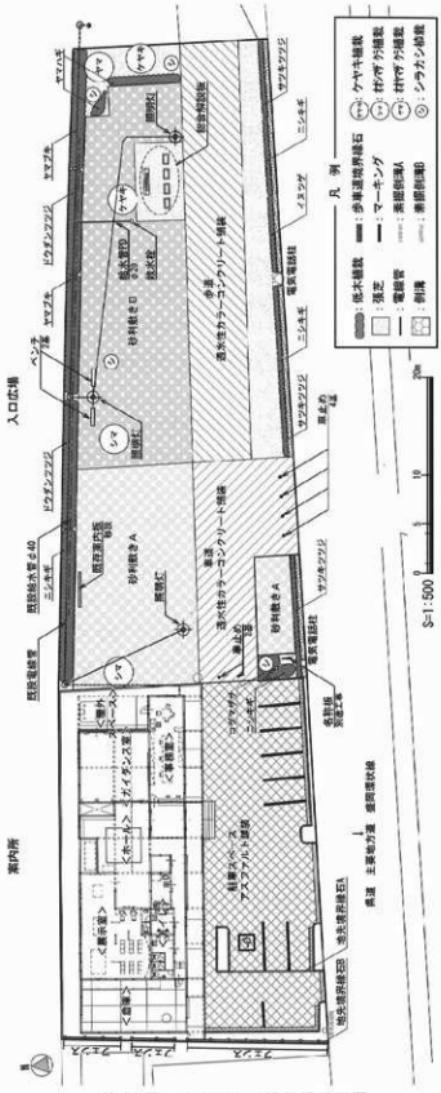
第82図 案内所と外構整備平面図

ガイダンス施設である案内所から、外郭南辺部への導入路となる地域の整備を行った。志波城跡の場において多目的な活用ができるようすること、来園者が外郭南門を望みながらワクワクして歩めるようすること、総合解説板を設置し、案内所の展示を見なくても概要の把握ができるようにすることを狙いとして、整備した。

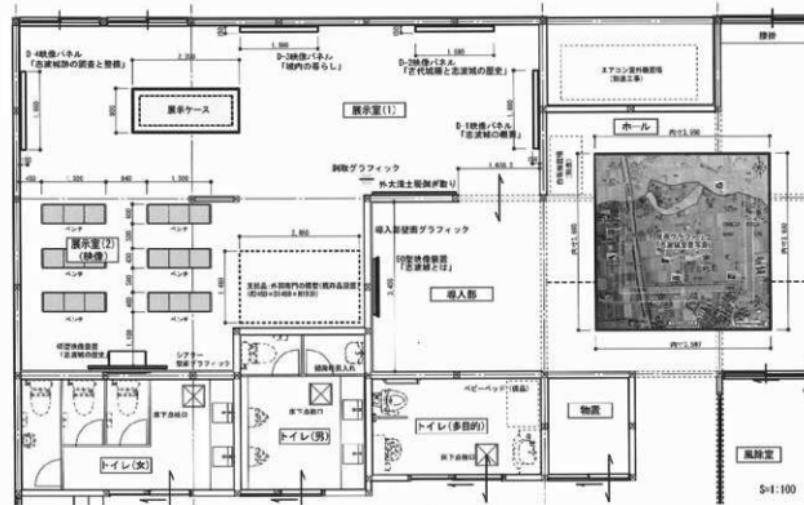
第90図 案内所展示造作平面図

展示室内は中央に志波城跡から出土した遺物を展示するための展示ケースと、外郭南門復元整備時に作成した外郭南門復元模型を設置した。壁面には15型デジタルフォトフレームを埋め込んだ木製パネルを設置し、デジタルフォトフレームに映し出される画像と解説文により、志波城跡の概要を簡潔に示せるようにした。また、展示室入口左側の壁面に外人溝の土層断面剥ぎ取りを展示した。

志波城跡の展示映像を上映するスペースとして、映像装置（65型ディスプレイモニター、プレイヤー、音響アンプ、スピーカー、上映映像プログラム選択スイッチ制御コントローラー等）と3人掛けベンチを6脚設置した。

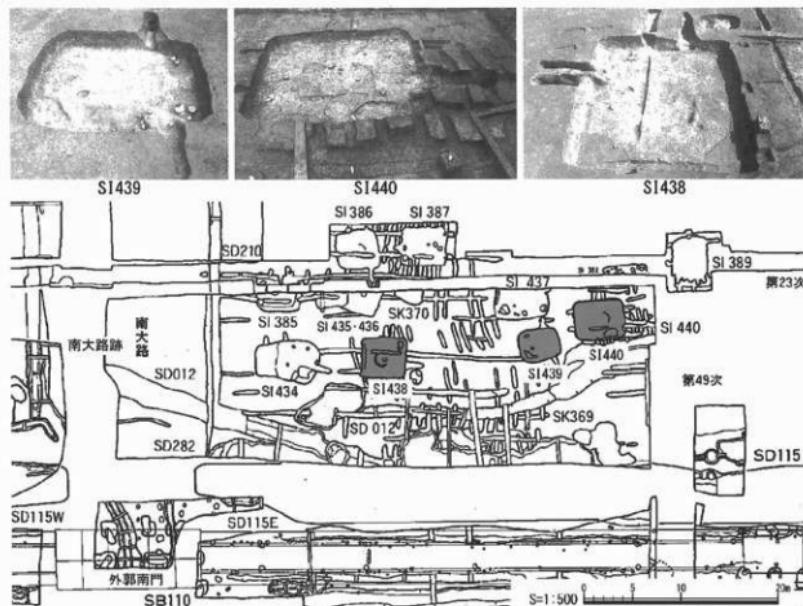
第91図 竪穴建物域遺構図

これまでの発掘調査で、外郭築地壙内側に全部で1,200～2,000棟の竪穴建物が存在したと推定された。このうち、今回の整備では、外郭南門北側の大路近くに位置する竪穴建物から、重複等がなく、遺構の形態が全体的に把握できるもの2棟(SI439・440竪穴建物)を選んで復元整備を行った。また、1棟(SI438竪穴建物)は竪穴建物の基本構造を示す骨組み展示を行うことにした。

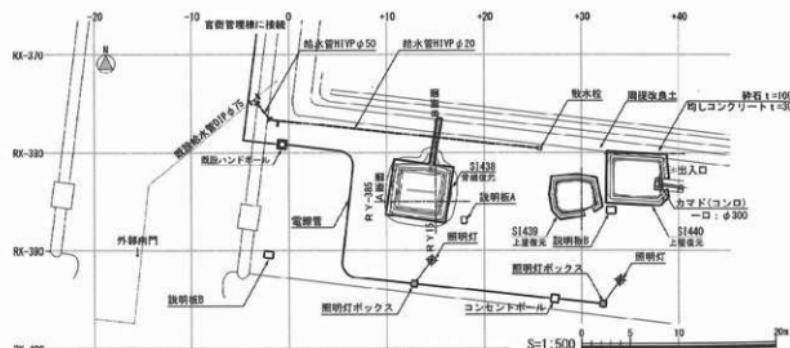
第95図 壁穴建物域整備平面図

志波城跡および整備対象域の壁穴建物に関する総合説明板を大路跡に面する個所に1基設置した。また、整備した壁穴建物に関する説明板を2基設置した。夜間ライトアップ用の照明と、活用や防火対策及び周辺植栽の維持管理用の散水栓の設置を行った。

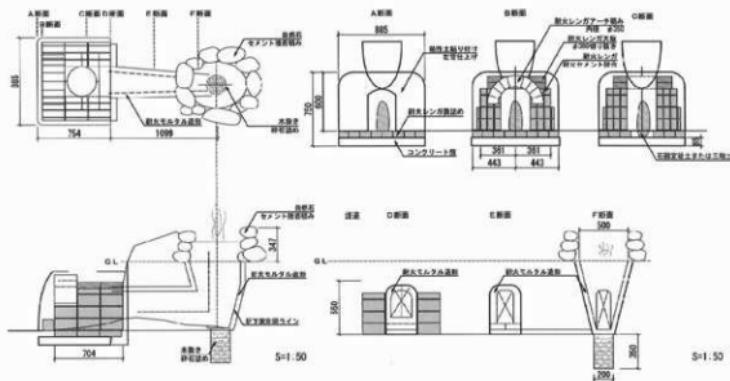
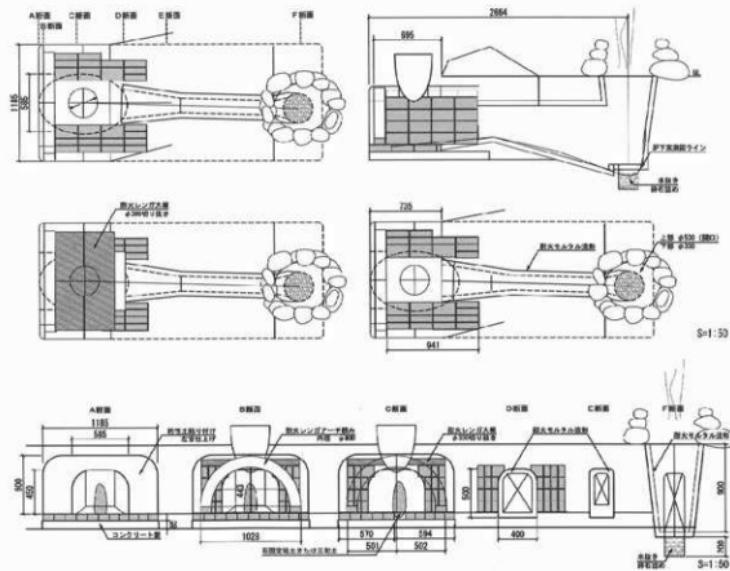
第99図 S1439・440 穴穴建物カマド詳細図

S1439カマド

S1440カマド

今回復元するSI439やSI440において、現地にカマド及び長い煙道を復元した場合、火をきちんと焚くことができるのか、煙がうまく抜けのかどうかを確認するため、1/1スケールによる復元検討を行った。煙は室内にこもることなく抜け、煮炊きに関しても適することが確認できた。その他、カマド・煙道の実寸復元から、主に以下の結果が得られた。

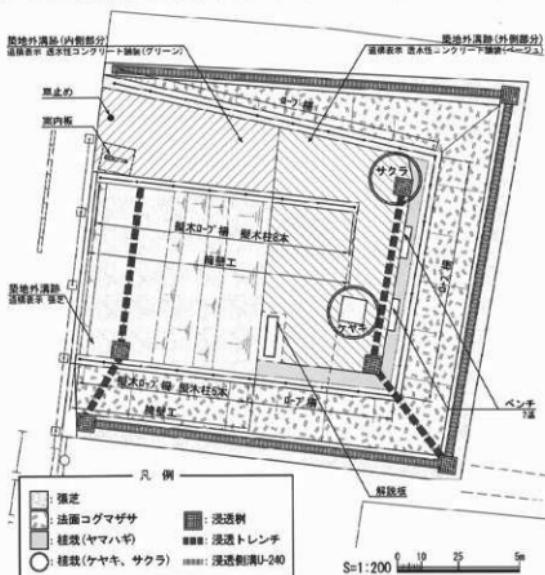
第101圖 外部裏訥部整備平面圖

内容確認調査の結果、築地外溝が検出されたことから、これを表示することとした。

周辺住民が散歩等で休めるよう、ベンチとともに、木陰を作る高木や中低木、法面養生のためのコグマササを整備した。

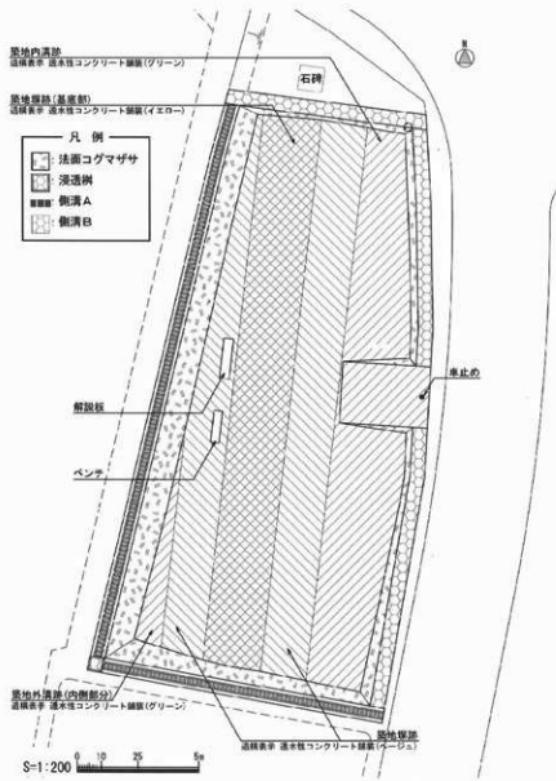
第 106 図 外郭西辺北部整備平面図

北部では、外郭西辺築地堀本体、外溝、内溝が検出されていることから、これらの位置が分かるように、舗装の色を変える平面表示を行った。あわせて、路面標示シートで色の説明を明記した。解説板では、発掘調査で見つかった築地堀の構造等について紹介し、外郭南辺と同規模の築地堀があったことを解説した。地表面は透水性コンクリート舗装の色分けで遺構の表示、法面養生のためのコグマササの植栽を施した。

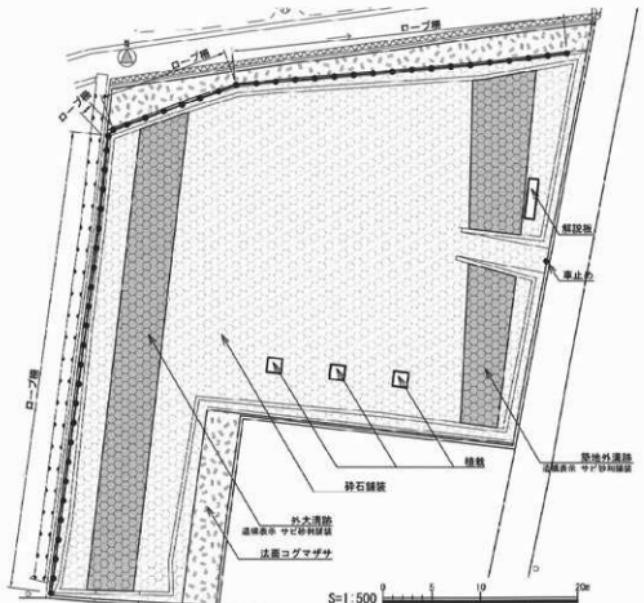
第109図 外郭西辺南部整備平面図

南部では、築地外溝、外大溝が確認されていることから、遺構保護盛土の上、さび砂利により溝の表現をした。解説板で遺構検出の様子や規模の紹介をし、北部と一緒に見学することで理解を深められるように心がけた。

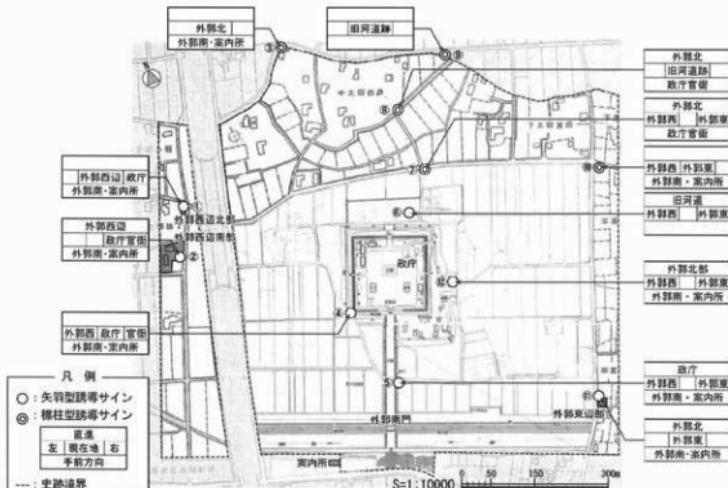
第111図 史跡内誘導サイン整備平面図

このことから、史跡内の周遊を促す道標、誘導サインの設置を行った。その場所の名称、方向表示と距離を、設置場所の条件に応じて、矢羽型誘導サイン、標柱型誘導サインとして設置した。

農村地帯であるという景観に配慮しつつも、積雪時の除雪で壊されない高さ、矢羽が人に当たらない高さを検討した。設置箇所は、政府・官衙域を中心に、外郭東辺～北辺～旧河道～西辺をめぐることができるよう設置した。

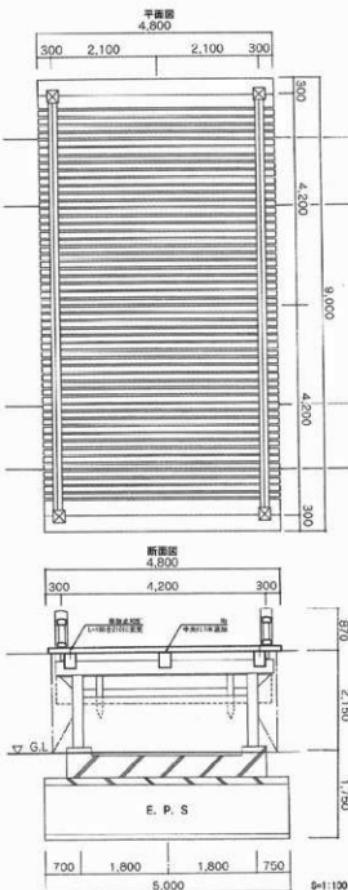
第113図 外大溝の木橋変更図

外大溝の木橋は、橋脚（親柱）の地面に接する部分が腐食し、橋脚クリ材の赤身部分（芯）まで腐朽が進んでいたため、外郭南辺の檜（SB115）と同様に材を見直し、大きくオーバーホールすることにした。また、第I期整備時の見えがかりはそのままに、従前は土質改良土だった土台基礎を、配筋を入れたコンクリートで作り、当初の工法よりも耐久度をあげた。木材下部で、地面に接する水分が溜まりやすい部分はゴムパッキンをかませ、砂利を入れる等して水はけを向上させた。
