志波城跡

—第Ⅱ・Ⅲ期保存整備事業報告書—

2017.3

盛岡市教育委員会

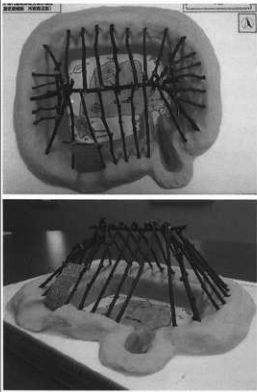
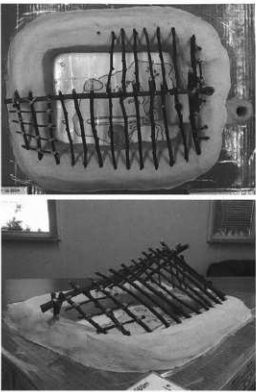
復元考察にあたっては1/20の模型を製作し、上屋構造を仮組みしながら、検討を行った。その結果、SI439 堅穴建物跡は寄棟、SI440 堅穴建物跡は城内SI389 堅穴建物の屋外に検出された、斜めに掘り込まれたピットの例もあり、室の上屋構造を想定した。また、骨組み展示を行うSI438は寄棟と想定した。

遺構名	SI439	SI440
平面規模	約3.3m × 4.1m (約13.5㎡)	約5.2m × 4.0m (約20.8㎡)
上屋構造	寄棟タイプ (逆葺き・厚0.30m程度)	室タイプ (逆葺き・厚0.30m程度)
棟高 (床-棟木)	約2.5m	約2.8m
出入口位置	東側 (妻入り)	東側 (妻入り)
模型写真
