志波城跡

—第一期保存整備事業報告書—

- 1 本書は、岩手県盛岡市下太田方八丁ほかに所在する、国指定史跡志波城跡の第Ⅰ期保存整備事業報告書である。
- 2 本整備事業は、文化庁の史跡等活用特別（ふるさと歴史の広場）事業及び記念物修理（一般）事業の採択を受け、平成5年度から平成11年度にわたって整備工事を実施した。
- 3 本整備事業の実施区域は、外郭南辺及び大路の61,161.68m²を対象とした。
- 4 本整備事業の基本設計・実施設計は、史跡志波城跡史跡整備委員会・文化庁文化財保護部記念物課・岩手県教育委員会文化課の指導・助言を得て、盛岡市教育委員会が行った。
- 5 志波城跡史跡整備委員会の顧問・委員の先生方は次のとおりである。

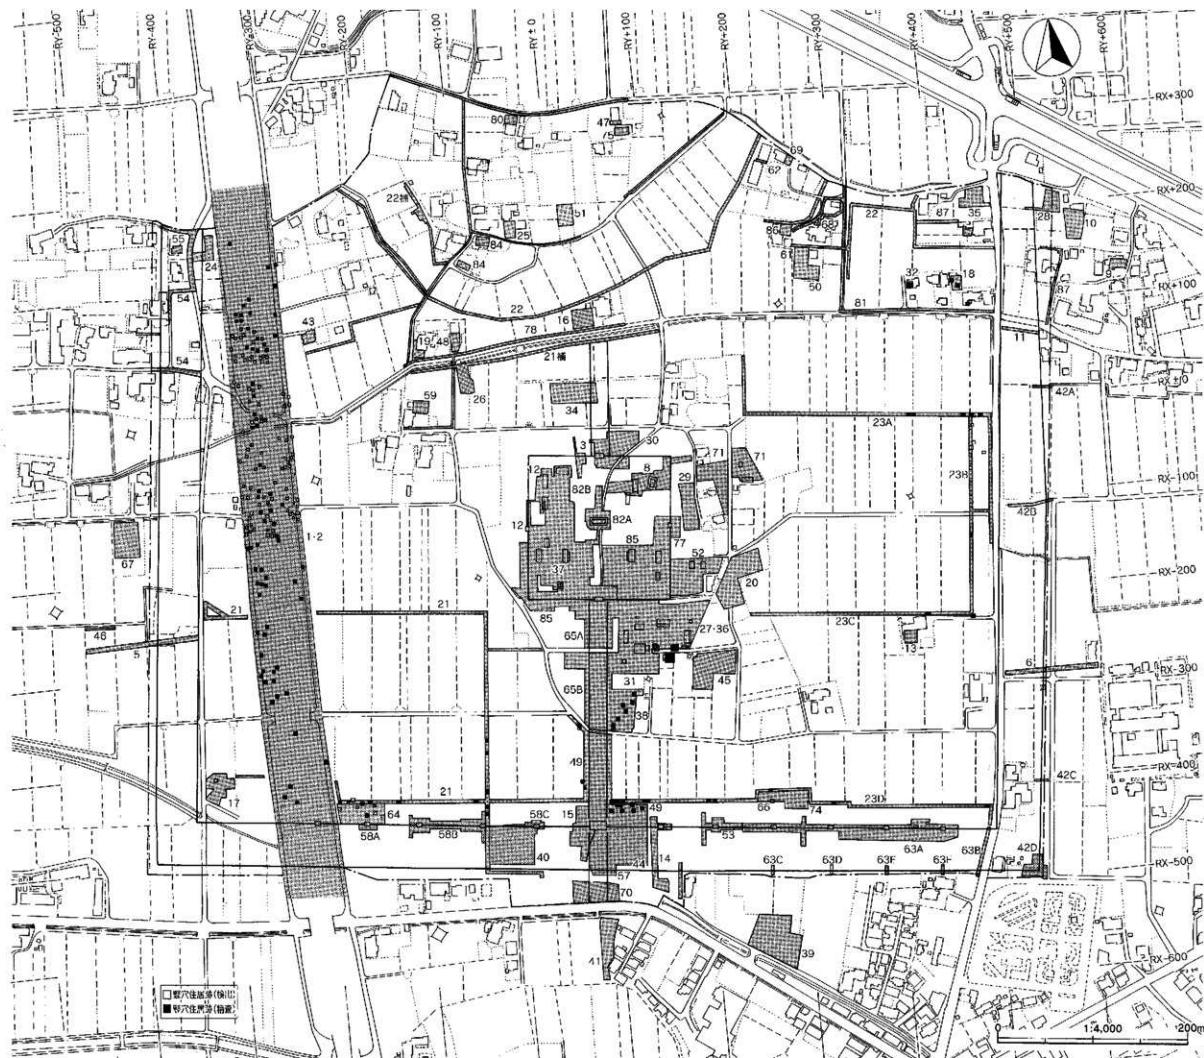
第6図 志波城跡全体図 (1:4,000)

これまでの調査成果は、ほぼ各年度に概報しているが、志波城跡の規模・構造を概観すると次のとおりである(第7・8図)。なお、志波城跡の基準尺は1尺≈0.3 mである。

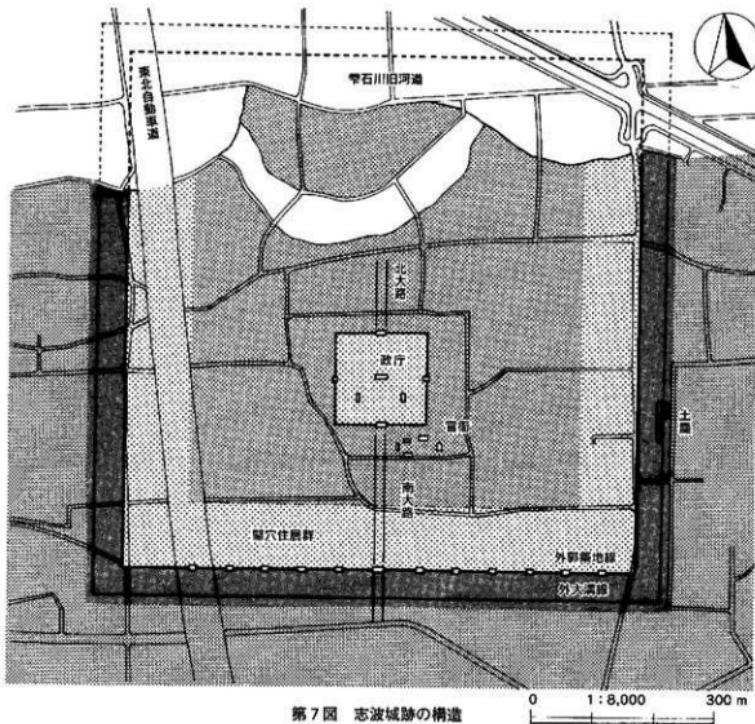
第7図 志波城跡の構造

外郭築地堀 本橋が存在したことを確認している。築地堀は版築技法が認められ、積み手の違い(築地版築の
一単位)が平均約6m(20尺)ごとに検出された。また屋根を支える寄柱(須柱)がないことを
確認している。橋は掘立柱で築地堀をまたぐように11棟検出しており、約60m(200尺)間隔
で計画的に配置されていることを確認している。また、外郭南辺東部の梢間の中央、築地堀と築
地内溝の間に掘立柱建物跡を1棟検出している。なお、南辺部郊外の調査を第39・41次調査で
実施しているが(『志波城概報87』)、築地線から105m(一町)の距離に東西方向の大溝を検出
している。東辺部郊外においても同様の位置に南北方向の大溝を検出しており、外大溝外方の
区画溝の可能性も考えられるが、西辺部では未検出である。

が、幅と深さは地点によって異なり、縁層上面を底面としていることを確認している。また、東辺部外溝北半の軸方向は遺跡軸線よりやや西にふれるようである。築地内溝は、西辺部では整った平面形と深さであるのに対し、東辺部では不整形となっている。

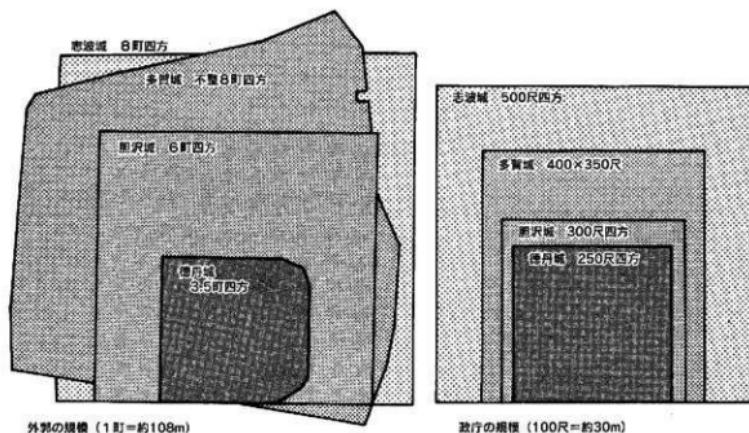
第8図 城構の規模

政庁は、遺跡中央よりやや南寄りの位置にあり、区画施設は外郭線より小さい基底幅18m(6尺)の築地界と考えられ(平成11年度第85次調査による)、規模は一辺約150m四方であることを見認定している。これは多賀城政庁の規模を上回っている。築地界の外側と内側には溝が併走する。南辺中央の南門は八脚門であり、外郭南門と路面幅18m(60尺)の南北大路で結ばれている。また北辺中央の北門も八脚門で、やはり外郭北辺に向かって北大路が伸びている。なお、南門・北門とも建替は見認定できないものの、北門付近の築地外溝・内溝が改修されていることから、北門にも変遷がある可能性がある。東辺中央の東門と西辺中央の西門は、櫓門から四脚門への建替が認められる。

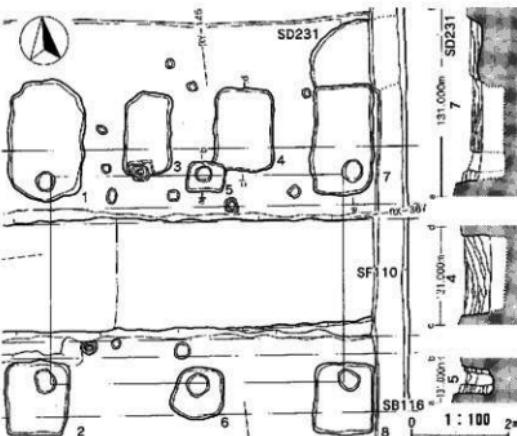
第 16 図 SB116 槽跡

SB116 構跡(第16図)

外郭南辺築地線西部、SB110外郭南門跡から西へ2番目の構跡であり、平成4年度の第58次調査B区で検出された(『志波城概報92』)。SB116構跡中心点と、東隣のSB117構跡中心点との距離は57.3mをはかる。桁行2間・梁間1間で、桁行総長が6.0m(20尺)で柱間寸法は3.0m(10尺)等間、梁間が4.2m(14尺)をはかる。建物の軸線方向の傾きはE6°30'Sである。四隅の掘方1・2・7・8が一辺12~25mの長方形で大きく、中央の掘方5・6は一辺0.6~1.1mの掘方の方形でやや小さい。すべての掘方に径0.35~0.45mの柱痕跡がある。掘方5を断ち割りし、検出面からの深さは0.55~0.75mで、底面は柱位置がやや凹んでいる。また、掘方5の北西と北東に隣接して掘方3・4があり、掘方4を断ち割りしたが、柱痕跡や抜取穴は確認されず、荒く埋め戻されていた。掘方5は掘方4を切っている。

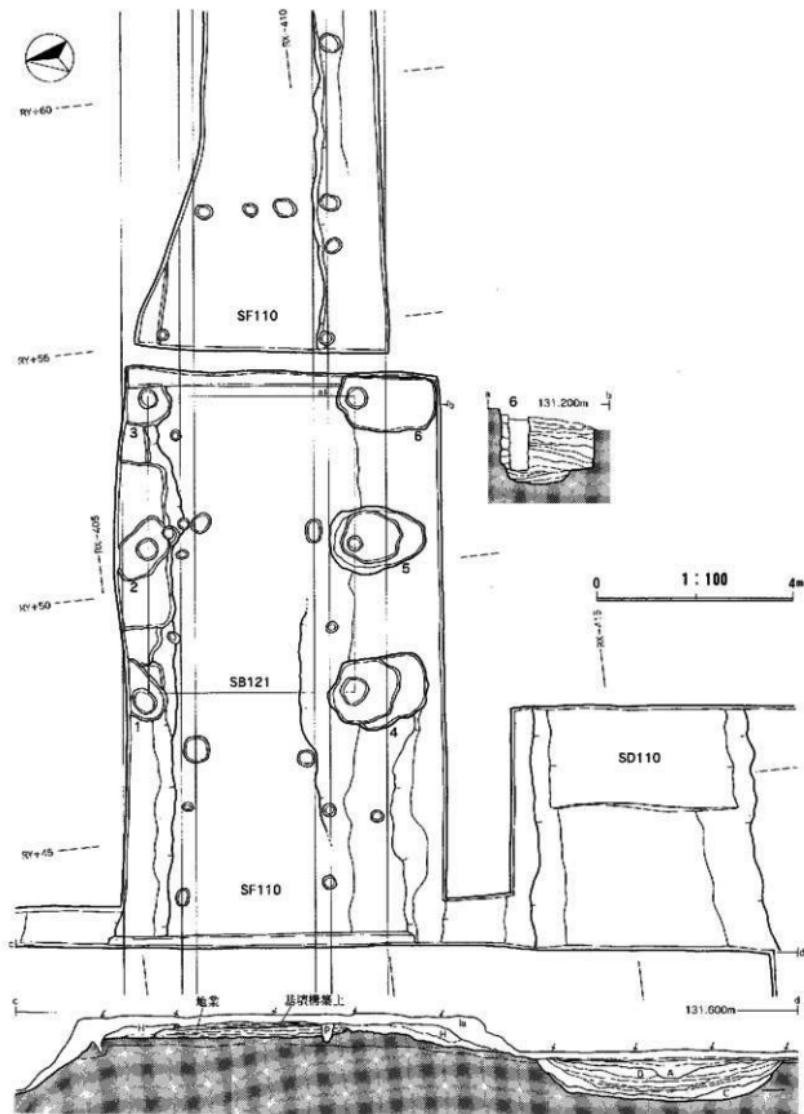
第18図 SB121 槽跡

1 期の SB121a 槽跡は、桁行 1 間・梁間 1 間であるが、2 期の掘方 1 期の掘方に重複して柱痕跡が不明であり、規模は明確でない。掘方の規模は 1 期より大形である。

2 期の SB121b 槽跡は、桁行 2 間・梁間 1 間であり、1 期から東に 1 間増設している。桁行総長が 6.0 m (20 尺) で柱間寸法は 3.0 m (10 尺) 等間、梁間が 4.2 m (14 尺) で、建物の軸線方向の傾きは E6°30'S である。すべての掘方には径 0.3 ~ 0.5 m の柱痕跡がある。掘方 6 のみ断ち割りし、当初平面プランで重複を想定していたものの、断面では確認されなかった。底面の北半が一段

深く掘り込まれており、検出面からの深さは1.1～1.5mをはかる。このことからすると、他の掘方も実際は重複がなく、桁行2間・梁間1間の単期の構である可能性も考えられる。

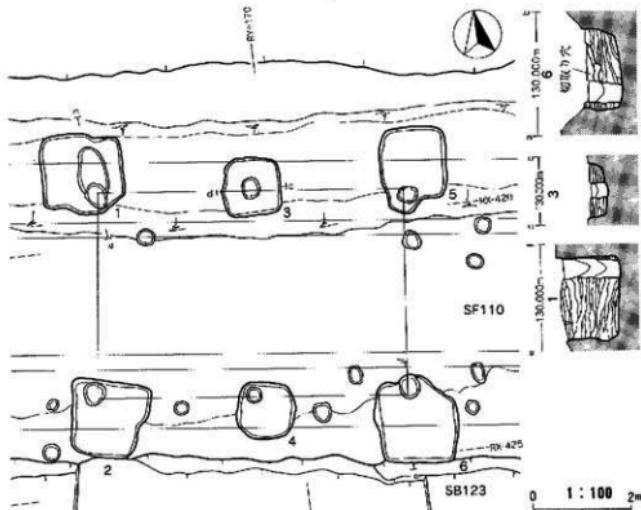
第 20 図 SB123 棚跡

SB123 構跡 (第20回)

位置・調整 外郭南辺築地線東部、SB110外郭南門跡から東へ3番目の構跡であり、平成5年度の第63次調査A区で検出された(『志波城概報93』)。SB123構跡中心点と西方のSB122構跡中心点の距離は、61.4mをはかる。桁行2間・梁間1間で、桁行総長が6.3m(21尺)で柱間寸法は3.15m(10.5尺)等間、梁間が4.2m(14尺)をはかる。建物の軸線方向の傾きはE6°30'Sである。掘方は四

隅の掘方 1・2・5・6 が一辺 1.2~1.6m の少し歪んだ方形で、特に掘方 1・5・6 は柱位置に合わせて掘方を広げている。掘方 3・4 は四隅の掘方よりやや小さい一辺 1.0~1.1m の方形である。すべての掘方に柱痕跡があるが、四隅の柱は径 0.4~0.45 m、中の 2 本は径 0.3~0.35 m となっている。掘方 1・3・6 を断ち割りし、掘方 1・6 は検出面からの深さが 0.7~1.3 m で底面レベルが近似しているが、掘方 3 は深さ 0.3~0.4 m と底面レベルが掘方 1・6 よりもやや高くなっている。

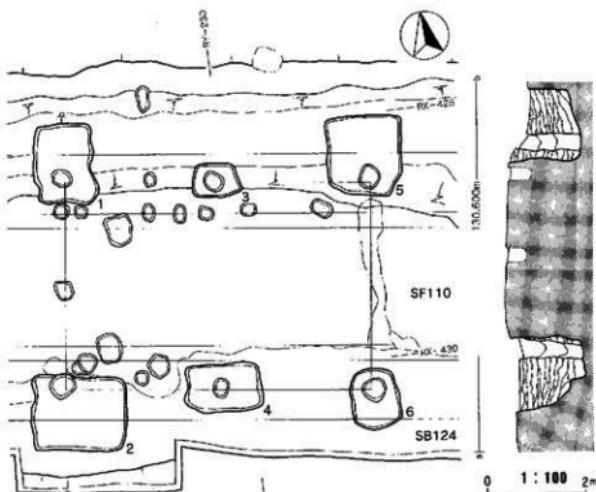
第 21 図 SB124 棚跡

SB124 棚跡 (第 21 図)

外郭南辺塗地縁東部、SB110 外郭南門跡から東へ 4 番目の棚跡であり、平成 5 年度の第 63 次調査 A 区で検出された(『志波城概報 93』)。SB124 棚跡中心点と西方の SB123 棚跡中心点の距離は、60.7 m はかかる。桁行 2 間・梁間 1 間で、桁行総長が 6.3 m (21 尺) で柱間寸法は 3.15 m (10.5 尺) 等間、梁間が 4.2 m (14 尺) をはかる。軸線方向の傾きは E6°30' S である。掘方は一辺 0.9~1.9 m の方形や長方形、掘方 1・2・5 が大きく、掘方 3・4・6 が小さい。すべての掘方に径 0.3~0.45 m の柱痕跡があ

る。掘方1・2を
断ち割りし、深さ
は0.8~1.45mで、
底面は柱位置がや
や深くなっている。
る。

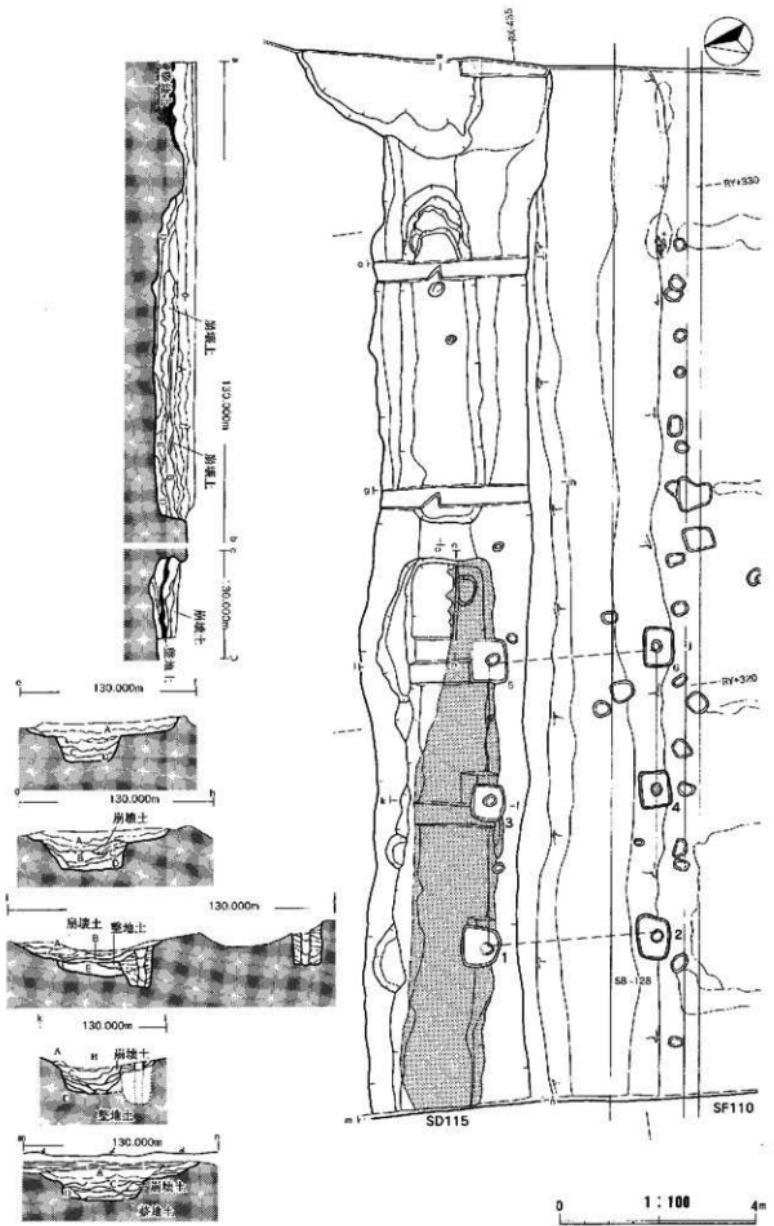
第24図 SB128 產物跡

SB128 建物跡（第24図）

SB125構跡とSB126構跡の中間に位置する築地跡をまたがない建物跡で、平成6年度の第63次補足調査で検出された（『志波城概報94』）。桁行2間・梁間1間の北西方向にやや歪んだ東西棟で、桁行総長が5.7m（19尺）で柱間寸法が2.85m（9.5尺）等間、梁間が3.45m（11.5尺）をはかる。桁行の軸線方向の傾きはE6°30'Sである。掘方は一辺0.6～0.85mのほぼ方形で、すべての掘方に径0.2～0.25mの柱痕跡がある。北側柱筋の掘方3基は、SD115内溝跡を人為的に埋め

戻したSX110整地土を掘り込んでいる。

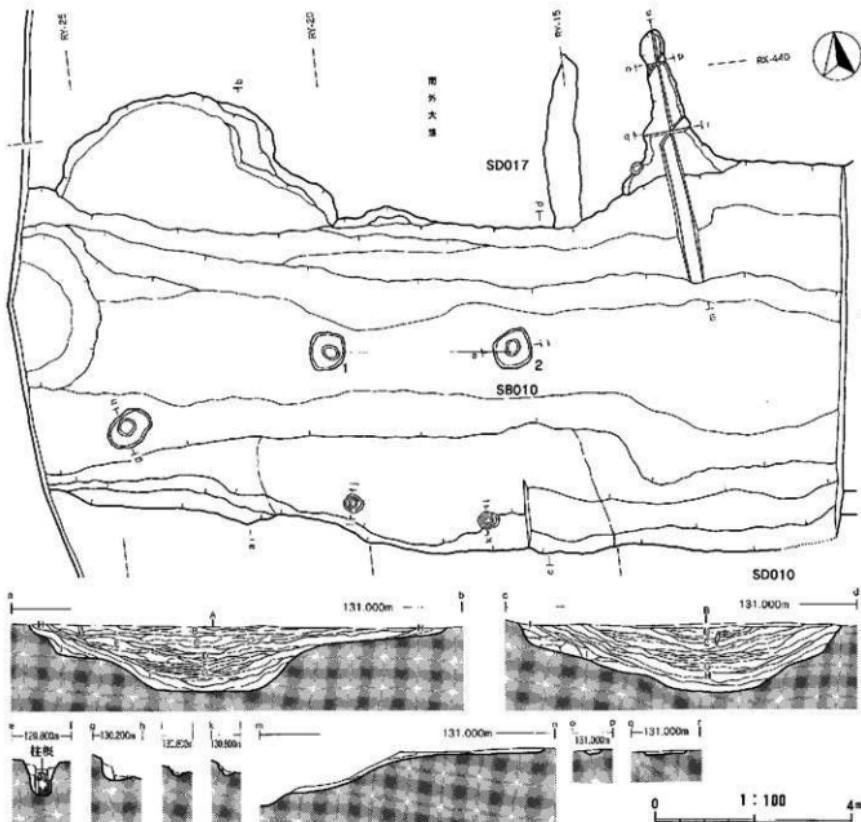
第28図 SB010 橋脚跡、SD010 外大溝跡

SB010 橋脚跡 (第28図)

位 置 平成3年度の第57次調査において、南外大路を横断する部分のSD010外大溝跡の底面中央に
規 模 確認した東西1間の柱跡である。柱間寸法は3.6m(12尺)で、南外大路の中軸線よりやや東に
趣 方 ずれているものの、外大溝を渡る木橋の橋脚跡と考えられる。掘方は一辶0.7~0.8mの円形に
近い方形であり、径0.3~0.35mの柱痕跡がある。掘方2を断ち割ったところ、溝底面からの深

さが0.7mをはかり、柱痕跡にはクリ材の柱根が残存していた。2基の掘方の南方において、外柱根
大溝の壁上部に小柱穴があり、これも木橋を支える柱の一端である可能性がある。

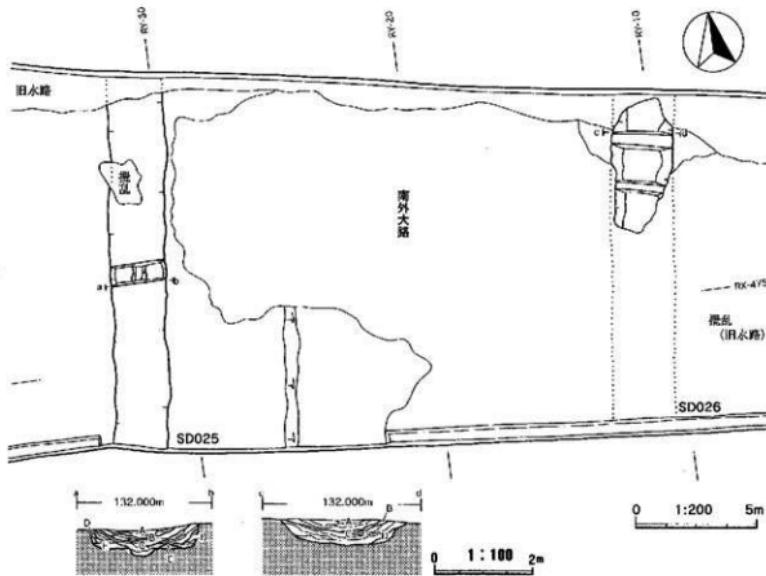
第31図 SD025-026 南外大路南部側溝跡

SD010外大溝跡の南方に検出された側溝跡で、ともに北端がSD010外大溝跡と結合するかは不明である。

西端のSD025側溝跡の規模は、上端の幅が2.1～2.4m、下端の幅が約2.0m、深さが約0.4mをはかり、壁は直壁ぎみに立ち上がる。埋土は自然堆積で、黒～黒褐色土が主体である。東端のSD026側溝跡は、調査区内で大きく擾乱されていたが、残存していた規模は上端の幅が2.4～2.5m、下端の幅が1.2～1.6m、検出面からの深さが約0.45mをはかり、埋土は自然堆積で、中層に白色火山灰が混じる。

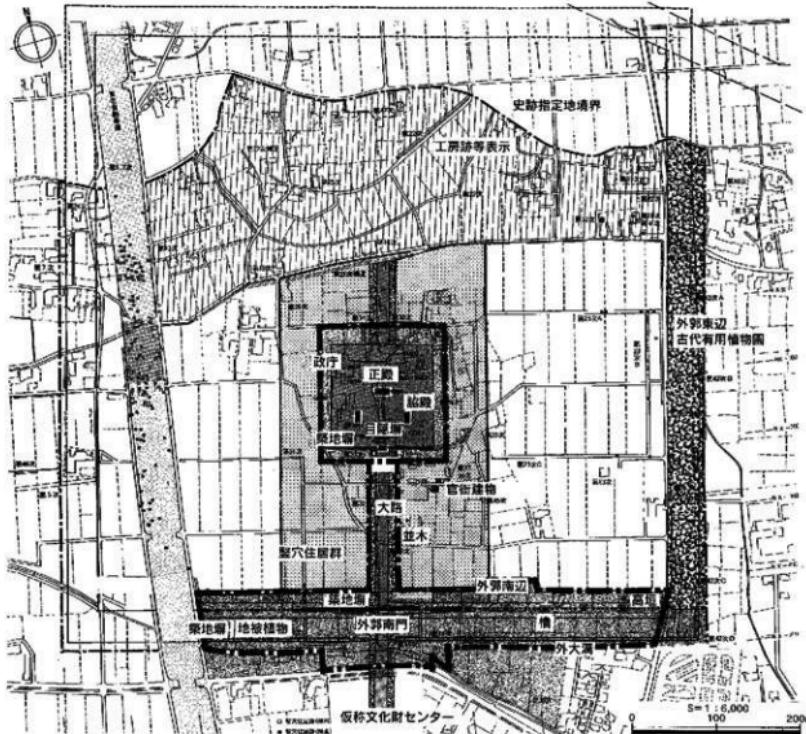
第34図 保存整備全体計画

野外博物館 この整備範囲に対しては、遺構の確實な保存を図るとともに、可能な限り当時の有様を具現することによって、より直接的に認識し、体験できる整備手法を志向する。それは、発掘調査に基づく土構造物・建造物の復元による、野外博物館としての整備によって実現する。さらに、多様な文化的活動の場として外郭南辺の広大な堀地をオープンスペースとして活用する。

また、史跡への導入となる市外大通りの外側は志波城跡のガイダンス範囲として位置付け、便益・案内棟と野外解説施設を集中的に設ける。さらに、政庁南側の官衛城にも、活用上の展示機能と便益機能を設ける。外郭東辺は、堀地を古代の有用植物園として整備し、区画表現とともに、憩いの場として活用する。

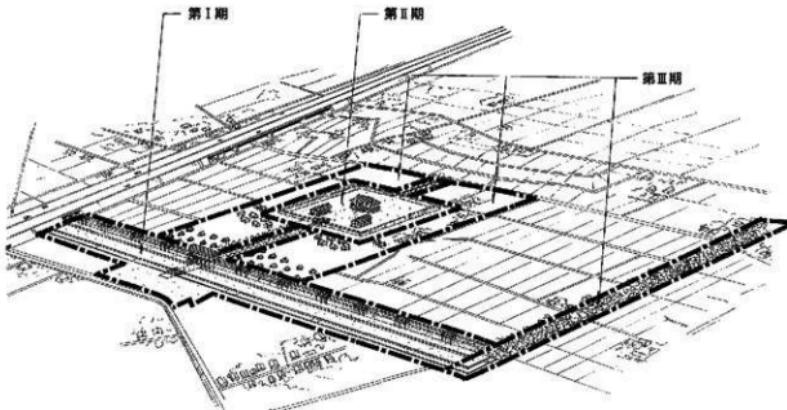
第35図 段階整備計画図

段階的整備 また、志波城跡の保存整備は段階的な整備と公開を目指しており、事業を大きく3期に区分して推進している(第35図)。その各期の整備範囲とテーマを以下に整理する。

区分	整備範囲	整備テーマ
第一期	外郭南辺・大路	軍事的機能と大規模造営の表現
第二期	政庁	行政的機能の表現
第三期	住居城・外郭東辺	居住機能と大規模区画の表現

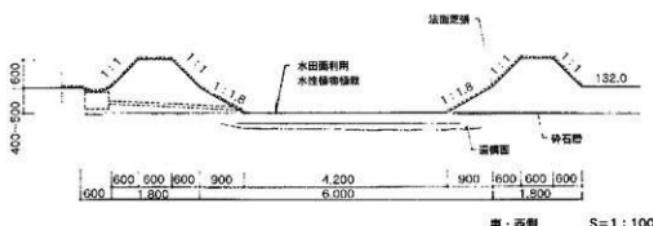
第39図 外大溝整備断面図

整備では、外大溝の掘り込み幅を6.0mとし、深さは遺構保護盛土内で行うことから約50cmを標準とした。また、その内外には土壠の表示として高さ60cm、基底幅1.8mの盛土を行った(第39図)。

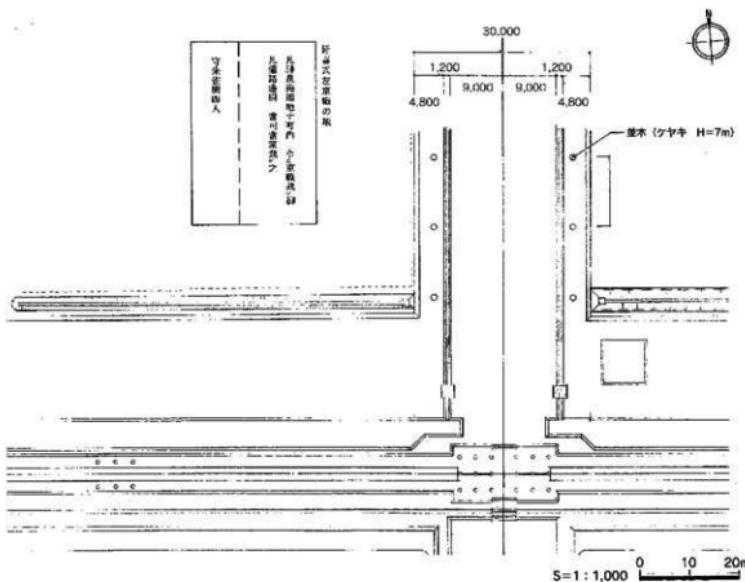
第41図 大路復元平面図

発掘調査の成果に基づいて、南外人路、南大路の路面と側溝を整備した(第41図)。また、発掘調査では並木の痕跡は確認されていないが、平安京の例から並木が存在した可能性も十分考 並木されることから、整備では約240mに及ぶ南大路を立体的に表現するためにも、並木を設けることとした。並木の樹種は、当地にふさわしいものとしてケヤキとした。

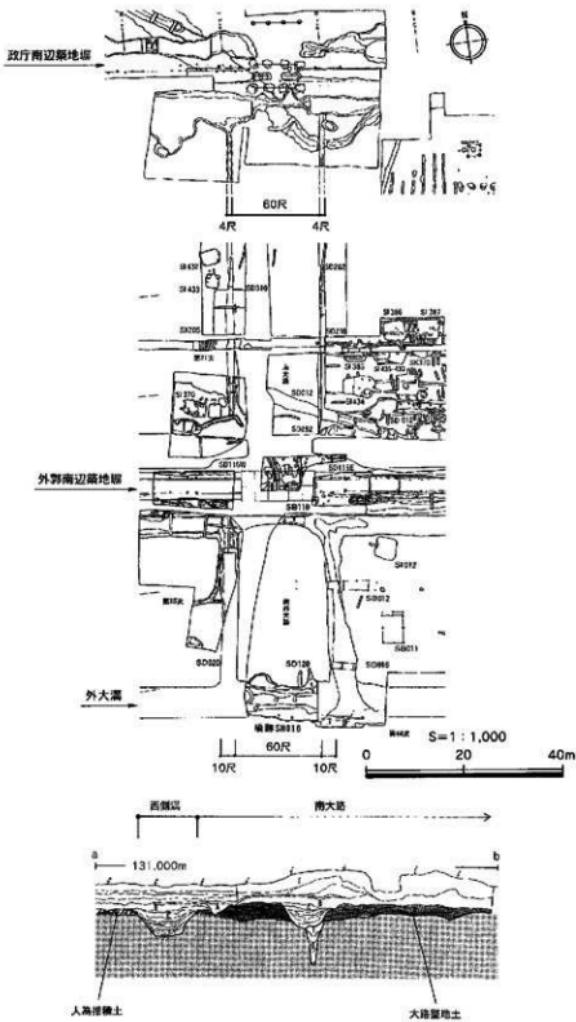
第42図 南大路・南外大路跡

大路は、郭外から外郭南門に至る南外人路、外郭南門から政庁南門に至る南大路、政庁北門から北に向かう北大路が確認されている(第42図)。大路の路面幅は約18m(60尺)で、両側に側溝が設けられている。側溝の幅は、南外人路では約3m(10尺)で、南大路では約1.2m(4尺)である。大路の路面は整地され、その両脇の地盤よりもやや高くなっている。これら大路の幅員は、平安京の人路にも匹敵する規模であるが、平安京では、「延喜式」左京の項に朱雀大路の様に 平安京大路専從管理者を置いたことが記されており、並木の存在が想定されている。

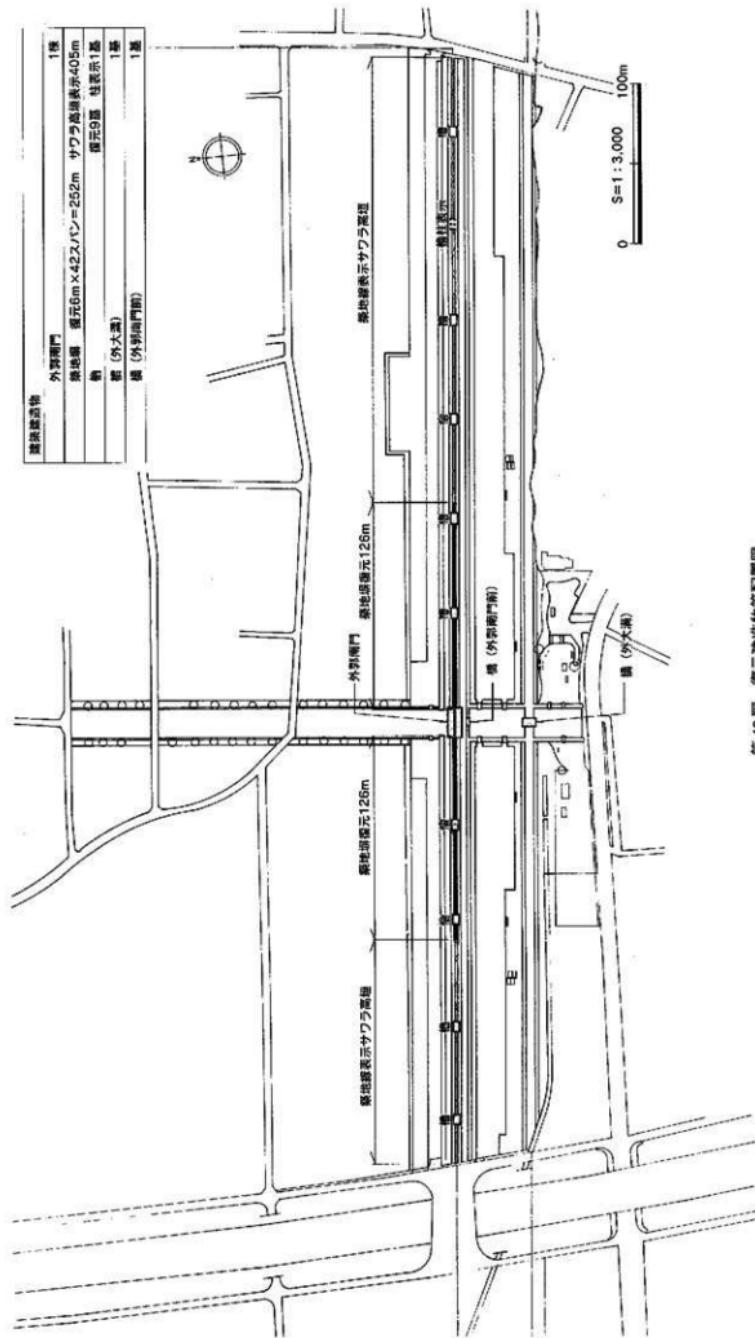
第43図 復元建造物等配置図

外郭南辺の整備では、外郭南門、築地塀、柵、橋（外大溝・外郭南門前）の復元を行った（第43図）。築地塀は、外郭南門を中心東西各2基目の橋を超える範囲まで復元し、その外側は高垣植栽による表示とした。この復元築地塀の長さは、南外大路から外郭南門に向かって望む視界を占めるものである。柵は、外郭南辺で東西各7基、合計14基存在していたと考えられるが、築地塀周辺には東側6基、西側4基が確認されている。外郭南門から東側5基目の橋は高圧送電線の直下であり、保安距離との関係から復元が不可能であったため、柱の表示のみとした。よって、柵は復元9基、柱表示1基である。

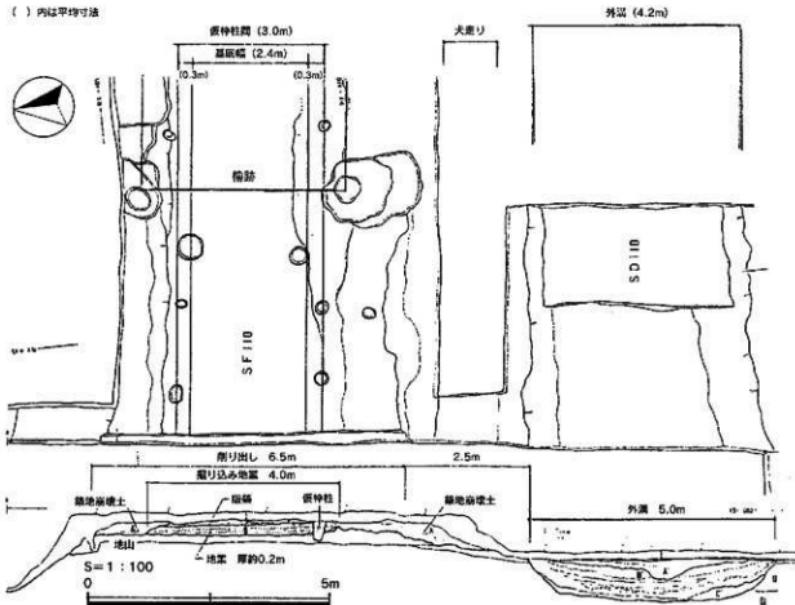
第44図 外郭南辺東部築地塀跡(SF110)・築地外溝跡(SD110)

規模・構造 外郭南辺の築地塀は、約6.0mの幅で地山を平坦に削り出し、そのほぼ中央に幅約4m、深さ約20cmの掘込み地業をしている（第44図）。築地塀はその上に構築されており、一部に版築土が残存していた。築地塀の基底幅は2.1m（8尺）で、その両側には小柱穴が並ぶ。この柱穴は、梁間2.4mと3.0mの2列が確認されており、それぞれ築地塀建設時の仮枠の内側・外側の柱穴と

考えられる。内側の柱穴については、築地塀屋根の桁を支える須柱跡との検討もなされたが、梁間に對して不揃いであること、版築土が埋土となっていることから仮枠のものと判断した。築地塀の1スパン(区画)の長さは、残存していた版築土の継ぎ手や内側の仮枠柱の桁行寸法から約6m(20尺)と想定されるが、ばらつきが大きい。

また、築地塀の内外にはそれぞれ武者走り、犬走りを介して内溝、外溝が確認されている。幅、内溝・外溝深さとも地点によりばらつきがあるが、平均的な幅は内溝約3.0m(10尺)、外溝約4.5m(15尺)である。

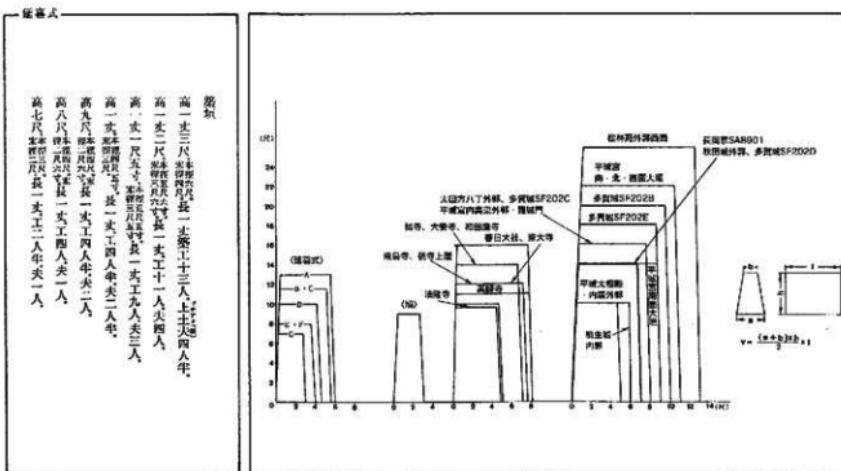
第45図 「延喜式」規定を基準にした築地推定高(長岡京発掘調査報告書より)

- 高さ** 築地塀の高さは、基底幅が8尺(2.4m)であることから、「延喜式」にある築地塀の規格を基準に推定すると16~17尺(4.8~5.1m)となり(第45図)、また「營造方式」によれば20尺(6.0m)となるが、この寸法は、築地塀と取り合う外郭南門の構造を考えると高すぎる。五間一戸の外郭南門は、扉の付く中央の柱間が14尺(4.2m)であり、柱高は最大でも15~16尺(4.5~4.8m)と考えられる。このことから築地塀の屋根まで含めた総高は15尺(4.5m)程度が限度であり、屋根を除いた築地版築の高さは13尺(3.9m)程度が妥当と考えられる。また築地塀壁面の勾配については、「延喜式」によれば1/11.5~1/13で、「營造方式」では1/8~1/10と若干緩い。残存していた築地版築土の性状や当地の寒冷な気候を考慮し、「營造方式」を参考に勾配を定めた。
- 板枠裏板** また、築地塀の1スパンが20尺(6m)に及ぶことから板枠の裏板には強度が必要となる。そこで、現存する社寺等の築地塀にみられる厚板ではなく、より簡便に調達でき、かつ強度のあるクリの削材を用いることとした。築地表面には、クリ材の削り肌が残るが、この凹凸を活かすことで軍事的な緊張感の表現に役立てることとした。裏板ではなく丸太を組み合わせた版築は中国に類例がみられる(第12表)。

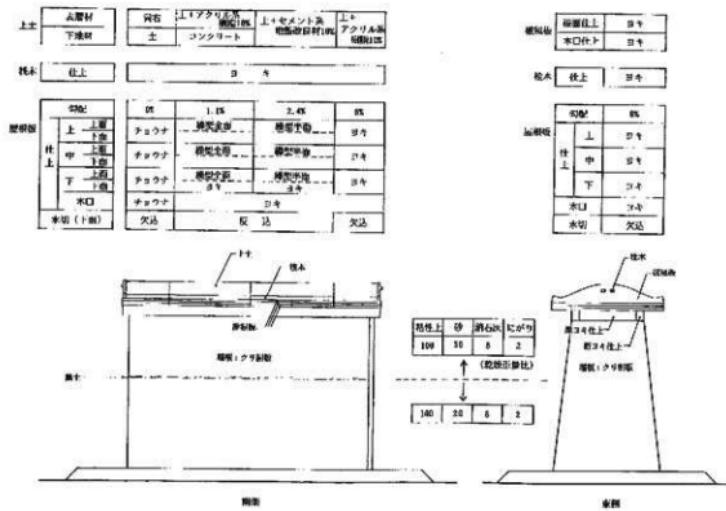
第46図 築地盤試験施工仕様

目 的 築地盤の復元工事に先立ち前年度に試験施工を行い、詳細仕様を決定するための各種の資料を得た(第46図)。この試験は、版築土・上土材料の決定、屋根仕様の決定、仮枠・模板の構造決定、版築作業に係る歩掛資料、その他施工に係る諸問題の把握を目的とし、築地盤1スパン分の建築、版築土・上土材の現地暴露試験及び室内試験を行った(第13表)。その結果、本施工に用いる版築土・上土材の仕様は以下とした。

- 仕 様**
- 版築土：粘性土+山砂(10:3), 消石灰10%, にがり3%
 - 上土鉢体材：粘性土, 石灰系固化材10%
 - 上土表面仕上材：土質舗装材
- また、整備上検討の必要な事項として、以下の情報を得た。
- 検討事項**
- 雨仕舞いのため屋根板に若干の勾配を持たせること
 - 地盤からの水分供給を抑制する必要があること
 - 仮枠には施工時のたわみ防止のため十分な強度が必要であること
 - 版築突き固め直後の養生期間となるべく長くすべき(模板の幅を広くする)こと
 - 版築土の含水率は20%前後が最適で、その管理が極めて重要であること

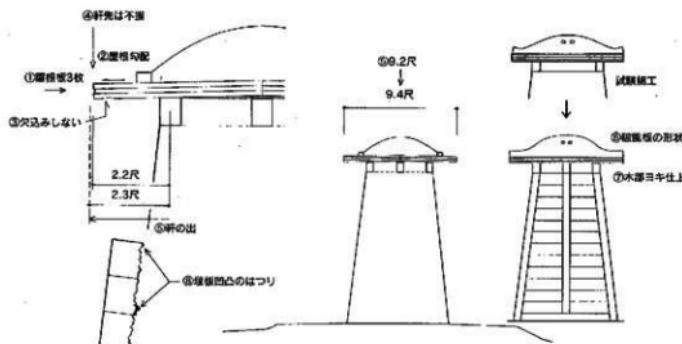
第47図 築地塀復元設計検討案

提案事項	指導事項	参照
屋根	・縫間に見る上げ土屋根では、屋根板に2枚のものと3枚のものがあるが、ここでは耐久性、耐雪性を考慮して3枚とする。	・了解する。	第47図①
	・屋根板について、本来は断面方向に1枚の板を載せるもので屋根勾配を持たないが、試験施工では屋根を分割し中央に軒を設けて若干の勾配をつけることや、軒先下端に水切りの穴込みを設けることを試みた。	・外観上分からぬ範囲で勾配を設けることは問題ない。	第47図②
		・木切りの穴込み等はすべきではない。	第47図③
		・屋根板は設置後切り揃えるのではなく、不規則のうが良い。	第47図④
		・屋根からの雨落ちが築基下部に影響しているので、軒の出を計画案(9.2尺)より2寸ほど無ばすこと。	第47図⑤
	・破風板の形状について。	・試験施工のものよりも反りを抑えること。	第47図⑥
屋板	・屋根関係の木材の仕上げについて。	・試験施工で行っているヨキ仕上げで良い。	第47図⑦
	・屋板について、試験施工ではアカマツのトーナー焼とクリの割板を試みた。	・試験施工で行ったクリ割材の屋板で良いが、版築の仕上がりを考慮し、極端な凹凸はヨキではつる等の調整を施すこと。	第47図⑧

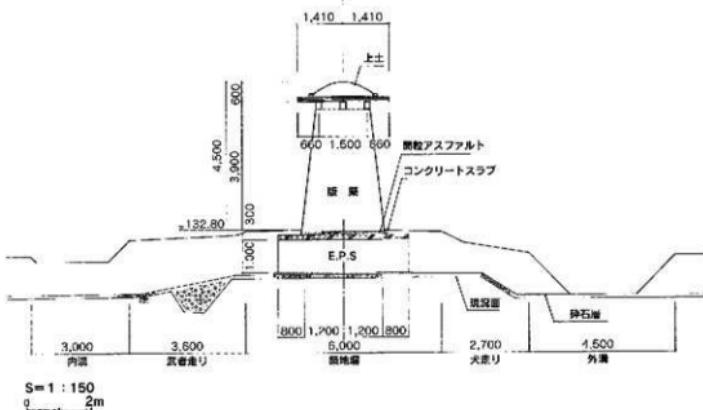
第49図 築地塀標準断面図

整備では、遮構保護壁上に築地線基部の造成を行い、築地塀を建築した。ここで、復元する 基 築
築地塀の荷重に対する地耐力の問題があり、地盤調査の結果、現地盤上に建築した場合、長期荷
重は許容するが即時沈下が生じることが判った。この条件下で築地塀をそのまま建築することは
不可能ではなかったが、地下遮構を保護するため、基礎にコンクリートスラブとEPS(超軽量
盛土材)を用いて荷重分散を行った(第49図)。

また、築地塀は凍害に弱い。これは歴史的に東北地方に版築の技術があまり伝承されていない
ことの要因とも考えられる。この凍害の最大要因は過剰な水分であり、屋根の漏水を防ぐと
ともに地盤からの水分供給を極力抑える必要がある。このため、屋根板にシート防水材を挟み、
また基部にはコンクリートスラブによって地下水の上昇を断つとともに、透水層として開粒ア
スファルト(厚100mm)を敷設した(第49図)。

外郭南辺の築地塀は、基底幅2.4m(8尺)というかなり頑丈な構造である。また、この築地塀跡にみられる特徴として、各部寸法のばらつきがある。これは、応波城が短期間のうちに造営されたことに由来すると考えられる。つまり、応波城は北方の蝦夷との緊張関係の中で早急に防御体制を整える必要があり、多数の人員を動員しながら外郭の築地塀を築いた結果、精度よりも堅牢さを重視したものとなったとみることができるのではないか。このことは他の城柵にない外郭の二重構造にみる強い防御機能に通じるものであり、築地塀の復元検討においては、その性格を反映した仕様を目指した(第12表、第48~55図)。

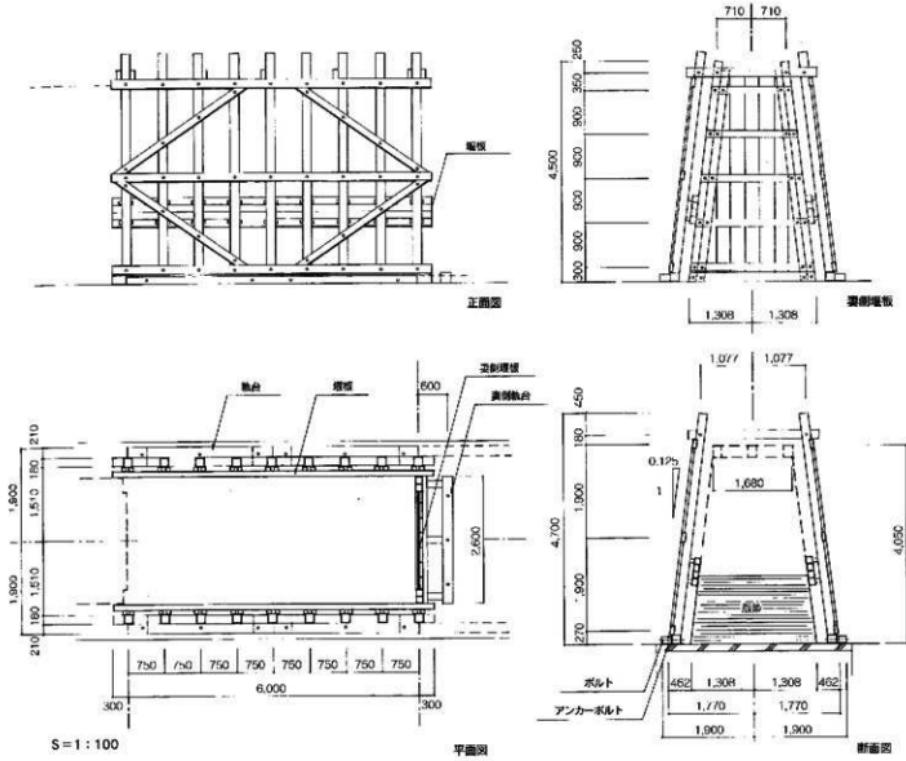
第52図 桧地盤枠詳細図

版築施工時に用いる仮枠は、連続して用いることからコンクリートスラブ上に木製レールを 仮枠・覆屋
設け、1スパンずつスライドさせる構造とした(第52図)。また、版築土を混合し、施工する尚
に曝露することは避けなければならない。そのため、混合場所と築地塀に仮設覆屋を設けた。こ
の築地線の覆屋は構成レールを設けて移動する構造とした。

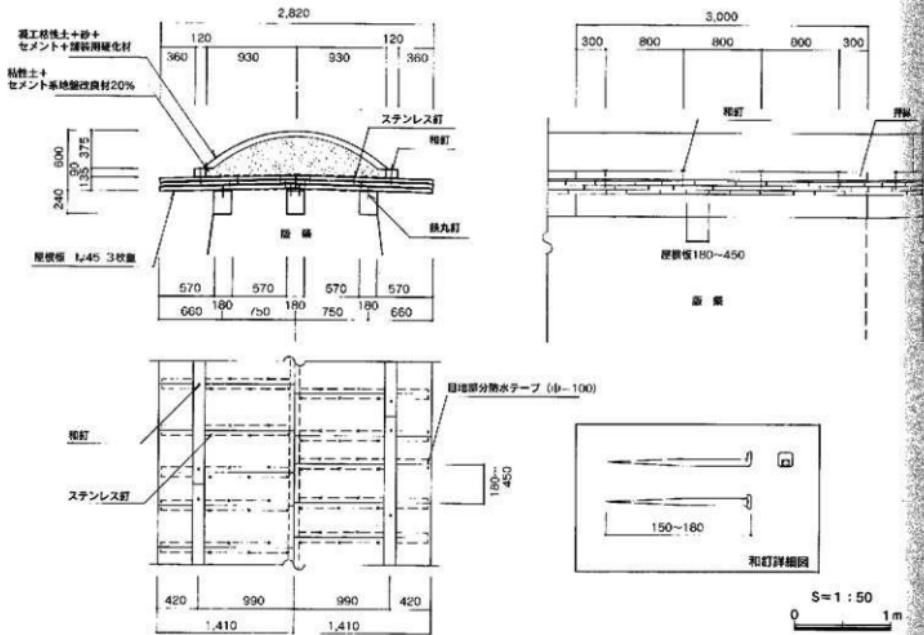
第55図 築地網屋根板詳細図

屋根の構造については、発掘調査において丸が発見されていないことから、上土屋根や流し板 屋根
葺きが考えられるが、外郭ではより簡便な上土屋根とした。これは築地本体に板を2~3重に
置き、上を盛って抑えるもので、古代末から中世の絵図に多々描かれている。この屋根板等木部
の仕上げは、版塗板の剥離に腐蝕するものとしてヨキハツリとした。

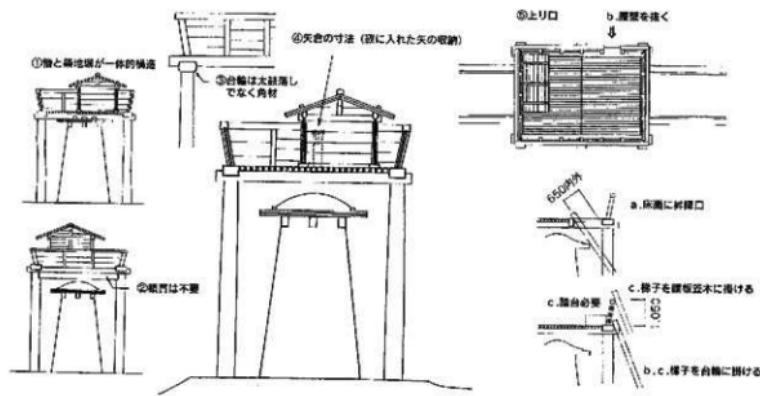
第57図 橋復元設計検討案

構造形式	提案事項	指導事項	参照
	・梁間台輪の下に棗貫を入れる。	・獨立柱構造であり、棗貫は不要である。また、梁間の台輪を下とし、桁行台輪を載せること。	第57図②
材料	・台輪の部材として太鼓落しと丸太とする。	・太鼓落しは不自然である。角材とすること。	第57図③
矢倉	・矢倉の規模について。	・軒に入れた矢を収納でき、出し入れに支障のない寸法とすること。	第57図④
上り口	提案事項 ・橋への昇降について a案：床面に昇降門を設ける。 b案：腰壁を一部取り外す。梯子は台輪に掛けことになるが、腰壁の強度が若干下がる。 c案：腰壁は全周し、これを跨いで出入りする。梯子を掛ける位置と昇降の容易さにいくつか考え方がある。 実施案 ・腰壁の強度確保のため基本的には全周するものとし、活用上外郭南門に近い東側2基だけ一部腰壁を抜くこととした。	・b案でよい。a案は築地塀との関係から開口寸法が制限され、具足を付けた兵士の昇降には不適である。 ・梯子の形状については制約しない。	第57図⑤

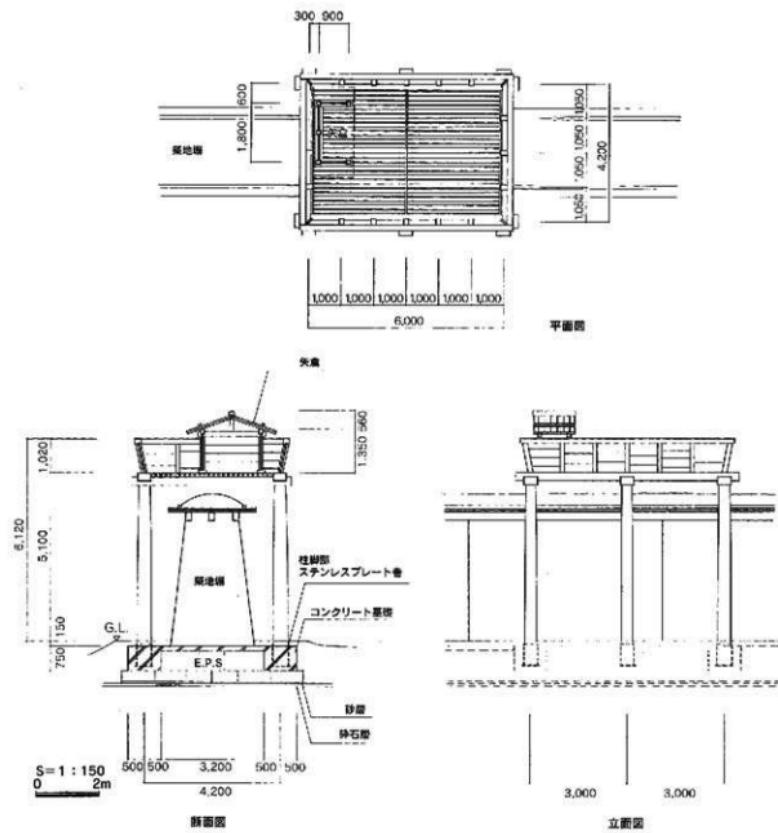
第58図 橋平面図・立面図・断面図

復元では、遺構に基づいて桁行2間、梁間1間の6本の柱を掘立てとし、それらを台輪で支ぎ、柱 床板を張った(第14表、第58~62図)。柱は、遺構で確認された寸法にばらつきがあることから、元径1尺5寸(45cm)前後の皮剥き丸太とし、枝等はヨキ(斧)ではつり落とした程度の仕

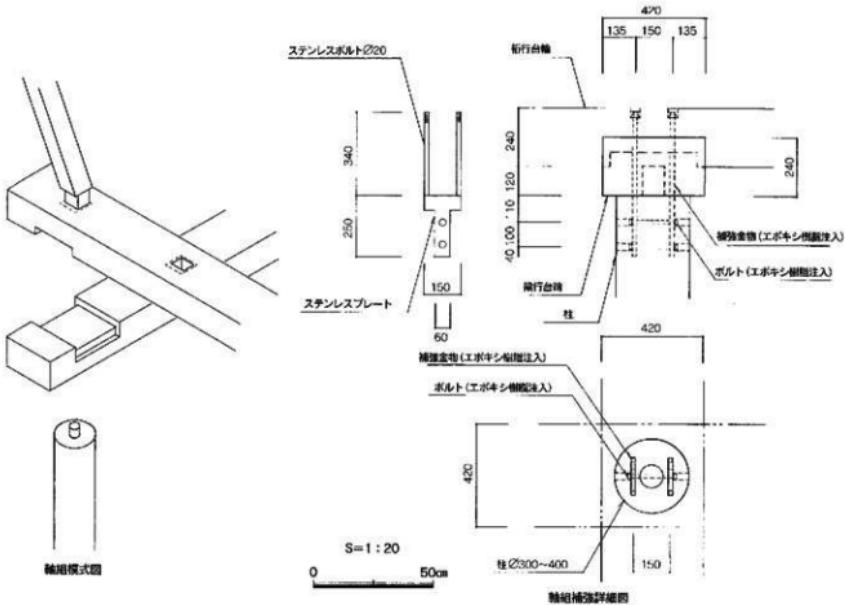
第61図 橋軸組模式図・橋軸組補強詳細図

柱・台輪・腰壁束・矢倉柱壁の接合部は、構造的に十分な強度を持っているが、木材であるの接合部で減り込みや劣化に伴う強度低下が危惧される。橋は活川において見学者を上げることも検討していることから、補強のため、ボルトを埋め込み引き抜け防止を図った(第61図)。腰束の支盤束仕口強度については、見学者の体重がかかることを想定した構造実験を行い、安全性を確認している。

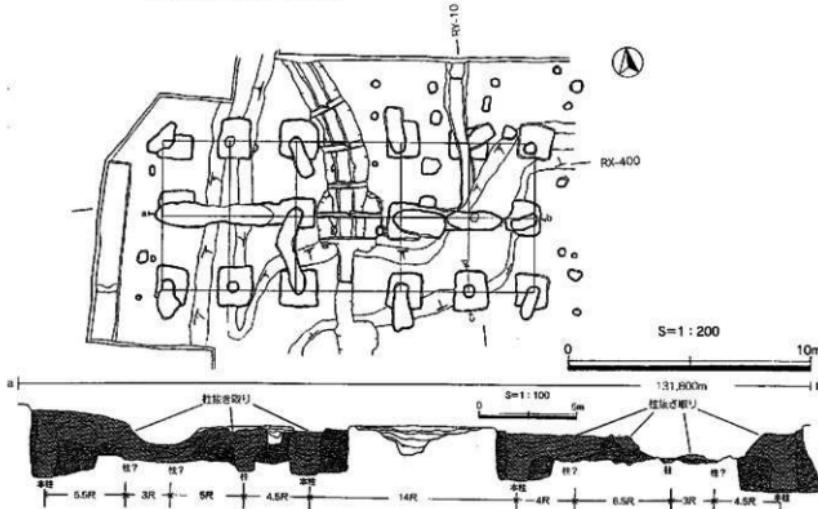
第63図 外郭南門跡 (SB110)

網封蔵 中央通りの布堀から五間一戸であることがわかる。また、軸部の構造は2間×2間の櫓のような構造を2棟並べ、その間を扉とする考え方があり立ち、法隆寺網封蔵に類似した構造が想定される(第15表、第66~73図)。

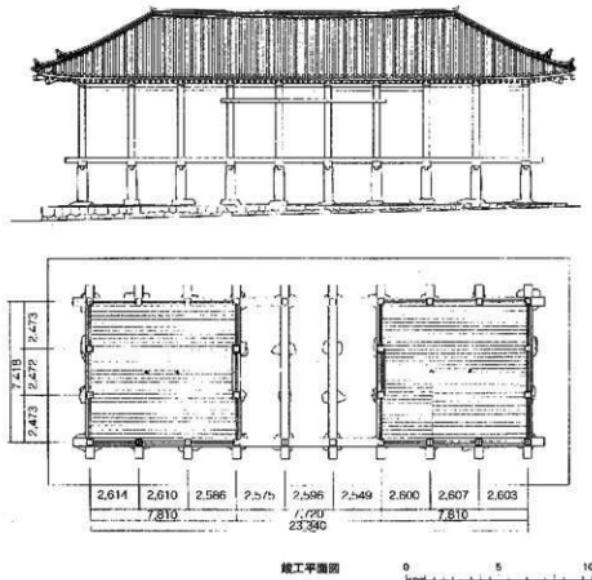
第64 図 法隆寺網封藏（『重要文化財法隆寺網封藏修理工事報告書』より）

法隆寺 また構造的には同時代の法隆寺網封蔵が参考となる(第64図)。志波城跡の外郭南門では、

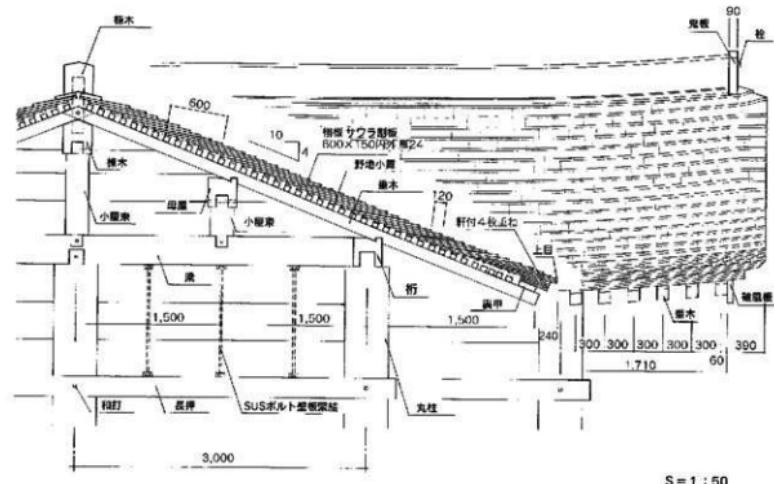
第70図 外郭南門屋根詳細図

小屋組については、外郭南門が軍事的性格であることから組物は設げず、垂木は一軒で切妻造 小 屋 組 りとした(第70図)。屋板葺き材としては、瓦が出土していないことから柿葺き、柏葺き、流し 屋 根 板葺きが考えられた。流し板葺きの場合、屋根の葺き長さは 18 尺(5.4 m)程度になることから

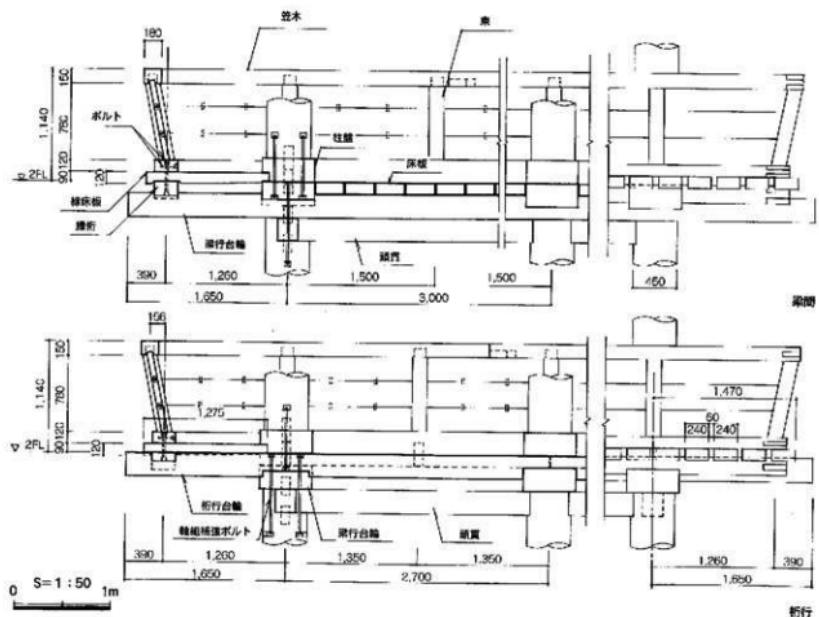
第71図 外郭南門詳細図

て梁で繋いだ。床は厚板を張り、台輪で受け柱盤で挟んだ。また、外側には見張りや矢を射るための縁を運らせた。この縁は切り目縁とし、縁桁は台輪を外側に伸ばして受けた。さらに、この縁の外側には、絵図にみられるような外側に傾斜した腰板塀を設けた(第71図)。上階の壁は、『粉河寺総起訟卷』に吹き放ちの上階が描かれていることや、戦闘時の機能から判断して長押上だけに板塀を設けることとした。上階に上がるための階段等の構造は確認されていないが、活用を考え 2 筒所に上り口と階段を設けた。

また、下階・上階の柱・台輪・柱盤は太柄による支口としたが、補強として上下の柱をボルトで繋いだ(第71図)。さらに、落雷に対する防災設備として屋根棟上に避雷針を設けた。

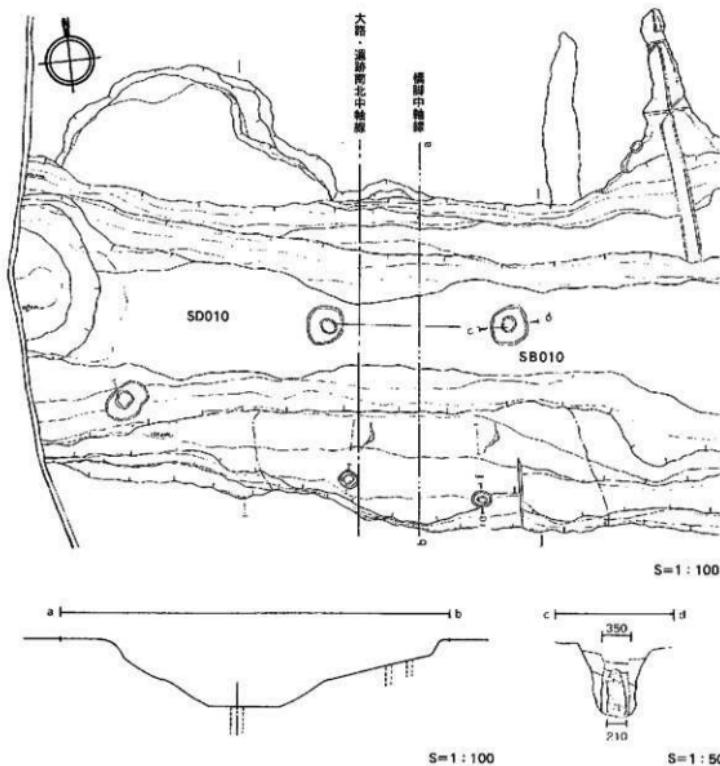
第74図 橋跡(SB010)

復元　道標の状況から、外人溝中央に橋脚を立て、梁を渡し、梁桁を受ける構造と考えられる(第75図)。また、橋台部には土留めの層板を設け、杭で押え、その上に土台を積く。橋の梁間は橋脚跡の間隔から12尺(3.6m)とわかり、桁行は、橋脚跡と土留杭跡の間隔が約11尺(3.3m)であることから、片側14~15尺(4.2~4.5m)と考えられる。ここで外大溝の北側の法肩には杭跡は発見されていないが、橋台を中心南北に対称な形状と解釈して整備した。またこの橋は、外郭の軍事的な性格からして装飾等のない『天狗草子』にみられるような簡素な構造と考えた。

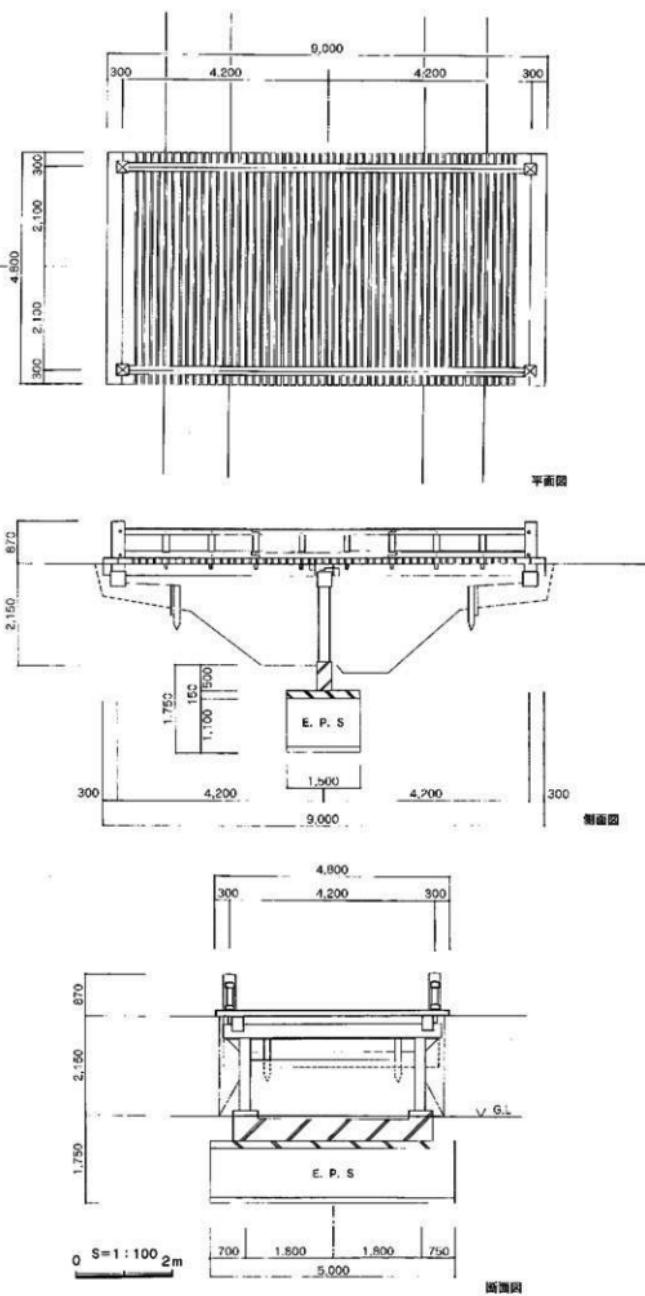
第75図 橋(外大溝)平面図・側面図・断面図

橋脚の上を梁で繋ぎ、この梁と土台に橋桁を渡す。橋桁の間隔は橋脚と同じ12尺(3.6m)とし、床板はこの間隔に耐えるものとして4寸(12cm)の角材を用い、雨仕舞のため柵の床と同様に透かし張りとした。欄干については、来訪者の安全を確保するために錠宝珠等のない簡便なものを設けた。

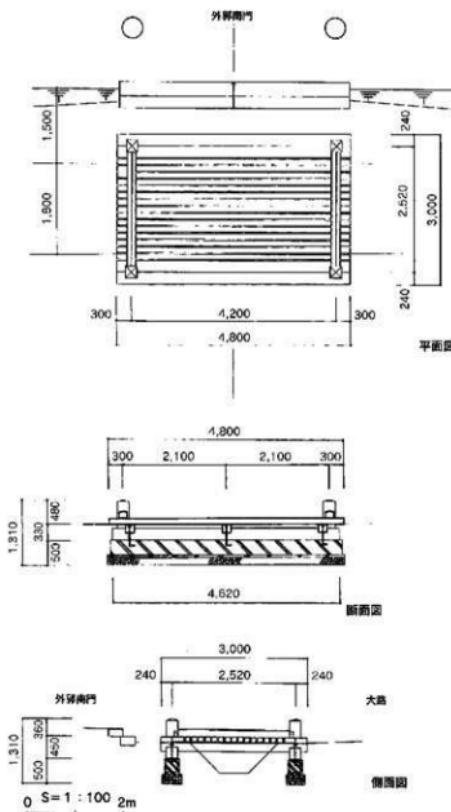
第76図 橋(外郭南門前)平面図・断面図・側面図

復元 この橋は、「粉河寺縁起絵巻」等に描かれる簡便なものと考え、遺構が発見されていないことから据立柱を用いないものとした(第76図)。その構造は、溝の両岸に木製の橋台を置き、これに橋桁を渡し床板を並べるもので、床板の安定のため両端に上台を置き、橋台部分に親柱を立てて土台を挟み込む。この親柱は橋台にはさしとし、据り込みを持たないものとした。さらに、床面の排水のため、外大溝の橋と同様に床板には4寸(12cm)の角材を用いた透かし張りとした。

南外大路の外郭南門に臨む位置は、築地外溝に連続する形で幅約1.8mの溝になっている。ここには橋脚等の遺構は確認されていないが、機能上橋が想定される。また橋の幅は、機能上外郭南門の中央間14尺(4.2m)と同程度と考えた。

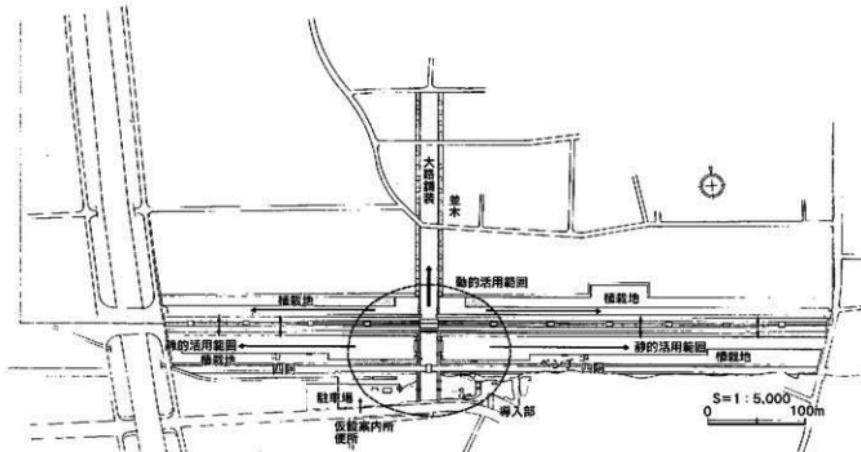
第77図 活用ゾーニング図

図とし、これより離れた東西の範囲を主に静的な活用範囲と位置づけた(第77図)。舗装面と構造地の範囲は、このゾーニングに基づくとともに、造構の形状や道路の性格に由来しない線形を避けたものとして設定した。

志波城跡の構造を表現するとともに、市民の憩いの場として親しまれ、また活きた空間とするために、史跡景観と調和することを原則とし、かつ志波城跡を特長付ける整備をめざした。活用上のゾーニングとしては、堀地の外郭南門を中心とする中央付近を主たる動的な活用範囲 ゾーニング

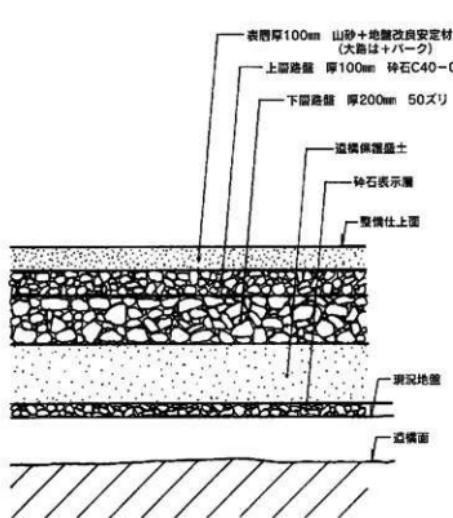
第79図 塙地・大路舗装構成図

塙地の舗装構成は、表層(砂敷)厚100mm + 上層路盤(碎石C40-0)厚100mm + 下層路盤(50ZIRI)厚200mmとし、表層の砂敷きは山砂に地盤改良安定材を混合した仕様とした(第79図)。また、大路では、塙地と同様な舗装構成とし、表層には山砂にパーク製品(針葉樹樹皮粉砕焼成材)を混合した仕様とした。

- 土質舗装** しかしながら、寒冷地における土質舗装には課題が多いことから、有望ないいくつかの仕様について試験舗装を行い、質感・強度・透水性・耐久耐候性・経済性等の面から比較評価を試みた。その結果、硬質で透水性のある上質舗装は、その時点では凍害を免れ得ないと判断に至り、砂敷を基本とした仕様を選定した。

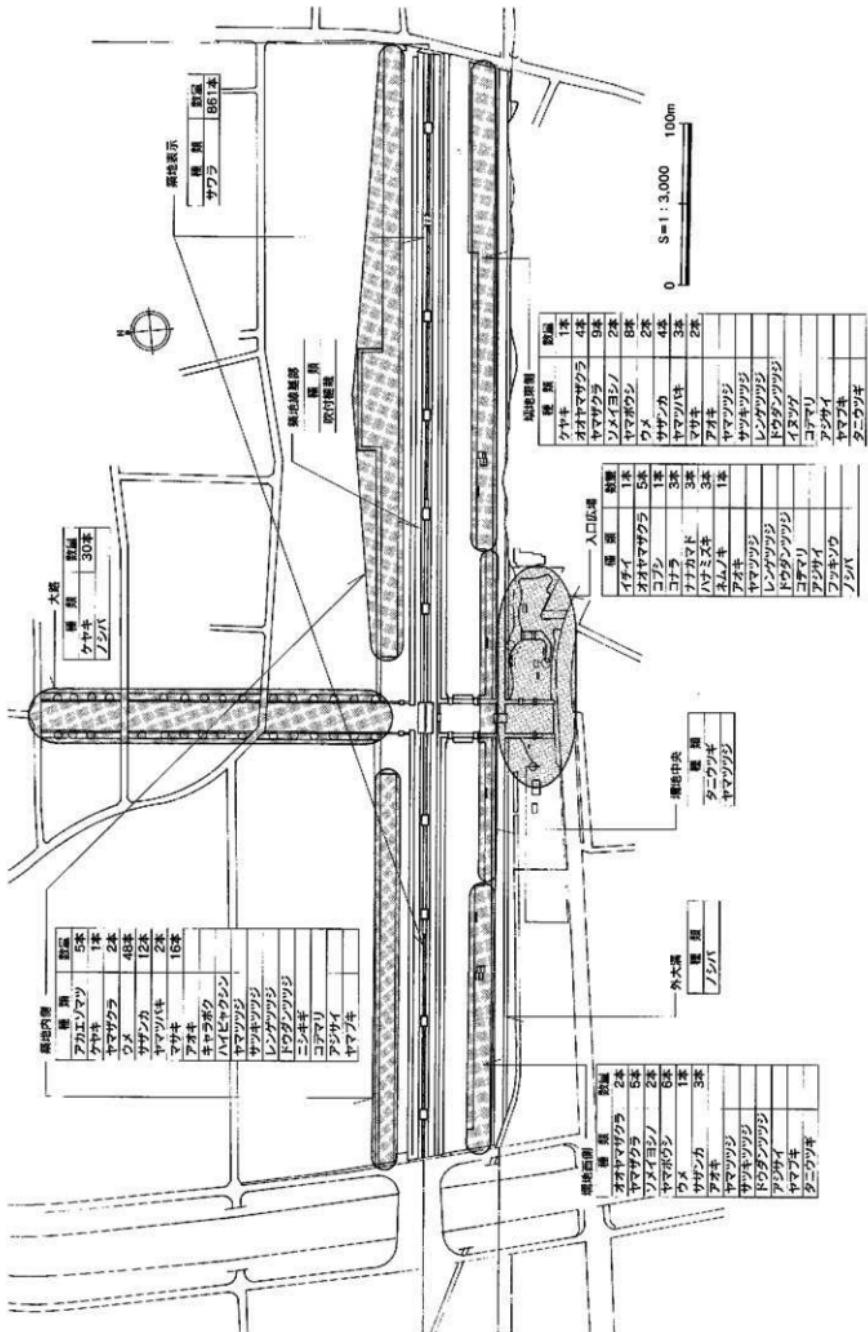
第80圖 植栽平面圖

植栽では、造構の表現として、築地塀の表示であるサワラ高垣と、南大路のケヤキ並木がある。また、環境基盤の整備として、斜面保護のための地被植栽と修景としての樹木植栽がある(第80図)。

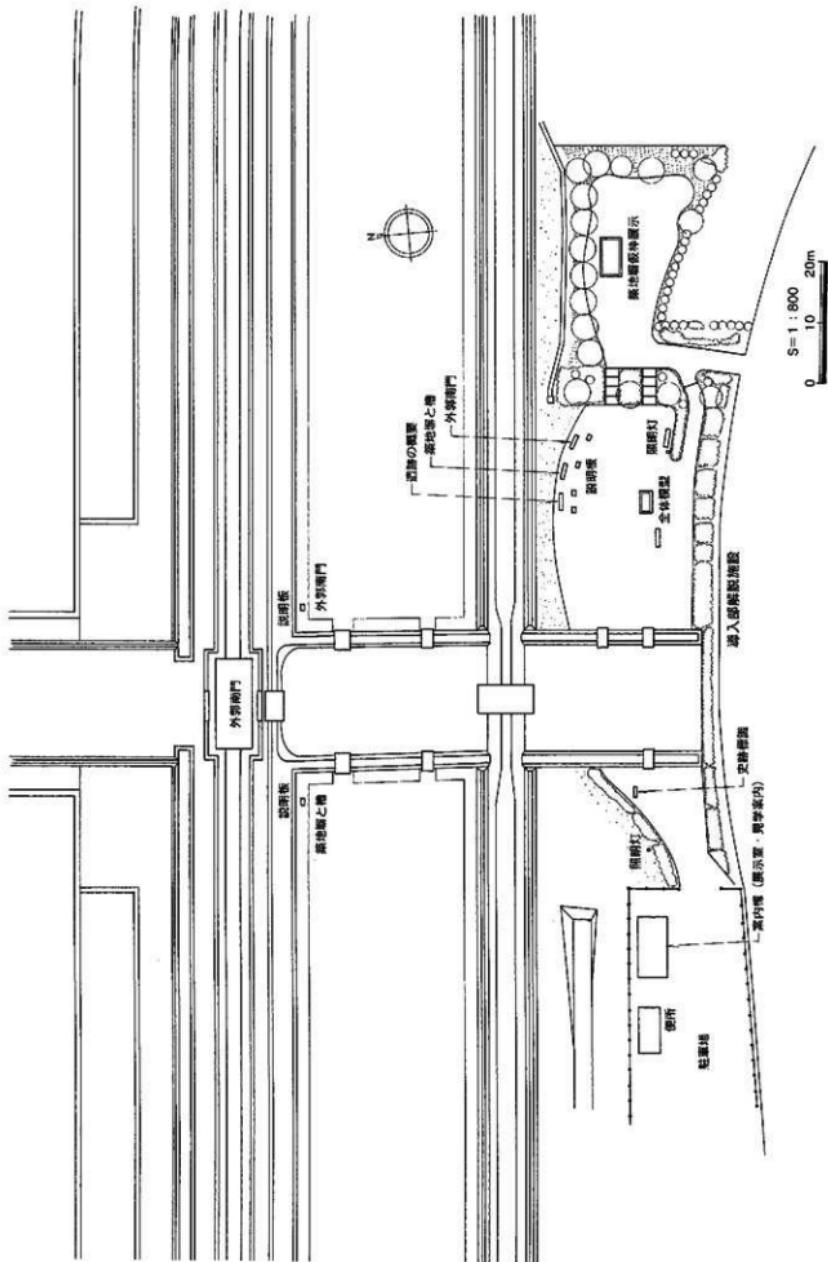
第81図 解説施設配置図

外大路南側中央に、野外解説施設を中心とした入口広場を設け、史跡標識、全体模型、説明板、墓地等版等体験展示を行う。
