志波城跡

—第一期保存整備事業報告書—

- 1 本書は、岩手県盛岡市下太田方八丁ほかに所在する、国指定史跡志波城跡の第Ⅰ期保存整備事業報告書である。
- 2 本整備事業は、文化庁の史跡等活用特別（ふるさと歴史の広場）事業及び記念物修理（一般）事業の採択を受け、平成5年度から平成11年度にわたって整備工事を実施した。
- 3 本整備事業の実施区域は、外郭南辺及び大路の61,161.68m²を対象とした。
- 4 本整備事業の基本設計・実施設計は、史跡志波城跡史跡整備委員会・文化庁文化財保護部記念物課・岩手県教育委員会文化課の指導・助言を得て、盛岡市教育委員会が行った。
- 5 志波城跡史跡整備委員会の顧問・委員の先生方は次のとおりである。

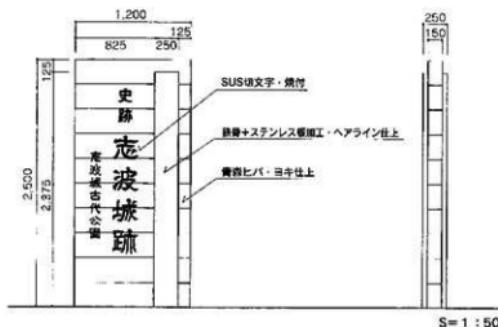
第82図 史跡標識

史跡標識 史跡標識は、案内棟から南外大路へ至る途中に設置し、格等と同様に厚板にヨキ仕上げを施したものとし、ステンレス製の切り文字を設置した(第82図)。

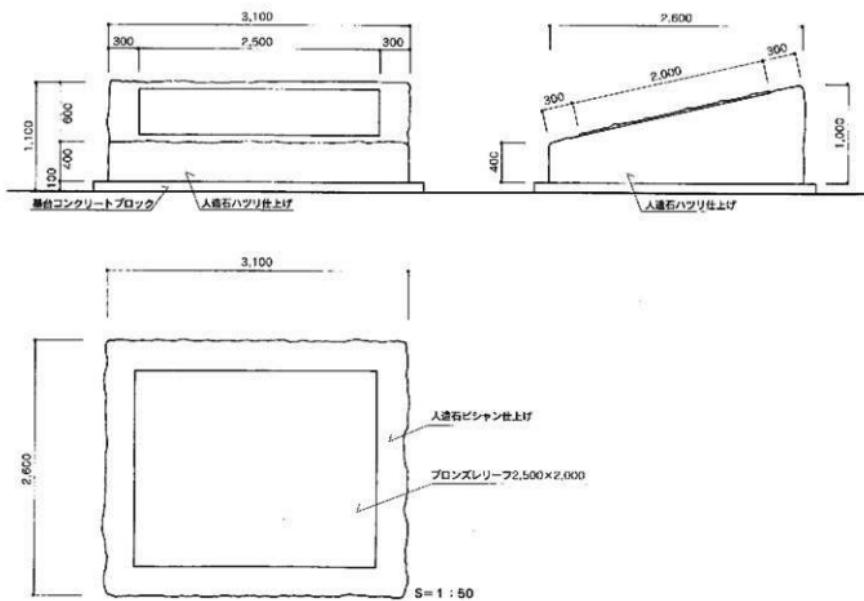
第83図 全体模型

全体模型は、志波城が機能していた当時に想定される城域全体の状況を鳥瞰的なレリーフによって表現したもので、絵図風の絵画を描き、これをもとに粘土原形を起しプロンズ鋳物を作成した。また両台は擬石とし、小引き仕上げを施して広場のほぼ中央に設置した。この全体模型は志波城全体を表現できる大きさとして、見付面(上面)3.1m×2.6mとした(第83図)。

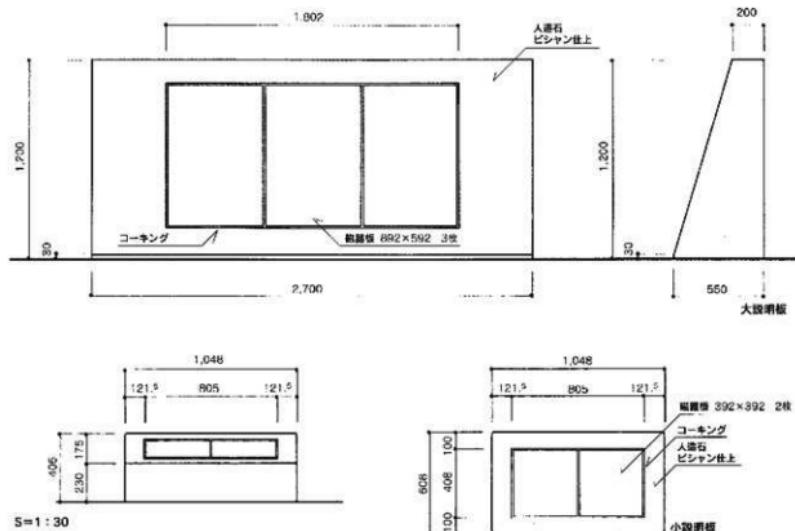
第84図 説明図

説明板は、「遺跡の概要」「墓地界と柵」「外郭南門」という大きく3群の構成とし、各群とも立ち上がり形の大説明板（見付面 2.7 m × 1.2 m）と、平坦に近い小説明板（見付面 1.0 m × 0.6 m）を組み合わせた（第84図）。この大説明板は視覚的に伝達するものとして、遺跡全体の平面図や、当時の状況を表す絵画風の絵画を描いて磁器版に焼き付け、全体模型と同質の擬石による両台に設置した。小説明板は年表や建造物の構造等の情報を模式図や文章で表現するもので、磁器版と画台の材質は大説明板と同様とした。

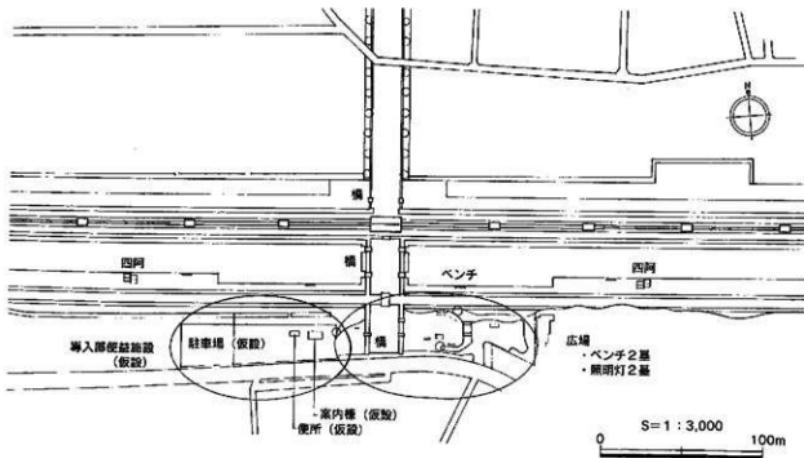
第85図 便益・管理施設配置図

四 阿 端に東西、活用上のゾーニングにおける動的範囲と静的範囲との境界付近に、木造半屋、流し板葺きの簡便な四阿をそれぞれ棟設置した。構造は古代の意匠をイメージしたものとし、存在感を軽快なものとするため分株式とした(第86図)。ベンチは、入口広場に2基、遠跡内に3基設けた。これらベンチの一部は、築地解復元工事に用いた仮枠の柵板を加工して作成したもので、表面は栗の削剤となっている。また、入口広場に屋外コンセントが付いた照明灯を2基設置した。大路側溝を渡るための管理用の橋は、外大溝南側に3基、外大溝北側に6基設置した。橋の構造は史跡に調和するものとして外郭南門前に復元した橋を簡略化したものとした。

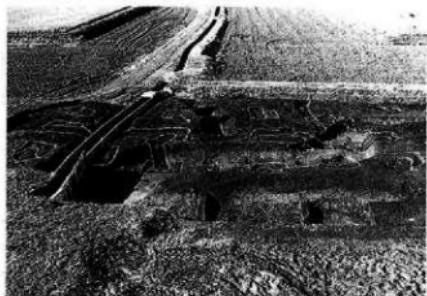
SB110 外郭南門跡（南から）

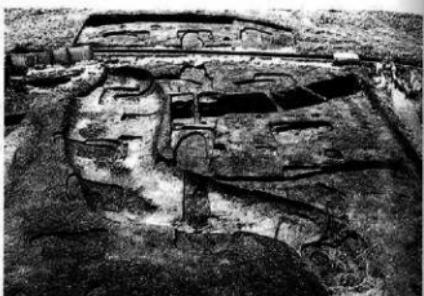
SB110 外郭南門跡（東から）

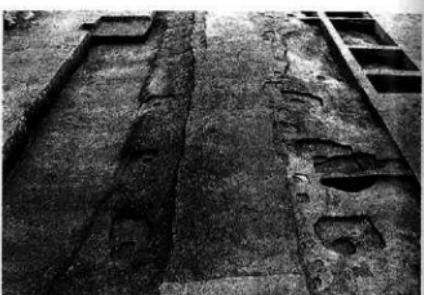
SB115 檐跡（西から）

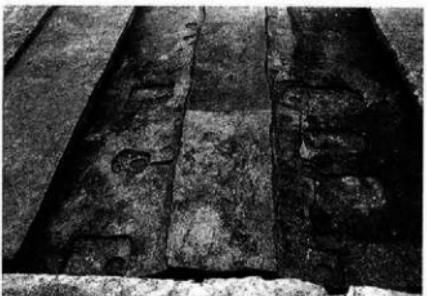
SB116 檐跡（西から）

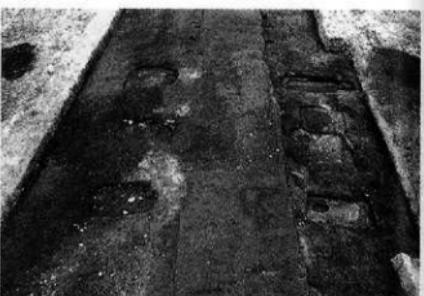
SB117 檐跡（西から）

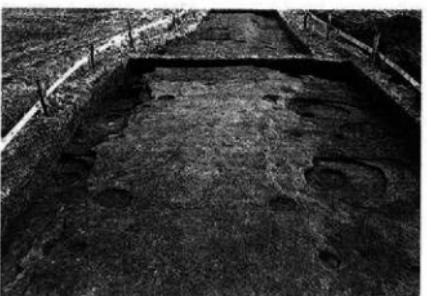
SB121 檐跡（西から）

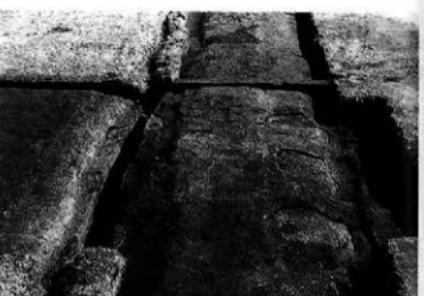
SB122 檐跡（西から）

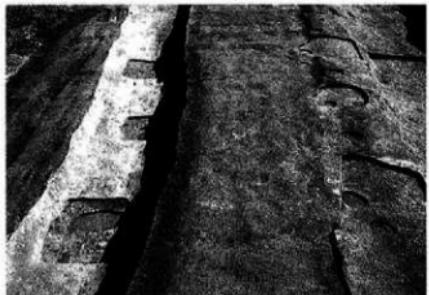
SB123 構跡（西から）

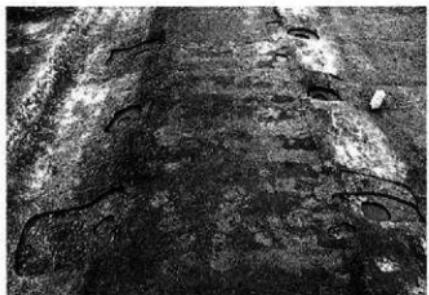
SB125 構跡（西から）

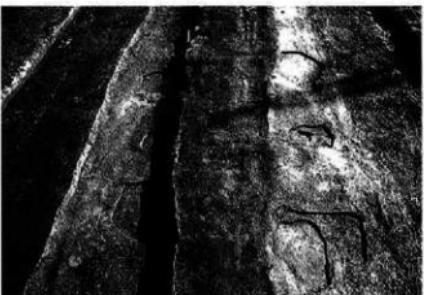
SB126 構跡（西から）

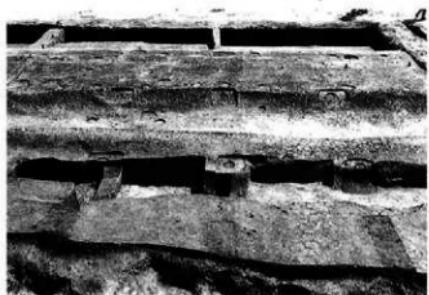
SB128 建物跡（北から）

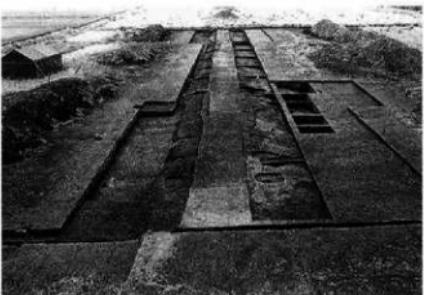
SF110 築地囲（東から）

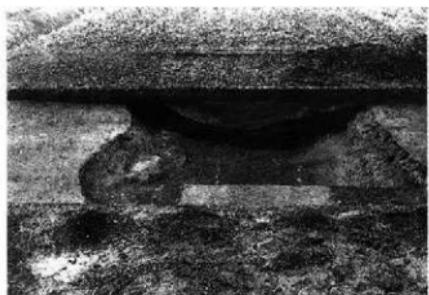
SD010 外大溝跡（東から）
