史跡興福寺旧境内

興福寺鐘樓の発掘調査

現地見学会資料

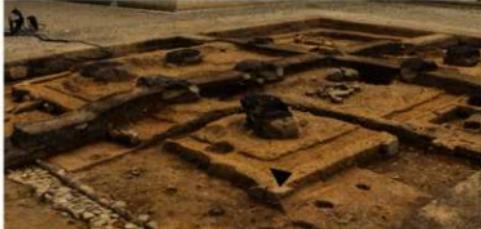
持腰基礎の抜取溝（丸西から）

創建時からの基壇上では四周を巡る素掘りの溝を検出しました。鐘楼の初層を覆う持腰の基礎を抜き取った痕跡を見られます。

また、持腰をもつ構造であった可能性が高いことが判明しました。興福寺の線引きをまとめる文献『興福寺流記』には鐘楼の規模が二通り記述されており、その理由が課題となっていました。今回、持腰の基礎の抜取溝をはじめて検出したことと、この二通りの記述は柱位置での平面規模と、持腰下端の平面規模を意味していると解釈できます。持腰をもつ鐘楼は、これまで平安時代後期以降のものが知られていましたが、今回の調査により、奈良時代の創建期にまで遡る可能性が高くなりました。

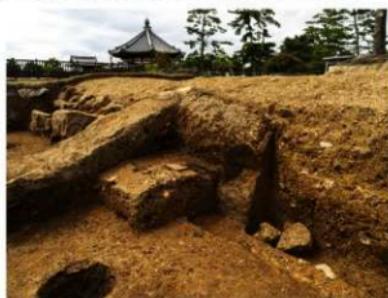
たび重なる罹災の痕跡

基壇西側には炭層や焼土が幾重にも重なり、基壇西面北部に残る羽目石は、複数回被熱した痕跡をとどめています。

たび重なる焼失を受けて、少なくとも平安時代・室町時代に基壇外装の改修をおこなっている様子を確認しました。また、室町時代の再建に際しては、それまでの焼失と再建で基壇周囲に繰り返し整地をおこなったために低くなった基壇高を補うため、新たに基壇土を積み足して補修するなど、大幅な改修工事をおこなっていることがわかりました。

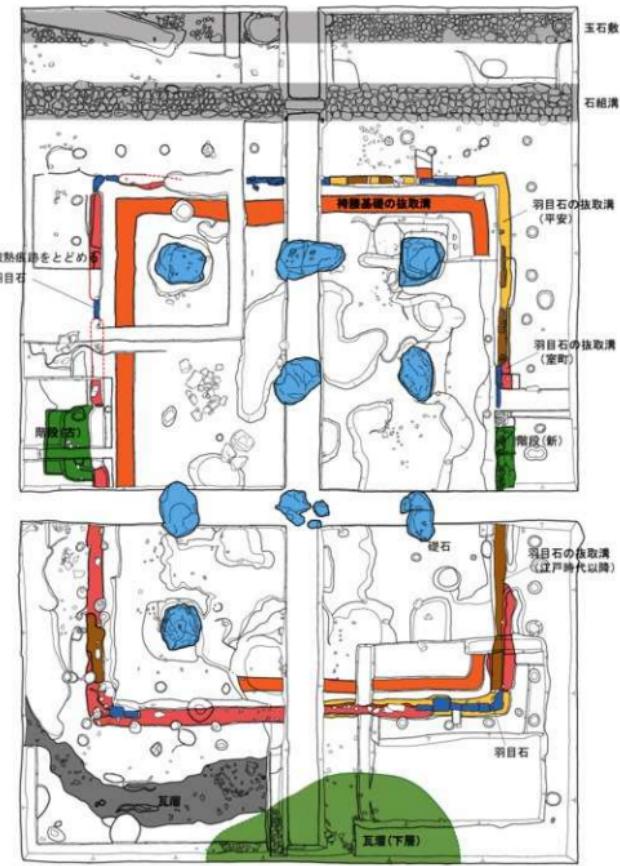
室町時代に据え直された羽目石

基壇東面では、室町時代に基壇縁に新たに積み土を行い、基壇外装の羽目石を据え直して大きく改修をおこなった痕跡が認められました。
