# 堀川運河

(第1次～第10次調査)

堀川運河港湾環境整備事業に伴う  
埋蔵文化財発掘調査報告書

宮崎県埋蔵文化財センター

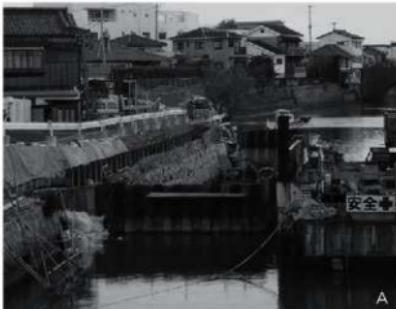
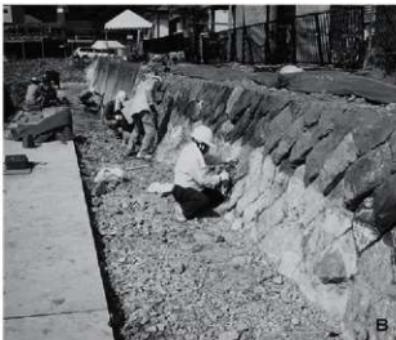
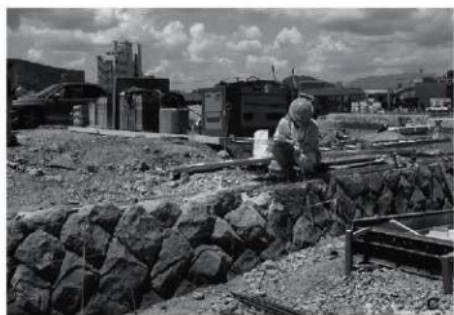
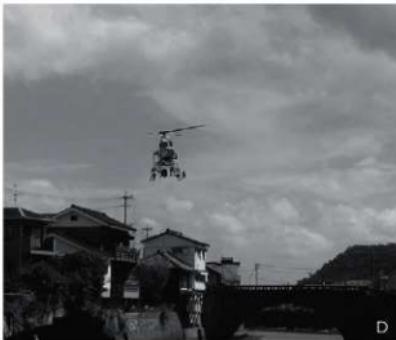
- ①鋼矢板工法による調査場所の確保（写真A）…護岸石積列はそのほとんどが運河の水面下にある。この調査を行うには、運河の中に鋼板の矢板を打ち込んで枠を作り、その枠中の水を汲み出し、調査場所を確保する必要がある。
- ②コンクリート擁壁の除去（写真B）…調査前の護岸石積列前面には、昭和40年代前後に護岸石積を補強する目的でコンクリート擁壁が設せられている。この擁壁の除去を、まず施工業者が機械を用いて行い、その後に細かく石積目地に入り込んだ部分などを調査員や作業員が盤やハンマーなどを用いて人力で除去する。
- ③護岸石積精査…コンクリート除去後、露わになった護岸石積の天端部分や基礎部分の検出を調査員や作業員が人力による掘り下げを行う。特殊な構造などが確認された場合は、さらに注意深く掘り進め、全体の構造把握に努める。
- ④実測図作成（写真C）…検出された護岸石積は、上から見た平面図・正面から見た立面図・断面図大きく3方向の図面作成を行う。特殊な構造物以外は、平面図と立面図は主に委託業者が写真測量を用いて作成する。断面図は調査員が現場で測量を行い作成する。
- ⑤写真撮影…検出状況などの写真撮影を行う。詳細の写真是調査員が撮影し、護岸石積の正面から見た立面図と上から見た平面図は委託業者がラジコンヘリを用いる（写真D）などして撮影する。

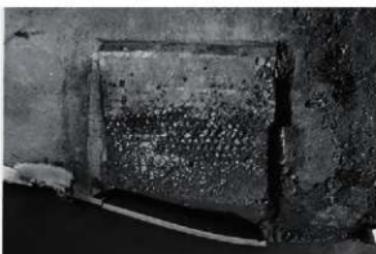
斜路A [第1・2次調査]

■第1次調査 平成9年7月2日から7月28日までの延べ17日間の調査を行った。調査箇所は見法寺橋付近の右岸部分「斜路A（第8図-①：写真p19上）」であり、調査面積は約60m<sup>2</sup>である。潮の引いた時間を見計らっての作業で、時間的に制約を受けるものであった。作業は、まず油分を多く含む堆積物の除去を行い、斜路の検出を行った。

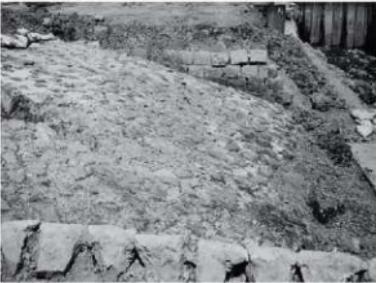
斜路B袖部 [第6次調査]

斜路B・斜路Cは、後世のコンクリート擁壁構築時に前方部が削平されていたが、大部分が残っていた。斜路の規模は、斜路Bが長さ10.5m・幅6mの63m<sup>2</sup>、斜路Cが長さ21m・幅6mの126m<sup>2</sup>である。

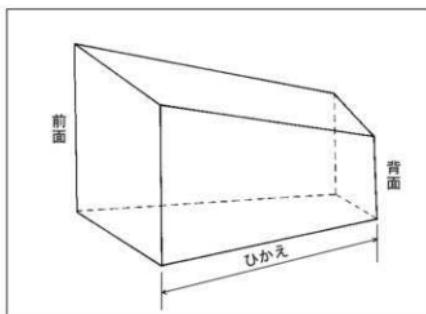
第10図 間知石模式図

第1次調査の調査区間である。橋の袂から長さ約30mの部分から護岸石積列が検出された。調査関係上、この箇所は、検出状況図作成が行われず、写真記録のみである。検出された石積は、他の石積列と同じく角錐状に切り割られた「間知石（けんちいし）」（第10図）を斜方向に規則正しく並べた「矢羽根積み（やばねづみ）」（右下写真）の方法を用いて積まれている。検出高は、天端石を含めて7段である。

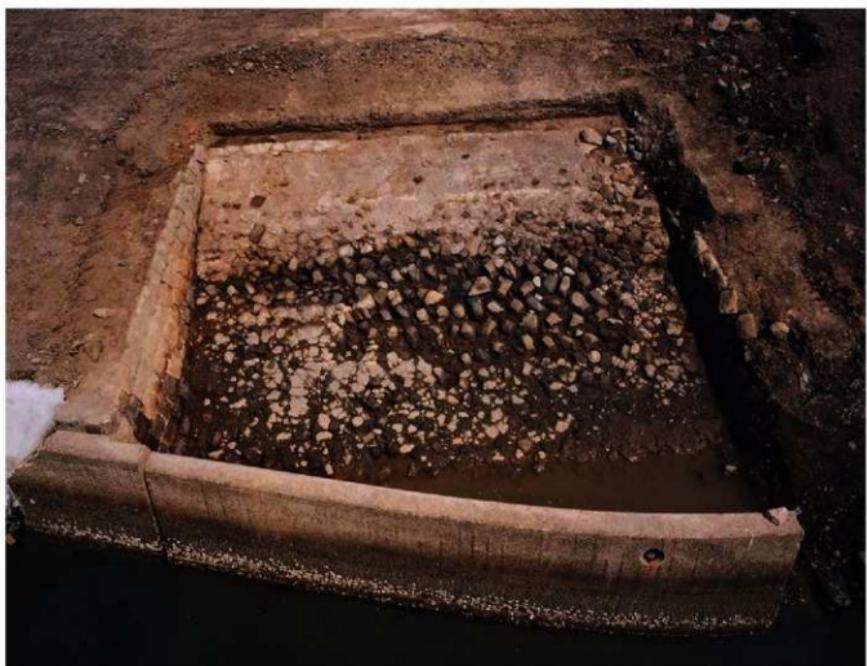
斜路 A

検出された斜路の規模は、幅9m・奥行き約7mの正方形に近い方形を呈し、最大高2mである。斜面一面には、間知石が裏面を上にした上下逆さの状態で石敷が施されており、石の隙間にコンクリートが充填されている。斜面に配されている石材は他の護岸石積と同じ凝灰岩である。斜路上方はコンクリートが厚く貼られ、石敷が明確に確認できない。斜路中位は配石が密であり、離ではあるが矢羽根積みのように配されている。斜路下方は他の場所に比べてやや小形の石が敷き詰められている。前方は石敷が途切れ、急激な落ち込みとなっている。後世のコンクリート製擁壁構築時の掘削跡の可能性がある。

斜路側面には石積が施されている。北側側面は一部崩壊しているが、南側側面は現況を留めている。石積みの正面観は天端部分が水平な三角形を呈している。積み方は、幅約40cm・高さ約30cmの横長長方形の凝灰岩製間知石を水平に積んだいわゆる「布積み（ぬべみ）」の手法を用いている。検出した石積は、最高段7段（高さ約2m）、最小段1段（高さ約30cm）である。

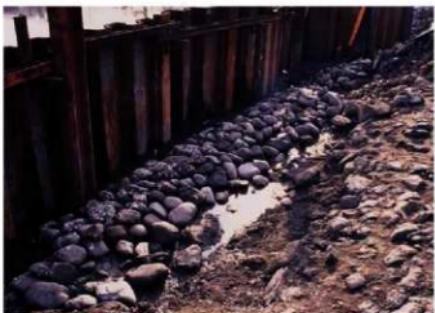
A 2 区検出石列

石列（写真右）は、長さ約 14 m・奥行約 2 m・高さ約 60 cm の帯状に配置されており、主に長径約 30 ~ 40 cm・短径約 20 ~ 30 cm 程度の大形の楕円形礫を用いている。平面形は、護岸石積や斜路のように規則正しく積んでいるのではなく、不規則的である。しかし、散乱することではなく、範囲内に積まれている。石列断面は、厚さ 30 cm 程で均質に水平であるが、前方部が運河に向かって緩やかに下っている。また、石列後方には、約 20 m 間隔で直径約 15 ~ 20 cm の丸太杭が打ち込まれていた。石列と斜路とは、連続せず掘削跡と考えられる落ち込み部分があり、その落ち込み部分には直径 5 cm の小礫が充填されており、コンクリート製擁壁基礎部分は小礫の上にのっている。このことから考えて、充填された小礫と丸太杭は、コンクリート製擁壁の沈下防止のための基礎部分と考えられる。そして、石列は、擁壁の基礎部が水流によって浸食され、擁壁が傾くのを防ぐために設けられた施設と考えられる。よって、石列は、斜路が築かれた時代のものではなく、コンクリート製擁壁が築かれた昭和中期（30 ~ 40 年代）頃のものと考えられる。

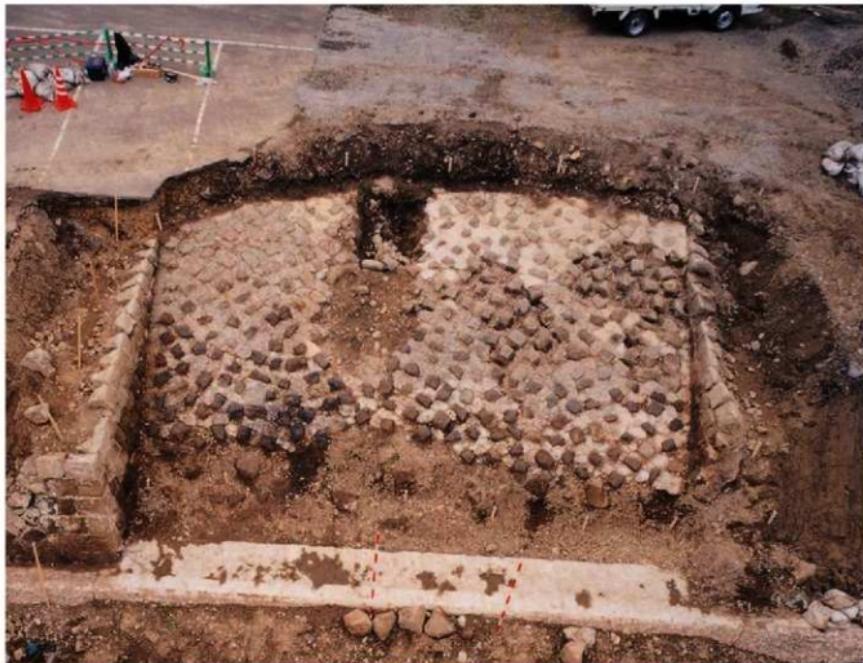
斜路B

検出された斜路Bの規模は、幅約10.5m（両側壁の石積を除いた斜面の幅は9.5m）・奥行き約6mの横長長方形を呈する。斜面の高低差は約2mで、傾斜角は約18°である。斜面一面には、後方中央部の一部が後世の排水用集水溝によって攪乱破壊を受けているが、一面に間知石の背面を上にした上下逆さの状態で石敷が施されており、石の隙間にコンクリートが充填されている。石材は他の護岸石積と同じ凝灰岩である。石の平面配置状況は斜面全体にほぼ等間隔であり、コンクリートから露出した石の大きさは20cm前後の方形に近い形である。

石敷構造把握のために集水溝によって攪乱された部分にトレーナーを設定して掘り下げを行った。掘り下げの結果、石敷石間のコンクリート下には砂質土が、石の下からは地山が確認された。このことから、斜路は、地山を整形して石を敷き、砂質土で石間を充填していたと考えられる。覆っていたコンクリートについては二つの可能性がある。一つは、構築当初から砂質土の上にコンクリートで充填していた可能性。もう一つは、構築当初は砂質土のみで石間を充填していたが、経年経過によって砂質土が流出し、修繕のためにコンクリートで追加充填を行った可能性がある。太平洋戦争後にコンクリートの利用が主流になったと考えると、どちらかというと後者の可能性がより考えられる。過去の文書記録等を見ると、この場所に大正4年に幅4間（約7.2m）の石造りの物揚場を設置した文書がある。幅が若干違うことやコンクリートを用いていることを考えると、この大正4年に設置した物揚場を改修して昭和初期～中期頃に構築された斜路と考えられる。

また、斜路と護岸石積列が直交する箇所では、矢羽根積みを用いる石積列と布積みを用いる斜路軸石が組み繋がっていた。このことは、斜路が構築された頃は護岸石列がコンクリートで被覆される前に築かれていたことを示すことになるであろう。

斜路B・Cにトレンチを入れ、掘り下げたところ、いずれも地山を掘削して整地し、間知石を逆さに敷き詰め、砂質土で隙間を充填していることがわかった。検出時はコンクリートによる石間の充填のみと考えていたが、コンクリートの充填は砂質土の上をわずか数cmにすぎない。斜路は文書では「石造」と書かれていることや、コンクリートは昭和初期に多量に存在していたとは考えにくいくから、建設当初の大正期から昭和初期は、逆さにした間知石間を砂質土で充填した斜面であったと推測できる。そして後に、流失した砂質土の上からコンクリートで補強充填したものと考えられる。また、斜路前面はいずれも搅乱によって破壊されている。これは、第2次調査で判明したように、斜路や護岸石積列の前にコンクリート製擁壁を設置する際に掘削したものと考えられる。これらコンクリート製擁壁は昭和30年代から40年代にかけて設置されている。

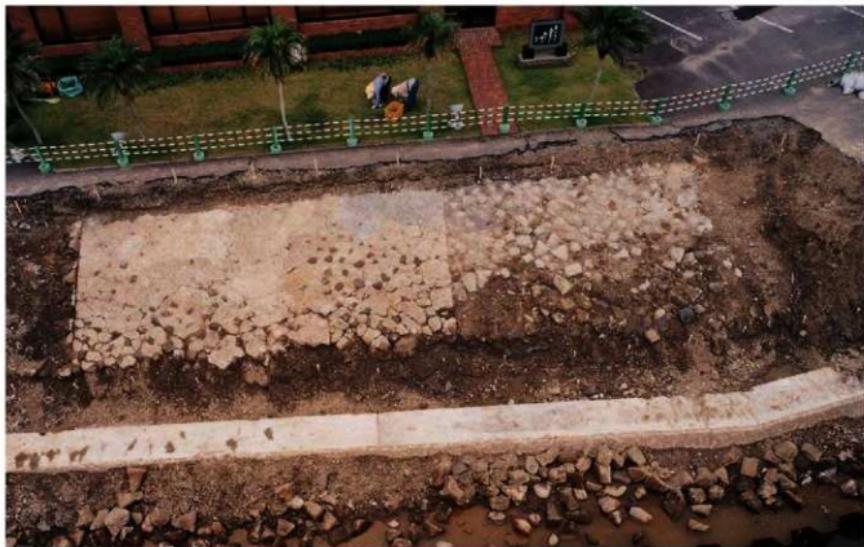
第12圖 斜路C檢出狀況圖 (1/100)

検出された斜路Cの規模は、北端部が一部擾乱されており不明瞭であるが、幅約21.5m（両側壁の石積を除いた斜面の幅は19m）・奥行き約5.2～5.8mの横長長方形を呈する。斜面の高低差は約1.6～2mで、傾斜角は約15～20°である。斜面一面には、間知石の背面を上にした上下逆さの状態で石敷が施されており、石の隙間にコンクリートが充填されている。石材は他の護岸石積と同じ凝灰岩である。斜面の北側側面は擾乱によって消失していると考えられるが、斜面の南側面には、斜面付近のみの残存であるが、石積が施されている。積み方は、幅約40cm・高さ約30cmの横長長方形の凝灰岩を水平に積んだ「布積み」の手法を用いている。

石敷構造把握のため、3箇所（南部・中央部・北部）にトレーナーを設定して掘り下げを行った。掘り下げの結果、斜路Bと同じく石敷石間のコンクリート下には砂質土が、石の下からは地山が確認された。このことから、斜路Cは、斜路Bと同じく、地山を整形して石を敷き、砂質土で石間を充填していたと考えられる。

斜面中央部分にコンクリートの境目が確認される。この境目を境界にして北側を「北側斜面（長さ9.5m）」南側を「南側斜面（長さ9.5m）」と扱う。北側斜面は、北端部が擾乱によって破壊されているが、敷石が全体にわたって配されている。また、北側斜面のコンクリートは南側に比べて薄く覆っている。南側斜面はコンクリートが厚く覆っており、敷石の頂部が所々わずかに出ている程度である。こうした検出状況から考えると、南側斜面と北側斜面は、斜路の構造が僅かながら異なる様相を呈し、異なる構築時期、つまり斜路の拡張を行っているようである。過去の記録には、①大正4年に幅4m間（約7.2m）、②大正14年では幅12間（約21.6m）、③昭和12年には幅約9.5m、④昭和20年の写真では約21m前後となっており、現存する斜路は、昭和12年頃に縮小された斜路が北側斜路か南側斜路のどちらかであり、この斜路を利用して再び昭和12～20年頃に拡張し、改築したものと考えられる。

斜路とコンクリート擁壁基礎部は傾斜が整合せず、異なる時代の構築物と考えられる。また、斜路A・B同様、斜面前方には幅2m程の掘り込みがあり、斜面前方が消失している。昭和中期のコンクリート製擁壁構築時に伴う掘削跡と考えられる。

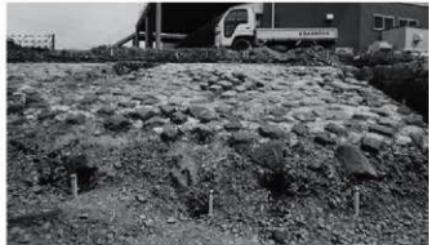
斜路B（正面から）

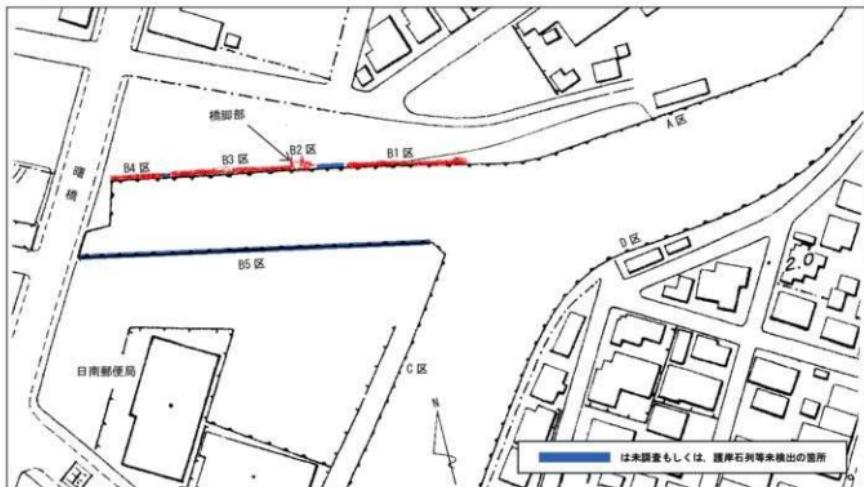
第19図 B区調査区 (S=1/1,500)

B区は、運河西部にある支流の象川（長さ約50m）両岸の区間である。象川は本来約450mの長さがあったと考えられるが、昭和49年（1974年）に環境対策の一環で大部分が埋め立てられ、現在の状況となった。調査年次は、第5次調査・第6次調査・第7次調査である。護岸施設の性格によりさらにB1～B5区に細分する（第19図）。

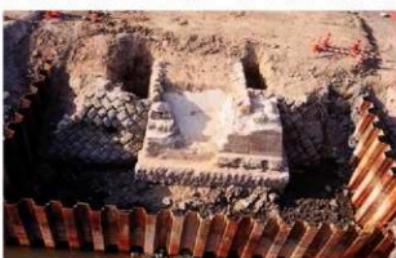
B2区検出橋脚部

mの箱形石積から構成される。護岸石積列はわずかな部分しか残存していないが、高さ3m、天端石を含めて11段の矢羽根積みで積んでいる。B3区の護岸石積列と同構造であることから、B3区同様の時期に構築されたと考えられる。箱形石積は構造の特徴から「橋脚部」と考えられる（「橋脚部」の詳細については後述〔p32〕）。

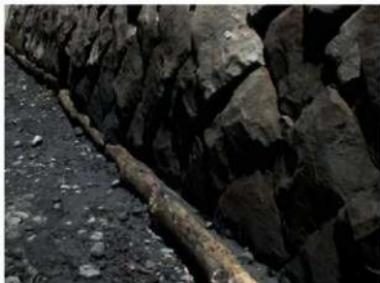
石積みの「孕み」と胴木施設

第6次調査区間である。象川から運河本流へと続く左岸の長さ約36mの区間である。この区間は、調査前はコンクリート製擁壁と石積み擁壁によって護岸が施されていたが、除去後、区間全てから護岸石積列が検出された。護岸石積列は、残存状態が悪く、中位部分が土圧等によって膨らむ「孕み」が全体的に認められた。高さ2.6～3.0mと歪んでいることから、「孕み」によって基底部が前方に押し出されている可能性がある。天端周辺は崩落している場所が多かったが、残存状態の良好な箇所では、天端石を含む10段の矢羽根積みであった。

また、護岸石積列を除去すると、護岸石積基礎部が出土した。基礎部下で木杭が梯子状に組まれているのを確認した（第20図・写真右）。これは近世城郭石垣の基礎部分に施される「胴木」と類似しており、胴木と同じく護岸石積列の不等沈下を防ぐ「胴木施設」と考えられる。（「胴木施設」の詳細については後述〔p33〕）。

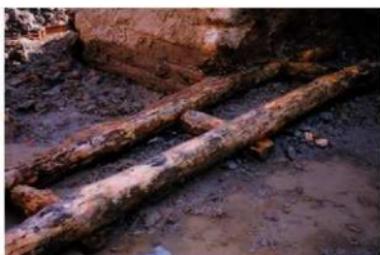
石積列下検出の胴木施設

B2区からB4区にかけて、一部の崩落箇所を含め延長約65mの基礎部が検出された。基礎部は5cm前後の砂利層から成り、砂利層と護岸石積との間に、木杭が梯子状に組まれているのを確認した（第20図）。組み方としては、まず、丸太（木材は樹種同定分析を行ったわけではないが、肉眼でスギ材と判断した。）の両端を各15cmずつ半截した直径約10cm・長さ約70cm前後の凸形の横桟材を、護岸石積列と直交するように約半間にあたる約90cm間隔で敷く。次は、その上に直径約20cm・長さ3.5～4.0m程度の丸太を2本ずつ護岸石積に平行するようにのせて梯子状にしている。この部材丸太の上面は平坦面に加工してあり、この上に置く間知石が安定して並べることができるような工夫がなされている。これは近世城郭石垣の基礎部分に施される「胴木」施設と類似しており、胴木の役割と同じく護岸石積列の不等沈下を防ぐための施設と考えられる。

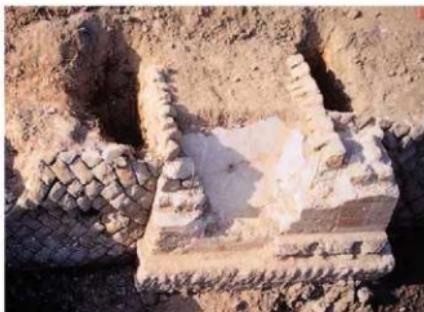
検出された橋脚部

B2区からコンクリートと石積による構造物が検出された。石積はコンクリートに包含される形で存在し、石積がコンクリートに先行する構造物であることがわかる。石積は、幅約3.6m、奥行き3.3m、高さ0.8～2.6mの直方体の両側面に、立方体の凝灰岩（高さ30cm、奥行き30～50cm）を2～7段の布積みで積んでいる（第21図）。石積はおそらく橋脚部として機能していたと考えられる。積み方は、上部にいくほど丁寧に積まれており、上部は装飾的な役割も果たしていたと考えられる。しかし、護岸石積列より後方の石積は、上層のレベルが護岸石積列と等しく人の目に触れにくい部分であるにも関わらず、上部が整然と構築されていることに少し違和感がある。

石積を覆うように施されたコンクリートは、最大幅約6m、高さ約3mあり、護岸石積列から突出する。このことから、コンクリートは護岸石積列構築時より新しい時期に構築されたと考えられる。また、コンクリートには改築痕跡がいくつか認められる。コンクリート構築当時は幅約4m程度であったものが、最終的に幅約6mとなったようである。コンクリート中には、コンクリート容量を減ずるためか石積の構成礫と同じ礫が無作為に投入している。

橋脚部は昭和12年の「油津港平面図」や昭和22年撮影の米軍航空写真などに存在が確認でき、記録等からこの橋脚部は「象川橋」のものと推定できる。「象川橋」の存在期間について、詳しい記録等は無く不明であるが、昭和12～22年の間には確かに存在したと考えられる。

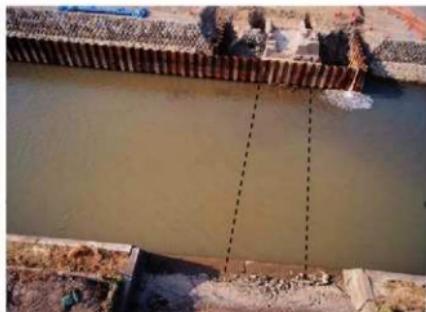
検出された橋脚部（対岸側）

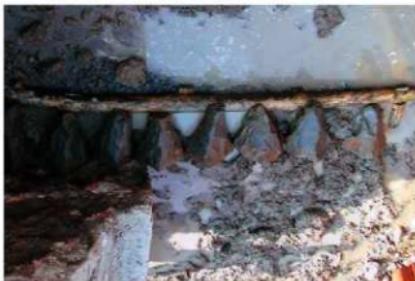
石積基底石と胴木施設

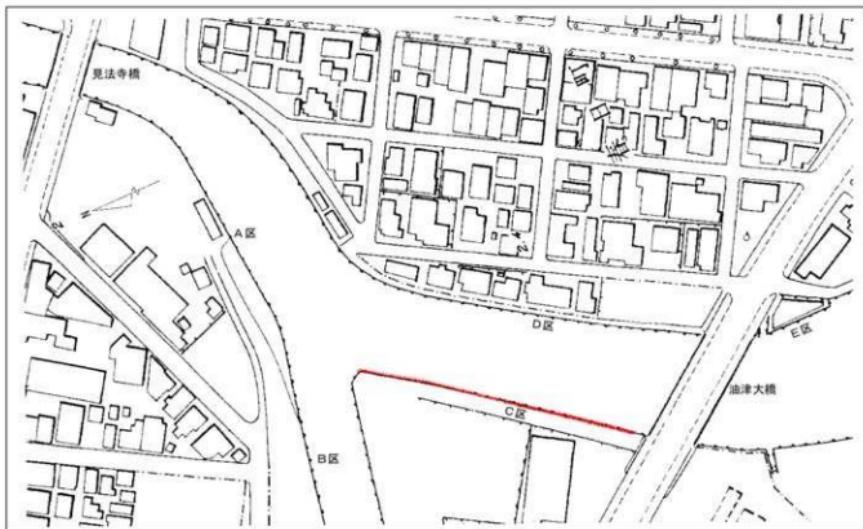
第28図 C区調査区域図 ( $S = 1/2,000$ )

C区は、運河右岸、象川合流部から油津大橋北袂部の長さ約115.5mの区間である。調査年次は、第5次調査・第8次調査である（第28図）。

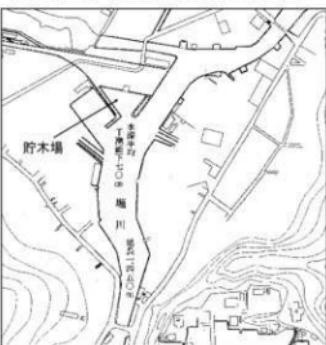
第29図 堀川運河図〔昭和12年〕

また、昭和12年の堀川運河図（第29図）を見ると、C区の西侧に一時期三角形の貯木場らしきものが確認できる。この場所の入口の護岸石積みには何らかの痕跡が残るとも考えられたが、明確な痕跡は確認できなかった。

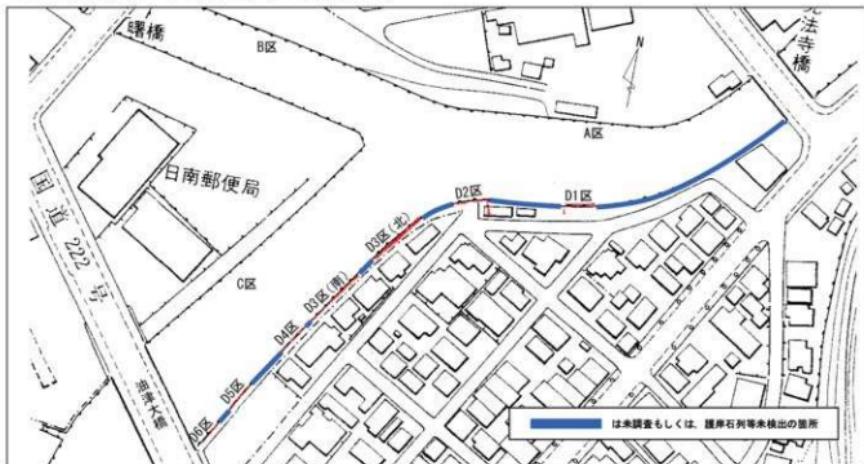
第36図 D区調査区域図 (1/2,000)

D区は、運河左岸、見法寺橋から油津大橋北袂部の長さ約300mの区間である。調査年次は、第3次調査・第4次調査・第5次調査・第6次調査・第10次調査である（第8図）。護岸施設の性格により、さらにD1～D6区に細分する（第36図）。D区の大部分は、運河底部から地表面までの他調査区と若干異なり、改修工事に影響のある地表面付近のみの調査区が多い特徴がある。

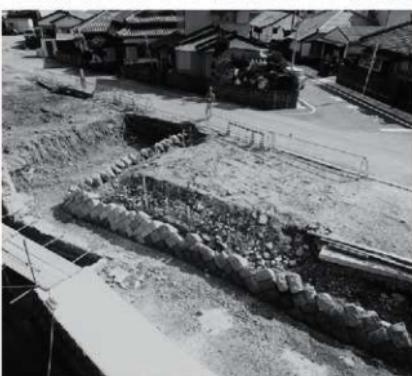
D2区検出状況

第5次・第10次調査区間である。調査対象区は現在寸で埋め立てられており、コンクリート製擁壁内側の上部1m足らずの部分である。運河に面した調査対象区の長さは約20mである。調査の結果、運河に面した部分からは約14mの護岸石積列が検出された。検出した護岸石積列は、天端石ではなく、高さ50～90cm・2～5段の矢羽根積みである。

また、護岸石積列北端から東方向に90°屈曲した石積列が第5次・第10次調査時に検出された。石積列は長さ約10.5m（第5次調査時は7.5m、第10次調査時は3m検出）である。石積は5段の矢羽根積みで検出高約1.3m、天端石が残っており当時の上端部

が残存していると考えられる。この石積列の性格付けについて、昭和12年の「油津港平面図（第29図）」においてこの付近に斜路や引き込み塁等が確認できるが、それが該当する施設であるか断定できない。斜路の側壁の可能性もあるが、他の斜路（A区の斜路A～C）は護岸石積列との繋ぎ部分と側壁は「布積み」であるのに対して、この石積は「矢羽根積み」であることから斜路と断定できない。

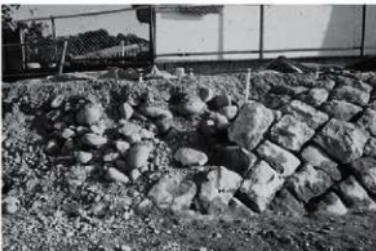
D 3 区北端部検出状況

北端部は、北側に向かって緩やかに下る配石をしており、隣接部には護岸石積列ではなく、様々な大きさの礫を投げ込んだような痕跡をとどめている。この配石状況は、後世崩壊したものと考えたが、勾配が（高さ）1：（奥行）1と他の部分より大きく、何らかの目的で意図的に配石方法を変えていると判断できる。

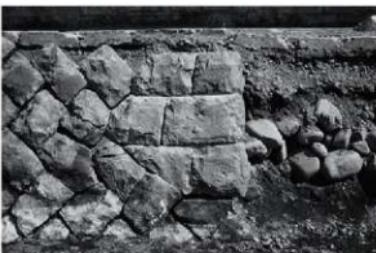
D 3 区南端部検出状況

北端部から約26m南へ向かって護岸石積列が延びる。検出高約1.5m・7段の矢羽根積みである。この護岸石積列の南端部は布積みになっており、東方向へ90°屈曲している。また、南端部から約9.5m南側から検出高約0.8～1.2m・3～5段の矢羽根積みの護岸石積列が約27mのびる。この石積列北端部は北側護岸石積列の南端部同様、布積みが施されており、そこから東方向へ90°屈曲している。この布積みによる石列端部間は約9.5mあり、構造上斜路の側壁部と考えられる。昭和12年の「油津港平面図（第29図）」において、この場所に斜路が描かれていることから、昭和初期頃に存在した斜路と考えられる。

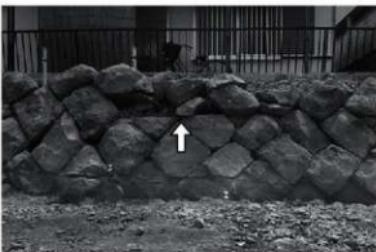
加工痕跡をもつD 3 区南側検出状況

南側石列は、南半分が検出高60cm前後と低くなり、D4区との隣接部で消滅するような形である。天端石もなく、崩落のために護岸石積上部が欠損していったと当初考えていたが、南端部では検出高60cm前後で天端石をのせ、意図的に低い上端部を作り出している。また、石垣を補修してわかりづらくなっているが、南端部約5mのところから幅約1.5m・上端より約0.6mの部分に加工痕があり、落ち込み部を設けている（写真右矢印部）。

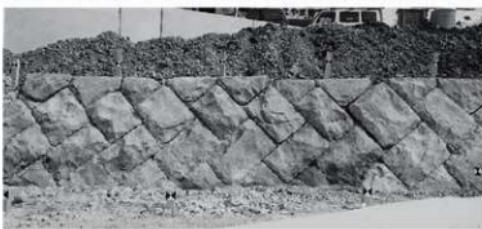
D 6 区検出状況

第 3 次調査区間である。南端部は油津大橋と接続する。調査対象区は、D 1 区以外の D 区全体と同様、調査前にすでに埋め立てられており、コンクリート製擁壁内側の上部 0.5 m 足らずの部分である。調査区間は長さ約 18 m であり、その内の長さ 10 m の部分より、検出高 0.8 m、4 段で矢羽根積みが施された

護岸石積列が検出された。検出状態は良好で、北端部を除いて天端石が検出された。石積構成の間知石は整然としており、間知石間の隙間はほとんどない。

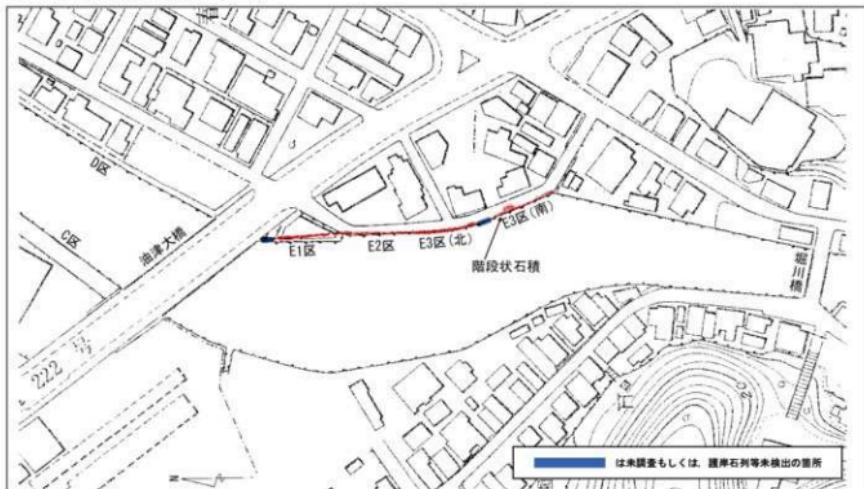
第46図 E区調査区域図 (1/2,000)

E区は、運河左岸、油津大橋南袂部から長さ約126mの区間である。調査年次は、第8次調査・第9次調査である（第8図）。調査前は全てコンクリート製擁壁によって護岸が施されていた。検出された遺構は護岸石積列114mと階段状遺構1か所である。

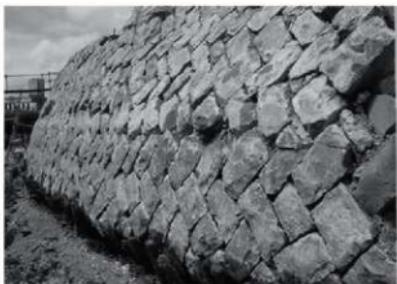
E 2区検出護岸石積列

第8次調査区間である。第9次調査のE 1区とE 3区の中間である。調査区間は長さ約40mであり、全部分より、検出高2.3～3.5m、最高12段の矢羽根積みが施された護岸石積列が検出された。石積自体は良好に残っていたが、上から見た平面図（第49図）のようにE 1区寄りの北側が著しくうねるよう歪んでいた。また、築石の中腹部が膨らむ「孕み」も中央部付近で確認された。歪みや孕みのある場所は、構成する間知石の形が不均等で正面から見た形状が長方形をなさないものが多く存在する。下端部にはE 1区同様、桐木施設が確認

**【石積列】**調査区のはば全面から石積列が検出された。E1・E3区は整然と積まれているが、E2区の南側の疎みは著しく、検出時には中段に大きな隙間が生じていた。E2区はE1区・E3区に比べて積み方が粗く法線も歪んでいた。築造場所の土壌性質によるものもあるようが、こうした石積みの構築方法なども後の疎みに影響を及ぼすものと考えられる。

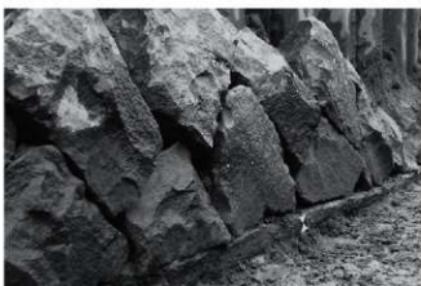
E 2 区検出護岸石積基底部と胴木施設

されたが、丸太状の胴木を用いる他の胴木施設と異なり、長さ約4～5m・幅約20cm・厚さ約5cmの板状の胴木が用いられていた。

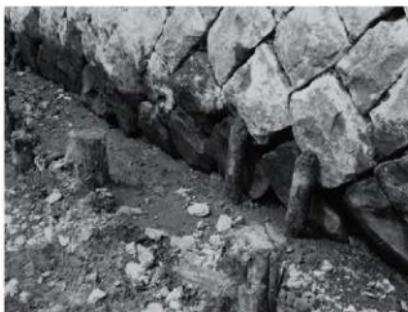
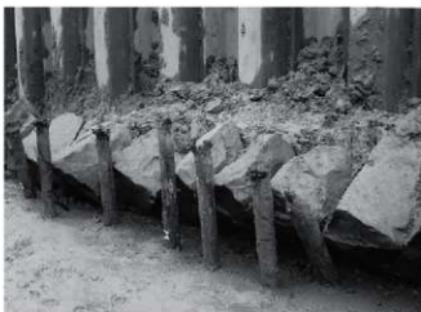
石列下端部の前面には50cm程度の間隔で杭列が2列残存していた（写真下）。前列は杭頭がほぼ水平となっていたり、昭和30～40年代に施されたコンクリート製擁壁の不等沈下を防止するため、基礎として打ち込まれた可能性が高い。この杭列（写真右下）はA2区などでも確認されている。後列の杭列は、前列と同じ時期に設置されたのであろうが、上端が前列ほど揃っておらず、同じ役割を果たしていたとは考えにくい。孕みの著しい場所でもあるため、石積列が前に滑り崩落するのを防止する目的を果たしていたのかもしれない。

E 2 区検出護岸石積基底部と杭列 (1)

E 2 区検出護岸石積基底部と杭列 (2)

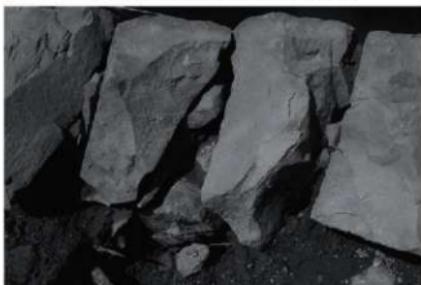
護岸石積列の裏込め部

また、石積裏側を掘り下げたところ、石積を安定させるために石積裏面に礫や土を充填する「裏込め」が確認された（写真右）。注目すべきは護岸石積の間知石と同一石材の破片を「裏込め」に用いていたことである。同一石材が裏込めとして用いられていたことは、おそらく石を積む作業を行うこの場所で、間知石の加工整形を行っていたことが推測できる。

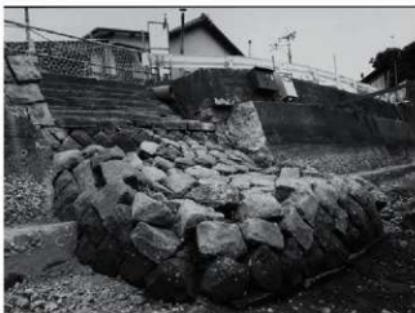
階段状石積前面石組検出状況

E 3 区から階段と階段前面に石組が検出された。階段の規模は幅約 3.7 m・高さ約 1.6 m・奥行約 2.1 m の 8 段である。1 段は 3 ~ 4 枚の凝灰岩製板石で構成され、板石 1 枚は、長さ 100 cm 前後・幅約 30 cm・高さ約 15 ~ 20 cm である。両袖部には長方形切石の布積みによる石垣が残る。階段の前面には高さ約 2.2 m、幅約 5 m・奥行約 3.5 m の石組が検出された。石組は乱雑に疊を配したのではなく、整然と組まれている。特に前面は、石積列と同じ長さ約 50 cm・幅約 30 cm の間知石が用いられており、矢羽根積みを施している。さらに最前面には胴木が施されており、階段と石積が前面に移動することを防ぐ目的と考えられる。

**【階段状遺構】**E3区で検出された。幅約3.7m・高さ約1.6m・奥行き約2.1mである。現在の道路面から運河へ降りる8段の階段、その前面には幅約5m・高さ約2.2m・奥行き約3.5mの箱形石組をもつ。更に箱形石組の下には胴木施設が、前面には前方向への滑り防止のため木杭列が施されている。階段状遺構は、おそらく船の乗降場や荷物の上げ下ろし場として機能していたと考えられる。しかし、乗降場等に利用する場合、前面の石組は船が接岸する妨げになる可能性もある。階段部の滑落防止のために石組を設けることは理解できるが、利便性を追求した場合、船底が接触しやすくなるなど、石組の果たす役割について些かの疑問が残る。当初階段部だけであった場所に階段部の滑落防止のため、後に箱形石組を設けた可能性がある。ちなみにこの場所は、昭和10年頃の「油津町地図」(p10)を見ると、製材所や材木置場があった場所である。

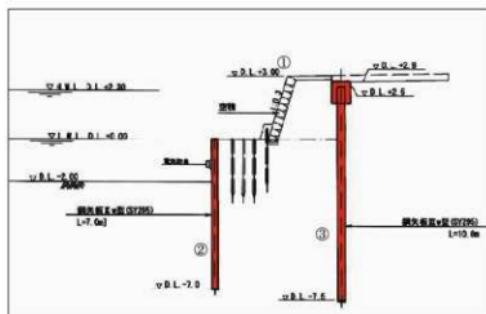
第 58 図 修復工事における石積みの断面図

- ①石積み護岸
- ②土砂の流出などを防ぎ、基礎部分を保護する「土留め矢板」
- ③土圧などの外力に対して石積みを守る「本護岸矢板」

修復され、昔の姿を取り戻した石積みは、石工の手によって、ひとつひとつ丁寧に積み上げられました。コンクリートを使わない「昔ながらの空積み」は、石のかみ合わせだけで安定していますが、土圧等の外力や潮の流れなどから石積みを守るために、見えない部分に矢板などの「現代の土木技術」が使われました。

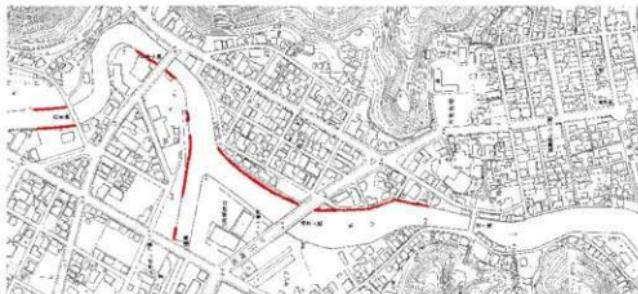
第 59 図 公文書で確認された過去の石積み施工箇所（赤色部分）

堀川運河の石積み護岸の多くは、昭和初期までに運河沿いの土地の所有者が工事したものです。

工事の際に県に提出された施工許可類等の書類から、大正期以降の石積み護岸建設年代がわかっています（第 59 図）。修復工事の際の護岸法線を決める重要な書類となっています。

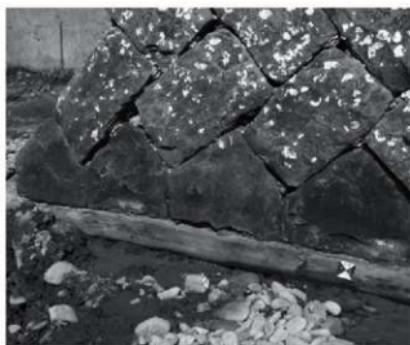
石積みの下に出土した胴木

胴木は、コンクリートなどを使わなかった当時、石の重さをなるべく均等に基礎部の土に伝え、局所的な沈下（不等沈下）を抑えるための工夫です。

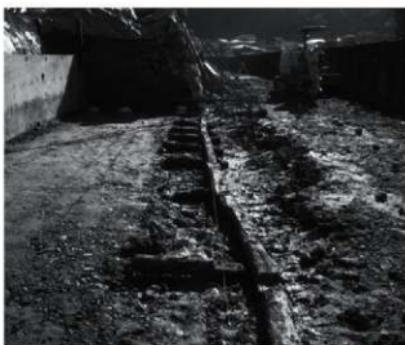
石積みの下に出土した胴木基礎

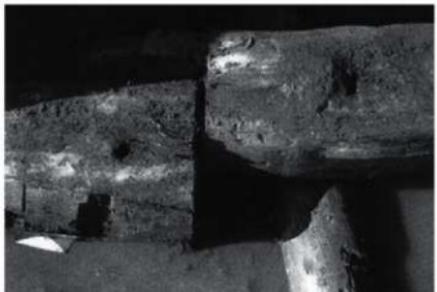
桐木をつなぐ鉄釘が完全に溶けてなくなり、ずれている様子。

材料としては松がよく使われますが、堀川では杉が使われていました。

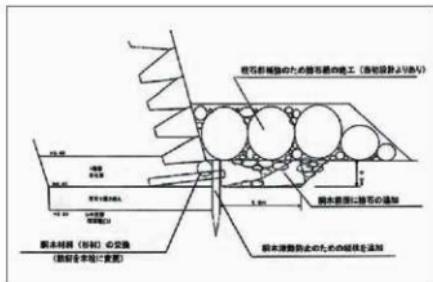
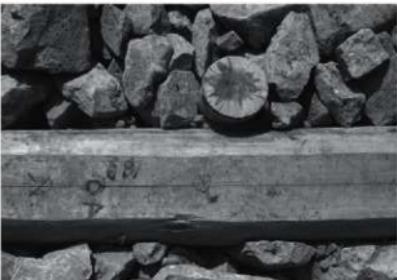
第60図 修復する桐木の構造

修复工事では、鉄釘に代え、木栓（木製の釘）を使って桐木をつなぎ、全体が動きにくくないように縦杭（飴肥杉）を追加しています。

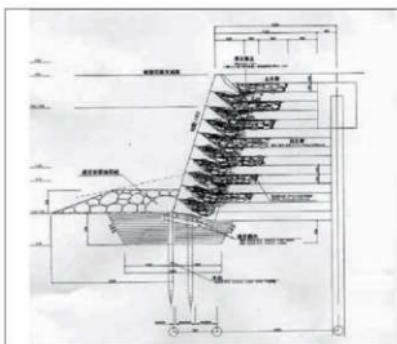
第62図 修復する石積み断面図

前段で述べましたが、空積みという伝統工法による修復を原則とするため、石の積み方や裏込めの方法は、地元における一般性を有しながらも強固な堤体が構築される方法を採用する必要があり、図に示すように、「桐木」と呼ばれる木杭基礎と、「積み方」「裏込め栗石」「粘土層（粘土と碎石と石灰の混合土）」による構成とし、②の調査結果や、全国の石積み構造物の修復事例等を参考に決定しました。

ただし、コンクリートを用いず石材同士の摩擦で積み上げられる「空積み」構造の石積みを、基準に則り港湾構造物として評価することは困難な部分もあったため、背後に鋼矢板を打設し、計算上の外力に対する護岸機能はそちらにもたせています。

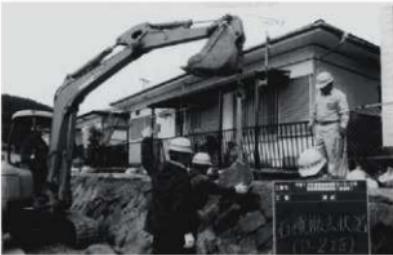
石積み解体

- (2) 既設石積みの解体

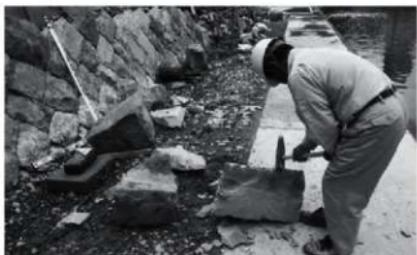
石の加工

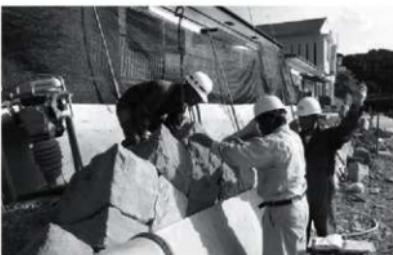
石の積み直し

作業は人力による場合がほとんどで、一般的な機械作業による土木工事に比べ、作業効率は低く(3)の積み直しについては、一人の石工が施工できるのは1m<sup>3</sup>/1人程度となっています。

- (3) 積み直し

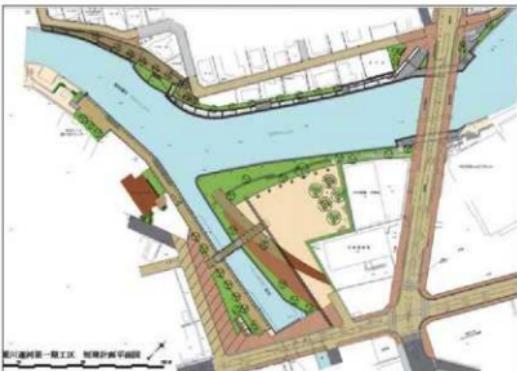
第63図 整備される緑地デザイン

広場の整備は、運河を周遊する歩行専線とその途中の小広場、一般利用はもとよりイベント等にも対応できるメインの広場(シンボル緑地)を配置しており、護岸と同様に、歴史性(土地の記憶)の尊重を命題として、過去にこの場所に存在した木橋の建設や、大正2年に油津一飫肥間に開通した鉄道敷をデザインに取り込むなどしています。

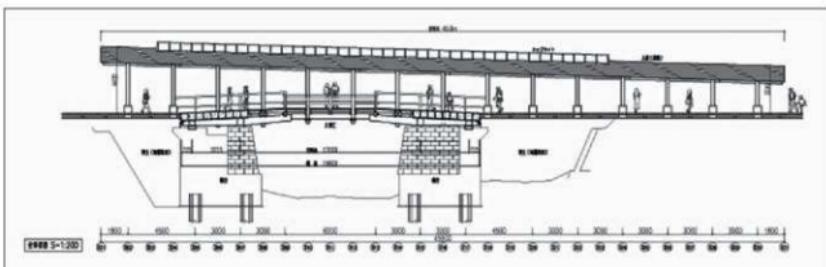
第64図 復元された木橋デザイン

戦前の木橋は、海中部から伸びた斜材の木製橋脚が上部工を支える「方杖形式」でしたが、この形式での復元では、橋脚が干満により乾湿を繰り返すため耐久性に問題がありました。

そこで、両岸の橋台から1スパンで渡河する桁橋形式を取る必要があり、

これらの条件のもと、下図のような型式（ゲルバー橋）を採用しました。

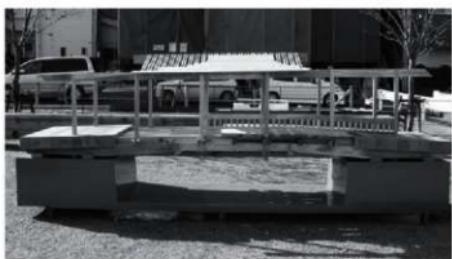
木橋 1/5 模型

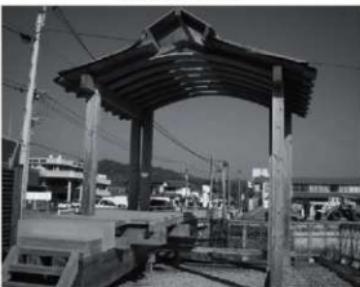
木橋の実物大試作

など多くの問題を解決しました。その課程においては、実物大の一部断面を試作する業務を発注し、そこで木材ワーキングでの検討結果を展開するとともに、新たに生じた問題点を木材ワーキングで解決するという、フィードバックの繰り返しによる検討を進めました。

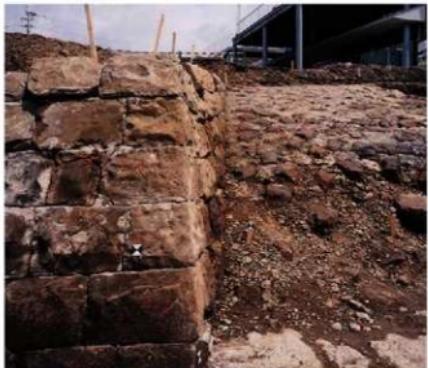
②斜路B (斜路と袖石)

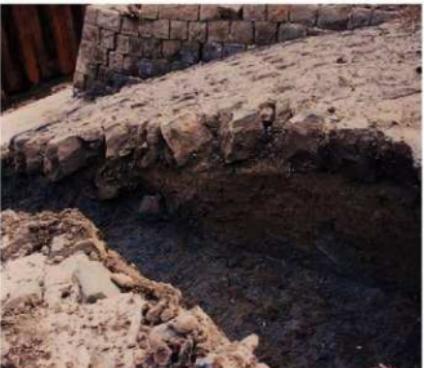
③斜路Bの土層断面状況

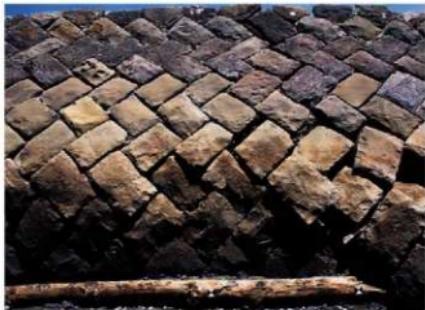
②B区検出護岸石積と桐木施設

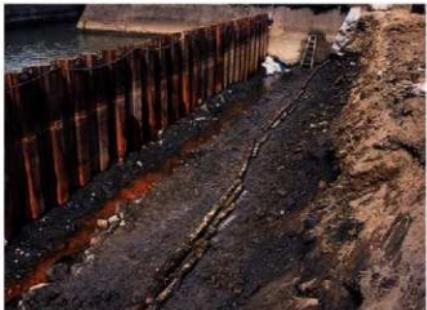
③B区検出桐木施設

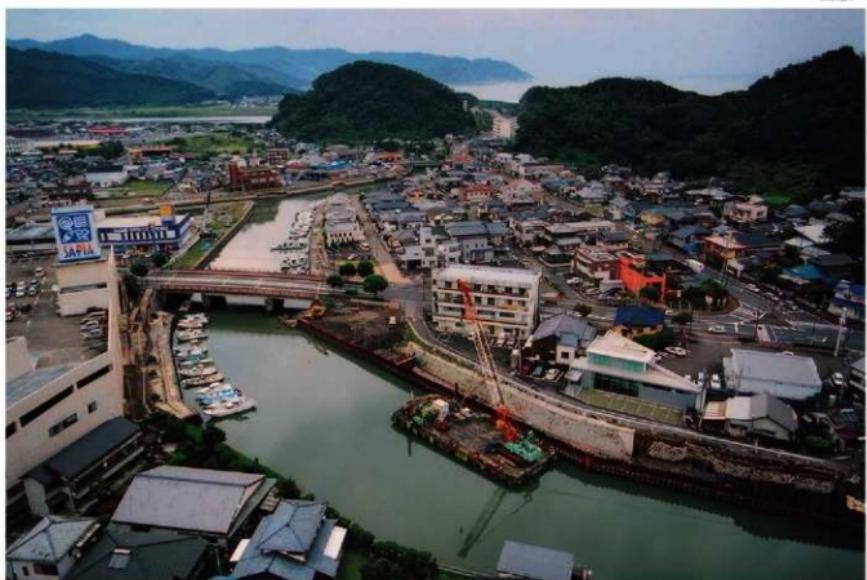
①E区全景（南方向から）

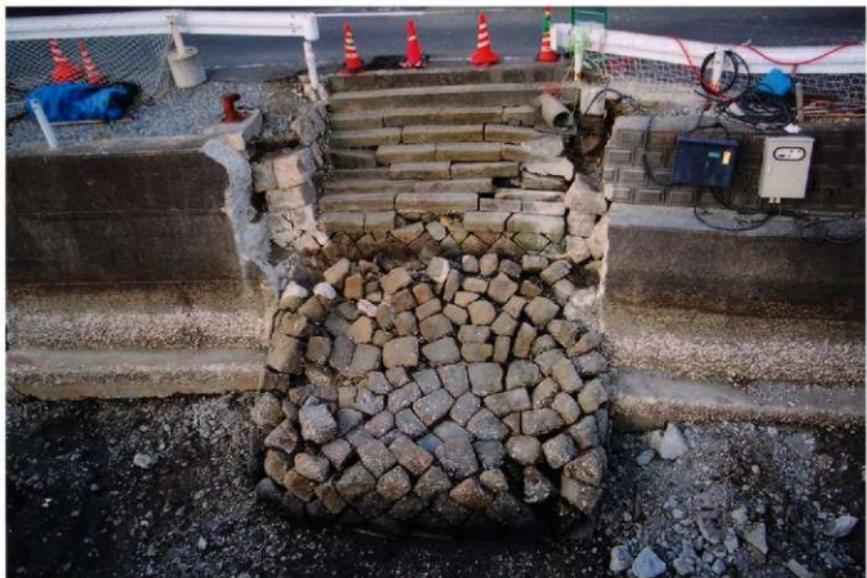
②階段状造構（上から）

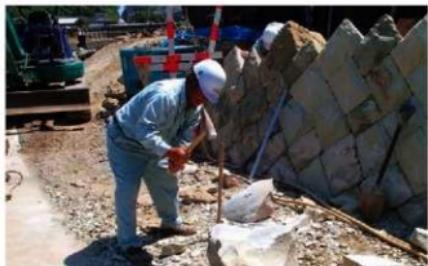
①護岸石積復元作業状況（1）

現状の石積みは、そのほとんどが前面にコンクリート施工されており、これは損傷の進む護岸を保護・補強するために、昭和30年代頃から行われてきたものです。修復にあたり、前面のコンクリートを取り壊すと、当時の石積みが出現します。

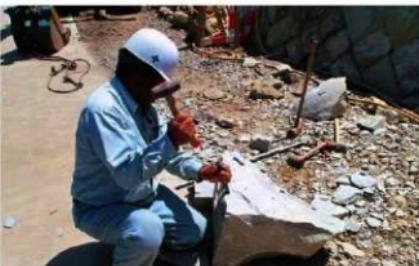
②護岸石積復元作業状況（2）

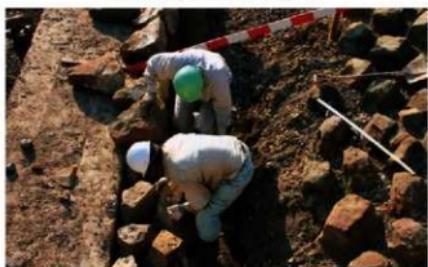
③斜路復元作業状況

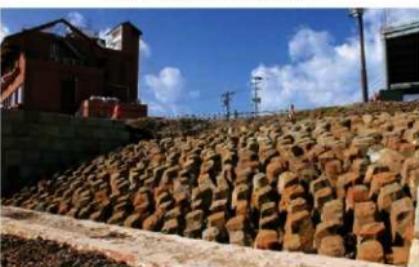
④復元途中の斜路

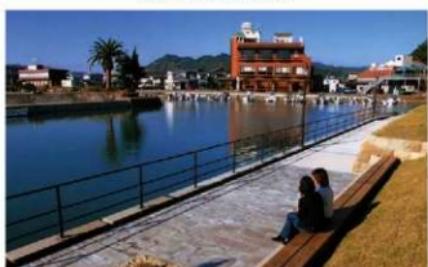
⑤整備後のD区（1）

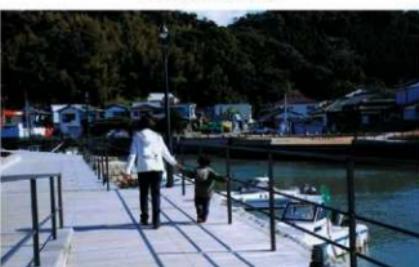
⑥整備後のD区（1）

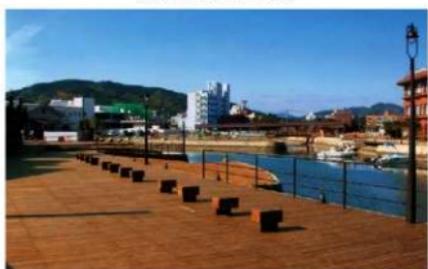
⑦整備後のD区（2）
