興福寺東金堂院の門と回廊の発掘調査

法相宗大本山 興福寺
國立文化財機構 奈良文化財研究所

調査地：奈良市登大路町 興福寺東金堂西正面

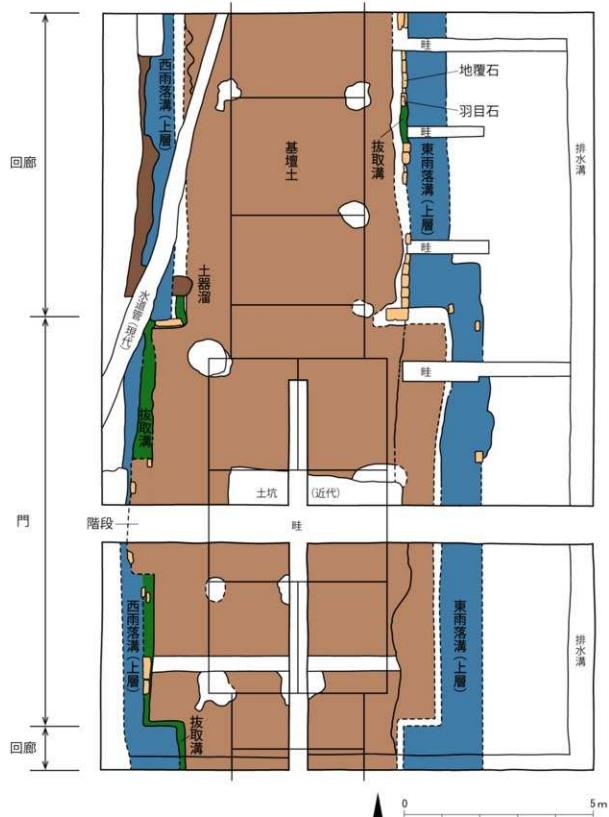
図 2 遺構平面略図 S=1:100

東金堂の西約20mの位置で、門の全体（南北約11m）と、門の南北に取り付く西面回廊の一部（北で南北約8m、南で南北約1m）を検出しました（図2）。

基壇 東辺では、地覆石と羽目石の一部、および地覆石の抜取溝を検出しました。西辺では、地覆石の抜取溝を検出しました。これらから、基壇の東西規模は約 6.2m(21.0 尺)であることが判明しました。

建物 門の北で、礎石の据付・抜取穴を 4 基検査しました。一部では礎石の下に置く根石が遺存していました。梁行は、1 間の単廊で、梁行の柱間寸法は、約 3.5m(12.0 尺)とみられます。桁行は、2 間分を検査しました。柱間寸法は、北側の 1 間が約 3.2m(10.5 尺)、南側の 1 間が約 2.4m(8.0 尺)とみられます。後述する門との取り付きは約 1.6m となります。礎石の据付・抜取穴は一時期分しか確認されていません。

基壇 北辺、西辺、南辺の地覆石およびそれらの抜取溝を検出しました。南北の基壇規模は約10.8m (36.5 尺) です。西辺は、回廊基壇の西辺から約 0.9m (3.0 尺) 張り出します。東辺は精査中で詳細は不明ですが、基壇が門の南北中軸から対称形であるとすれば、東西の基壇規模は約 8.0m (26.5 尺) と推定されます。

基壇外装の地覆石には、凝灰岩の切石を用いています。基壇の西辺中央では、階段にともなう凝灰岩を検出しました。基壇から約 0.4m (1.4 尺) 西に張り出した位置には、南北幅約 2.1m (7.1 尺) 分の階段踏石が存在しています。

雨落溝 基壇の東辺と西辺で雨落溝を検出しました。雨落溝は、回廊部分から基壇の外形に沿って屈曲して続きます。回廊と同様、2 時期の変遷があると考えられます。

建物 磚石の据付・抜取穴を 6 基検出しました。一部根石が遺存していました。梁行は 2 間で総長が約 4.7m (16 尺)、桁行が 3 間で総長が約 8.8m (30 尺) とみられます。柱間寸法は、南北方向の桁行が約 3.0m (10 尺) 等間、梁行が約 2.4m (8 尺) 等間です。磚石の据付・抜取穴は一時期分しか確認されていません。以上から、建物は切妻造の八脚門の形式であったと考えられます。建物の東西方向の中心軸は、東金堂と揃っています。
