# 熊本城調査研究センター年報 3

平成 28 年度

熊本市熊本城調査研究センター

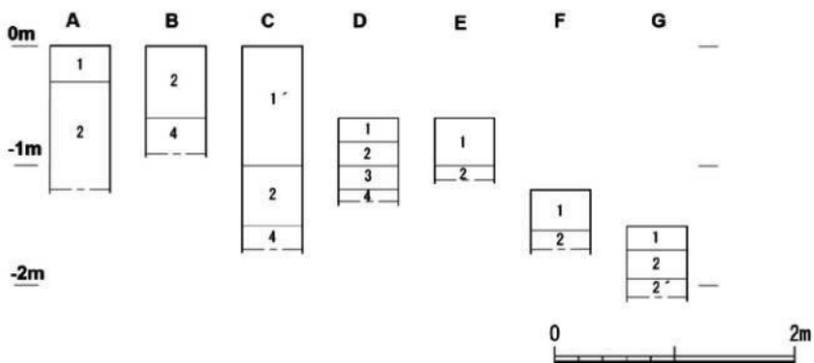
(1) 土層柱状図

確認した掘削土層は、全て現代の土層堆積であった。

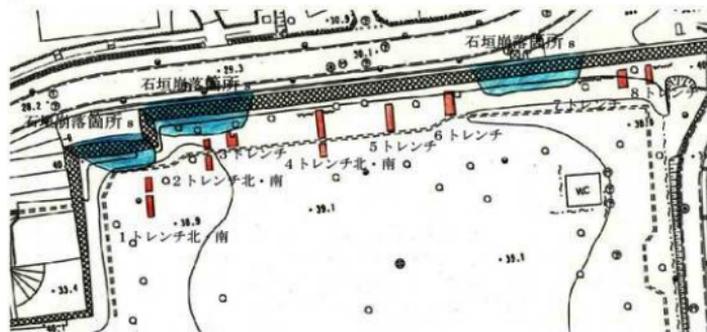
(2) 催し広場確認調査トレンチ配置図

**方法:** 百間石垣の背面、催し広場で8トレンチ、計11箇所を調査した。1トレンチは電線、2トレンチ、3トレンチでは水路を跨ぐため、北と南に分けている。

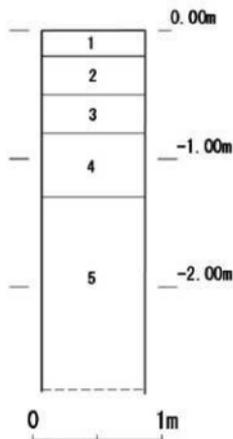
(3) 土層柱状図

**成果:** 今回車道の中でも歩道に近い部分を掘削しての作業であった。現地表面下約280cmの掘削であった。土層を確認した結果、全て現代に堆積した土層を確認した。土層の内容は以下の通りである。

1層: 表土層 アスファルト、碎石層。2層: 碎石層。3層・4層: 客土層。5層: 客土層、瓦・ガラス片等を含む。

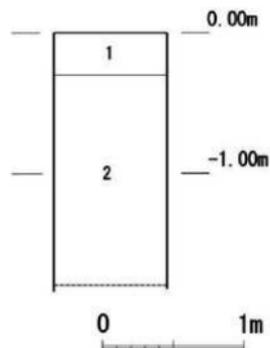
(4) 土層柱状図

成果：法面整形で掘削される部分は、全て現代に堆積している土層を確認した。したがって文化財への影響は無いものと判断される。土層の堆積は以下の通りである。

1層：表土層、アスファルト、碎石層。2層：客土層、盛土層、現代瓦片等が出土。

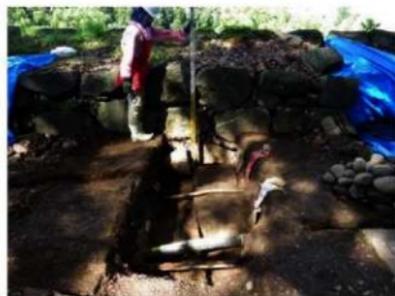
(5) 水路検出状況 西から

**成果:** 調査の結果、地表面下約 40cm より排水路を確認した。出土遺物より、近現代に埋め戻されたと考えられる。排水路は、深さ約 40cm、幅約 50cm で、排水路を構成する石組は安山岩を使用しているが、蓋石のみ凝灰岩である。

基底面は石畳の外側のみ砂漆喰で固められており、石畳内部は土が剥き出しになっている。出口より 20cm 程度は石敷きである。

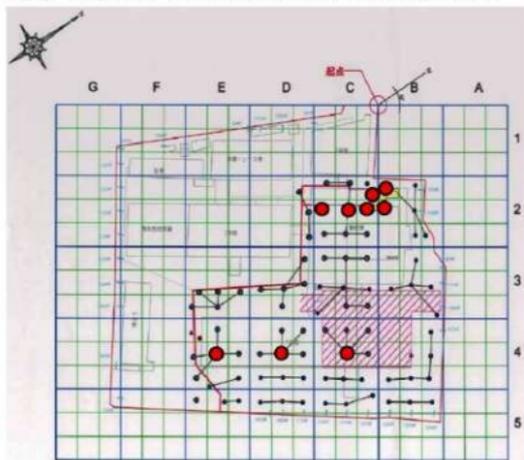
(8) 調査地点図 (赤丸：ボーリング地点)

**方法:** 旧庁舎敷地内の土壌汚染調査を行うため 9 箇所のボーリング調査を実施している。

**成果:** 対象地に約 9 箇所のボーリング調査を実施している。最大深度は約 2m まで掘削している。しかし、掘削面積は一箇所当たり直径 10 cm と非常に小さい面積である。以上の結果、工事着手による埋蔵文化財への影響は、極めて限定的かつ低いものと判断される。

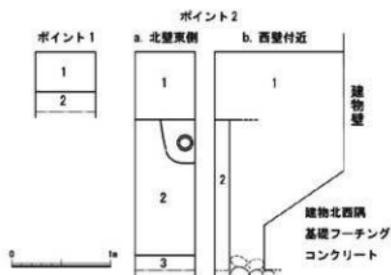
(9) 土層断面図

3層：2層のバリエーション。暗褐色粘質土（10YR3/4）ブロックを基質とする。2層ブロックを多く含む。焼土・炭化物粒を含む。

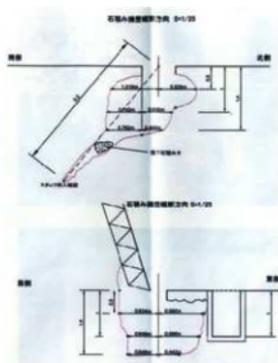
(10) 石積み擁壁断面図

今回工事については、周知の埋蔵文化財包蔵地であるとともに、特別史跡の近隣地であることから立会を行なった。工事は速乾性のセメント溶剤を流し込むものであるが、溶剤の硬度は高くないことから（硬めの土程度）、地下に対する影響は少ないものと判断される。

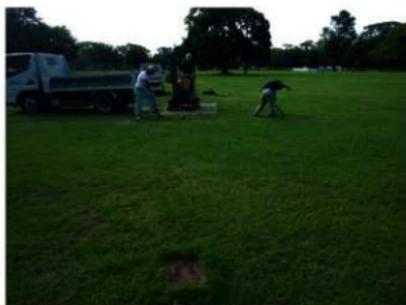
(13) 土層断面 北から

**成果:** 土層観察の結果、全て現代の山砂層に収まることが確認された。

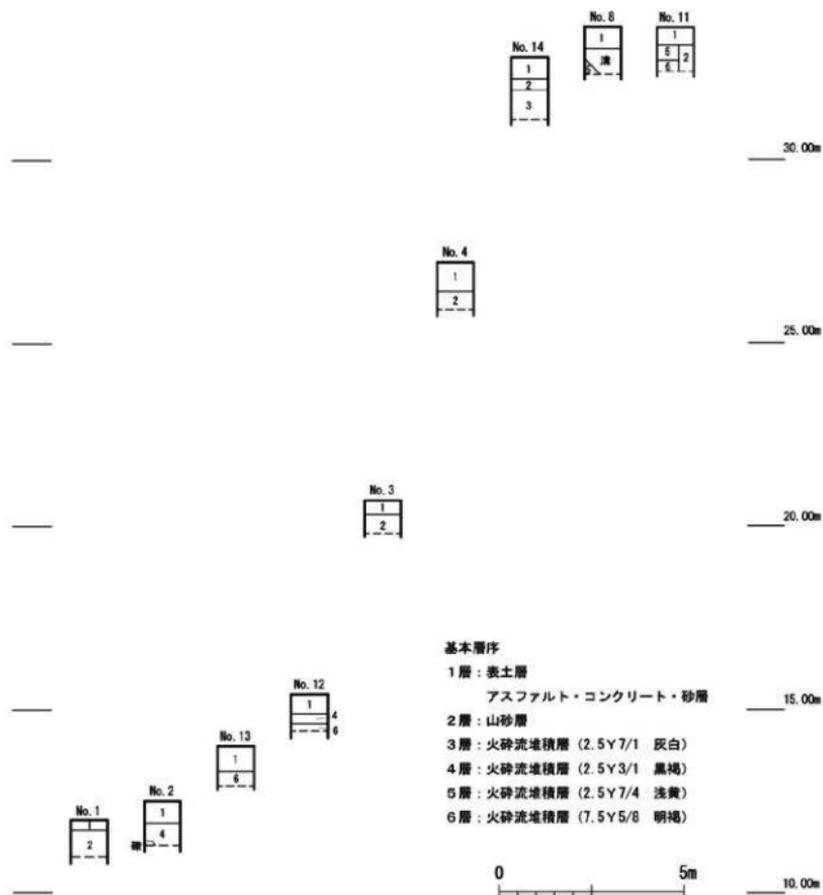
(14) 土層柱状図 その1

- 1層：表土層、アスファルト・コンクリート・砂層。 2層：山砂層。  
 3層：火砕流堆積層(2.5Y7/1 灰白)。 4層：火砕流堆積層(2.5Y3/1 黒褐)。  
 5層：火砕流堆積層(2.5Y7/4 浅黄)。 6層：火砕流堆積層(7.5Y5/8 明褐)である。

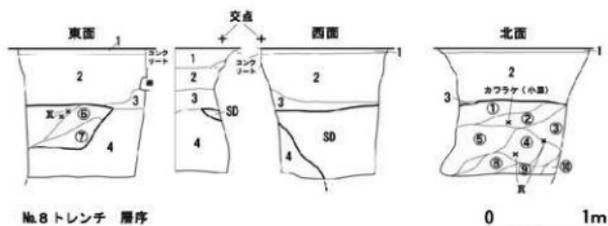
- No.8 トレンチ 層序**
- 1層：アスファルト
  - 2層：砕石層
  - 3層：客土層
  - 4層：火砕流堆積層
  - ①から⑧層：溝埋土層

(14) No.8 地点土層断面図

上の結果、隈本城の掘り切りの一部と想定される溝を確認することができた。水道工事については、この溝の埋土部分に存在する既存の水道掘削部分を掘削している。したがって、史跡への影響は無いものと判断される。

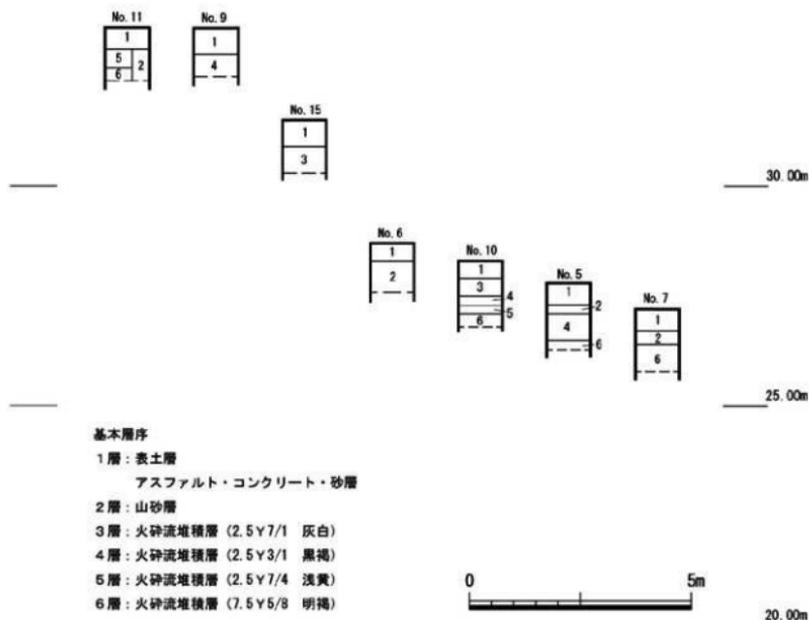
(14) 土層柱状図その2

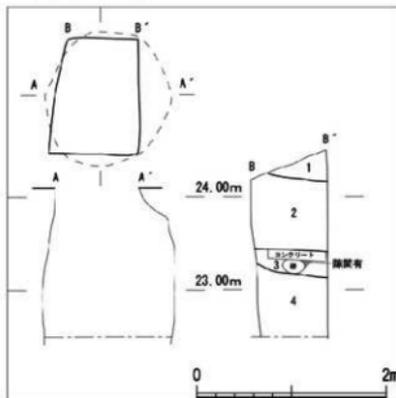
(17) 平面図、土層断面図

- 1層：表土層 10Y R6/8（明黄褐色）ローム土二次体積土層。
- 2層：盛土層 10Y R2/3（黒褐色）ロームブロック、碎石、ビニール片を含む。
- 3層：客土層 10Y R3/3（暗褐色）しまり無し、拳大から人頭大礫を含む、水分多い。
- 4層：客土層 10Y R3/4（暗褐色）粒子粗い土、水分多い。
- 5層：盛土層 10Y 4/4（褐色）標高から高い方からの傾斜堆積を示す、ローム粒子を含む。

観察の結果、いずれも現代の堆積土層で、3層と4層は5層を切り込む暗渠状の構造体であり、3層上で確認された板状コンクリートは暗渠の蓋と考えられる。遺物については出土していない。以上の結果、当該地において文化財は確認されなかった。暗渠についても、慶宅坂上部に位置する薬研堀からの暗渠と考えられるが、これ以上の確認は出来ていない。

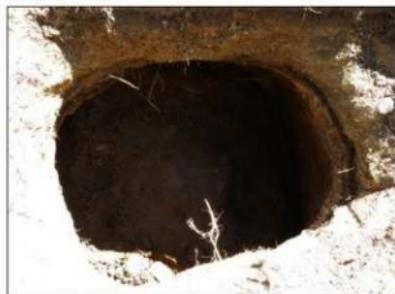
(18) 土層断面

**成果:** 土層観察の結果、1層が山砂層、2層が暗褐色土層(レンガ片、コンクリート片混入)で二の丸公園整備時の造成土と考えられる。3層は黒褐色土層(粒度が粗く、ややグライ化しており、ドブ臭い。)井戸を埋めた土であると考えられる。1層の山砂ブロックを含むことから何度か陥没して補修している可能性がある。

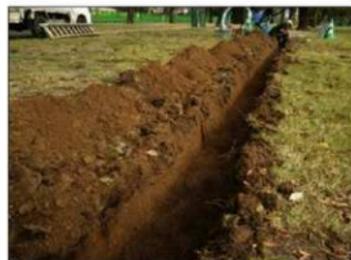
(19) 土層断面

**成果:** 既存水道管の付け替え工事であったので、現地表面下約20cmの掘削であった。掘削する土を観察したが全て山砂層が確認された。以上の結果、史跡への影響は無いものと判断される。

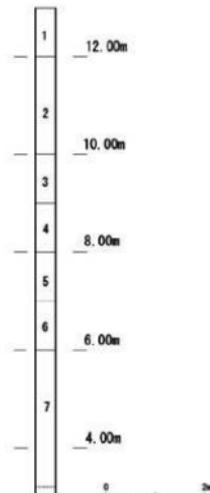
(20) 土層断面略図

2層から4層は旧流路あるいは沼沢地とも想定される。

5層はローム土層。7層は火砕流堆積層である。

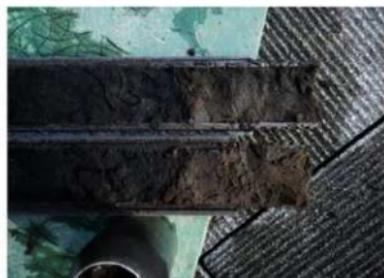
(20) 4層土層

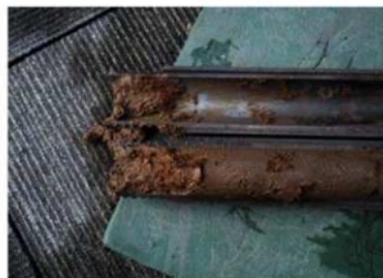
(20) 5層土層

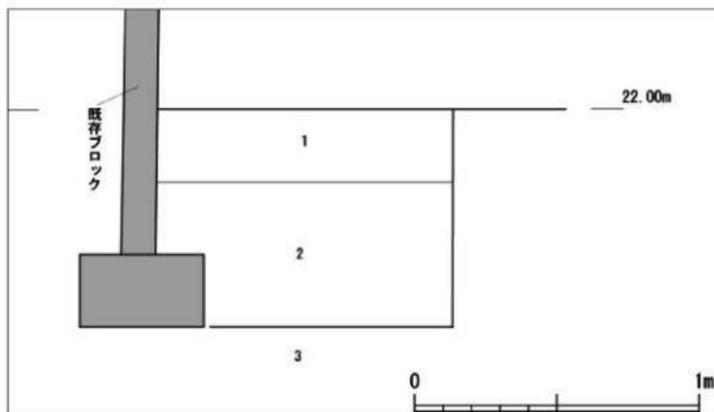
(22) 土層断面図

3層：砕石層である。遺構・遺物とも確認されていない。

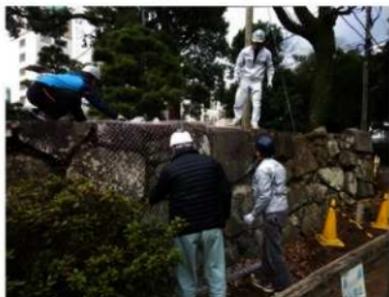
(24) 作業状況

**成果:** 正門前の石垣の根元にワイヤーを固定するためのアンカーを打ち込んだ(長さ 70cm) 石垣面に影響がないように注意をして施工した。そのワイヤーで金網を引っ張って固定した。

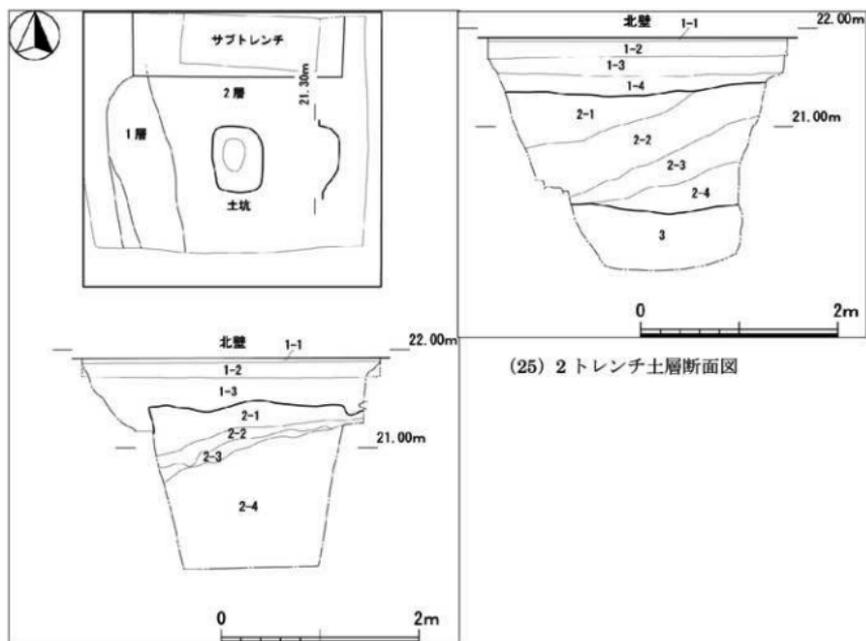
(25) 2 トレンチ土層断面図

遺構は、1t において2層を掘り込む土坑を検出している。遺物は出土していない。他、3t において近代に上る可能性のある掘り込みA・B、コンクリート基礎が検出されており、掘り込みAからは煉瓦片・煉瓦が付着したコンクリート塊が出土している。近代に建設された煉瓦建物の廃棄に伴うものと想定される。

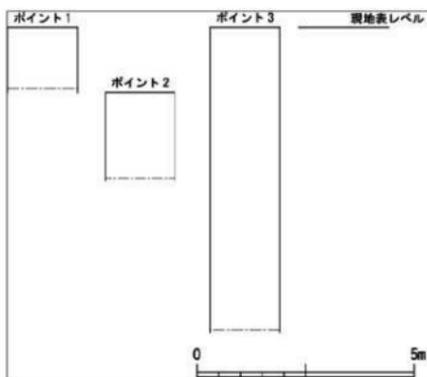
(27) 土層柱状略図

黒褐色土 (10YR3/2) 全体に灰色味を帯びた色調で、河岸段丘低位面の基盤層となる褐色砂質土ブロック・軟質砂岩ブロックを混入し、他、コンクリート塊も認められる。

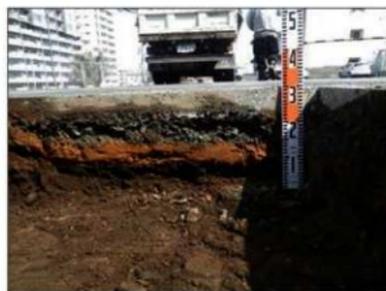
(29) 土層断面写真

4層：黒褐色（10YR3/2）客土層、瓦片、煉瓦片を含む、5cm代の小石を含む。

土層を確認した結果、全て現代に堆積した土層を確認した。以上の結果、当該地において埋蔵文化財への影響は無いものと判断される。

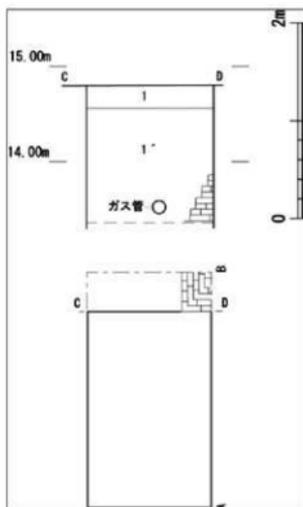
(30) 2 トレンチ平面図・断面図

成果：今回は、既存ガス導管撤去の工事立会である。申請地南東隅の敷地外側と、申請地東側の計 2 箇所の掘削であった。南東隅を 1 トレンチ、東側を 2 トレンチとする。1 トレンチについては、表土直下全て山砂層であった。2 トレンチにおいても同様の堆積状況であった。しかし、トレンチ東壁において、煉瓦構造体を検出した。平面約 40 c m × 30 c m、高さ約 50 c m、5 段の階段構造であった。これは、煉瓦建物の内部に位置する柱部分の基礎構造体である。今回の撤去工事への影響は皆無である。以上の結果、工事着手による埋蔵文化財への影響は、無いものと判断される。

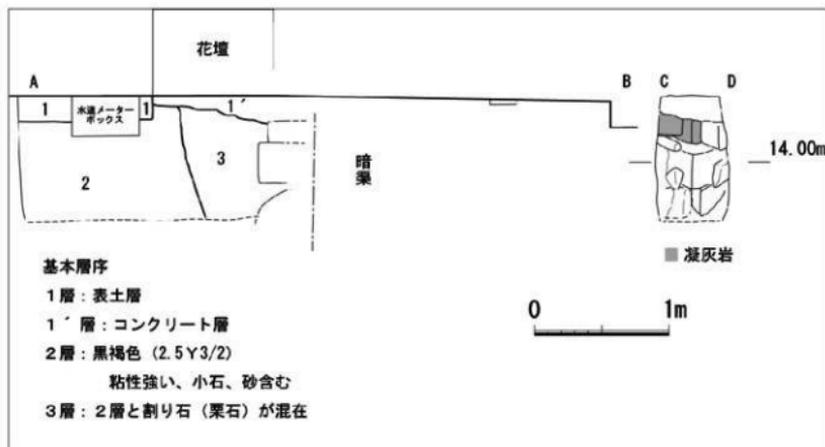
(31) 調査地点断面図

成果：掘削の結果、表土直下は全て現代に堆積した土層であることが確認された。隣地境界付近には、3 段組の石垣を確認することができた。裏側からの確認だったが観察の結果、①控えの形状は先細りであり明確な間知石も確認できた。②材質も安山岩と凝灰岩（灰石）の混合であった。③築石同士の間は間詰め石ではなく、モルタルの充填が確認された。④裏栗層（3 層）であったが、割り石の栗石と混在して土が確認された。以上①から④の結果から、確認された石垣は現代に構築されたものである。

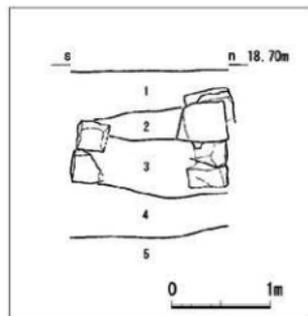
(32) 法面北側 東西石垣断面図

4. 法面北側における石塁の検出 今回調査で注目されるのは東西方向に伸びる石塁を検出したことである。これは、東面石垣によって破壊され、東面石垣の背後に埋もれていたものであり、現況からさらに西側の土中に延びている。応急措置で張っていたシートを剥がした時点で一部が露出し、そのため法面の削平は手掘りにて行なった。幅は約 1.6 m で、北面では安山岩割石 3 段を、南面では規模の小さい凝灰岩割石 2 段を確認している。最下段の石はやや締りの強い褐色土層 (4 層) 上面に乗っており、これが根石と判断される。北面は築石の隙間に砂漆喰が詰めてあった。なお、石塁との判断は、石積みの状況に加え、裏込めの土層 (2・3 層) が石塁外とは明らかに異なっていることを根拠としている。3 層からは近現代産の所謂筋瓦が出土している。なお、図示した東西方向の見直し・土層図は、斜めに削った断面において行なったものである。土層は以下の通り。

今回検出した東西方向の石塁は、東面石垣によって壊され、背後に埋まっていたものであり、近代以降の構築物と判断される。現況からさらに西側の土中に伸びており、このことは、今回削平した法面が近代以降の堆積土であることを示している。

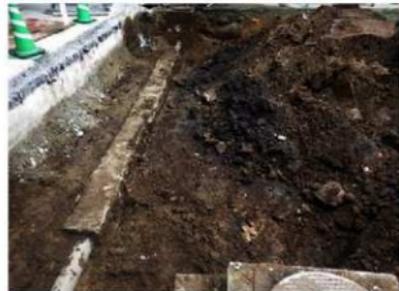
(34) 掘削基底の状況

**成果：**土層観察は東壁において行なった。土層注記は下記の通り。ただし、2層は均質性に欠け、部分によって基質土が異なっており、これは盛土ゆえである。

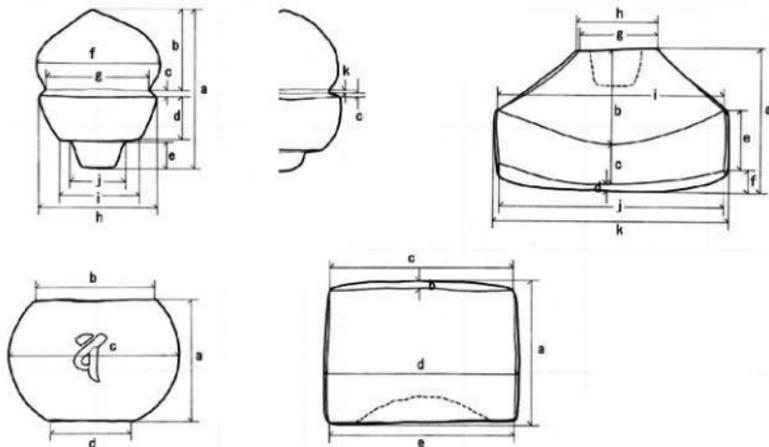
第2図 五輪塔設計部位凡例

###### a. 報告の方法 (第2図)

本報告の主体となる資料は五輪塔の部材(各輪)である。計測部位は第2図に凡例を示し、また、計測

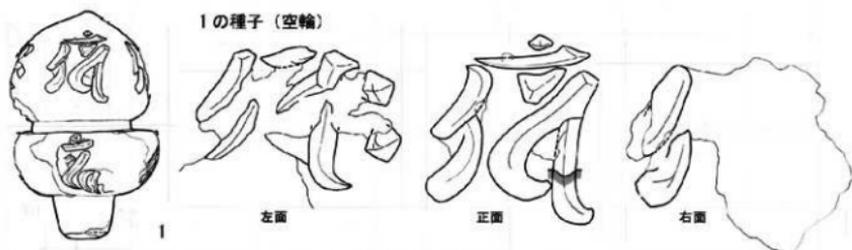
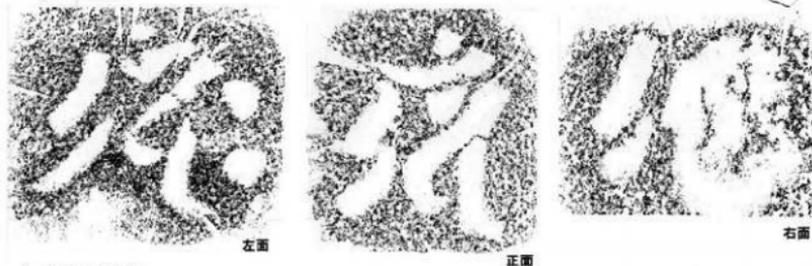
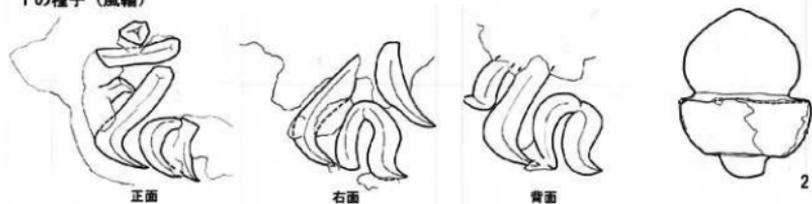
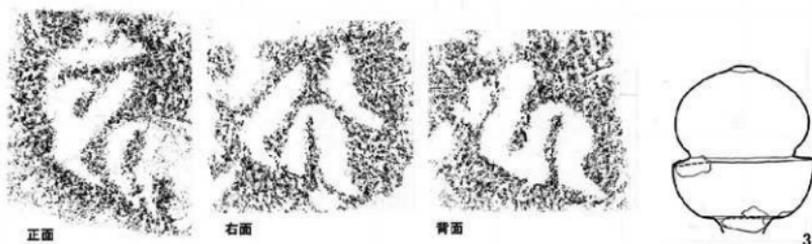
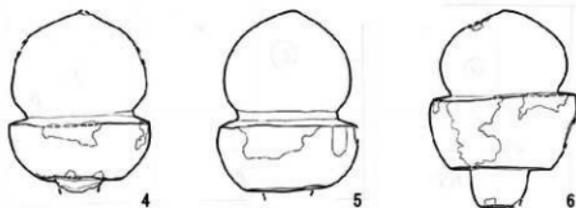
第3図 飯田丸石塚出土石造物実測図1 (1/8・1/3)

1～5は1類である。1は、他に比べ頂部が強調された形状を呈する。五大種子の四転が丁寧な字体で大きく刻まれており、最も残存状況の良い面 (菩提門) を正面として図化した。空輪は、正面にケン、左面にキヤク、右面にキヤー？、風輪は、正面にカン、右面にカー、背面にカが認められる。他は剥落により不明である。6～8は2A類である。7は横断面がやや歪な楕円形であり、正面視のみを意識して製作したものと思われる。9～11は2B類である。12～19は3類である。14～17は、円筒形あるいは楕円体形の中に溝を巡らせただけで空輪と風輪の境の括れを削り出したものであり、空輪下位には、通常は滑らかに整形して削り取ってしまうべき稜が残存している。19は空輪が縦長で、上位には稜が認められる。ホゾは四角柱形である。

空風輪 1類は、概ね14世紀後半以前に位置付けられる。特に1の空輪は頂部を強調しており、種子が大きく刻まれていることも併せて古相を示すものといえる。3類は、概ね16世紀代に位置付けられる。4類は第18図6～8と同形態であることから16世紀中頃～後半に位置付けられ、特徴的な形状は熊本地域の地域性を示すものと考えられる。2類は、1類と3類の間を繋ぐ型式と考えられ、2A類は概ね15世紀代に、2B類は15世紀中頃～16世紀前半に位置付けることが可能である。

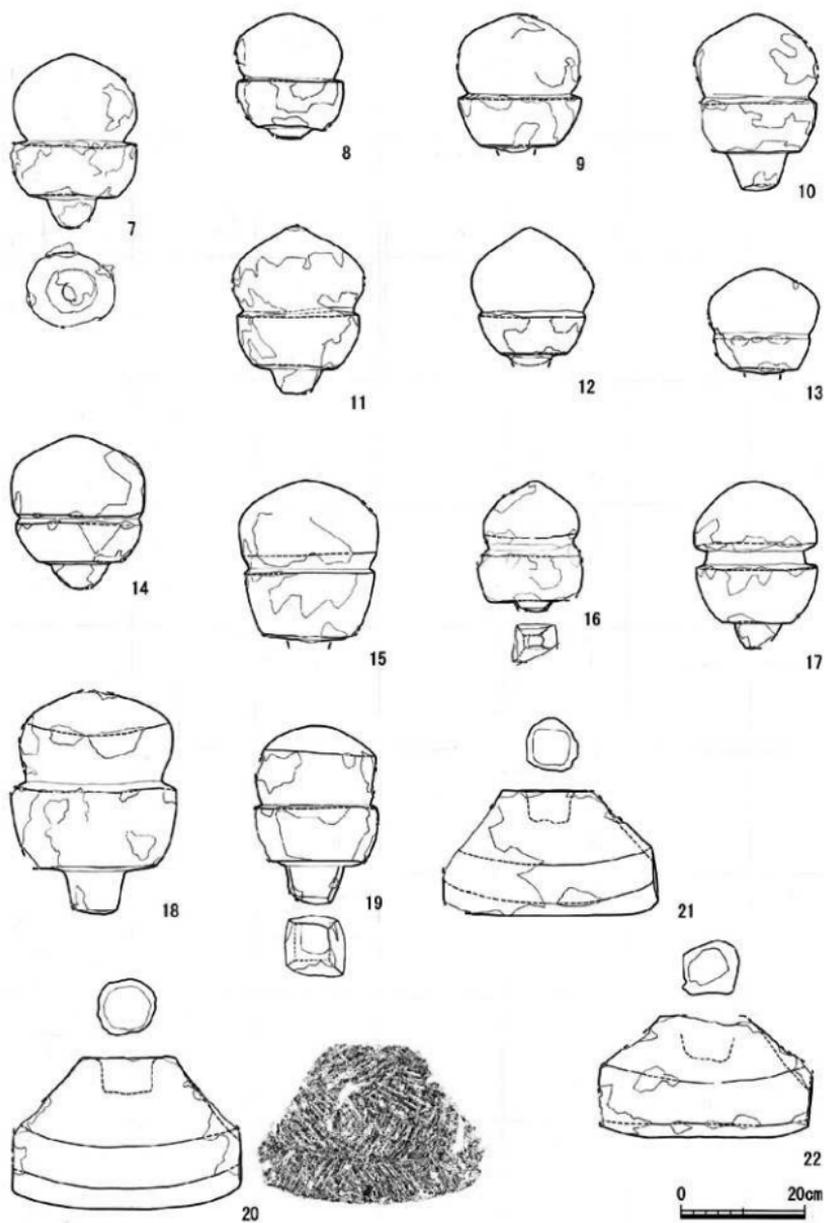
第4図 飯田丸石塚出土土石遺物実測図2 (1 / 8)

いずれも軒裏面にホゾ受けは認められない。20は1類である。安山岩製で、表面調整は削りのみである。削りの方向には概ね規則性が認められ、平部は菱形、軒口部は綾杉形を呈する。21・22は2類、23は3類、24～26は4類である。24・25は作りが明らかに雑である。24は側面によって軒口の幅の広狭の差が著しく (残存状況の良い側面を図化しており、図正面は幅が狭い)、25は平面形が歪で、略台形を呈している。27は5類である。欠失部が広いものの形状は整っており、丁寧な作りである。

凝灰岩製五輪塔の表面調整は、観察可能なものについては、全てが研磨または平滑である。平滑は、前述のように「滑らかではあるが研磨の痕跡が不明瞭なもの」という意味の表記であり、恐らく本来は研磨であり、凝灰岩製五輪塔の殆どが研磨を施していたとみられる。研磨は、凝灰岩が軟質石材であることから、肌理を潰して表面の剥落を防止するために必要な措置であったと考えられる。一方、安山岩製五輪塔には、痕跡が現れにくい材質によるためか、研磨は2例のみであり、第4図20のように削りのみの調整例もある。これは、凝灰岩に比べて硬質の石材であるため、研磨を施す必然性が乏しかったことを示すと考えられる。

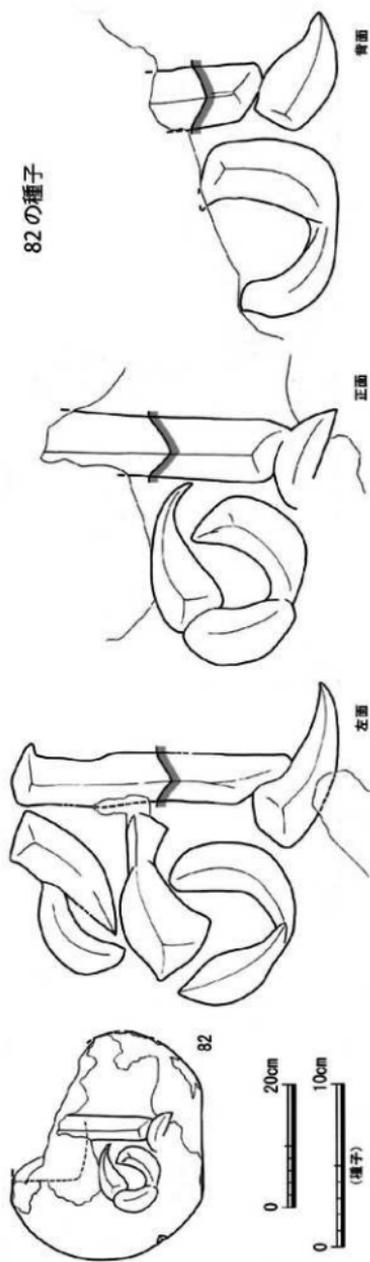
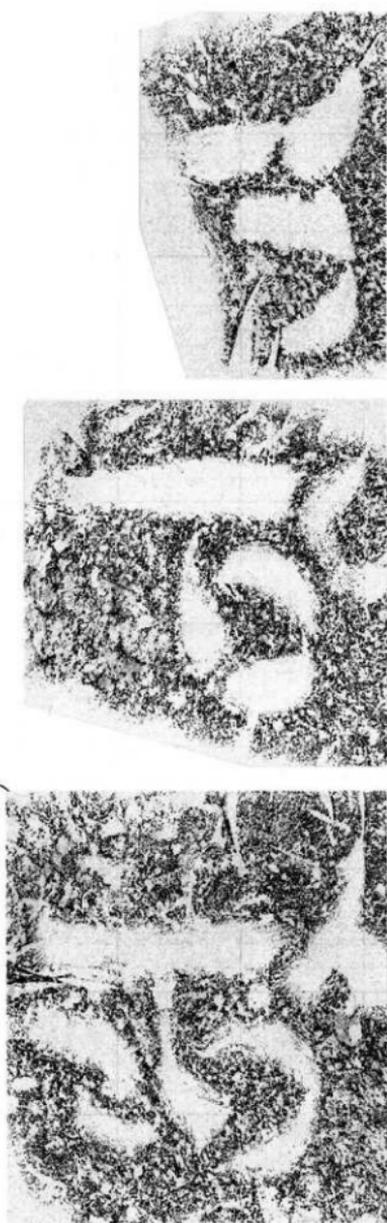
第12図 西出丸石造物実測図4 (1/8・1/3)

82~86は1類である。82~84には種子が刻まれている。82は欠失する1面を除いて、3面に大きく太い彫りのアが認められる。83は4面に2つずつのバとアが、84は剥落により不明瞭な1面を除き、3面に阿弥陀三尊(正面キリーク・左面サク・右面サ)が認められる。82には奉籠孔が深く穿たれている。87~90は2類である。いずれも奉籠孔が穿たれているが、掘り方は82に比べて浅く粗い。87・88には種子が認められ、87は正面にのみ、小さくバが刻まれている。88は最も残存状況の良い面(菩提門)を正面として図化しており、剥落した1面を除き、バの四転(正面バン・右面バー?・背面バ)が刻まれている。彫り方は原則、葉研であるが、浅い断面U字形の部分もあり、一定していない。91~96は3類で、側面の張り具合によるバリエーションが認められる。91は張りが比較的強く、96は張りが殆ど無く円筒形に近い形状である。92は正面にのみ、小さく種子バーが刻まれているが、字形からみて、書き順を間違えている可能性が高い。93は粗く奉籠孔が穿たれている。なお、水輪においてホヅを持つものは無いが、2・3類については下面を浅く織り込んでズレ防止の措置を採っている。

水輪 側辺が丸く張るものから、張りが弱いものへと型式変化することが想定され、種子の彫り方の変化（大きく深いものから小さく浅いものへ）もこれに連動している。1類は、2・3類よりも先行する型式であり、特に第12図82は古相を示すものである。形状が球形を呈するもの、ホゾを認めるものが無いことなどから、概ね14世紀後半～15世紀前半に位置付けられる。2類は1類と3類を繋ぐ型式であり、概ね15世紀中頃～16世紀代に位置付けられ、種子は小さく、彫り方が雑で断面形が一定しないなどの特徴が認められる。3類は扁平な形状から、4類は歪で雑化した形状から、16世紀代に位置付けられる。

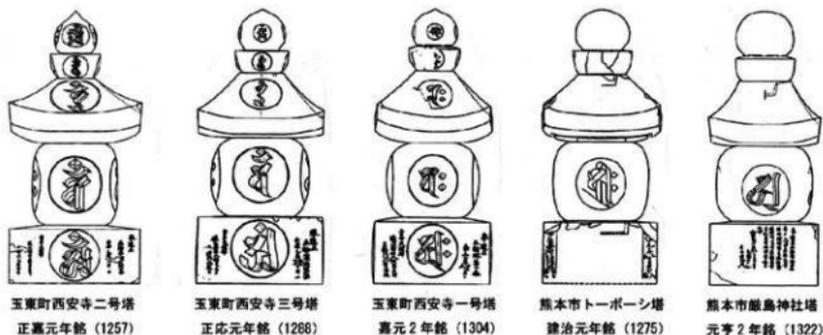
第17図 熊本県北・中部の五輪塔実測図(縮尺不同)

既往研究成果 (第17図)

狭川真一氏は、県内中・北部における13・14世紀の石造五輪塔について、玉名郡玉東町西安寺2号塔(正嘉元年銘-1257)を初現とし、火輪軒裏が大きく反り上がる、水輪が裏形を呈するという特徴を指摘し、前者については、木造塔の組物をデフォルメしたところから発生した可能性を示している<sup>4)</sup>。確かに、熊本市トーボージ五輪塔の火輪をみると、軒裏に組木を簡略化したとみられる表現の溝が彫り込まれている。また、火輪と形状が共通する同地域の宝塔の笠についても、玉名郡和水町江田熊野神社宝塔(貞和5年銘-1349)に組木を表現した段が認められ、その発生要因における狭川氏の見解は肯首される。

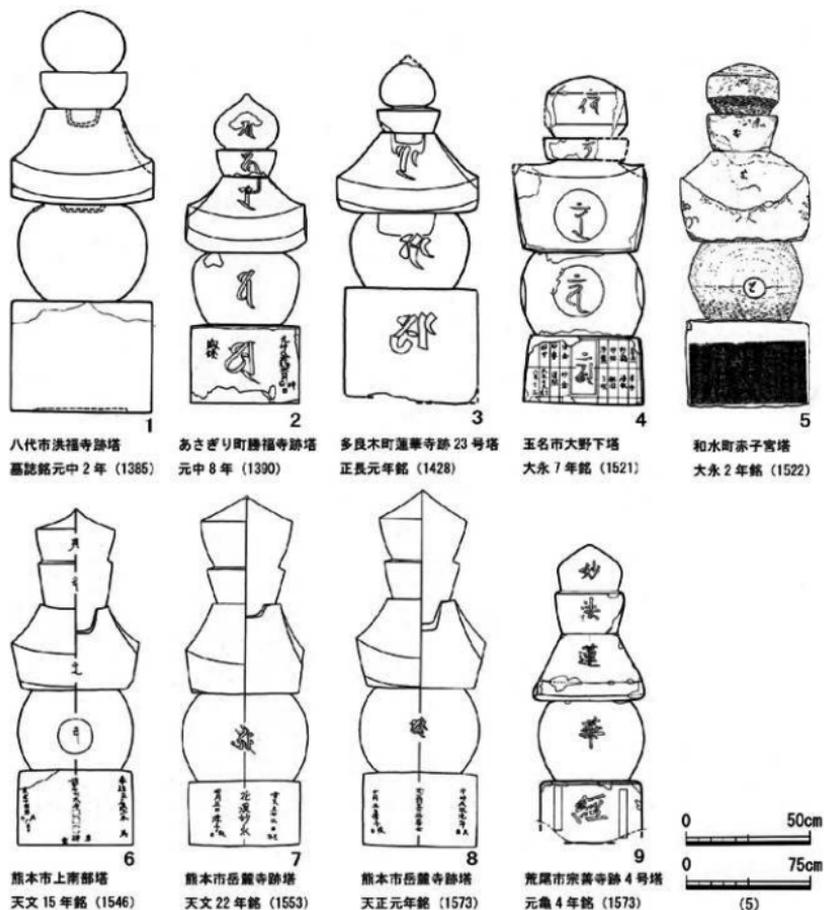
第18図 熊本県内の対比資料実測図(1/20・1/30)

16世紀代の資料（4～13） 当該期の資料は形態差が著しく、現状では16世紀のなかでの型式変化を抽出することが難しいため、まとめて扱うこととする。

空輪は、側辺の張りが弱く、縦長のものが多い。上位に稜が認められるものもあり、特に6～8の稜は強く張っている。風輪も側辺が直線的であり、明らかに縦長のものも認められる（6・9）。空輪と風輪の境の括れは小さく、粗く削り取る程度で空輪下位に稜が残るもの（4・5）、コ字形の溝を巡らせるだけのもの（11）もある。空輪と風輪の最大径を比べると、殆どにおいて空輪の方が大きい。これらの特徴は、

製作の粗略化とともに、空輪の団形、風輪の半円形という五輪塔の本義が形骸化していることを示している。火輪は、隅棟線が直線的で、軒口は狭く、中央付近から端部まで幅がほぼ同じなもの(9・10)もあるが、多くの場合、軒口は幅広く、両端になるほど厚く、軒先が反り上っており、これが極端なものも認められる(4・5)。軒裏面の反りは概して弱く、平坦化の傾向が明らかである。水輪は、殆どが側辺の張りが弱く、正面観が太鼓形を呈する。高さが低く扁平な形状のもの(12)もあり、この特徴は、各輪の組合せに疑問がもたれる事例ではあるが、荒尾市浄業寺61～64号塔(全て天文11年銘-1542)などにおいて顕著に認められる(13)。水輪の形状が歪み、調整が粗いものも当該期の特徴といえる(5)。

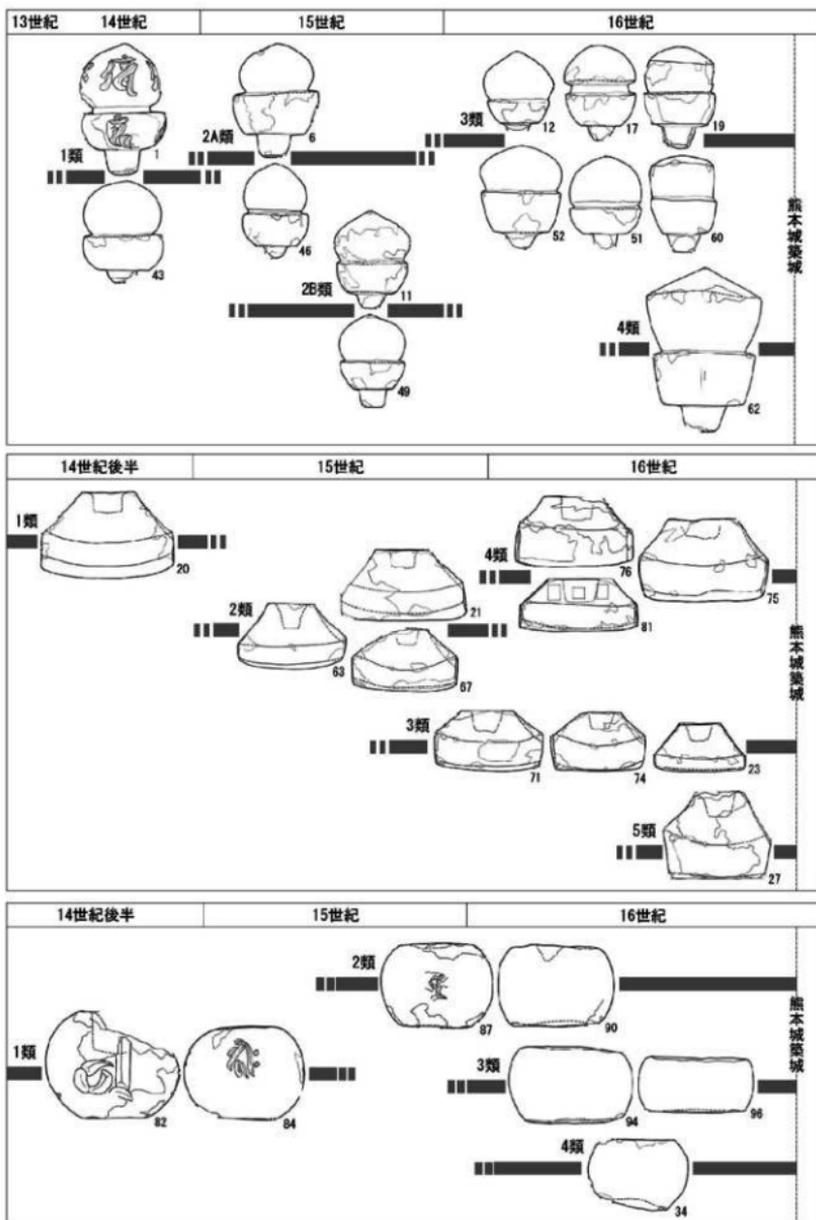
第 21 図 出土五輪塔の時間的位置付け

火輪 火輪の分類は、形態差が不明瞭であることから、便宜上、軒の最大幅と上面の幅との比率を基準としたものである。そのため、必ずしも時間属性を反映した分類基準とはいえないが、おおよその時期を示すとみられる。1類は、14世紀後半～15世紀前半の形態に合致している。4類は16世紀代に概ね位置付けられ、うち、軒裏面の反りが弱く隅棟線が直線的なものは17世紀代に継続する型式属性とみられる。5類は空風輪4類と組み合う形態であり、16世紀代中頃～後半に位置付けられる。2類は1類に後続する型式、3類は2類と4類の間を繋ぐ型式とみられることから、2類は概ね15世紀代に、3類は概ね15世紀後半～16世紀代に位置付けることが可能である。

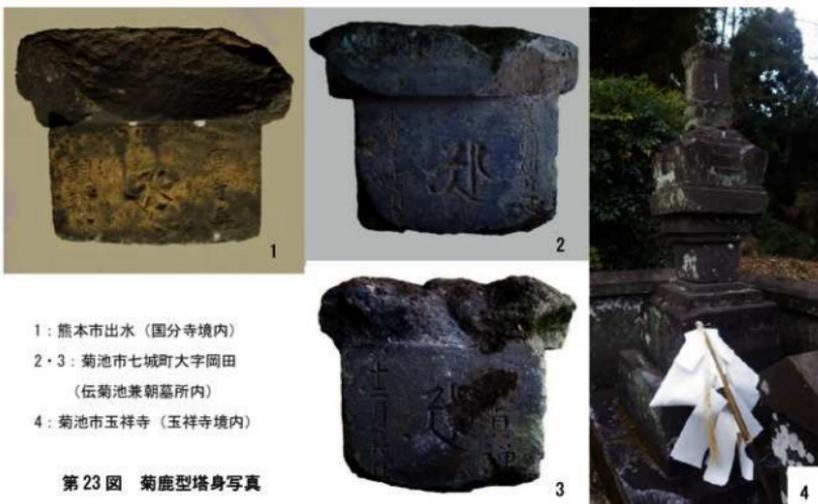
第23図 菊鹿型塔身写真

本資料は、熊本市内では2例目の菊鹿型塔身で、既往の事例(1例目)は中央区出水の国分寺境内に所在する(第23図1)<sup>9)</sup>。これら熊本市における2例は主要分布域である県北の菊鹿地域から明らかに離れて存在していることから、菊鹿地域で製作されたものが持ち込まれたとみるのが妥当であろう。参考として、出水所在の菊鹿型塔身資料(塔身のみ)について概述しておく。凝灰岩製で、上位に2段の階段状作り出しをもつ。塔身各面には月輪内に金剛界四方仏、西面に「文明六年/キリク/七月九日」、南面に「當寺再口/タラク/頭朝上」が刻まれている。これらの記銘から、文明6年(1474)に、恐らくは頭朝上人が当寺(真言系寺院か)の再興事業を記念し、このことを主張するために造立したものと考えられる。

- 1: 熊本市出水(国分寺境内)
- 2・3: 菊池市七城町大字岡田  
(伝菊池兼朝墓所内)
- 4: 菊池市玉祥寺(玉祥寺境内)

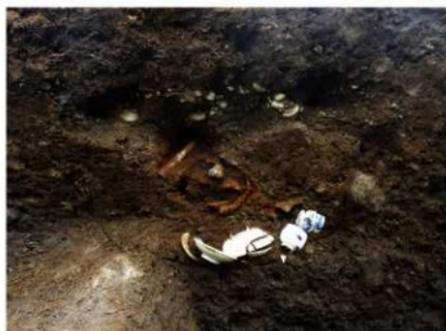
第2図 3トレンチSK02 検出状況写真

SK02は3トレンチと呼称したトレンチ壁断面において、重機により現代の表土を掘削する際、誤って全体の約1/4を掘り飛ばしてしまったことで検出した。18世紀末～19世紀中頃の陶磁器片を含む造成土を掘り込み、上部には現代の表土が被覆している。平面略楕円形を呈するとみられ、規模は長軸約90cm・短軸推定50cm、深さは約40cmである。

掘り込み内からは、上位に金属製品が、下位に陶磁器がまとめて出土した。掘り込み上位においては2点の鉄製の桶形容器（以下鉄製桶）が横位で、ややずれながらも重なった状態で出土した。上側の鉄製桶は土圧により胴部が大きく割れており、その中には鉄製ペグ11点・銅製の工具柄1点が挿込まれていた。下側の鉄製桶には鉄製轡・缶詰が納められていた。錆化により固着しているため数量は不明であるが、現状から轡は10点以上、缶詰は2点とみられる。他、桶外から鉄製の缶詰・留金具・締金具・不明品（弧状に曲げた細長い板など）が出土した。陶磁器は、

概ね3～6点が重ねられ、これが1組となって掘り込み基底に正位・逆位・横位で密に重なり、並べられた状態で出土した。点数は碗14・皿64・合子蓋2・合子身2で、いずれも完形、あるいは部分的な欠失品である。以上の出土状況から、本資料はデポ（埋納形態）であり、一括性が評価されるものといえる。

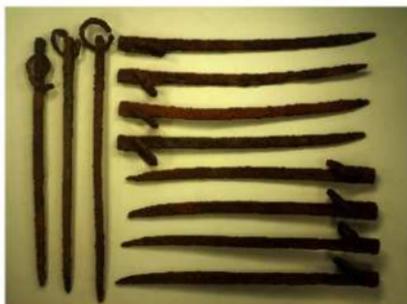
鉄製ペグ (上側の桶内)

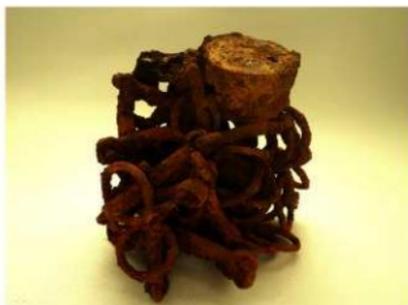
鉄製罾・缶詰 (下側の桶内)、正面

鉄製缶詰×3点?：残存状況が良い2点とも筒形の形態で、未開封である。轡とともに桶に納められていたものは外径7.1cm・高さ4.0cm、桶外から出土したものは外径7.5cm・高さ2.1cmである。後者は破損部から炭化した内容物が確認できる。

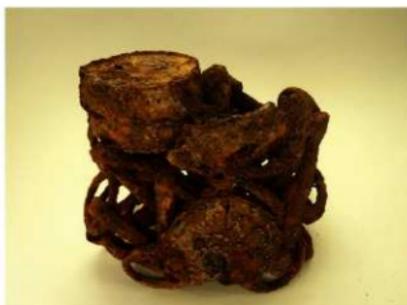
鉄製罾・缶詰 (下側の桶内)、裏面

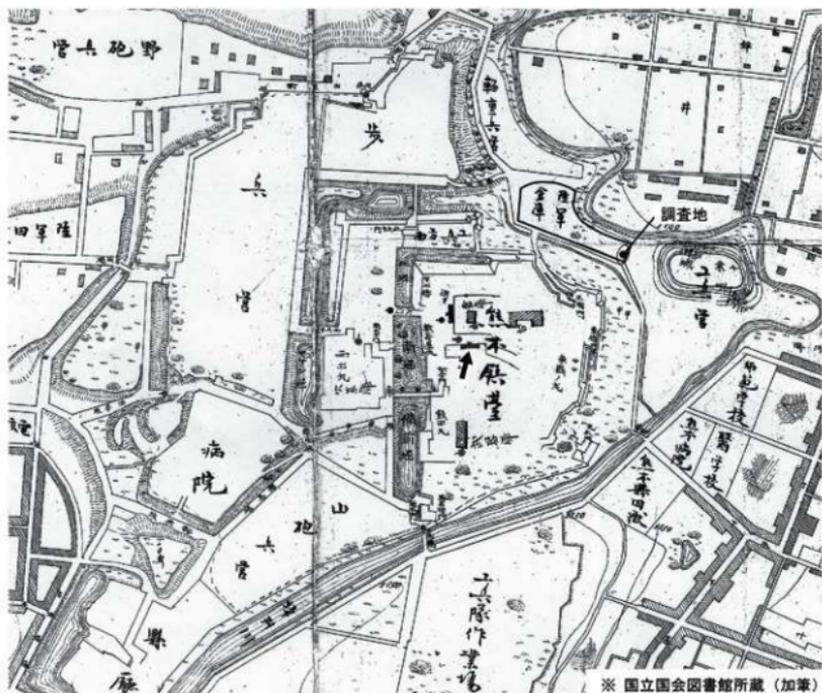
第12図 熊本城郭及市街之圖(部分拡大)

「熊本城郭及市街之圖」<sup>5)</sup>(推定明治11年6月～同12年5月作成)：本丸御殿大広間付近に長屋建物が描かれており、焼失後の新たな土地利用がなされていたことが判る(第12図矢印)。

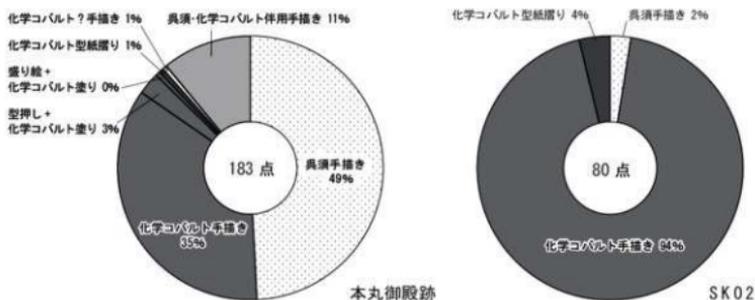
第13図 SK02資料・本丸御殿跡一括資料の属性比較グラフ

以上から、上記の本丸御殿跡資料については、時期的な一括性が評価できる。その前提のもと、SK02 資料・本丸御殿跡資料について属性ごとに分類・集計し、比較を試みたものが第 2 表・第 13 図である。ともに、主となる供膳具は端反碗・玉縁口縁皿で、文様は手描きが殆どを占めており、器形・絵付け法については共通性が高いといえる。これに対し、顔料については明らかな差異が認められる。本丸御殿跡資料は呉須が 49%、化学コバルトが 39%、両者が併用されるものが 11% である。併用されるものとは、線描きは呉須で塗り、化学コバルト、外面は化学コバルトで内面は呉須といったように、呉須と化学コバルトとを併用して絵付けしている個体であり、それは、明治 3 年（1870）の化学コバルト実用化直後の過渡的な様相を示すものと評価される。一方、SK02 資料は化学コバルトが殆どを占めており（98%）、本丸御殿跡資料よりも明らかに新相を示している。ただし、個々の資料をみると、両者において器形、施文具形態（絵付け法・顔料）、文様形態（主文様の絵柄）、窯詰め法（釉剥ぎ・アルミナ塗布）等が共通する同一形態品が認められる（第 3 表・第 14 図）。すなわち、顔料について時期様相は異なるものの、実年代について両者は遠からぬ時期の資料であることが想定される。

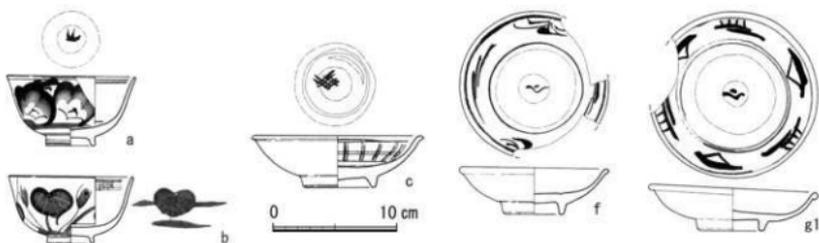
第14図 本丸御殿跡一括資料における同一形態品(1/4)

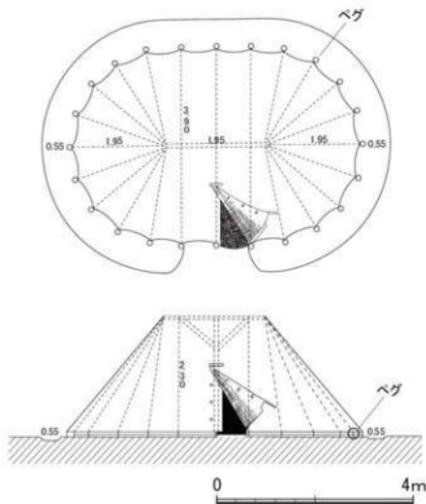
第15図 明治8年(1875)刊教本の野営テント図  
※註 文献10よりトレース・加筆

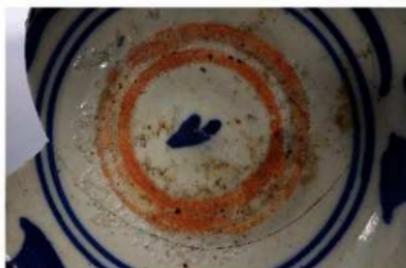
報告No. 36 内底面の爛れ

第 17 図 網田焼の特徴—SK02 資料における釉の爛れの写真—

以下、網田焼の概要とともに、その同定根拠を記すこととする。網田焼は、熊本県宇土市において生産された県内最大の肥前系磁器窯である。寛政5年(1793)に創業され、昭和初期まで存続した。創業初期においては藩の保護・育成政策により藩窯として大いに繁栄し、優品も生産されたが、文化3年(1806)以降、段階的に藩の保護・育成政策が打ち切れ、文政10年(1829)には藩窯から完全に脱して民間経営の窯となっている<sup>14)</sup>。宇土市教育委員会が所蔵する19世紀第2・3四半期に位置付けられる網田焼資料を実見したところ、これらは量産品を焼成した窯跡出土資料で、様相からみて、民窯となった文政10年以降の産品と考えられるものであった<sup>14)</sup>。網田焼と他の肥前系磁器製品とを分かち最大の特徴、すなわち網田焼特有とみられる属性は、主に皿の高台部や内底部に認められる軸の爛れであり、爛れた部分には透明な短い針状の付着物が認められる場合が多いことである(第17図)。また、内底の蛇の目軸剥ぎが雑で、軸が薄く剥ぎ残っていたり、施軸部分と剥いだ部分との境が不明瞭であったりするものが多いことも特徴である。軸の爛れは、重ね焼きをする際の剥離材が融着し、これに接する部分の軸が変質したものと考えられる。蛇の目軸剥ぎが雑な理由も、この溶着防止のための措置を講じていたためと考えられる。この剥離材の材質は不明であるが、焼成時に溶解して軸を変質させること、透明な短い針状の付着物が認められることは参考としよう<sup>15)</sup>。本稿では上記の点を重視し、これに加えて窯跡出土資料と器形・法量・文様等が共通するものを網田焼とし、これに準じるものを段階的に「網田?」「肥前系」とした(第4表)。結果、全82点中12点を網田焼、23点をその可能性が高い網田焼?と同定している。

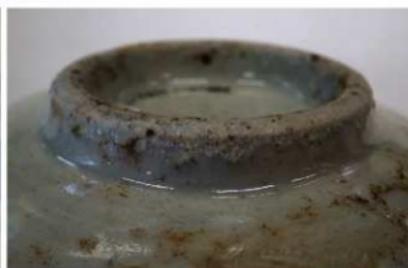
報告No. 52 高台外面の爛れ

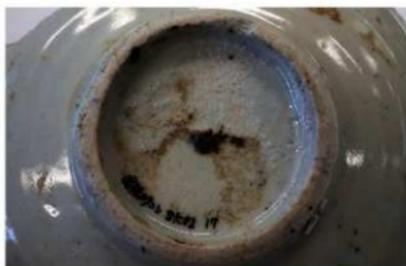
報告No. 54 高台見込みの爛れ

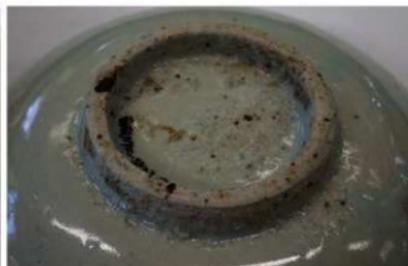
報告No. 57 高台見込み～側面・外面腰部の爛れ
