# 熊本城調査研究センター年報 5

平成 30 年度

熊本市熊本城調査研究センター

本書は、熊本市経済観光局熊本城総合事務所熊本城調査研究センターが平成30年度に実施した業務の概要を記したものである。

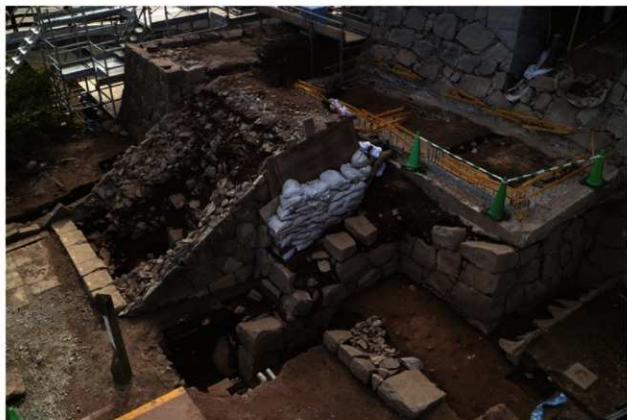
大天守附櫓周辺石垣解体後状況 北東から(江戸期の附櫓台石垣検出状況)

昭和35年築造の大天守附櫓石垣は天守再建に伴い築造され、間知石の新材を用いて布積みで積まれている。間詰めは多用せず、裏込めは築石の石尻から30cm程を割木端材で施工している。北面は埋没石垣前面からグリ石層で、東面はグリ石の背後約2mに大量の瓦が混入する盛土である。昭和35年築造の大天守附櫓石垣の崩落石回収、石垣解体を実施した結果、江戸期の附櫓台石垣(埋没石垣)を確認した。埋没石垣の隅角部は算木積みを意識していると思われ、築石部は方形石材が主体で横目地が通る。表面には自然面、割面の両方を使用している。大天守東面の石垣から東に3.4mで隅角部があり、南に折れる。南に2mの地点で入隅部があり、東へと折れる。東へ2.2mの地点で出隅部があり、石垣前面が地表面より1.6mまで現代の攪乱を受けていたため、根石を確認した。出隅部の隅脇で確認した石材は築石の可能性はあるが原位置を保っていない。南に3.6m地点の石段内部まで築石が3石並ぶことを確認した。埋没石垣の現状の天端標高は約51mで、石垣の高さは推定1.2mである。

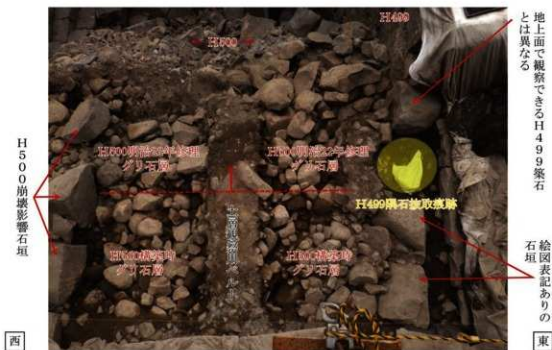
遺構面確認状況 (上が北)

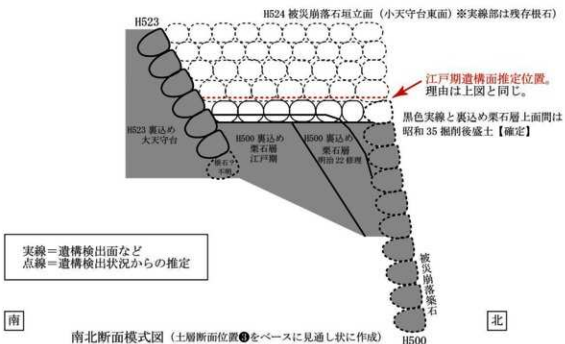
南北断面模式図 (土層断面位置●をベースに見通し状に作成)

調査の結果、上記4月の調査で把握していた最終遺構面は、本調査において一定の面積を確保して土層およびその堆積状況(本書「2. 熊本城小天守台石垣根石確認調査」で掲載図参照)を観察し、昭和35年の盛土と断定した。また、江戸期の遺構面は掘削されており、直下に H500 裏込めグリ石層を確認した。さらに、トキ櫓台西面(H499)石垣から連続して大天守台北面石垣にぶつかる埋没石垣を検出した。これは、宝暦5年(1755)以前の様相を示す「御城図」(永青文庫蔵)に描かれているものと考えられる。

H500・524 の関係性や遺構・遺構面の残存状況などは、東西・南北断面模式図で示したとおりである。

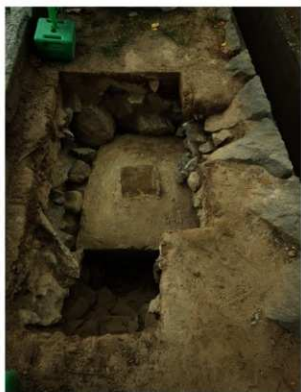
7トレンチ(控柱No.18) 全景 東から

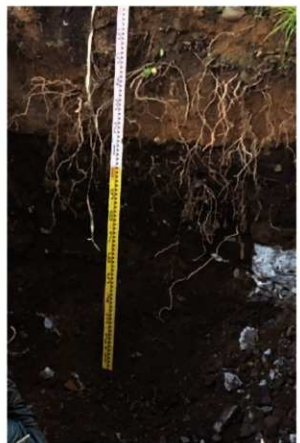
P3 西壁

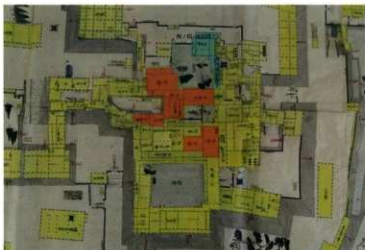
図2 細川時代の障壁画がある部屋と地震間の推定  
「御城内御殿図」（しほはく古地図と城の博物館富原文庫蔵）

矢野三郎兵衛の障壁画は表御殿では梅之間・霽之間・團扇之間・蘇鉄之間にあるが、中御殿になると九曜之間・松之間・吉野之間・波之間など、主要部屋はすべて矢野派のものであり、狩野派による障壁画はまったく見られない。このことから中御殿は細川忠利以降の時代に新造された部分と指摘できる。

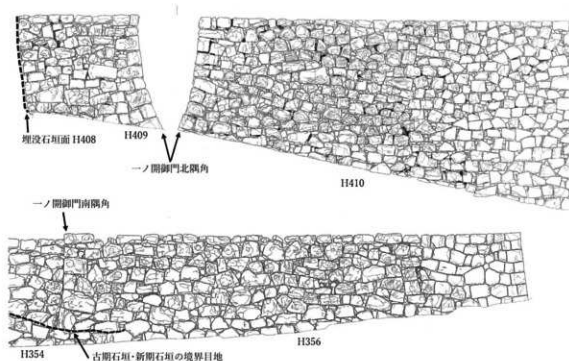
図7 一ノ開御門南北石垣立面図 (縮尺：任意)

御殿が築かれた本丸上段の石垣は、その特徴から大天守台や「二様の石垣」の古期石垣と同時代の築造であるが、その後の本丸御殿建造に伴う増築等の改造が実施された部分がある。それは、①くらがり通路の四辻を構成する両面の石垣(くらがり御門内部西面を除く)、②四辻北側・南側の階段を構成する石垣、③一ノ開御門の両側の御小姓部屋下石垣と大台所側石垣である。

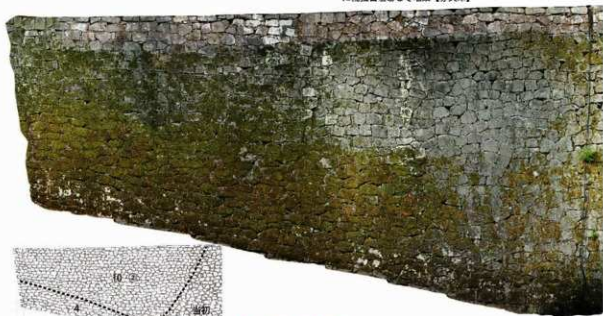
4と10-2の兼合部図

4 1649年(慶安2) 長方形石材で地形に即した横目地あり  
10-2 1719年(享保4) 正方形石材で水平横目地あり  
慶長前中期頃の石垣(非方形石材で横目地通りにくい)に対して修復

図2 熊本城の修復石垣(1634~1709)【各石垣のキャプション番号は表1と図1に対応】

図版作成上の偶然となるが、図2に示した1634～1709年の修復石垣は方形を呈した築石が積まれ、横目地が通りやすいという特徴が見出せる。図3に示した1715～1782年の修復石垣は三角形を含む非方形を呈した築石が積まれ、横目地が通りにくいという特徴が見出せる。図4に示した1790～1821年の修復石垣は再び方形を呈した築石が整然と積まれ、横目地が通りやすい特徴が見出せる。図2の17世紀から18世紀初頭を中心とした一群と図4の18世紀末から19世紀前葉頃の一群は、使用された築石の形状で似ているが、後者の方は方形石材の加工度が高くなる。こうした状況から、①17世紀代から18世紀初頭・②18世紀前葉から後葉・③18世紀末葉から19世紀前葉の時期で大きく3区分することが可能と考える。

一方で、細かく見ていくと、上記①の中では方形を呈した築石ではあるが、図2の4として示した慶安2年(1649)修復の石垣のみが長方形の面を石垣面に使用しており、他は正方形の面を石垣面に使用しているという違いが見受けられる。また、上記③も同様に図4の17-①として示した寛政8年(1796)修復

しかし、これらの修復石垣の立地環境について注目してみると、図2の4・10-②の修復石垣は、不開門虎口付近の登城路沿いで、なおかつ目立つ立地であることが、他の修復石垣とは異なる点となる。また、図4の17-①についても類当門虎口付近でなおかつ登城路から目立つ立地であることが共通している(図1)。そのため、構築当初石垣でも見出せるように、虎口付近石垣は、少し特殊な様相であったことを修復石垣でも考えた方がいいのかもしれない。こうした修復石垣の立地環境からイレギュラーな要素を除去すると、やはり熊本城の江戸期修復石垣は上記3区分することが可能ではないかと考える。

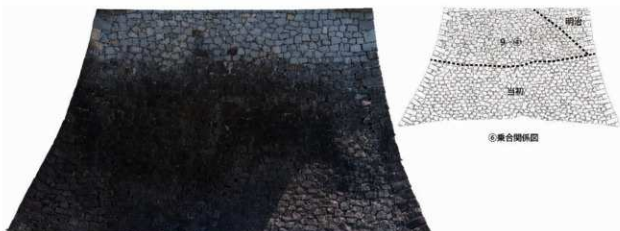
⑨兼合関係図

9-④ 1715年(正徳5)非方形石材で横目地が通りにくい  
慶長後半期頃の石垣(方形石材で横目地通りやすい)に対して修復  
その後、1715年修復範囲内の一部を1889年(明治22)と2000-2001年(平成12-13)に修復

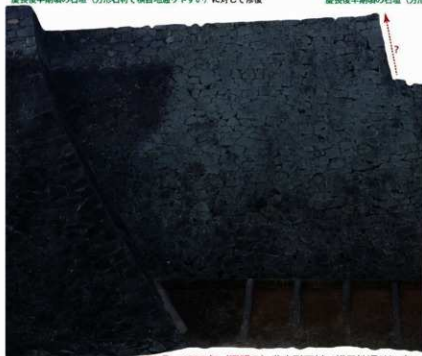
15-① 1782年(天明2)非方形石材で横目地通りにくい  
慶長前半期頃の石垣(非方形石材で横目地通りにくい)に対して修復  
※修復境を見出しにくい

図3 熊本城の修復石垣(1715~1782)【各石垣のキャプション番号は表1と図1に対応】

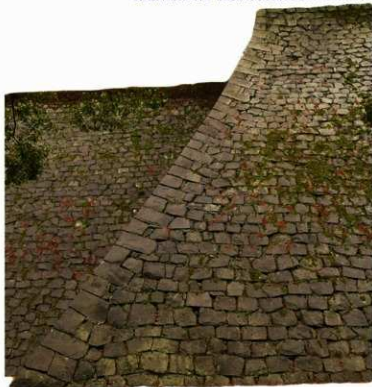
17-① 1796年（寛政8）方形石材で横目地通りやすい、部分的に谷積みあり  
慶長前半期築の石垣（非方形石材で横目地通りにくい）に対して修復

20 1821年（文政4）方形石材で横目地あり

図4 熊本城の修復石垣（1790～1821）【各石垣のキャプション番号は表1と図1に対応】

の石垣は、基本的には他と同様に方形を呈した築石を横目地が通るように使用しているが、部分的に谷積みが施されている<sup>217</sup>。さらに図2の10-②として示した享保4年(1719)修復の石垣は、本来であれば定期的に図3(1715~1782)の中に含まれるものである。そうした場合、この一群の特徴となる非方形の築石が使用されず、方形の築石が使用されているという点で異なる。こうした状況から、それぞれの修復石垣で様相が異なっていた可能性もあり、時期別のまとまりは抽出できないとも言えない。

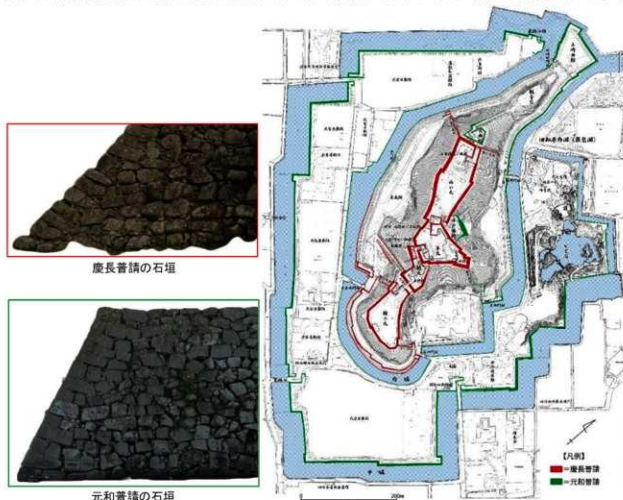
図5 彦根城の当初石垣分布図<sup>218</sup>

堀から城外側については、武家地・町人地・寺社地などが混在するエリアとなっており、これらはさらなる外堀によって圍繞されていた。この中で主に石垣で形成されているのが中堀以内となる。これらの石垣は、慶長9年(1604)から元和8年(1622)までに築かれ、慶長19・20年(1614・1615)の大坂の陣を契機とした工事中断を境に、前者が公儀普請、後者が井伊家単独の普請となり、それぞれで石垣の様相が異なることがわかっている(図5)<sup>218</sup>。

図5に示した石垣は構築当初石垣の分布となるが、この中で江戸期修復石垣(城郭機能時)・近代以降の修復石垣(城跡利用時)・文化財修復石垣が存在することは熊本城とほぼ同じである。江戸期修復石垣は先の熊本城と同様の方法で抽出したものを図6<sup>219</sup>に示し、各石垣は図7～9のとおりとなる。まず、17世紀代の修復石垣は現状では見出せていない。紙面の都合上、詳述を避けるが、江戸期修復石垣は基本的に築石サイズが不揃いであり、加工度についても様々ではない。しかし、これらをグルーピングし、画期を見出す視点としては、石垣面で長方形を呈した築石に注目すると理解しやすい。修復石垣として確認できる最も古相のものは、長軸を少し斜めにする傾向があるが(図8⑩まで)、寛政4年(1792)頃になると斜め積みが顕著になり(図8⑬～⑰)、享和3年(1803)頃には斜め積みの築石の加工度があがり(図8・9)、嘉永4年(1851)頃にはさらに加工度があがり、いわゆる谷積みとなる(図9)。こうしたことから、18世紀から19世紀前半にかけての修復石垣のグルーピングと変遷を見出すことは可能である。しかし、熊本城でのグルーピング基準・変遷・画期とは、合致しないものであることは明白である。

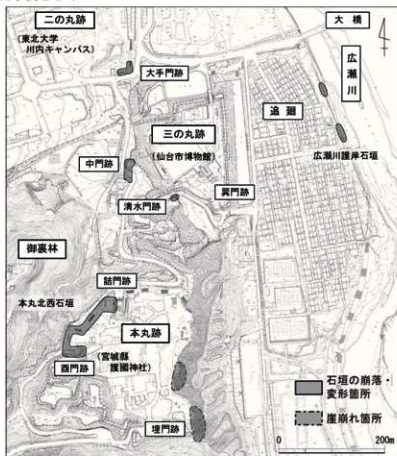
図10 仙台城 東日本大震災被災箇所位置図<sup>220</sup>

宮城県仙台市の中心市街地西方に位置し、青葉山丘陵とその麓の河岸段丘上に立地する。主要な曲輪は、丘陵上の本丸、麓の二の丸・三の丸(東丸)である(図10<sup>220</sup>)。本丸は、南側が高さ40mの竜ノ口溪谷、東側が高さ64mの断崖であり、自然地形を利用した守りとなっている。また、尾根続きとなる西側は大規模な堀切や土塁によって守られ、比較的傾斜の緩やかな北側には石垣を築いて守りを固めている。

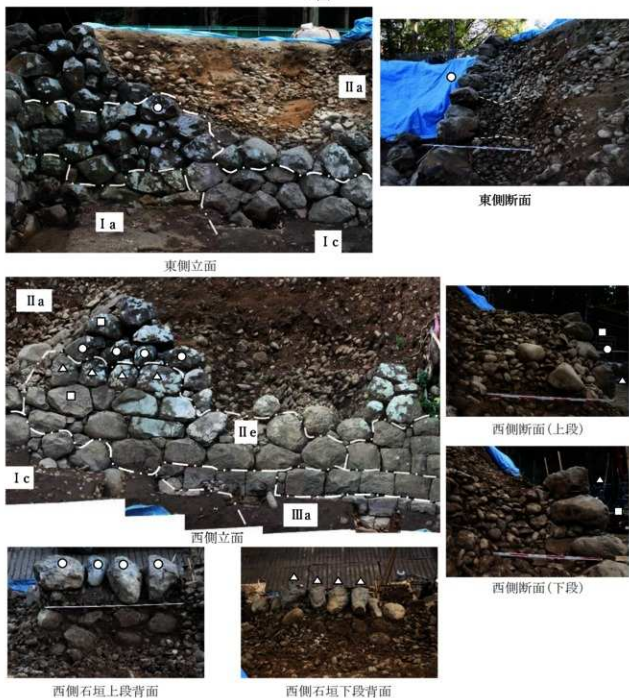
図13 仙台城西門石垣(2) 13

H面石垣東側は、石垣の面の様相の違いが背面の栗石の違いと対応する状況が確認される(図13)。上部は径径の大きい栗石が多く、下部は径径の小さい栗石が多い傾向がみられ、それぞれ上部はIIa類と、下部はIc類と対応する。この場所も19世紀に積み直されたと考えられるが、西側とは栗石の状況が異なっており、同時期または近接する時期においても、異なる背面構造で修復されたことがわかる。

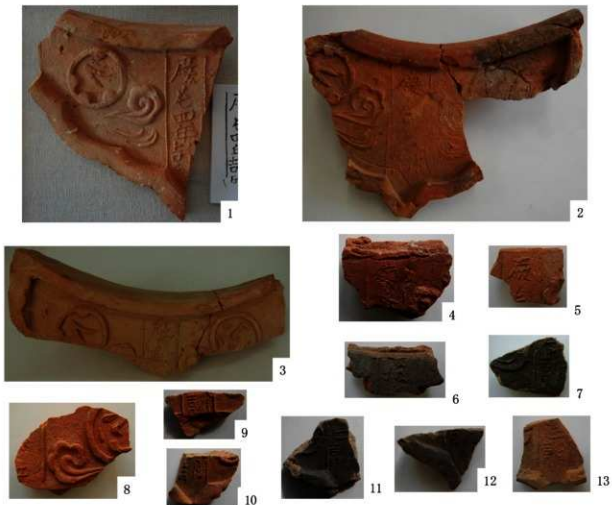
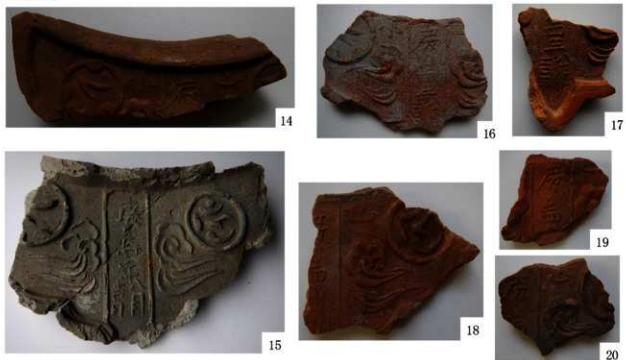
大天守

小天守(1)

第5図 天守出土「慶長四年」銘滴水瓦(1) (縮尺不同)

続いて、「慶長四年」銘滴水瓦であるが、第5・6図に天守で出土したものの一部を載せたり。なお、掲載した滴水瓦は、全てに「慶長四年」銘がみられるわけではないが、可能性の高い瓦を抽出している<sup>24)</sup>。天守では、現

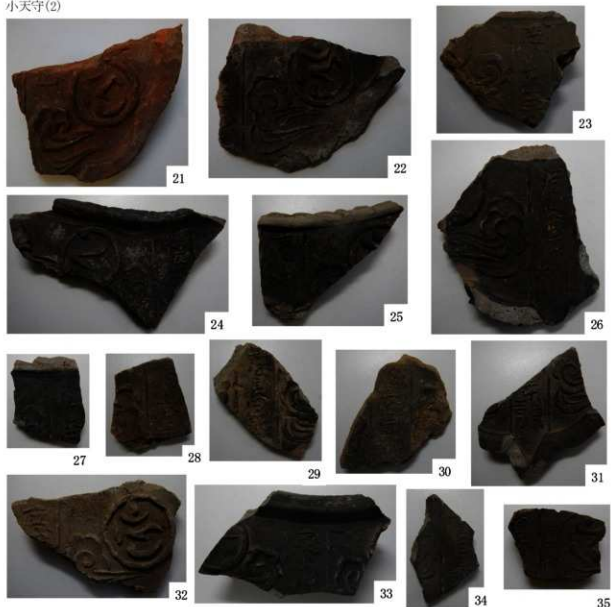
小天守(2)

第6図 天守出土「慶長四年」銘滴水瓦(2) (縮尺不同)
