熊本城跡発掘調査報告書 2

－本丸御殿の調査－

第1分冊

熊本市熊本城調査研究センター

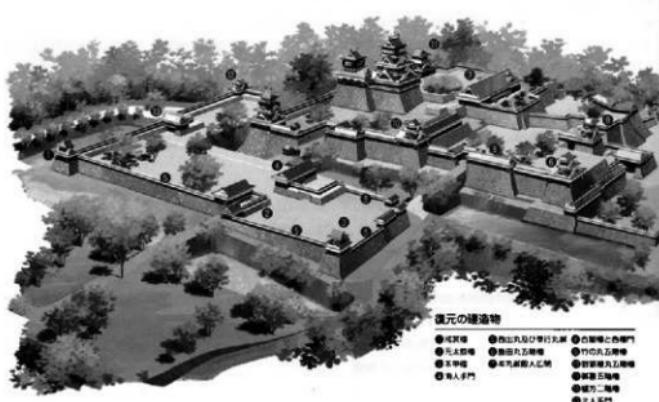
第1図 復元・整備建物の概要

大広間棟	一重一階、木造、入母屋造、本瓦葺	宇土櫓	北十八間櫓
大台所棟	一重一階、木造、入母屋造、本瓦葺	源之進櫓	五間櫓
数寄屋棟	一重一階、木造、入母屋造、本瓦葺	四間櫓	不開門
小姓部屋裏下棟	一重一階、木造、切妻造、本瓦葺	十四間櫓	平櫓
玄関棟	一重一階、鉄骨造、數寄造、漆板葺	七間櫓	監物櫓(二の丸監物台根木内)
多目的便所棟	一重一階、木造、片流れ、漆板葺	田子櫓	長櫓
		東十八間櫓

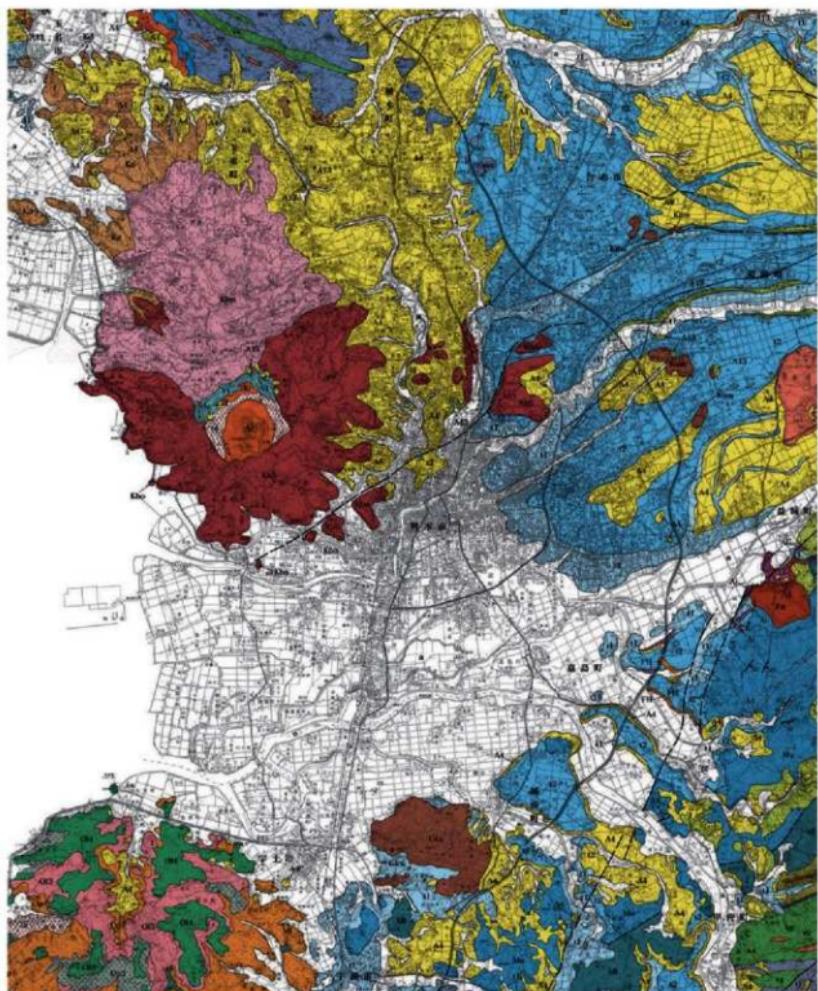
Fig. 熊本市周辺の地質図 熊本県地質図（10万分の1）説明書（2008）より加筆引用

A4：阿蘇-4火砕流堆積物 Kbo：金峰火山古期噴出物 A13：阿蘇-1～3火砕流堆積物 II：低位段丘堆積物 I2：中位段丘堆積物
 IG：金峰火山新期堆積物 Ys：芳野層 ta：麗鍊堆積物 Kbm：金峰火山中期噴出物 Kum：熊本層群 A1：赤井次山（鏡川溶岩）
 Mu：御船層群上部層 FH：布田層・花房層 M1：御船層群下部層 vg：苦鉄質火山岩類 cc：結晶質チャート um：粗苦鉄質岩類
 Gks：雁田山層 O11：大岳古期輝石安山岩溶岩 O13：大岳新期角閃石安山岩溶岩 O14：大岳新期輝石安山岩溶岩
 Opl：大岳新期角閃石安山岩火砕岩 Opl2：大岳新期輝石安山岩火砕岩

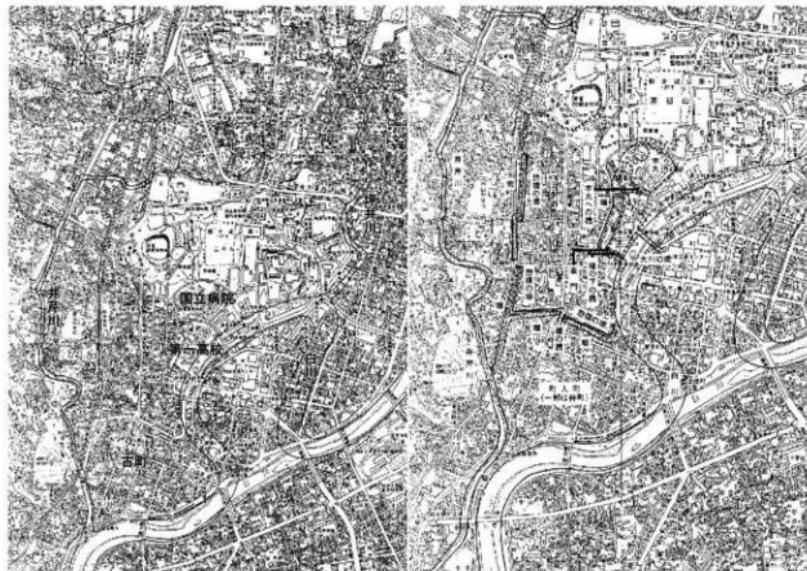
第7図 熊本城築城以前の景観推定図（縮尺任意、上が北）

河川の原流路推定

崖面の形成は、河川により削られたものだが、富田紘一氏の研究成果（富田1996）によれば、熊本城築城時、白川も京町台地に接して流れていたとされる（第7図）。氏は、慶長国絵図などをもとに、現在熊本城跡の南を流れる白川が、世継橋から北側へ大きく蛇行し、市役所付近で坪井川と合流していく、これを17世紀初頭に加藤清正が白川を直線化し、現在の流路に付け替えたとする。氏の旧白川跡想定地には、現在でも崖地がみられる。この河川の流路変化と合わせて城内の南崖面を概観すると、第一高校のグランドに面した崖面、国立病院機構熊本医療センター（以下、国立病院）と熊本西税務署の間の段差、桜の馬場と奉行丸の間の段差、東竹之丸の高石垣と連続した高低差の大きい弧状の地形は、白川・坪井川の浸食面であった可能性を想定できる。実際、桜馬場の発掘調査や第一高校校長官舎建設に伴う発掘調査の際に、流路であった部分を2~5mほどの厚さで埋め立てていることが確認されている。本来は、白川に削られた崖面が連続していたのであろう。飯田丸は、浸食面と思われる地形の一部に当たると思われるが、郭はやや南へ突出した地形となっている。

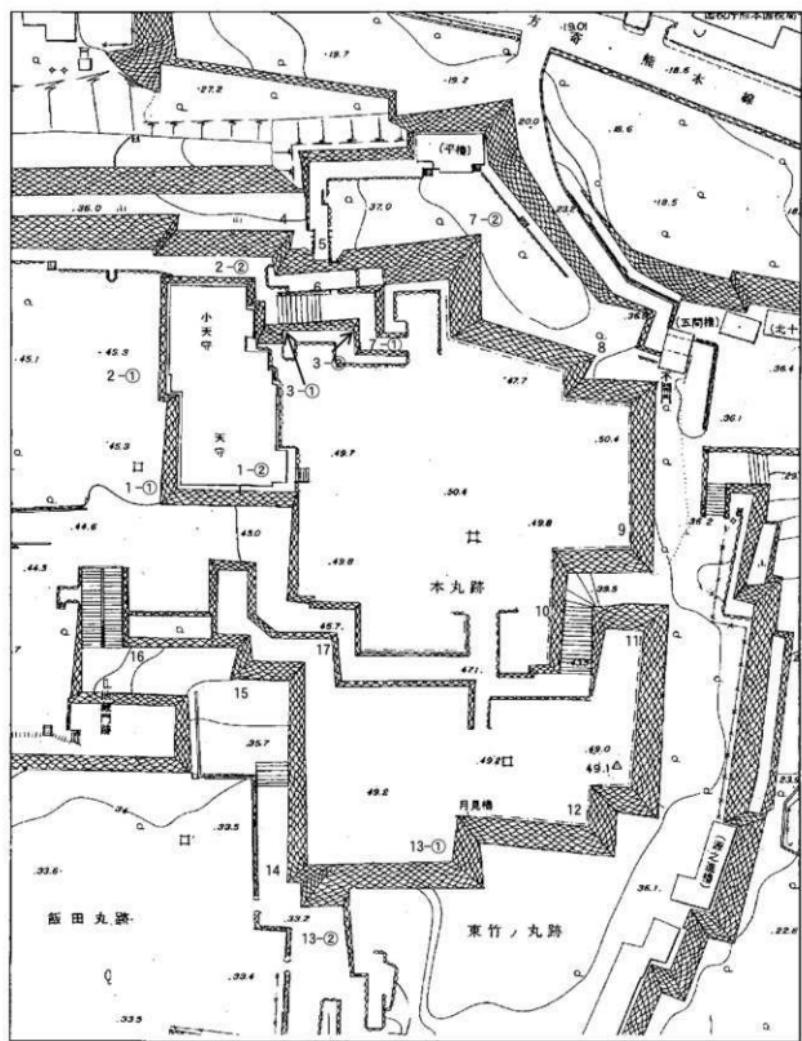
第19図 本丸主要石垣の位置図

*石垣番号は第3表と対応

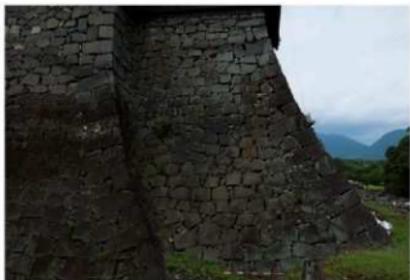
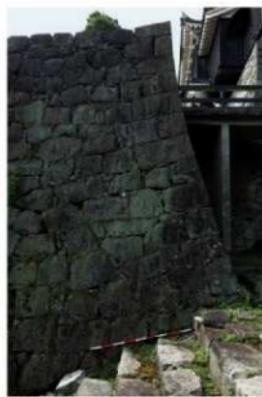
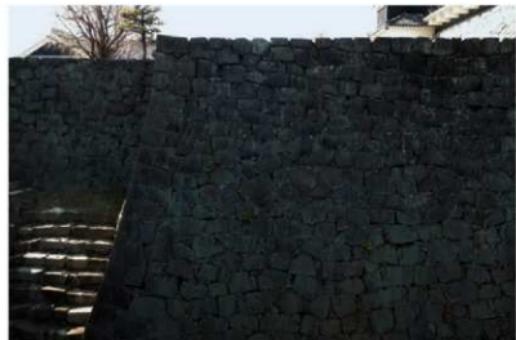
第20図 本丸主要石垣写真(1)

2-① 小天守南西隅角南面

2-② 小天守北東隅角東面

3-① トキ御櫓北東隅角北面

3-② トキ御櫓北西隅角北面

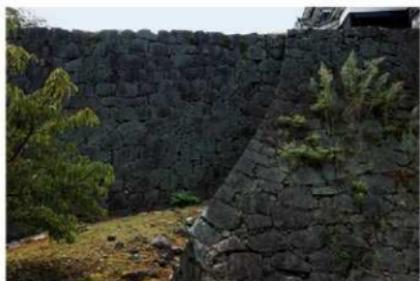
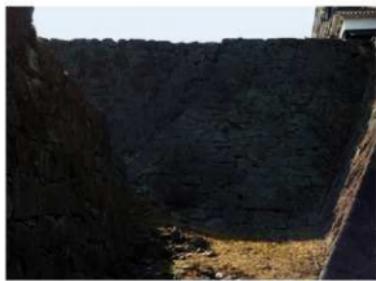
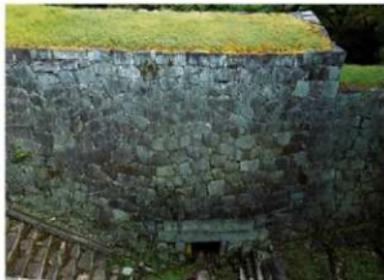
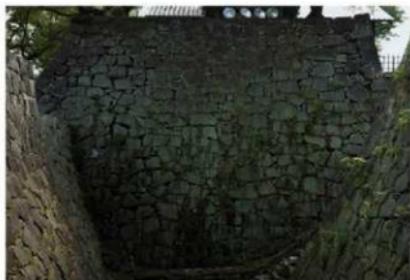
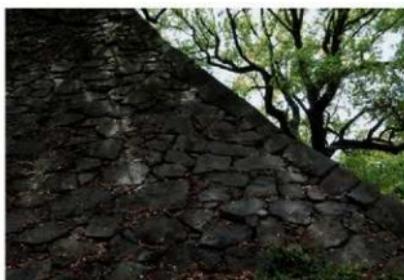
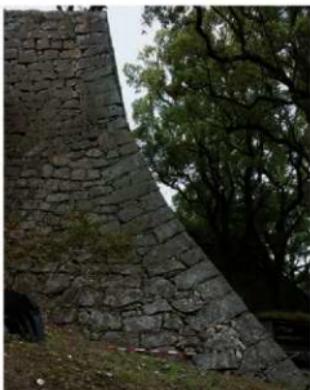
第21図 本丸主要石垣写真(2)

4 小天守北帶曲輪石垣北面

5 北埋門上平櫓台北面

6 小天守北東平櫓台南面

7-① 御裏五階櫓西面

7-② 御裏五階櫓北東隅東面

8 本丸北輪平櫓台中央出隅東面

小天守前階段と御裏五階櫓脇の門からの階段を下り、底部の隧道を通って北側の東竹ノ丸北端に至る特異な施設がある。隧道は、史料では「北埋門」「石門」と呼ばれ、石垣上には、「北埋門上居櫓」（平櫓）の東半土台となっていた。元禄17年に積み直しされ³¹⁾、昭和42年～44年にも解体修理され慶長時代のオリジナルの石垣の多くの部分は失われている。しかし、石門の櫛石を支える支柱から左右の階段に近い石垣部分は、粗削り石を布崩し積みした古い石垣が観察できる。この古い築石は粗削石からなり、その勾配は74度で間詰石を多く使用する。石門近くの石材は被熱による劣化が顕著で、西南戦争直前での本丸炎上の際に上部櫓が焼却したことが推定できる。

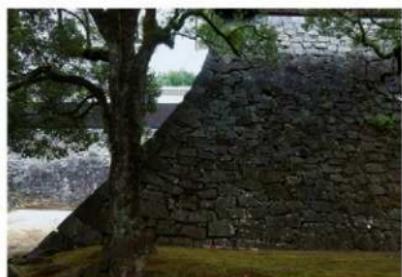
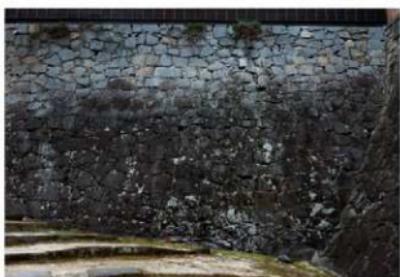
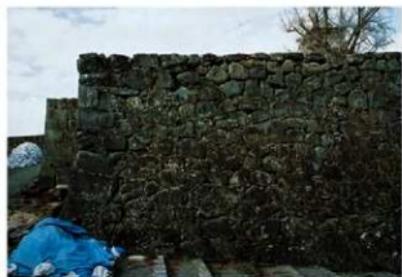
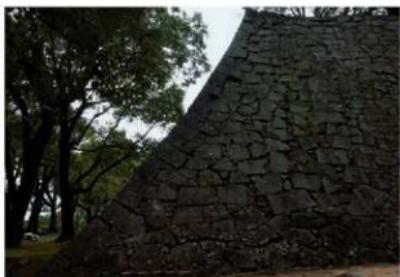
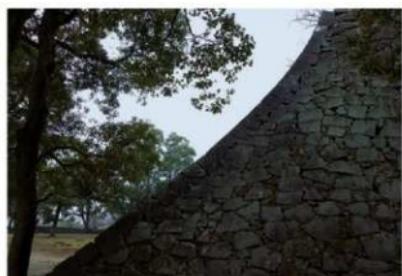
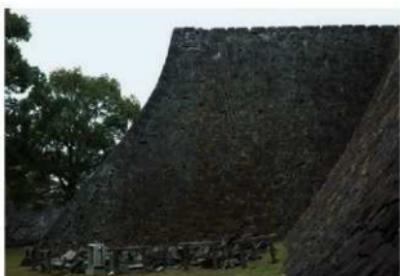
第22図 本丸主要石垣写真(3)

9 長局橹台南西隅角東面

10 御小姓部屋下石垣北端東面

10 御小姓部屋下石垣南東隅角東面

11 東三階御櫓北東隅角北面

12 月見御台所南東隅角東面

13-① 小広間南東隅角東面

「東ノ口三階門」は「二之間御門」とも呼ばれ、本丸東の出入口にあった三階門で、「四間七間」の規模であった。また、その直ぐ東脇石垣上にあって「東ノ口三階門」と接続していた「東ノ三階」櫓は、上段三間四方、二重目同（三間四方）、三方破風出シ有、下重五間六間二尺」とある。一方、「熊本城図」⁶⁷⁾では「五階御櫓」と記されている。

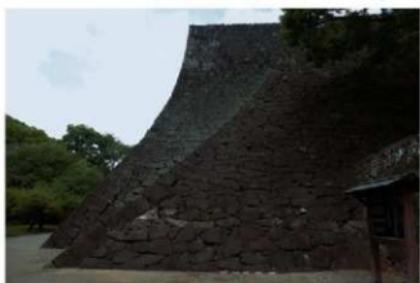
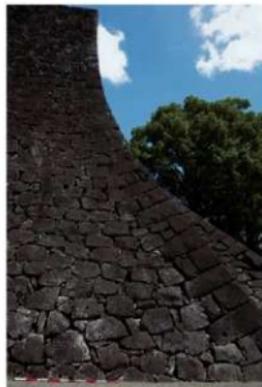
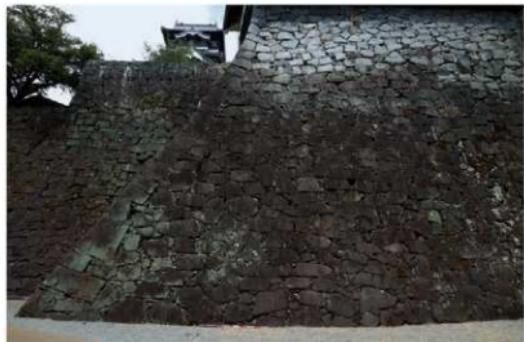
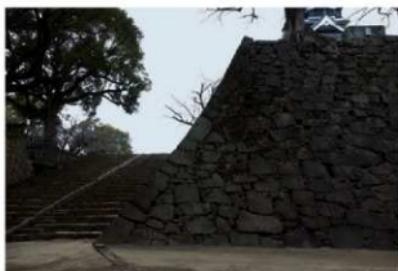
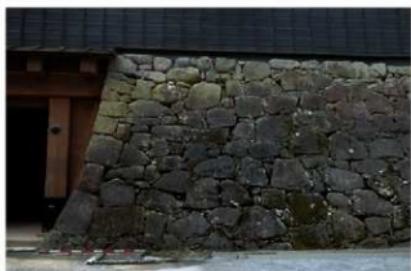
第23図 本丸主要石垣写真(4)

13-② 小広間櫓台・三階御櫓台南西隅角南面

13-② 小広間櫓台南西隅角

14 小広間三階御櫓南西隅角西面

15 御殿付属数寄屋下石垣南西隅角南面

16 御天守方多聞櫓南東隅角南面

17 多聞櫓御門脇石垣北面

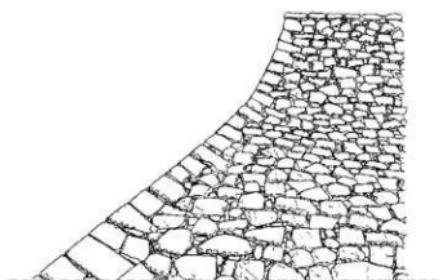
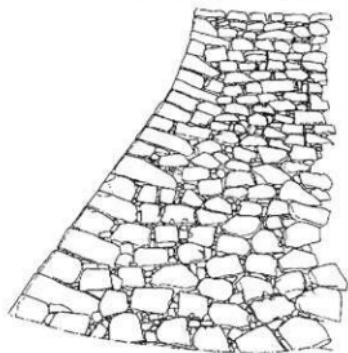
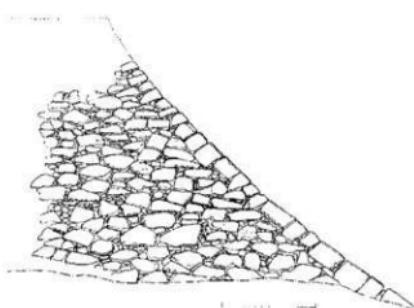
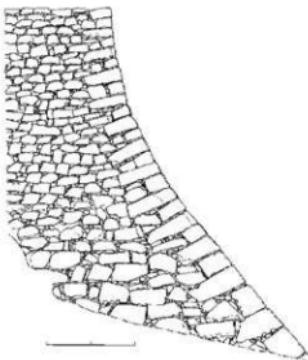
第24図 本丸主要石垣略図(1) *縮尺任意、番号は第19図・第3表に対応

1-① 大天守台南西隅角南面

2-① 小天守台西南隅角西面

4 小天守北蒂曲輪北東隅角北面

5 北埋御門（石門）上平櫓台北面

7 御裏五階櫓北東隅角東面略図

8 本丸北輪平櫓隅角東面略図

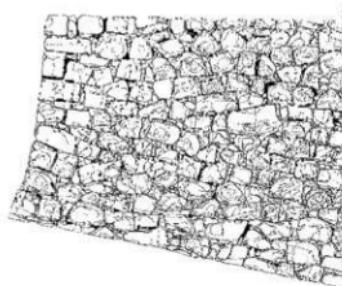
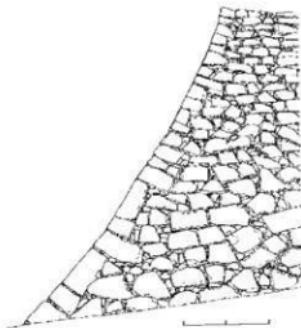
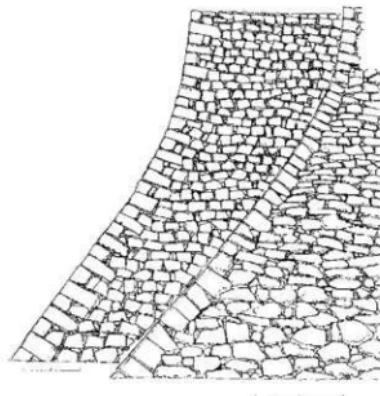
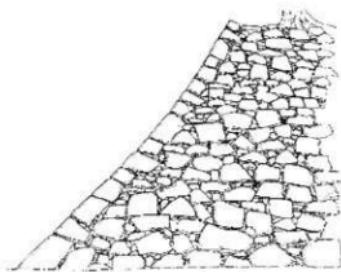
10 御小姓部屋石垣東面の立面実測図

11 東三階御櫓東北隅角北面

13-② 小広間南東隅角及び14三階櫓隅角南面

16 御天守方多聞櫓台南西隅角南面

17 閣櫓御門脇石垣東面

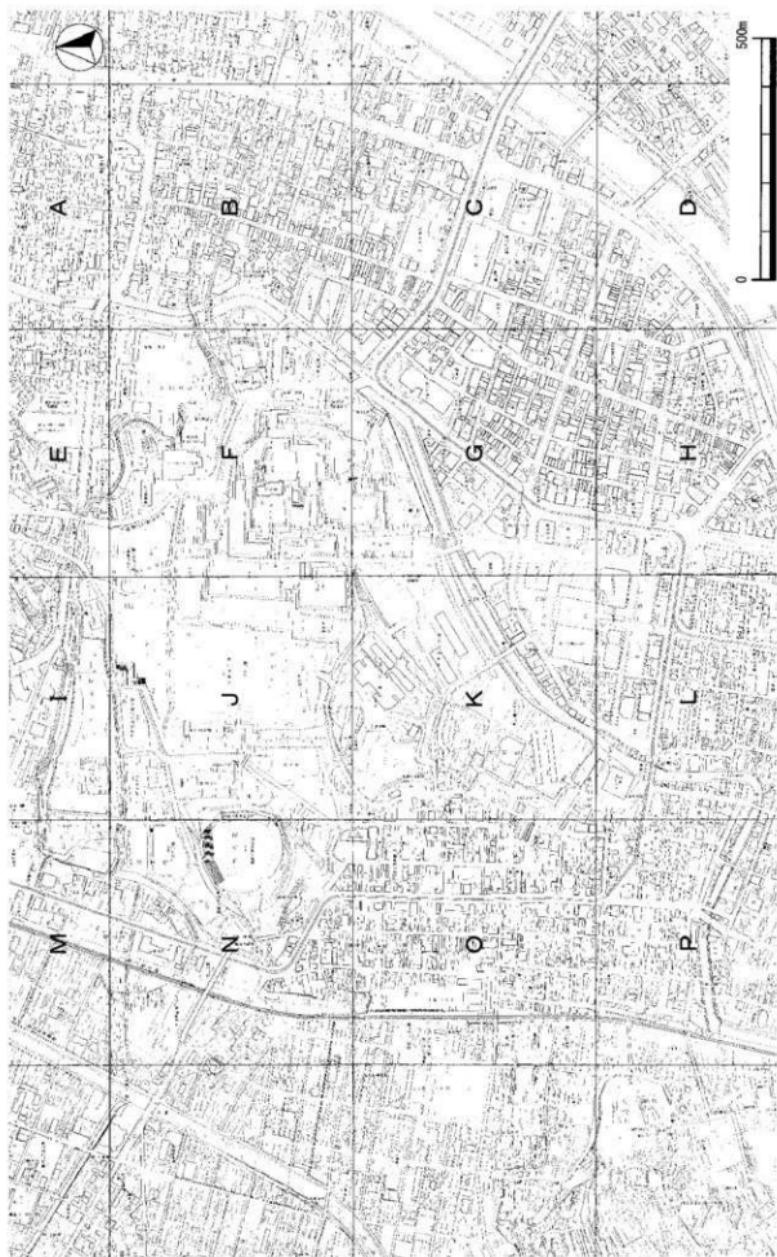
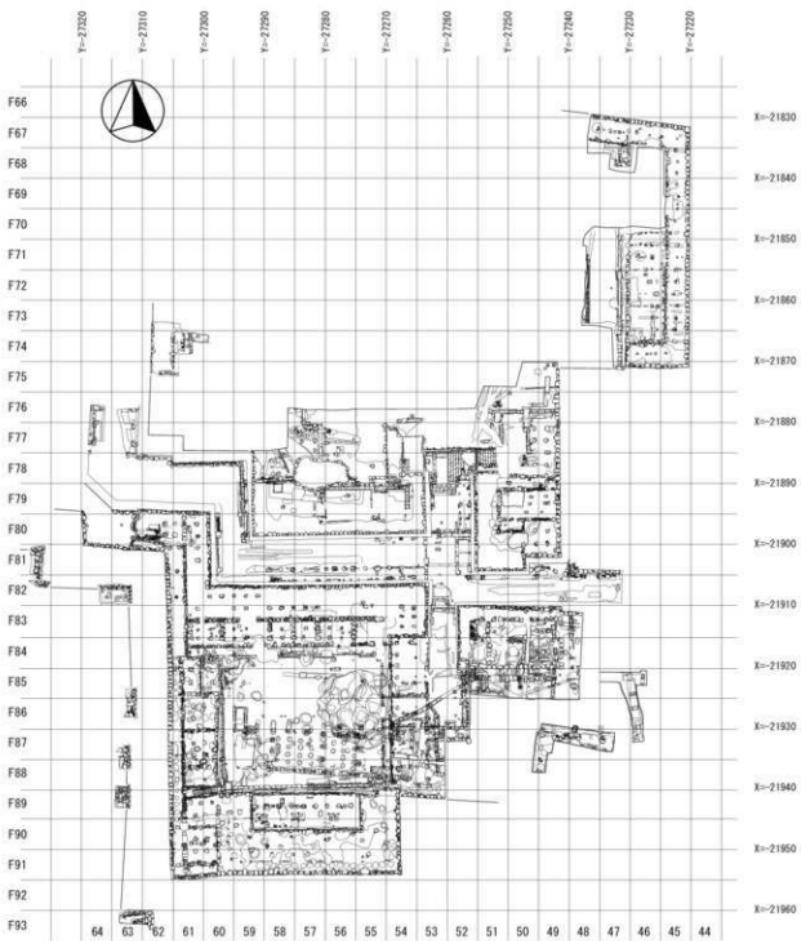
第30図 調査区・グリッド配置図（縮尺任意）

調査グリッドは、縮尺2,500分の1の地図上において日本測地系座標を基に設定した。まず、熊本城城全体を覆うように500m×500mの大グリッドを設けてA～Mのアルファベットを冠し、それぞれのグリッド中に5m×5mの小グリッドを設定して北から南、東から西へ1～100の番号をつけ、アルファベットの大グリッド名と小グリッドの数字2つを組み合わせてグリッド名とした（例：A100-100グリッド）。今回の調査は、Fグリッドに収まる。

2. グリッドの設定（第30図）

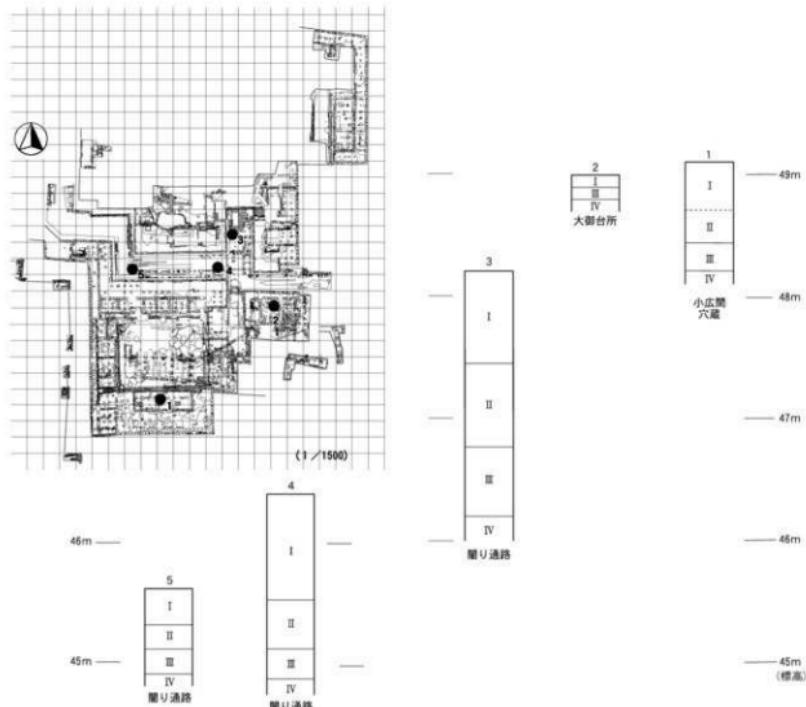
第31図 土層模式図 (1/40)

- 基本土層は I ~ IV 層に大別する。調査区・トレンチごとの土層内容は、実測断面図を基に報告する。
- I 層：現代の表土・擾乱層。砂礫・瓦片等を含む黒褐色～暗褐色土。檜台の上面や植栽の周辺以外は非常に固くしまる。
- II 層：近代～現代の堆積土。主として明治初期（明治10年）以降の堆積土。熊本鎮台および第六師団による整地や、城内の整備に伴う客土が主と思われる。砂礫・瓦片等を大量に含む黒褐色～暗褐色土で、部分的には礫を多く含む。また、下位は III 層と混在した部分もみられた。一部は、非常に固くしまる。
- III 層：明治10年2月19日の焼土。漆喰・壁土・屋根土に起因する土が主で、砂も目立つ。II 層が堆積する際に混在した部分もあるが、それは II 層と扱っている。炭化材・瓦・金属製品を多量に含む。建物のない露地ではほとんどみられない。
- IV 層：焼失以前の土を一括している。トレンチ調査など、調査した部分はごく限られている。近世から明治初頭の堆積土。主に灰白色・明黄褐色・暗褐色・黒褐色等の色調を呈する粘質土または砂質土・凝灰岩質の二次堆積土等からなる。
- 今回の調査では、明瞭な自然堆積層を確認できなかった。

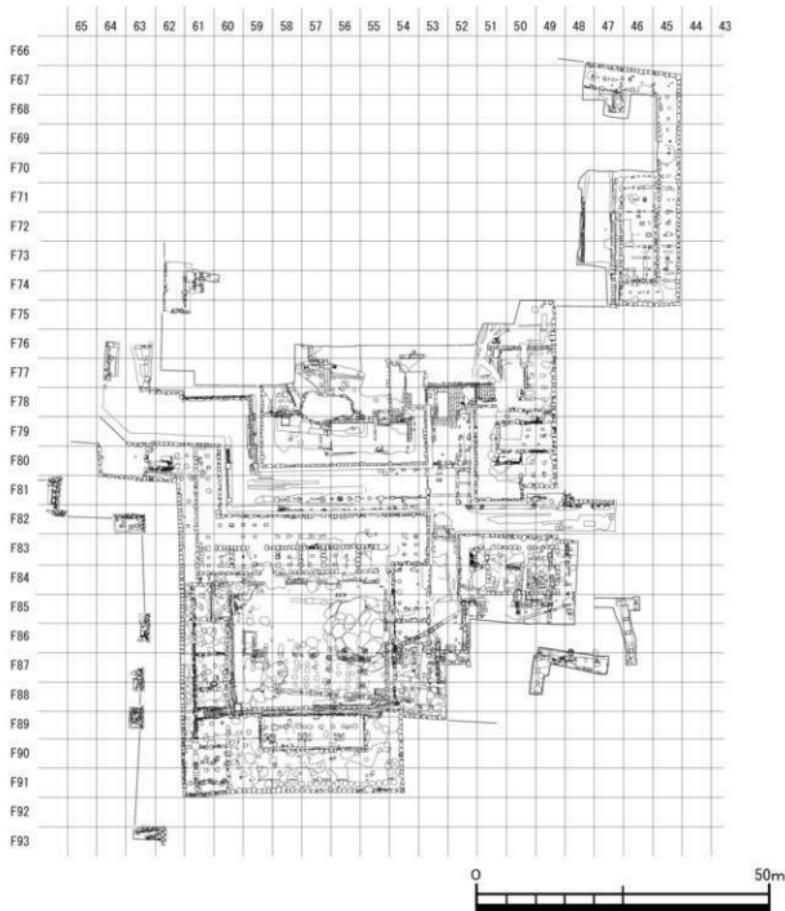
第32図 調査区全体図

以下に、建物の名称を基に調査区を分け、検出した遺構についての記述を行う。調査区は、主要建物である大広間棟・大御台所棟と、それから派生する建物で分けている。大広間棟には、大広間に統いて大広間北側に展開する本丸御殿建物群を入れ、大御台所棟は北側の御小姓部屋を分離した。記述は、大広間・大御台所・御小姓部屋・闇り通路・長之間・露地・西廊下・小広間（三階御櫓含む）・長局御櫓・御天守廊下・各トレンチの順で行う。なお、闇り通路は、通路としての機能を含んだ現代の名称である。史料中には、その入り口である門が「闇門」「クラガリ御門」「闇り櫓御門」と記されているが、通路本体部分の名称はまだ見出せない。本報告書では、便宜上「闇り通路」と記述している。

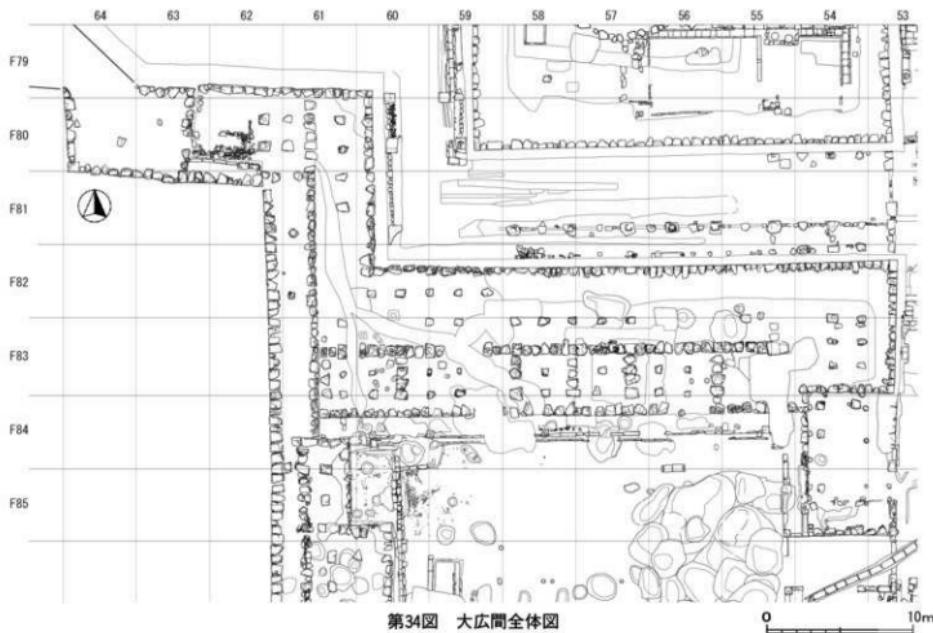
第34図 大広間全体図

この項では、間り通路より南側の石垣上で検出された遺構について記述する。南側石垣上では、御殿の基礎として、単独で存在する礎石と東西・南北方向に並ぶ礎石列が残存していた。東西方向の礎石列は全長約30mで、間り通路に面した北側石垣天端から南へ約6mの位置で検出されている。「御城内御絵図」との対照から、礎石列は広間と縁側の間仕切りに相当するものであり、広間部分の基準柱間寸法は6尺5寸（約2m）と推測した。石列東端の一際大きな礎石は、上面に東西幅53cmの浅い溝が刻まれており、齋之間の西側間仕切りの土台当たりに相当する。他の間仕切り位置では独立礎石が検出されたが、齋之間が南北に長いためか、土台当たりのある礎石の北側には隣接して礎石が2石並んでいた。南側はS X I 006によって破壊されていたため、礎石の有無は不明である。若松之間南側の礎石列上面には、本土台と思われる厚さ9cm、幅36cmの炭化材が残存しており、独立礎石には焼失によって生じた柱材の痕跡が認められたものもある。礎石列の南側は、広間の間仕切りの延長上に南北方向の礎石列が延びており、南端には落縁先の土台として高さ40cmの石垣が積まれていた。石垣の裾から南へ下がった部分には、濡れ縁の先端を支える安山岩製の縁東石と凝灰岩製の雨落ち溝S D I 001が検出されている。縁東石は一辺が46cmの方形を呈し、上面には丁寧な面取りが施されて、中央に一辺が6cm、深さ3～6cmの方形のほぞ穴が穿たれていた。S D I 001の側面の間に約4mの間隔で据えられており、南側面は溝の側壁を兼ねている。S D I 001は、内法・深さとも約30cmで底石を伴わず、長之間側へ折れる部分でマス状に広くなっていた。S D I 001はマスより南へ続かず、西廊下の石垣裾を走るS D II 001に合流していたと推測されるが、後世の搅乱が激しく、2条の溝の接続部分は検出されていない。S D I 001は濡れ縁の端まで延びていたが、西端では南側石が撤去されて埋め戻されており、その上でS X III 077が検出された。S X III 077は、厚さ10cmの板状に加工した凝灰岩を立て、L字形に組み合わせたもので、一方の側面にもう一方の小口を突き合わせた形で角を合わせている。漆喰などで接着した痕跡は認められず、内側は深さ30cmの部分がややしまっていたが、底石は伴っていないかった。「御城内御絵図」では、露地の北西部に大小2つの水槽様の表現がみられ、後述するS X II 002は南側の大水槽に相当すると考えている。このS X II 002に比べるとS X III 077の造りは粗く、別の排水施設と推測している。S D I 001の南側では、縁側から下る階段の桁を受ける土台石が検出された。桁受けは幅6cmの浅い溝状を呈し、その間隔から階段の踏面は1.3m程度と推測される。

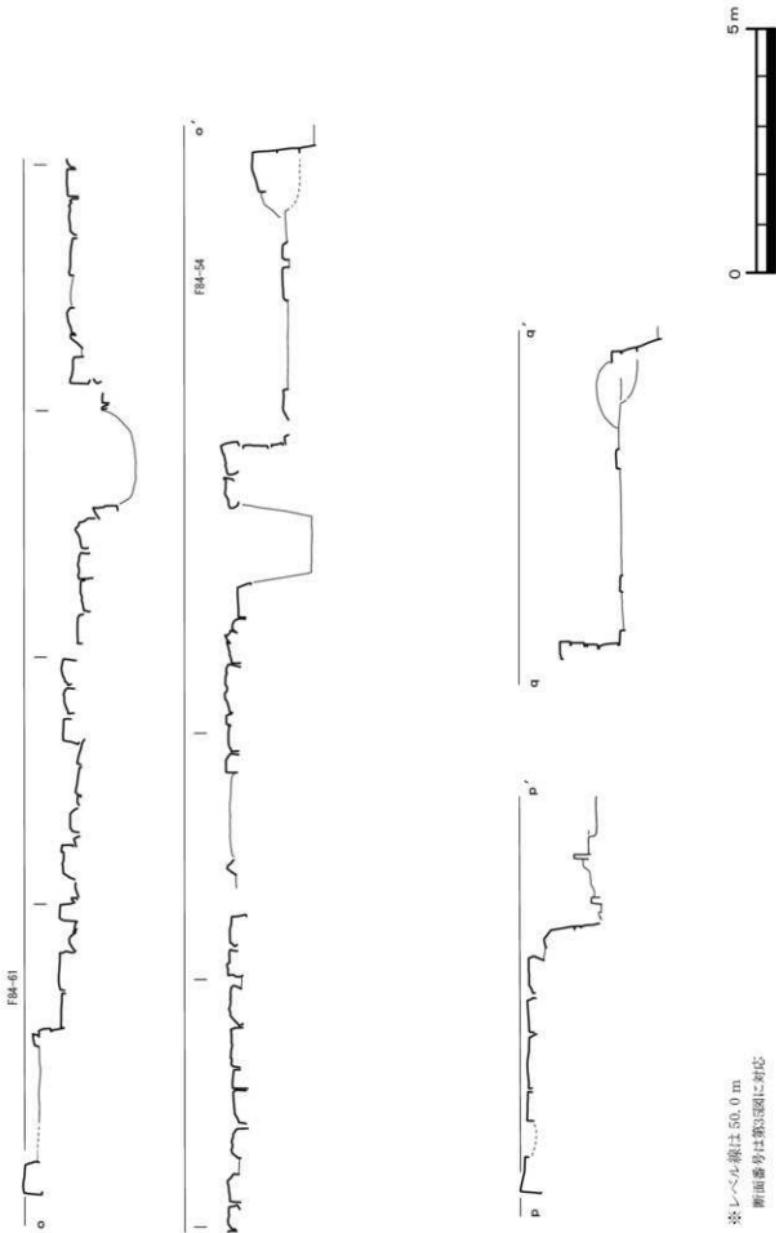
第40図 遺構実測図 6 大広間断面図4

※レベル線は50.0m
断面番号は第33図に対応

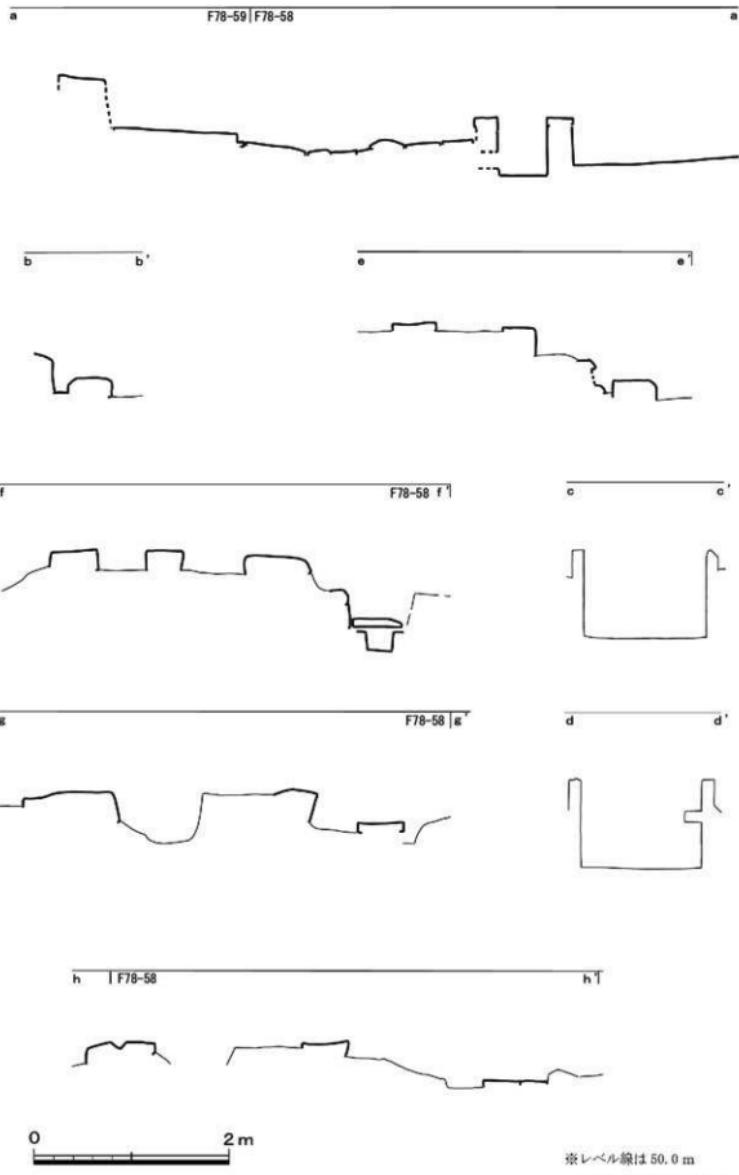
第56図 遺構実測図21 大広間北側断面図 3

※レベル線は 50.0 m
断面番号は第55図に対応

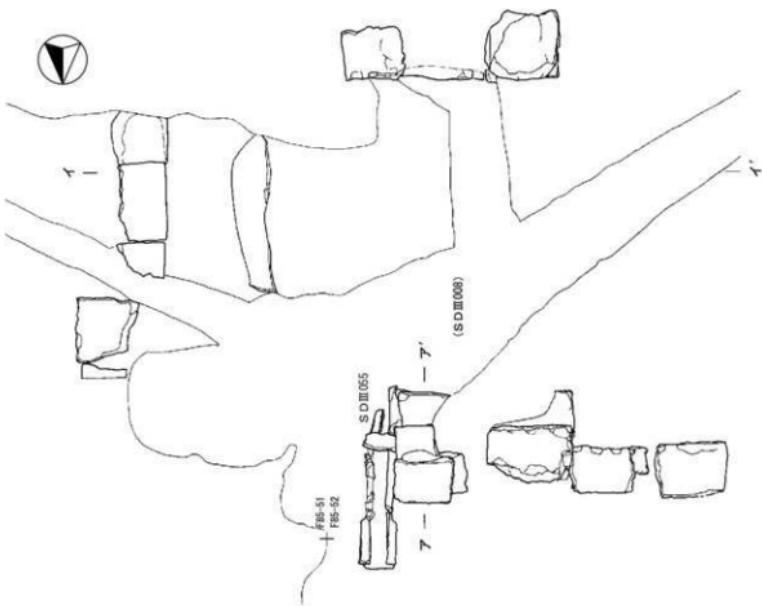
第72図 遺構実測図36 南西石階段第2面

※数字は標高(海抜: m)
■ 破壊

下の客土を除去した部分で近世の石階段を検出した（第73図）。近世の石階段裏には奥行1.5mの平場があり、比高約30cmの凝灰岩を上って四ツ辻へ続く通路に至ったようである。平場の北側には、大御台所へ出入りするための凝灰岩製の階段が残存していたが、階段北側の石垣改変やS D III 008等の掘り込みにより、階段が大御台所棟へ取り付く部分や、階段と平場のつなぎ部分の詳細は不明である。石階段の西側では、四ツ辻へ向かう通路に沿った石垣の本来の出隅が検出された。

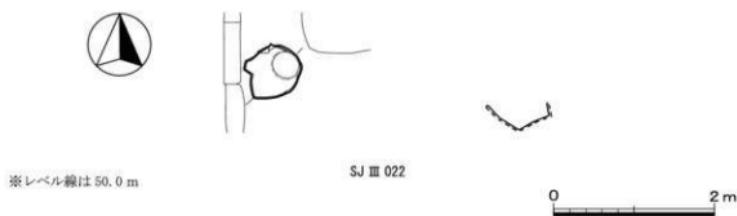
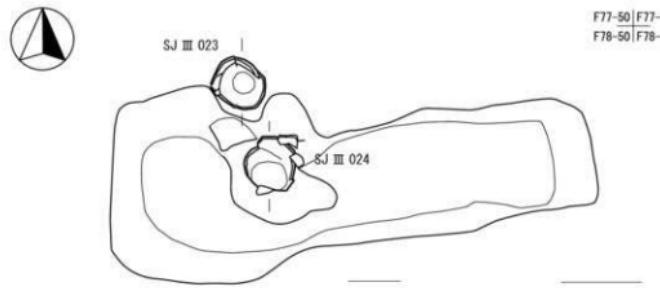
第78図 遺構実測図41 SK III 104 SJ III 021・022

SJ III 021

* レベル線は 50.0 m

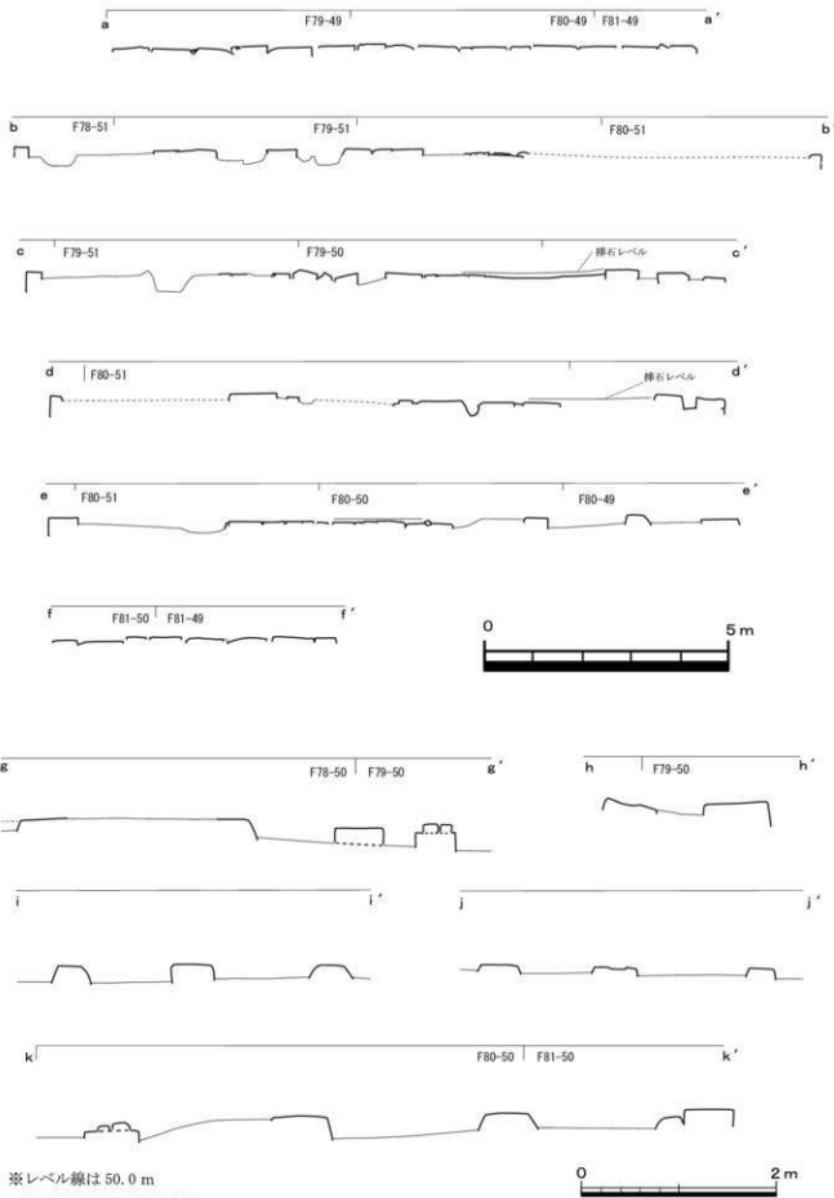
第80図 造構実測図43 御小姓部屋平面図2

- 1 水筒
2 銃剣
3 徽章・ボタン・フック

御小姓部屋廊下の南側は、「御城内御絵図」では東西方に連続する名称の無い小部屋をはさみ、小姓部屋・御小姓部屋と御膳立之間が東西に並ぶ。先述のように御小姓部屋廊下から南側は、土間はなく礎石上面と地表面に高低差がある。部屋境部分の礎石は礎石列となっており、東柱ではなく本土台をまわした上で床束を設けていたようである。F79・80-50・51グリッドを中心に礎石列上に削石を並べたものがみられた。地盤沈下または土台の腐食を補強したものが。小姓部屋では独立した礎石が6基みられた。いずれも小ぶりの礎石で、部屋境に合わない。また、配置も南北の正位に乗らず、並びの軸は東へ約20度傾いている。小姓部屋は、焼失時の焼土が良好に残存していた。遺物出土状況の特殊なものとして、徽章・ボタン・ホックがそれぞれ固まって出土した。焼土と混在しており、地表面にあったものではなく、地表面から離れていたものが焼失時に落下したものと判断できる。

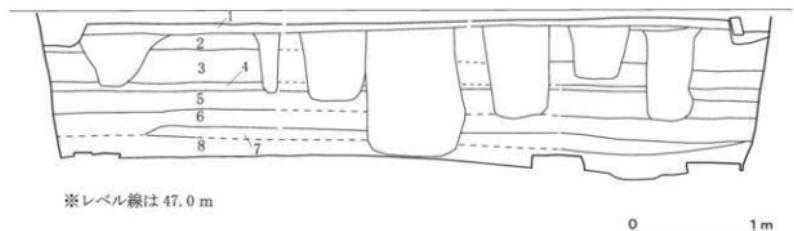
第88図 遺構実測図49 間り通路土層図

※レベル線は 47.0 m

整地層。粘質土。瓦を多く含む。 | |

四ツ辻付近の土層の観察から、焼失後は焼土層(Ⅲ層)の上に客土し、階段などの段差をなくしてスロープ化したことがわかる。スロープ化は大きく3時期に分かれる。最初は、Ⅲ層の上の大量の瓦や安山岩・凝灰岩の礫を入れ、階段の段差をなくしている。特にF79・80-52付近が顕著であった。ここで一旦硬化面が形成されている。続いてこの硬化面を埋めてスロープのかさ上げが行われ、四ツ辻から大銀杏前に直進できるようにしている。このかさ上げ時には、F78・79-52・53グリッドを中心で大量の焼土が持ち込まれている。このスロープの上に碎石を主体とした土砂を入れ、表面にアスファルトを張ったものが発掘調査前の状況である。各スロープの構築時期は判然としないが、最初のスロープは焼失後間もない時期、次のスロープは、搬入できるほどに城内に焼土が露出していた頃であろう。SDⅢ047・048は、2段階目のスロープ層を切り込んで設けられており、2段階目の排水施設と想定している。SDⅢ047は、安山岩と凝灰岩の板石を組合せて暗渠としたもので、四ツ辻を北西から南東に横切っている。天守前広場側の雨水を誘導したものか。SDⅢ048はSDⅢ047と同様の構造で、四ツ辻を南から北へ横切ってSDⅢ047と合流している。SDⅢ047はさらに分岐している。大御台所・長之間・月見御台所側の雨水を誘導したものであろう。合流部にはマス状の構造もみられ、地上に露出していた可能性もある。図化はしていないが最初のスロープ化時にもSDⅢ044・045が設けられていた。

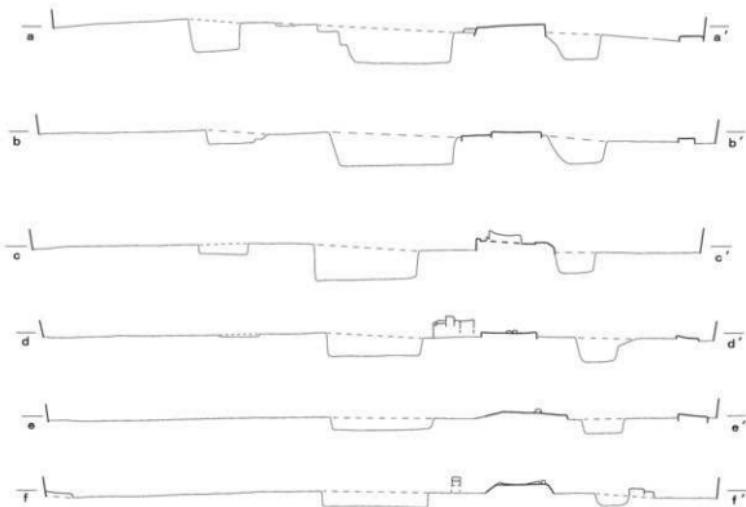
第97図 遺構実測図58 間り通路断面図2

※レベル線は 45.0 m

断面番号は第96図に対応

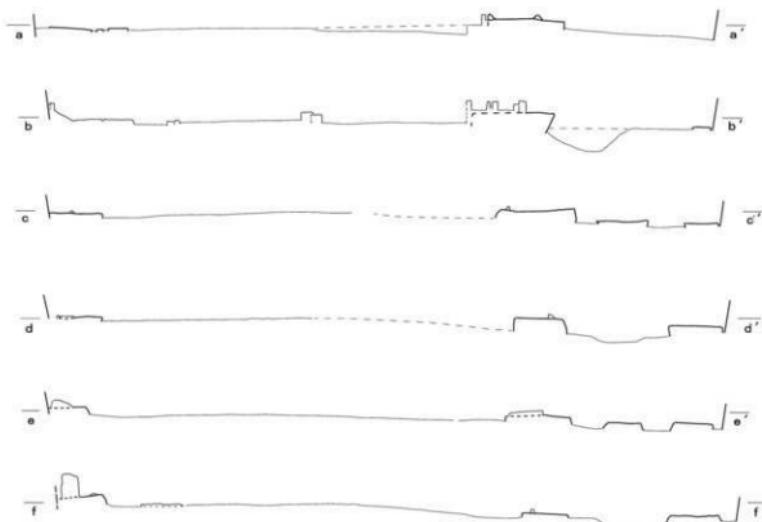
第99図 遺構実測図60 間り通路断面図3

※レベル線は45.0 m
断面番号は第98図に対応

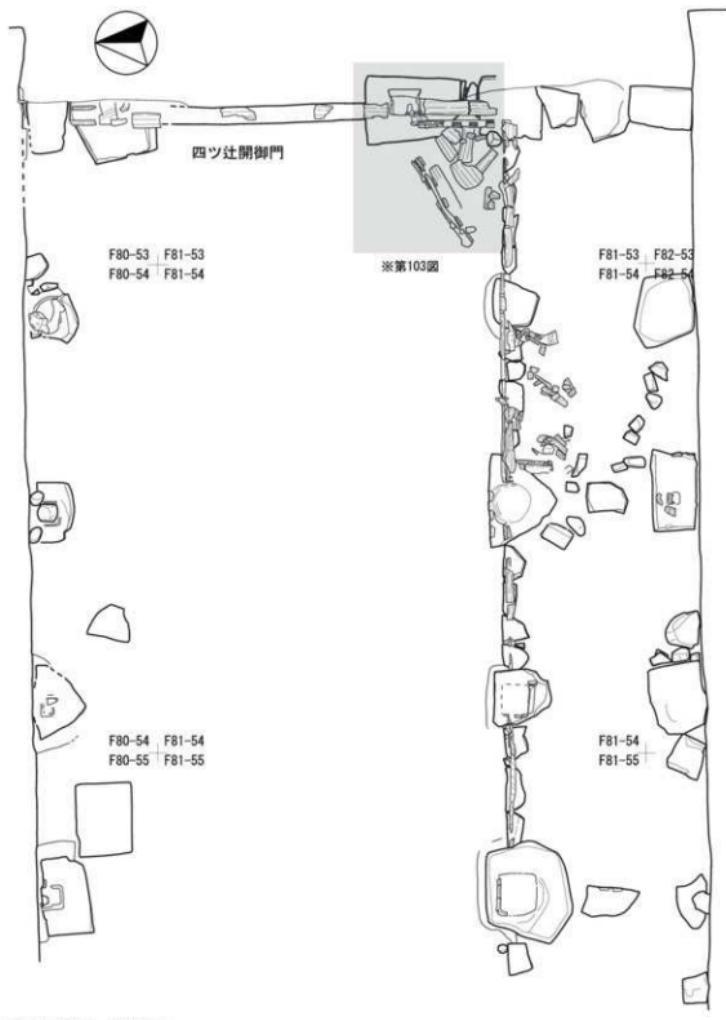
第102図 造構実測図63 御玄関平面図

※断面図は第98・99図参照

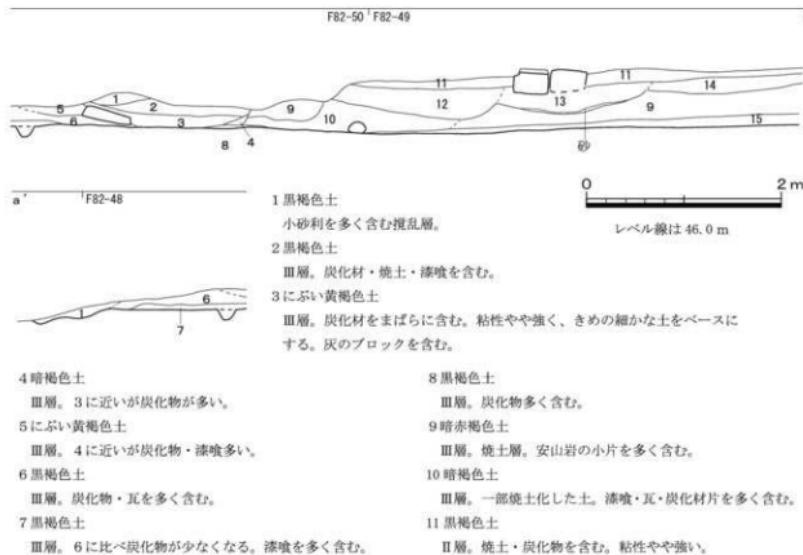
第124図 間り通路東土層断面図

- 12 黒褐色土
II層堆積時に擾乱を受けた土か。粘性やや強い。焼土・炭化物
・瓦を多く含む。
- 13 にぶい黄褐色土
III層。イロリとともに崩落した土か。完全に焼土化している。
砂質感強い。底に薄い砂の層がある。
- 14 暗褐色土
III層。10に近い。一部焼土化した土。安山岩の小片多い。
- 15 黒褐色土
III層。7・8に近い。炭化材の堆積に濃淡がある。

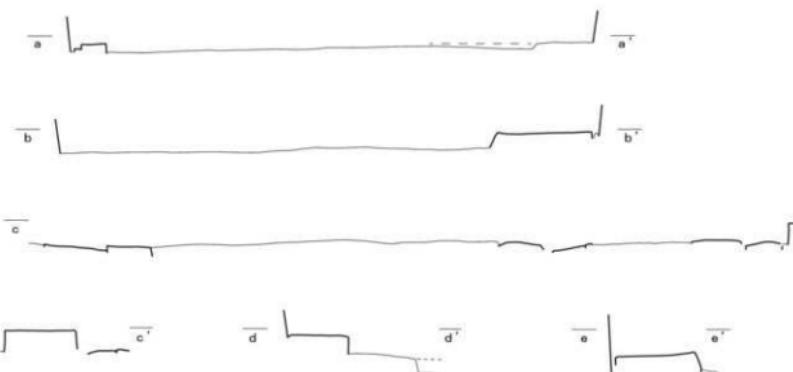
第127図 遺構実測図84 間り通路東断面図 1

※レベル線は45.0 m
断面番号は第126図に対応

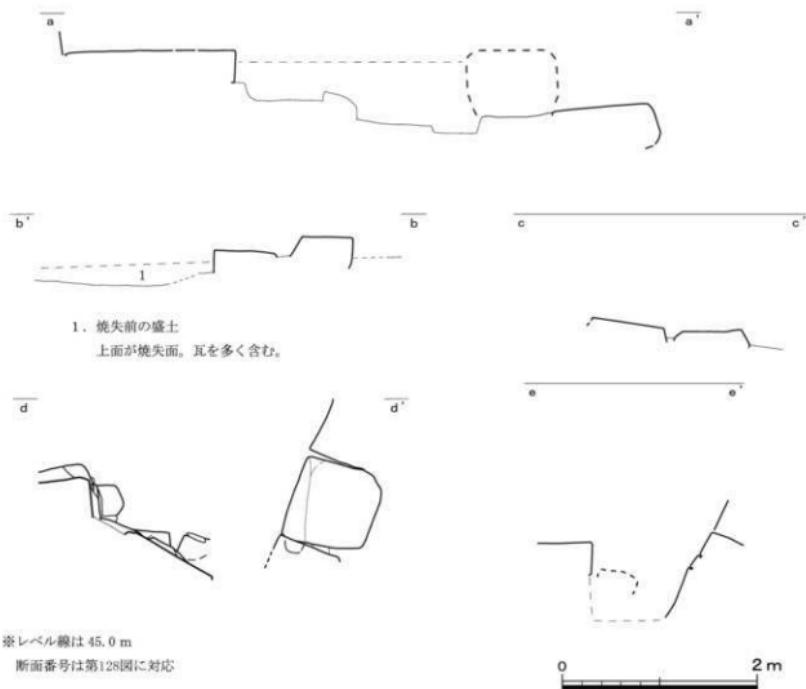
第129図 遺構実測図86 間り通路東断面図2

※レベル線は45.0 m

断面番号は第128図に対応

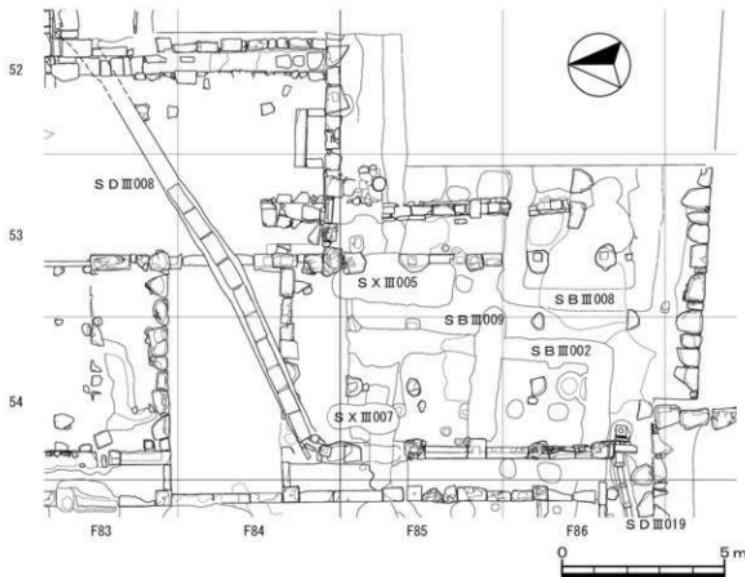
第134図 遺構実測図 長之間全体図

長之間北端の麒麟之間下土間に当たる部分では、遺構面が大広間の土台となる石垣の天端から1.3m下がっており、単独の礎石と土間の硬化面が検出された。土間と東側の通路の境は、北半分が熊本地震後の石垣積み直しの際に削られていたが、南側は土間への入口の礎石や土台が残存していた。土間の南端には石垣の痕跡があり、堀重門との間に石垣で区画した幅2.4mの高まりがあったようである。堀重門では、東西の敷居石の高低差が40cmあり、硬化した路面が西から東へ下る斜面となっていた。西側の敷居石の延長から露地に面して安山岩の延石が続いており、間に縁先を支える束石が4m間隔で置かれていた。堀重門の南側には、路面沿いの石垣とほぼ高さで幅2mの平坦面があり、この平坦面より約30cm高い部分で長之間の礎石が検出されている。堀重門より南側の長之間では、東西両側面の礎石の間に幅30～40cmの地覆石が並んでおり、礎石には22～23cm角の柱当たり、西側の地覆石には幅20cmの段差が認められた。建物の内側には単独の礎石も残存しており、柱間隔は6尺5寸（約2m）と判明した。

長之間の東側には、月見御台所との間に露地があり、長之間側の雨落ち溝SD III 020が検出された。SD III 020は建物と堀重門東側の地下を通ってSD III 022に合流し、SD III 022は大御台所南側の暗渠SD III 016に合流する。闇り通路への下り口には幅10cm、高さ5cmの水切り石があり、通路に下る排水施設は存在しない。堀重門の東側露地では銅製の樋（第326図216）も出土しており、周辺の雨水はすべてSD III 016に導水していたと考えている。

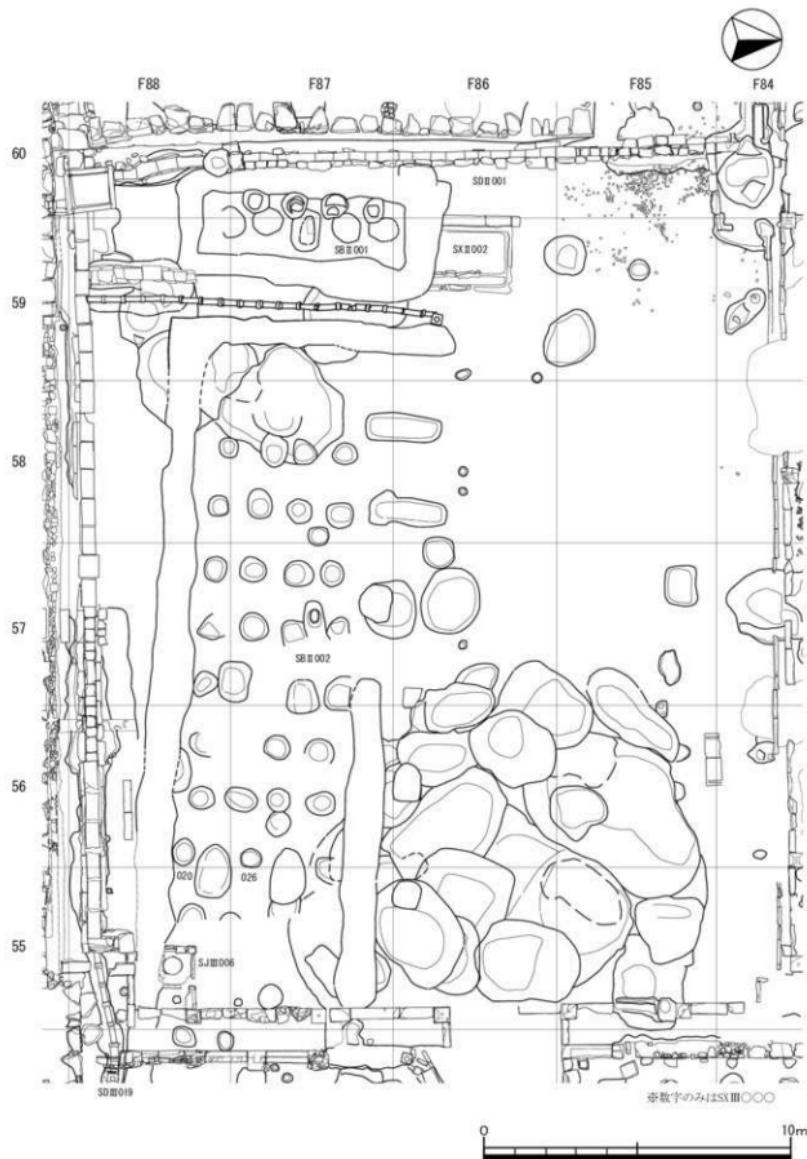
第140図 露地全体図

検出された露地面は、大広間・西廊下・小広間の土台となった石垣や礎石の天端よりも1~1.5m低く、表面には径2~5cmの化粧玉石がみられた。建物の近くでは、焼け落ちた部材の影響で地表面が赤色あるいは黒色に変化している部分が認められた。「御城図」では大広間縁先の2か所に木製の階段が描かれており、梅之間の南側で階段の桁受けの土台石が検出された。西廊下前の露地では南北4m、東西2mの長方形の漆喰槽S X II 002が検出されている。漆喰槽は全面に漆喰が塗られており、東西両側縁に沿って幅30cmの凝灰岩が敷かれていた。トレーナーを設定して埋土の一部を掘り下げたところ、深さは1.5mで、東側に幅30cmの段を有する。基底面から順に裏込めのぐり石、褐色粘質土、近世瓦片によって埋められている。埋土の上面には被熱の痕跡が認められ、焼失前に埋められたようである。「御城内御絵図」の露地の西側と北西隅の部分に池あるいは水槽様の表現がみられ、これに相当する遺構と考えている。漆喰槽の南側では、幅20cmの漆喰による区画が南北5m、東西3.4mの規模で検出される部分があり、より古い漆喰槽が埋没しているものと推測している。

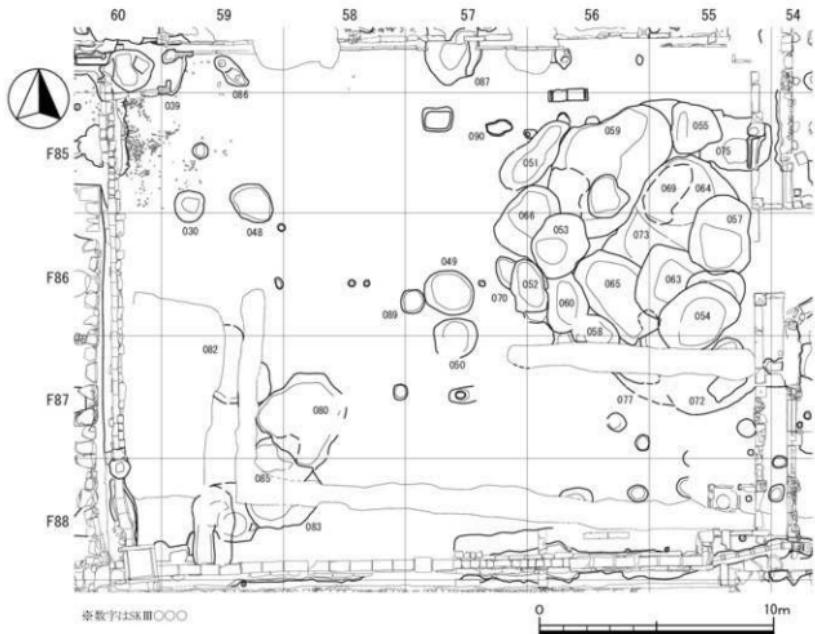
第141図 遺構実測図94 露地土坑群（近代以降）

この他に露地では、近代以降の土坑群や建物跡と思われる遺構が検出されている。土坑群（SK III 051~077）は露地の北東部に集中しており、ほぼ近世瓦片のみで埋没していた。II層中位から掘り込まれた瓦の廐棄坑で、掘削・埋没時期に大きな差はないものと考えている。建物跡は、溝状の掘り込みに古い遺構から転用した安山岩・凝灰岩や、ぐり石等を敷き詰めたもので、建物の外周部にめぐらされた布基礎状の遺構と考えている。西廊下前のSB II 001は、溝状遺構の全長が南北8m、東西4mで、東側に瓦質管を用いた排水施設を有していた。その東面に並ぶSB II 002は同じく全長が南北7.5m、東西2.6mに及び、内側で束石様の集石土坑群（SK III 011~013・021~042他）が検出されている。いずれもII層上面からの掘り込みである。他にも全容の不明な溝状遺構も多数存在しており、第六師団に関連する建物跡と考えている。

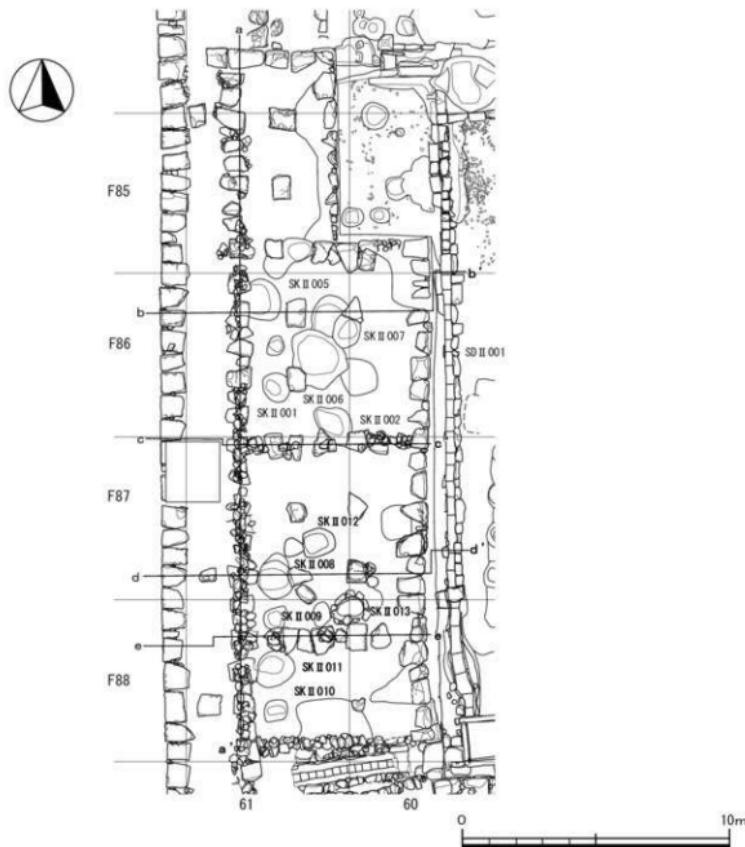
第144図 西廊下全体図

露地の西側に位置する。「御城内御絵図」では、石垣の天端に沿って大広間の拭板から続く幅1間の廊下を有し、棟の南寄りに3間×3間の部屋を3室伴っていた。

検出した石墨の規模は、大広間の縁先に当たる部分から南側へ約5m分は天端上面の東西幅が5.5m、それより南側は東西幅8.2mである。石墨東面における石垣の高さは1.6mで、石垣裾では西廊下の雨落ちを兼ねた溝SD II 001が検出され、石墨上には独立礎石と東西・南北方向の礎石列が残存していた。遺構の配置と「御城内御絵図」との比較から、礎石列はそれぞれ廊下と部屋の間仕切り位置に相当し、礎石の間隔は6尺5寸（約2m）と推測している。石垣天端の高さは北から南へ徐々に低くなっている、標高は北端で49.8m、南端では49.2mである。また、石垣に対して裏込めのぐり石と礎石が大きく沈んでおり、礎石列上では手のひら大から人頭大の割石が多数検出された。割石は、礎石列上に東西2列に並んでおり、石の厚みは列の外側で厚く、内側で薄い。建物の土台と礎石の間に生じた隙間を調整するための挿石と考えている。ぐり石上では、部分的に三和土のような硬化面が認められた。

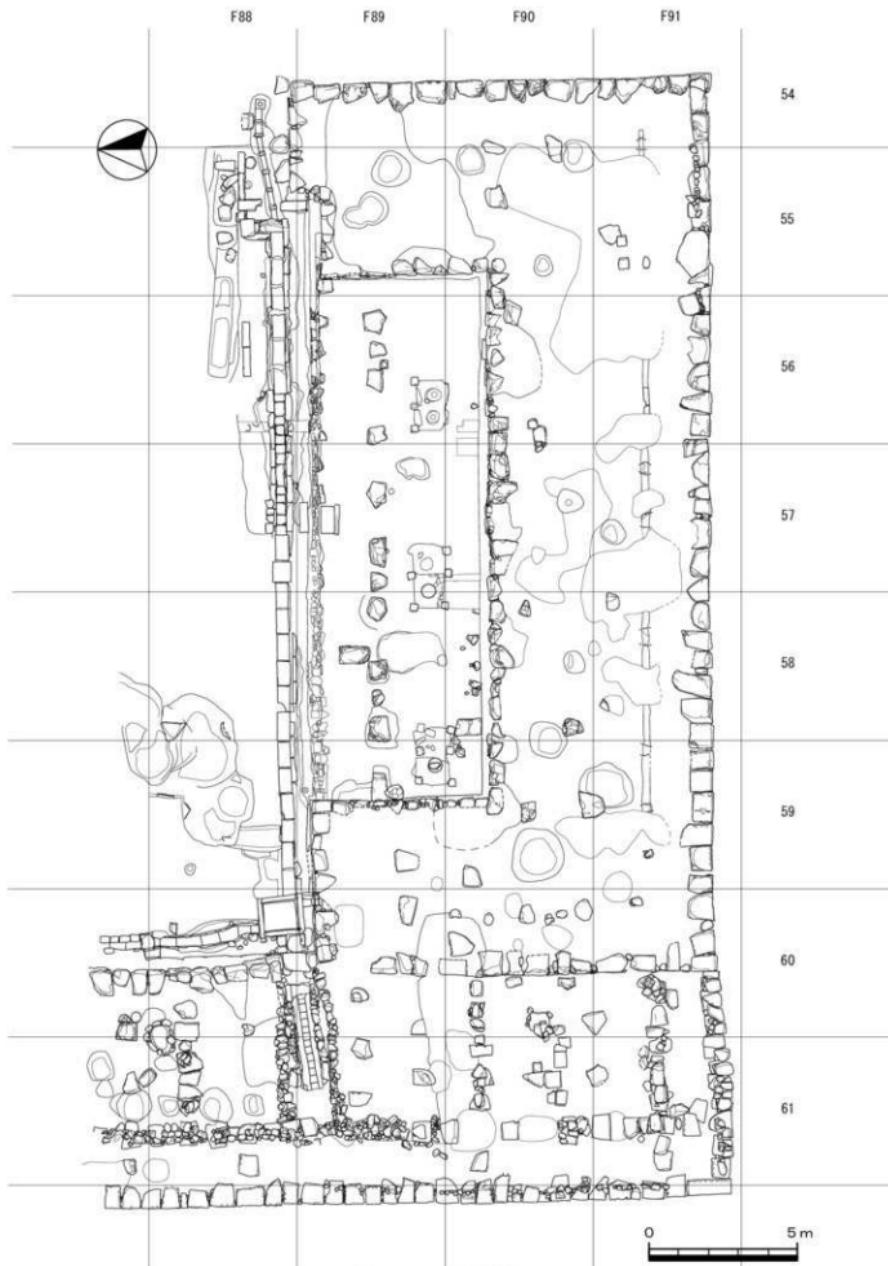
第147図 小広間全体図

小広間は、大広間と露地を挟んで対面する建物。調査前は公園整備による日本庭園が設けられていた。

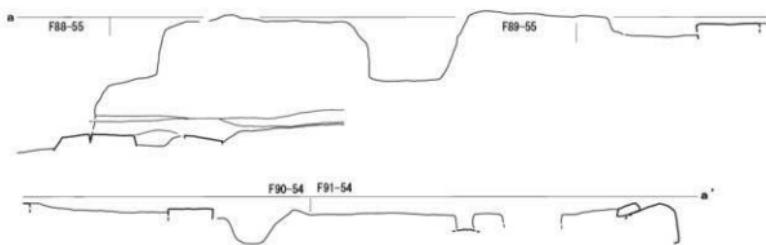
第149図 遺構実測図100 小広間断面図1

※レベル線は 50.0 m
断面番号は第148図に対応

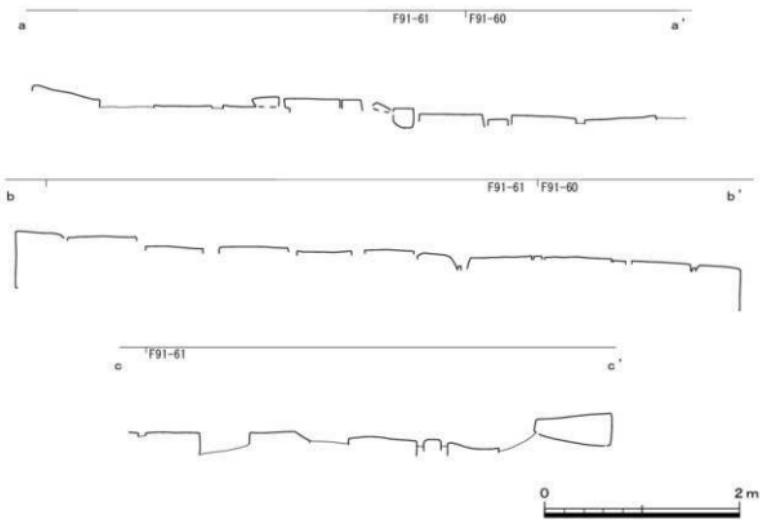
第163図 遺構実測図113 三階御樋撤去後

※レベル線は 50.0m

断面番号は第163図に対応

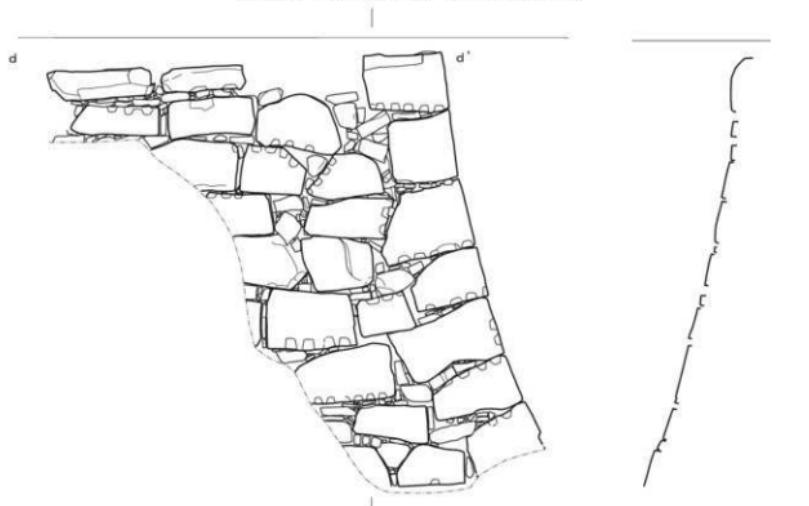
第164図 遺構実測図114 三階御櫓断面図3

※レベル線は 50.0m

第163図の断面番号に対応
