熊本城跡発掘調査報告書 2

－本丸御殿の調査－

第1分冊

熊本市熊本城調査研究センター

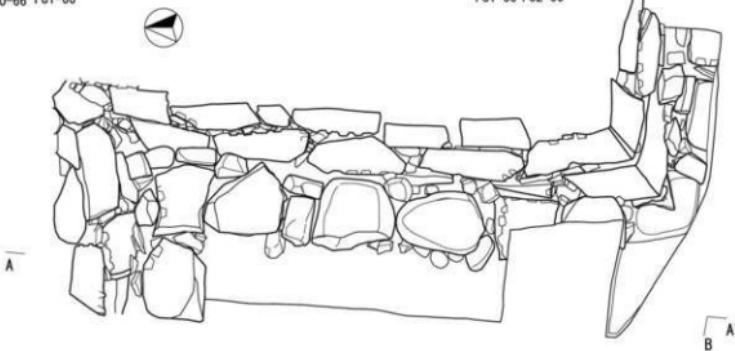
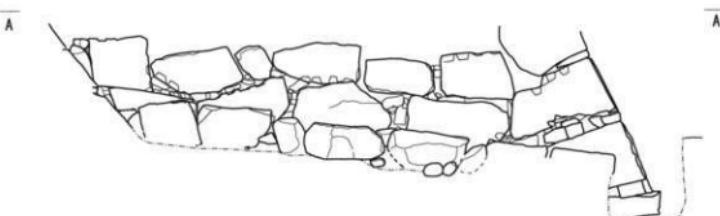
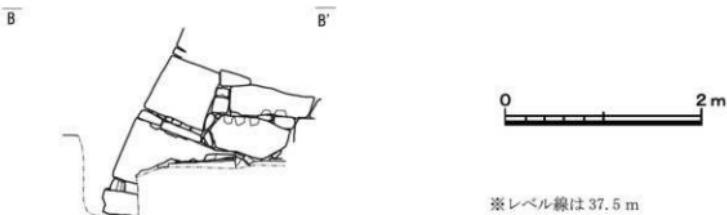
第182図 遺構実測図128 F81-66 トレンチ

※レベル線は 37.5 m

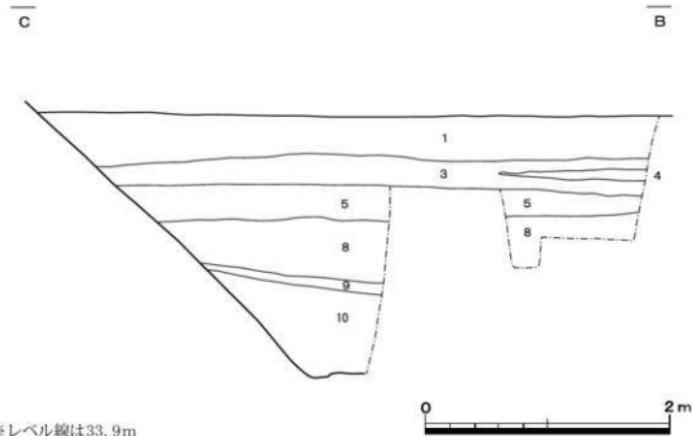
第188図 遺構実測図134 F93-63トレーンチ断面図1

- 1 黒褐色土
現在の表土。表面は砂利で、瓦・焼土・炭化物など混入物多い。
- 2 褐色土
支石を入れた際の掘形。粘性強く。瓦・礫を含む。
- 3 暗褐色土
旧表土か。粘性強く、焼土・炭化物・瓦をわずかに含む。
- 4 3の中には灰白色の粘質土をレンズ状に含む。
- 5 灰黄褐色土
新石垣構築時の整地層か。砂質土・粘質土が互層をなす。
- 6 楪灰色土
砂質土・粘質土が互層をなす。
- 7 灰黄褐色土
粘質土と砂質土が混在。しまり強い。新石垣の掘形か。
- 8 楪灰色土
凝灰岩風化土。薄い粘質土が入り互層をなす。この層以下が旧石垣構築時の整地層か。
- 9 灰黄褐色土
粘土と砂質土が混在。しまり・粘性強い。
- 10 暗褐色土
砂質土を主体とし、礫を多量に含む。

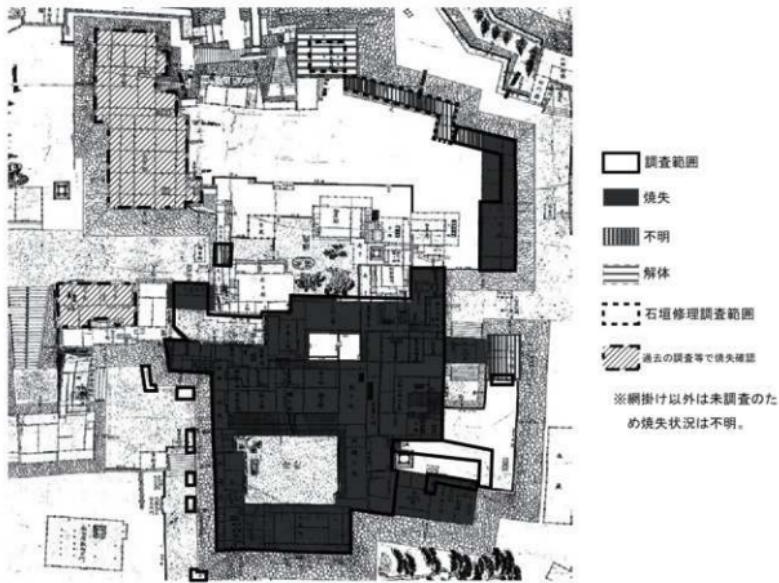
第190図 本丸一帯焼失状況

今回の発掘調査で、本丸御殿の大半が焼失したことが明らかになった。焼土とともに多量の瓦や金具が焼けた状態で出土し、建物の部材が「御城内御絵図」と同位置で炭化材として残存しており、これらが本丸御殿建物群であることは確定的で、明治10（1877）年2月19日の火災で焼失した状態である。焼失範囲については、大広間・小姓部屋を含む大御台所・西廊下・三階御櫓を含む小広間・長之間・九曜之間・吉野之間・波之間・長局御櫓・耕作櫓門は確実に焼失している。月見御台所は、トレンチ調査で面的な確認ではないが焼失の可能性が高い。二櫓御門東の三階御櫓は、トレンチ調査を行ったが、近現代の搅乱が激しく焼失については不明である。石垣が焼損しており、二ノ櫓御門は焼失している。松之間は南東隅を確認したのみで面的な確認はできていないが、焼土と礎石の焼損を確認している。御天守廊下は、櫓台の石垣が撤去されており、今回の発掘調査では焼失の根拠を見出せていない。『熊本城跡発掘調査報告書3—石垣保存修理一』に詳述しているが、御裏五階御櫓焼失の根拠はなく火災前に解体されていたと考えられる。御裏五階御櫓から長局御櫓へ続く櫓は、石垣が撤去された部分が多く、焼失の根拠は見出せていない。家老之間や、松之間・御祈持所以北の建物群は、調査対象ではないため焼失状況は不明である。過去の調査や、石垣の焼損の観察から、大天守・小天守は焼失が確認されている。御弓蔵は火災痕が認められているが、古写真で西南戦争前に解体したことか確認できるので、解体後に設けられた建物が焼失した可能性が高い。

焼失状況については、小型の炭化材が多く出土した割りに大型の部材はみられないため、大型の部材は焼け残った上で撤去されたと想定している。大広間・大御台所・小広間・長局御櫓の礎石の焼損がより激しく、被熱は建物の規模に比例する可能性がある。特に間り通路・小広間穴蔵・長局御櫓穴蔵などのくほんだ部分の焼損が激しく、櫓台上よりくほんだ部分が熱の周りが激しかったことが想定される。落ち込んだ部材の量や外気の流入具合などで、燃焼時間にも差があった可能性がある。
