特別史跡熊本城跡復旧事業報告書 1

－重要文化財長堀復旧等に伴う確認調査－

熊本市熊本城調査研究センター

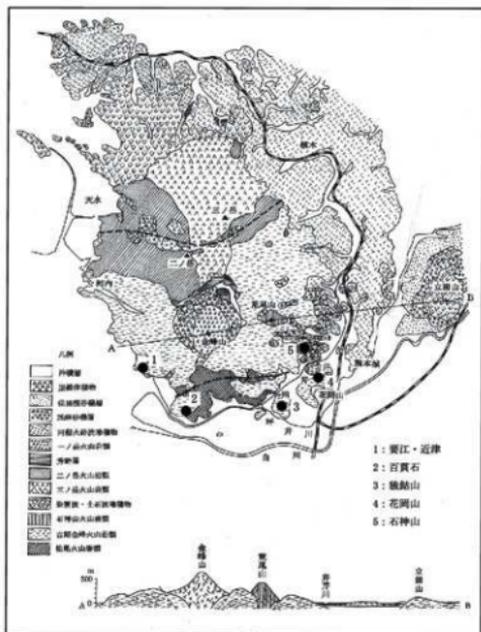
金峰火山の地質と砕石推定地

金峰山塊は、一つの大きな成層火山ではなく、多くの火山の集合体である。火山の活動は2期に大別され、古期噴出物としては、80～120万年前の活動による松尾山火山岩類・古期金峰火山岩類・石神山火山岩類があり、新期噴出物としては、三ノ岳火山岩類・二ノ岳火山岩類・カルデラ形成後に成長した一ノ岳（中央火口丘）火山岩類がある（第3図上）。古期噴出物の岩質は、玄武岩・輝石安山岩・角閃石安山岩など多様であり、うち角閃石を少量含む輝石安山岩が主体をなす。これは、粘性の強い溶岩噴出によって生成されたもので、肌理が細かく、割るのにも適していることから、加工石材として現在も広く利用されている。現在の安山岩類の採掘場は、古期噴出物から形成される地域、すなわち外輪部の南東一南一西側で数箇所が知られる。

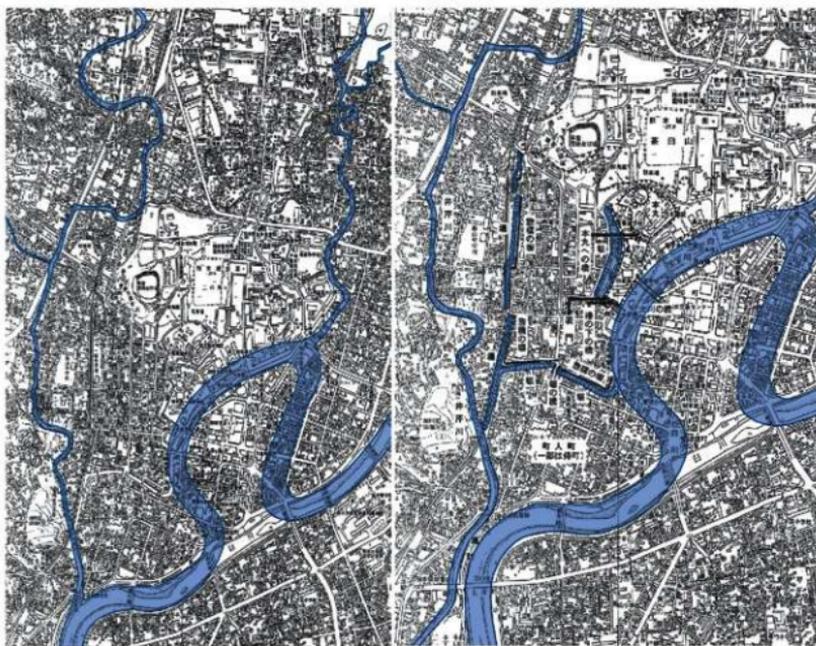
第4図 三河川の流路と城下町のイメージ

三河川原流路推定復元図

熊本城と城下町の概念図（慶長初年頃のイメージ）

路と城下町の形成』『市史研究くまもと』第7号 熊本市 1996年)によれば、熊本城築城時、白川も京町台地に接して流れていたとされる(第4図)。「慶長国絵図」(公益財団法人永青文庫蔵)などをもとに、現在熊本城跡の南を流れる白川が、世継橋から北側へ大きく蛇行し、市役所付近で坪井川と合流していて、これを17世紀初頭に加藤清正が白川を直線化し、現在の流路に付け替えたとするもので、旧白川跡想定地となる下通筋には、現在でも帯状窪地がみられる。この河川の流路変更と合わせて城内の南崖面を概観すると、第一高校のグラウンドに面した崖面、国立病院機構熊本医療センター(以下、「国立病院」という)と桜の馬場の間の段差、桜の馬場と奉行丸の間の段差、東竹の丸の高石垣と連続した高低差の大きい弧状の地形は、白川・坪井川の浸食面であった可能性を想定できる。実際、桜の馬場の発掘調査や第一高校校長官舎建設に伴う発掘調査の際に、流路であった部分を2～5mほどの厚さで埋め立てていることが確認されている。埋立前は、白川・坪井川に削られた崖面が連続していたのであろう。飯田丸は、浸食面と思われる地形の一部に当たると思われるが、曲輪はやや南へ突出した地形となっている。

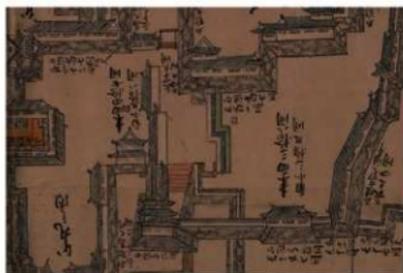
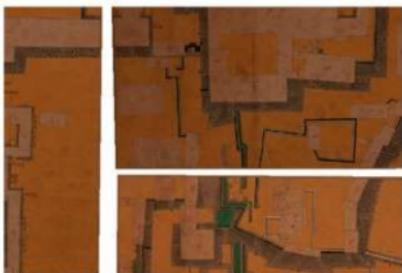
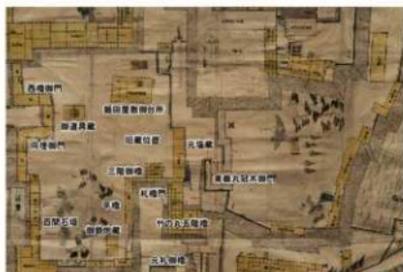
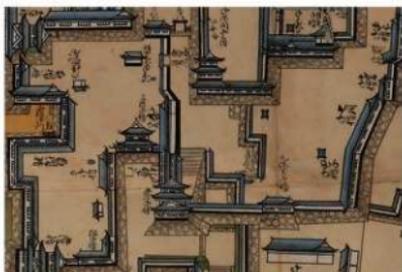
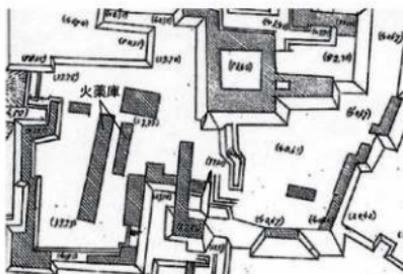
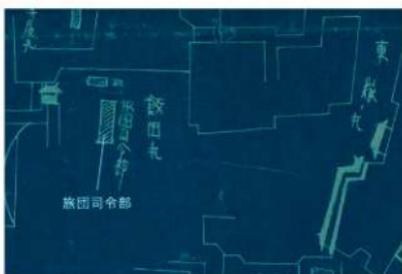
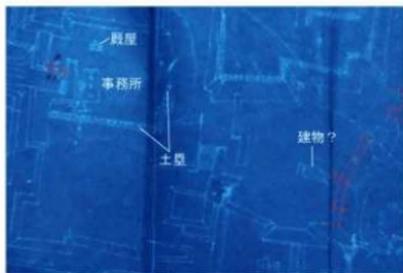
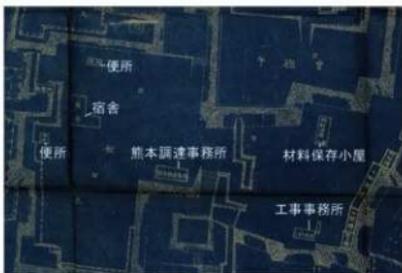
第11図 飯田丸・東竹の丸変遷図

江戸時代の絵図では時代と内容の順に、「平山城肥後国熊本城廻絵図」（正保年間頃）、「御城図」（江戸時代前期）、「御城内御絵図」（明和6年（1769）頃）、「熊本城図」（江戸時代後期）がある。明治以降では明治9年（1876）、昭和8年（1933）、昭和9年（1934）、昭和34年（1959）の図面に建物の配置がある程度鮮明に描かれている。それらを概観し、まずは江戸期からその配置を確認し、建物の呼称は「御城内御絵図」の記載の建物名によることとした。なお、「平山城肥後国熊本城廻絵図」では、曲輪内部の建物配置は省略されているものの、それぞれの曲輪内の井戸と外郭線に沿った建物について詳細に描かれており、本丸御殿の「二様の石垣」の南側に、南北棟の建物2棟があり（第11図）、そのうち南側の1棟は後の「元塩蔵」に相当する位置関係にある。また、「三階御櫓」の東西には塀などの施設はないことが確認できる。

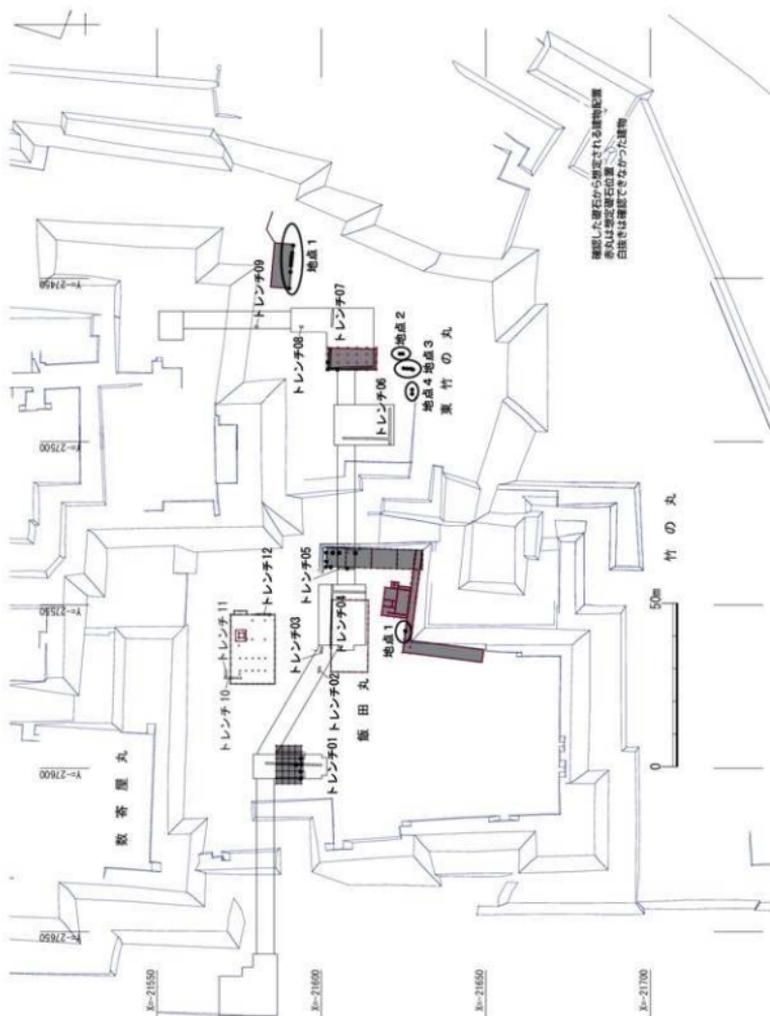
第12図 飯田丸・東竹の丸トレンチ配置図

平成29年度の調査では、基礎スラブの規模に応じて、幅50cmのトレンチを飯田丸内に計5箇所（トレンチ01～05）、東竹の丸内に計4箇所（トレンチ06～09）を設定して確認調査を実施するとともに、地表面に露出する石材の調査を併せて実施した。トレンチの設定にあたっては、絵図等によって飯田丸と東竹の丸に設置された江戸時代と明治以降の建造物の確認を事前に行い、設定箇所の判断材料とした。

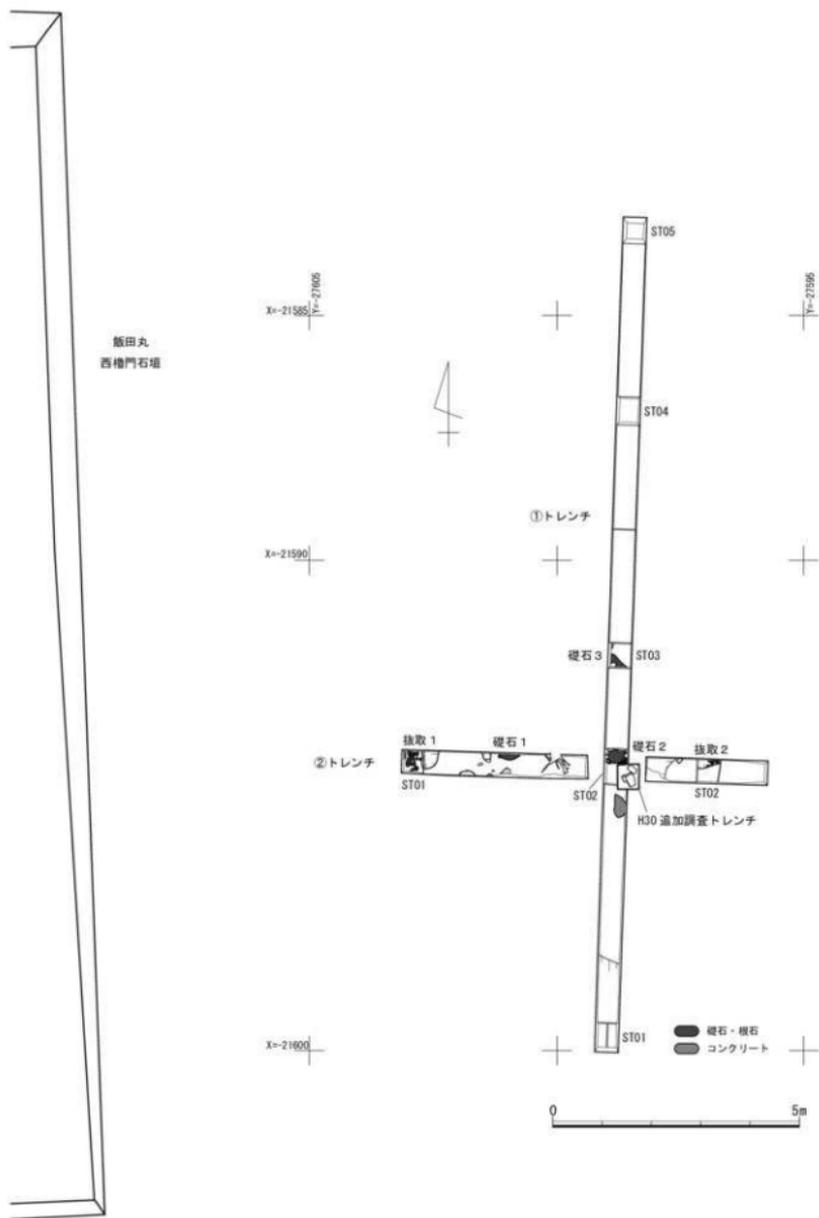
第13図 飯田丸トレンチ01配置図

飯田丸西櫓門の東側に南北17m×0.5m（①トレンチ）、東西7.5m×0.5m（②トレンチ）の十字形に設定したトレンチである。この地点は旧日本陸軍第六師団の宿舎（昭和35年に取壊し）と「御城図」、「御城内御絵図」に描かれた「御道具蔵」（明治9年以降に取壊しか）の推定位置にあたる。確認した土層

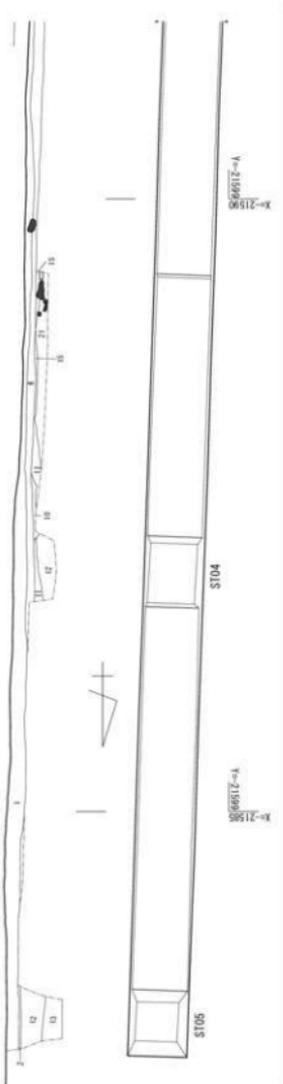
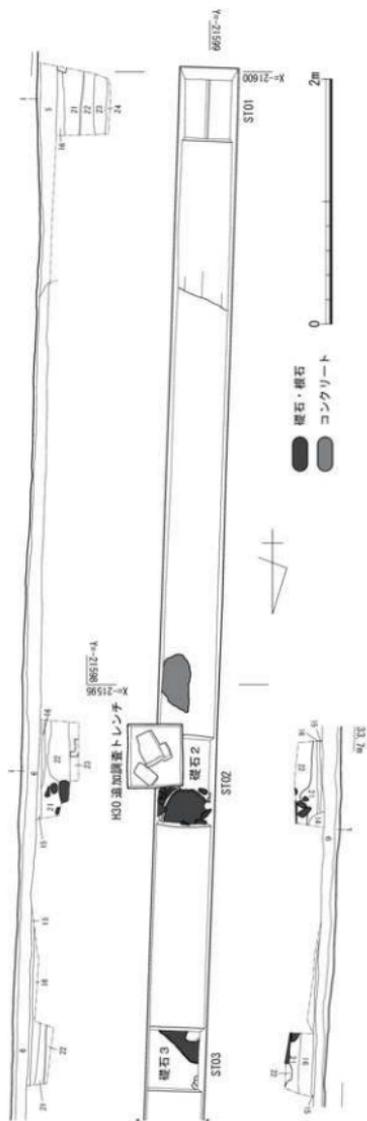
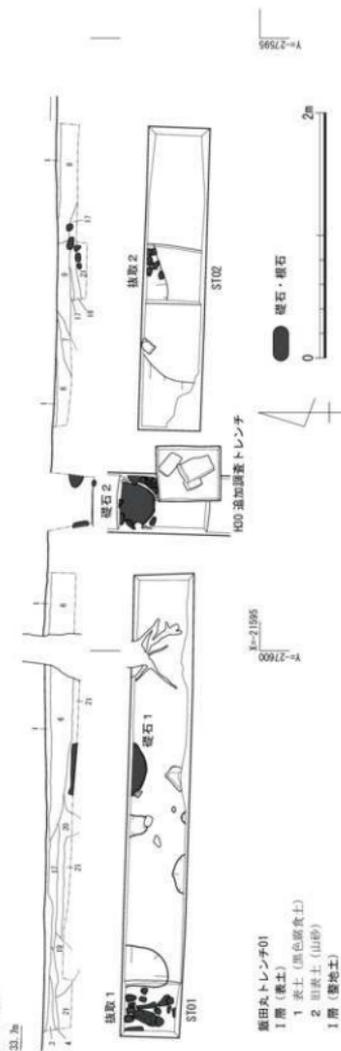
第14図 飯田丸トレンチ01平・断面図 1

- 1層 (黄土)
- 1 赤土 (褐色腐食土)
- 2 田舎土 (山砂)
- 3層 (赤粘土)
- 3 10YR4/1褐色土 (砂石)
- 4 山砂

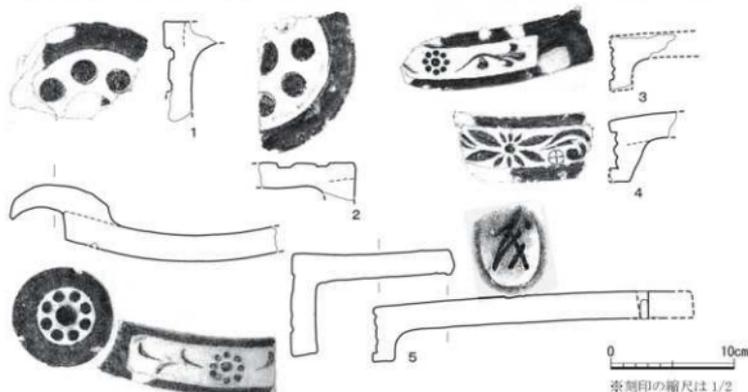
第16図 飯田丸トレンチ01出土遺物1

第16図1～5はトレンチ01から出土した瓦類である。1は①トレンチST01近世以降造成土（IV層）、2・4は①トレンチ南半部表土（I層）、3は①トレンチ北半部表土（I層）から出土した。

1・2は九曜紋軒丸瓦の瓦当片で、1は瓦当上半部3分の1程度、2は瓦当右下半部3分の1程度が残存する。瓦当文様は九曜紋で、両者ともに中心曜径までは把握できないが、1は周曜径1.7cm、2は周曜径2.0cmを測る。瓦当周縁・側端・裏面のナデ調整仕上げ、丸瓦接合面の横方向のカキヤブリは共通する。両者ともに箔ズレがあり、2の瓦当面にはキラコが認められる。

3は九曜紋軒平瓦の瓦当片である。瓦当右半部2分の1程度残存し、平瓦部もやや残る。瓦当は顎貼り付け技法で成形され、顎部を丁寧に仕上げ、接合面には横方向のカキヤブリが認められる。瓦当文様は九曜紋を中心飾として、子葉が下・下・上に反転し、蔓の先端は膨らんで珠文状となる唐草文を配する。子葉は鉤状と不明瞭な部分がある。4は軒棧瓦の軒平部の瓦当片で、瓦当中央部4分の1程度が残存する。瓦当文様は菊文を中心飾として、左右に2本の唐草が別々に伸びる。中心飾りの右下に「㊦」の浮影も認

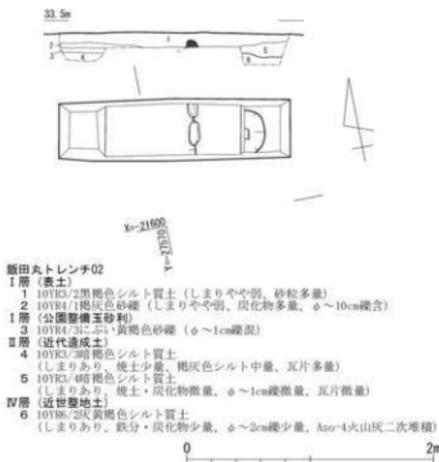
第19図 飯田丸トレンチ02平・断面図

飯田丸中央やや北寄りに2.0m×0.5mで設定したトレンチである。この地点は昭和34年(1959)の現状変更に伴う図面に描

かれた建物、「御城内御絵図」に描かれた建物の推定位置にあたる。確認した土層は大別して上層より、表土、水槽枡関連埋土、近代造成土、近世整地土である。トレンチの中央に傾斜角度45度、砂漆喰にコンクリートを貼り付けた壁体構造の水槽枡西壁を確認しており、同様の構造物をトレンチ04の東端でも確認している。絵図面には見えないが、昭和36年(1961)の写真より、貯水槽と判断した。またこの貯水槽は大博覧会の開催されていた間も残されており、詳細な解体時期は不明である。近世の整地土の可能性のあるトレンチ西半の6層は、遺物を含まず、土中に混じりが少ない。

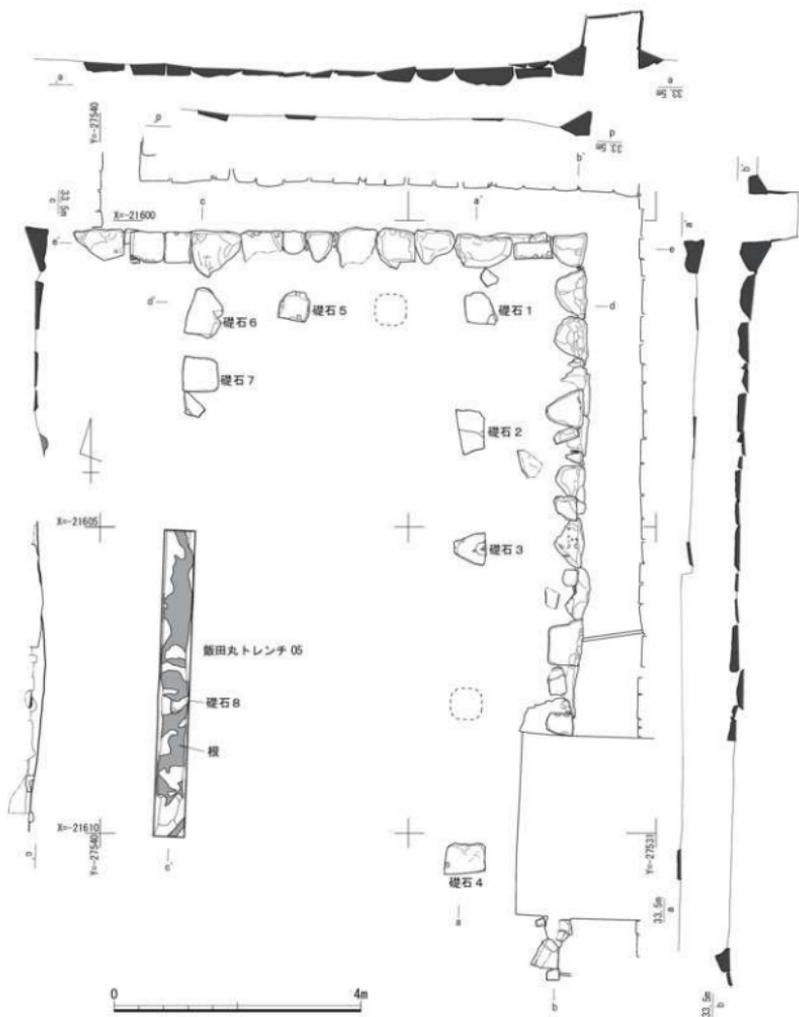
第30図 飯田丸元塩蔵内北側礎石群(露出石材)

飯田丸東端の「元塩蔵」（4 間 × 14 間の南北棟）があった位置に、礎石と考えられる既に露出している石材 7 石（礎石 1～7）とトレンチ 05 で検出した石材 1 石（礎石 8）の計 8 石を確認している。石材は一边 50cm 程度の方形を指向し、上面は平滑である。なお、石材上面に墨描による文字や計画線などは確認できていない。一部の石材は樹木の根によって傾いているものもあるが、礎石上面の標高は 33.2～33.3m 前後で、北側梁行と東側桁行の天端レベルは 33.4m 前後を測る。梁行、桁行の礎石間距離については、北側梁行で五尺等間（1.5m）、東側桁行で、礎石 1～3 は六尺五寸等間（1.97m）であるが、礎石 3～4 までは芯々で 5m 程と距離があき、六尺五寸等間とはならない。礎石 4 が後世に移動されている可能性もあるが、建物の軸線に石材が合っており、また石材上面の標高も大きな差がないことから、原位置を保っている可能性が高い。現状からは元塩蔵の基礎構造についてこれ以上言及できないので、今後の調査研究を待ちたい。

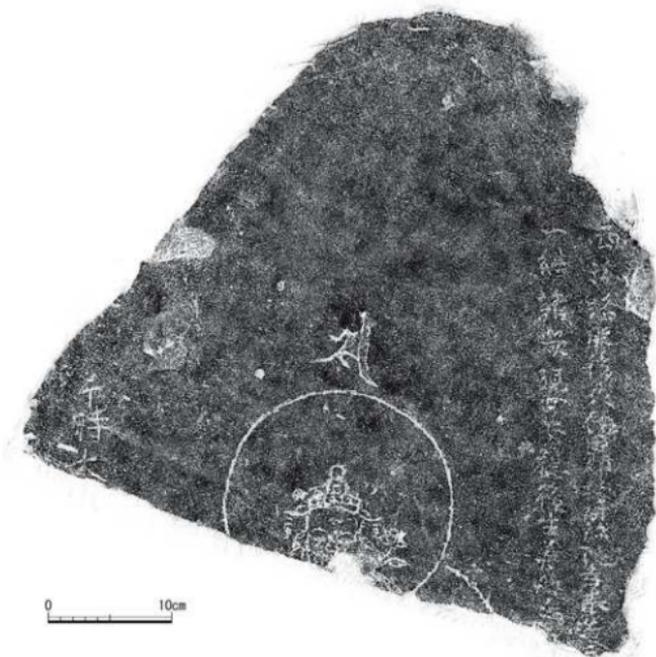
第31図 元塩蔵内北側礎石群礎石3(板碑)

礎石3は、中世後半の板碑が半分程度に割られ転用された礎石で、本来の全体形状の上半分程度が残存する(第31図)。観音菩薩を意味する梵字「サ」、その下には月輪の中に観音菩薩が細い線彫りによって表現され、さらに右下にも月輪の一部が彫られていることから、脇侍が彫られていた可能性がある。観音菩薩の右側には願主・願文、左側には紀年銘が彫られている。右(願主)「西海路肥後□飽田郡□阿弥陀寺奉造立」の17字、左(願文)「一結諸衆現世安穏後生善処為□」の14字である。左側の紀年銘は、「于時大」の3字である。最後の文字は年号の一部を示すものと考えられ、「大」が使われる中世の年号は、「大永」のみであることから、この板碑の製作年代も大永年間、西暦1521～1527年の間に作成されたといえ、熊本城内で確認されている板碑の年代とも整合している。また紀年銘と願主・願文とは字体が異なっていることから、追刻等を考慮する必要がある。

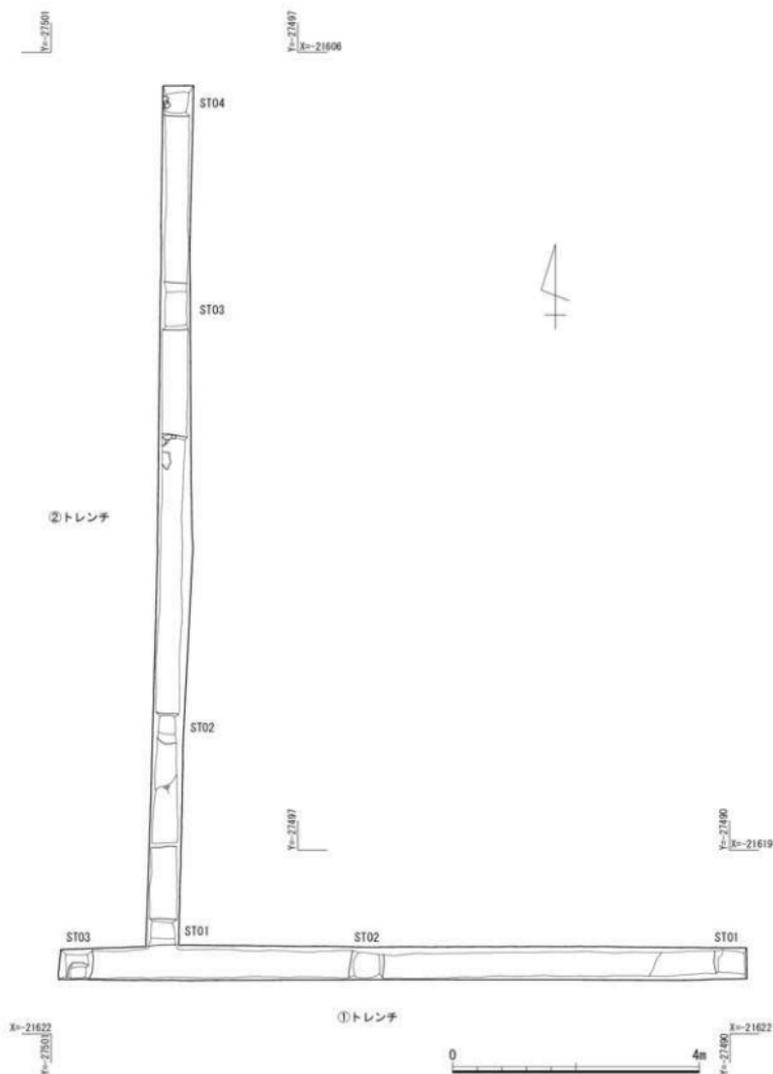
第32図 東竹の丸トレンチ06配置図

東竹の丸西側に東西11.2m×0.5m(①トレンチ)、南北14.1m×0.5m(②トレンチ)のL字状に設定したトレンチである。「御城園」によれば、本トレンチは塀の一部の推定位置にあたる。

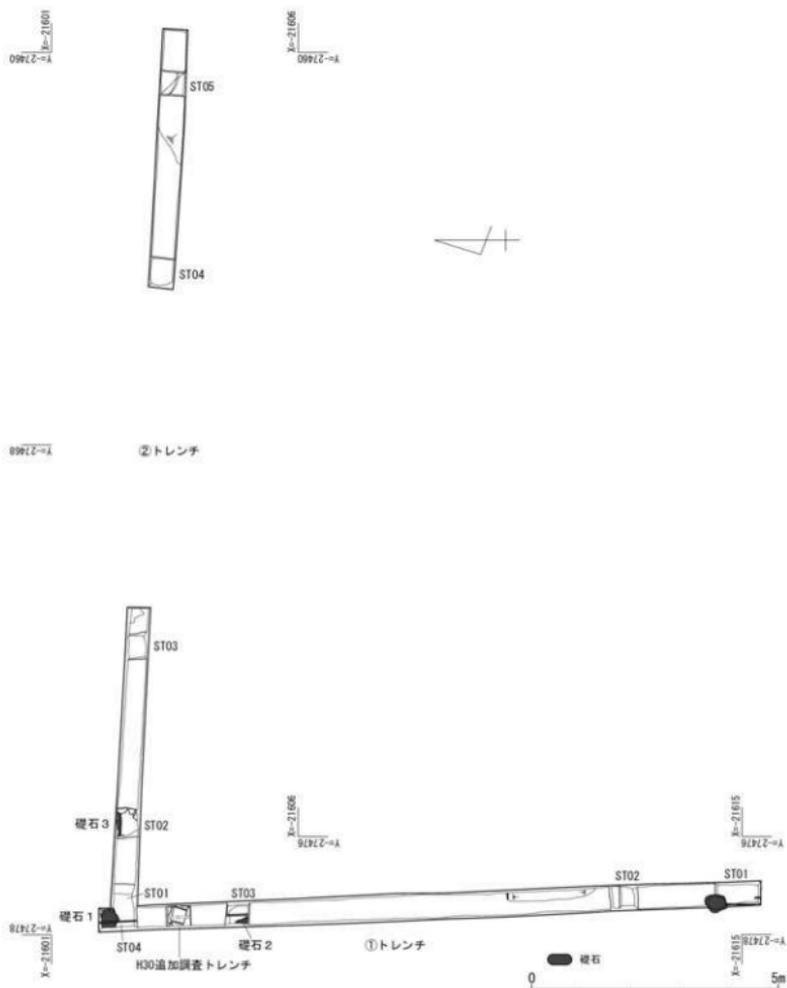
第38図 東竹の丸トレンチ07配置図

レンチ)のL字状に設定したトレンチである。「御城園」によれば、瓦葺きで白壁の建物の推定位置となる。

東竹の丸中央付近に南北13.4m×0.5m(①トレンチ)、東西6.2m×0.5m・5.3m×0.5m(②ト
