# 千潟京ノ坪遺跡

—福岡県小郡市千潟所在薩摩街道千潟野越堤の調査報告—

小郡市文化財調査報告書第318集

小郡市教育委員会

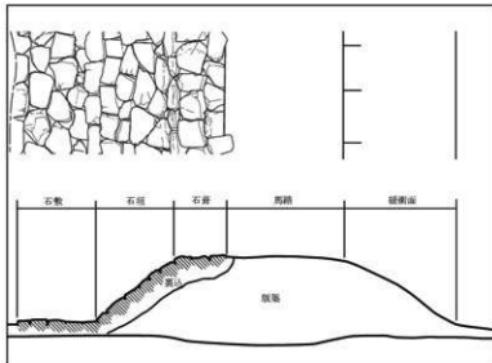
第2図 薩摩街道干潟野越堤模式図

野越堤は「のこし」、「のごし」、「乗越堤（のりこしてい）」、あるいは「越流堤（えつりゅうてい）」と呼ばれる。本書では、調査当初に設定した「野越（のごし）堤」とする。本文中に使用する部分名称については、第2図のとおりとする。断面の上辺である天端部分、露出した路面を馬踏、天端の石敷きを石葺、斜面上の石積みを石積、下面の石敷きを石敷とする。これら石葺、石積、石敷を合わせて石組とする。上流側に当たる傾斜面を緩衝部とする。

構造は、第2図の模式図に示すとおり、通行路となる馬踏と西側斜面に構築される石組からなる。馬踏は、地山を一部掘り下げ、粘土と砂の版築で築成される。礫等の混入は見られず、非常に丁寧な造りである。石組は、花崗岩を1辺30～65cm程度に整形しており、矢穴が残る。外側から見える部分は平坦面を作り、裏側は一部の確認であるため、詳細は明らかではないが、鋭角に削り出している。

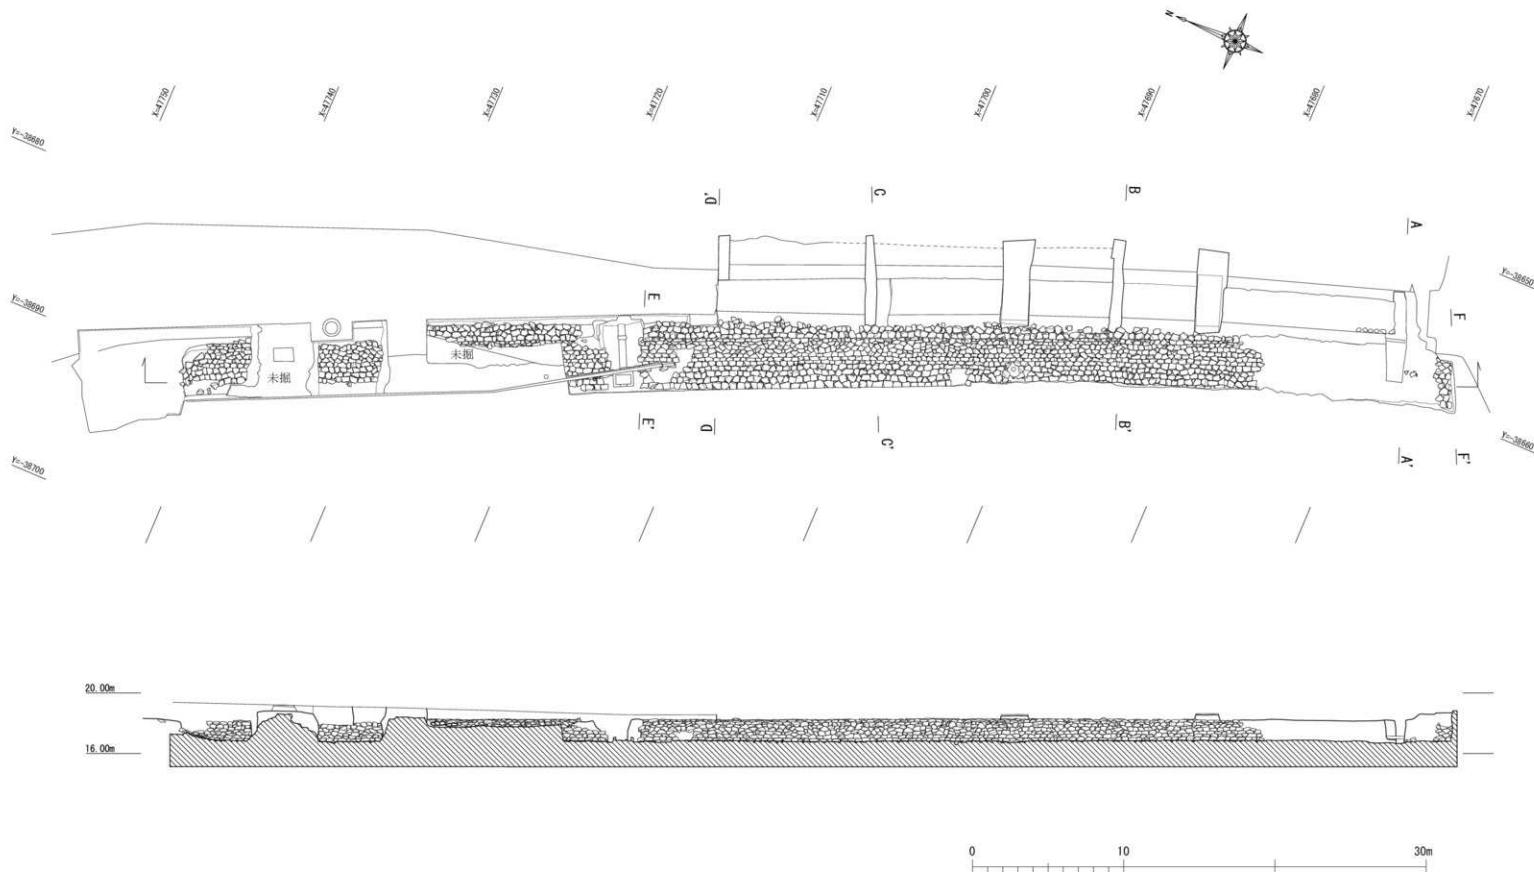
第3図 千渴京ノ坪遺跡 薩摩街道干渴野越堤 実測図 (S=1/250)

ここからは、各トレンチについて報告する。調査区南端にあたるトレンチAで野越堤を横断して掘削し、トレンチFは、トレンチA南側の石組上面堆積土を除去した状態である。トレンチAより北側では、緩衝部から馬踏をトレンチB、Cで掘削し、トレンチDは緩衝部および搅乱の掘削を行った。トレンチEは搅乱除去後の南壁である。各トレンチの位置は第3図に示す。

全長は、確認された範囲で84.3mを測る。南側は調査区外へと延びるが、交差点のアスファルト下に位置するため調査が不可能であり、南側端部は明らかにできていない。ただし、最長で南側用水路に接する箇所までと考えられる。北側は、調査区を延長し、端部の検出に至った。ここから推定される全長は約90.3mである。馬踏の標高は18.25m前後を測る。

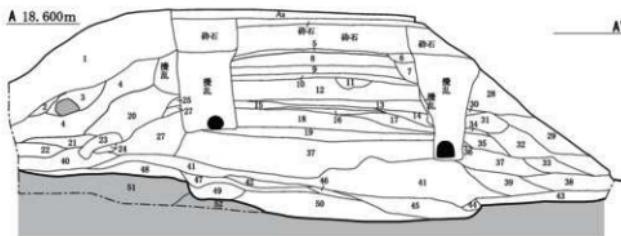
第4図 薩摩街道干潟野越堤トレンチ A・F 土層図 (S=1/60)

### トレンチ A

1. 現代表土
2. 深灰色土
3. 深灰色土 (縫を少し含む)
4. 細粒土
5. 砂石
6. 淡灰色風化土 (石抜成)
7. 淡灰褐色風化砂礫
8. 淡黑色砂、黃白色砂、淡黃褐色砂の互層
9. 黑色土 (褐色土、黃褐色土ブロックをやや多く含む)
10. 黄褐色土 (褐色土、黄白色土ブロックをやや多く含む)
11. 淡褐色粘質土
12. 淡褐色風化砂質土
13. 淡黑色砂、褐色砂の互層
14. 淡灰色砂質土
15. 淡褐色砂土
16. 黄白色砂 (粒子粗い)
17. 淡黃褐色風化砂土
18. 黄色砂土
19. 黑色土 (褐色土、暗黃褐色土ブロックを多く含む)
20. 淡灰褐色風化土
21. 細粒土
22. 淡褐色粘質土
23. 淡灰褐色土
24. 淡灰褐色土 (褐色砂質土が混ざる)
25. 黄色砂質土
26. 淡黃褐色砂 (粒子粗い)
27. 淡褐色粘質土 (褐色土ブロックをわずかに含む)
28. 淡黃褐色風化砂
29. 黄褐色土
30. 淡褐色砂質土
31. 淡褐色風化砂
32. 淡褐色砂質土 (縫をわずかに含む)
33. 淡褐色粘質土
34. 淡褐色砂質土 (淡黃褐色砂を少し含む)
35. 淡褐色砂質土
36. 淡褐色粘質土
37. 淡褐色土
38. 淡褐色風化砂
39. 淡褐色粘質土
40. 淡褐色粘質土
41. 淡褐色砂
42. 黄褐色砂
43. 淡褐色粘土
44. 灰白色砂
45. 淡黃褐色砂 (軟分沈着、湧水あり)
46. 淡褐色砂
47. 黄褐色砂
48. 淡褐色粘土
49. 淡褐色砂 (軟分沈着)
50. 淡青褐色粘土 (褐色土粘土、暗灰白色粘土ブロックをやや多く含む)
51. 淡褐色粘土 (地山)
52. 淡青褐色粘土 (地山)

### トレンチA（第4図 A-A'）

土層からは、明瞭な版築が確認でき、後世の改変は認められないことから当初の構築状況を表しているものと考えられる。

構築方法として、まず、地山を約3.6m幅で20cmほど掘り下げている。その後、第43、48層の粘土で両端を嵩上げし、第41層まで砂を充填している。この41層以下は、調査中も常に壁面から水が湧き出していた。第37層は粘土で、上面がほぼ水平となることから、この面で一度整地を行っているようである。第8~19層は砂と粘土の版築である。西側の第28~38層は、石組の裏込で粘質土と砂質土、混融砂を交互に構築する。石葺は既に失われているものの、第6層に石葺の抜取り痕が見られる。

東側の緩衝部は不明瞭である。第20層以下が緩衝部の構築と考えられるが、シマリは弱く、耕作土に近い質感である。搅乱により、版築部とのつながりは明らかにできなかった。

#### トレンチF（第4図 F-F'）

調査区南端の石組上面の堆積土である。堆積の様子から、東側からの越流に伴う堆積と考えられる。第20～22層を見てみると、上層と比較して、堆積方向が逆になっている。これは、越流により堆積土が削られた結果であろう。西側は未掘であるため、詳細は明らかでないが、少なくとも第20層が堆積した1回目、第20層を削り、21層が堆積する2回目、21層を削り、22層が堆積する3回の越流が想定される。

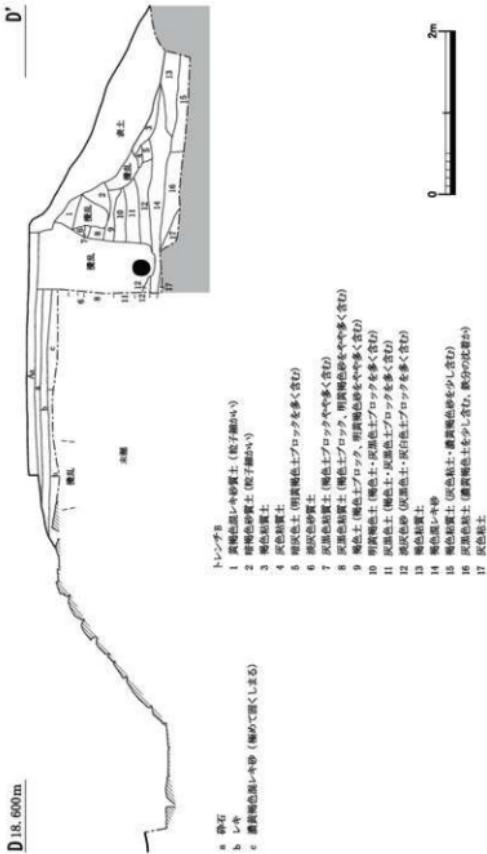
第6図 薩摩街道干潟野越堤トレンチ D・E 土層図 (S=1/60)

トレンチ D

#### トレンチD（第6図 D-D'）

馬踏の掘削は行わず、攪乱の除去までとし、東側斜面の確認を行った。第3、13層以下が緩衝部にある。ただし、上半部は攪乱により明らかでない。ここでは、緩衝部も版築で構築されており、南側のトレンチとは様相が異なる。

#### トレンチE（第6図 E-E'）

ここでは、少なくとも3回の補修跡が確認できる。第1～6層および裏込部分、第7～13層がもともと新しく、やや構築が雑である。次に第15～19層で版築状を成すが、層は厚い。第14層は構築中に崩落した堆積土であろう。最後に第20～23層が該当する。版築状を成すが、トレンチAに見られる粘土と砂ではなく、ブロックの多く混ざる土を交互に積んで構築している。

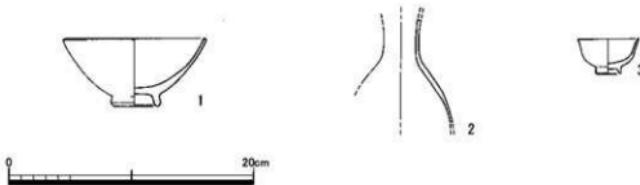
第8図 出土磁器実測図 (S=1/4)

1～3は磁器である。1は磁器碗で、復元口径11.7cm、器高5.5cm、高台径5.1cmを測る。外面口縁部や下側に2重圓線、体部に1重圓線が巡る。高台は踏ん張るように外傾し、疊付きは磨耗しており、露胎する。2は磁器小坏で、復元口径5.0cm、器高2.85cm、高台径2.0cmを測る。体部外面には文字が描かれるが判読できていない。3は磁器碗で、頭部から肩部が残存する。残存高8.4cmを測る。頭部は黄色釉がかかり、外面肩部以下に草花文が描かれる。
