# 武藏国分寺跡 附東山道武藏路跡

- 平成22年度 保存整備事業に伴う事前遺構確認調査 -

平成23年10月

国分寺市遺跡調査会

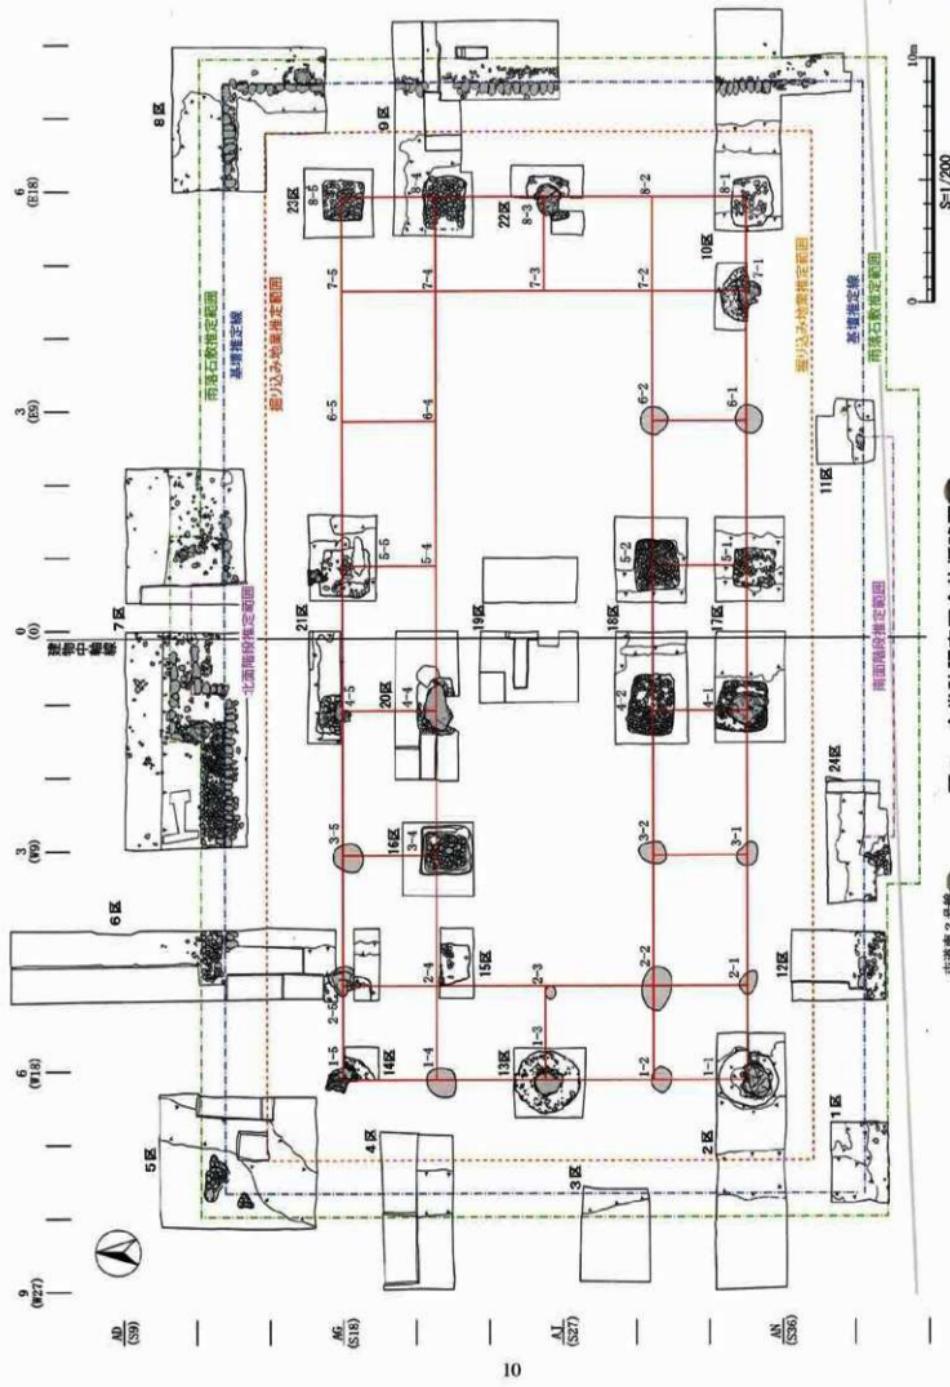
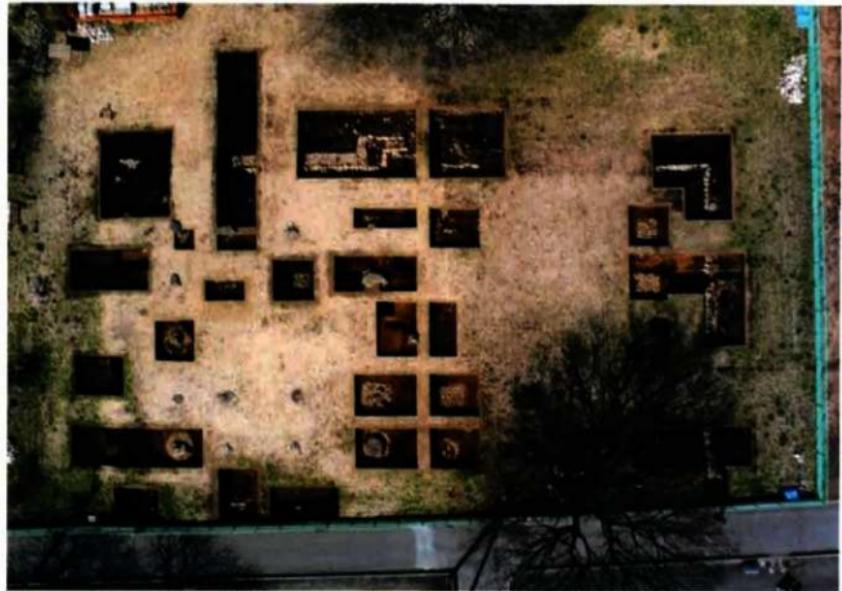
图 5 金堂踏查区全体概略图

金堂跡調査区全景 上が北

上記の調査成果を得るために、必要に応じて予定調査区の変更、および、遺構の断ち割り（基壇・礎石据え付け掘方など）を行いましたが、変更是遺構保護の観点から必要最小限度に留めるものとしました。結果的に 1 ~ 24 区と名称を振った調査区を設定し、調査を行いました。

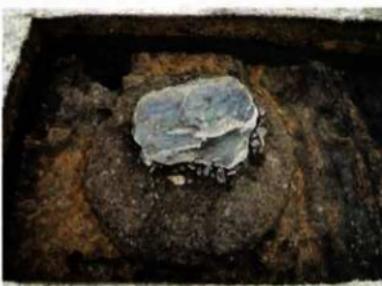
柱№1-1 磯石据え付け状況（2 区）北から

**礎石据え付け痕跡** 磯石の据え付け痕跡について、柱№1-1・3・5、7-1 で礎石を据え付けるための円形の礎石据え付け掘方が確認されました。埋め土は砂利や小石、白色粘土を含む土で、根固石を使用して礎石を据え置いています。規模は柱№1-3 で長径約 2.7m、短径約 2.5m を測ります。なお、柱№2-5において平面形態は不明確ですが、同様の埋め土が確認されています。

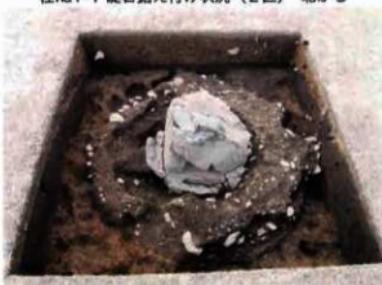
柱№1-3 磯石据え付け状況（13 区）東から

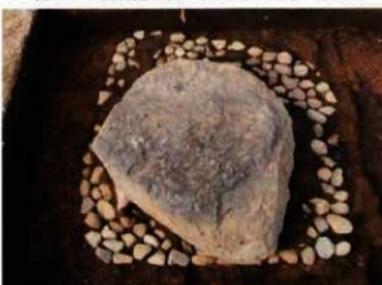
柱№4-1 磯石及び壱地業石敷層（17 区）南から

柱№4-1・4・5 では、礎石が根固石の上に据え付けられた状況を確認しましたが、円形の礎石据え付け掘方やその埋め土は未確認です。後世に礎石および根固石の周りの埋め土が削られたことが一つの要因として挙げられます。ただし、後述のとおり、礎石据え付け掘方の下には、壱地業が施されていますが、根固石は壱地業上に据えられた状況とも見え、柱№1-1・3・5、7-1 とは別の据え付け方法や、礎石据え付け掘方を伴わない場合も考えられます。このため、柱の場所によって据え付けの工法が異なる可能性や、さらには略円形の据え付け掘方が後世に礎石を据え直した痕跡である可能性なども想定されます。

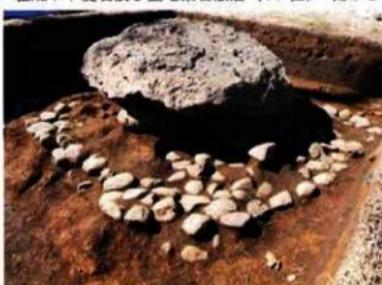
柱№4-1 磯石据え付け状況及び壱地業石敷層（17 区）北東から

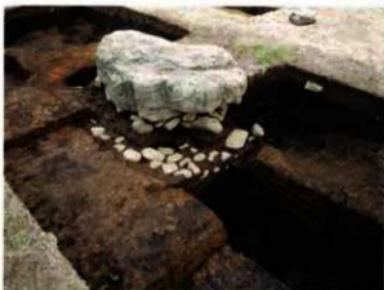
柱No4-4 磨石据え付け状況及び壺地業（20区）北西から

礎石は自然石(チャート)を使用し、明瞭な加工の痕跡は見られません。大きさは柱№4-4 で長径約 1.9m、短径約 1.2m を測ります。

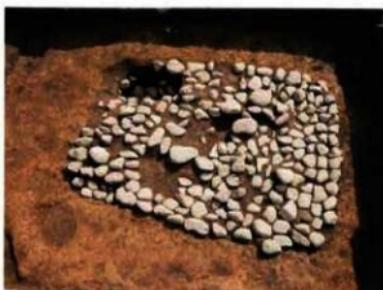
柱No4-2 壺地業石敷層（18区）北から

**壺地業（坪地業）** 磨石を据え置く位置の基壇版築を平面形方形に壺掘りし、その内部を土と河原石を敷いた石敷層で互層にする壺地業とよばれる地盤固めが確認されました。平面形は正方形（柱No3-4、4-1、5-1・5、8-5）や長方形（柱No4-2・4、5-2、8-1・4）があり、規模は、柱No4-2 壺地業で東西約2.5m、南北約1.9mを測ります。深さは、柱No3-4 壺地業で確認面から約0.9mを測り、推定基壇上面からは1.2mほどあります。

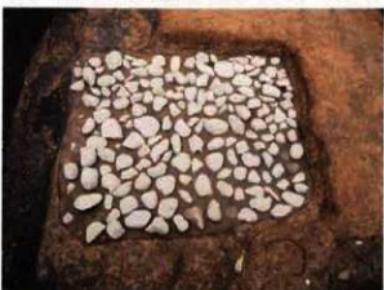
柱No5-2 壺地業石敷層（18区）南から

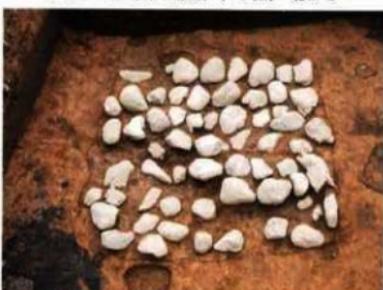
柱No8-5 壺地業石敷層（23区）北から

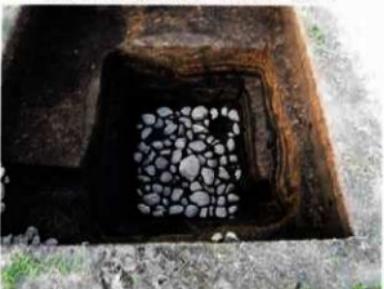
柱No3-4 壺地業石敷層最下層（16区）南から

昭和31年度調査報告では、柱No3-4の壇地業を底面の石敷層まで掘り下げ、石敷層と版築層が各5層確認されています。上から2層目の石敷では壇地業の掘方が検出され、3層目においては基壇版築土が一部覆い、石敷層ごとに、あるいは、2～3層ごとに基壇築成と並行して行ったと想定されていました。

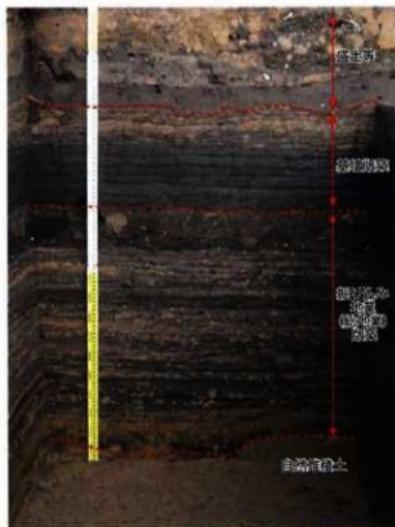
基壇・掘り込み地業部分西側南北断面（4区）西から

4区（基壇西面）では深さ約1.35mの掘り込みが確認できました。版築層は最上層が約20cmと厚く、それ以下は厚さ約2～5cmのとても緻密で硬い層で、最下層にローム土主体の土が20cm程度見えられます。瓦片を突き込んだ層が2層ありますが、石は混入せず基本的に土からなります。

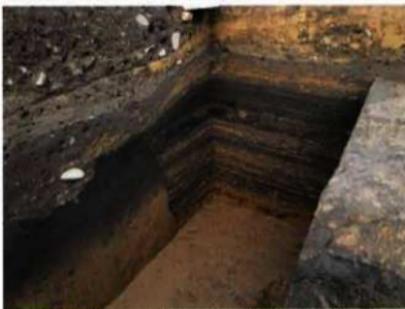
基壇・掘り込み地業部分西側断ち割り状況（4区）  
南西から

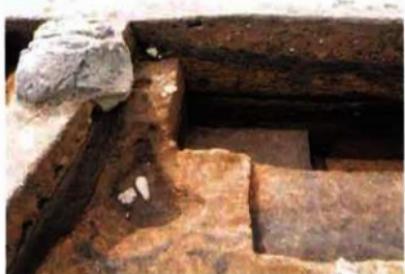
基壇・掘り込み地業部分北側断ち割り状況（6区）  
東から

**掘り込み地業（総地業）** 昭和31年度調査の基壇および掘り込み地業部分の遺構断ち割りが行われた東面（9区）、西面（4・5区）、南面（12区）、北面（5・6区）によって、掘り込み地業（総地業）と呼ばれる建物全体に及ぶ範囲を掘り下げ、その内部を土等で埋め固める地盤改良部分が再確認されました。

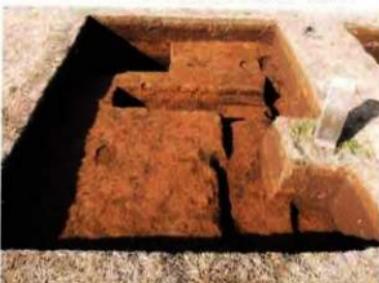
基壇中央部確認状況（19区） 南から

**基壇版築** 基壇版築土が良好に残存する基壇中央部（19区）では、ローム土主体の版築が確認され、残存する標高は約65.5mです。しかし、推定される基壇高（標高65.7m）から約0.2m低いことから、後世に削平されたと考えられます。そのため、埠敷きなどの基壇上面の設えに関する痕跡は確認できませんでした。また、須弥壇を確認する目的で20区を調査しましたが、その痕跡は確認できていません。

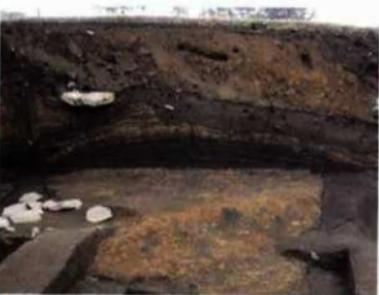
基壇北東隅基壇版築東西断面（5区） 北から

**版築工程の特徴** 5区、16区、20区において、先に土を盛り上げて積み、次に壅んだ部分に土を積んでいる版築が、東西方向の断面観察で確認されました。16区と20区では、この凹凸の版築が連続した形で見られ、両者の間が壅み部分となり、その東側（20区側）と西側（16区側）には、先に盛った土が確認できます。ある程度、規則的に波打つような形で版築された可能性があります。マウンド状に土を積む工法は、礎石下部に行われることがありますが、

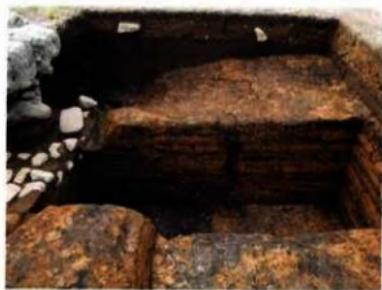
基壇版築東西断面（20区） 北から

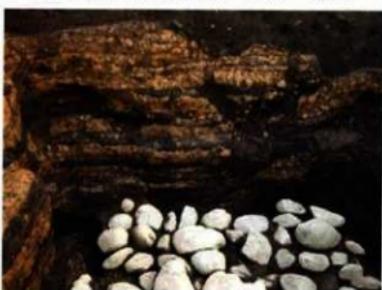
基壇版築東西断面（16区） 北から

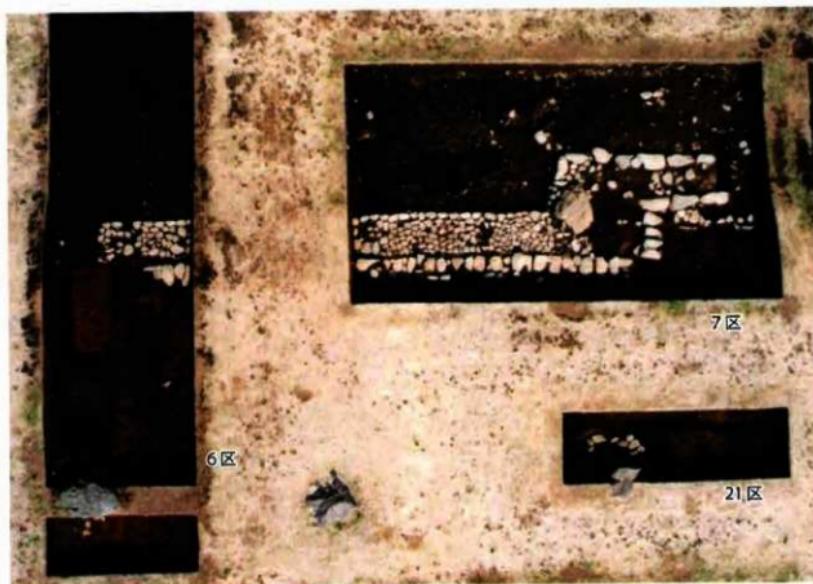
北面基壇外装・雨落石敷・階段（6・7区） 上が北

**雨落石敷** 基壇外装の外側に、雨落施設となる河原石を敷き詰めた雨落石敷を再確認しました。基壇南面（12・24区）、基壇東面（9区）、基壇北面（6・7区）、基壇北西コーナー部分（5区）で検出され、基壇北面の6・7区で最も良好に残存しています。

階段部分については、雨落石敷が階段の外周を巡ることが基壇北面階段で想定され、このような形態は岐阜県大垣市に所在する美濃国分僧寺金堂の南面階段でもみられます。また、北面階段部分の雨落石敷北縁の石は長軸約50～70cmと通常の雨落石敷の部材よりもかなり大きく、通行などの機能面で設置された状態、もしくは階段の一部とする装飾的な設えなどと想定されます。また、設置時期の違いなどが想定されますが、明確ではありません。

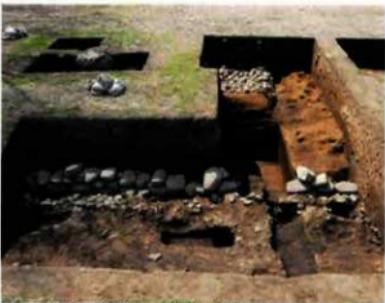
基壇外装東面・雨落石敷（9区） 東から

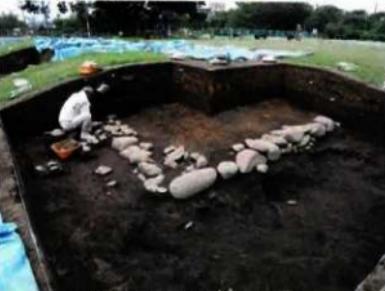
基壇外装北東隅（8区） 北東から

**基壇外装（基壇化粧）** 基壇外装は河原石を使用した乱石積基壇外装であることを再確認しました。基底となる河原石は長軸を基壇縁と平行に設置し、その上は小口積みにしています。基底となる石の上に 2 段積み重ねた状況が確認され（計 3 段）、基壇縁に対してほぼ垂直に積まれています。河原石の大きさは、長軸が 50 ~ 70cm 程度です。基壇外装を構築する際には、基壇版築土を溝状に掘り、裏込土として白色粘土を含む土に石を入れています。

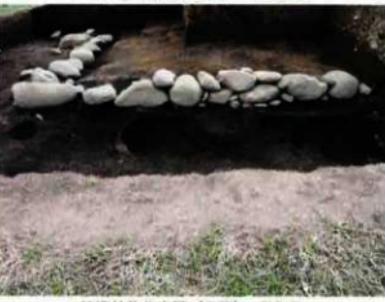
基壇外装北東隅（8区） 北から

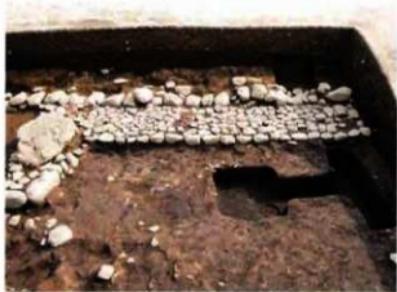
基壇外装北面・雨落石敷（7区） 北から

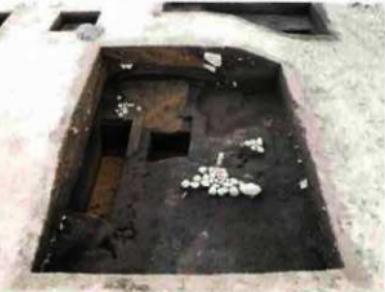
基壇北西隅雨落石敷（5区） 北から

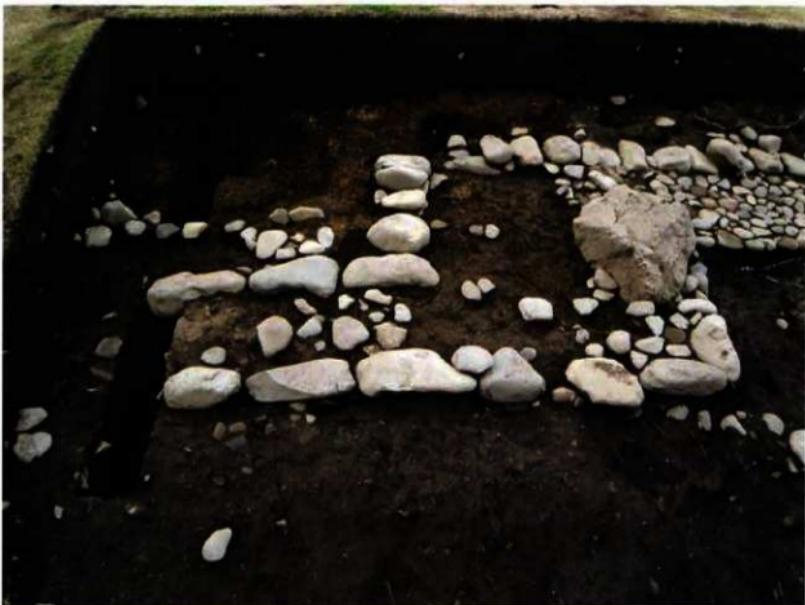
基壇北面乱石積階段（7区）北から

**基壇北面階段** 7区では河原石で造られた乱石積階段を再確認しました。階段の踏石やその据え付けの構築材と想定される石、また、西端の積み石が確認されました。東側は攪乱によって残存していないませんが、建物の中軸線を基準に左右対称の規模とすると、階段の幅は約4.5mでおおよそ建物中央間1間分と想定されます。階段の出は最大で南北約1.35m、段数は3段で踏面は約0.3m、蹴上げ（一段の高さ）は約0.2mと想定されます。また、雨落石敷が階段の外周にも巡る構造と想定されます。

階段の北端に東西に並ぶ長軸約60～70cm、短軸約30cmの河原石が3つ確認され、階段の踏石の機能を果たしていたと想定されます。ただし、推定される旧地表面とはほぼ同じ高さなので、段数には含めず、便宜上0段目と呼びます。

階段の出を0段目の踏石から基壇縁までの距離とした場合、0段目の踏石はおおよそ長軸を東西に向けて並んでいますが、東に向かって北に振れていることがら、階段の出は最大で約1.35m、少なくとも約1.2mと想定されます。

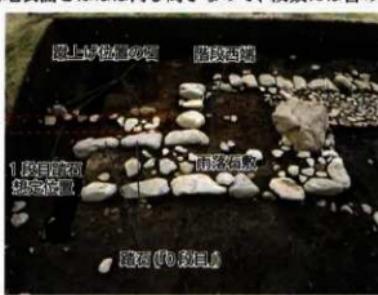
基壇北面階段（7区）北から

認されました。さらに、その南側には約15～25cmの扁平な河原石を立てた状態で据えられていることから1段目と2段目の踏石の境と考えられ、この位置が2段目の蹴上げにあたると想定できました。

0段目の踏石南端を1段目の蹴上げの位置とすると、基壇外装までの距離は約0.9mあります。2段目の蹴上げまでの距離は、約0.3mであることから、踏面が約0.3mとなり、段数は3段と想定されます。4段目に当たる面が基壇上面となります。

蹴上げは、当該部分の推定基壇高が約0.8mあるので、高さは約0.2mと想定されます。

階段の幅は、建物中軸線を基準に左右対称の幅とし、約4.5mと想定されます。階段両端の上面にあたる部材は耳石みみいしと呼ばれます。検出された西端の積み石は2段ほどで、耳石部分は未確認であり、どのような形態であったか不明です。

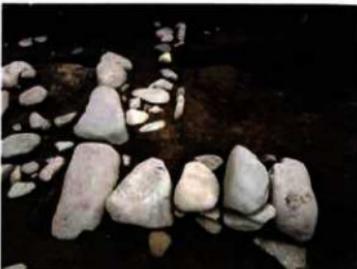
基壇北面階段（7区）西から

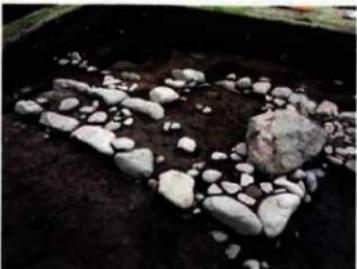
基壇北面階段（7区）北西から

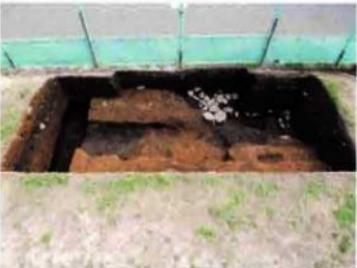
基壇南面階段西側（24区）北から

**基壇南面階段** 基壇南面階段の痕跡を11・24区で再確認しました。階段の部材は未検出ですが、基壇外装や雨落石敷が設置されず、積み土が南へ張り出している部分が階段の範囲と想定できます。幅はおよそ建物中央間3間分と想定され、北面階段と同様に乱石積の階段と考えられます。

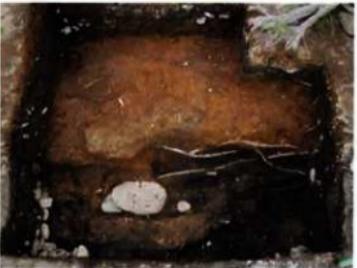
基壇南面階段東側（11区）南から

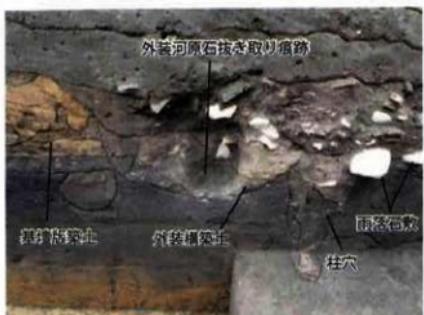
6区断ち割り西壁南北断面 東から

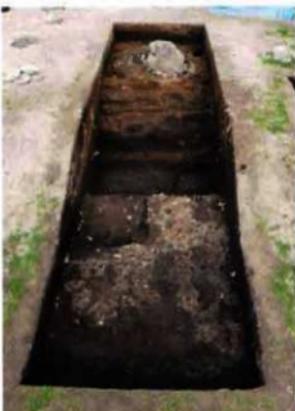
2区全景（手前が整地土） 西から

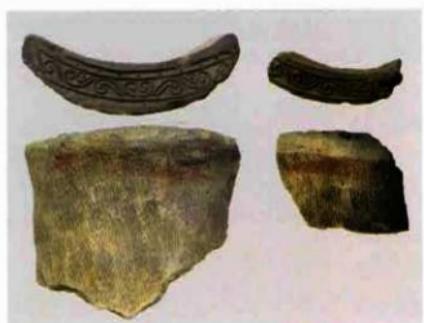
金堂跡出土宇瓦（額部朱付着）  
左：昭和 31 年度出土、右：本年度出土

で出土した整備・拡充期以降に比定される宇瓦頭部には建物を塗る際の朱が付着していました。今回の調査では補修の時期や状況について、断片的な情報しか得られませんでしたが、このような瓦は補修状況を知る手掛かりとなります。

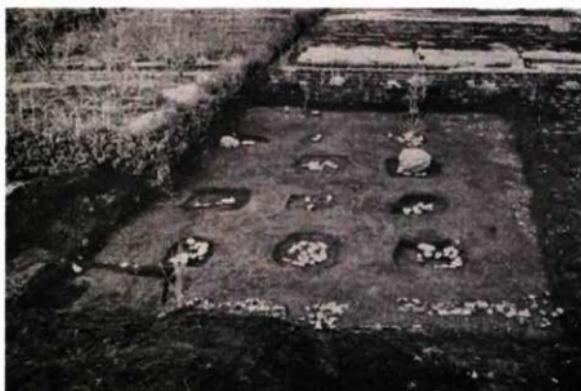
昭和 40 年度調査状況 南から

本格的な発掘調査は、昭和 40 年度に国分寺市教育委員会  
によって、ほぼ建物範囲全体におよぶ調査区が設定されて行  
われました。その結果、推定鐘楼跡は、東西 2 間、南北 3 間の  
建物で、原位置を留める礎石として、北から 2 列目の東端に  
あたる礎石（柱 No.3-3）1 個が残存することが判明していま  
す。柱位置には、礎石を据え置く根固石も確認されています。

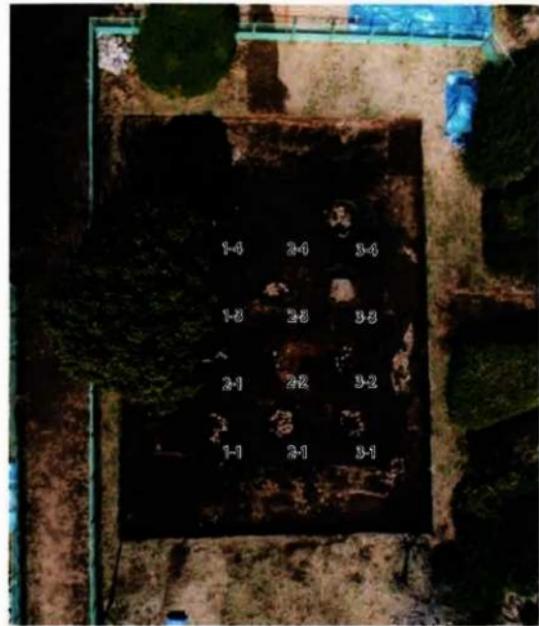
鏡櫻跡全景 (数字は柱No) 上が北

礎石は、柱No1-4と柱No3-3の位置で2個確認されました。柱No3-3は根固石にしっかりと据え置かれ、原位置を留めていることがわかりました。柱No1-4の礎石は、後世に掘られた穴に落とし込まれた状態でやや西にずれた位置で確認されました。この他に、根固石など礎石の据え付け痕跡が確認され、東西2間、南北3間の建物で、柱間は10尺等間と推定されます。

建物周囲で確認された河原石は建物に並行して一列に並ぶ箇所が見られ、基壇外装と関連する部材の可能性があります。建物範囲とその河原石までの範囲では基壇版築と想定される地業土（版築土）を確認しました。

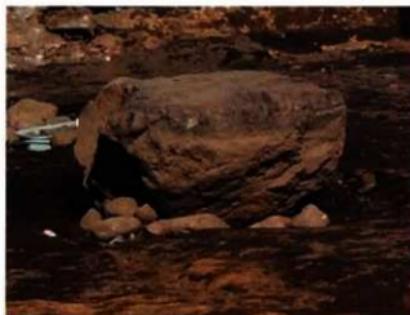
柱No3-3 紋石および据え付け状況 南西から
