史跡 武藏国分寺跡（尼寺地区） 保存整備事業報告書

国分寺市教育委員会

史跡 武藏国分寺跡（尼寺地区）
保存整備事業報告書

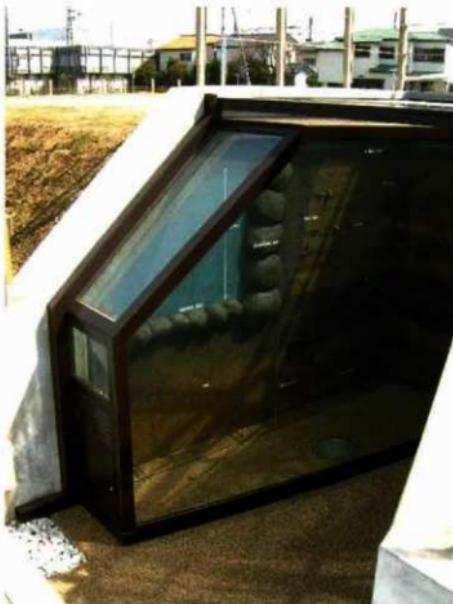
金堂基壇版築觀察施設

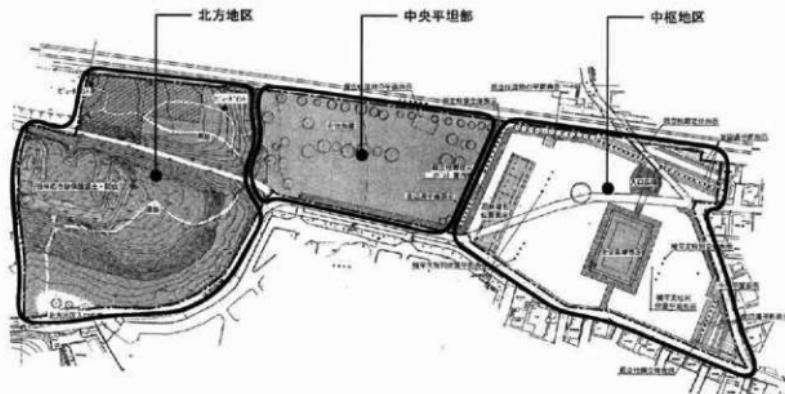
中枢地区では、遺構がよく残っていた金堂を中心に、基壇の規模を表示し、基壇土層の観察施設を設置した。また尼坊の基壇と礎石を表示し、植栽や柱で区画の堀を表現するなど、伽藍の規模と構成が理解できるような整備を行なった。そのほか、発掘調査で発見された幢竿跡をいくつか表示している。

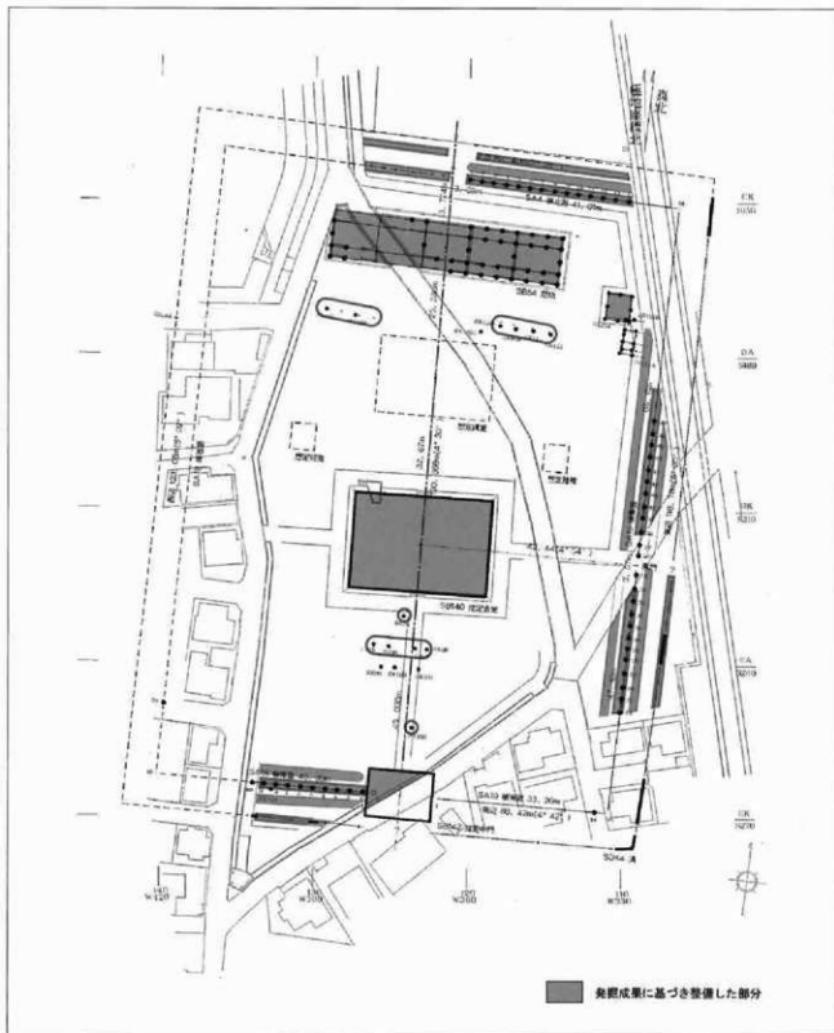
遺構整備範囲図

遺構の整備は発掘結果をもとに行った。発掘により判明した中枢地区的伽藍配置と整備範囲を以下に示す。また史跡地全体の遺構整備計画を次頁に示している。

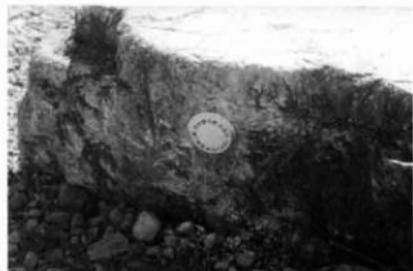
新規石材への鉢表示

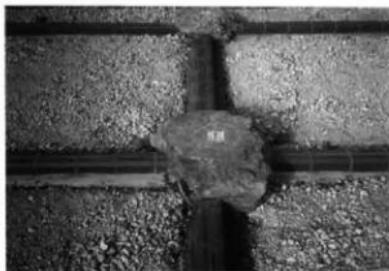
壁は黒レンガを2列で小端立てし、表示した。長手に面取りしたレンガを用い、土質舗装面から2cmほど立ち上げて表示した。

磐石及び壁表示施工状況

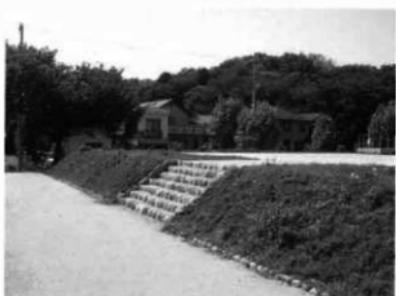
金堂基壇階段部分

基壇は一部が住宅施工の際の掘削等により破壊されていたため、遺構直上は砂で保護した上、推定高さ約90cmを復元しようとしたが、園路および上面建物表示面の排水勾配をとる必要から、高さは平均で110cmとした。

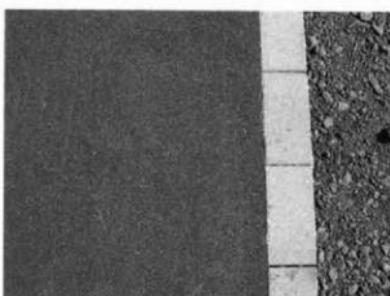
基壇上面建物表示

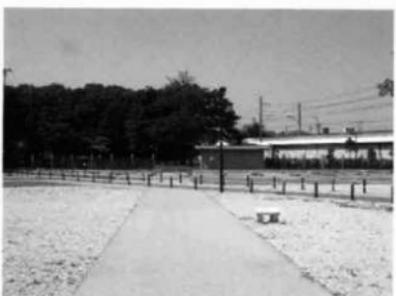
金堂基壇からの軸線表示

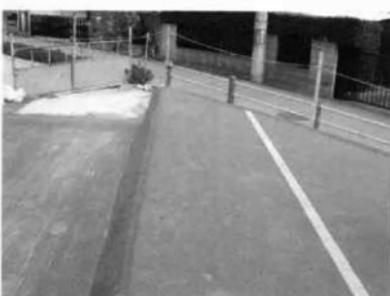
中門基壇整備状況

中枢部の尼寺中軸線上南側部分に盛土されている中門基壇を整形し、施工前に人力にて法面整形を行なった上で土質舗装仕上げとする。上面の中門建物想定範囲には透水性ブロック(下水道汚泥使用リサイクル透水性セラミックブロック 197×97×60)を幅100で敷いた。

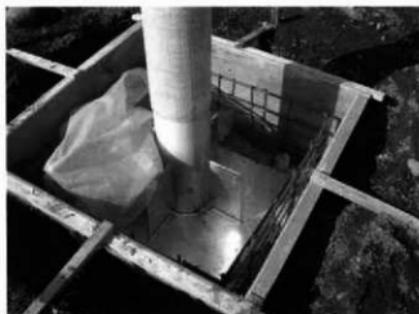
掘立柱に使用する米ヒバ材は死に節のない小節材とし、丸かんなによりかんな掛けを行った上に加圧注入（JISA9002に準拠）による防腐、防蟻、形状安定処理を施した材を使用し、上部はウレタン塗装を行なった。

掘立柱据付状況

中枢地区の金堂基壇南側に位置する檻竿支柱遺構上に掘立柱（H3700、250φ 米ヒバ小節材）を立てて表現した。柱上部は銅板（t0.35mm 叩き出し加工）をかぶせ、劣化を防いだ。また掘削レベルが浅いため人力施工により行った。基礎は円柱形の挿入部分に底盤を取り付けた鋼板（t5.0mm）を作成し、柱を据え付けてボルトで固定し、金物は腐蝕防止のため地盤面から100mm立ち上げた。基礎が浅く、盛土が必要な部分については南北の園路方向に沿ってなだらかにすりつけた。

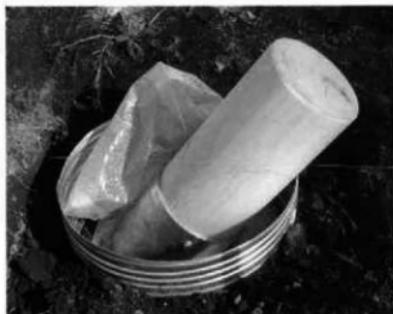
斜め建て支柱据付状況

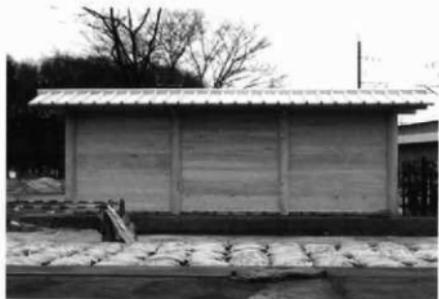
壁は柱間 8 尺に厚 50 の板材を用い、横板方式とし屋根は板屋根とした。材は死に節のない上小節材とし、かんな掛けを行った上に加圧注入（JISA9002 に準拠）による防腐、防蟻、形状安定処理を施した材を使用し、塗装は行わなかった。かんな掛けは鍵鉋風の仕上げとして丸鉋を使用した。

堀立柱塗全景

その後、雨による壁面の汚れとカビが目立ってきたため、平成 15 年度にカビ除去及び塗装工事を行った。

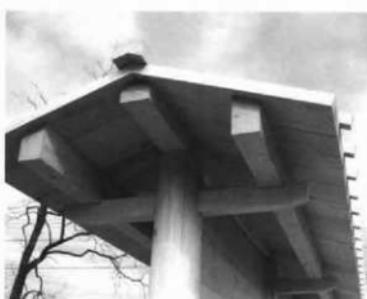
板屋根内部見上げ

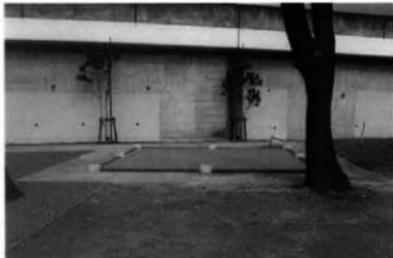
SB154 表示全景

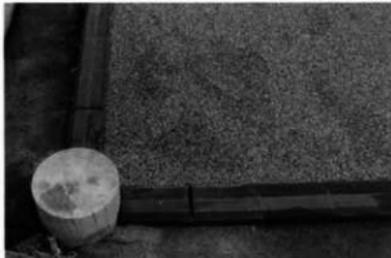
壁は黒レンガ（片面取り品、マンガン色）を2列で小端立てし、表示した。長手に面取りしたレンガを用い、土質舗装面から2cmほど立ち上げて表示した。

柱および壁表示

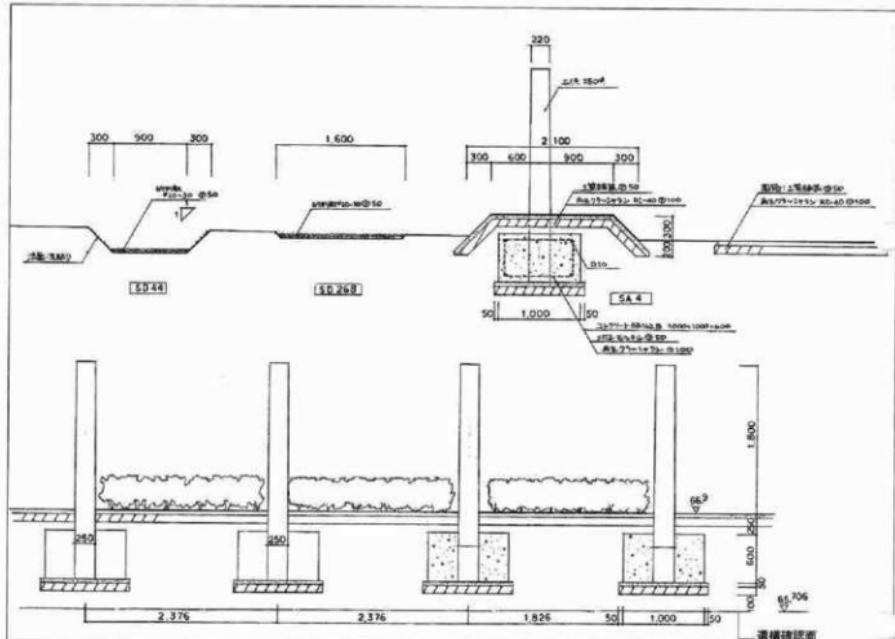
掘立柱塀・区画溝標準図 S=1:50

掘立柱は基壇面からH1800、250φの米ヒバ材を立てた。材は死に節のない小節材とし、丸かんなによりかんな掛けを行った上に加圧注入（JISA9002に準拠）による防腐、防蟻、形状安定処理を施した材を使用し、上部はウレタン塗装を行なった。

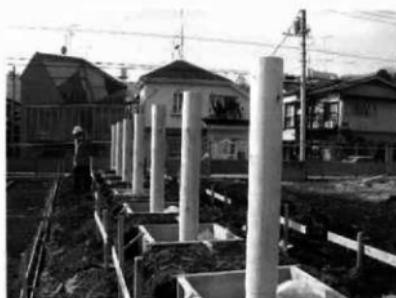
掘立柱立柱状況

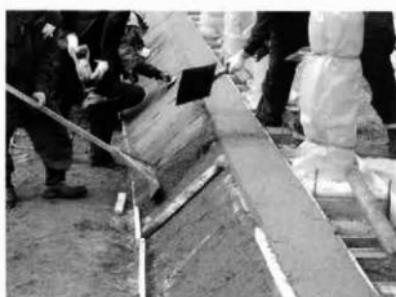
基壇法面施工

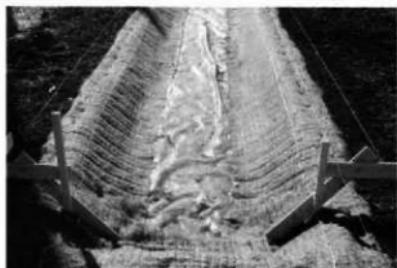
創建時平面形状に深さ 30 cm の素掘側溝を造り、底面は砂厚 5 cm を敷いた上に白色の砂利（新白川玉砂利）30~40 φ を厚さ 5 cm で敷いた。法面には土壤侵食防止マット（光分解遅効型 2 重ネット付ココナツ製マット）を敷き込み、補強をはかるとともに法面に土砂流出防止のために野芝の植え付けを行った。

SD44 法面施工状況

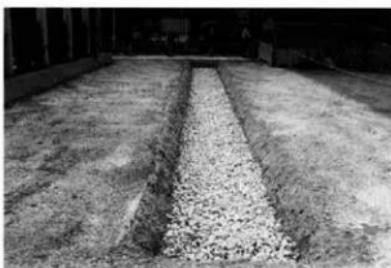
SD44 整備状況

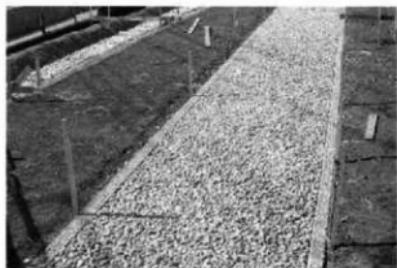
創建時平面形状に掘削した上、砂厚 5 cm を敷いた上に灰色玉砂利（みはま玉砂利）（20~30 φ）を厚さ 5 cm で敷いた。周辺部は砂利の流出を防ぐため、幅 10cm で同じ種類の灰色玉砂利（20~30 φ）を洗い出しとした。

SD264~268 区画溝平面表示

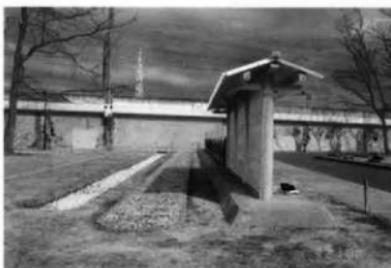
区画溝及び掘立柱塀整備状

第二期保存整備工事区域の東部・南部に位置する掘立柱塀造構（造構番号 SD 4 4、SD 2 6 4・2 6 6・2 6 7・2 6 8）について、SD 4 4 は創建時平面形状に深さ 30 cm の溝で表現し、SD 2 6 4・2 6 6・2 6 7・2 6 8 は創建時平面形状を造構上方同一位置の盛土面上に 20~30 φ の砂利敷によって表示した。

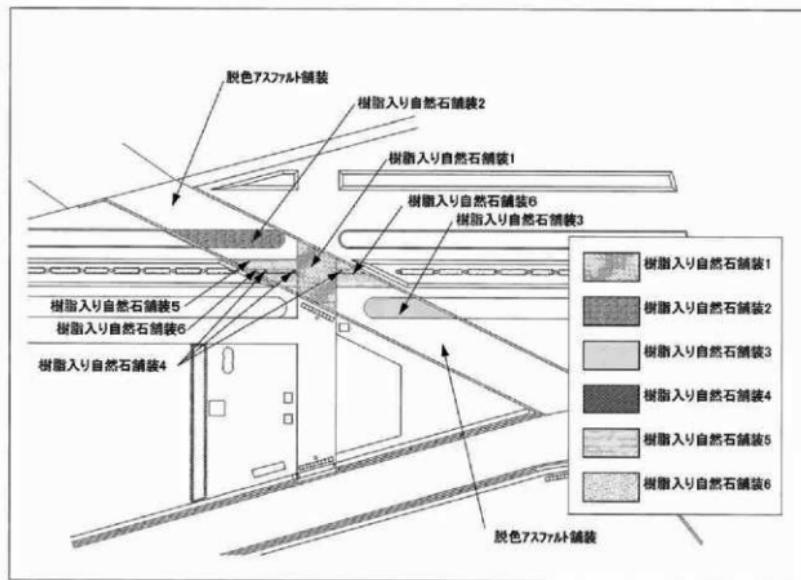
中枢地区の東側にある市道南 244 号線内に尼寺伽藍の東辺区画塀・溝と東門の平面表示を行った。また市道西側の車止め部分から武藏野線高架下までの道路面は脱色アスファルト舗装とした。

表示面は既存アスファルト舗装を撤去の上、既存路盤を整正・転圧後、路盤 (M30-0 t100) に透水性アスファルト (t40)、アクリル系透水性樹脂舗装 (t10)（つや消し仕上げ）6色を用いて施工した。

東門付近道路上平面表示 平面図

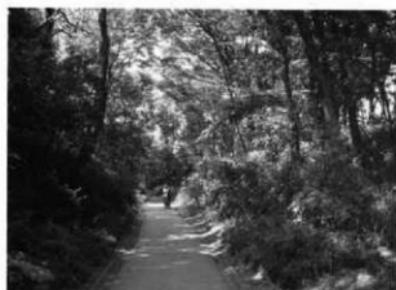
その後表層が自転車等の通行により磨耗し劣化したため、平成14年度に表層をすべて撤去し、下地は既存の路盤（R C-40 t100）に碎石（M-30）を混合し、転圧した上に真砂土系脱色アスファルト舗装（t50）に打ち替えた。

整備完了状況(平成14年度)

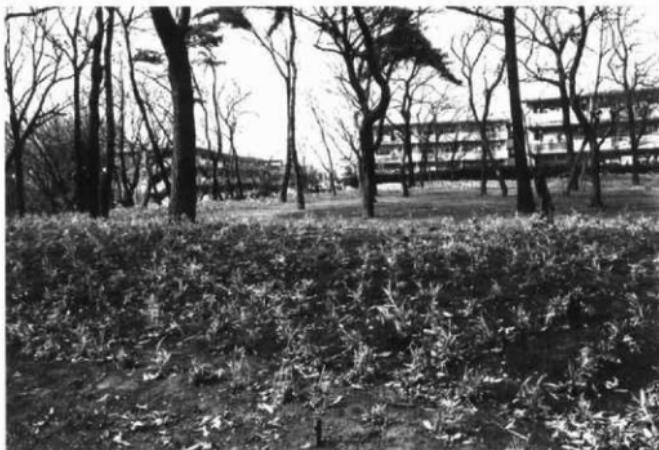
北方地区北端の伝祥応寺跡について、平坦部及びこれを囲む土塁からなる遺構を保護するため、保護盛土を行うとともに平坦部表層の腐植土層をすきとてパーク舗装を施すことにより、遺構の保護・遺構の顕在化をはかった。パーク舗装は路盤（C-40 t50）に針葉樹皮舗装（t30）とした。保護盛土は90cm程度の土壌状とし土砂流出と土塁の顕在化のため、チゴザサを植えつけた。遺構の東側には説明板を設置した。

土塁表示（チゴザサ植栽）

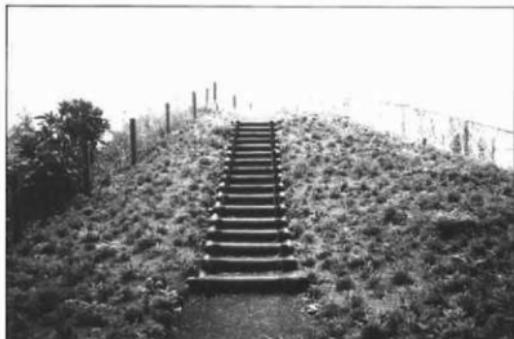
尼寺地区北方の旧鎌倉街道東側丘陵部分にある塚および塚周辺の整備を行った。崖地となっている部分に盛土を行って整形し、法面には土壤侵食防止マットを敷き込み、補強をはかるとともに植栽による法面の強化を図り、東西に丸太による木階段を設け、頂部へ上がるよう整備し、頂部は来訪者が歩き回れるよう、マルチング材でのパーク舗装を施した。

塚および階段整備状況

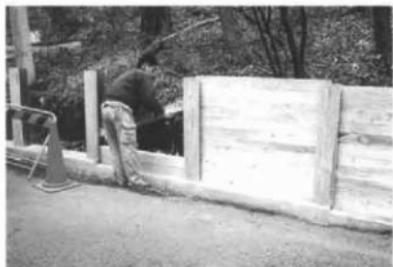
土留め壁はH形鋼を地中に埋め込み、間にクリ材を落とし込む矢板式の壁とし、H形鋼の側面と上面には化粧材をとり付けたが、市道はせまいことに加え通行量が多く、また下り坂のカーブになっていたこともあり、整備最終年の平成14年度には一部の材が車との接触により破損、落下していた。このため平成14年度にH形鋼への取付を補強し、また一部の材の補充・取替えを行った。また壁上面崖側の排水溝は定期的に土砂のかき出しを行った。

土留壁設置状況

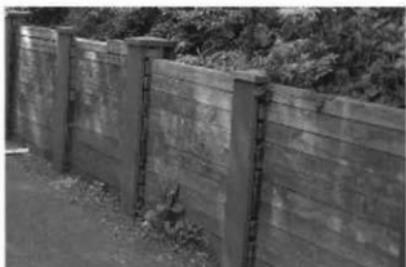
完成状況（平成14年度）

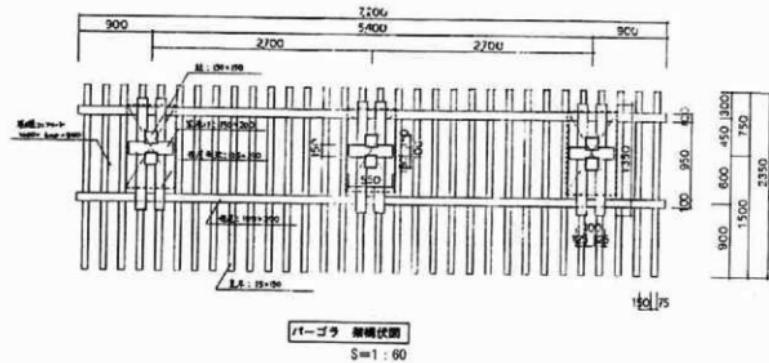
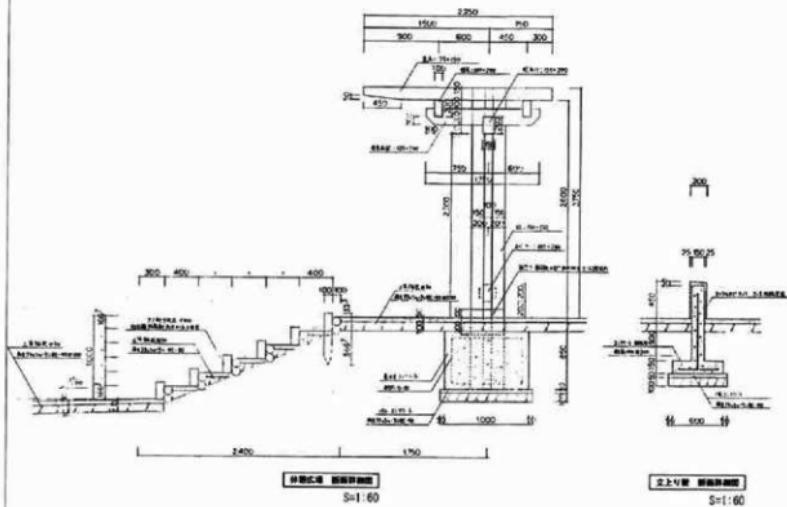
テラス上に木製バーゴラを設置する。木材は死に節のない杉一等材とし、防腐、防蟻、形状安定処理を施した上浸透性着色塗装とする。垂木材はステンレス製コーチスクリューにより母屋材に固定する。これ以外の木組みは原則的に仕口により行った。

バーゴラ 製構伏図・断面図

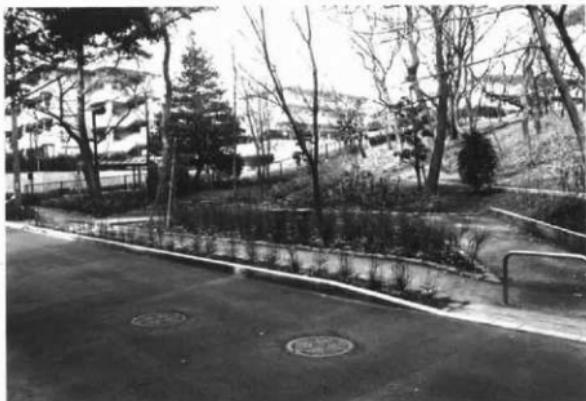
植栽はセンリョウ・ドウダンツツジなど比較的日陰にも強い、日本古来の植物を用い、園路は土舗装(t50)とした。広場部分に史跡地に共通のベンチ2基を設置した。

北方入口広場整備完了状況

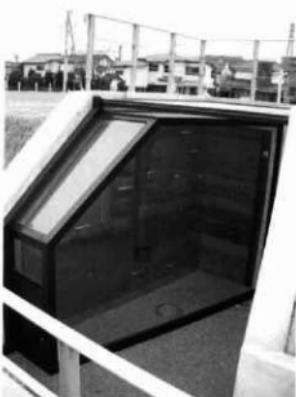
左上：施設全景

左下：屋根・落下防止手すり設置状況

上：展示ケース全景

中枢地区金堂北西角付近の遺構が滅失していると想定された地区を掘削し、半地下部分に基壇南辺中央部付近で採集した土層はぎとり標本を展示するためのコンクリート擁壁を設置し、基壇上部には落下防止柵および屋根カバーを設置した。土層標本はステンレスL型溝と強化ガラスを用いた展示ケース内に設置した。掘削にあたっては立会いを行い、遺構が残存していないことを確認した。

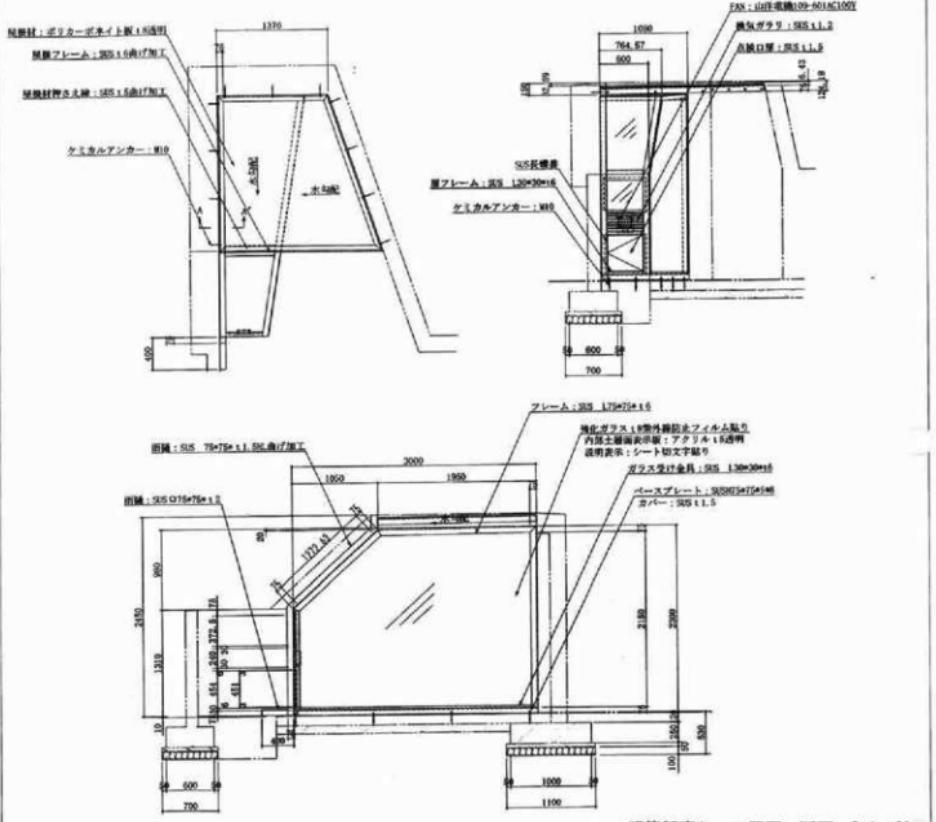
コンクリート壁は周辺地盤から1000下げた地点を床面とし、壁面はコンクリート打ち放し仕上にモルタル防水t30、上面はモルタル金コテt10とした。

展示ケースを設置する部分はコンクリートt120、展示施設の床面は透水性アスファルトt40下地にアクリル系透水性樹脂舗装t10(つや消し仕上げ)とした。周囲の園路から床面に至る階段はコンクリート下地にレンガ(200×100×60 ソイル色)で設置した。ケースの上部には落下防止のため、手摺(ステンレスFBt5加工 焼き付け塗装)を設置した。落下防止のため、擁壁のコンクリートから高さ800の手摺を付け、基壇上面から1100の高さとした。また展示ケースの上にはステンレスL型溝(L-75×75)を設置し、ポリカーボネイト板t8を用いた屋根カバーを取り付けた。屋根の水勾配に注意して設置し、屋根面の雨水は東側の擁壁を通して北側の浸透用砂利部分に排水することとした。

版築観察ケース平面・断面 S=1:60

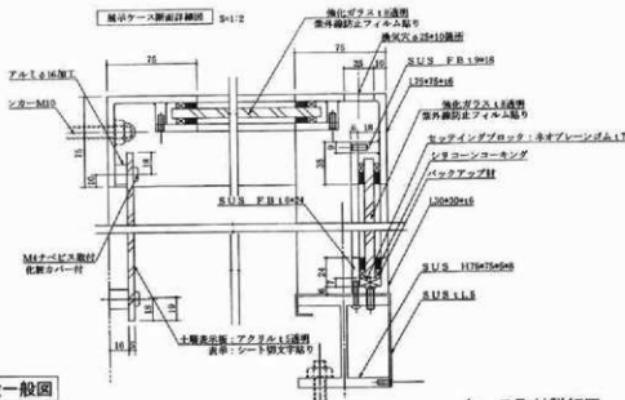
土層はぎとり標本の周囲に幅1000長さ3000程度の展示ケースを設置した。骨組みはステンレスL型鋼(L-75×75 焼き付け塗装)とし、展示面は強化ガラスt8に紫外線防止フィルムを貼り付けた。また湿度調整およびケース内点検のため、ケース北面に換気扇および点検口(450□、ステンレス製)を取りつけた。

ケース取付詳細図 S=1 : 4

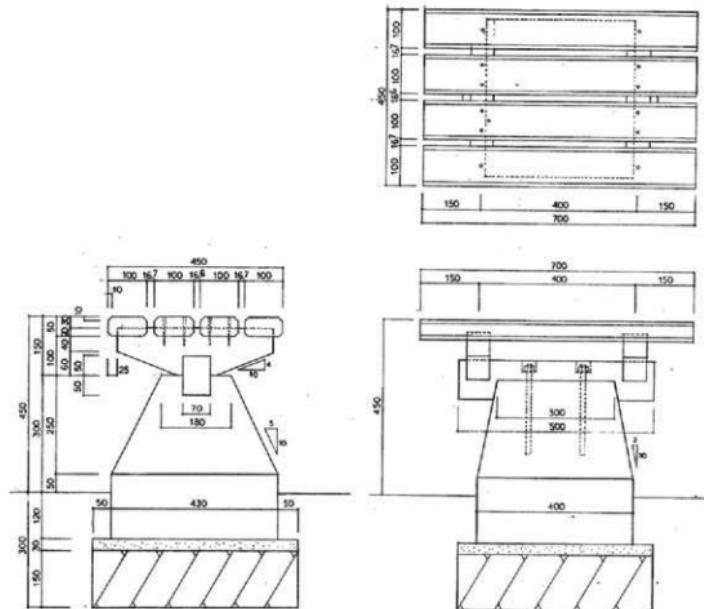
中央平坦部西側、中枢地区入口広場、および南方広場にベンチ計 11 基を設置した。基材は白御影石 小たき仕上げとし、座面はヒノキ材に WPS 塗装または加圧注入防腐処理（JISA9002 準拠）の上浸透性 着色塗装仕上げとした。

ベンチ姿図 (S=1 : 12.5)

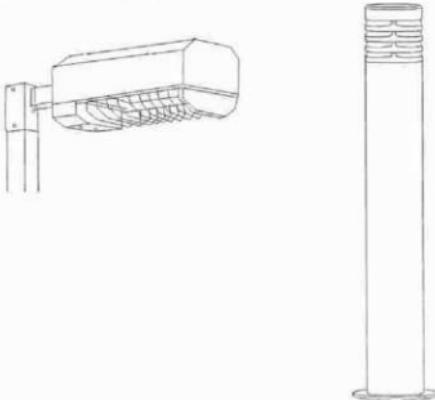
ポールライト	
高さ	4800(ポール高さ)
ランプ	水銀ランプ200W
型番	H6011(岩崎電気)
塗装	フッ素樹脂塗装(ポール部)

足元灯	
高さ	965(器具高さ)
ランプ	蛍光灯60W
型番	GL1452(岩崎電気)
塗装	なし(アルミ押出材)

照明器具姿図・仕様

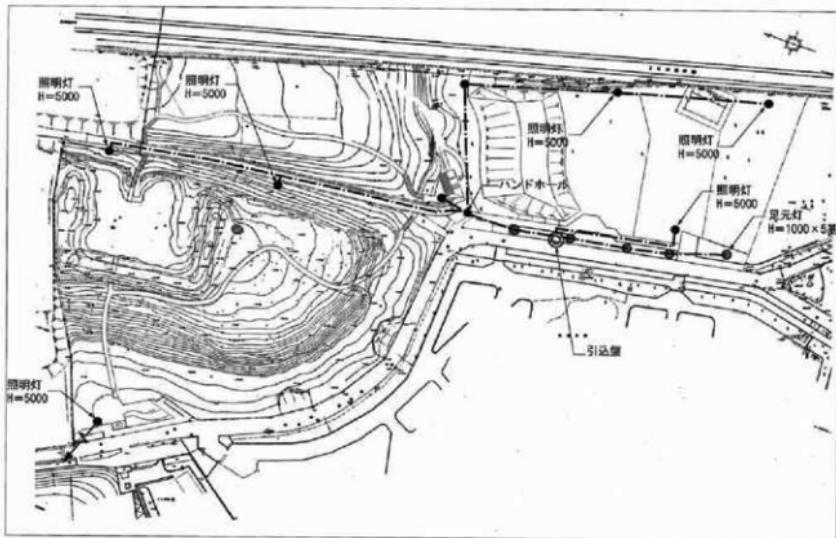
照明器具配置図（北方地区）

電気設備 照明器具は、北方地区では北口広場、伝鍊倉街道、バーゴラ脇、中央平坦部東側高架脇、西側道路沿い、南方広場、入口広場にそれぞれ敷設した。屋外コンセントは基本的に設けず、版築観察施設内の盤内に予備のコンセントを設置した。

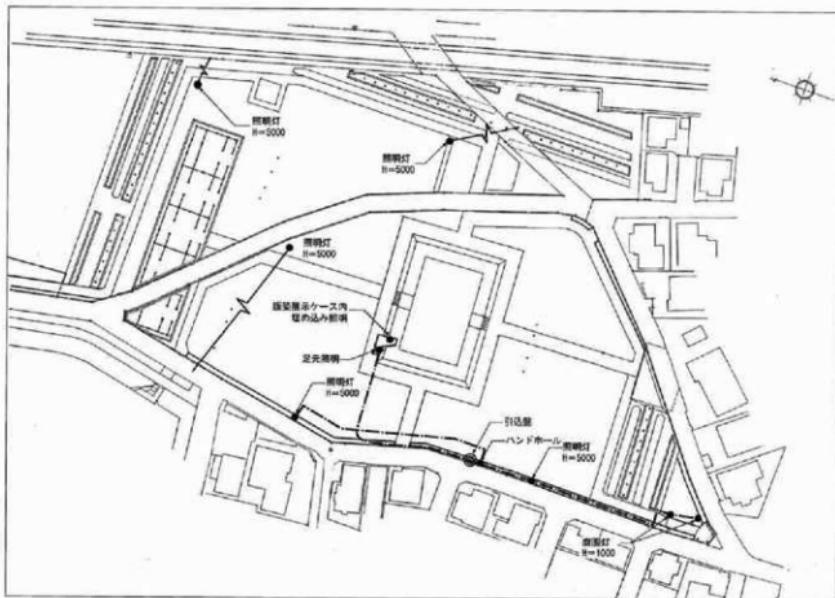
照明器具配置图（中枢地区）

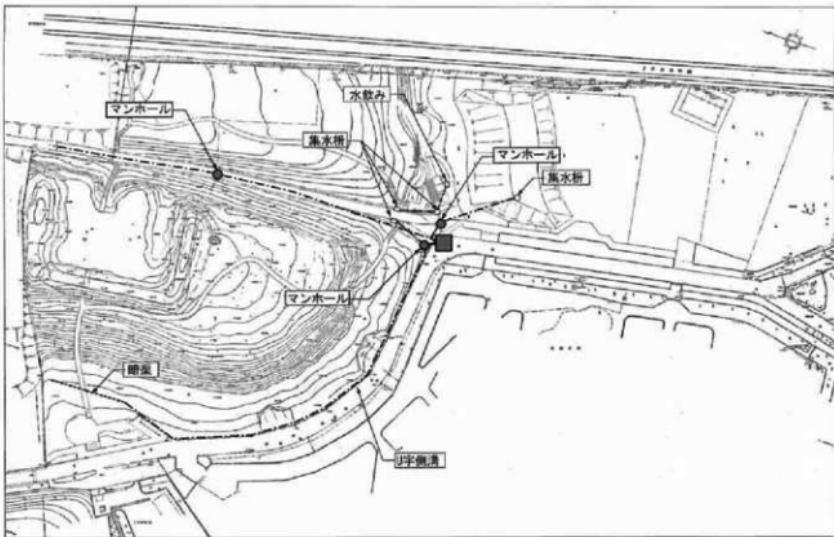
排水系統図（北方地区）

排水設備 敷地内の雨水排水処理のため、U字溝、集水井、横断溝、排水管等を設置し、市道の下水道本管に接続した。また西側道路沿いのU字溝に接する部分(幅1000mm 厚さ120mm)に透水層を設けてU字溝に排水するようにした。

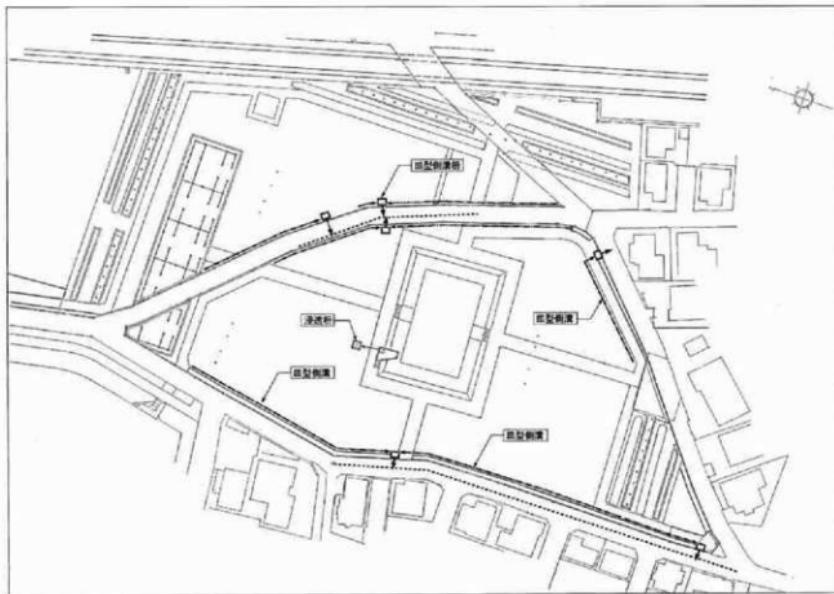
排水系統図（中枢地区）

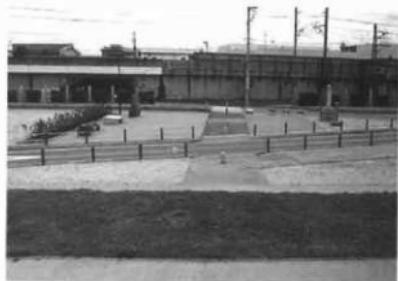
東門から金堂に至る部分に入口広場を設け、総合案内を行うこととした。床面は透水性アスファルト t40 下地にアクリル系透水性樹脂舗装 t10 (つや消し仕上げ) とした。北側部分は植栽帯とするため緑石としてゴロタ石を敷き、ウツギ (H500) およびシバザクラを植え付けた。石碑 2 体 (正式名称碑、指定碑) を入口広場南側へ再設置した。

入口広場全景

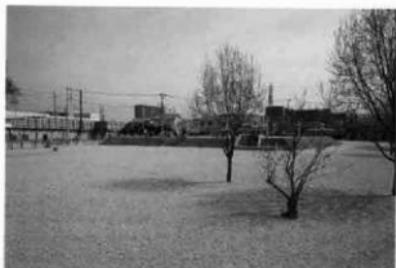
尼坊南側から幢竿支柱表示部分北側および幢竿支柱から中門北側園路まで、2種類の材料を用いて砂利敷を行った。路床転圧後、尼坊南側から同支柱北側までは灰色系玉砂利 (大磯玉砂利 5~10φ) を厚さ 30mm で敷き均し、中門北側園路までは白色系玉砂利 (白川玉砂利 5~10φ) を厚さ 30mm で敷き均した。

白色系砂利 (金堂北側)

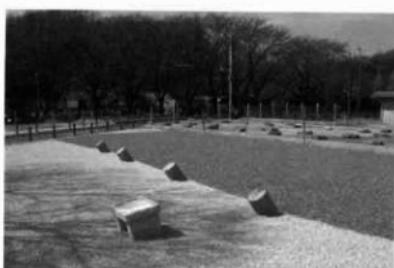
白色系砂利と灰色系砂利
