## 三十三間堂の調査

<http://www.kyoto-arc.or.jp>  
(公財) 京都市埋蔵文化財研究所・京都市考古資料館

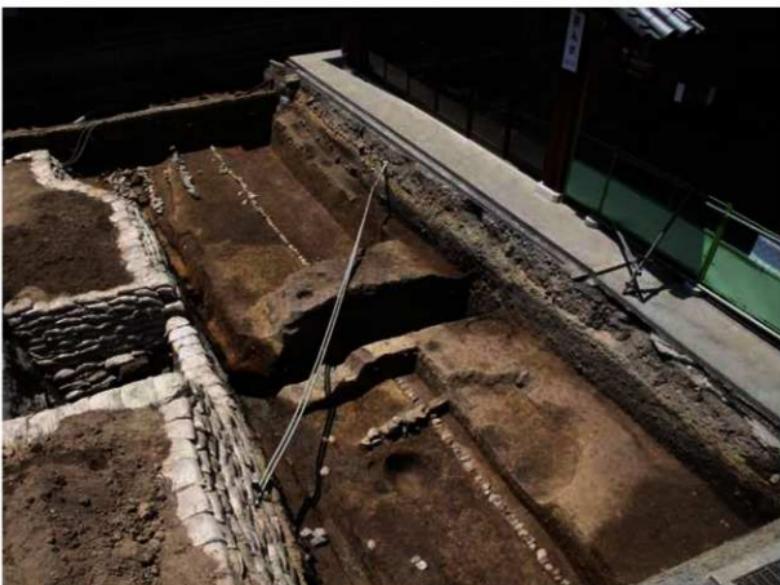
写真1 1区地盤踏（北東から）

1区の調査では、本堂につながる  
地業の一部を確認しました。一般的  
に地業とは、建造物を支える地盤に  
施す基礎工事の名称です。ここで確  
認した地業は、南北方向に歛状の土  
壌をいくつか平行に作り、その間に  
別の土砂で埋めて基礎を構築して  
いました(写真1)。特に、本堂を  
支える基礎の骨格となる土壌では、  
土質・土色が異なる土を交互に突き  
固めていました。これは、堅固な土  
壁や建築基礎を構築する際に用い  
られる「版築」という工法にあたり  
ます。さらに、一定の高さごとに拳

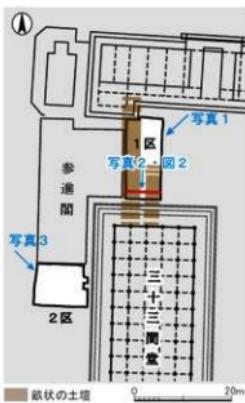
図1 調査区配置図

**三十三間堂の地下構造** 2016年  
に実施した発掘調査では、本堂の北  
(1区)と西(2区)に調査区を設  
定しました。調査の結果、本堂の地  
下構造について新しい発見があり  
ました(図1)。

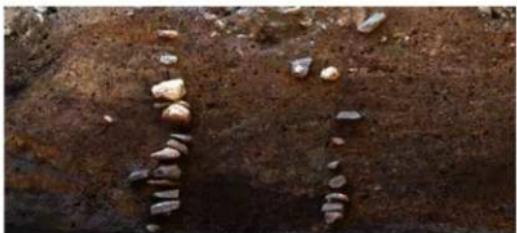
写真2 1区地業断面

大の石を並べるという手の込んだ  
工法を採用していました(写真2・  
図2)。2区では、東側から西側に  
向かって、土を埋め立てて造成して  
いました。ここでの造成では北側で  
確認したような歛状の土壌は認め  
られませんでした(写真3)。
