平安京左京九条三坊八町跡の礎石建物

(公財)京都市埋蔵文化財研究所・京都市考古資料館

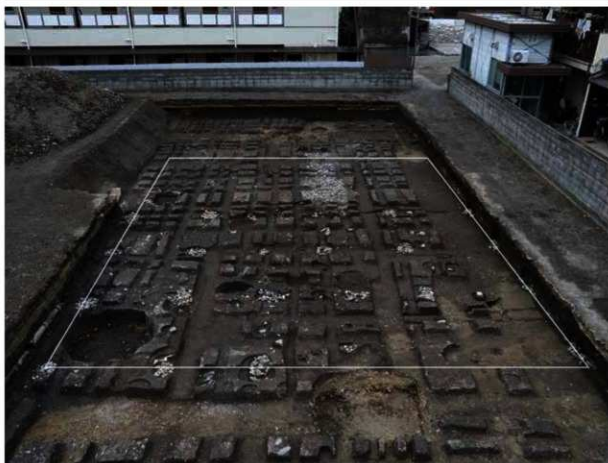
写真1 鎌倉時代前半の建物遺構(東から)

検出した鎌倉時代の遺構で特に注目できるものに南東の調査区で見つかった礎石建物があります。

礎石建物 八町の南東隅に位置し、その規模は南北5間(11.0m)、東西5間(12.4m)の東西にやや長い建物と考えられます。礎石自体は後世に抜き取られて残ってい

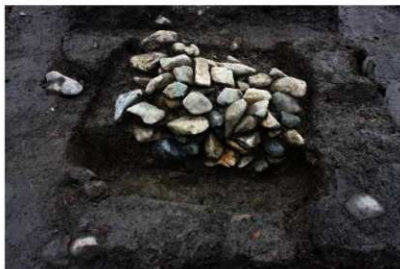
写真2 壺掘地業断面 (西から)

ませんでした。礎石を据えるための据付け穴を検出することができました。穴の中に拳と同じぐらいの石材を充填し、根石としています。いわゆる壺掘地業と考えられ、残りが良いところは厚さ20cm程度を石材で充填している状況を確認することができました（写真2）。建物とほぼ同じ位置に平安時代の流路が位置しており、地盤が軟弱であったことがわかっています。現在の建物で考えると地盤改良と基礎工事を兼ねたようなもので、軟弱地盤に重量のある建物を構築するための工法の一つと捉えられます。
