史跡 武蔵国分寺跡(僧寺地区)
第一期整備[中枢部周辺地区]基本設計報告書

令和2年3月

国分寺市教育委員会

史跡 武蔵国分寺跡（僧寺地区）第一期整備〔中核部周辺地区〕基本設計
イメージパース：鳥嶋図 令和2（2020）年3月作成

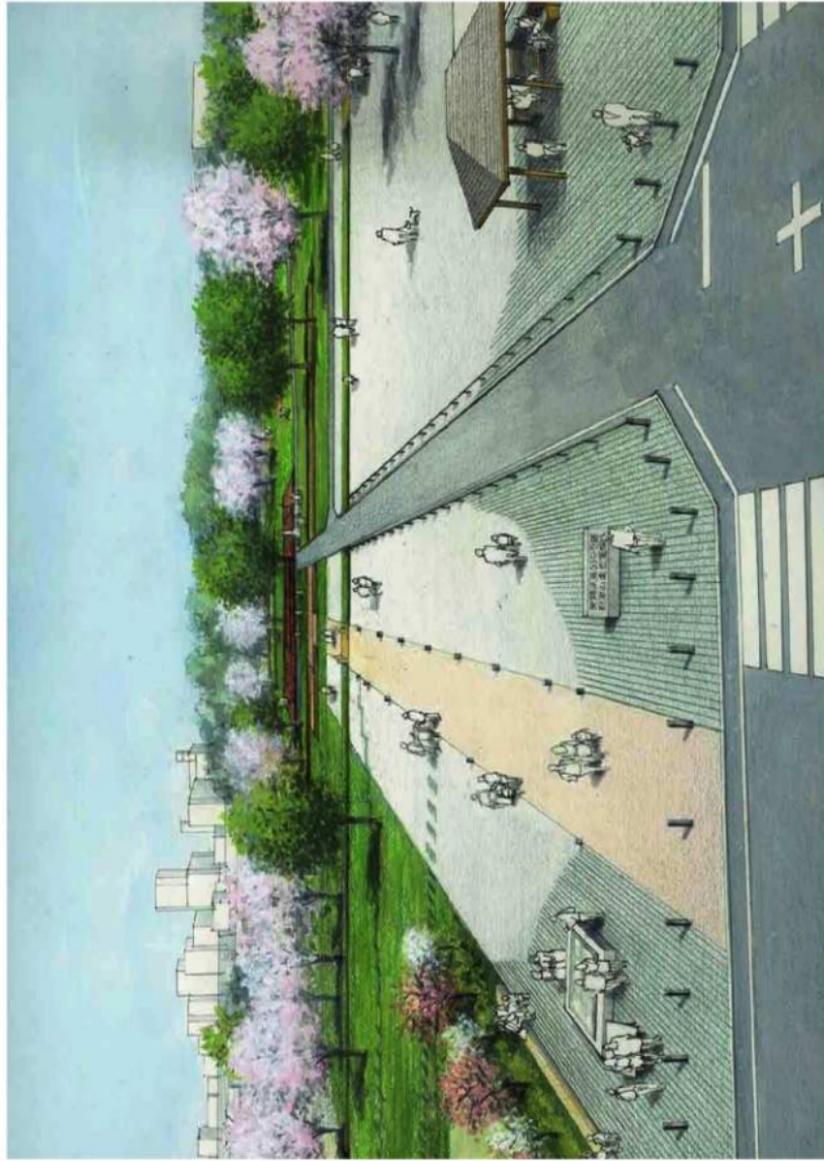
史跡 武蔵国分寺跡（僧寺地区）第一期整備〔中核部周辺地区〕基本設計
イメージパース：南門地区エントランス 令和2（2020）年3月作成

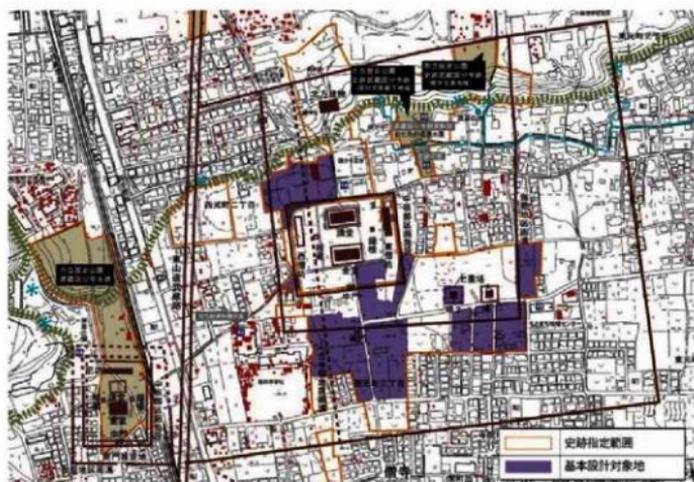
図 1 史跡指定範囲と対象地

本基本設計は以上の経過を踏まえて、「整備実施計画」に基づき史跡武蔵国分寺跡の第一期整備として示された事業計画のうち、伽藍中樞部周辺地区を対象に検討を行うものである（図 1・2）。

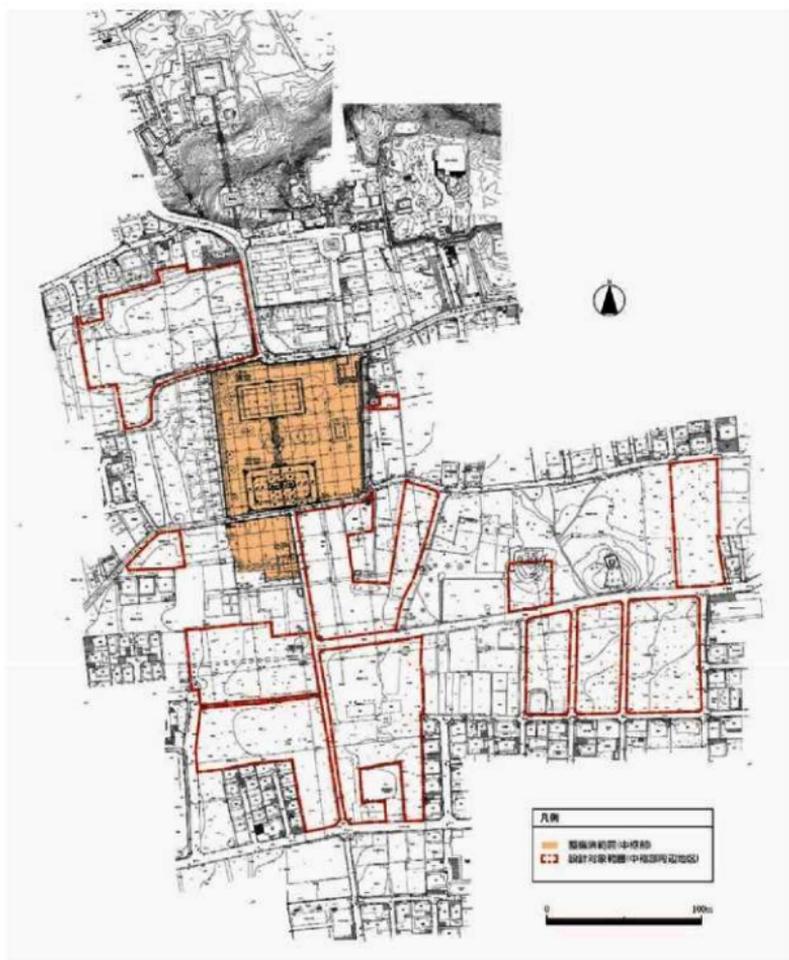
図2 整備済み範囲と対象地

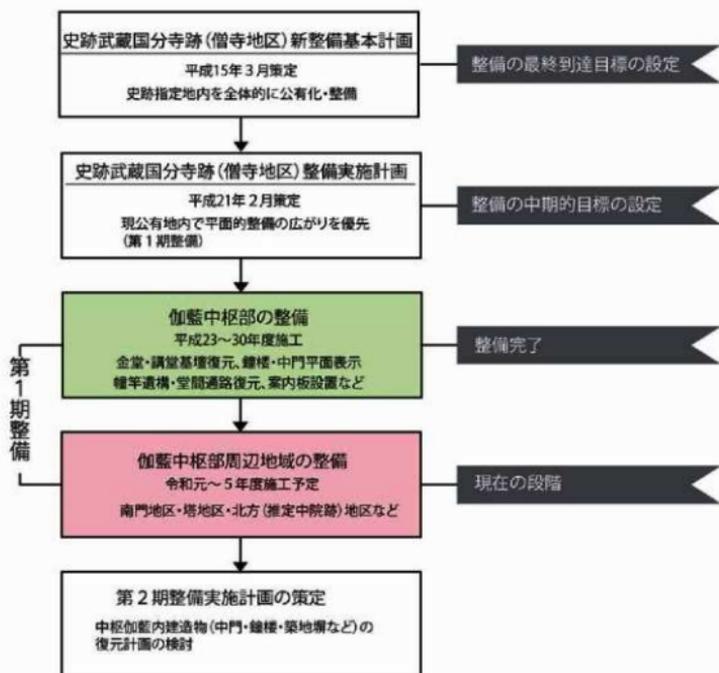
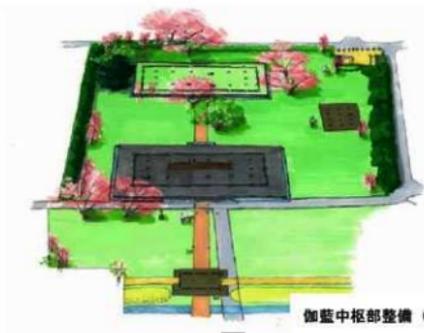
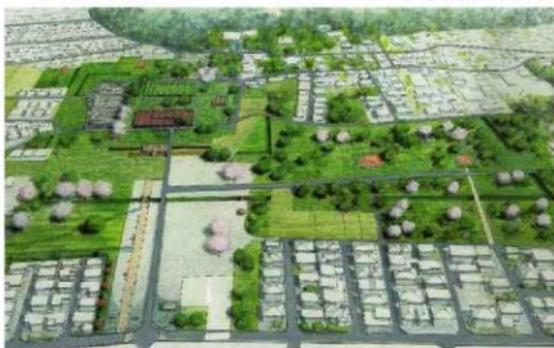
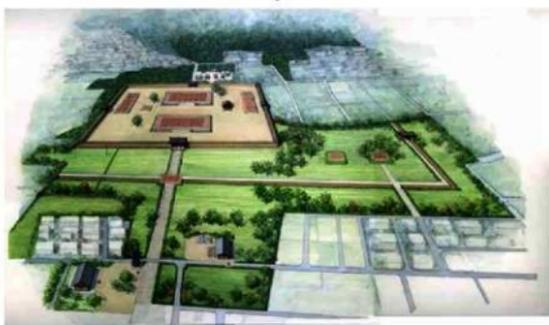
伽藍中柵部整備（平成30年完成）完成イメージパース

第一期整備完成イメージパース

整備完成イメージパース

図3 武蔵国分寺跡（僧寺地区）の整備段階

続く令和元(2019)～5(2023)年度までの5箇年間で、伽藍中核部周辺地域の整備を実施し、第一期整備が完了する計画である。その後、「第二期整備実施計画」を策定し、「新整備基本計画」で示した到達目標を目指した整備を進めていく予定である(図3)。

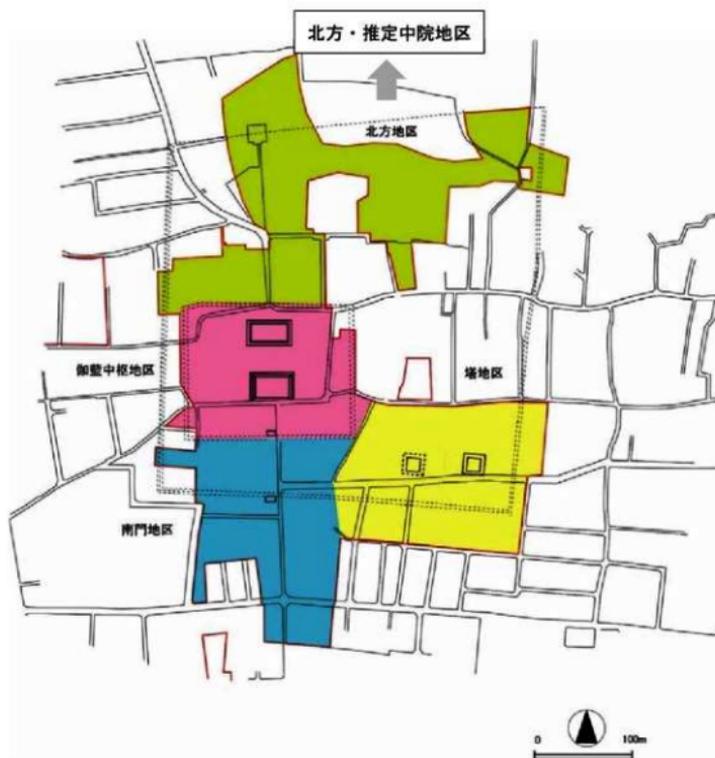
図4 ゾーニング図

「新整備基本計画」において設定され、「整備実施計画」で踏襲されたゾーニングを前提とするが、従前、伽藍中樞部からみた北方域として仮称の地区名を冠してきた「北方地区」については、整備事業の進展を鑑みて発掘調査と研究成果を踏まえ、「北方・推定中院地区」と名称を変更することとした（図4。発掘調査、研究成果は「5. 対象地の発掘調査成果概要」を参照）。

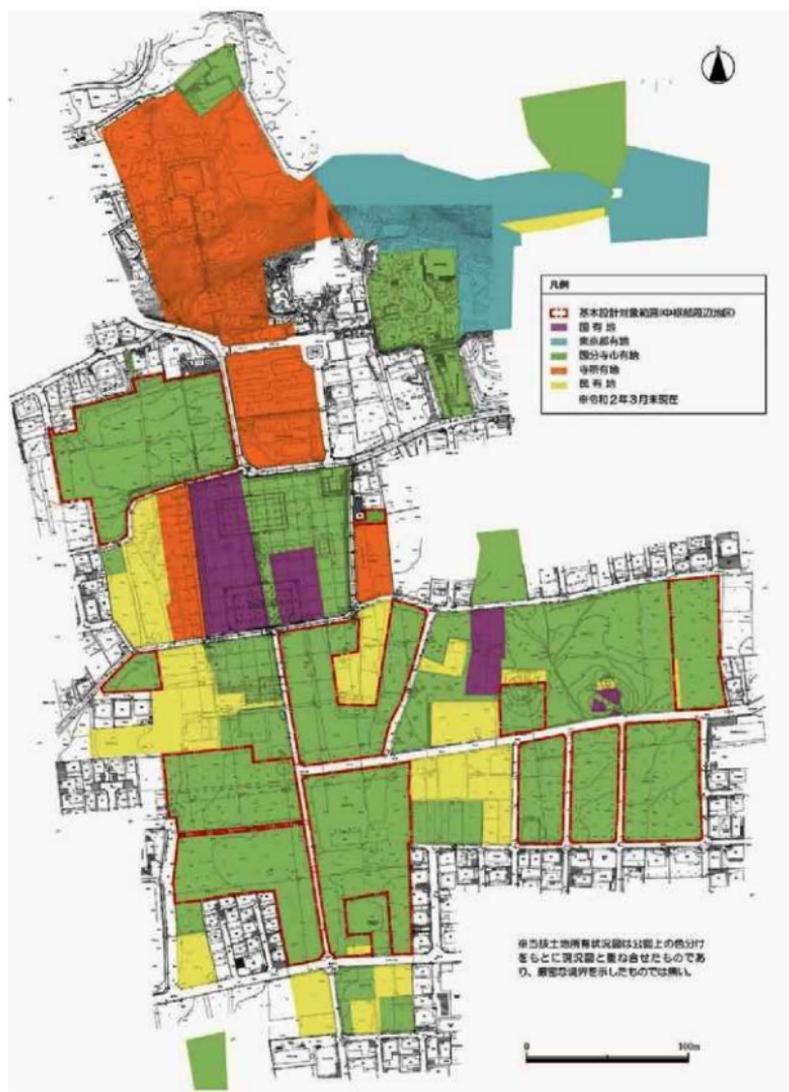
図6 土地所有状況図

基本設計対象地周辺の土地所有の状況は図6の通りである。史跡指定地内は約8割が公有地となっているが、依然、史跡活用上の要所に民有地が存在している状況である。なかでも、塔地区は塔跡1の北側に宗教施設、塔跡2の北側に屋敷墓が存在し、主要遺構に関わる部分が共に公有地化が難しい状況であるが、その他の公有地化部分は草地在り、現状でも緑地広場の活用が可能であることから、整備対象範囲（基本設計対象範囲）を最小限にとどめた。

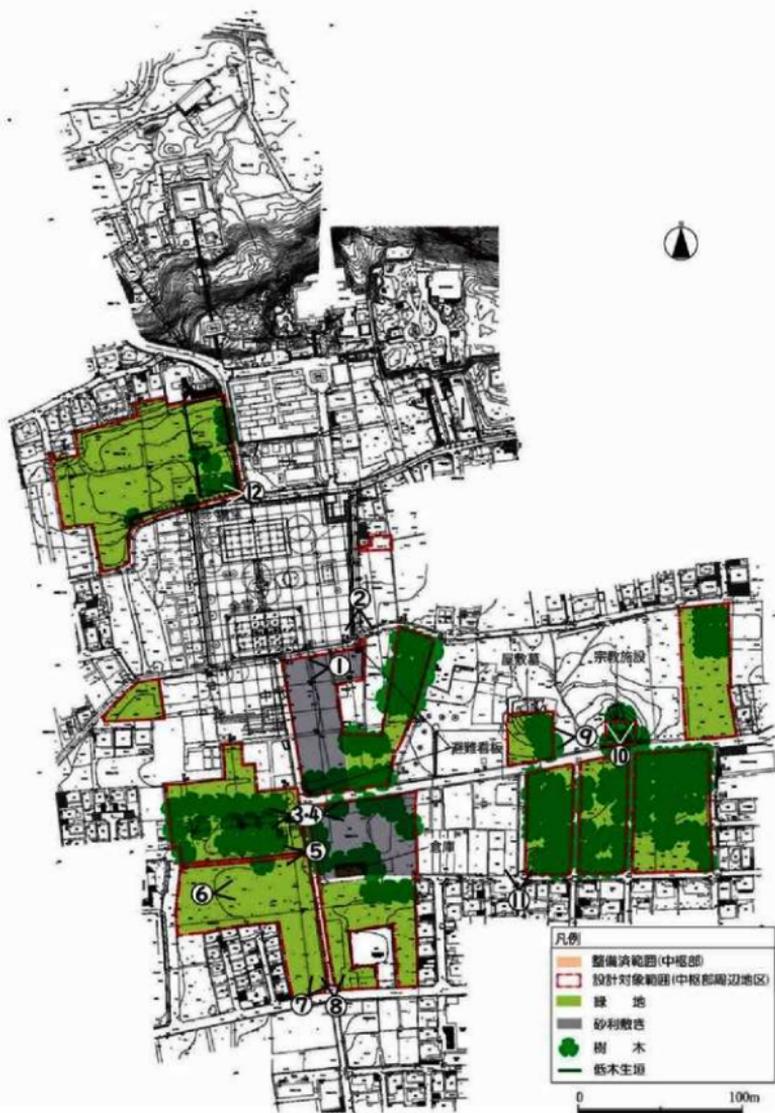
図7 土地利用状況図

※番号は13～14ページの写真に対応

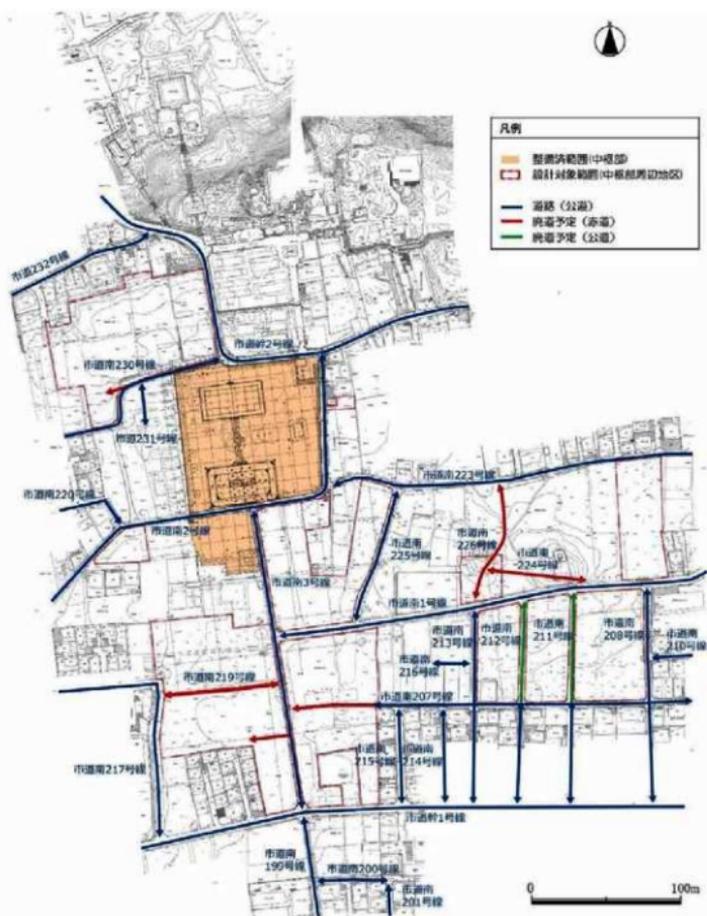
図8 市道現況図

計画対象地周辺の道路の状況は以下の通りである。このうち図8に赤色で示した道路は、道路としての利用実態がほとんどないが、市道南219号線については、市立第四中学校の生徒達の通学路（徒歩のみ）として利用されている。中核部周辺地区の整備において、赤色の道路と塔の南側地区の緑色の道路は廃道し、緑地広場として有効活用を図る方針で検討を進める。

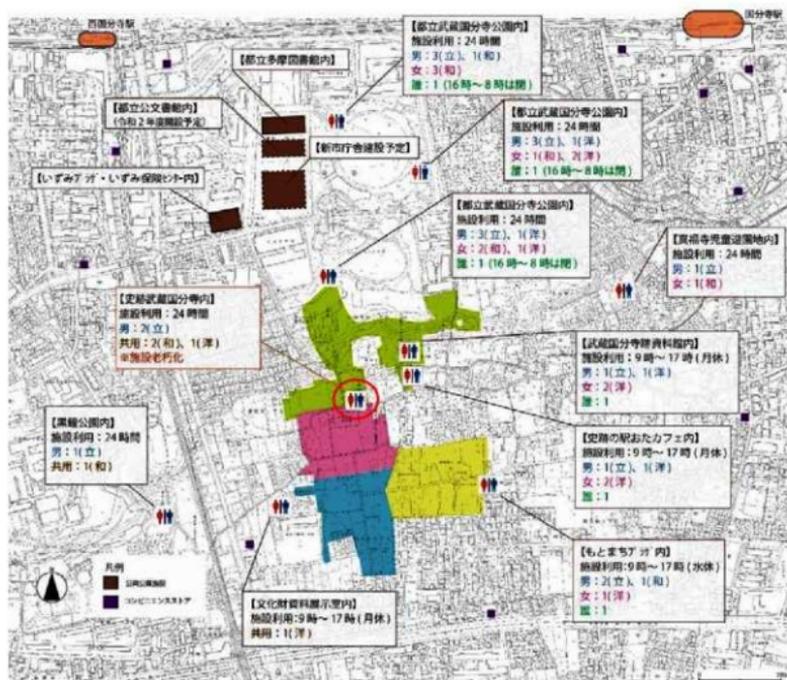
図9 史跡周辺トイレ分布状況図

トイレは史跡内およびその周辺に図9のように分布している。既存のものとは別に、今後、西国分寺から史跡へのアクセスルート上には、国分寺市新庁舎等公共施設の建設も予定されている。また、国分寺駅、西国分寺駅周辺にはコンビニエンスストアやその他商業施設も数多く存在する。

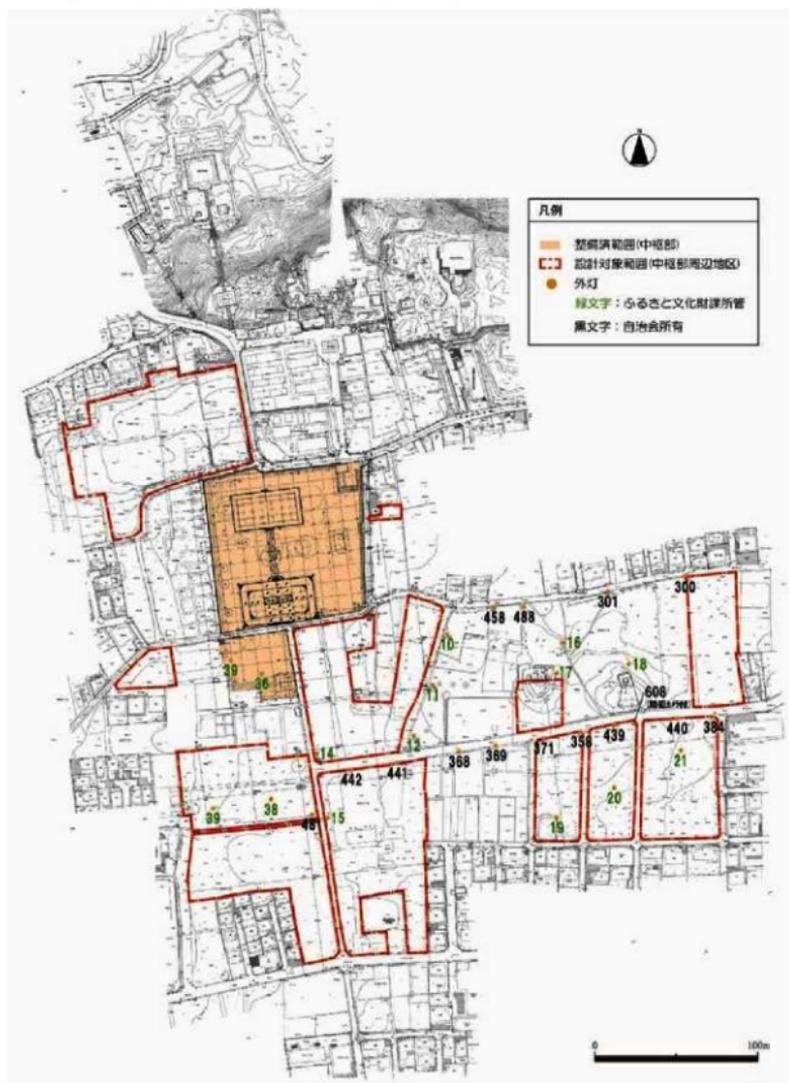
図 10 外灯設置状況図

設計対象地周辺の外灯は現在、**図 10** のような配置状況となっている。地域住民の方々からは防犯上の観点から、外灯の増設について要望が出ている。

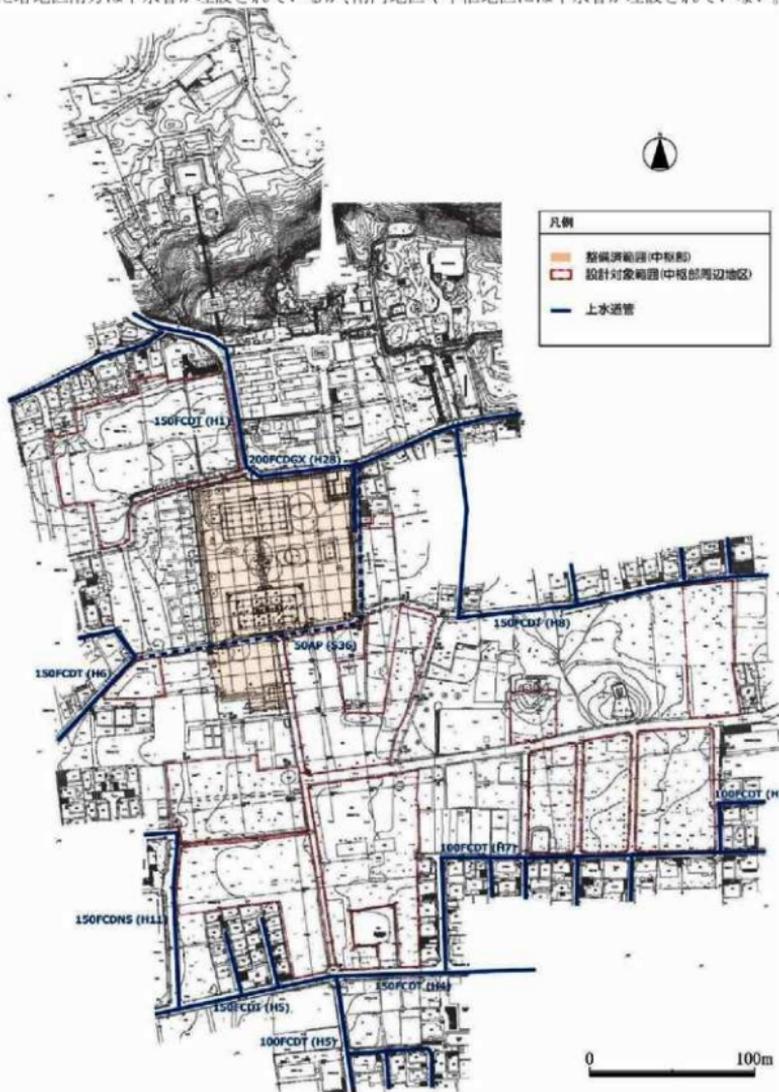
図 11 上水道設置状況図

設計対象地および周辺の上下水管の配置状況は図 11 と図 12 の通りである。かつて民家があった塔地区南方は下水管が埋設されているが、南門地区や中枢地区には下水管が埋設されていない。

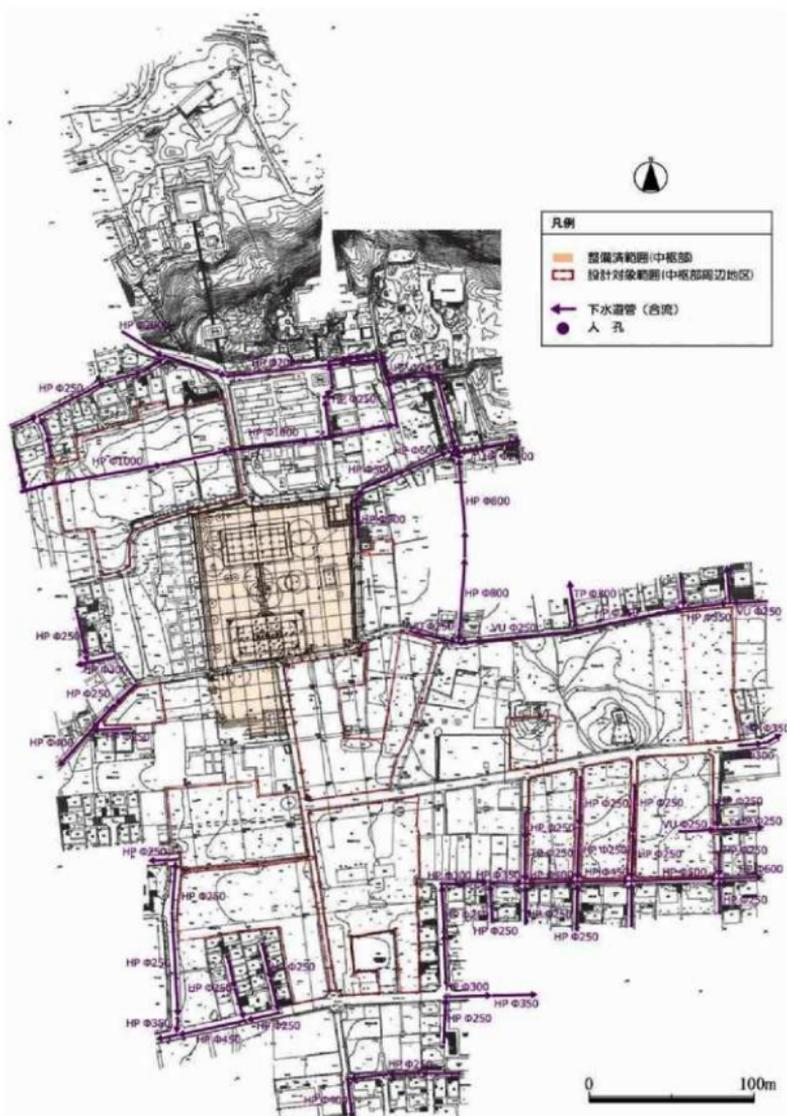
図 12 下水道設置状況図

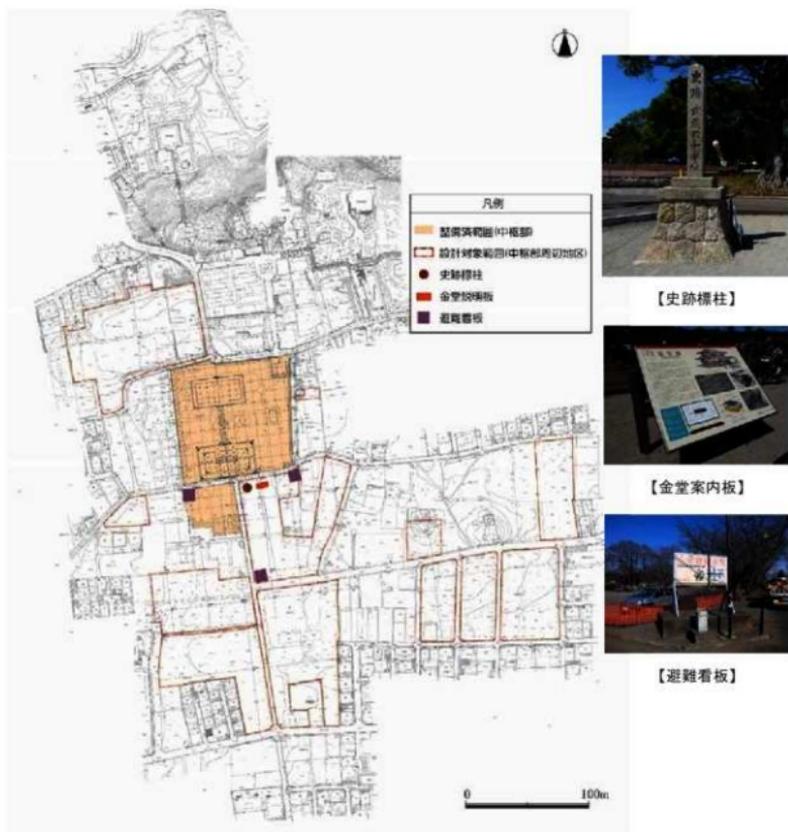
図13 対象地周辺主要標柱・看板位置図

設計対象地および周辺は国分寺市の災害時広域避難場所に指定されている。そのため、現在、史跡地内には大型の避難看板が3箇所設置されているが(図13)、設置年代が古く、近年はより景観に配慮したデザインの看板が設置されるようになっている。

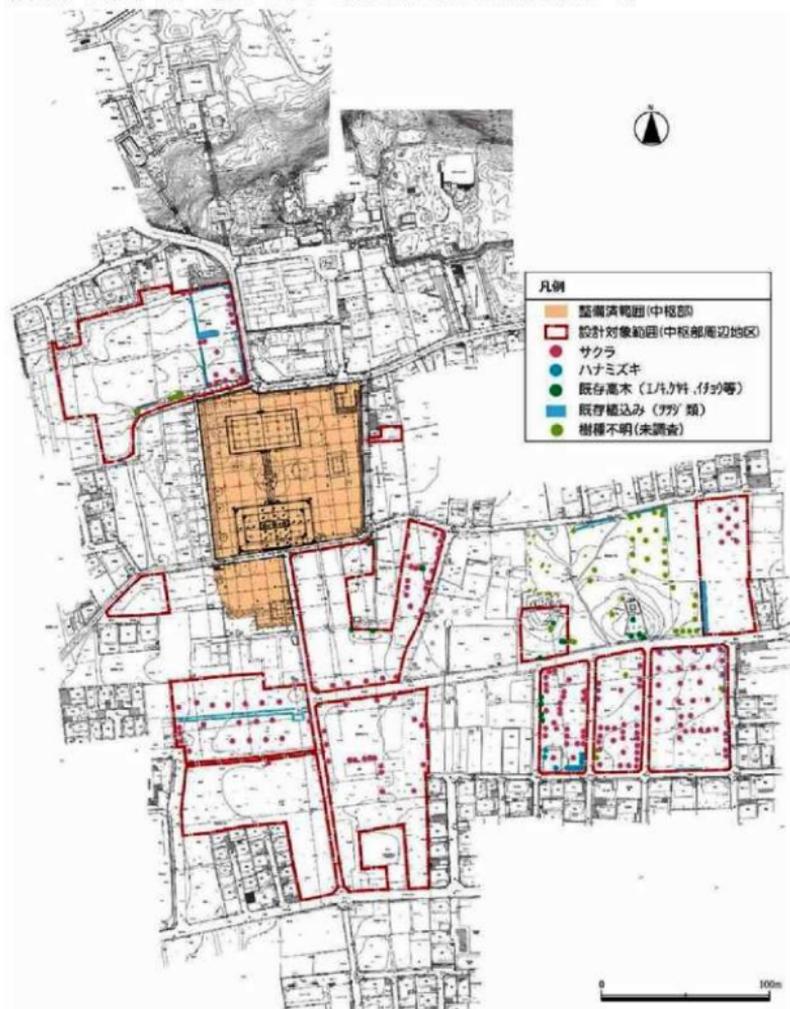
図14 対象地樹木状況図

対象地内には公有化後に植樹されたソメイヨシノが多く存在する（図14）。春には花を咲かせて市民の目を楽しませているが、塔地区の南側や南門地区の北西側、北方・推定中院地区の東側では密植状態となっており、夏は鬱蒼とした状態となっており、また、専門家による観察・調査で生育状況が不良で、倒木の恐れがあるものも相当数あることが確認されている。

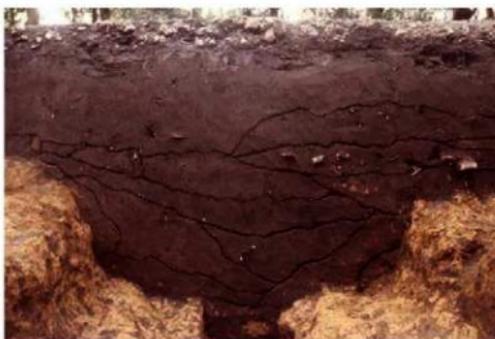
【第 87 次調査 伽藍地東辺区画溝の土層堆積状況】

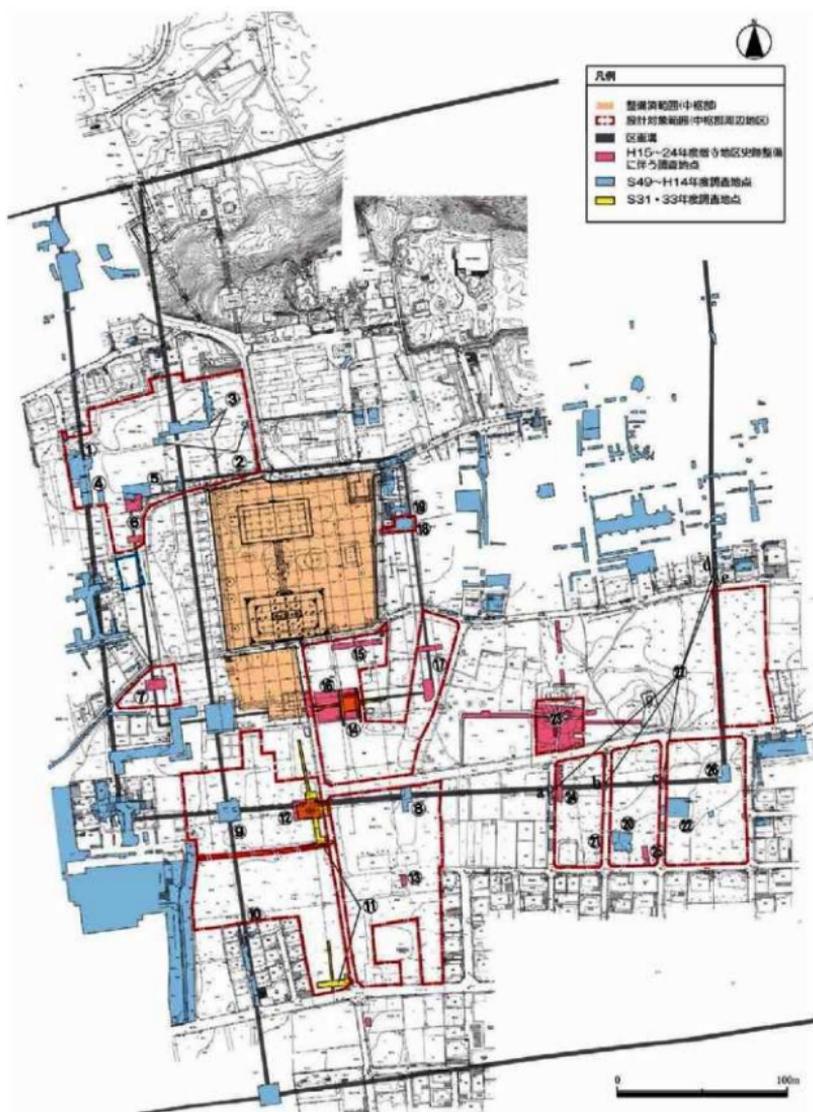
図18 周辺の発掘調査地点図 ※番号は28頁の表の番号に対応

本基本設計対象範囲には、図18に示したとおり、伽藍中枢区画施設が含まれており、⑤～⑦地点の北西・南西箇所、⑭～⑰地点の中門東側、⑱・⑲の東辺箇所各調査地点から、塀・溝などの遺構が発見されている。いずれも断片的な調査で、全貌の詳細は不明確であるが、以下、各調査地点ごとに概要を記す。

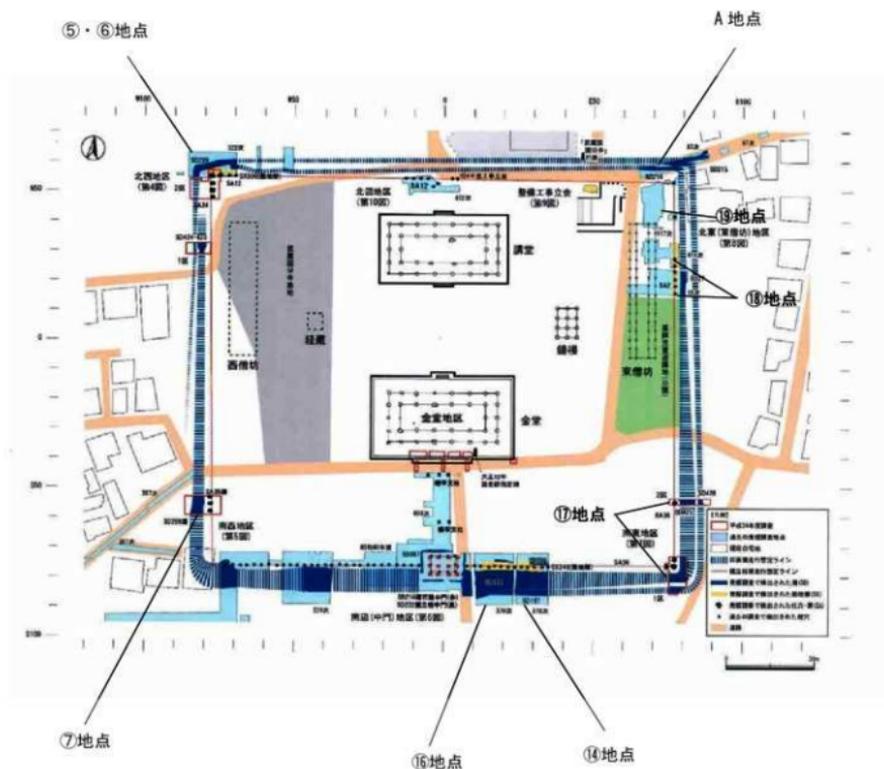
図19 伽藍中枢区画施設の調査状況

伽藍中楯部区画施設北西隅にあたる部分である。2カ所にトレンチを設定した。一つは、第 322 次調査で検出した 1・2 柱穴および黄白色粘土層の一部を絡めつつ、南側へも約 8m 拡張した調査区を設けた（2 区）。また、掘立柱塼や溝の南側延長線上の様相を探るため、2 区よりさらに 15m 離れた南側にも南北 3m、東西 8m の調査区を設定した（1 区）。調査の結果、伽藍中楯部の西辺区画塼である SA34 掘立柱塼、西辺区画溝の SD423 溝・SD424 小溝、SX337 特殊遺構、SX335・338・339 不明遺構等が確認された。また、北辺区画塼では SA12 掘立柱塼の 1・2 柱穴と白色粘土層を再確認し、粘土層が SX336 築地塼であることが判明した。なお、北辺区画塼は北東隅（図 19 の⑨地点）でも検出されている（図 21）。

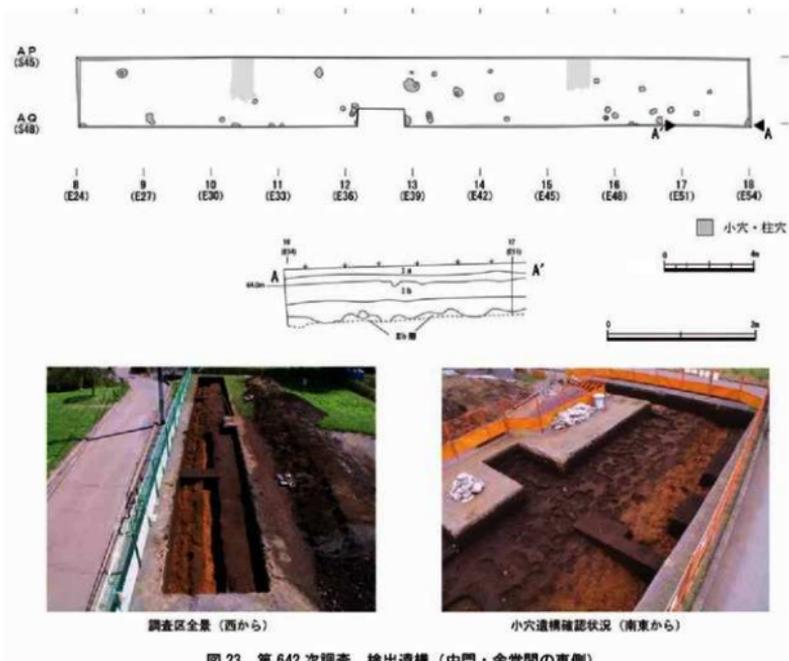
図 23 第 642 次調査 検出遺構 (中門・金堂間の東側)

中門・金堂間の東側で行った調査である。小穴22基（うち柱穴12基）確認された。柱穴は規模・形状や覆土などの類似性から掘立柱建物として復元されるものは確認されなかった。

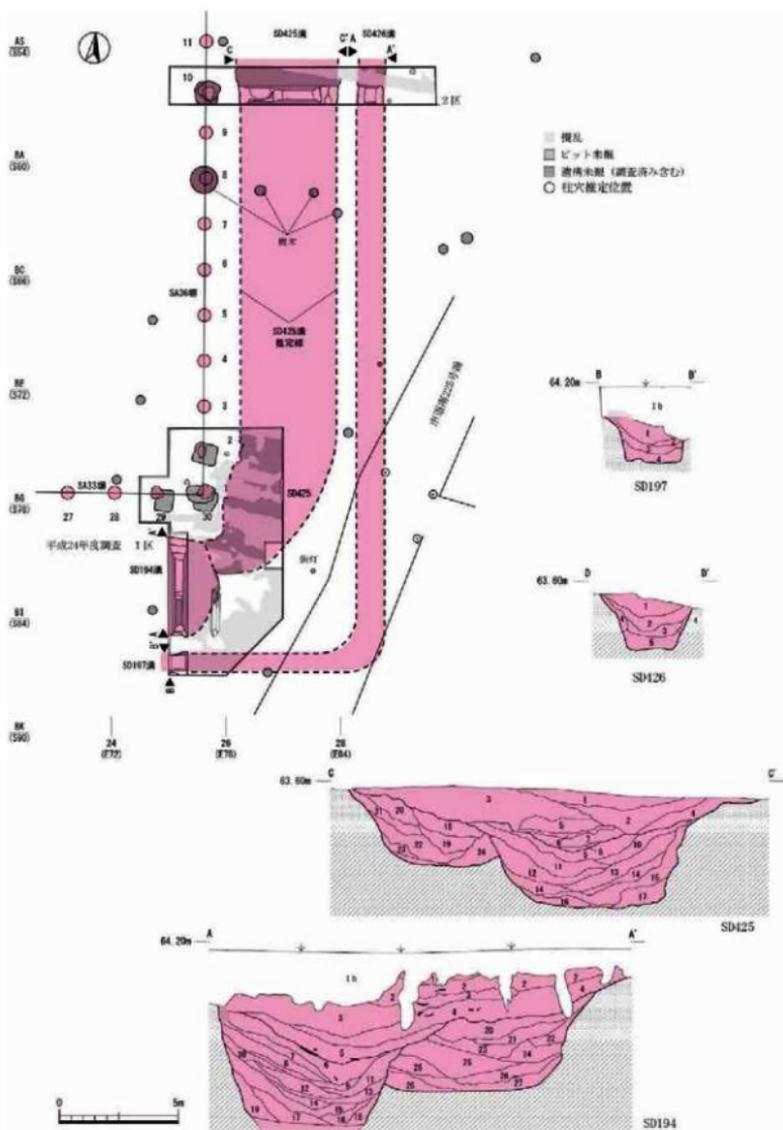
図25 第680次調査 検出遺構

AT～BH-25 区に所在し、僧寺中心点の南 56.2～77.6m、東 76.6m に位置する。中核部区画東辺の掘立柱塀で、第 17 次・第 117 次・第 414 次調査で確認された SA12 掘立柱塀（図 21）と同一の塀である。区画塀の南東隅の柱から数えて、1・2 本目（1・2 柱穴）を南側調査区（1 区）、10 本目（10 柱穴）を北側調査区（2 区）で検出した。なお、SA36 掘立柱塀 1 柱穴は SA33 掘立柱塀 30 柱穴と同一の柱穴で区画塀の南東隅柱にあたる。主軸は、伽藍中軸線に対して約 40° 東に振れる。柱穴 1 から 10 の間の柱間寸法は約 2.4m 等間と考えられる。いずれも柱抜き取り穴が確認され、1・10 柱穴は 1 回建て替えた形跡がうかがえる。2 柱穴は、東西 1.2m、南北 1.0m で東西に長い隅丸長方形を呈し、10 柱穴は 1 時期目（A）が東西 1.1m、南北 1.2m 以上で南北に長い隅丸長方形、2 時期目（B）が一辺 1.0m のやや不整形な隅丸長方形を呈す。10 柱穴の柱抜き取り穴の覆土は白色粘土を多量に含み、瓦が多く混入する。なお、中核部区画施設北東地区で確認された SA12 掘立柱塀の上に重畳する SX 1 硬質面（図 21）や、区画南辺で検出された築地塀（図 24）は、当該範囲の中では確認されなかった。

AT~BI-25・27区に所在し、僧寺中心点の南55.0~81.6m、東81.3mに位置する。中樞部区画塀の外側を巡る東辺大溝で、1・2区でその一部を確認した。2区の南壁沿い1m幅で覆土の掘り下げを行った結果、北側延長で検出されたSD27溝(図21)と同一の区画溝で、南辺区画溝のSD194溝(図24)に対応する溝であることを確認した。掘り方形状や覆土の堆積状況から3時期(A~C期)に大別され、1区のSD194A~C期に対応するものと考えられる。A期は、断面逆台形状で上面幅2.0m以上、底面幅1.0m、深さは1.0mを測る。B期は、上面幅2.9m、底面幅1.6m、深さはA期より深く1.5mを測り、断面逆台形状を呈す。C期は上面幅5.2m、深さ0.8mと幅広く浅い掘り込みで、ローム粒子を多量に含む層がみられる。

AT-28区に所在し、僧寺中心点の南55.0~57.0m、東85.5mに位置する。中樞部区画の東辺小溝でSD425溝の外側を巡る。規模や形状から区画南辺のSD197溝(図24)と一連の溝と想定される。2区でその一部を確認し、前述のとおり南東隅は調査区外に位置する。南壁沿い1m幅で覆土の掘り下げを行った。上面幅1.2m、深さは0.8mを測り、断面形は逆台形状を呈する。覆土は5層に細分され、黒褐色土を主体とする。

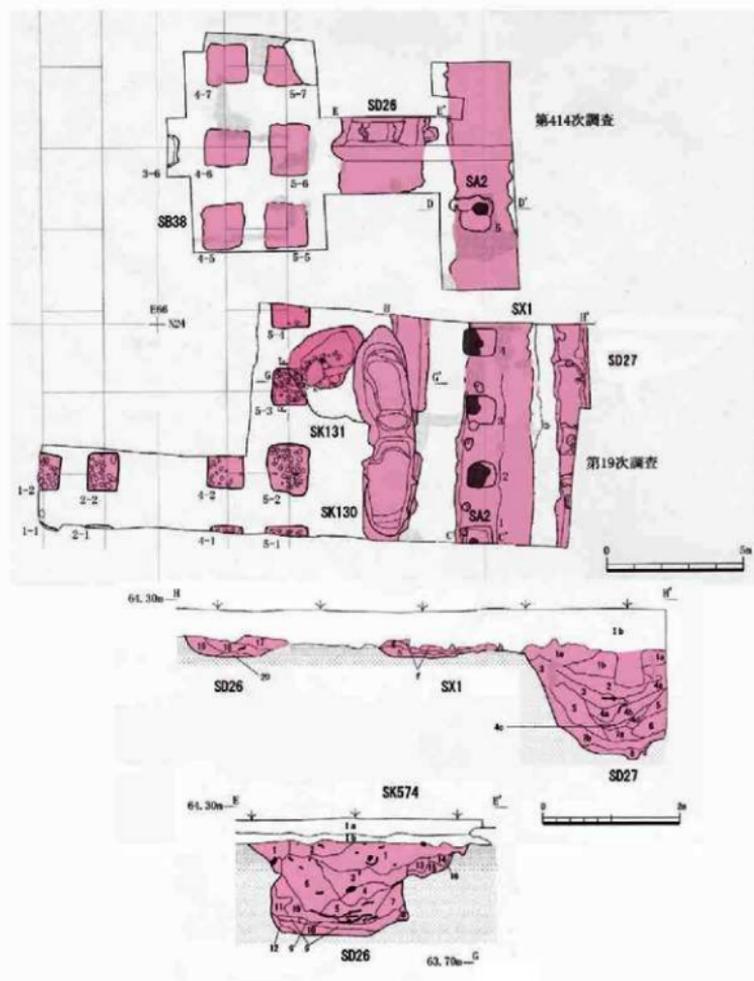
図 26 第 19 次・第 414 次調査 検出遺構

SA2掘立柱塀の上面で検出された硬質面である。SA2掘立柱塀の上面を約20~30cm掘り込んで整地し、黄褐色土と黒褐色土を積み上げている。最下層の以外の堆積土は非常に緻密で硬質である。上面幅は約1.5~2.5mを測る。

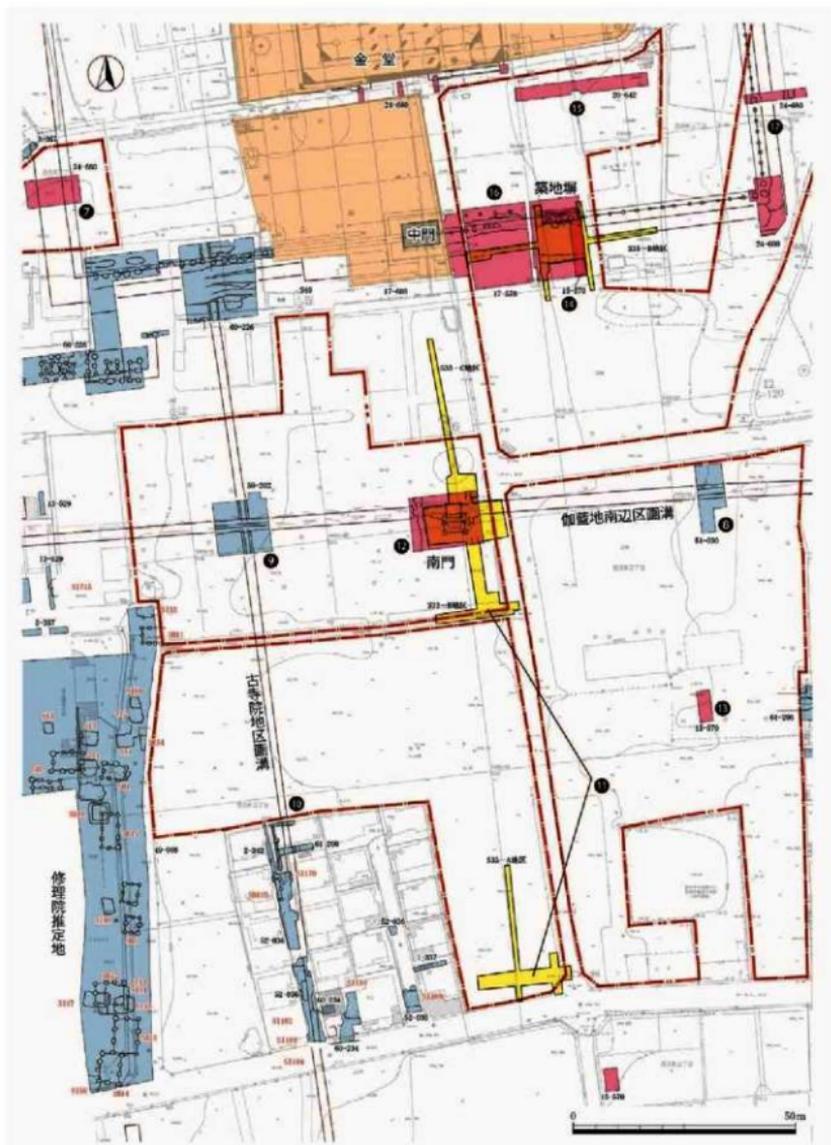
図 27 南門地区の調査状況

今後の基本設計における南門地区周辺は、中門から府中市参道口に至る区間のうち、南門および伽藍地区画溝を中心とした範囲で、僧寺跡の南側導入部分に相当する(図 27)。当該地区では、これまでに9次におよぶ発掘調査が行われ(昭和33年度の日本考古学協会仏教遺跡調査特別委員会によるA・B・D地区、武蔵国分寺跡第30次・第202次・第265次・第570次・第578次・第603次・第642次・第680次調査)、このうち復元整備の対象となる遺構は、SB215南門・SD23伽藍地区画溝・SX316橋脚遺構をはじめ、平成28年度に施工した中門基礎復元工事で門に付帯して伽藍中樞部南辺を画するSX249築地塀とSD194・197・295溝を平面表示したが、その東側延長部分も含んでいる。

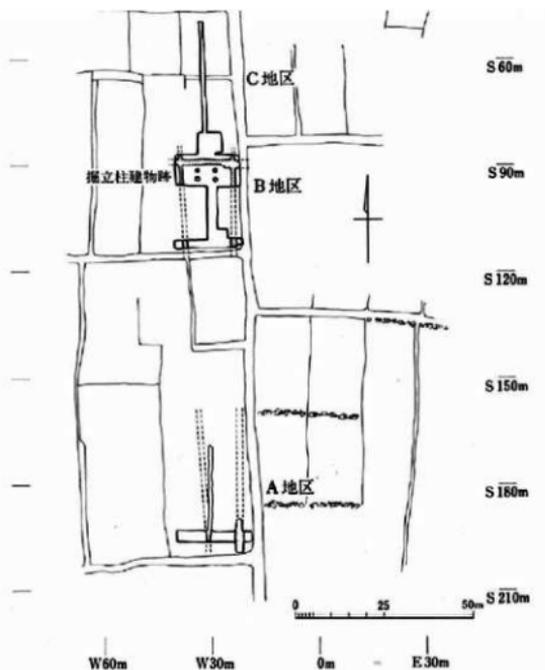
図31 昭和33年度学術調査地点(南門周辺)

南北に110尺、東西広い部分で60尺程に拡張した発掘した結果、その中央部に四個の礎石跡と思われる掘形が発見された。金堂心から南へ380尺を中心として東西15尺、南北7尺5寸、掘形の一つには根縮かと思われる石、瓦などがつめてあった。土壌の形跡はないが門址でもあろうか。細い掘立柱の跡が3箇所あった。ここでも中心線を中心に幅40尺を挟んで東西両側に濠溝が発見されている。A地区につながるものと思われる。別に中心線450尺に東西に走る浅い溝があった。これらによって破壊されたのであろうか、前述四個の掘形の他は発見されなかった。或いは第二次的な四柱門址かとも思われ、一応南門址と考えた。なお、これからC地区までの間には遺構は見出せなかった。

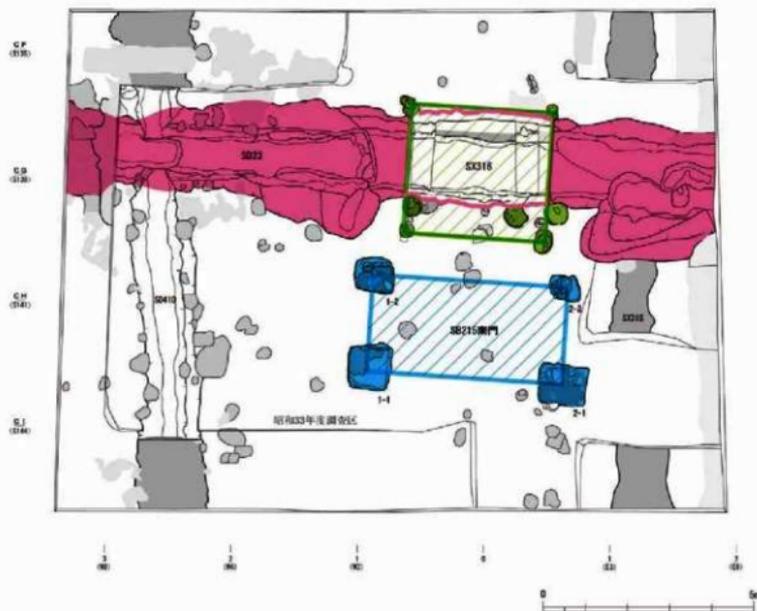
図32 第642次調査 南門、橋脚、伽藍地区画溝 平面図

CF～CJ-1区に所在し、僧寺中心点の南134～146.0m、西3.0～4.5mに位置する。南門の東側で南北に延びる掘り込みを伴う硬質面で、幅1.6m、深さ0.3m以上を測る。遺物は永楽通宝が出土した。

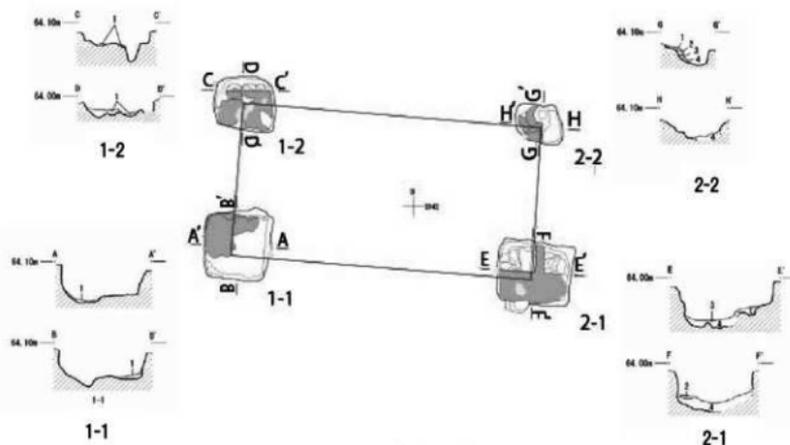
図33 南門出土状況図

1-1	平面 方形、東西1.05m、南北1.1m、深さ0.5mを測る 埋め土は底面にわずかに残存
1-2	平面 方形、東西0.95m、南北0.85m、深さ0.4mを測る 埋め土が底面に残存し、1層の版築層を確認
2-1	平面 方形、東西1.2m、南北1.0m、深さ0.5mを測る ローム土、黒褐色土互層の版築層が5層確認
2-2	平面 やや不整形方形基調、東西0.75m、南北0.65m、深さ0.3mを測る 埋め土黒褐色土を主体の版築層が4層確認

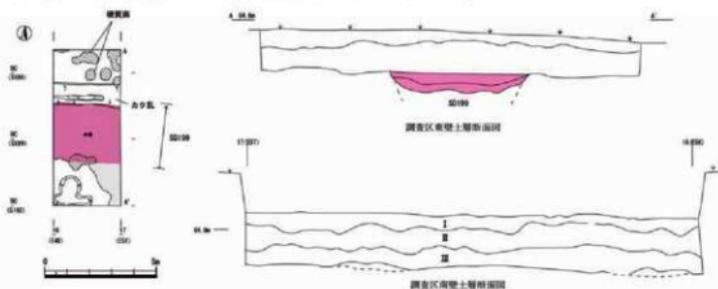
図37 第570次調査 検出遺構

地表下約0.4mの暗茶褐色土（Ⅲb層）上面で遺構検出作業を行った。検出遺構は、SD199溝、硬質面、小穴1個である。調査は遺構確認にとどめ、断ち割りは行っていない。遺物は、表土中より男・女瓦片、須恵器・土師質土器片などが少量出土した。

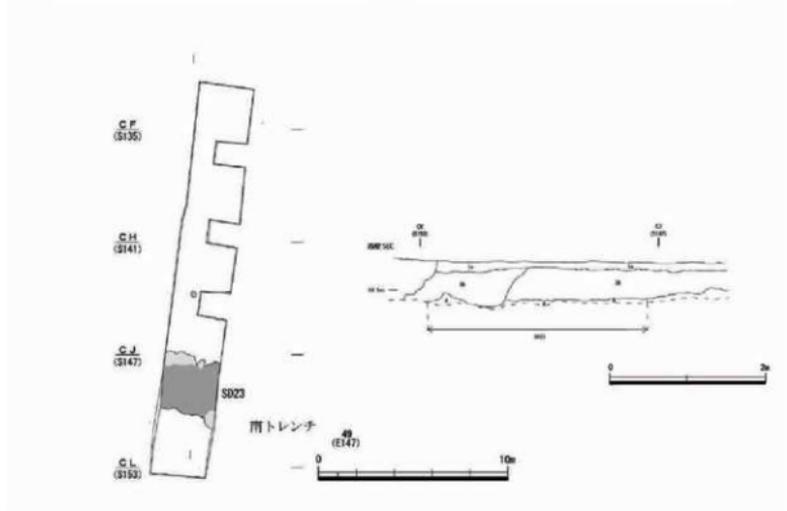
図41 第603次調査 検出遺構

CK-48・49 区に所在し、僧寺中心点の南 148.5m、東 145.5～148.5m に位置する。調査は覆土掘削せず、プランの確認で留めた。南北幅は 3.0m を測る。

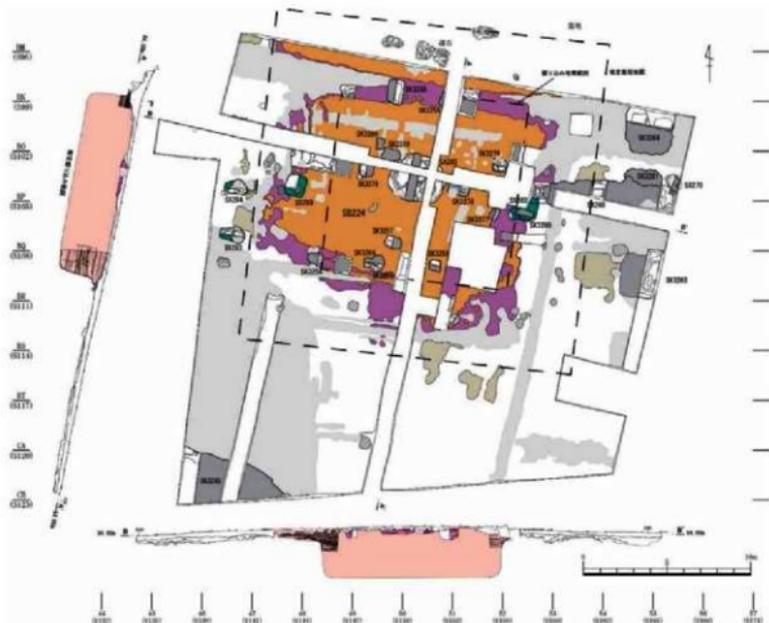
図 42 第 578 次・第 603 次調査 塔 2 全体図

BQ-46 区に所在し、SX283 幢竿遺構は僧寺中心点の南 106.5～107.5m、東 139.0～140.6m、SX284 幢竿遺構は僧寺中心点の南 103.7～104.6m、東 139.3～140.7m に位置する。調査区の西側で検出され、SB224 塔 2 との切合い関係は不明。いずれも断割りを行った。SX283・284 幢竿遺構は、南北に並ぶ 2 基一対の幢竿遺構と想定され、柱は西側に向かって約 50° に傾いて斜めに設置されたものと考えられる。いずれも平面形は楕円形状の隅丸方形で、掘方は西が浅く、東に向かって深く掘り込まれ、東壁はオーバーハングしている。規模は SX283 幢竿遺構が、長径 1.4m、短径は 0.8m で深さは 1.0m、SX284 幢竿遺構が長径 1.5m、短径 0.9m、深さは 1.0m を測る。柱抜き取り穴が確認され、建替えは確認されない。

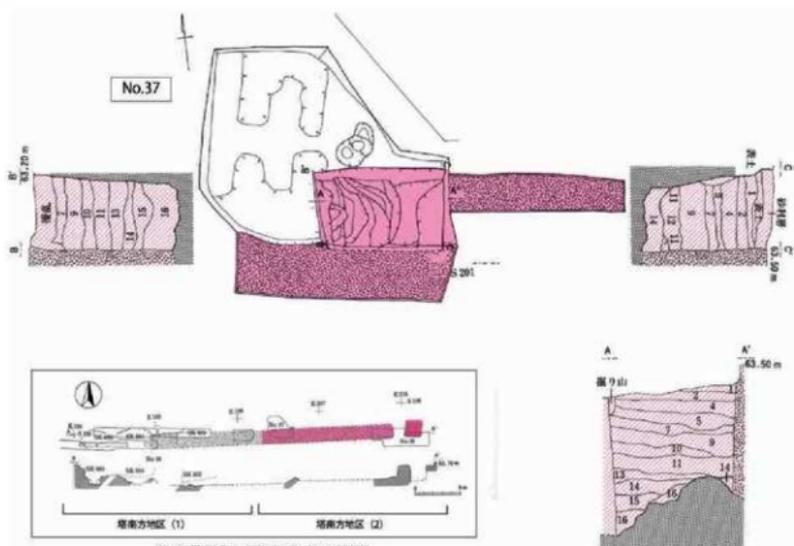
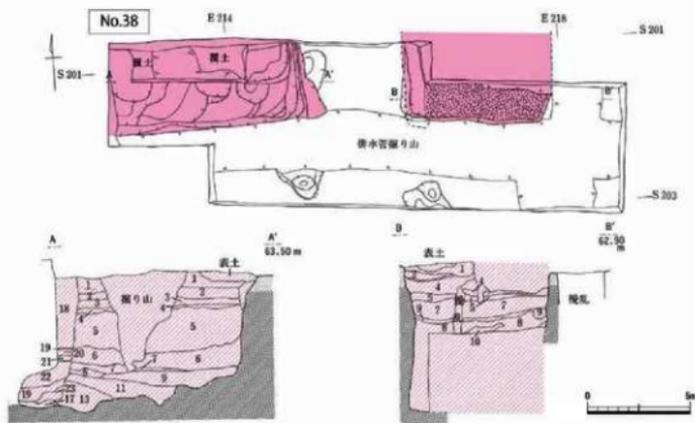
〔参考〕第37次調査の不明布部地束遺構
 図45 塔地区参考 SX23 地束遺構

本遺構は、グリッドの DG～DI-62～73 区、僧寺中軸線より南 201m、東 216m にあり、塔の南約 90m に位置する。調査された規模は東西 28.5m 以上、幅 1.5～1.8m であり、地表面からの深さは、平均約 2m の細長い坑に版築を施した布掘り地業である。西側は No. 36 調査区まで確認されたが、SK104・105 土坑によって切られているため西側コーナーは明らかではない。東側では No. 37 調査区で土坑が東西方向と南北方向に離れた状態で検出されたため、四隅がつながらない凹形になるものと推定される。壁はほぼ垂直に立ち上がるが、床面はやや凸凹である。地業の状況は粘性のある暗褐色土を主体として黒色土、暗褐色土、ロームブロックの混合土を交互に埋め、サンドイッチ状を呈する丁寧な版築作業が行われている。北側は調査区外に及ぶため、本遺構の全容は不明である。本遺構の構築時期を示す遺物は検出されていない。

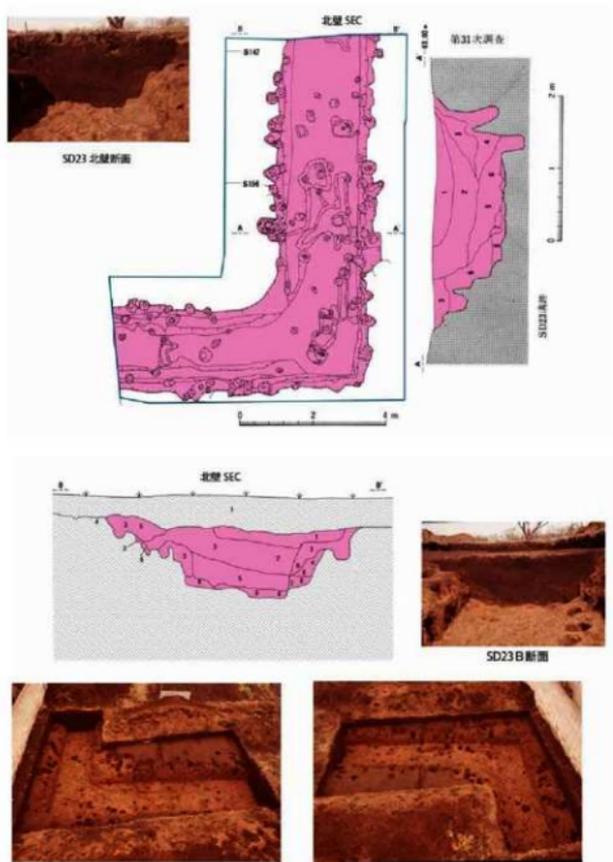
図46 第31次調査 検出遺構

寺城南辺は底面が二段掘りされた素掘り溝で、上端幅約 2.4m、底面上段幅約 1.7m、深さ約 0.75mを測り、長さ 7.0mを検出した。底面中央の下段掘り込みは幅 1.1～1.5m、深さ約 0.1mを測り、東辺まで及んでいる。内部はロームブロックを主体とする土で埋め込まれている。同東辺は上端幅 2.4m、底面幅 1.8～2.1m、深さ 1.0mの素掘り溝で長さ 9.7mを検出した。両溝は、外壁がほぼ直角、内壁がやや丸みをもって交わることや、一回以上の掘り直しが認められるなど、南西隅と検出状態が共通する。溝の内・外両壁に検出された小穴は、溝に伴うものも検出されたが、性格は不明である。

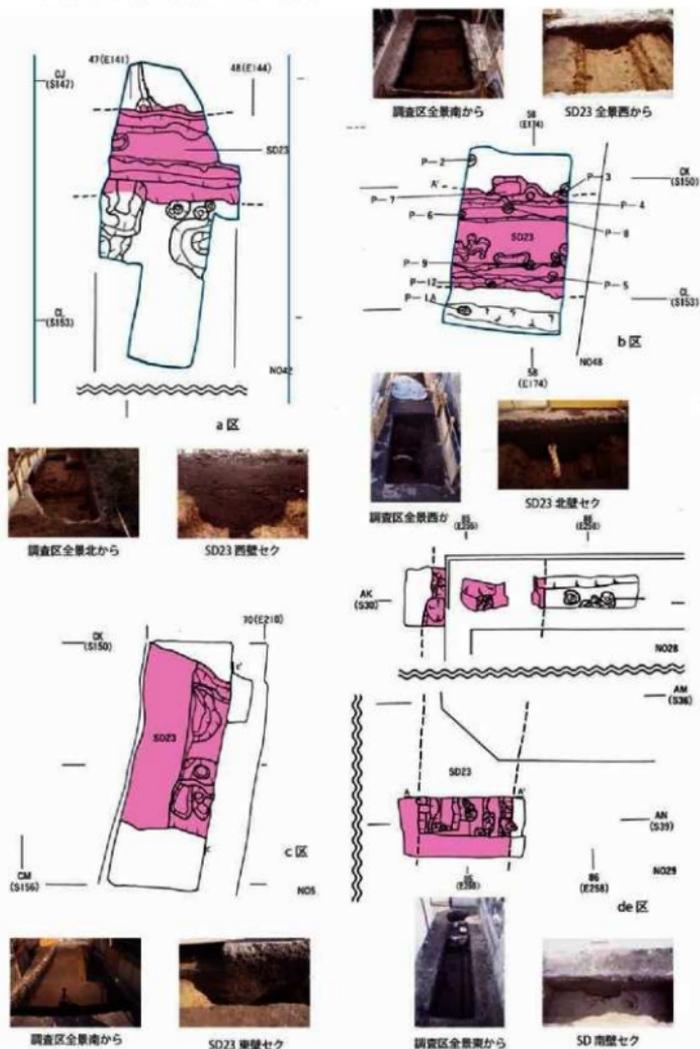
図 47 第 87 次調査 検出遺構

SD23 伽藍地区画溝を各調査地点で検出している。

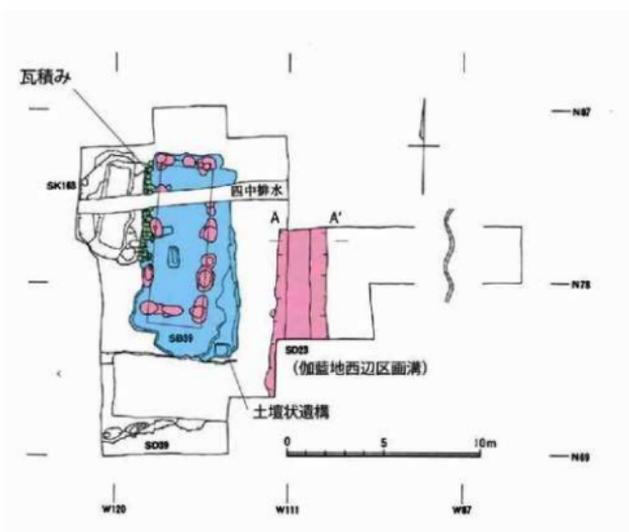
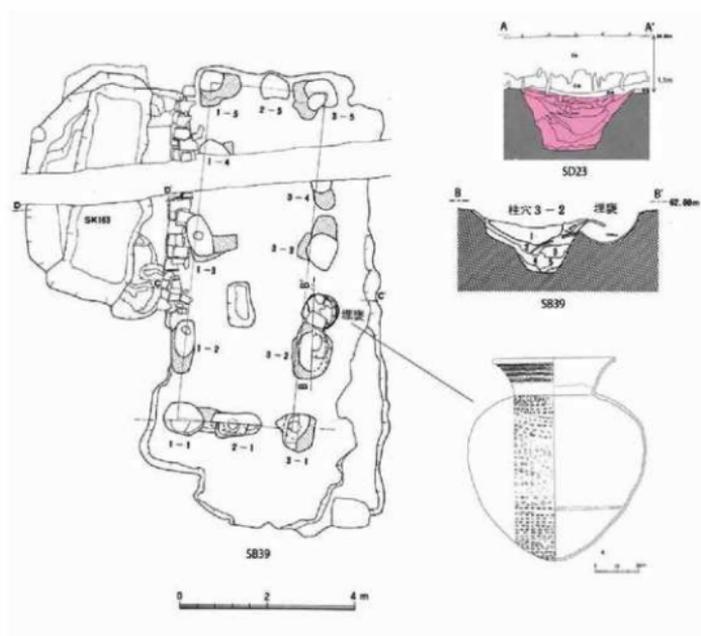
図 50 第 28 次調査 検出遺構

SD23 伽藍地西辺区画溝の西側に隣接して検出された東西2間(2.8m)×南北4間(7.8m)の南北棟掘立柱建物で、低い土壇状の遺構の上に建っている。柱穴の観察から、1回の建て替えが認められ、A(古)期、B(新)期とする。A期建物跡は、一辺0.6～0.9m、深さ0.6～0.75mの不整長方形ないしは方形の柱穴であり、柱穴2-1・3-1に柱痕が確認された。これ以外はすべて柱の抜き取り穴を伴っており、内部は黄褐色粘土が多量に混入する。ことに柱穴3-2には黄褐色粘土の他に、須恵器大甕の破片が混入する。

IV A(茶褐色土)上層に黄褐色粘土を5～15cm貼った低い土壇状の高まりで、上面(黄褐色粘土面:2次床と仮称)と、下面(IV層上:1次床と仮称)とに分かれ、土壇北辺寄りに瓦積みとSK163大型土坑、柱穴3-2 B期抜き取り穴に接して須恵器大甕を伴っている。

瓦積みは、SK163土坑に接する部分(長さ5.3m)で女瓦を主体に男瓦・宇瓦などを用いて、概ね5枚ほど積み重ねている。須恵器大甕は、径0.8m、深さ0.4mの円形土坑に据え付けられており、上半分はA期建物の柱穴3-2抜き取り穴によって壊されている。また、土壇状遺構の東・西・南部分のIV A上層中からは、轡の羽口片・鉄滓・炭などの鍛冶関係遺物が出土しており、SB38掘立柱建物の下層には鍛冶関係の遺構が存在することが推察される。

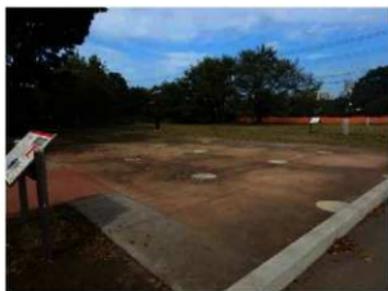
【中門・築地塀・溝の整備】

遺構ごとに舗装の色を変え、平面的に遺構の範囲を表現

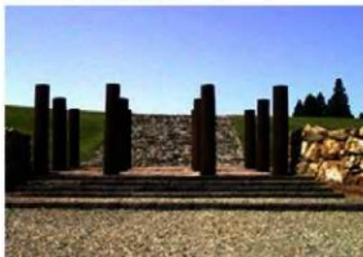
【弘田柵跡】

門跡の柱を推定高まで立ち上げて表示

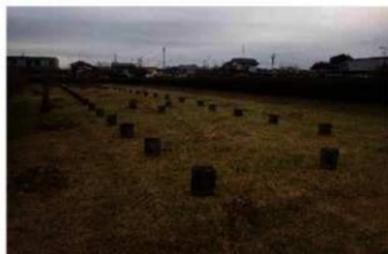
【常陸国分尼寺跡】

掘立柱建物跡の柱位置を表示

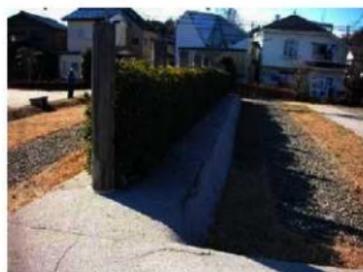
【武蔵国分尼寺跡】

板塀を柱と植栽で表示

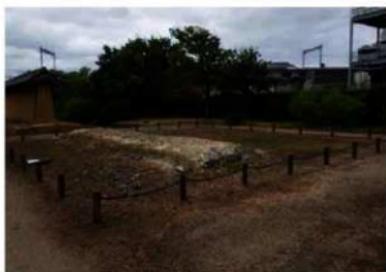
【播磨国分寺跡】

築地の基底部を表示

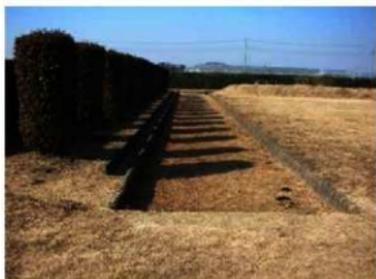
【下野薬師寺跡】
伽藍区画溝を半立体表示

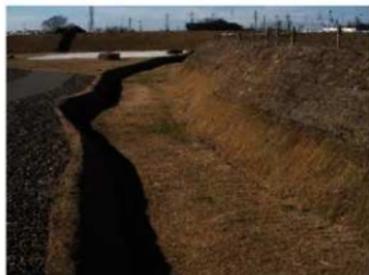
【小田城跡】
堀を立体表示
