史跡 武蔵国分寺跡(僧寺地区)
第一期整備[中枢部周辺地区]基本設計報告書

令和2年3月

国分寺市教育委員会

史跡 武蔵国分寺跡（僧寺地区）第一期整備〔中核部周辺地区〕基本設計
イメージパース：鳥嶋図 令和2（2020）年3月作成

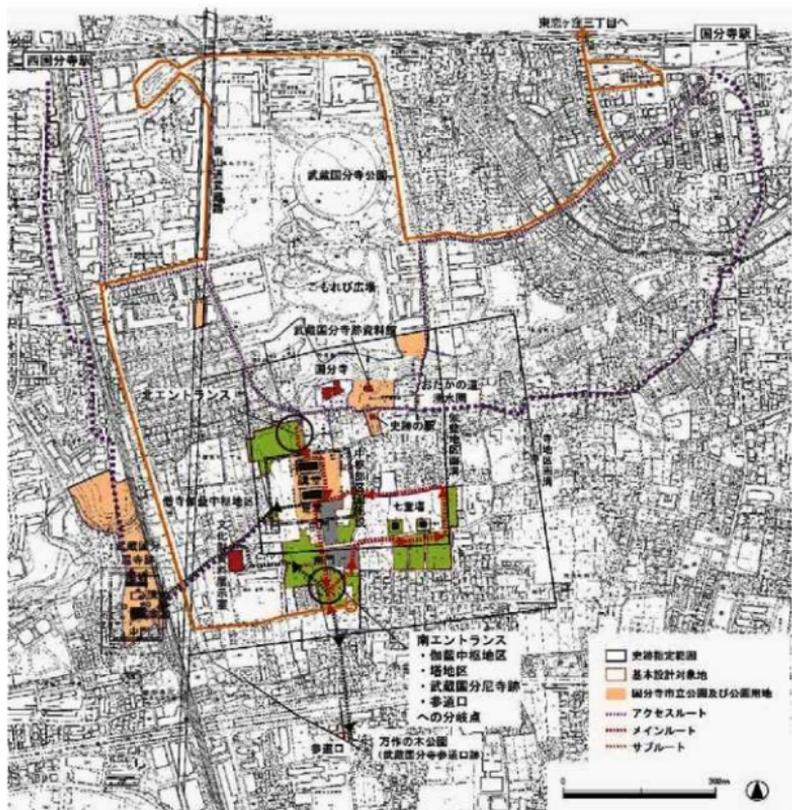
図 55 動線計画図

そこで、北方・推定中院地区→伽藍中枢地区→南門地区を主要な見学動線に設定して、主要遺構の整備や見学者を惹きつける魅力的なエントランス空間、誘導に必要な案内板・標識の設置を行うことが重要となる。この南北の主要動線は参道遺構の整備（表示）と重ね合わせることで、寺域の中軸線を強く意識付けができることになる。さらに、南門地区で武蔵国分尼寺跡や武蔵国府跡（参道口方面）への繋がりを意識できるように、史跡地南方のルート案内も行う。

主動線入り口である北側のエントランスには、国分寺崖線の南に広がる寺域や伽藍配置の案内をはじめ、史跡中枢伽藍から南側のメインエントランスへの誘導を促すよう、史跡武蔵国分寺跡の見所について情報提示を行う総合案内板等を整備する。また、史跡内での基本的な利用・見学ルール等についても案内する。

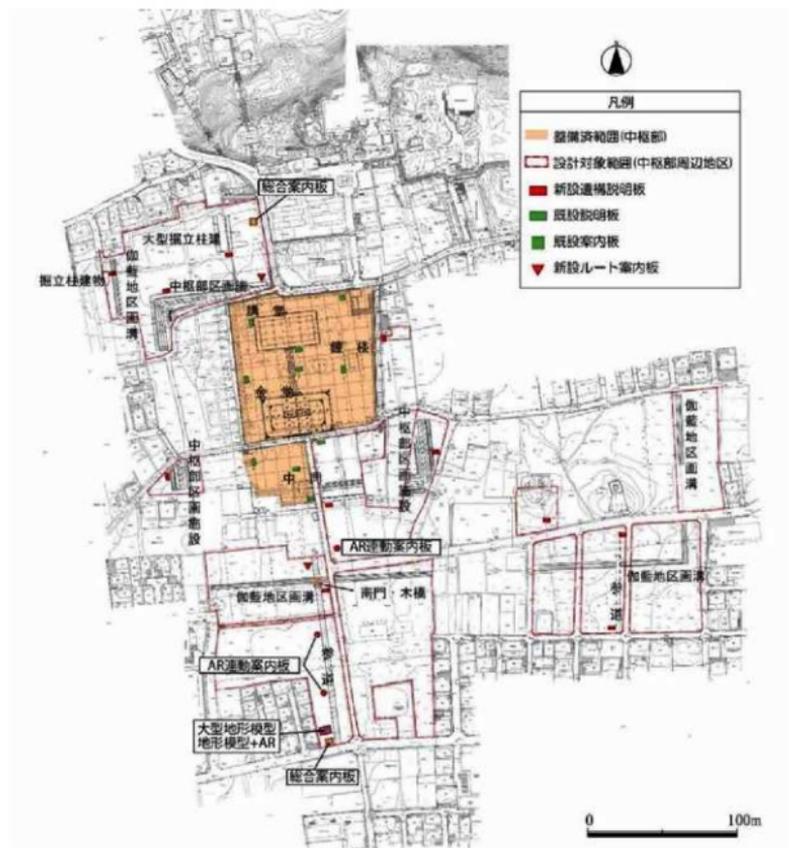
図 56 解説施設整備方針図

エントランス計画（85ページ）で述べたように、北側エントランスで総合案内板により、史跡全体の見所案内を行うと共に、誘導標識を設置して北側から南側への誘導を図る。来訪者を南側エントランスまで積極的に誘導できるよう、QRコードの貼付等により、武蔵国分寺の往時の景観を体感できるようなARと連動した誘導サインを参道沿いに適宜設置することも検討する。

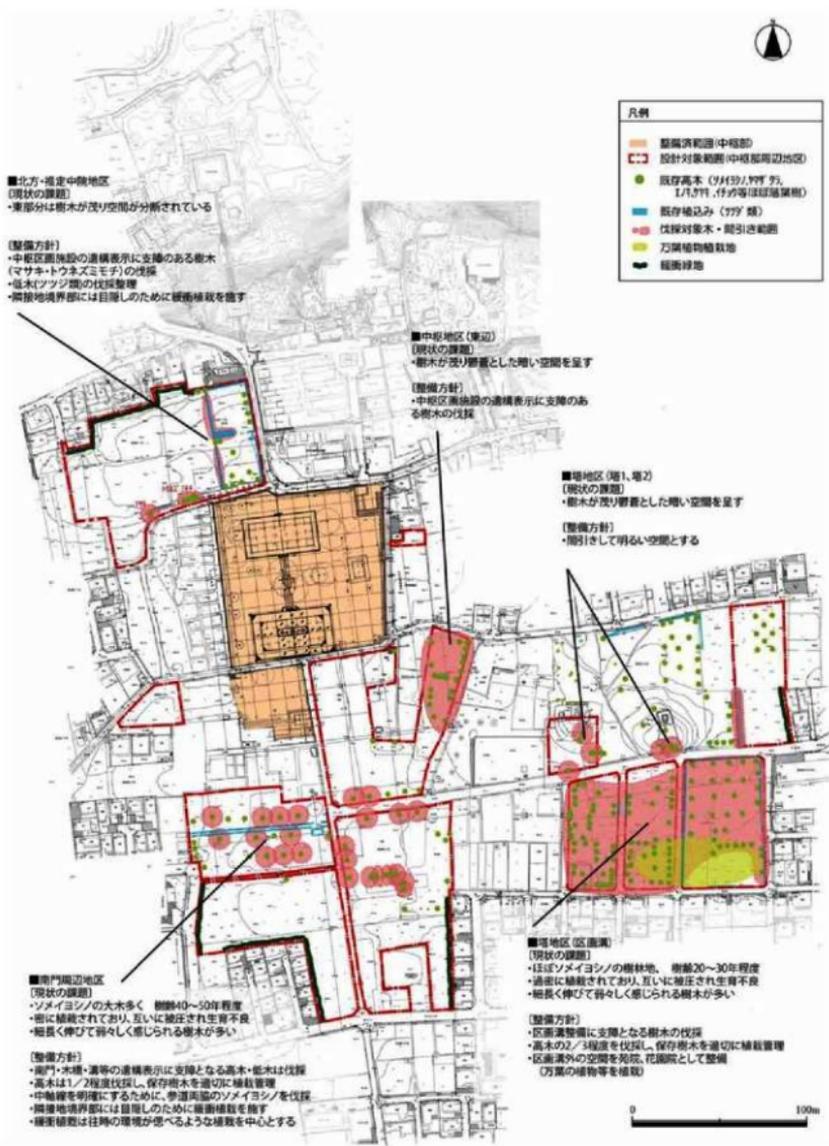
図 57 植栽計画図

ノシバを主体とした地被植栽を行う。

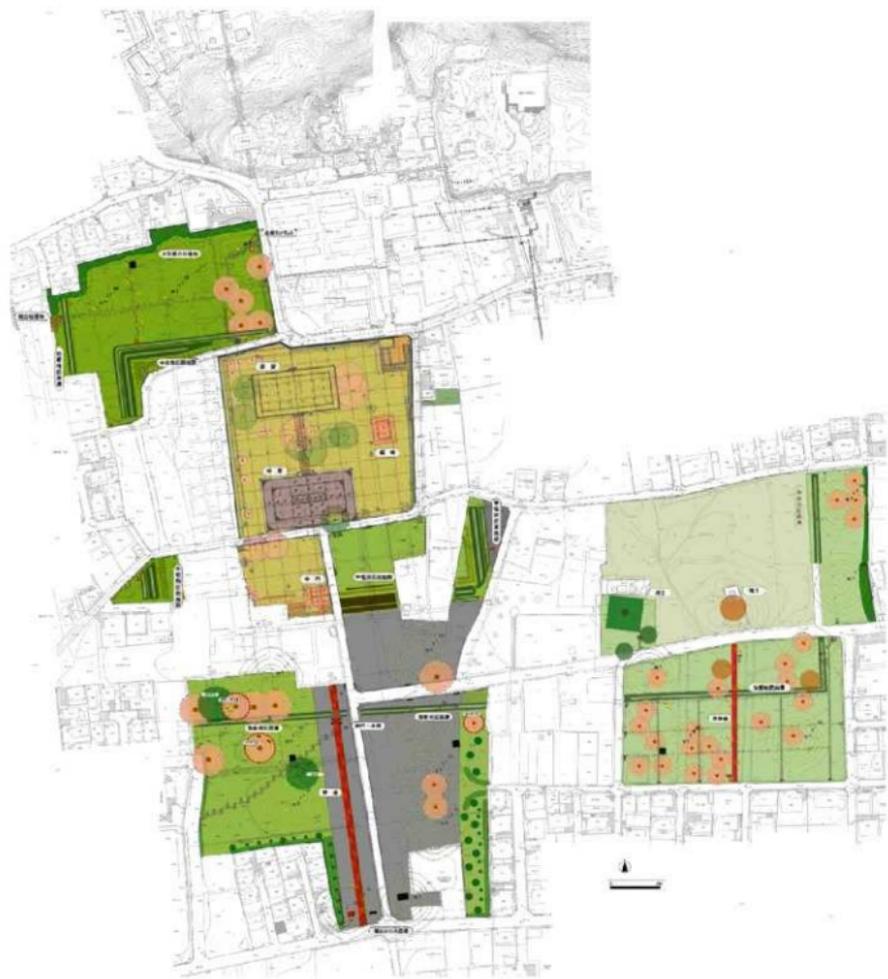
图 58 全体整備計画平面图(案)

複数棟の掘立柱建物および伽藍地西辺区画溝の整備を行い、往時の場の機能・性格（伽藍中庭部北側の雑舎群）を示せるようにする。国分寺崖線にも広がる北方・推定中院地区の範囲と機能についても説明板等で解説する。

また、現在のメインアクセスが北側の国分寺駅、西国分寺駅からであることを踏まえて、史跡主要部への入口（北側エントランス）として、史跡全体の見所や周辺関連遺跡（武蔵国分尼寺跡、史跡東山道武蔵路等）の案内を行えるようにするとともに、緑地整備を行い公有地化済み地区の活用促進を図ることを目指す。

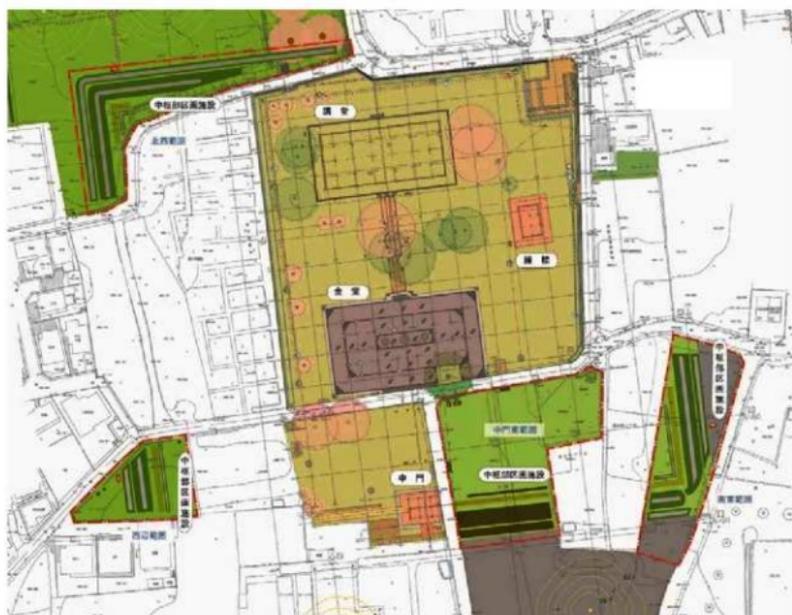
図 59 中樞地区整備計画図 (案)

なお、北西範囲は北方・推定中院地区とあわせて一定規模のまとまった面積を有していることから、引き続き実施設計を行った後に、随時整備工事を進めていくことが可能である。一方、南東範囲及び西辺範囲については、対象範囲が比較的小規模で周辺の土地は公有地されおらず島状に点在している現状を踏まえ、周辺と一体的に整備を行うことが効果的であると考えられる。そのため、第一期整備事業の実施と並行して公有地化が進められており、その成果があらわれている点を考慮して、南東範囲及び西辺範囲については、今後の公有地化の進展を注視しながら、実施設計及び整備工事の実施を進めていくことが妥当であると考え、第一期整備事業の後半において実施するよう位置付けておく。

伽藍中樞地区は、平成 23 (2011) 年度から平成 31 (2019) 年度にかけて整備工事を進め、概ね完了してきたところである。本基本設計では、現時点における公有化範囲において、さらに中樞部の整備を進め、設計対象範囲は中樞部区画施設のうち、図 59 に示す「中門東範囲」・「南東範囲」・「北西範囲」・「西辺範囲」の 4 箇所とする。

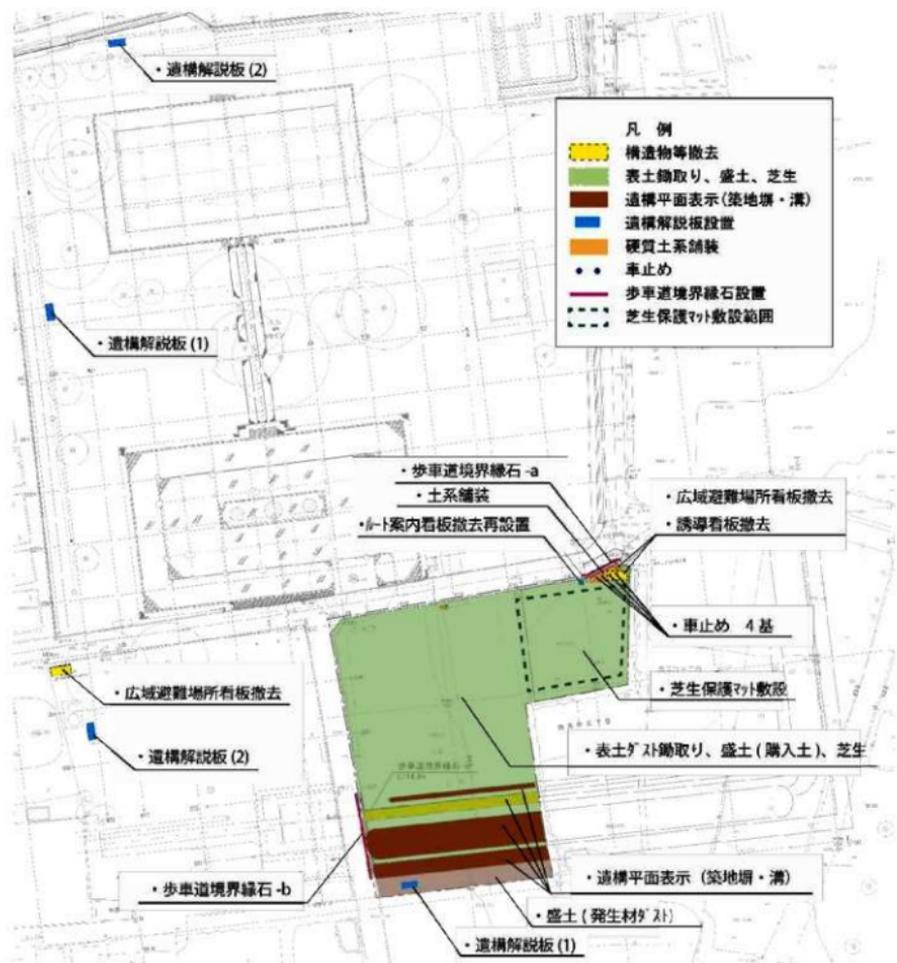
図 60 中門東範園整備計画図(案)

整備済の伽藍中樞地区においても、西僧坊・経蔵、礎石展示場、中樞部北辺区画及び中樞部南辺地区の解説板の設置を追加し、史跡の理解向上に努める。仕様・規格については中樞地区の説明板を踏襲する。

整備の支障となる老朽化した既設の広域避難看板や注意看板、誘導看板等については、関係部署との協議を進め、一旦撤去したうえで必要に応じて設置場所を検討して新設する。

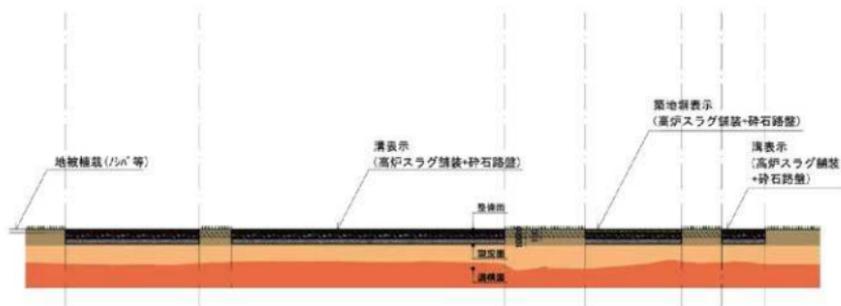
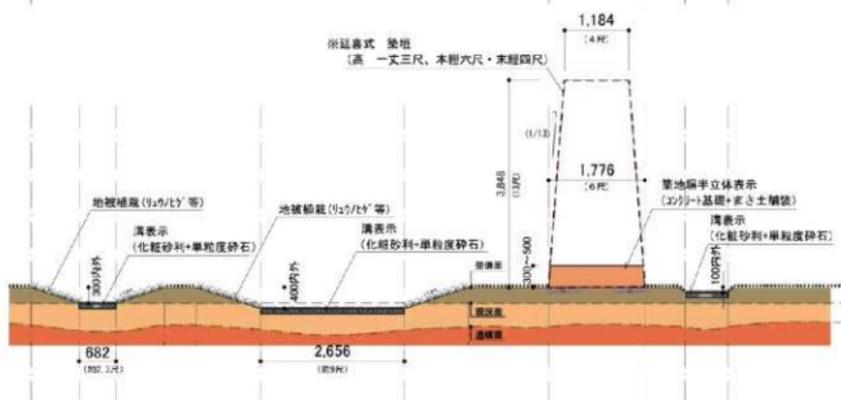
図 61 標準断面図

- 発掘調査情報をもとに築地塀基底部幅を六尺(1,776mm)と設定し、平面表示案(案1)は基底部幅のみの表示となる(中枢部区画施設として統一する)。
- 半立体表示案(案2)では、さらに『延喜式』をもとに築地塀勾配を1/13と想定して表現し(築垣:高一丈三尺、本程六尺、末程四尺)、基底部付近を30~50cm程立ち上げて表示する(播磨国分寺の築地塀基底部表示や武蔵国分尼寺の板塀基壇表示を参考とする)。

- 発掘調査情報をもとに復元想定される溝の肩幅が表示の基本となり、平面表示案(案1)は溝肩幅のみの表示となる(中枢部区画施設として統一する)。
- 半立体表示案(案2)では、検出された溝底幅を化粧砂利で示し、溝肩から溝底にかけて斜面部はリュウノヒゲを植栽し、平場の芝生地等と区分する。
- 半立体表示案では雨水の流出抑制機能を保持できるように、溝底部の砂利敷の下層に碎石層設けて浸透貯留機能を確保する。

(案1：平面表示案)

(案2：半立体表示案)

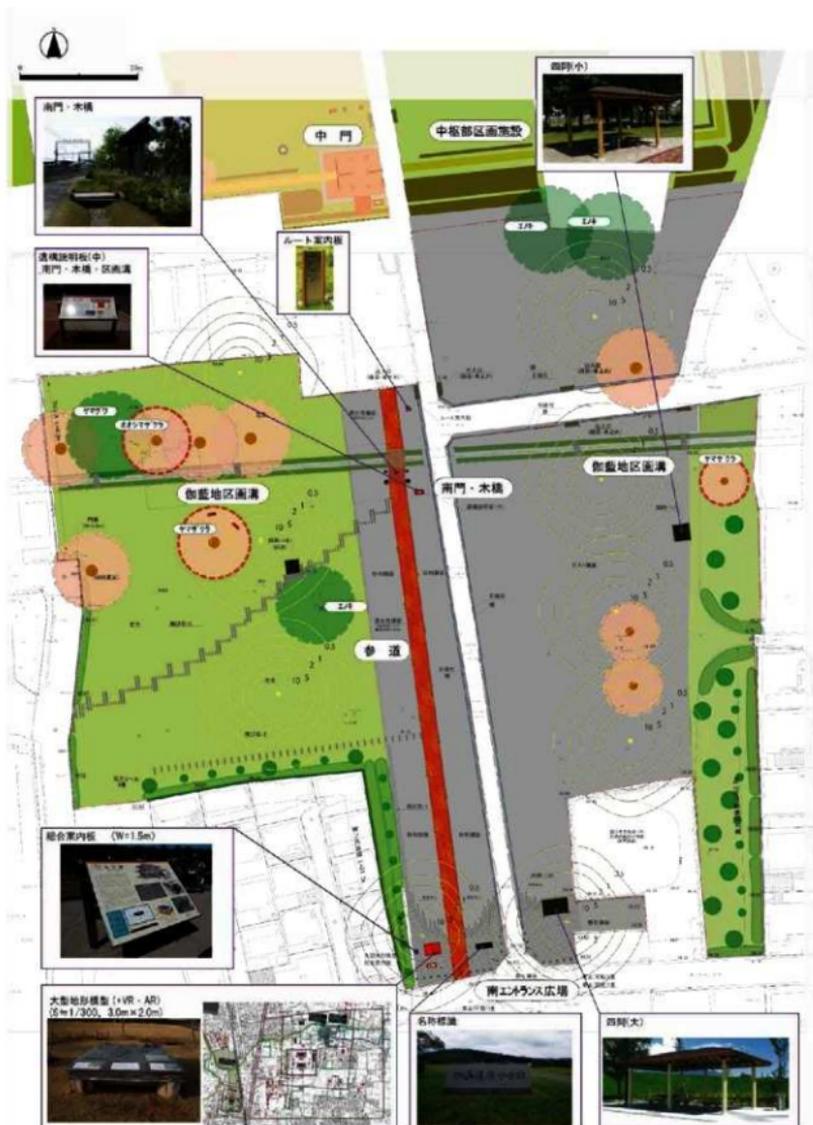
図 62 南門地区整備平面図 (案)

南門地区は約1.6haのまとまりある空間が広がる中で、遺構の表示範囲は概ね3～4mの幅の範囲で十文字形状に示される線的な範囲に留まる。そのため、南門地区は上記遺構表示範囲以外の第四中学校付近の芝生広場と参道東側のダスト舗装広場を市民が活発に活用できるようなオープンスペースとして整備する。

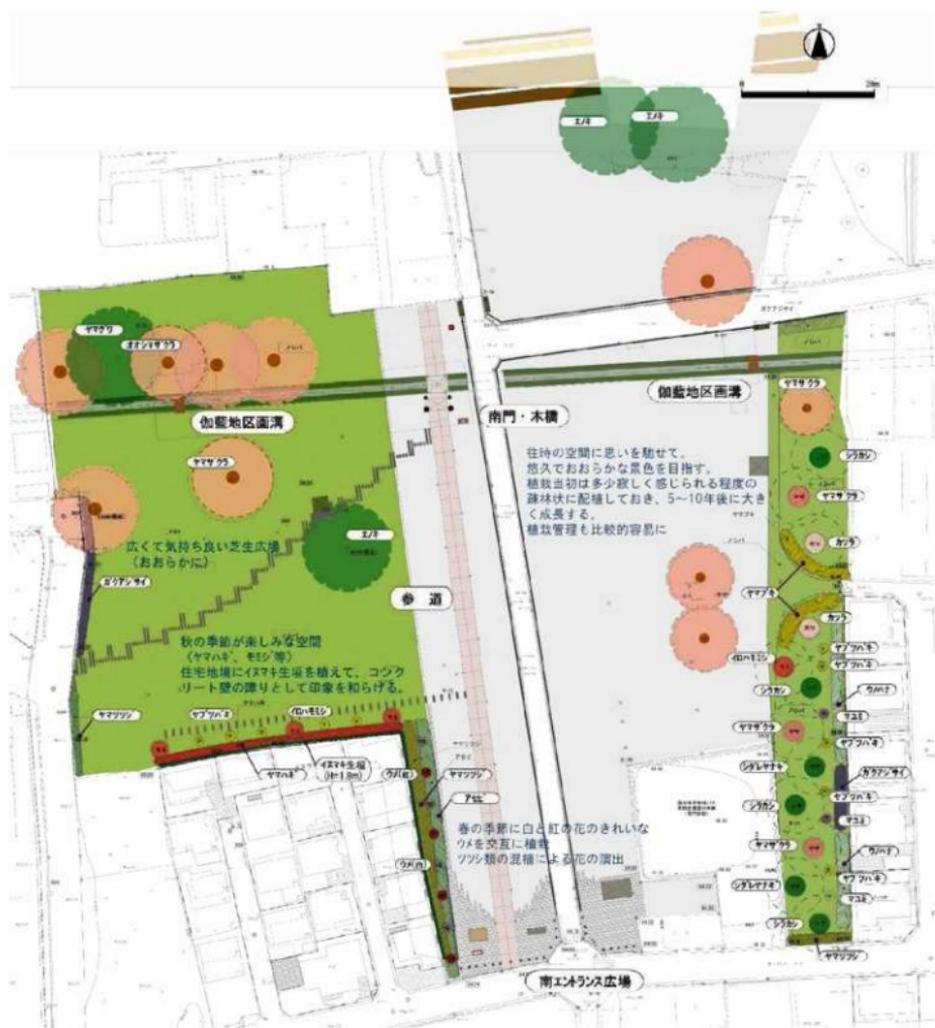
図 68 南門地区植栽計画平面図(案)

- ・参道西側の植栽地には、春の季節に白と紅の花のきれいなウメを交互に植栽し、古代寺院の参道を活かすよう心がける。
- ・隣接住宅地との境には、イヌマキの生垣を植えて、コンクリート壁の障りとして印象を和らげるように配慮する。足元には、低木植栽を施し住宅地東側はツツジ類を植栽し春の花を演出し、住宅地北側はイロハモミジやヤマハギなど紅葉のきれいな植栽を施す。
- ・南門地区東側の住宅地境界部は、往時の空間におもいを馳せるように、悠久でおおらかな景色を目指す。植栽当初は多少寂しく感じられる程度の疎林状に配植しておき、5～10年後に成長して空間を形成する。将来の維持管理も比較的容易となるよう、必要最小限のシンプルな計画とする。
- ・植栽樹種は、万葉集などに記された植物のうち、次のような代表的な樹種を選定する。

高木	：シラカシ、イロハモミジ、ウメ（白・紅）、カツラ、シダレヤナギ、ヤマザクラ
亜高木	：ヤブツバキ、マユミ、イヌマキ生垣
低木	：アセビ、ヤマツツジ、ガクアジサイ、ヤマハギ、ヤマブキ、ウノハナ（ウツギ）
地被	：ノシバ
- ・現況樹木のうち内部が腐朽して倒木や落枝の恐れのある樹木については、見学者の安全確保のために伐採対象とする。また樹勢の劣悪な樹木や落枝の恐れのある樹木については、剪定や刈り込み、枝下ろし、伐採等を適切に判断して実施する。これら現況樹木の生育状況の判断は樹木医による目視等による助言を得ながら適切に行う。
- ・現況樹木のうち、参道添いの中軸線上に位置する高木は伐採して見通しを確保する。

- ・第四中学校東側の範囲は、広くて気持ちの良い芝生広場として整備する。
- ・高木植栽の際には、遺構の保護のため防根シートを敷設し、植栽部分を客土により盛土する。
- ・低木植栽地は 50 cm 程度の厚さで広く面的に客土を行い、地下遺構に対する保護盛土を十分確保したうえで植栽する。

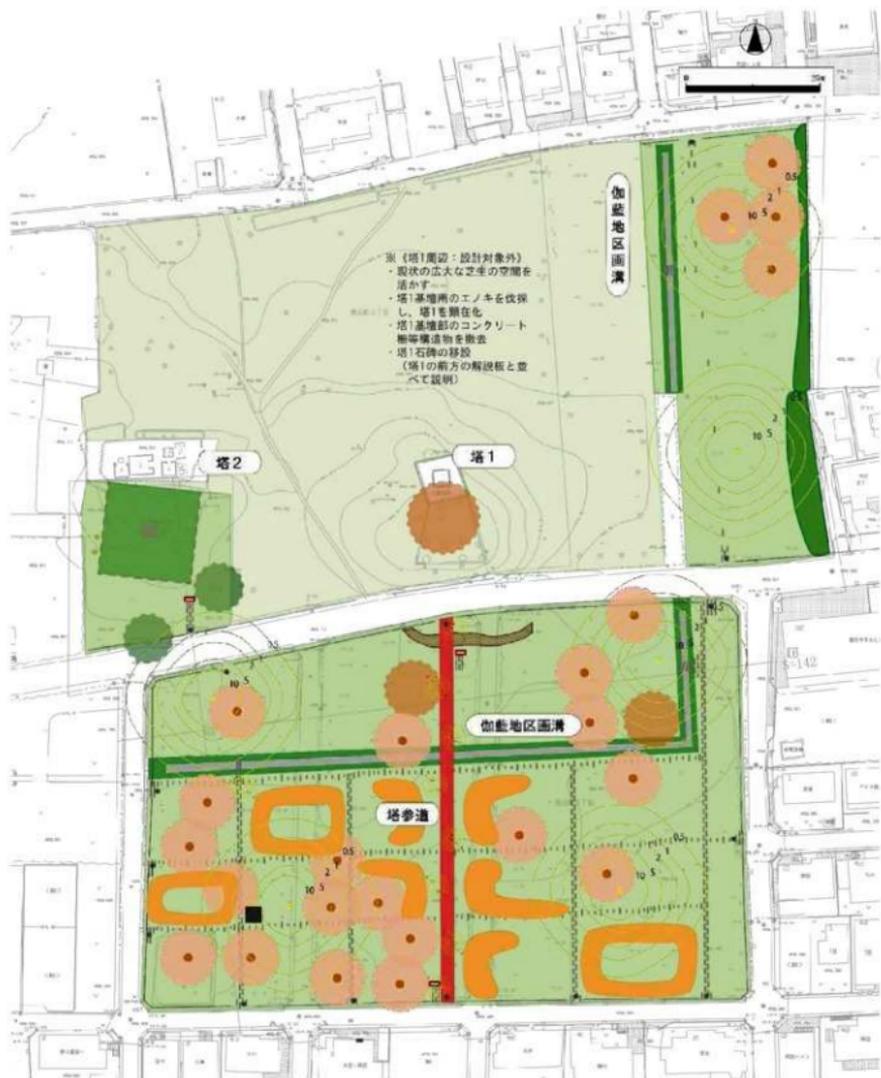
図 69 塔地区整備計画平面図(案)

伽藍地区画の外側の寺院地には遺構分布が希薄な一帯が存在し、苑院・花園院の存在が推定されていることを踏まえ、万葉植物などを積極的に植栽した植物を鑑賞できる、明るい空間を整備する(図69 橙色表示範囲を想定)。

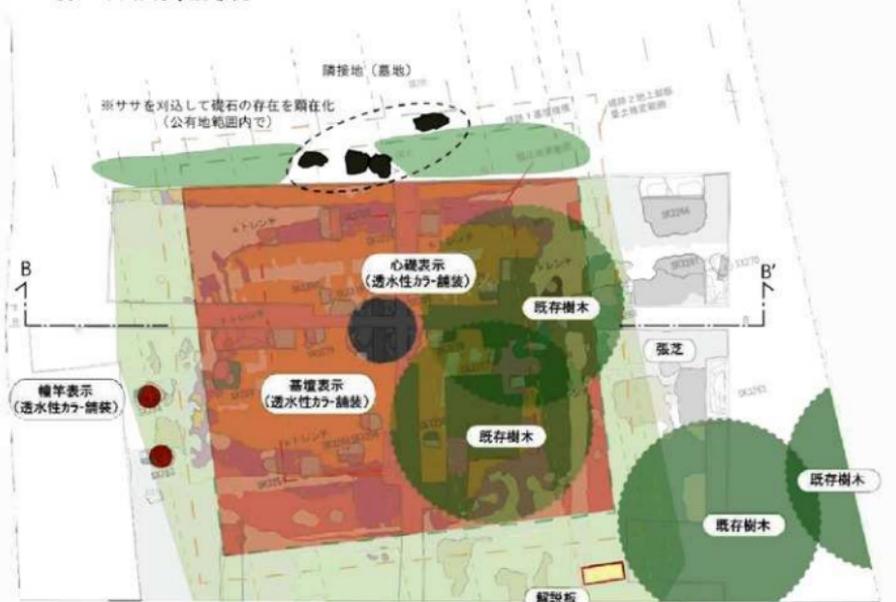
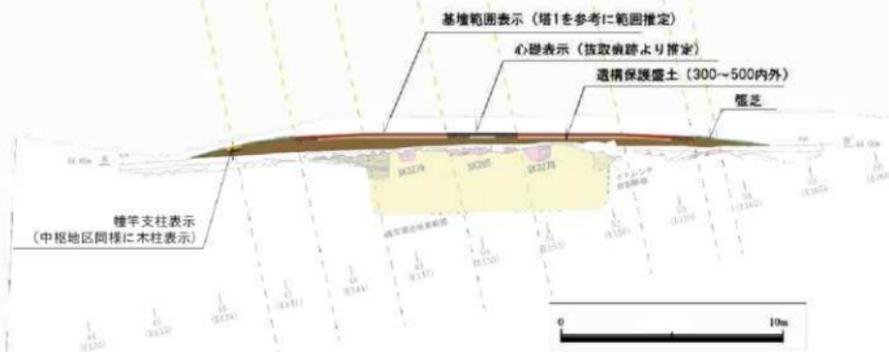
図 70 塔 2 舗装表示 (案)

【B-B'断面図】

※・塔2の中央を南北に通る市道の廃止に向けて、関係部局と協議を進める。

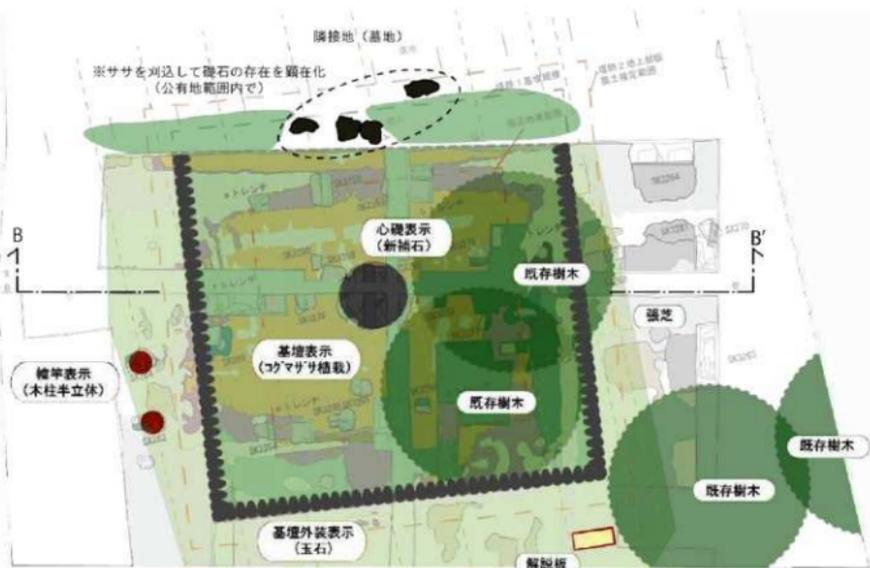
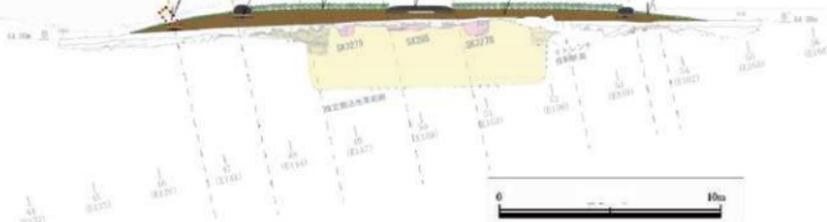
図 71 塔2地被植栽+玉石表示(案)

【B-B'断面図】

礎壇支柱表示(φ200~300、約50°傾)
(中継地区同様に木柱表示)

基壇外装表示(塔1を参考に玉石で表示)

遺構保護盛土(300~500内外)

張芝

※ 塔2の中央を南北に通る市道の廃止に向けて、関係部局と協議を進める。
* 既存樹木については、樹木区による現状確認を踏まえて適切な植栽管理を進める。

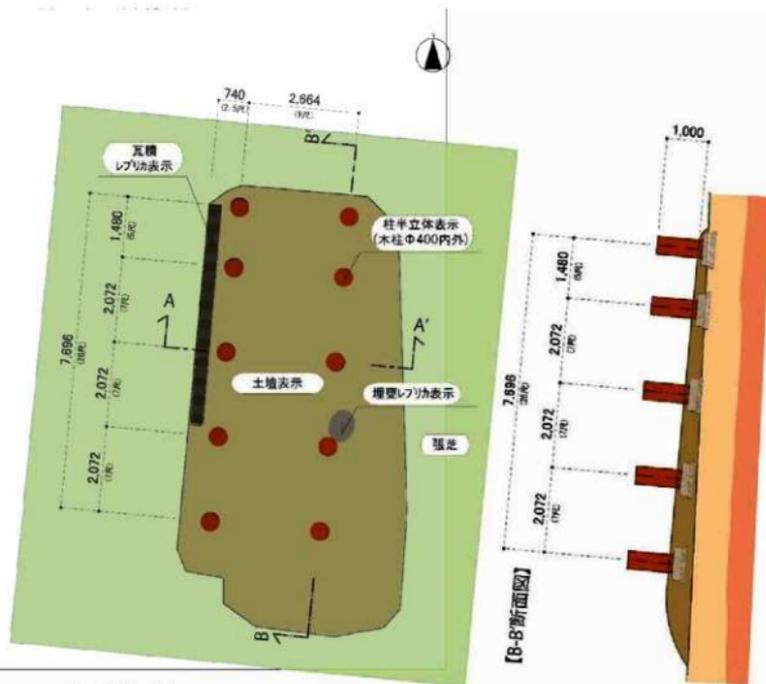
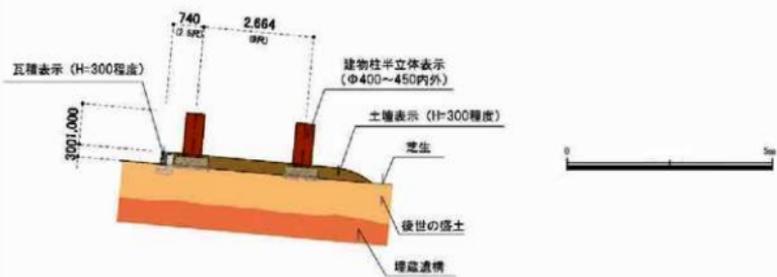
図 74 掘立柱建物 (SB39) 半立体表示 (案)

【A-A'断面図】

【B-B'断面図】

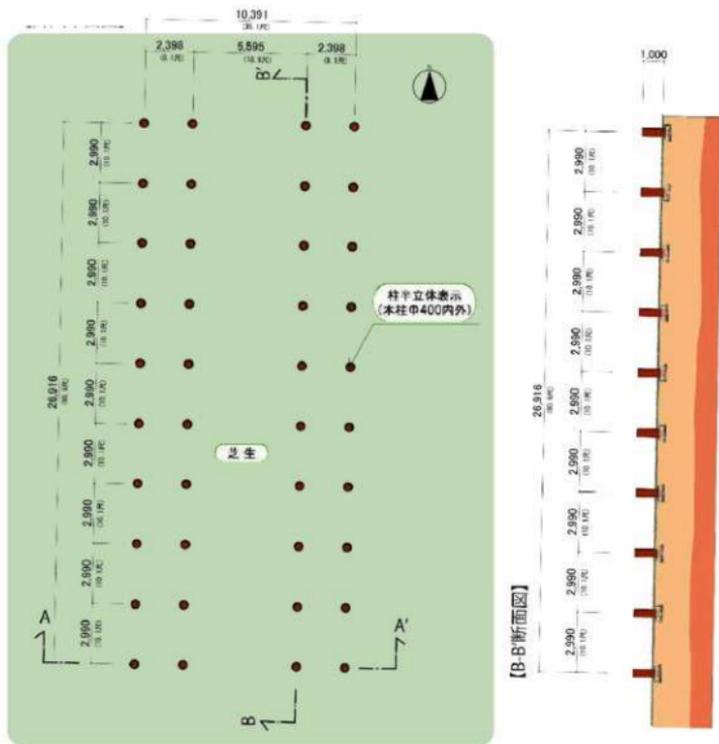
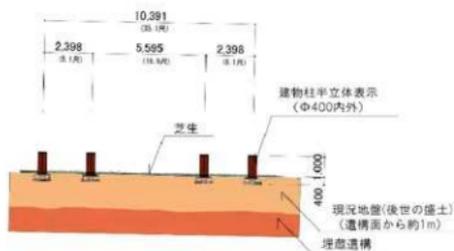
図 76 掘立柱建物 (SB91) 半立体表示 (案)

【A-A'断面図】

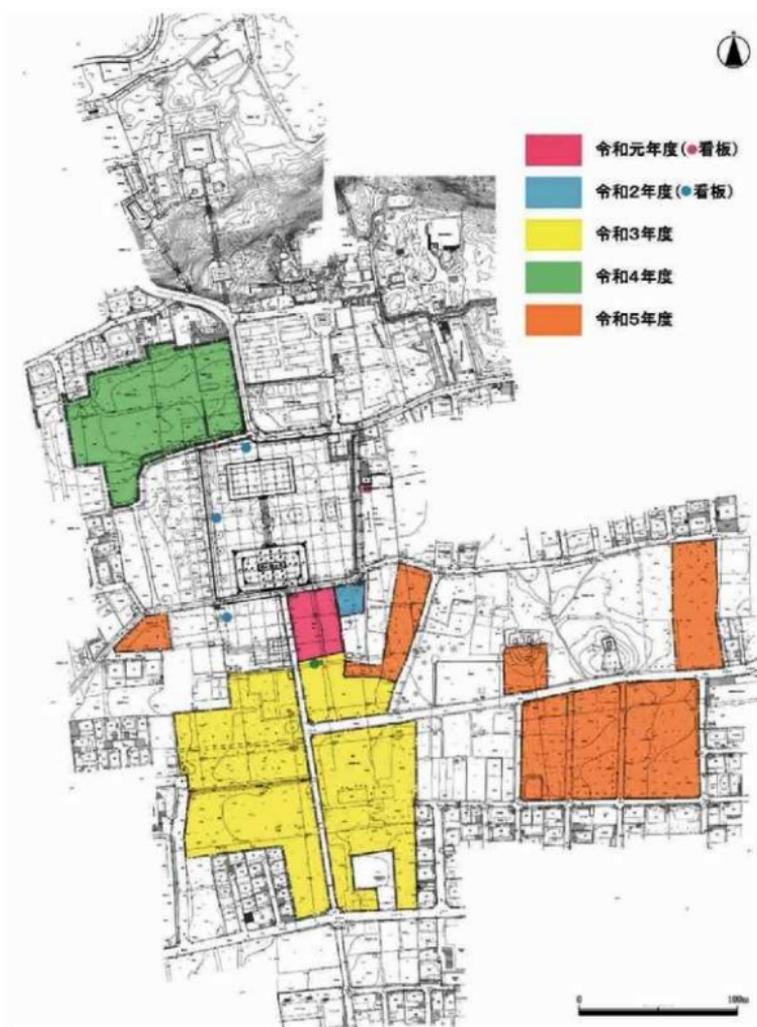
図 77 整備年度予定箇所図

補綴工(伐採・剪定工)					支障木・生育不良木伐採 ・万葉植物・芝生広場	
	遺構表土工					種1・種2・区画溝・歩道	
	園路・広場整備工					角石敷・緑石	
	給排水電気設備工					排水管・集水網・照明灯等	
	便器設置施設工					解体後・取捨 ・廃止的・種等
