**山梨県中巨摩郡
昭和町かすみ堤**

—昭和町飯喰1607番地—1先に所在する「出し」の調査—

1. 本書は山梨県中巨摩郡昭和町飯喰1067番地-1先に所在する「かすみ堤」に付設された「出し」の発掘調査報告書である。
2. 発掘調査は農道81号線道路改良工事(昭和町飯喰字村西地内)に伴うものである。
3. 調査は平成11年4月12日から平成11年4月27日までを行い、実質調査日数は9.5日、実質調査面積は約270m²であった。
4. 調査は昭和町教育委員会が主体となり、昭和町若草町文化財主事共同設置規則に基づいて若草町教育委員会主事、田中大輔が担当した。
5. 調査に従事したのは以下の方々である。

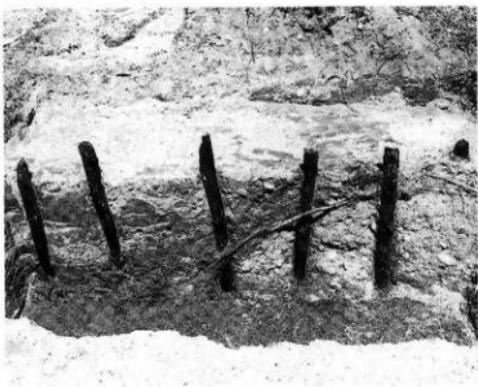
杭列(西より)

限られた調査範囲での確認であるので、本杭列が調査区を超えて南北に伸びる可能性もあるが、今回検出した部分で収束するのであれば、杭列は「出し」堤体の継足しの行われる以前の段階で、「出し」先端部に施されたものと類推したい。杭列を構成する杭は芯々0.7m程の間隔を持って並び、6本検出されたが、これら杭を補完するように、より小さい規格の杭も3本確認された。

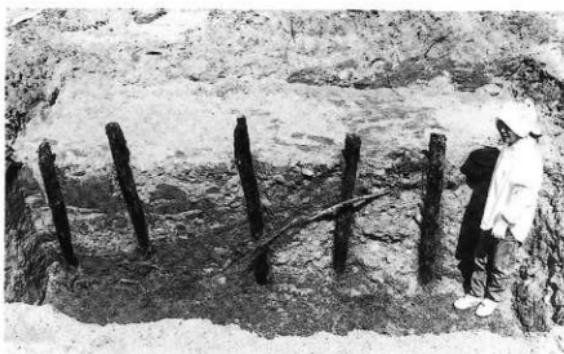
杭列検出状況
(西より)

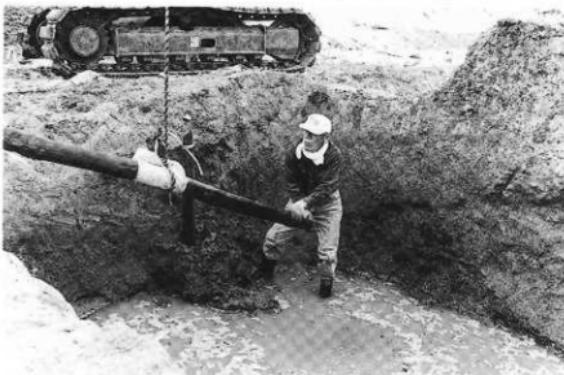
杭列取上げ状況
(西より)

壁、2T 西壁の上層断面図を 1/20 で作成。1T ~ 3T のトレーニング平面図を 1/40 で作成する。
4月 15 日(木)	晴	臨時休業
4月 16 日(金)	晴	調査区横断トレーニング 4T を掘削、壁面を精査する。4T からは、その南東隅より木組状造構(?)を検出。2T 西壁及び 3T の東西両壁の土層断面図を 1/20 で作成。4T のトレーニング平面図を 1/40 で作成する。1T ~ 4T の土層堆積状況の写真撮影をおこなう。同時に堤縦断方向の土層堆積状況把握のため、計画道路センター杭に沿って堤北半を法尻レベルまで半裁開始。
4月 17 日(土)	曇	休業。
4月 18 日(日)	曇→雨	休業。
4月 19 日(月)	雨	雨天休業。
4月 20 日(火)	晴	調査区横断トレーニング 4T の東西両壁の土層断面図を 1/20 で作成。堤縦断方向の半裁作業を終了(法尻レベルまで)。2T と 3T の間で堤の継ぎ足し部分と思しき土層の堆積状況を検出。この部分のみ緊急に地山まで掘り下げる。堤縦断方向の土層断面図を 1/20 で作成する。4T 西側付近で堤内より木杭を 1 本検出。ここまで の状況の調査区全景写真を撮影する。
4月 21 日(水)	晴	木組状造構の周辺を掘り下げ精査、写真撮影。昨日検出の旧堤縫ぎ足しを精査。平面図(1/20)を作成、及び写真撮影を行う。同じく昨日検出の木杭の出土状況を記録、取り上げをおこなう。同時に堤体南半の削平を開始する。
4月 22 日(木)	晴	堤体削平全終了。旧堤縫ぎ足し部周辺より堤縦断方向に伸びる杭列を検出。この杭列の平断面図を 1/20 で作成する。さらに 4T 西側付近で堤内よりさらに 1 本木杭を検出。堤体の削平が全て終了したので、現 GL 以下の上層を把握するため、堤体北半部分をさらにトレーニング状に掘り下げ始める。
4月 23 日(金)	曇→雨	雨天半日作業(午前のみの作業)。旧堤縫ぎ足し部付近の杭列の杭取り上げ。杭列周辺を重機で掘り下げ、取り上げを試みるが、杭長 2m を超えるため取り上げ作業は困難を極め、最終的には杭にワイヤーを巻き重機で引き抜く。堤体北半部分縦断トレーニング掘り下げ終了。

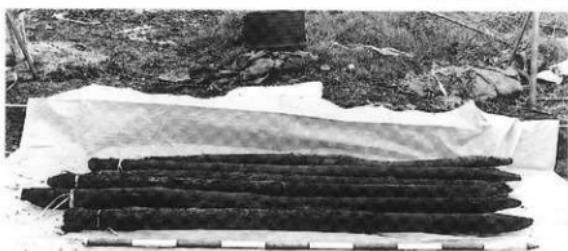
杭(取上げ後)

以上は全て丸木杭で割木杭等はみられない。また柱材などからの転用杭もみられない。先端部は激しい加熱により潰れていたり、腐食により欠損しており鋭い先端を保持していない。樹皮は一部遺存する個体もあるが、ほとんどは腐食してのこらない。ただし樹皮を剥いだ痕跡はみられない。製作にあたっては木材切り出し後、枝を払った後に先端部を鋭利な刃物で加熱している。加熱は3方向から各1回行うことを基本とし、基本的な加熱をえた後に調整等は行っていない。正しNo1杭に関しては、例外的に1方向から1回の加熱で杭を加工している。
