史跡高松城跡整備報告書第13冊

史跡高松城跡

(桜御門復元整備工事)

- 1 本書は、史跡高松城跡桜御門復元整備工事に伴う史跡整備報告書である。
- 2 史跡整備地、期間及び整備面積は、次のとおりである。
整備地 高松市玉藻町9番
工事期間 令和元年12月24日～令和4年6月23日（復元整備工事）
建築一式工事 (1) 新築工事 木造2階建 延べ面積 57.84㎡
(2) 外構整備工事 一式 (3) 電気設備工事 一式
- 3 工事監督は、高松市創造都市推進局文化財課 尾越智代美・高上拓・大嶋和則（～令和2年度）・山本英之（令和3年度～）が担当した。
- 4 編集作業は高上が担当した。
- 5 第1章は大嶋が執筆し、第2章第4・8・9節及び第3章第3節は榊文化財保存計画協会に、第5章第2節は長崎総合科学大学（山田由香里氏、史跡高松城跡整備会議建造物整備部会委員）に委託して発注した。また、第5章第1節には史跡高松城跡整備会議建造物整備部会委員の三浦要一氏（高知県立大学）に寄稿いただいた。建築工事に関する図面の監修等を尾越が補佐し、それ以外は高上が執筆した。
- 6 本書を刊行するにあたって、下記の関係諸機関から御教示及び御協力を得た。記して厚く謝意を表すものである。
白杵市教育委員会 香川県教育委員会 香川県立ミュージアム 香川大学附属高松小学校
公益財団法人松平公益会 清水建設株式会社四国支店 玉藻公園管理事務所 奈良文化財研究所
- 7 標高は東京湾平均海面高度を基準とし、図中方位は座標北を指す。なお、これらの数値は世界測地系第IV系にしたがった。
- 8 工事は清水建設株式会社四国支店に、工事監理・実施設計業務委託は榊文化財保存計画協会にそれぞれ発注した。
- 9 上記で得られた全ての資料は高松市及び高松市教育委員会で保管している。

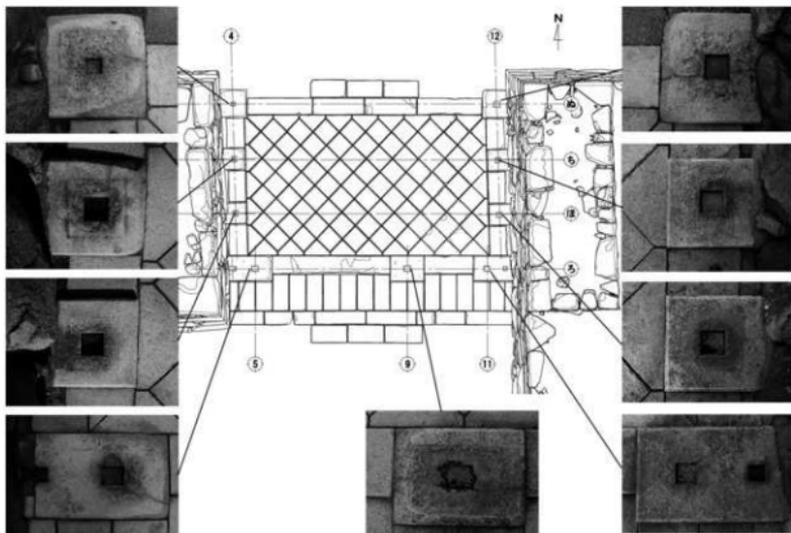
図2-7 桜御門の礎石の配置

1階(下層)の礎石については全て現存しており、礎石天端には柱底部に対応する角ダボ穴と、

根巻金物（鉄製）の痕跡（錆）が克明に確認できる。金物痕跡の内側を計測することで、各柱の断面寸法が判明する。西側石垣天端がやや臺型となるのに合わせて、控え柱の通り芯はやや西側に開いている。

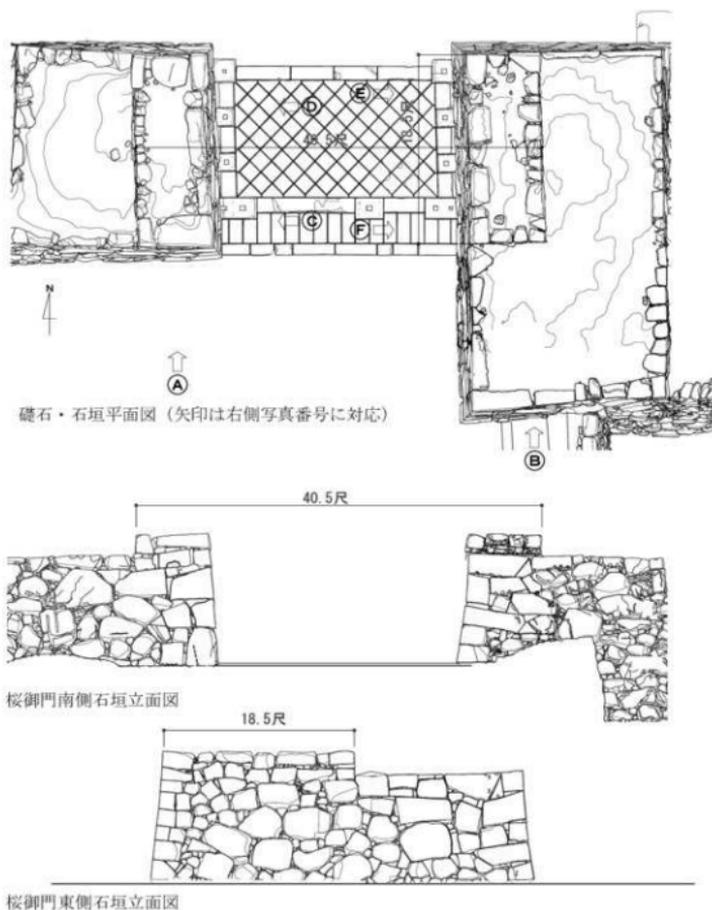
図2-9 礎石・石垣平面図

現状の石垣天端寸法から、建物の外形(壁厚含む)は桁行で40.5尺(12.27m)、梁間で18.5尺(5.61m)以内に収まる必要がある。

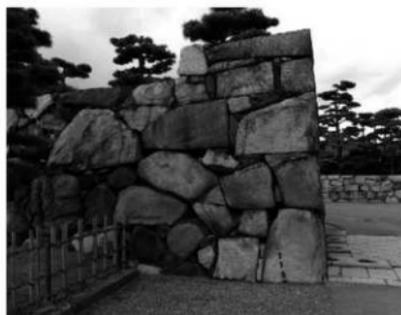
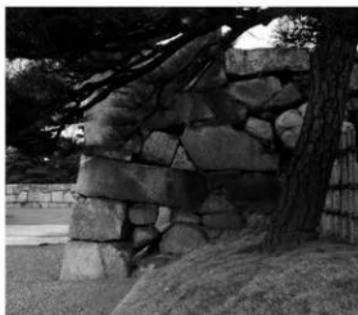
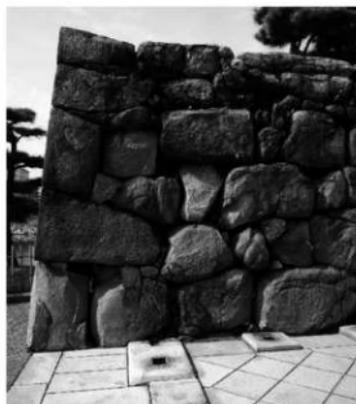
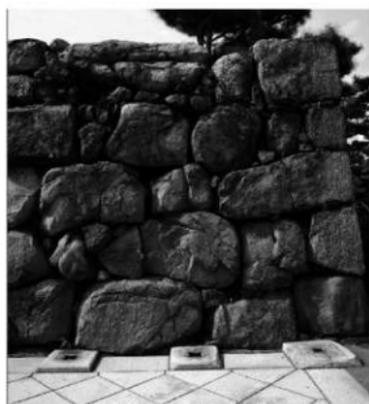
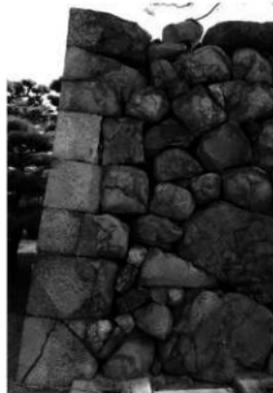
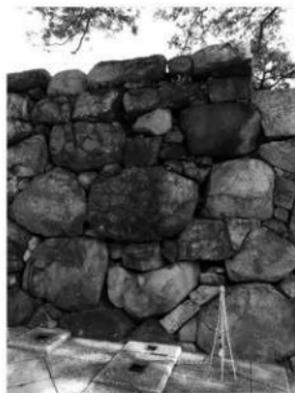
図2-10 石垣各面の様子

A 桜御門西側石垣南面

B 桜御門東側石垣南面

C 桜御門西側石垣側面（南寄り）

D 桜御門西側石垣側面（北寄り）

E 桜御門東側石垣側面（北寄り）

F 桜御門東側石垣側面（南寄り）

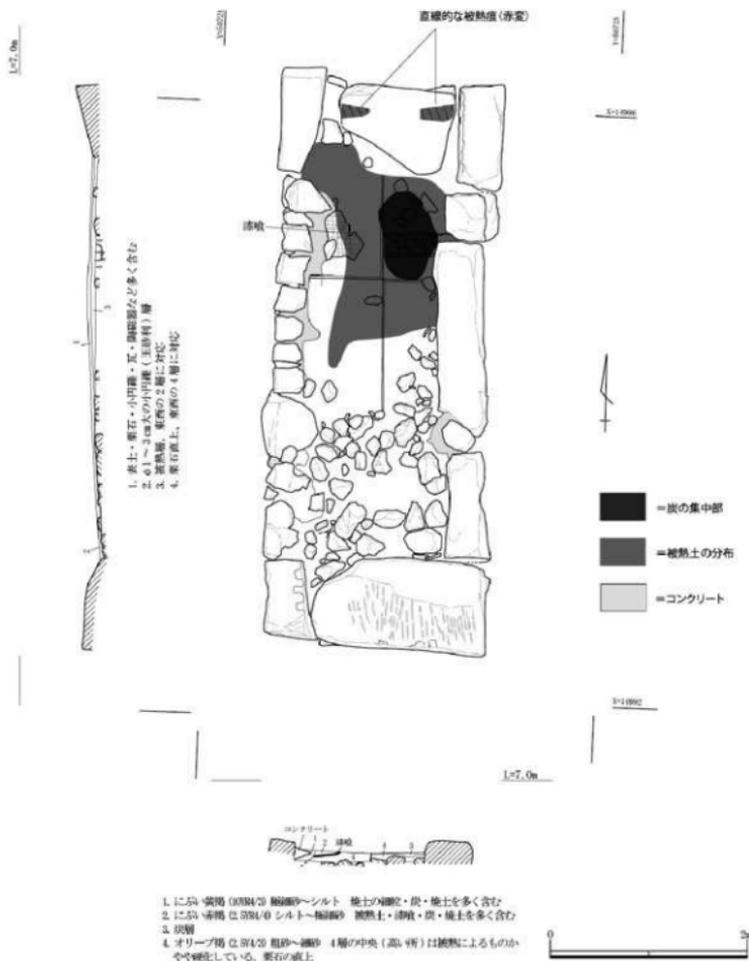
図2-11 西側石垣天端の発掘調査成果

- ・西側石垣は戦災による門の焼失で生じた被熱痕が残存している。(図2-11)
- ・東西石垣天端には軟敷層があり、往時の地業面が現存していると判断される。(漆喰や釘など建築資材が確認される)

- ・西側石垣では、天端の石材に直線的な被熱痕及びノミ打ちによる天端調整の痕跡があり、門の建築部材（土台）の設置位置を示す。（図2-11）
- ・東西石垣の天端では礎石が無い状況を確認した。上記西側石垣の所見から、石垣天端に直接檜部分の荷重をかけていたと考えられる。また、東石がないことから、床組は東のない構造で、土台に渡した大引で床組を支持する構造であったことが判明する。

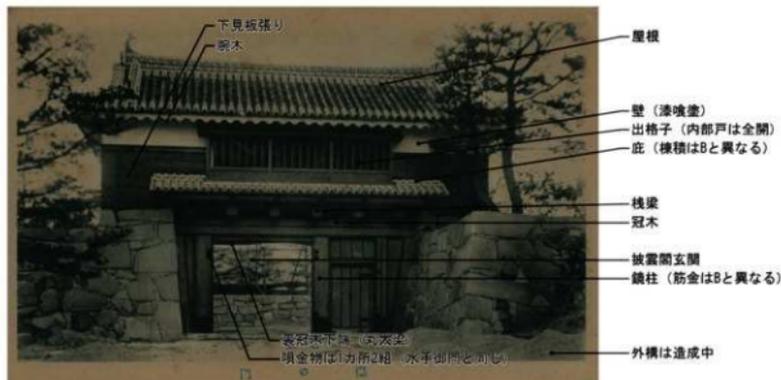
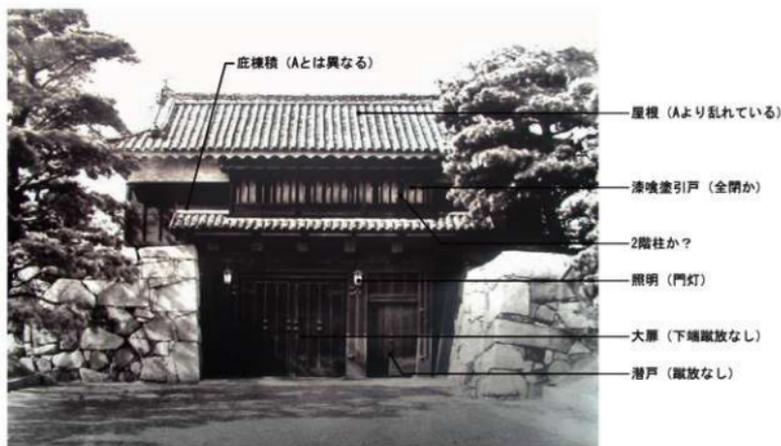
図2-13 古写真の読み取り①

桜御門を直接撮影した古写真は7枚存在する。古写真Aと古写真Bはいずれも桜の馬場側から撮影され、古写真Aは開かれた門扉の奥に披雲閣の屋根や植栽樹木の支柱が見られ、古写真Bでは門扉の形状が確認できる。AとC、BとD～Fはそれぞれほぼ同時期とみられる。

古写真A（撮影時期：大正から昭和初期、高松市歴史資料館蔵）

古写真B（撮影時期：第二次世界大戦前、(公財)松平公益会蔵）

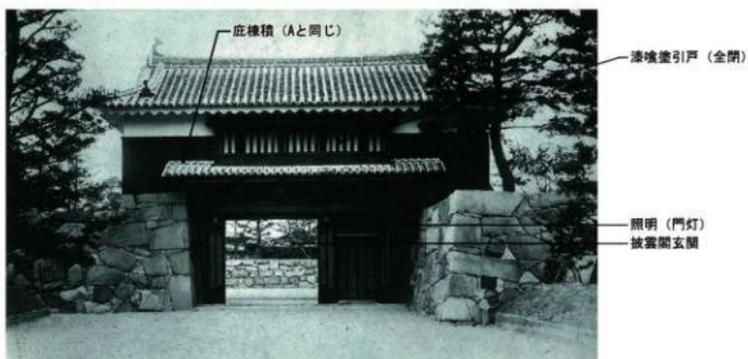
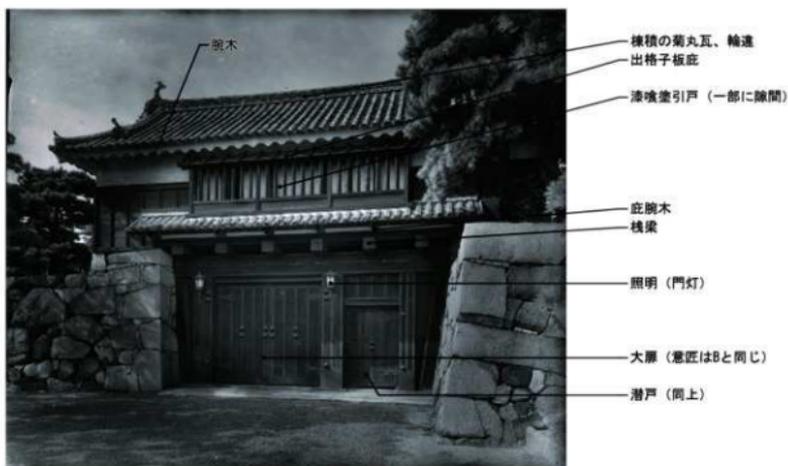
図 2-14 古写真の読み取り②

古写真C (撮影時期：古写真A～Bの間、(公財)松平公益会蔵)

古写真D (ガラス乾板、奈良文化財研究所蔵)

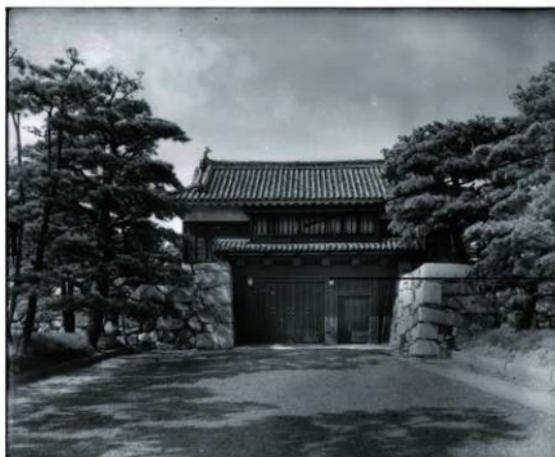
古写真E (ガラス乾板、奈良文化財研究所蔵)

漆喰塗引戸 (一部に隙間)

照明 (門灯)

古写真Eにより、出格子内の窓は引違ではなく引戸であると判断した。古写真Eでは、格子の裏側には室内側の柱と引戸の隙間によって黒い影が生じているものと見られるが、1階正面庇を支持する腕木位置から2階室内柱の見当をつけ、生じた隙間で引戸が分割されているとすると、少なくとも4枚以上に分かれることが判明する。城内の櫓の窓戸事例では、いずれも戸だまりを設けず、片引もしくは引分とする場合が大半である。長櫓の2階南面破風の間の窓では、戸溝は1本とし、戸の召し合わせに柱が無いが引分戸としている。桜御門では、開口部の両袖に引分可能な割付を想定し、4枚の引戸（裏白戸）であったと考え、形状は渡櫓のものに倣った。

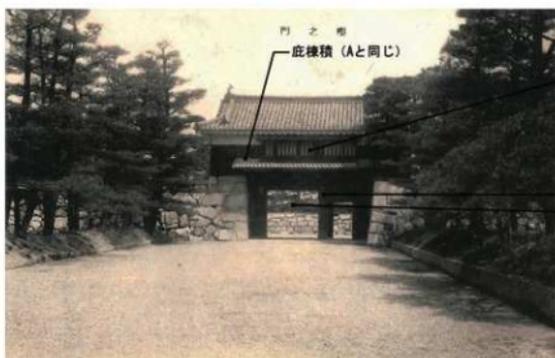
古写真F (撮影：第二次世界大戦前、個人蔵)

門之櫓
庇棟積 (Aと同じ)

漆喰塗引戸 (一部に隙間)

照明 (門灯)
披雲閣玄関

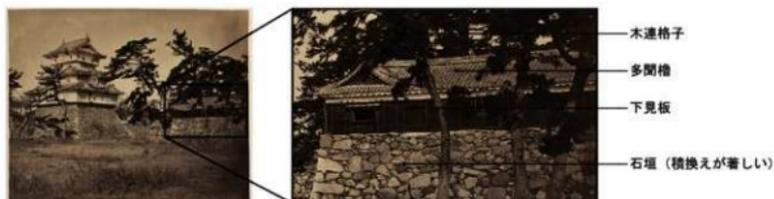
写真の多聞櫓は桜御門の西側に接続していたもの。写真の右手が桜御門であり、桜御門の両脇に存在した多聞櫓の具体的な形状がわかる唯一の史料である。多聞櫓の石垣は、現状との比較から、かなり広範囲に積替えが行われて現在に至っていることが判明している。

古写真H 天守と多聞櫓 (撮影: 明治 15 年 12 月 30 日)

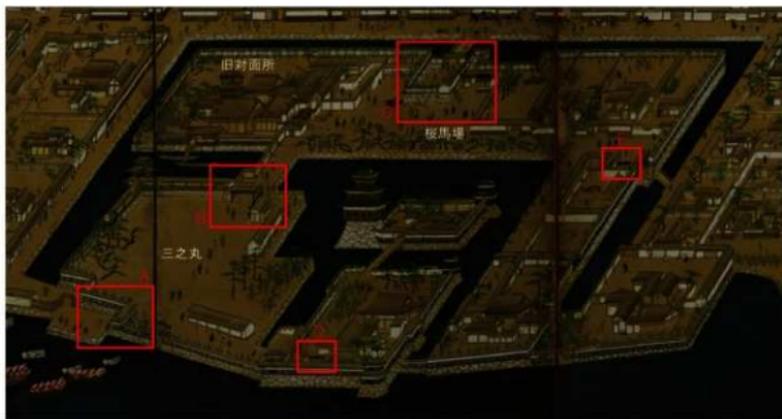
松平頼重による寛文11年(1671)の大改修以前の状況を描いたもので、1640年代半ばの景観と考えられている。桜の馬場から三の丸に通じる位置に櫓門(便宜的に桜御門とする)が描かれている。櫓門より桜の馬場側(絵図奥手側)が対面所であったため、改修後の桜御門とは門正面の向きが逆になっている。

『高松城下図屏風』(17世紀中葉、香川県立ミュージアム蔵)(部分、北を手前に描く)

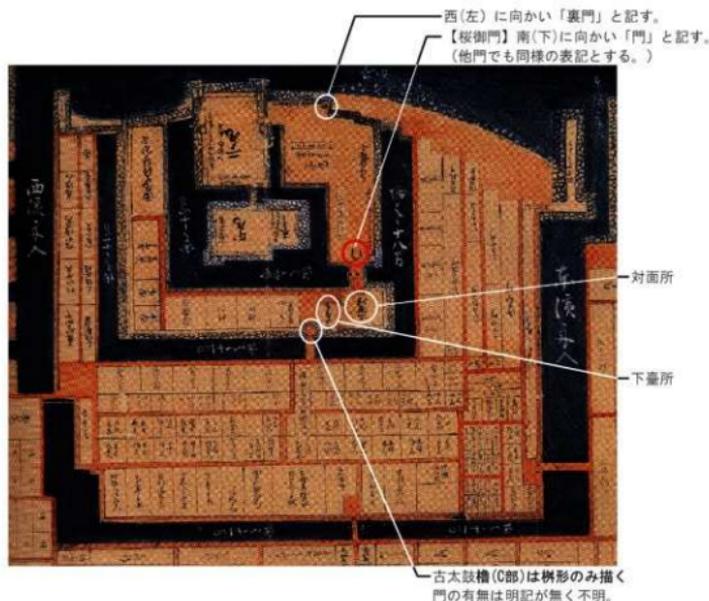
図2-18 『生駒家時代讃岐高松城屋敷割図』（高松市歴史資料館蔵）

生駒時代の高松城の屋敷割を描いた『生駒家時代讃岐高松城屋敷割図』（高松市歴史資料館蔵）と比較すると、対面所・古太鼓櫓・海手御門の位置に城下図屏風との違いはない。桜御門の位置には南に向かって「門」と注記されており、正面が北側であったことが推定される。（これは、『小神野夜話』に「桜御門は北表故」とする記載に一致する。）

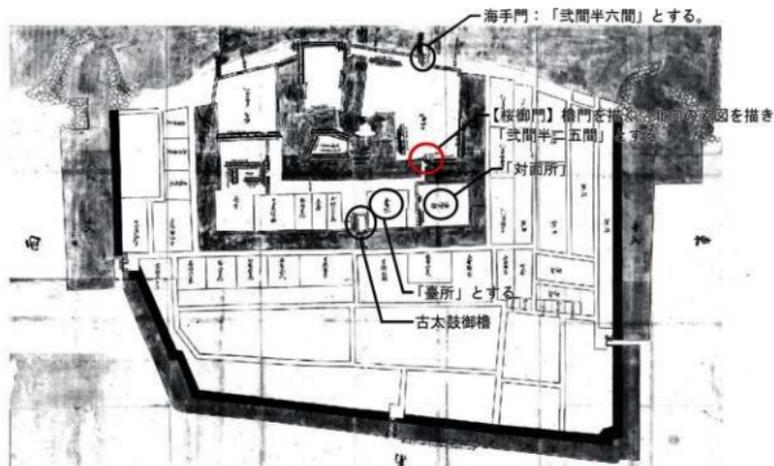
図2-19 『讃州高松城之図』（国会図書館蔵）

生駒時代の状況を描いた『讃州高松城之図』（国会図書館蔵）は寛永2年（1625）～16年（1639）頃の高松城を描いたもので、桜御門や海手門、古太鼓櫓では門の外部側を正面とした姿図を描いており、当時既にこれら諸門が存在し、松平氏に継承されていることがわかる。同絵図では桜御門の規模について「武間半ニ五間」とし、海手門について「武間半六間」とする。現存する渡櫓遺構は、海手門の部材及び石垣の南端の一部を転用した遺構であることが知られているが、梁間の2間半（渡櫓の梁間は、1間＝6.48尺とする）は海手門の記載寸法に一致する。また、桜御門も想定される梁間寸法は2間半程度（同上）である。桜御門の桁行は現存する石垣天端寸法から6間程度が想定され、『讃州高松城之図』のものとは相違するが、これは松平期に改修を受けた結果であると考えられる。なお、『高松城下図屏風』に描かれた桜御門は、桁行が石垣にほとんど載っておらず、松平期改修以前の状況を示している可能性が想定される。

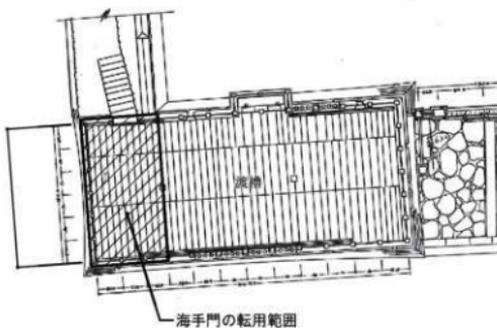
図2-20 渡櫓の旧海手門転用部分概要図

2.7尺×6間＝16.2尺
つまり6.48尺×2間半に相当
⇒海手門絵図記載に一致する

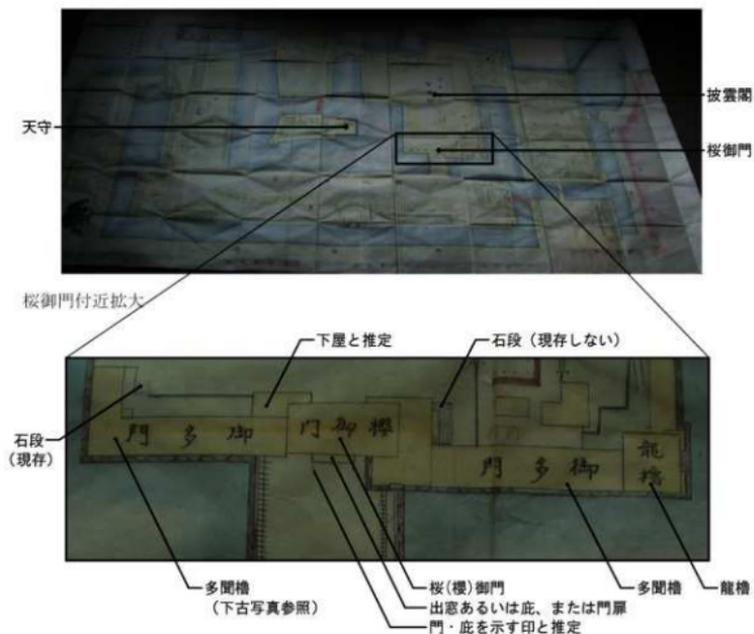
図2-21 『高松御城全図』（年代不詳、鎌田共済会郷土博物館蔵）

『旧高松御城全図』に類似している。中堀内の詳細な建物の配置が描かれているほか、建物名称の記載がある。桜御門の両脇には「御多門」として多間櫓の平面形を描く。桜御門は両脇の多間櫓とは区別して着色され、正面側（南側）に突出部（凡例参照）を描く。

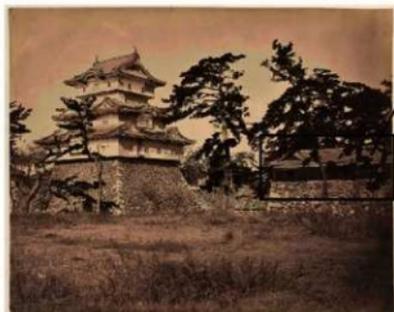
図2-22 古写真H 天守と多聞櫓（ケンブリッジ大学図書館蔵）

絵図の多聞櫓
（右手に板御門が接続）

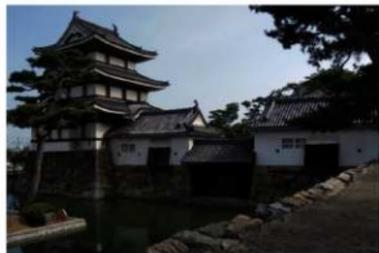
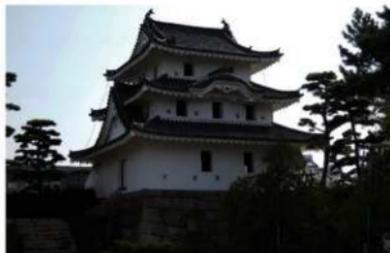
図 2 - 25 (左から) 二之丸月見櫓、続櫓、水手御門、渡櫓 各全景 (西より見る)

- A 二之丸月見櫓 三重三階、隅櫓、三重屋根入母屋造、本瓦葺、桁行 33.9 × 梁間 33.9 尺（一階）、延寶 4 年（1676）頃竣工、昭和 8 年に松平家が修理
- B 二之丸続櫓 単層屋根入母屋造、本瓦葺、桁行 9 間、梁間 6 間、桁行 30.0 × 梁間 16.2 尺
- C 二之丸渡櫓 単層屋根入母屋造、本瓦葺、桁行 12 間、梁間 6 間、桁行 36.5 × 梁間 16.2 尺
- D 二之丸水手御門 一間一戸門、切妻造、本瓦葺、桁行 15.2 × 梁間 6.3 尺
- E 旧東之丸長櫓 三重三階隅櫓入母屋造、本瓦葺、桁行 6 間、梁間 6 間、桁行 33.2 × 梁間 33.2 尺、延寶 5 年（1677）竣工、以後の修理記録は発見できず

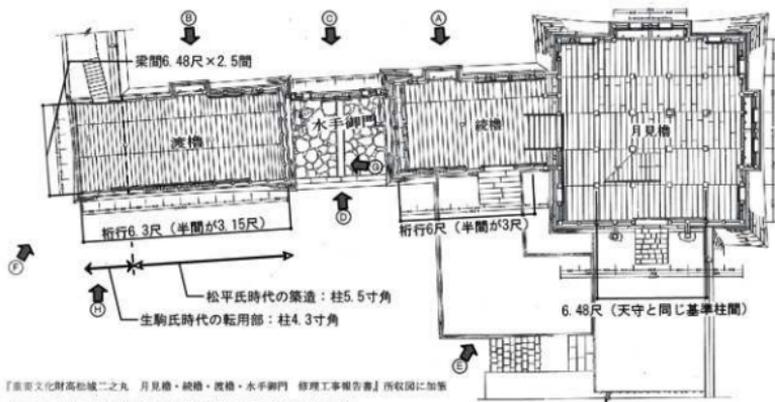
図2-27 月見櫓、続櫓、水手御門、渡櫓平面図

渡櫓の南端部分は生駒時代に築造された石垣を利用しており、梁間寸法の計画は旧石垣を転用した結果であると考えられる。昭和32年の修理では、渡櫓の南端軸部は生駒時代に櫓門であった同建物の部材を転用して改修されていたことが判明している。現存する桜御門の石垣天端寸法は、基準柱間寸法を6.48尺とし、その倍数として櫓を計画した場合が最も矛盾なく収まる。

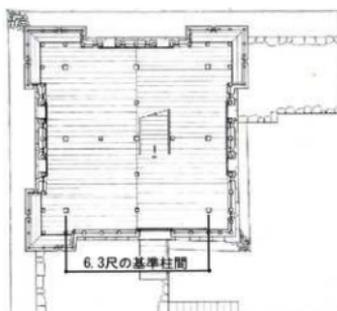
図2-29 長櫓1階平面図

『重要文化財高松城旧東之丸長櫓移築修理工事報告書』所収図に加筆

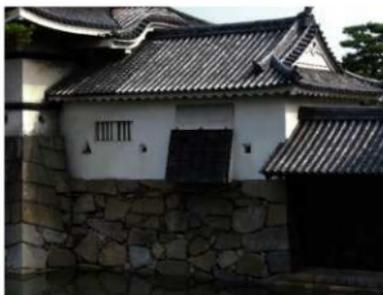
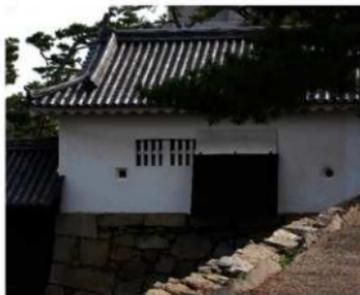
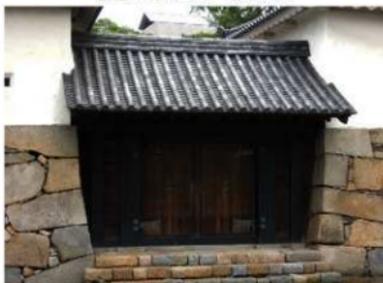
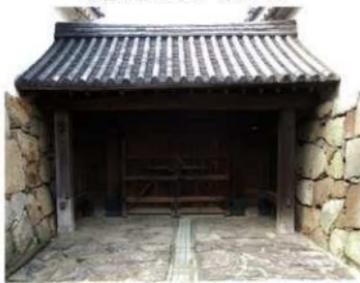
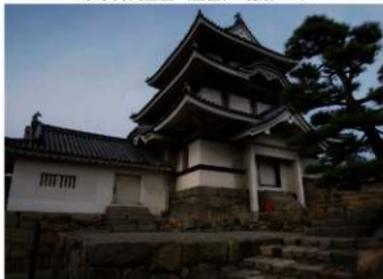
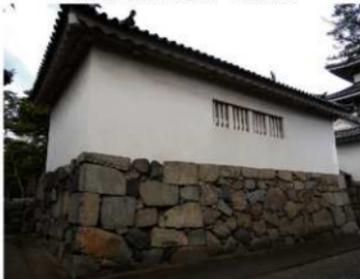
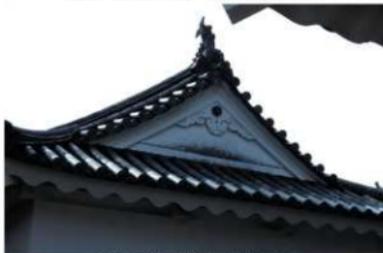
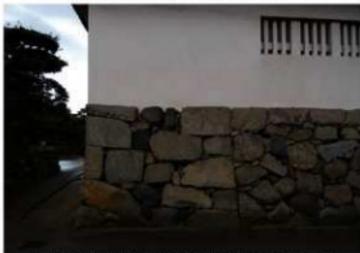
図2-30 月見櫓、続櫓、水手御門、渡櫓各部写真

続櫓外観（西面）撮影：A

渡櫓外観（西面）撮影：B

水手御門正面（西面）撮影：C

水手御門背面（東面）撮影：D

続櫓・月見櫓外観（東面）撮影：E

渡櫓外観（南東面）撮影：F

渡櫓妻面（北面）撮影：G

渡櫓石垣（東面、旧海手門石垣）撮影：H

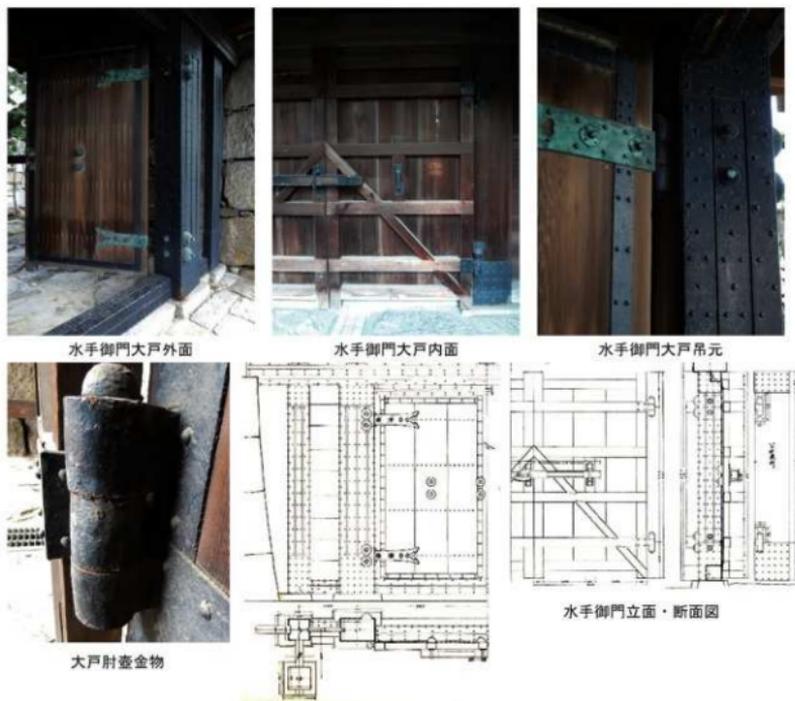
図2-31 開口部等類例（水手御門）の細部写真・図面

桜御門の各古写真によると、大戸吊元上部となる鏡柱上部には2つの乳金物を使用しており、吊元1箇所につき2つの壺金物を使用していることが判明する。稀な事例であるが、水手御門の扉も同様の手法を採用していることから、両者の形式は類似している可能性が高い。このことから、大戸は古写真の状態を参考にしつつ、細部・背面については水手御門の大戸を参考とした。また、実施では敷地南東の旭門（高麗門、推定幕末）の金物形状を参考とした。

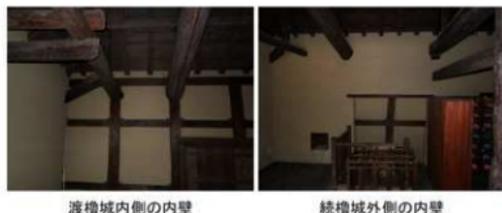
図2-32 内壁の類例

高松城内に現存する城郭の建造物遺構は、通常外部及び内部を大壁としており、当城の特色と見なせる。

また、続櫓・渡櫓では、城外に面する内壁については大壁とし、城内側は真壁とする法則性

がある。

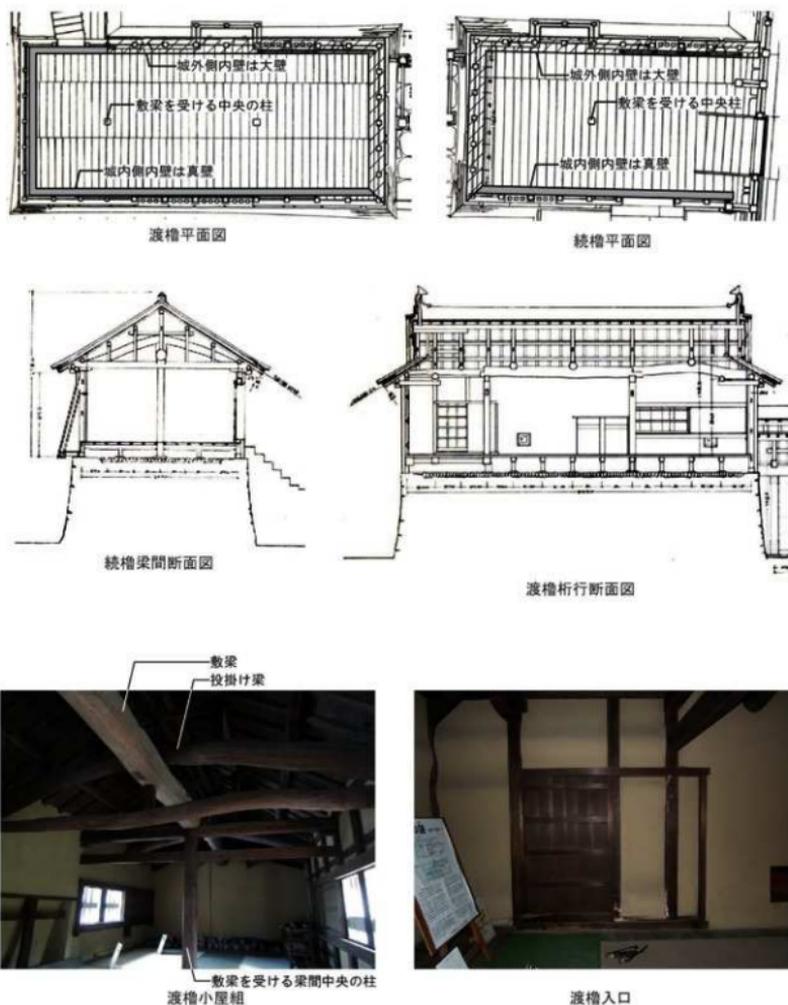
図2-33 続槽・渡槽図面と内部

同槽の小屋組は一般的な折置組とせず、桁行に独立柱を建てて上部桁行に敷梁（中引梁）を架け、上部に直交して投掛け梁を架ける方式を採用している。これらの形式及び室内細部造作等については、現存する建造物遺構を参考にして形式を決定した。

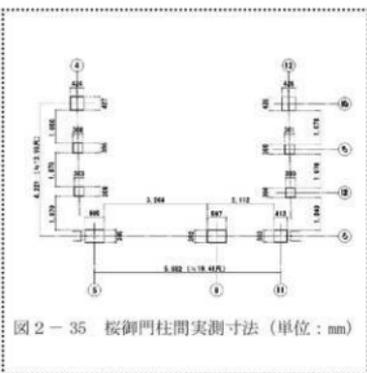
図2-35 桜御門柱間実測寸法（単位：mm）

桜御門の1階平面は、現存する礎石の実測寸法と水手御門の寸法関係により柱間、配置を決めた。

以下、鏡柱見附寸法から各部寸法が派生し、礎石と礎石上部の柱痕跡に良く一致することを確認した。

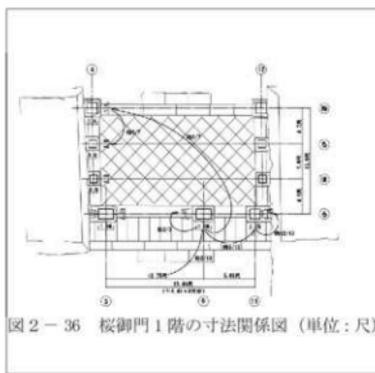
図2-36 桜御門1階の寸法関係図（単位：尺）

19.44 ÷ 13 = 1.49538 … 1.5 尺として、1.5 尺 × 8.5 = 12.75 尺

以上から実測値との比較により順次各寸法を決定した。

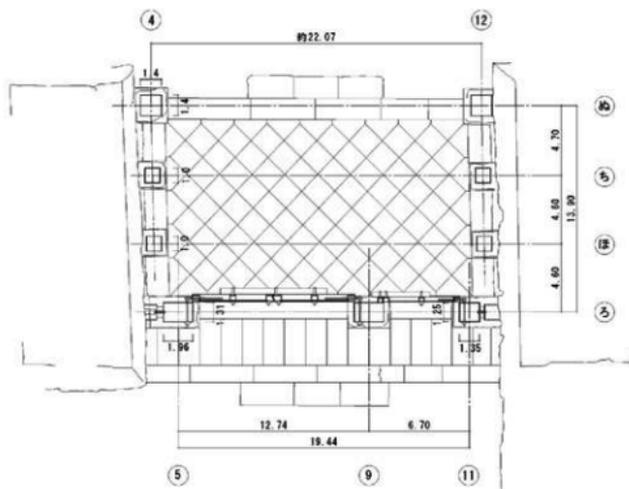
図 2-37 1階平面決定寸法 (単位: 尺)

実測値 (mm)	決定寸法	
			(mm)	(尺)
鏡柱間	5 ~ 9 間	ろ通り 3,862.5	3,860	12.74
脇間間	9 ~ 1 1 間	ろ通り 2,020	2,030	6.70
側柱間	ろ ~ ほ間	4 通り 1,420.5	1,394	4.60
		1 1 通り 1,383.5		
	ほ ~ ち間	4 通り 1,384	1,394	4.60
		1 1 通り 1,378		
	ち ~ ぬ間	4 通り 1,416.5	1,424	4.70
		1 1 通り 1,442

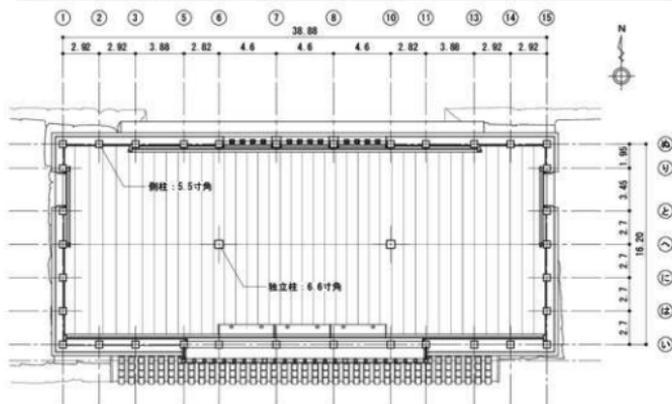
図 2-38 櫓 (2階) 平面図 (単位: 尺)

検討部位	決定寸法、形式等	根 拠	備 考
桁 行	総幅 38.88尺	石垣遺構、類例建物 (城内)、古写真	柱間は表庇腕木、構梁尻位置に一致させた
	基準柱間 6.48尺		
	柱間 2.82~3.88尺 (中央部 4.60尺)		
梁 間	総幅 16.20尺	石垣遺構、類例建物 (城内)	
	基準柱間 6.48尺		
	柱間 2.70尺 (出入口部 3.45尺)		
柱	断面寸法 5.5寸	類例建物 (城内、渡櫓)	独立柱 : 6.6寸角
小屋組	独立柱で敷梁を受ける	類例建物 (城内、渡櫓)

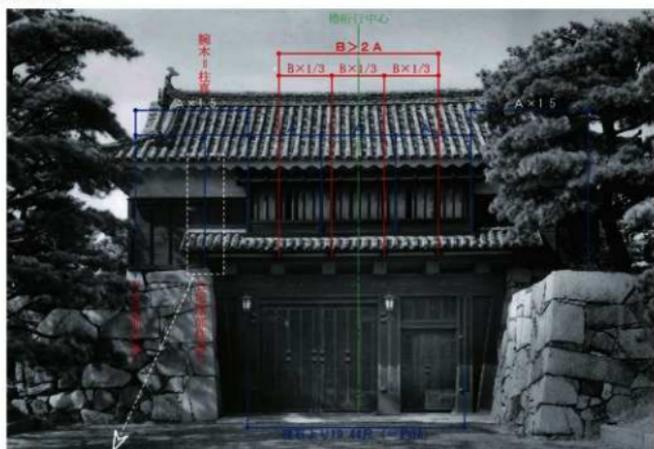
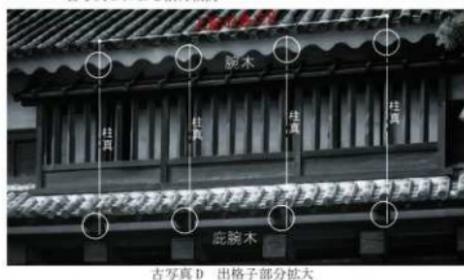
図2-39 古写真による割付検討

また、古写真を確認すると、檜上屋及び表庇を支える腕木通り真は一致し、これは出格子部に等間隔で割付けた縦格子の隙間から確認できる建物内の柱4箇所と一致する。この柱4本の柱間総長(=B)は、古写真解析の結果から13.8尺(基準柱間6.48尺×2間よりも長く、6.9尺×2間分に相当)となり、これを3等分した寸法(=B×1/3)が格子内の柱間寸法であったと判断した。

古写真Eによる割付検討

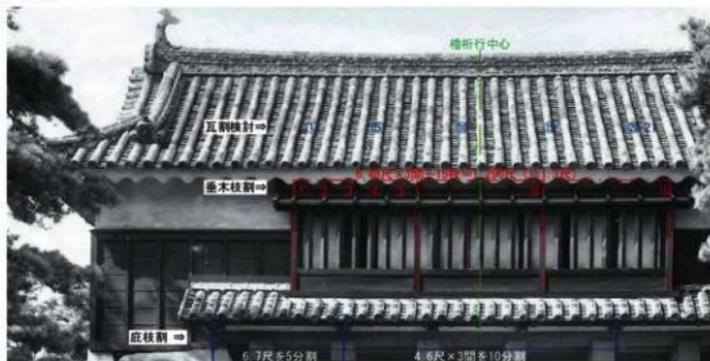
図2-40 古写真E 瓦・垂木割検討図

古写真C・Dから各割付寸法を算出した。瓦は古写真Eより、出格子3間分の間に丸瓦が21通りあることから、 $6.48\text{尺} (= 64.8\text{寸}) \times 3\text{間} \div 21 = 9.25\text{寸}$ となり、9寸平瓦を用いた本瓦葺であると判断した。

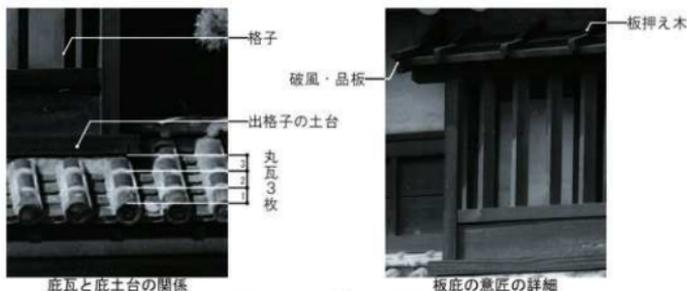
図2-43 出格子の古写真

出格子は古写真の状況から縦格子は断面が菱形、中段に框を構え、腰は板嵌とし、屋根を含めて全体が木部表しである。屋根は横板2枚に猿頭（押え木）を流した板庇であり、端部は破風板で押え、破風天端に品板を配している。出格子の正面出幅は、発掘された庇丸瓦が効足 183 mm の短い丸瓦であり、軒先より3枚目の位置に出格子の土台が位置することから、檜の側柱真から1.3尺を格子柱真とした。また、現存例である姫路城ヨの渡櫓の出窓板庇、縦格子は彦根城太鼓門を参考とし、古写真に合せた。

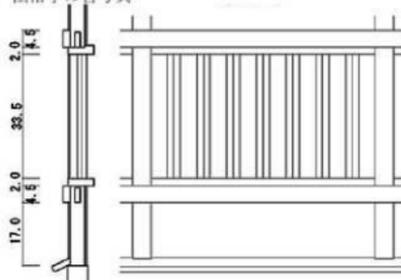
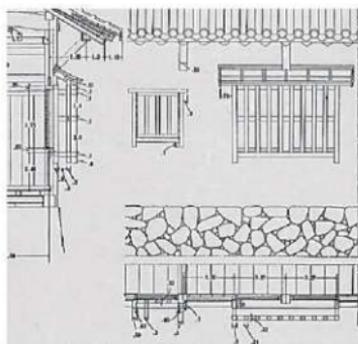
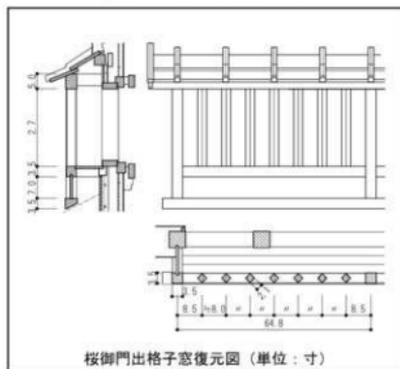
図2-44 他城郭の類例と桜御門出格子復元図

彦根城太鼓門窓立面断面図 (単位: 寸)

姫路城ヨの渡櫓出格子 (単位: 尺)

桜御門出格子窓復元図 (単位: 寸)

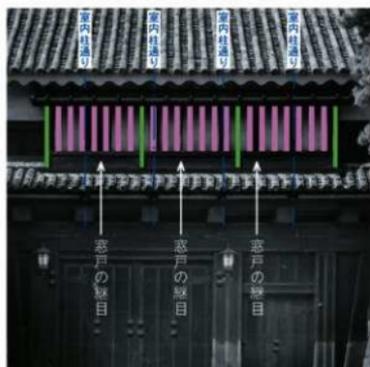
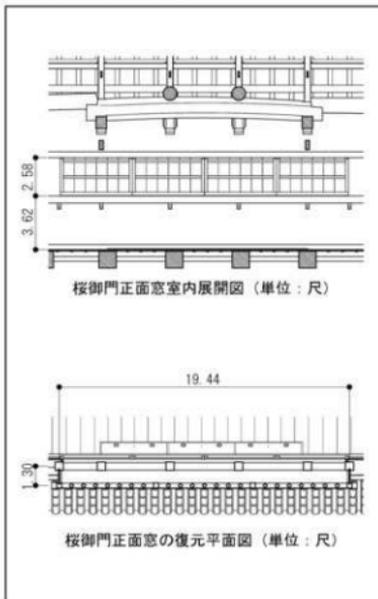
古写真E 窓割付検討図

桜御門正面窓室内展開図（単位：尺）

桜御門正面窓の復元平面図（単位：尺）

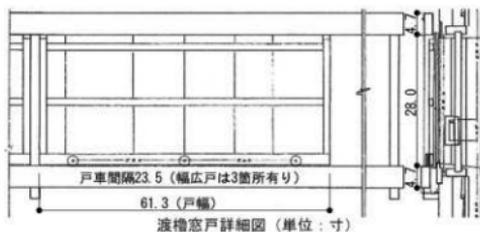
渡櫓窓戸詳細図（単位：寸）

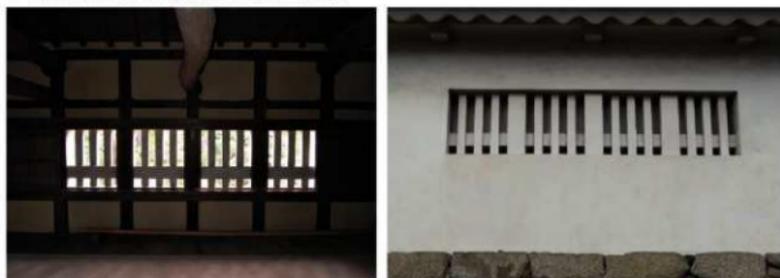
城内の例では、続櫓・渡櫓ともに城内側にも窓を設ける。ただし、厳密には城門とは機能が異なるため、櫓門における他城の事例を整理した。(表2-7) 総括すると、背面側(城内側)に窓を設けない事例は比較的小数で、大半が城内側にも窓を設けている。一概には言えないが、正面側に設けた開口部とほぼ同様の開口部を背面側に設けるものと、数を抑えて背面側にも設けるものがあるが、どちらの場合でも中央部付近に開口部を設ける傾向がある。これらの状況を考慮し、桜御門の背面では、中央柱間付近の3箇所窓を設けることとし、その意匠については続櫓・渡櫓の窓を参考に塗籠の格子窓及び引戸として整えた。

渡櫓東面窓内観

渡櫓東面窓外観

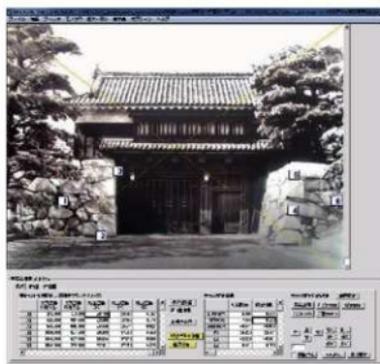
単写真解析の精度向上のために、写真に写っている地点の土地形状を3Dレーザ計測により3次元情報（3次元座標）として取得し、解析に利用した。

単写真解析の評定点（6点）

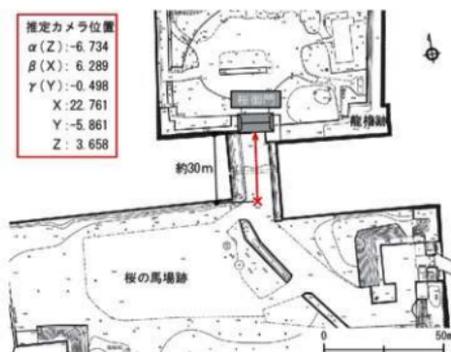
図2-49 古写真単写真解析

古写真A、D、Eはあおり撮影が行われており、垂直方向の補正を行っている写真であると判断されたため、より少ない誤差での検証が可能となる古写真Bで解析を行っ

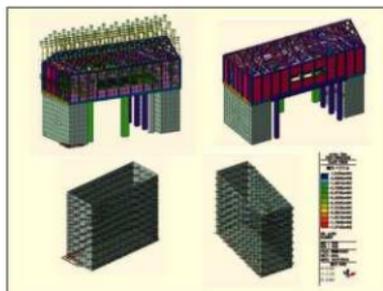
C線面及びD線面において積置物重量の影響は十分大きく、積置物に安定性は高い。

図6 積置土重と土重の合計

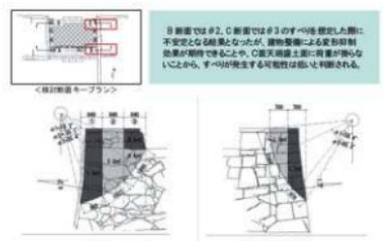
図7 積置土重と土重の合計
