熊本城解体新書

特別史跡熊本城跡の石垣調査成果 本丸地区の築城工程 編

とくべつしせき くまもとじょうあと **特別史跡 熊本城跡**

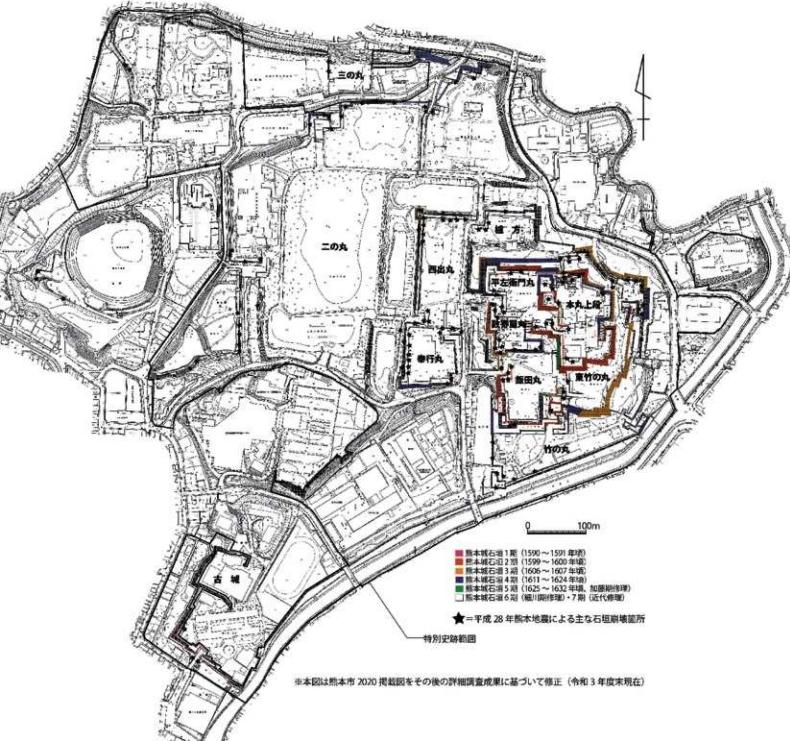
下記の図は4期にわたる構築当初の石垣分布図の上に、地震被害による石垣崩壊箇所★を記したものです。この図から、構築当初の石垣ではない箇所の崩壊が目立ちます。また、構築当初の石垣の上にも★を記していますが、石垣の上部が修理されたことがわかっている箇所に該当します。こうしたことから、今回の地震による石垣崩壊が少なくとも一度は修理された箇所で発生していることがわかりました。

なお、石垣変状被害については、構築当初の石垣と修理の石垣の境目付近で発生している事例が多いですが、それ以外の箇所でも確認しているため、変状の要因については旧地形や石垣の立地条件などによるところが推測され、今後も詳細な研究が必要です。

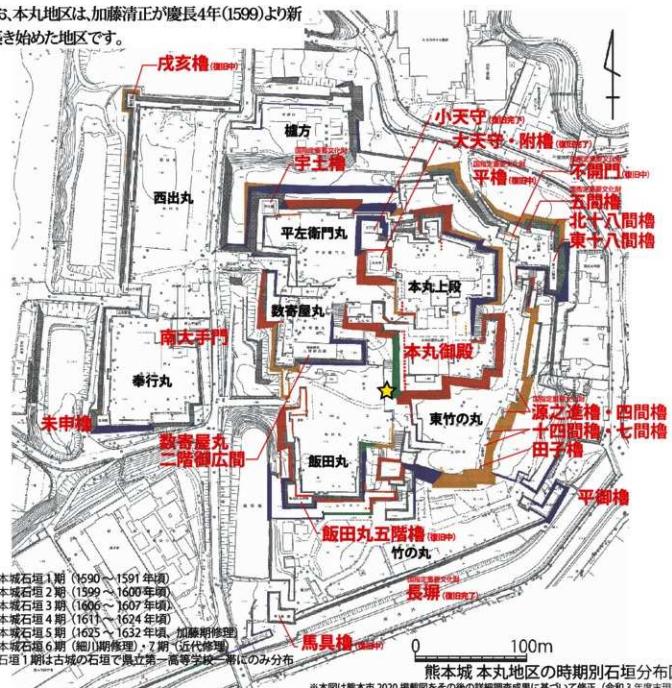
熊本城 本丸地区の時期別石垣分布図

特別史跡熊本城跡の石垣は、構築当初の石垣と修理の石垣に大別できます。本紙では最新の調査成果に基づいた丸本地区の構築当初石垣と、本丸地区的築城工程を紹介します。なお、丸本地区は、加藤清正が慶長4年(1599)より新城として築き始めた地区です。

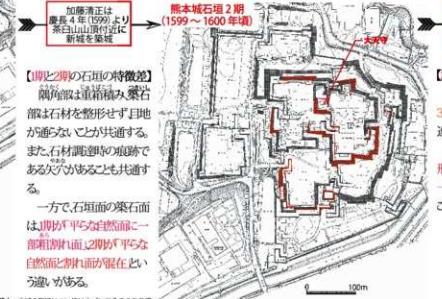
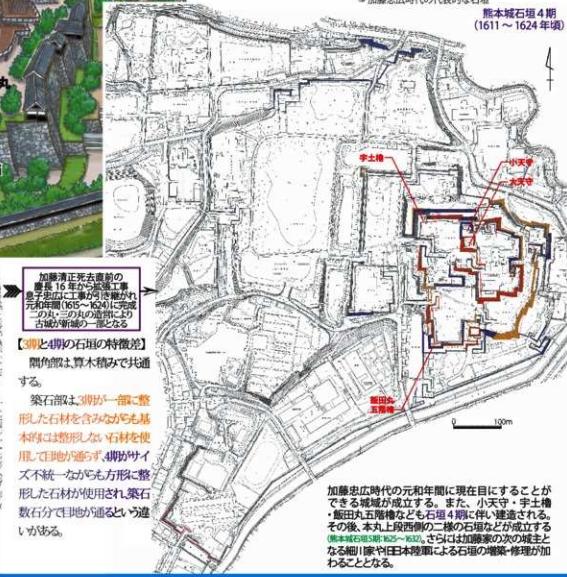
熊本城石垣 1期 (1590 ~ 1591年頃)

加藤忠広時代の元和年間に現在目にすることができる城域が成立する。また、小天守・宇土櫓・丸石丸塀なども石垣4期に伴い建造される。その後、本丸東側の二層の石垣などが成立する。その後、石垣石造築(高さ:約16.5m)、さらには加藤家などの城主となる細川家や日本本陣頭による石垣の増築修理が加わることとなる。
